史跡 福山城 III

昭和60年度 発掘調査概要報告

北海道松前町教育委員会

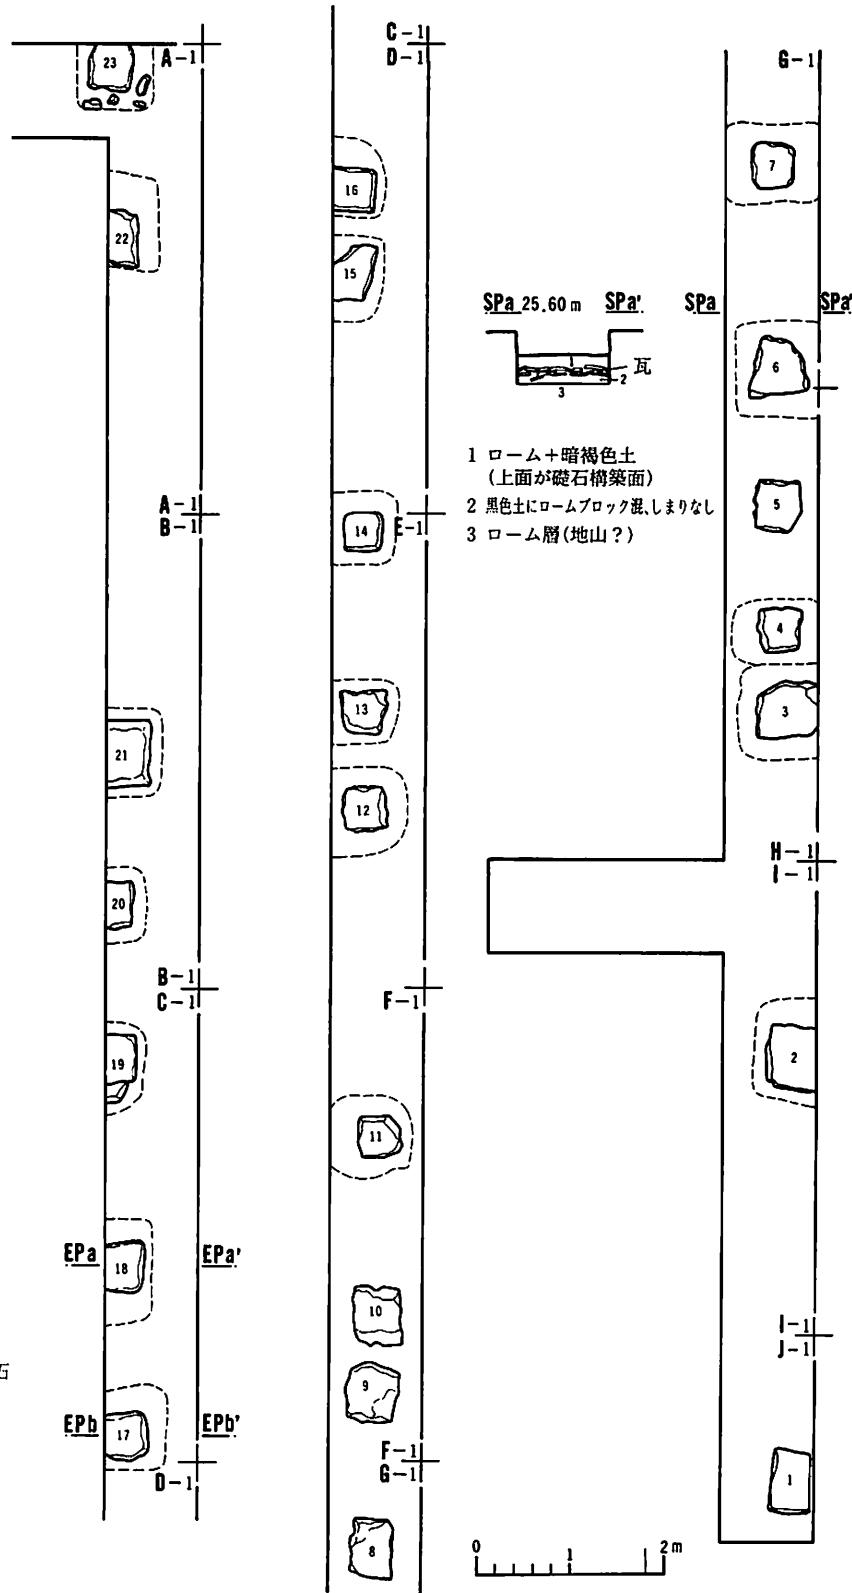
第5図 1区トレンチ礎石配置図

1 — 2 449 cm
 2 — 3 364 cm
 3 — 4 86 cm
 4 — 5 129 cm
 5 — 6 147 cm
 6 — 7 217 cm
 7 — 8 172 cm
 8 — 9 165 cm
 9 — 10 83 cm
 10 — 11 188 cm
 11 — 12 347 cm
 12 — 13 104 cm
 13 — 14 188 cm
 14 — 15 273 cm
 15 — 16 192 cm
 16 — 17 184 cm
 17 — 18 179 cm
 18 — 19 218 cm
 19 — 20 163 cm
 20 — 21 171 cm
 21 — 22 544 cm
 22 — 23 187 cm

本丸表御殿建物礎石（束石）は、1区トレンチ（第5図）から23個、A区トレンチ（第6図）から9個検出した。礎石の列は、旧松城小学校の建物の方向とほぼ一致していることが判明した。トレンチ方向は、前述のように磁北に合致させてあるが、本丸表御殿建物は 1.5° 西へズレているだけで、ほぼ磁北に一致した方向であったと断定できる。つまり、南から北へ並ぶ4棟の建物は、ほぼ東西方向であったと言うことができる。

検出された礎石の石質は、緑色凝灰岩であり、これは石垣に用いているものと同質である。大きさは50cm前後の方形もしくは長方形であり、特に表面の化粧はされていとい。夫々の厚さは不詳であるが、土層観察用に2ヶ所だけ掘り下げてみたが、いずれも厚さ25cm前後であり、基本的には直方体の切り石を用いていると推定される。

礎石設置箇所の掘り方は、礎石より二まわり程大きく、整地面を約50cm程掘り込み、最下部に玉砂利を根石として敷き詰め、その後に掘り上げ土、小砂利を、礎石直下は砂を5~10cmの厚さに敷いている。更に礎石の周囲は、ロームで固められている状況が観察された。この礎石を据える手法は、旧松前城小学校のそれが、掘り方の埋土に主として砂を用いているのとは異なる。

G—1区で、安政面（福山城遺構面）にテストピットを入れてみた。土層図は、第5図に示してある。観察の結果、福山館遺構面は安政面より35cm下部にあり、多量の瓦が出土し、その上面はロームを覆せ、整地した様子が窺えた。また、G・H—1区、J—7区で地山面まで掘り下げて土層観察を試みた。その結果、G—1区に比べ深く、土層堆積はかなり複雑である。下部からピットらしいものが2ヶ所確認されたが、その性格は分らない。

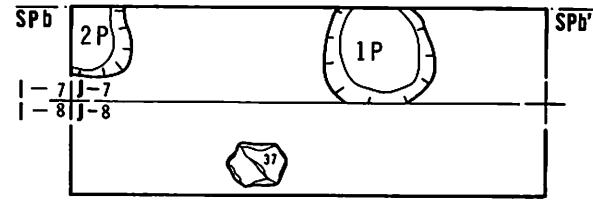
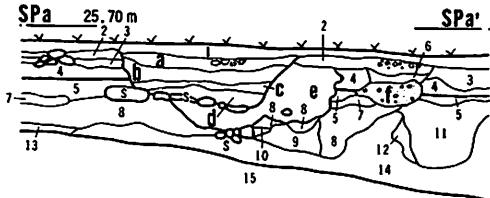
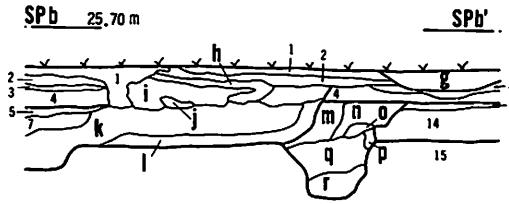
第8図 トレンチ土層図

35—36 109 cm
36—37 172 cm
