釘崎古墳群

福岡県八女市大字豊福所在釘崎2号古墳の調査

八女市文化財調査報告書 第24集

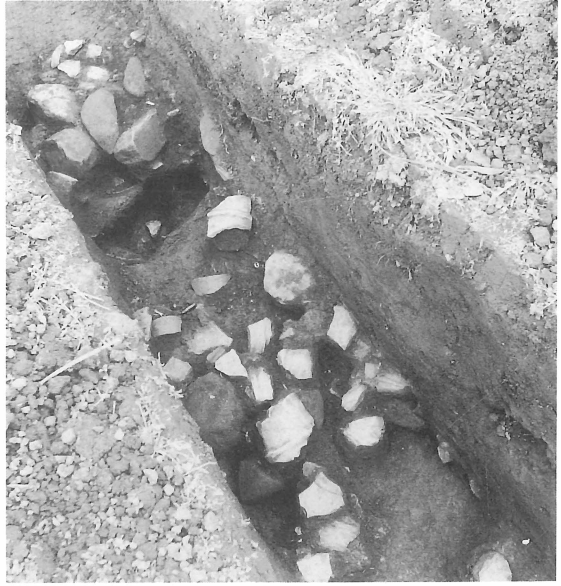
第6図 3トレンチ
埴輪出土状態

3 トレンチ

東側のくびれ部分に設定した。幅約5mの周溝を確認したが、東側部分が攪乱を受けていたため不明瞭である。周溝底より円礫と伴に円筒埴輪片、須恵器甕片が出土した。
