大八木換地分遺跡

— 倉庫建設工事に伴う埋蔵文化財発掘調査 —

高崎市教育委員会
株式会社 三金
有限会社毛野考古学研究所

高崎市文化財調査報告書第396集

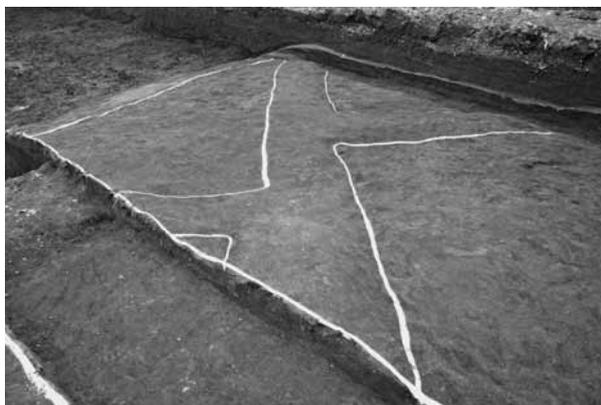
As - B層下水田 3～5号畦畔（北西から）

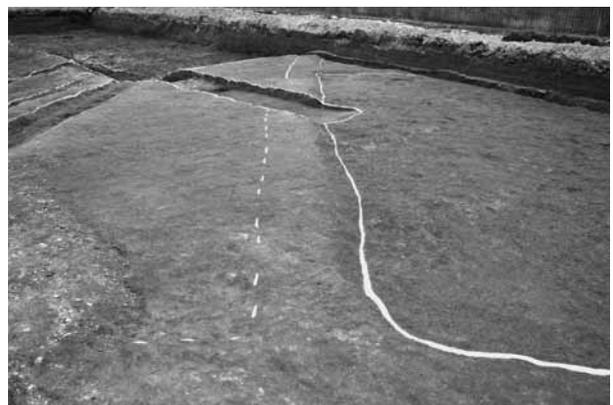
As - B層下水田 4号畦畔（北西から）

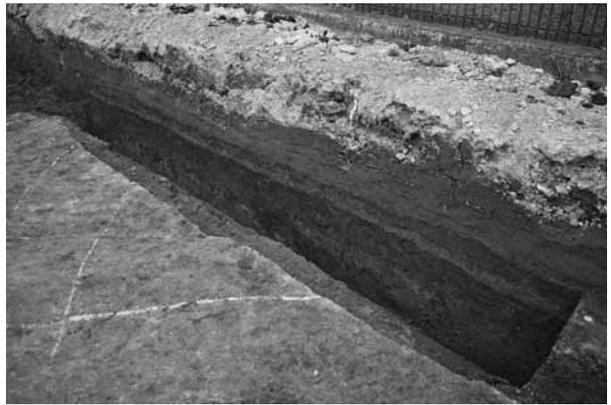
As - B層下水田 3・4号畦畔断面 (北西から)

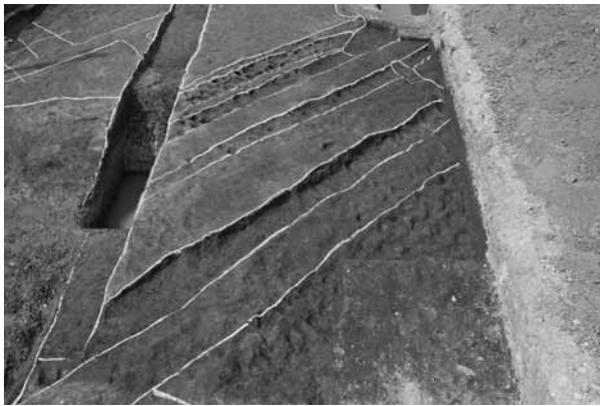
As - B混入土層下 2・3号耕作痕・1号溝 (北東から)

位置：調査区北東側、3号耕作痕の北側で検出した。**走行方向**：東西方向に走行しており、2～4号耕作痕と同じ軸方向である。**規模**：1号耕作痕は検出上幅43～57cm、下幅24～43cm、残存深度16～19cmである。耕作面との比高は①'で19cm、②'で15cm、③'で6cmである。**埋没状態**：3号列状耕作痕・耕作範囲②'と同様のV層ブロックを含むAs-B混合土によって埋没している。**工具痕の状態**：1号溝の底面には工具痕が確認できた。明瞭な形状は捉えることが難しいが、平面形状は円形・楕円形・不整形、断面形状が浅い碗型を呈する。耕作痕と同様に2列1単位で掘り込まれたものと想定される。**遺物**：出土しなかった。

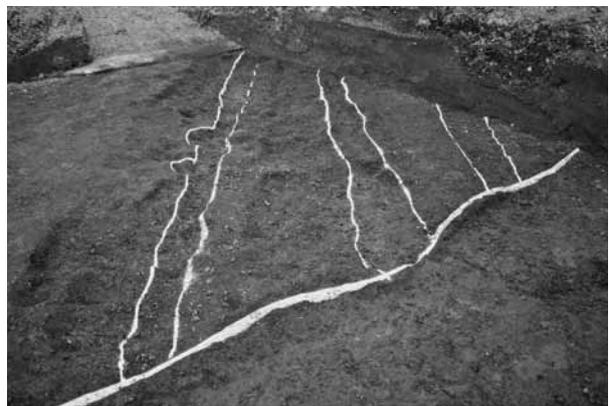
As - B混入土層下 4号耕作痕 (南から)

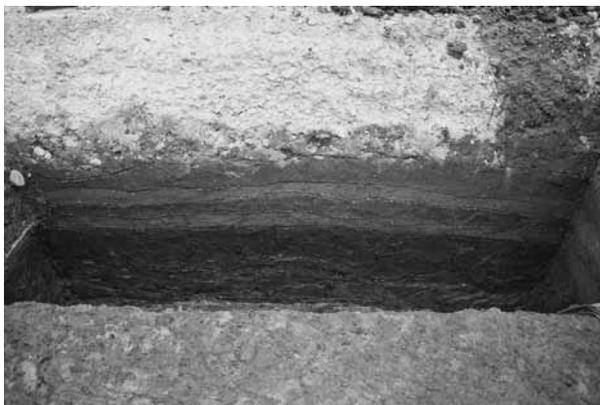
K - K' : 基本土層1 (南から)

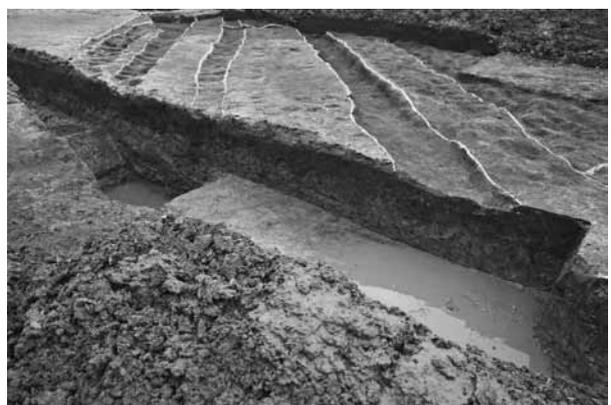
G - G' : 基本土層3 (南から)
