大坂城跡 IX

学校法人追手門学院による
建設工事に伴う大坂城跡発掘調査報告

財団法人 大阪市文化財協会

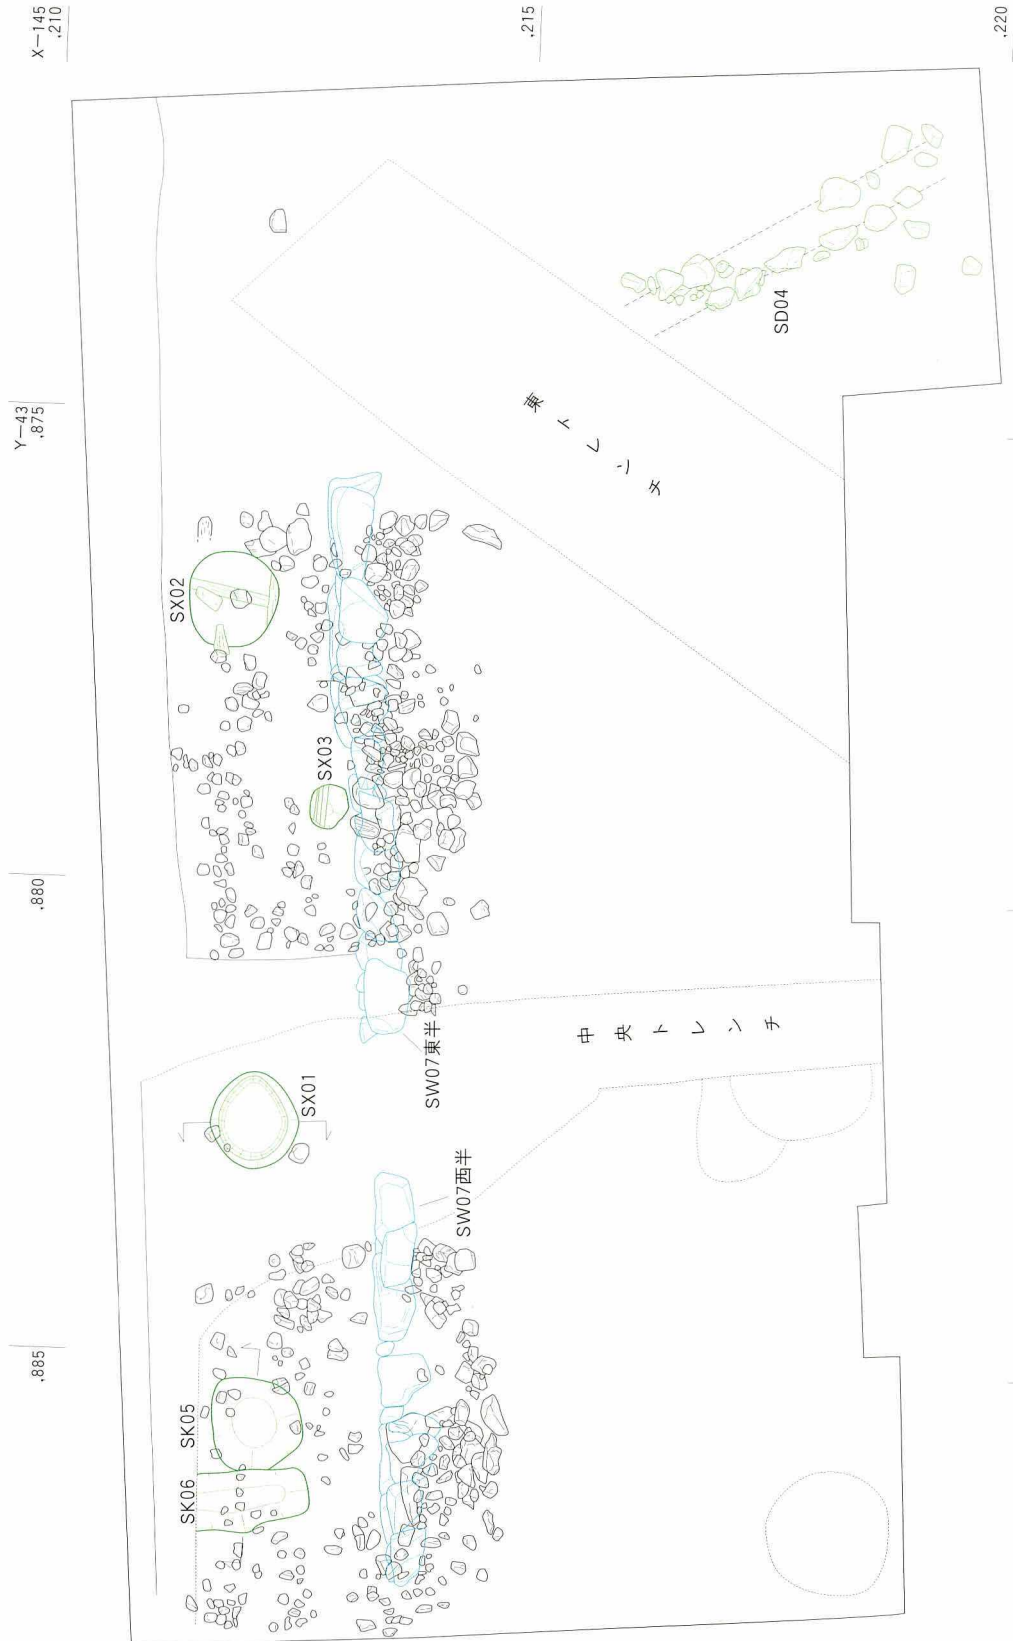
図5 遺構平面図

調査区北部では石垣SW07を検出した(図4～6、写真6～9)。SW07は北側に面をもち、中央トレンチを挟んで全長12mにわたって東西方向に延びている(以下、中央トレンチより東側をSW07東半、西側をSW07西半とする)。東トレンチより東側ではその続きが確認されず、後述するとおりここで一旦、石垣が途切れていた可能性が高い。一方、SW07は調査区西端まで続いており、西は調査区外に延びている。図6は残りのよいSW07東半の立面を図化したものであるが、石垣石は大部分で2段分が残存しており、高さは1.1m程度である。2段目の上面の標高の平均はTP+5.3m、根石の基底面の標高はTP+4.5m程度である。裏込めの厚さは0.2m程度と薄く、裏込め石は少量である(写真8)。裏込め石の上端の標高は南側ほど高く、もっとも高い部分でTP+5.8m前後ある。南から北に向って傾斜をつけながら裏込めを掘削し、石垣を崩したとみられ、石垣の前面(北側)には裏込め石が散乱していた(写真6)。SW07東半の観察結果によれば、根石は小口の幅が0.2～0.7m、奥行は0.4～0.6mあり、2段目の石は奥行0.3～0.5m、小口の幅が0.3～1.0mある。石垣は不整形な自然石を利用した石垣石と目地石により構成されており、石材鑑定の項で詳述するとおり、石垣石には花崗岩と砂岩が使用されていた。また、視認できた範囲ではそれらの石に矢穴や墨書・刻印などは確認されなかった。一方、裏込め石は直径0.1m前後の栗石が多く、目地石と同様に石英やチャートを含む多様な石材が使用されていた。これらの石垣石や裏込め石には煤が付着し、火を受けた痕跡の見られるものが含まれていたが(写真9)、石垣石の裏面や裏込め石の表面を中心にそうした痕跡が観察されたことから、石垣が構築された後、戦闘により被災した結果とは考えにくい。そのほか、裾部の排水を目的としたとみられる溝など、石垣に附随する施設は検出されていない。

とみられるSD04を検出した(図5)。

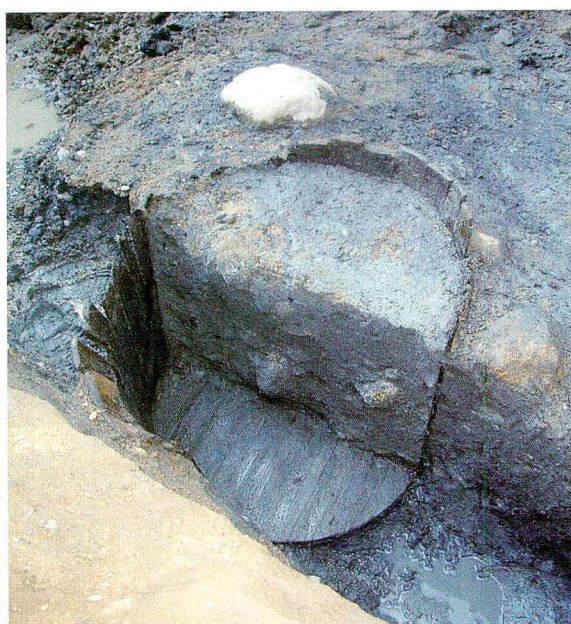
写真10 SX01(北東から)

SX01は第4層上面で検出した遺構で、SW07の北約1mのところに位置している(図8、写真10)。穴に桶が据えられており、桶は短径0.72m、長径0.90mの楕円形で、深さは0.57mである。桶内の埋土は暗灰色極細粒～中粒砂質シルト層からなる。シルト偽礫を含み、人為的な埋戻し土と考えられる。掘形の埋土は暗灰色極細粒～極粗粒砂質シルト層、灰色わずかに礫質中粒～極粗粒砂層、黒色わずかに礫質泥層などからなる。このように桶を据えた遺構としては、OS83-15次調査で検出された大坂本願寺期のSK801、豊臣期のSK702・703などがあり、後2者は近接した位置に並んで設置されていた[大阪市文化財協会1988]。これらの遺構は底板が残存しており、井戸のような集水機能をもたないことから、雨水を溜める水溜め遺構や便所である可能性があるが、本遺構に関しては桶の内面や埋

土に便所遺構としての特徴が見られなかったことから、前者であると考えられる。

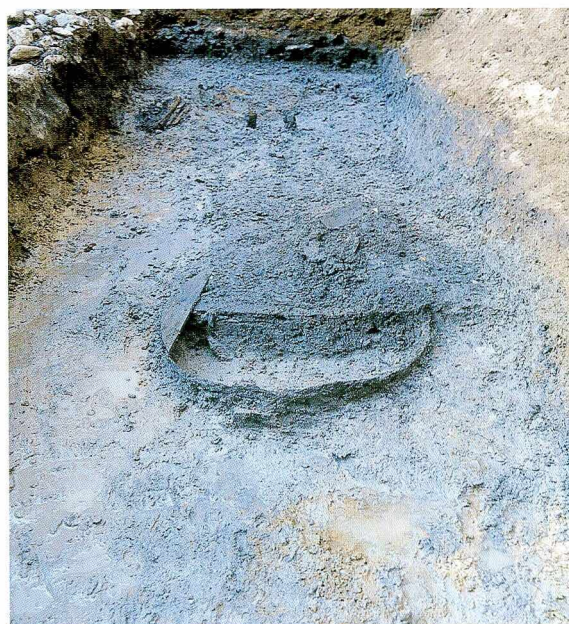
写真11 SX02(東から)

SX02は第4層内で検出した遺構である(写真11)。後述するSX01と同様に、穴に桶を据えた水溜め遺構と考えられるが、残存していたのは底板の一部や横木など、遺構の底部のみであった。底板の直上では土師器皿・焙烙、備前焼大甕、丹波焼播鉢、瀬戸美濃焼志野、肥前陶器溝縁皿、中国製青花・白磁、初期伊万里を含む肥前磁器染付、焼塩壺、丸・平瓦、木製箸、(古)寛永通寶4点、桃核など、本遺構に伴うとみられる遺物が多く出土している(図9)。2は完形の土師器皿である。

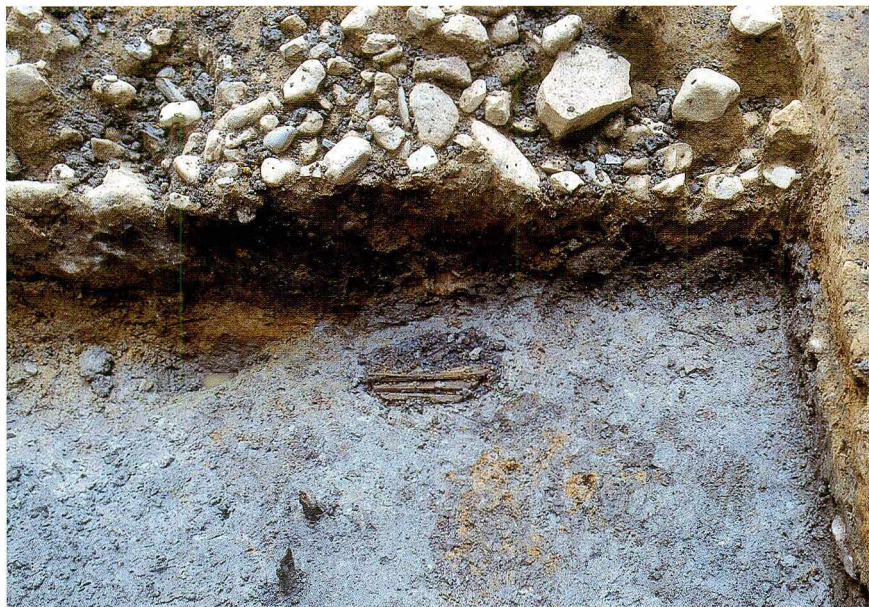
写真13 SX03検出状況
(北から)

物が詰まっており、上面では蓋あるいは底板の一部が検出された。埋土を水洗選別した結果、土師器灯明皿、備前焼、瓦などの破片のほか、桃核やウリ科の種子などを回収した。

SX03は第4層内で検出した浅い楕円形の遺構である(写真13・14)。長径は0.5mで、深さは0.1m程度である。SX03の内部には炭化

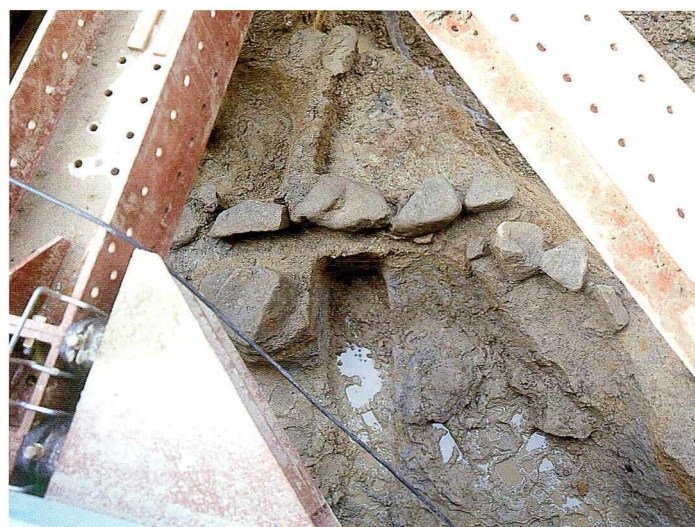
写真16 SD04(北東から)

SD04は東トレンチの東側の第2層内で検出した石列である(写真16)。遺構の残りが悪く、帰属面や埋土の堆積状況などは不明であるが、石組溝の可能性はある。

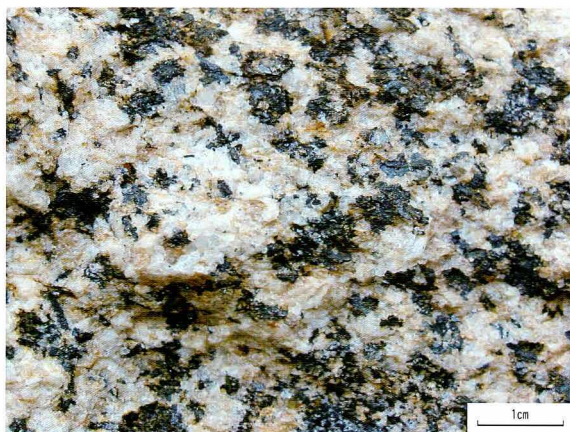
写真19 試料11

花崗岩 花崗岩はすべて黒雲母花崗岩であった。試料11は黒雲母の弱い定向配列が見られるもので、試料19は石英がめだち、試料28は粗粒部と細粒部(アプライト)の接触部が見られる黒雲母花崗岩であった。試料35は桃色のカリ長石が特徴的な黒雲母花崗岩であった。

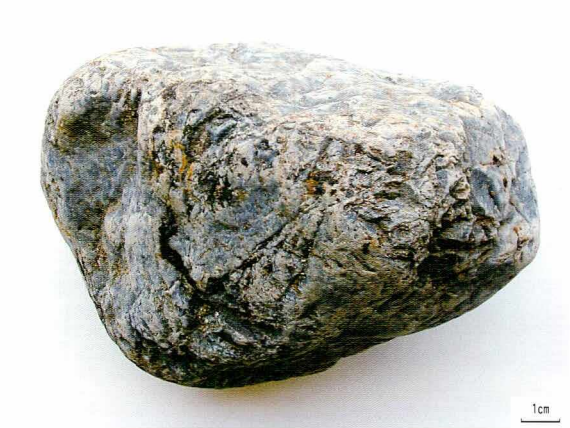
写真23 試料31

チャート礫 石英礫と同様に、亜円礫である(写真23参照)。

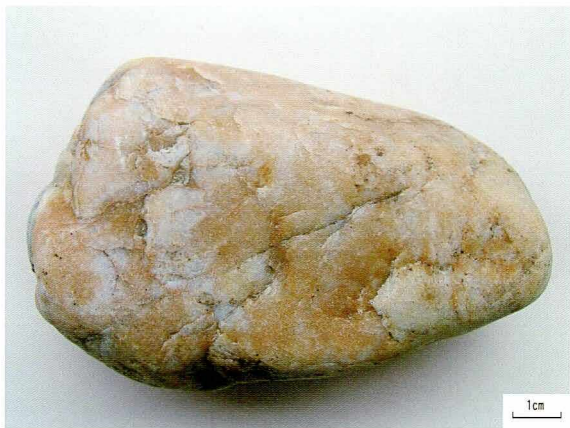
写真24 試料32

石英礫 亜円礫ないし亜角礫である(写真24参照)。
