天満本願寺跡発掘調査報告

VI

2008.2

財団法人 大阪市文化財協会

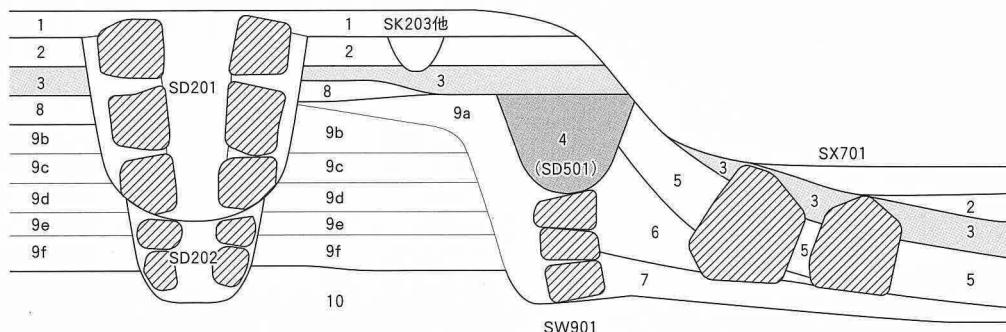
図4 調査地の地層模式図

今回の調査では最下層に大川が形成した自然堆積層を確認し、その上位に豊臣期の整地層を検出した。整地層は大きく2時期に分かれ、それに伴って大川の護岸施設となる石垣や土手を確認した。さらに上位には徳川期の整地層があり、それを削平する近代以降の盛土が拡がっていた(図4～6)。以下に各層の概略を述べる。

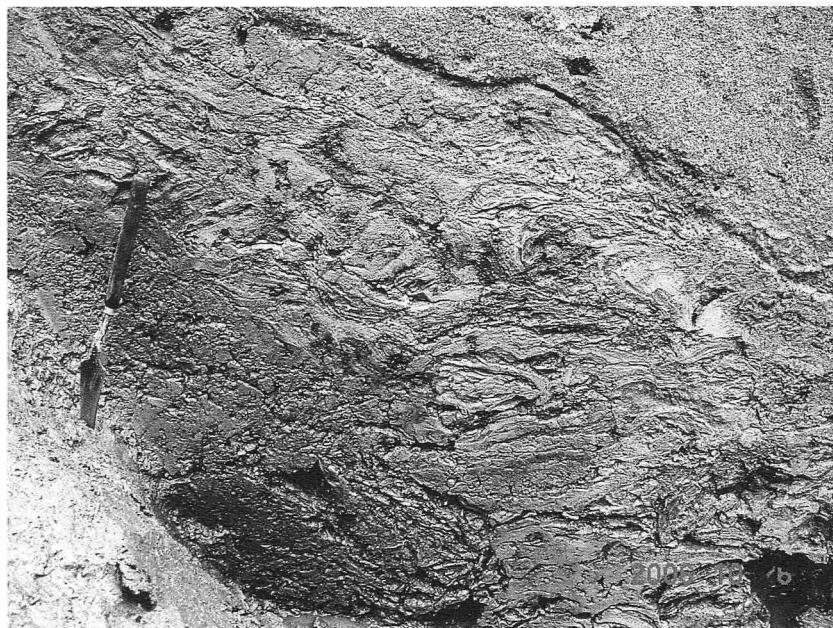
写真1 第7層の堆積状況(ナイフの柄の長さは約10cm)

第7層：石垣SW901の東側に拡がる暗灰褐色細粒～中粒砂・灰褐色シルト層などの互層である。図5の位置では不鮮明だが、調査地北側では著しい偽礫の集合となっている。ラミナの方向はかなり揃っている（写真1）。人為的な整地ではなく、地震のような巨大な自然の営力による変形である。第8層との直接的な堆積関係を示す部分はなく、新旧関係は明らかでない。第8層より古い可能性もある。切石群SX701は本層の上に乗っている。

調査地VIでは石垣の東側に堆積していた水成層である第7層が、地震によって著しく変形を受けていた。これを1658(慶長3)年の慶長大地震の痕跡とみることは十分可能である。

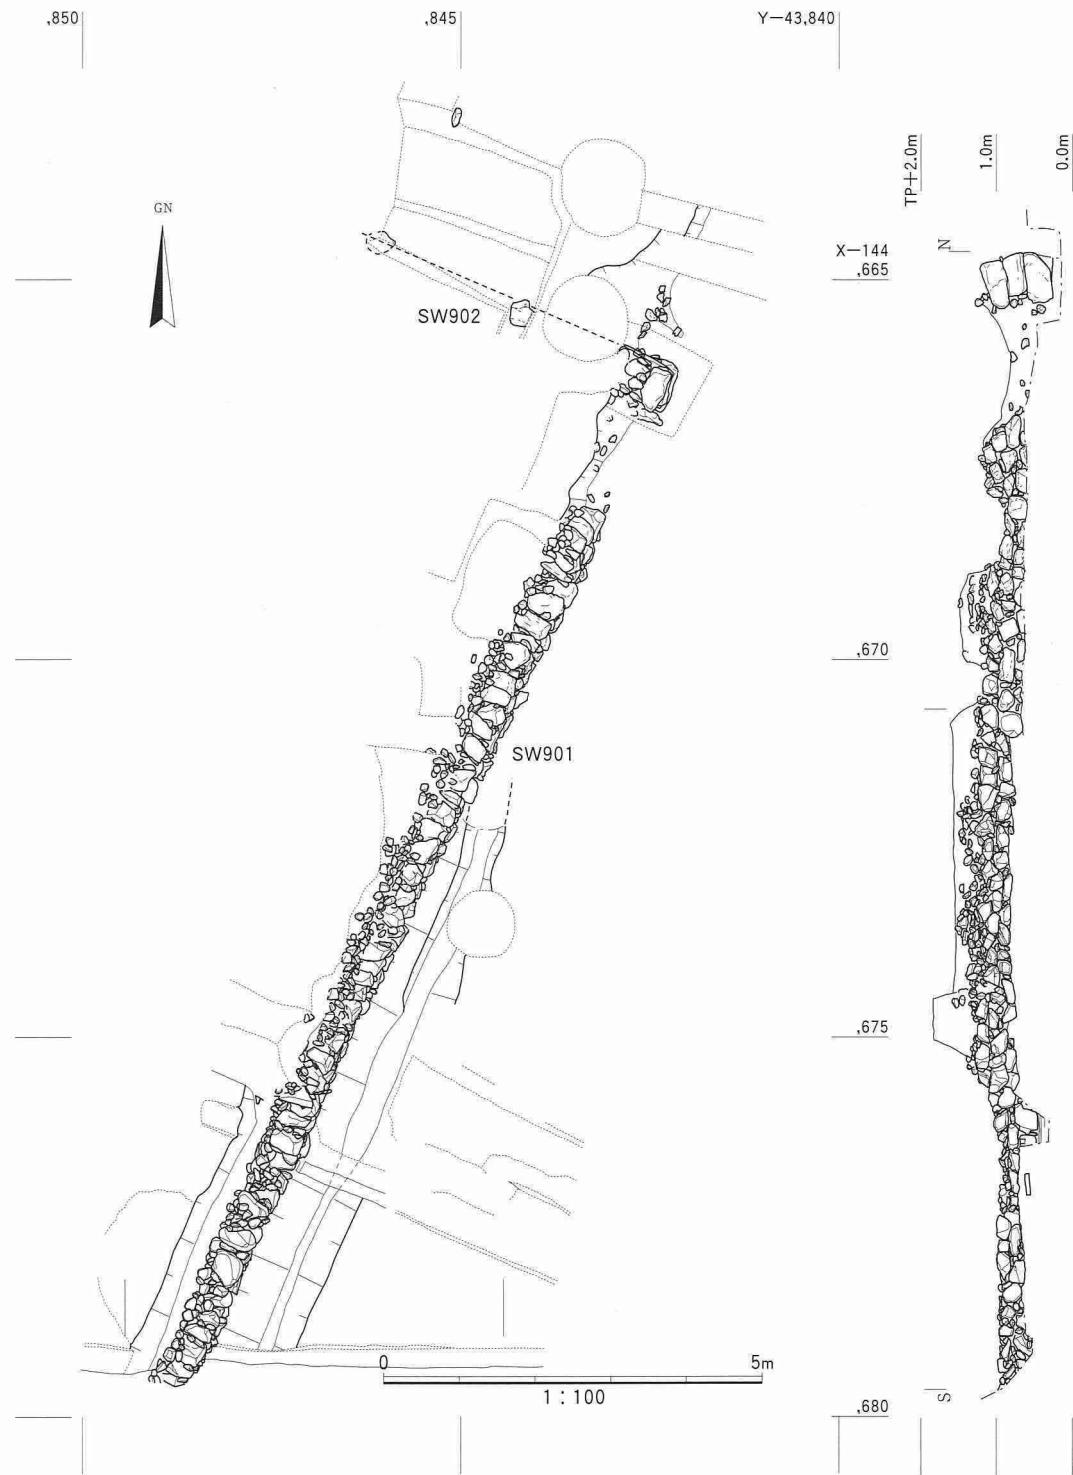
図9 第9層の遺構実測図

SW901 花崗岩の自然石を積上げた石垣で、第9層で整地した壇状の屋敷地の東辺を画する。東側の大川に面を向け、南北15mにわたって検出した(図9・10)。石垣は長軸0.2~0.7m程の自然石を積上げ、その背後には拳大ほどの礫を裏込めとしていた。石垣は2~4段残っており、最下段の石は大川の水流から保護するために石垣構築時かその後の整地層(第7層)で埋められていた。石垣の北端部は西に折れており、方形の石を積上げ、角を作っていた。この北端部のすぐ南にある幅約1.4mの石垣の空白部分は、後世の攪乱によって壊されていた。北端の角より西側では黄色の細粒砂の偽礫を石垣と同様に積上げ、土手SW902が築かれていた。

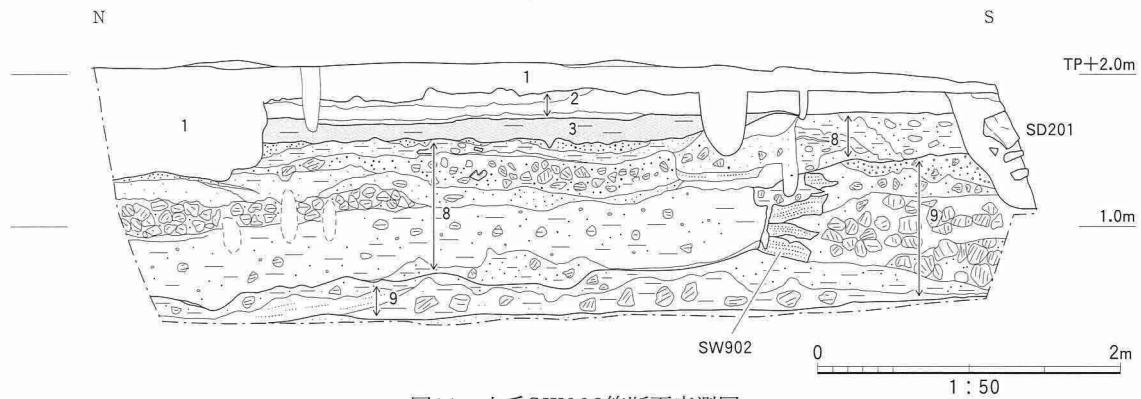
図11 土手SW902等断面実測図

SW902 石垣SW901の北端から西へ直角方向に築かれた土手で、第9層で整地した壇状の屋敷地の北辺を画する。この土手は、ほぼ垂直に4~5段ほどに細粒砂の偽礫が積上げられていた。積上げられていた偽礫は厚さ20cm、奥行き40cm、幅40cm程の大きな直方体を呈し、細粒砂のラミナは壊れていなかった。俵などの入れ物に入れられたものではなく、塊のまま積上げられたものと推定できる。その直下には、東端から約2m間隔で小礎石が2個並んで検出された。基部を土手の中に埋め殺しにして柱を建てていたとみられる。よってこの屋敷地の北辺には埠が設けられていたのかもしれない。

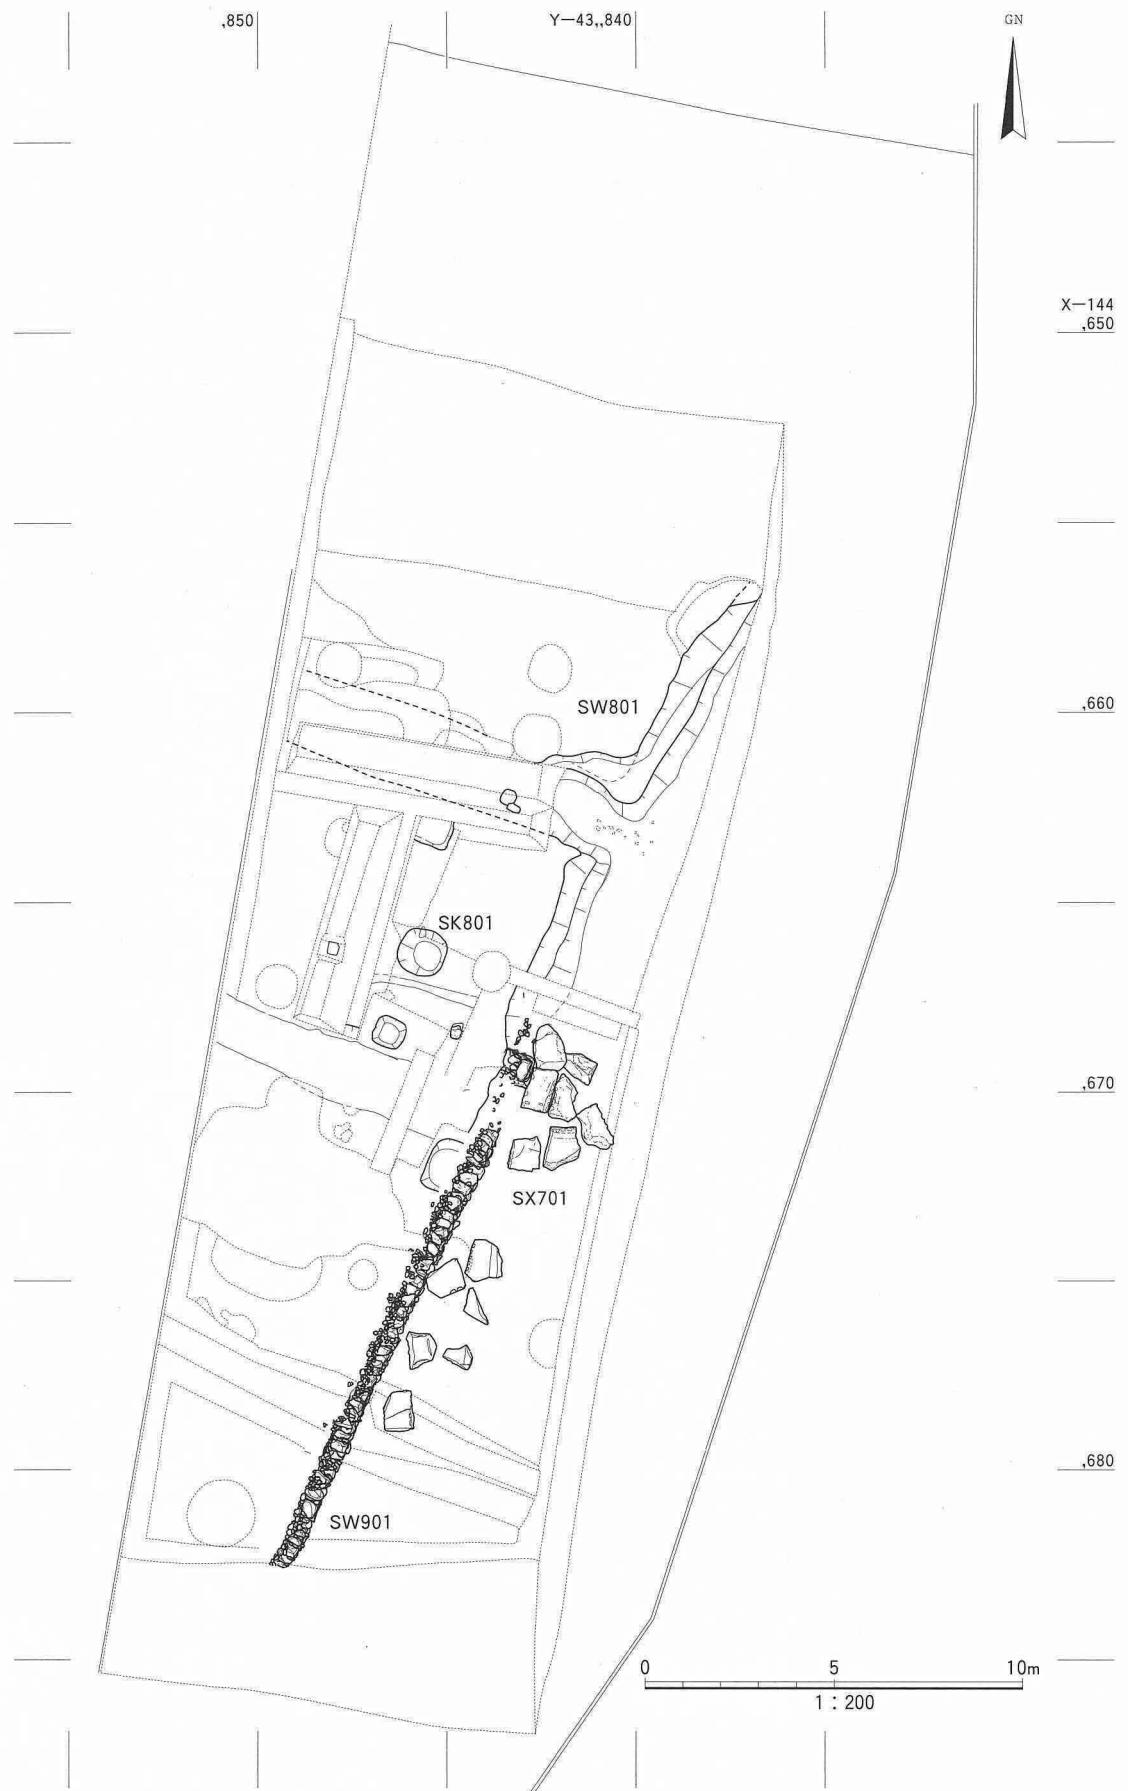
図12 第7・8層の遺構実測図

SW801 石垣SW901が西に折れ曲がる地点より北に、石垣と同じ方向に延びる土手で、第8層によって北側に拡張された壇状の屋敷地の東辺を画する。この土手はシルト~細粒砂によって形成されていた。SW902のように細粒砂の偽礫を積上げたものではなく、西から第8層で整地したもので、東端部は緩やかな斜面となっていた。土手SW801の西で積上げられた盛土の最上位層は土手SW902の南側にも及んで第9層を覆っていた。これによって土手SW902以南の屋敷地が北側に拡張されたことがわかる。SW801はSW901の北端から2.5m~4.2mの間が西側にへこんでいた。屋敷地へ上の出入口だったのかかもしれない。

SX701 石垣SW901の東側に散在していた花崗岩の切石群である。石は第7層上に点在し、最終的には第3層によって覆われており、大坂冬ノ陣までに埋没していたと考えられる。ただ、これらの石はSW901に使用されているような小振りの自然石ではなく、大きな矢穴がある切石であり、SW901に使用されていたものが破壊され、前面に転がったものではないと推測できる。SW901構築後に、別の目的でこの位置に放置されたものである可能性が高い。放置された時期やその性格については不明であるが、新たな石垣の構築が計画されていたのかもしれない。

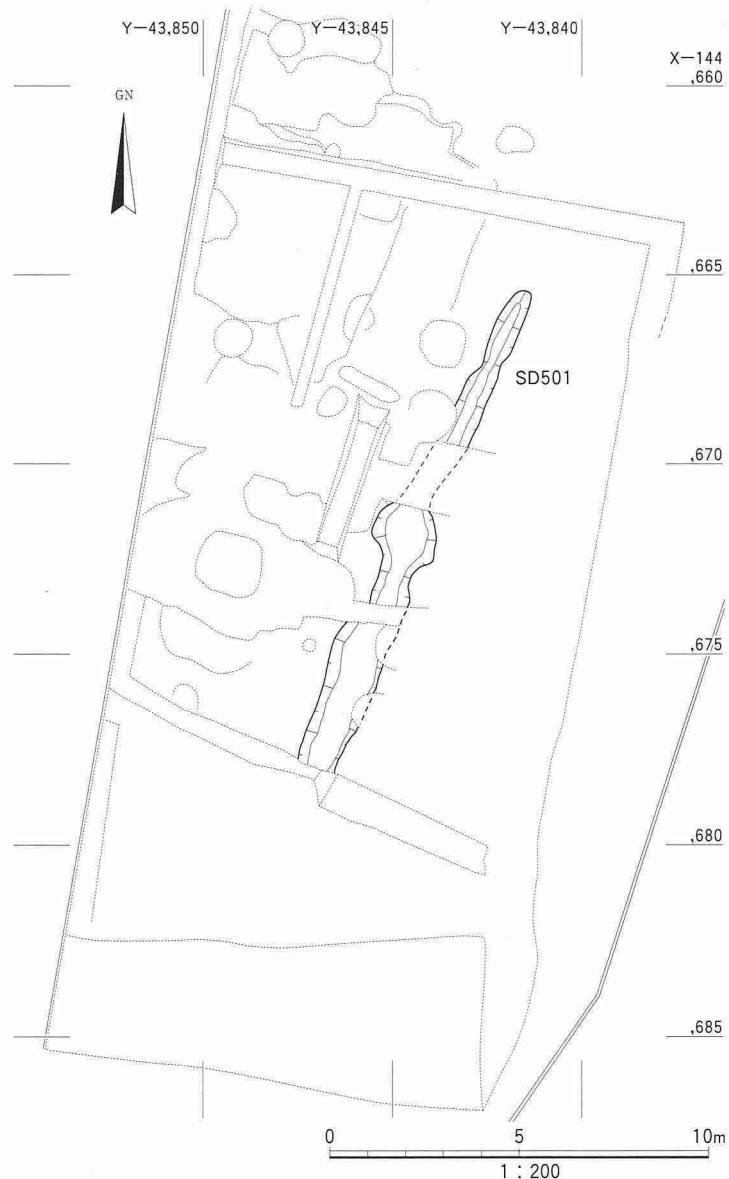
図14 第5層の遺構実測図

SD501 石垣SW901の直上で見つかった幅0.5~1.7m、深さ0.5m弱の溝である。平面形はやや蛇行しており、乱れた形状である。第5層を掘込んでいた。この時点ではすでにSW901の大部分は埋まっていた。おそらくこの溝はSW901の上段の石の抜取り溝であろうと思われる。埋土は焼土に由来する第4層であり、大坂冬ノ陣で天溝が自焼した際か、その後間もなく埋められている。

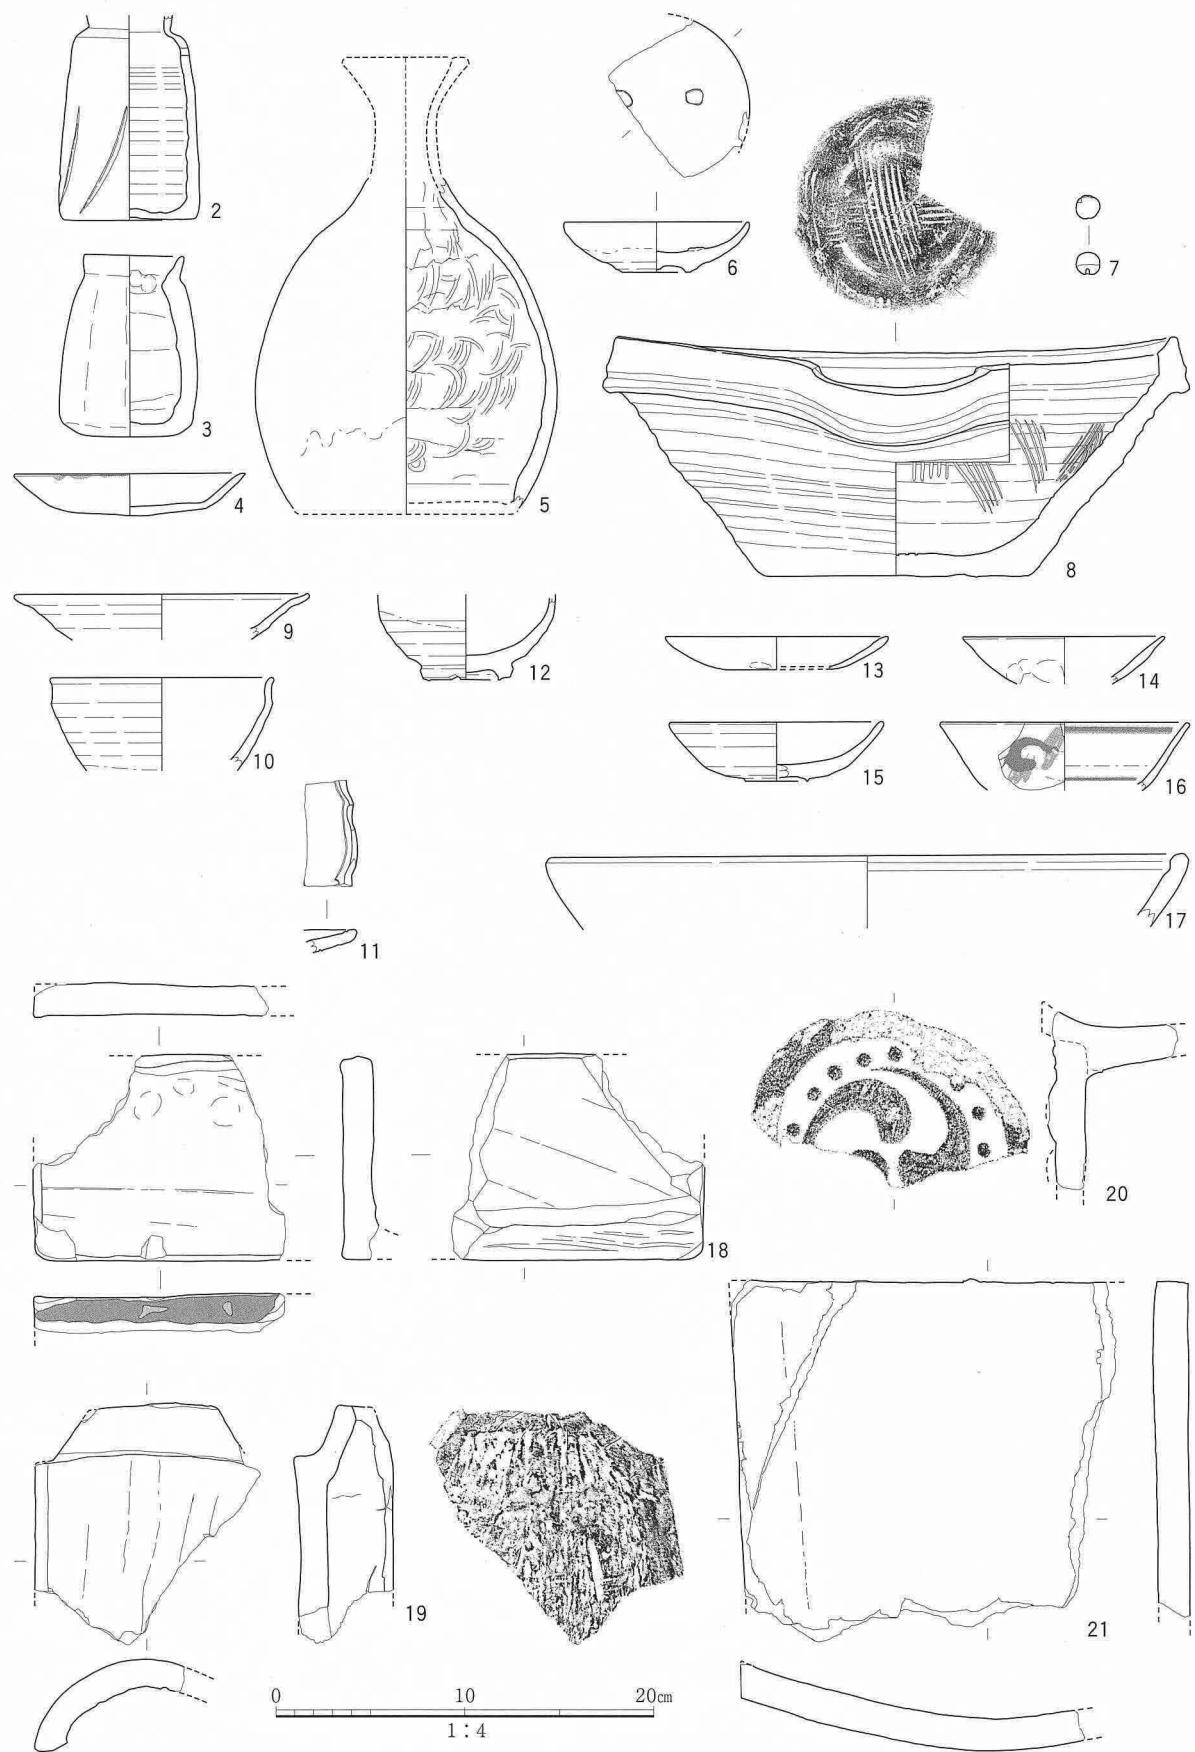
図15 豊臣期の遺物実測図

出土遺物は、以下のとおりである。1は縄文土器で、徳川期の遺構SK201から出土したが、ここで報告する。2条の沈線文帯が上下に配されており、幅が狭い沈線はヘラによって1条ずつ施文されたものである。滋賀里I式の深鉢であろう。下半は残りが悪く、調整がヘラケズリか巻貝条痕か不明である(図8)。第10層では備前焼の掛花生2が出土した(図15)。体部にヘラで施した斜め方向の刻線を6本巡らせ、肩部に小孔を穿っている。口縁部は直立するが、欠損している。第9層から出土したのは平瓦21で、幅広部の残存幅20.5cm、残存長は19.0cm、厚さ1.2cmを測る。凹面は向かって左端を縦にナデ調整し、その内側は横にナデ調整している。

この拡張時の盛土(第8層)から、3~6・8・20が出土した。3・4は土師器である。3は焼塩壺で、ややくびれた頸部から外反する口縁部が立上がる。大坂の焼塩壺の分類[積山洋1999]では豊臣後期に通有のB1類である。4は皿で、底部には凹凸があり、ススが付着した口縁端部は薄く尖る。5は肥前陶器の徳利で、体部外面にオリーブ黒色の鉄釉を施している。内面は青海波が顯著である。6は胎土目のある肥前陶器皿である。8は備前焼擂鉢で、内面と見込みには8本1単位の櫛による擂目が見

られる。口縁部はかなり厚い。20の巴文軒丸瓦は左巻きで珠文は18個ほどに復元される。焼成はややあまく、丸瓦部の凹面には鉄線で粘土板を切り出したコビキB手法が見られる。以上から、肥前陶器と焼塩壺B1類を含む第8層は豊臣後期の整地層であるとみなされる。

出土遺物は13~17である。13・14は土師器の皿で、口縁部は直線的に伸びる。15は肥前陶器の皿である。三日月高台の内側は露胎で、部分的に釉がかかっているが、意図的な施釉ではない。目積跡はない。16は粗製の青花碗で、内面は口縁部の途中までしか施釉されておらず、露胎である体部下半の圈線は、酸化により呉須が黒く発色している。外面の染付は太く、あるいは細く描かれている。17は丹波焼の大平鉢で、復元口径は約34cmである。これらは豊臣後期のものと変わらない。

れている。12の丸碗は焼成がやや不良である。11は華南三彩の盤の口縁部で、輪花に作る口縁部の端部上面に刻線と黄色釉を施し、それ以外には緑釉を掛けている。口縁部の下面是緑釉のみで、内側には口クロ回転による刻線が見られる。18は道具瓦の金箔押瓦で、向かって下端の面(アミカケ)に赤漆を塗布し、そのごく一部に金箔が残る。19は丸瓦で、焼成はあまいが、2次的に火を受けたせいかもしれない。19にもコビキBが認められる。

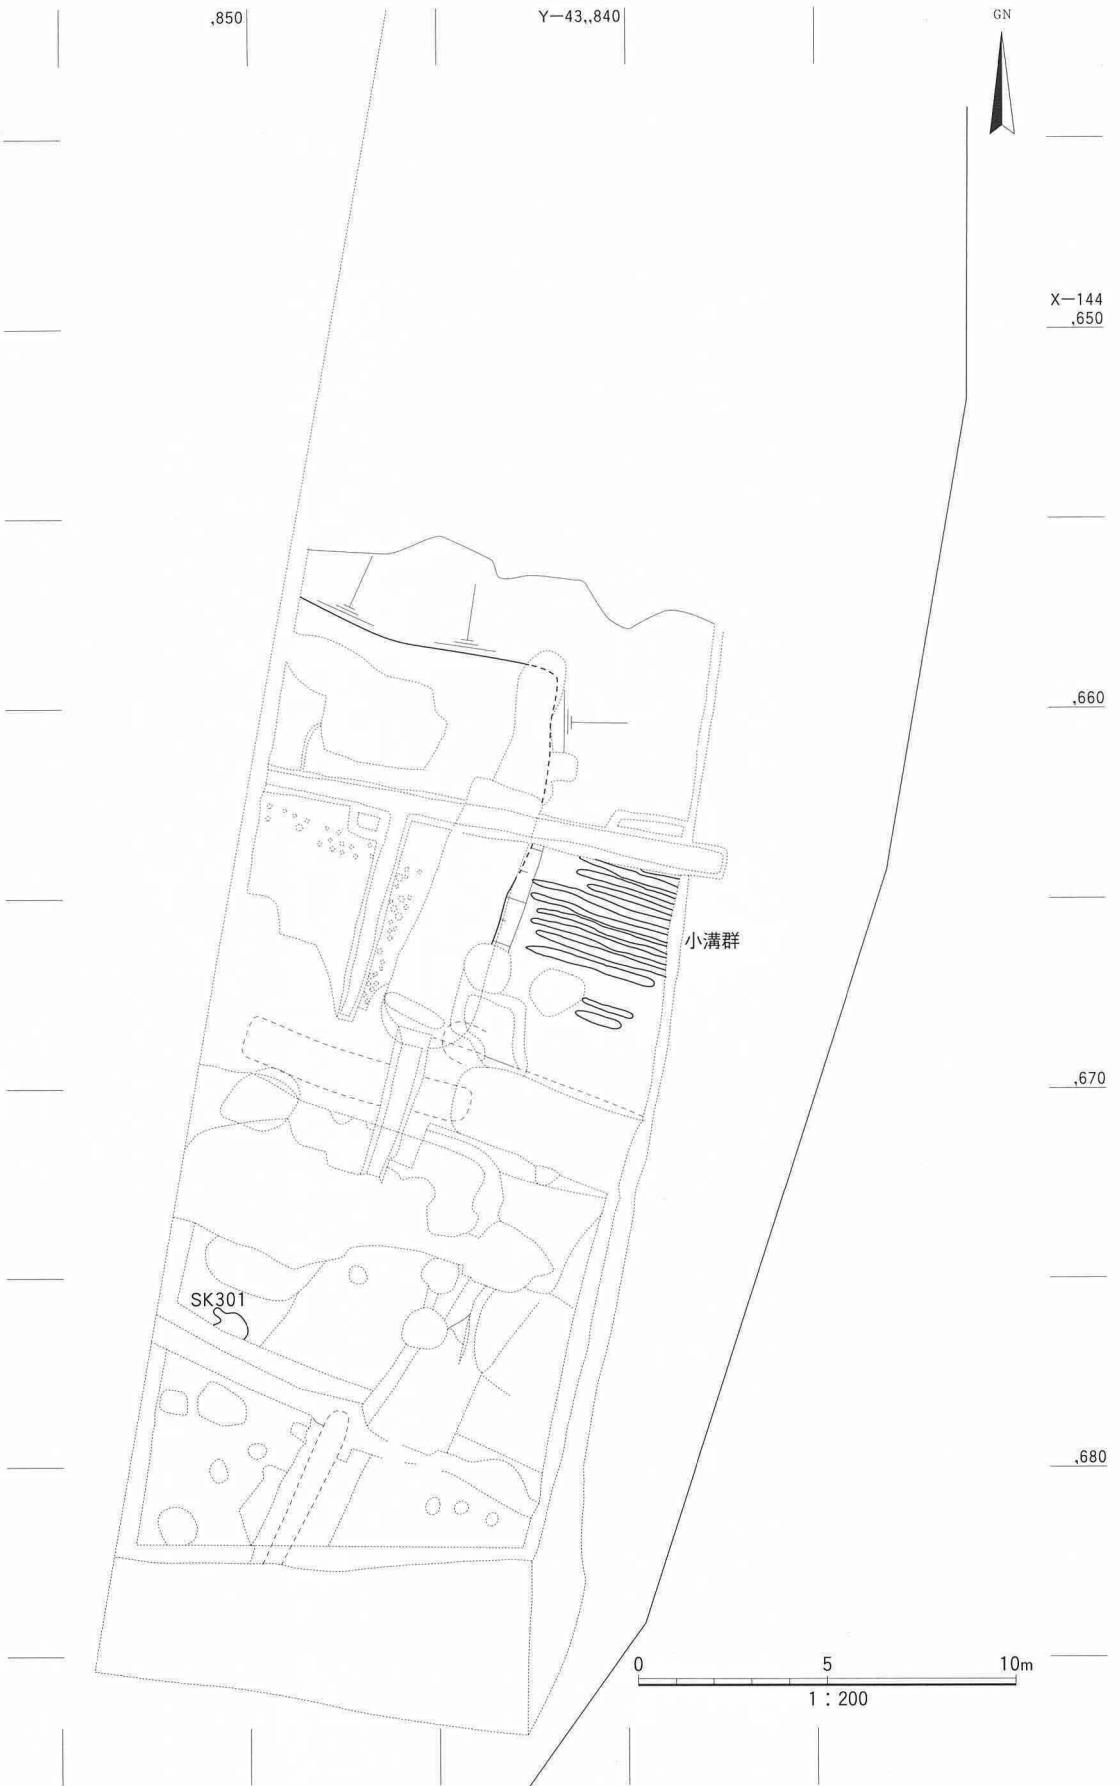
図16 第3層の遺構実測図

SK301 調査区の南側で検出した土壙である。形状は不整形で、東西約1m・南北約0.5mを測る。この遺構から丸瓦42が出土している。これは割れた玉縁との接合面に隙間が生じており、いったん割れたのち、それが2次的に火を受けて歪んだためかと思われる。コビキBによる粘土板切出し痕跡が見られる。

小溝群 もと石垣SW901があった位置より東は大川に向って1段低くなったままであったが、その部分のTP+1.3mの高さで検出した第3層上面の溝群である。溝幅は約20cmで、深さは5cmも残つていなかった。いずれも東西の方向で平行して検出された。畠の畝間溝とみられるが、上面が削られているので、畝の本来の高さは不明である。

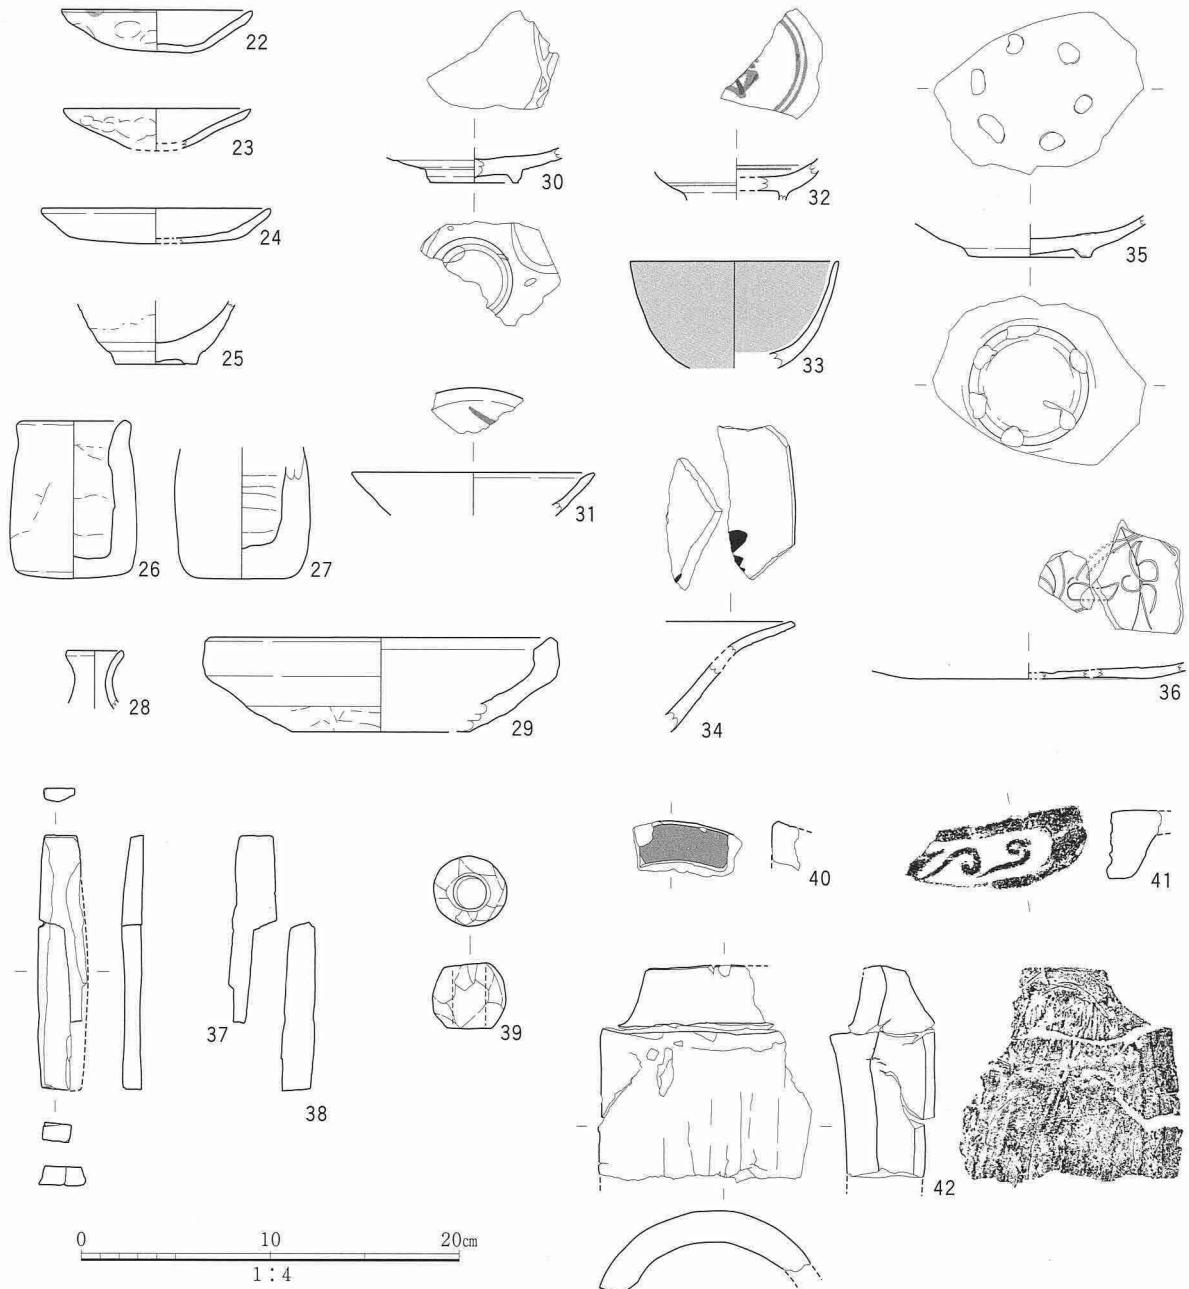
図17 第3層出土遺物実測図

22~24は土師器皿で、22・23は口縁部が長く直線的に伸びるのに対し、24の口縁部は短い。25・30・31・34は肥前陶器で、25は碗、30・31は皿である。30は露胎の内外面に白泥で模様を描き、一部は高台内と畳付にも及んでいる。25・31は豊臣期かその後のものであるが、30はもっと新しい。34は大型鉢で、31とともに鉄絵を描いたものである。26・27は焼塩壺である。26はB1類、27は体部が分厚いので、C1類かと思われるが、口縁部を欠く。28・29は備前焼で、28は徳利の口縁部、29は厚手の平底鉢である。体部外面の下半は粗雑なナデまたはケズリで、口縁部は備前焼擂鉢に似る。32・33は肥前磁器で、32は見込みを二重圈線で囲い、高台径が大きい17世紀後半のタイプである。33も同時期の青磁碗である。35は朝鮮王朝の白磁皿で、全面に施釉し、見込みと高台畠付に各6個の砂目が残る。36は華南三彩盤の底部で、内面にはヘラによる刻線と黄色釉・緑釉を施し、外底面は露胎である。2つの破片が同一個体かどうか不明ながら、図のように復元してみた。37・38は石製品である。37・38は接合し、もとはひとつの砥石であったのが割れたものである。図の上端と下端、左端と右端に残る加工痕跡から、長さ13.4cm・最大幅3.6cmの小型品であると復元でき、刀子など刃渡りの短い刃物を研ぐのに適したものである。38は37よりごくわずかに薄いので、38は割れたのちも砥石として利用されたのかもしれない。39の土錘は中央が膨らんだ形態で、重さは37.7gである。孔径が1.65cmと大きく、比較的太い綱を用いた綱が想定される。40は軒丸瓦の金箔押瓦で、外縁部のみの破片である。下地の赤漆の上に粉状の金箔が点々と残っている。41は唐草文軒平瓦で、子葉は中心飾りから右上方へ伸び、唐草は下向きと上向きに反転する。焼成は不良で、炭素の吸着はほとんど見られない。

第3層の遺物の多くは豊臣後期に属するものであり、もとは大坂冬ノ陣の焼土であろうと推測された所以であるが、土師器皿24、肥前磁器32・33は徳川期のものである。おそらく肥前陶器30もそうであろう。肥前磁器は大橋編年[大橋康二1989]のⅢ期であり、大坂の陶磁器編年[積山洋1999]では第5または第6段階に当る。17世紀後半に属する。

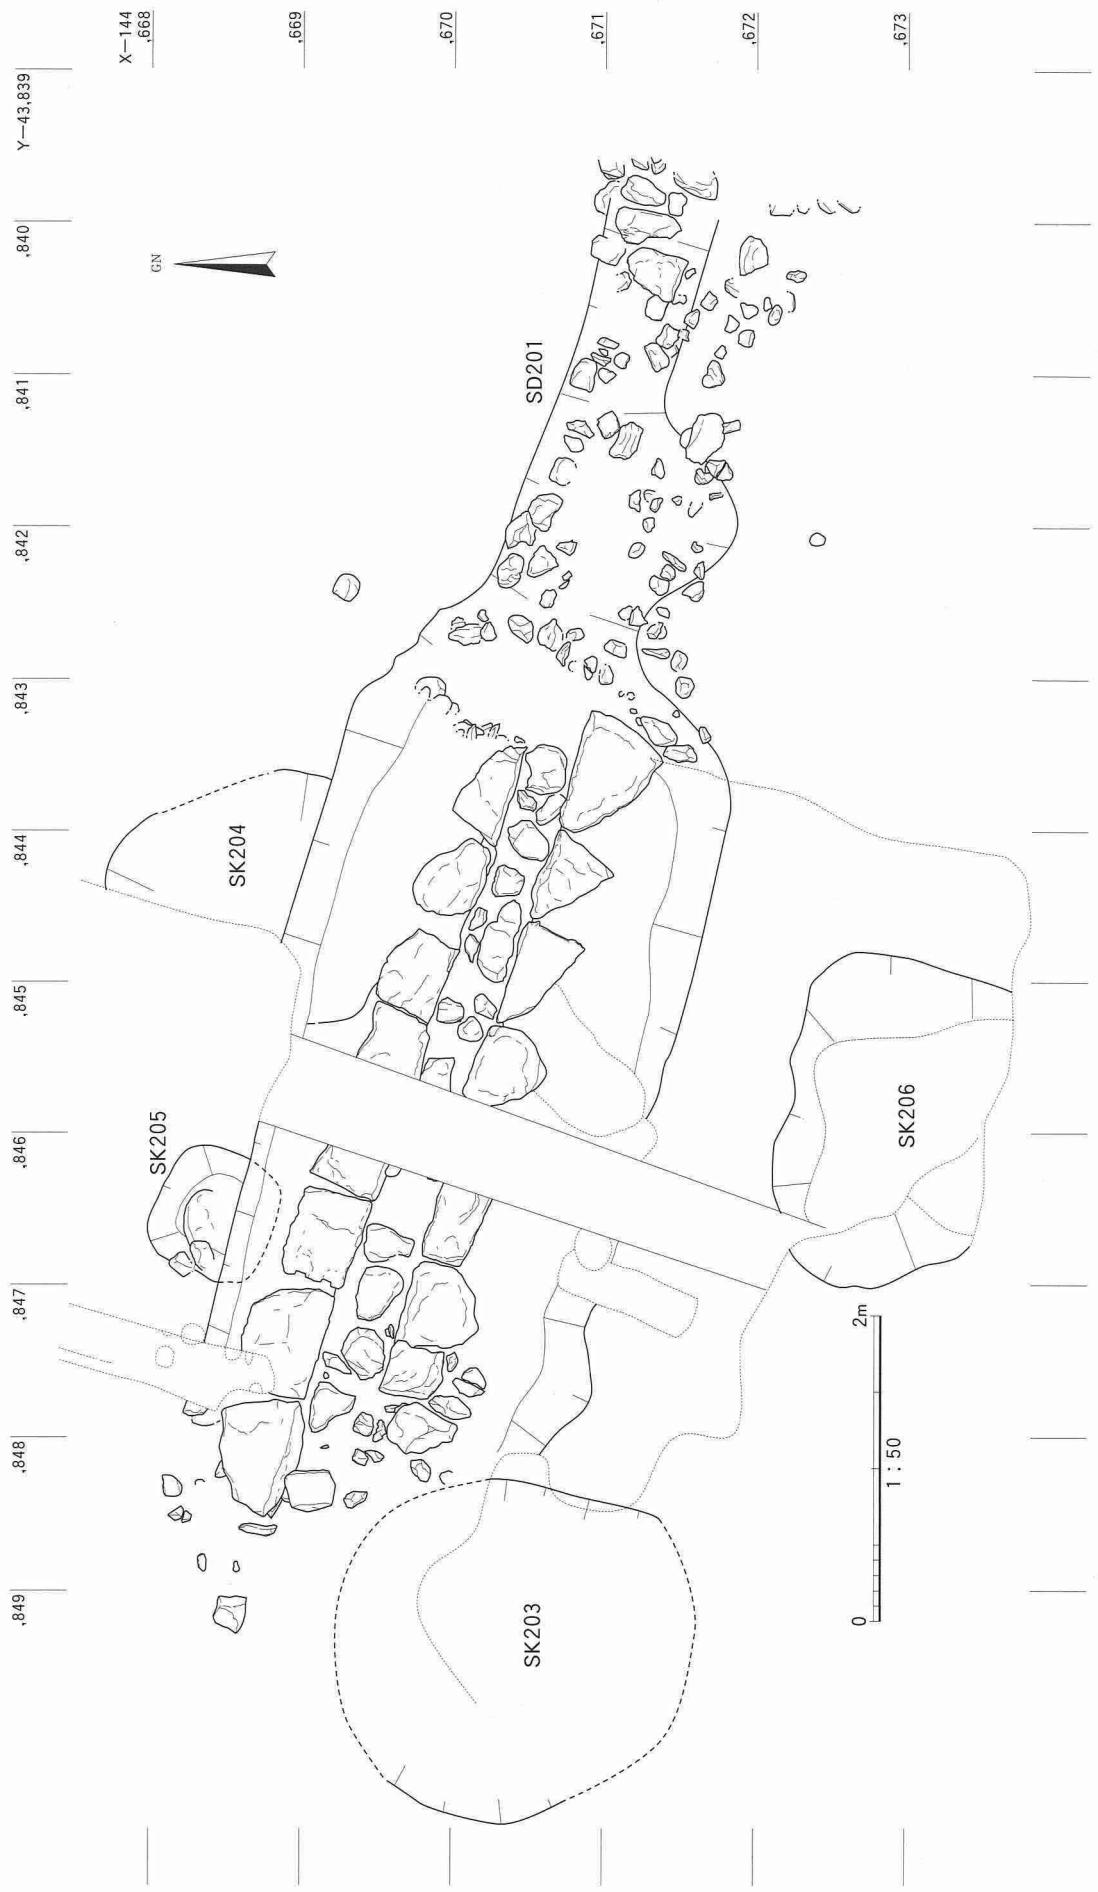
图19 SD201实测图

SD201 調査区中央で検出した東西方向の石組溝である(図19)。幅約0.4m、深さ約0.3mで、両側には花崗岩の切石を2段積上げており、底には自然石が敷かれていた。東西両端は後世の攪乱によつて失われていた。この溝の埋土はレンガを含む第1層であり、近代に廃絶している。一方、掘形の遺物は43~56である。43は肥前陶器碗の口縁部である。44~54は肥前磁器である。白磁碗44~46は薄手のつくりで、46は高台径が大きく、畠付の処理も丁寧である。染付碗47は高台径が小さくなつており、46より新しい。48~50・52は同形・同大で同一モチーフを描いた染付皿で、少なくとも4客が

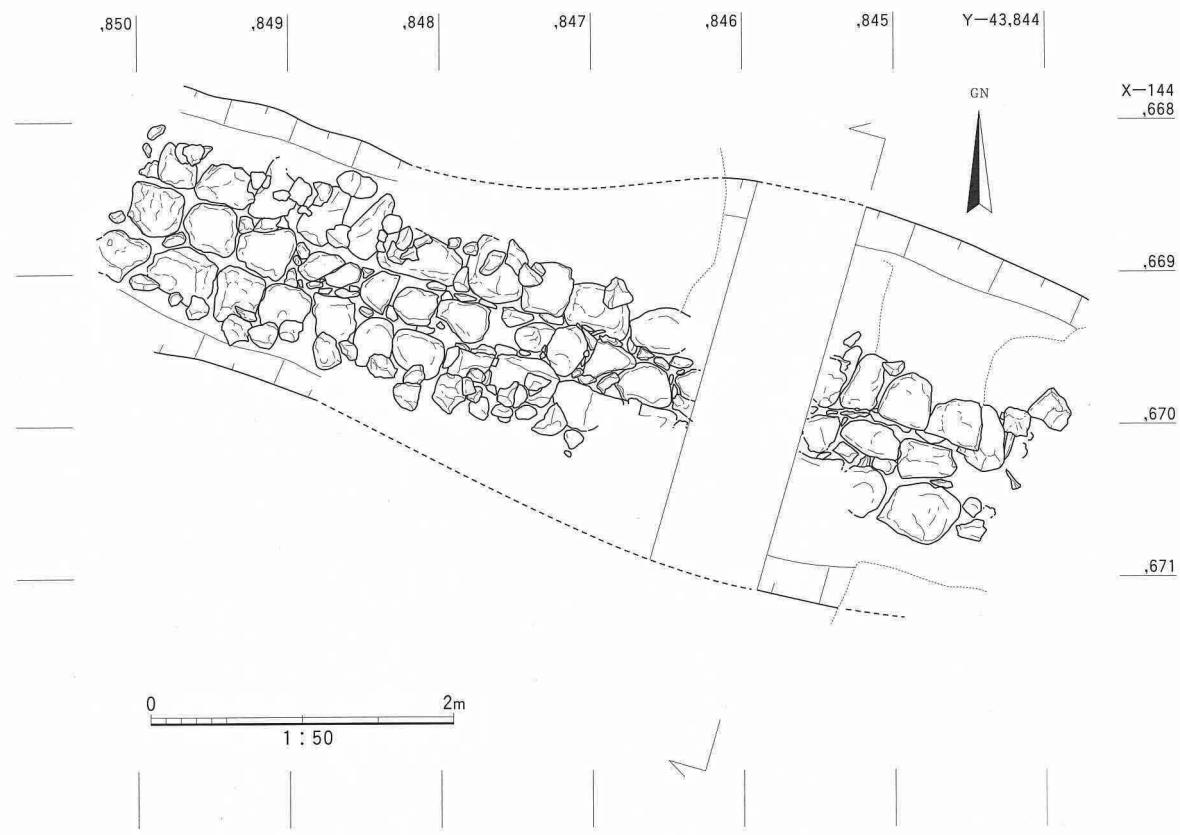
図20 SD202実測図

きさの石を敷き詰めている(図20)。溝の幅は約0.3m、深さは最大0.3m遺存していた。SD201と同じ位置に検出されたことから、SD201がSD202を踏襲しているものと推定できる。この位置が徳川期を通じて敷地境であった可能性が高い。この溝の埋め土から肥前磁器の青磁染付碗57が完形で出土した。見込みの五弁花はやや崩れており、コンニヤク印判である。江戸時代第11段階の18世紀後半のものである。

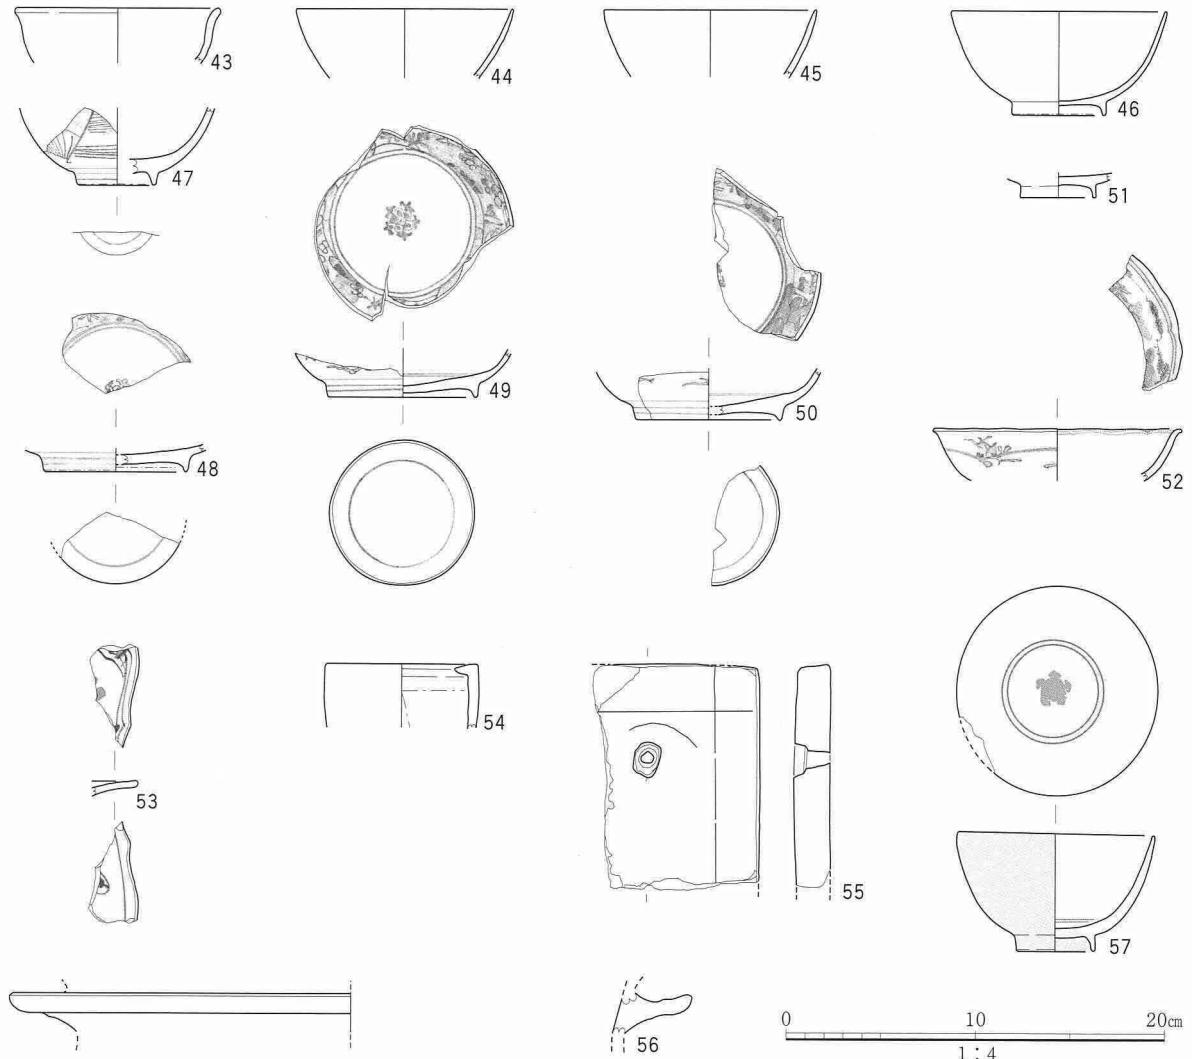
図22 SD201・202出土遺物実測図

確認できる。もとは5客で1セットであったと思われる。見込みの五弁花は初期の複雑な手描きであり、高台内外には圈線を多く巡らせている。52の口縁部は輪花に作っている。51は白磁皿としたが、天地逆かもしれない。53は大型の染付皿の口縁部で、輪花である。54は香炉で、半磁胎であるが、焼成不良の磁器であろう。外面と口縁部に青磁釉、内面には透明釉を掛け分け、一部は露胎である。55は板状の道具瓦で、焼成前に穿たれた釘孔があり、鉄錆が付着している。図の上端と右端から2.5cm内外の位置にごく細い刻線が引かれている。厚さは1.6cmである。建物の壁の下部外周に貼った埠であろうか。56は古代の土師器羽釜で、胎土は生駒西麓のものである。

以上の陶磁器は、染付碗47が大坂の江戸時代第9段階、皿は第7～8段階のころを下限とするが、下層のSD202(後述)がもっと新しく埋まっているので、これらの陶磁器がSD201を造った年代を直接示すわけではない。

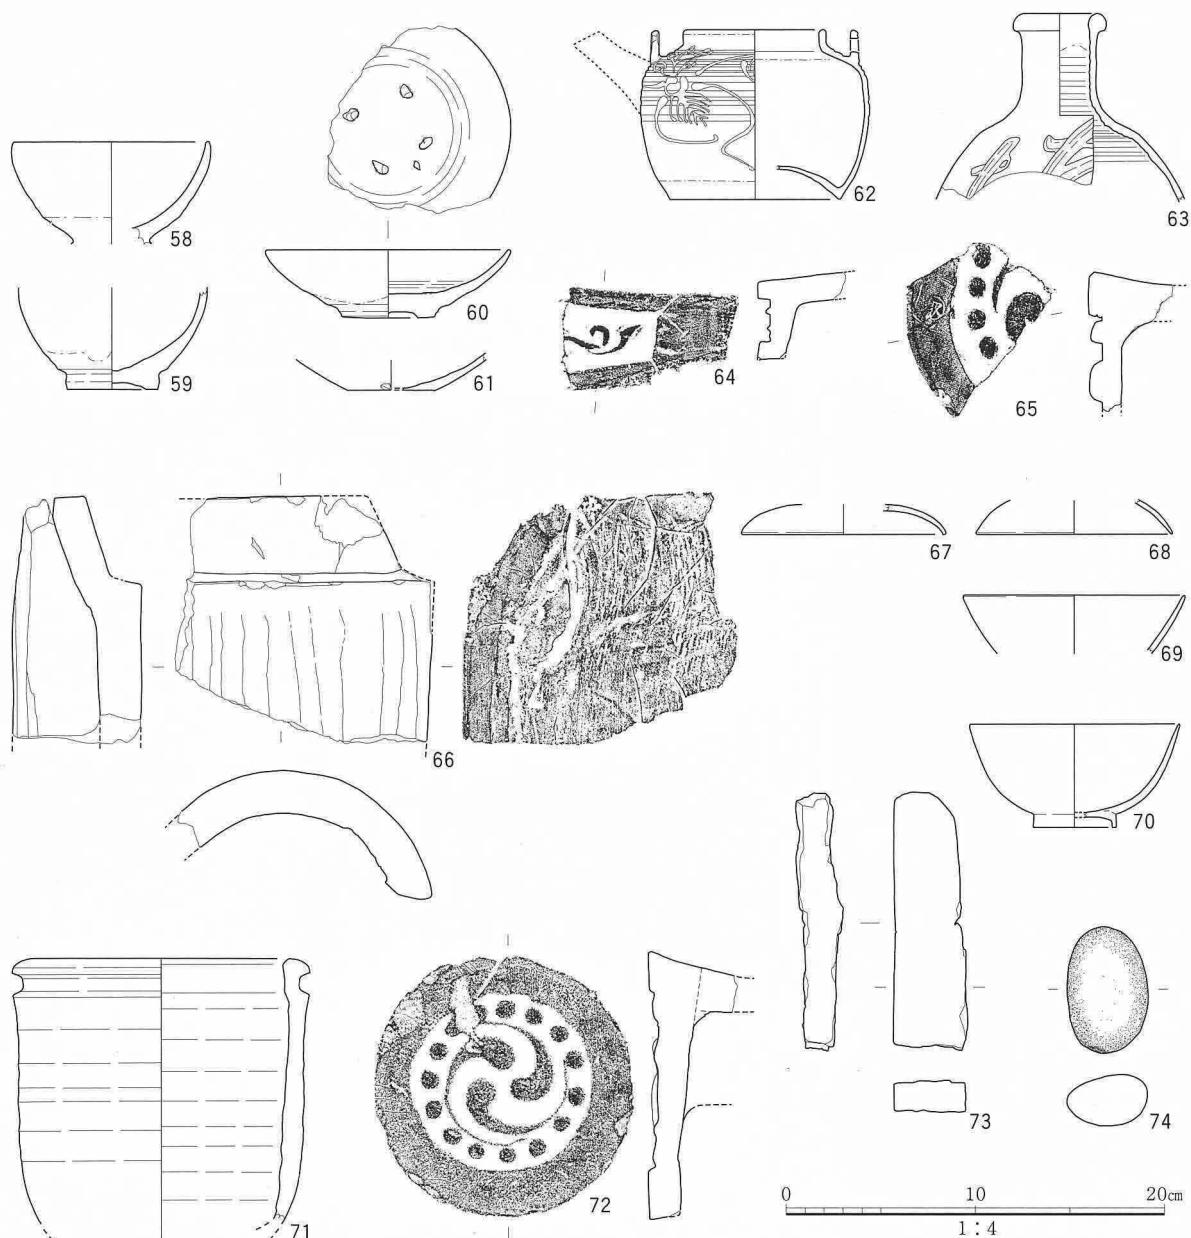
図23 SK203~206出土遺物実測図

SK203 攪乱によりごく一部しか残っていなかった。東西約2.2mを測る。この土壙から肥前陶器58~60、京信楽系陶器61・62、丹波焼63、軒瓦64・65などが出土した。肥前陶器は豊臣期を中心に盛行した碗や皿であり、60の目積跡は胎土目である。61は内面に透明釉を掛けた鍋、62は外面に白泥で模様を描いた小型の土瓶で、口縁端部とその内面を露胎としている。63は鉄釉を搔き取って文字を書いた徳利である。64は軒平瓦で、瓦当面に雲母粒が目立つので、離型材であろう。65は黒光りする左巻きの巴文軒丸瓦である。外縁にスタンプがあり、右側の旁が「界」なので、堺産の瓦であろう。

SK204 掛乱とSD201に切られて、東西1.1mしか残っていなかった土壙である。やや大ぶりの丸瓦66が出土している。

SK205 掛乱とSD201の下で検出した。東西・南北とも約0.8mの土壙である。肥前磁器の白磁67~70は蓋67・68があるので、蓋付碗であり、70の高台径はさほど大きくない。したがって、これらは18世紀のものである。

SK206 東西約2.2mの土壙で、南側は掛乱されていた。備前焼71、軒丸瓦72や石製品73・74などが出土している。71は深い鉢形を呈し、口縁部外面がくびれて立上がり、端部を外側へ拡張している。72の巴文は左巻きで瓦当面には離れ砂が顕著に認められる。73は図の左側面が平滑な面に加工されているが、どのような製品か不明である。砂岩製である。74も砂岩製の亜円礫で、図の左下に打撃痕が

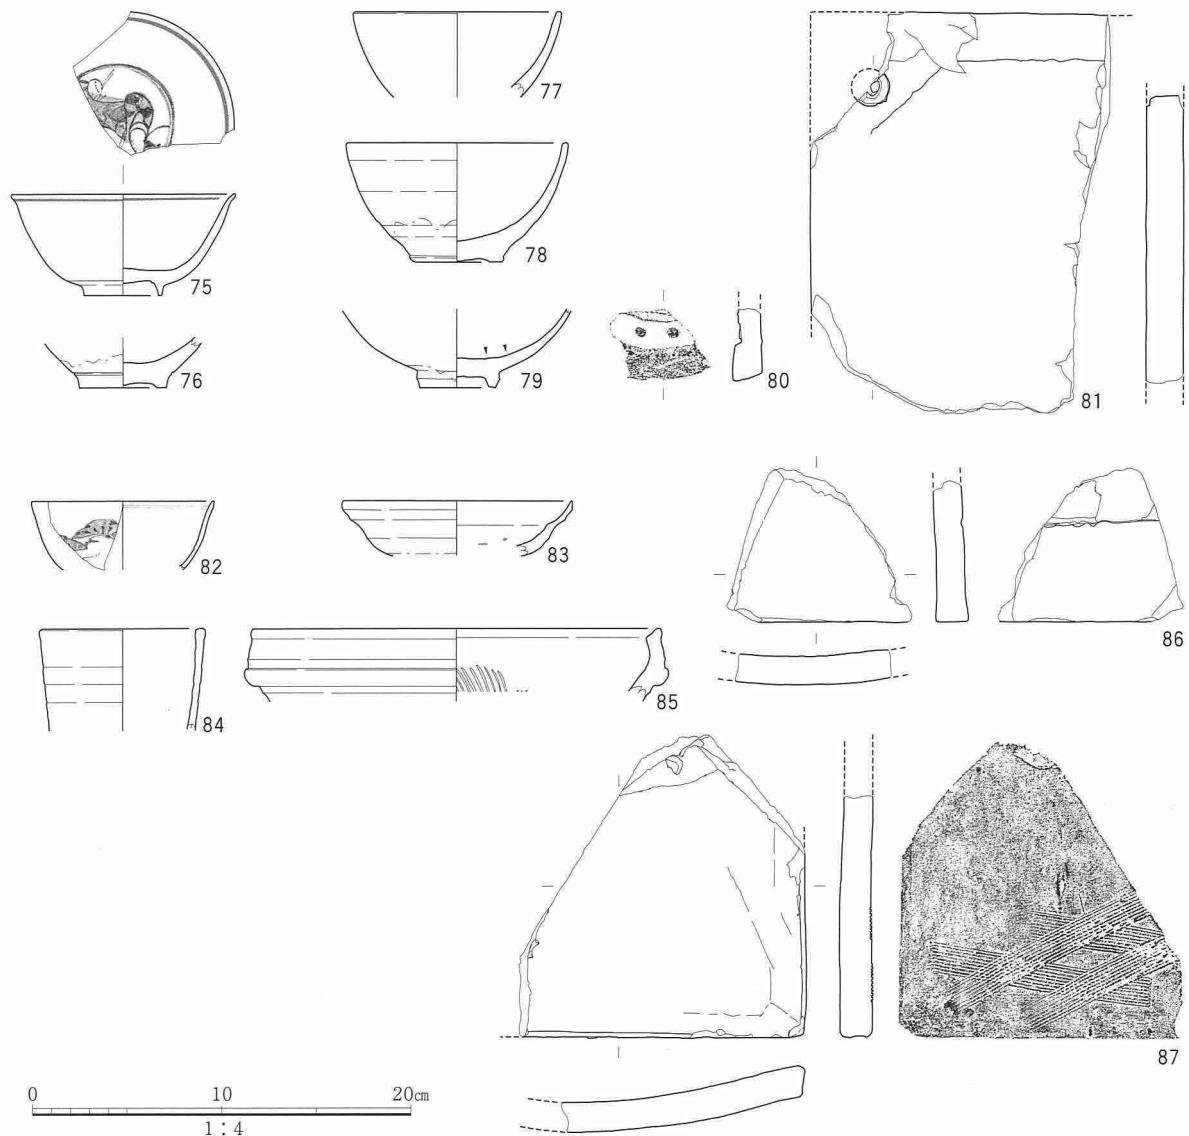
図24 第1・2層出土遺物実測図

75は粗製の青花碗で、口縁部は軽く外反し、高台内は露胎である。76~79は肥前陶器で、79の皿は見込みに蛇ノ目釉剥ぎを施し、高台の内外を露胎としているが、他は豊臣後期から徳川初期の碗である。80は軒丸瓦で厚み1.1cmと薄い。81は先述の54と同様の道具瓦で、釘孔は焼成前に穿たれている。厚さは1.8cmである。

82は小ぶりの肥前磁器端反碗で、江戸時代第13～14段階の19世紀のものである。83は肥前内野山系陶器の皿で、透明釉を基調とし、点々と緑釉を散らしている。第8～11段階の18世紀に属する。84は口縁が直立する備前焼の筒形鉢で、85は同擂鉢である。口縁部は豊臣後期～徳川初期のものより薄手なので、より古いものかもしれない。86は平瓦であるが、凸面の下から約5cmのところに明瞭な段があり、その上方はケズリと、類例に乏しい。何らかの道具瓦であろうか。87はいわゆる井戸瓦と思われ、厚みは約1.6cmである。凸面に櫛状の工具で直線的に浅くキザミメを施している。つくりは丁寧である。

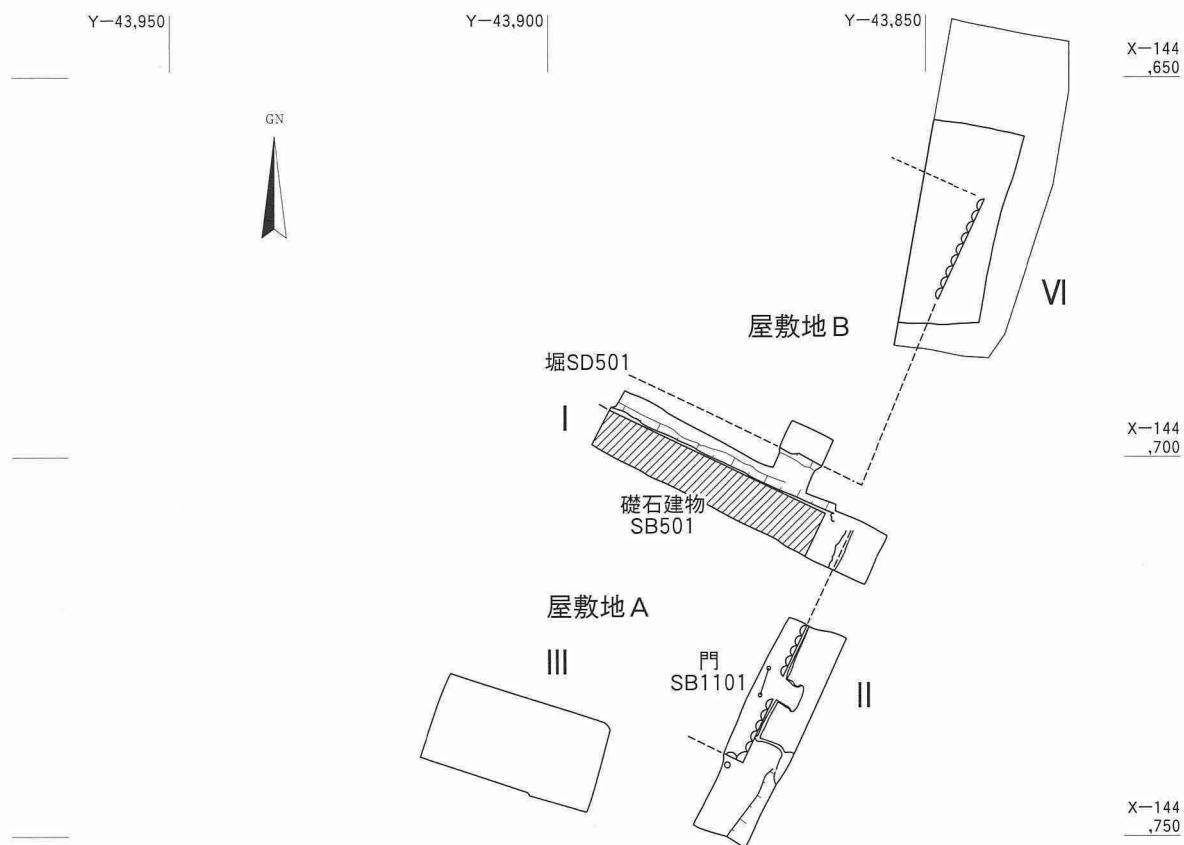
図25 豊臣前期の屋敷地

豊臣前期のある段階で、盛土と石垣による屋敷地が造成される。整地層(盛土)は東に厚く、最大1.4mに及ぶ。調査地Iには幅約5mの東西の堀SD501(以下、遺構番号は各報告書の番号どおり)があり、整地層はその南北に拡がる。南側には屋敷地の遮蔽を兼ねた長屋風の長大な建物SB501が建っていた。調査地IIでは2~3段で残存高1.2mの石垣が積まれ、これが整地層の東辺であった。この石垣には大川からの出入口となるスロープが取り付き、門SB1101が設けられていた。調査地I・IIで検出された屋敷地Aの南北幅は約35mである。1655(明暦元)年の「大坂三郷町絵図」に描かれた南北

の堤などをもとにすると、東西幅は約55m(『報告』I)となり、その規模は約1,900m²となる。

一方、今回の調査地VIでは厚さ1.2mの盛土と石垣SW901が検出された。この石垣は調査地IIの石垣と微妙にずれるものの、ほぼ一直線に近く、一体的な計画性のもとで造成されたことがわかる。調査地内で石垣の北端が検出され、そこから西には細粒砂の偽礫(直方体)を積上げた土手SW902が築かれていた。土手と石垣で区画された北側の屋敷地Bの南限は、調査地Iの堀SD501とみられるので、その南北幅は約41mである。東西幅がやはり55mなら約2,300m²の規模である。

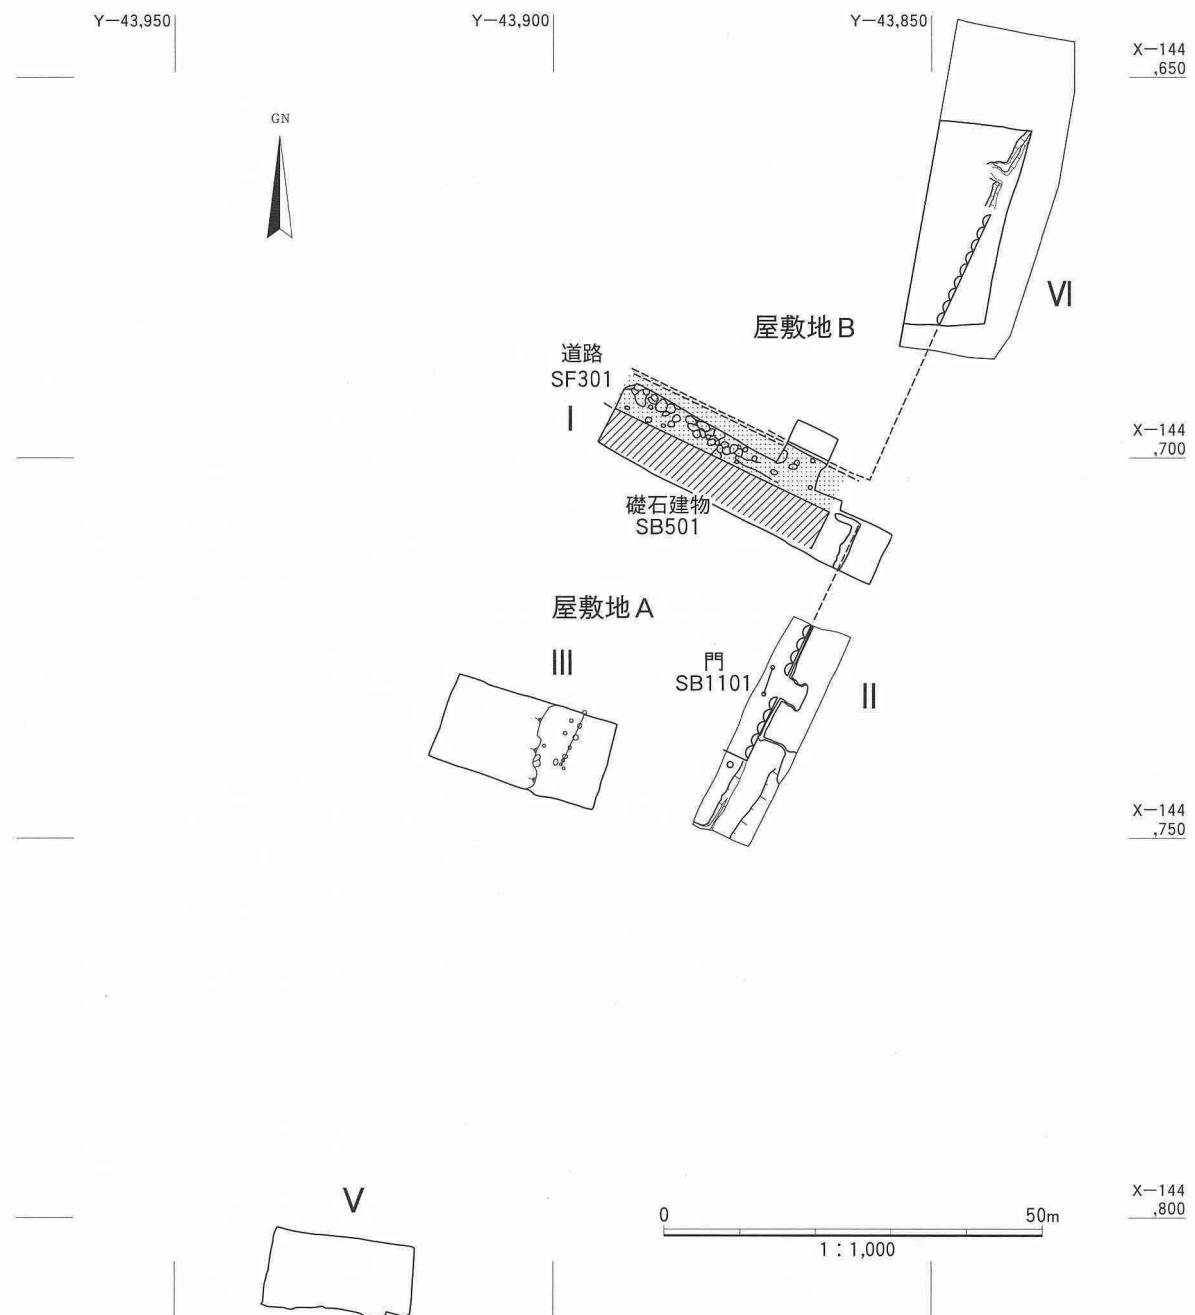
図26 豊臣後期の屋敷地(1)

大地震を契機に、大坂城三ノ丸と船場地域に城下町が建設された。それ以後の豊臣後期には上述の二つの屋敷地が拡張された。屋敷地Aでは、調査地IIの石垣のラインを南に延長して盛土が行われる。敷地の南北幅は45m以上、広さは約2,500m²以上となる(第1次屋敷地拡張)。その後、東辺でも大川に向って幅5~6mの盛土を行い、石垣や出入口は埋められてしまう(第2次屋敷地拡張)。それ以前からずっと低地のままであった調査地IIIでも盛土(土壇SX501)によって調査地I・IIと同じ高さになるが、なお低い部分が残った。

また屋敷地A・Bを区画していた堀SD501は埋められ、道路SF301にかわる。
