天満本願寺跡発掘調査報告

VI

2008.2

財団法人 大阪市文化財協会

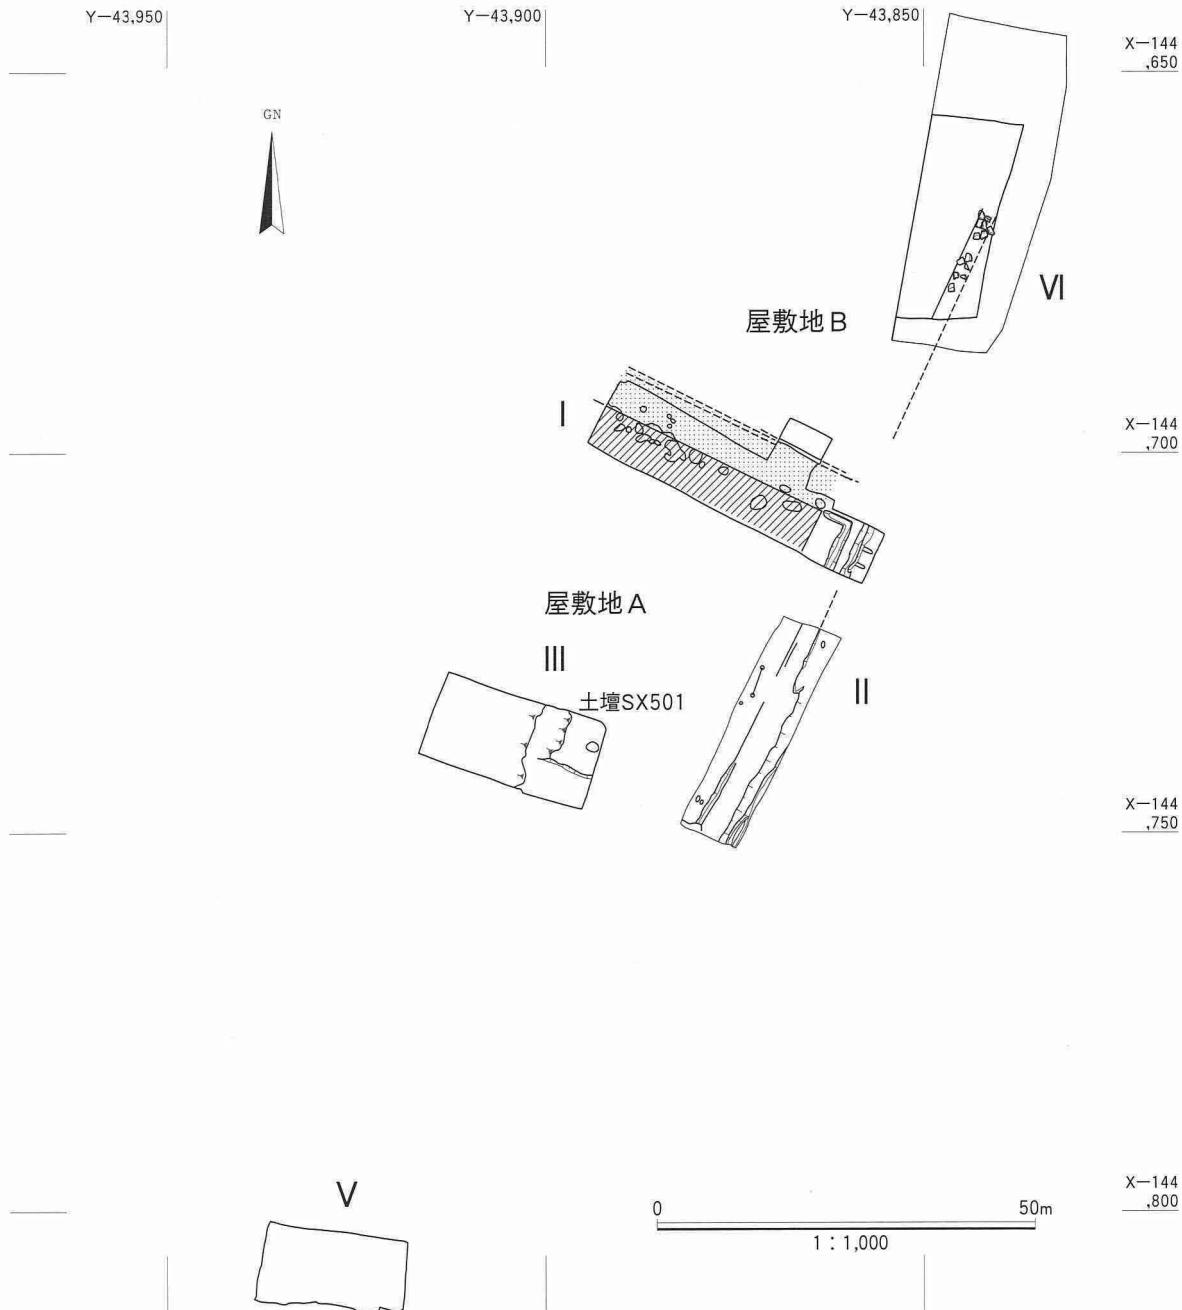
図27 豊臣後期の屋敷地(2)

屋敷地Bでも石垣の延長線上を北側へ盛土して敷地が拡張された。調査地VIのこの時の整地層の厚さは最大1.0mである。その結果、屋敷地Bの南北幅は50m以上、面積は2,800m²以上となった。こ

の拡張部分の南から約6mの位置には幅約1.5mの出入口が設けられていた(第1次屋敷地拡張)。その後、東側にも盛土が行われて敷地が拡張され、石垣も大半が埋められた。この拡張は幅2m以下と、屋敷地Aより小規模である(第2次屋敷地拡張)。大坂冬ノ陣で天満が自焼したのはこの後のことである。

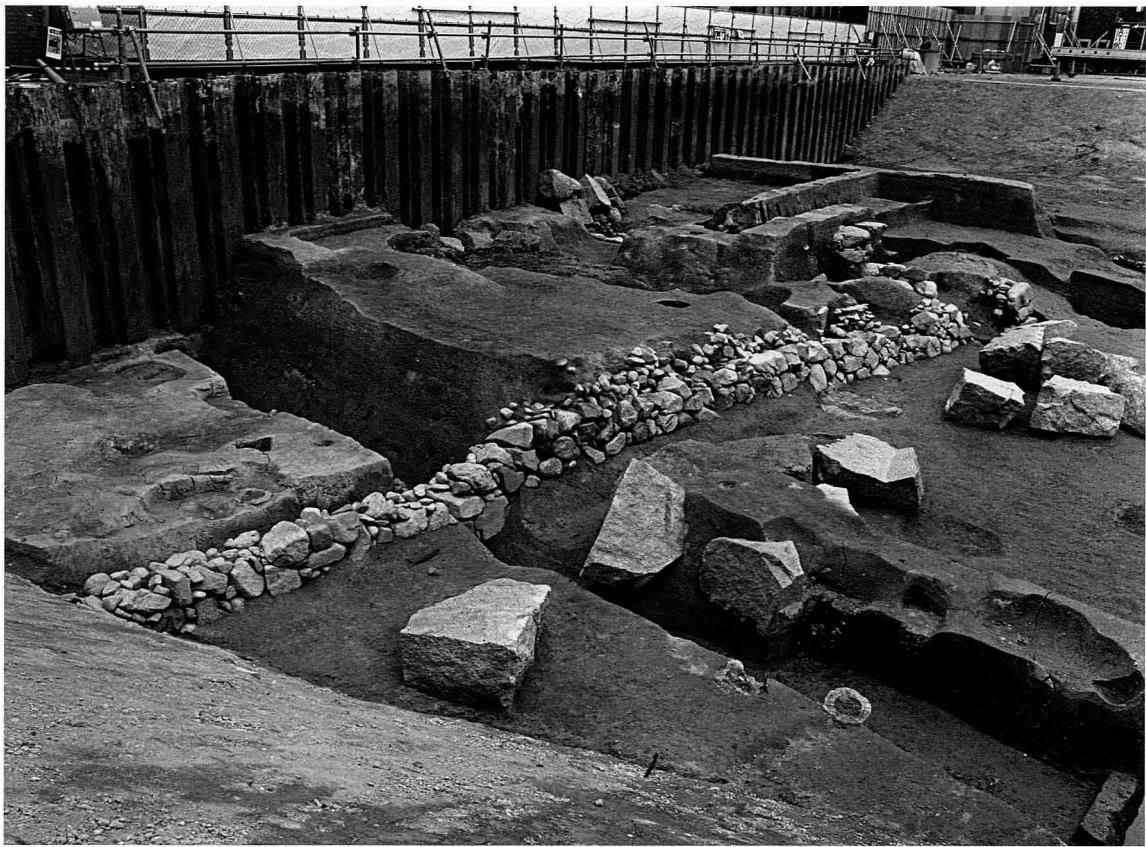
石垣SW901(南東から)

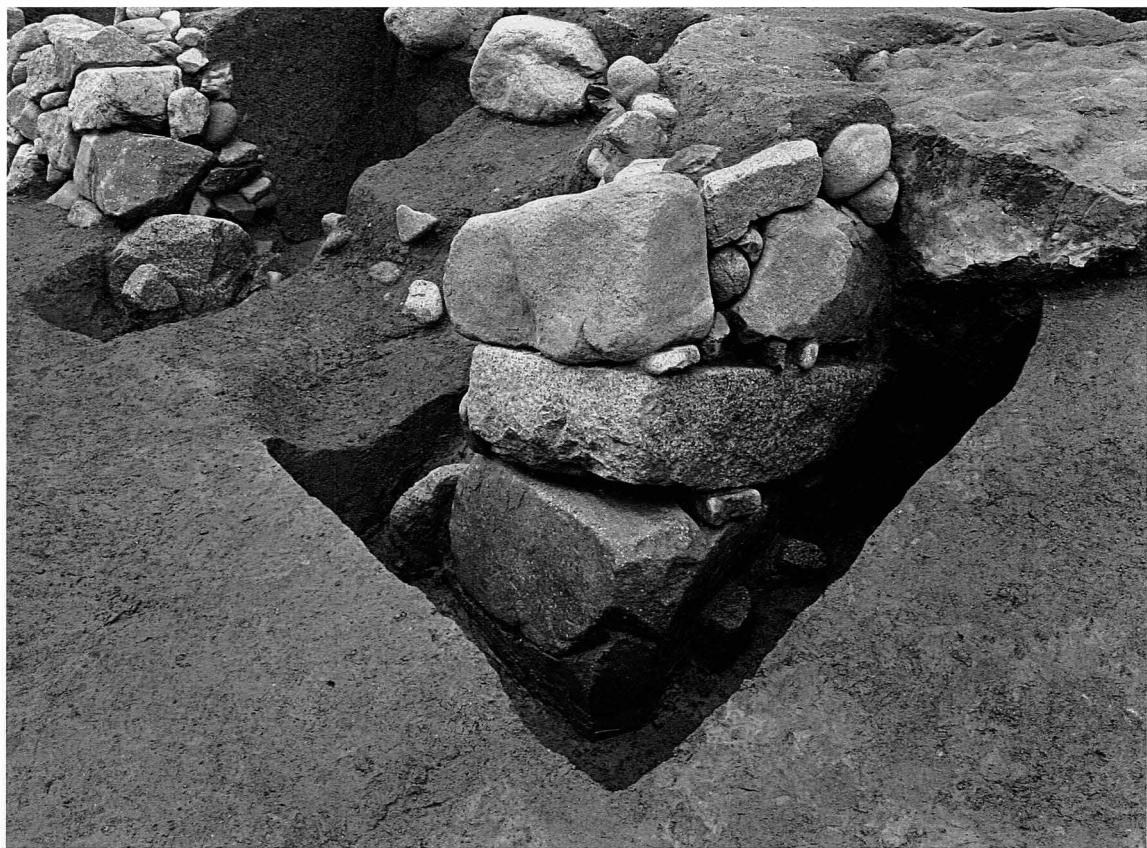
石垣SW901の北端(北東から)

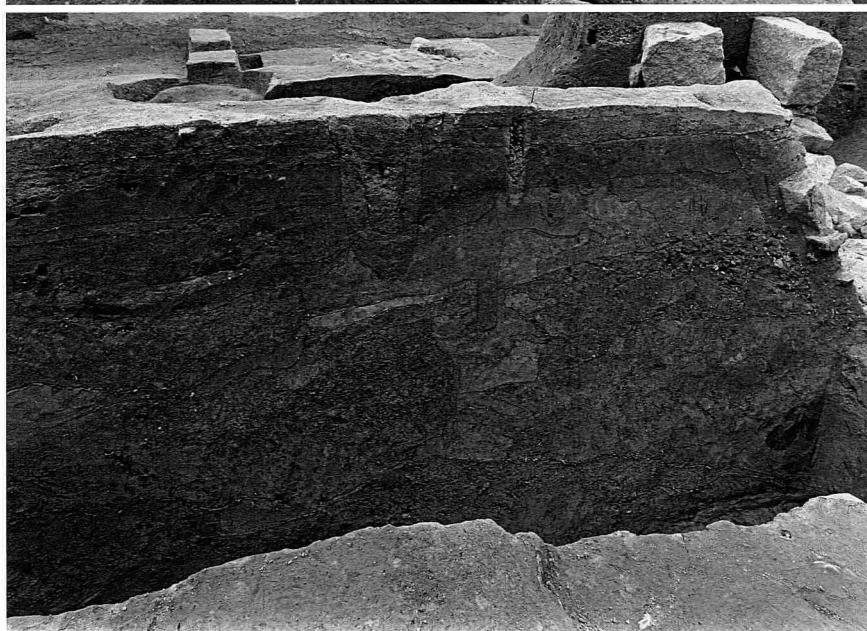
土手SW902の断面
(西から)
