高崎市文化財調査報告書第200集

平成17年度  
市内遺跡発掘調査報告書

高崎市教育委員会

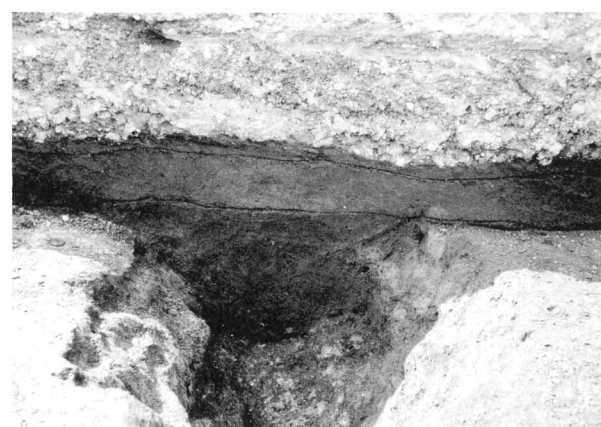
写1 西トレンチ 溝2北壁 南から

(5) 経過・結果 本調査地は市中心地から東南地域にある岩鼻小学校の西約200m先の台地に位置する。対象地は前セメント会社の敷地であってセメントが地面全面に打たれている。場所によっては深い位置まであった。トレンチは東側を東トレンチ、西側を西トレンチとした。西トレンチ：表土より約75cm下でB混じりの覆土の溝3本を検出した。西側より番号つけた。溝1の上幅40cm、下幅18cm。溝2は上幅80cm、下幅70cm。(写1) 溝3は上幅46cm、下幅27cmである。トレンチ幅は狭いので全体像は確認できないが溝2と溝3の覆土には浅間Bが入っている。溝の形からすると溝2と溝3が人工的で遺構に近い。

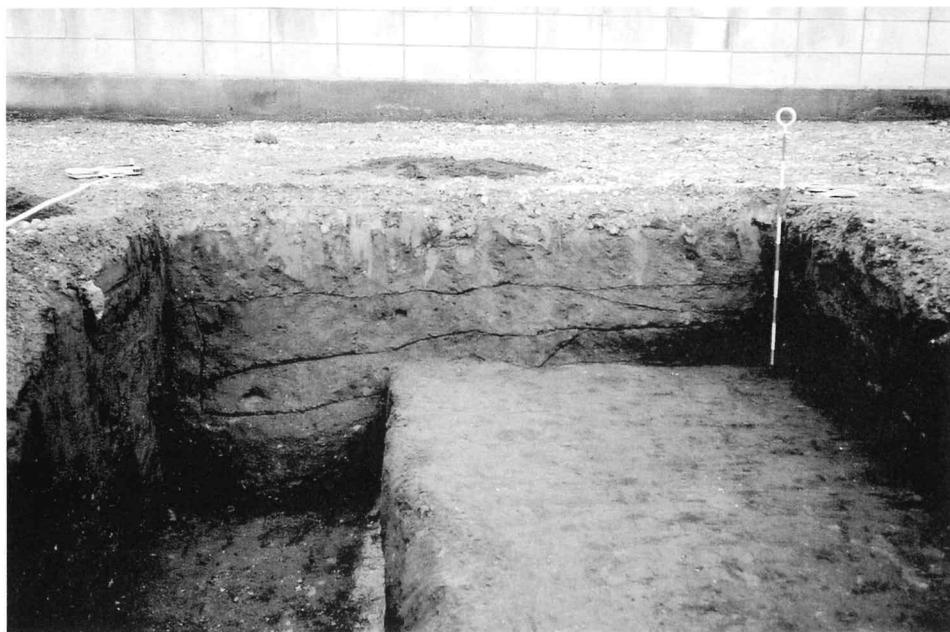
写 16 東壁 西から

面までの深さは現表土面から約64cmである。調査面までの基本土層は7層を確認し、一部深く掘った。表土層から順次下層へ述べると、盛土は約29cmある。つぎに黒褐色、浅間A軽石の混土層。暗褐色A混土層。ローム混土層。黒色浅間C混土層。ローム漸移層。ローム土層である。トレンチ東側の暗褐色土とロームの混土層はロームを掘りあげ固めた土層であろう。その直下に浅間C混土層がある。上記ローム混土層はトレンチ幅、およそ2分の1程度、北壁側に切れてなくなっている。その部分の境目の土層は上層から黒色の川砂が混じった細砂土層。ローム粉のブロック状の土層、黒褐色の砂、ロームブロック、小礫の混じった砂質土層。黒褐色の砂粒がわずかに混じるシルト層。2cm大の礫混じる黄色ロームの順に堆積している。これらの堆積した土層から考えられることは溝ないし堀である。この覆土から埴輪片が出土した。このトレンチ東側の土層は墳丘築造の土層断面に類似するものであり、堀であるとすれば古墳の可能性のあるものである。

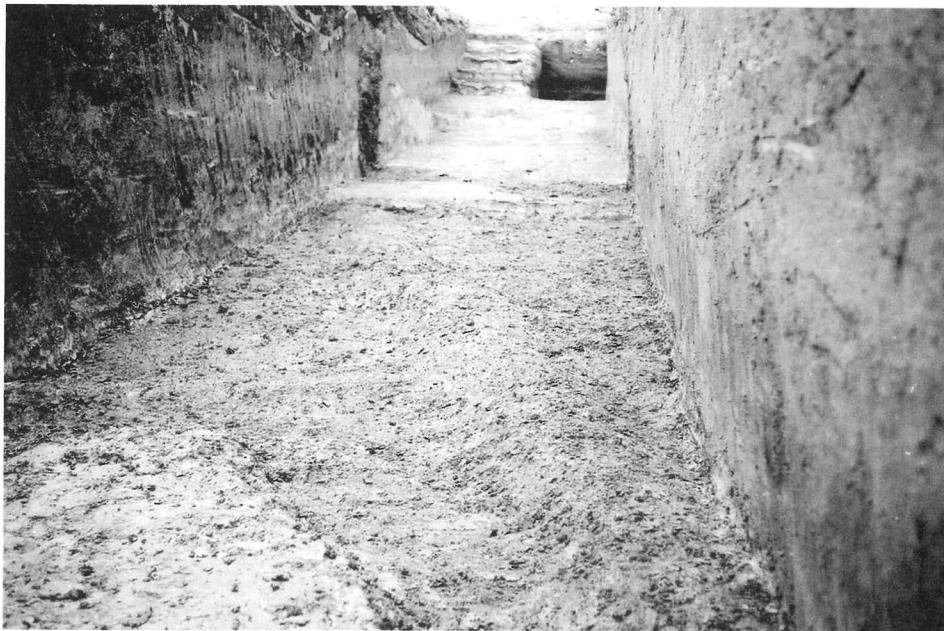
写 17 FA下畔 南から

層まで確認した。主な土層について述べると、炭ガラ層を含む盛土26cm下に13cm厚の前表土層、A混砂質土がある。7、8層に黒褐色のBが多量の層、10層に浅間B軽石層純層が15cmの厚さで堆積している。この純層はトレンチ北2mまでの位置で、それより南には層がない。13、14層目が灰黄褐色のFA洪水土層（シルト、粘質土）2層がある。FA洪水粘質土の直下から畦が検出された。（写）

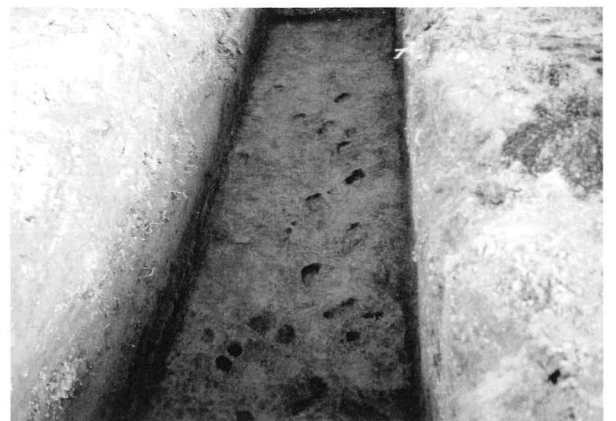
写 18 足跡 南から

(5) 経過・結果 本調査地はJR信越線・群馬八幡駅から東北に直線で約0.8km。県道群馬八幡停車場・剣崎線から西へ直線で約0.15kmに位置する。地形的には丘陵舌状台地南面低地にある。総体的には東南傾斜の中にある。調査地の西側と北側隣地の高低差は1m以上あり、1ブロック道路南側では現在水田として利用しているので本調査地は丘陵縁部分にあたるのではないかと考えられる。地目は田と雑種地で当日は盛土され更地になっていた。盛土は厚く88cm以上ある。盛土表面から約155cm下に浅間Bの純層があった。その純層をよく見るとFAブロックを含んでいる。純層直下には薄い灰層があり、Bは純層であったと考える。Bを除くと人の足跡と動物の足跡が検出された。水田跡の可能性はあるが足跡の黒褐粘質土層は最下層のシルト層まで明瞭でなく、低地か窪地に長く堆積した粘土層ではないかと考えている。

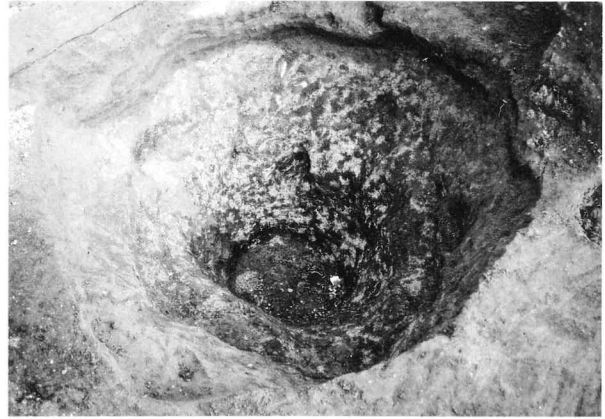
写 19 井戸

(5) 経過・結果 本調査地はJR高崎線・倉賀野駅から北西に直線で約0.8km。倉賀野工業団地内を走る国道17号線から北へ直線で約0.15km入った所に位置する。本調査地周辺の過去の発掘調査では水田跡が主体的である。約0.4km北西の下中居条里遺跡は古墳時代・平安時代の竪穴住居跡、水田跡が調査されている。中世では溝跡が発掘された。下中居条里遺跡の北に隣接する矢中村西。遺跡では平安時代の水田跡を調査している。高崎線の南側でもB水田跡を発掘している。トレンチはL形とそれに平行なトレンチ1本をおこなった。L形のコーナー部分に浅間B軽石の混土を覆土とした井戸跡を検出した。井戸の中には大きさ30cm以上の大礫が6個ほど埋まっていた。上幅直径約2m、下幅直径約0.6m、深さ約1.3mのロート形である。遺物はないが、土層等から中世遺構が考えられる。
