史跡保渡田古墳群  
井出二子山古墳

— 史跡保存修理事業に伴う発掘調査概報 —

高崎市教育委員会

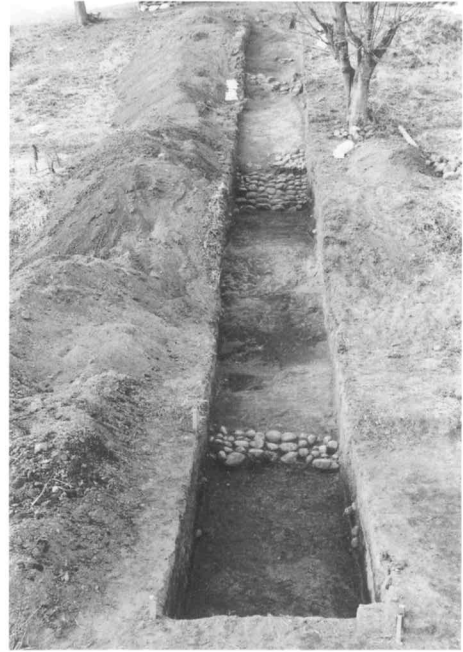
後円部墳丘南側調査 (15トレンチ)

14・15トレンチ／後円部の主軸に直交した位置に設定した調査区。双方から墳丘部上中下段の葺石を検出。

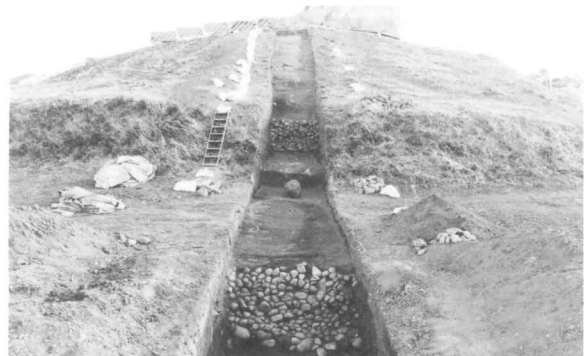
後円部墳丘北東側調査状況 (12トレンチ)

12・13トレンチ／後円部45度に振り出した調査区である。12T（以下トレンチはTと略述する）では墳丘上・中・下段の葺石を確認。13Tは破壊が著しく、墳丘下段葺石のみ検出した。

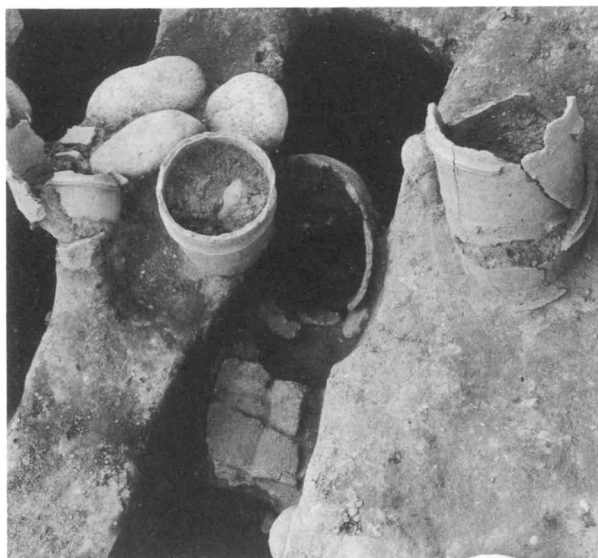
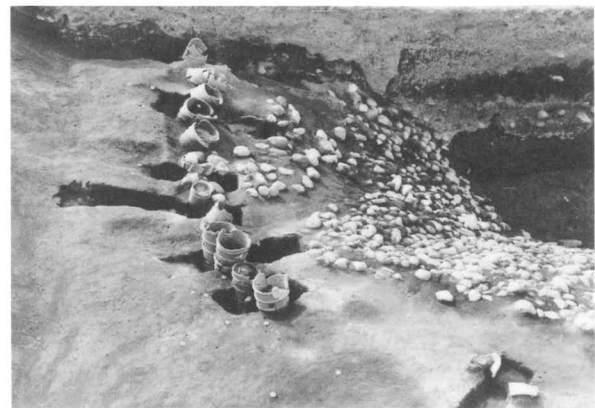
なお、18T中段円筒埴輪列では埴輪の立て替え事例が見つかっている。古墳完成後しばらくしてから中段テラス縁部が崩壊したため、破損した埴輪を埋め込んでテラスを再構築し、未破損の埴輪を再利用するとともに、不足の埴輪を新たに補ったと観察される。新補の埴輪は3条4段構成の小型円筒埴輪で、二子山古墳よりも後出する形式であり、保渡田古墳群の存続期間中は二子山古墳の営繕・管理が行われたことを示すものである。

北側くびれ部中段テラス埴輪列 (17トレンチ)

中段円筒埴輪列の立直しの状況 (17トレンチ)

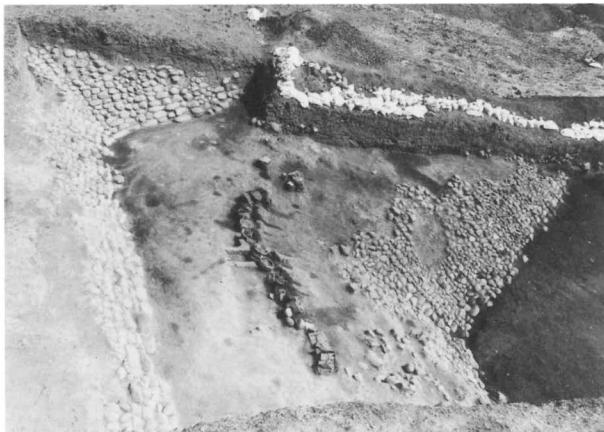
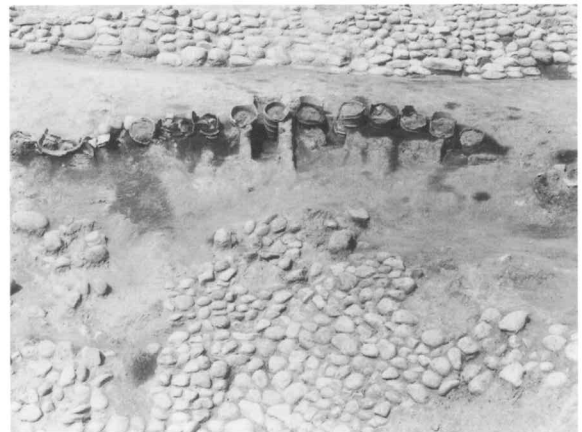
17・18・23・24・25トレンチ／両くびれ部を確認するために、主軸を横断して設けた調査区である。ここでは墳丘くびれ部の各段の葺石を検出した。この部分は、表土の堆積が厚いために最も遺構の遺存度が良好であった。葺石のサイズは、下→中→上段の順に大きくなることから、仕上がりの遠近感を勘案して石を用いたと考えられる。また、18・19Tでは中段テラスの円筒埴輪列が良好な状態で残り、19Tでは下段テラス円筒埴輪列がわずかに原位置をとどめていた。埴輪は密着状態で列状に配列されている。円筒埴輪は5条6段構成のものがあり、保渡田古墳群の他の2古墳より大型の埴輪を採用している。

墳丘南側くびれ部上段・中段葺石・中段埴輪列 (18トレンチ)

墳丘南側中段埴輪列 (18トレンチ)

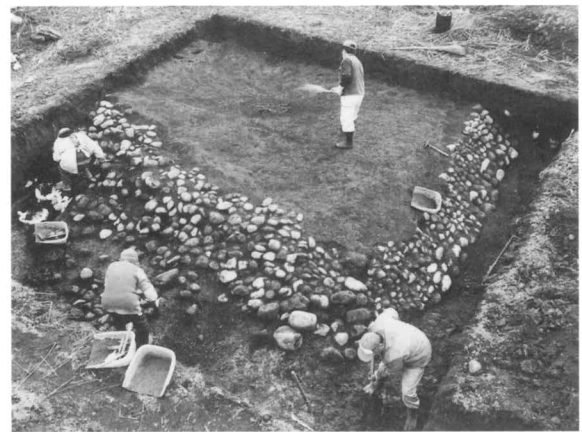
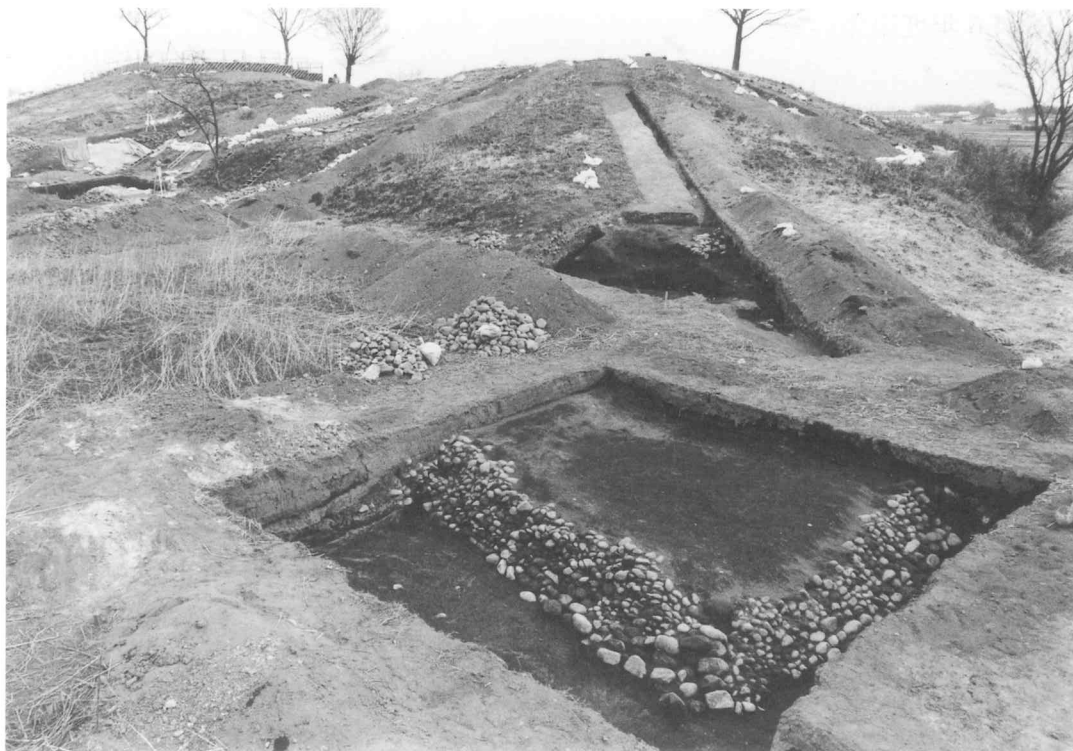
21・22トレンチ／前方部の両隅角の確認を目的として設置した。両トレンチで下段の葺石を検出したが、上・中段は破壊が著しく、21Tで中段葺石の一部が残存したのみであった。

墳丘下段南隅角 (22トレンチ)

墳丘下段北隅角調査風景 (21トレンチ)

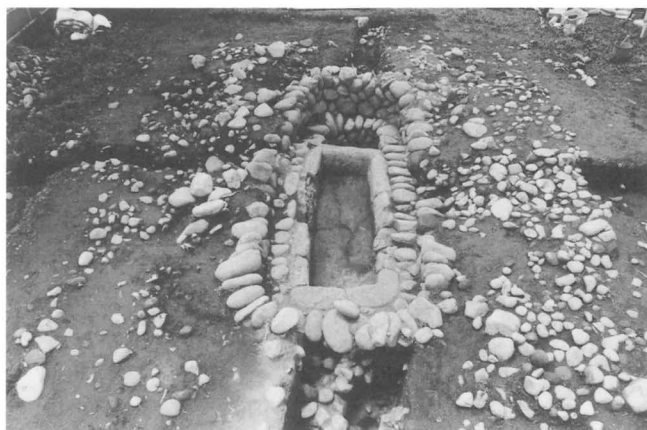
#### (2) 小結

墳頂部舟形石棺検出状況（10トレンチ・東から）

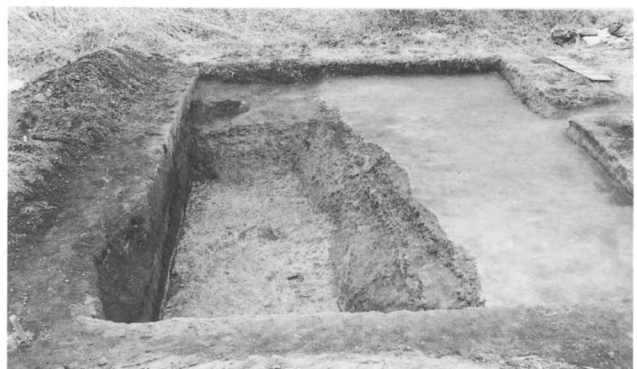
内堀の北隅角 (39トレンチ・東から)

39トレンチ／内堀の北側隅角を確認するために設定した調査区であり、予想通りの位置に隅角を検出した。

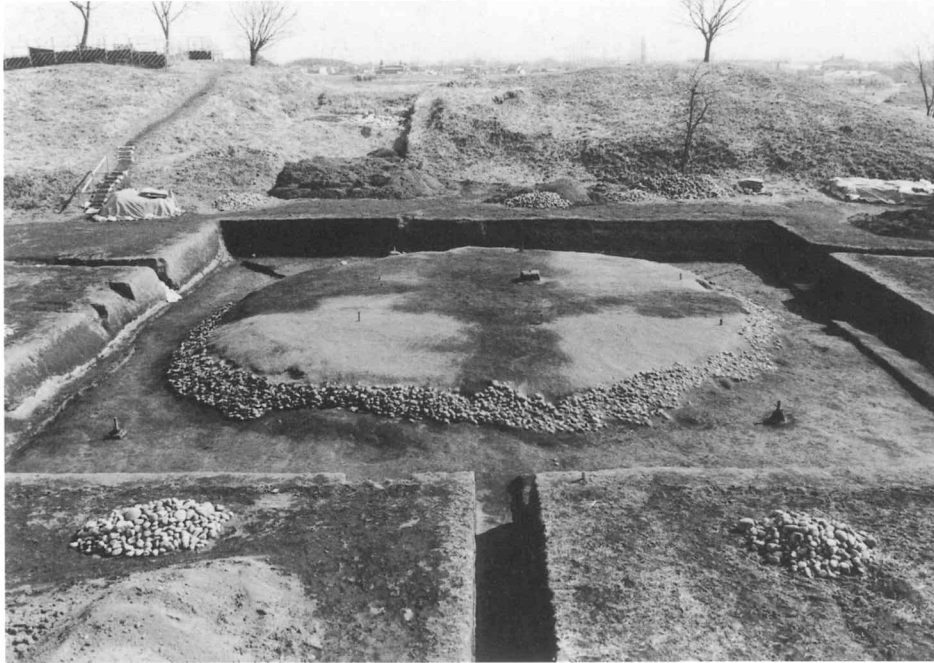
北中島全景 (31トレンチ)

31・33トレンチ／面的に覆土を除去し、北中島を全面調査した。中島は直径18mの円形で、斜面に葺石を施す。外周の堀内からは、円筒埴輪片・家形埴輪・須恵器片などを検出した。北東中島と同様に、ここでも土器を用いた儀礼が執行されたと考えられる。なお中島の上部は削平されており本来の高さは不明である。

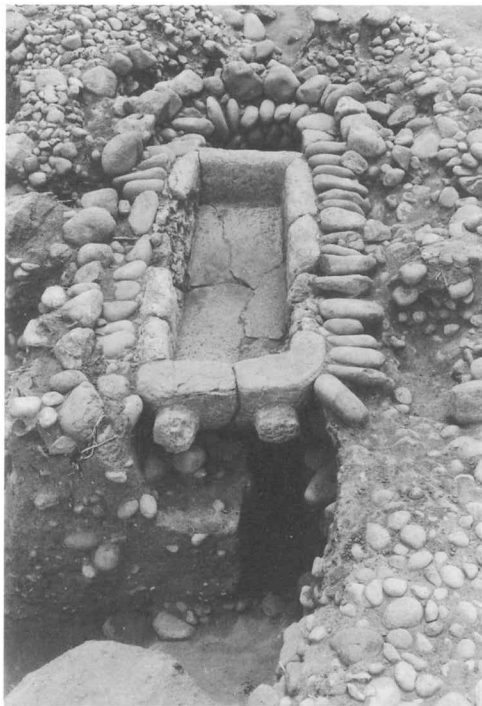
10トレンチ／主体部の調査を15年度に引き続いて実施した。石棺の回りに積まれた昭和初期の石垣を撤去するとともに、石棺周囲の攪乱穴を掘り下げた。この結果、①石棺の盗掘がおそらく中世に行われたこと、②昭和5年の東京帝室博物館の調査の後に、石棺本体が破壊・移動され、その後に現況に復された事が判明した。なお、掘削土砂は全て保存し、篩い作業および水洗選別作業を行ったところ、細片遺物を多量に検出した。

墳頂部石棺（周囲の石積みを除去し、攪乱を掘り下げ。10トレンチ）

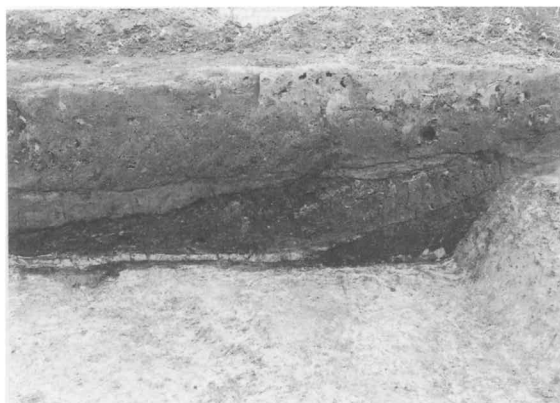
内堀内の土層（39トレンチ。最下部にF A層）

周堀底には、わずかな間層をはさんで榛名山FAテフラの純堆積がみられた。

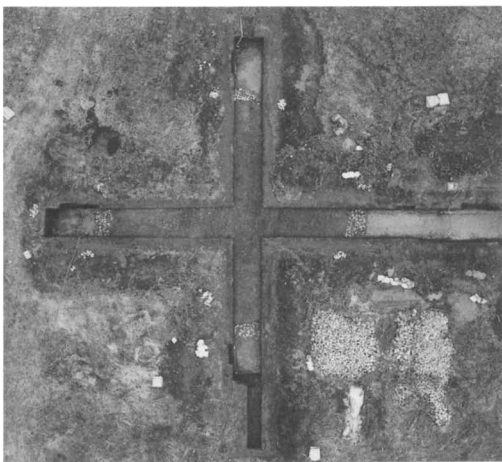
南中島航空写真 (45・46トレンチ)

45・46トレンチ／南中島の規模（直径18m）と位置を確定するとともに、外堀・内堤・内堀の状況を確認し  
た。中島の斜面には葺石が施され、周囲からは円筒埴輪片が検出された。ただし中島上面は削平されており、  
上部構造は不明であった。

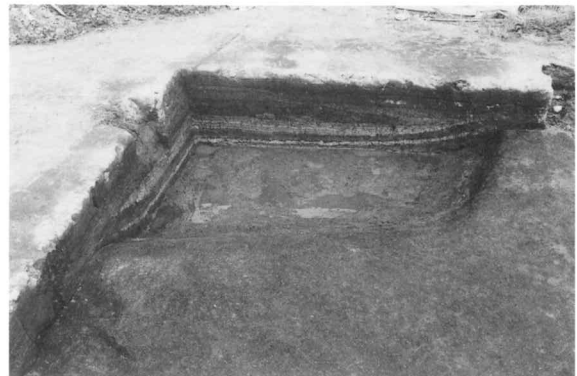
49・50トレンチ／前方部外堀の隅角の検出を目的とした調査区である。外堀内側の隅角部は既に中世の溝で  
破壊されていたが、外堀外側の隅角部は50Tにおいて検出することができた。50Tから47Tにかけては、榛名  
山F A テフラの堆積の後に、F A 泥流が堀内に流入している様子が確認されている。

外堀の南隅角部 (50トレンチ、南から)

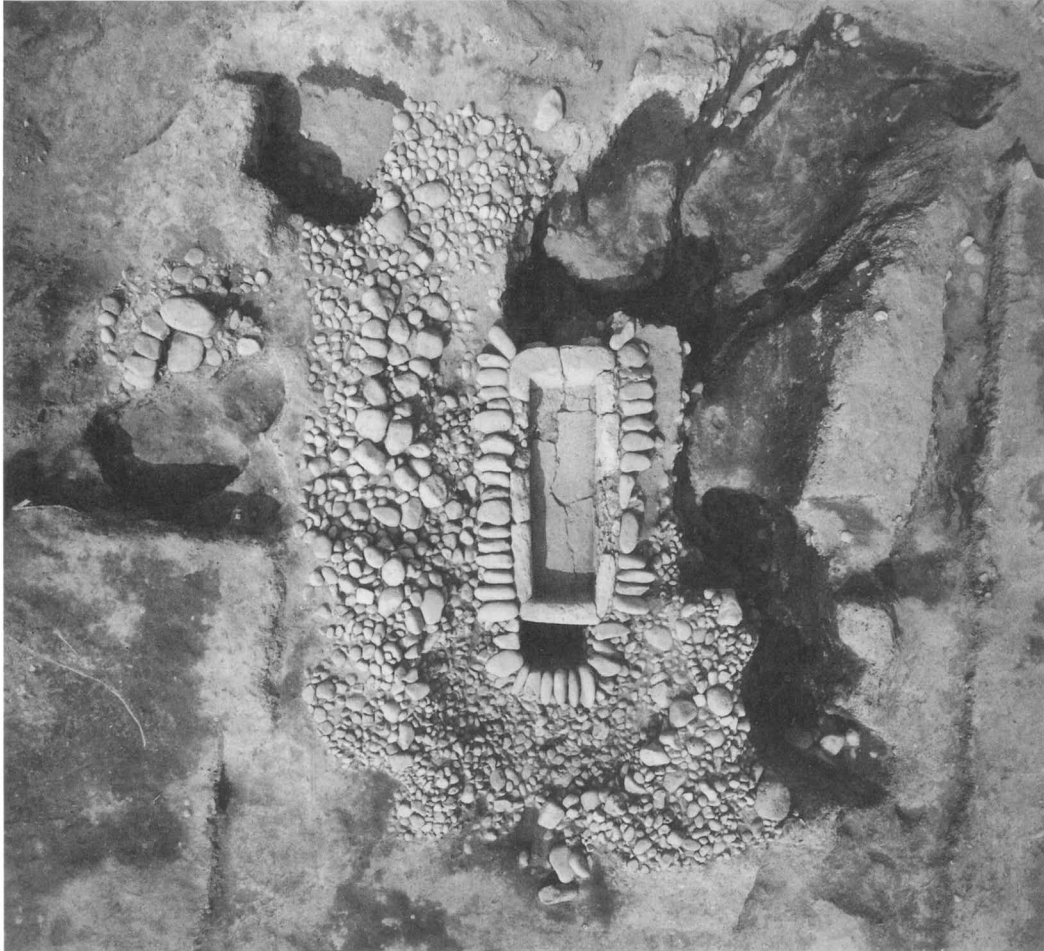
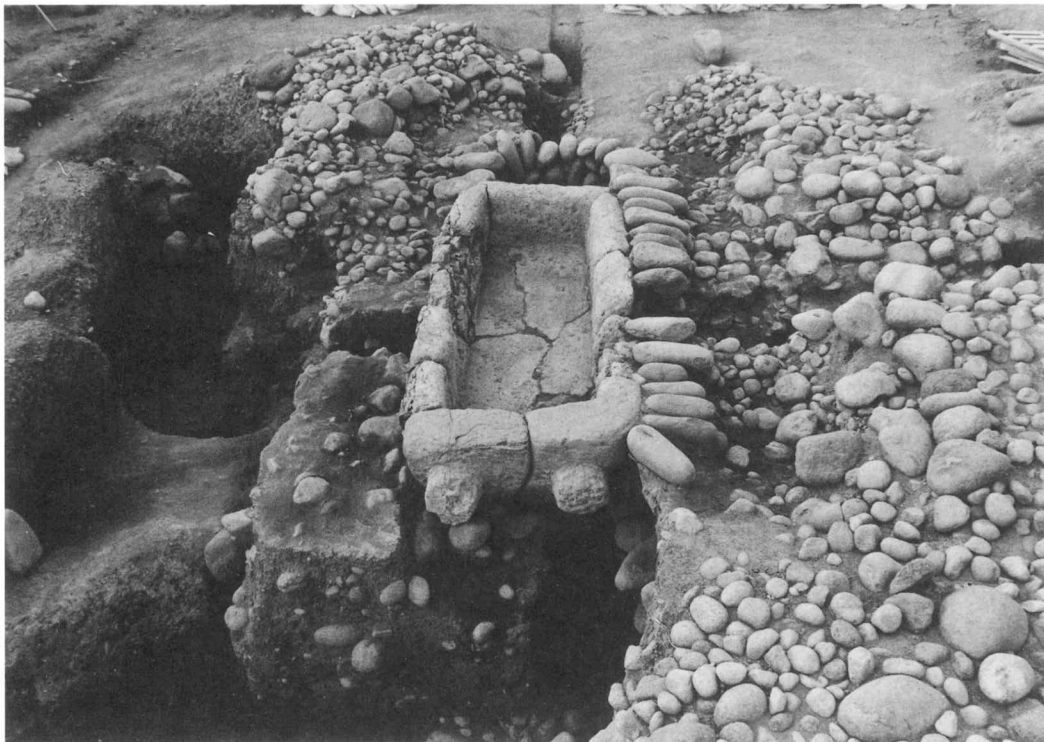
10トレンチ／15・16年度に引き続いて主体部の調査を継続した。委員会の指導に基づき、石棺南辺に接した  
礫を除去し掘り下げたところ、石棺の長辺に2個の縄掛突起が確認された。また、石棺（第一主体部）の北側  
を精査したところ、竪穴式石槨（第二主体部）の残骸を検出するに至った。この石槨は全体の4分の1程しか  
残存しないが、構築レベルが石棺より高く、後出するものである。なお、掘削土砂は全て保存し、篩い作業お  
よび水洗選別作業を行ったところ、細片遺物を多量に検出した。調査が終了した後には石棺の保存処理委託を  
実施し、薬剤による強化を行った後に、脆弱部をサポートする処置を施した。

墳頂部10トレンチ全景航空写真（中央が第一主体部舟形石棺、左方に第二主体部残骸）

墳頂部舟形石棺（南側石積みの除去後。東から）

第1主体部は、古墳の主軸上の後円部中心に設けられたもので、長方形の二段墓壇（7.5×5.3m）に凝灰岩製舟形石棺を設置し、墓壇内を礫で充填するものである。棺身部は長さ3m、幅1.2m、高さ0.7m（突起含まず）で、保渡田古墳群の他の2古墳の石棺とほぼ同長（やや細身）である。棺身部においては、東小口面に2箇所、長側面に2箇所の縄掛突起を造作する。西小口面には突起はないが、棺西部に遺物埋納空間を設けたために省略または切除したものであろう。現在、上毛野地域のおよそ20例の舟形石棺において、東側小口の2突起と長辺2突起を造作する棺は、本例以外に認められない。棺蓋はその破片が周辺の盗掘穴の中に散乱していた。しかし、パーツが揃わないため、突起の属性など全体像は不詳である。なお、石棺の石材は高崎市岩野谷丘陵（観音山）に産する「館（たて）凝灰岩」である。

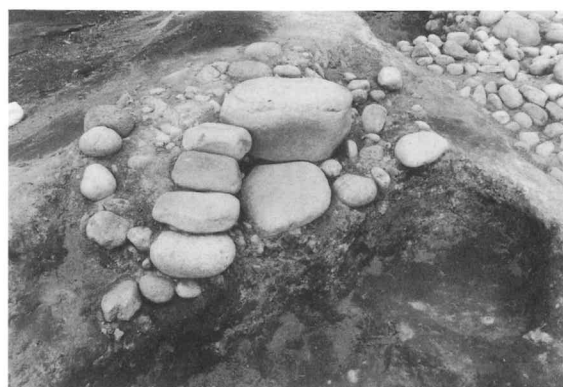
竪穴式石槨（第二主体部）

もうひとつの埋葬部は、第1主体部の北に併行して設けられた竪穴式石槨であるが、大半が破壊され、幅・長さともに不詳である。第1主体部よりも構築レベルが高いため、後出するものとみてよい。地元伝承では「明治期の三角点設置の際に棺が開封された」とされるが、伝承される主体部はこの石槨であった可能性が高い（実際に現在の三角点下から検出された）。

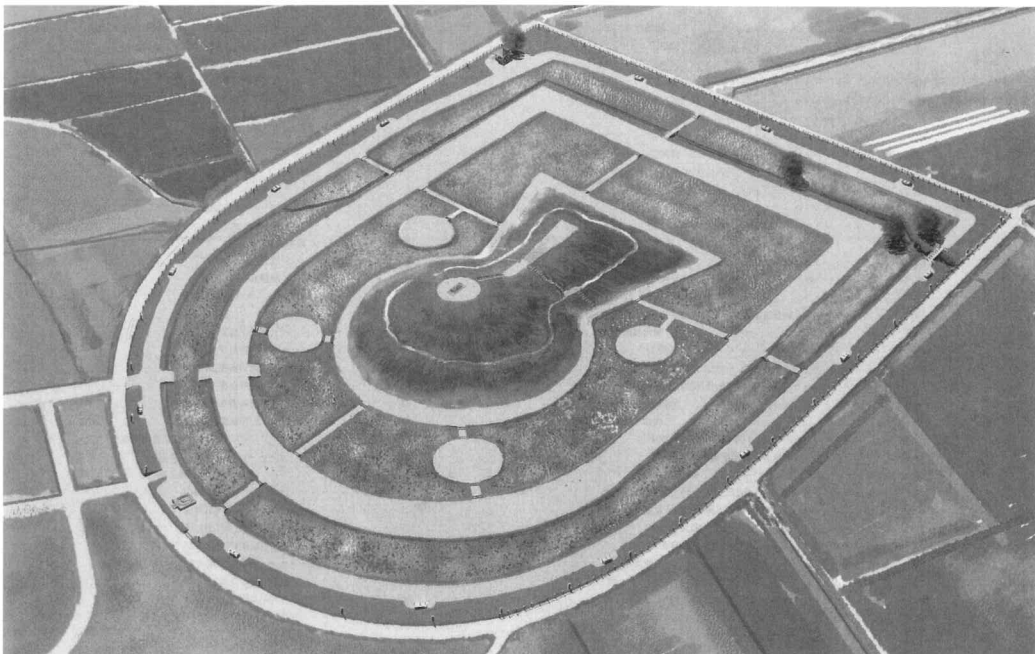
二子山古墳整備完成予想図（基本設計時）

設計の方針は大きく次の4点である。①墳丘部については基本的に現況のまま整備する。ただし、墳形を大  
きく損なっている後円部東部と前方部前面については盛土による形状の復元を行う。②これに伴って、前方部  
を開削している現況農業水路を移設する。移設先は、中世の大溝に該当する攪乱部分とする。③兆域部につい  
ては盛土による立体表現とする。ただし、50cm内外の低い段差で内堤・外堤・中島を表示する。④主体部石棺  
は保存処理ののちに埋め戻しを行い、その上に原寸大陶板写真パネルを設置する。これに加えて、園路計画・  
施設計画・サイン計画・植栽計画について詳細設計を行い、実施設計を完成させた。
