令和6年度
秋田市遺跡確認調査報告書

2025.3 秋田市教育委員会

第1章 事業の概要	1
第2章 調査の記録	5
1 湯沢台牧場遺跡（太陽光発電事業予定地）	5
2 後城遺跡（集合住宅新築工事予定地）	7
3 河辺戸島地区農地集積加速化基盤整備事業予定地	9
4 秋田城跡（斜面復旧工事予定地）	12
5 高野三郡野地区農地中間管理機構関連ほ場整備事業予定地	15
6 鼻コシリ遺跡・五百刈沢遺跡 (飯島北部地区農地中間管理機構関連ほ場整備事業予定地)	18
7 仁井田東部地区農地中間管理機構関連ほ場整備事業予定地	21
8 仁井田西部地区農地中間管理機構関連ほ場整備事業予定地	24
9 四ツ小屋南地区農地集積加速化基盤整備事業予定地	27
10 久保田城跡（千秋公園整備事業さくら景観整備工事予定地）	30
報告書抄録	33

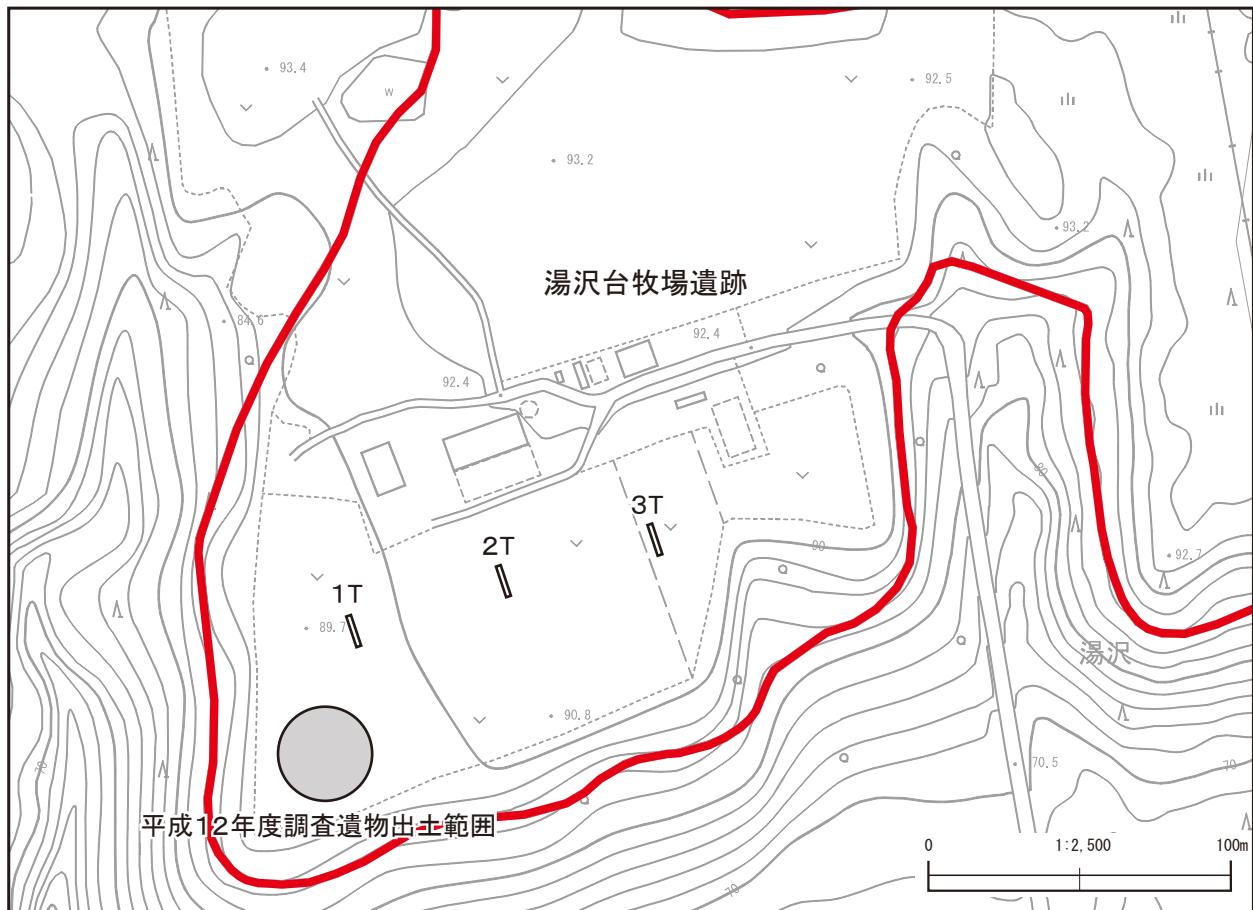
第2図 湯沢台牧場遺跡（太陽光発電事業予定地）調査位置図 (S=1/2,500)

調査は工事予定地にトレーナーを3本設定し、バックホーによって試掘し、遺構・遺物の有無を確認した（第2図）。

以上のことから、調査地では遺構・遺物は確認されず、過去の調査において確認された遺物出土範囲を除き、事業実施については差し支えないと判断した。

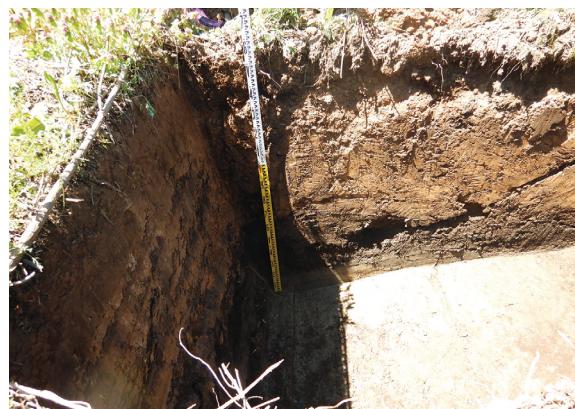
1号トレーニチ土層堆積状況（東→）

1号トレーナーの南部分のみ第Ⅱ層直下に、黒褐色土（堆積土、植物遺体混入、40cm）、灰褐色土（堆積土、20cm以上）が存在し、南側に向かって落ち込んでいることを確認した。

調査の結果、1号トレーナーの南部では、南側に向かって落ち込む沼地・もしくは沢状の地形が確認された。その他の地点においては、全体を削平後造成されていると考えられ、西側に行くにつれ造成が厚くなる状況を確認した。遺構・遺物・遺物包含層は確認されなかった。

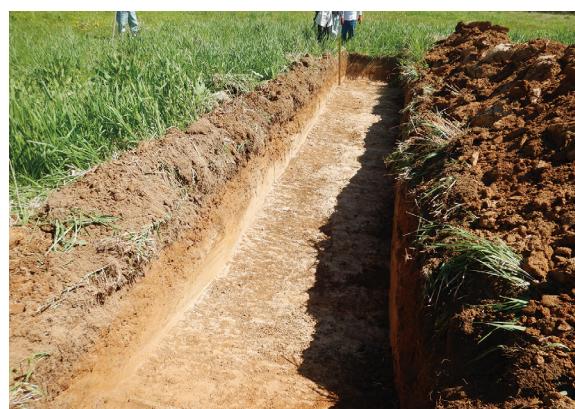
3号トレーニチ平面（北→）

調査地の基本層序は、第Ⅰ層 暗褐色土（表土、20～30cm）、第Ⅱ層 褐色土に黄褐色粘土混じる（造成土、14～80cm）、第Ⅲ層 黄褐色粘質土（地山、35cm以上）である。

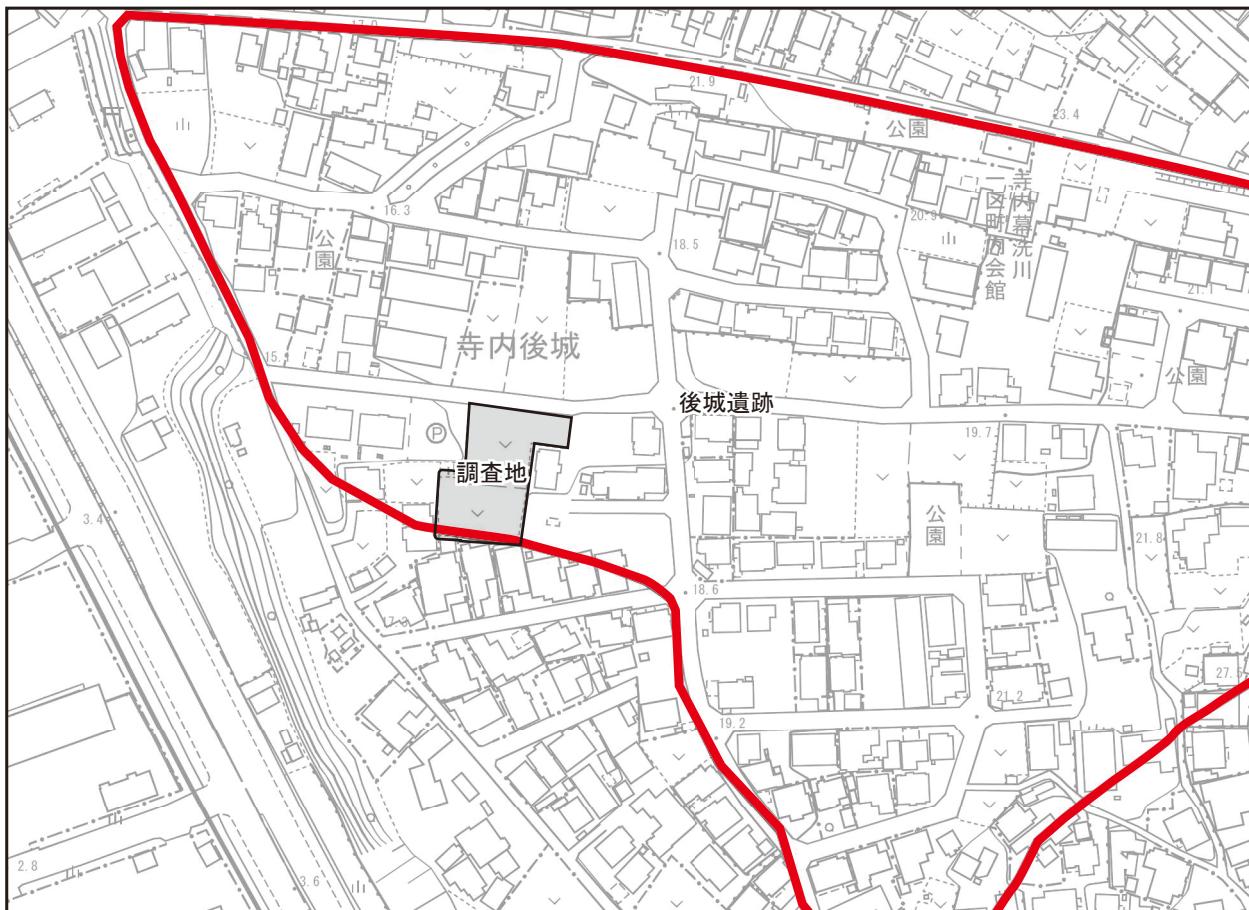
第3図 後城遺跡（集合住宅新築工事予定地）調査位置図 (S=1/2,500)

調査は、工事予定地に幅1.5mのトレンチを3本設定し、バックホーによって試掘し、遺構・遺物の有無を確認した（第3図）。

当該工事の掘削は近現代の造成土の範囲内におさまることから、事業実施については差し支えないと判断した。

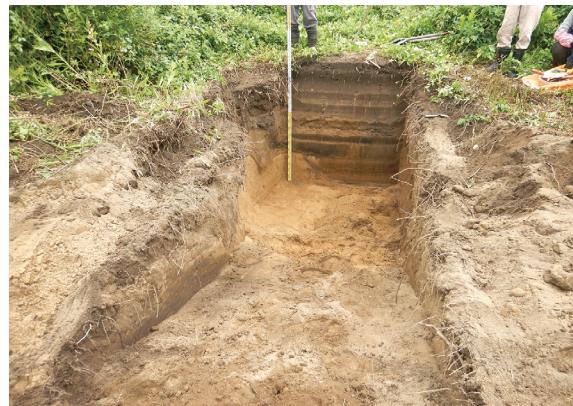
1号トレンチ土層堆積状況（北→）

調査地の基本層序は、第Ⅰ層 黒褐色土・褐色土（表土・現耕作土、15~20cm）、第Ⅱ層 暗褐色砂質土（造成土、20~40cm）、第Ⅲ層 暗褐色砂質土に黒褐色土、炭化物、粘土ブロック混じる（造成土、10~110cm）、第Ⅳ層 褐色砂に炭化物混じる（造成土、10~40cm）、第Ⅴ層 黄褐色砂（飛砂層、90cm以上）である。

調査の結果、近現代の造成土であると考えれる第Ⅱ・Ⅲ層が調査地全体において確認され、調査地の地形は近現代の開発等により大きく改変・搅乱されている状況が確認された。

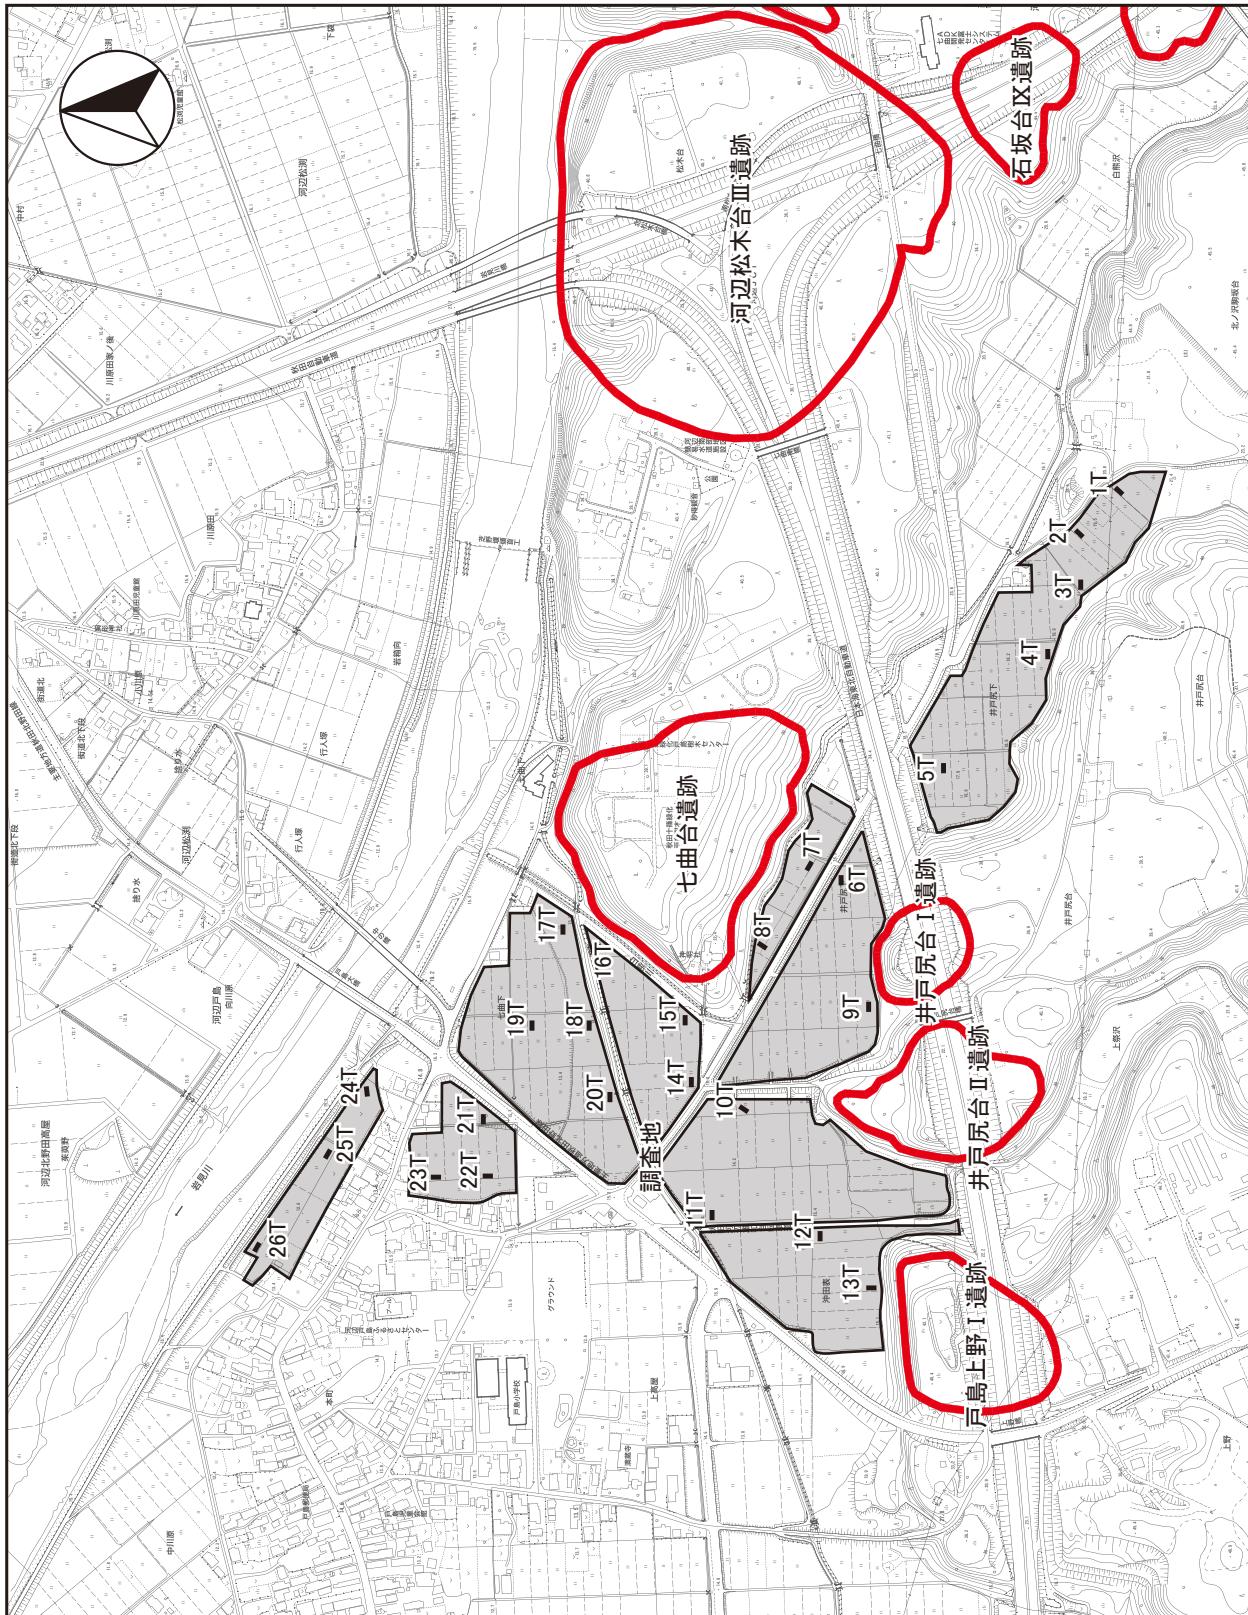
第4図 河辺戸島地区農地集積加速化基盤整備事業予定地調査位置図 (S=1/8,000)

調査は、事業予定地に幅1.5mのトレンチを26本設定し、一部深掘りをしながらバックホーによって試掘し、遺構・遺物の有無を確認した（第4図）。

調査の結果、土層の堆積状況から、調査対象地の南東部である1～9号、15号トレンチ周辺は湿地状の土地であったと考えられる。また、調査対象地の西側である、それ以外のトレンチの周辺は岩見

以上のことから、事業予定地に遺跡は確認されず、事業実施については差し支えないと判断した。

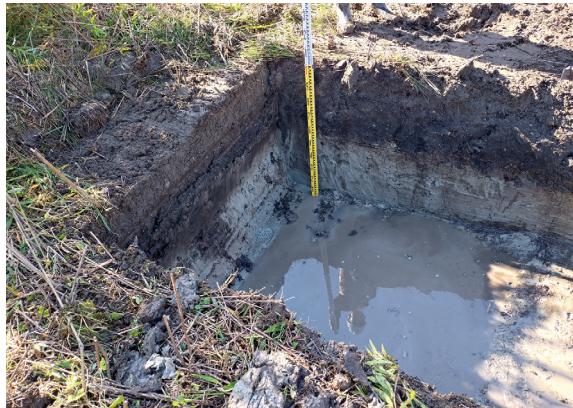
1号トレンチ土層堆積状況（北東→）

第I層 暗褐色土（表土・耕作土、10～20cm）、第II層 褐灰色土・暗褐色土に黄褐色粘土ブロック混じる（水田造成土・基盤、10～20cm）、第III層 黒褐色土に青灰色粘土ブロック混じる（堆積土、15～50cm）、第IV層 植物遺体が多量に混じる褐灰色粘質土（スクモ層、15～35cm）、第V-1層 褐灰色粘質土（堆積土、30cm）、第V-2層 植物遺体が若干混じるグライ化した灰白色粘土（堆積土、40cm）、第VI層 青灰色粘土・灰白色粘土（地山、10cm以上）、である。

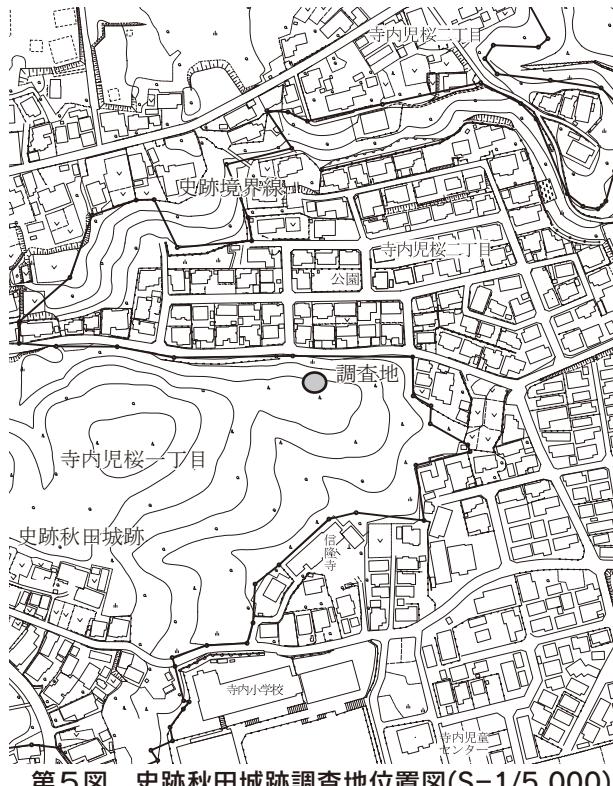
第5図 史跡秋田城跡調査地位置図(S=1/5,000)

調査地は、秋田市中央部の高清水丘陵に立地する史跡秋田城跡南東部の児桜地区で、現況は神社境内地である（第5図）。標高約28mの地点に位置する平坦部で、北側が崩落した斜面であり、斜面下には住宅地が広がっている（第6図）。

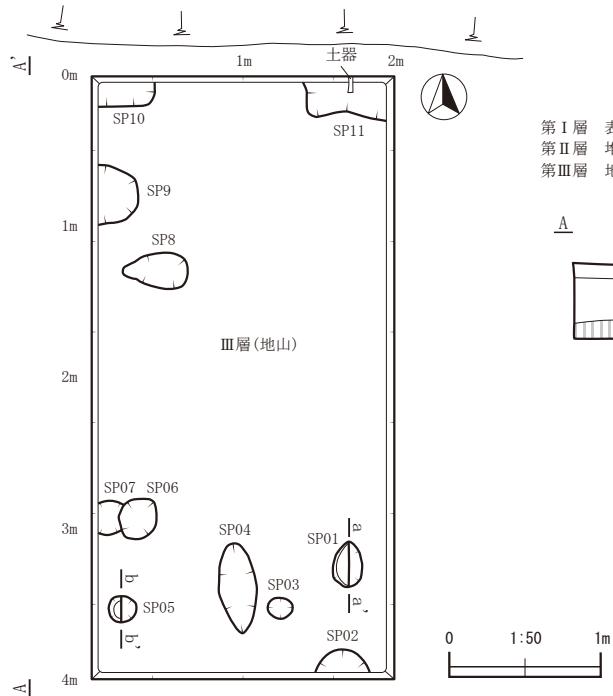
第7図 調査区平面図、西壁土層断面模式図、SP01・05断面図

調査地の基本層序は、第Ⅰ層 黒褐色土（表土、5~15cm）、第Ⅱ層 暗褐色粘質土に黄褐色粘質土が混じる（遺物包含層、10~30cm）、第Ⅲ層 橙色粘土（地山粘土層）である（第7図）。

遺構は、第Ⅲ層（地山粘土層）で、ピット群（SP01~11）が検出された。ピット群の平面形は、直径8~40cm程の円形や楕円形を呈するものが多い。SP01とSP05を半裁したところ、深さはSP01が5cm、SP05が16cmであった。なお、SP01・05の埋土から遺物の出土はなかったが、第Ⅱ層（遺物包含層）の年代から、このピット群は古代の遺構であると考えられる。

第I層 表土 黒褐色土(5~15cm)
第II層 堆積土 暗褐色粘質土に黄褐色粘質土が混じる(10~30cm)
第III層 地山粘土層 橙色粘土

以上から、11基のピット群が存在するが、調査区から古代秋田城に関する重要遺構は検出されなかったため、現地で保存すべき重要遺構は存在しないと判断した。ただし、遺物包含層（第Ⅱ層）と第Ⅲ層（地山粘土層）でピット群が検出されたため、工事影響範囲については、記録保存のために発掘調査が必要であると考える。

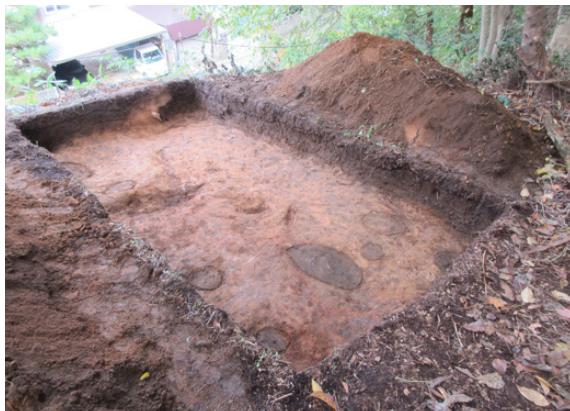
第Ⅲ層、ピット群検出状況（南西→北東）

調査の結果、第Ⅲ層（地山粘土層）で古代の遺構と考えられる11基のピット群が検出され、古代以降の遺物包含層（第Ⅱ層）の堆積も確認された。第Ⅰ層（表土）は近代以降の堆積と考えられ、第Ⅰ層（表土）と第Ⅱ層（遺物包含層）によって、現在の平坦地が形成されている。

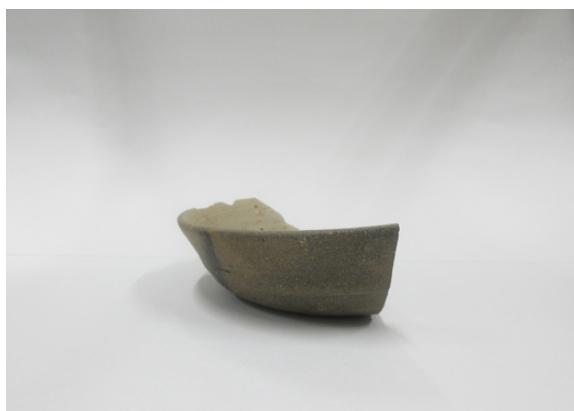
第Ⅱ層出土遺物

第Ⅰ層（表土）では、ビニール小片が出土しており、近代以降の堆積であると考えられる。第Ⅱ層（遺物包含層）からは、古代の須恵器坏（9世紀前半以降）・壺体部片が出土しており、古代（9世紀前半）以降の堆積であると考えられる。

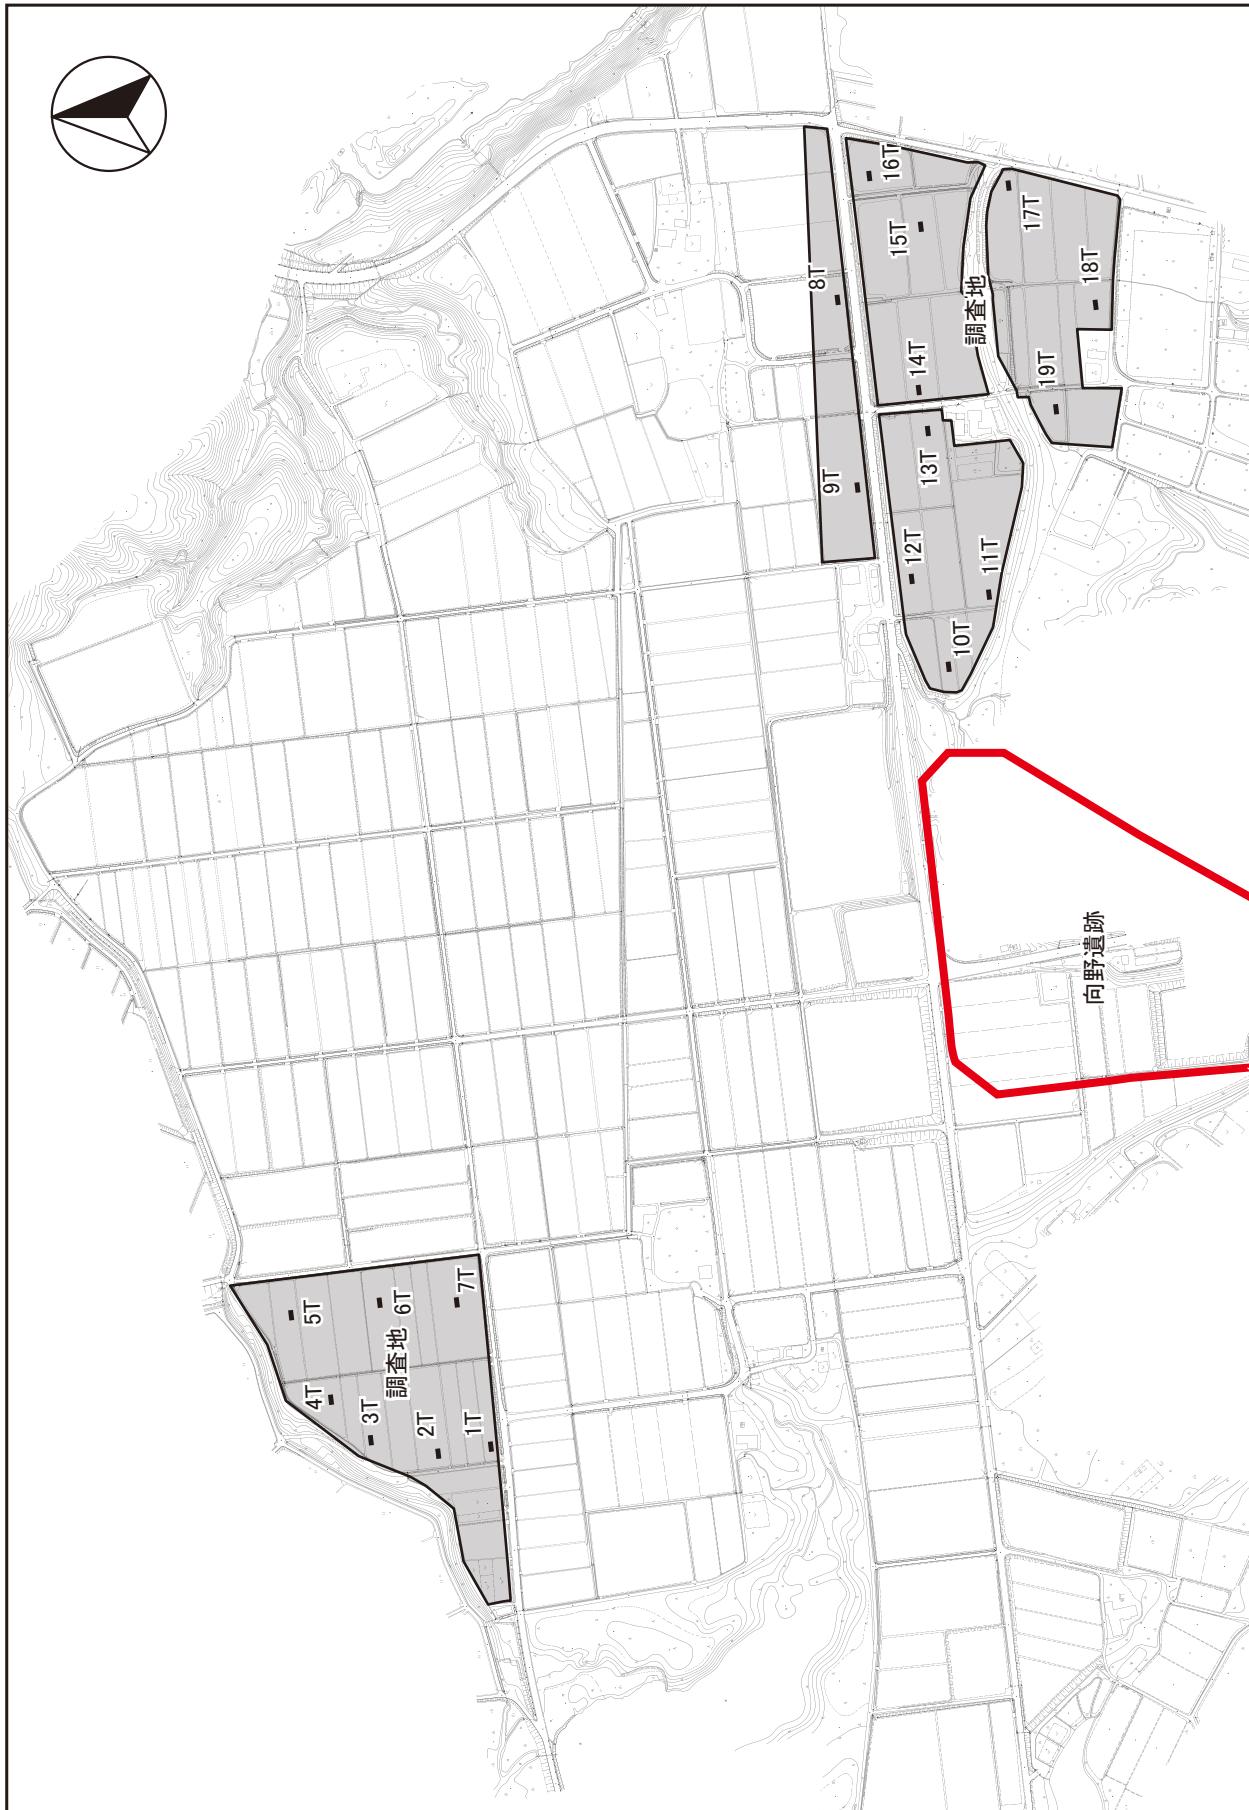
第8図 高野三郡野地区農地中間管理機構関連整備事業予定地調査位置図 (S=1/5,000)

調査は、事業予定地に幅1.5mのトレンチを19本設定し、一部深掘りをしながらバックホーによって試掘し、遺構・遺物の有無を確認した（第8図）。

調査の結果、段丘上については、昭和40年代に行われた当該地区の開田により大規模な削平・造成が行われ、旧地形は大きく改変されていると考えられる。低地部については土層の堆積状況より湿地であったと考えられる。以上のことから、事業予定地では遺跡は確認されず、事業実施については差し支えないと判断した。

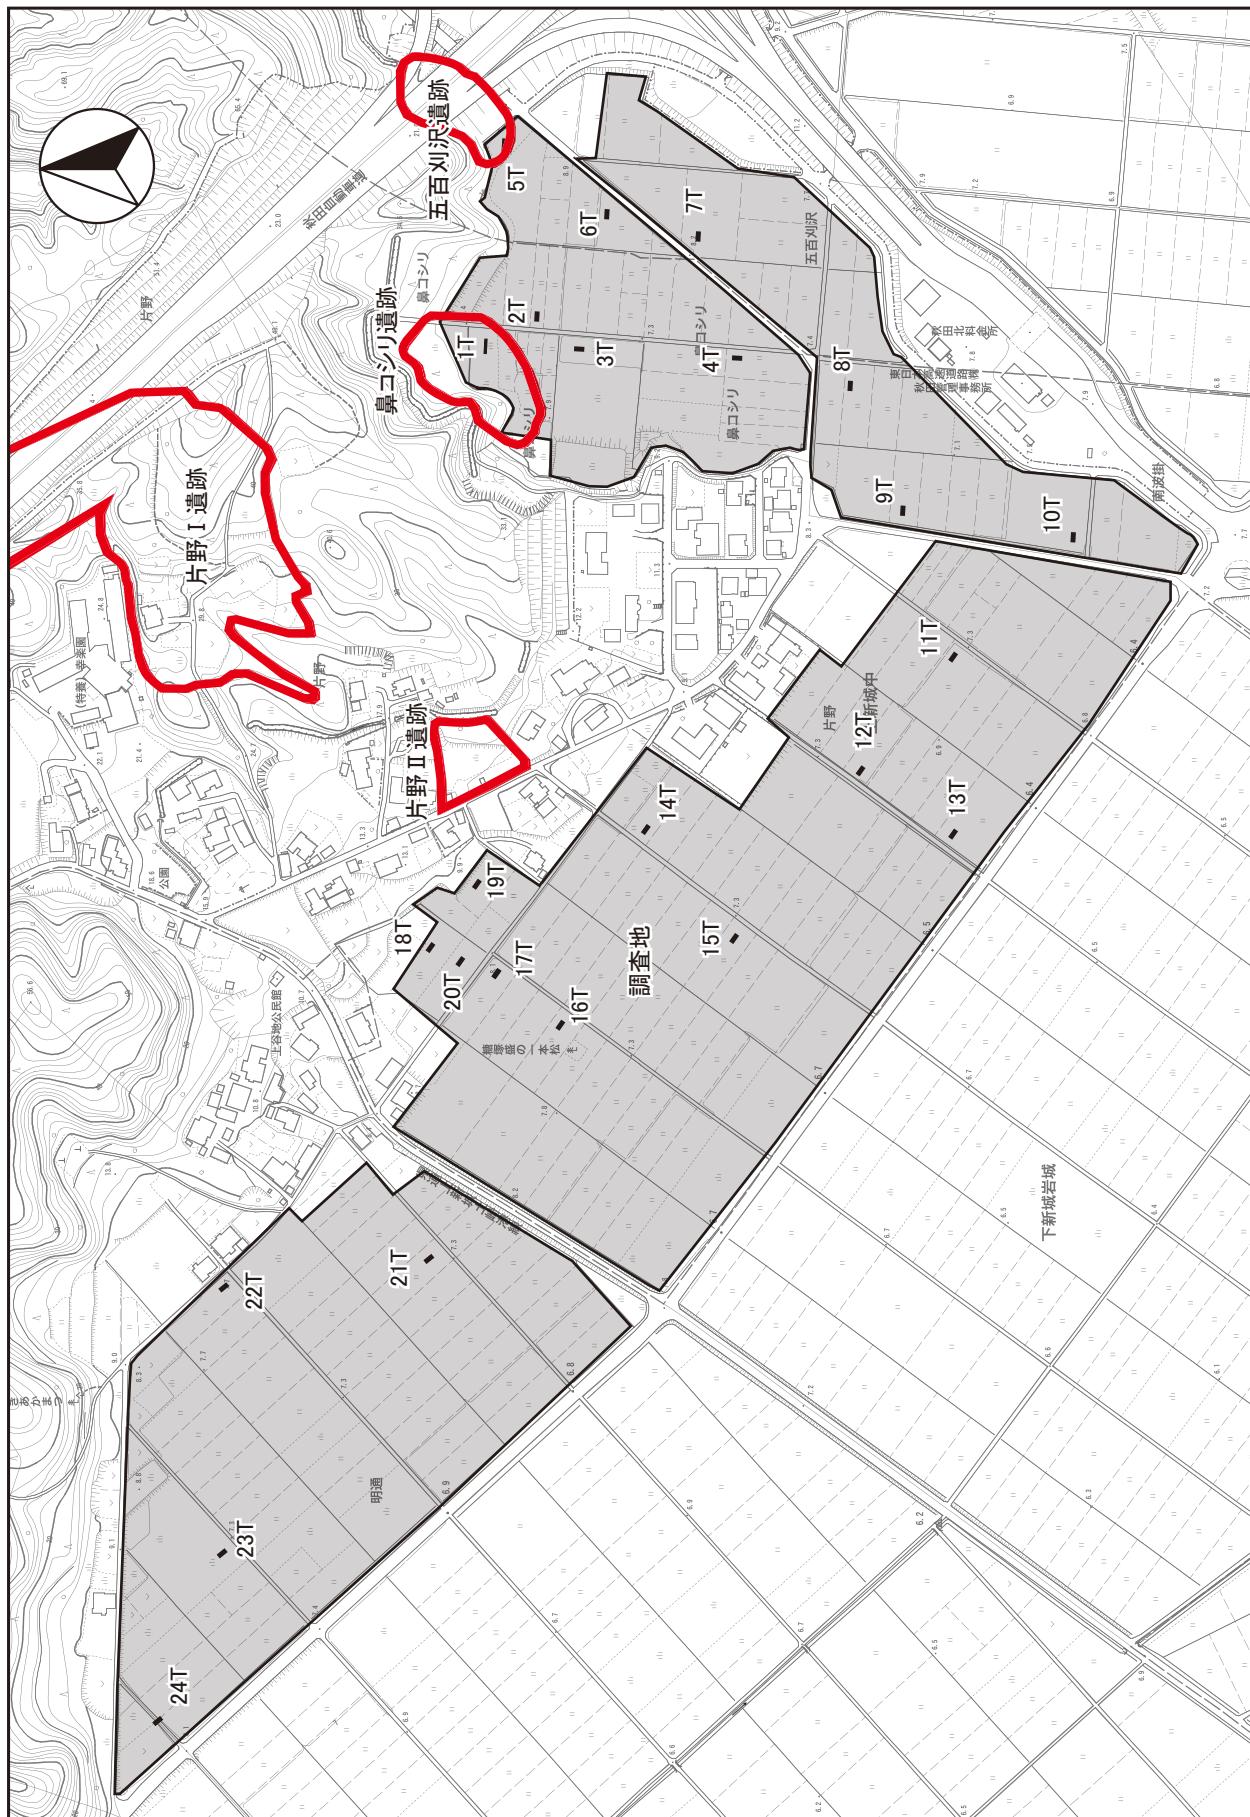
第9図 飯島北部地区農地中間管理機構関連ほ場整備事業予定地調査位置図 (S=1/5,000)

調査は、事業予定地に幅1.5mのトレンチを24本設定し、一部深掘りをしながらバックホーによって試掘し、遺構・遺物の有無を確認した(第9図)。

調査の結果、土層の堆積状況から、調査対象地の南東部である1~9号、15号トレンチ周辺は湿地状の土地であったと考えられる。また、調査対象地の西側である、それ以外のトレンチの周辺は岩見川の旧河道・氾濫原であったと考えられる。縄文時代から古代にかけての土器が複数出土したが、出土状況や旧地形からみて高台に所在する遺跡からの流れ込みであると考えられる。

以上のことから、事業予定地では遺物包含層は確認されず、事業実施については差し支えないと判断した。

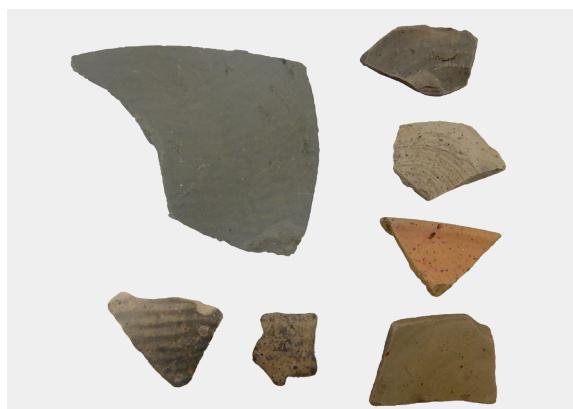
出土遺物

遺構の検出はなかった。遺物は18号トレンチのⅢ層・Ⅳ層上層から縄文土器・須恵器・土師器が複数点出土した。いずれも破片で摩耗しており、流れ込みと考えられる。

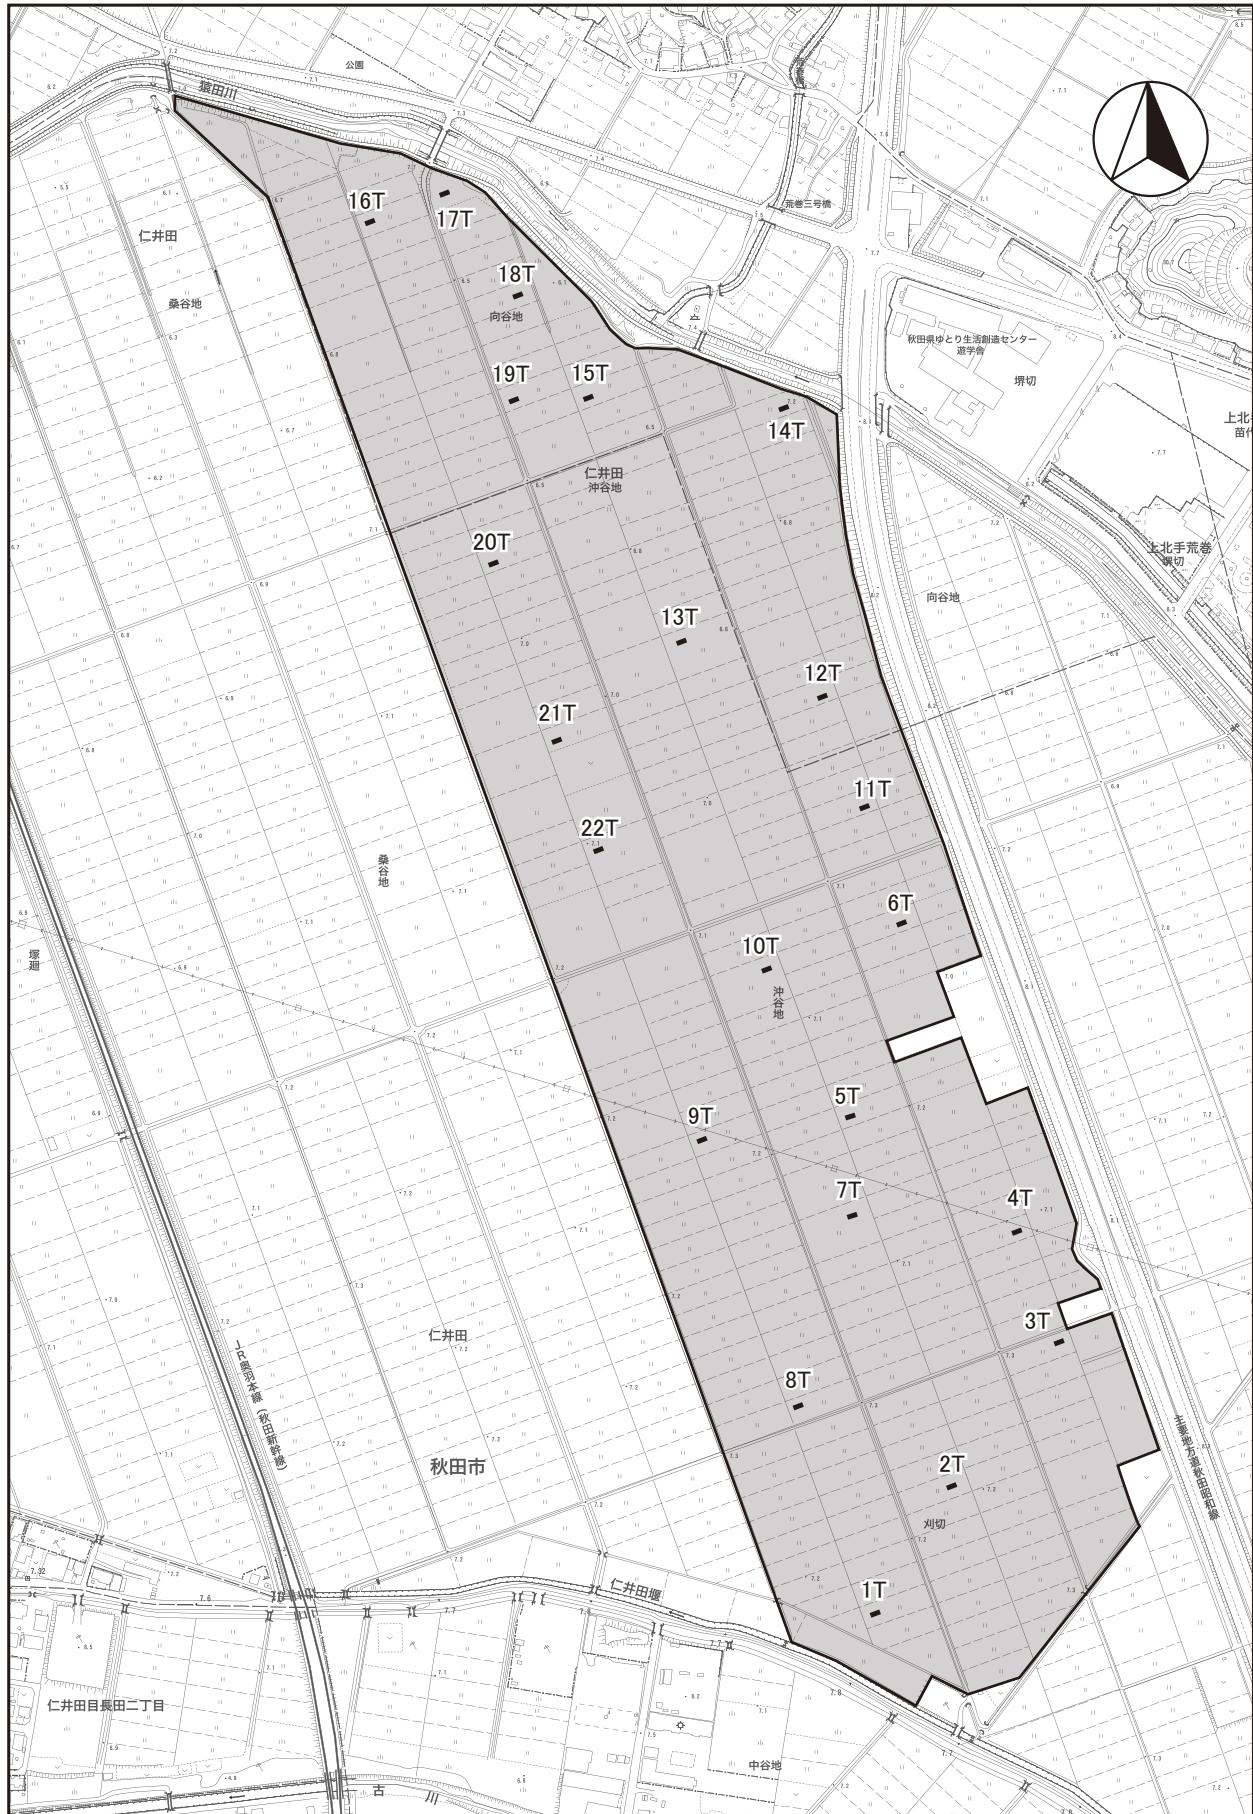
第10図 仁井田東部地区農地中間管理機構関連ほ場整備事業予定地調査位置図 (S=1/6,000)

調査は、事業予定地に幅1.6mのトレンチを22本設定し、一部深掘りをしながらバックホーによって試掘し、遺構・遺物の有無を確認した（第10図）。

調査の結果、土層の堆積状況から調査地の旧地形は猿田川の氾濫原および湿地であったと考えられる。

以上のことから、事業予定地では遺跡は確認されず、事業実施については差し支えないと判断した。

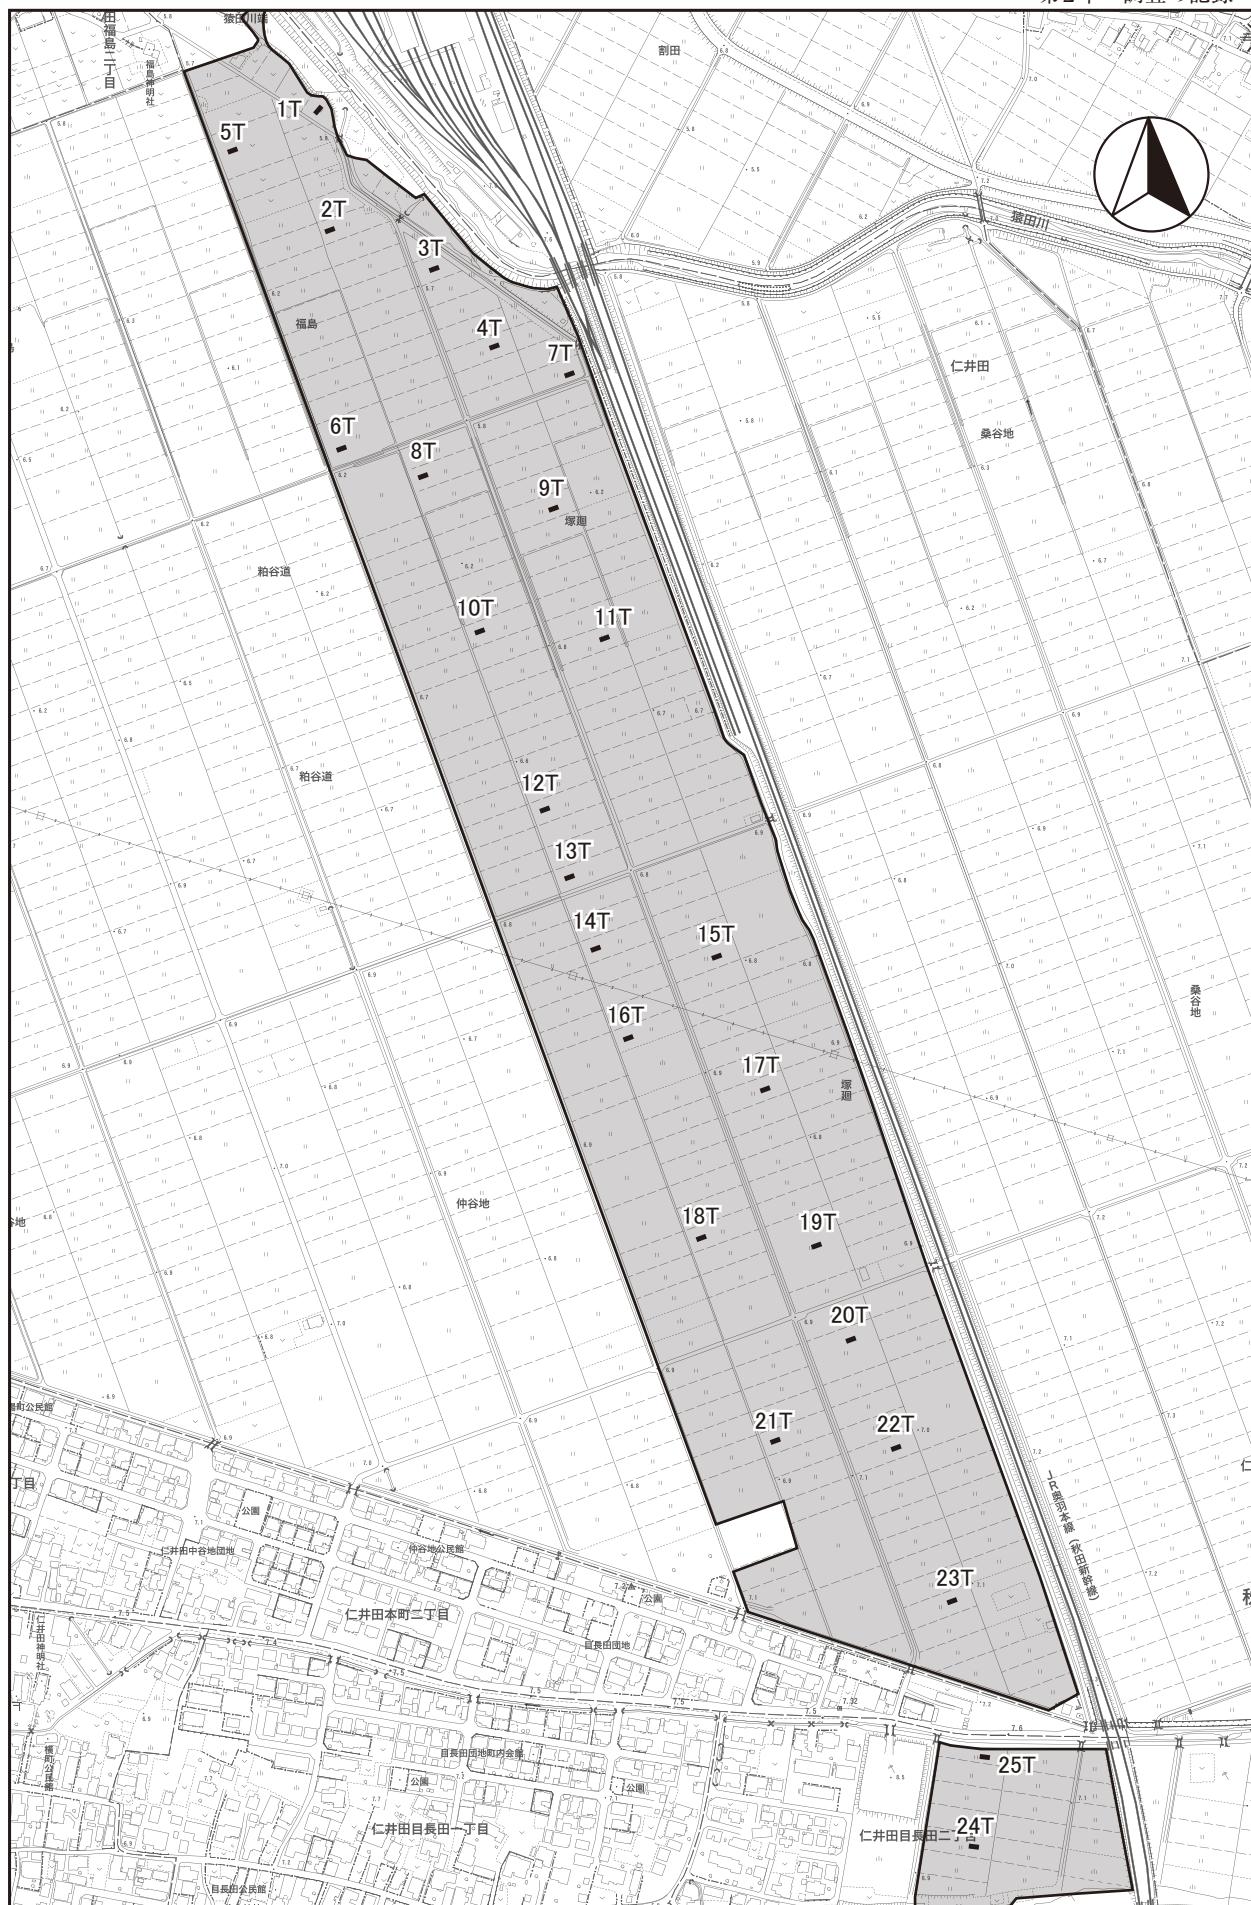
第11図 仁井田西部地区農地中間管理機構関連ほ場整備事業予定地調査位置図 (S=1/6,000)

調査は、事業予定地に幅1.6mのトレンチを25本設定し、一部深掘りをしながらバックホーによって試掘し、遺構・遺物の有無を確認した（第11図）。

調査の結果、土層の堆積状況から、調査地の旧地形は猿田川の氾濫原および湿地であったと考えられる。

以上のことから、事業予定地では遺跡は確認されず、事業実施については差し支えないと判断した。

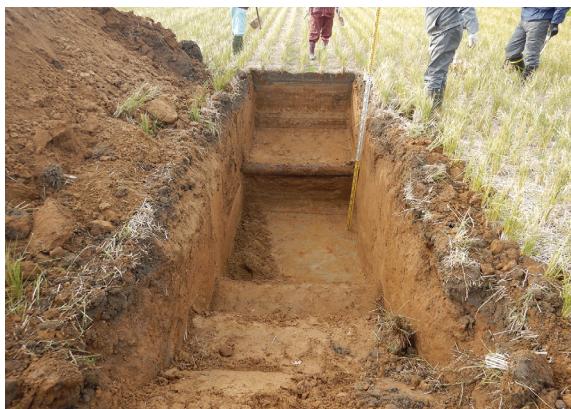
14号トレンチ土層堆積状況（東→）

第I層 暗褐色土（表土・耕作土、25cm）、第II層 褐色土（水田造成土、35cm）、第III層 灰褐色・褐色粘質土に褐色砂質土混じる（造成土、35cm）、第IV層 にぶい黄褐色粘質土に褐色砂質土混じる（河川堆積土、45cm以上）である。

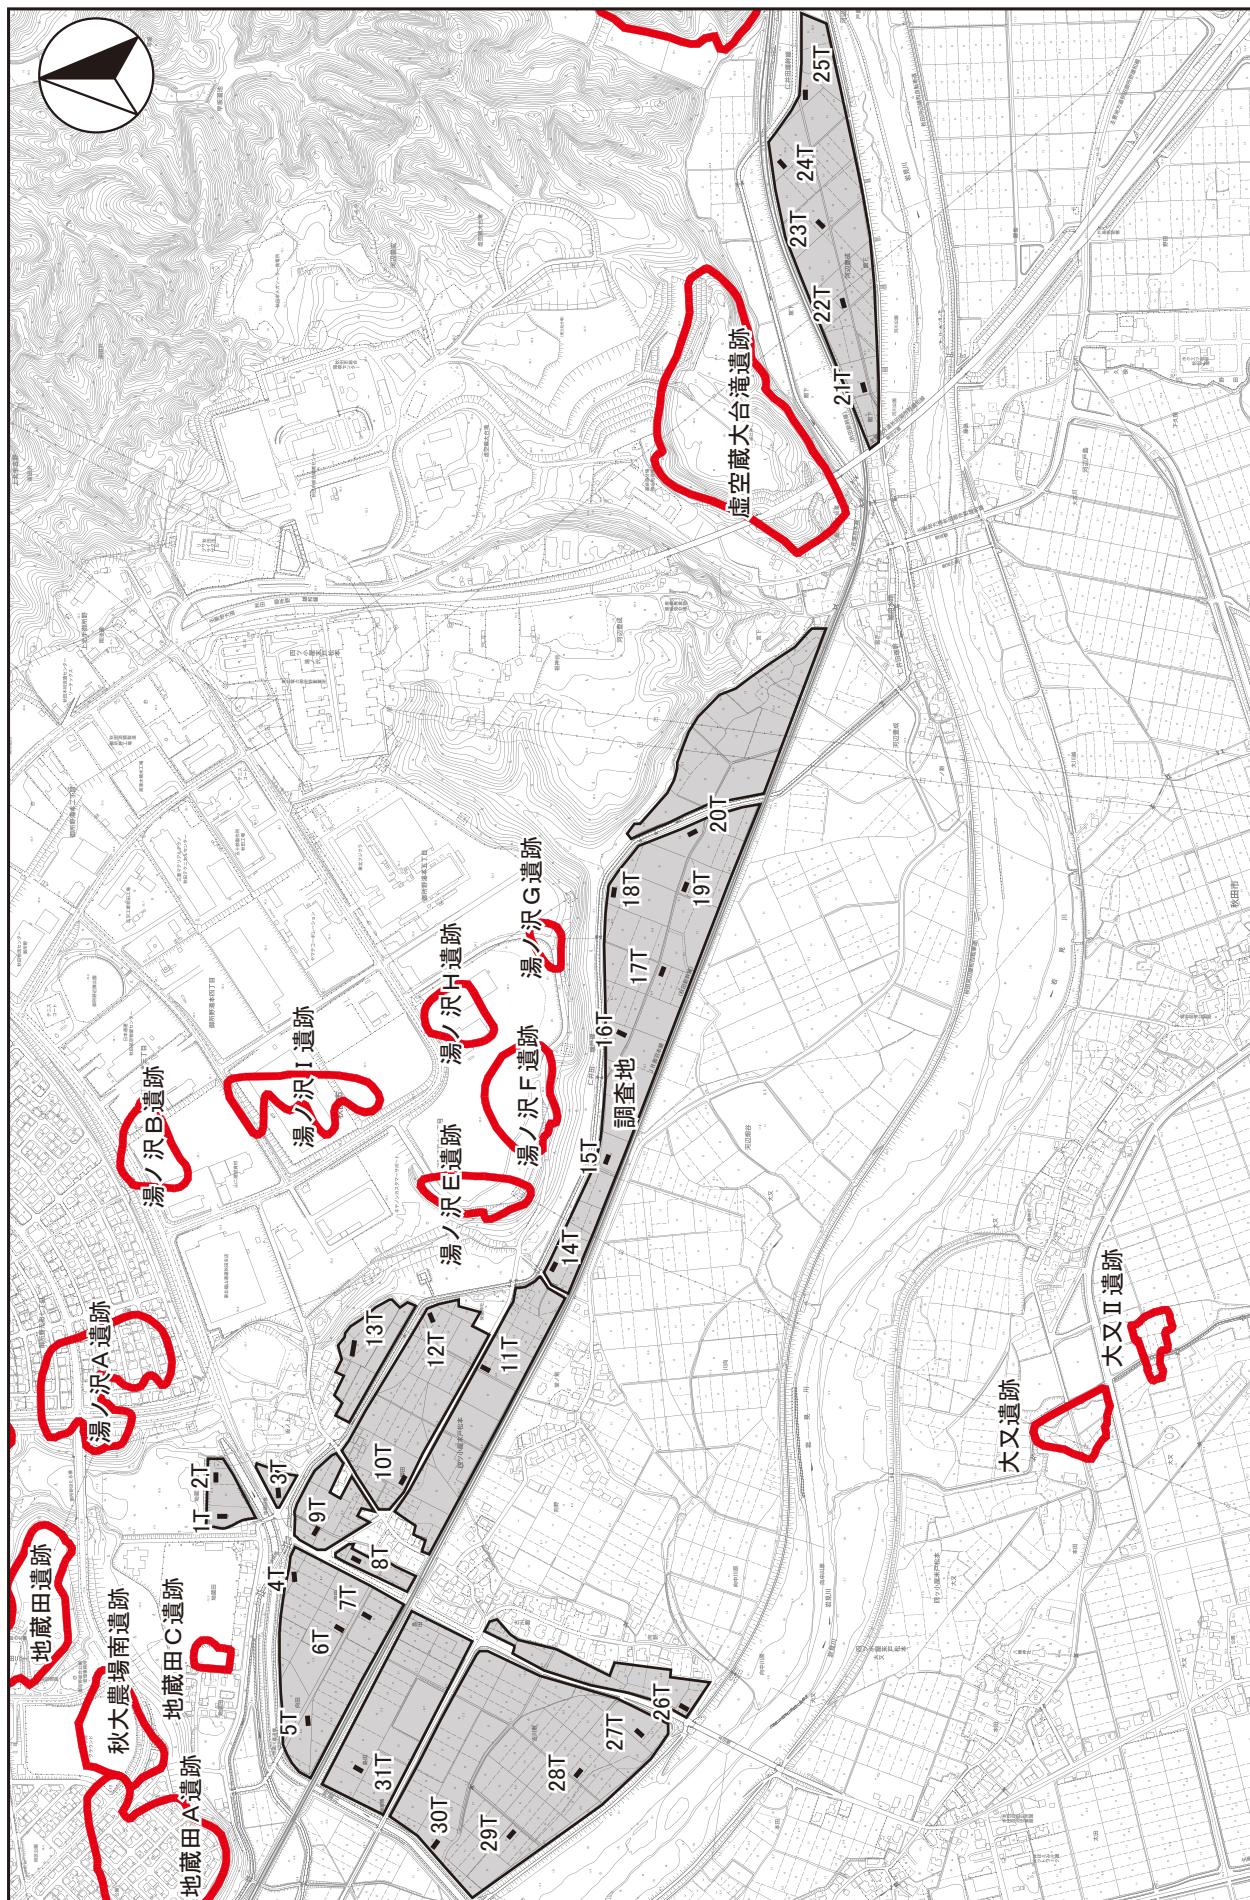
第12図 四ツ小屋南地区農地集積加速化基盤整備事業予定地調査位置図 (S=1/12,000)

調査は、工事予定地に幅1.5mのトレンチを31本設定し、バックホーによって試掘し、遺構・遺物の有無を確認した（第12図）。

調査の結果、土層の堆積状況から、旧地形は旧岩見川およびその支流が形成した自然堤防および氾濫原、旧河道であった地点と、湿地であった地点があると考えられる。

以上のことから、事業予定地では遺跡が確認されず、事業実施については差し支えないと判断した。

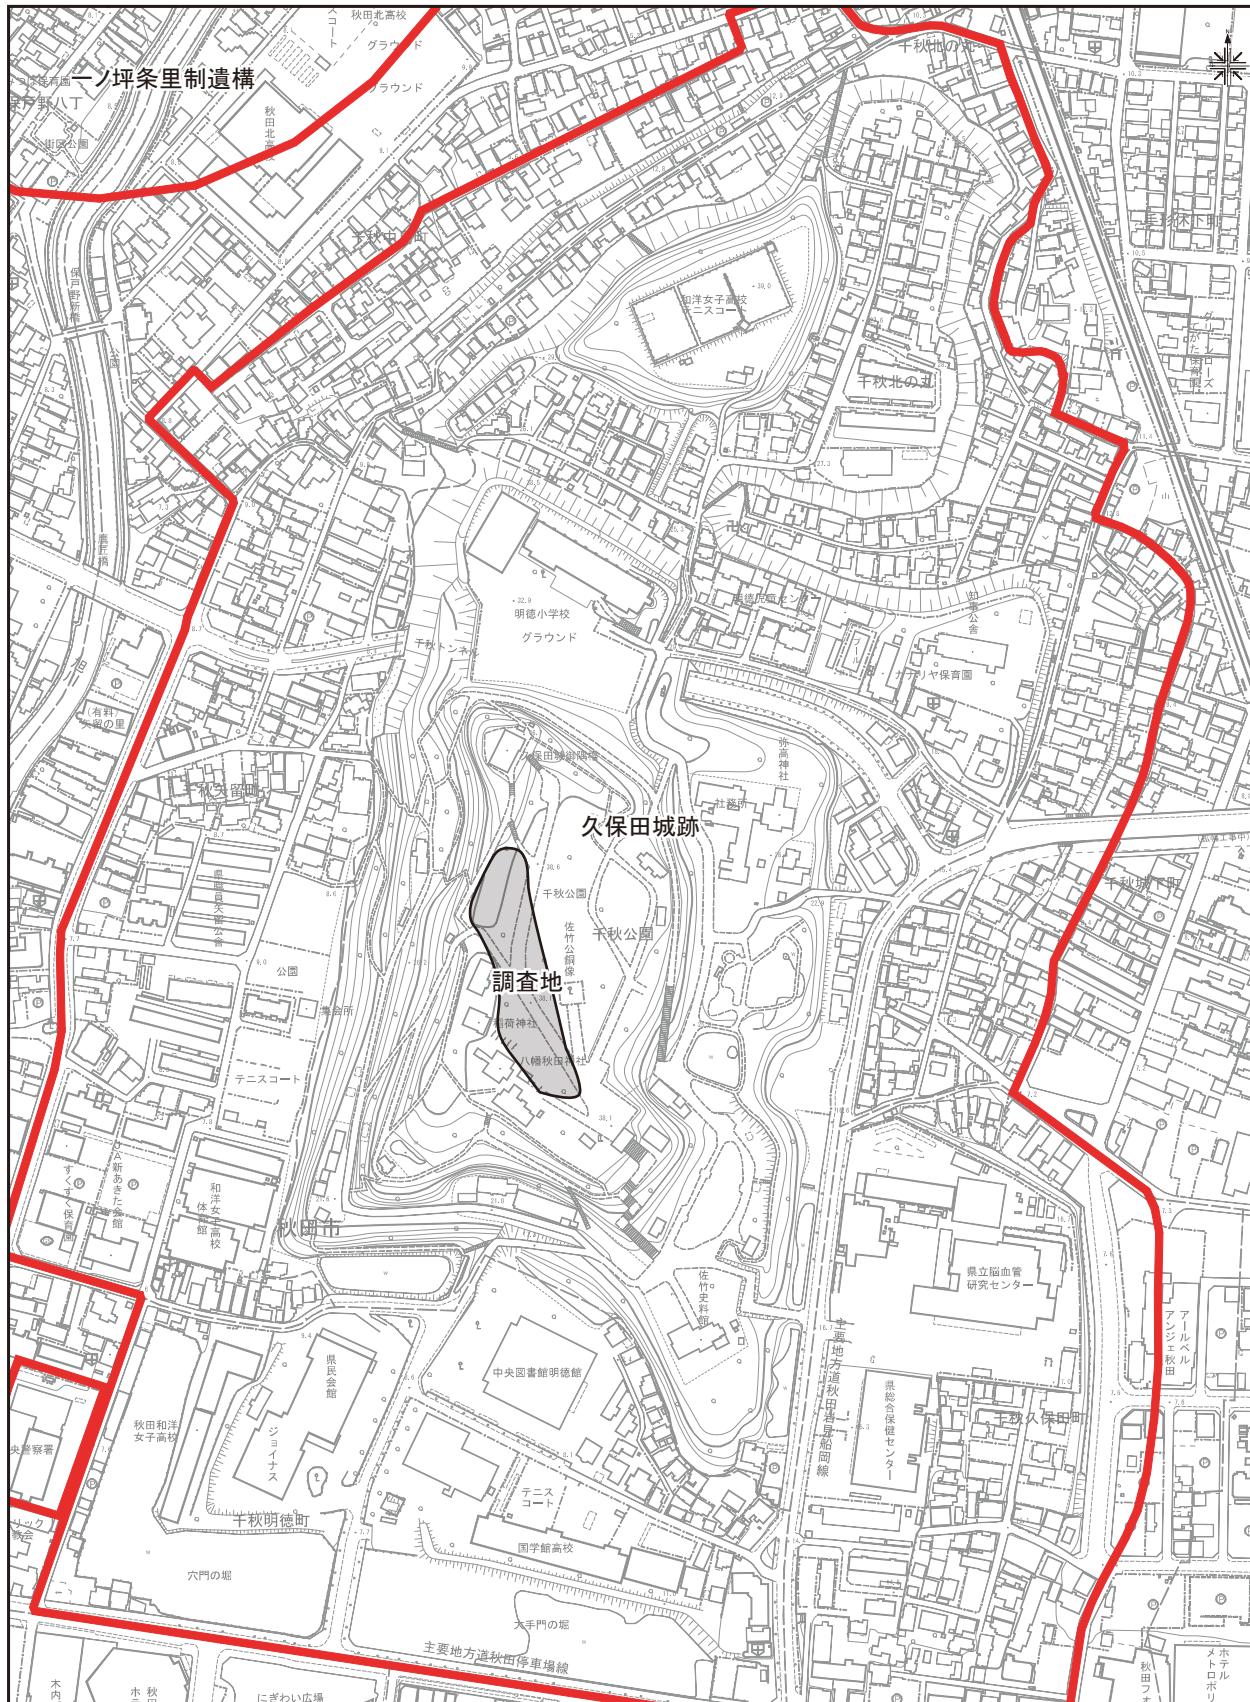
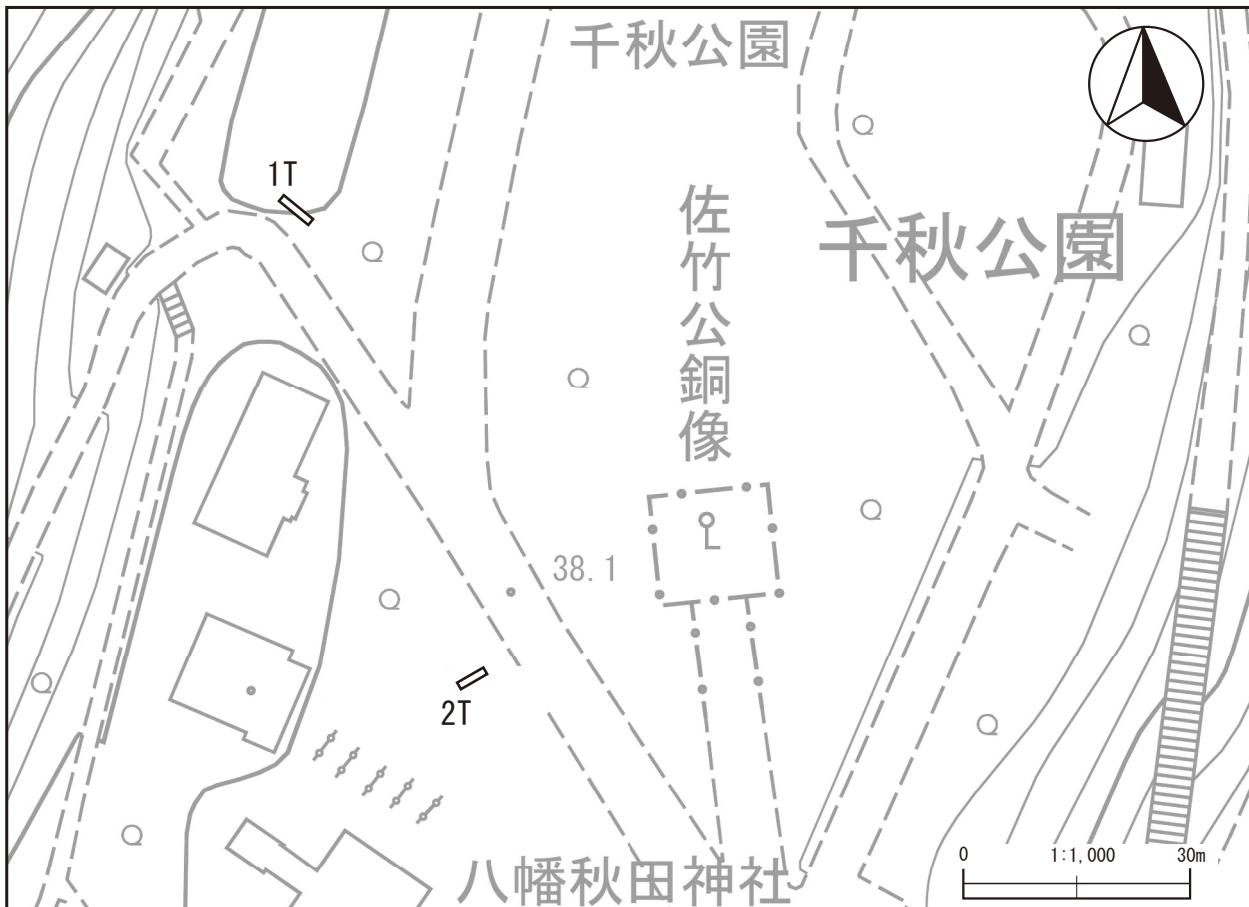
第14図 トレンチ位置図 (S=1/1,000)

調査は、事業予定地に幅1mのトレーニングを設定し、一部深掘りをしながらバックホーによって試掘し、遺構・遺物の有無を確認した（第13・14図）。

調査の結果、埋門近辺の斜面部においては、水道管の布設や公園造成によって大規模な搅乱をうけており、近世の遺構面は失われていることを確認した。本丸御殿南部については遺構は確認されなかったが整地層は遺存していると考えられる。

以上のことから、事業実施にあたっては、埋門近辺斜面部においては差し支えないと判断した。本

丸御殿南部においては、従来どおり盛土を行い、遺構面を保護する必要がある。
