令和6年度
秋田市遺跡確認調査報告書

2025.3 秋田市教育委員会

第1章 事業の概要	1
第2章 調査の記録	5
1 湯沢台牧場遺跡（太陽光発電事業予定地）	5
2 後城遺跡（集合住宅新築工事予定地）	7
3 河辺戸島地区農地集積加速化基盤整備事業予定地	9
4 秋田城跡（斜面復旧工事予定地）	12
5 高野三郡野地区農地中間管理機構関連ほ場整備事業予定地	15
6 鼻コシリ遺跡・五百刈沢遺跡 (飯島北部地区農地中間管理機構関連ほ場整備事業予定地)	18
7 仁井田東部地区農地中間管理機構関連ほ場整備事業予定地	21
8 仁井田西部地区農地中間管理機構関連ほ場整備事業予定地	24
9 四ツ小屋南地区農地集積加速化基盤整備事業予定地	27
10 久保田城跡（千秋公園整備事業さくら景観整備工事予定地）	30
報告書抄録	33

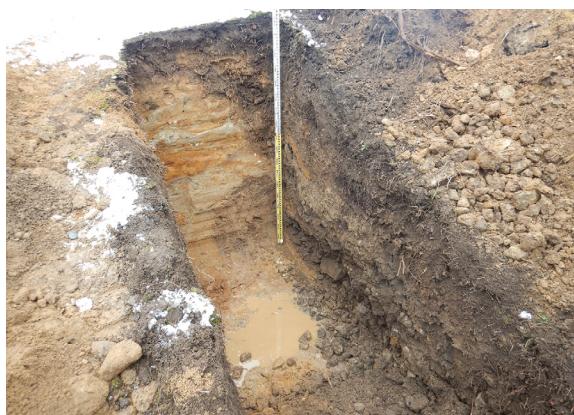
1号トレンチ断面（南→）

第Ⅰ層 暗褐色土（表土、20cm）、第Ⅱ-1層 褐色土・褐灰色土に礫混じる、水道管検出（造成土、100cm）、第Ⅱ-2層 黒褐色土に礫多量に混じる（造成土、60cm）、第Ⅲ-1層 褐灰色砂質土に炭化物混じる（造成土、40cm）、第Ⅲ-2層 黄褐色砂質土（造成土、60cm）、第Ⅲ-3層 にぶい黄褐色砂（造成土、40cm）、第Ⅳ層 磕が混じる黄褐色粘土（近世整地層、10cm以上）である。

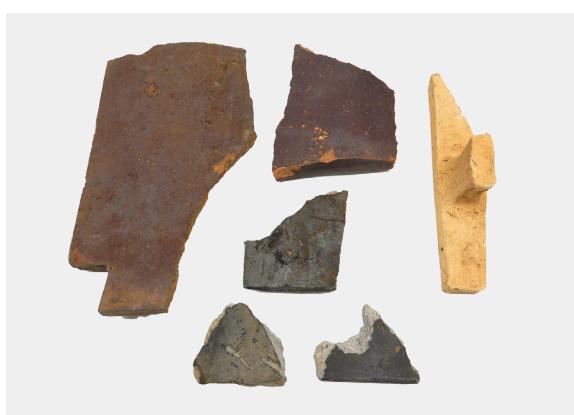
出土遺物

遺構は検出されなかった。出土遺物は、造成土から、土器（灯火具、近世）、瓦（桟瓦、熨斗瓦、面斗瓦、近世）が出土している。
