長岡京左京七条四坊跡

京都市文化財保護課発掘調査報告

発掘調査報告

遺 跡 名：長岡京跡左京七条四坊第686次

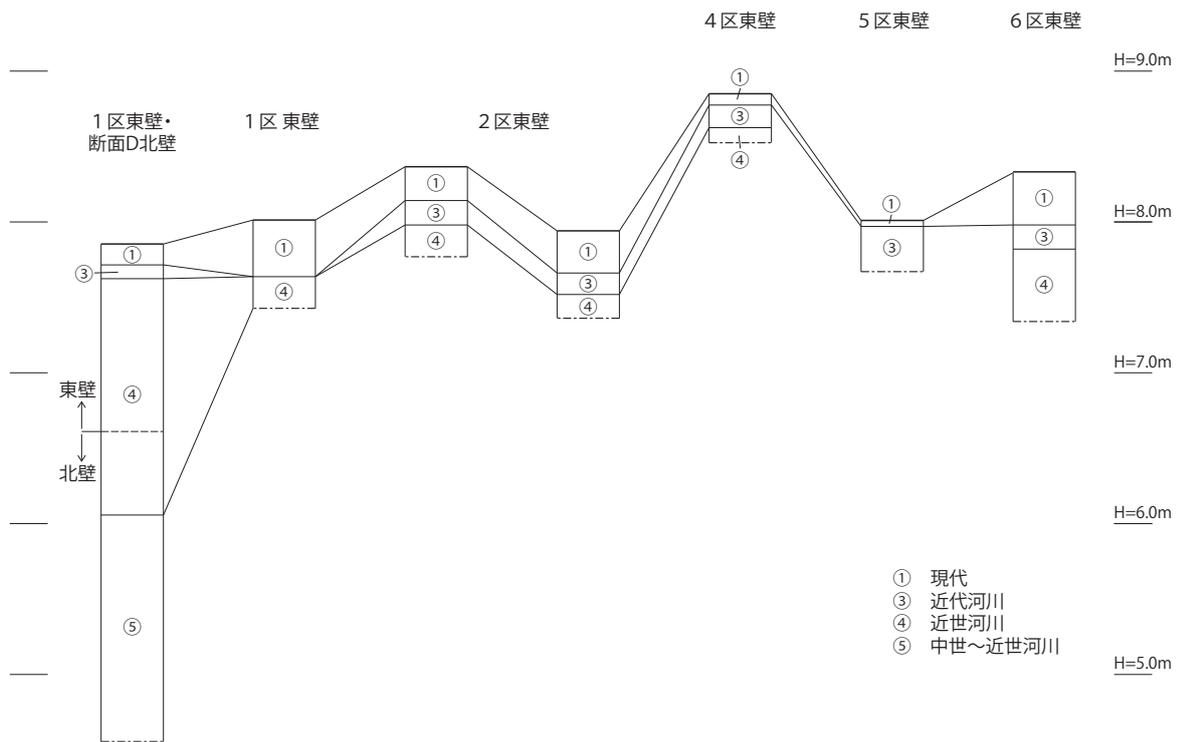
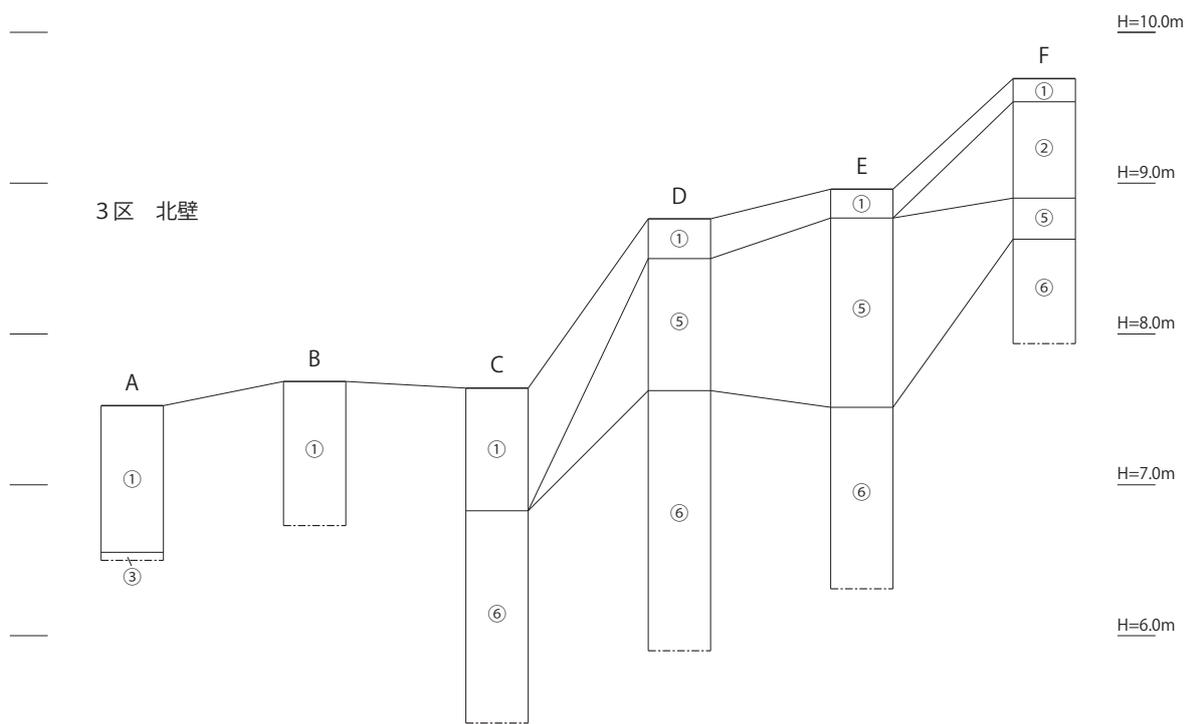
図13 調査区断面柱状図 (1:50)

A	3-1区
B	3-2区
C,D	3-3区
E,F	3-4区

基本層序は1・2・4～6区と3区で異なる。前者の基本層序は、現代層(①)直下が、河川堆積層(③～⑤)となり、河川堆積層は近代(③)・近世(④)・中世～近世(⑤)に細分できる。なお、④・⑤ともに近世遺物を含んでいるが、⑤は中世以前の遺物が主体的であることから、④とは別の単位として認識した。

一方、3区の基本層序はさらに西側(A・B)・中央(C～E)・東側(F)で異なる。A・Bは現在の河道に近接し、かつ地表面の標高が低いこともあり現代層(①)が厚く堆積する。また、現在の桂川平均水位とほぼ同じ位置(標高6.5m)で近代河川堆積層(③)となる。Cは現代層直下の標高6.82mで中世河川堆積層(⑥)となる。D・Eは、現代層直下の標高8.5～8.8mで中世～近世河川堆積層(⑤)、標高7.28～7.50mで中世河川堆積層(⑥)となる。Fは現代層直下に近・現代耕作層(②)があり、以下標高8.9mで中世～近世河川堆積層(⑤)、標高8.66mで中世河川堆積層(⑥)となる。

以上の通り、当該地周辺の桂川に限れば、時代の経過とともに河道の位置が徐々に東から西へと移動したと推測することができる。また、3-4・5区で確認した河川堆積直上のシルト（図13-②・図版11北壁9～11層）が中世以降、近代以前に形成され、近代になり耕作地として利用されていたと考えられる。

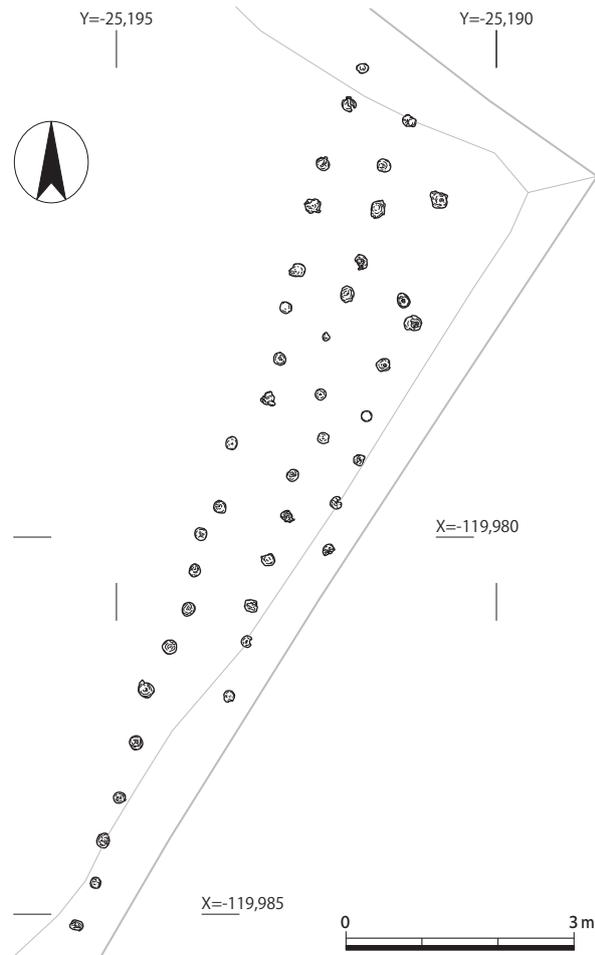
図14 杭列3平面図 (1:100)

杭列3 (図14、図版6・14) 2区2面目及び5区1面目で検出した杭列である。両調査区で確認した杭列は、主軸が真北方向に対して東へ約18°傾き、かつ杭が打設された間隔が共通することから同一遺構と判断した。河岸の水制・護岸施設もしくは係留施設に関連する遺構と想定し調査を進めた。杭列の検出長が2区で南北約12m以上、5区で南北約2.5m以上ある。仮に杭列が両調査区間で途切れないとすれば全長が45m以上となる。木杭は東西1.7～1.8mの間に3本あり、東西方向の軸はおおよそ揃えるが、不規則な部分も認められる。木杭の芯々距離は0.7～1.0mで、西列と中央列の間が1.0m、中央列と東列の間が約0.7mである。木杭は径0.2～0.3mの丸太で、長さは不明である。上端に凹凸があり上部が削平されている可能性が高い。杭列検出面の標高はおおよそ7.8mである。

杭列3は東西方向に並ぶ木杭3本をおおよそその一列として、南北方向に展開する。木杭を一定の間隔で打設した水制は、伝統的河川工法の一つ「杭出し」にあたる。「杭出し」は河道に向かって張り出す木杭によって流速を遅くし、さらに木杭の間に土砂が堆積しその効果を高める。「杭出し」の構造は資料に記録されており、例えば寛政6年(1794)高崎藩の郡奉行である大石猪十郎久敬によって著された『地方凡例録』によれば、「杭出は乱杭ともいう。泥川に用いる水制である。」とあり、「横並びは、5・6列でも3・4列でも間送り4・5本にして、その出しの長さは川にに応じて5つの目打にする」とする(図18)。ここに記録されている「杭出し」は、図18に示した通り河岸から河道の中心に向かって突き出して設置された「横工」にあたるが、笛吹川(山梨県)では護岸を目的に水流に対して平行となるように打設した「縦工」が確認されている²⁾。詳細な記録がなく構造については不明であるが、図18に示した杭柵のようなものであった可能性が高い。

さて、今回確認した杭列3が「横工」であれば、河道が杭列を横断していたことになるが、本調査成果や明治時代の地図・近世の絵図を見る限り、杭列3を横断するような河道を確認することができない。したがって、杭列3は「縦工」の護岸と考えられる。既に確認した通り、杭列3の検出位置に河道もしくは河岸が位置していたのは近世以降であることから、杭列護岸が近世以降に設置された可能性が高い。

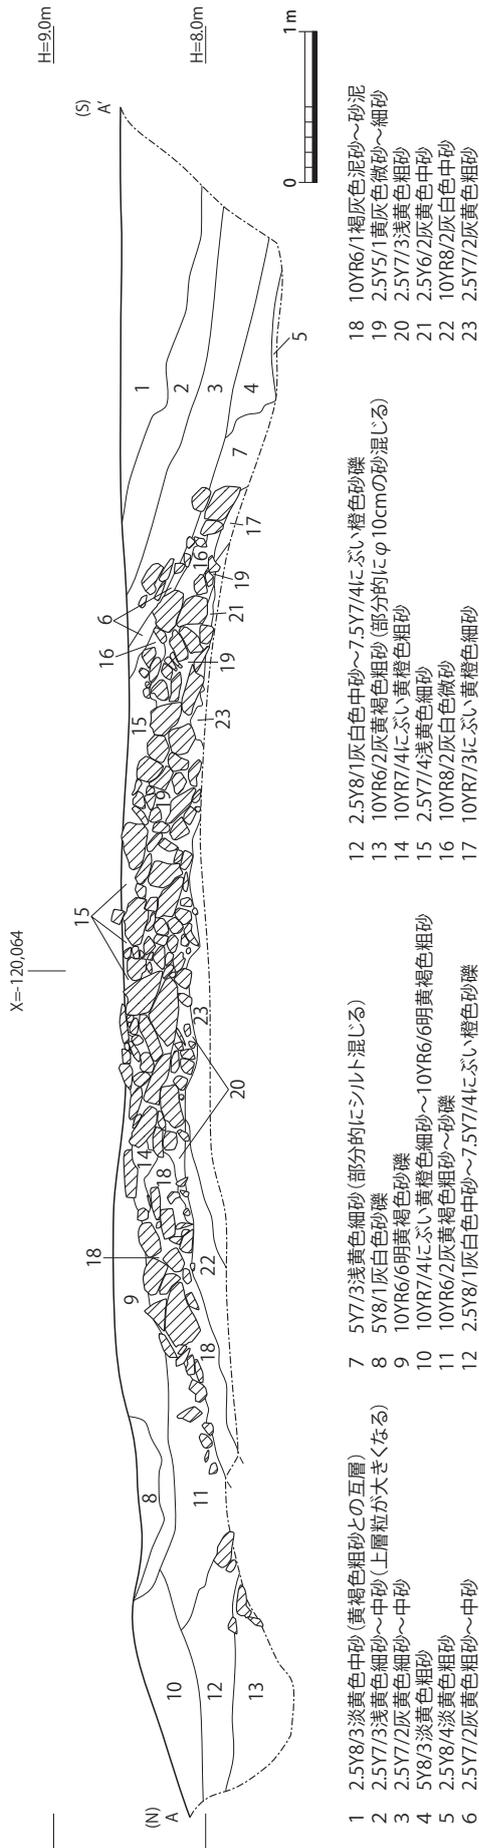
図15 石積水制11断面図 (1:50)

石積水制11 (図15、図版12・13) 4区中央東から南西にかけて検出した石積水制である。ラミナの認められる粗砂~細砂によって埋没していることから、河道に接して構築された水制と判断した。遺構は調査区北東及び南側の外に展開するが、隣接した1区では確認できない。遺構は検出幅約7.6m、高さ約0.9m、最大検出長約16mである。主軸は真北方向に対して東へ42°傾く。断面形状は台形で法面角度は約16°である。頂部は馬踏状となっているが、石の凹凸が著しく面を成していない。砂が主体となる土塁状の盛り上がりの頂部から法面にかけて粘板岩、頁岩、砂岩を積み上げている (以下、「石積み」と称す)。石積みは中央部に約0.1~0.46mの石材を3~7石、法面に約0.2~0.4mの石材の平坦面を上に向けて据えるもしくは貼り付けている。なお、石材は未加工である。石と石の間には多数の隙間があり、ラミナの認められる砂が堆積する。石材は長径が0.1m以下~0.9mと幅があり、石積みの中

央底部に使用されているものは5～10cmと小型のものが多い。石材の種類は粘板岩もしくは頁岩と砂岩で、前者が8割以上を占める。ほとんどの形状が垂角～垂円である¹⁾。なお、土塁状の盛り上がり自然堤防状の堆積土なのか、人為的に積み上げたものなのかは判然としない。石積み北側法面の堆積土は粒径が大きい砂礫が中心（8～13層）であるのに対し、南側法面の堆積土は粒径の小さい細砂～粗砂（1～7層）である。また、石積みの間から中世遺物及び寛永通宝（図16-10）が出土した。

石積水制11は伝統的河川工法の「石出し」と考えられる。石積水制11の上流に面した北側法面

は粒径の大きい砂礫が堆積しているのに対して、下流にあたる南側法面には粒径の小さな砂が中心である。このような堆積土の違いは、水制効果によって下流側の流速が低下したことによるものと考えられる。同様の特徴は、越流型の下向き水制（河道横断側線よりも下流に向けて設置された水制）に認められ、石積水制11が下向きの水制であった可能性が高い。

また、使用されている石材の9割以上が頁岩角礫である。頁岩は「宇治川太閤堤跡」³⁾やデ・レイケが設計したとされる桂川沿いの水制（明治時代）⁴⁾でも用いられており、当該地周辺の河道に適した材料であったと推測できる。

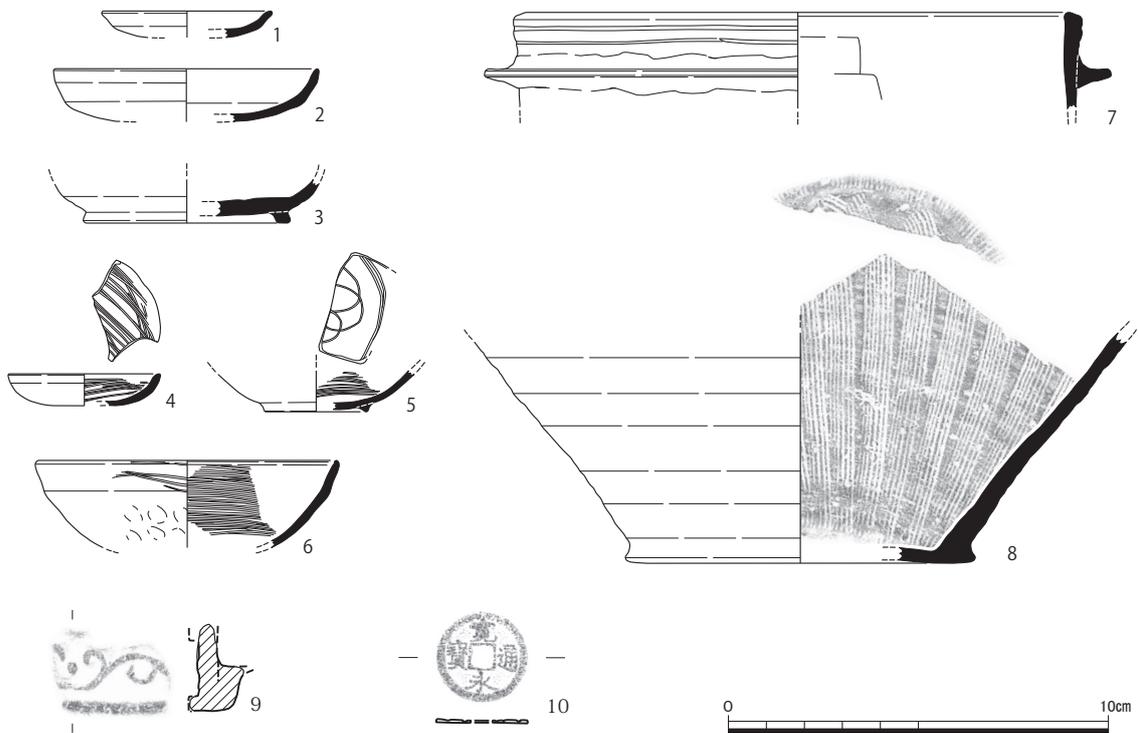
図16 出土遺物実測図・拓影(1:4)

1・2は「乙訓型土師器皿」である。口径は1が8.8cm、2が13.8cmである。平安時代後期～鎌倉時代と考えられる。3は須恵器杯である。底部に高台を貼り付ける。奈良時代～平安時代と考えられる。4～6は瓦器碗である。7は瓦質の羽釜で、口径は28.5cmである。4・5は鎌倉時代、6

は室町時代、7は鎌倉時代～室町時代と推測できる。8は播鉢である。9は均整唐草文軒平瓦である。平安時代後期である。10は銭貨である。寛永通宝で、厚さが0.5cmである。

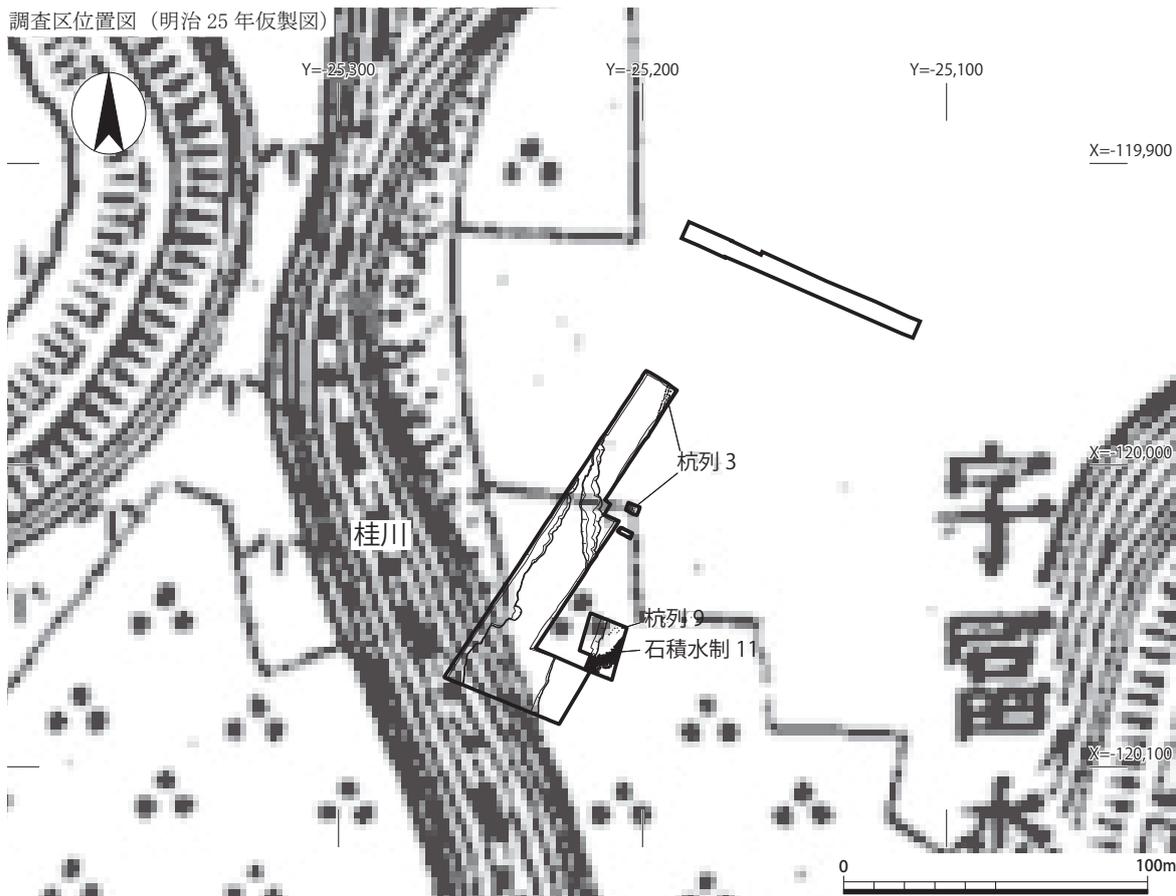
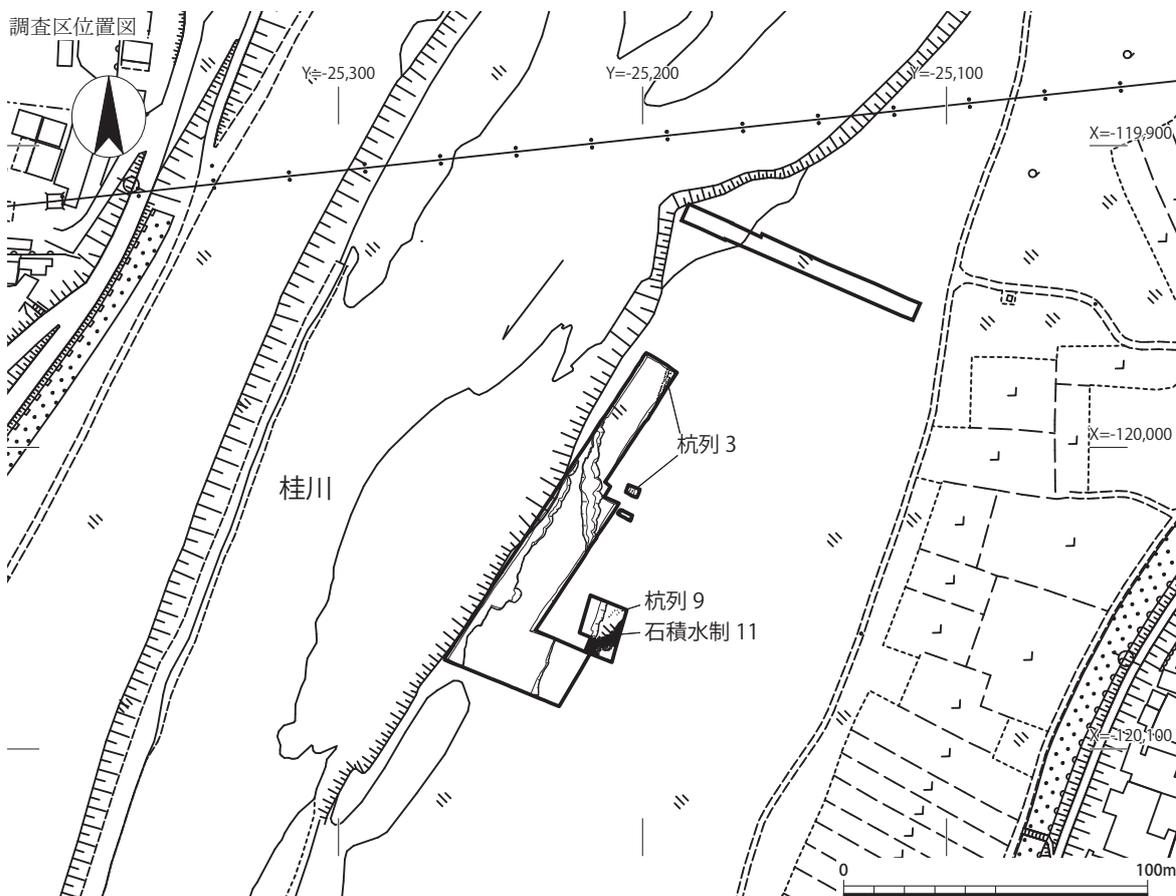
図17 調査区と明治仮製図・平成都市計画図重ね合わせ図 (1 : 2,500)

明治時代から現在の地図を比較することでも河道の移動を追認することができる（図17）。現在の調査地周辺の河道は、西羽東師川との合流地点で僅かに方向を変えて、下流域にあたる納所まで南西方向に流れている。これに対して、「明治25年（1892年）仮製図」では西羽東師川合流地点で南東方向に、「大正11年測図」では南に向きを変えている。この様に明治時代以降も河道が西羽

東師川との合流地点を起点にして東から西に移動していることを確認することができる。

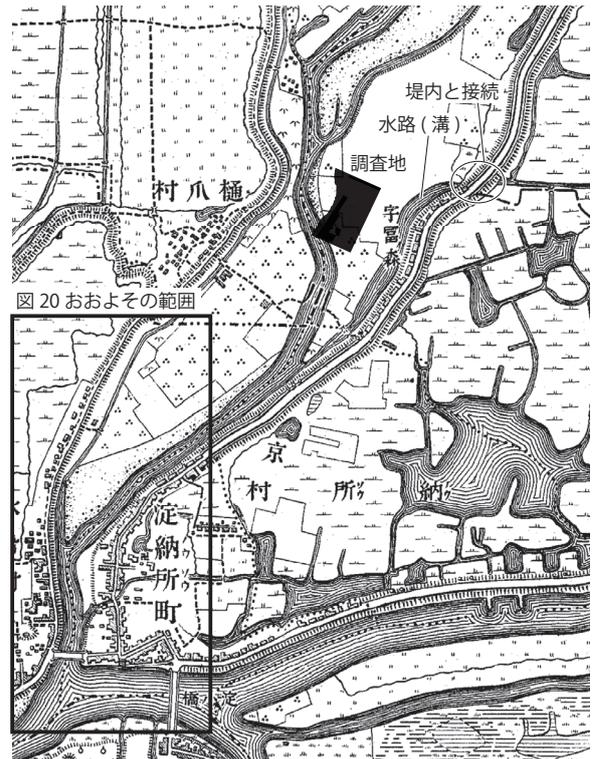
図19 悪水抜き溝（水路）の位置（明治25年仮製図）

外)に見られる水路(溝)である(図19)。水路は当該地付近の堤防辺りから堤内の東西溝に接続している。同様の水路(溝)が江戸時代初頭の淀城及び城下を描いたとされる『淀惣絵図』や『城州鳥羽海道四塚町より淀小橋迄絵図』でも確認することができる。前者では納所の北端で桂川と合流し(図20)、後者には水路と堤防が接続する部分に「悪水抜き」との注記がある。このようなことから、近世初頭には当該地付近の堤防沿いに富ノ森地域の悪水を抜くための水路が開削されていたと推測できる。平時から水路に近い河岸が浸食されると、少しの増水であっても河川の水が水路に流れ込み、悪水抜きとしての機能を果たせなくなる可能性がある。そこで、平時から当該地の河川敷を保護する必要があったと推測する。

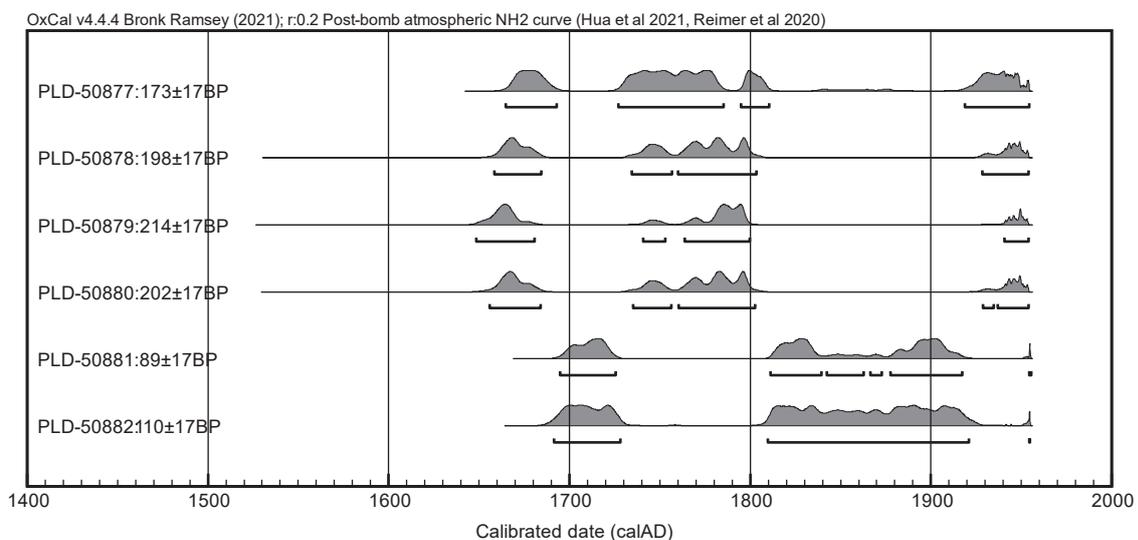
図22 マルチプロット図

上記の年代測定試料の較正年代については、試料No.1、試料No.2、試料No.3、試料No.4が17世紀中頃～20世紀中頃、試料No.5と試料No.6が17世紀末～20世紀中頃の暦年代を示す。よって、試料No.1、試料No.2、試料No.3、試料No.4の杭は17世紀中頃、試料No.5の杭と試料No.6の流木は17世紀末に伐採ないし枯死したと捉えられる。試料No.1、試料No.2、試料No.3、試料No.4と試料No.5では、杭としての利用時期などに差がある可能性がある。

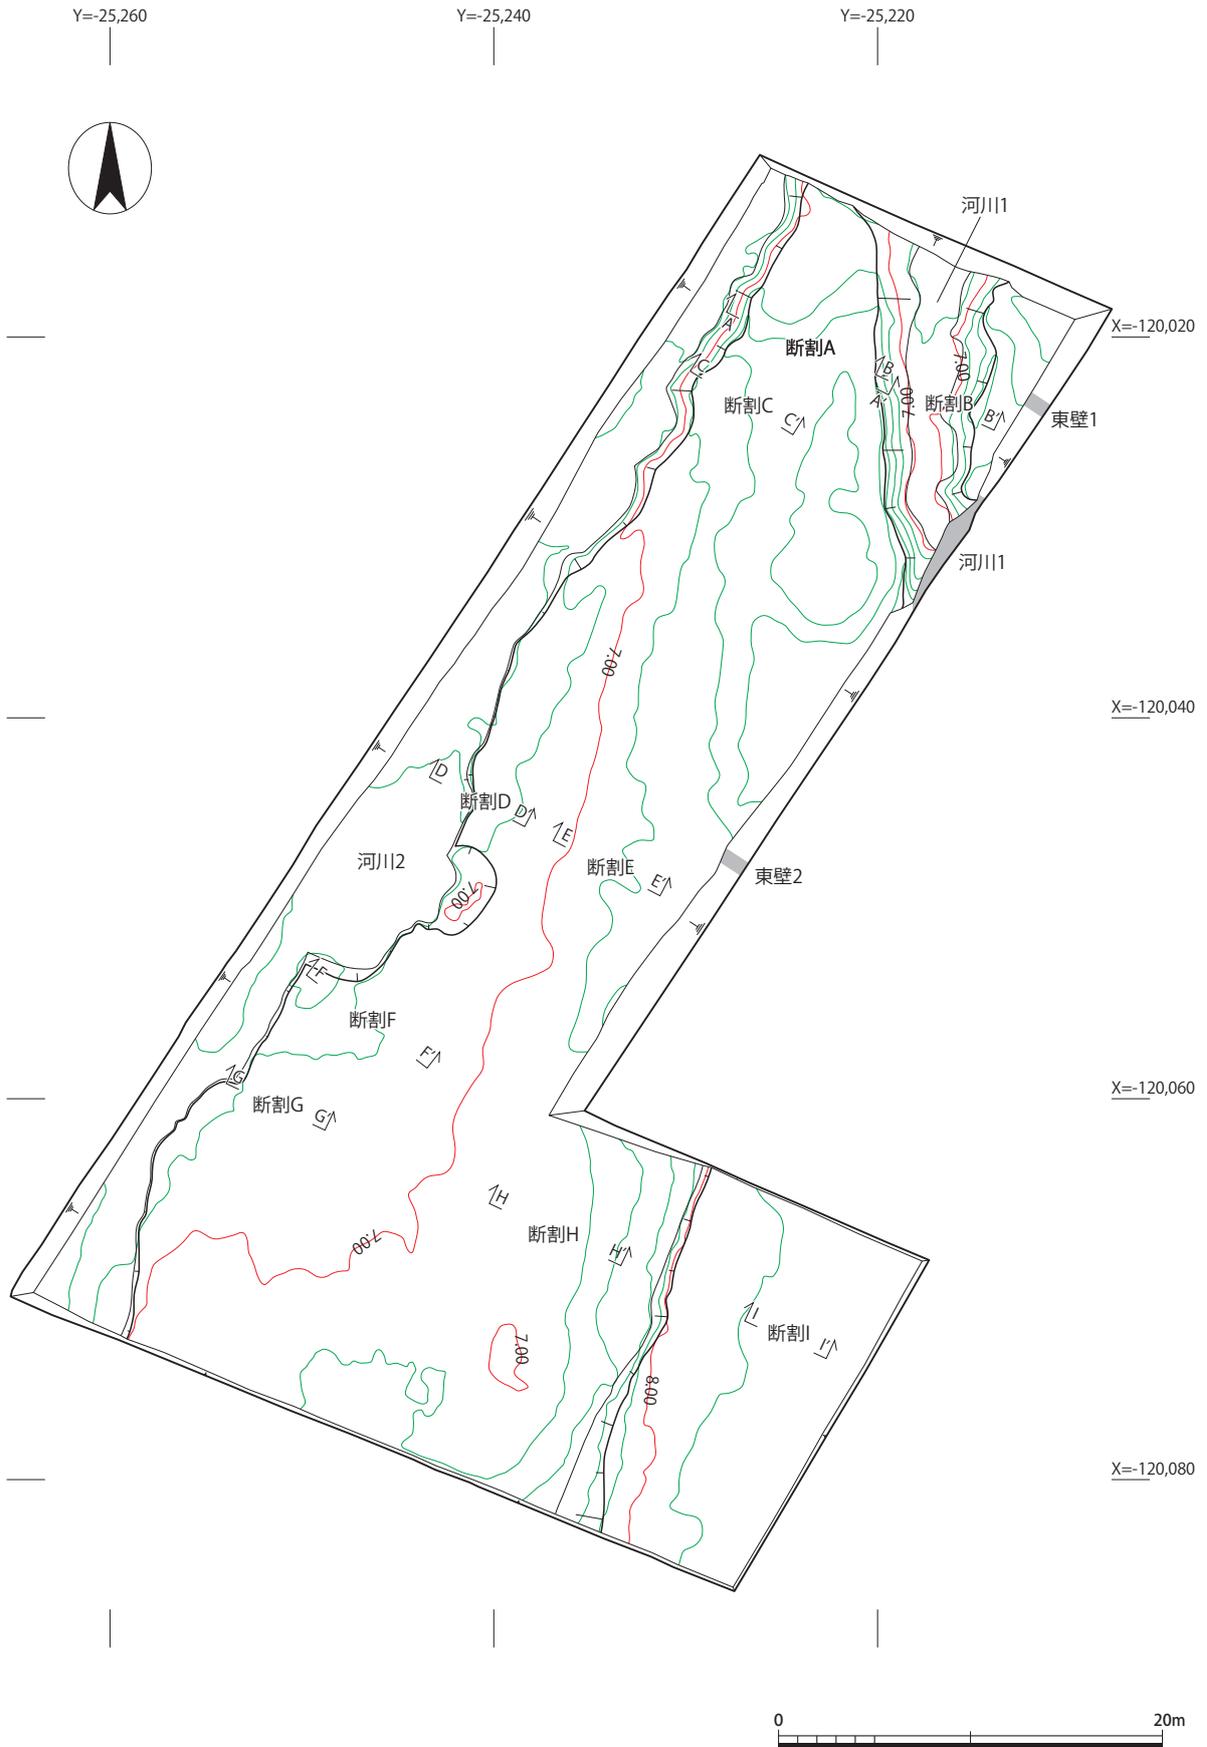
1区平面図 (1:400)

河川1 (図版1～3・6) 1・2区第1面で検出した南北方向の河川跡である。1区北東から2区南中央にかけて確認した。幅約7～9m、深さ約0.8～1.2mである。ラミナが認められる土

河川2 (図版1・3・6) 1・2区第1面で検出した南北方向の河川跡である。1・2区の西端で確認した。西半分が調査区外となる。幅は2.4～9.5m以上、深さ0.98m以上ある。ラミナが認められる土砂によって埋没していることから河川跡と判断した。埋土は①～③層に大別することができる。河川1と同様に近世～近代の遺物が出土した。

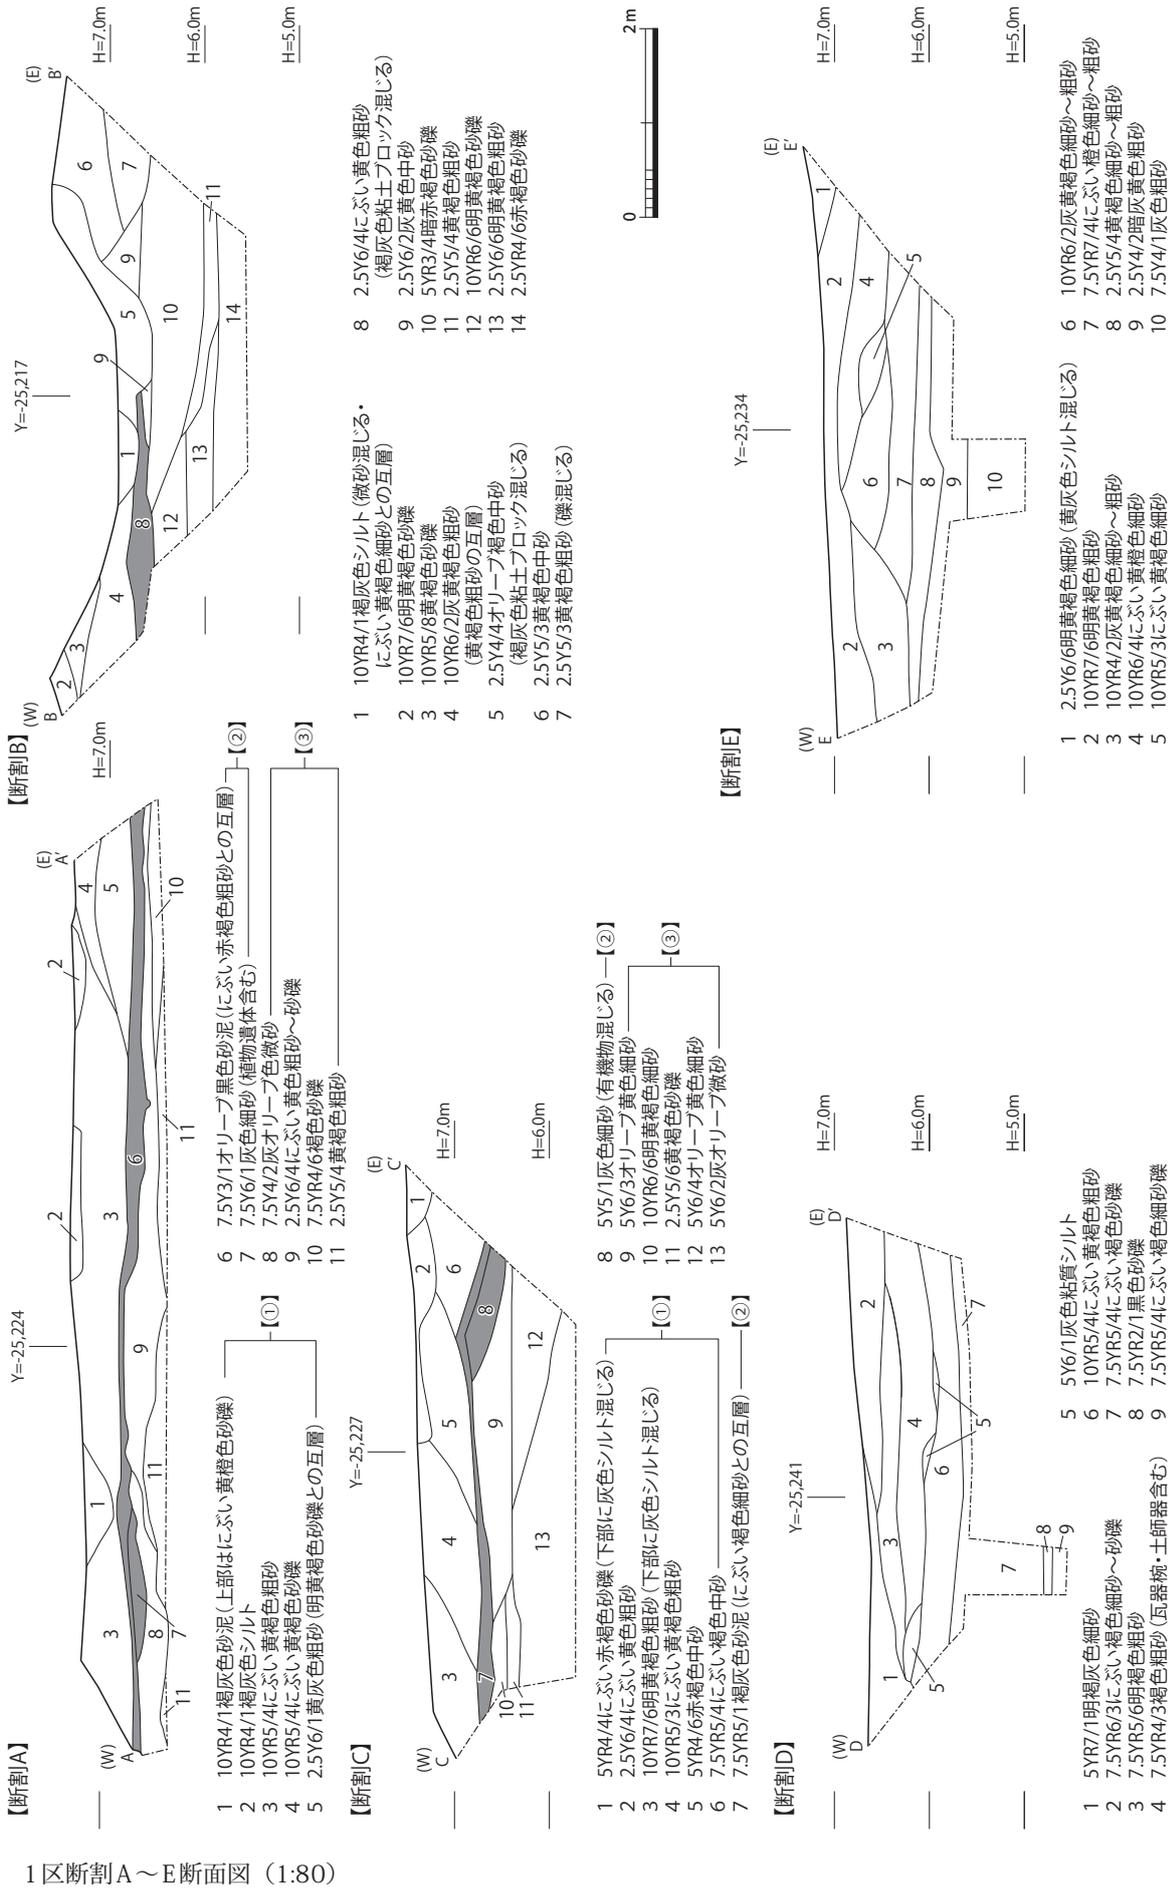
1区断割A～E断面図 (1:80)

断割A～C（図版4） 1区北側の断割りである。断割AとCは粒径や有機物などの混在状況が共通しており、同一河道の堆積層である可能性が高い。断割A・C②（A6・7層、C7・8層）の主体は粒径の小さい砂で、一部に有機物や植物遺体を含む。上位と下位にあたるA・C①・③（A1～5層・8～11層、C1～6層・10～13層）は粒径が大きい礫が中心である。A9層とC7層から古墳時代～近世に属する遺物が出土した。②と③の間にどれほど時間差があるのかは不明ではあるが、②は水平堆積層で植物遺体や有機物を含んでいることから、下位にあたる③を供給した流速の低下に伴って徐々に堆積したと推測できる。

一方、断割Bでも流速の低下時に堆積したと考えられる土層（8層）を確認できるが、粒径などは断割A・Cと共通しておらず、断割A・Cとは異なる河道によって供給された土砂である可能性が高い。

断割D・E（図版4） 1区中央の断割りである。上層から最下層まで礫や砂が主体であり、下位に向かうほど粒径が大きくなる。層間の堆積状況に大きな差異は認められない。D・E4層から古墳時代～近世、D6・7層から古墳時代の遺物が出土した。常時一定の流速が保たれた環境にあったと考えられる。

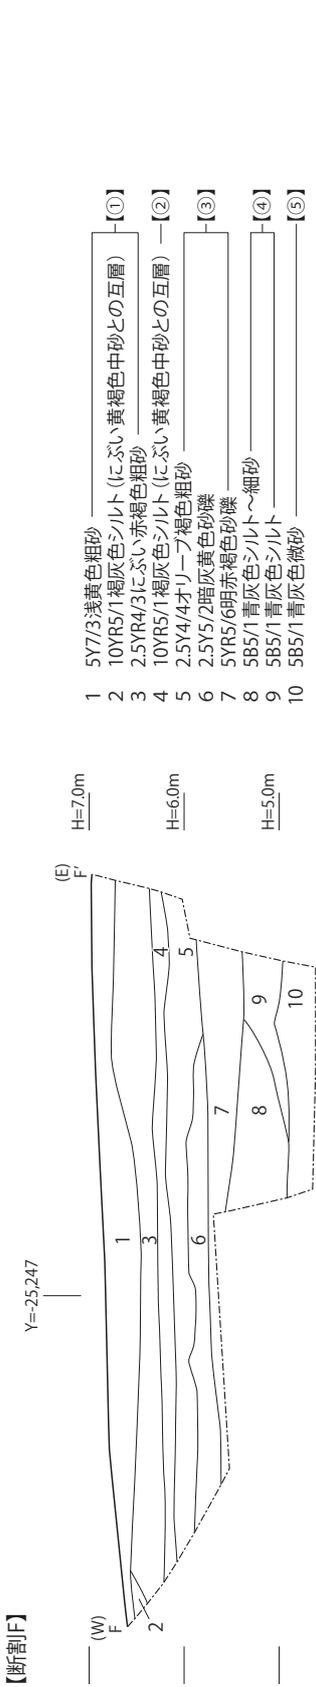
1区断割F～I断面図 (1:80)

断割F～I（図版5） 1区南側の断割りである。断割Fは土質、礫の粒径、遺物の混在状況の差異から大きく①～⑤に大別した。②・④（4、8・9層）の主体はシルトで、小片ではあるが多量の遺物が混じる。一方、①・③・⑤（1～3、5～7、10層）は粗砂から砂礫が中心で水平に堆積する。4層から古墳時代～中世、6層から古墳時代～近世、8・9層から古墳時代～中世までの遺物が出土した。

断割Gは土質及び礫の粒径から大きく①～⑤に大別した。②（2層）はわずかな範囲ではあるが、東から西に向かってシルトと砂が堆積する。③（3層）の主体はシルトで下部が粗砂との互層となる。④・⑤（4・5層、6～9層）は下位から上位に向かって粒径が小さくなり、最下層の9層か

調査区東側に位置する断割Hと断割Iは同一の河道の堆積土と考えられる。断割H①（1～6層）と断割I①（1～8層）は、砂が西から東に向かって斜めに堆積していることから、断割Hから断割Iにかけて大きな河道があった可能性が高い。また、H2層とI9層は共通したシルトが堆積する。断割H②・④（7～10、15層）は粗砂から砂礫が主体となる。

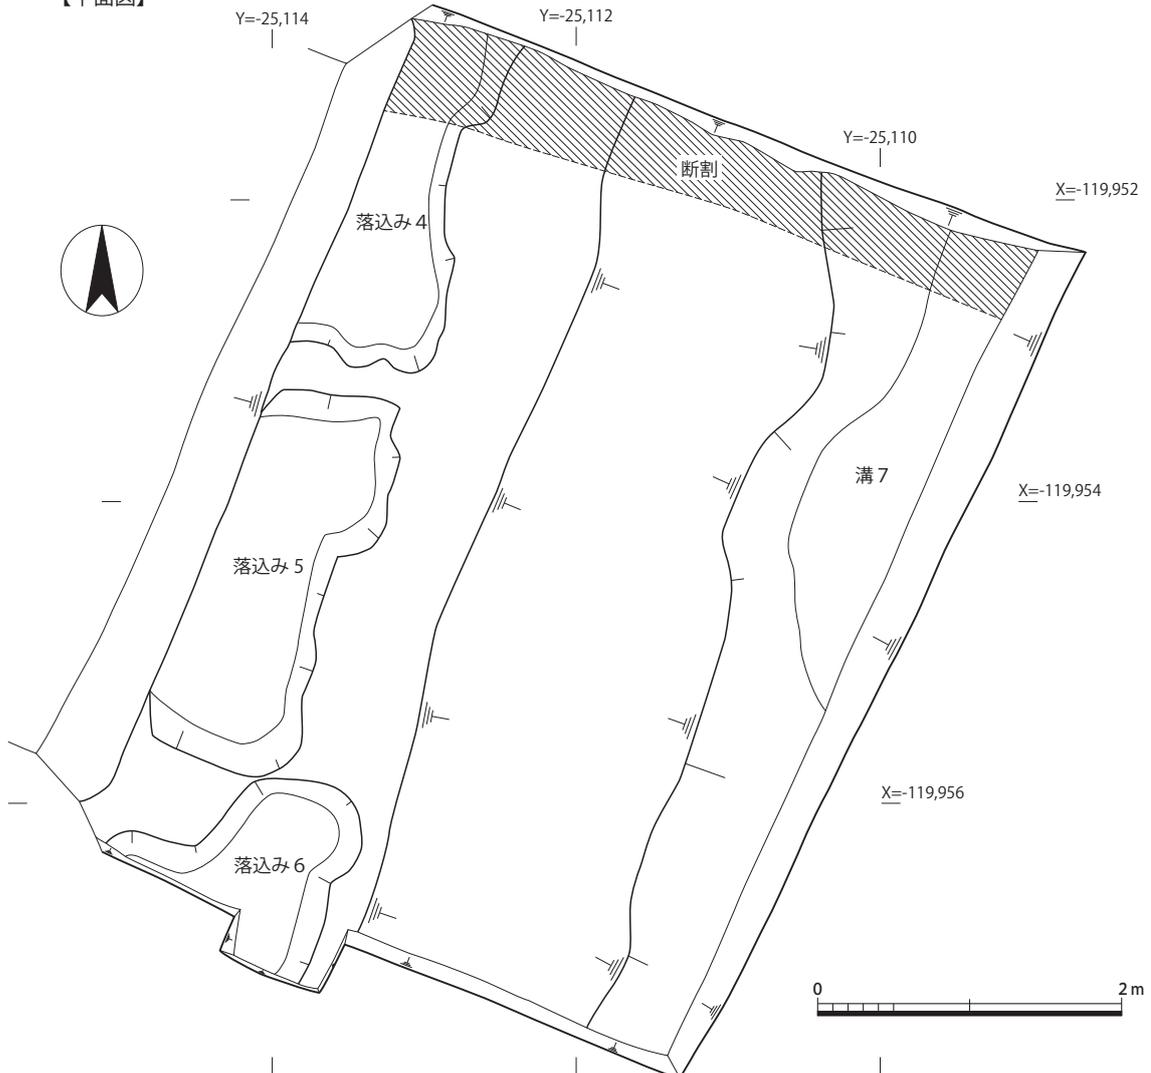
3-5区平断面図 (1:50)

落込み4～6 (図版11) 3-5区西端で検出した不定形の落込みである。検出面で長辺約1.24～2.6m、短辺約0.5～1.3m以上、深さ約0.1mである。落込み4と5の間が畦状であることから、耕作関連遺構の可能性が高いが、確認した範囲が狭小であることから落込みと判断した。近代遺構の可能性が高い。

溝7 (図版11) 3-5区東端で検出した溝である。西肩が削平されており、検出面で幅0.6～1.1m、深さ約0.6m以上である。近代遺構の可能性が高い。

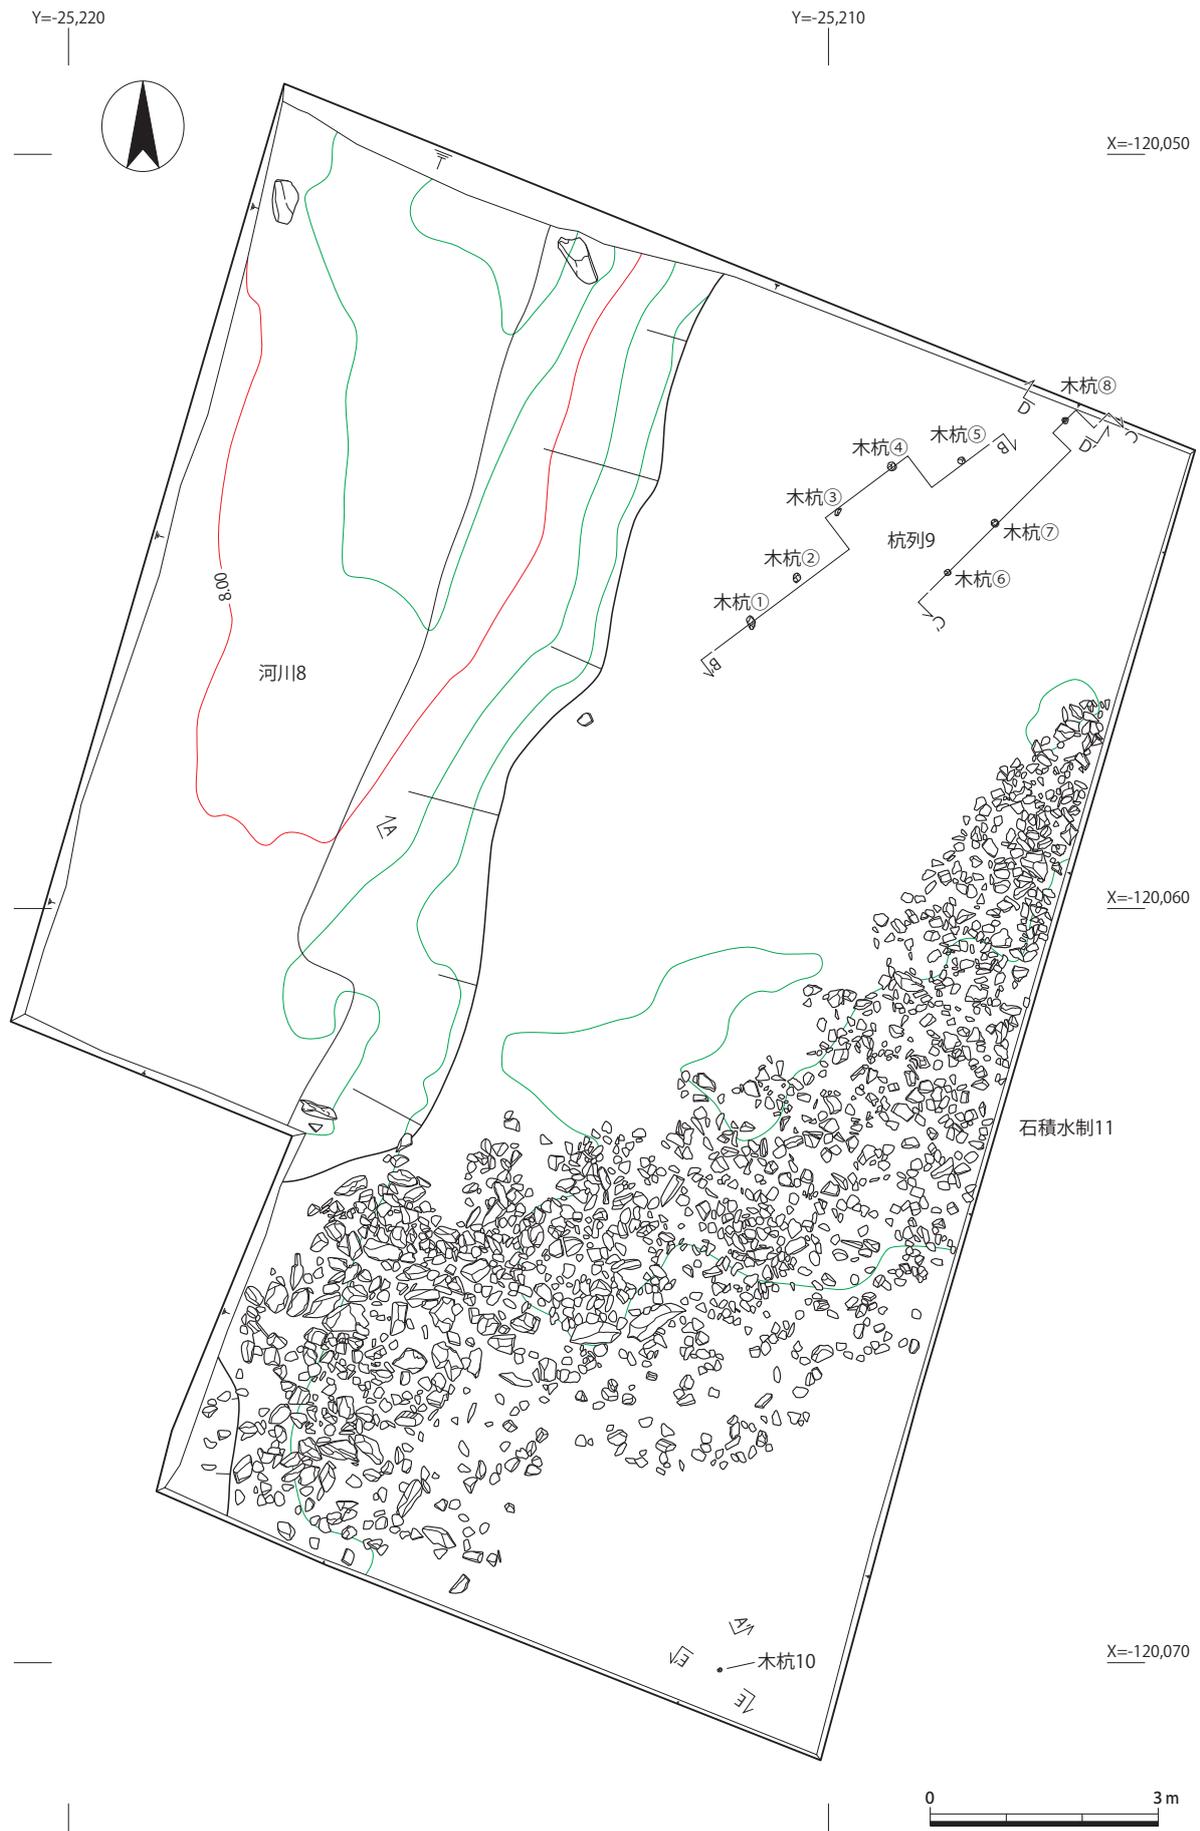
4区平面図 (1:100)

河川8 (図版12・13) 4区西端で検出した南北方向の河川跡である。幅約6.3m以上、深さ約

1.04 mである。調査区外に展開する。ラミナが認められる土砂によって埋没していることから河川跡と判断した。埋土は粘質シルトが主体で所々に細砂などが混在している。また、有機物を多く含む。河川1と同一遺構の可能性を考えたが、主軸が異なることから、別の河道と判断した。近世～近代の遺構である。

杭列9 (図版12・13) 4区北東で検出した杭列である。杭列の主軸は真北方向に対して東へ約43°傾く。木杭は約0.9~1.0m間隔で打設されているが、木杭⑤・⑦と木杭⑧との間は約1.5~1.7mある。木杭の直径6~10cm、残存長18~98cmで先端が尖る。頂部には凹凸があり、一部削平されている。性格は不明である。

木杭10 (図版12・13) 4区南東で検出した木杭である。直径4cm、残存長16cmで先端が尖る。
