福井県埋蔵文化財調査報告 第124集

# 福井城跡

— J R 北陸線外 2 線連続立体交差事業(福井駅仮跨線橋工事)に伴う調査—

福井県教育庁埋蔵文化財調査センター

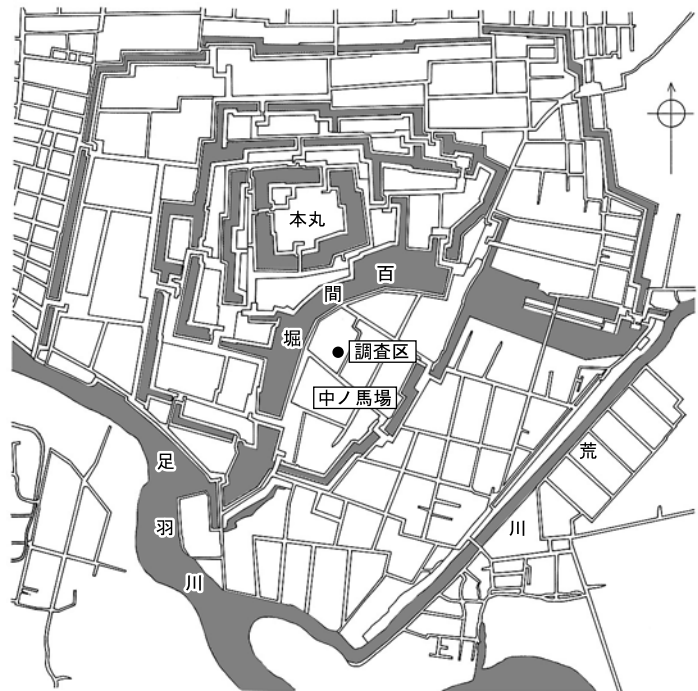
第3図 福井城構造図(縮尺約1/20,000)

今回の調査区は、本丸の東南方向にあり、「中ノ馬場」と呼ばれる曲輪の中心部にあたる(第3図)。曲輪の北西方向に「百間堀」があるが、この堀は築城以前、吉野川(現在の荒川)の流路であった。築城に際し、吉野川の合流点を足羽川の上流へ付け替え、その旧流路を利用して作られたのが百間堀である。新しい吉野川の流路は荒川と呼ばれ、福井城の東南部の最も外側の防衛線となった。調査区は、築城以前、吉野川の自然堤防か、あるいは後背湿地にあたっていたと考えられる。築城後、この地は主に1,000石から500石程度の禄高の上・中級武士の屋敷地が並ぶようになる。その後、調査区付近では、近世を通じて道路や屋敷地割りの大きな変更はなかった。

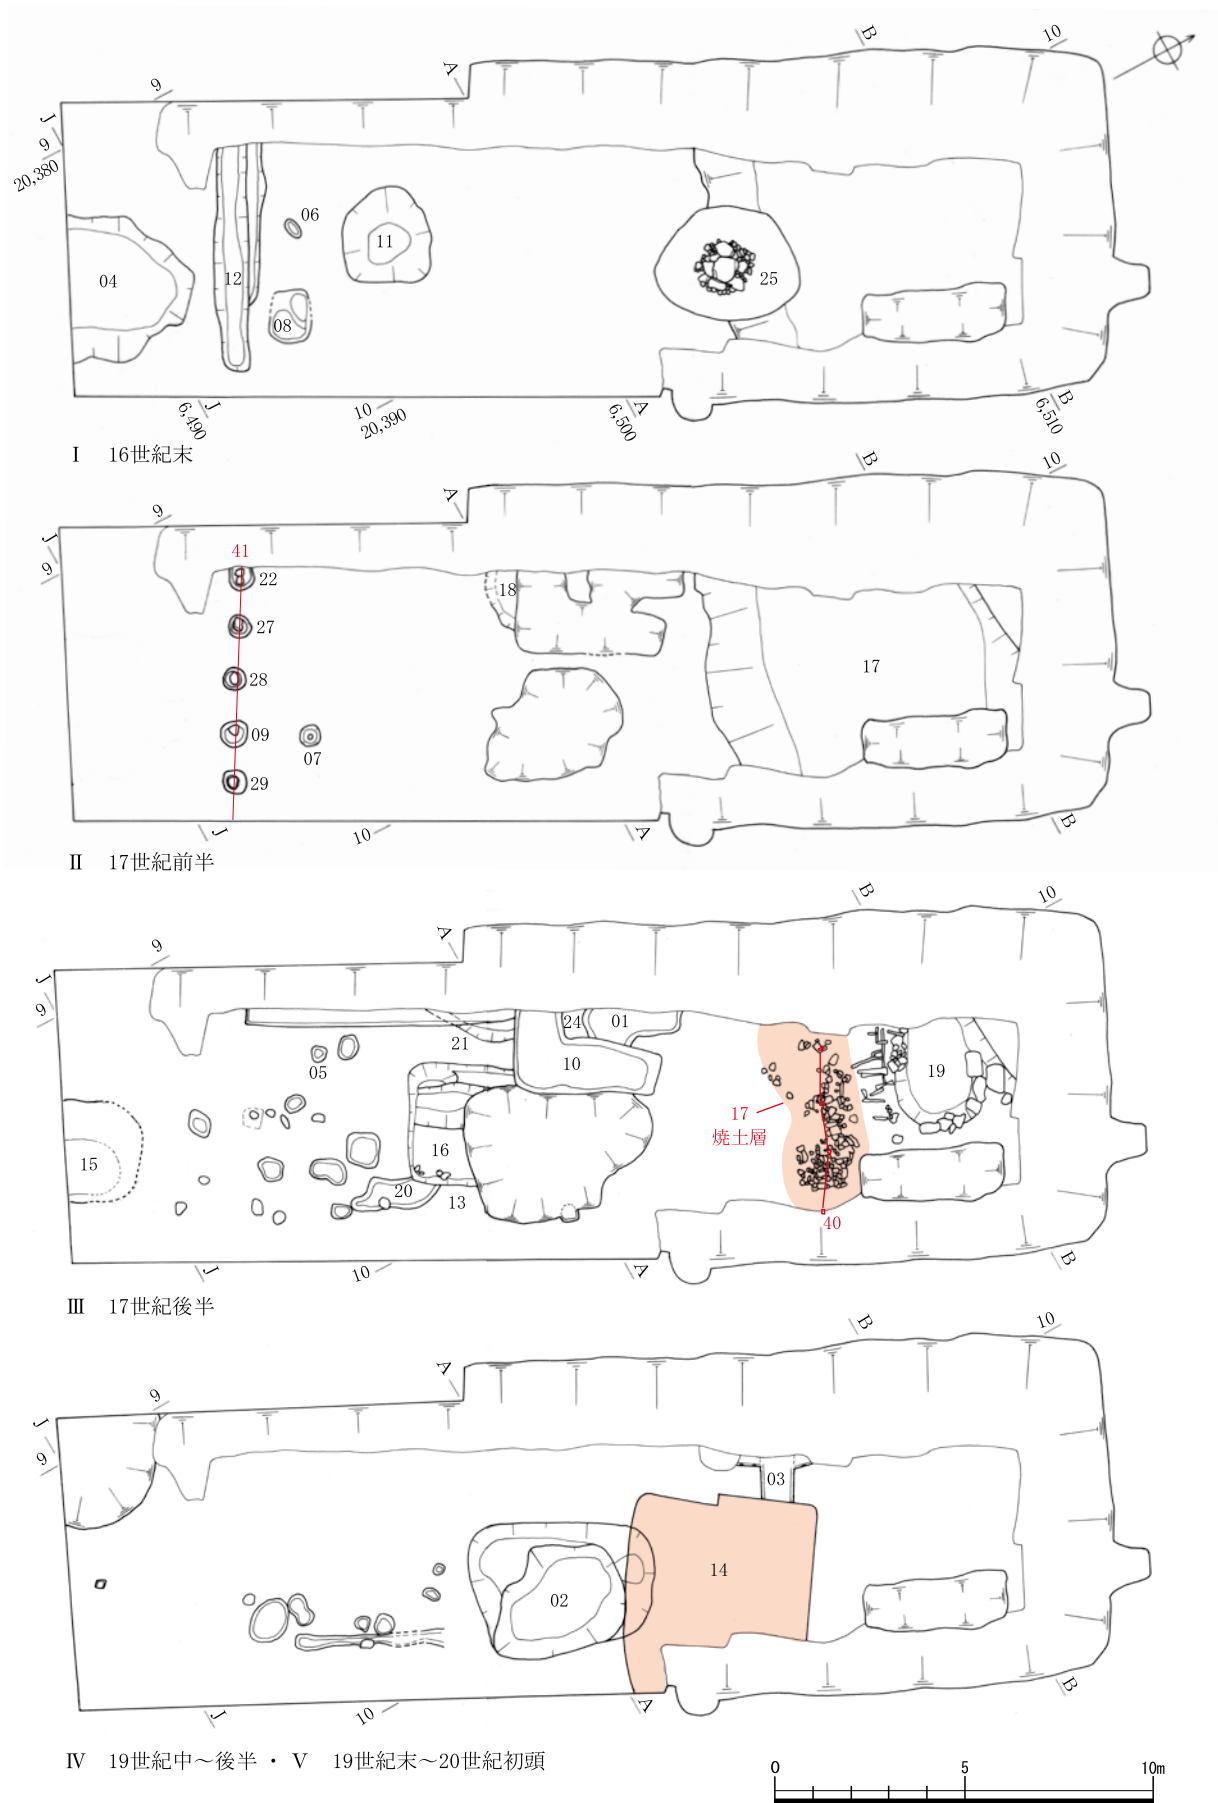
第4図 時期別遺構配置図 (縮尺 1/200)

遺構群の年代は大きくⅠからⅤの5時期に分けられる(第4図)。Ⅰ期は、柴田勝家の北庄城築城から結城秀康の福井城築城までのもので、16世紀末にあたる。Ⅱ期は、福井城築城以後の17世紀前半にあたる。Ⅲ期は、寛文大火をはさんだ17世紀後半にあたる。Ⅳ期は幕末期から明治期初めのもので、19世紀半ばから後半にあたる。Ⅴ期は近代の福井駅に伴うもので、19世紀末から20世紀初めにあたる。

**溝**(第4・8図) 遺構12が検出された。素掘りで断面は葉研状に開くが底部は丸い。幅は約0.8m、東西方向に伸び、調査区東端で終わる。この遺構の廃絶・埋め立て後に、同じ位置に遺構41が作られる。

**柱列**(塀)(第4・7・8図) 遺構40・41の2基が検出された。遺構40は柱穴30～33で構成され、遺構41は柱穴09・22・27～29等で構成される。いずれも東西方向に伸び、柱間は1.4mである。柱穴の底部に笊谷石製板石を据えた掘立礎石形式のものである。遺構40にはすべて柱根が残り、柱穴31～33の柱根は、一辺11cmの角柱で面取りはない。柱穴30のみ厚さ2cm、幅11cmの板材を立てる。基礎部分は、いずれも方形に近い大ぶりの笊谷石を据え、この上に板石を数枚のせる。さらに、板石と柱の間に木端を挟み、柱の水平を微調整する。遺構12と41は完全に重なり、城下絵図との対照から、共に屋敷地境の遺構と考えられる。

**土坑**(第4・9・10図) 調査区中央付近で、多数の土坑が複雑に切り合う。まず、遺構16・21・24を遺構01や10が切り、さらにこれを遺構02が切っている。遺構01・10自体も、複数の土坑が切り合ったものとも考えられる。遺構02は大きく2段に分かれ、下段は木質有機物層であり、上段は礫が多く混じる土砂で埋め立てられている。遺構04は出土遺物・断面観察から遺構15に切られており、出土遺物から遺構11と同時期のものと考えられる。

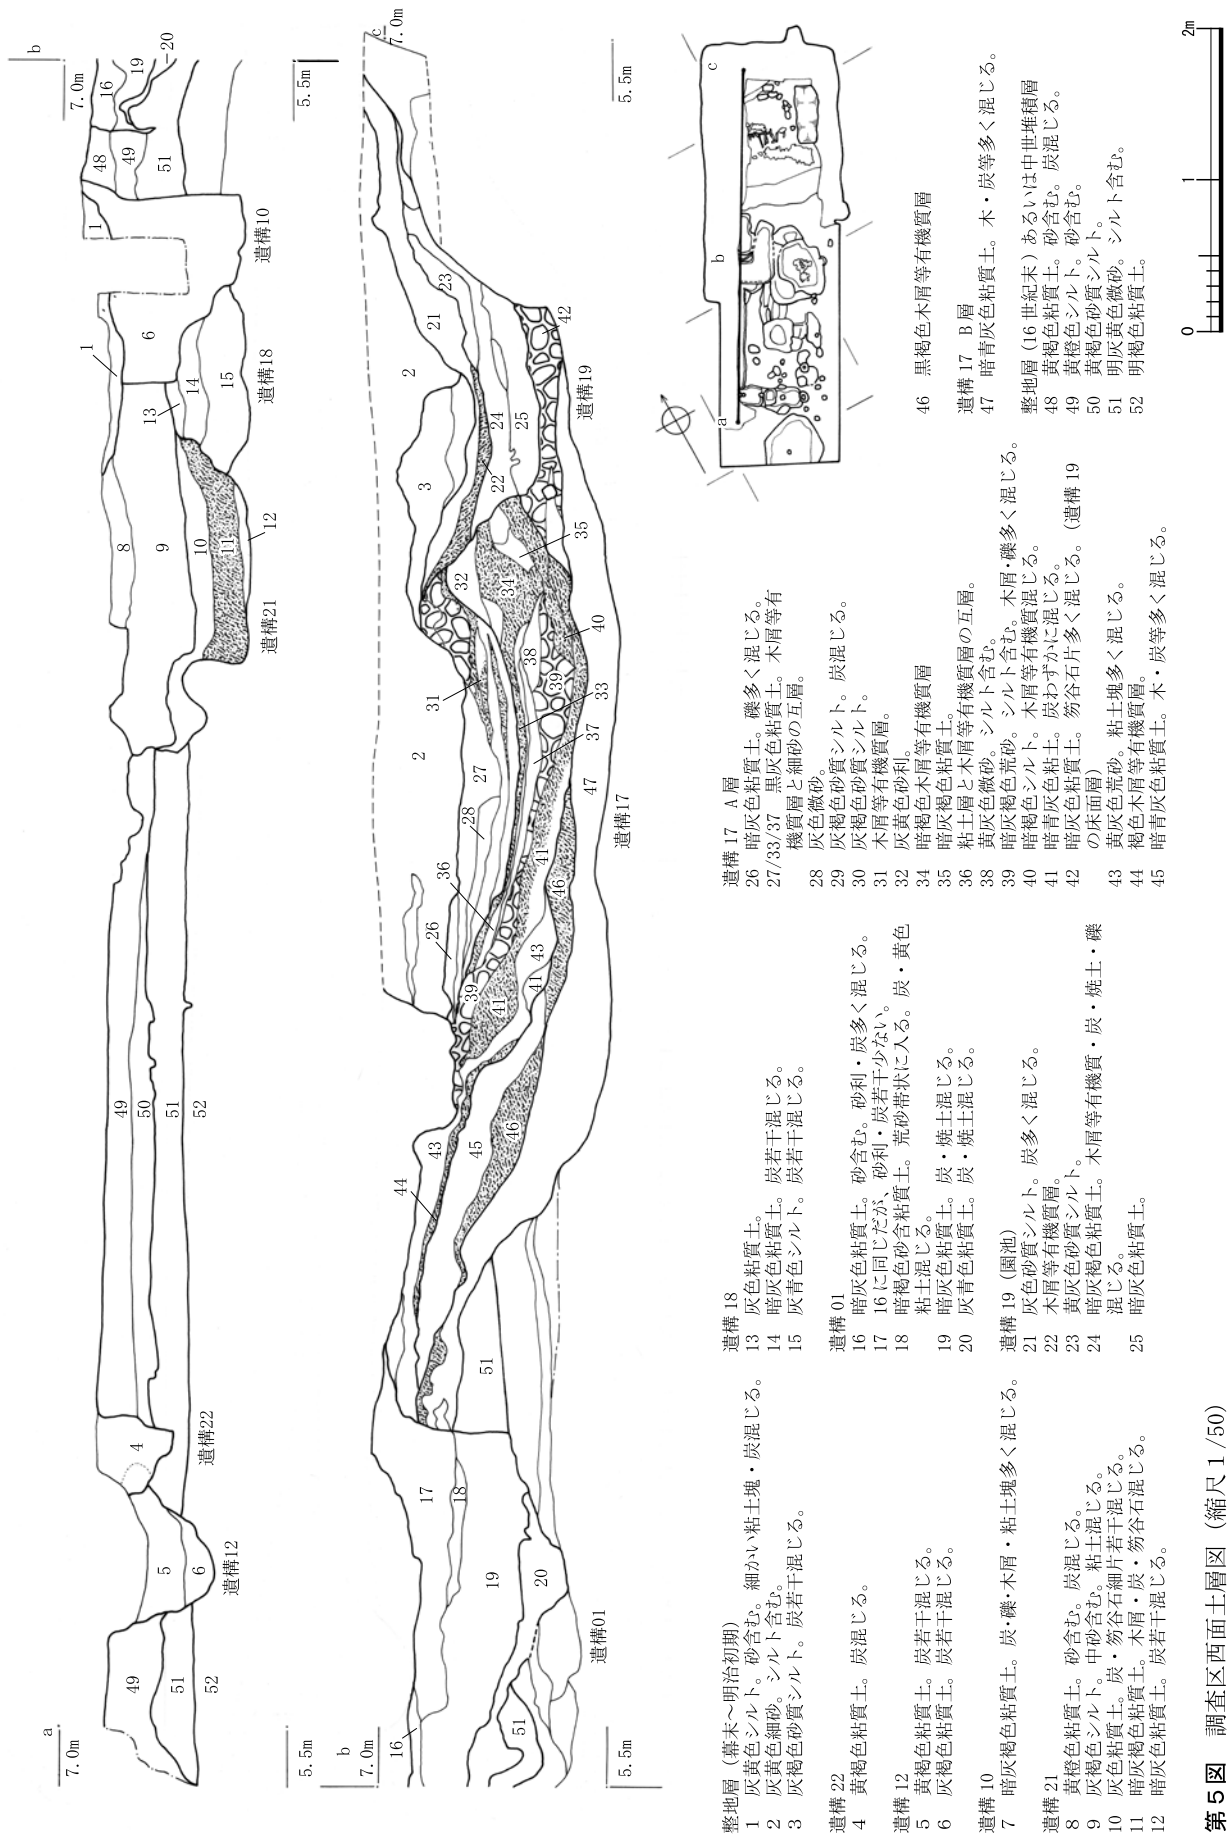
第5図 調査区西面土層図 (縮尺 1/50)

調査区の規模は、幅約9m、長さ約28m、面積473m<sup>2</sup>である。東・西壁の土層断面によると、この付近の地山層は標高6.0～6.5m付近にある(第5・6図)。その上に、ほとんど遺物を含まない層が20～70cmあり、そこに北庄城期の遺構が作られている。この土層が築城期の整地層にあたるのか、中世の堆積層にあたるのかは明確ではない。ただし、近代の攪乱や削平が多く、当時の生活面は失われている可能性が高い。幕末期から明治期初めには、標高7.1m付近まで盛土整地が行われている。これも、以後の削平によって当時の生活面が失われている。

**落ち込み**(第4・5・6図) 遺構17が検出された。調査区が狭いため遺構の全容・性格をうかがい難い。南北幅は7.8m、東西とも調査区外に続くため土坑か溝か不明である。肩部は緩やかに落ちる。17世紀前半には廃絶に伴い、木端を含む有機物で埋め立てられる(A層)。その後、一部に遺構19が作られ、さらのその周囲には火災によって生じた廃棄物・笏谷礫等で盛土を行っている(焼土層)。その上面には笏谷石を敷きつめて石堤とし、木柱列(遺構40)を作っている。

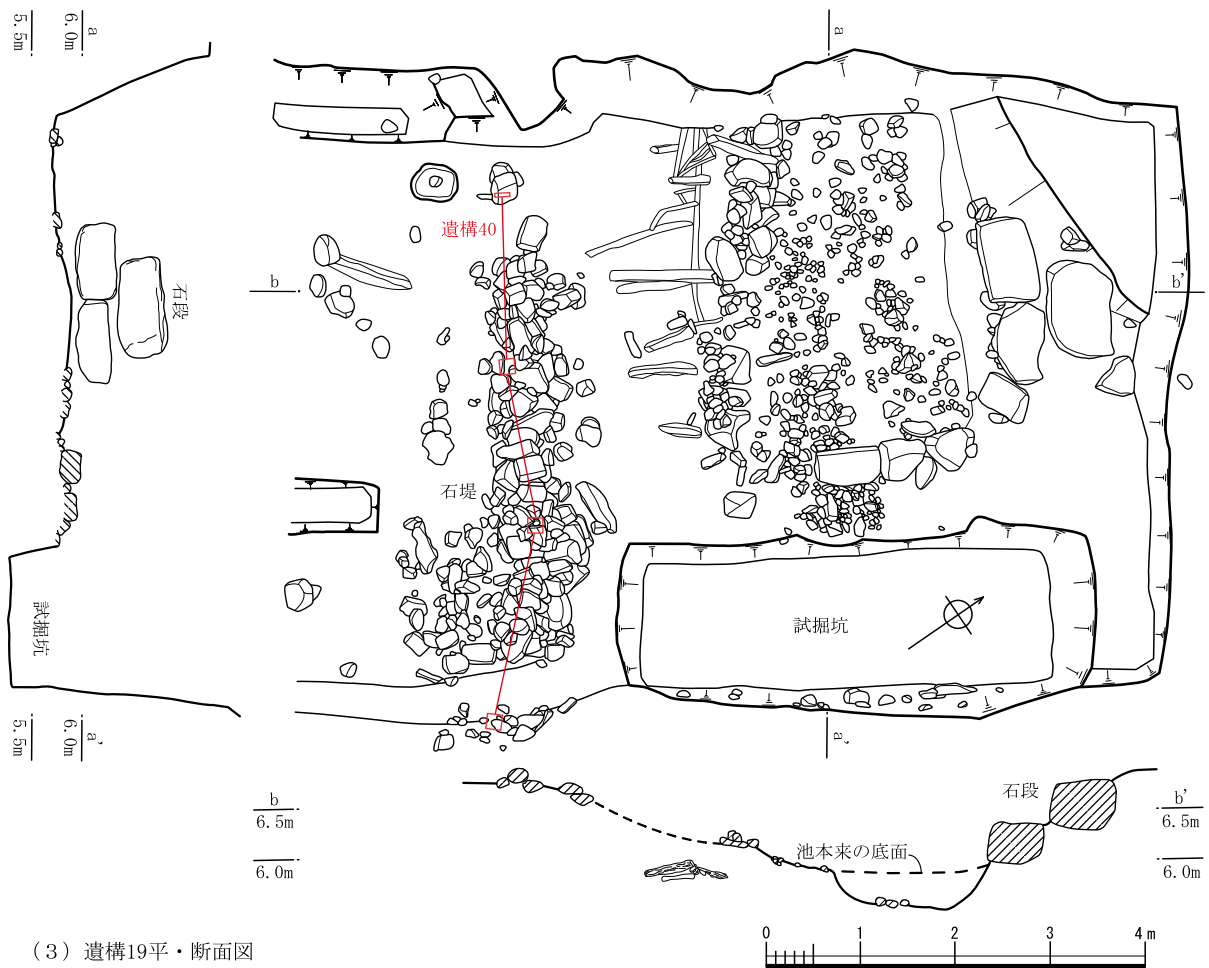
(3) 遺構19平・断面図

**園池遺構**(第4・5・6・8図) 遺構19が検出された。遺構17のA層による埋め立て後、その中央部を南北幅2.5m掘り込んで造られている。北側は笏谷石で階段を作り、東側は笏谷石で護岸し、南側は直径5cmから10cm程度の丸木を堰状に組み、その前面に笏谷石を無造作に積んで、護岸していた。掘り込みの底面には礫を敷くが、化粧用のものとするには粗過ぎる。礫は東側の護岸を越えて続いており、当初は東へ広がっていたものが、後に縮められたものと考えられる。

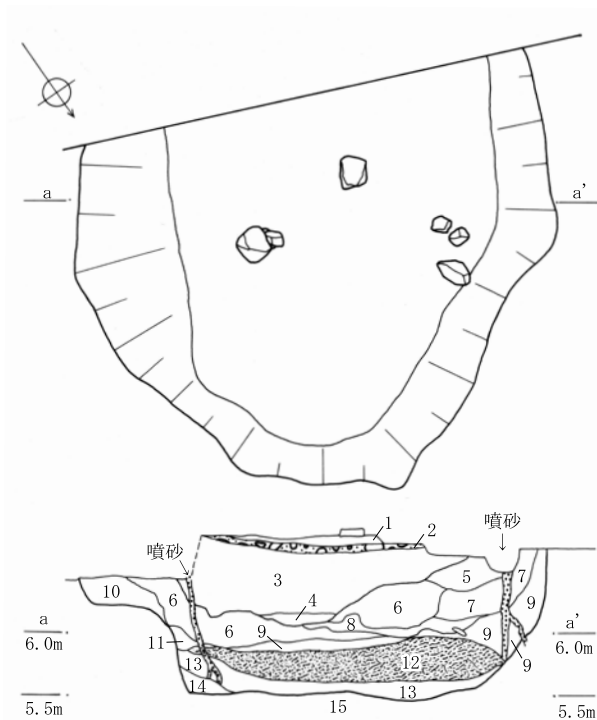
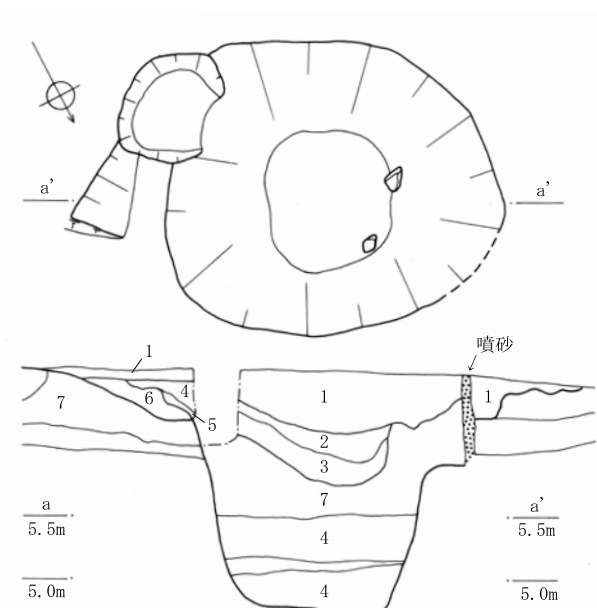
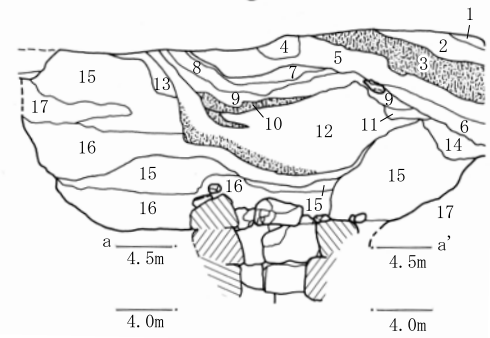
第10図 遺構 04・11・25 平・断面図 (縮尺 1/60)

**井戸**(第4・10図) 遺構11・25の2基が検出された。遺構11はその形状から井戸と考えた。現状では素掘りだが、廃絶時に井筒を抜き取られた可能性がある。土師質皿を中心として遺物量は比較的多い。遺構25は笊谷石積みの井筒を持つ。廃絶時に上半1.2mは井筒が壊され、直径3.5mまで穴が掘り広げられている。さらに、この穴を廃棄物等を含んだ土砂で埋め立てている。このような状況は福井城跡の井戸で多く見られる。

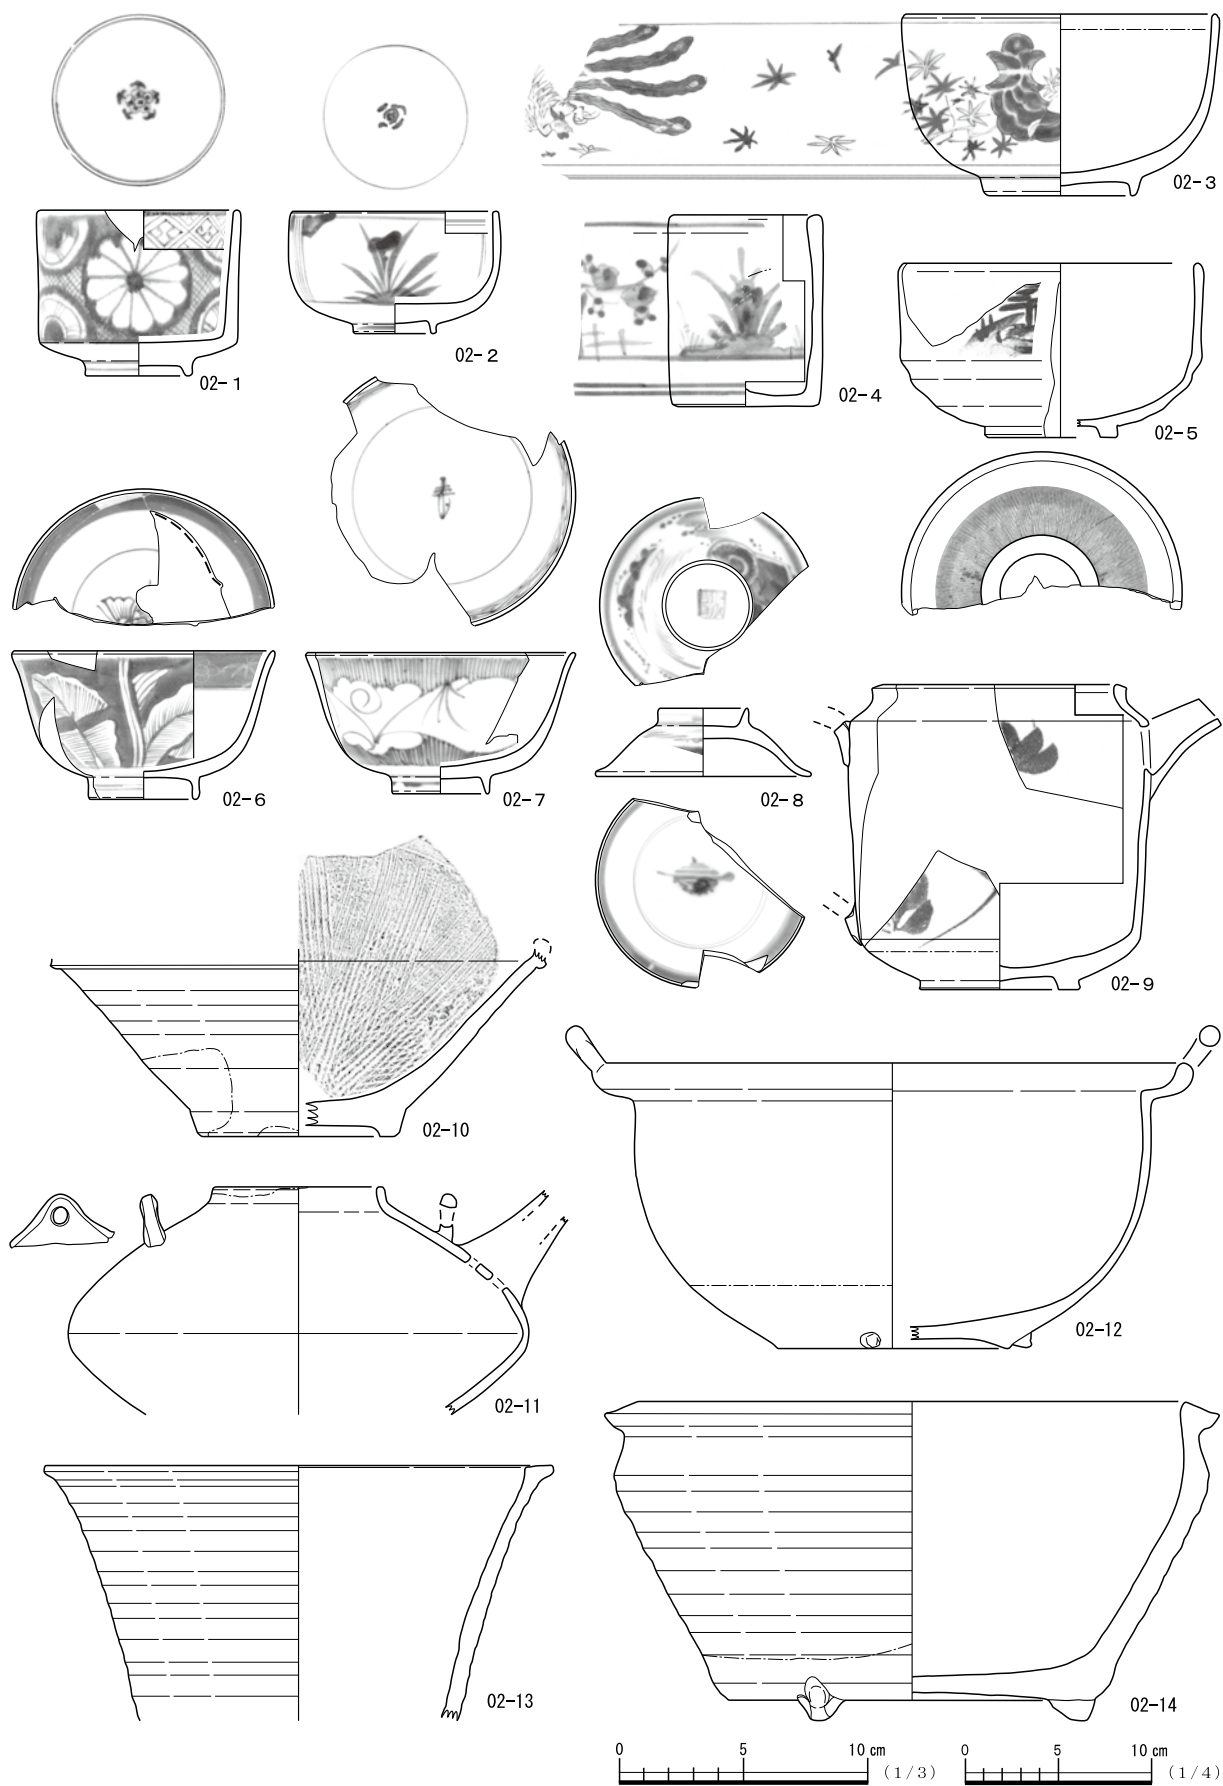
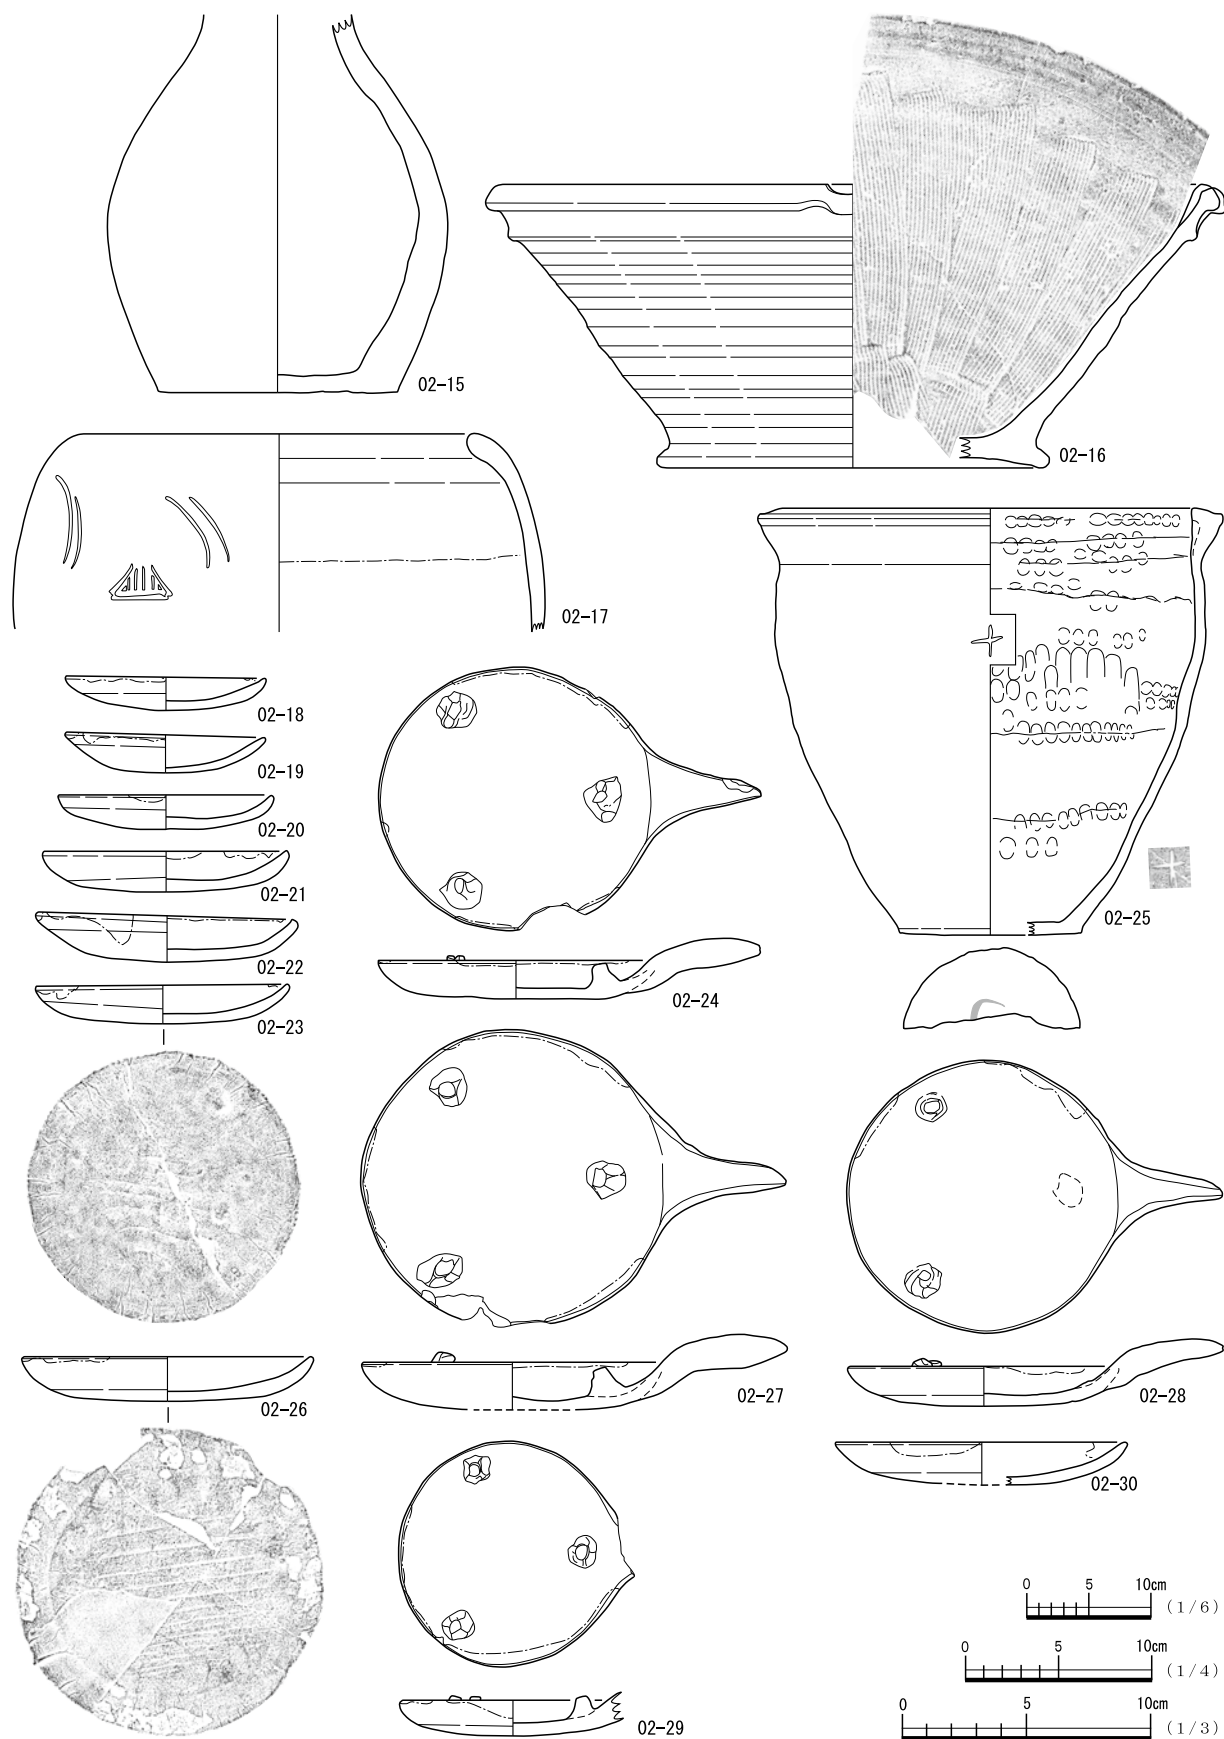
第11図 土器・陶磁器実測図(遺構02①) (縮尺 1/3、02-13 : 1/4)

伊万里焼・唐津焼・京焼・信楽焼・越前焼・土師質土器などが出土している。とくに越前焼と土師質土器の量が多い。19世紀前葉から中葉のものが中心を占める。見込みに五花弁文を持つ伊万里焼の筒碗(02-1)・丸碗(02-2)は、若干古手で18世紀後葉～19世紀前葉のものである。伊万里焼の端反碗(02-7)は「素描」の文様を持つ。伊万里焼の色絵碗(02-3)は口縁と見込みに釉剥ぎがある。瀬戸系とした蓋(02-8)は、瀬戸焼磁器の可能性が高いが、九谷焼など他の産地の可能性も残っている。京焼の碗(02-5)は山水の鉄絵を描き、腰に段を作り出し、高台脇を露胎とし櫛描き文様を持つ。唐津焼の播鉢(02-10)は、越前焼の播鉢が多数を占める福井城跡でも一定量出土する。越前焼は鉢・瓶・甕・播鉢など(02-13～16・25)が出土している。19世紀前葉から中葉のものである。土師質土器皿・灯明受皿(02-18～24・26～30)は、すべて型作りのものである。

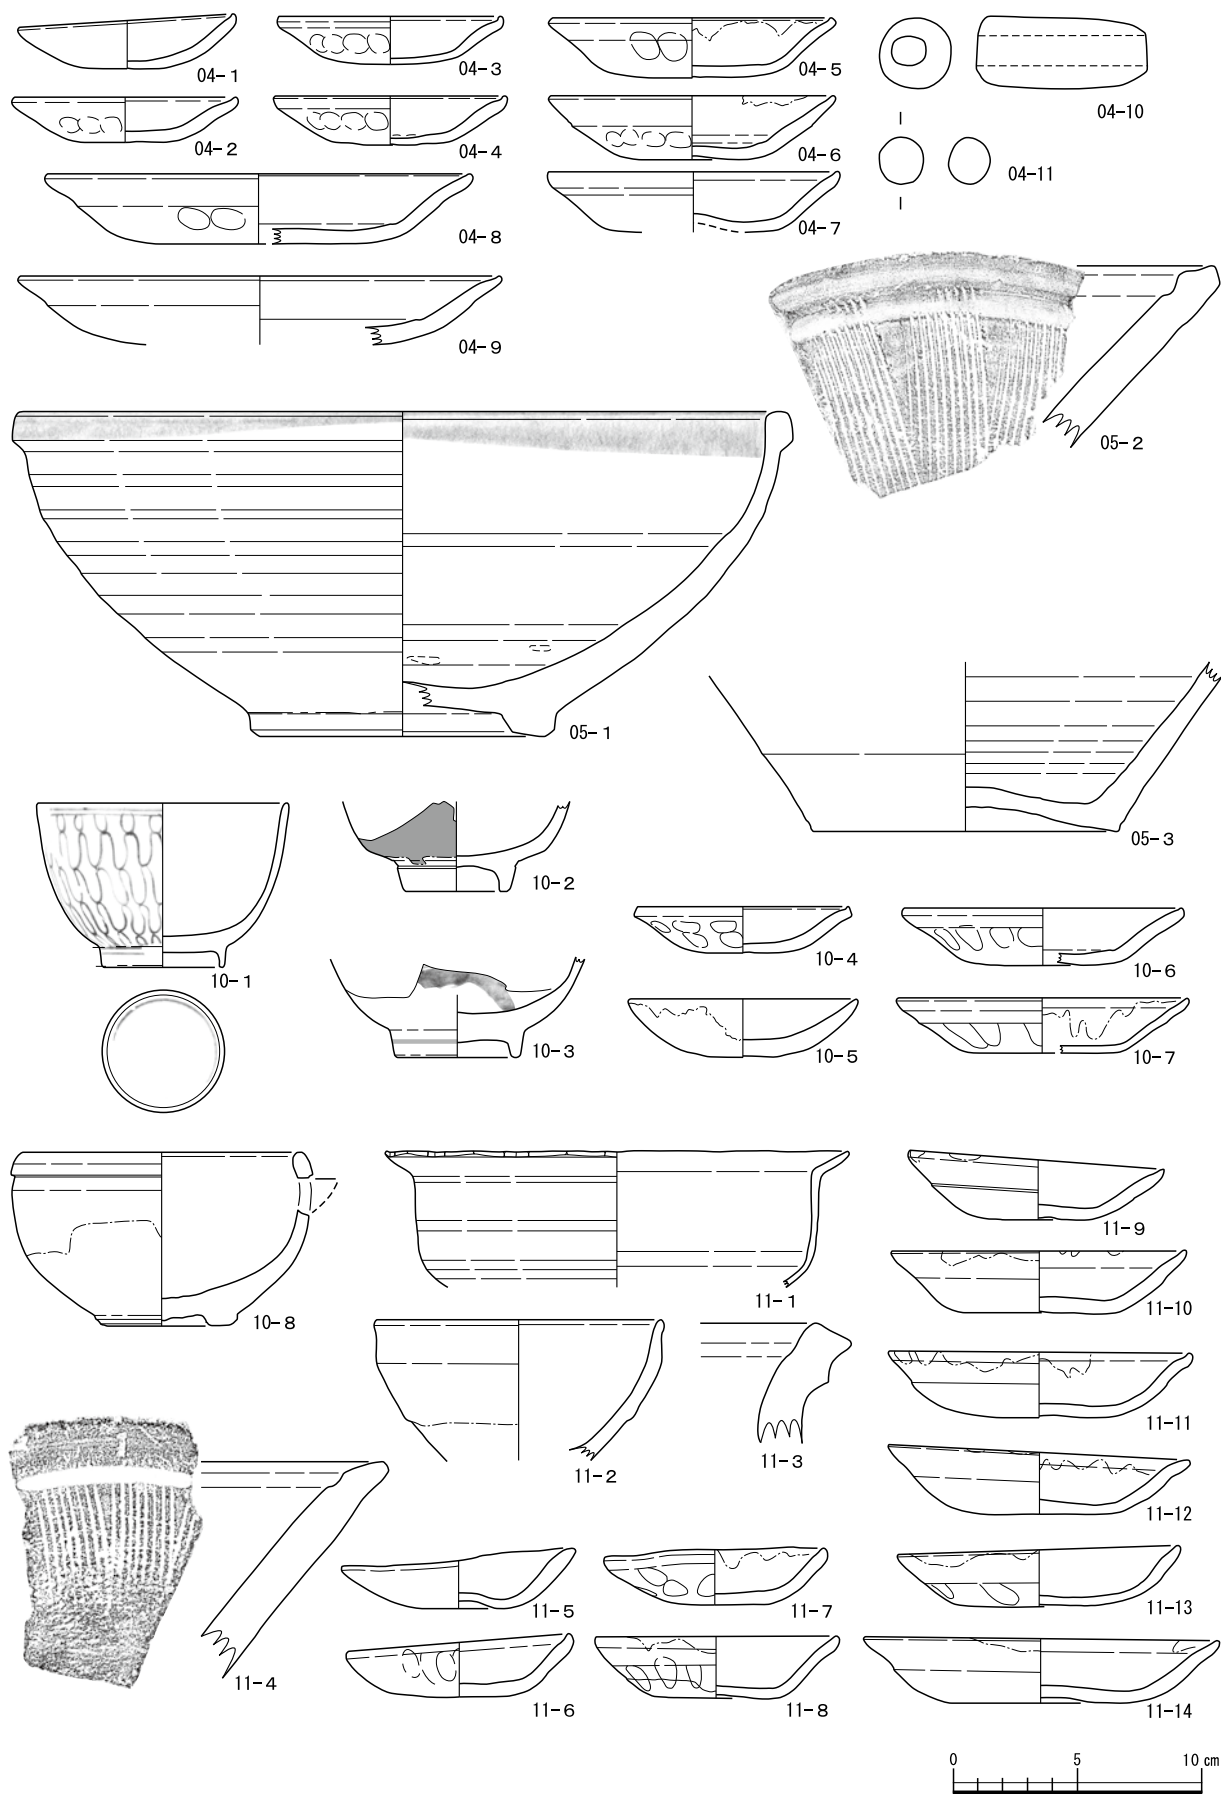
第13図 土器・陶磁器実測図(遺構04・05・10・11)(縮尺1/3)

瀬戸美濃焼・越前焼・土師質土器などが出土している。16世紀末から17世紀初めの遺物が多い。瀬戸美濃焼の稜花鉢(黄瀬戸・11-1)と天目茶碗(11-2)は大窯期のものである。越前焼の甕(11-3)は、15世紀後半のものである。越前焼の播鉢(11-4)は口縁下に沈線を持ち、播り目の摩耗が激しい。土師質土器皿(11-5～14)は、外面にナデによる段を持つものが多い。

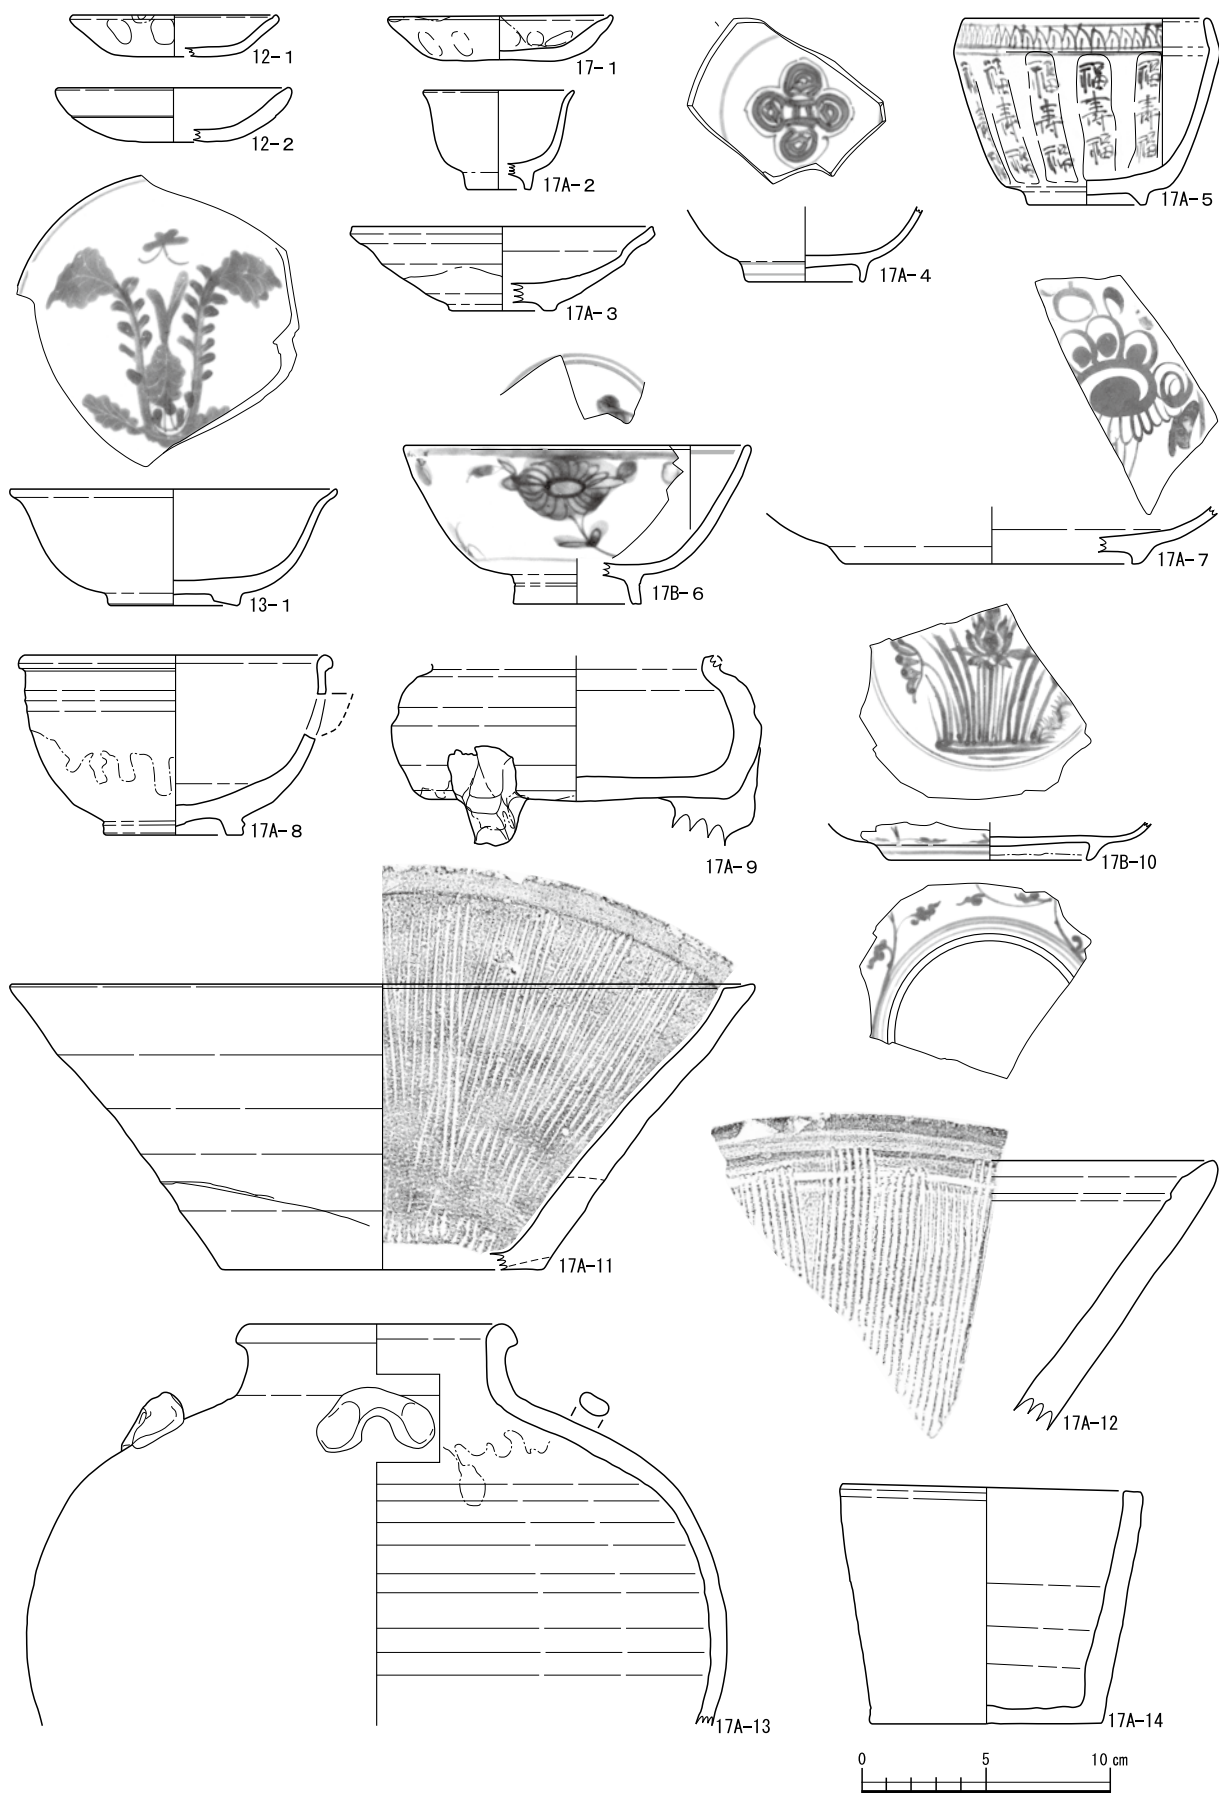
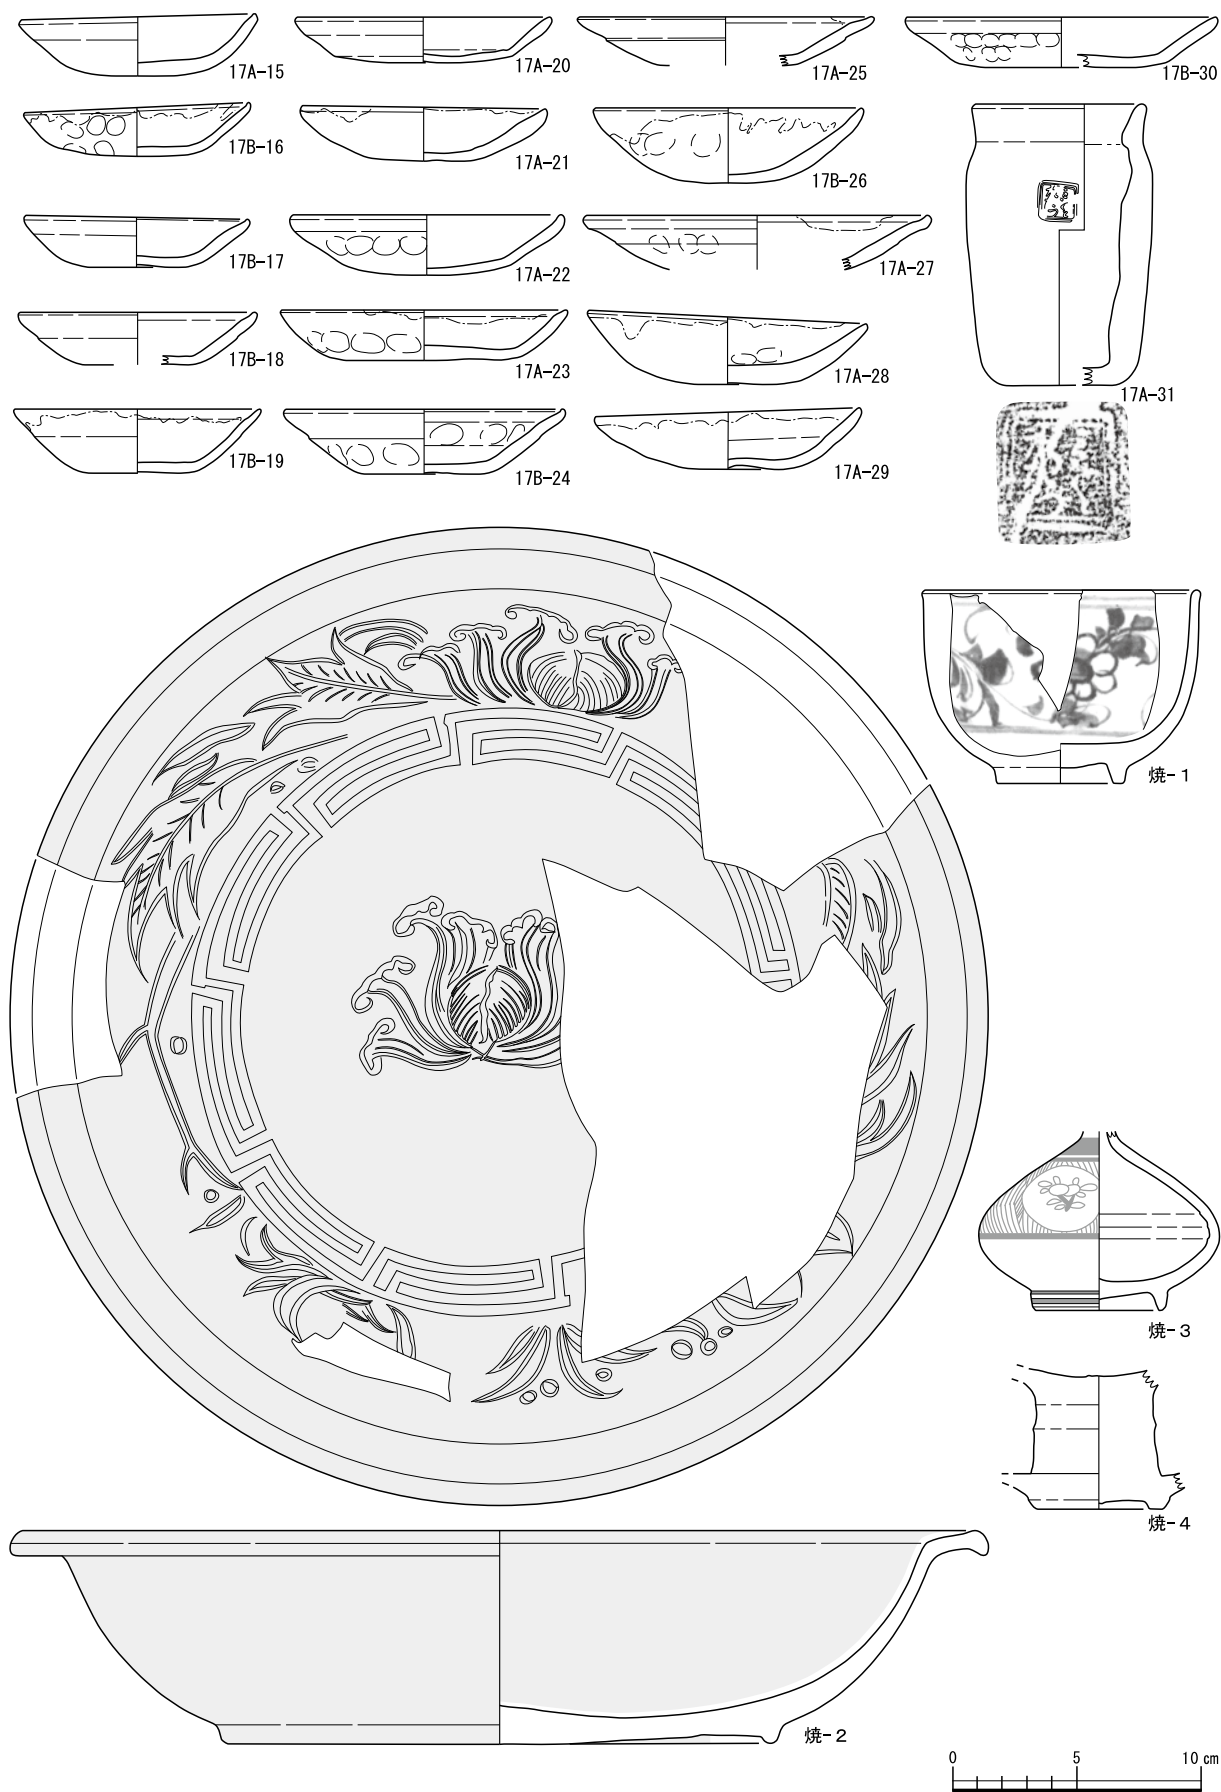
第14図 土器・陶磁器実測図(遺構12・13・17①)(縮尺1/3)

中国陶磁器、伊万里焼、唐津焼、信楽焼、越前焼、土師質皿など多くの遺物が出土している。16世紀末から17世紀前半のものが中心である。白磁小坏(17A-2)と、器壁に縦筋彫りのある「福壽」字碗(17A-5)は初期伊万里の製品である。中国陶磁器には、景德鎮窯(17A-4・17B-10)と漳州窯(17A-6・7)の製品が見られる。唐津焼の折縁皿(17A-3)は胎土目が残ри、竹の節高台を持つ片口(17A-8)とともに若干古手の遺物である。信楽焼の四耳壺(17A-13)は、上半部に鉄釉と灰釉が掛かる。越前焼の播鉢(17A-11・12)には、口縁端面が斜めになり、その脇に沈線が巡る16世紀末のものと、口縁端面が水平に近づき、沈線を持たない17世紀前半のものがある。焼塩壺(17A-31)は、刻印から泉州堺に隣接する湊村の焼塩を入れたものと分かる。

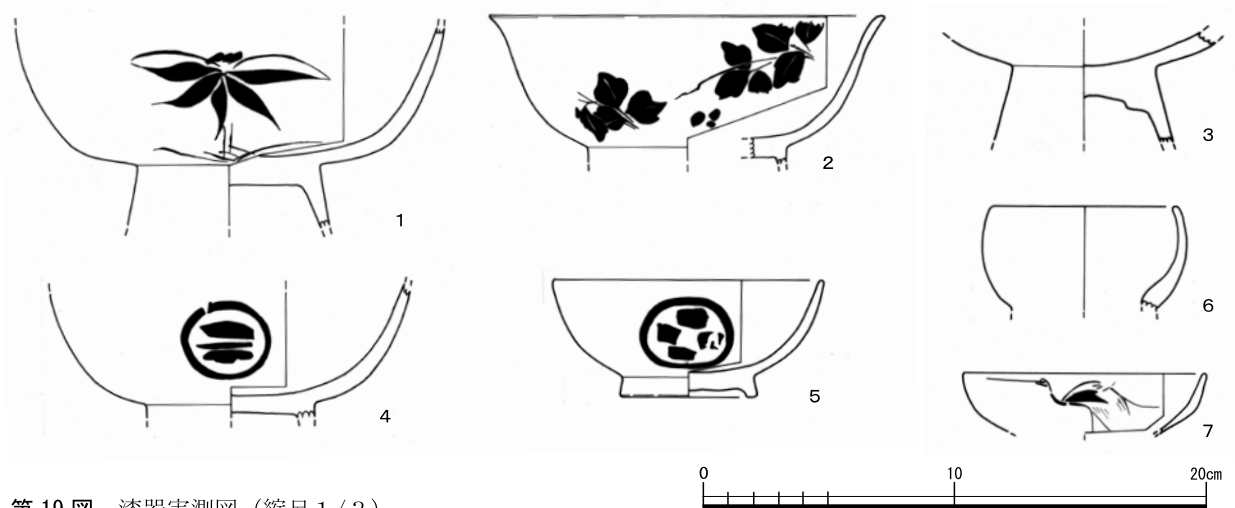
第19図 漆器実測図(縮尺1/3)

**漆器**(19-1～7) 1は高台が高く体部が大振りなもので、飯椀だと考えられる。2は体部が外反する椀である。3は高台部の破片で、3cmと高いことから飯椀あるいは腰高だと考えられる。4は口径が大きい割に器高が低く、体部も1ほど厚くなく、汁椀だと考えられる。5は汁椀だと考えられる。6は高台部以下が削平されたものと考えられ、体部が内湾する椀である。7は高台部を欠損する体部破片である。上塗りは、内・外面とも黒色のものが5点、内面が赤色で外面が黒色のものが2点ある。漆絵はすべて外面のみに描かれ、植物文が多いが鶴・矢・巴なども見られる。使用色は、4・5の外輪と7が黄色でそれ以外は赤色である。

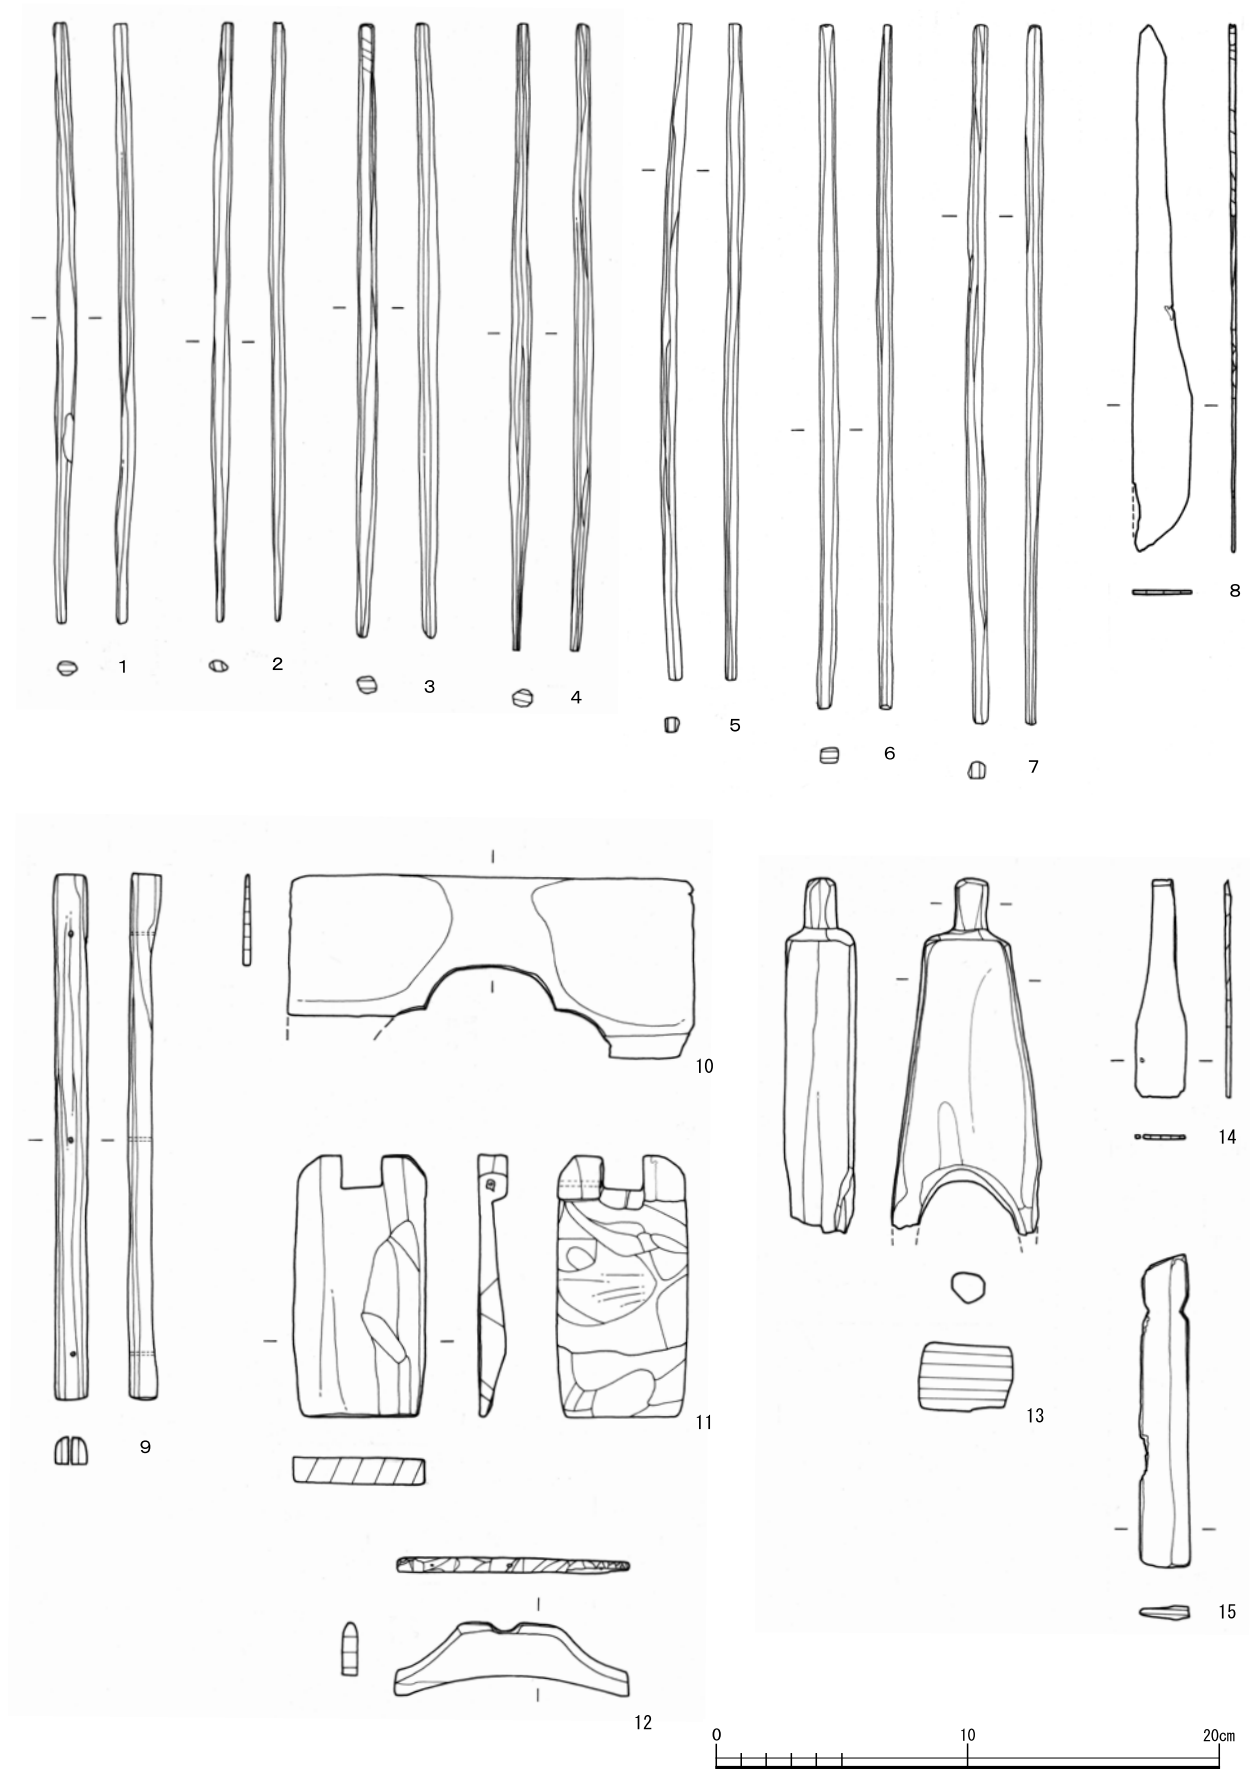
第21図 木製品実測図2 (縮尺1/3)

**加工木** (21-11) 11は長方形の板材で、一方の短辺が他の部材と結合させるため凹状に加工され、側面に木釘の孔が1個開く。横断面形は平坦だが、縦断面形は三角形に近く、他の部材との結合部は、段を作ってまた厚くなる。12は扁平な板材で、下部側面に結合のための孔が開く。13は角材の一端を細くして2cmほど突出させ、他の一端は欠けているが、中央部が抉られ二股になっている。

**匙** (21-14) 柄の端からゆるやかに広がり、先端は平面形が丸ではなく、長方形を呈し、断面形は平坦で丸みは無い。

**木札** (21-15) 墨痕は見られないが、上部両側縁に切り込みがあり、荷付札と考えられる。
