福井県埋蔵文化財調査報告 第124集

# 福井城跡

— J R 北陸線外 2 線連続立体交差事業(福井駅仮跨線橋工事)に伴う調査—

福井県教育庁埋蔵文化財調査センター

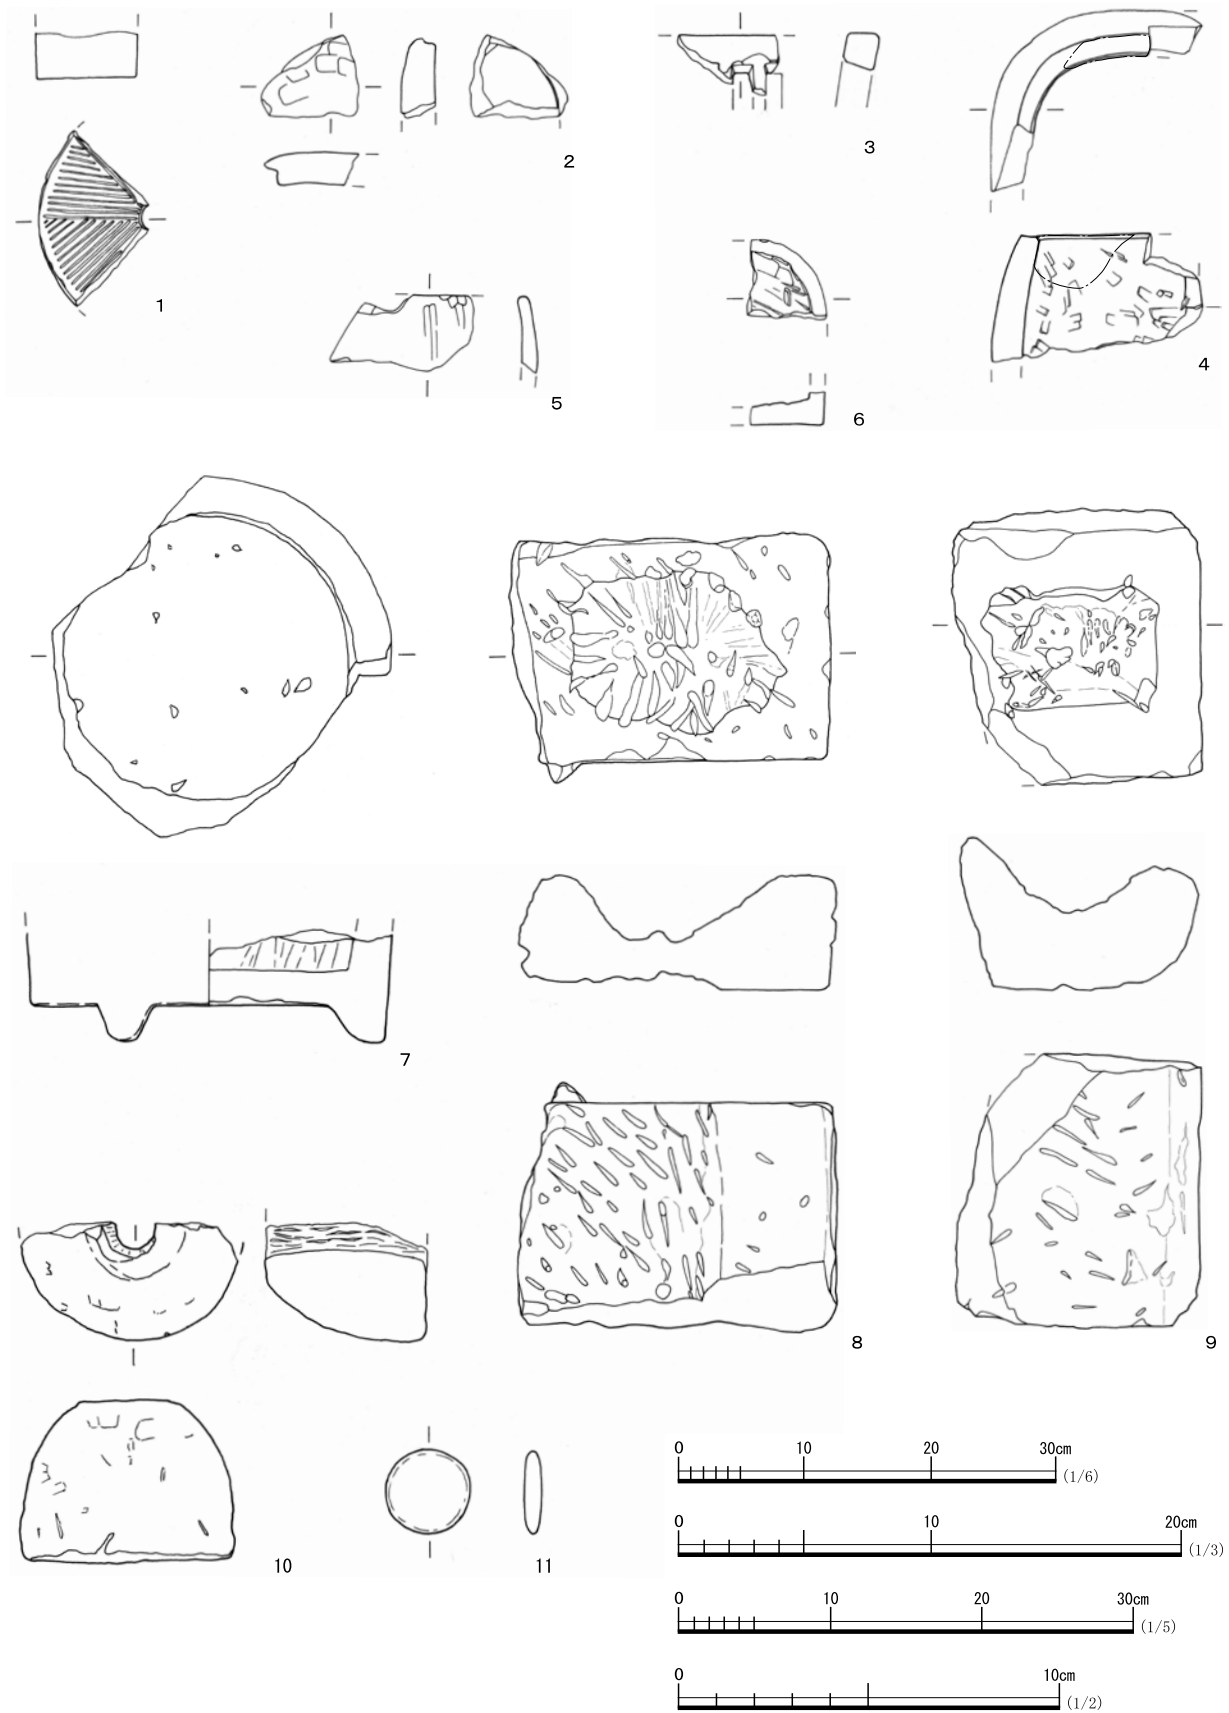
第23図 石製品実測図1 (縮尺1~4・10: 1/6、5~7: 1/3、8・9: 1/5、11: 1/2)

**茶臼(23-1)** 上臼の擦り面のみの破片である。

**バンドコ(23-2～6)** 越前地方に通有の笏谷石製の行火である。上部と前面が開口し、上部は蓋で閉じる。前面の開口部は複数の柱で区切られ、方形孔が並ぶように見える。平面形がD形で平らな面を正面とするもの(D型)と、平面形が楕円形で一方の長辺を正面とするもの(楕円型)があり、D型→楕円型の順に出現するようであるが、使用時期はほぼ併行する。この他、前面のみ大きく開口する手焙火鉢形のもの(手焙型)もあるが、出現は先行的であり、D型とほぼ併用されるようである。2は蓋の破片である。3は開口部の一部(方形孔)が確認される体部片である。方形孔は通常より幅が狭い。楕円型とみられる。4は楕円型の体部片である。背面中央付近にも方形孔が開けられている。5・6は小型品で、体部片と底部片であるが同一個体か否かは不明である。形状はともに楕円型とみられるが、6については平面形が円形となる可能性もある。バンドコは、通常少なからず被熱により変色し赤みを帯びたり、煤けて黒ずんだりしている。しかし、小型品は変色が認められるのは稀で、淡く緑色を帯びた青い色調を保つ良好な石材のことが多い。また、小型品の蓋は装飾や透かし孔を持つものが多いため、香炉と認識すべきかもしれない。

**盤(23-7)** 平面形が円形で、底面三か所に脚が付く。体部の大半を欠失する。笏谷石製である。

**容器状製品(23-8・9)** とともに笏谷石の転用石材を容器状に割り抜くようにして仕上げた製品である。8は囲炉裏石などの体部片を、9は無稜型の棟瓦片を、それぞれ転用したものと考えられる。用途については不明である。

**重石 (23-10)** 大半を欠失するが、半球形に近い形状となるものとみられる。底面は平らに整形されている。中央には穿孔が施される。重石に使われたものとみられるが、その形状から単なる押さえなどだけではなく、何らかのものを立てる際に利用した可能性も考えられる。笏谷石製である。

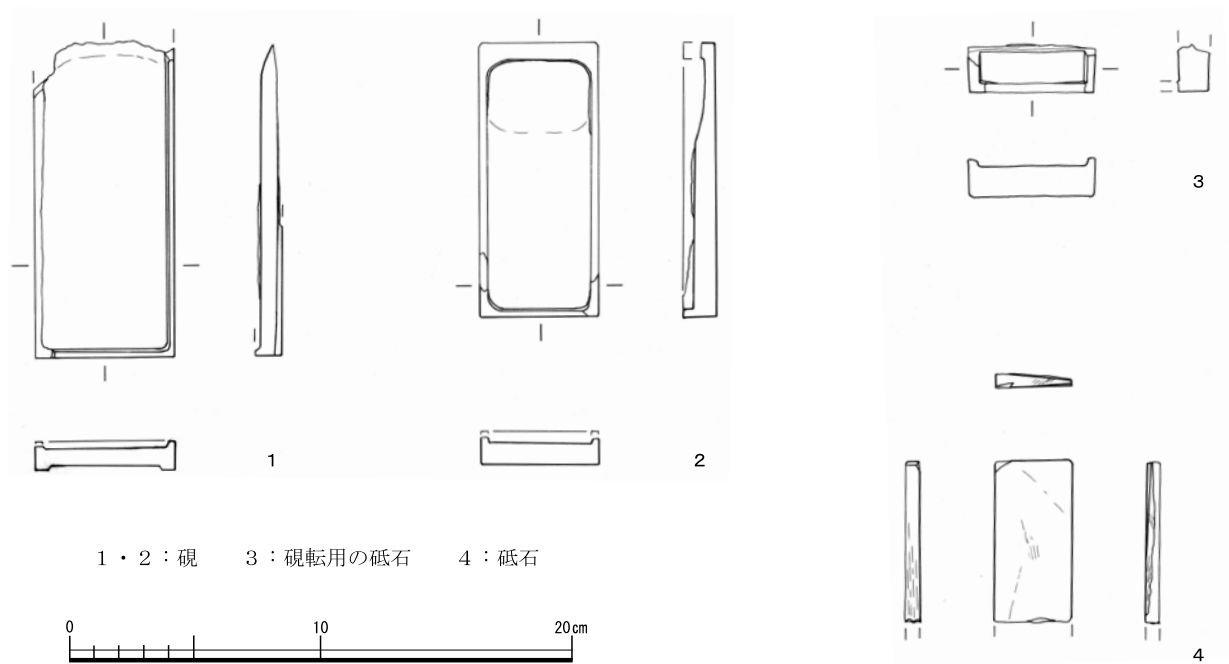
第24図 石製品実測図2 (縮尺1/3)

**硯 (24-1・2)** 1 は海から向うの縁を欠失する。背陰の手前側を削り込むようにして左右の硯側に脚を削り出している。2 は全形をうかがえるが、縁の大半を欠失している。

**砥石 (24-3・4)** 3 は硯の手前側の硯側を磨り切り、砥石に転用したものである。4 は片側を欠失した扁平な製品である。ともに仕上げ砥として使われたものとみられる。

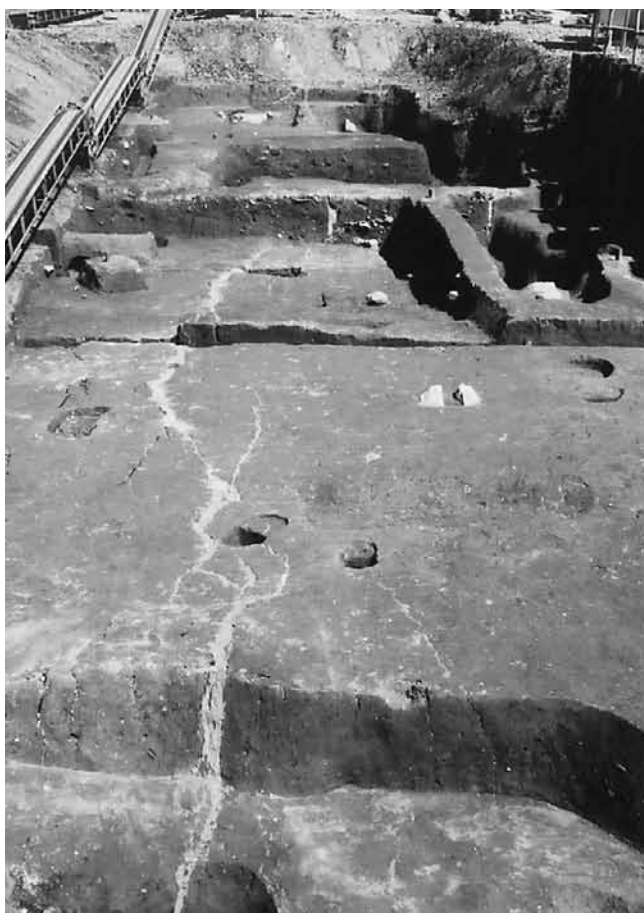
(3) 噴砂痕跡 (南より)

なお、調査区の広い範囲で噴砂の跡を確認した(第6・9・10図)。この地域では、昭和23年(1947)の福井地震のほか、安政5年(1858)の飛越地震の際にも噴砂があったとの記録がある<sup>(註)</sup>。

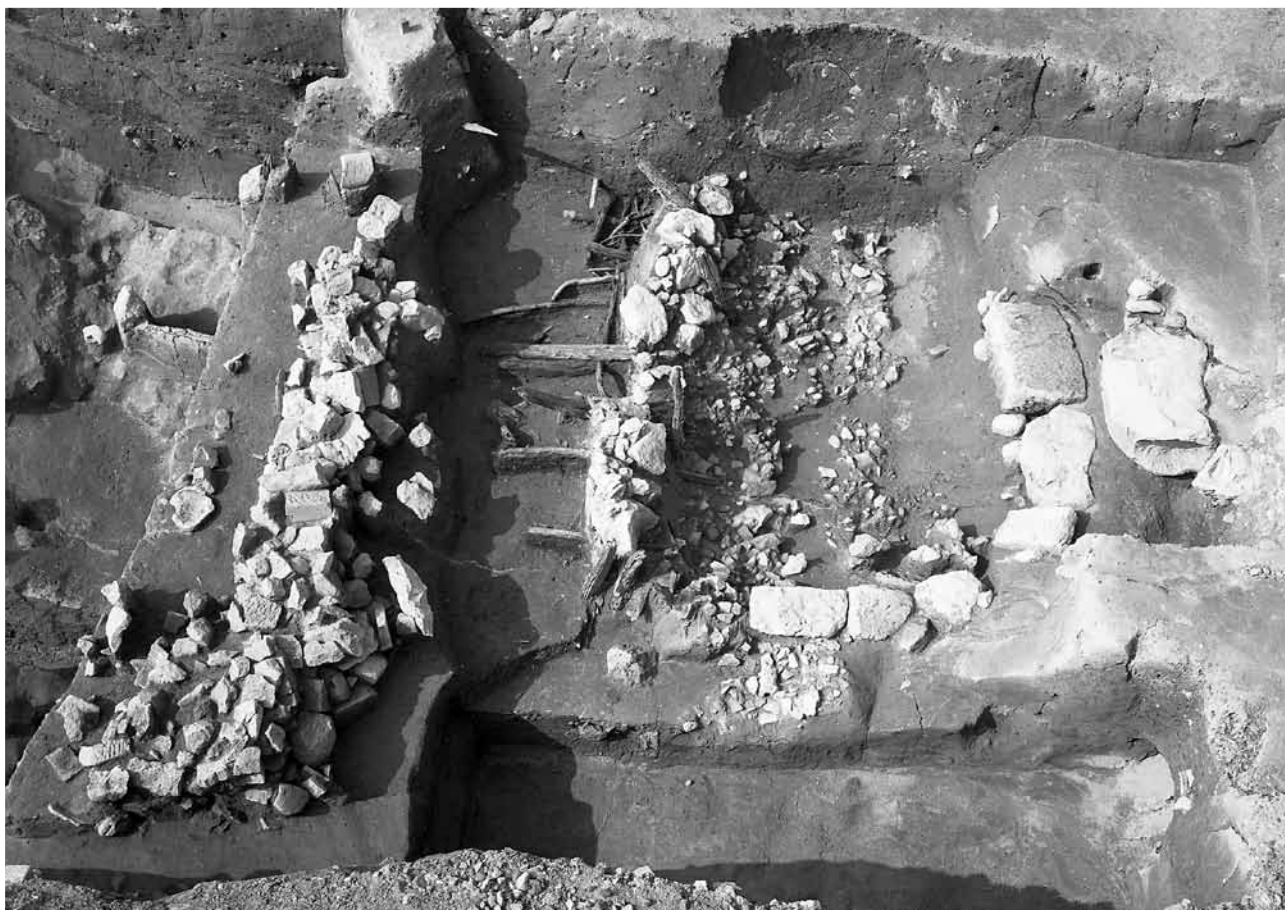
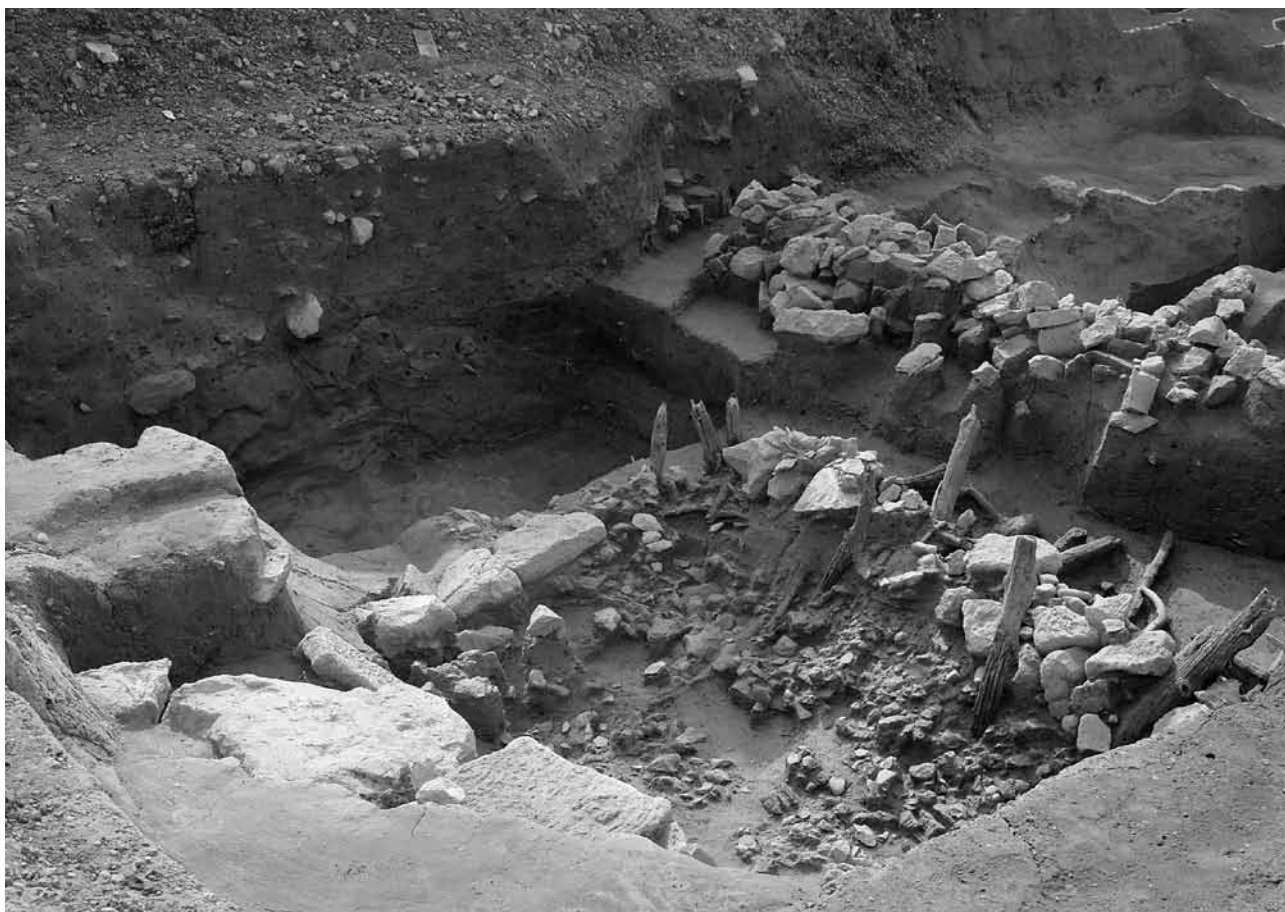
(1) 遺構 19 および石堤 (東より)

(2) 遺構 19 および石堤 (北より)

**園池遺構**(第4・5・6・8図) 遺構19が検出された。遺構17のA層による埋め立て後、その中央部を南北幅2.5m掘り込んで造られている。北側は笏谷石で階段を作り、東側は笏谷石で護岸し、南側は直径5cmから10cm程度の丸木を堰状に組み、その前面に笏谷石を無造作に積んで、護岸していた。掘り込みの底面には礫を敷くが、化粧用のものとするには粗過ぎる。礫は東側の護岸を越えて続いており、当初は東へ広がっていたものが、後に縮められたものと考えられる。

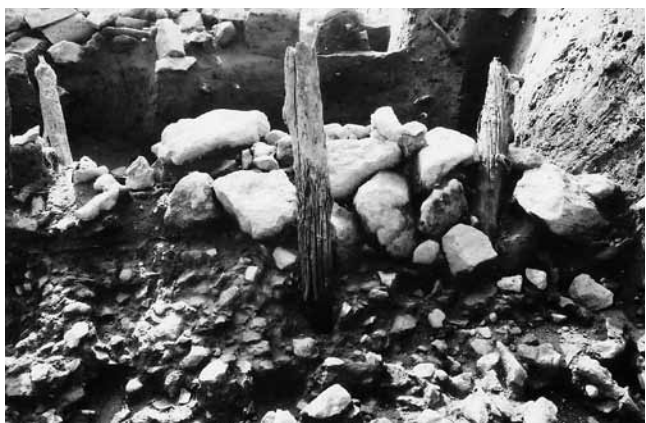
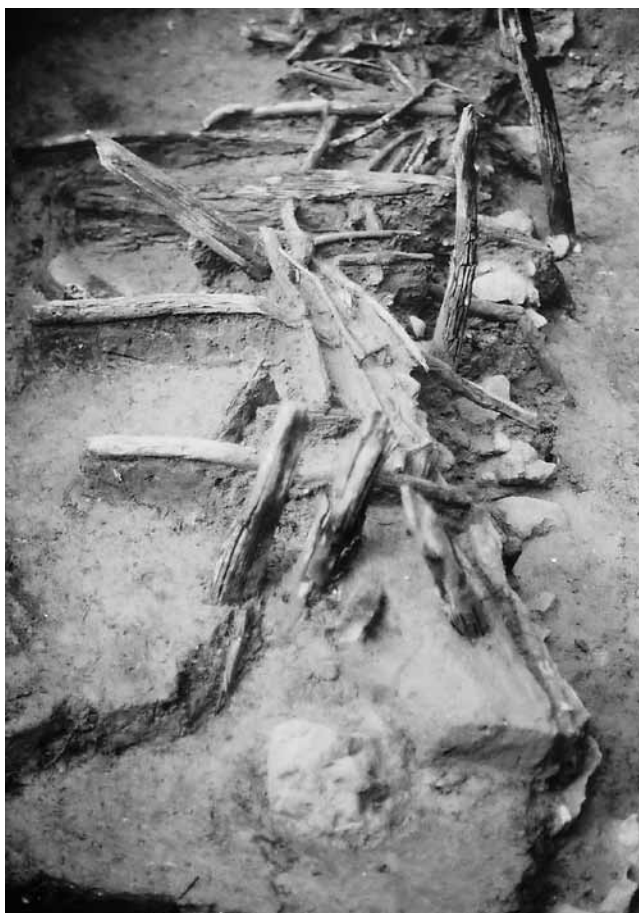
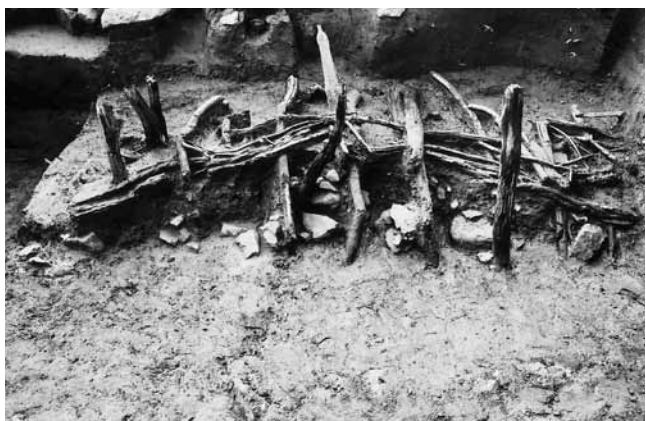
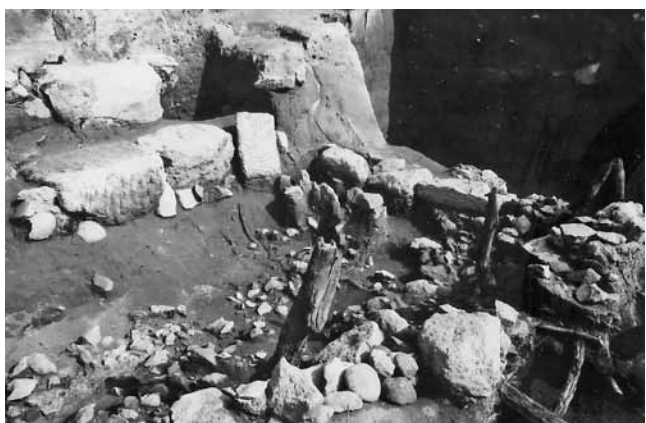
(1) 遺構 19 南岸集石 (北より)

(3) 遺構 19 南岸集石下の木組み (東より)

(2) 遺構 19 南岸集石下の木組み (北より)

(4) 遺構 19 北岸階段 (西より)

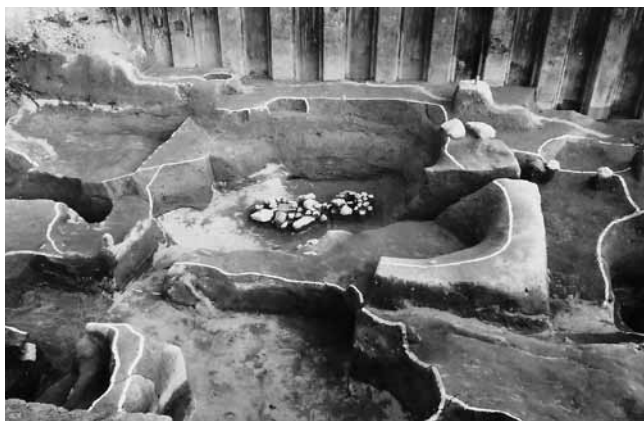
(1) 遺構 02 (西より)

伊万里焼・唐津焼・京焼・信楽焼・越前焼・土師質土器などが出土している。とくに越前焼と土師質土器の量が多い。19世紀前葉から中葉のものが中心を占める。見込みに五花弁文を持つ伊万里焼の筒碗(02-1)・丸碗(02-2)は、若干古手で18世紀後葉～19世紀前葉のものである。伊万里焼の端反碗(02-7)は「素描」の文様を持つ。伊万里焼の色絵碗(02-3)は口縁と見込みに釉剥ぎがある。瀬戸系とした蓋(02-8)は、瀬戸焼磁器の可能性が高いが、九谷焼など他の産地の可能性も残っている。京焼の碗(02-5)は山水の鉄絵を描き、腰に段を作り出し、高台脇を露胎とし櫛描き文様を持つ。唐津焼の播鉢(02-10)は、越前焼の播鉢が多数を占める福井城跡でも一定量出土する。越前焼は鉢・瓶・甕・播鉢など(02-13～16・25)が出土している。19世紀前葉から中葉のものである。土師質土器皿・灯明受皿(02-18～24・26～30)は、すべて型作りのものである。

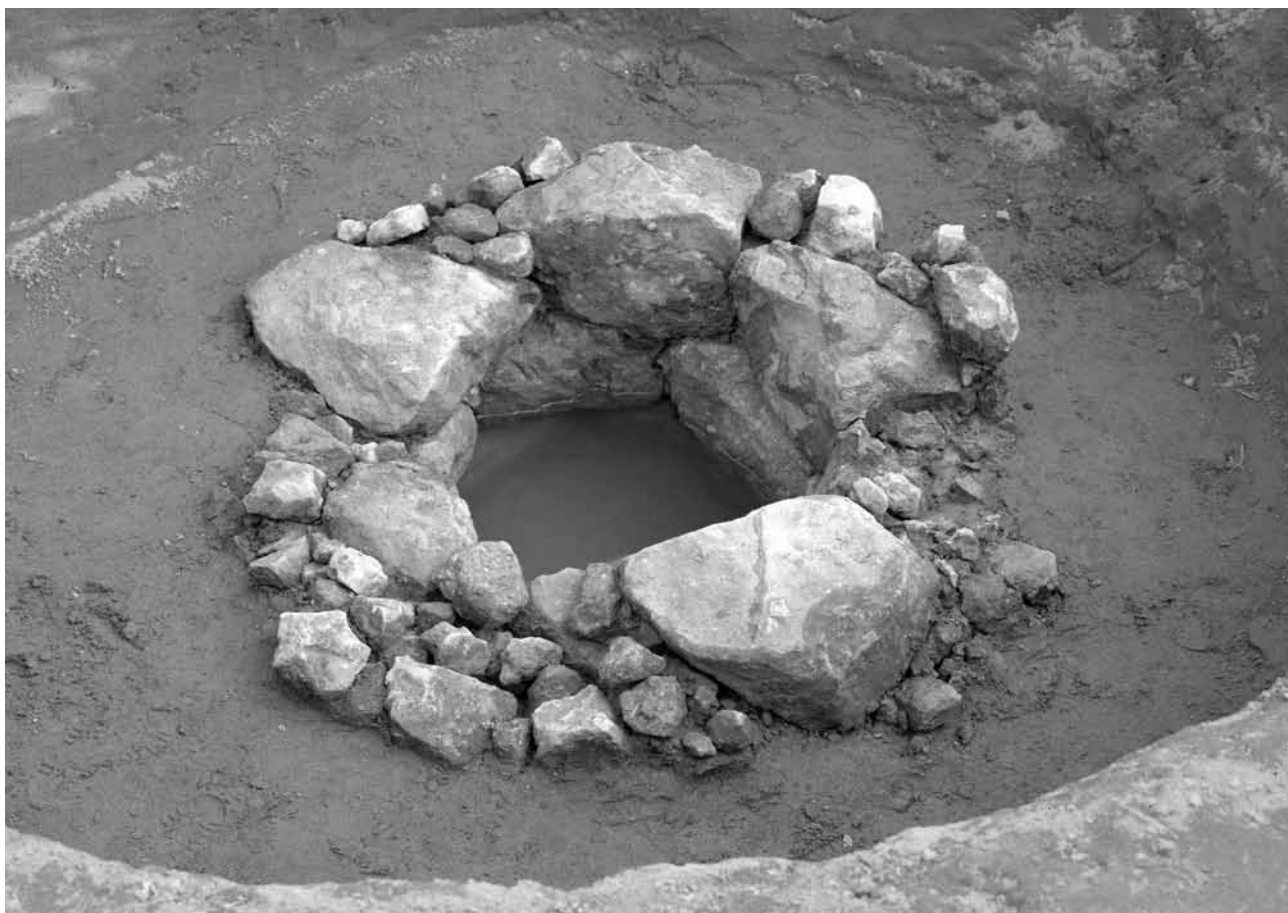
(5) 遺構 25 (西より)

**井戸**(第4・10図) 遺構11・25の2基が検出された。遺構11はその形状から井戸と考えた。現状では素掘りだが、廃絶時に井筒を抜き取られた可能性がある。土師質皿を中心として遺物量は比較的多い。遺構25は笊谷石積みの井筒を持つ。廃絶時に上半1.2mは井筒が壊され、直径3.5mまで穴が掘り広げられている。さらに、この穴を廃棄物等を含んだ土砂で埋め立てている。このような状況は福井城跡の井戸で多く見られる。

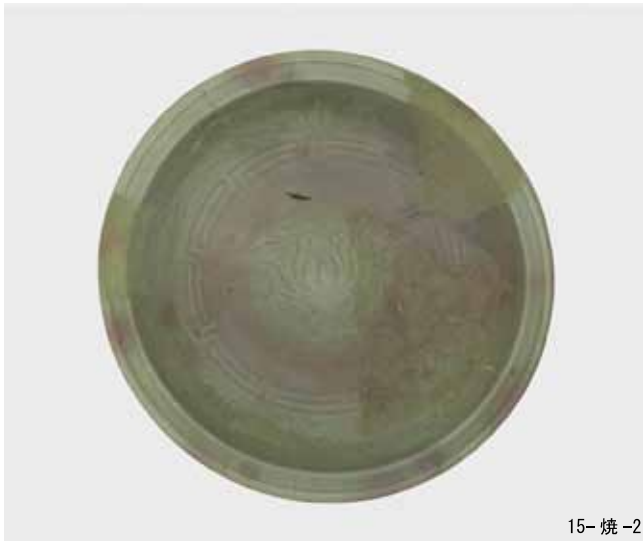
15- 焼 -2

伊万里焼・唐津焼・伊賀焼・越前焼・土師質皿などが出土している。遺物は17世紀中～後葉のものが中心で、寛文9年(1669)の大火の瓦礫を埋めものと考えられる。伊万里焼の青磁大皿(焼-2)は、見込みに花文・雷文をへう彫りし、高台内を蛇の目釉剥ぎして鉄塗りを行っている。伊万里焼の色絵油壺(焼-3)は、上絵がほとんど剥落し、赤絵がわずかに残るのみである。伊万里焼の稜花皿(焼-5)は薄作りで、口縁に口紅を施し高台部を露胎とする。唐津焼の瓶(焼-6)は碁笥底で、体部外面の下部と内面には鉄釉を掛け、それ以外の体部外面には白化粧土を塗った上に、緑釉を掛けている。高台部は露胎である。伊賀焼の水指(焼-14・15)は、へう彫りで装飾を施し、口縁部や体部下半に自然釉が掛かる。

| 挿図番号 | 図版番号 | 遺構・層位 | 器種 | 土師質：灯芯油痕<br>陶磁器：産地 | 法量 (cm) | | | 土師質：胎土・色調<br>陶磁器：釉薬・装飾 | 成形・調整・その他 | 実測No. |
|---|---|---|---|---|---|---|---|---|---|---|
| 15-焼-2 | 8 | 焼土層 | 大皿 | 伊万里 | 39.0 | 21.8 | 7.5 | 青磁釉 | 高)蛇の目剥き | S・031 |

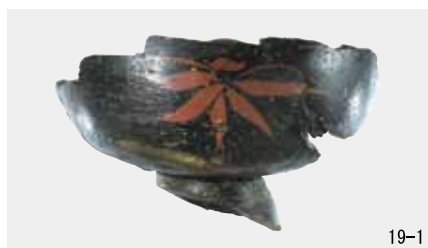
19-1

**漆器**(19-1～7) 1は高台が高く体部が大振りなもので、飯椀だと考えられる。2は体部が外反する椀である。3は高台部の破片で、3cmと高いことから飯椀あるいは腰高だと考えられる。4は口径が大きい割に器高が低く、体部も1ほど厚くなく、汁椀だと考えられる。5は汁椀だと考えられる。6は高台部以下が削平されたものと考えられ、体部が内湾する椀である。7は高台部を欠損する体部破片である。上塗りは、内・外面とも黒色のものが5点、内面が赤色で外面が黒色のものが2点ある。漆絵はすべて外面のみに描かれ、植物文が多いが鶴・矢・巴なども見られる。使用色は、4・5の外輪と7が黄色でそれ以外は赤色である。

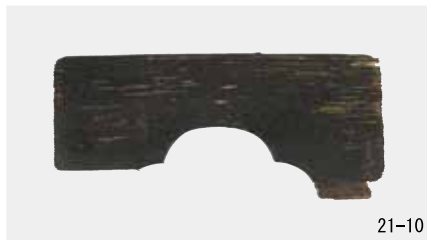
21-10

**箱物** (21-10) 膳の脚部下半の破片である。
