# 善導寺境内遺跡

第3・4次調査概要報告書

久留米市文化財調査報告書 第261集

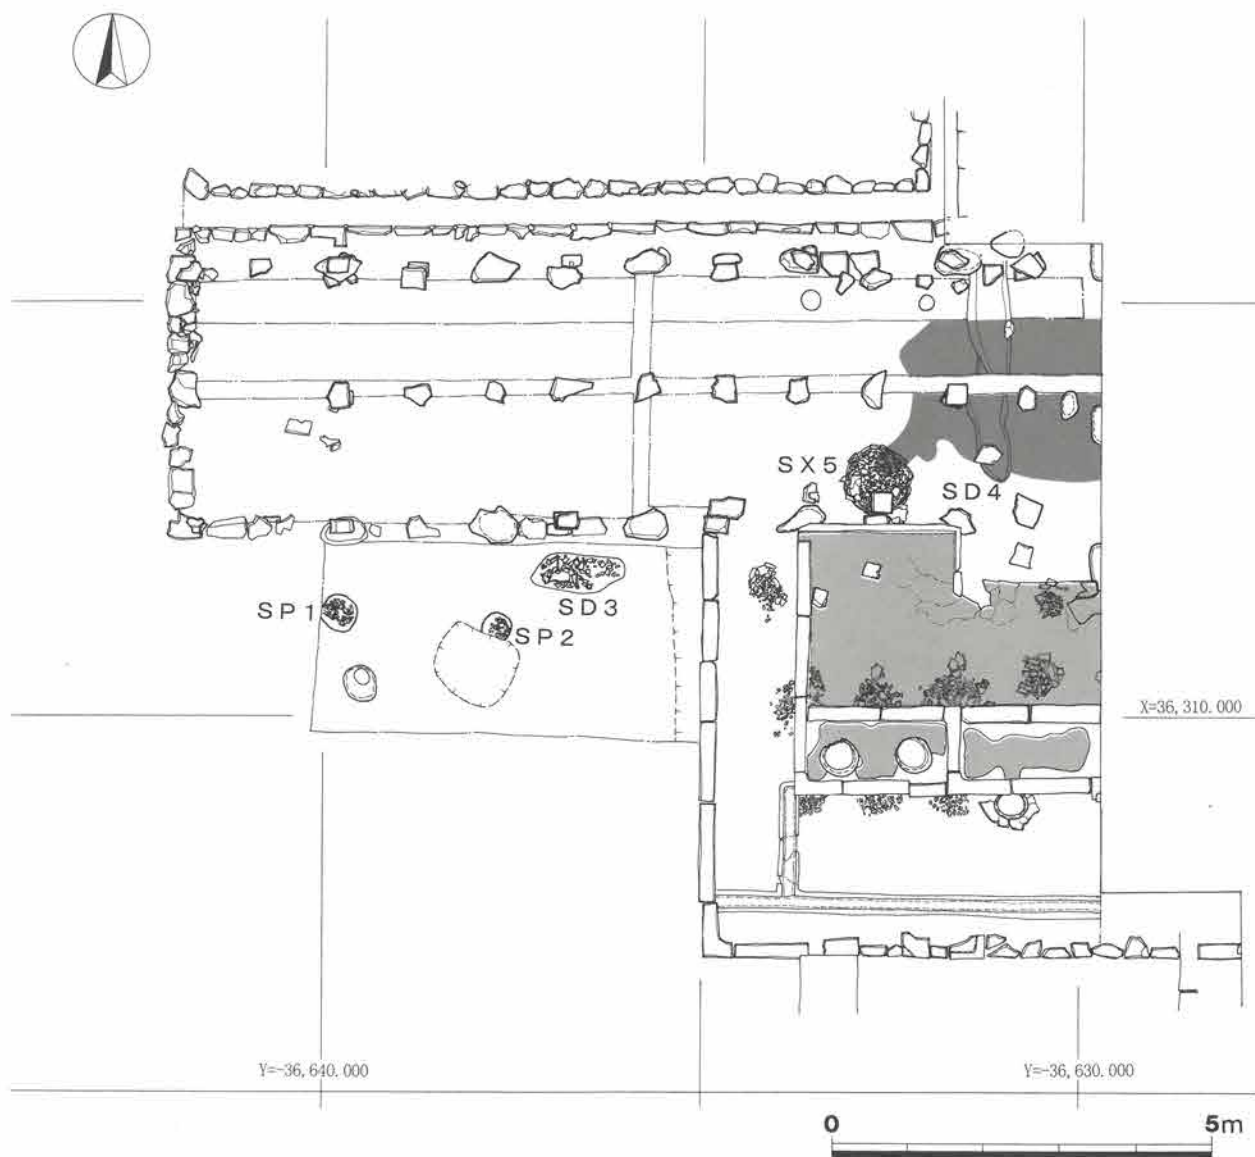
第4図 第3次調査遺構配置図 (1/100)

渡り廊下部分の表土から約10cm掘り下げた暗褐色土面で礎石を23個検出した。現渡り廊下礎石の下で検出されたものが多く、その前身となる渡り廊下に伴う礎石と判断されるもので、前身渡り廊下も現状とほぼ同じく幅3.5mであったと推定される。北西部には雨落ち溝状に並ぶ石も検出されている。

渡り廊下と広間の接続部付近で検出。広間の壁面から約2.5m本堂側までの範囲で検出された。文建協の教示によると、広間の柱には階段が取り付けられていた痕跡があり、広間の建築当初、広間から本堂へ向かうためには一度階段を下りて地面へ立つ必要があったと考えられるとの事であることから、そのため叩きがなされていたと想定される遺構である。

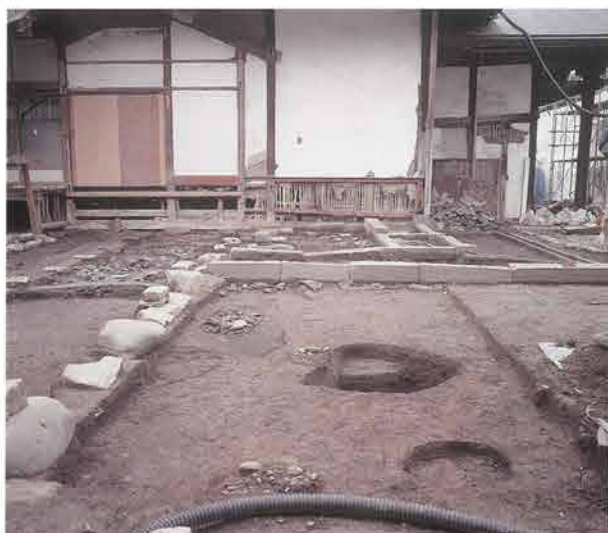
第6図 拡張区検出遺構全景（西から）

SP1・2 (第6図) 渡り廊下の西側から3・5番目の礎石に沿って調査区を拡張したところ、礎石の並びに沿って礎石の根石と考えられる小礫が詰まったピットを検出した。渡り廊下南礎石列とは西側のSP1が約1.1m、東側のSP2が1.2mとその心々距離に違いがあるが、恐らく廊下から張り出した付属施設が設けられていたと考えられる。

SD3 (第6図) SP2の北東側で検出。長軸1.2m、幅30～50cm。内部には小礫や瓦の破片が詰められている。前身渡り廊下に伴う雨落ち溝と考えられる遺構。

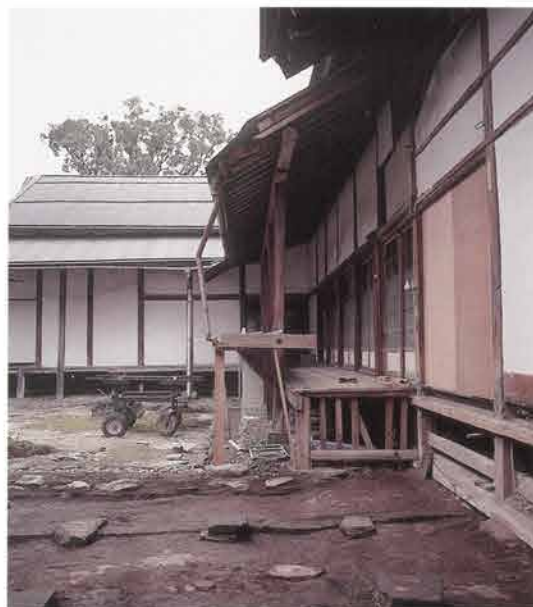
第7図 SD4（南から）

SD4 (第7図) 調査区北東部において先に述べた叩きを除去した後に検出。幅40～60cm、深さは2～5cmを測る。広間の前身建物に伴う雨落ち溝と推定される遺構である。

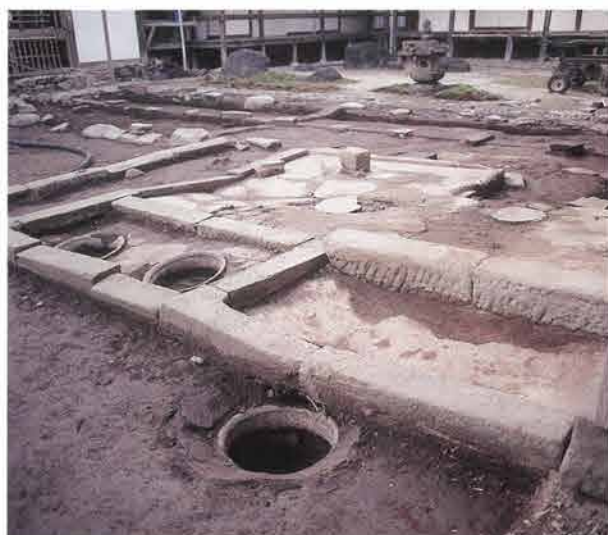
第8図 便所検出状況（南東から）

渡り廊下から全面に漆喰塗りされた床面へ一旦降り、その南面の西側に大用所、東側に小用所が設けられた便所である。東側の男性用小用槽は長さ90cm前後、幅20cm前後の凝灰岩の切石を長方形に並べて南北70cm、幅1.8mの区画を造り、北側の切石を踏み石とする。便器は用いられず、切石で区画された内部は両端部を高く、中央部を最も低くして溝状に漆喰が塗り込められ、小水は中央部から南側切り石の下を通り、外側に埋め込まれた陶器製大甕へと排出される構造である。西側の大用は小用と同様に、切石を並べた内部に陶器製大甕を2基埋設していることから、2室に分かれていたと見られる。さらに床には漆喰が塗られている。大甕は口縁を南側へ傾けて据えられ、汲み取りは南外側から長柄杓を用いてなされていたと考えられる構造である。

また、床面の漆喰を除去した後、小礫や瓦細片を詰めた礎石除去後の根石と見られる遺構を検出した。これにより便所も1度造り替え、もしくは改修を受けていることが判明した。

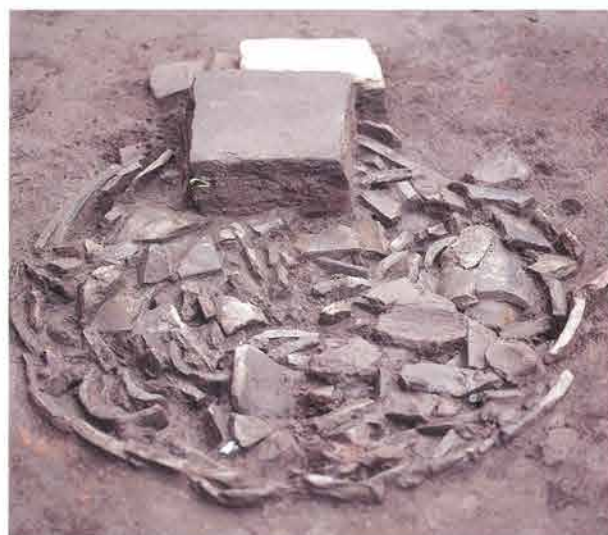
第9図 SX5全景（北から）

SX5（第9図） 渡り廊下の叩きを除去した後に検出。主に平瓦を直径約90cmの円形に立て並べた遺構。同様の遺構は大庫裏玄関部や第2次調査の中蔵基壇東面石垣の下で検出されている。その用途は判然としないが、雨水などを地下へ浸透させるためのものであろうか。

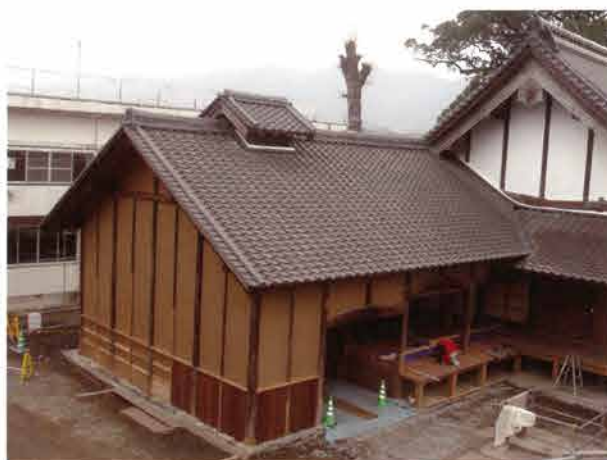
第10図 再組立中の釜屋（北東から）

釜屋は延享5年(1748)の大火災の後、早くも翌寛延2年(1749)の大庫裏再建時に同時に竣工した建物で、大庫裏の地下遺構を調査した第1次調査の成果から、それまで大庫裏内部に設けられていたカマドを大庫裏の外へ設置するため新設されたと考えられる建物である。桁行6間(11.9m)、梁間4間(8.0m)の規模を持つ切妻造りの瓦葺建物で、南面は大庫裏に接続している。

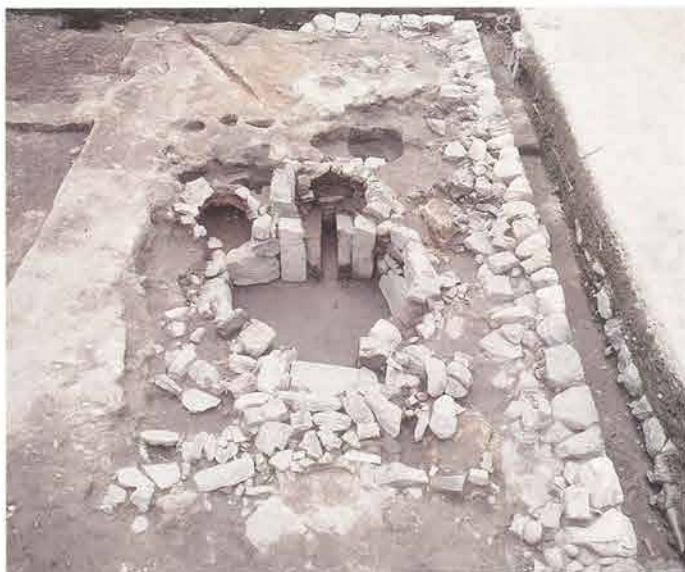
第14図 S X 51 全景（北から）

S X 51（第12・14図） 調査区北部で検出。基礎工法調査の際に検出されたカマドである。

周辺や内部が既に掘下げられている他、北側は基壇石垣増設時に攪乱されているため、掘り方は明瞭にできなかったが、地面を約1m掘り下げ、平面形が円形に石組された半地下式のカマドで、西側に2室の燃焼室、東側には3段の階段を設けている。燃焼室内も石組が使用される。石組は北室の焚口と基底部にのみ凝灰岩や砂岩の切石を用い、その他は安山岩や片岩の割石や自然石、さらには寛永8年（1632）銘の久留米藩士渡辺八左衛門妻女の片岩製板碑も用いられている。

燃焼室の規模は、北室が幅90cm・奥行き共に約1.0m、深さは95cm。南室は底面よりも一段高く造られ幅約60cm、奥行き95cm、深さ55cmを測るが、石は上部にのみ使われている。掘り下げを行った基礎工法調査時には燃焼室内部は2室共に白色の灰が充満していたとされ、壁面は著しく赤色化していた。このカマドは当初の姿そのままではなく、改修を受けたと見られ、石組の状況などから南燃焼室は後の改修時に増設されたと考えられるほか、石組壁面の石材やカマド周囲の床面に敷き詰められた石材には、本

来燃焼室内部に用いられていた石材と考えられる被熱した石が散見される。善導寺の記録には、天保3年（1832）にカマドを補修した記録が残り、その際に石材が積み直されたと考えられる。

今回調査した大規模カマドS X 51とそれに付属する小カマドS X 52は、③期大庫裏建設時に釜屋が独立して新設された際に築造されたものである。さらに善導寺の記録を見れば、S X 51は天保3年(1832)に一度修築を受けていることから、その時に小カマドはS X 53へと改造されたと考えられる。

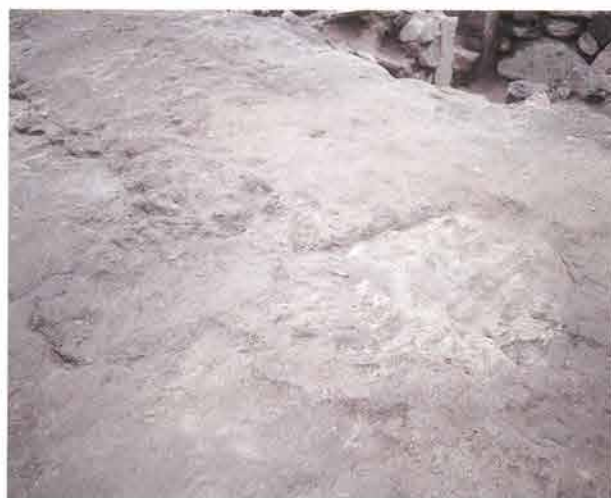
第17図 S X 54・55 基底部（南東から）

S X 54～56（第17図） 基礎工法調査時に釜屋土間で検出され、臨時カマドと想定された3基の地床炉。平面形は長軸90～120cm、幅80cm前後の楕円形。これも今回調査時には基底部が残存するのみであるため詳細は不明。S X 56は床が著しく焼土化していた。

なお、釜屋の土間面で痕跡のみが検出されたS X 54～56については、簡便な造りと推定されることから、臨時的に設けられたカマドと想定したい。

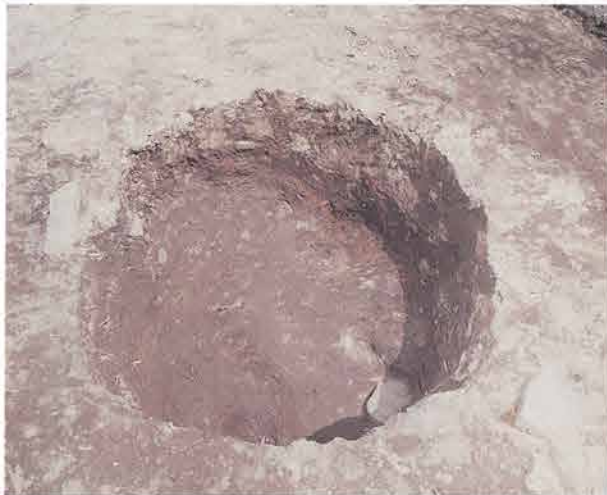
第18図 S K 57 完掘状況（北東から）

S K 57（第18図） 調査区南東部で検出。西側の一部は基礎工法調査時の試掘トレンチにより失われるが、平面形は直径約1.1～1.3mとやや楕円形気味となる土坑。深さは40cm。底面は平坦で、埋土は締りの弱い暗褐色土。

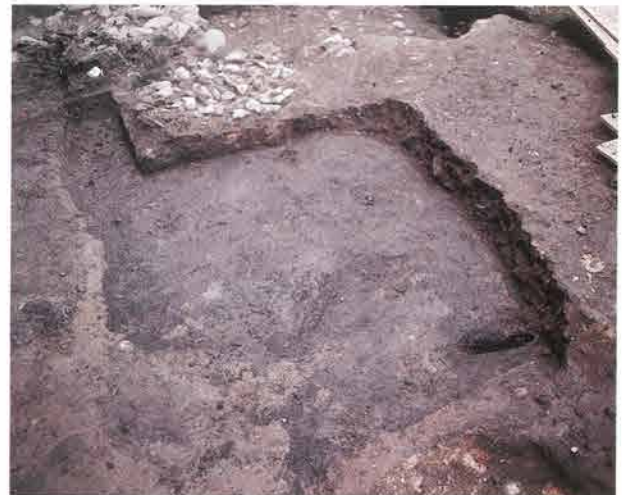
第19図 S K 58 全景（南から）

**S K 58（第19図）** 平面形が南北90～110cm、東西110～130cmの台形を呈する土坑。深さは約30cmで、底面は平坦。検出面ではこの土坑の近辺で焼土や炭化物の塊が集中して検出され、褐色土のS K 58埋土にも焼土や炭化物が多量含まれていた。埋土締りは非常に弱い。巴文軒丸瓦や軒平瓦など瓦類が多量出土し、延享火災の廃物処理をした土坑と推定される。

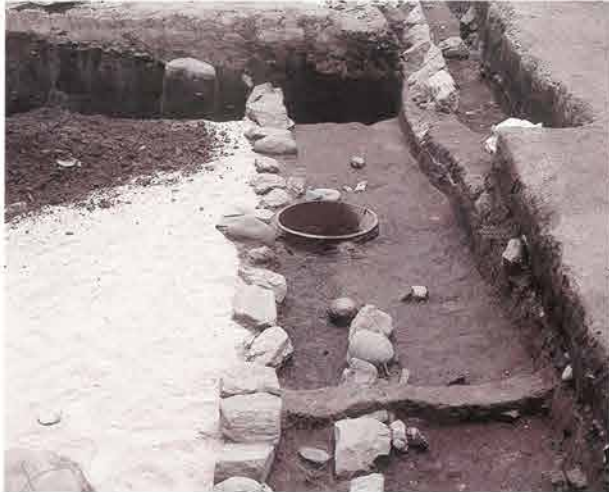
第24図 S D 62 南半部全景（南から）

SD62 (第24・25図) 調査区東端部で検出した南北走行の溝。南側は調査区外へのびているが、8.2m分を検出した。幅40cm前後の片岩を並べて溝を造る。石は1段分のみが検出された。東側の石組が失われた部分が多いが、幅は40cm前後。底面のレベルは北側から南側へ向かって低くなっている。

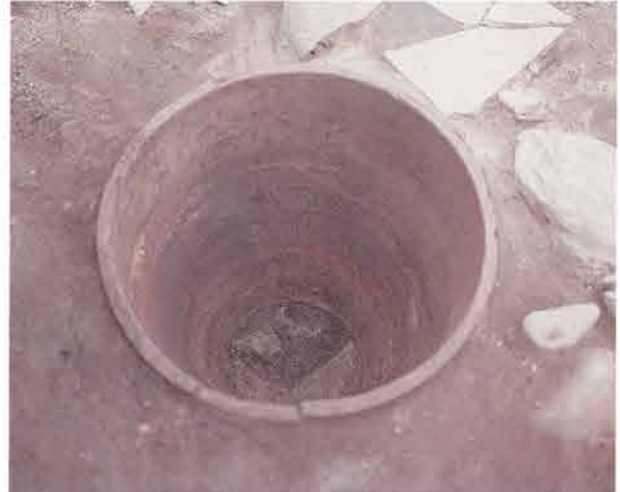
第25図 S D 62 埋甕全景（北東から）

中央部には土師質の大甕が埋められている。当初トイレ等と考え掘り下げたが、大甕の内部は直径5mm前後の細かい粒状の焼土や炭化物が充満し、さらに大甕の底部は西側半分が欠損しているが、付近に破片は出土していないことから、底部の一部を抜いて埋置されたと見られる。また、内面には付着物な

ではなく、このことにより、この大甕はトイレなど水分を溜めることを目的とした埋甕ではなく、溝を流れた水を地下へ透み込ませることを目的とした透水施設と推定している。

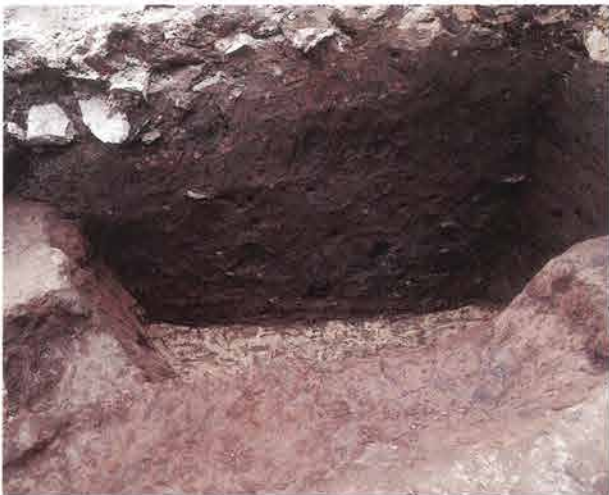
第26図 S K 60 全景（西から）

S K 60（第26図） 調査区北東部で検出。S X 51よりも先出する土坑である。遺構は調査区外へ延びているが、南北約70cm分、東西約2.0m分が検出された。深さは70cm。底面は平坦。

下層検出遺構については、溝S D 63や土坑S K 60が出土遺物から①・②期大庫裏の時期と推定されるが、土坑S K 61については遺物が全く出土せず、その時期は不明である。

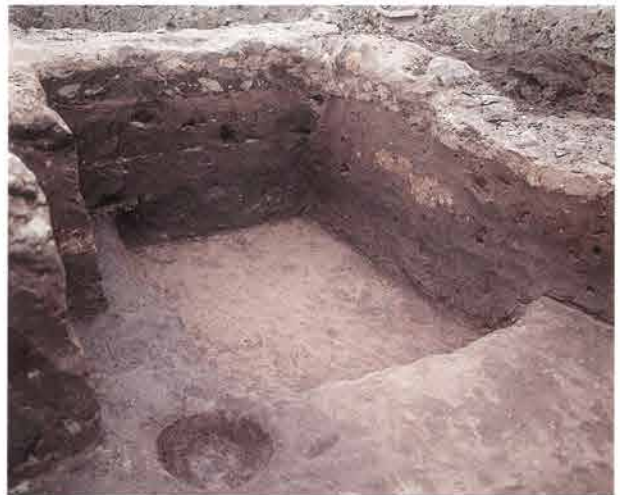
第27図 S K 61 全景（東から）

S K 61（第27図） 調査区北西部で検出。遺構は調査区外に延びているため全容は不明であるが、平面形が方形、もしくは長方形を呈するものと推定される。南北1.3m分、東西1.8m分を検出した。深さは25cm。底面は平坦。埋土は明褐色土の直径1～3cm程のブロック土が多量混入した黒色土で締りは極めて弱く、埋土中からは遺物は全く出土していない。
