二本松市文化財調査報告書 第17集

二本松城址Ⅳ

—平成12年度発掘調査報告書—

二本松市教育委員会

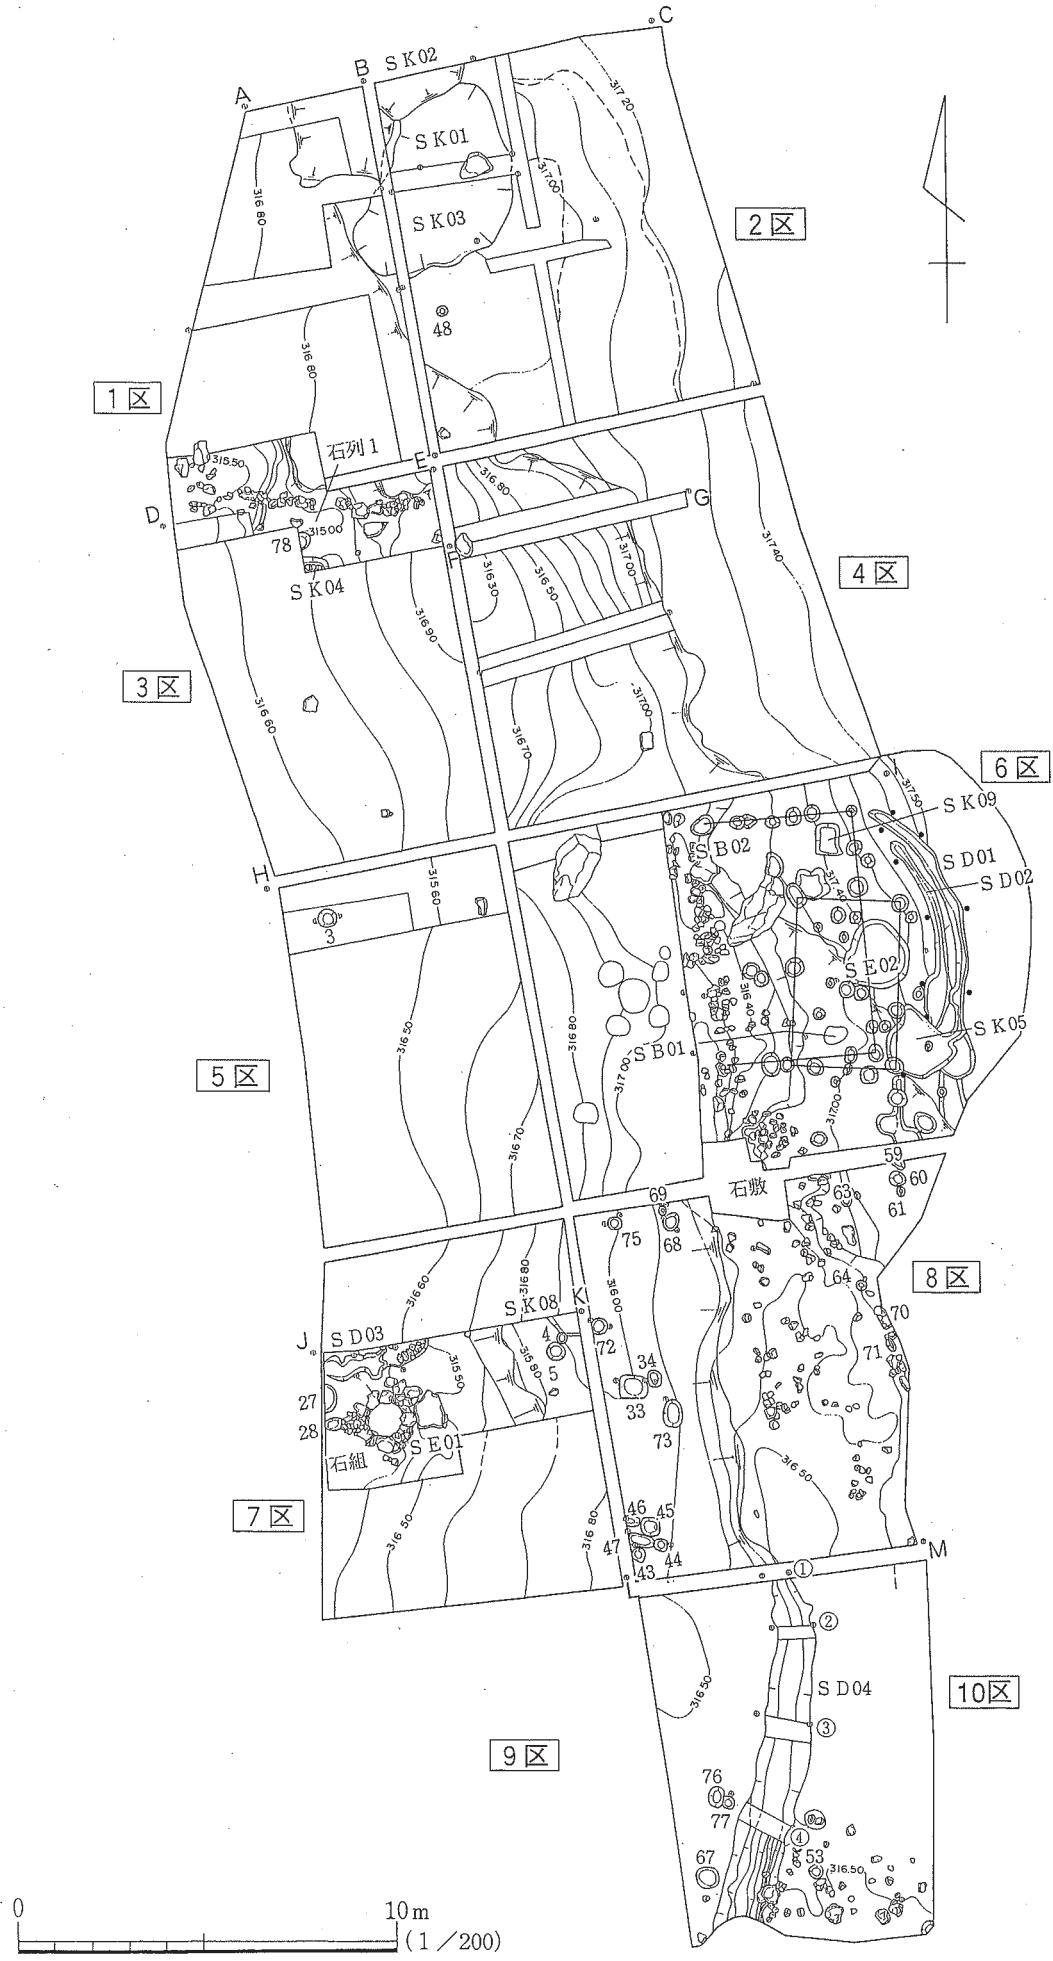
第3図 遺構配置図(番号はピット番号・アルファベットは第4図の断面図の記号と対応)

第4節 調査方法と概要(第3・4図)

当平場は本丸の位置する三角錐状の独立丘陵の西辺にあたり、本丸より一段低く、その比高差は約28mを測り、東西ともに急峻な崖面となる。東西幅約12~20m、南北約130mの細長い帶郭状を呈し、全体的に平坦であるが、東から西へ緩やかに傾斜している。東から延びる緩やかな尾根により、中央で南北2つの地区に区分された状態であることから、平成12年度は北地区を中心に発掘調査を実施することとした。

掘立柱建物跡2棟、溝跡4条、土壙7基、敷石遺構1基、石列2条、井戸跡2基、ピット78基が検出されている。

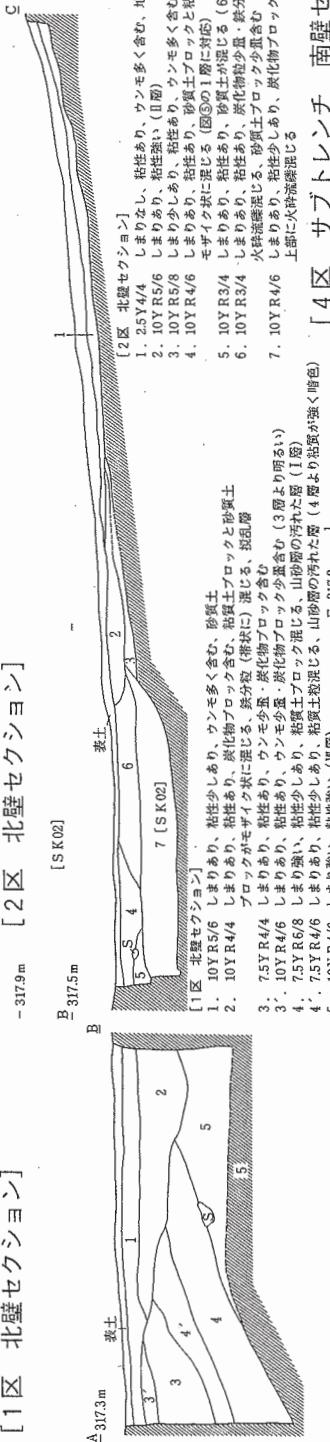
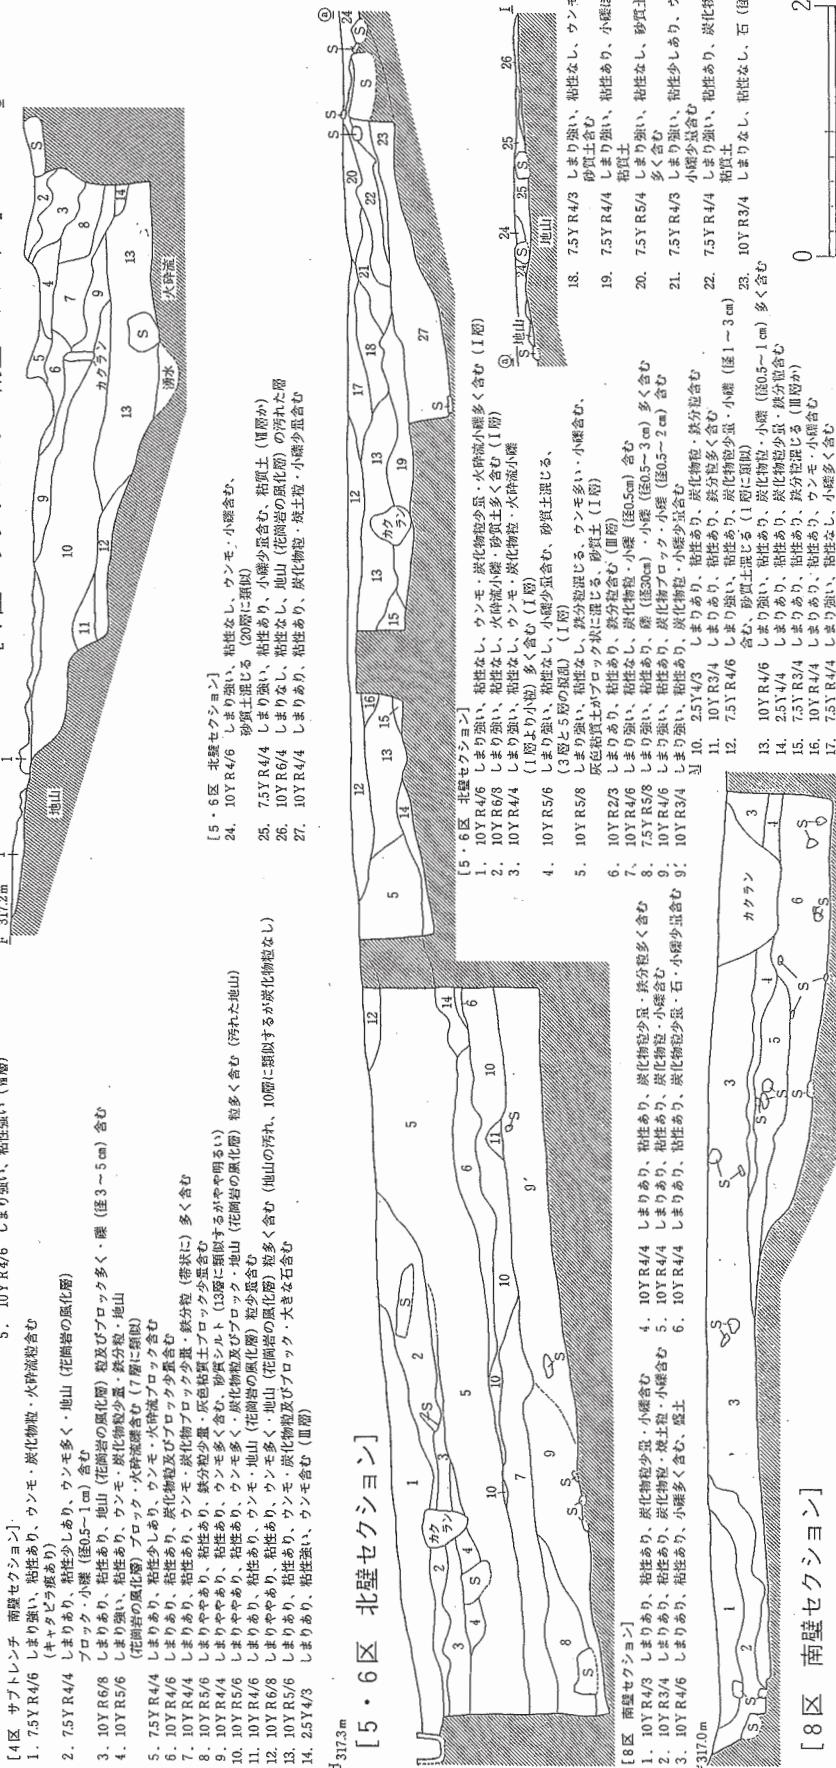
調査区断面図(図面中のセクションポイントの記号は第3図中の記号と一致する)

基本層序は6層でL1:工事盛土層、L2:茶褐色土層、L3:グライ層、L4:整地盛土層、L5:整地層、L6:地山層(山砂)の順に堆積するが北側ではL6は火碎流土層の部分も見られ、複雑である。全体としてはL4、5層が旧生活面と捉えられ、L5は平坦面をもつがL4は中央から西へ傾斜している。

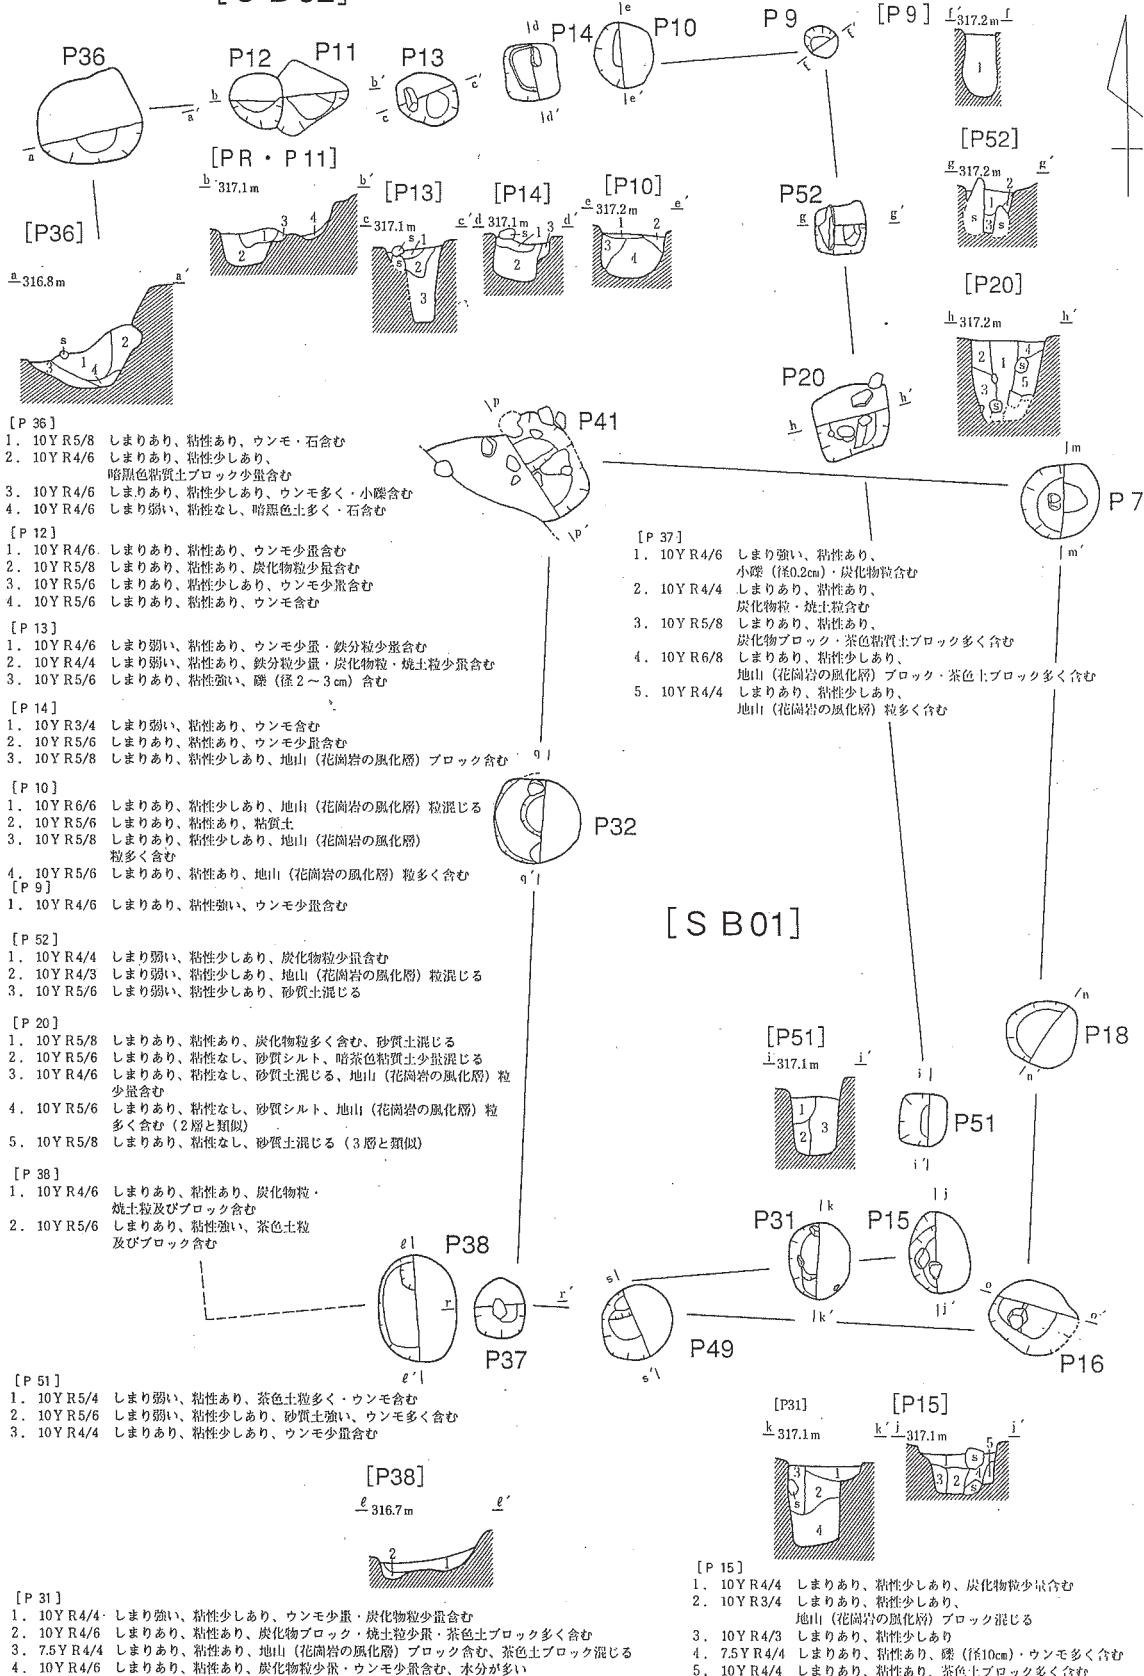
第5図 S B 01・S B 02平面図およびS B 02断面図

6区に検出された桁行2間梁行1間の掘立柱建物跡である。南北4.5m、東西2.7mを測る南北棟である。桁行の柱間は北から1.8、2.7mを測り、東辺は2.7、1.8mとなるが、東辺ではSK06によって柱穴が破壊されている可能性も考えられる。当該地区は地表面からはおよそ東端で5cm、西側で40cmを測ってL6に達し、地山が東から西へ向けて緩やかに傾斜している。したがってSB01の柱穴はいずれもL6が検出面であるが、南西隅のP37だけが、急激に落ちる地山を整地したL5から検出されていることとなる。したがってこの部分のみが不安定な地盤に建築されている。

6区中央に検出された $6.4 \times 3.9\text{m}$ を測る南北棟の掘立柱建物跡である。東辺及び南辺がS B 01と重複するが、新旧関係は不明である。また、西辺にピットは検出されておらず、掘立柱建物跡ではない可能性も考慮すべきであろう。西辺が存在すべき地点は大きく傾斜しているため、この地形が本来のものであるとすれば、こうした不安定な地区に建築した可能性は低いものと考えられる。しかしこの傾斜の底で西辺にあたる部分には、後述する石列2が配されているため、これが柱の基礎を補強するものであった可能性も考えられる。柱の配置は不規則で、梁行北辺は4間で東から0.9、1.2、0.9、0.9m、桁行東辺は4間で北から0.9、1.2、3.6、0.9mを測る。やはりSK 06によって東辺の柱穴が削平されている可能性がある。梁行の南辺は3間で0.6、0.9、1.2m、全体で2.7m確認されている。

出土遺物はないため、当該遺構の時期は不明である。また、その機能についても建造物であるか否かを含めて検討の余地がある。あるいは北辺のみが柵列跡であった可能性も考えられる。

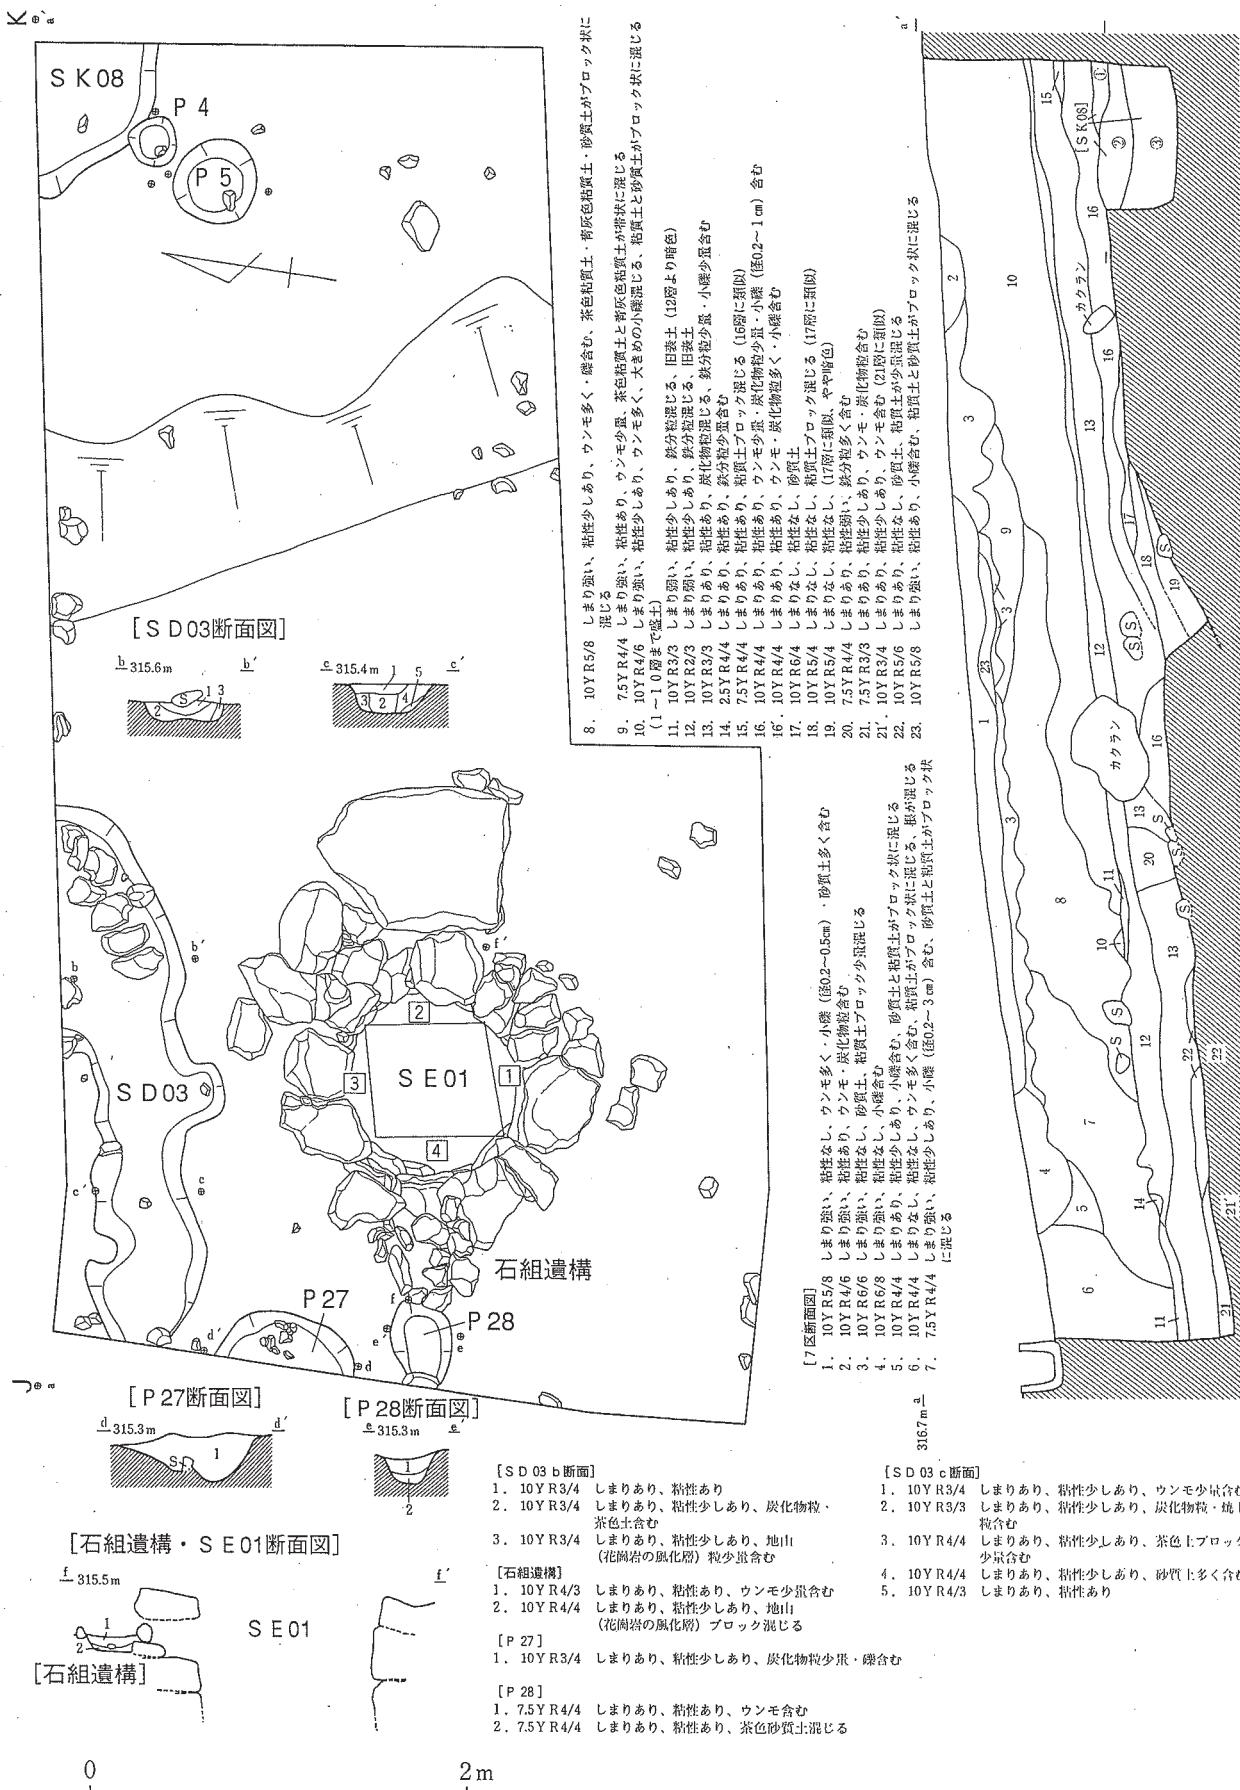
第8図 7区平面図および断面図(SK08の土層注記は第17図に記載)

7区西端に検出された遺構である。現地表面から約1mを測って検出面に達する。昭和期の盛土の際に上部に高さ0.9mのコンクリート製の井戸枠を乗せて埋設し、さらにコンクリート製のフタをした状況であった。現況では埋没していたため、今回の調査で改めてこの井戸の存在を確認することができた。この井戸は昭和30年の新聞に再発見されたことが報じられている。この記事によれば昭和15年の陸軍作成の地図では存在が知られていたらしく、その当時からトックリ井戸と呼称されていたことが伝えられている。

井戸は自然石を用いた石組みの井戸で、雨水が浸透して溜まる井戸のようである。平面形はほぼ円形であるが、径 $0.92 \times 0.85\text{m}$ を測り、厳密には北東から南西に長軸をとる橢円形を呈している。深さは約7.95mを測り、内部はすべて花崗岩や安山岩の自然石を用いて積んでいる。上部は径40~50cmの石を用いるが、下部は径30~40cmのやや小さめの石を用いる傾向にある。また、井戸底部は南北 $1.4 \times$ 東西 1.3m を測る円形で、東側は花崗岩の天石にぶつかり、西側へ傾斜して、L6に達している。検出面より約3.95m下の地点から径を広げ、上部より径の大きい底面に達する形状が観察され、過去にトックリ井戸と呼称されていたのはこのためであろう。

今回の調査範囲では井戸周辺に当遺構の“ほりかた”を確認することはできなかった。このことは、地形が東から西へ傾斜していることを考えると、井戸を構築する際の地表面はより下方にあり、盛土をしながら石を積んで井戸を形成したものと思われる。また、井戸の東側には $65 \times 97\text{cm}$ の平坦な石が上面を水平にして検出されている。これは水をくみ上げる際の足場石とみられ、井戸跡に伴うものと考えられる。ただし、近世の絵画資料によれ

7区、SE01の西側に隣接して検出された遺構である。SE01の周辺では最も低い部分に位置する。深さは約15cmで東西61cm、南北47cmの範囲を囲むように石をU字形に並べ、井戸側が開口している。東側20cmほどはSE01を構成する石と重複しており、また石組遺構の上部にもSE01を構成する石が蓋をするように据えられていた。したがって当遺構はSE01が満水時にあふれることのないように、水位を一定に保つ排水機能を有していたものと思われる。しかし、西側はU字形に閉じているため、全くの排水路とはいひ難く、その機能についてはさらに検討を要する。

7区、SE01より東へ5mの地点に検出された。南西隅のみ検出され、確認長で東西83cm、南北57cmを測り、平面形は楕円形を呈するとみられる。深さは42cm、壁面は垂直に落ちて平坦な底面に達する。P4と切り合い、これより古い。

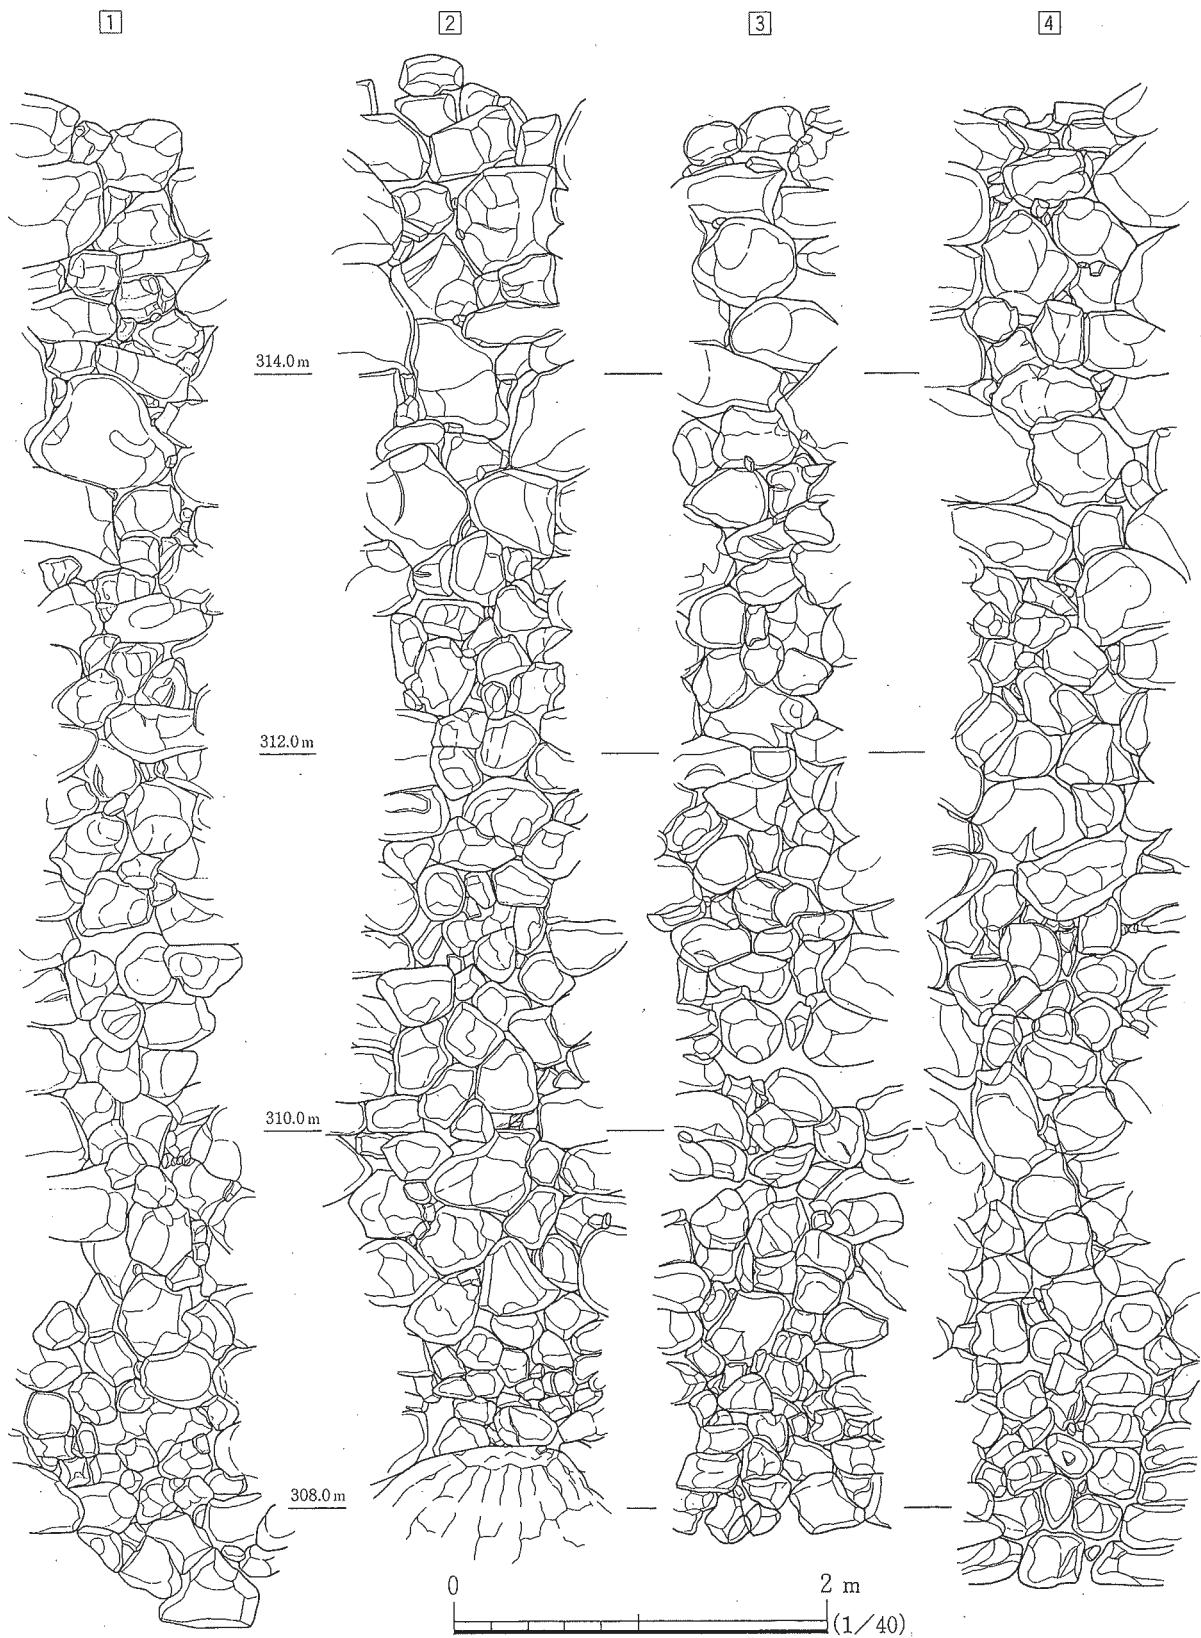
第9図 S E 01内部石垣立面図(数字は第8図のS E 01平面図内の数字と対応する)

ば洗濯石との解説がみられ、平場の性格を考えるうえでも検討を要しよう。なお、井戸の上端の石はこの石より一段低く、本来はもう一段積石があった可能性が考えられる。コンクリート製の井戸枠は数個の石で外側から押えた状況であったが、これらの石が井戸を破壊して用いたものかは不明である。西側には連続して石組遺構およびP28が配置されている。これは井戸の排水に関連した施設と捉えることができる。

出土遺物はなく、時期は不明であるが、石の積み方が本丸西側二段石垣の石積みの様相と類似していることから、これと同時期、すなわち慶長期の遺構と考えている。したがって、この時期、本丸への給水はこの井戸により行われていたものと考えられる。ただし、検出面を同じくしている S D03から丹羽氏の家紋の入った軒丸瓦が検出されており、丹羽氏時代にもこの井戸を利用していた可能性がある。

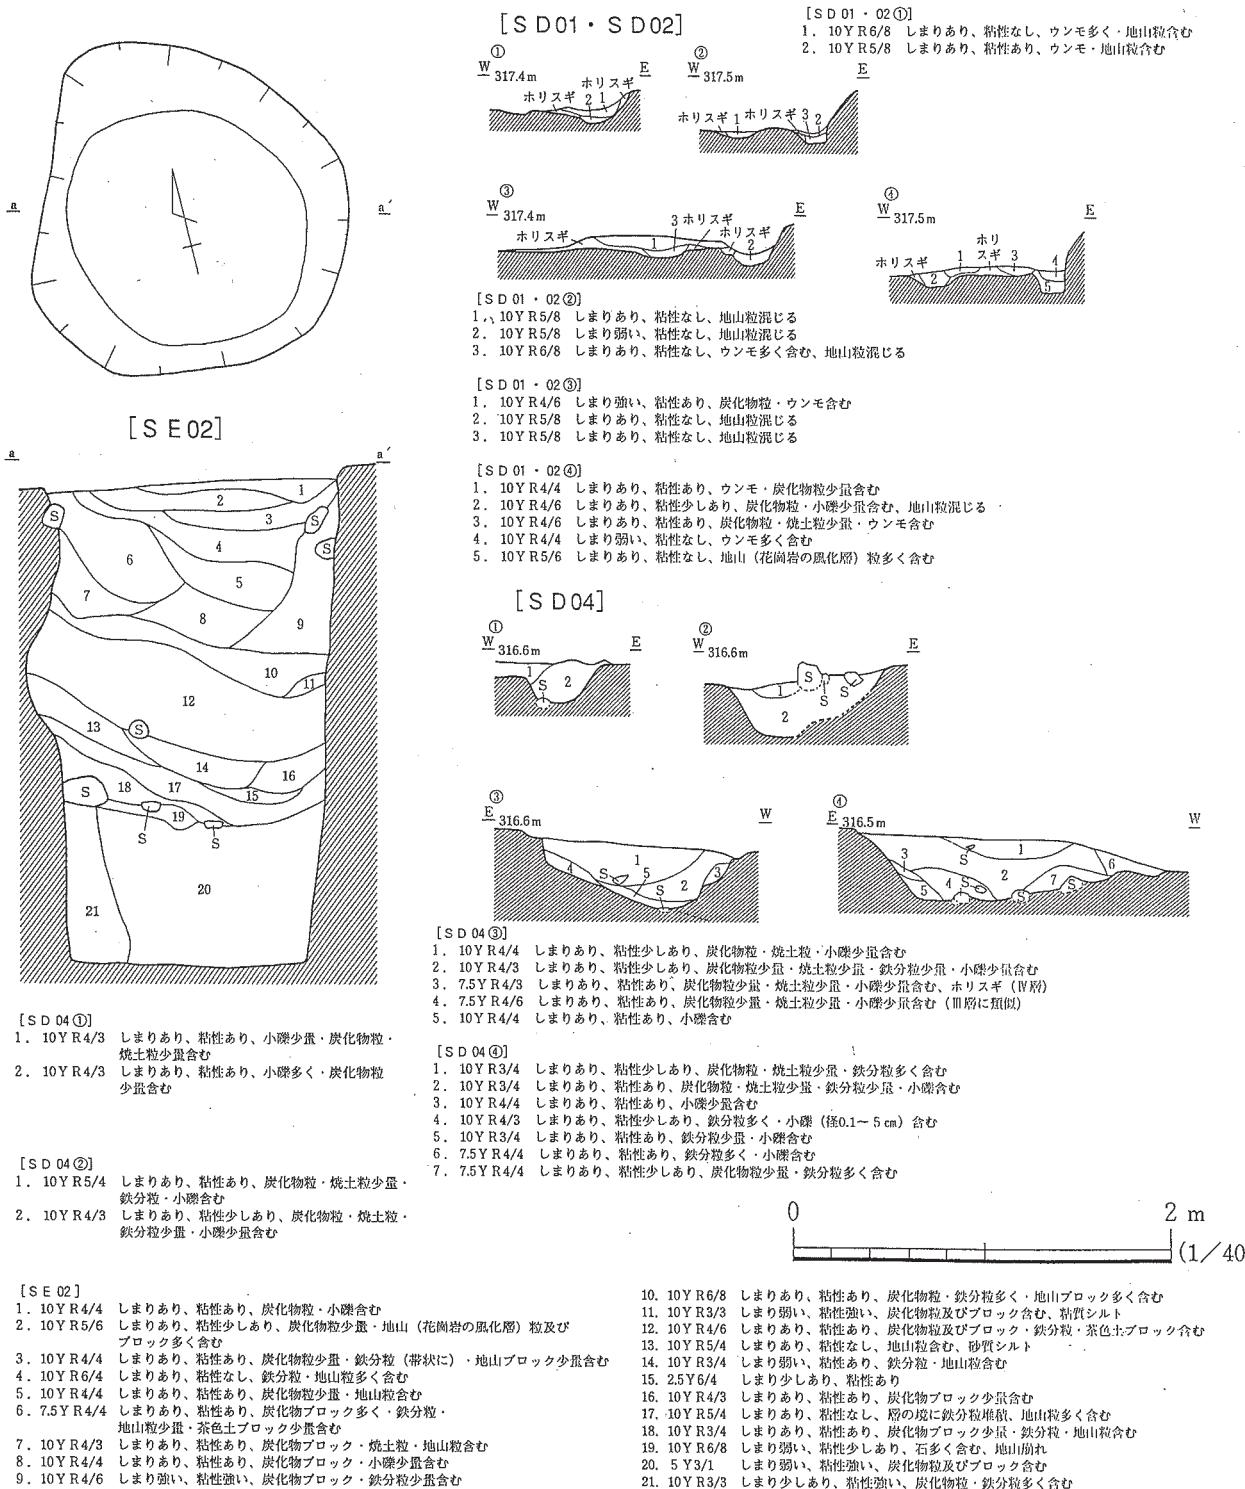
第10図 S E 02平面図および断面図、S D 01・S D 02・S D 04断面図

6 区中央東よりに検出された遺構で、S B01、S B02と重複して営まれている。土壌として検出したが、その形状から井戸跡として報告する。平面形は長径約1.72mを測る不整円形を呈し、ほぼ垂直に落ちて直径約1.25mの円形の底面に達する。深さは約2.33~2.57mを測り、内面は平滑で、底面は南方へ傾斜している。北側の壁が崩れていることから、井戸を掘削した当時、作業中は北側から出入りしたものと想像される。下部は人為堆積とみられ、粘性の強いオリーブ色がかった黒色土(20層)が約75cm堆積している。その上部には地山が崩れた層(17~19層)が堆積し、粘性の強い黄色がかったシルト層(15層)が堆積していることから、20層を埋めた段階で開口していた期間があったものとみられ、15層が水底に沈殿したような土であることから、井戸として機能した可能性も考えられる。しかし、この遺構は水が湧く状況ではなく、上部の埋土も地山ブロックを多く含むことから、掘削後あまり時間をおかずには埋め戻された可能性が高い。

弧状を呈し、S E02から約1.4m東側に位置する。上幅40~20cm、下幅25~10cm、深さ15~10cmを測り断面形は西側が崩れた箱形を呈する。東側は地山を垂直に切り込んで溝を整形していることがうかがえる。この地区は削平されていることが予想されるため、溝は本来もう少し深さがあった可能性がある。長さは約7.3m確認されているが、南端はS K05に壊され不明である。またP24と切り合い、これよりは新しい。出土遺物はない。

S D01と平行してS E02を囲むように弧状を呈して検出された遺構である。S D01よりは約60cm西側、すなわち内側のS E02よりに位置し、延長は5.1mとやや短い。上幅は25~30cm、下幅10~13cmを測り、深さは約6~8cmを測る。断面形は上幅が大きく開いた台形で、場所によっては皿状を呈する。やはり南端をS K05によって破壊されているため全長は不明である。削平されている可能性があるとはいえ、断面図からもS D01より掘り込みが浅かったことがわかる。遺物は検出されていない。

10区に検出された南北に延びる溝跡である。確認長で9mを測り、南端は調査区外のため不明であり、北側は10区と8区の間のベルトにかかり、8区側では検出されていない。上幅は約0.42~1.64m、下幅0.2~0.4m、深さは0.2~0.3mを測り、南から北へ向かうにつれ、幅が狭くなり8—10区間のベルト内で消えてしまうようである。なお、断面は台形を呈するが、いずれも西側に崩れている様子が観察される。これはこの遺構が旧地形の平坦面(4層)が傾斜しはじめる地点、すなわち旧地形における自然地形と盛土(5層)の境に位置することと関連しよう。おそらく、当遺構は溝跡ではなく、平坦面をさらに確保するために4層の上に5層を盛土した際に生じた段差に盛土とは質の違う土が堆積したために溝状に検出されたものとみられる。このことは、10区でみられた溝跡の東側の上端ラインが、そのまま8区における傾斜変換線につながる状況からも裏付けられよう。

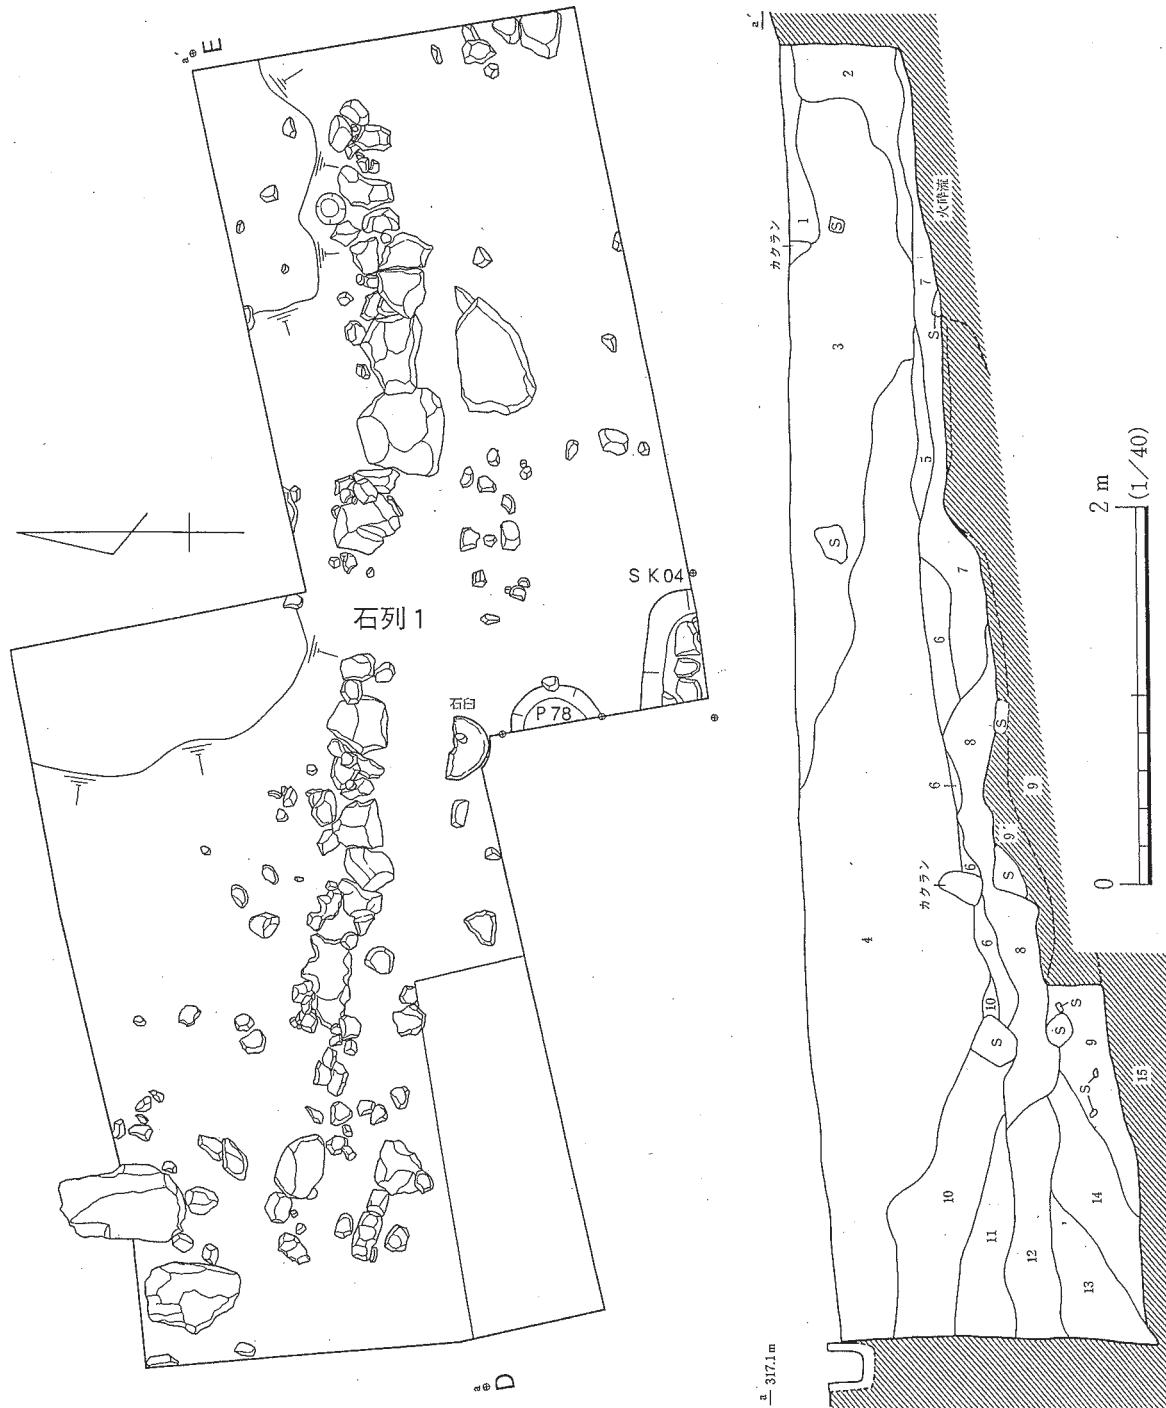
第11図 石列1平面図および1・3区東西ベルト断面図

1—3区間の5層上面で検出された東西に長い石列である。当初3区のサブトレントに検出されたため、その延長を確認するために1区にもサブトレントを拡張した。約6m確認されているが東端、西端ともにその延長は不明瞭である。特に西端は石が小型化するため石列として認識すべきか判断に迷う状態にある。長径20~40cmの石が一列に並んで据えてあるが、西端は前述のように大型の石ではなく、大型の石を据えるために配された小礫である可能性が考えられた。材質は様々で花崗岩、玄武岩、火碎流礫などが見られる。レベルは西へ向かうにつれ下がり、地形に沿っていることがわかる。石は特に南北どちらの面も揃えておらず、区画のためであってもその目的は不明である。

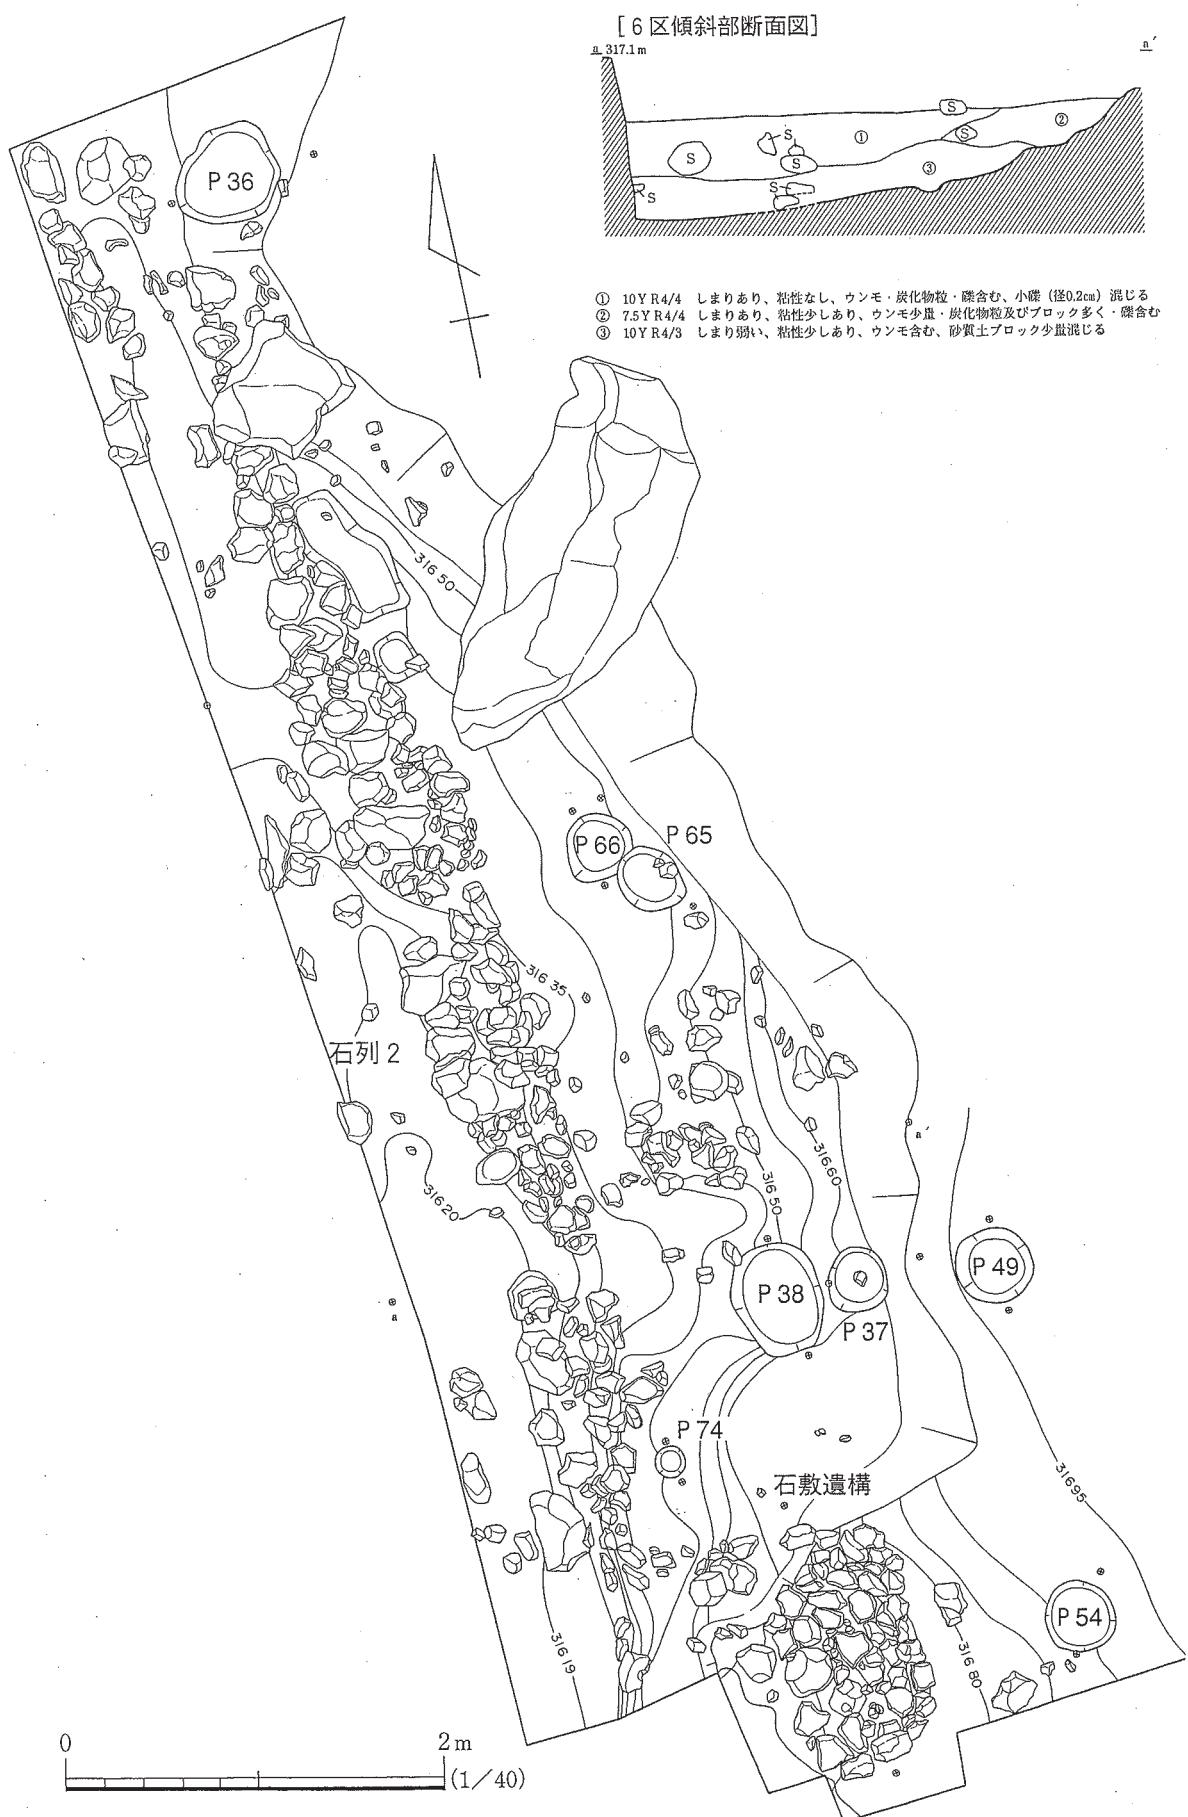
第12図 石列2平面図および6区傾斜部断面図

6区に検出された南北につながる石列である。約8m確認されているが南端および北端については未確認である。6区は東側から約4~5.5mの地点までは地山および5層により平坦であるが、そこから東は急激に傾斜し、その比高差は約3mの間に約75cmを測る。当遺構はその傾斜地に堆積する③層上面に造られており、礫上面は平坦面から約60cmの深さに位置する。礫は長径約40cmを測るものもあるが、ほとんどは長径20cm前後のものを用いて幅60cm程度に配置している。③層はグライ化しており旧表土面(基本層序のL3層)と判断されよう。

このように時期的には17世紀後半に限定されるとみられ、この地区が整地された時期が類推される。しかし石列の機能は明確ではなく、土留め、あるいは区画を目的としている可能性が考えられるが、いずれも根拠は稀薄であり、性格不明とせざるをえない。

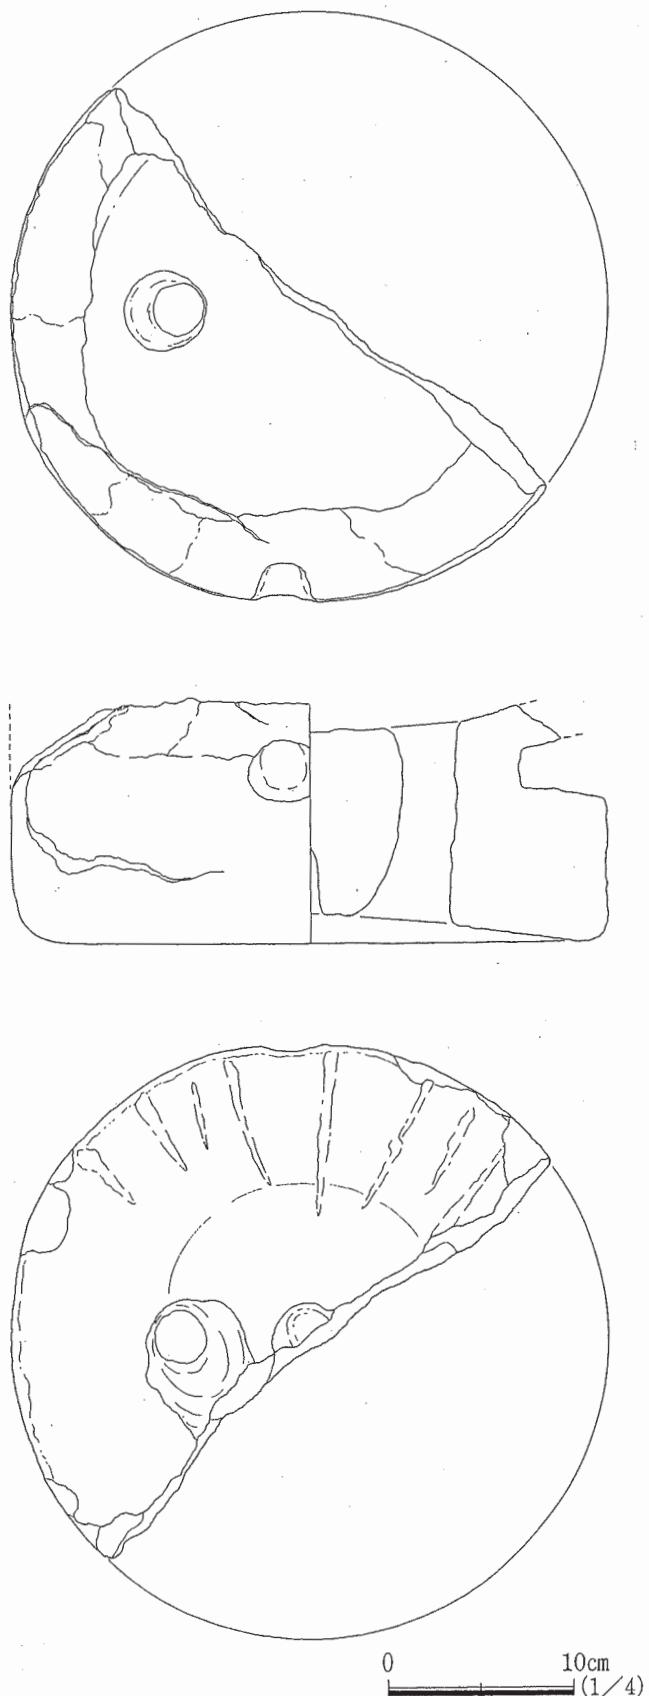
第13図 石臼実測図

出土遺物もなく、時代、性格ともに不明の遺構である。なお、この石列中央部より南側に約50cmの地点から、石臼片(第13図、図版6—9)1点が検出されている。供給口と挽き木穴を遺存する上臼片で、上縁部がすべて意図的に打ち欠いてある。

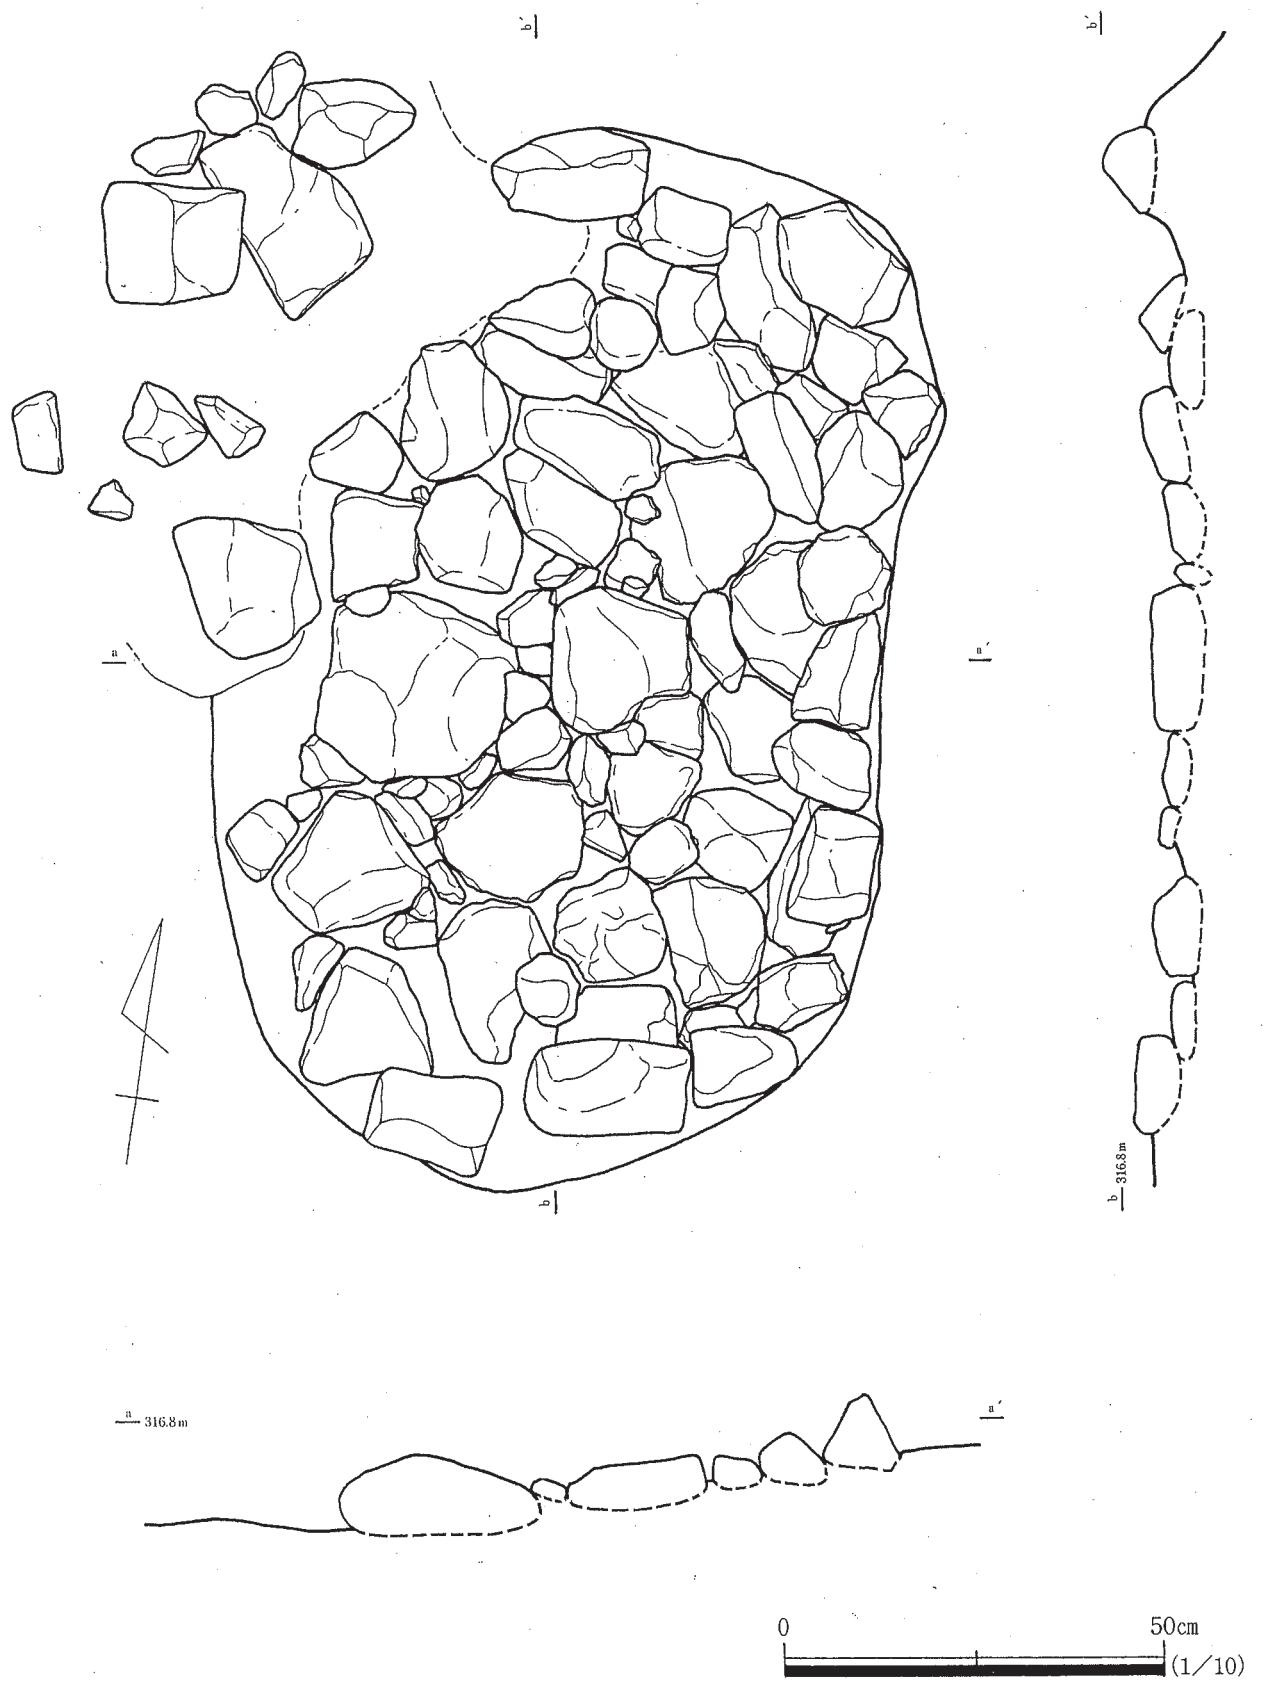
第14図 石敷遺構平面図および断面図

6区の南東隅に検出された遺構である。石列2で前述した傾斜変換線の落ち際、平坦面側に検出されている。1.32×0.86mの東西に長い小判型に礫を並べ、内部には平坦な石を敷き並べている。東側は原形を保っているが北西側はやや搅乱を受けている。内部の平坦面はほぼ水平で、周辺を取り囲む石より10cmほど低い。

出土遺物はなく、時期は不明であり、遺構の性格も不明である。類似した遺構は、当城址の平成11年度の調査の際に検出されているが、この場合は、平坦面の石は大きく、火を受け、焼土および炭化物が堆積していた。したがって当遺構とは様相を異にするため、比較することは難しく、その機能は明確ではない。

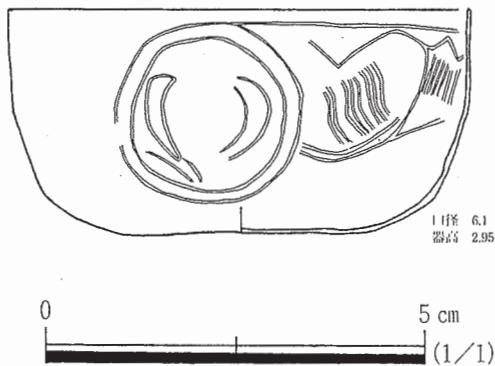
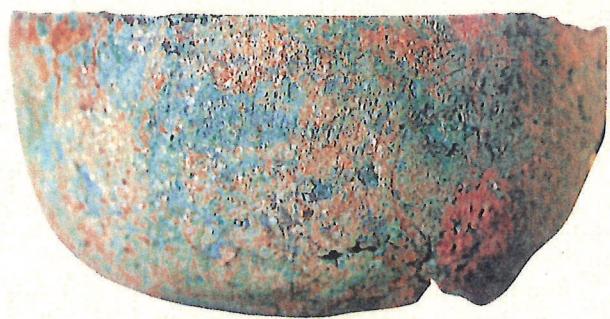
第15図 SK03出土銅碗

出土遺物は銅碗1点(第15図、原色図版2)、陶器片1点(図版7-2a)、磁器片1点(図版7-2b)が検出されている。陶磁器片はいずれも小片であるが、陶器は乳白濁色の釉が内外面とも施され、大きめの嵌入がみられる。銅碗は、口径6.1cm、底径3.2cm、器高2.95cmと小型で、厚さは0.5mm前後と非常に薄手である。その形態から仏前具の一つとみられる。時期は不明であるが、この遺構が宗教関係の機能をもつ可能性がある。小礫が密集している状況は基壇を築くための地盤改良を行った形跡と見ることができよう。あるいは、こうした宗教施設を建築する際に、土地を清浄化するために土の入れ替えを行うことがあるという。いずれにせよ当遺構は宗教施設である可能性が高いと判断された。
