二本松市文化財調査報告書 第17集

二本松城址Ⅳ

—平成12年度発掘調査報告書—

二本松市教育委員会

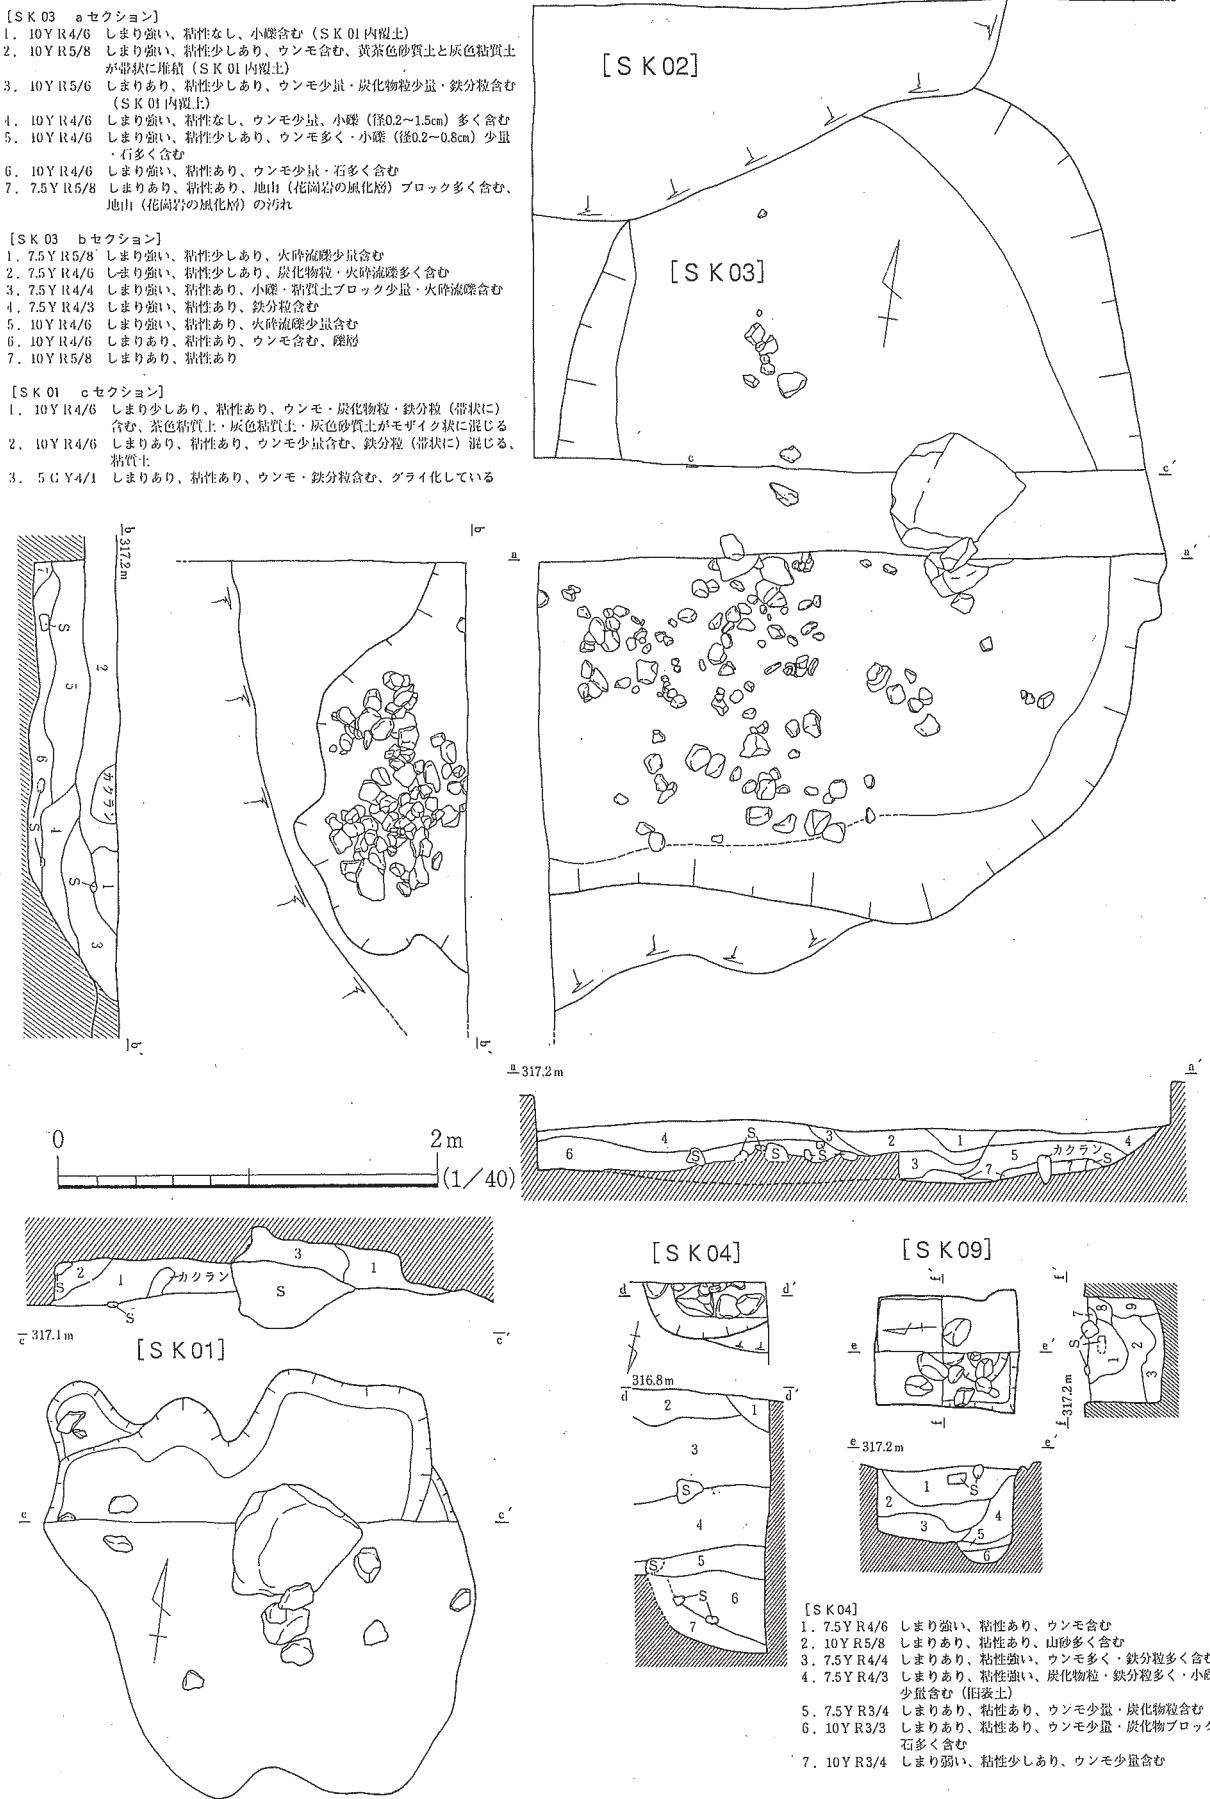
第16図 SK 01・SK 02・SK 03・SK 04・SK 09平面図および断面図 (SK 09の土層注記は第17図に記載)

2区に検出された遺構で、SK03の中央に重複している。長径225cmを測る不整形で、深さは35cmを測る。内面も凹凸が激しくカクランである可能性が高い。中央上部に径65cmを測る巨石がある。

2区北壁際に検出された不整形の土壙である。確認長で径236cm、深さ30cmを測るが北半分はトレーナー外のため不明である。検出状況からカクランである可能性が高い。

2区で検出された不整円形の土壙である。中央部をS K01により壊されている。径430cm、深さ約35cmを測り、内面はやや凹凸がみられるが、堆積土3層内および床面に径10cm前後の小礫が敷き詰められた状態で検出されている。

3区で検出された土壙で北東部のみ検出されている。隅丸長方形を呈するとみられ、確認長で東西64cm、南北37cmを測る。深さは40cmを測り内面は平滑である。底部に長径15~20cmの礫が3個検出されている。

6区北側に検出された遺構である。南北75cm、東西57cmを測り、角のある長方形を呈す

る。壁面も平滑で垂直に落ち、約40cmを測って平坦な底面に達する。上面に径15cm前後の礫がみられる。また、主軸上の南側底部には直径30cmの円形のピットが検出されている。したがって、底部の最深部までは約51cmを測る。

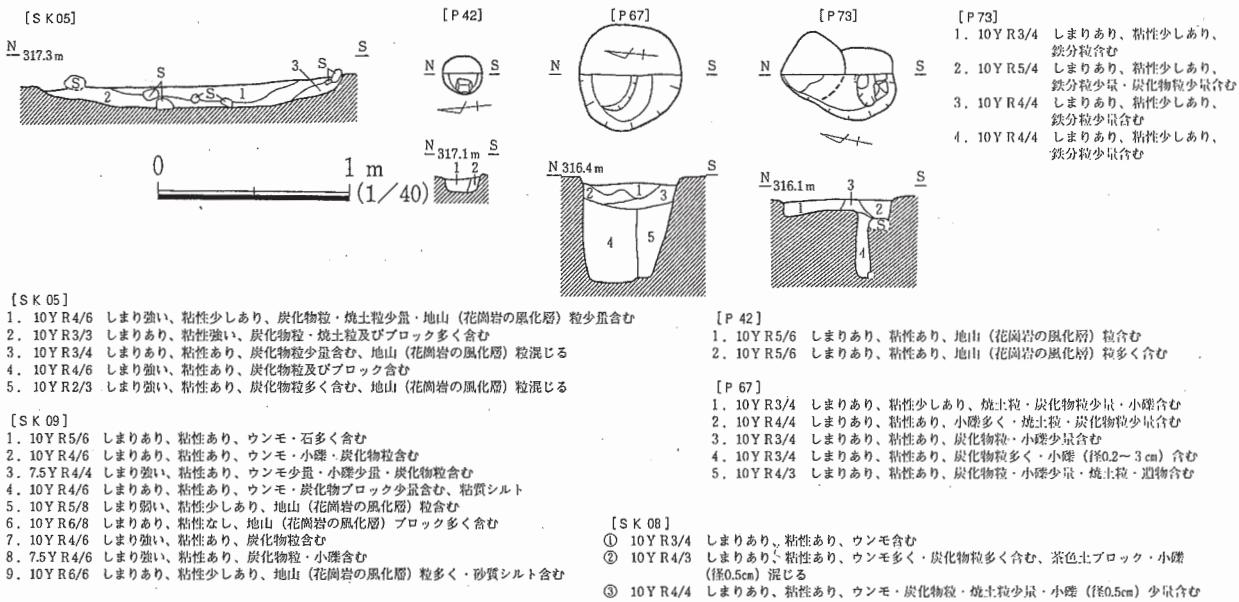
第17図 SK 05断面図・ピット平面図および断面図

6区南東隅に検出され、SD01、02、P24より新しく、P16、18より古い。したがってSB01よりは古く、SD01、02もSB01より古いことが明らかである。約1.7×1.5mの不整方形を呈し、深さは10cmと浅く、皿状を呈する。底面には中央やや東よりにピットが1基検出されている。1辺17cmを測る隅丸方形の平面プランを呈し、深さは5cmである。

ピットはSB01、SB02を構成するものも含めて78基検出されている。ほとんどが6区において検出され、その他は少数であるが、4層上面で検出されることから、4層が平場を利用するために整地された層であることがわかる。その規模、形状等は表1にまとめたので参照されたい。なお、ピットに伴う遺物を概観する。

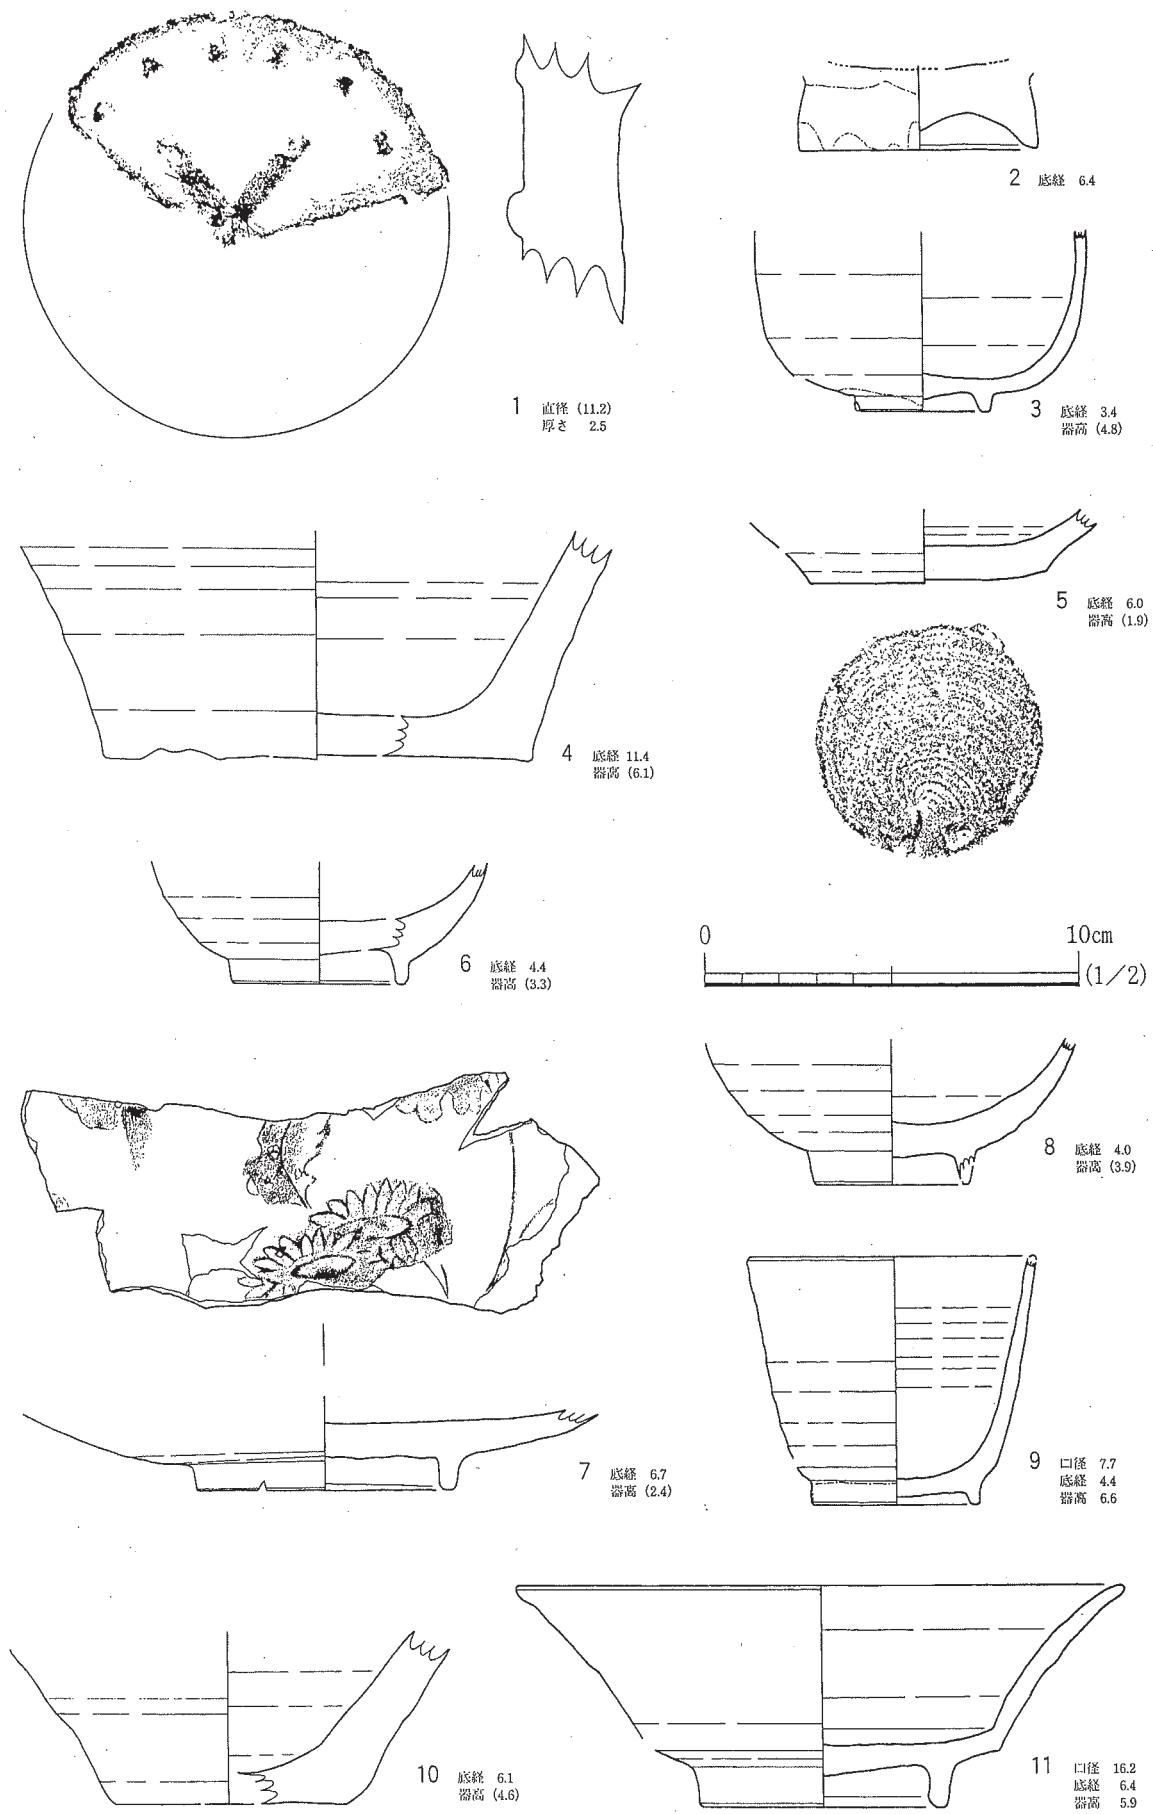
第18図 出土遺物実測図 陶磁器類(1)

遺物は遺構上層から軒丸瓦片1点(第18図1、図版5-1)が検出されており、丹羽氏の家紋である直違文がみられる。直径約11.2cm、厚さ2.4cmで灰黒色を呈する。型押しとみられ中央に直違文、縁辺部に直径5mm程度の紐が6個確認されている。周囲には粘土貼付けのための刻みがみられ、裏面にはナデの痕跡がみられる。また、陶器の高台部分(第18図2、図版5-2)が検出されている。底径6.4cmを測り、黄白色の釉には嵌入が見られる。高台内部まで釉が施されている。器形等は不明である。

遺物はすり鉢片(第18図4、図版5—5)1点、磁器片2点、砥石1点、円板状石製品(第20図15、図版8—3)1点である。円板状石製品は直径3.0cm、厚さ7mmを測る。用途は不明である。磁器片のうち1点は唐津の小片である。第18図4はすり鉢の底部片で底径11.4cm、残存高6.1cmを測る。岸窯のすり鉢に類似するが明確ではない。他に釘1点(第20図1、図版8—4 e)、不明鉄製品1点(第20図11、図版8—4 k)が検出されている。後者は長さ31cm、重さ84.7gを測る。先端がかけているため全長は不明である。直径1.1cmの棒状を呈するが、先端へ向かうにつれ細くなり、断面形は1辺0.7cmの正方形に変化する。用途等は不明である。

4区 2-1層より磁器の碗1点(第18図6、図版5-6)が検出されている。底径4.4cm、残存高3.25cmを測る。疊付きを除いて全面に施釉され、染付けが見られる。産地不明である。他に2層からは染付けのなされた陶磁器片1点(図版7-4f)、土器片1点、7層上面からは青磁(図版7-4g)が1点検出されている。

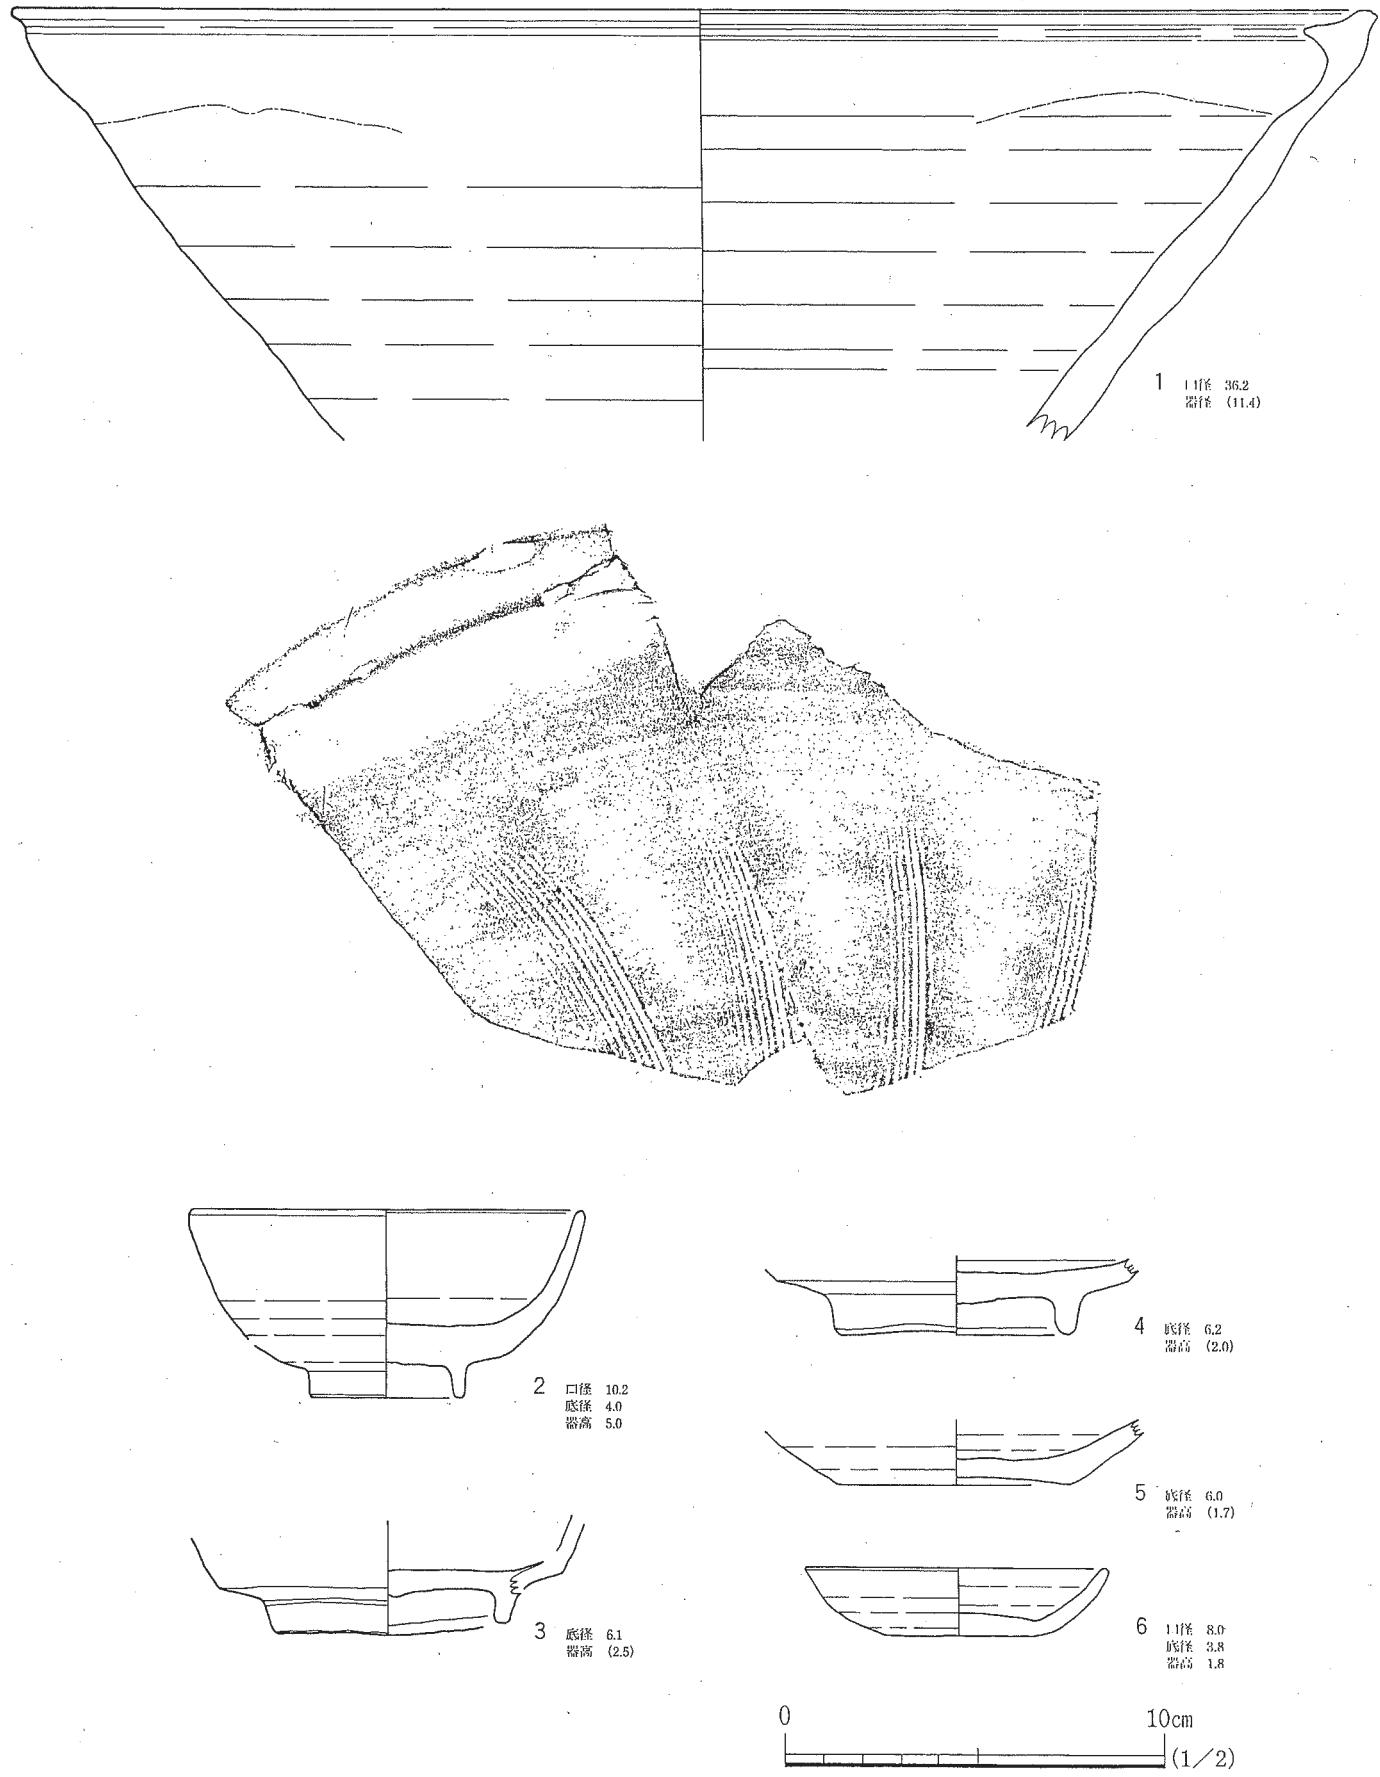
第19図 出土遺物実測図 陶磁器類(2)

8区 3-1層より陶磁器片2点、土器片4点が出土し、陶磁器片のうち1点(図版7-4s)は小片だが内外面に暗緑色の半透明の釉が施され、内面にランダムな沈線がみられる。3-2層からは陶磁器片6点、すり鉢を含む土器片5点(図版7-4u)、砥石1点(図版7-4v)が検出されている。陶磁器片には染付けのみられるもの(図版7-4t)のほか、碗2点を図示した。第19図4(図版6-3)は高台から底部のみ残存する碗である。釉の様子が第18図11に類似していることからこれと同様の器形を呈するとみられる。底径は6.2cmと第18図11よりはやや小さい。第19図3(図版6-4)は高台から底部のみ残存する碗で、底径6.1cm、残存高2.5cmを測る。全体に施釉され灰白色を呈する。第18図11、第19図4に類似した施釉であるが、貫入が黒ずんでないためやや外觀が異なる印象を受ける。器形はこれらと同様とみられる。その他3層からは陶磁器片11点(図版7-4w・x)、土器片13点、すり鉢2点、かわらけ1点(第19図5、図版6-7)が出土している。かわらけは底部付近のみ残存しており、底径6cmを測り回転糸切り痕を有する。なお、3層からは現代の陶器製の部品とみられるものが出土しており、3層直上まで搅乱を受けていることが明らかである。旧生活面である4層および5層からはそれぞれ陶磁器片1点、土器片1点、後者からは陶磁器片2点が検出されているが、小片であるため詳細が不明である。8区東方の崩落土内からは碗(第19図2、図版6-6)1点が出土している。畳付き以外は淡灰青色の釉が施され、外面には呉須で二重網目文が施される。口径10.2cm、底径4cm、器高5cmを測り、口唇に比して底部に厚みがあることが特徴である。肥前産であろう。

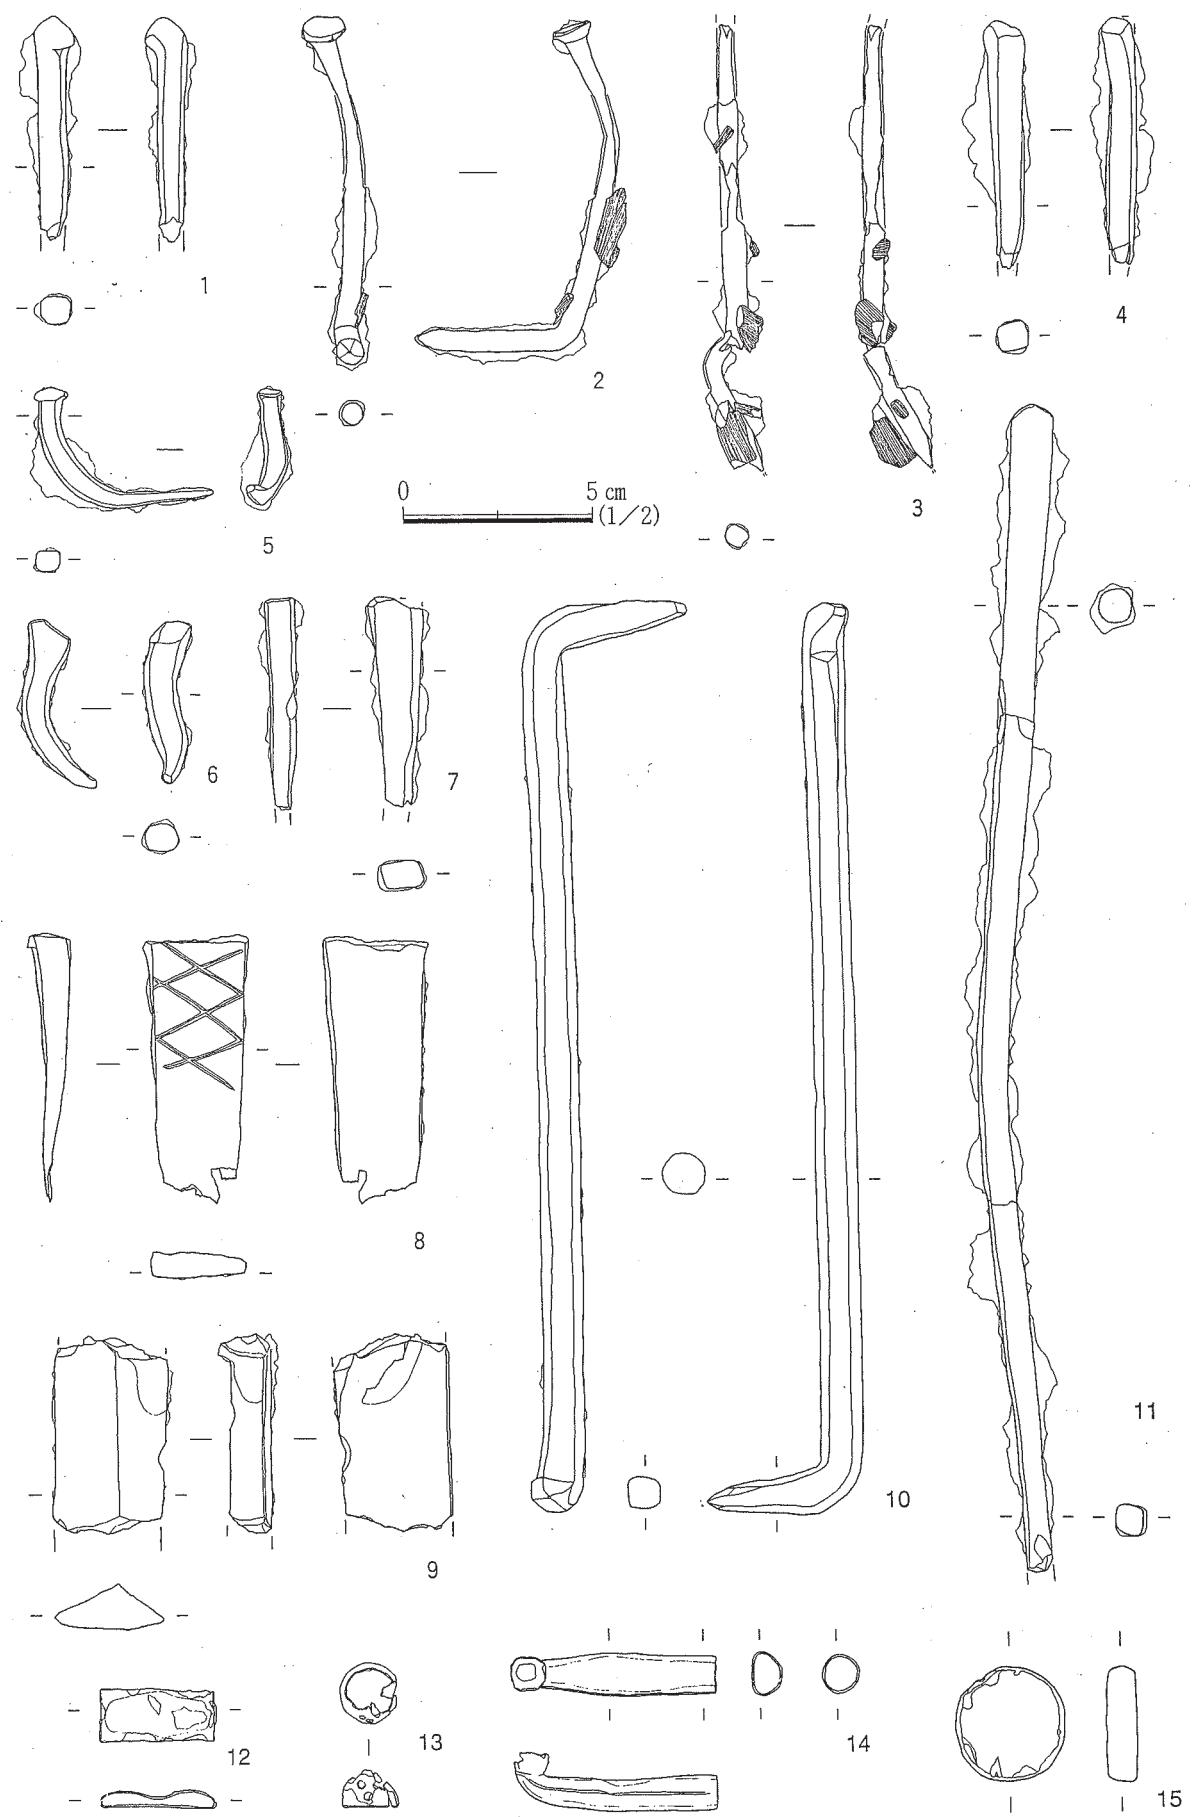
第20図 出土遺物実測図 鉄・銅製品、石製品

第20図8(図版8-4h)は7区3-1層より出土したクサビである。刃先はかなり崩れているが頭部は使用痕が観察される。片面に格子状の刻目がみられる。

第20図2・3(図版8-4f・g)は7区1層から出土した。木片が付着し、丸釘であることから現代に属するものとみられ、1層が昭和40年代の盛土であることを裏付けるものである。

第20図10(図版8-4j)も7区1層から検出されたもので、大型のカスガイである。

第20図9(図版8-4i)は8区1層から検出された不明鉄製品である。残存長5.2cm、幅2.8cmを測り、両端が欠損しているため全長は不明である。片面が峰状に膨らむため断面形は三角形を呈する。
