二本松城址 V

—平成13年度発掘調査報告書—

二本松市教育委員会

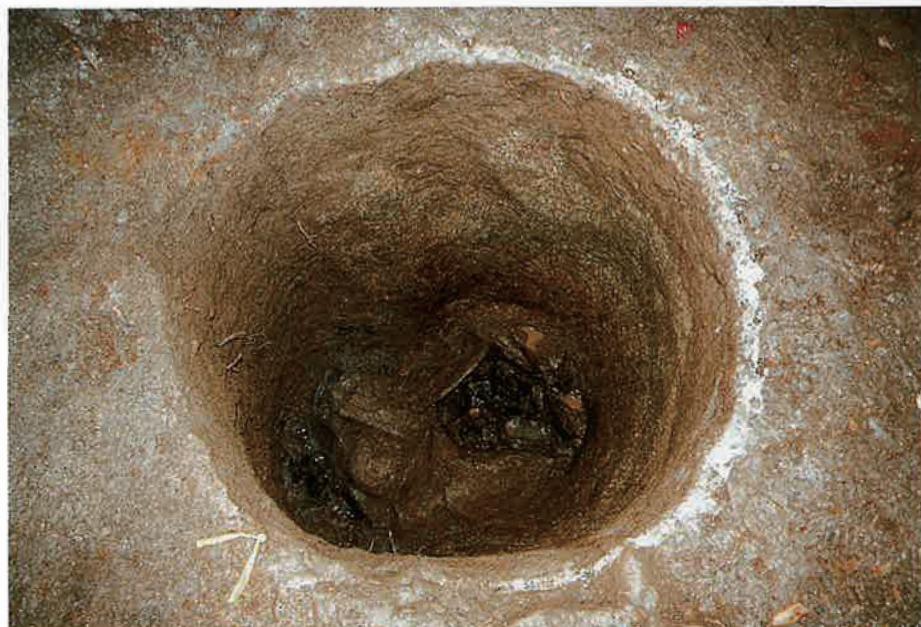
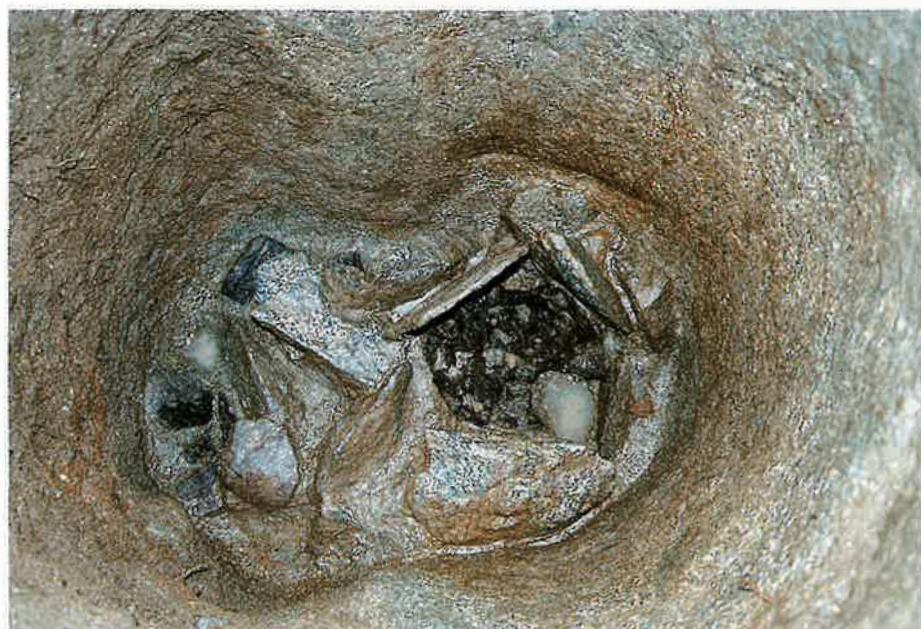
2 P 49柱材検出状況
(北より)

3 P 49柱材検出状況
(北より)

揃える。P50はコンクリート製の側溝が上面北東側を横切るため検出のみとした。P49は調査の結果、底面に柱材が残存しており、板状の花崗岩や板材で周囲を補強している状況が観察できた。柱材は根元部約20～30cmの長さが残存しており、直径は約30cm、手斧による6～8面の面取りをしたような調整痕が確認できる。分析を実施していないが、樹種はクリ材である可能性が高い(福島県立博物館　松田隆嗣氏のご教示による)。また、柱材は礎石の役割をした扁平な花崗岩に据えられていたものとみられ、柱材はこの礎石の中心から西へずり落ちた形で検出された。礎石は径約25～30cm、厚さ約13cmを測る円形の石で柱穴の中央部をやや掘りくぼめて据えられている。柱穴の断面形は箱型を呈し、検出面では楕円形を呈するとみられた平面形も底部にいくにしたがって円形を2つ繋げた8の字状を呈している。これは礎石が中央にあることから2つのピットの切り合いではないことは明らかで、柱穴内での作業のためにこのような形状を呈したものと思われる。門の形態は冠木門と推定される。

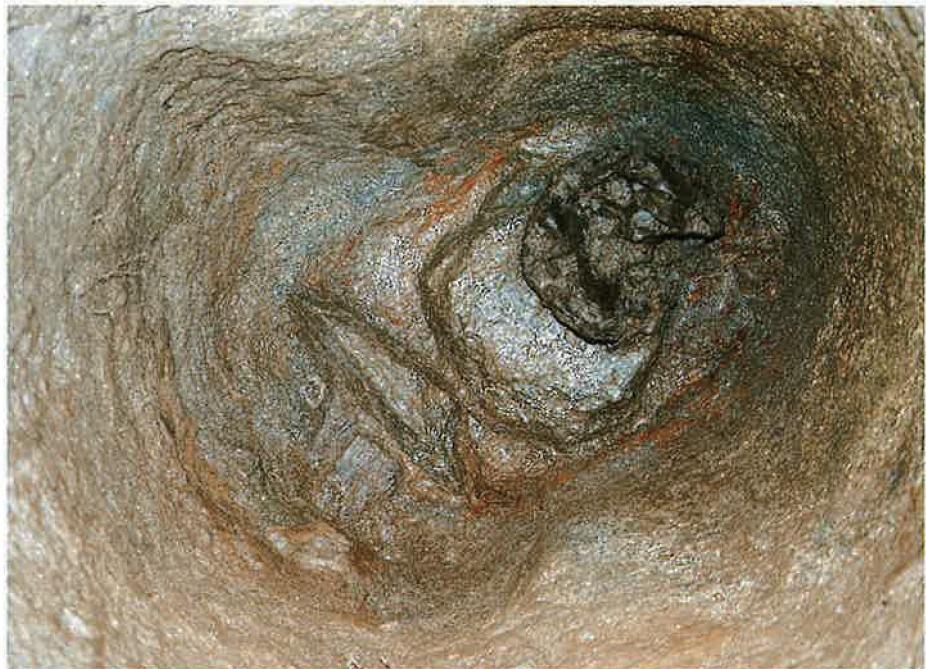
1 P 49礎石検出状況
(北より)

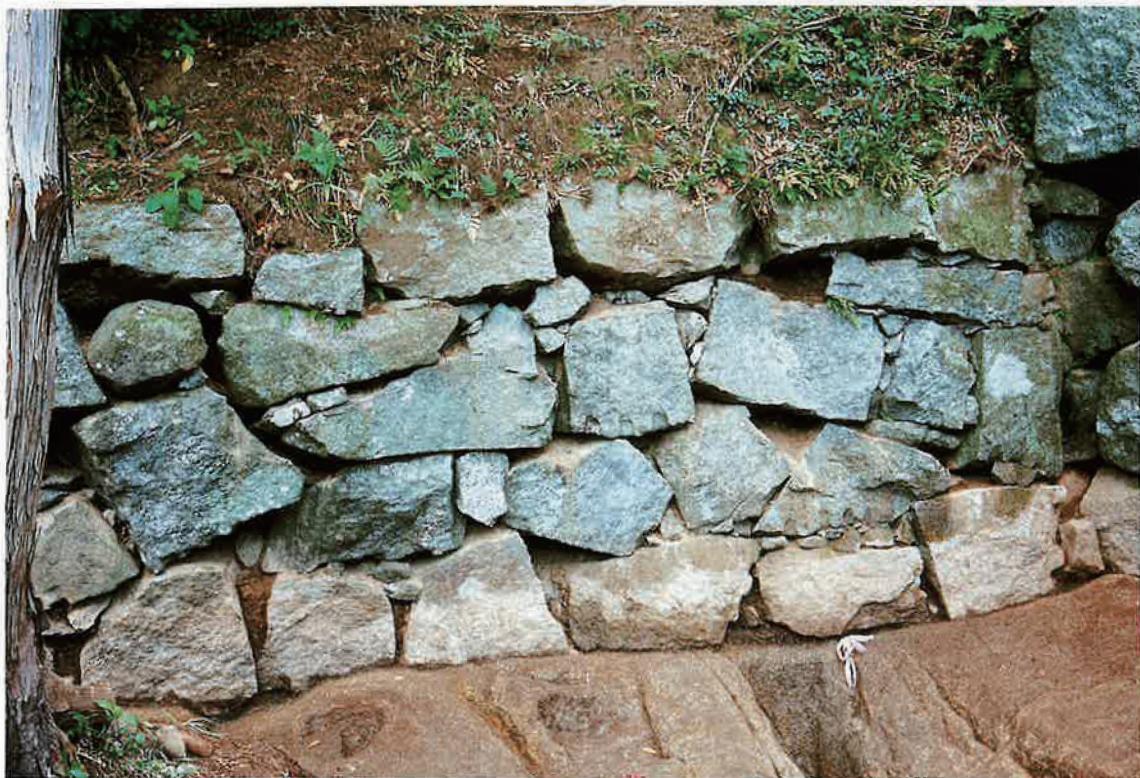
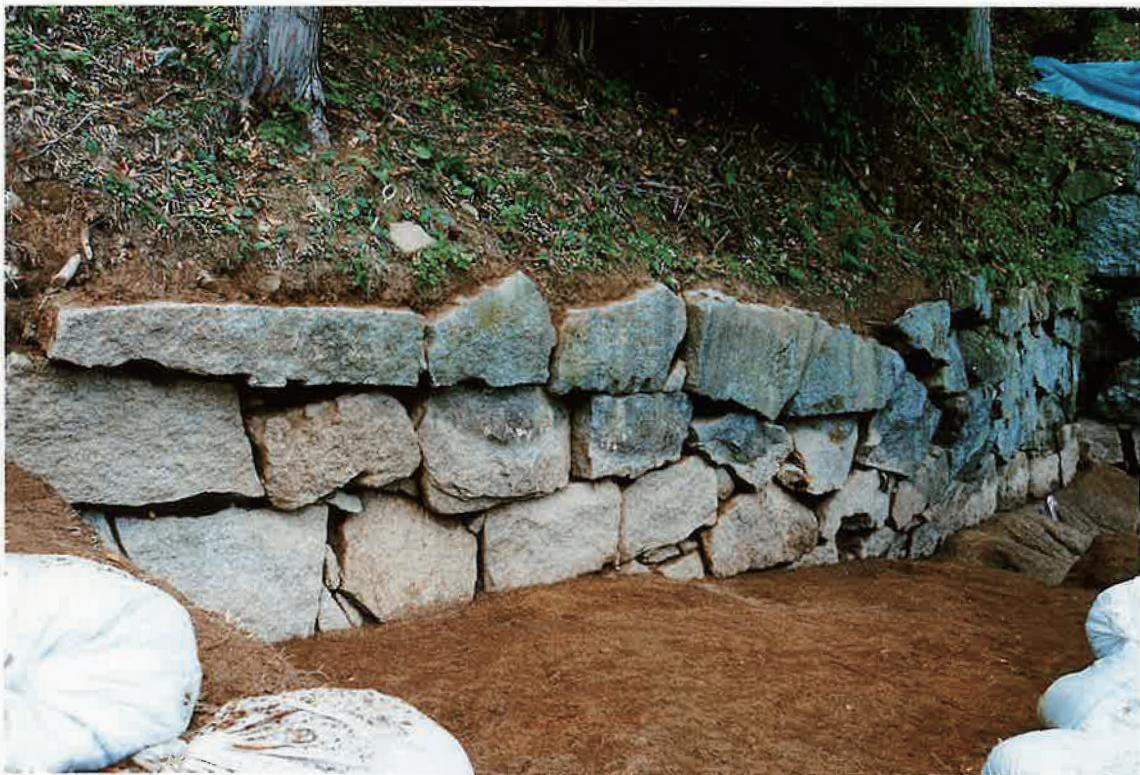
1 7 a 区石垣精査状況（西より）

2 7 a 区石垣精査状況（北西より）

搦手門台東石垣北東隅から、平場を囲む東斜面中腹へ延びる石垣で、全長約54.8m確認された。北端は火碎流の地山が露出している部分(7c区)までであり、途中地形に合わせて入角部(7a-b区)をつくる。入角部より南側を7a区、北側を7b区とした。南端の搦手門台東石垣との入角部は石材を組んでおらず、両者の構築に時間差があったことを示す。大半は崩落土により原位置を保っていないが、残りのよいところで高さは1~2m、石材は4段ほど検出されているが、根石まで確認していない部分もあるため、石垣の段数についてはさらに増える可能性もある。布積み崩しであることがわかり、その様式から寛永期の所産であるとみられる。

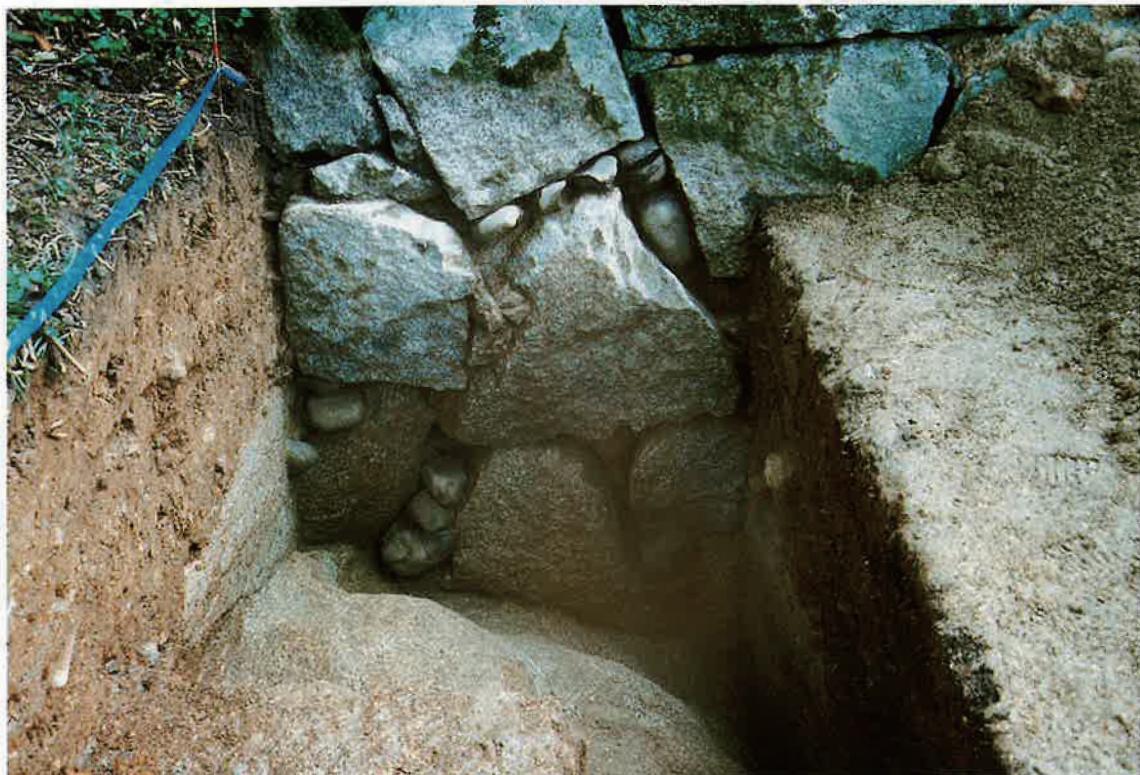
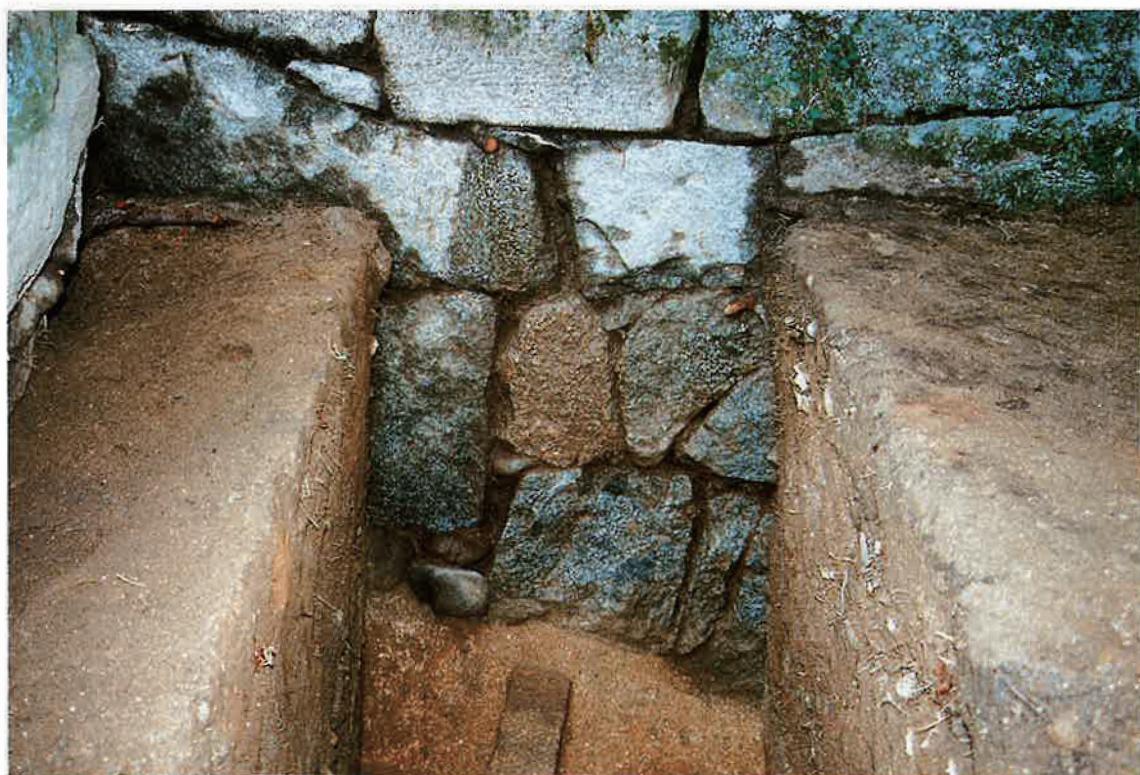
1 6 a 区根石検出状況（北より）

2 6 b 区根石検出状況（北より）

前面に裏込め石に用いるような玉石を捨石として置いている様子がみられた。捨石用の溝幅は約60cmで、深さは根石1石分を測るようである。6 a、6 b区ではみられない技法であるため、重量のかかる西側や隅角部にこのような工法を用いたものと思われる。なお、地表面下は積み直されていないことから、石垣のプランはほぼ現況どおりであることが確認された。

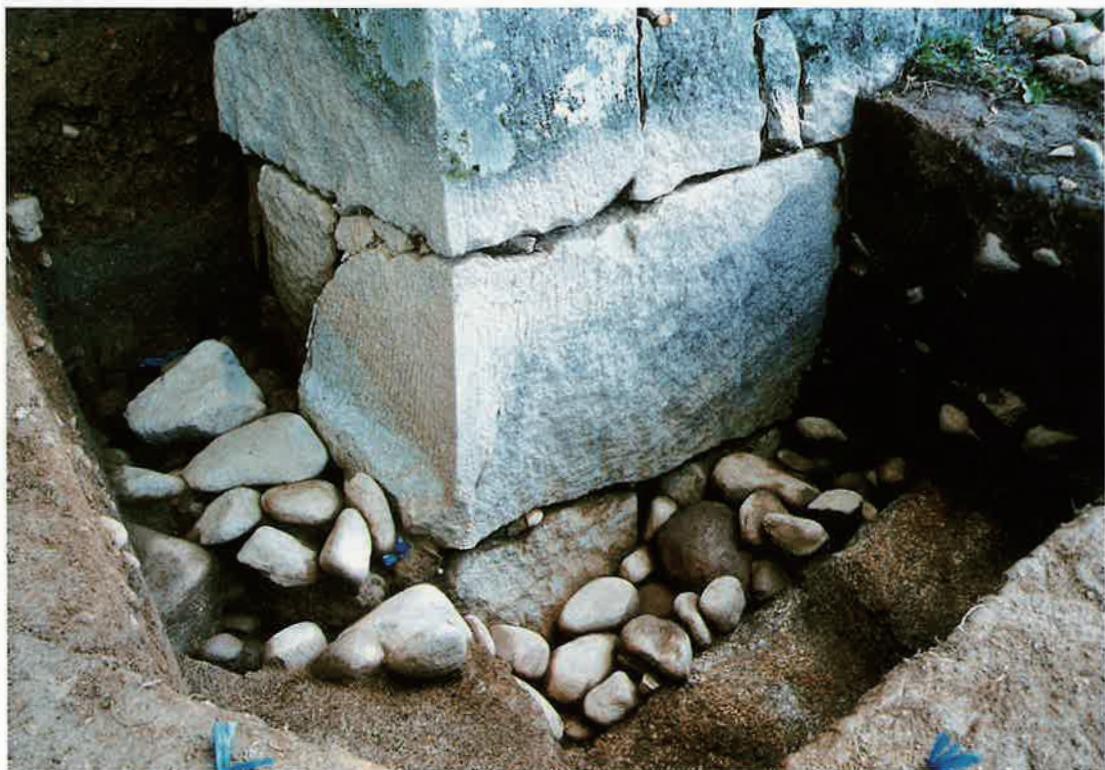
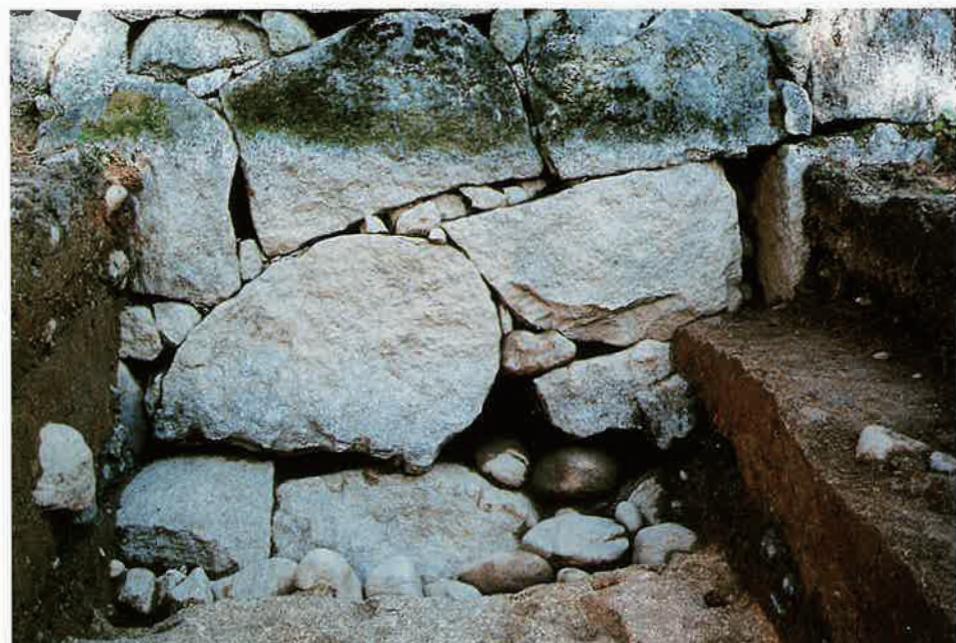
1 6 c 区根石検出状況（北西より）

6 d 区根石検出
状況（西より）

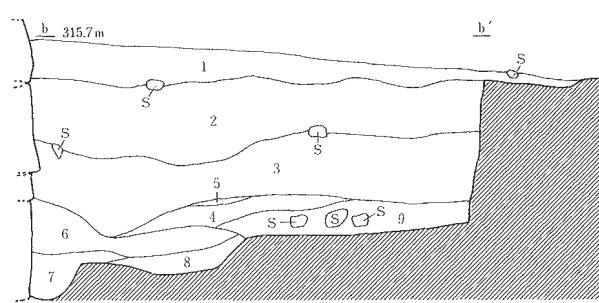
- [6 a 区西壁セクション]
 - 1. 10Y R4/4 繊まり強い、粘性あり、小礫含む、地山粒少量含む、木の根多い、表土
 - 2. 10Y R5/4 繊まり強い、粘性なし、地山粒多く含む、ウンモ多く含む、火砕流土疊含む、根が多い
 - 3. 10Y R4/4 繊まり少しあり、鉄分粒・火砕流土疊含む、砂質土混じる、グライ化した土混じる(旧表土)
 - 4. 2.5Y 3/3 繊まりとても強い、粘性なし、砂質土、ウンモ、地山粒及びブロック含む
 - 5. 10Y R4/4 繊まり強い、粘性少しあり、鉄分粒含む、ややグラ化している
 - 6. 10Y R3/3 繊まりあり、粘性なし、砂質土、地山粒多く含む、7層より暗色
 - 7. 10Y R5/3 繊まりややあり、粘性なし、地山粒とても多く含む、砂質土
 - 8. 10Y R3/4 繊まり強い、粘性強い、炭化物粒少量含む
 - 9. 7.5Y R4/2 繊まり強い、粘性少しあり、疊(厚8cm)・鉄分粒・火砕流土疊含む、ややグラ化している

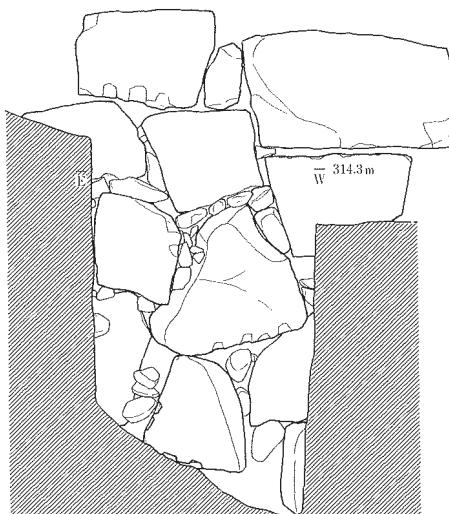
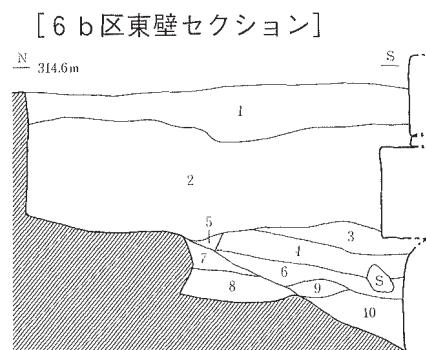
- [6 b 区東壁セクション]
 - 1. 10Y R4/1 繊まりあり、粘性あり、表土
 - 2. 10Y R4/3 繊まり強い、粘性少しあり、火砕流土疊多く含む、ウンモ含む
 - 3. 10Y R5/5 繊まり弱い、粘性なし、地山ブロック含む
 - 4. 10Y R5/4 繊まりあり、粘性なし、地山ブロック少量含む、3層より暗色
 - 5. 10Y R4/4 繊まり強い、粘性あり、地山ブロック含む
 - 6. 10Y R4/1 繊まり弱い、粘性なし、地山、4層より暗色
 - 7. 10Y R3/4 繊まりあり、粘性少しあり、地山粒少量含む
 - 8. 10Y R5/4 繊まり弱い、粘性なし、地山ブロック多く含む、粒子が粗い
 - 9. 10Y R5/2 繊まりあり、粘性なし、地山ブロック含む
 - 10. 10Y R5/3 繊まりややあり、粘性なし、地山ブロック多く含む
