福井県埋蔵文化財調査報告 第149集

浅見堂ノ北遺跡 藤巻館遺跡 II

— 中部縦貫自動車道建設事業に伴う調査 14 —

福井県教育庁埋蔵文化財調査センター

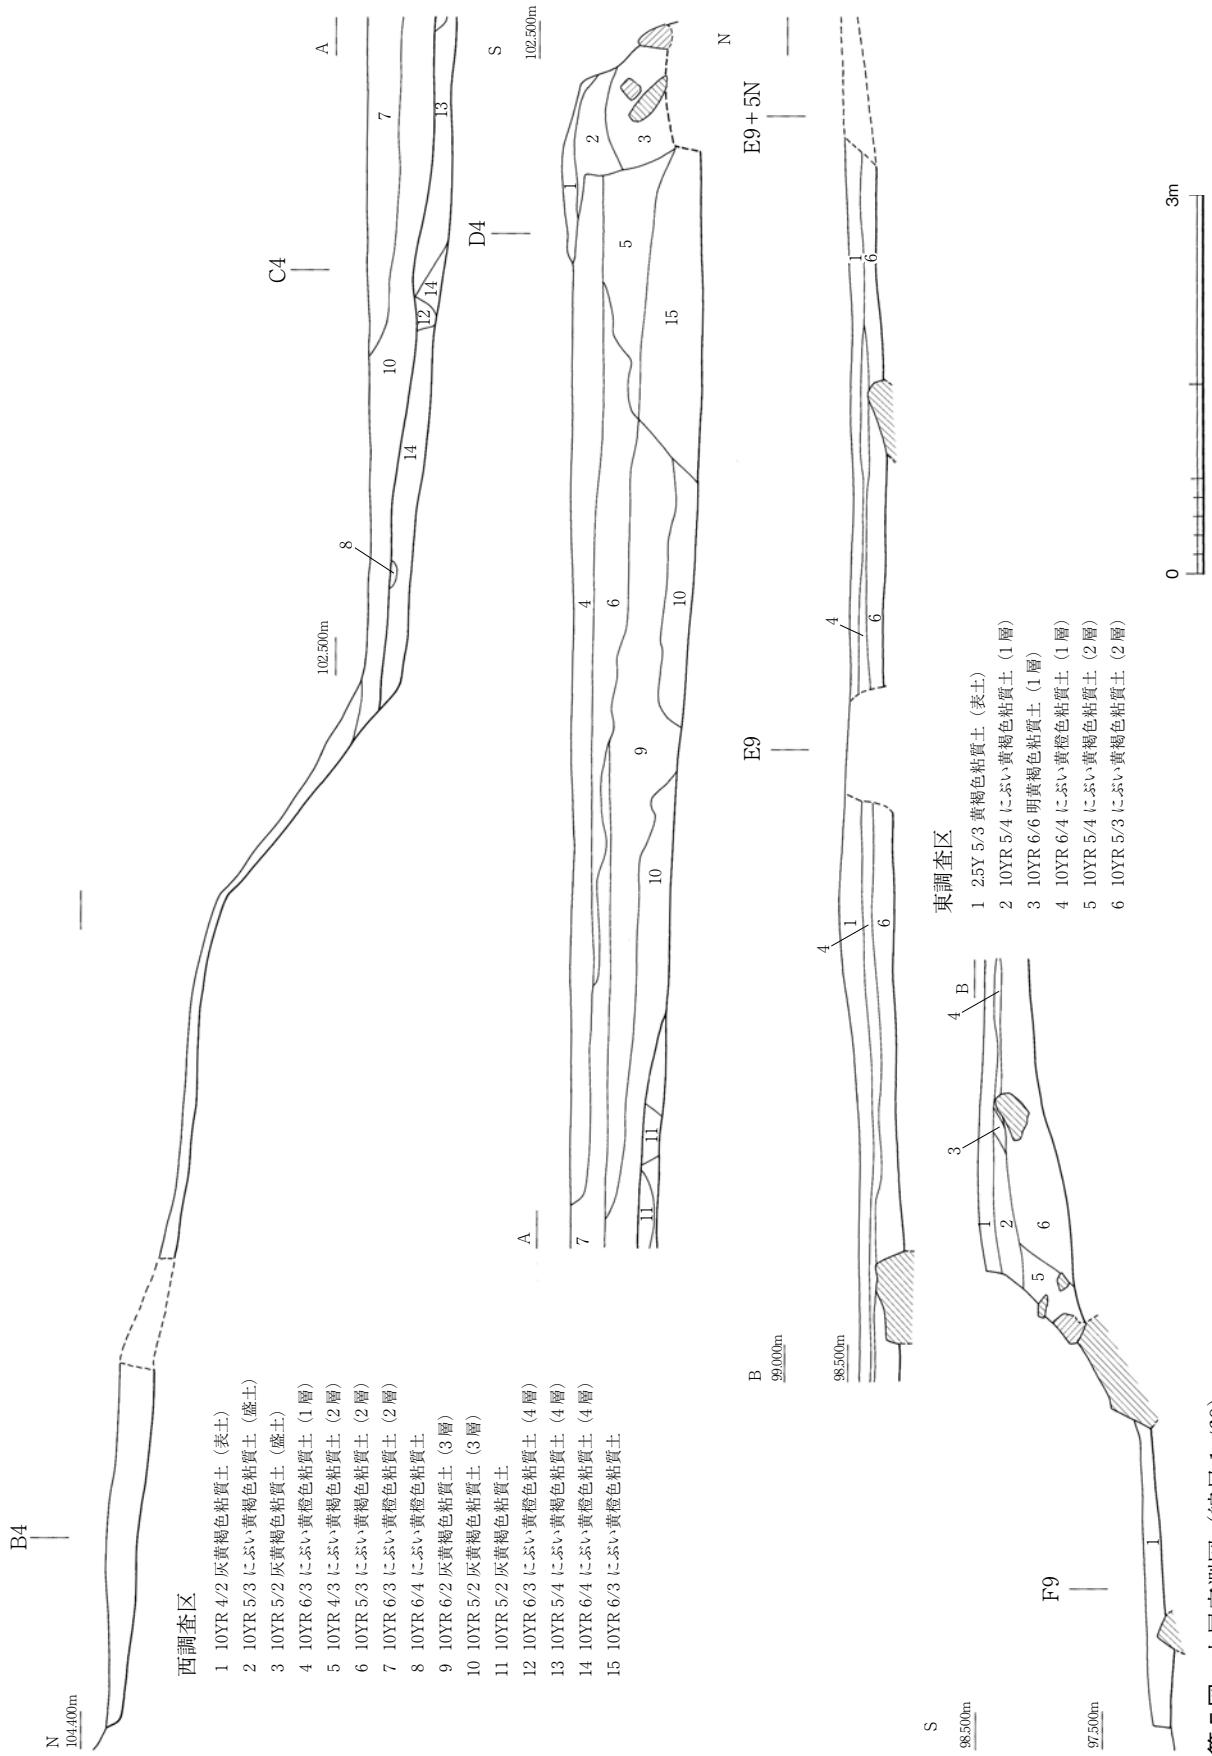
第5図 土層実測図 (縮尺1/60)

各調査区の南北の土層実測図が第5図である。西調査区では、調査区北側に存在する斜面より標高の高い範囲では、水田造成のため地山面まで掘削が及んでいた。このため、表土が確認できるのみで包含層も確認できなかった。斜面より下側の範囲では、表土と水田造成時の盛土と考えられる包含層の下層で、灰色粘質土を基本とする上層遺構面が確認できた。この上層遺構面を構成する灰色粘質土の下層は地山面であり、これが下層遺構面となっている。

東調査区では、水田造成時に一度地山面付近まで掘削を受けた可能性があり、表土以下の包含層は西調査区と比較しても薄く、遺構は地山面でしか確認できなかった。

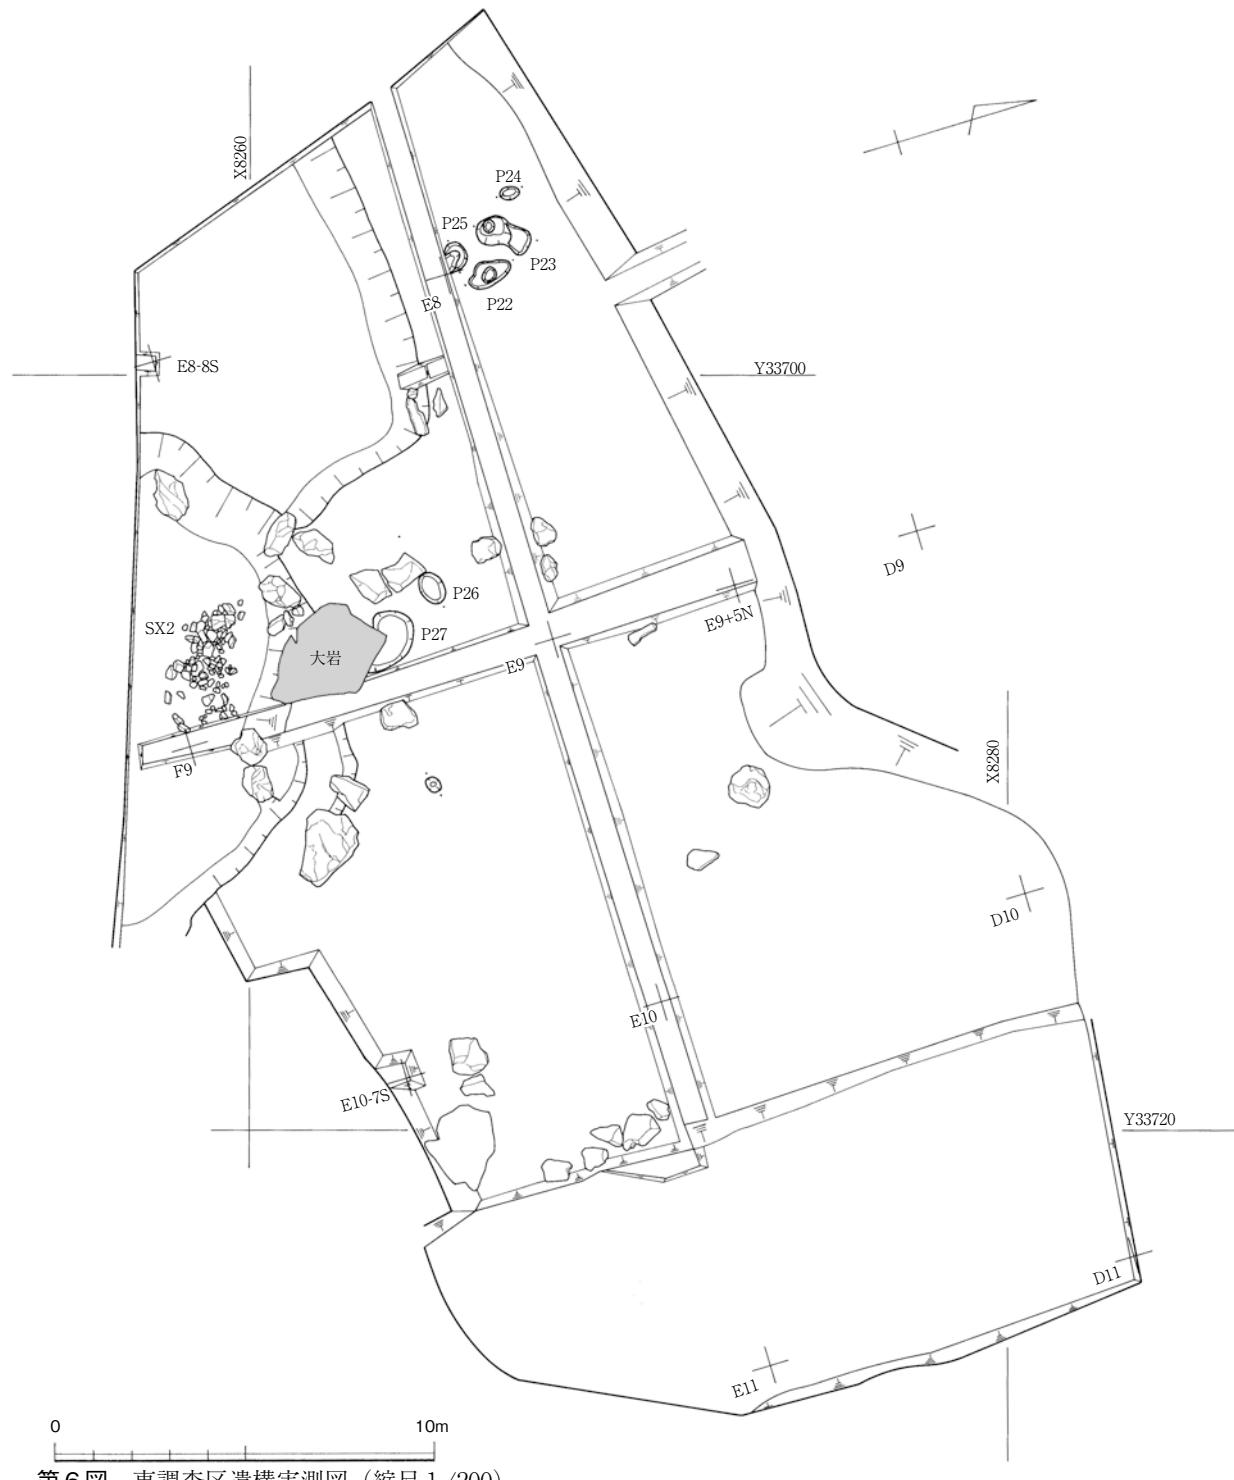
第6図 東調査区遺構実測図（縮尺1/200）

いずれもD7区付近に構築されていた。P 22は不正橢円形の平面形で長径1.19m、深さは0.12m

を測る。中央部分は上層からの攪乱ではなく、元からこのような堆積であったと推定できる。P 23 は不正円形の平面形に浅い方形の掘り込みが付属する。深さは 0.21 m を測る。埋土 2 層から須恵器細片が少數出土している。P 24 は楕円形の平面形で、長径 0.47 m、深さ 0.11 m を測る。P 25 は円形の平面形で、直径 0.7 m、深さ 0.2 m を測る。暗灰黃粘質土の埋土には、炭化物が微量含まれる。底部中央が 1 段深くなり、柱あたりとも推定できる。

どちらも E 8 区、大岩の周辺で確認されたピットである。P 26 は大岩の北に位置する岩に接する形で掘り込まれている。平面形は楕円形で、長径 0.85 m、深さ 0.1 m を測る。埋土から須恵器瓶の胴部片が出土した。P 27 は不正円形の平面形で大岩に接している。ごく浅く、埋土は P 26 と同じ黄褐色土の单層であった。こちらからも須恵器壺の細片が出土したが図化不能であった。

E 8 区に位置する。大岩の下段平坦面に構築されている。三日月形に人頭大から拳大が組み合わされている。上面は平坦ではなく、組み合わせた石の角が突き出している。長さは 4 m、幅は 1.4 m を測る。周囲からは須恵器片が出土している。上面は水田耕作時に攪乱されており、石材が抜けている可能性が高い。断ち割りを行ったが、土坑上に掘り込まれた痕跡はなく、石材各々を掘り込んで据え置かれたようである。

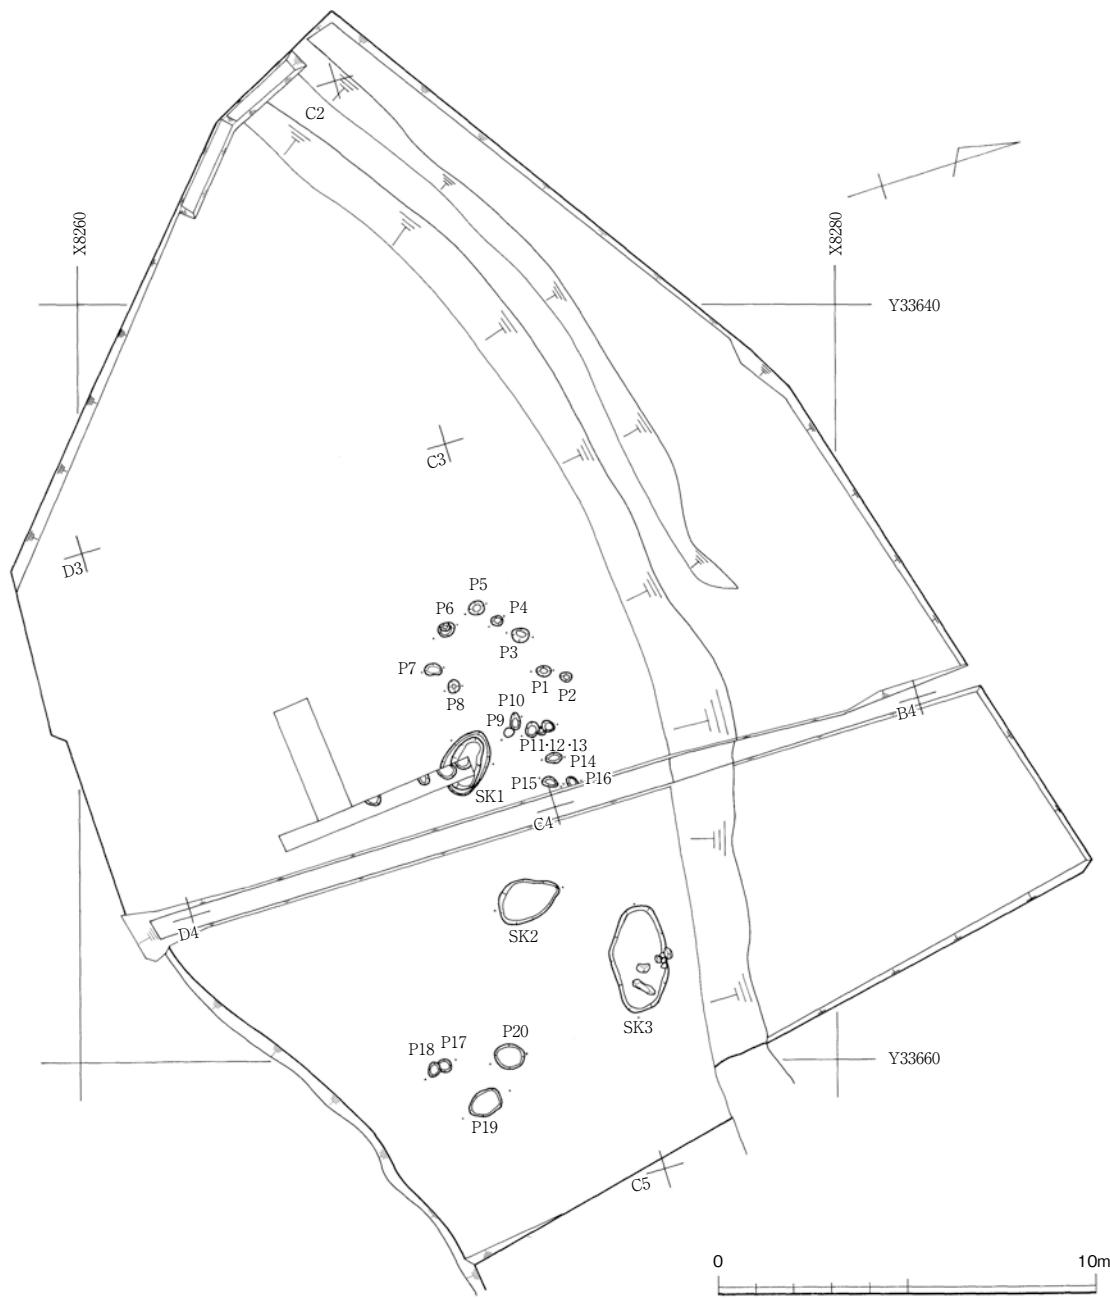
第8図 西調査区上層面遺構実測図（縮尺1/200）

C3に位置する。試掘調査時に確認されていた土坑である。平面形は橢円形で、長径1.8m、深さ0.3mを測る。中央が1段深くなる構造である。埋土1層からは、縄文土器の細片が出土しているが、混入と考えられる。

C 4 に位置する。楕円形の平面形で、長径 1.62 m、深さ 0.25 m を測る。底面はほぼ平坦であるが、端部に 1 段深くなる。これは P 21 である。堆積状況からは自然埋没した状況はうかがえなかった。

B 4 に位置する。楕円形の平面形で、長径 2.75 m、深さ 0.3 m を測る。土坑・ピットでは最も大きな規模を誇る。この土坑には、底面より浮いた位置に拳大以上の石が複数確認できたが、性格は不明である。西調査区では東調査区と異なり、地山面でも自然礫や岩は少ない状態であるため、埋没時の混入とは考えられず、堆積状態からも自然埋没の様相はうかがえない。人為的に据え置かれたと推定できる。

すべて上層面で検出されたピットである。先に述べた土坑の周りに集中している。柱穴状の堆積が認められるものも存在するが、上面を削平されているために浅い。また、建物の配置に復元することは不可能であった。P1～5はいずれも円形の平面形で、直径0.3～0.4mを測る。底面は平坦で類似した構造である。P6は中央が打ち込み柱状に深く下がる。P7～10もP1～5と類似した構造である。P14～16は平面形が橢円形に近いが、形態は前述のピットと類似する。P17～20はC4、土坑群の南東に位置する。P19・20は不正円形で深さ0.1mと非常に浅い。

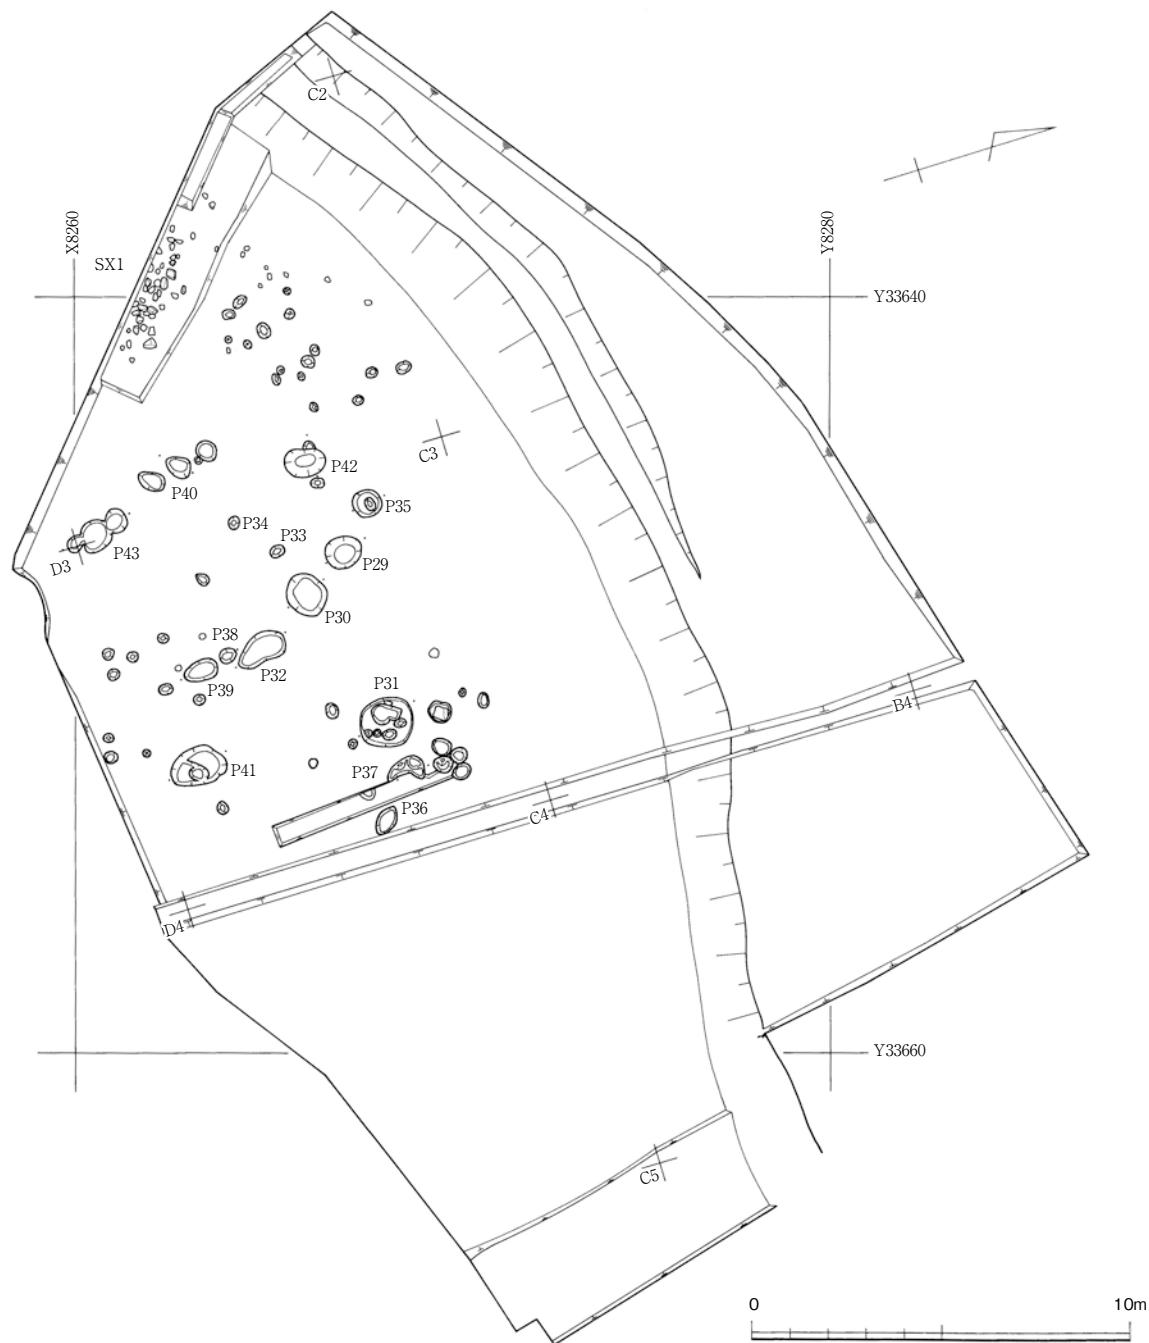
第9図 西調査区下層面遺構実測図（縮尺 1/200）

C2に位置する。下層遺構面（地山）よりは上位で検出したが、上層遺構面よりも1層低い位置で確認できた。東調査区のSX2よりも小ぶりの石材が、表面は平坦になるように長方形の区画状に敷き詰められていた。長さは4.5mで、幅は1.5mを測る。上面からは須恵器の破片が複数出土している。断ち割りを行ったが、SX2同様掘り込みは確認できなかった。

すべて下層面で検出したピットである。P30～32・39のように平面形が橢円形で深い土坑状のものからP40のような柱穴状のものまで多様である。下層面の遺構は、現代の削平こそ受けていないが、古代の整地段階で影響を受けている可能性がある。P29は不整円形で、長径が0.96mを測る。内部埋土には炭化物が多く含まれる。P35は円形で、直径0.7m、深さ0.35mを測る。中央部が打ち込み柱状に深くなる。P40は不整円形で長径は0.7m、深さは0.5mを測る。下層面の遺構で最も深い。P42は橢円形で長径0.75mを測る。堆積は他のピットと異なり自然に埋没したものと推定できる。P43は2基のピットが切り合う。掘り込みの中央に1段下がる部分があり、柱の当たりとも思われる。

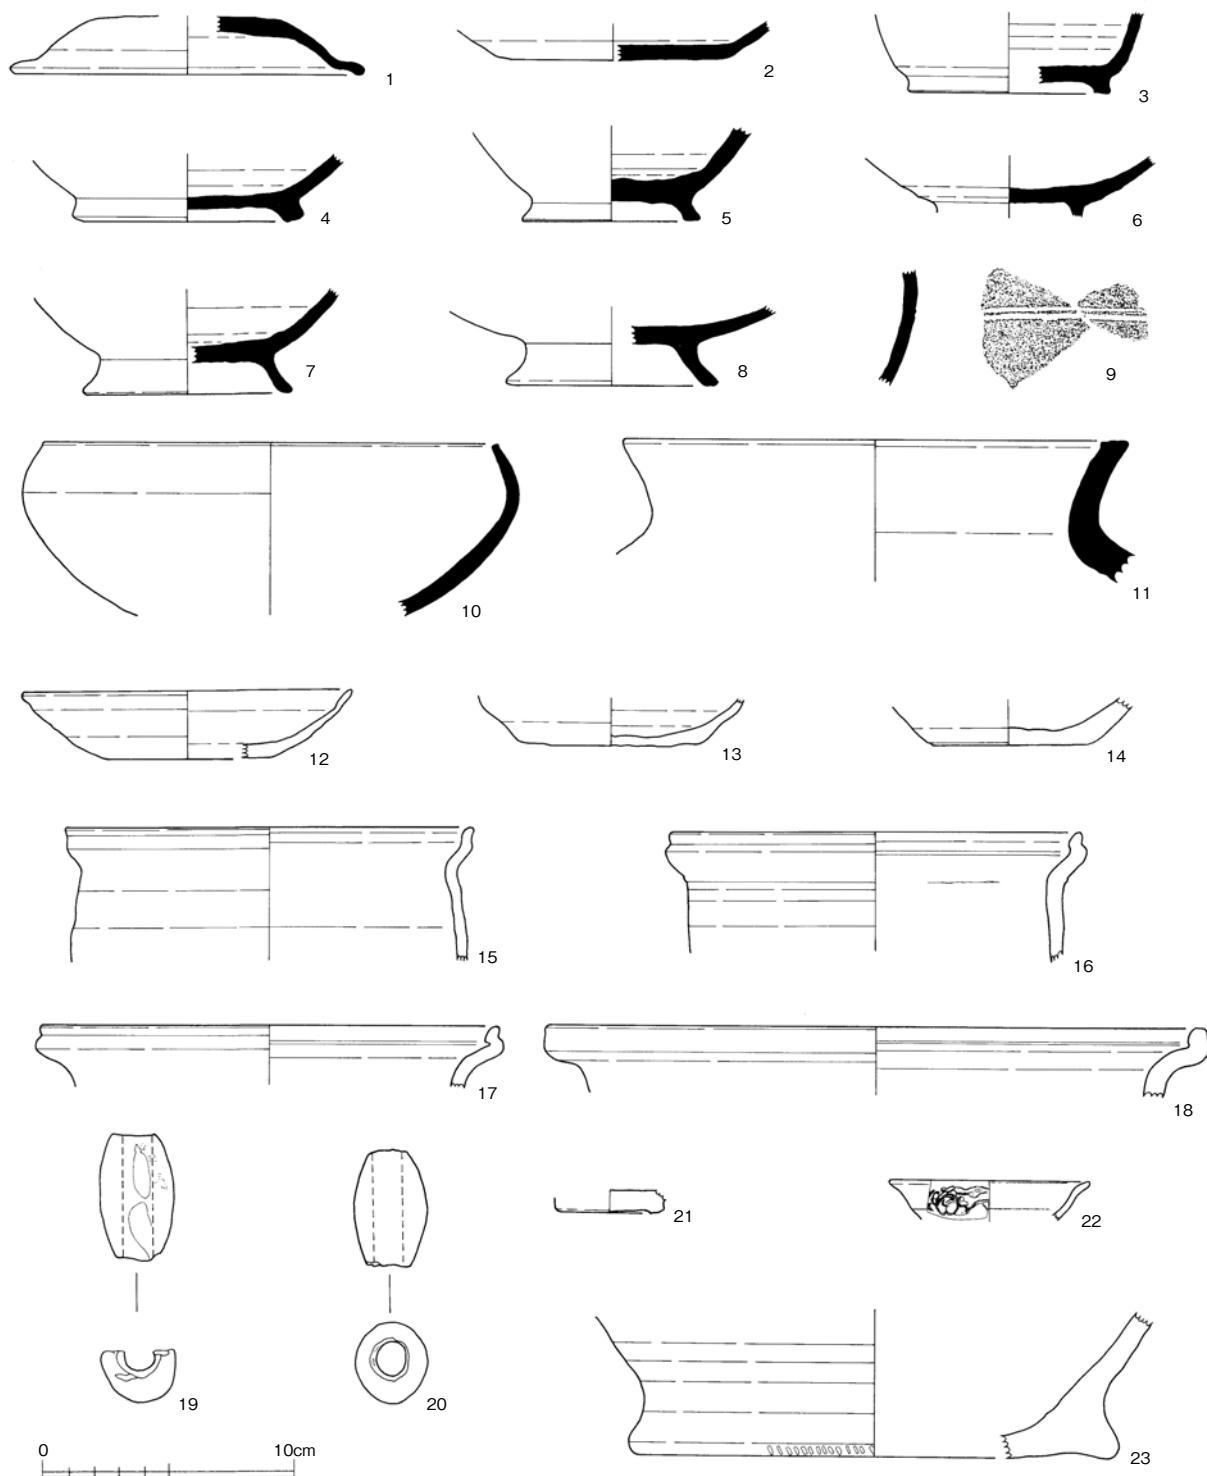
第12図 土器・陶磁器実測図（縮尺1/3）

1は壊蓋である。平笠形で端部のつまみ出しあは鈍い。2は皿Aである。口縁部が大きく開く形態である。

底部はヘラ切り後未調整である。3は壺Bである。P 27から出土した。高台断面は方形に近く、口縁部がやや開く形態である。4～8は椀Bである。壺Bと同じ方形の高台（4・5）から高い高台（7・8）とやや時期幅が認められる。9は水瓶の胴部片である。外面に2条の沈線が施される。10は鉄鉢である。底部を欠損する。胴部最大径から口縁部までの長さは短い。口縁部は上方への摘み上げがほとんど施されない。11は中型の壺である。甕に近い形で藤巻多珍坊遺跡の出土品にも類似品が確認できる。

12・13は壺Aである。底部は回転ヘラ切り後未調整である。12の内面には炭化物が付着する。14は椀の底部と思われるが、欠損が大きく判然としない。15～18は長胴甕である。これらについても藤巻多珍坊遺跡の出土品と類似する。

19・20は土錘である。無黒斑で窯焼成の可能性が高い。全面ナデ調整である。須恵器・土師器と同時期に属すると考えられる。

表土・1層から、は土師質皿の細片や陶磁器もごくわずかに出土している。21は瀬戸美濃焼の天目茶碗の底部である。無釉であるはずの底部外面にはおそらく墨が塗られており、黒色化している。22は染付皿である。口縁が端反りするB群の皿である。23は越前焼すり鉢である。底部が大きく外側に張り出す。

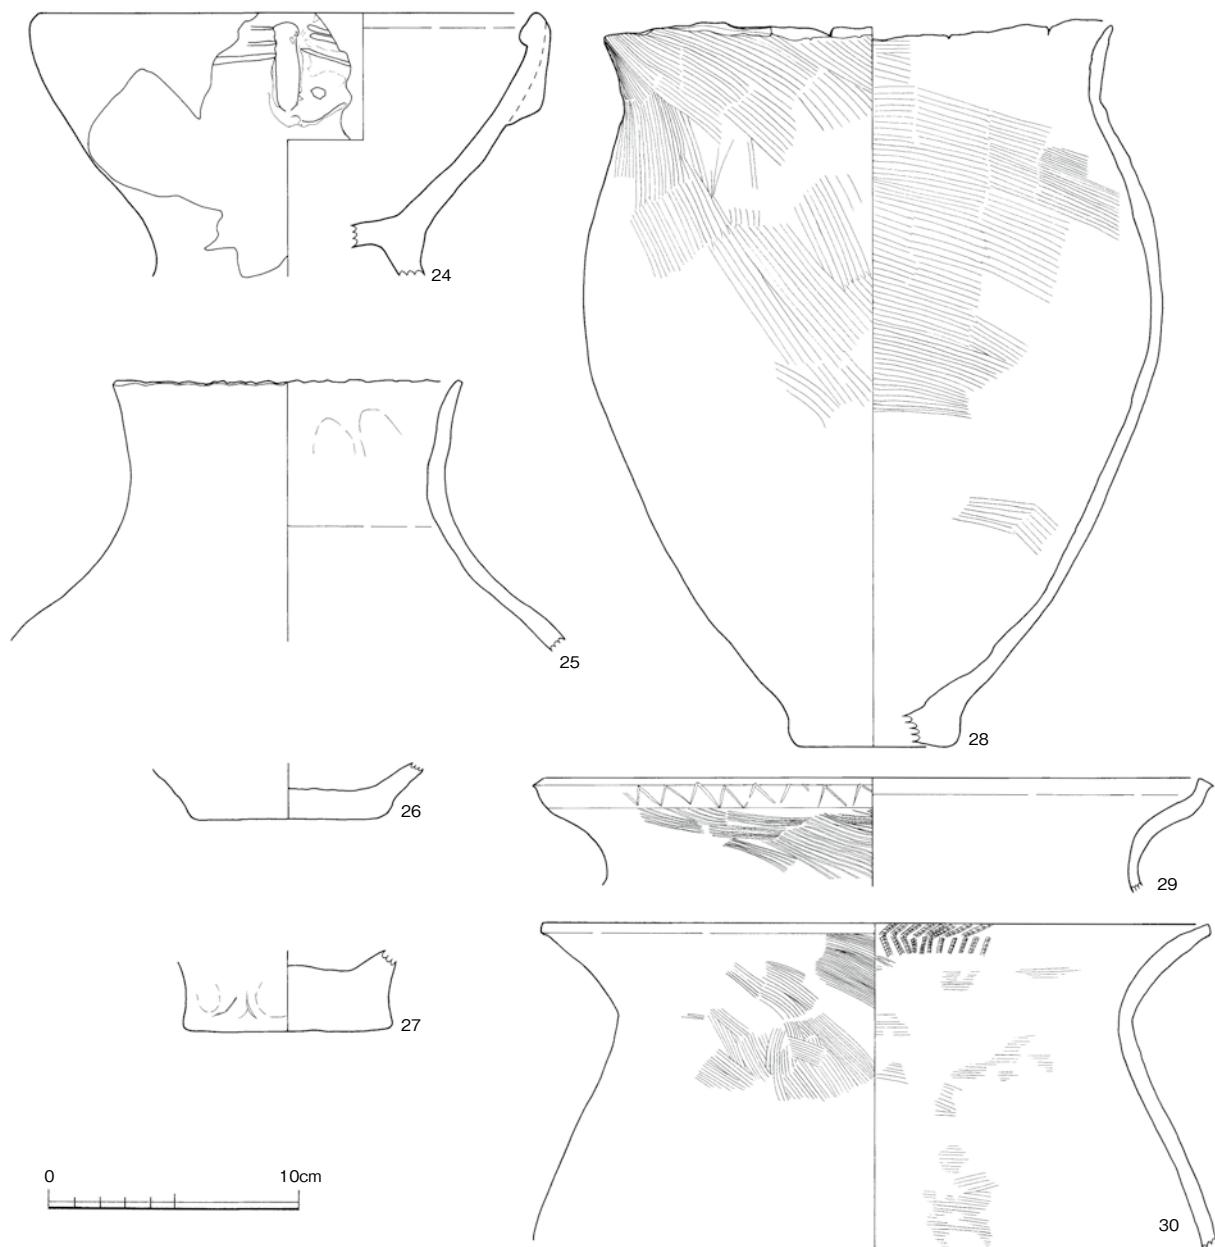
第13図 土器実測図（縮尺1/3）

24は台付の鉢である。口縁端部内面は、粘土紐の貼り付けにより高く肥厚する。口縁部には推定4単位の山形突起を配する。山形突起の外面には、L字形浮文があり、その間を3条の凹線で区画している。浮文には刺突する箇所と、刺突がない箇所がある。外面は条痕調整が施されているようであるが、はつきりしない。内面はナデ調整で仕上げられる。晩期に属するものと推定できる。包含層からはこのほかにも繩文土器の破片が出土しているが、図化不能であり、遺構に明確に伴う個体は確認できなかった。

25は直口壺である。小波状文形の口縁部を有する。内外面ともにナデ調整である。この25と28～30はC2区の下層遺構面直上の出土品であり、下層遺構面の年代を示すものと考えられる。

26・27は壺ないし甕の底部片である。26のような扁平なものと27のような分厚いものが認められるが、砲弾状の底部などは確認できなかった。

28～30は甕である。28は破損箇所が存在するものの、ほぼ完形に復元できた。波状口縁を有する。内外面ともに斜めハケ調整である。底部は平底である。29は口縁部がやや受口状に開き、緩やかに屈曲する。口縁端部は外傾端面を有する。口縁部外面には山形文がめぐる。外面は条痕状のハケ調整、内面は同様のハケ調整後、ナデ消されている。部分的にススが付着する。30は直線的な口縁部を有する。口縁端部は直線的に収束する。口縁部内面には、矢羽状の櫛状工具による刺突文がめぐる。

有段口縁甕は出土していない。また小型器種も確認できていない。弥生時代中期から後期初頭までの時期に属するものと考えられる。

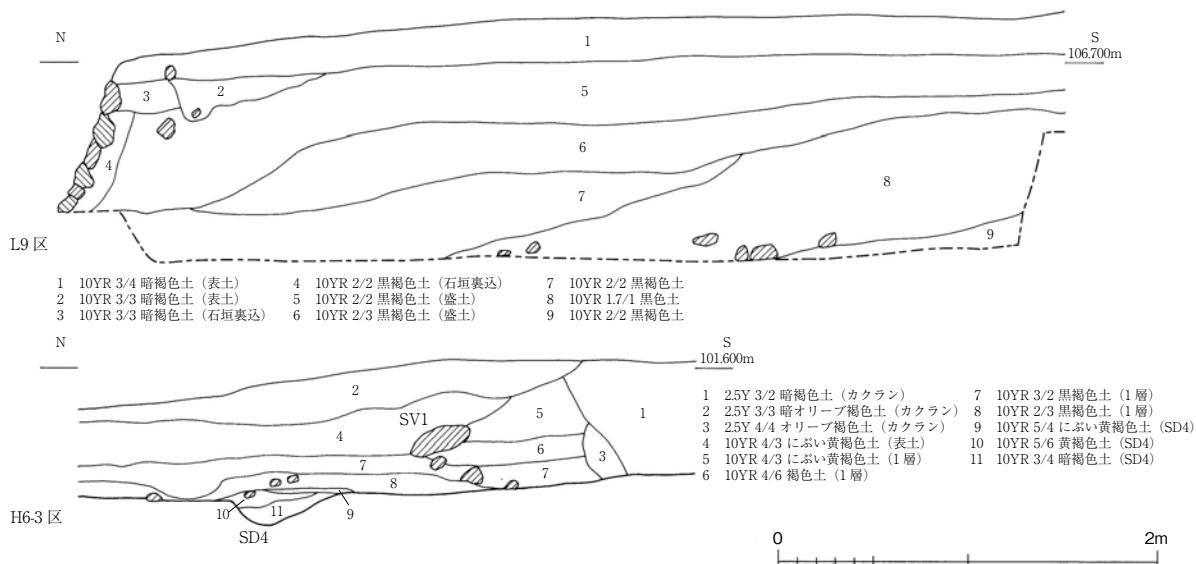
第14図 土層実測図（縮尺1/40）

L9区およびH6区の土層実測図が第14図である。L9区の実測図の様に、北側の3平坦面は黒褐色土を基本とする上層面と、上層面を構成する整地土下に下層面が存在する。なお、北側3段の段境には石垣が構築されているが、これは近世以降に新たに構築されたものである。A6～H6付近では前回

調査と同様に黒褐色土で構成される館の最終段階にあたる近世初頭の整地層と、黄褐色の地山岩盤および地山から連続する範囲で地山由来の盛土で下層遺構面が構成される。

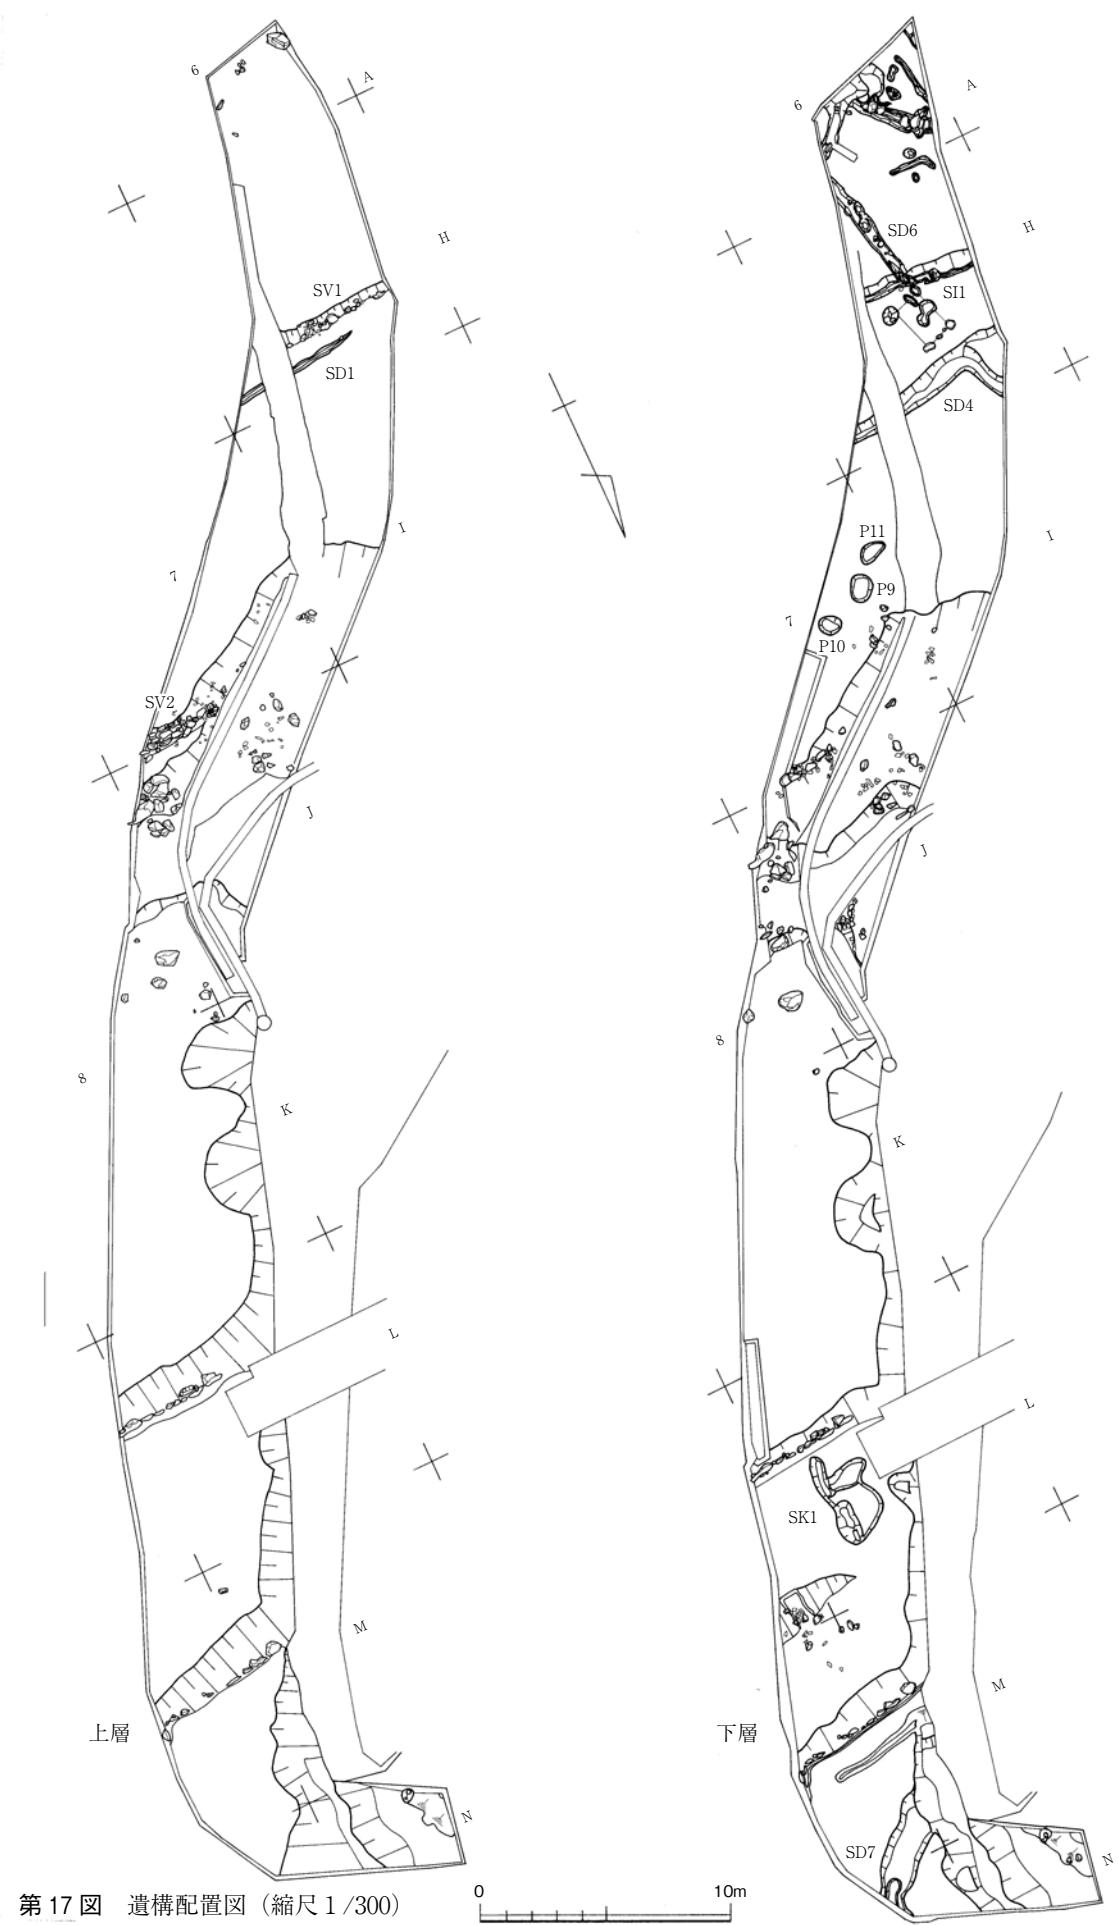
第17図 遺構配置図（縮尺1/300）

第17図が上・下層面の遺構配置図である。上層面で検出した遺構は、S V 1・2 SD 1のみである。表土中からは唐津焼を含む近世陶磁器と中世土器・陶磁器が出土した。館の最終段階は、前回調査時も遺構が少なかったが、今回も同様の状況であった。下層面で検出された遺構は、H 6区より南に集中しており、中世土器・陶磁器も同様の傾向がうかがえた。北側ではL 8区でS K 1が確認できたが、遺構はほとんど存在しなかった。調査区北端で溝を2条確認した。現在の農道に接する地点であり後世の利用が激しく、中世段階の遺構と断定するには至らなかった。

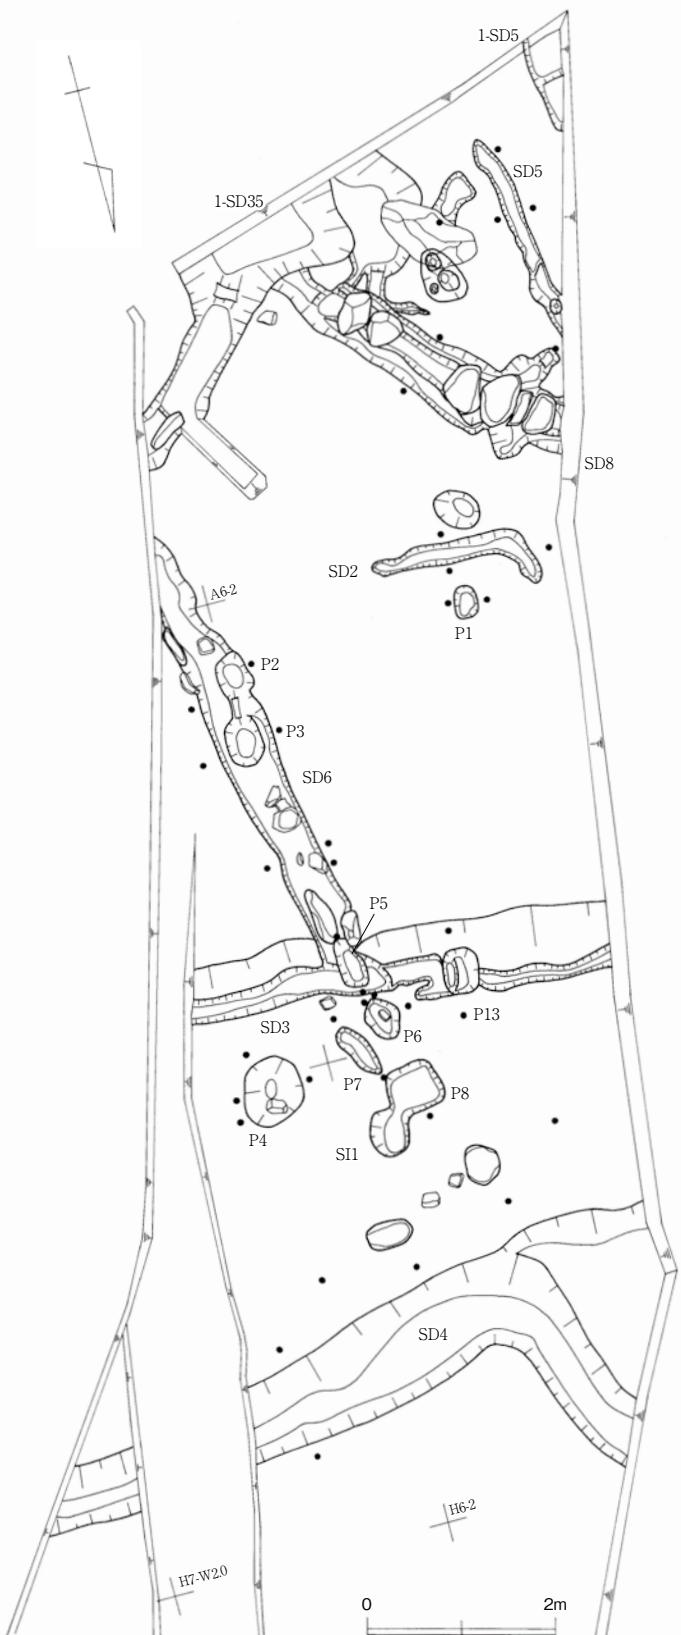
第18図 下層遺構実測図（縮尺1/80）

遺構ごとに報告を行う前に、A 6・H 6区の遺構配置について概要を報告したい。調査区の南端は前回調査範囲と連続しており、今回の調査でも検出されたSD 35は館が本格的に機能していた時期の遺構群と方位が一致している。第18図で明らかなようにSD 4・6、SI 1はSD 35と方位を直交、並行して構築されており、今回の調査で検出された下層面の遺構は、館2・3期に機能していた遺構群であると断定できる。

SD 2・3、SD 3に伴う平坦面の区画斜面は微妙に方位が異なるが、館の各平坦面や土壠・堀の方位とは一致している。

しかし、今回の下層面の調査によって、初めてSI 1が確認でき、館正面側の導線が判明した。最奥平坦面へはこのSI 1が屋敷地への入口であった可能性が高く、館正面からの導線は、この部分で左に折れるようである。

また、前回調査時に確認された尾根直下の岩盤を掘削して構築されているSD 5の続きが今回の調査でも検出したが、SD 35からの排水がSD 8を通してSD 5へと排水されていたことがほぼ間違いないと思われる。これらの排水施設は、建物などの遺構とは異なり、方向性ではなく機能を優先して構築されているものと推定できる。

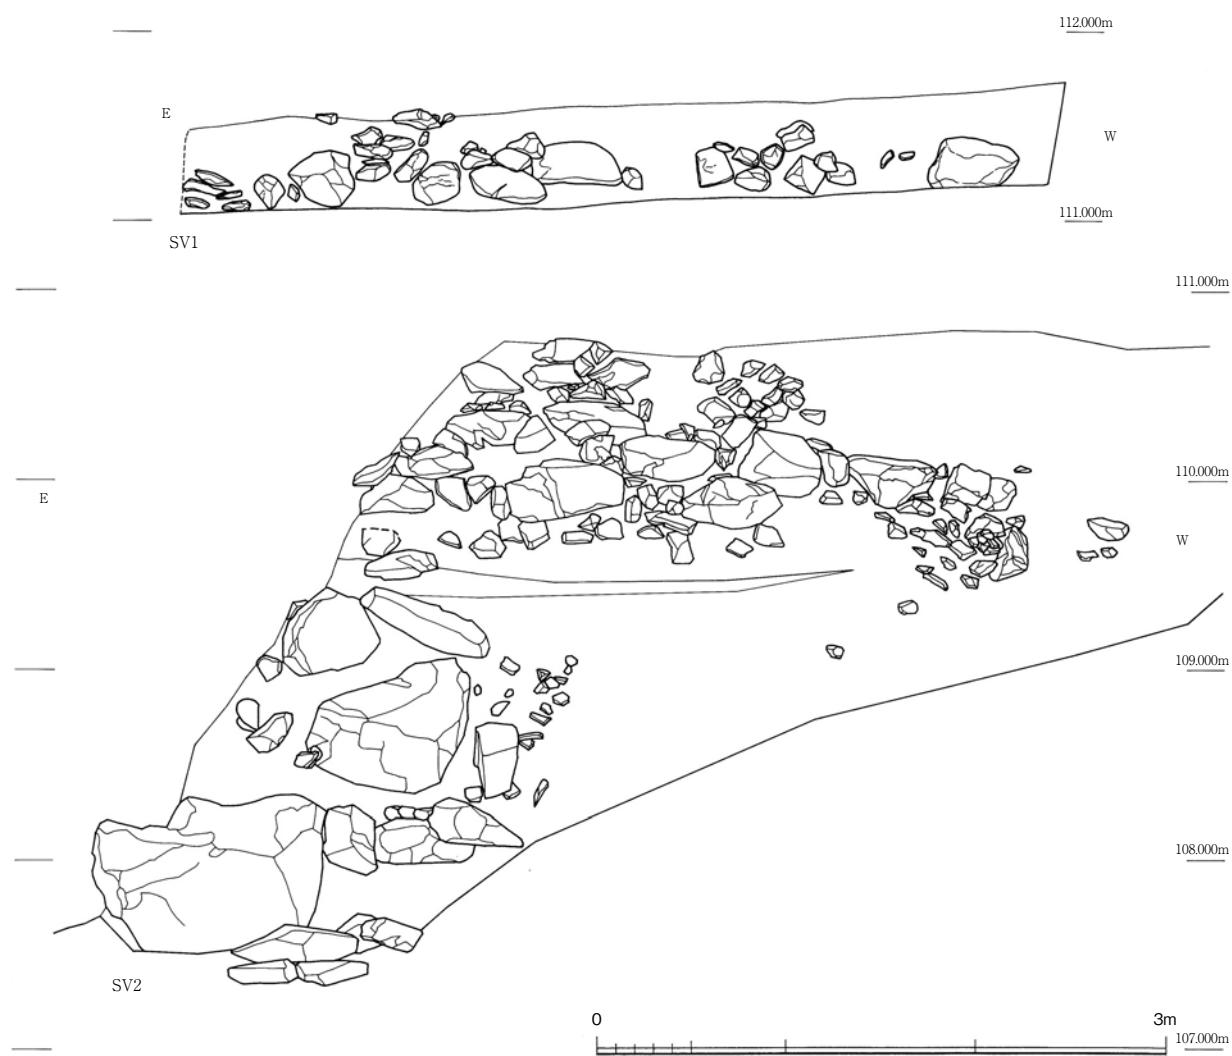
第19図 S V 1・S V 2立面実測図（縮尺1/40）

S V 1・S D 1はH 6区に位置する。館最終段階の遺構である。下層構造のS D 4・S I 1を覆う整地土上に構築されている。平坦面の拡張に伴い新設されたようである。S V 1は石垣というよりも、整地土の裾押さえに施された貼石列で、石材中に下層遺構から転用されたと思われる礎石様の川原石が含まれる。東端は工事によって破壊されているが、調査区外に連続していくようである。S D 1はこのS V 1前面に構築された溝である。幅は0.25m、深さは0.15mと浅い。この段階では西尾根沿いに導水はされておらず、S V 1の中央あたりで途切れている。

S V 2はI 7・J 7区に構築された石垣である。残存部分は、幅5m、高さ4mを測る。自然崩落と排水ホースの埋設工事により破壊されている。基底から中位には1mを超える大ぶりの石材が配置されており、上部は0.5m程度の石材で構築されている。野面積みであり、裏込めは確認できなかった。状態は良くないが、前回調査時に館内南西隅で確認できたS V 1と共通した積み方で、整地後一気に積み上げるのではなく、盛土を積み上げながら構築していく方法が採用されている。

藤巻館遺跡については、遺構面の構築時期について、過去調査を追認すると同時に、これまで明確ではなかった門の存在が明らかになったことが大きな成果である。これまでの調査で明らかになった藤巻館は、大きく4つの平坦面で構成されているが、その各平坦面間、あるいは館内の通路は不明であった。これは館が近世初頭に改変され、中世段階の建物礎石の転用や、盛土を用いた区画の変更が行われたためである。今回の調査で確認できたSV1・2はまさしくこの改変であり、SI1はSV1の真下に位置している。

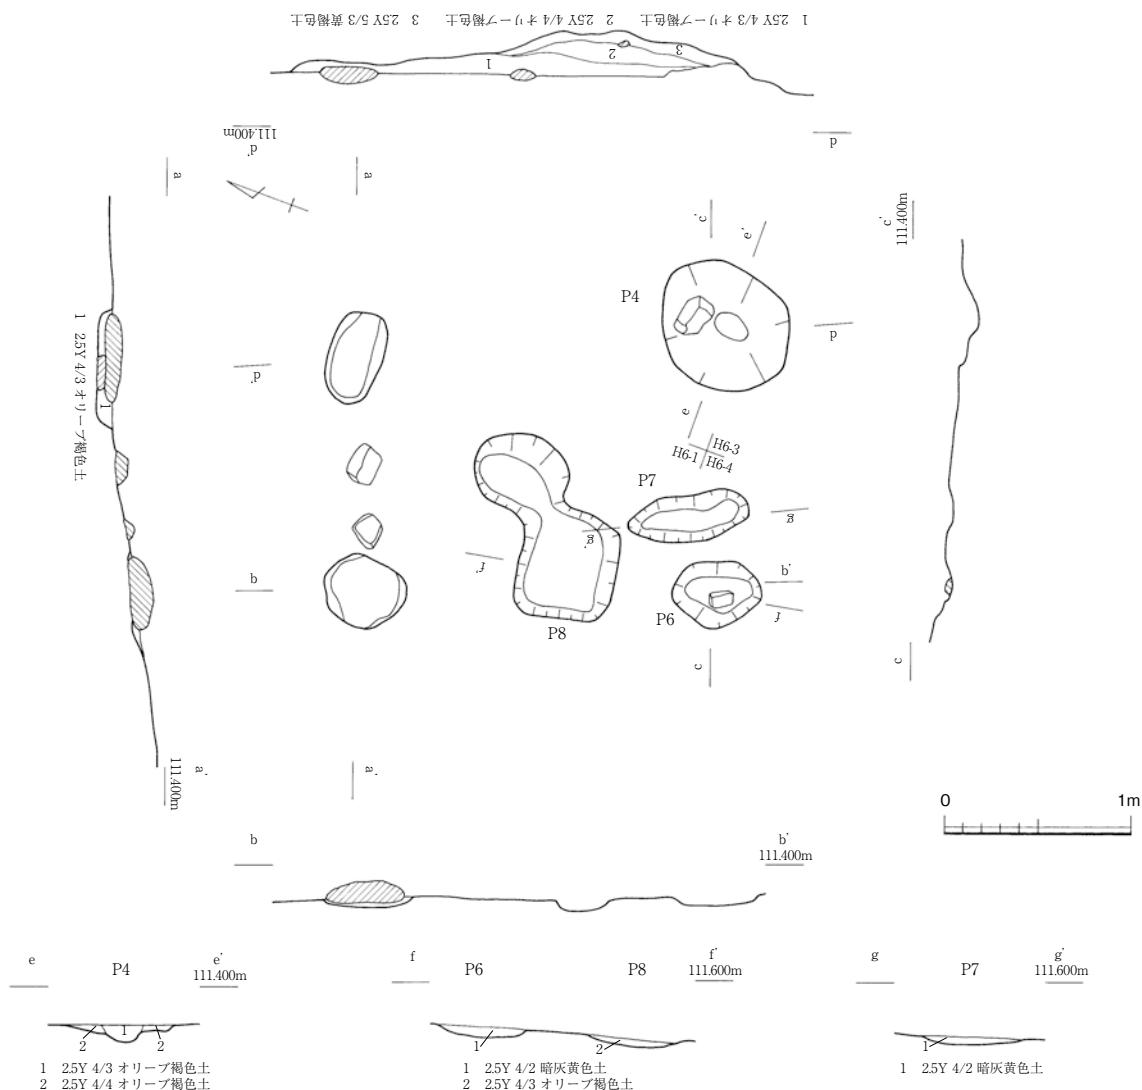
第20図 S I 1 実測図 (縮尺 1/40)

H 6 区に位置する。南側 2 石の礎石は抜かれている。推定の柱間距離で南北 1.9m (1 間)、東西 1.2m (4 尺) を測る。西側列を本柱、東側列を控柱とする薬医門と考えられる。西側列は地山面に構築されているが、東側列は土坑状の地業が確認できた。西側列から東側列に向かって緩やかに傾斜する。門内に確認できる P 7・8 についても極めて浅く、敷居や桁材を受けた東石の抜け跡とも考えられる。

今回の調査の結果、中世の段階ではSI1と館西側にそびえる尾根の間の空間が通路として利用されている可能性が高まった。この通路から東側へ折れ曲がって、各平坦面の屋敷地に進入するものと推定できる。この通路部分の調査範囲は極めて限定されたものであるが、門周辺に石敷きなどの施設は確認できなかった。西尾根周辺は地山の岩盤が露出しており、おそらくこの硬い地山面を利用した素朴な構造であったのであろう。

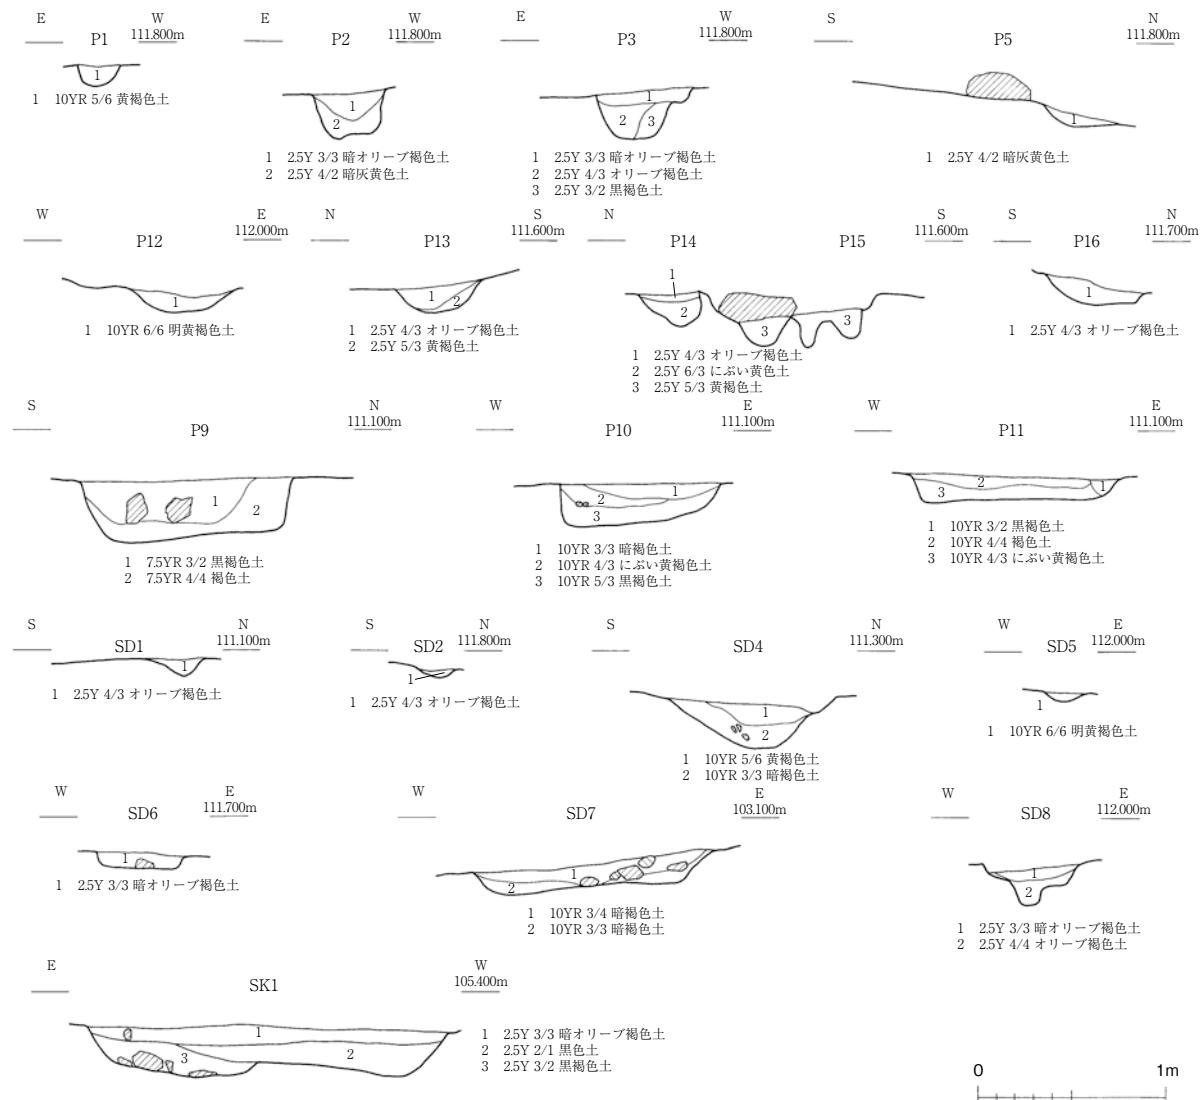
第21図 遺構土層断面実測図（縮尺1/40）

SD 2 は長さ 2 m、幅 0.2 m、最深部で 0.1 m を測る。P 1 は不整円形で長径 0.3 m、深さ 0.15 m を測る。SD 2 は、SD 3 と並行する方向に構築されているが、性格は不明である。これに伴うと思われる P 1 も同様である。

SD 3 は H 6 の区画斜面裾にとりつく溝である。斜面に並行して構築されているが、ややいびつな形状で幅は一定ではない。P 13 は SD 3 の底面から掘り込まれている。隅丸方形で長径 0.35 m を測る。

門の北側を区画する溝である。SI 1から先は北へと折れ曲がりL字形を呈している。最大幅は1.1mを測る。

SI 1付近でSD 3から南方に延び、北へのSD 4の折れ曲がり後の部分と対応する位置に構築されている。調査範囲外で不明であるが、A 6区で折れ曲がり、SD 35に接するようである。遺構の形状が掘り込みを伴うため溝としているが、両壁は垂直に立ち上がり、他の溝遺構とは異なっている。SD 6内には側面を上に向けた川原石が多数埋め込まれている。P 5はその抜け跡と思われる。また、P 2・3は柱穴状を呈しており、SD 6は溝ではなく柵状区画施設の可能性が残される。

SD 35に取り付き、前回調査SD 5へ延びる溝である。川原石の蓋石が残存しており、暗渠的に利用されていたようである。地山岩盤に掘削されており、蓋石を受けるため2段階に掘り込まれている。

I 7区で検出したピット群である。不整円形で長径0.75～1.1mの規模がある。性格は不明である。

L 8 区に位置する。不整形の巨大な土坑である。内部には礫が複数埋没しており、その中から土師質皿、越前焼すり鉢が出土した。

M・N 9 区に位置する。北東から南西に延伸し、1.2 m の幅がある。館以前の遺構である可能性も高い。

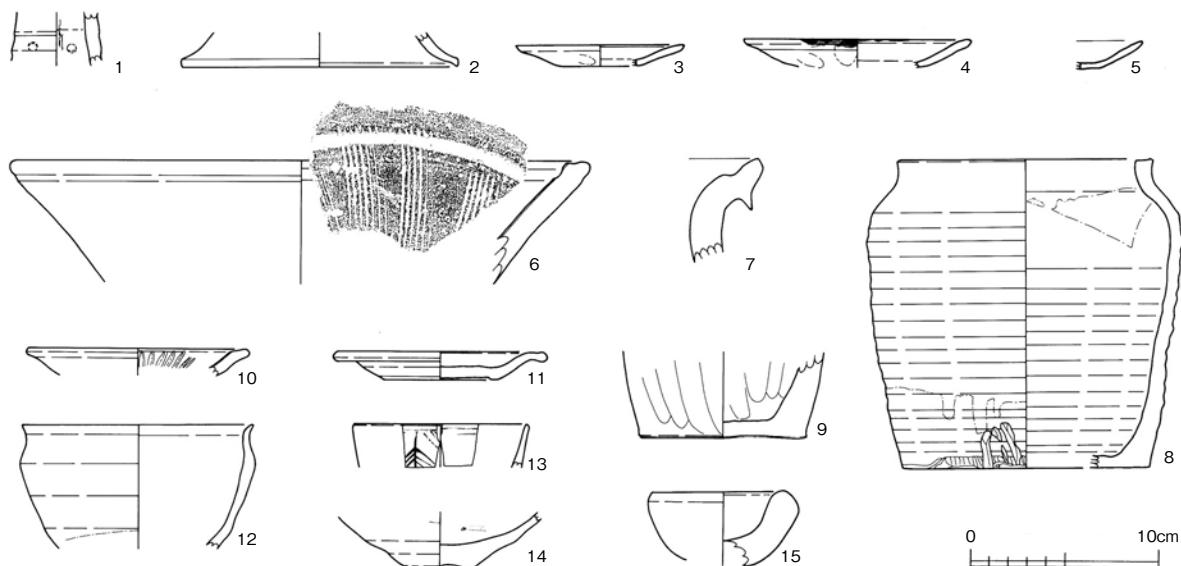
第 22 図 土器・陶磁器実測図 (縮尺 1 / 4)

1・2 は須恵器盤である。1 は S D 8 の覆土中、2 は H 6 の上層面整地層から出土している。1 には透孔が確認できる。前回調査時出土した須恵器よりもやや古い可能性がある。

4・5 は土師質皿で、S K 1 から出土している。4 には灯心痕が残る。前回調査時の B・C 群に位置づけられる。

6～9 は越前焼である。6 はすり鉢で、S K 1 から出土している。軟質で、焼けたためかかせている。7 は甕で N 字状口縁を呈し、一乗谷 I 群と考えられる。8 は桶である。M 9 表土から出土している。9 は小壺である。

10～12 は瀬戸美濃焼である。H 6 区整地層から出土している。10・11 は灰釉折縁皿である。11 は見込は釉を剥ぎ取り露胎とする。12 は鉄釉天目茶碗である。

13 は染付小壺である。内面に二重圈線、外面に十字花文が描かれる。S V 2 の上層盛土から出土している。14 は唐津焼碗である。底部は糸切り後削り出される。見込に胎土目積み痕が残る。S D 35 の最上層から出土した。

15 は取瓶である。前回調査同様 A 6 区から出土した。明確な注ぎ口がないため、咲堀の可能性も残る。内面に溶着した金属片や石材・砂が付着している。

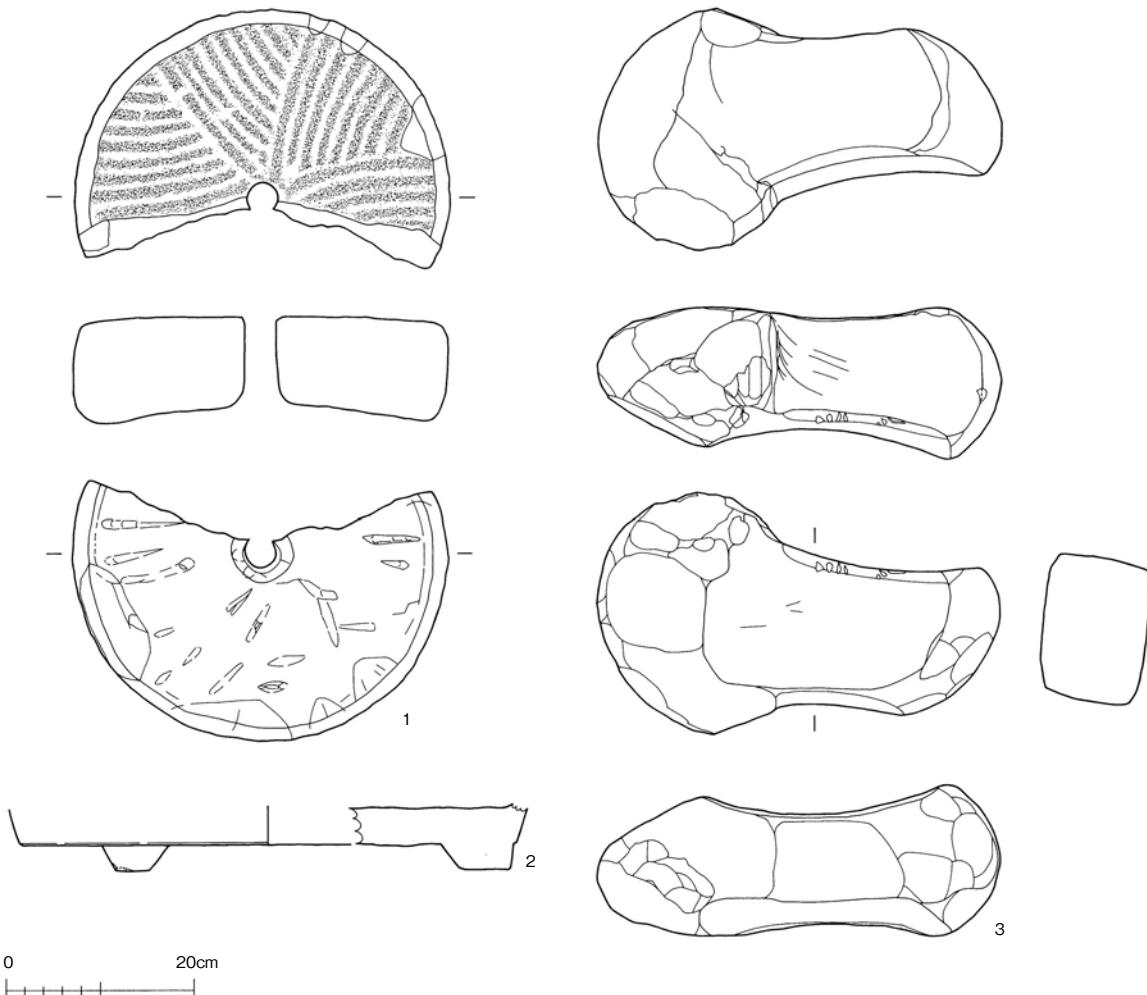
第24図 石製品実測図（縮尺1/8）

3点とも笏谷石製である。1は粉引臼の下臼である。臼目は8分画で、擦痕が観察できない。裏面には鑿痕が残る。2は盤で、平面形は橜円形となる。K 8区表土から出土している。3脚ないし4脚と推定される。3はなんらかの製品または部材の転用品である。表裏ともに使用され反りがついているが、軟らかい笏谷石製であるためか、擦痕は少ない。A 6区表土から出土しており、取瓶とともに金属加工に使用された可能性がある。
