福井県埋蔵文化財調査報告 第149集

浅見堂ノ北遺跡 藤巻館遺跡 II

— 中部縦貫自動車道建設事業に伴う調査 14 —

福井県教育庁埋蔵文化財調査センター

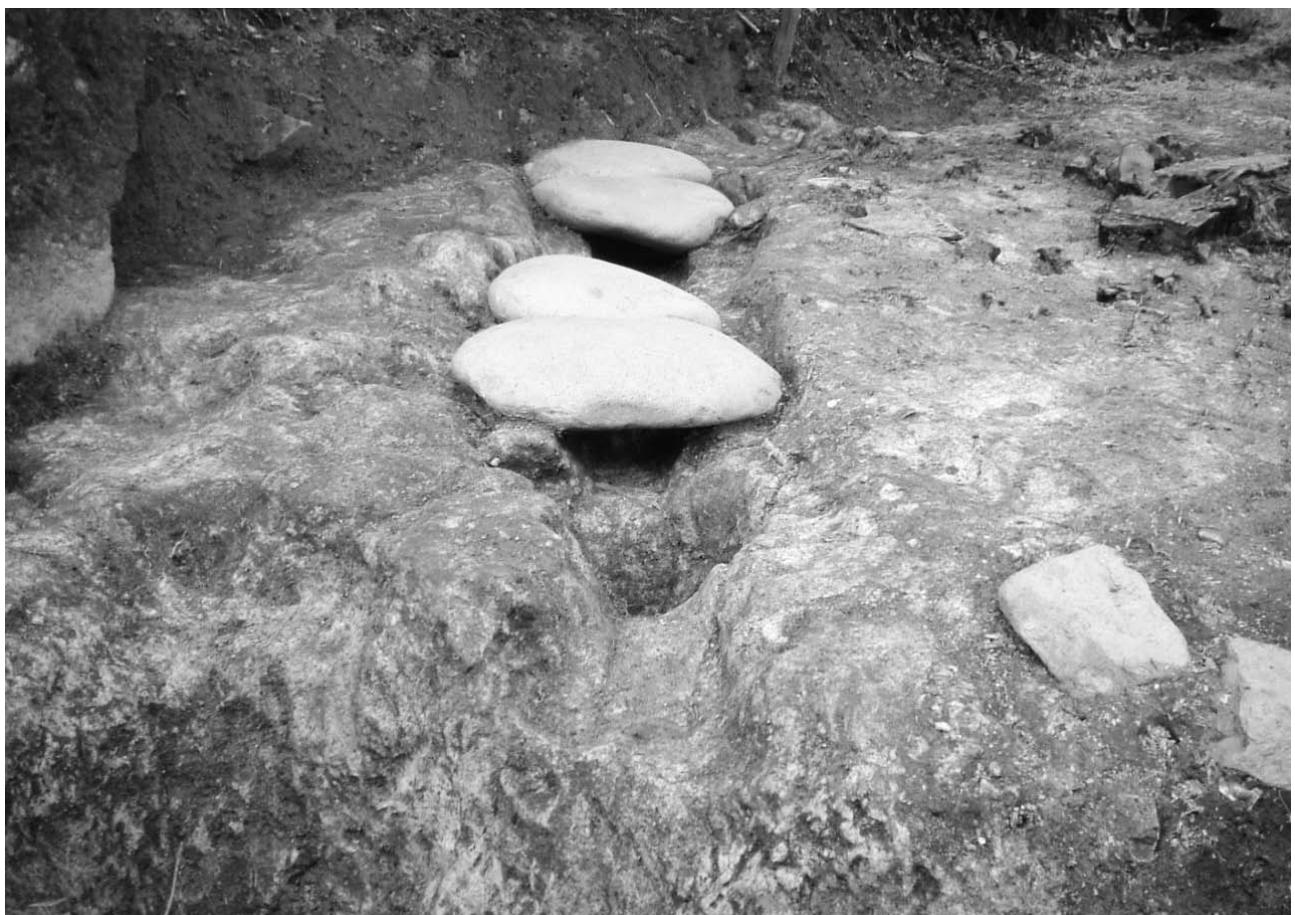
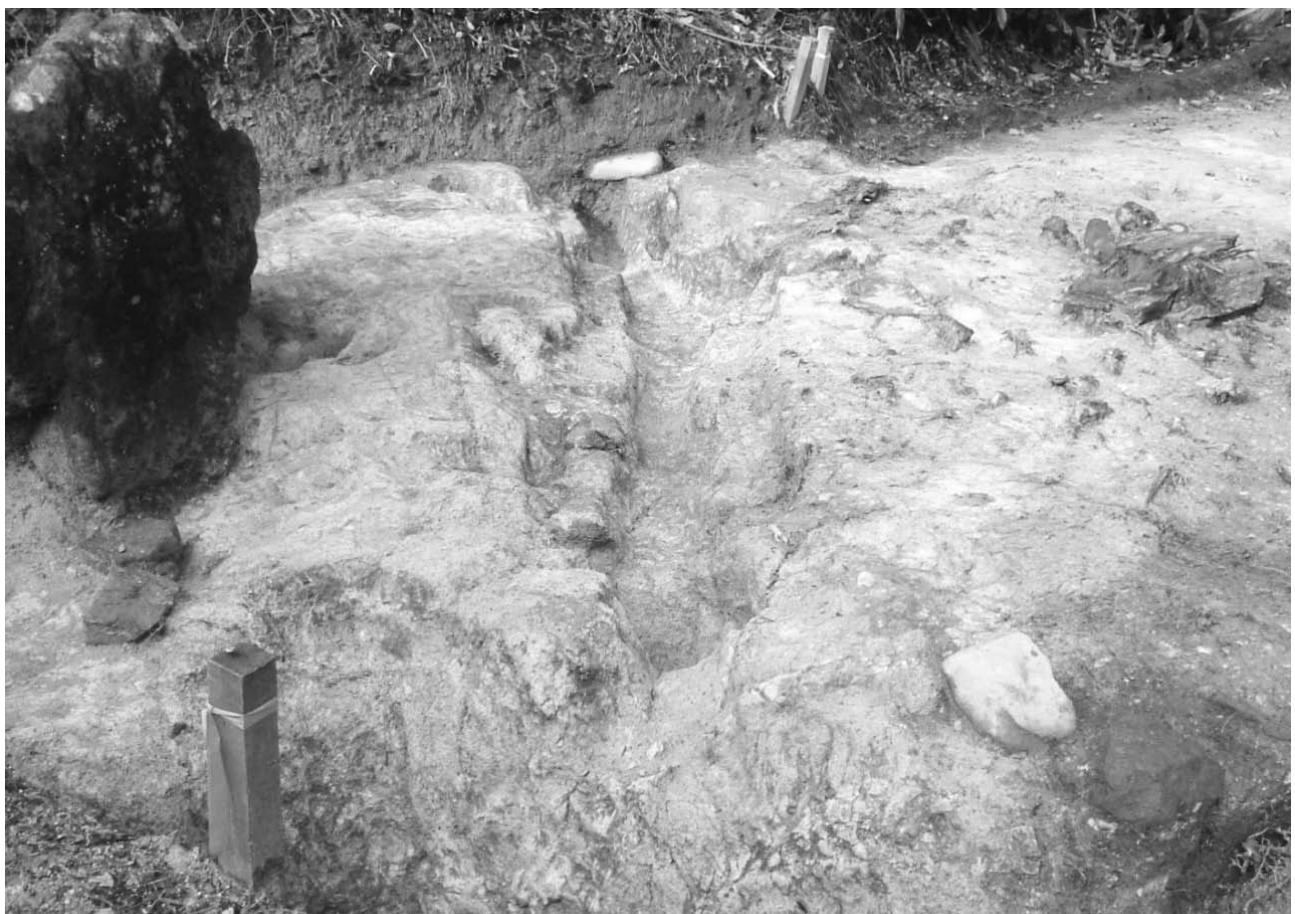
(1) SD 8 (南東より)

SD 35に取り付き、前回調査SD 5へ延びる溝である。川原石の蓋石が残存しており、暗渠的に利用されていたようである。地山岩盤に掘削されており、蓋石を受けるため2段階に掘り込まれている。
