久留米市文化財調査報告書

第 18 集

# 筑後国分寺跡 (I)

久留米市国分町所在国分寺跡の調査

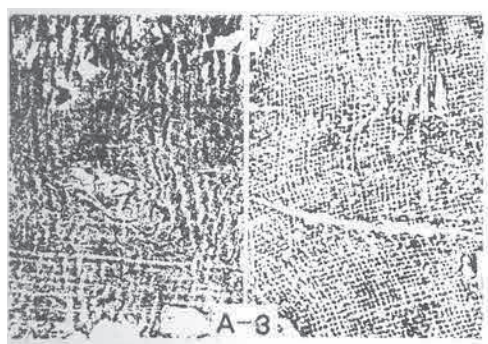
第15圖 第2地点出土瓦拓影(1/2)

講堂跡北辺に集積されていた瓦片は膨大な量にのぼり、本報告書作製の時点までは殆んど未整理の状態であった。従って、ここでは任意に抽出した一括資料について分類を試みる。将来更に検討の要があることはいうまでもない。なお、丸瓦はすべて玉縁付のもので、行基瓦は認められなかった。第15・16図の拓影のうち、A-3、C-1、C-3、C-5は丸瓦、他は平瓦である。

A類は縄目のタタキを施したものである。これは縄目の細かなもの(A-1)と大きなもの

(A-2)、さらに、縄目磨り消しのもの(A-3)の3つに分類される。タタキはわりあい丁寧に施されており、A-2の例で見れば、原体は幅6cm程のものようである。A-3は丸瓦の縄目磨り消しの例であるが、端部は横ナデで縄目を消している。縄目自体は先に分類した大きな縄目(A-2)にあたるようである。凸面に残る布目は整っているが、総じてB類と比べてやや粗いようである。

B類は格子目状のタタキが施された一群である。格子目は正方形のもの(B-1~3)と長方形のもの(B-4~5)の2つに大別される。B-1は後述のものに比して格子の単位が小さい例であるが、文様が市松状に、交互に配列される点に大きな特徴を持っている。また文様は、その位置、あるいは大きさについても随分と乱れている。凹面は縦・横ともに端部を削り、布目を消している。B-2以下は格子が縦横に並べて配されている点が前述のB-1と大きく異なり、かえってB-4、5の長方形格子と構成を同じくしている。B-2の格子の凹凸はB-1と同様に斜めに彫り込まれている。文様は縦横整然と配され、切り込みが丁寧なことから相まって、文様としてみれば定型化された感じを与えている。B-3になると格子の単位が大きくなるだけでなく、大きさもまちまちとなり、粗略化されている。格子の彫り込みも浅くなるようである。B-4、5は前述したごとく長方形の格子状タタキを有する例である。その中でも、やや正方形に近い例(B-4)と、完全に長方形を示す例(B-5)とに細分される。前者は切り込みが斜めに施されるのに対し、後者はほぼ垂直に近く、また凸面が細いためにより繊細な感じを受ける。

平瓦のうち、A～B類は1枚造りとみられ、布端の認められるものもあり、側面はへうで化粧されている。これに対し、C～D類の側面は割取りの面をそのまま残しており、桶巻造りと考えられる。各類の併行・先後関係については充分明らかでないが、A～B類はほぼ奈良時代C～D類は平安時代に比定できよう。そのうちD-1類は最も後出するものと考えられる。

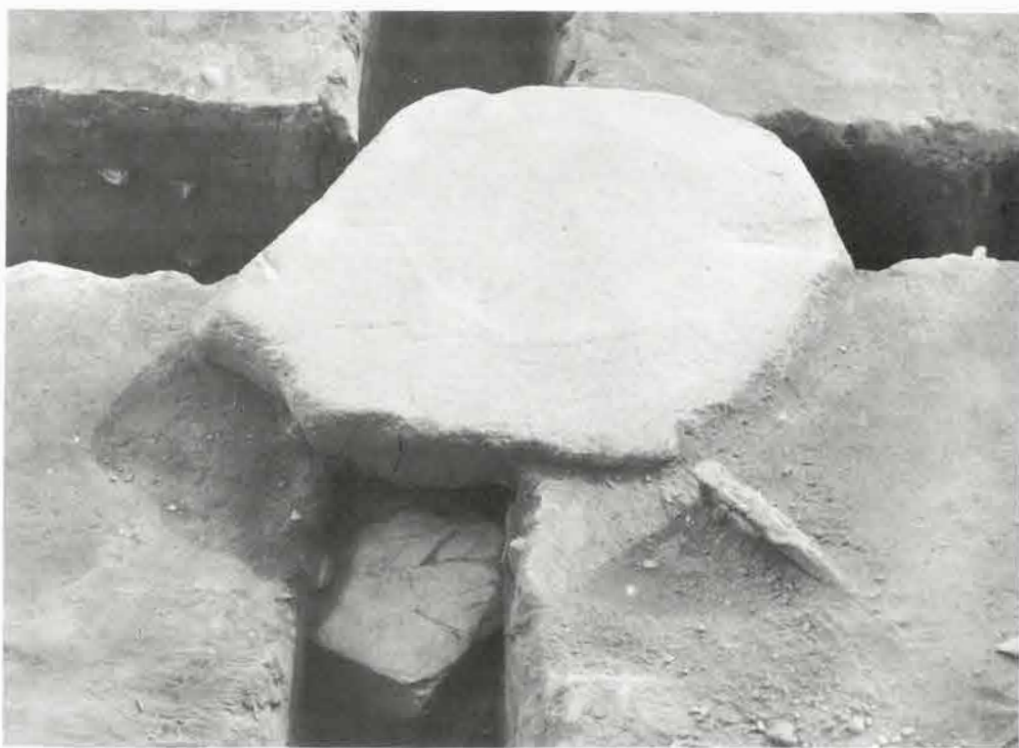
2 第6号礎（西より）

礎石は、第6号礎が1個遺っているのみで、そのほかの礎石はすべて抜き去られており、明治時代の抜き取りが裏付けられた。今回の発掘調査で確認した抜き跡は12ヶ所に及んでいる。第6号礎は花崗岩の自然石の平坦な部分をそのまま利用し、柱座部分をさらに円滑に削りとっている。またこの礎石には柱座の南北に敷居溝が掘られているが、後述する堂宇を推定した場合の礎石の位置から考えて、敷居溝をこの位置に付けるのは解せないことである。第9号礎跡では、根石に使用されたと思われる河原石が集中しており、石の一部は版築内に入っている。第2・12号礎跡は、数個の約40~50cm大の石の周囲に河原石が散らばっている。第7・11号礎跡は、掘り込みの内部周囲に大きめの石を配し、その内側に河原石を敷きつめている。第10・13号礎跡は、掘り込みのなかに河原石や若干大きめの石が根石として遺っているのみであった。これらの抜き跡には、第6号礎の柱座の高さから推して約60~80cm高の礎石を据えていたもの
