二本松市文化財調査報告書 第26集

# 二本松城址 VII

## —平成15年度発掘調査報告書—

二本松市教育委員会

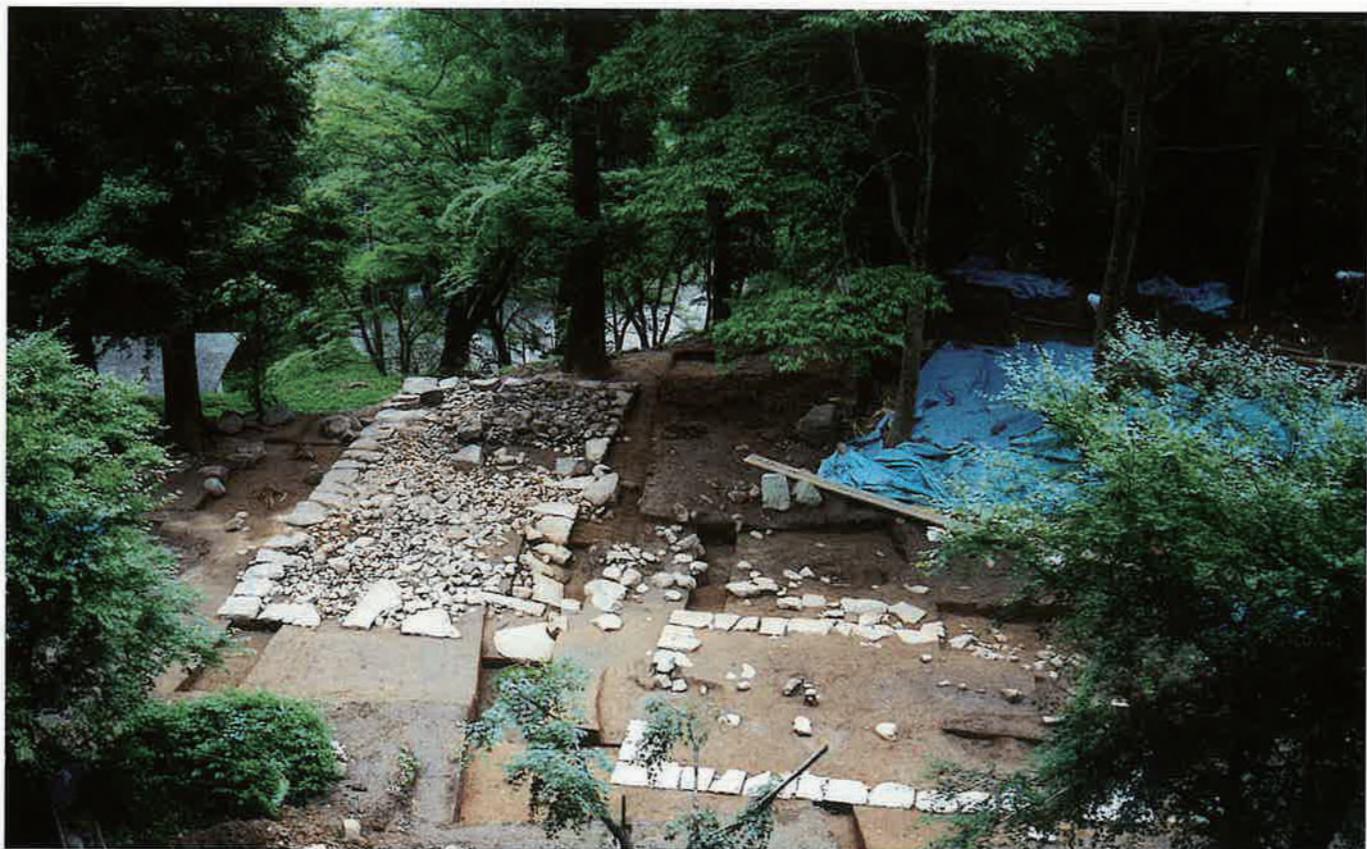
1 1号・2号建物跡(S B01・S B02)全景(西より)

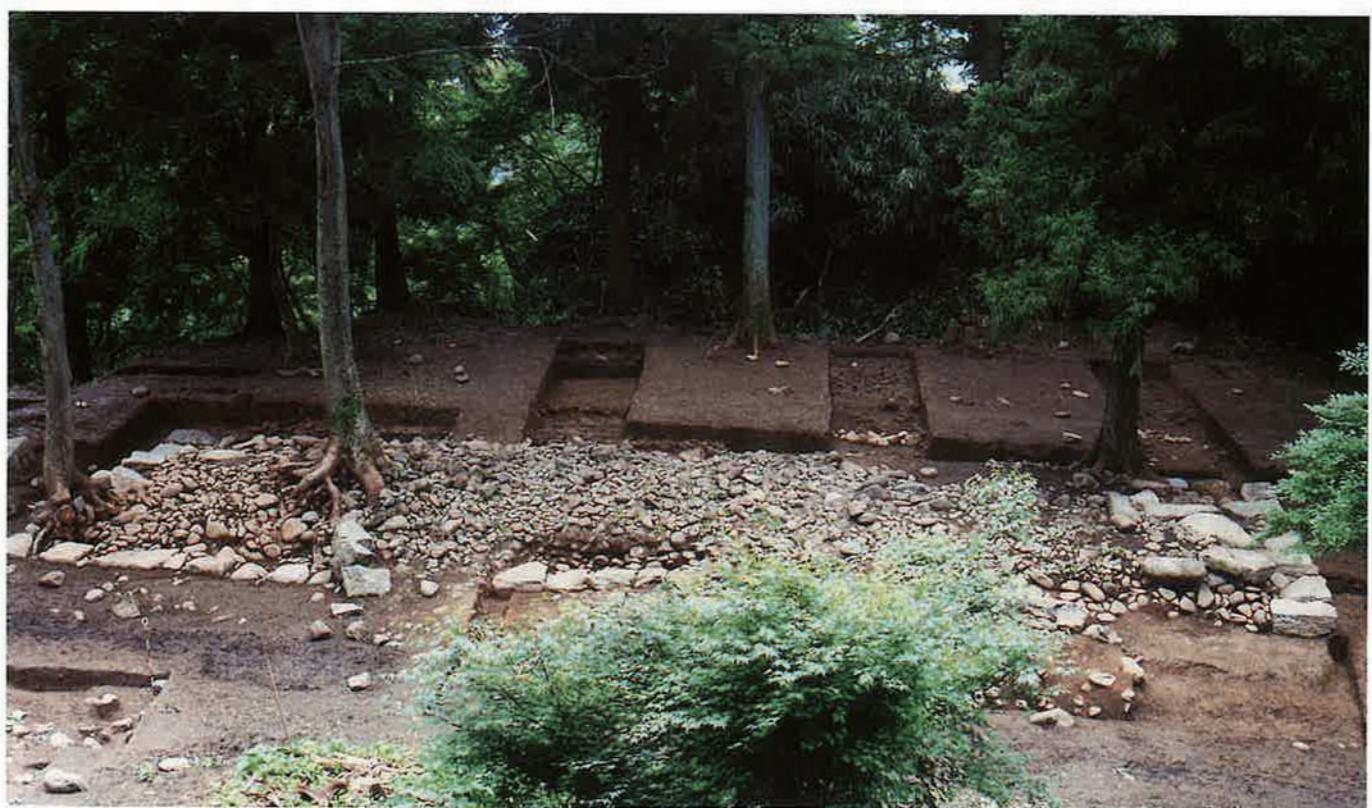
2 3号建物跡(S B03)全景(西より)

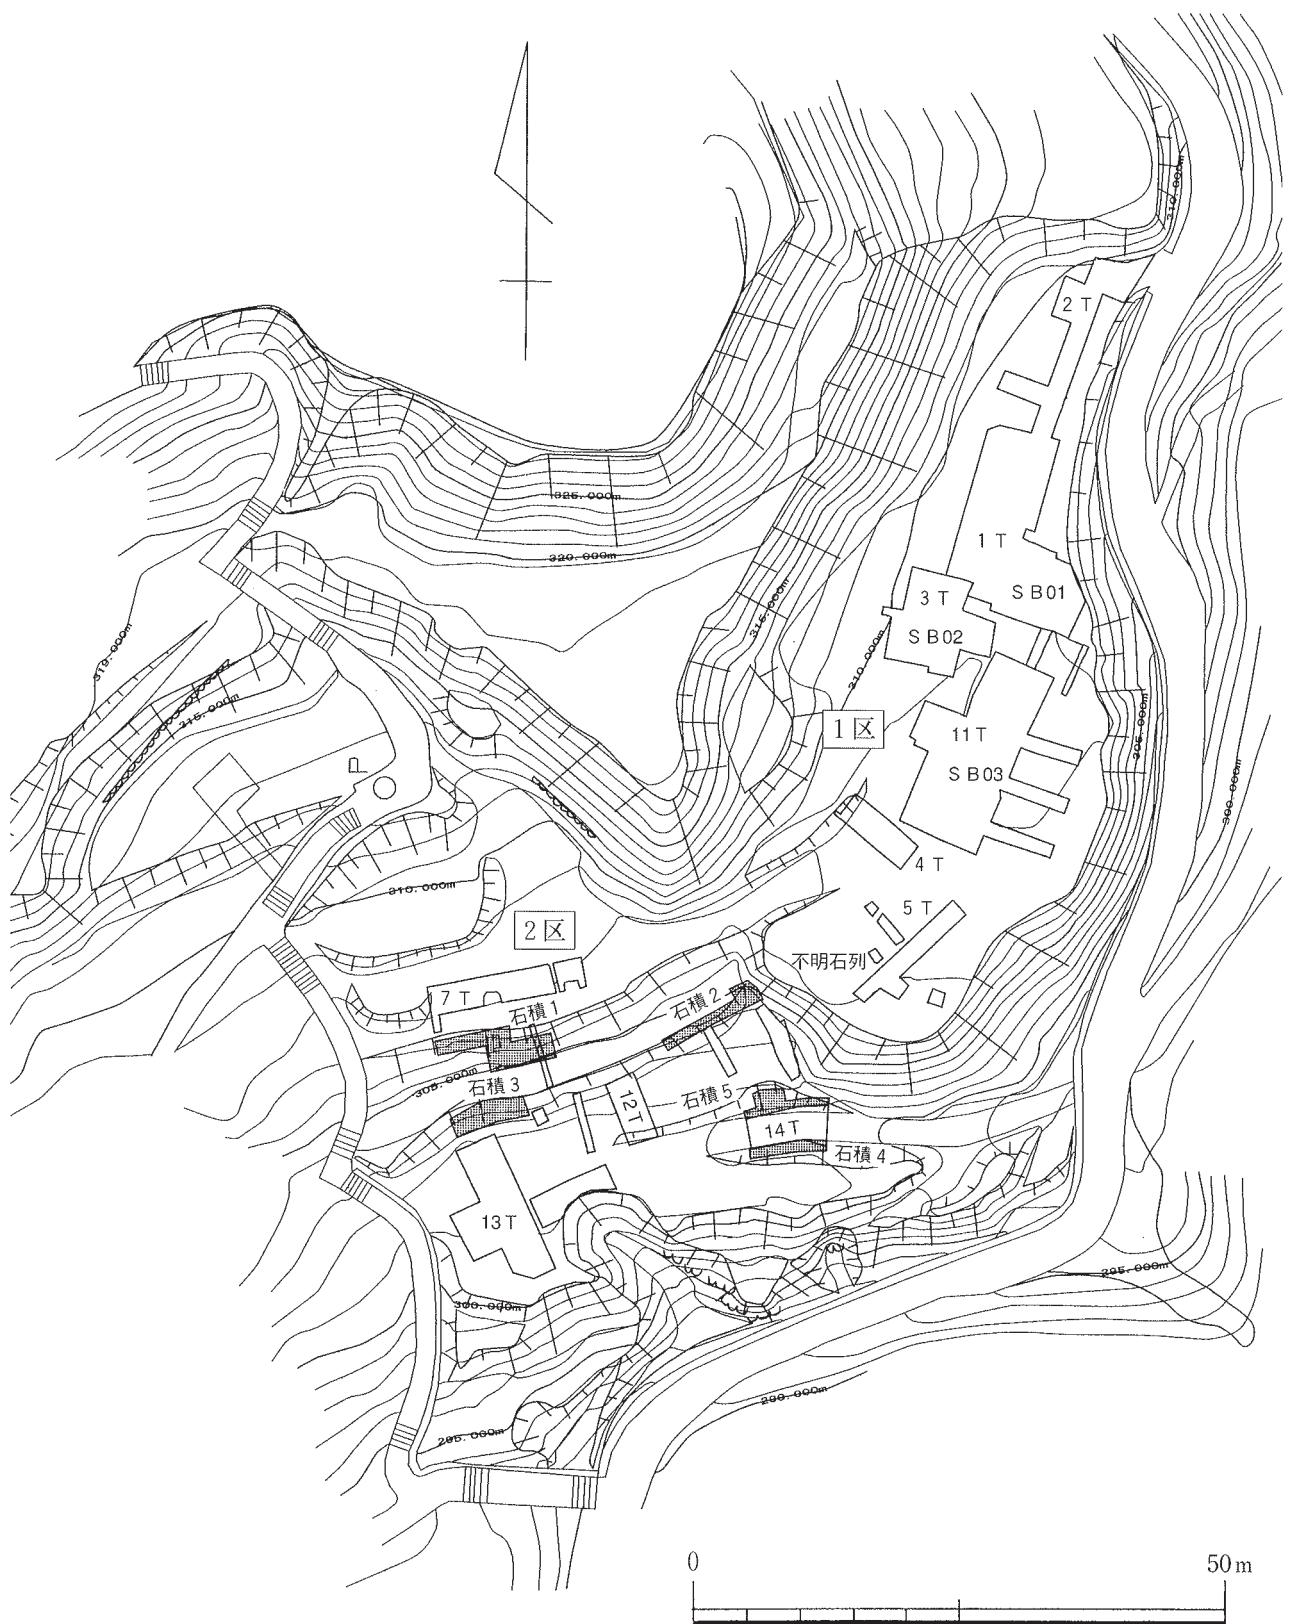
第3図 トレンチ配置図

トレンチは全部で14ヶ所設定し、遺構の検出状況により拡張しながら調査を実施した。1区の北端に2T、その南側の平坦地に1T、さらにその南方やや西よりの傾斜地に3Tを設定し、1TではSB01、3TではSB02が検出され、さら2Tでは礎石1～4が検出されたことから、それぞれ拡張したために結果的に1～3Tは連続した調査区となった。また、1区と2区の接続部分の1区側に4T、1区の南東部の一段高い平坦地の南方に5T、北方に6T、6Tの西側、平場の中央部に11Tを設定した。5Tは東西に4ヶ所確認のトレンチを入れて調査した。6Tは11TでSB03が検出され、11Tのサブトレンチとして拡張して調査した範囲に含まれたため欠番とした。2区では日影の井戸から続く傾斜地の末端部分、一番標高の高い平坦地に7Tを設定した。ここから落ちる傾斜地に3ヶ所のトレンチ(8～10T)を設定したが、調査状況により欠番とした。この傾斜地では石積1が検出されている。また一番低い平場のうち最も南北幅の広い部分に13Tを設定し、13Tよりやや東、2段目の傾斜地の中央部下平場に12Tを設定した。14Tは2区南東部の道路状を呈する部分に設定した。

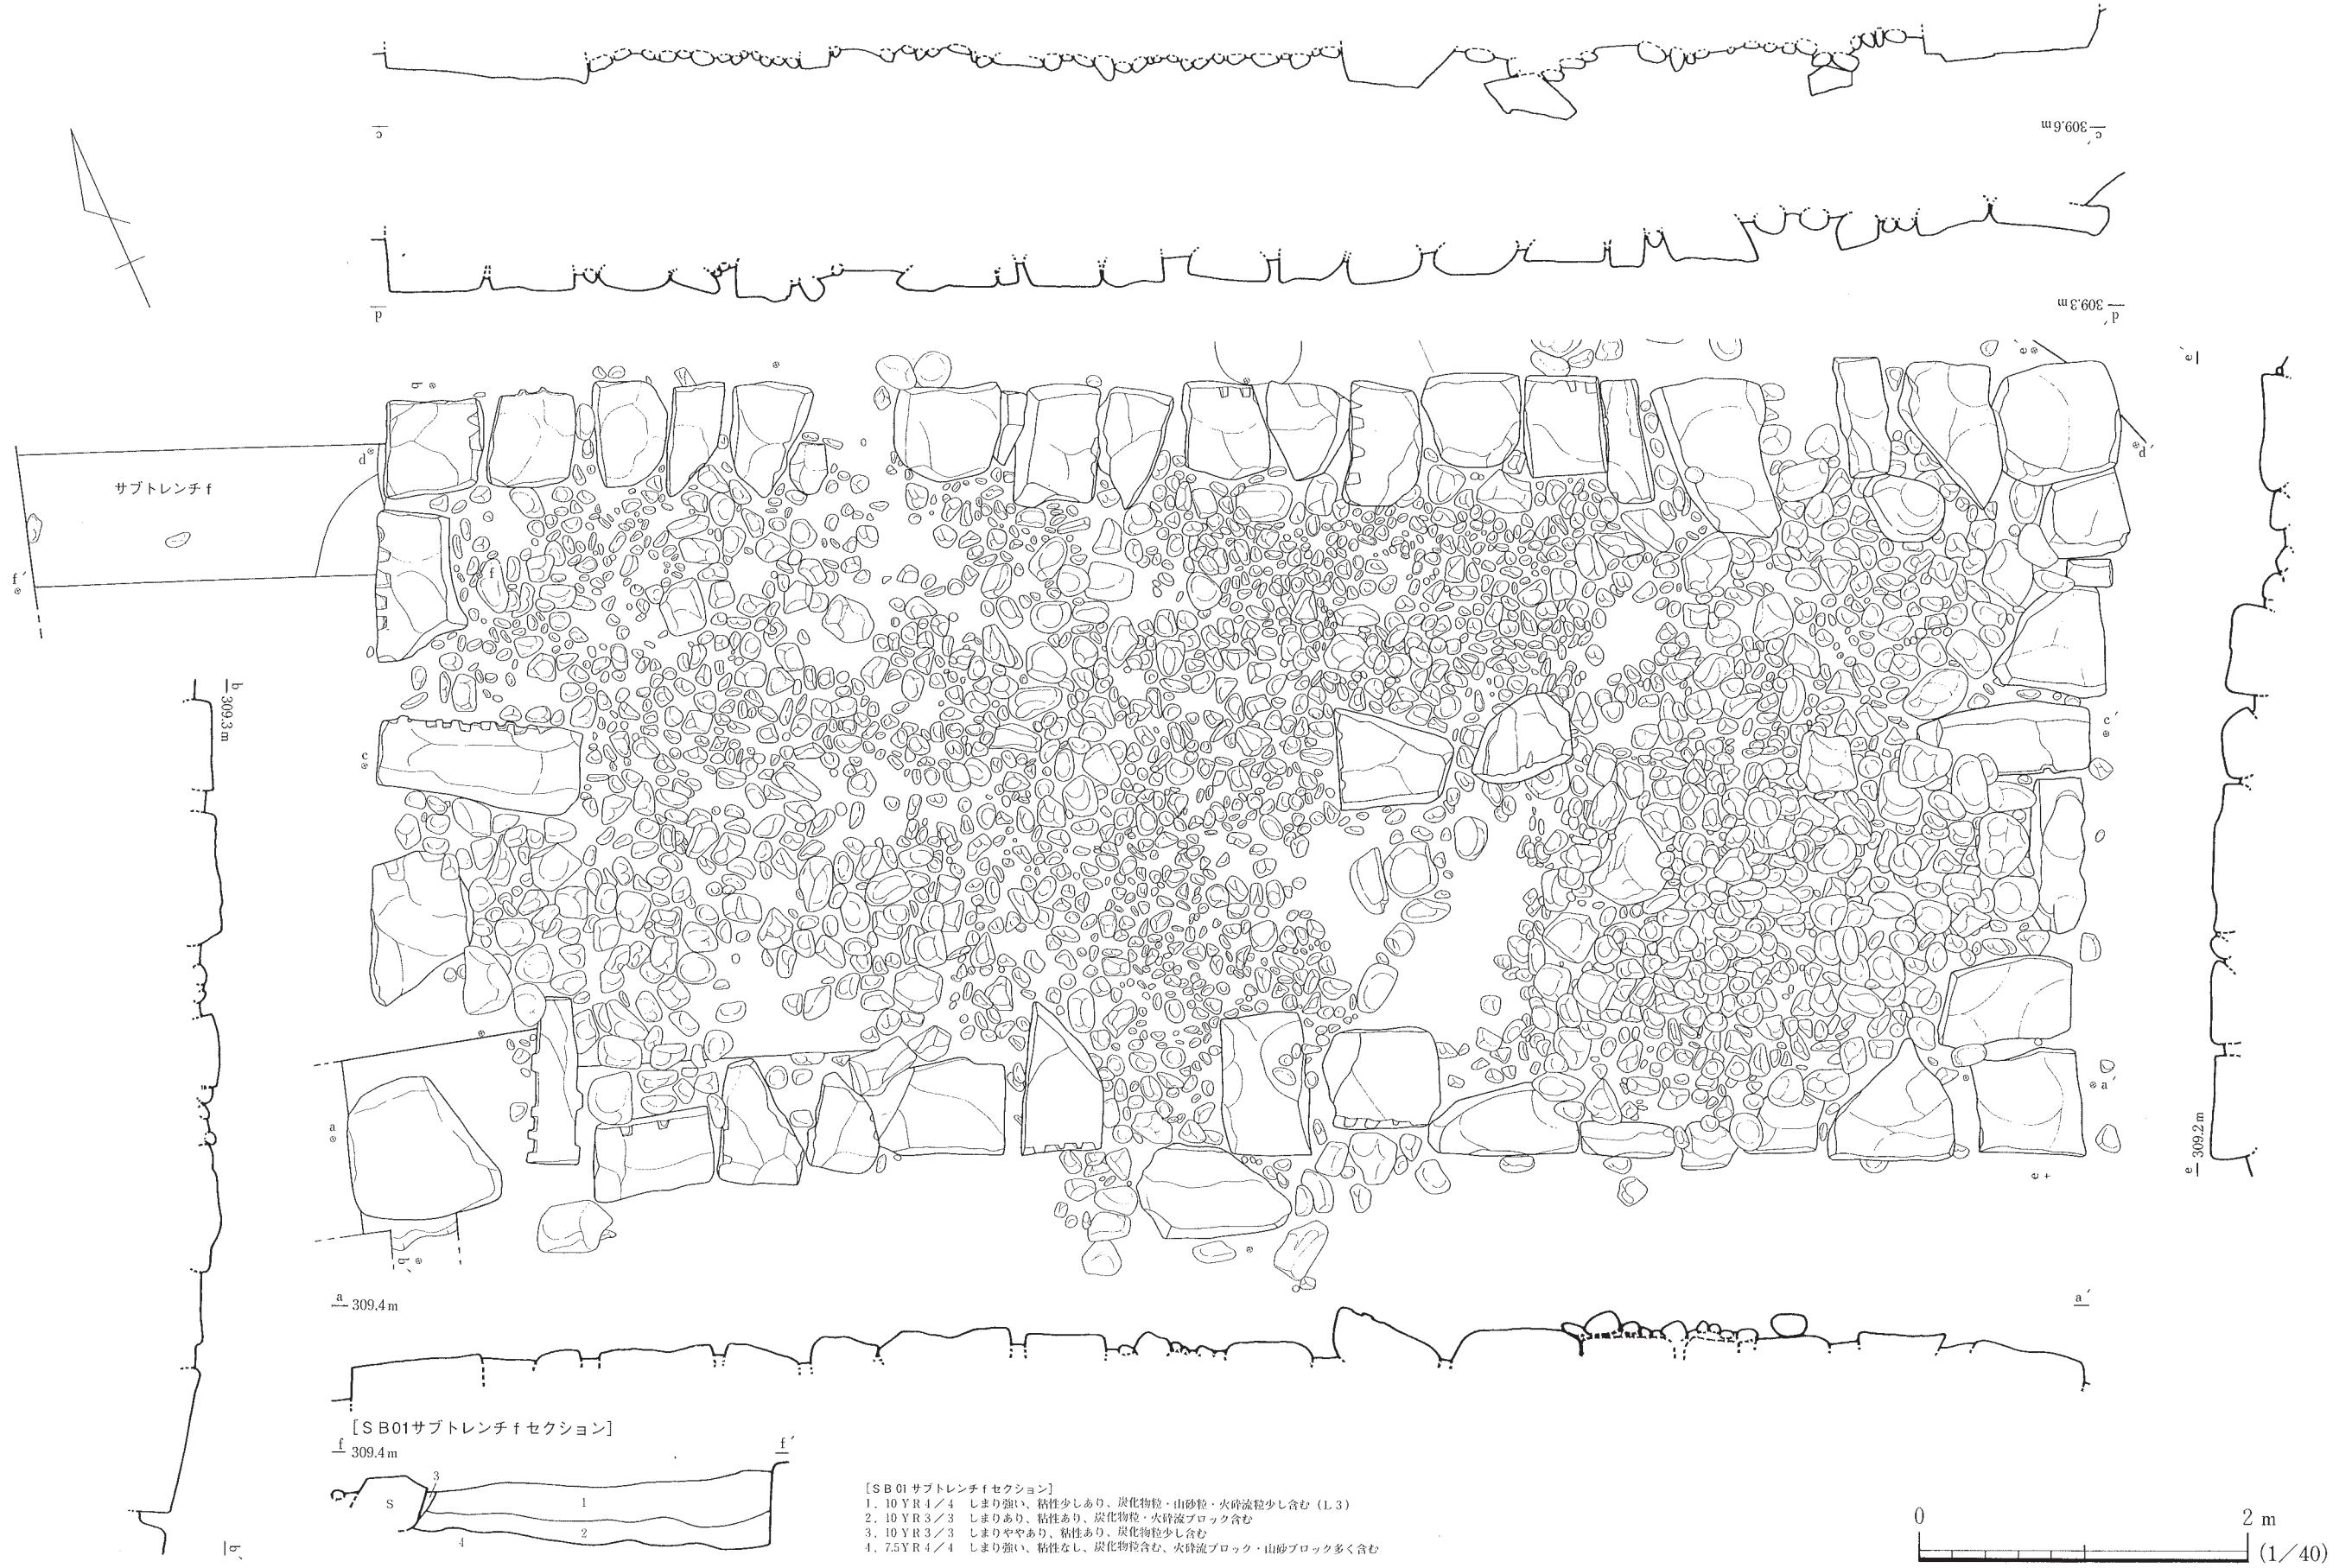
第5図 SB01実測図

1号建物跡[SB01] 1Tの南端に検出された遺構で、全体を確認するため1Tを東に拡張して調査を実施した。3棟の中で最も北側に位置し、10.5×4.8mを測る東西棟である。幅約50cm、控え約60～80cm、厚さが約20～30cmを測る花崗岩の荒割石を、小口を外側へ向け長方形に配し、内部には直径約15～30cm程度の玉石(川石)が充填されて検出されている。これらの花崗岩は土台石とみられるため、周囲の土層を確認するために、遺構西側にはサブトレントfを、南側にサブトレントd(SB03と共通)を設定して調査を実施した。その結果、サブトレントdの状況から、SB01の南辺はL7上面に約18cmの盛土(6層)がなされてから土台石を据えていることが判明し、サブトレントfの状況から建物西辺においてはL7上面に据えられていることが判明した。サブトレントdは平場東側であり、全体の地形としては谷側、すなわち傾斜部に位置する。したがって、L7で当平場を整地した際に完全に水平にできなかったため、土台石を据える際に盛土(6層)をして高さを調整した可能性が考えられる。

またサブトレントdではSB01の前面約60cmの地点に、土台石と平行して東西に長い溝が検出されており、上幅約68cm、下幅約30cm、深さ約42cmを測り、断面形はU字状を呈する。土台石を据えた際の盛土(6層)から掘り込まれていることとその方向性からSB01と同時期に営まれたものである可能性が高い。したがって南辺には雨落溝が伴う可能性が示唆される。しかし、北辺にはその痕跡は検出されないことと、その規模・構造からSB01～03も含めた建物群全体の排水のための溝である可能性が高い。

土台石は隙間なく並べられているところが多いが、厳密には約10cm前後の間隔をあける部分もみられる。またほぼ水平に据えられており、土台石上面を標高309.25m前後に揃えている。ただしこれは西辺周辺であり、東へ向かうにつれやや傾斜し、東端では標高309.1m前後に達する。前述したように、南東部はL7上に盛土をして石を据えていることがわかっており、地盤が強固ではないために沈下した可能性が考えられ、本来は309.25mを目安として水平に土台石を据えたものとみられる。

また、建物の南西角石を含む南辺の西寄りの4石は大きく南へ傾いて落ちており、何らかの理由で地盤が沈下したと思われる。沈下した後にL4で埋められた可能性が高く、すなわちSB01廃絶後にL4が整地されたことを示唆する。したがって、SB01が機能していた時には土台石はL7上に据えられただけの状態であったものと考えられる。後述するが、SB02がL4整地後に営まれたとすれば、SB02の方がSB01より新しいが、L7上にL6を亀腹状に盛土した状態で使用したとすればSB02との前後関係は不明であり、同時期の可能性が考えられる。

内部に充填された玉石は土台石の上面より最大で20cmほど高く積まれており、腐葉土が覆つてはいたが、現況では地表に露出した状態であった。玉石の堆積状況を確認するためSB01の平面を6区分し、南西角をa、その北隣をb、aの東隣をc、その北隣をdというようにaからfまで区分して、市松模様にb・c・fの玉石を除去して調査を行った。なお、調査の状況でd区の玉石も除去して調査した。その結果、玉石は上部ほど土の混入が多いことが判明し、また土混じりの玉石で土台石を覆っている部分もみられるため、玉石の一部はSB01廃絶後に積まれた可能性が高い。さらに玉石を土台石の上面と同じ高さあるいは若干レベルを下げた状態まで外したところ、長径5~10cmほどの石が密集して検出されるようになり、少なくともこの部分は本来の状態を保っていると判断された。特にSB01-bからは直径30cmを測る平坦な石が2基、SB01-cから1基検出され、規則的に配置されてはいないが、東石の機能をもつ可能性が指摘される。また、この建造物の梁行中央の土台石は東辺、西辺とも長く、さらに2つの土台石をつなぐライン上には長方形の石がラインに沿って据えられている。このライン上の石材上面の高さは西辺の元位置を保っていると思われる土台石の上面と高さをほぼ同じくしており、建築当初からの構造物であることがうかがえた。これらは棟持ち柱を支えるための施設とみられ、ライン上の石材が建物の中央ではなく、東側に偏っていることから、東側のみ中2階をもつ上屋構造を推測することができる。

南辺の中央前面には、長径約90cm、幅約50cm、厚さ約30cm以上の石が建物に沿って東西に長く据えられている。この石の上面は平坦であることから、階段の機能も備えたアガリ石と判断され、この部分が入口であることが推察される。したがって平入りの建造物であることが明らかとなった。また、この玉石を除去している最中に、SB01-dの第2層目から銅板製品が出土しており、不動明王の持つ剣の一部とみられる。ただし前述したように土砂と玉石が混入した層であるため、SB01に伴うものとは限らない。

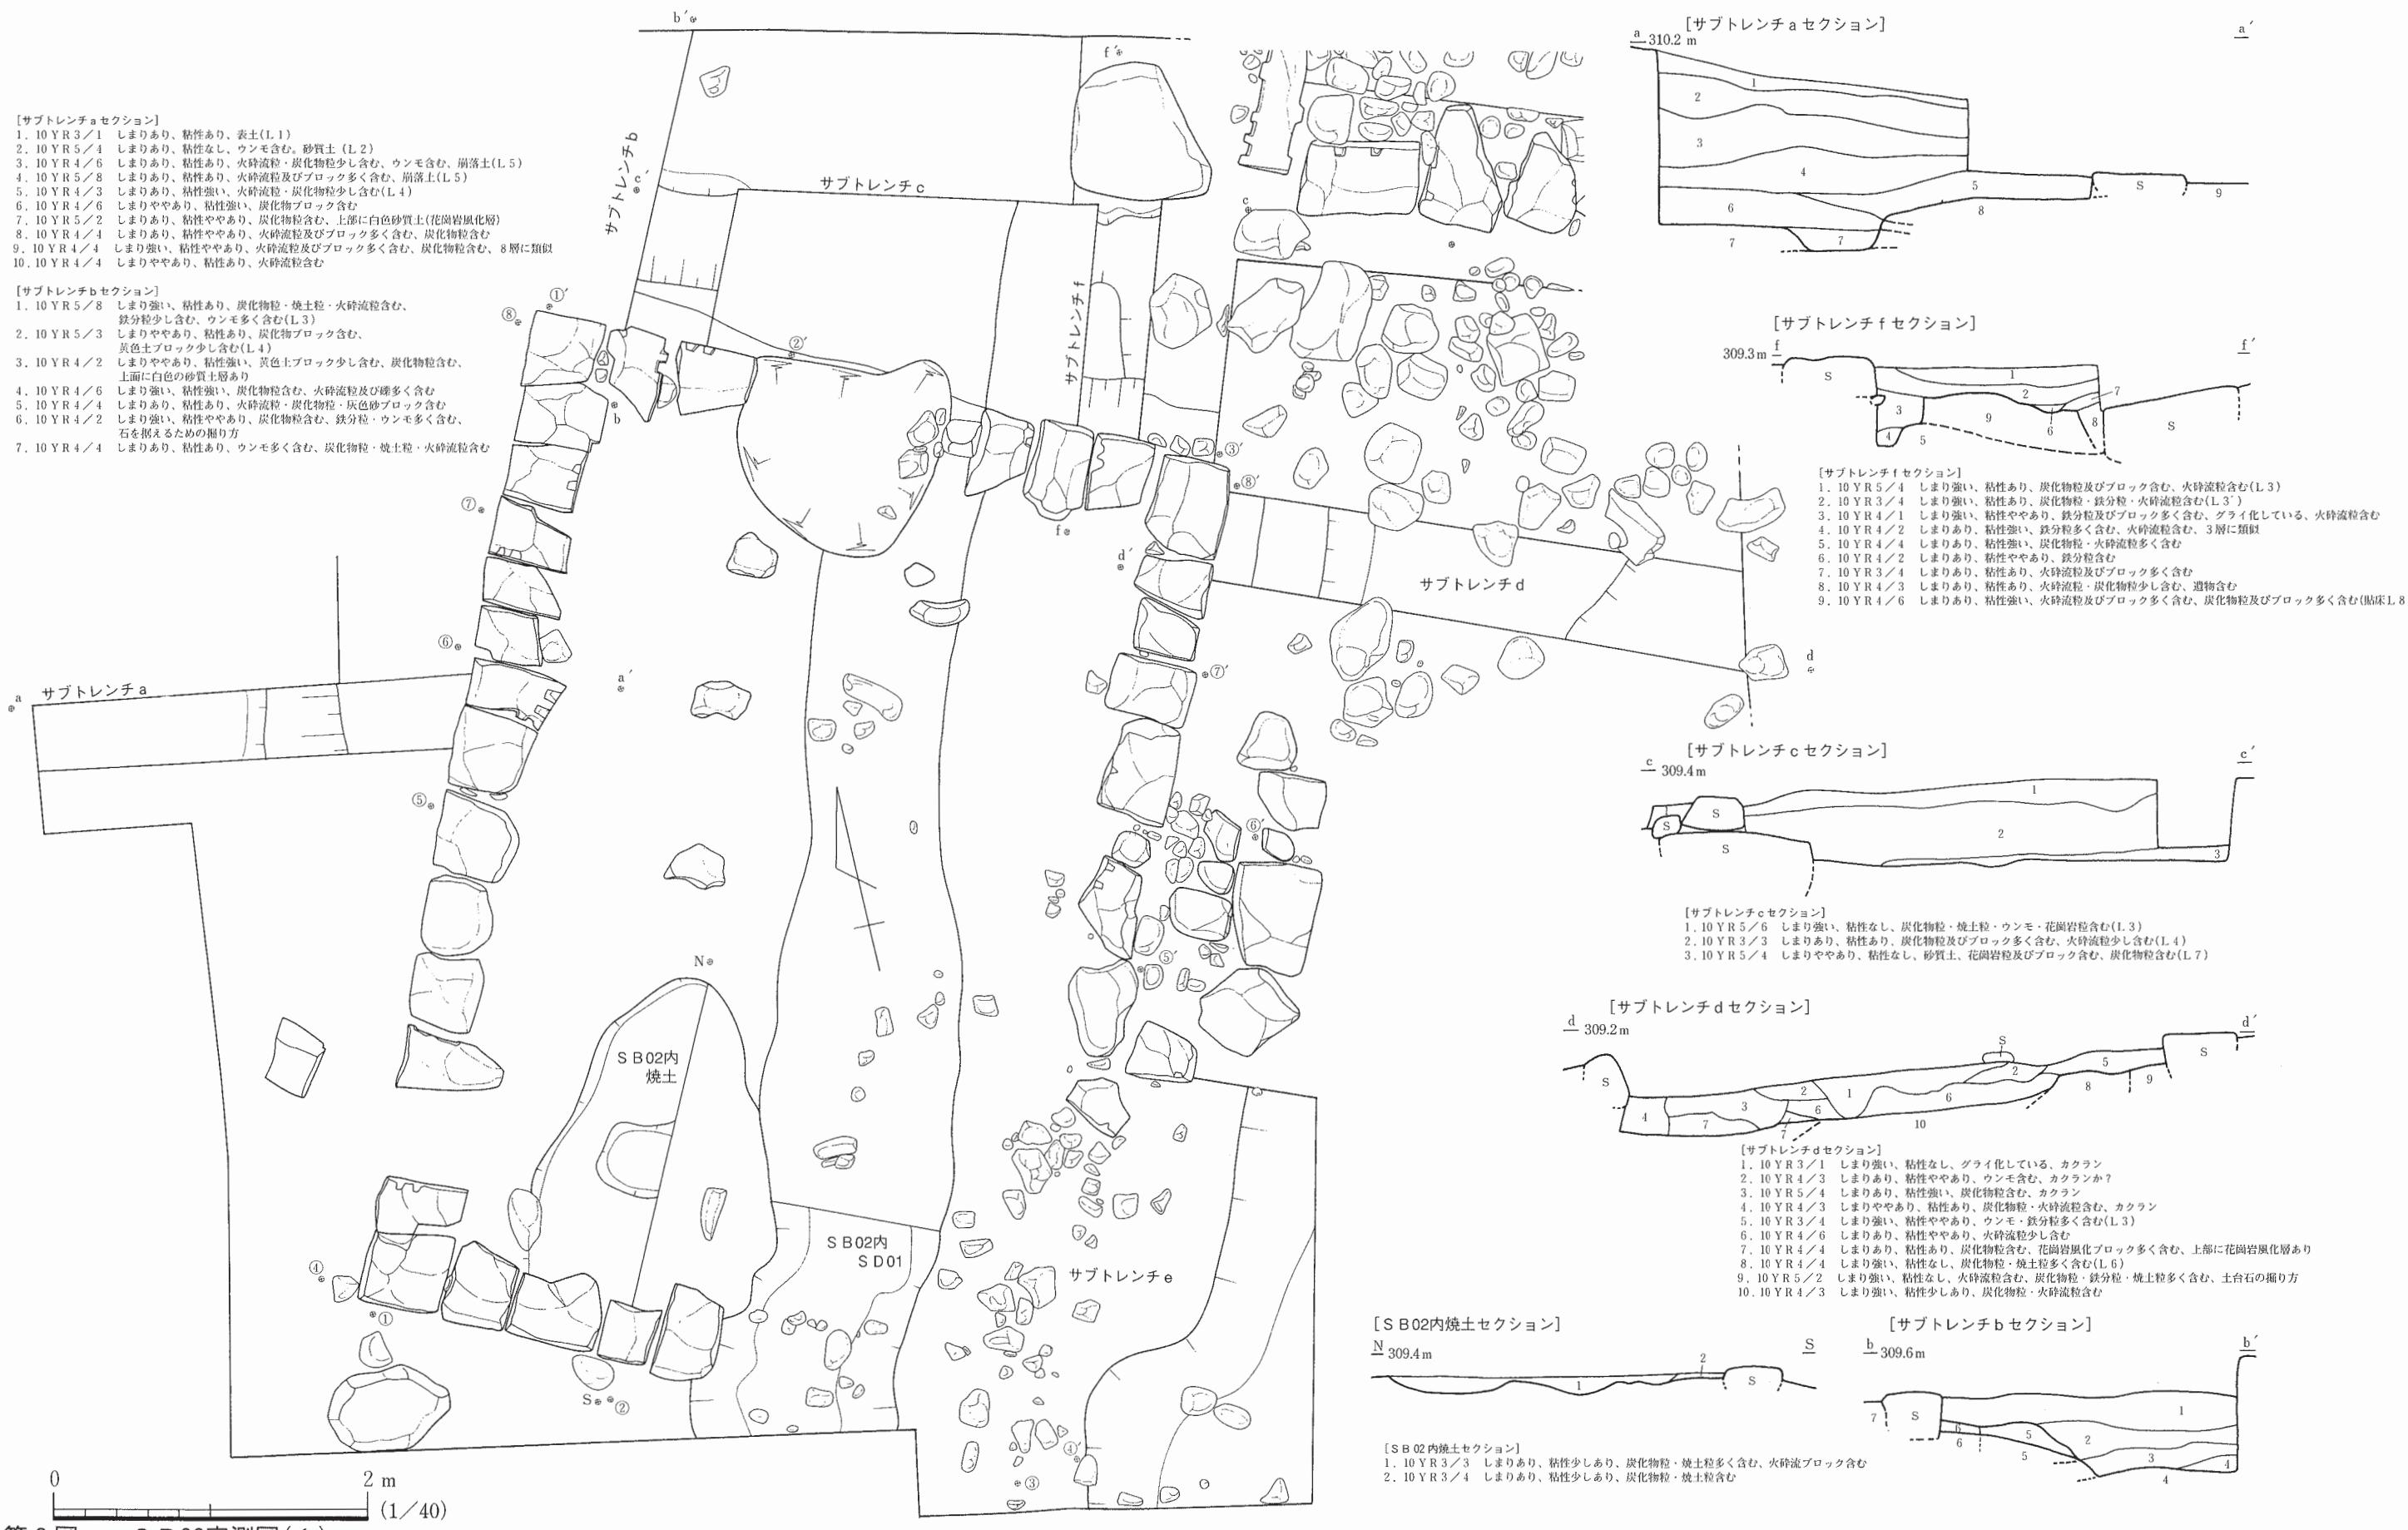
第6図 SB02実測図(1)

2号建物跡 3Tに検出された1号建物跡の西側に位置する南北棟である。規模は6.3×4.5mを測り、L8上に亀腹状に盛土をした後、その面を掘り込んで土台石を据えていることが観察された。サブトレント(サブa～f)を設定して調査した結果、この盛土はこの建物の土台石より1mほど大きく行われていることが西側と北側で確認されている。土台石上面の標高は西辺と東辺では約10cmの差がみられた。石材は全て花崗岩を用い、石の規模は幅約40cm、長さ約50cm、厚さ約15～20cmを測り、他の2棟と比較して、小型で丁寧に成形されていることが特筆される。内部に玉石は充填されておらず、束石が4基検出されている。規則的に配置され、桁行に沿って北辺との距離は130cm(約4尺)、束石と束石の間隔はそれぞれ90cm(3尺)、梁行に沿った西辺及び東辺との距離は160cm(約5尺)、束石と束石の間隔は120cm(4尺)を測る。カク

ランにより南東部は破壊を受けているため東石は検出されていないが、この部分にも東石が存在していた可能性が考えられる。しかし、一部が床張り、一部が土間の建造物であった可能性も考えられよう。また、建物南西部にあたる西辺の一部には土台石が存在していない部分があり、ここが出入口の機能を有していた可能性が指摘されている。なお、建物南東部に受けたカクランにより、南東隅の土台石は存在していないが、土台石を据える際に用いたとみられる花崗岩の木端石が残存しているため、土台石が存在していたことがうかがえる。このカクランからは磁器片3点、平瓦片2点が出土している。

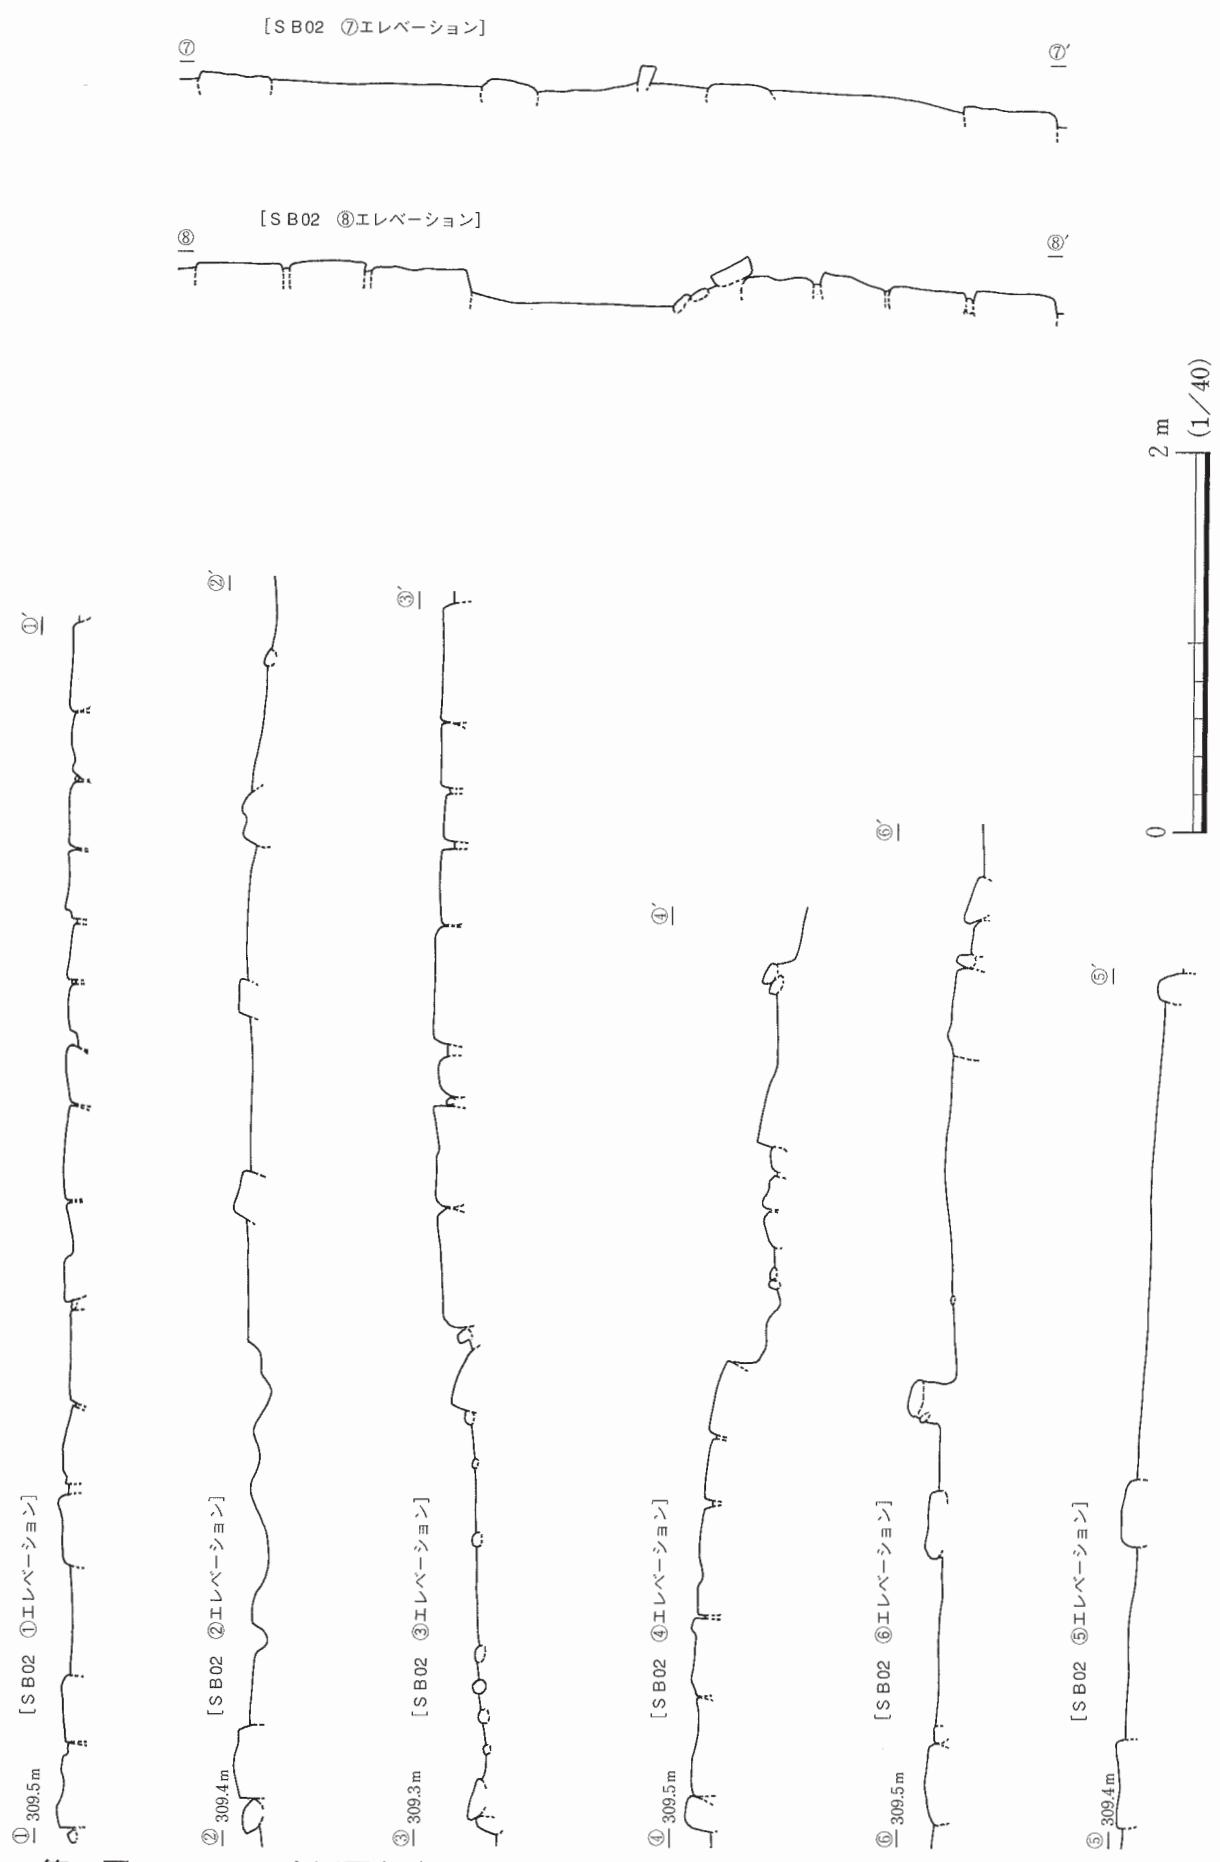
第7図

S B02実測図(2)

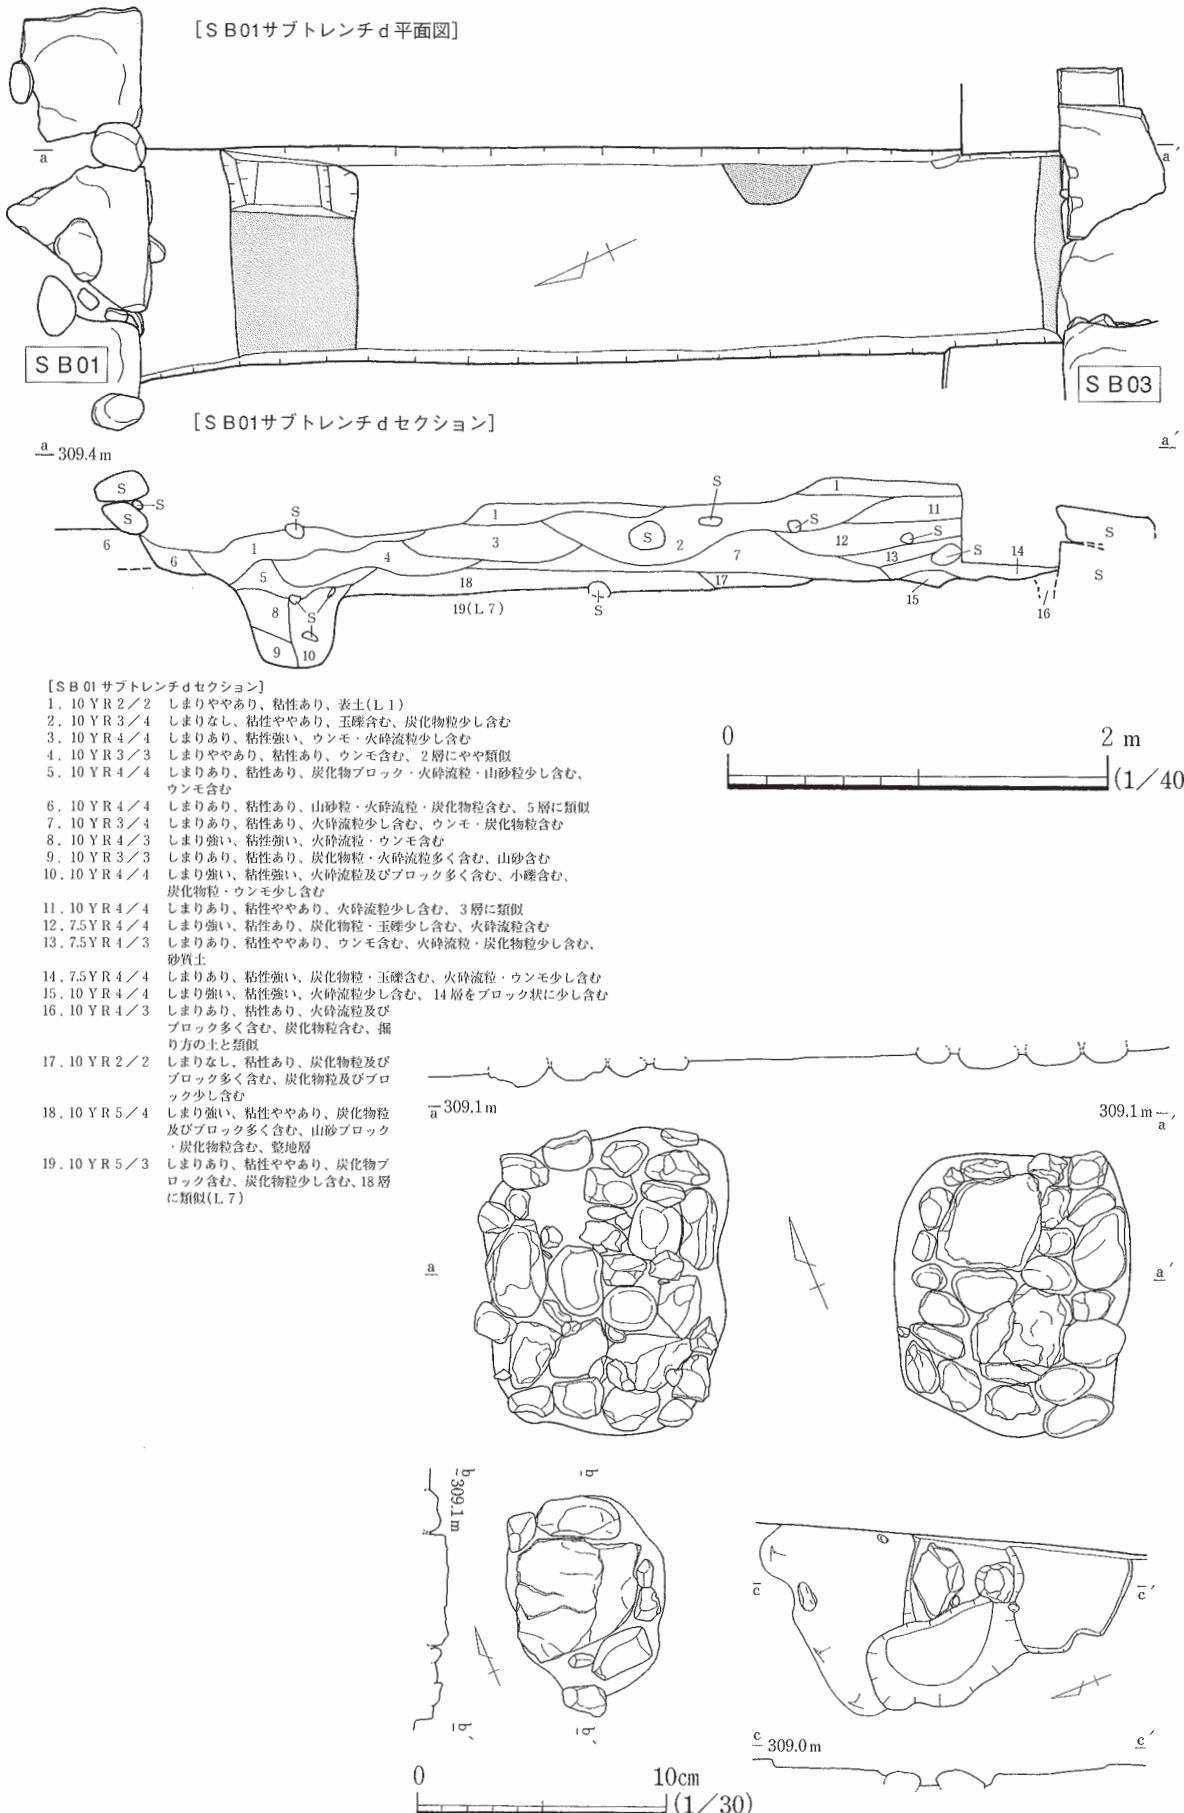
第11図 SB01サブトレーンチd実測図及び1区基礎石1～4実測図

礎石跡 1 号建物跡の北側約4.5m に 1 基(3 号)、そこからさらに4.2m 北方に 1 基(1 号)、この東側80cm に並んでもう 1 基(2 号)検出されている。1 · 2 号礎石跡は約 1 × 0.8m の隅丸長方形に直径約25cm の礫を敷き詰めた状態で検出されている。表土より約10cm で検出されたため、根固石のみが残存した状態と判断され、礎石跡とした。両者の中心間の距離は約1.5~1.8

mを測る。3号礎石跡は直径約80×60cmの楕円形の掘り方に、1辺45cmの扁平な石を中心に据え周囲に礫を充填している。この東側1mには掘り方とみられる土坑が1基検出されている。1・2号礎石跡とは規模が異なるが、周辺に礎石跡や、掘り方等が検出されないことから、これら4基が組み合うものとみられ、門跡の可能性が指摘されている。

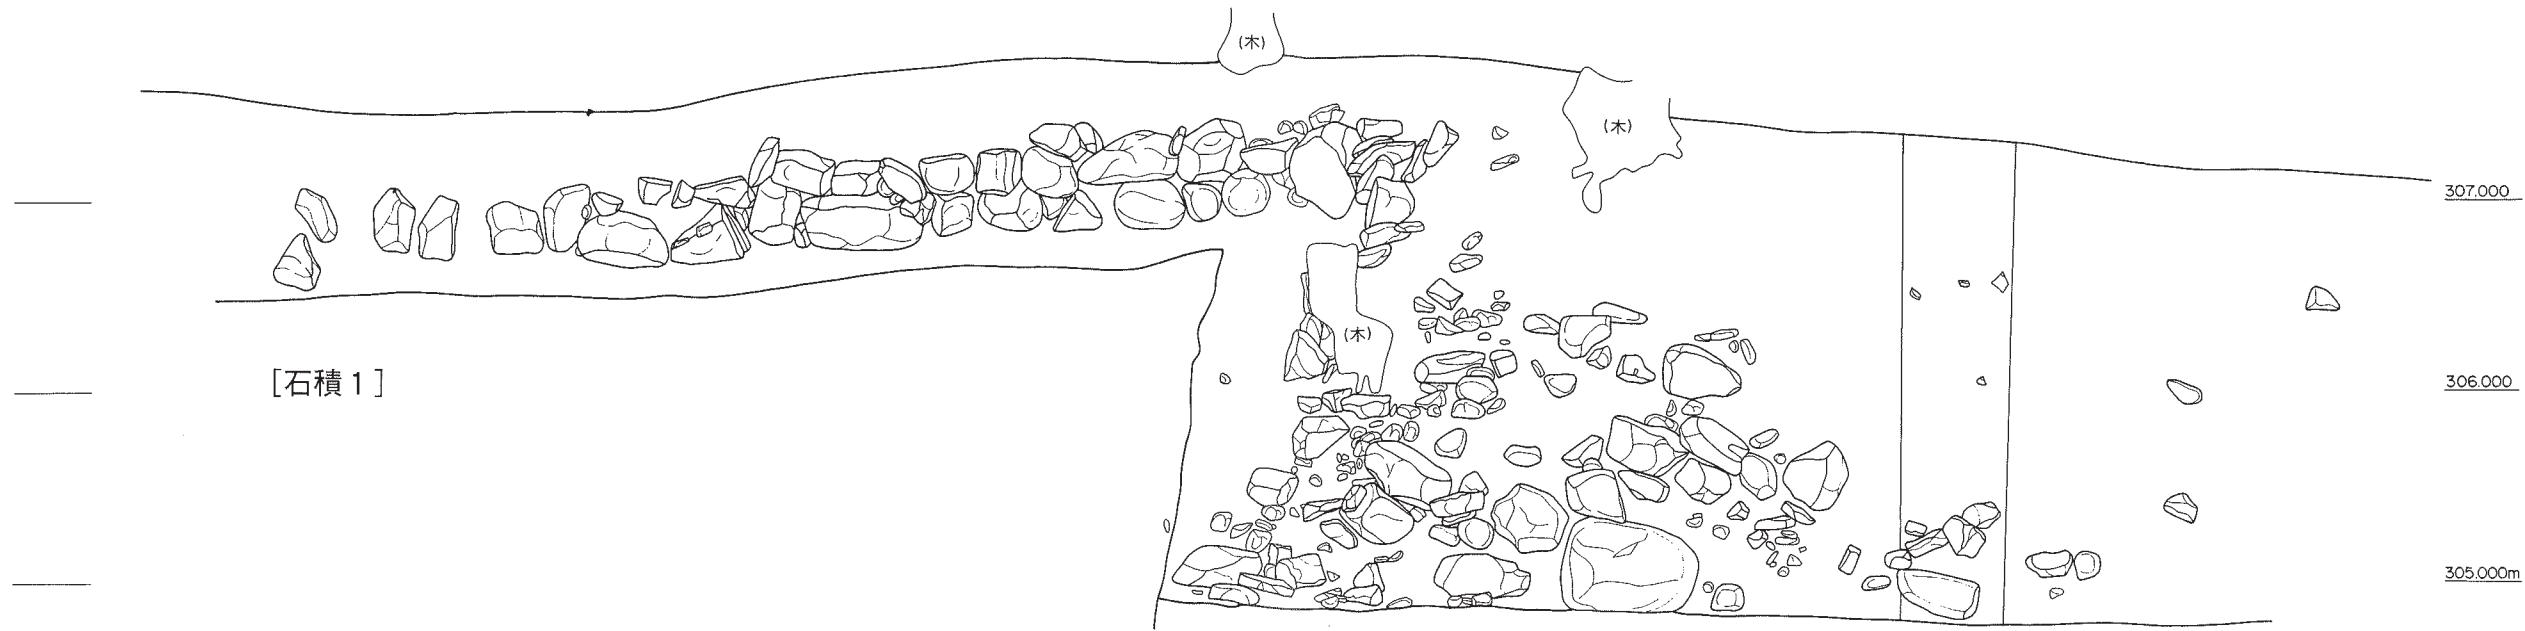
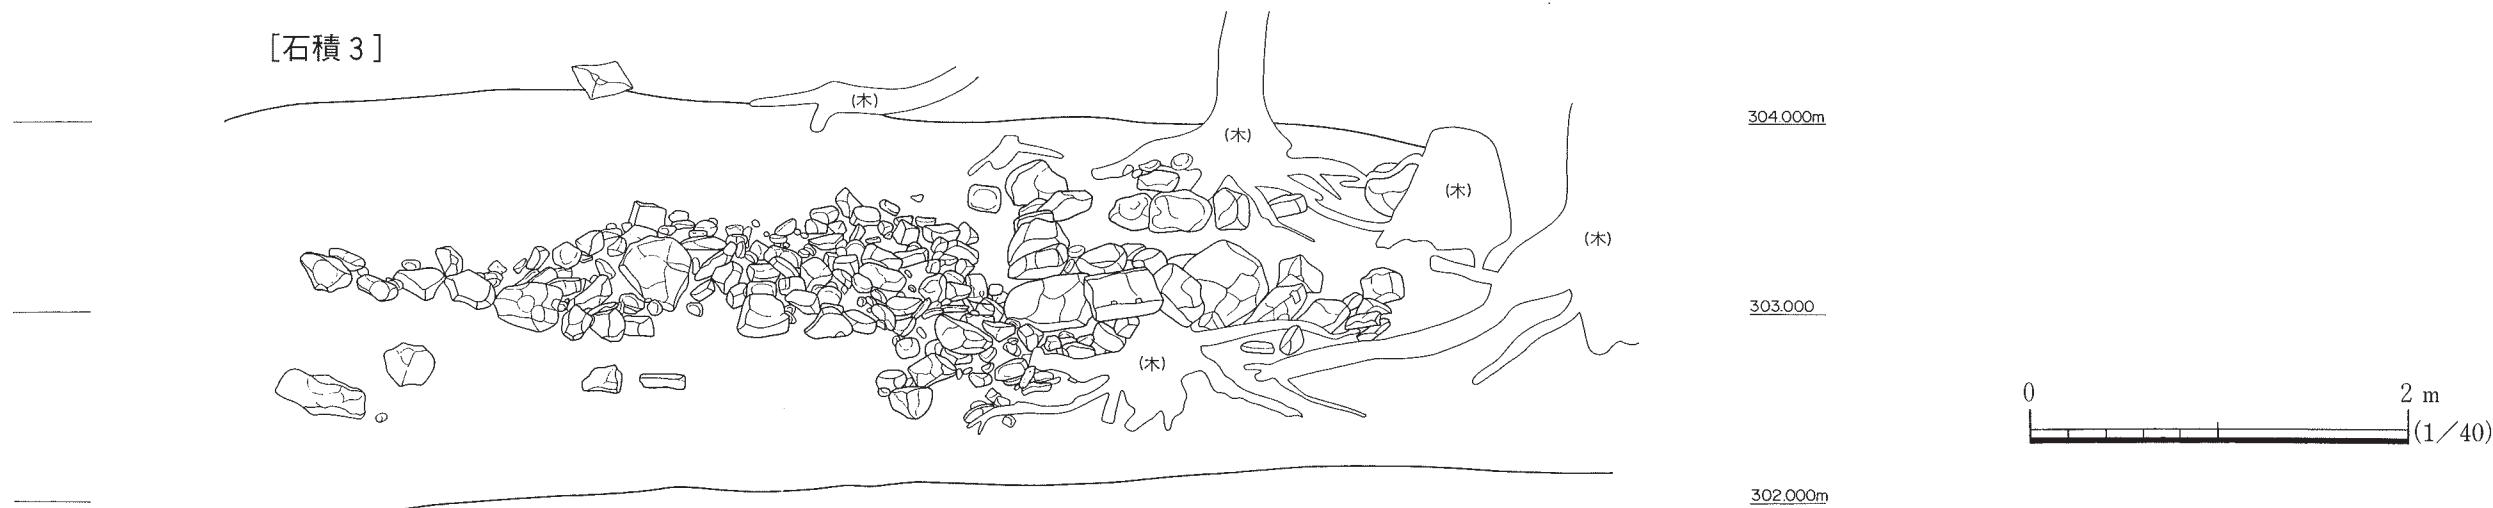
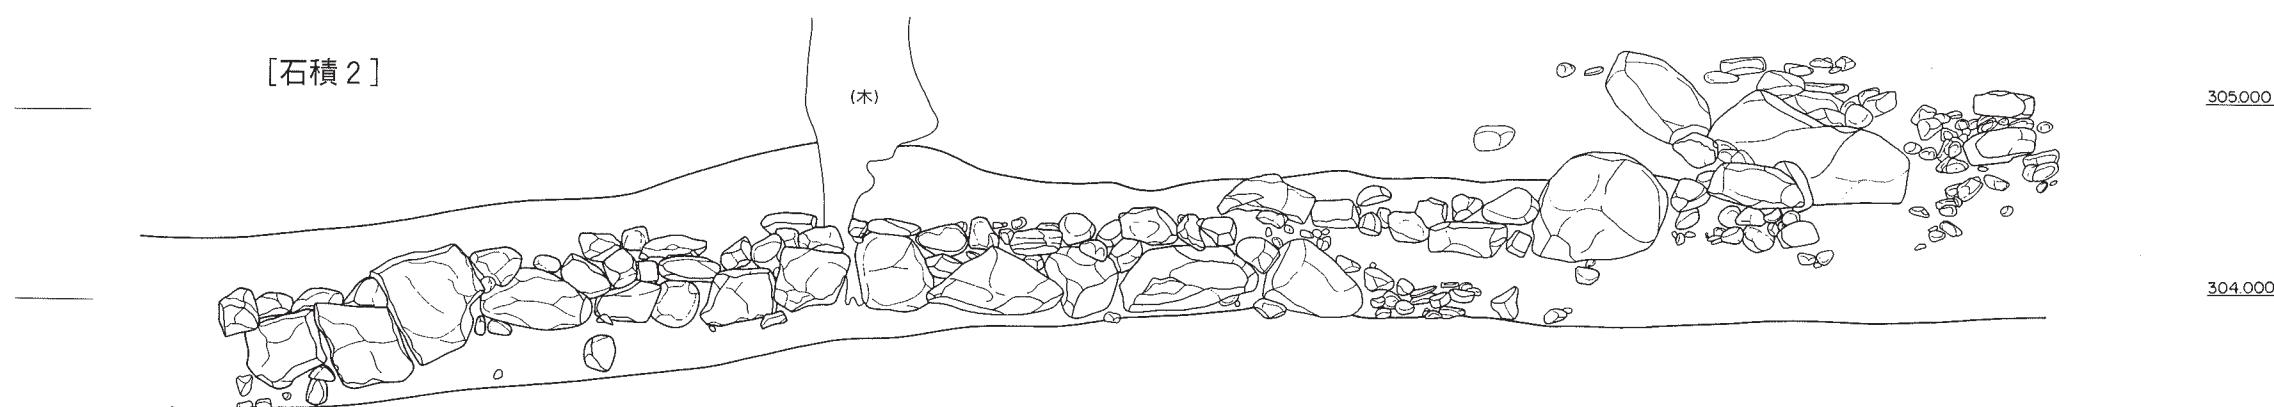
第12図 石積 1～3 立面図

石積2は石積1の斜面よりさらにもう一段下の比高差約1.5mの斜面に検出された石積である。石積1のある斜面と石積2が検出された斜面との間は南へ傾斜する狭い犬走りがあり、遺構は検出されていない。この2段目の斜面は長さ約36mを測り、石積2はその最も東側に位置している。約8.5mにわたり1段～3段・高さ約50cmに積まれて、今回検出された石積の中で最も残りがよい。石面が約40×50cmの方形に近い積石を横長に用い、約20×10cmの小型の石を多用している。天端へいくほど小型化する傾向がみられる。この石積の前面も緩やかに南へ傾斜しているが、遺構は検出されていない。この石積2と同じ斜面の西方には約8.8mにわたって散乱した石(石積3)が確認されている。石積が崩落した状態とみられ段数及び高さは不明であり、約40×20cmほどの石が数石みられるが、直径約10～20cmの玉石や荒割の礫がみられ、前述の2つの石積(石積1・2)とは様相が異なる。ただし天端石とみられる約20×10cm程度の石も観察されることから崩落した石積と判断した。石積2・3はいずれも斜面上部に営まれたものである。これらの間には約4mにわたって直径20cm程度の礫が斜面基部に集中して検出されている。積んでいる様子はないが人為的である。

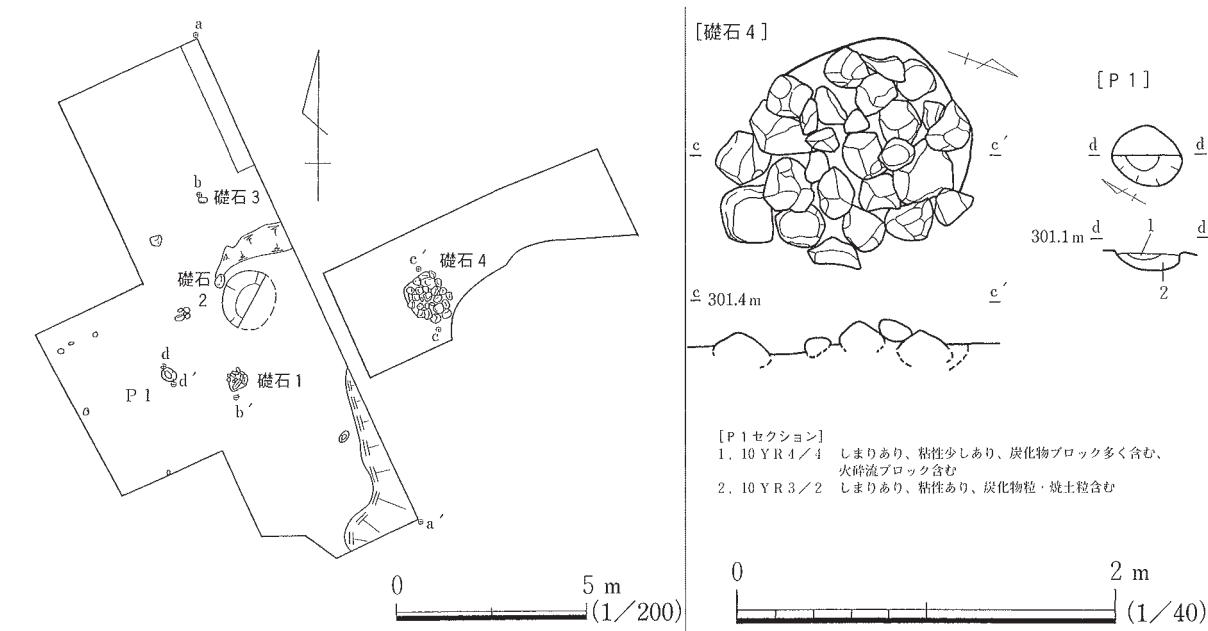
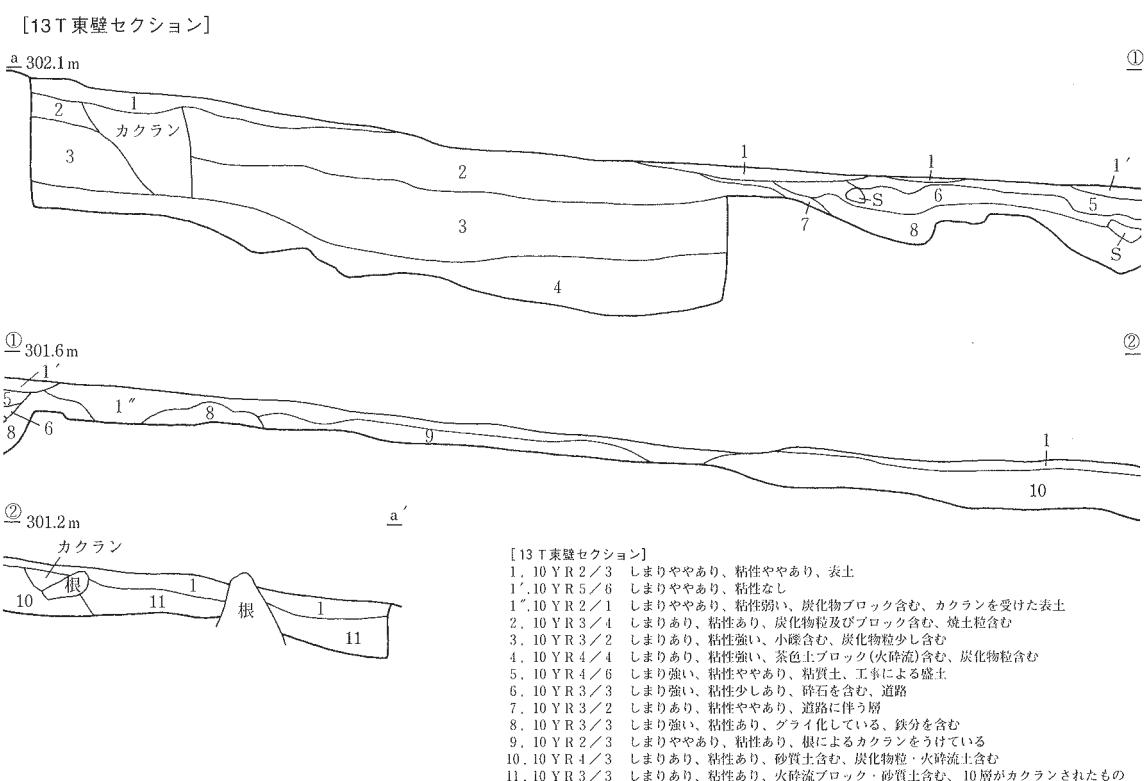
第15図 13T 実測図

石積3の前面に広がる平場に設定した4×14mの南北に長いトレンチである。礎石跡が4基検出されている。検出面まではわずか5~10cmであるため、そのほかの礎石は破壊された可能性が高い。検出された礎石列はほぼ南北に3基(礎石1~3)が並び、柱間は南より2.7m、2.1mを測るがそれ以上の延長及び対応する礎石は検出できなかった。礎石は直径30cm程度の平坦な石を1石、あるいは長径20cm程度の石を数石敷き並べて約50cm四方の礎石とするものとがみられた。前者は束石、後者は根固石の可能性がある。したがって、侍屋敷等が存在したと考えられるが、その規模等については不明である。また、礎石4は様相が異なり、長径1.4mの楕円形状に直径約30cmの石を敷き並べて礎石としたものである。その規模から他の礎石跡とは区別される。おそらくは当平場南部の切岸を抉るように形成された沢状部分の上端部に位置することから、この沢状部分が通路であった可能性が考えられ、礎石4はこの通路に対する門跡の根固石である可能性が示唆されよう。
