二本松市文化財調査報告書 第26集

# 二本松城址 VII

## —平成15年度発掘調査報告書—

二本松市教育委員会

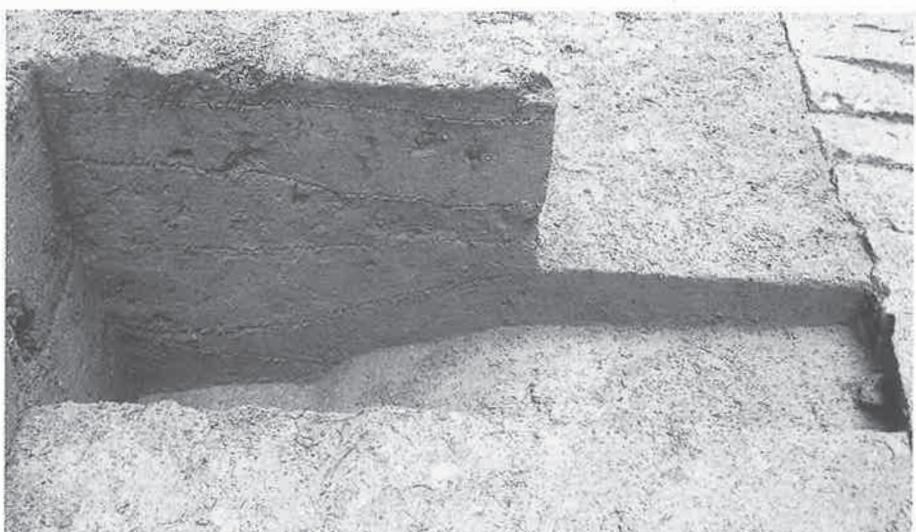
図版5 SB02サブトレンチa  
セクション(南西より)

- 7月15・16日 SB01-b・d区の礎を一段ずつ除去し、束石を確認。  
SB02サブトレンチa~eを設定、精査、実測。SB02が亀腹状の盛土をしてから當まれていることが確認される。SB03サブトレンチa・b、南東サブトレンチを設定、掘削。瓦層の範囲確認。
- 7月17日 SB01全体精査。SB01サブトレンチf掘削、精査。SB02内焼土半裁、実測。SB03サブトレンチa~c精査。4Tセクション実測。5TL1掘削。

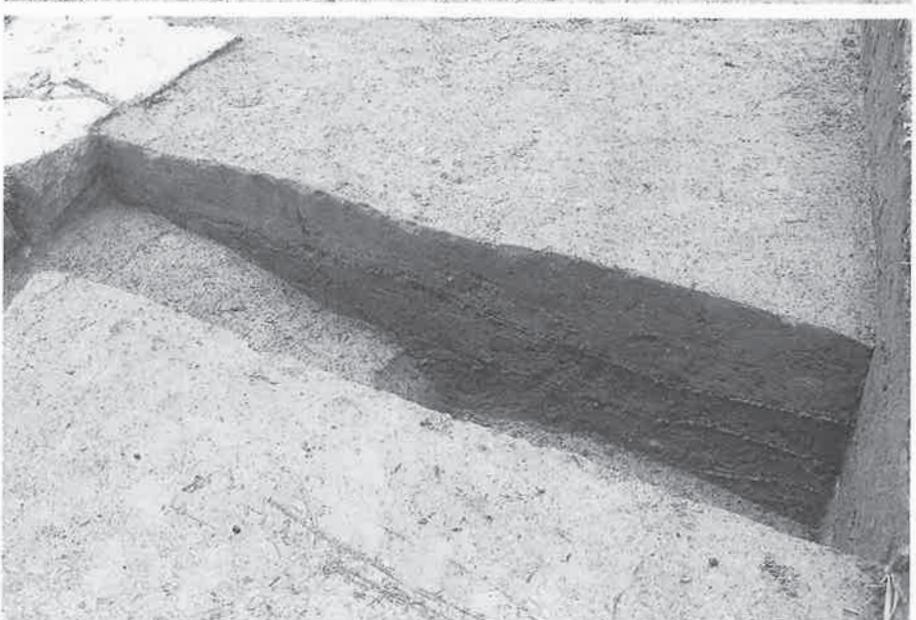
図版6 SB02サブトレンチb  
セクション(南東より)

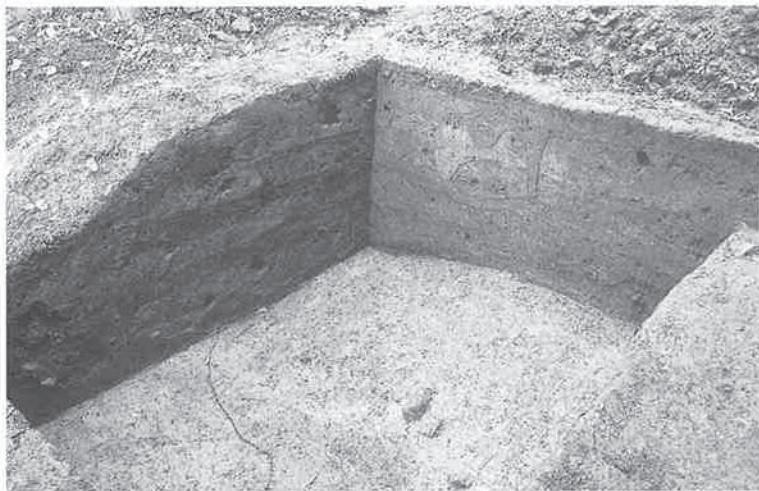
図版7 7 T 北壁・西壁セクション(東より)

7TではL1：表土の下は大規模なL10：整地盛土層がみられ、その下層に自然地形である開析谷の堆積土が確認されているが地山層までは確認していない。
