二本松市文化財調査報告書 第32集

# 平成18年度市内遺跡試掘調査報告書

郡山台遺跡  
高西地区  
二本松城址

二本松市教育委員会

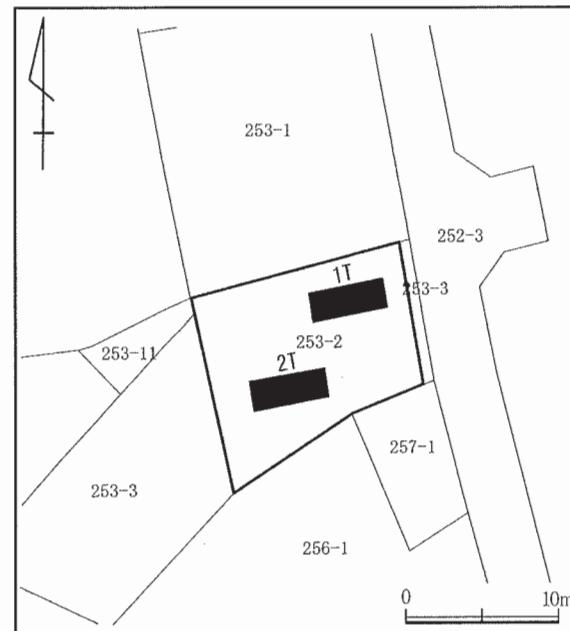
第10図 二本松城址①トレンチ配置図

今回調査を実施した調査区は遺跡範囲の東部に位置し、侍屋敷が所在したと考えられる城下部分にあたる。江戸期とほぼ同じ位置の南北に延びる道路沿いで、戒石銘碑のある地点から東西へ延びる道路とのコーナーに位置する。現況は平坦な雑種地で、私道の西側地点に位置し、東から西へ延びる台形状を呈する。北側も雑種地で、西は宅地、南側は集合住宅が所在する。全体的に北から南へ向かって緩やかに下り、南側の住宅は約50cm低い。調査区は東側の境界ラインを基準に5×2mトレンチを2箇所設定した。調査は、表土から遺構検出面までの堆積土の除去及び埋め戻しをミニバックホウで行い、そのほかの作業を人力で行った。記録図面はS=1/20で作成し、記録写真は35mm判カラーネガフィルムで行った。

調査区北側に設定した5×2mのトレンチである。現況はほぼ平坦である。深さ約45cm掘り下げるとL IIIに達し、さらに30cm掘り下げるとL IVに達する。L IVは東側に向かってやや傾斜する。遺構は、ピット1基を検出した。P1は58×62cm、深さ18cmの不定円形を呈する。出土遺物も無く、柱痕も確認されなかったため、性格・時期は不明である。遺物は、L Iより磁器片3点、L IIより陶器片5点・磁器片7点・すり鉢片2点、L IIIより陶器片1点（図版4-5a）が出土している。

1Tから南西に3mの地点に設定した5×2mのトレンチである。現況はほぼ平坦である。深さ約35cm掘り下げるとL IIIに達し、20cm掘り下げるとL IVに達する。さらに、L IVの層厚を確認するため、60cm掘り下げると湧水がみられたため、地山までは掘り込まなかった。L IV上面からは、トレンチ東側1.5mの地点から人頭大の石が3個並んで検出されたが、検出状況から屋敷跡に伴う礎石の可能性は低いと判断された。よって、明確な遺構は検出されていない。遺物は、L Iより磁器片1点・瓦片2点・釘1点、L IIより磁器片10点（図版4-5b～k）・陶器片1点（図版4-5l）が出土している。

今回の調査範囲において遺跡に関連する遺構は検出されず、遺物は流れ込みとみられる。よって、近世の武家屋敷地があった当時の生活面は既に削平されているものと考えられた。以上のことから、当該地区には遺構の存在する可能性は低く、存在していたとしても既に滅失していると考えられた。

事前の本調査は必要ないと判断し、開発をする際は遺跡の範囲内であることを十分認識し、範囲外を掘削などしないよう慎重に施工するよう依頼した。

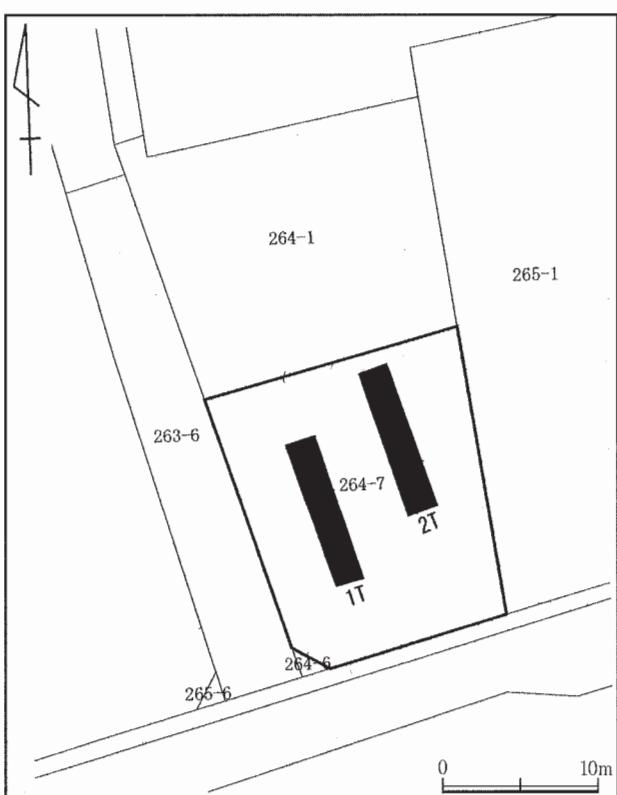
第11図 二本松城址②トレンチ配置図

調査区は西側の境界ラインを基準に10×2mトレンチを2箇所設定した。調査は、表土から遺構検出面までの堆積土の除去及び埋め戻しをミニバックホウで行い、そのほかの作業を人力で行った。記録図面はS=1/20で作成し、記録写真是35mm判カラーネガフィルムで行った。

基本層序は大きく分けて6層である。LⅠは敷砂利層で層厚約10cm、LⅡは暗褐色土で一部グライ化しており、現代の住宅を解体した際の整地層で層厚30～48cmを測る。2Tでは3層に細分される。LⅢは北から南へ向かって造成された幕末期頃の旧生活面で、この面を造るために何度も造成をしていることが確認され、層厚約40～70cmを測る。この造成は土質等により7層に細分される。LⅣは灰黄褐色土の自然堆積層で層厚15cmを測る。LⅤは褐灰土で、江戸時代の生活面で層厚20cmを測る。LⅥはにぶい黄褐色土である。

今回の調査において、地表面より40cm下層から幕末期頃の大規模な盛土造成跡が検出され、地表面より120cm下層から江戸時代と考えられる溝跡（SD01）1条が検出された。したがって、溝跡（SD01）を検出した遺構検出面の保存状態は良好である可能性が高いものと判断されたため、当該調査区域全体を要保存区域とし、遺構確認面まで掘削を伴う開発に際しては、事前の本調査が必要であると判断された。

調査結果に基づき協議した結果、個人住宅建築部分は、遺構検出面まで影響を及ぼさない程度の掘削であるため、保護層を十分確保できることから慎重に施工するよう依頼した。しかし、駐車場を造成する部分については、遺構確認面までの保護層が十分確保できず、また計画変更も難しいとのことから、遺構確認面まで掘削が及ぶ40m<sup>2</sup>については次年度に本調査を実施することとした。

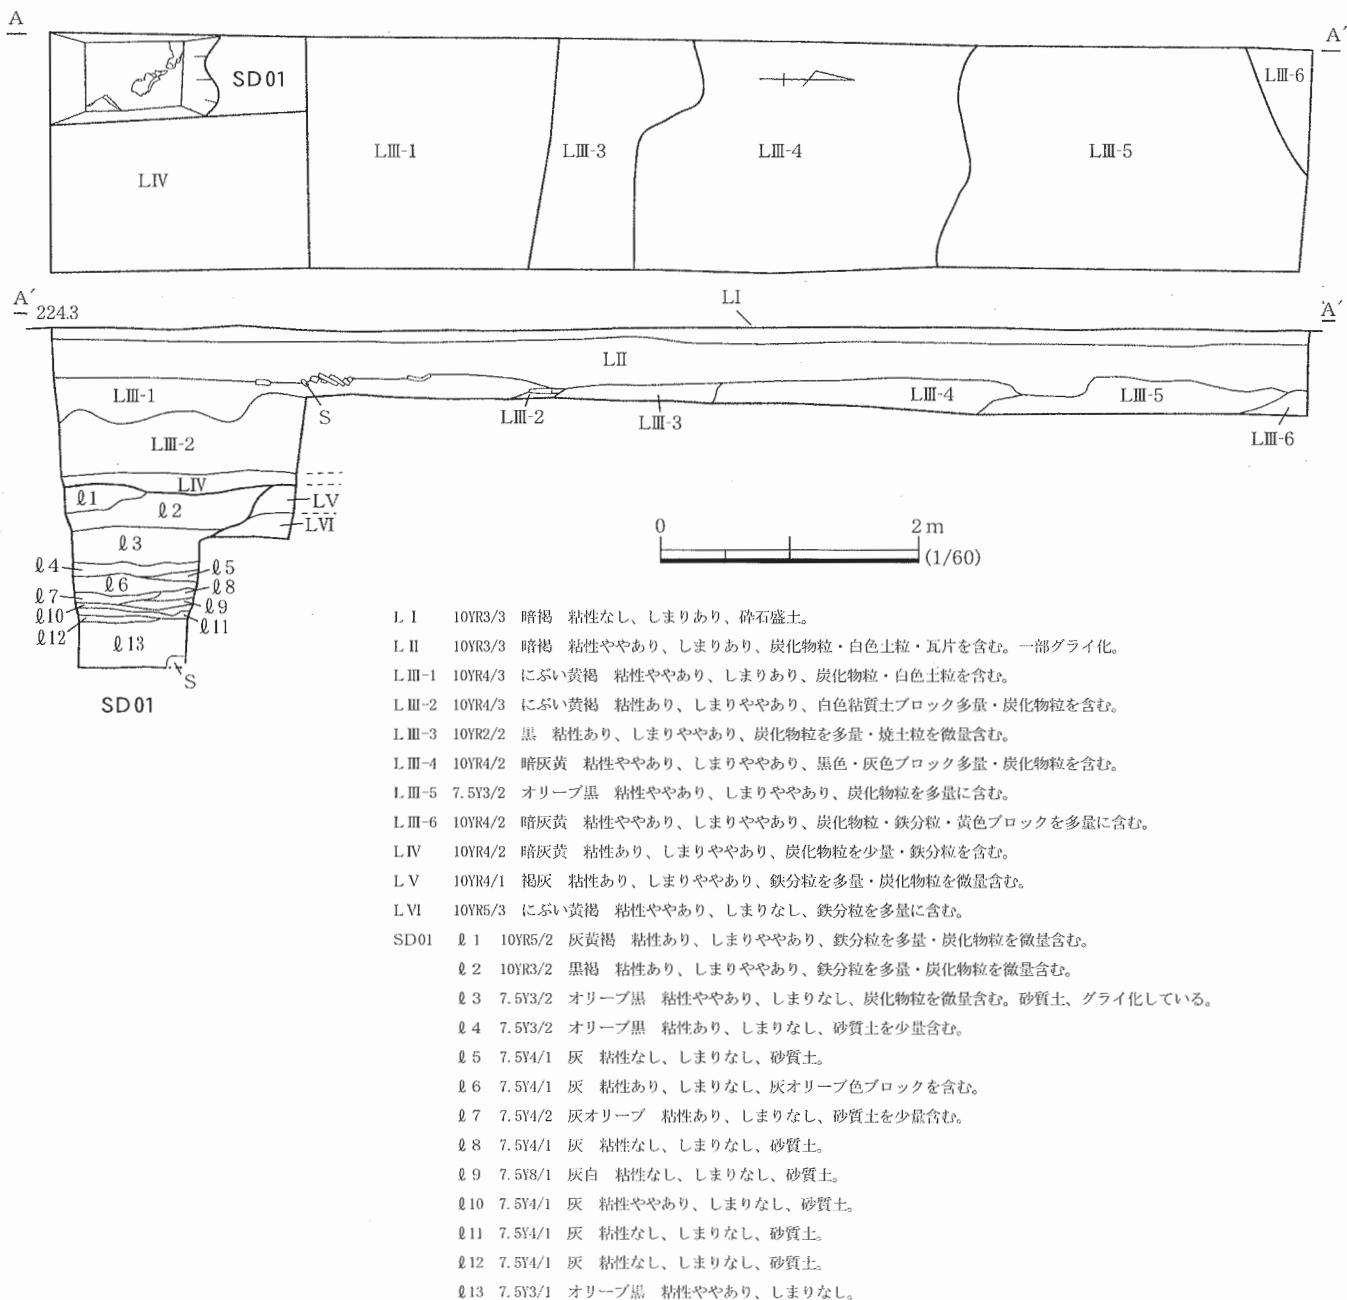
第12図 二本松城址②1T実測図

調査区西側に設定した10×2mのトレンチである。現況はほぼ平坦である。深さ約40cm掘り下げるとLⅢに達する。LⅢは、北側から南側に向かって造成されていることが確認された。この層の中には、炭化物が多く含まれている土も見られることから、戊辰戦争で大火を受けた後に造成をしたものと判断された。この面から遺構は検出されなかった。

さらに下層に遺構があるか確認するためにサブトレンチを設定して掘り下げた結果、LⅤ層上面

において江戸時代のものと考えられる溝跡（SD01）が検出された。東西と南端は調査区外へ延びていくため不明であるが、北端の状況から上幅2m以上、下幅85cm以上で、深さ140cmを測り、断面形は上部が大きく開いたU字形を呈する。覆土は、13層確認され、l3から江戸時代と考えられる陶器片4点（図版6-7v～y）・磁器片5点（図版6-7r～u・z）、最下層から花崗岩の平石1点・石臼の上臼1点（第13図・図版6-1）・墓石1点（図版6-7aa）・木片等が出土している。遺物は、LIIより相馬焼の猪口や岸系の火鉢を含む陶器片42点（第14図2～4、図版6-2・図版6-4・図版6-7a・c）・磁器片39点・すり鉢片2点（第14図1、図版6-7b）、LIIIより相馬焼の碗を含む陶器片34点（第14図5・6・9～11、図版6-3・図版6-5・図版6-6・図版6-7d・i～j）・肥前産とみられる磁器片24点（第14図7・8、第15図12・13、図版6-7e～h・k～l）・土師器1点・獸骨片、LIVより相馬産の碗を含む陶器片5点（第15図14、図版6-7g・m～p）・磁器片2点、LVより磁器片1点（図版6-7q）が出土している。

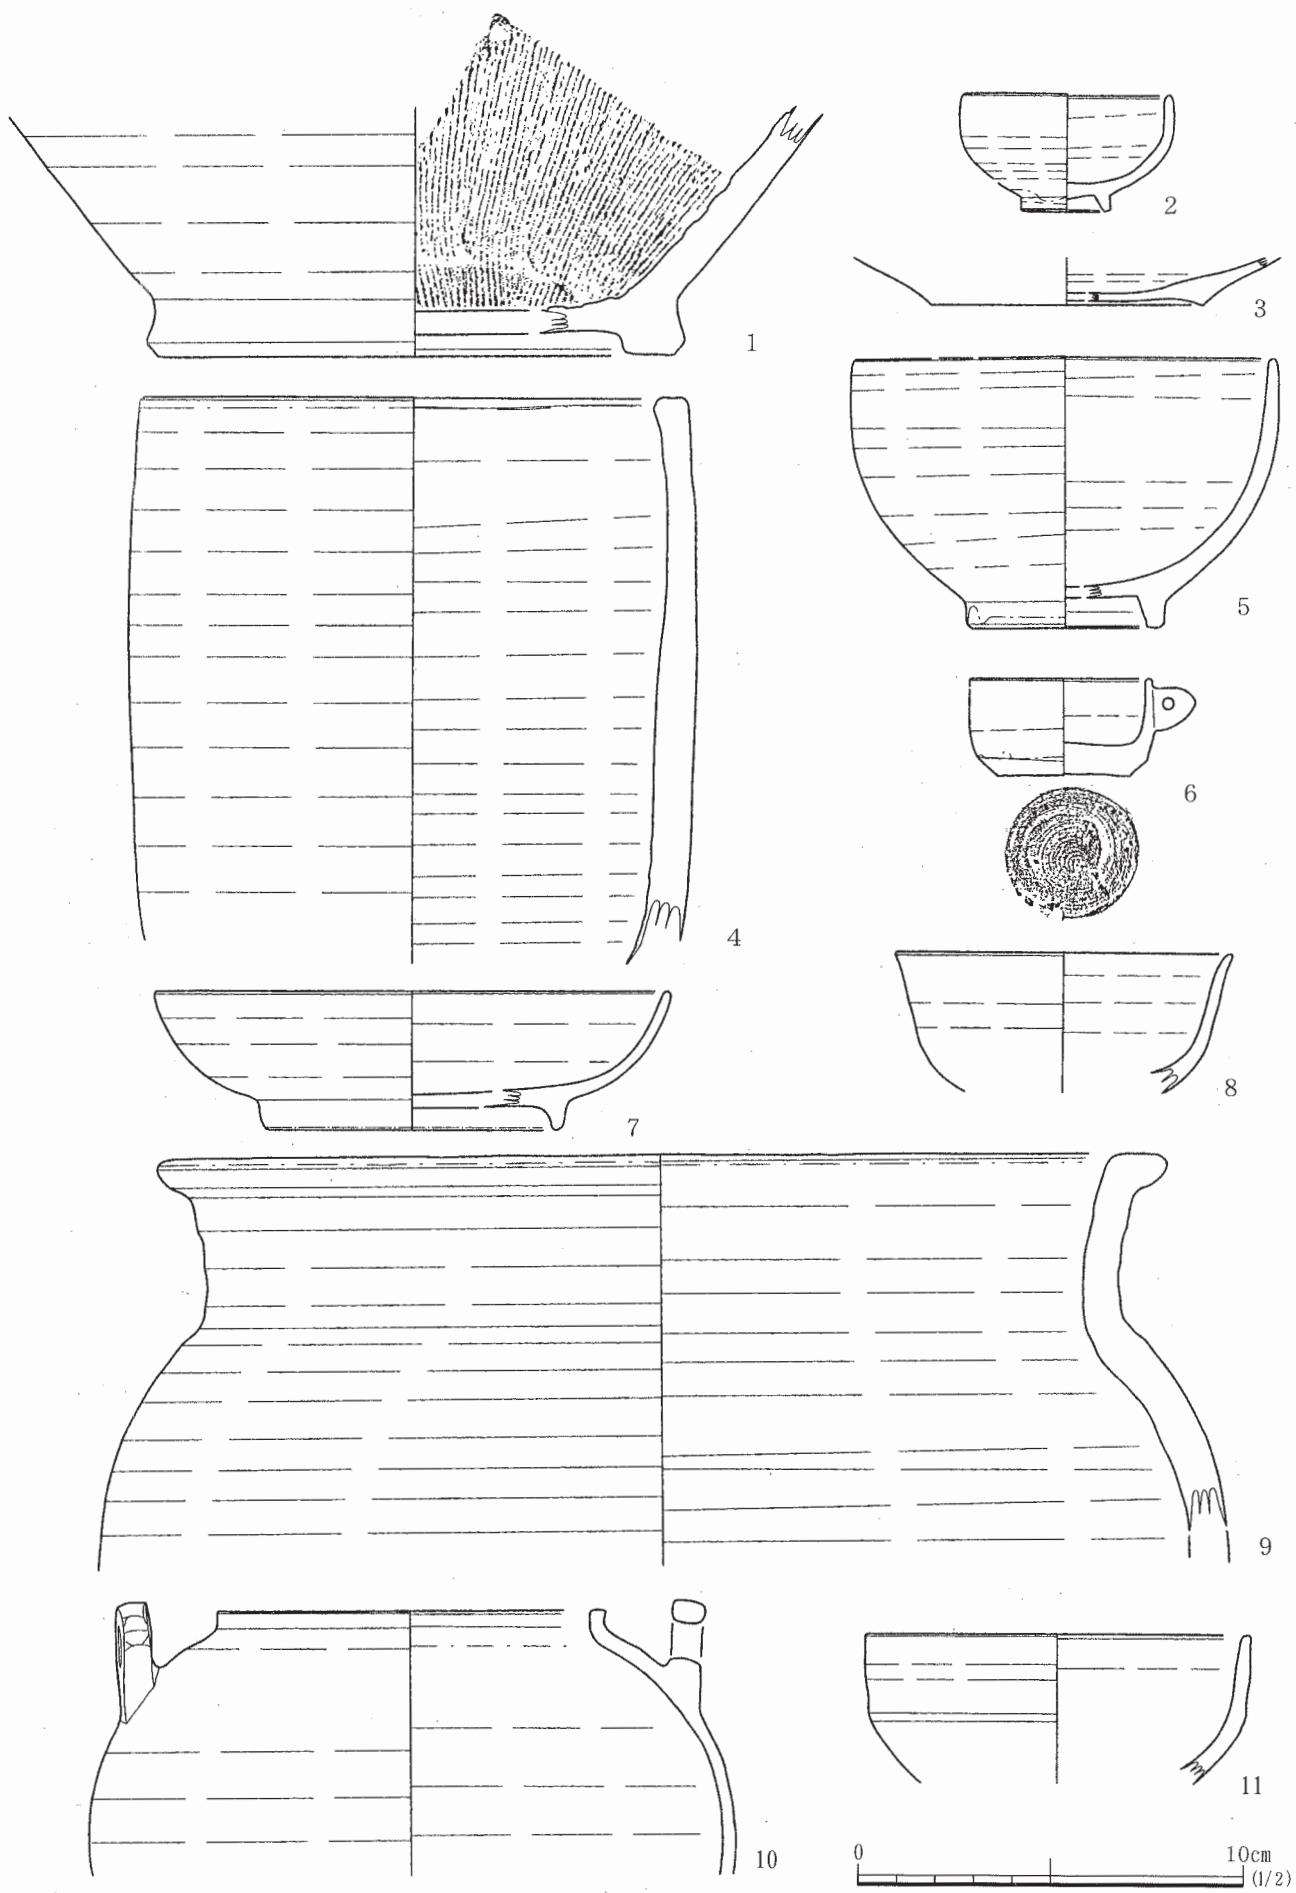
第14図 二本松城址②出土遺物 1

( 1~4-1 TL II、5~7-1 TL III上、8~9-1 TL III-2 )  
 ( 10~11-1 TL III-4 )

挿図番号	挿図番号	出土地点:層位	材質	器種	規格(cm)			備考	産地
					口径	底径	器高		
					( )は復元径	( )は現存高			
第14図1	図版6-7b	1TL II	陶器	擂鉢	-	(13.7)	(6.6)	鉄化粧、外面に煤付着	本郷
第14図2	図版6-4	1TL II	陶器	碗(猪口)	(5.4)	(2.2)	3.1		相馬
第14図3	図版6-7c	1TL II	陶器	皿	-	(7.2)	(1.3)	内面のみ施釉	
第14図4	図版6-2	1TL II	陶器	火鉢	(14.4)	-	(15.0)		岸?
第14図5	図版6-5	1TL III上層	陶器	碗	(11.0)	(4.9)	7.2	貫入あり	相馬
第14図6	図版6-6	1TL III上層	陶器	餌入	4.7	3.4	2.6	片つまみ付径3mmの穴有・底部回転糸切	
第14図7	図版6-7h	1TL III上層	磁器	小皿	(13.8)	7.8	3.7	染付	肥前
第14図8	図版6-7f	1TL III-2	磁器	小碗	(8.8)	-	(3.7)	染付	肥前
第14図9	図版6-3	1TL III-2	陶器	壺	26.7	-	(10.9)	体部残存径29.8cm	岸?
第14図10	図版6-7j	1TL III-4	陶器	土瓶	(10.1)	-	(7.0)	貫入あり・染付(葉)・胴部径17.1cm	相馬
第14図11	図版6-7i	1TL III-4	陶器	碗	(10.1)	-	(4.0)	貫入あり	相馬
第15図12	図版6-7k	1TL III-5	磁器	皿	(13.2)	-	3.5	染付(花唐草)・口縁部輪花状	肥前
第15図13	図版6-7l	1TL III-5	磁器	花瓶	1.6	-	(3.5)	染付(花)・体部残存径5.3cm	肥前
第15図14	図版6-7g	1TL IV	陶器	碗	(9.0)	(3.5)	5.1	貫入あり	相馬
第15図15	図版6-8a	2TL II	陶器	脚付秉燭	-	3.9	(2.1)	底部回転糸切・底部を削り串を挿す	
第15図16	図版6-8e	2Tサブレ拡L III-1	陶器	鉢	(28.6)	-	(5.1)	染付	瀬戸美濃?

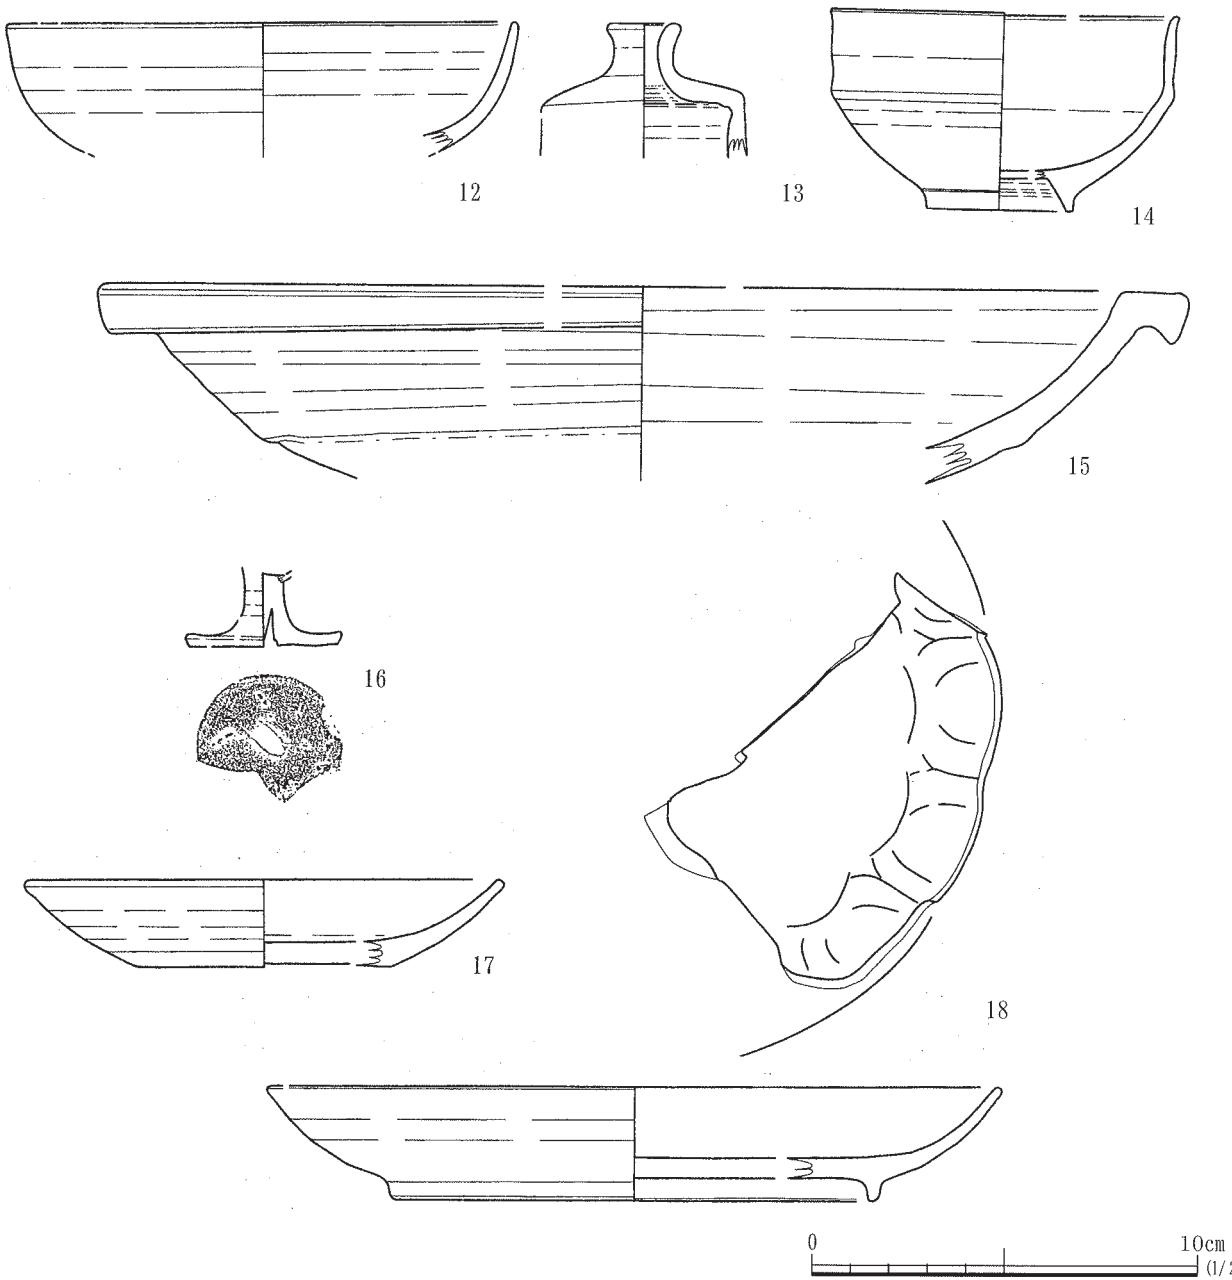
第15図 二本松城址②出土遺物2 (12~13-1 TL III-5、14-1 TL IV、15-2 TL II)  
(16-2 Tサブ拡L III-1、17~18-2 TL III-1)

第15図17	図版6-8f	2TL III-1	土師	灯明皿	12.2	(6.6)	2.3	口クロ、口縁部に煤付着	在地
第15図18	図版6-8g	2TL III-1	磁器	中皿	(18.9)	(12.4)	3.0	染付(松)・口縁部輪花状	肥前

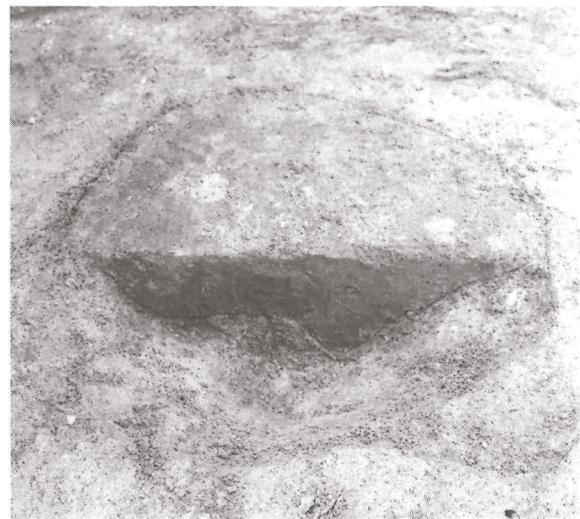
2. 1 T P 1 半裁現況（西より）

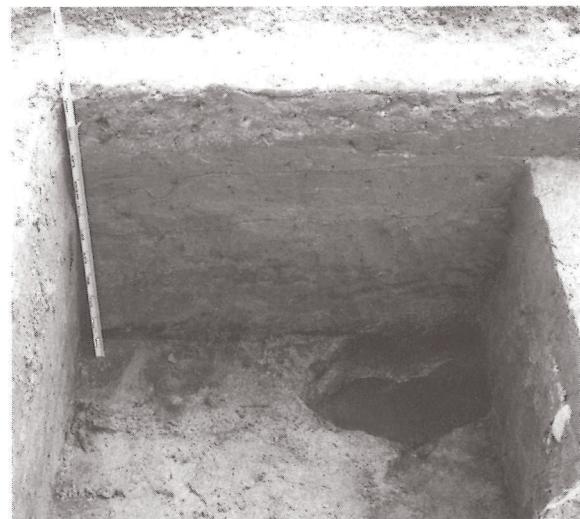
基本層序は4層である。L Iは盛土層（山砂）で層厚約10cm、L IIは住宅を解体したときの整地層（灰黄褐色土）で層厚約30cm。2Tでは、2層に細分される。L IIIは現代の旧生活面（にぶい黄褐色土）で層厚約30cm、L IVがそれ以前の生活面（褐灰色土）となる。L IVは、砂質土で60cm掘り下げると湧水する状況がみられた。

4. 2 T 基本層序（北より）

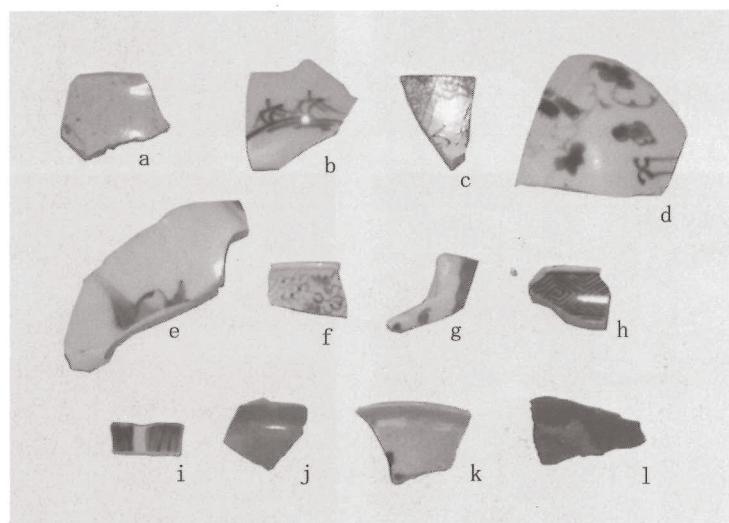
5. 出土遺物

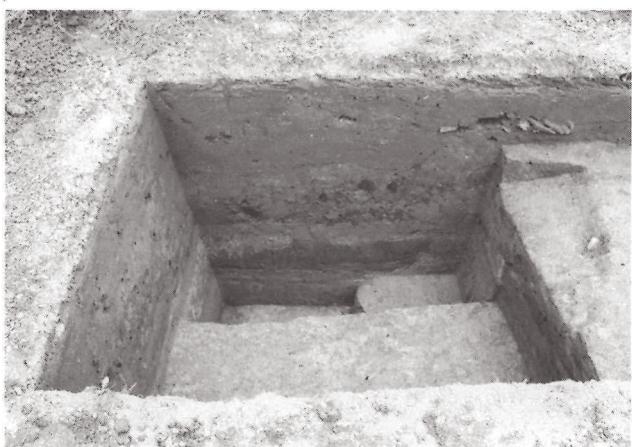
3. 1Tサブトレーン断面（東より）

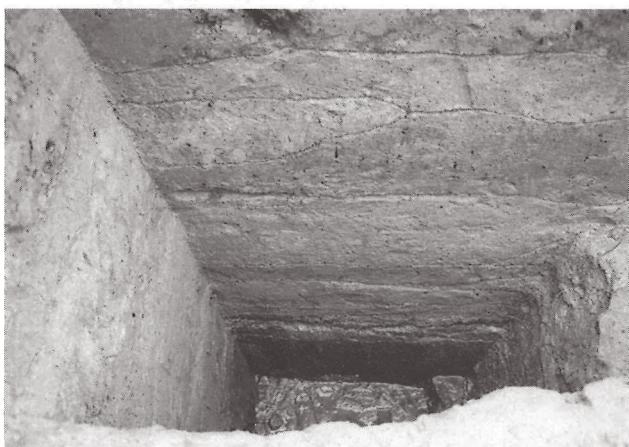
4. 1T SD01断面(東より)

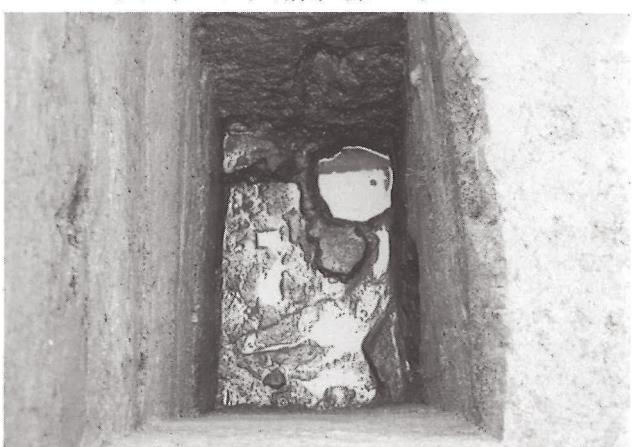
5. 1T SD01完掘状況(南より)

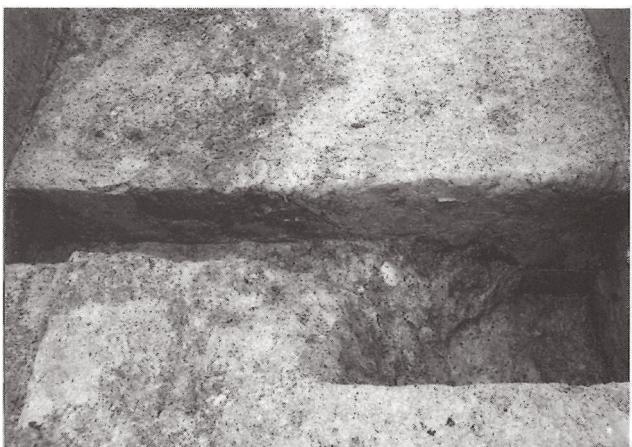
1Tから東に4mの地点に設定した10×2mのトレンチである。現況はほぼ平坦である。深さ約50cm掘り下げるとL IIIに達する。L IIIの造成順序を確認する為、サブトレンチを設定して掘り込んだ結果、1Tと同様にL IIIは北から南へ向かって造成が行われていることが確認されたが、この面から遺構は検出されなかった。さらに、サブトレンチを拡張してL IIIの一部を掘り下げL IVを確認したが、遺構は確認されなかった。遺物は、L IIより脚付秉燭の脚部片を含む陶器片26点（第15図15、図版6-8a）・磁器片45点（図版6-8b～d）・すり鉢片1点・瓦片1点、L IIIより瀬戸美濃産とみられる鉢を含む陶器片28点（第15図16、図版6-8e・i～k）・肥前産の口縁部が輪花状を呈す皿片を含む磁器片14点（第15図18、図版6-8g・h）・すり鉢片2点・口縁部に煤が付着し、灯明皿として使用されたとみられる土師質土器1点（第15図17、図版6-8f）・碁石1点（図版6-8l）・釘1点が出土している。

7. 2Tサブトレーン断面（南より）
