額見町遺跡発掘調査報告書 VII

倉庫増築に係る埋蔵文化財発掘調査報告書

石川県小松市埋蔵文化財センター

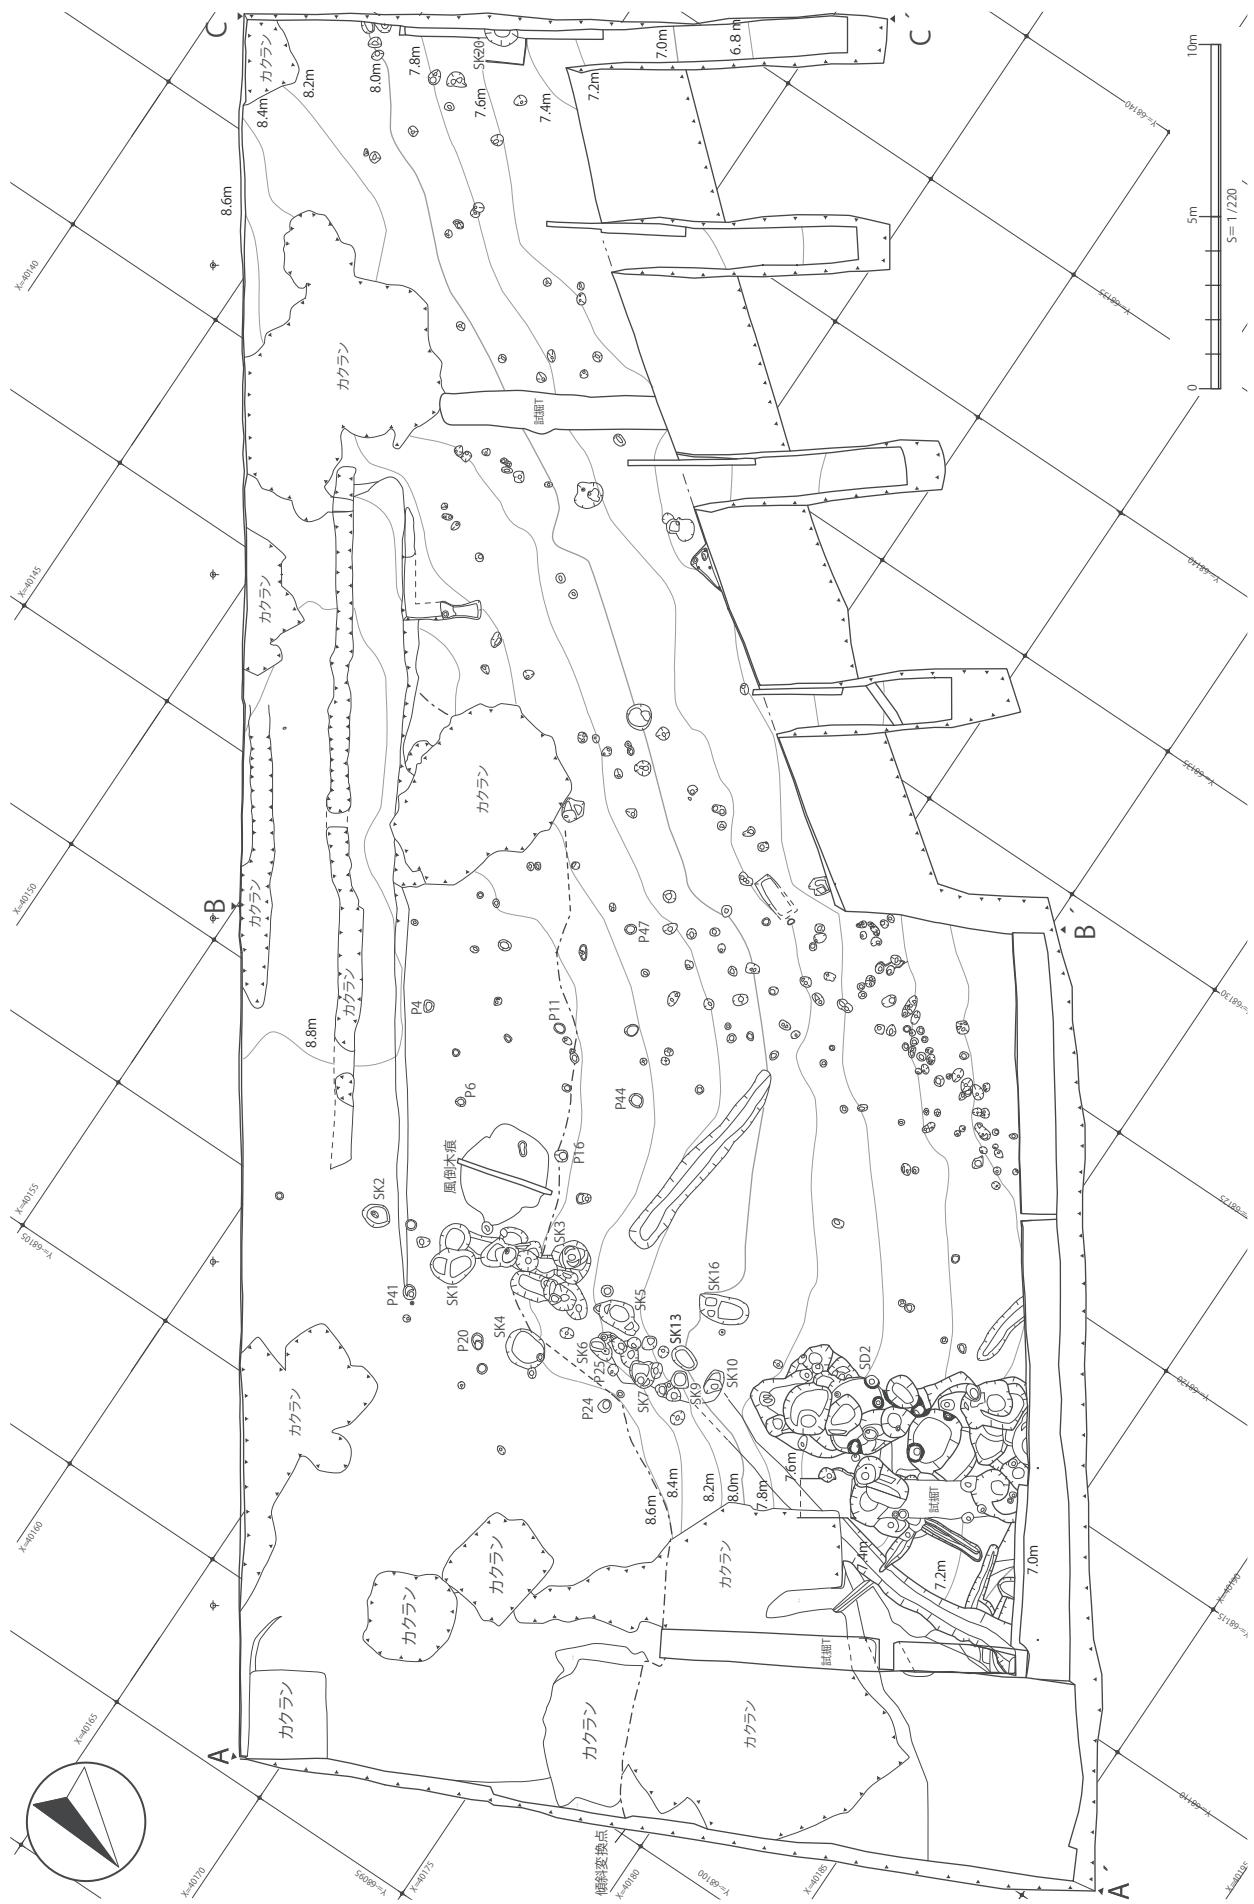
第8図 級見町遺跡調査区全体平面図〈前半・後半合成〉(s = 1/220)

本調査区は、月津台地の縁辺部にあたり、調査区東側（既存建物側）の台地部では、表土下約0.1mで黄褐～明黄褐地山土が認められた。東西方向で調査区中ほどが傾斜変換点となり、西側へ進むにしたがい標高が下がっていく。この傾斜に併せて厚い造成及び耕作土層が存在し、地山を掘り込む形で畑の段切りや掘削痕などが残っていた。これらの層には、古代～中世の土器片に近代の陶磁器片などが含まれており、近代から現代にかけての耕作や造成の影響が大きいことが認められた。基本的には調査区西側及び南西側の一部を除き、地山直上までこれらの影響を受けており、ほとんど包含層は残存していなかった。遺構は前半調査区に集中して分布し、土坑とピットを確認した。また調査区西側から南側にかけては、その形状や堆積からほとんどが根痕と推定される。

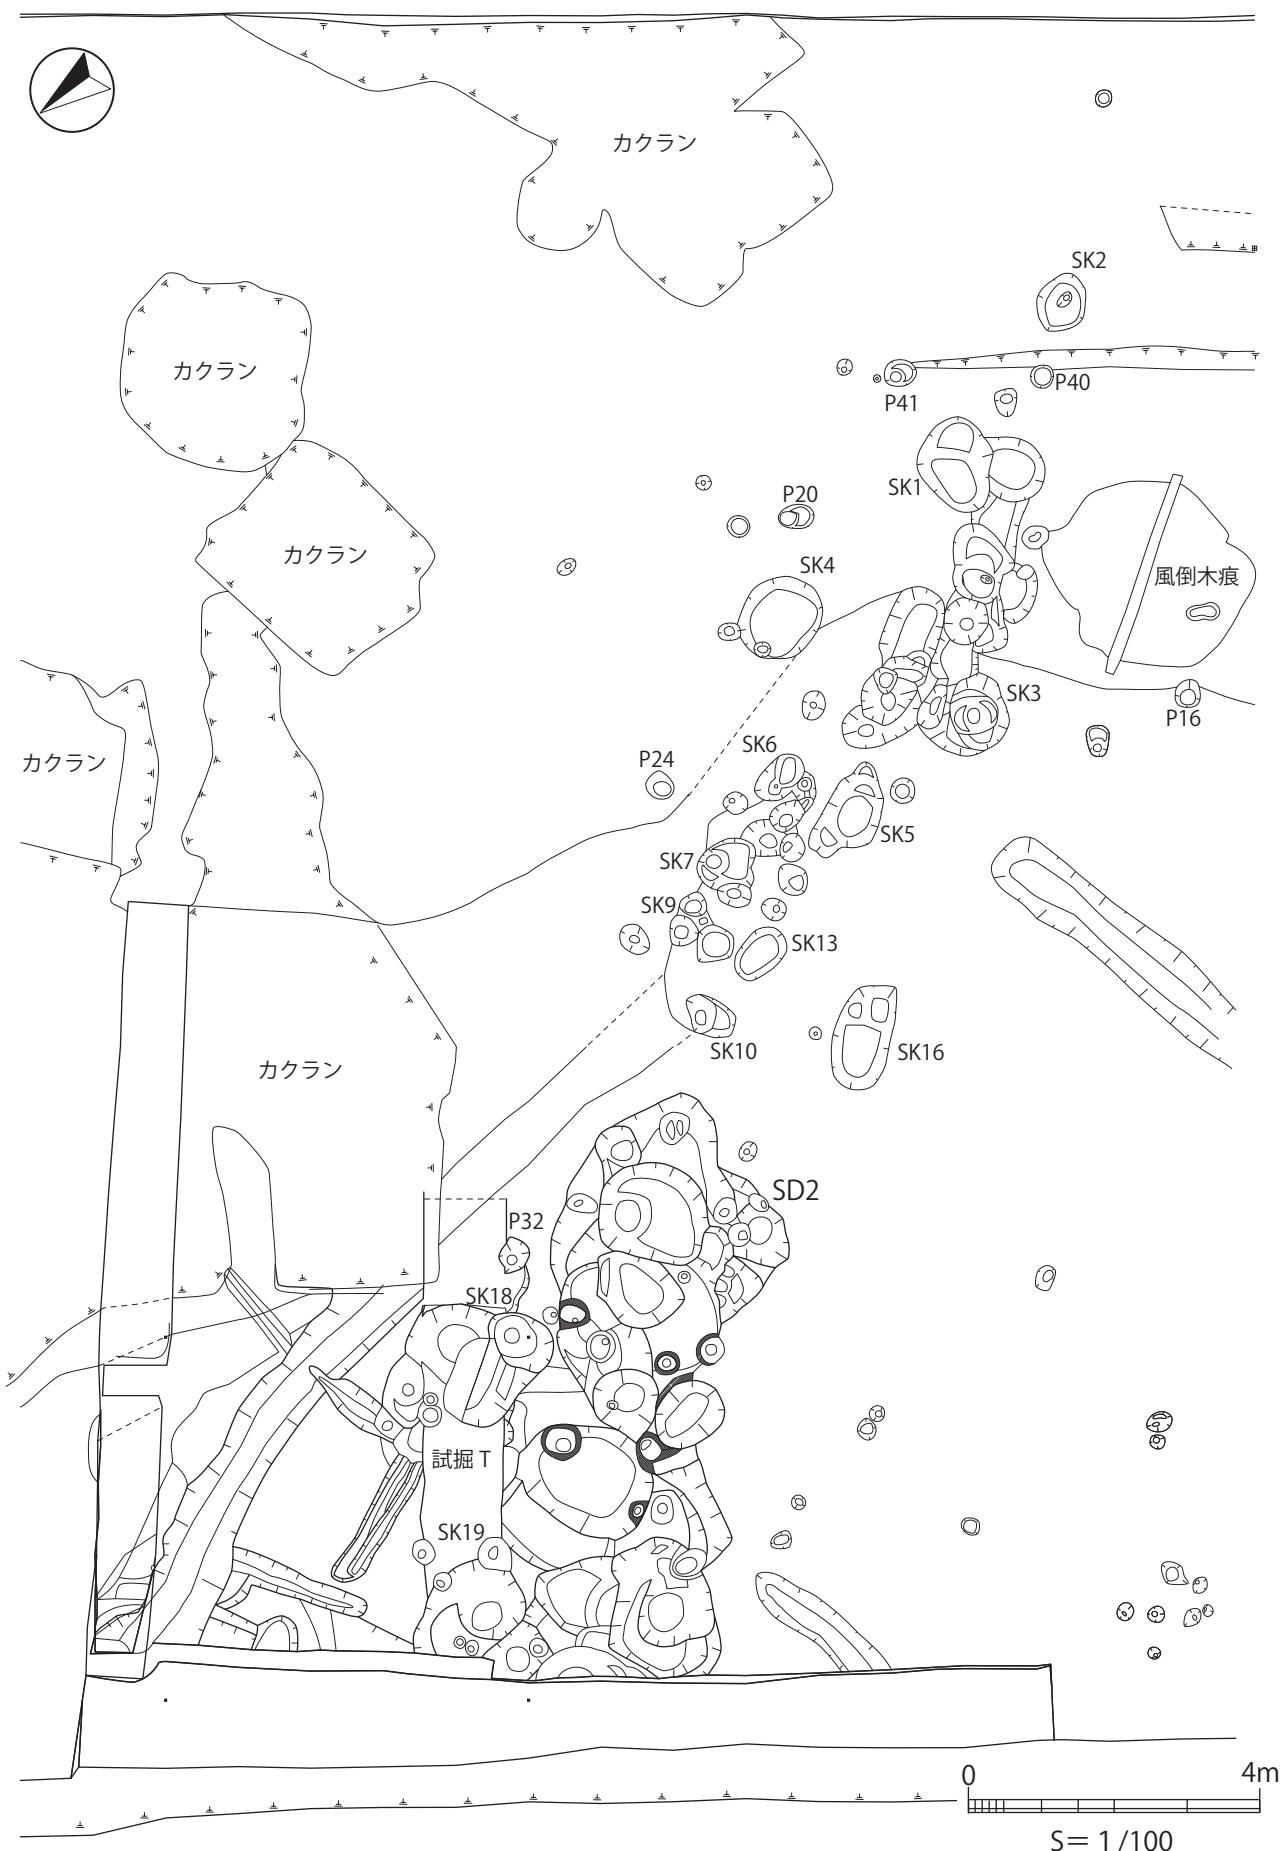
第 11 図 道路状遺構付近拡大平面図

本調査区で確認された主要な土坑群は、過去調査のG地区で確認された道路状遺構（SD30）の延長上に存在し、路床下の波板状凹凸面と想定される。土坑埋土はよく締っており、台地部から斜面を下るように連続かつ密集して構築され、斜面では最も傾斜の緩い谷状部分に沿うように集中する。便宜上調査時の遺構番号に基づいて報告を行うが、本来一体のもので、SD30に接続する道路状遺構であると考えられる。この道路状遺構は、他と同様に削平の影響を大きく受けており、ほとんど残存していない部分も存在するが、斜面では比較的残存した状態で検出した。

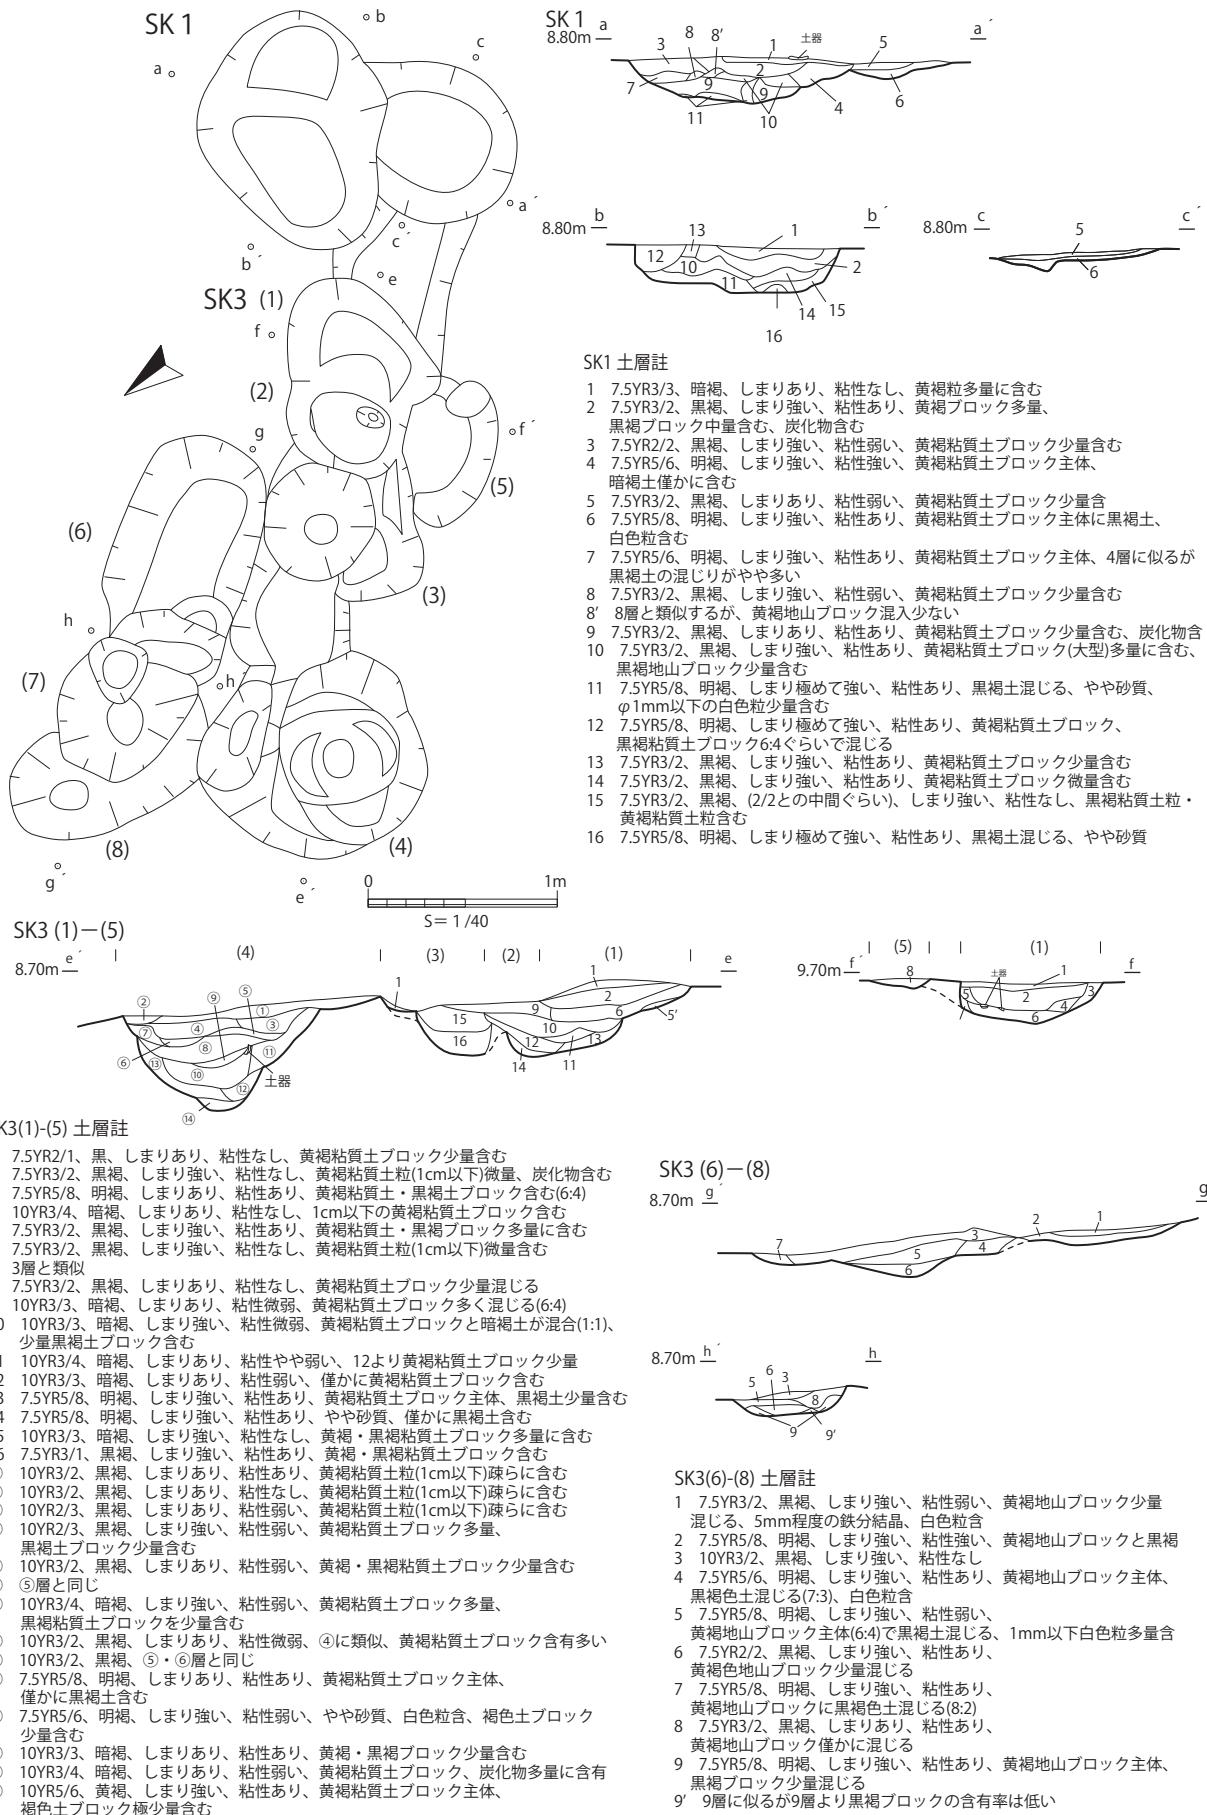
第12図 土坑遺構図 (SK1・SK3)

SK1 路状遺構の南東側、台地部で検出した。東西長軸約1.2m、南北長軸で約1.7m、を測り、深い土坑を切るように深い土坑が構築されている。検出面に細かい土器片が集中し、鍛冶滓と思しき小片も認められた。

SK3 道路状遺構の南東側、台地部から斜面への傾斜変換点付近で検出した。複数の土坑が連続して構築されており、各土坑に(1)～(8)の枝番を振っている。(1)～(5)は溝状に連続し、(1)～(3)、(5)までの纏まつた掘り込みの規模は、南北約1.6m、東西約1.2m、検出面からの深さで約0.4mである。やや離れた(4)は、長軸約1.2m、短軸約1.1m、最大深さは検出面から約0.6mで段状に掘り込まれる。(6)～(8)は、掘り込みが浅く、こちらも溝状に連続しており、全体で南北約2.2m、東西約0.8m、検出面からの最大深さ0.2mを測る。遺物は、(4)から比較的形の残っている須恵器片などが纏まつて出土しており、概ね⑩層付近に集中する。時期は三湖台地編年で4A～5B期である。なおSK3から出土した須恵器片はSK1やSK5とも接合を確認している。

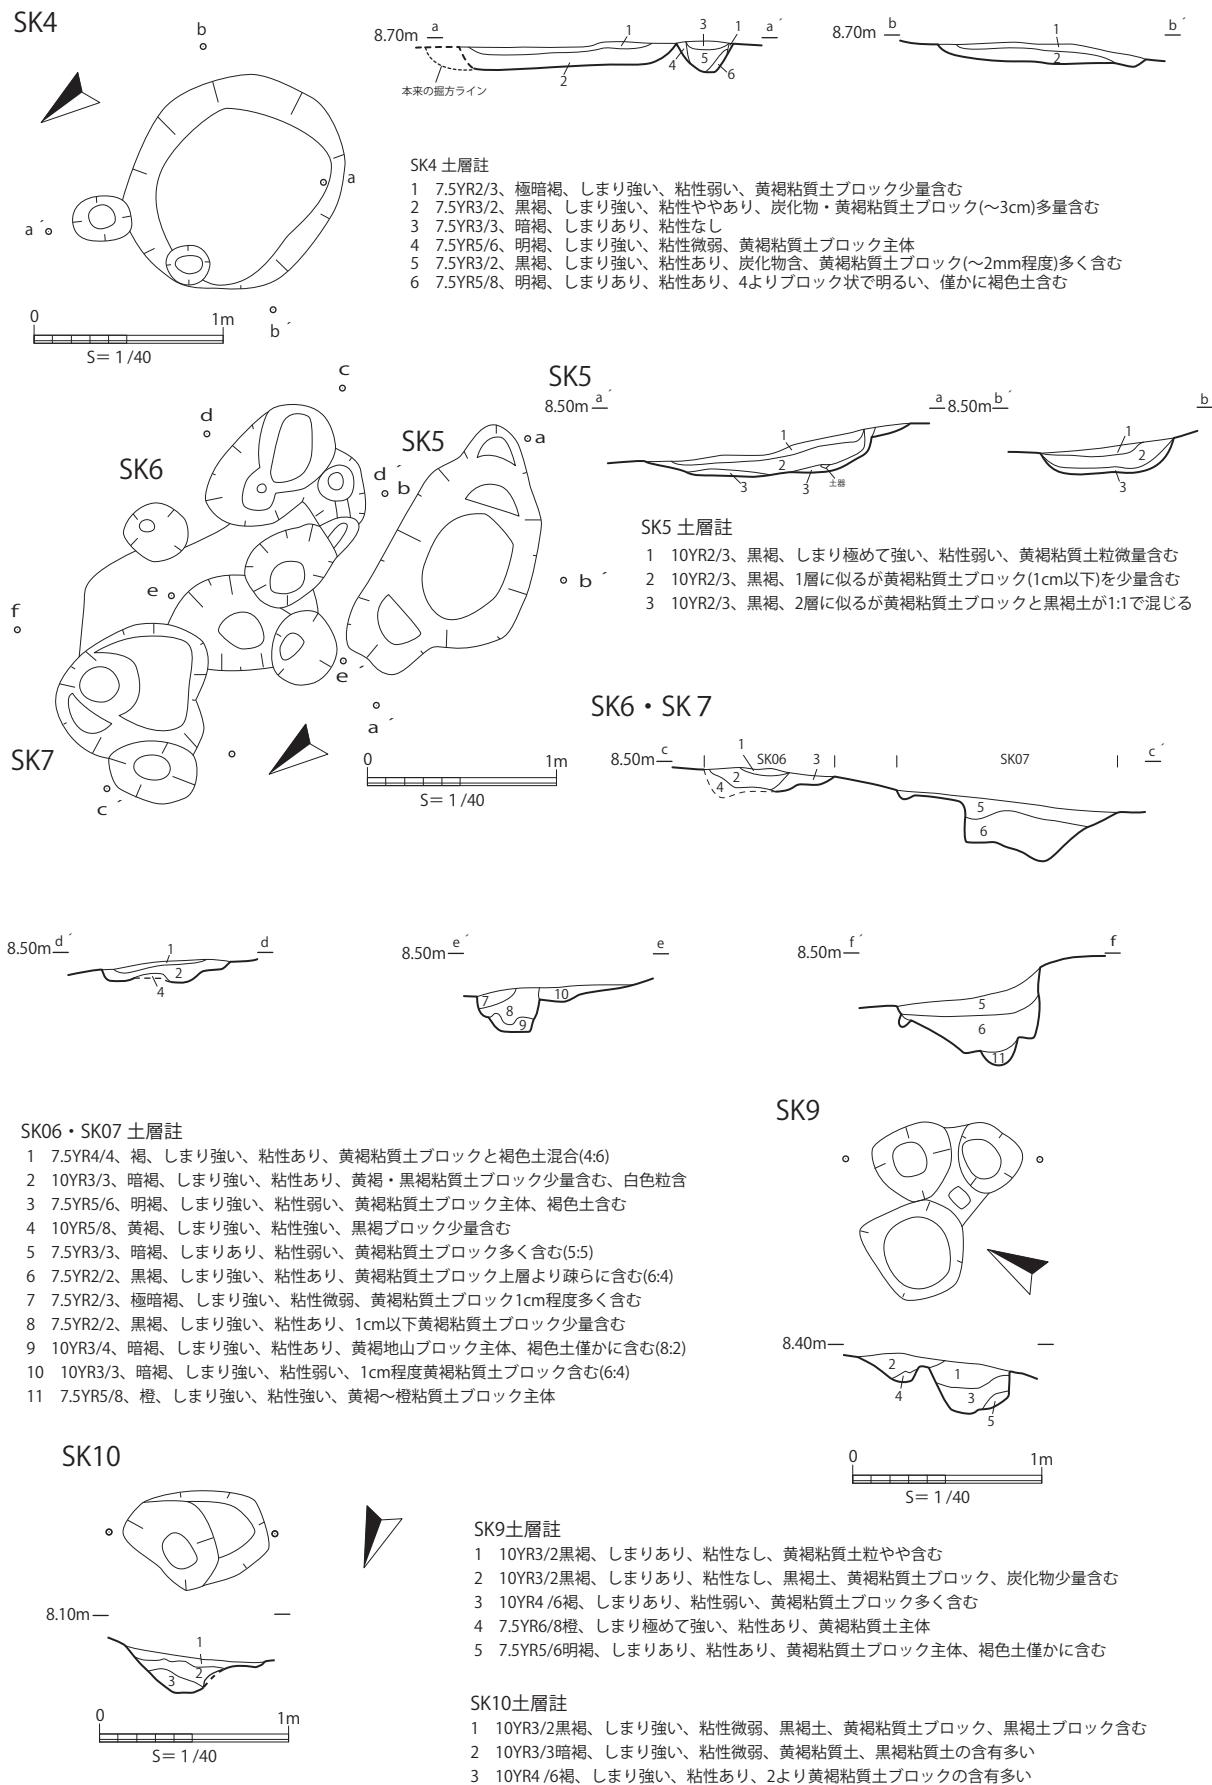
第13図 土坑遺構図 (SK4・SK5・SK6・SK7・SK9・SK10)

SK4 道路状遺構の南東側、台地部で検出した。平面形は正円形に近く、長軸約1.2m、短軸約1.1m、検出面から深さ約0.15mを測る。断面は浅鉢状を呈する。

SK5 道路状遺構の中央部、斜面上で検出した。平面は橢円形で長軸約1.4m、短軸約0.8m、検出面からの深さ約0.2mを測る。

SK6・SK7 道路状遺構の中央部、斜面上で検出した。複数の土坑が溝状に連続する。SK6は、長軸約0.7m、短軸約0.4m、検出面からの深さ約0.15mを測る。SK7は、長軸約1.2m、短軸約0.7m、検出面からの深さ約0.5mを測る。

SK9 道路状遺構の中央部、SK7 の下方斜面で検出した。3つの土坑が連続し、全てまとめた規模で南北約 0.7m、長軸約 1m、短軸 0.7m 検出面からの深さは約 0.3m を測る。

SK10 道路状遺構の中央部、SK9 の下方斜面で検出した。長軸約 0.8m、短軸約 0.5m 検出面からの深さ 0.2m を測る。

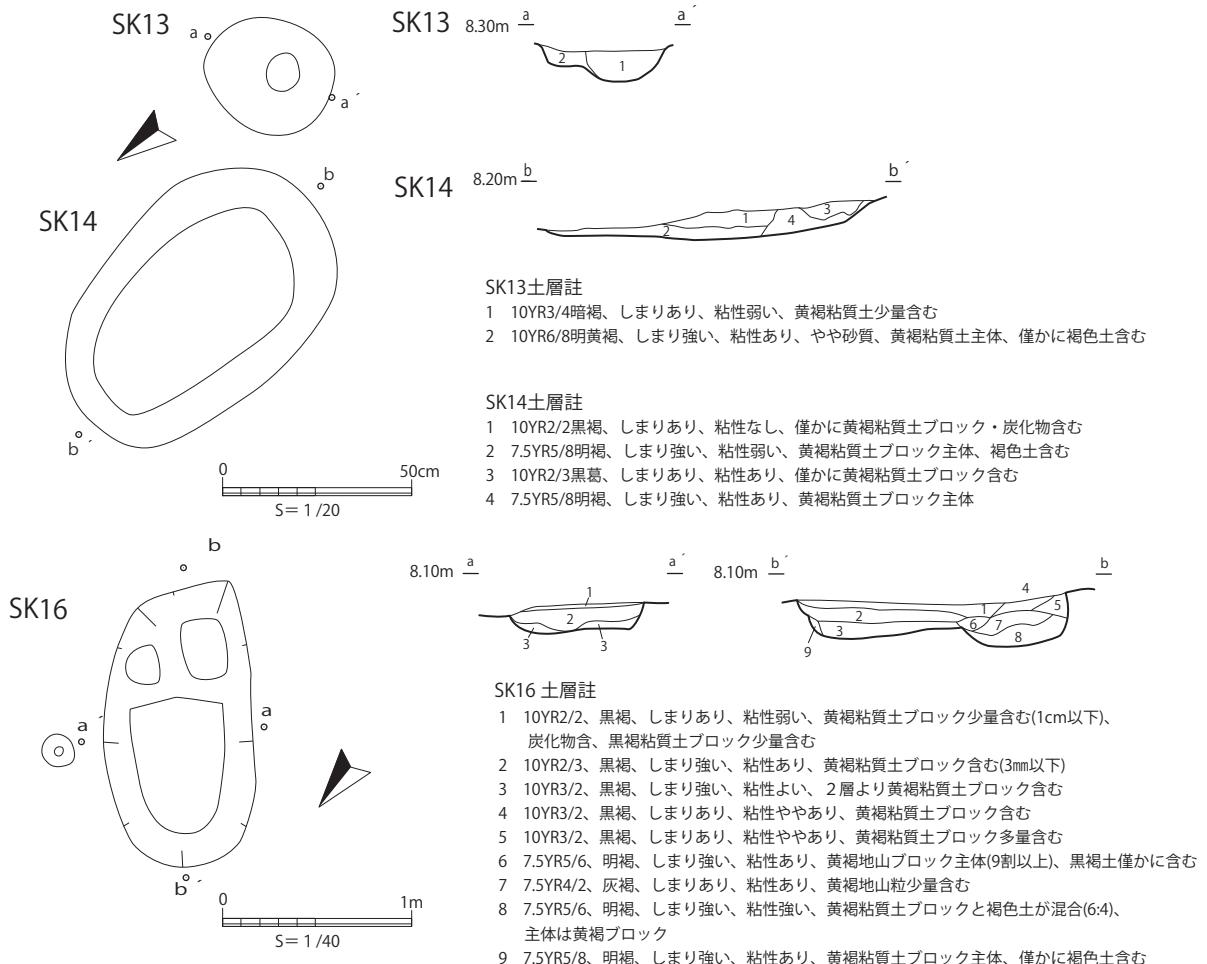
第 14 図 土坑遺構図 (SK13・SK14・SK16)

SK13 道路状遺構の中央部、SK7 の西側斜面で検出した。平面形は正円に近く、長軸約 0.35 m、短軸約 0.3m、検出面からの深さ約 0.1m を測る。

SK14 道路状遺構の中央部、SK13 の北側斜面で検出した。平面形は橢円形で長軸約 0.8m、短軸約 0.55m、検出面からの深さ約 0.1m を測る。断面は浅鉢形である。

SK16 道路状遺構の中央部、SK14 の西側、土坑群からやや離れた斜面で検出した。平面形は橢円形で長軸約 1.5m、短軸約 0.4m、検出面からの深さ約 0.2m を測る。断面は平底からしっかりと立ち上がり、南東側が一段掘り込まれたように深くなっている。

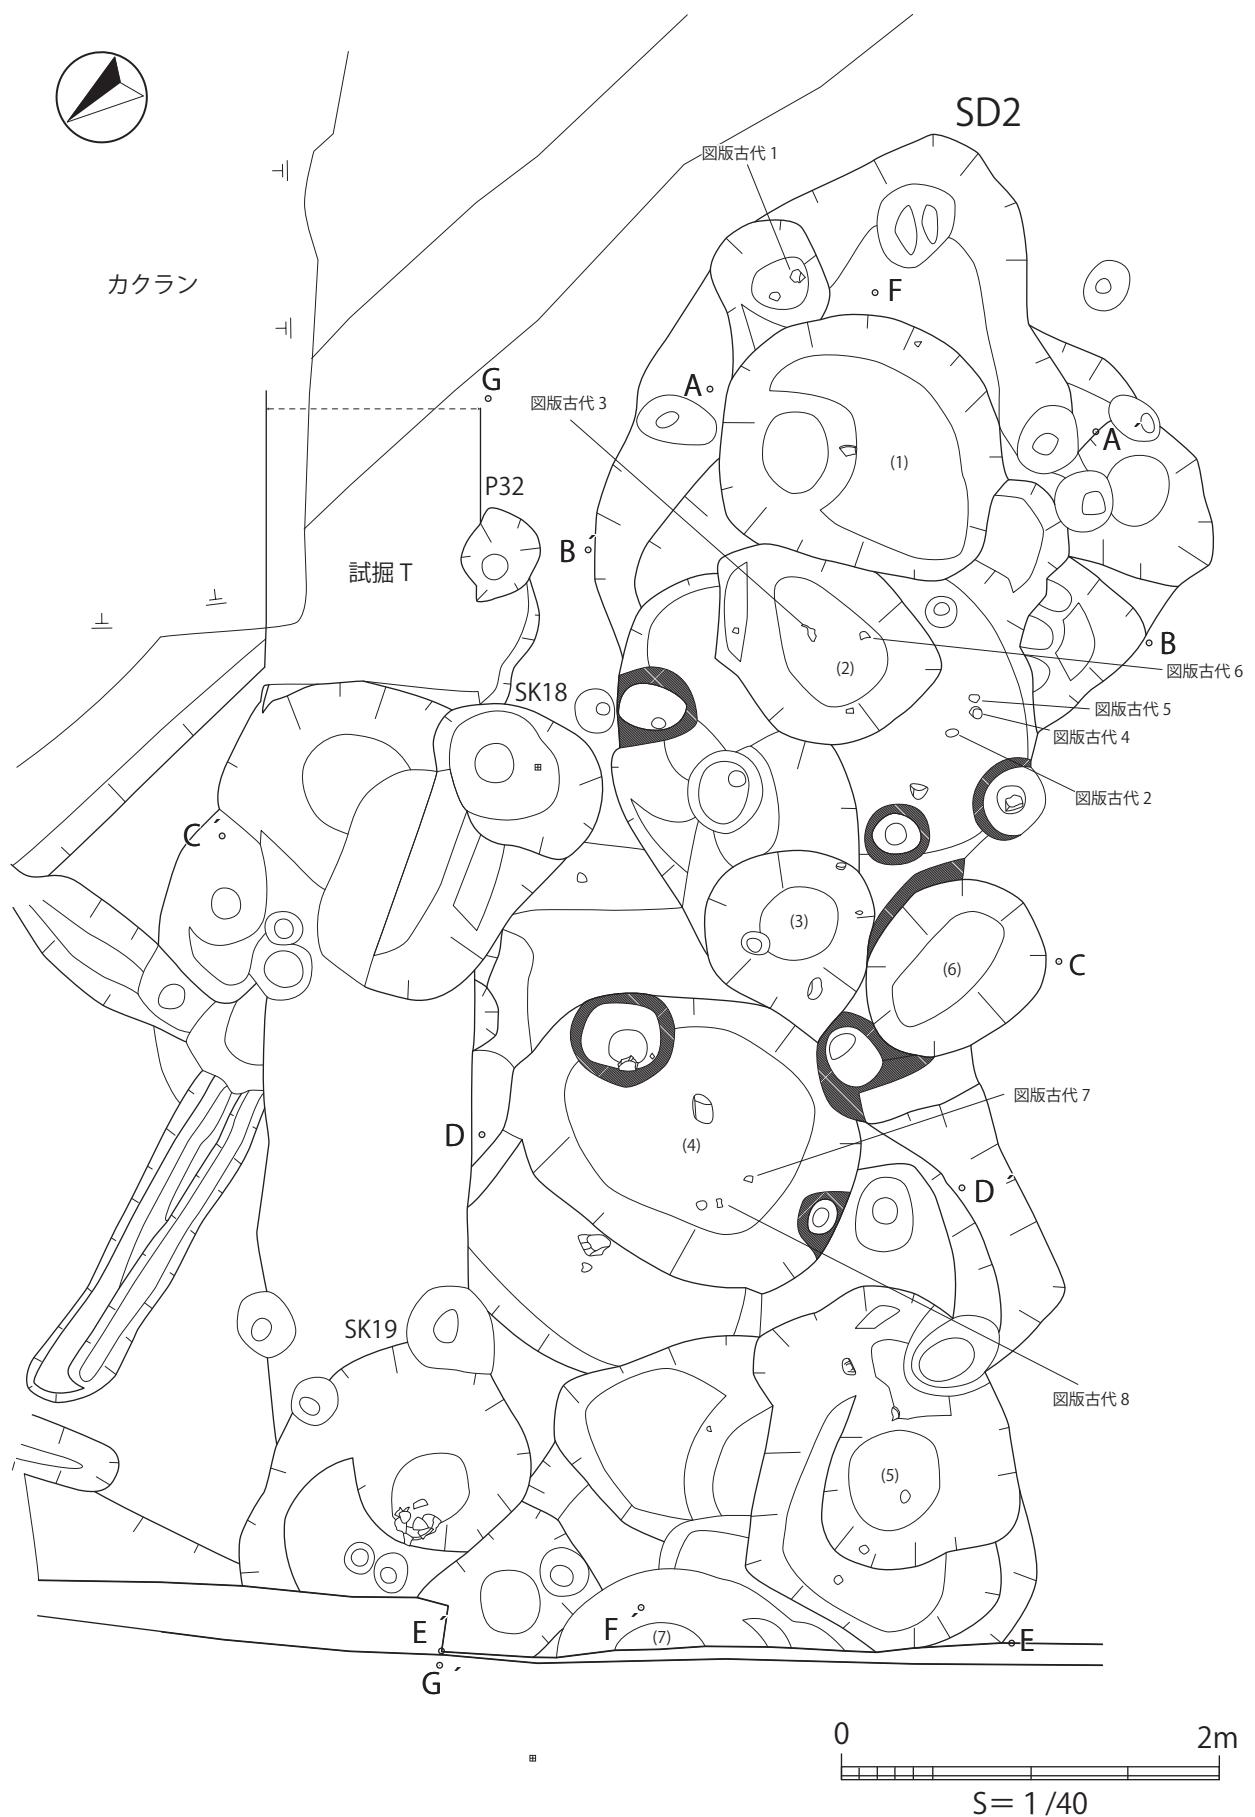
第15図 SD2 遺構平面図

SD2 調査区北側、斜面に密集する土坑群の延長線上の位置で検出した。検出時には不整形の溝状遺

構として認識しており、ベルトを設定し、掘り下げを行った結果、下位は複数の土坑を密に連続して構築したものと確認した。これは過去調査のSD30C区西側の北西末端で検出されている連続土坑とも類似するが、形態や堆積等に差異がある。

斜面上方にあたる遺構南東側から下方の北西端までは約7.85m、標高差は1.14mを測り、幅は場所によりバラツキがあるもの約2m～4mである。下端の土坑は調査区壁にかかっており、更に下方へと続いているものと考えられる。

SD2内の各土坑には枝番を振っている。主な土坑を見ていくと(1)は長軸約1.6m、短軸1.4m、検出面からの深さ0.45mを測る。(2)は、長軸約1m、短軸約0.9m、検出面からの深さ約0.4mを測る。(3)は、長軸約1m、短軸約0.9m、検出面からの深さ約0.35mを測る。(4)は長軸約2.2m、短軸約1.45m、検出面からの深さは、約0.45mを測る。(5)は、長軸約2.5m、短軸約1.8m、検出面からの深さ約0.35mを測る。(6)は、長軸約1.1m、短軸約0.8m、検出面からの深さ約0.25mを測る。

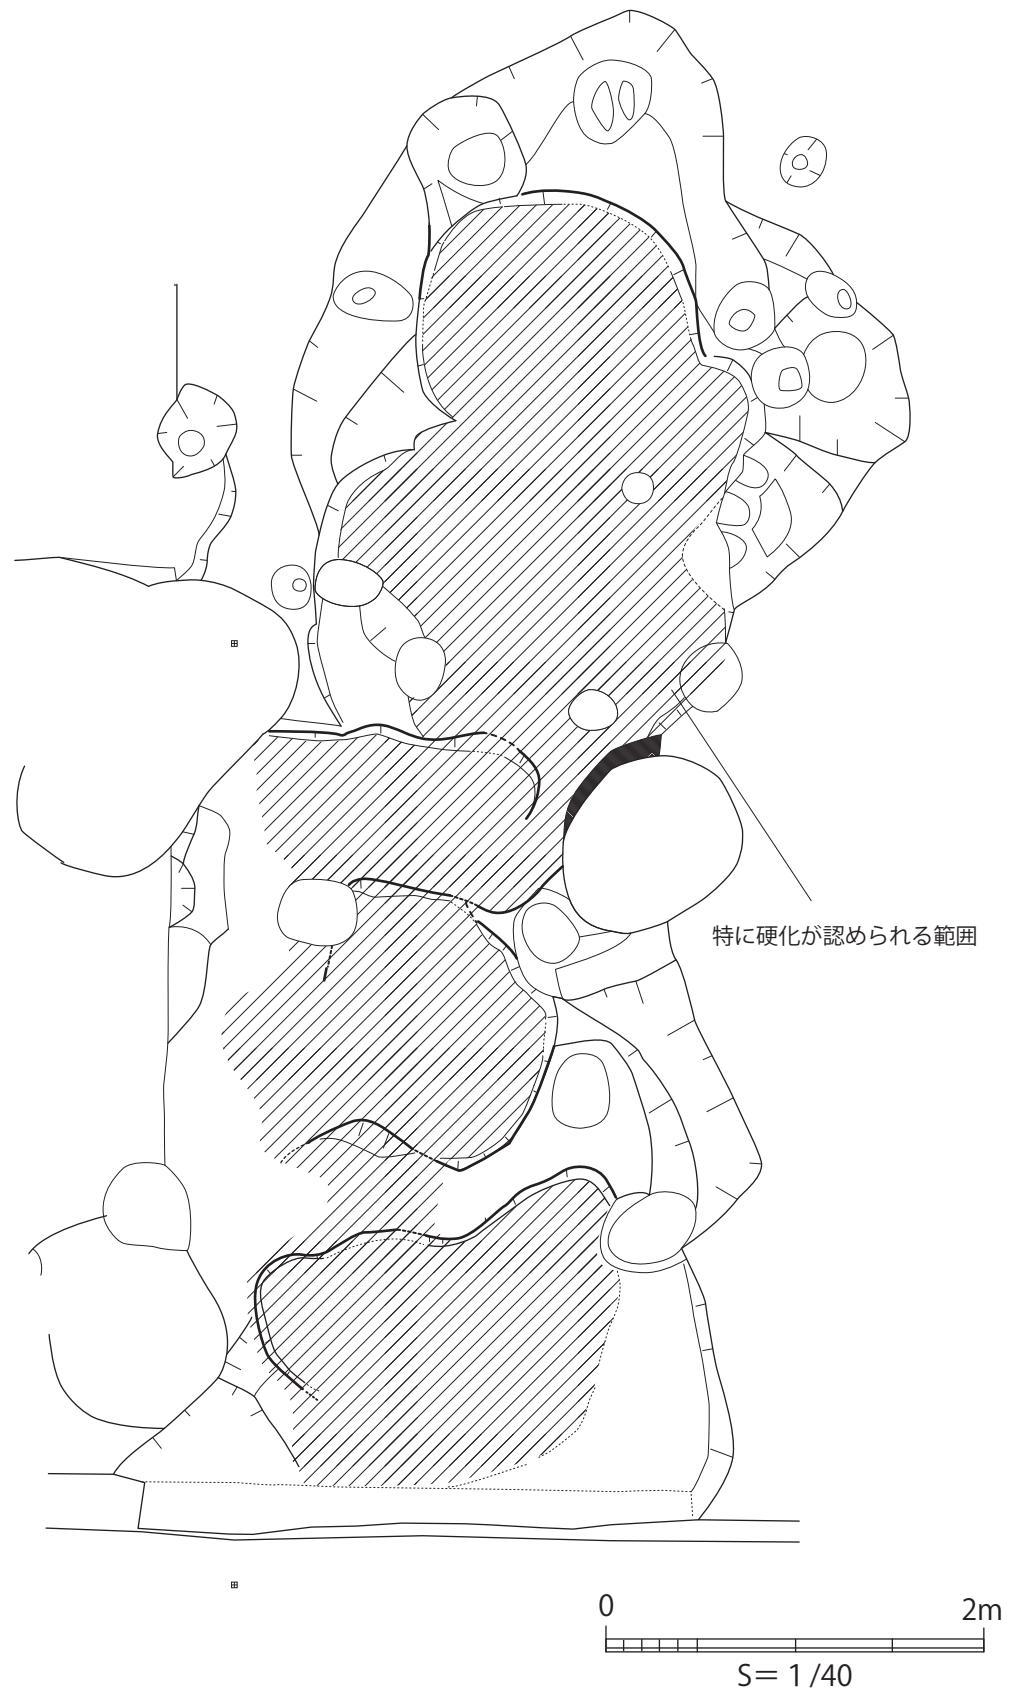
第 16 図 SD2 土坑内段状面 (硬化面) 検出範囲

いずれの土坑も緩い丸底からきつめの傾斜で立ち上がり、平面形は正円に近い橢円からやや不整形な橢円状を呈する。土層は、検出面下にブロックの混入が少なく、よく締った黒褐土層(A①層)が存在し、その下に硬く締った黒褐土ないしは、黄褐粘土ブロックとの混合層が認められた。この層の上面は斜面の傾斜には沿っておらず、水平に近く、下方側の土坑との境目で段状となっていた。なお、この硬さは溝底の黄褐粘質土ブロックよりは柔らかいが、移植ゴテでやや掘削に苦労する程度の硬さであった。また、いずれも土坑底付近に厚さ数cmの黒褐土層が認められた。はっきりとした性格は不明であるが掘削から埋没まで時間が空いた、または何らかの有機物を埋設した可能性も考えられる。

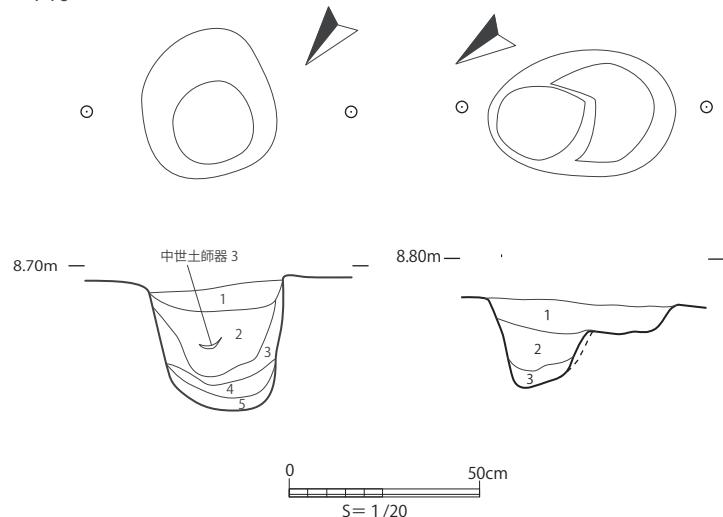
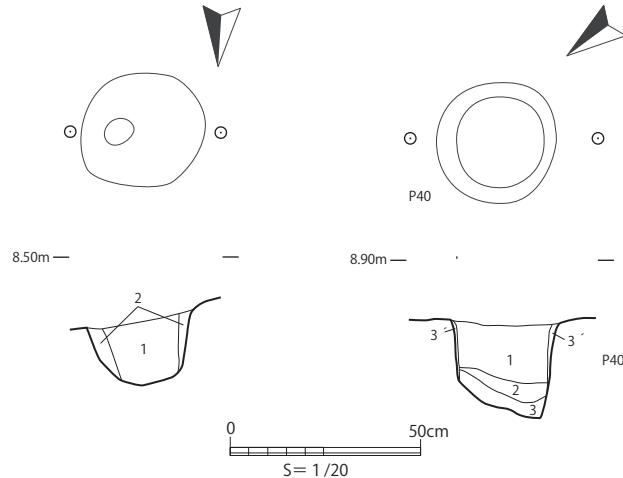
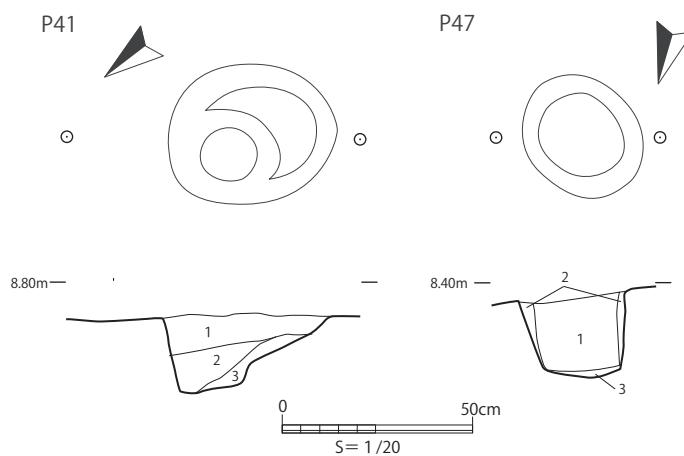
第 20 図 ピット遺構図

P16 調査区の中央、台地部から斜面への傾斜変換点上で検出した。長軸0.4m、短軸0.35m、検出面からの深さ0.35mを測る。平面は円形に近い。ピット内からは、8C期の土師器皿が出土しており、中世に属するピットと考えられる。

P20 調査区東側、台地部の道路状遺構近くで検出した。長軸約0.5m、短軸0.3m、検出面からの深さは約0.25mを測る。平面は橢円で、北側が一段掘り込まれたような形状を呈する。上層には多量に炭化物に認められる。

P25 調査区中央、道路状遺構のSK6の北側下方の斜面で検出した。長軸・短軸約0.3m、検出面からの深さは、約0.2mを測る。平面は円形を呈しており、位置関係から道路状遺構と関連する可能性がある。

P40 調査区東側、台地部の道路状遺構のライン上で検出した。P40付近は旧耕作時の畑の段切りのラインがあり、削平の影響を大きく受けていると考えられる。長軸約0.35m、短軸約0.3m、検出面からの深さ約0.25mを測る。道路状遺構に関連する可能性がある。

P41 調査区東側、台地部で、P40の東側で検出した。長軸約0.4m、短軸約0.35m、検出面からの深さ約0.25mを測る。平面は2段掘り込み状を呈している。P40と同様に道路状遺構に関連する可能性がある。

P47 調査区中央、斜面上で検出した。長軸約0.35m、短軸約0.3m、検出面からの深さ約0.25mを測る。平面形は正円に近い橢円を呈する。

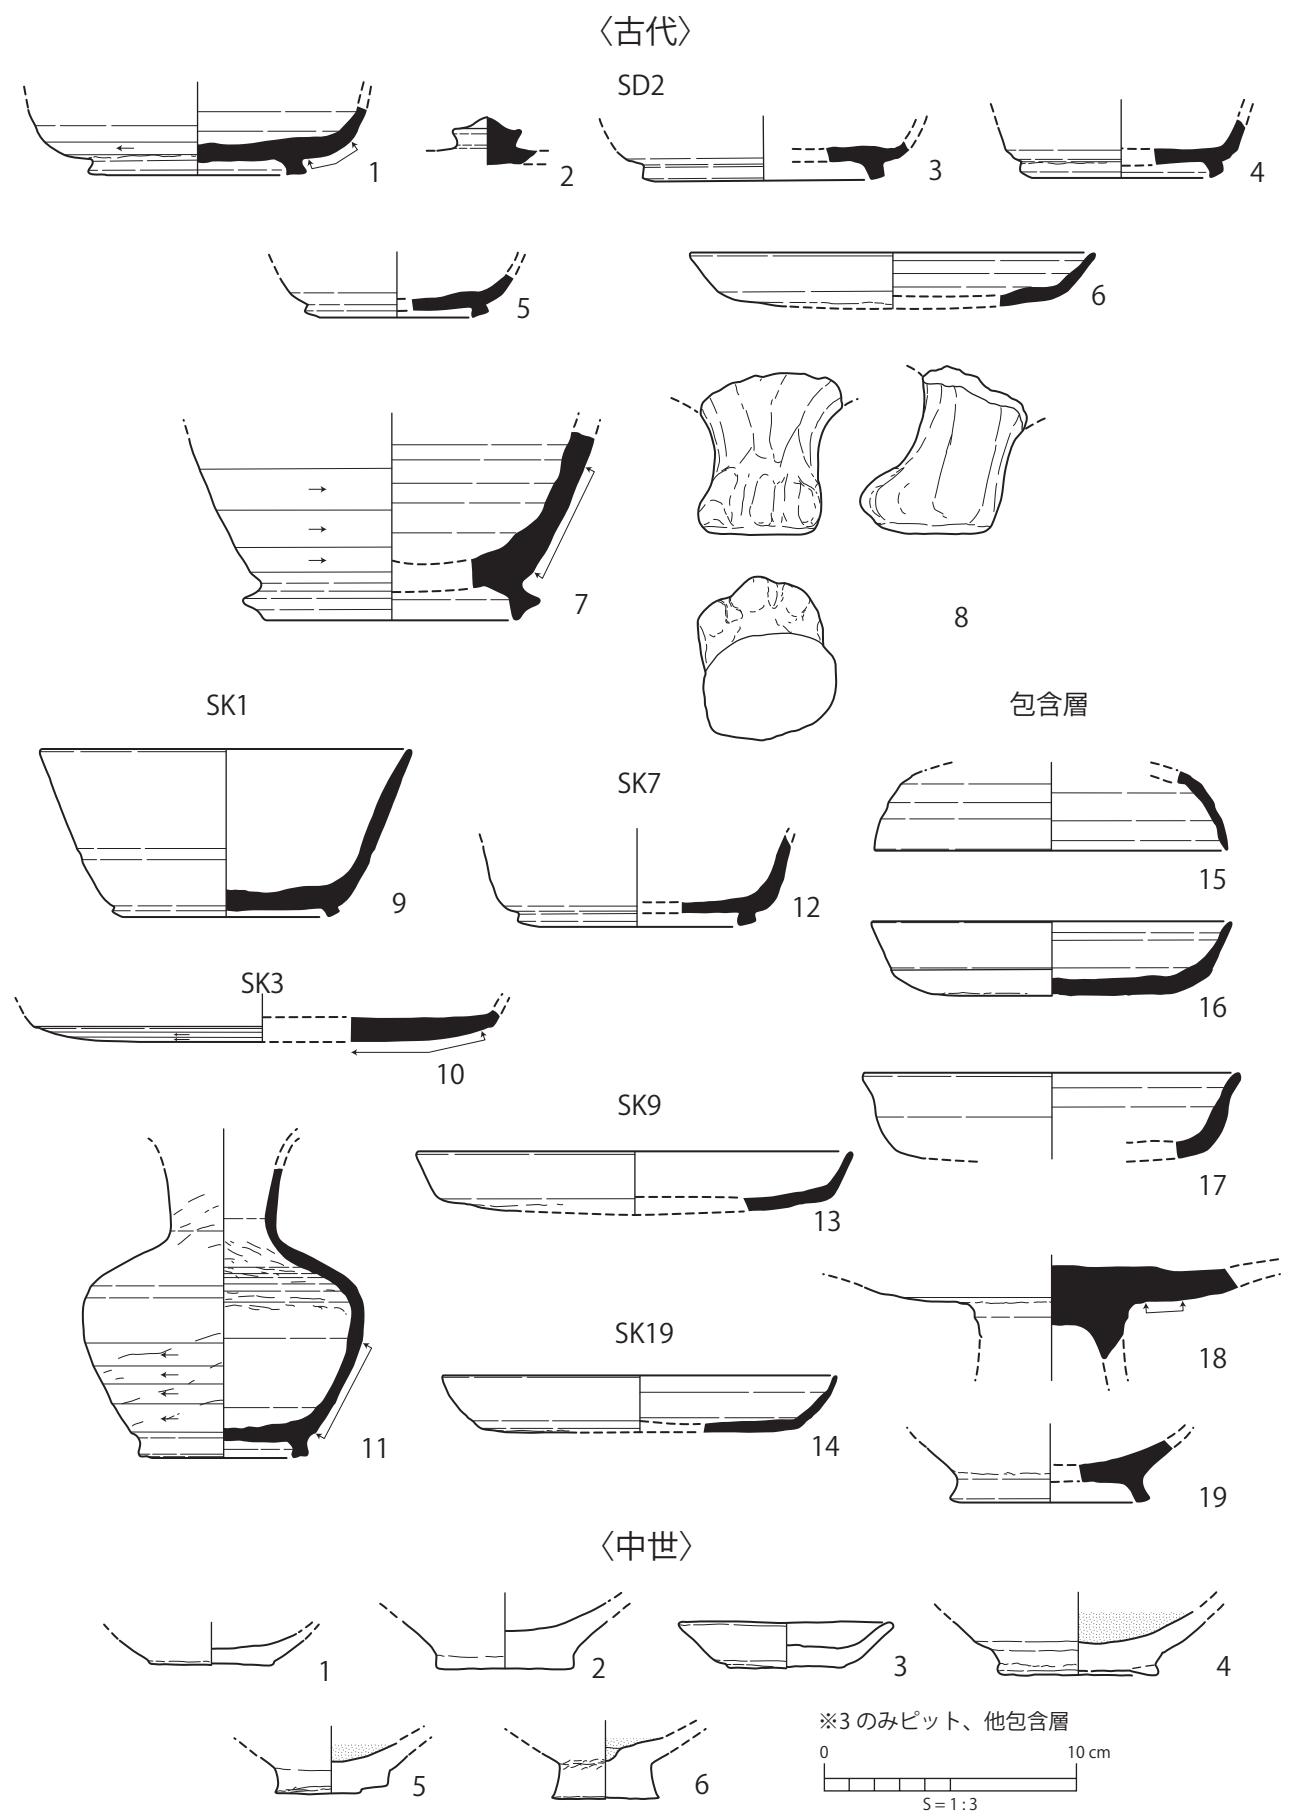
第21図 出土遺物実測図

古代土器は須恵器を主とする。大半は、額見町遺跡G区で検出のSD30（道路状遺構1）から続く道路状遺構に関連するもので、遺構としてはSD2並びSK1、SK3、SK7、SK9、SK19に分けて図示するが、一連のものである。1の須恵器環B身が、三湖台編年での3B～3C期の8世紀初頭頃に位置づけられる以外は、三湖台4A～5C期の8世紀後半から9世紀前半に位置づけられるものである。当道路状遺構については8世紀末から9世紀前半に機能していたと考えていて、9世紀後半には埋没したと予想する（小松市教育委員会2009『額見町遺跡IV』85頁）。つまり、8世紀後半以前の土器は路面整備時に伴うもの、以降の土器は道路機能時に伴うものと位置付ける。包含層出土土器も、類似する時期が主だが、15の須恵器環Hは三湖台1B期のもので、額見町遺跡で集落が営まれ始めた頃のもので、主体はA・B・C・D区にある。

中世土器は、土師器のみである。8B～8C期の11世紀後半から12世紀前半のもので、額見町遺跡G地区・H地区に分布する中世掘立柱建物跡群や関連遺構に伴うものと評価できる。

【獣足器種】 古代土器で特筆されるものに、8の土師器獣足器種がある。脚基部の反り具合から三足の付く獣足壺の可能性が高いが、丸底で低い足が付く獣足鉢の可能性もある。額見町遺跡では、古代の仏堂に関連する遺物として、須恵器の獣足鉢や獣足羽釜が出土していて、いずれも8世紀後半頃と位置付けている。額見町遺跡等の三湖台地古代集落遺跡群と関連する南加賀窯跡群では、土師器焼成坑を本格導入する8世紀後半の時期を中心に、須恵器獣足器種に加えて、土師器でも獣足鉢を盛んに生産している。8世紀後半から9世紀前半は仏器生産が盛んな時期であり、特に、獣足器種を土師器で生産するのは、南加賀窯跡群の特徴と言えるものだろう。

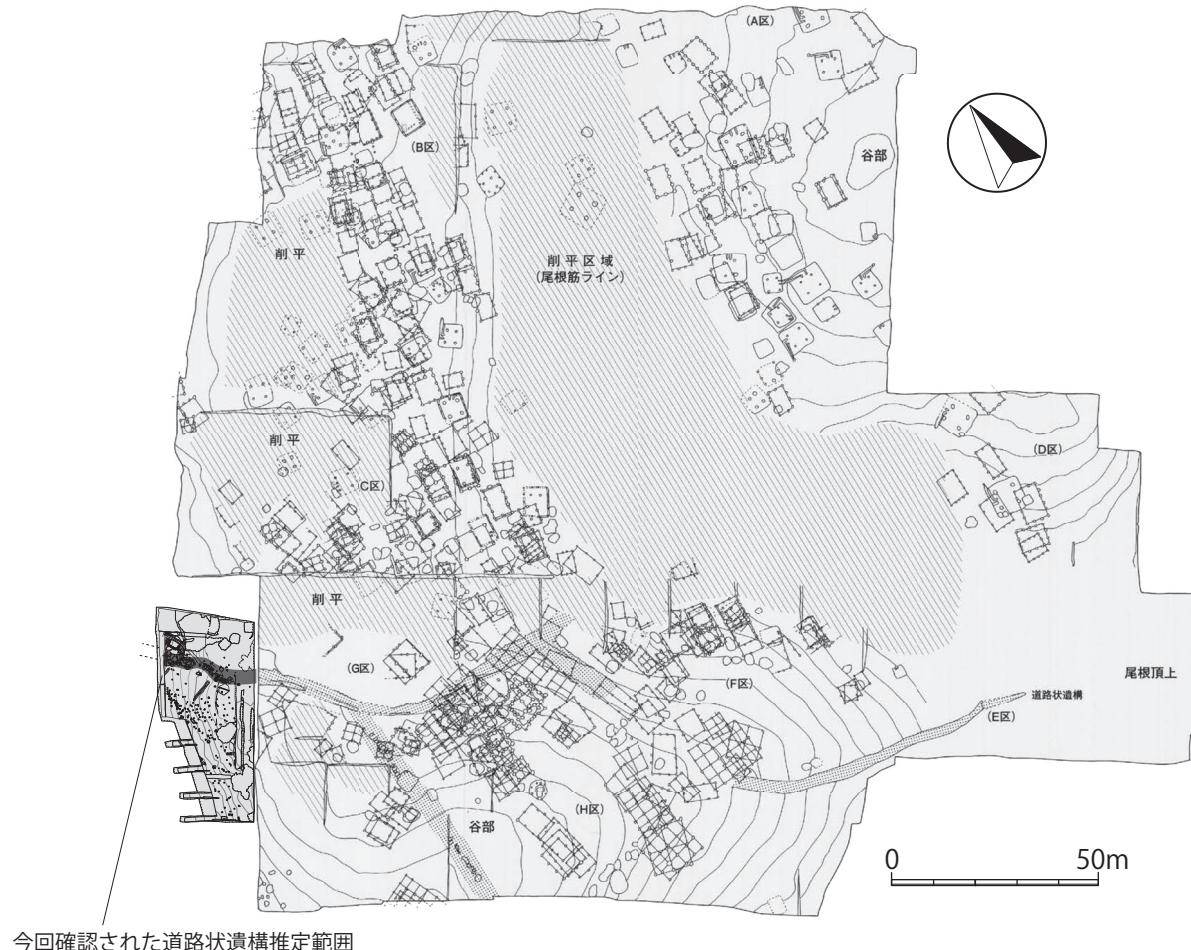
第22図 額見町遺跡道路状遺構図(望月ほか2006に加筆)

今回検出された道路状遺構は、比較的急な斜面に構築された土坑群(SK1～SK10付近)と、それに比べ緩やかな斜面に位置するSD2の二か所で波板状凹凸面が確認された。波板状凹凸面に関しては、一般的に斜面地で多く認められ、傾斜が急な部分で深く、平坦地に向かうにつれて深度を浅くし、消滅することが多く認められるとされる(近江2003)。額見町遺跡でも基本的に斜面地で確認されている他、市内では二ッ梨グミノキバラ遺跡や八里向山遺跡などでも同様の傾向が確認されている。その性格については1.木馬道のように枕木の痕跡と考えられるもの、2.道路の基礎であると考えられるもの、3.足掛け、4.自然発生的なもの、5.牛馬歩行痕の説が存在している。

今回検出した道路上遺構も、本来は土坑群の上面に路面が存在したと想定され、SD30で複数回の路面が検出されていることから、今回の道路状遺構も同様であった可能性が高い。また図化記録はできなかったもののSK3～SK5付近の黄褐色山に一部硬化した面があったことを記憶しており、土坑に伴う道以前の自然道的な路面が存在していた可能性がある。この自然道はSD30でも確認されてお

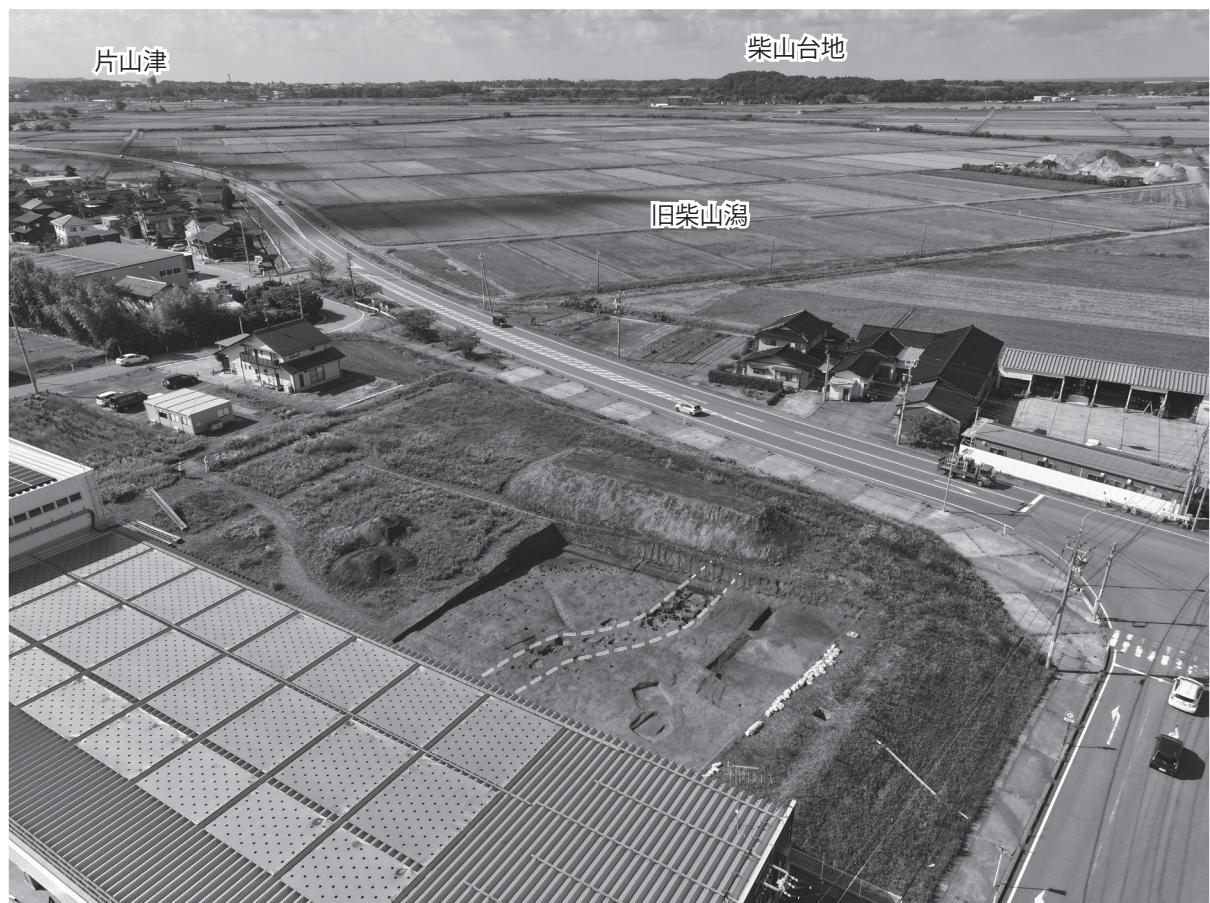
第23図 今回検出された道路状遺構と旧柴山潟

今回検出された道路状遺構は、柴山潟から額見町遺跡に入る道であり、特に本遺構は潟から台地部へと至る登坂部に当たる。額見町遺跡の立地や手工業生産を基盤とする集落の性格から、潟に面して船着き場が存在したと考えられ、そこには人やモノの往来は不可欠である。あくまで推論の域を出ないが、陸揚げされた荷物の運搬を行うため、路面の改修が行われた可能性も想定できるだろう。
