芦屋市文化財調査報告 第35集

芦屋廃寺遺跡(第53地点)・寺田遺跡(第104地点)

震災復興埋蔵文化財確認調査概要報告書

津知川排水区雨水管敷設工事(東川用水路推定地)に伴う確認調査

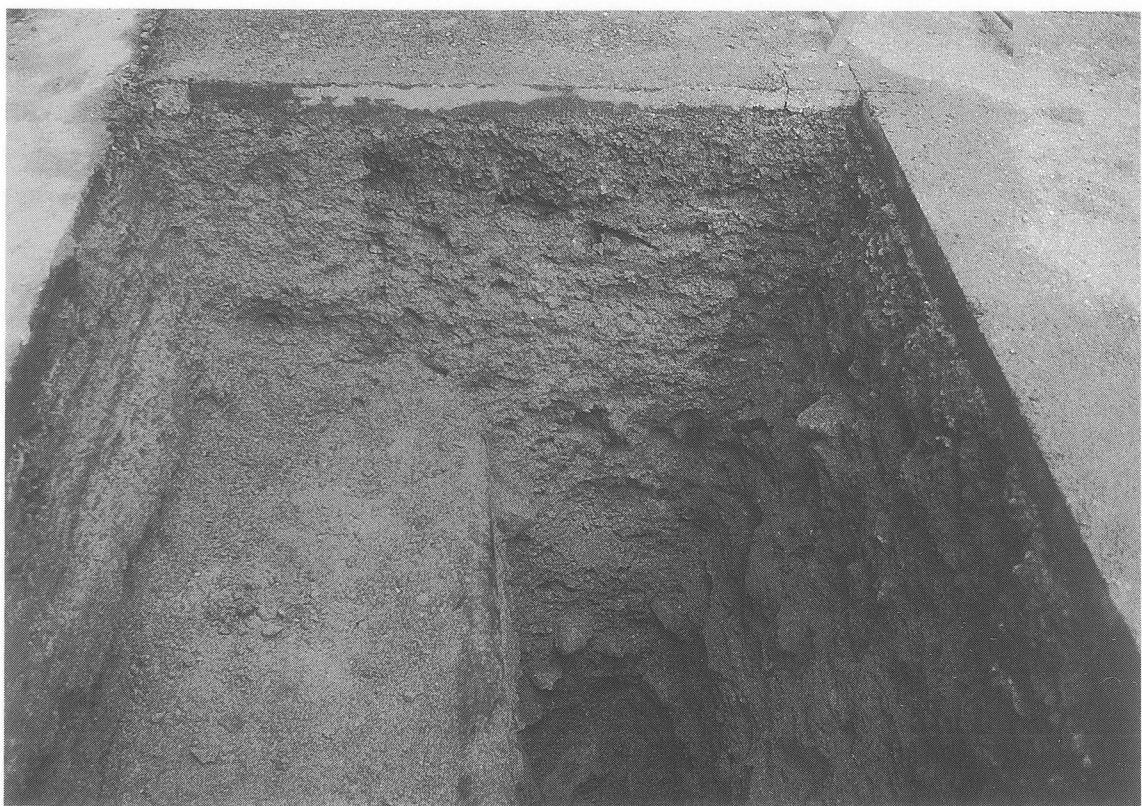
第2トレンチ北壁土層（南から）

第2トレンチ 第1・4・6・7・9・10・11層は砂層・砂礫層で流水による堆積物である。第2・3・5・8層は粘質土層であり、滞水していた時期の堆積物か流路の埋土と考えられる。砂礫層である第7層には直径約3cm、第9層には直径約15cmの礫、第11層には直径約30cmの礫が認められる。堆積時期を示す遺物としては、第7層と第8層の境界において近世の瓦片1点が出土している。

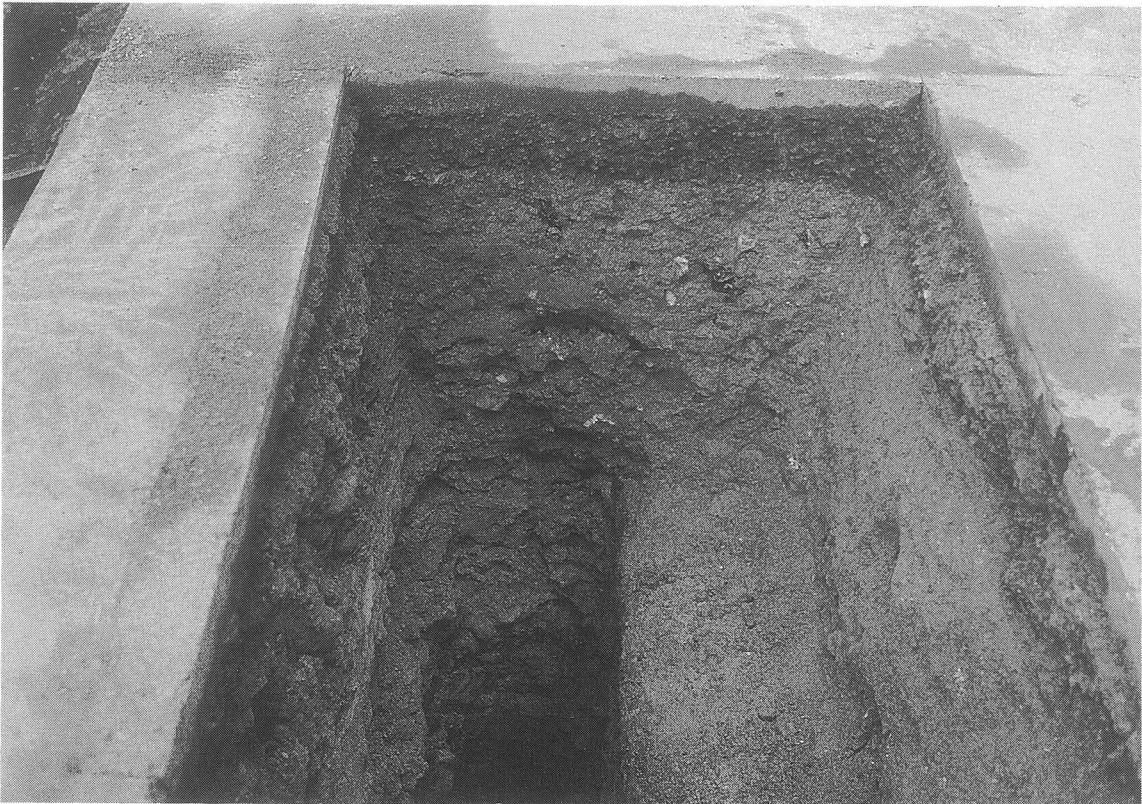
第5トレンチ北壁土層（南から）

第5トレンチ 第2~8層は、砂層・砂礫層で流水による堆積物である。第1層は粘質土層である。砂礫層である第2層には直径約10cmの礫、第4層には直径約10cmの礫、第6層には直径約20cmの礫、第7層には直径約20cmの礫を含む。堆積時期については、第6層からは中世の土師器1点が出土しており、第7層からは中世の須恵器1点が出土している。

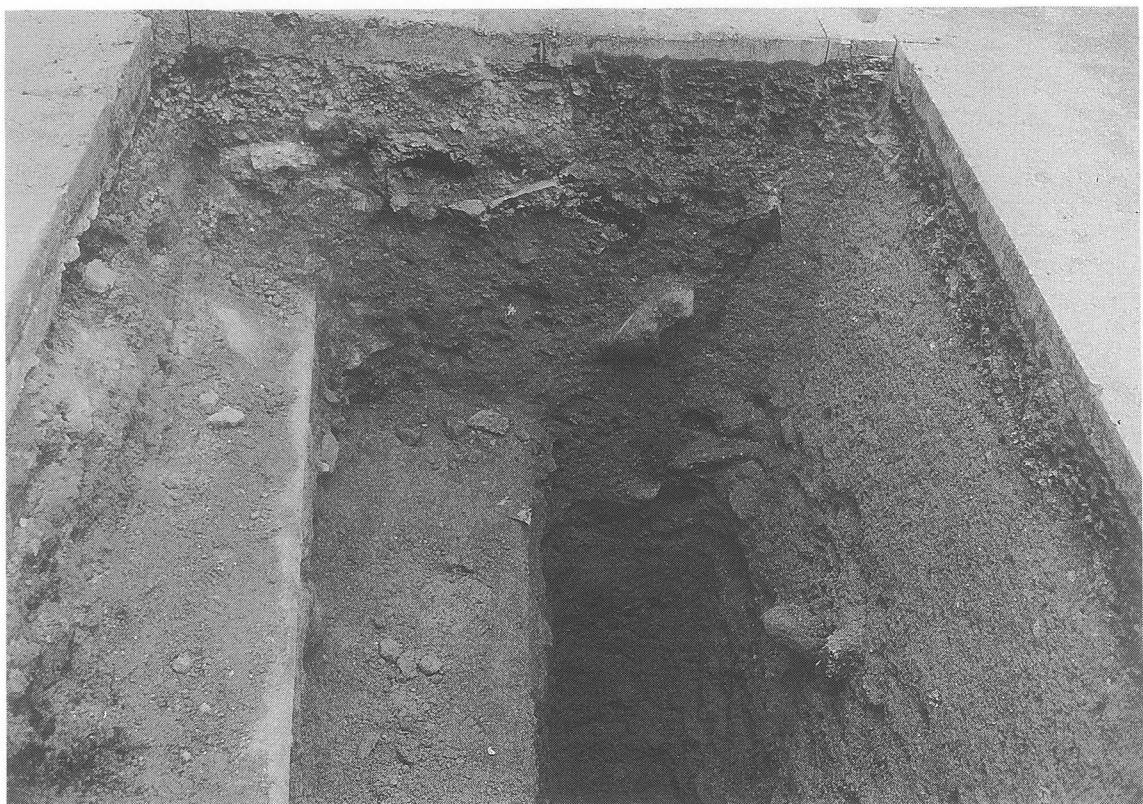
第6トレンチ北壁土層（南から）

第6トレンチ 第1~3層は砂層・砂礫層で流水による堆積物である。砂礫層である第1層には直

径約10cmの礫が含まれる。堆積時期については、第1層からは近代の擂鉢片1点が出土しており、近代に堆積した土層であることがわかる。第3層からは、ローリングを受けた弥生土器片1点、古代の須恵器片2点（第14図1）が出土している。

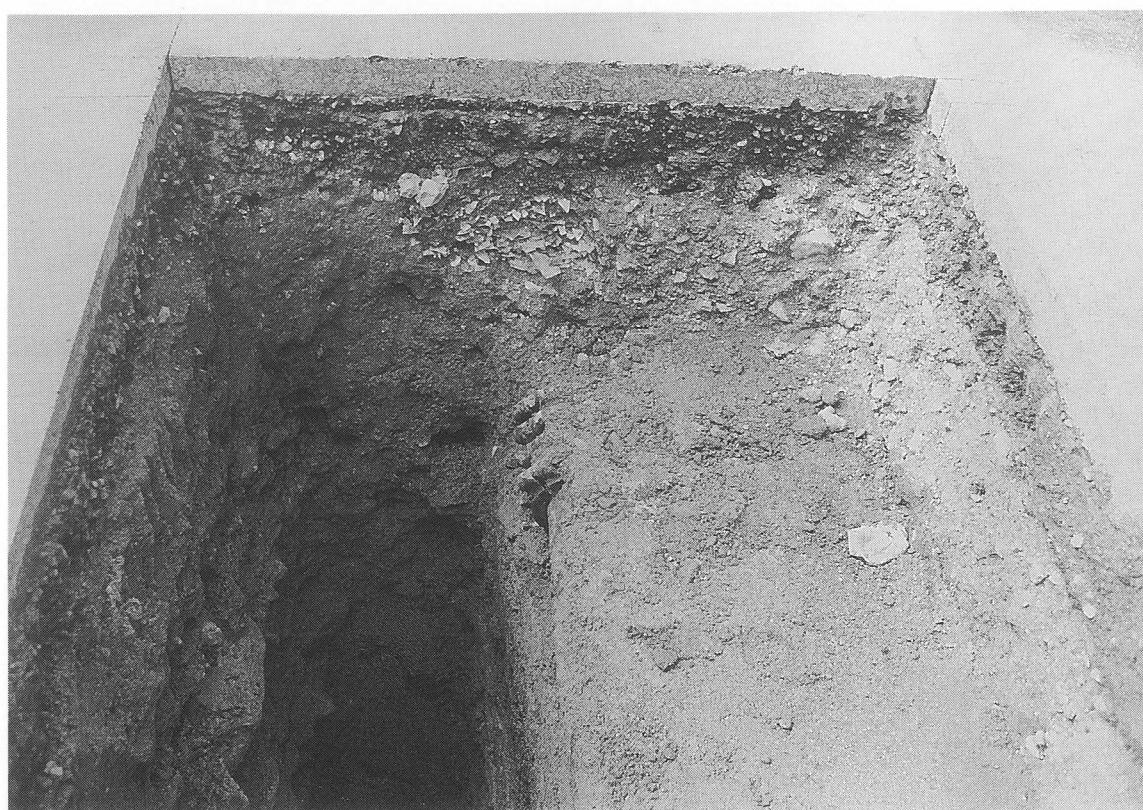
第10トレンチ北壁土層（南から）

第10トレント 第1・3層は砂層・砂礫層で流水による堆積物である。第2層はシルト層で、滞水していた時期の堆積物と考えられる。砂礫層である第1層と第3層には、ともに直径約20cmの礫が含まれていた。堆積時期を示す遺物としては、第3層からローリングを受けた古墳時代後期の須恵器片が1点出土している。

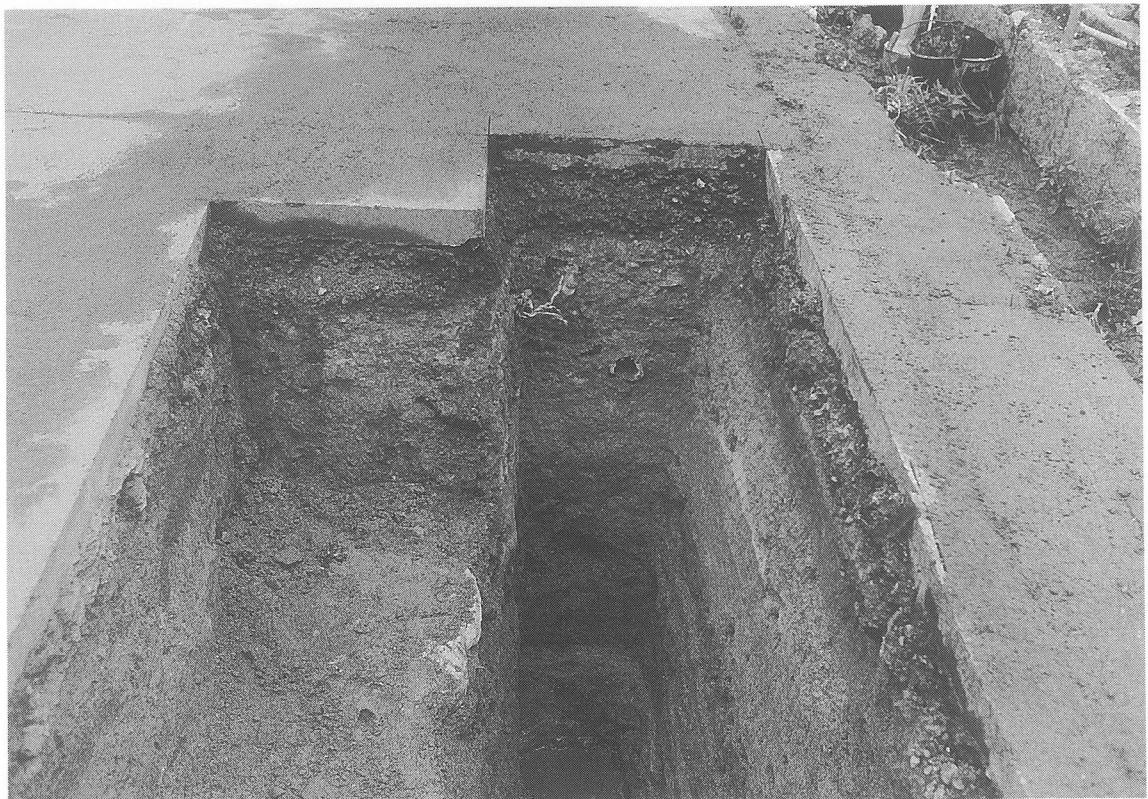
第11トレンチ南壁土層（北から）

第11トレント 第1層は、粘質土で近・現代の水田耕作土である。第2層は粗砂層で、盛土と推測する。第3層は砂質土層で、流路埋土と考えられる。第4・5・7層は細砂層で、第6・8層はシルト層であり、ともに流水による堆積物である。当トレント以北の堆積物と違い、粒子が細かい。堆積時期を示す遺物としては、第4層付近からは中世の土師器3点が出土している。第6層からは中世の土師器1点が出土している。

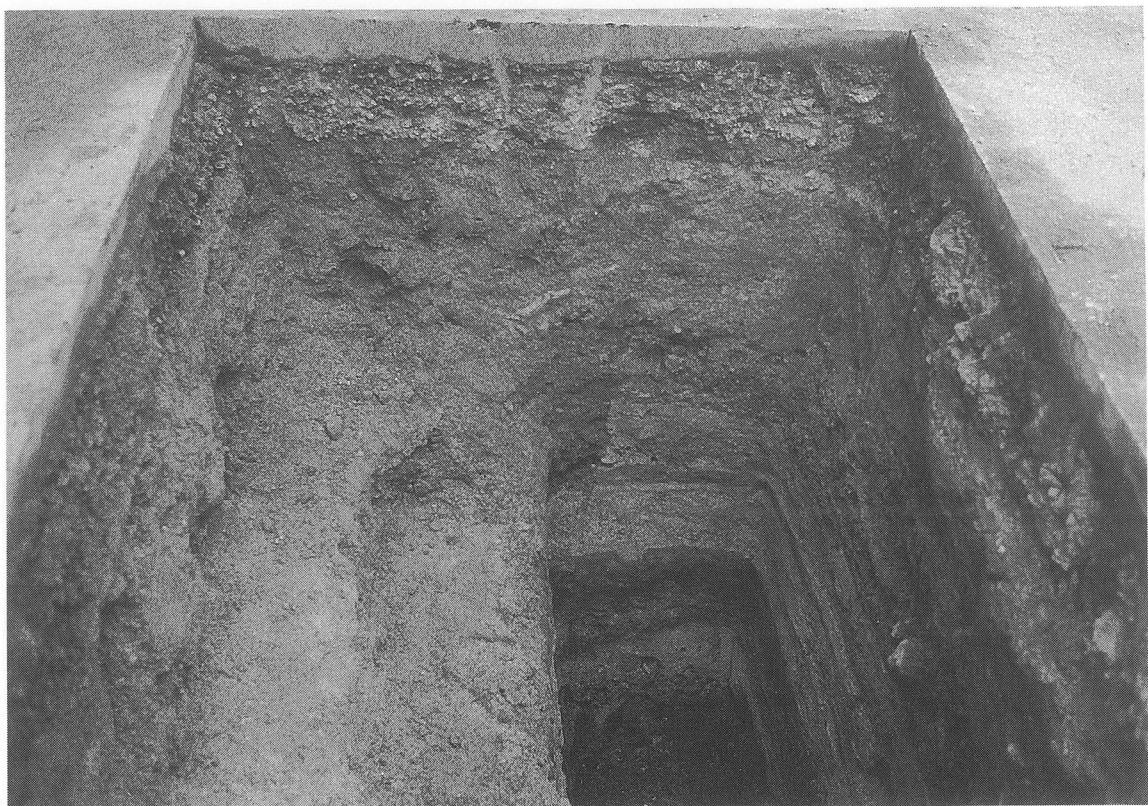
第13トレンチ北壁土層（南から）

第13トレンチ 第1層は盛土で、第14トレンチ第3層に対応している。第2層はシルト層で、盛土と考えられる。第11トレンチ第3層、第14トレンチ第4層に対応すると考える。第3・4・6・8～11層は砂層・砂礫層、第5・7層はシルト層で、流水による堆積物である。第3層は第14トレンチ第5層に対応しており、第5層は第14トレンチ第6層に、第7層は第11トレンチ第6層に対応している。砂礫層である第3層には直径約20cmの礫、第11層には直径約30cmの礫が含まれる。土層の堆積時期を示す遺物は、出土しなかった。

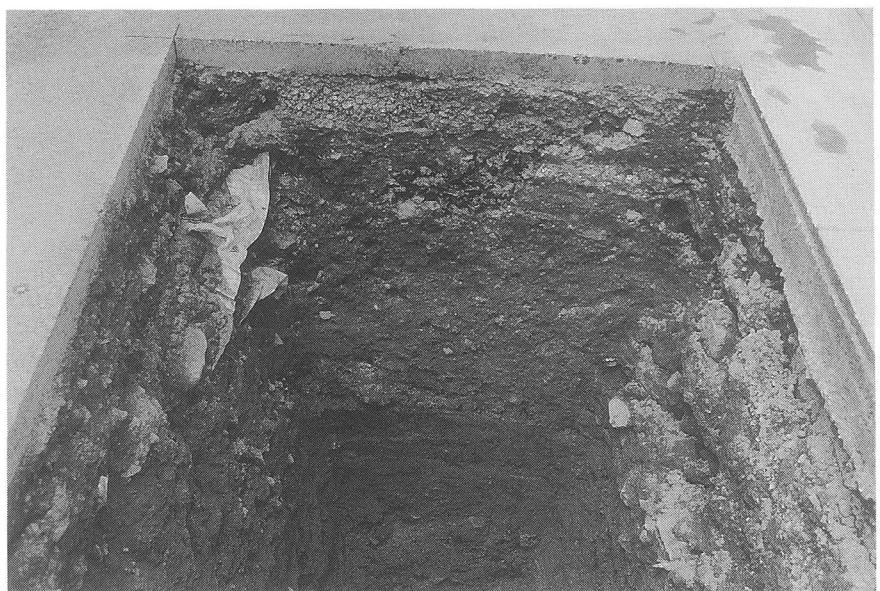
第1トレンチ
北壁土層
(北西から)

第1トレンチ 第1・3・6・7層は砂層・砂礫層で流水による堆積物である。第2・4・5層は砂質土層で、流路の埋土である。砂礫層である第7層には直径約20cmの礫、第6層には直径約10cmの礫、第3層には直径約20cmの礫が含まれる。堆積時期については、第5層からは凹面に布目のある平瓦片1点（第14図28）、中世須恵器1点、中世陶器1点が出土しており、中世に堆積したものと推測される。第4層からは近世の後半の磁器が1点（第14図21）、瓦片3点が出土している。

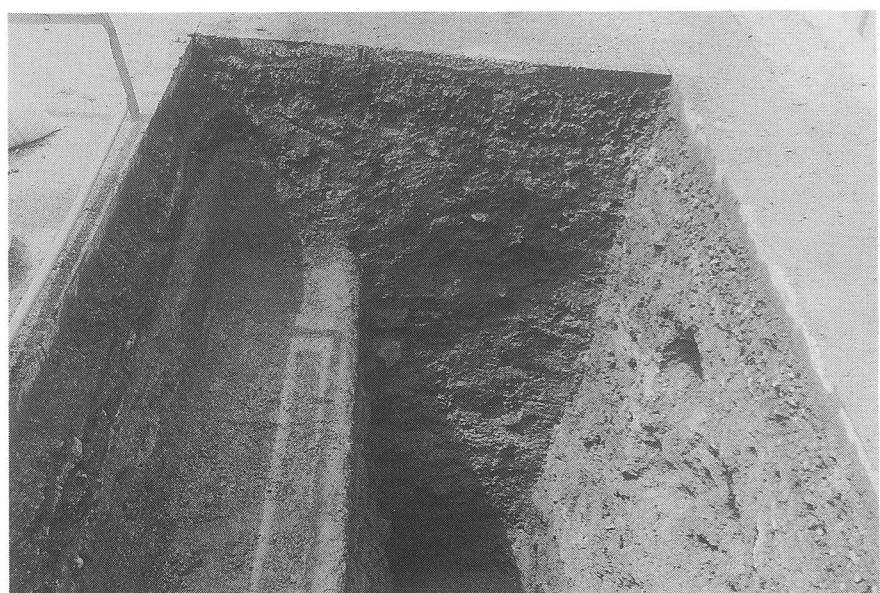
第4トレンチ
北壁土層
(南から)

第4トレンチ 第4・6層は砂層・砂礫層で流水による堆積物である。第5層は粘土層で、滞水期の堆積である。第2層は粘質土層で、盛土と考えられる。砂礫層である第4層には直径約20cmの礫が含まれている。堆積時期を示す遺物としては、第5層より近世磁器（第14図17・23）が出土した。

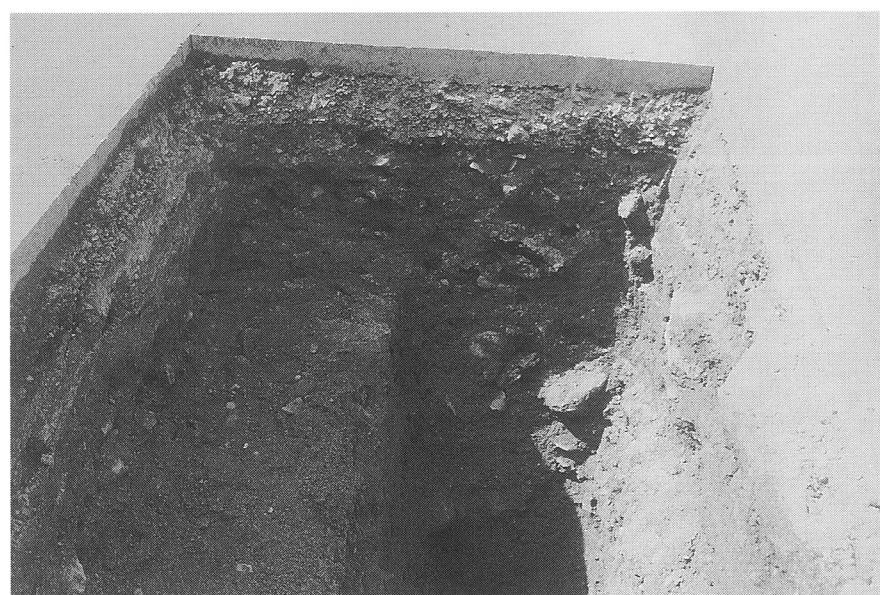
第7トレンチ
北壁土層
(南から)

第7トレント 第1・2・4層は砂層・砂礫層で流水による堆積物である。第3層は粘質土層で、滞水期の堆積層である。砂礫層である第2層には直径約10cmの礫、第4層には直径約20cmの礫が含まれる。第3層からは近世陶磁器片4点、中世須恵器捏鉢片1点（第14図4）、瓦器椀片1点（第14図7）が出土。

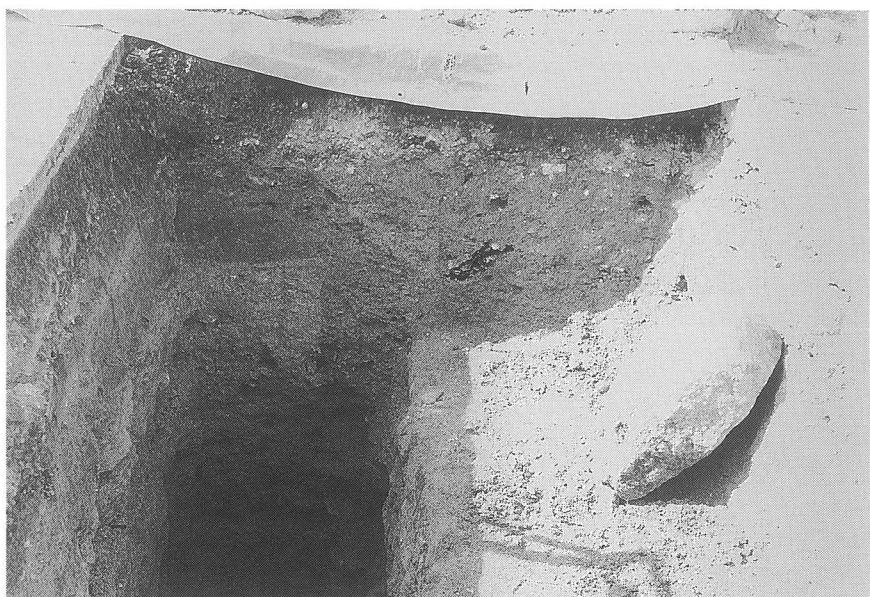
第8トレーナー
北壁土層
(南から)

第8トレント 第1～3層は粘質・砂質土層であり、第1層は近・現代水田耕土、第2層は流路埋土、第3層は流水による堆積物と考える。第4・5層は砂層・砂礫層で流水による堆積物である。砂礫層である第4層には直径約10cmの礫、第4層には直径約30cmの礫が含まれる。堆積時期については、第4層からは古墳時代後期の須恵器片2点（第14図3）が出土している。しかし、第5層からは中世の青磁片が1点出土しており、当層より上層が明らかに中世以降に堆積したことを確認できた。

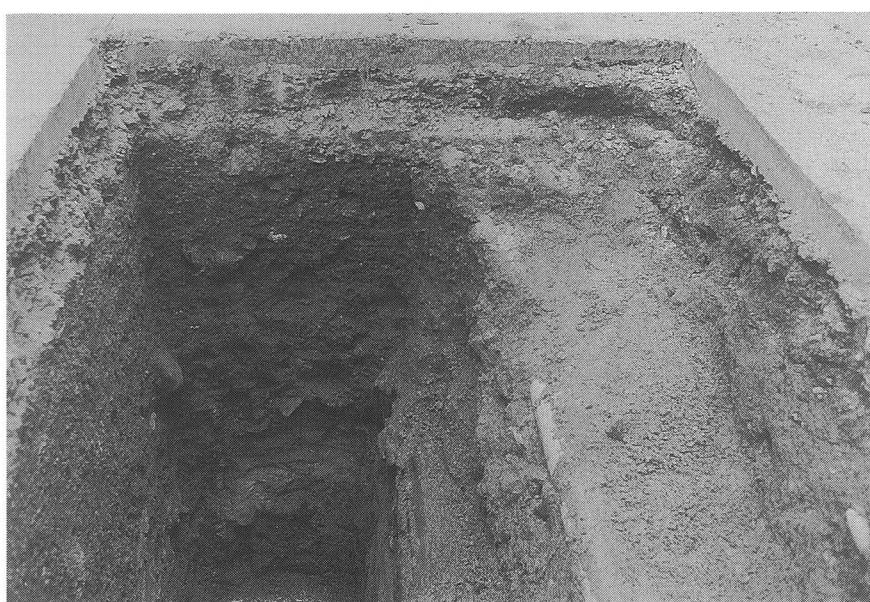
第9トレーナー
南壁土層
(北から)

第9トレント 第1～4・6・7層は砂層・砂礫層で流水による堆積物である。第5層はシルト層で、直径4cmの円礫を含んでいる。滞水時期の堆積層と考えられ、第10トレントの第2層に対応している。砂礫層である第3層には直径約20cmの礫、第6層には直径約10cmの礫を含む。堆積時期については、第4層から中世土師器が1点出土している。

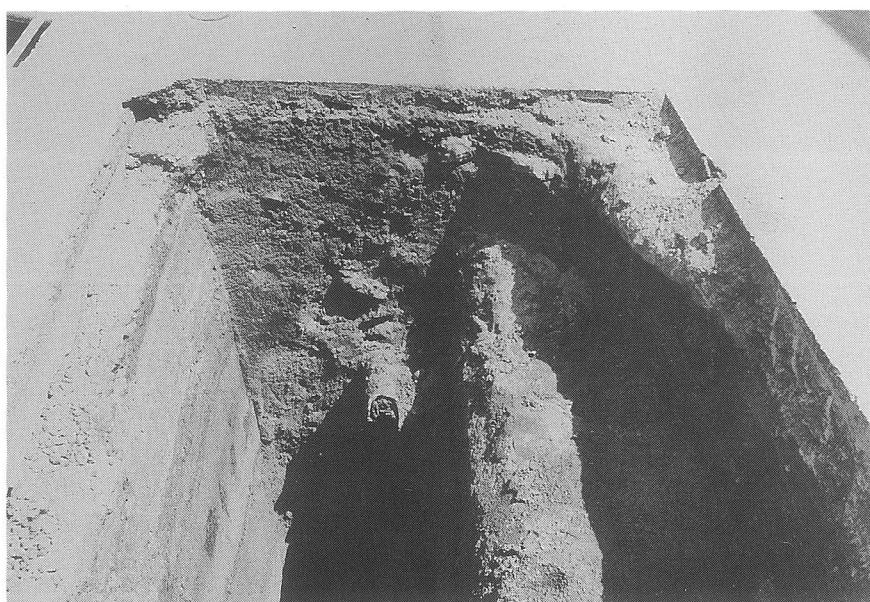
第12トレーナー
南壁土層
(北から)

第12トレンチ 第1層はシルト層、第2・3層は砂質土層であり、流路の埋土、あるいは盛土と考えられる。第4・6・7層は砂層で、礫は含まれない。第5層は粘質土層で、非常に良くしまっている。堆積時期については、第4層付近で、古墳時代後期の須恵器片1点、中世の瓦器碗片(第14図6・10)2点、土師器甕片1点(第14図13)が出土している。

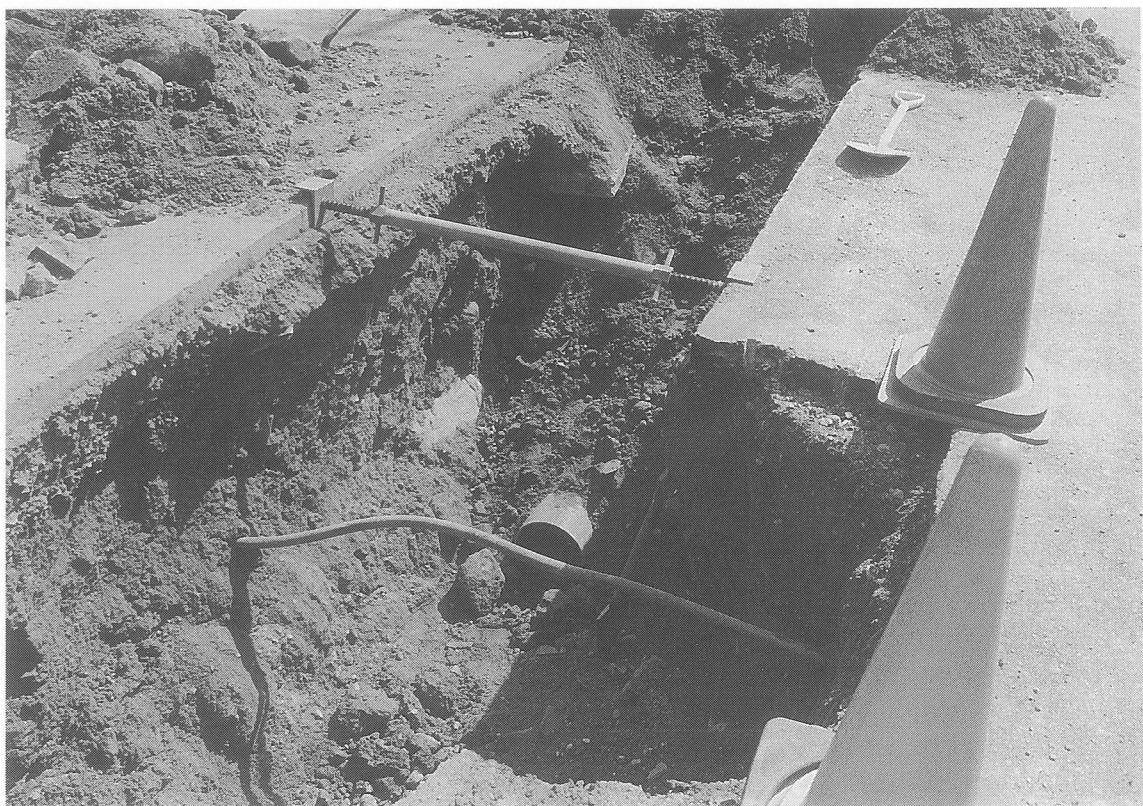
E区 下水道工事 石組出土状況（北西から）

立会中、E区東半において明確な石垣の露呈を確認することができた。積石数は2～3段しか視認できなかったが、近世東川用水路の壁石とみて大過ないもので (図版9上)、今回の調査の中では特筆すべき遺構と思われる。

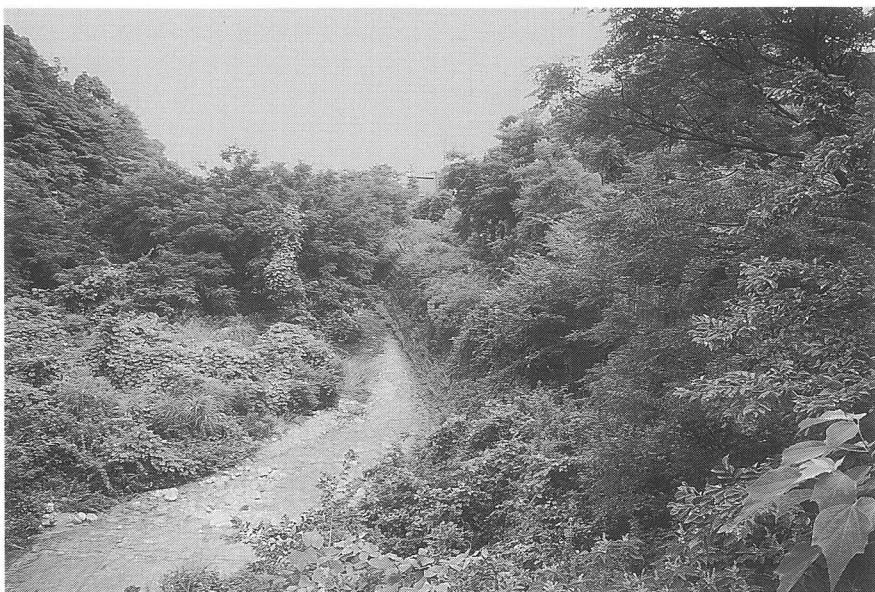
A地点（北から）
一の井手（東川用水
推定取水口付近）

取水堰の設置は河床の最低所とは限らない実態から、堰による増水と保水時の河床を考慮して、現在は開森橋北方700mに所在する角石堰堤付近と推定している（図版13上）。この箇所は、芦屋川が六甲山中の谷あいを幅狭く蛇行するところから川幅を広げ、直流に変更する部分であり、まとまった水量を堰き止めやすい条件下にある。

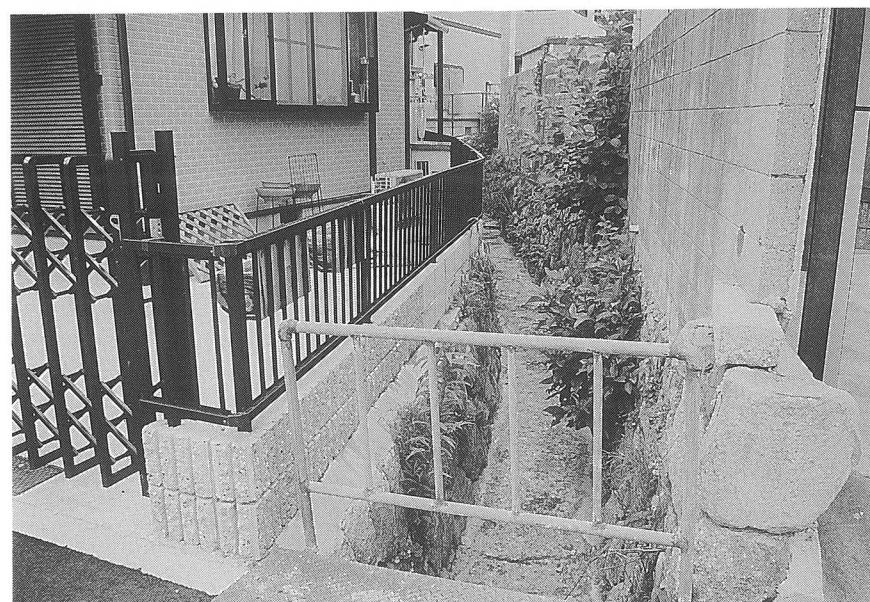
住宅街の中に、古い石垣を残す水路が蛇行する
