# 大洲市内遺跡調査報告書III

## —中世城館跡の調査2—

堀城跡  
平地高森城跡

愛媛県大洲市教育委員会

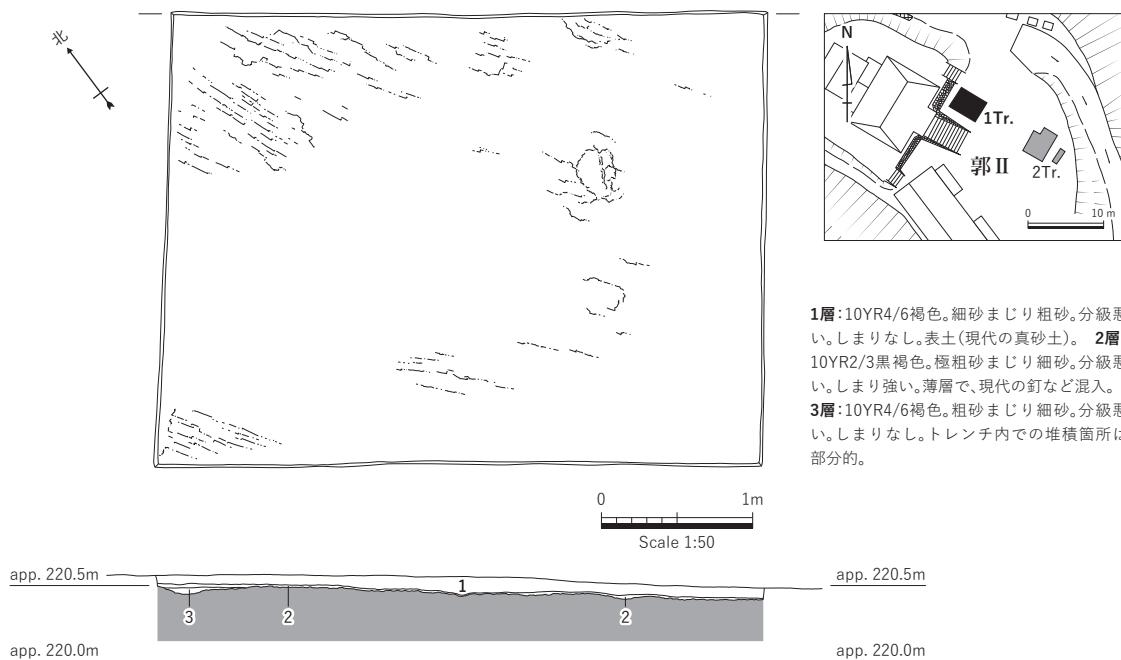
図2-03 堀城跡1トレンチ平面図・南壁土層断面図

1 トレーナー(図2-03) 郭IIにおいて、遺構および遺物の検出を狙って設定した。

1層は現代の真砂土による表土である。2層は土壤化した黒褐色砂質土の薄層であり、堆積厚は

2～4 cmである。現代の釘やプラスチック片を含んでおり、旧地表面であったと思われる。3層は褐色砂質土であり、しまりはない。トレンチ内で堆積している箇所は限定的である。地山面は岩盤質で細かい凹凸もあるが、おおよそ平坦である。

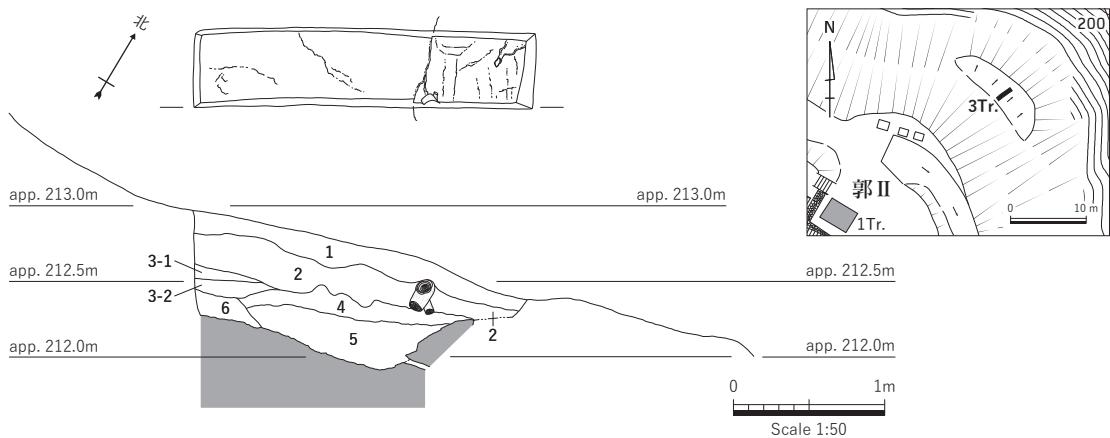
図2-05 堀城跡3トレンチ平面図・南壁土層断面図

**1層:**10YR4/3にぶい黄褐色。細礫まじり細砂。分級非常に悪い。表土。  
**2層:**10YR5/6黄褐色。細礫まじり細砂。分級非常に悪い。しまり強い。  
**3-1層:**10YR5/8黄褐色。極粗砂まじり極細砂。分級悪い。しまり堅固。細礫がややまじる。  
**3-2層:**7.5YR5/6明褐色。極粗砂まじり極細砂。分級悪い。しまり強い。  
**4層:**7.5YR5/6明褐色。極粗砂まじり極細砂。分級悪い。しまり強い。  
**5層:**10YR4/6褐色。礫まじり細砂。分級非常に悪い。しまり強いが崩れやすい。地山碎屑物が多く混入。  
**6層:**7.5YR5/4にぶい褐色。極粗砂まじり極細砂。分級悪い。しまりは3層と同じぐらい堅固。層の下部ほど分級は良くなる傾向。

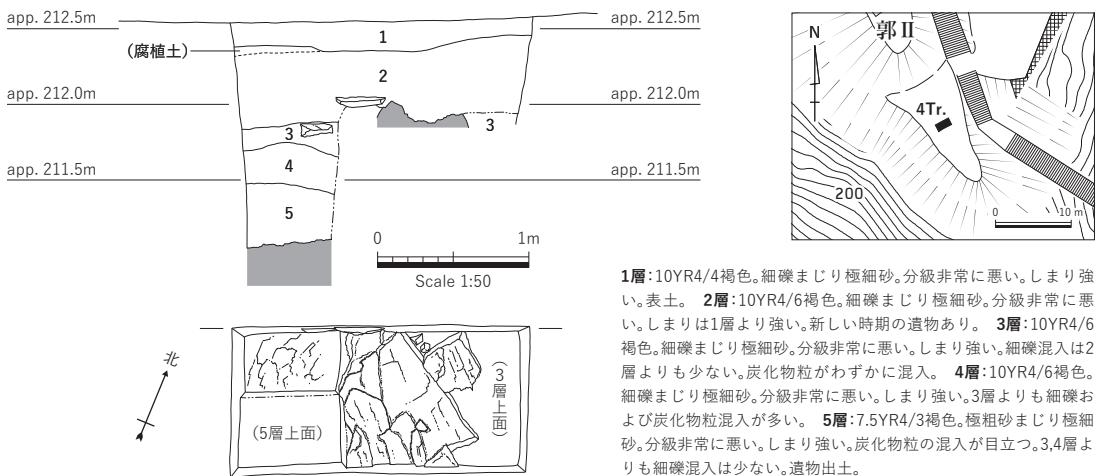
図2-07 堀城跡4トレンチ平面図・北壁土層断面図

**4 トレンチ(図2-07)** 郭IIの南側に位置する平坦部に4 トレンチを設定し、この平坦面が曲輪であるかどうかを確認する目的で調査を実施した。この平坦部と郭IIとの高低差は8 mである。

1層は褐色砂質土の表土である。近世以降の陶磁器が3点出土した。2層は褐色砂質土で、しま

**1層:**10YR4/4褐色。細礫まじり極細砂。分級非常に悪い。しまり強い。表土。  
**2層:**10YR4/6褐色。細礫まじり極細砂。分級非常に悪い。しまりは1層より強い。新しい時期の遺物あり。  
**3層:**10YR4/6褐色。細礫まじり極細砂。分級非常に悪い。しまり強い。細礫混入は2層よりも少ない。炭化物粒がわずかに混入。  
**4層:**10YR4/6褐色。細礫まじり極細砂。分級非常に悪い。しまり強い。3層よりも細礫および炭化物粒混入が多い。  
**5層:**7.5YR4/3褐色。極粗砂まじり極細砂。分級非常に悪い。しまり強い。炭化物粒の混入が目立つ。3,4層よりも細礫混入は少ない。遺物出土。

りが強い。層上部の部分的に腐植土が薄く堆積しており、旧地表面であったと考えられる。堆積厚は40～60cmであり、細礫の混入が目立つ。3層は褐色砂質土で、しまりは強く、炭化物粒がわずかに含まれる。なお、この3層上面でトレンチ平面の約1/2を覆うような巨礫が現れた。除去も困難であったことから、以下の掘削はトレンチ内でも部分的なものとなった。4層は褐色砂質土で、しまりは強く、上の3層よりも炭化物粒が多く含まれる。5層は4層と同じく褐色砂質土で、しまりは強く、炭化物粒の混入が目立つ。この5層では、近世以前の陶磁器が出土している。現地表面から地山面までの深さは145cmである。

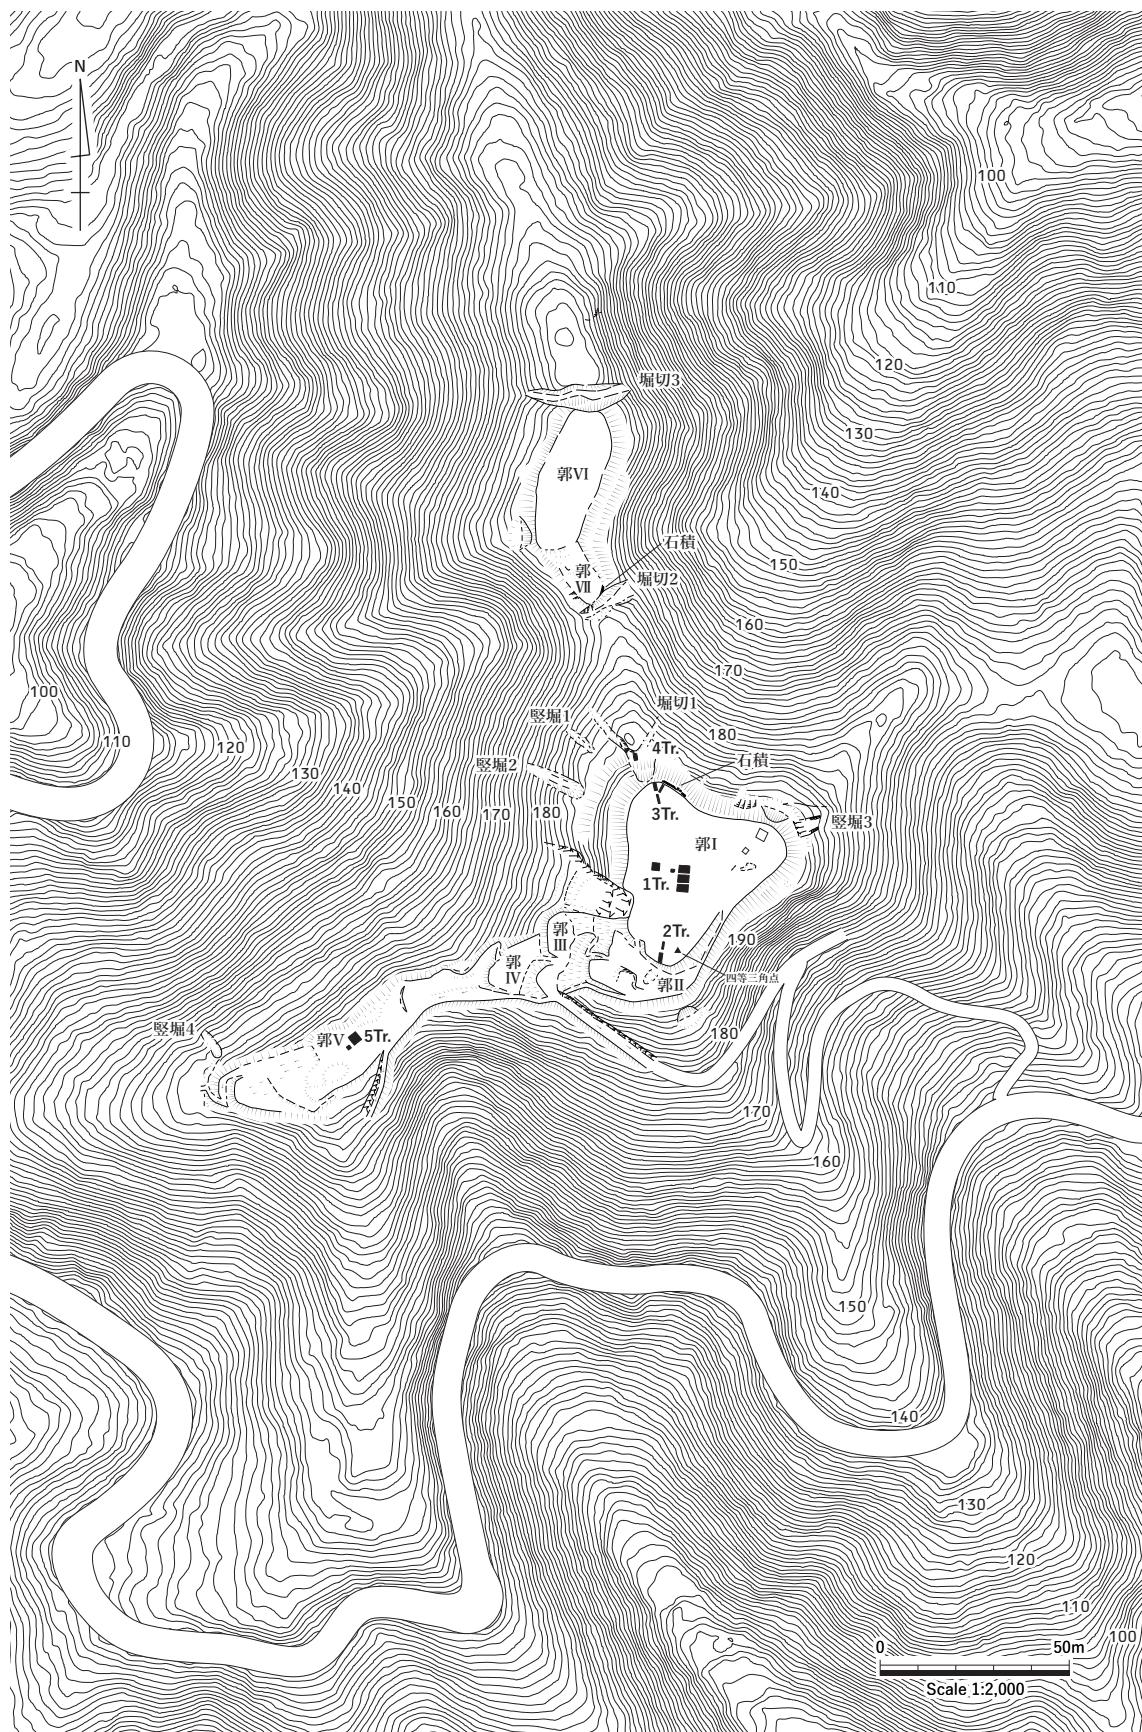
図2-10 平地高森城跡縄張図

また、北側尾根に展開する郭VIと郭VIIにしても、郭VIは長軸(南北軸)38mと主郭に匹敵する規模を有しているが、郭VIIと郭VIは主郭Iから51.5mと離れており、鉄砲の実戦的な有効射程と考えられる20～25m(江戸時代の鉄砲足軽の訓練が15間約27m)以上の距離があり、主郭Iの軍事的制約下ではなく、一城別郭と評価できる。なお、郭II～Vはいずれも不整形で整地も不十分で建物を設けられるような状態ではない。主郭北西尾根や郭Vの西続きの尾根に対して、通常設けられるような堀切もない。

以上のことから、平野地域全域を睥睨できる立地にある高森城は平野地域を支配する象徴として、当初は戦闘時の詰の城の機能を期待して郭I～Vまでが築城されたと考えられる。築城後、大規模な侵攻に備えて、十分な駐屯スペースを確保するために郭VI・郭VIIが増築され、稚拙な配置の堅堀群が設けられたものであろう(形態のみを模倣して、軍事的な機能を十分に理解せずに設けられたもの)。その時期は、堅堀の技術はもともと伊予の国ではなく、安芸・備後の毛利勢か土佐の長宗我部勢が持ち込んだものであろう。これだけの改修をする契機となる大きな戦雲が当地方に及んだのは、永禄11(1568)年の鳥坂合戦か、天正13(1585)年の長宗我部勢の大洲地域への侵攻か、それに続く豊臣秀吉の四国攻めくらいであろう。

大洲地域に土佐の長宗我部勢が侵攻したと考えられる天正13(1585)年には、続いて豊臣秀吉の四国攻めがあり、伊予の大部分は小早川隆景領となつたため、技術的模倣をするには期間が短すぎます。したがって、永禄11(1568)年に毛利勢が持ち込んだ技術を模倣し、長宗我部氏の侵攻に備えたものの可能性が高い。  
(日和佐)

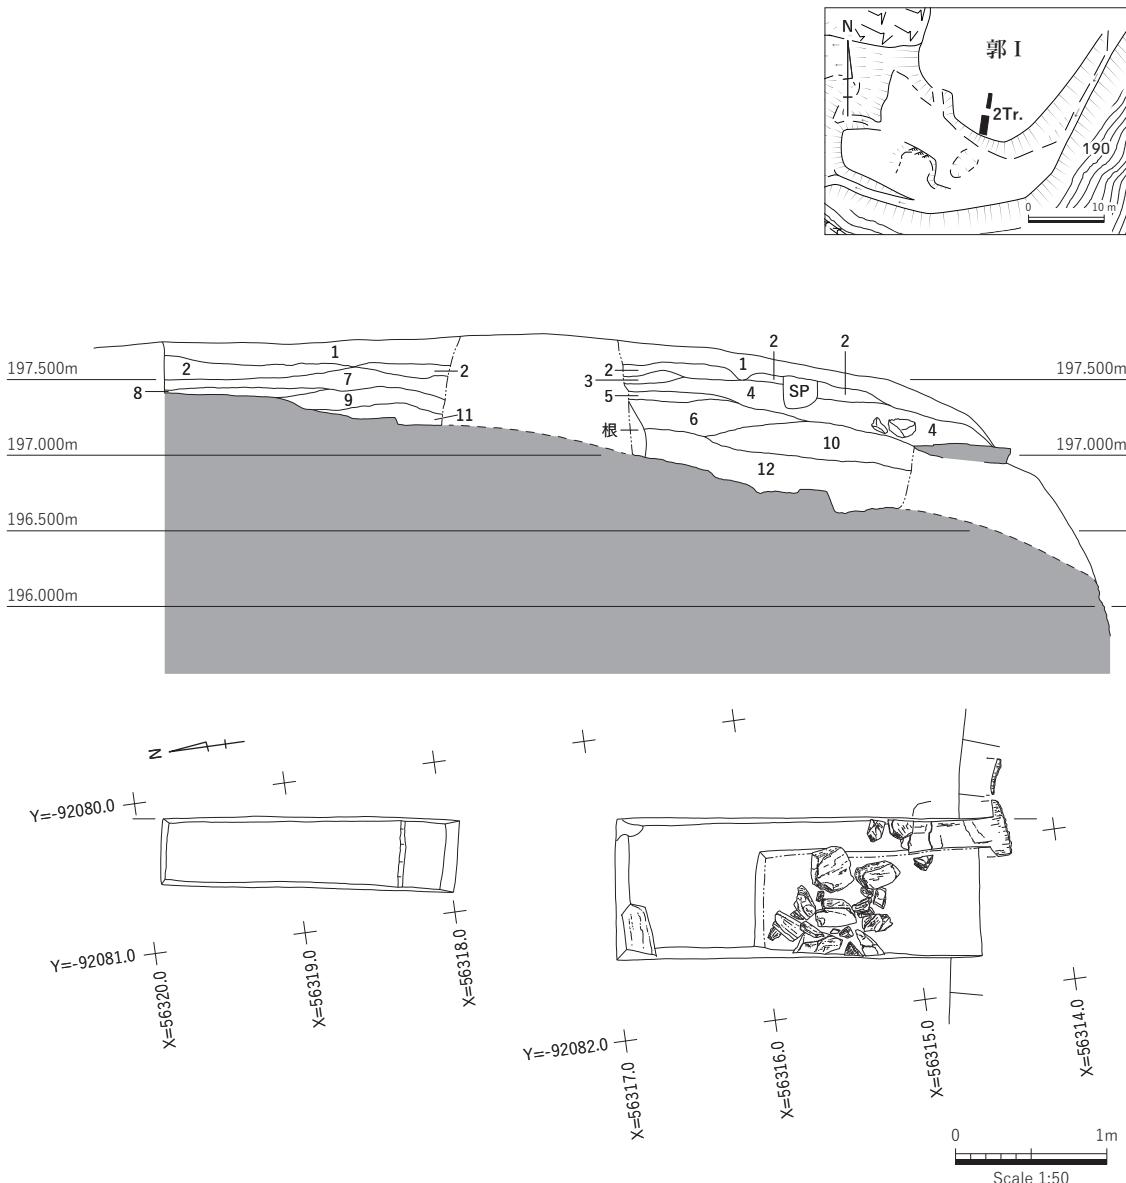
図2-14 平地高森城跡 2トレンチ平面図・東壁土層断面図

**2トレンチ(図2-14)** 2トレンチは郭Ⅰ縁辺部の造成の有無などについて確認する目的で、曲輪の南端部に設定した。

地表面はトレンチ北側で水平をとるが、南側(切岸側)へ進むにつれ緩やかに傾斜角を増しながら切岸へいたる。1層は黄褐色砂質土の表土である。堆積厚は最大20cmで、表面は植物の細根で覆われている。2層は明褐色砂質土で、堆積厚はおおむね10cmである。南側(切岸側)は1層に切られるようになっている。3層は黄褐色砂質土で、しまりの強い層であり、地山由来の風化物を主体として堆積した状態である。4層は明褐色砂質土で、5～10mmの角礫が少量まじる。南側のトレンチでのみ堆積が確認でき、切岸側に向けて堆積厚が増す。この層の切岸側で、100～200mmの角礫が集中して出土している。規則的な配列ではなく、造成時の土留めとして人為的に置かれた可能性がある。これらの礫は保護することとし、一部以外は取り除いての掘削はおこなわなかった。5層は明褐色砂質土で、砂粒密度が高く固くしまる。堆積厚は5cm程度である。6層は明褐色砂質土で、土質は4層に近いが、10～30mmの地山由来の風化物が多量に混入する。堆積厚は最大で25cmである。7層は明褐色砂質土で、分級は他層よりも比較的良好く、上の5層、4層よりもしまりが強い。堆積厚は10cm程度である。8層は明褐色砂質土で、しまりは強く、7層よりも砂粒の密度が高い。堆積厚はその他の層に比べて薄く、最大でも5cmである。9層は黄褐色砂質土で、5～20mmの礫がわずかに混入する。10層は明黄褐色砂質土で、非常に強くしまる。3層と同じく、地山由来の風化物を主体として堆積した状態である。堆積厚は20cmほどである。11層は明褐色砂質土で、しまりは7層と同程度の強さである。12層は黄褐色砂質土で、非常に固くしまる。土質は10層に近く、1～3mmの炭化物粒がごくわずかに混入する。堆積厚は20～30cmである。地山面

**1層**: 10YR5/6黄褐色。極粗砂まじり極細砂。分級非常に悪い。しまりなし。表土。表面は現生細根が覆う。  
**2層**: 7.5YR5/6明褐色。極粗砂まじり極細砂。分級非常に悪い。しまりあるが強くなき崩れやすい。  
**3層**: 10YR6/6明黃褐色。細礫まじり極細砂。分級非常に悪い。しまり強い。地山碎屑物が堆積したような状態。  
**4層**: 7.5YR5/8明褐色。細礫まじり細砂。分級非常に悪い。しまりは3層と同程度。5~10mmの礫が少量混入。  
**5層**: 7.5YR5/8明褐色。極粗砂まじり極細砂。分級悪い。砂粒密度高く固くしまる。上下層と比べて分級良いため目立つ。  
**6層**: 7.5YR5/8明褐色。細礫まじり細砂。分級非常に悪い。しまり強い。4層に近い土質だが、10~30mmの地山碎屑物が多量に混入。  
**7層**: 7.5YR5/8明褐色。極粗砂まじり細砂。分級普通。上の2層よりもしまり強い。  
**8層**: 7.5YR5/8明褐色。極粗砂まじり細砂。分級普通。しまり強い。  
**9層**: 10YR5/6黄褐色。細礫まじり細砂。分級非常に悪い。しまり堅固。地山碎屑物が堆積したような状態。  
**10層**: 10YR7/6明黃褐色。極粗砂まじり細砂。分級悪い。しまり堅固。地山碎屑物が堆積したような状態。  
**11層**: 7.5YR5/8明褐色。極粗砂まじり細砂。分級悪い。しまりは7層に近い。  
**12層**: 10YR5/6黄褐色。極粗砂まじり細砂。分級悪い。しまり堅固。土色異なるが、土質は10層とほぼ同じ。1~3mm程度の炭化物粒がごくわずかに混入。

**SP埋土**: 7.5YR5/6明褐色。細礫まじり細砂。分級悪い。しまり強いが、3,4層よりも弱い。

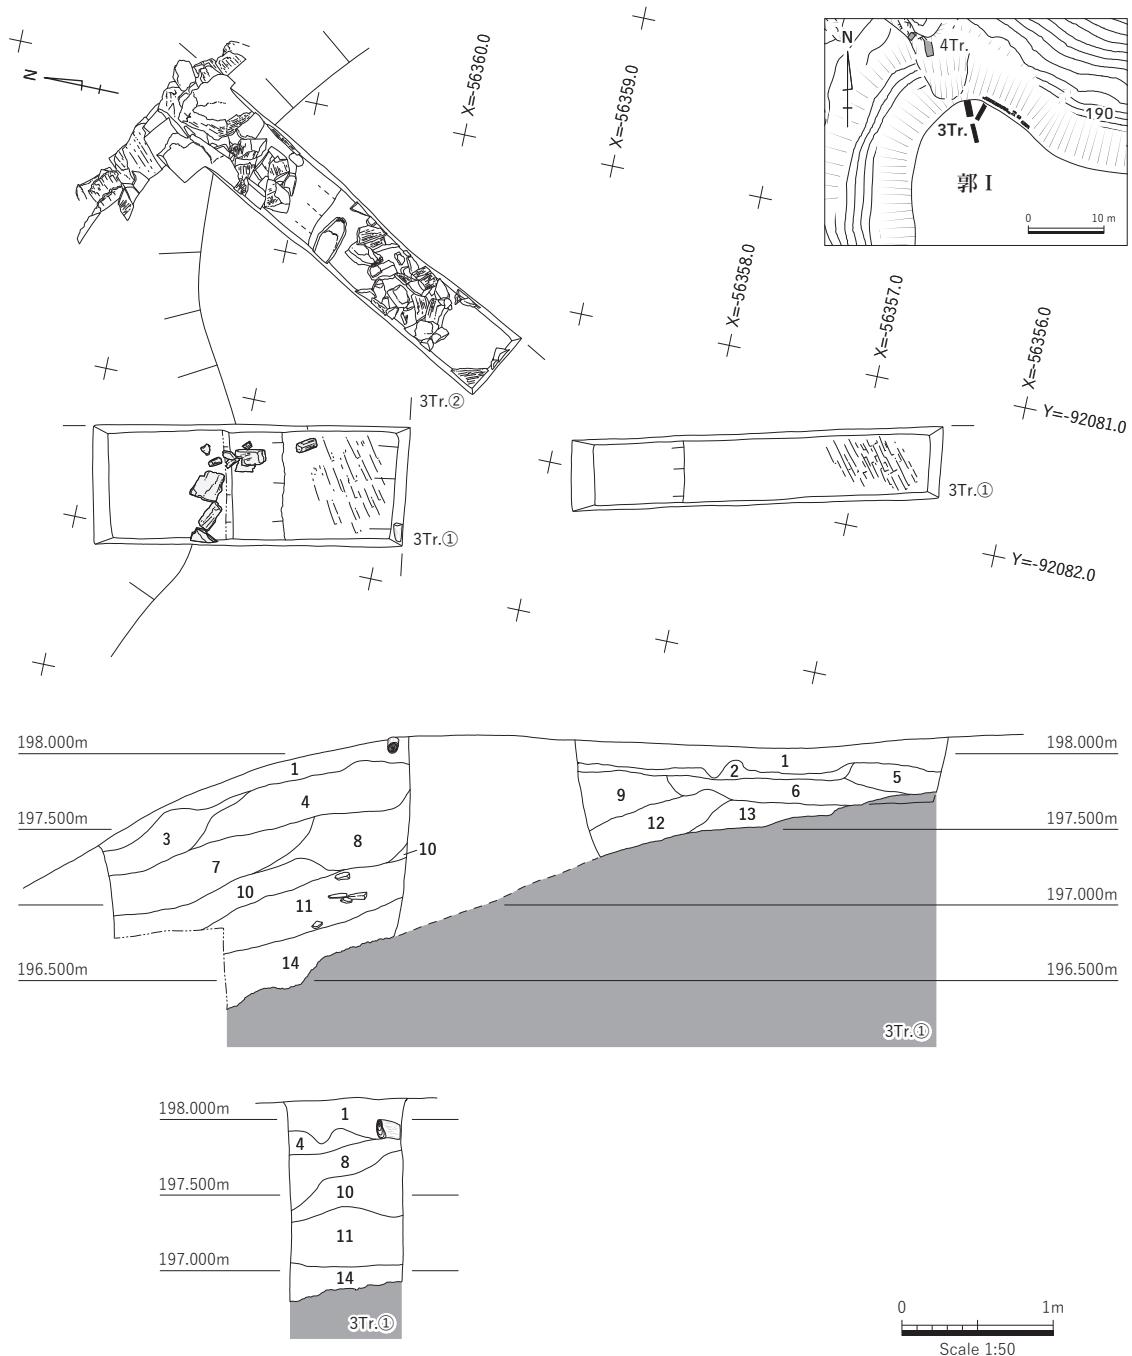
図2-15 平地高森城跡 3トレンチ平面図・3トレンチ①東壁・南壁断面図

【3Tr.①】

1層：10YR4/4褐色。礫まじり細砂。分級非常に悪い。しまりなし。表面は腐植土と現生細根が覆う。 2層：7.5YR5/6明褐色。極粗砂まじり細砂。分級悪い。しまり強い。10~30mmの礫が少量混入。 3層：7.5YR5/6明褐色。細礫まじり細砂。分級非常に悪い。しまり強い。5~10mmの礫が多く混入。 4層：7.5YR5/6明褐色。細礫まじり細砂。分級非常に悪い。しまり堅固。5~10mmの礫で詰まっているような状態。炭化物粒がわずかに混入。 5層：7.5YR5/6明褐色。礫まじり細砂。分級非常に悪い。しまり強い。10~50mmの扁平な礫が多い量に混入。 6層：7.5YR5/6明褐色。礫まじり細砂。分級非常に悪い。しまり強い。30~50mmの礫が少量混入。 8層：10YR5/8黄褐色。礫まじり細砂。分級悪い。しまりは2層と同程度。5mm程度の炭化物粒がわずかに混入。 9層：10YR6/6明黄褐色。礫まじり細砂。分級非常に悪い。地山碎屑物が主体。10~50mmの扁平な礫で充填された状態。 10層：10YR7/4にびい黄褐色。礫まじり細砂。分級非常に悪い。しまり強い。10mm程度の礫が少量混入。地山由来の偽礫状ブロック(5YR5/8明赤褐色)も少量混入。 12層：7.5YR5/8明褐色。礫まじり細砂。分級非常に悪い。しまり強いが崩れやすい。10~30mmの地山碎屑物の堆積層。 13層：7.5YR5/6明褐色。礫まじり細砂。分級非常に悪い。3Tr.①では最もしまり強い。9,12層よりも少ないが、地山碎屑物の混入多い。 14層：10YR6/6明黄褐色。礫まじり細砂。分級非常に悪い。しまり強い。土質は11層に似るが、偽礫状ブロックの混入少ない。

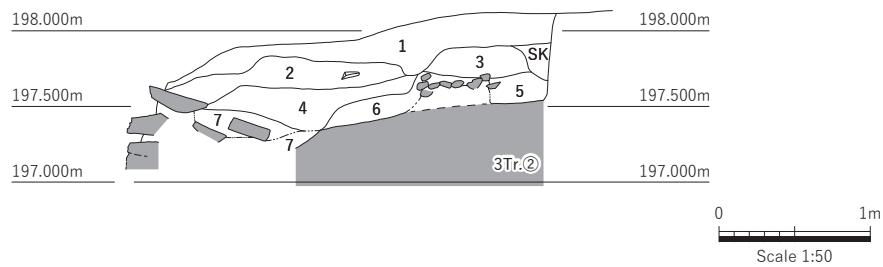
図2-16 平地高森城跡3トレンチ②東壁土層断面図

3 Tr.②の1層は、褐色砂質土の表土で、表面は植物の細根で覆われる。堆積厚は南側で20cmであり、3 Tr.①の1層と同質である。陶磁器片1点が出土した。2層は石積の天端石の上に堆積している黄褐色砂質土で、しまりはなく崩れやすい層である。3層は明褐色砂質土で、30～50mmの扁平な地山風化礫が多量にまじる。陶磁器片1点が出土している。4層は褐色砂質土で、しまりは弱い。5層は黄褐色砂質土で、しまりは強い。50～200mmの地山風化礫が集中しているが、これは盛土造成のための土留めと思われる。ただし、計画的に並べられたような配置ではない。6層は黄褐色砂質土で、5～20mmの地山風化礫が多量にまじる。しまりはなく、崩れやすい。7層は石積の背面で裏込石とともに堆積しているもので、明褐色砂質土である。分級は悪いものの、他層と比べると砂粒の粒径は比較的揃っている。地山面は石積側へ緩やかに傾斜するが、その傾斜角は3 Tr.①の地山面よりも緩やかである。なお、この地山面は石積前面から1.2m後方で急に落ち込む。これは、石積構築のための削平によるものとみられる。石積の背面は50～200mmの地山風化礫に

【3Tr.②】

**1層**: 10YR4/6褐色。細礫まじり極細砂。分級非常に悪い。しまりなし。表土。  
**2層**: 10YR5/6黄褐色。極粗砂まじり細砂。分級非常に悪い。しまりなく崩れやすい。  
**3層**: 7.5YR5/6明褐色。細礫まじり細砂。分級非常に悪い。30~50mmの扁平な地山碎屑物が多量に混入。  
**4層**: 7.5YR4/4褐色。細礫まじり細砂。分級非常に悪い。しまりあるが弱め。  
**5層**: 10YR5/8黄褐色。極粗砂まじり細砂。分級悪い。しまり強い。土留めと思われる。50~200mmの礫が混入。  
**6層**: 10YR5/6黄褐色。細礫まじり細砂。分級非常に悪い。しまりなく崩れやすい。5~20mmの角礫が多量に混入。  
**7層**: 7.5YR5/8明褐色。極粗砂まじり細砂。分級悪い。しまりあるが削りやすい。  
**SK埋土**: 7.5YR5/6明褐色。極粗砂まじり細砂。分級普通。しまり堅固。他層と比べ分級が良いため目立つ。

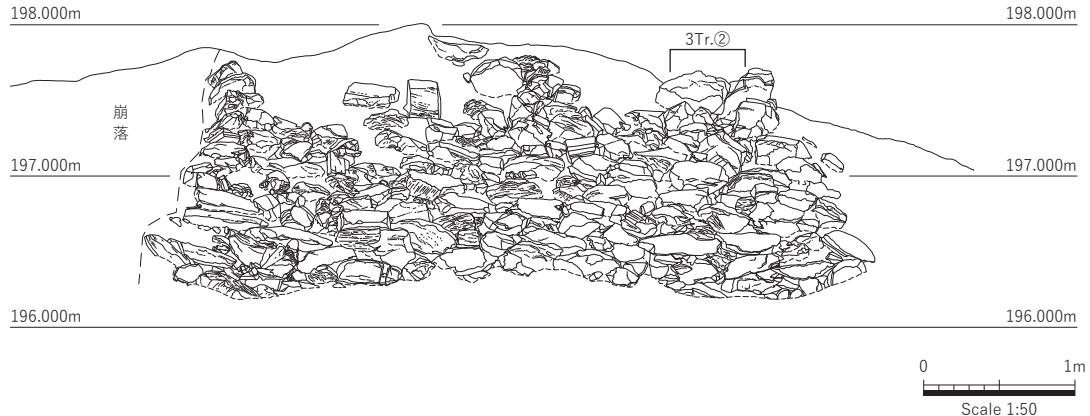
図2-18 平地高森城跡 郭 I 石積立面図

石積築石の大きさは10～50cmで、大きさに統一性はない。また、背面構造として裏込を有するが、築石の背後60～80cmの間に角礫を充填するだけの簡素なつくりであるため、不安定で脆弱である。実際、遺存している石積は、本来の半分程度の延長であり、残りは斜面下へ崩落てしまっている。実戦に備えるための築造と考えられるが、周辺で簡単に採集でき、かつ、脆弱な泥質片岩を利用するなど、比較的簡便に築かれている。

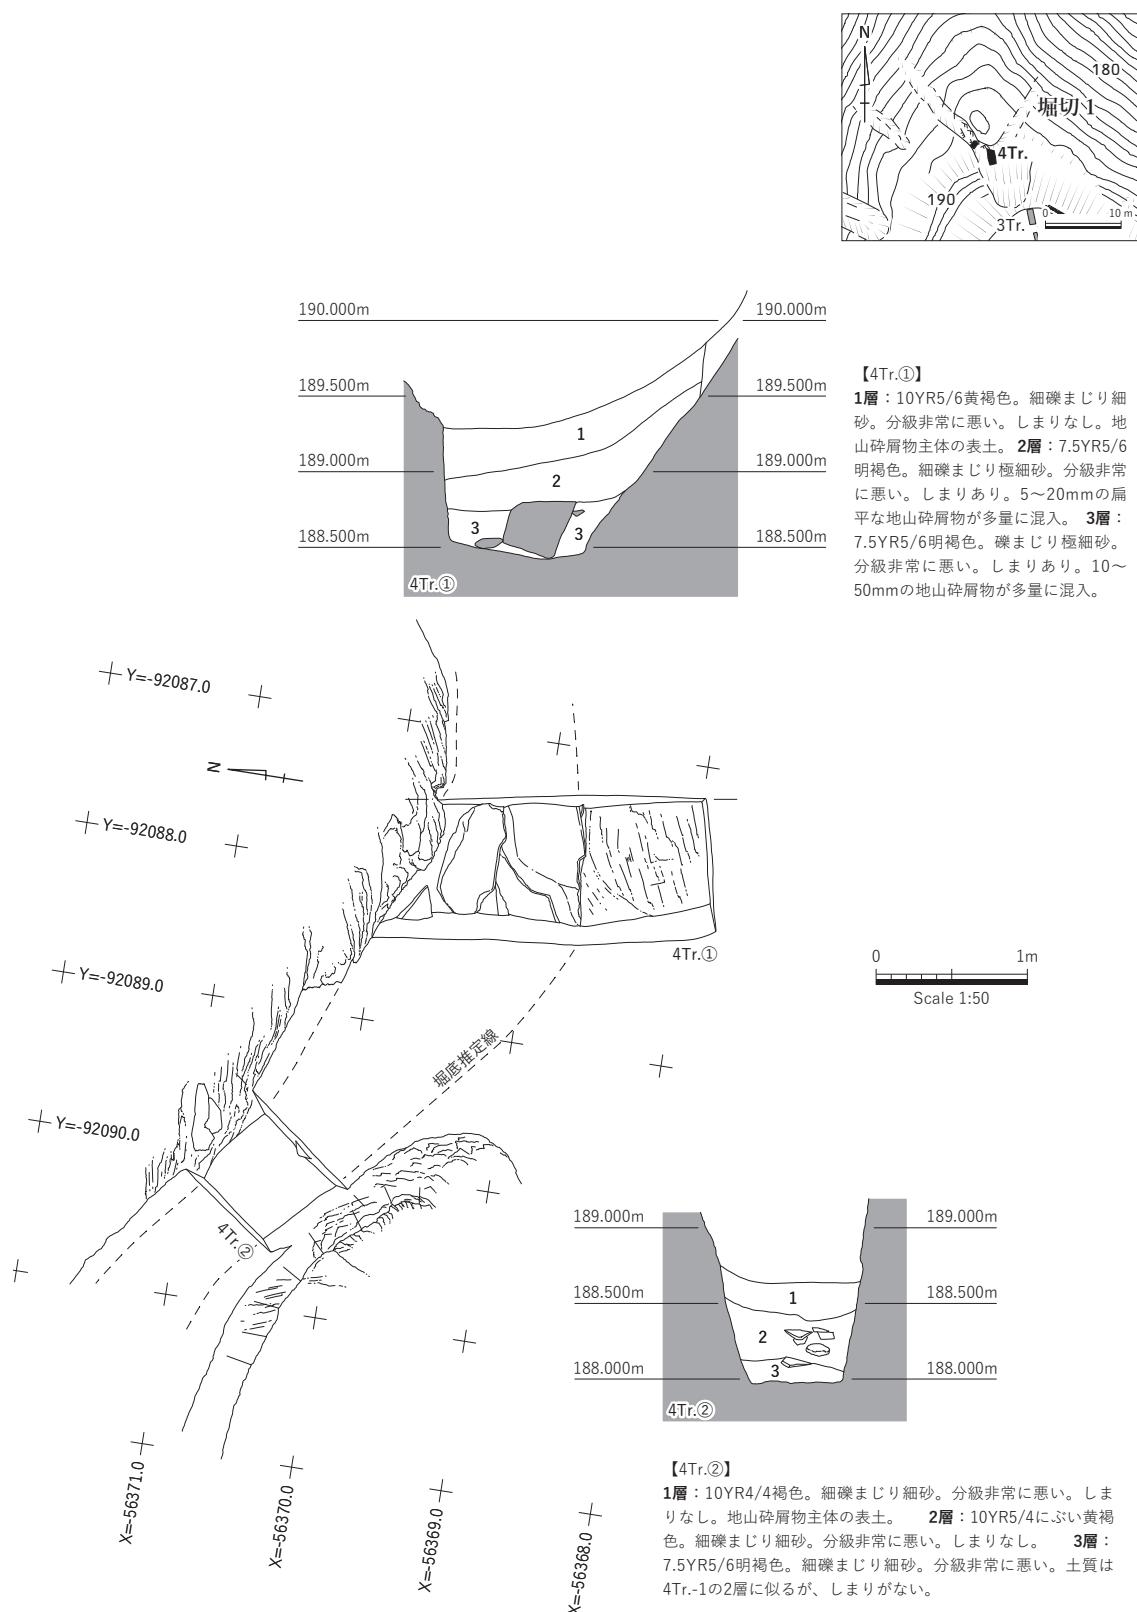
図2-19 平地高森城跡 4トレンチ平面図・東壁土層断面図

**4 トレンチ(図2-19)** 郭 I 北側の切岸直下に設けられた堀切1について、堀底の形状確認などを目的として2箇所設定した。平面形でV字を呈する堀切1の先端部に4トレンチ(Tr.)①を、1.5m北西で堀切がすぼまった地点に4トレンチ(Tr.)②を設定した。

4 Tr.①の1層は黄褐色砂質土の表土である。ほぼ切岸側からの崩土で形成されており、地山由来の砂礫が主体である。表面は部分的に植物細根が覆う。2層は明褐色砂質土で、1層と同じく切岸側からの崩土によるものとみられる。地山由来の扁平な礫(5～20mm)が多量にまじる。3層も明褐色砂質土で、地山由来の礫が多量にまじり、

堀の断面形は4 Tr.①と同じく逆台形の箱堀となるが、堀底の幅は狭くなり、60cmとなっている。

4トレンチでは、堀切1の堀底形状が逆台形の箱堀であることが判明した。堀切1の平面形はV

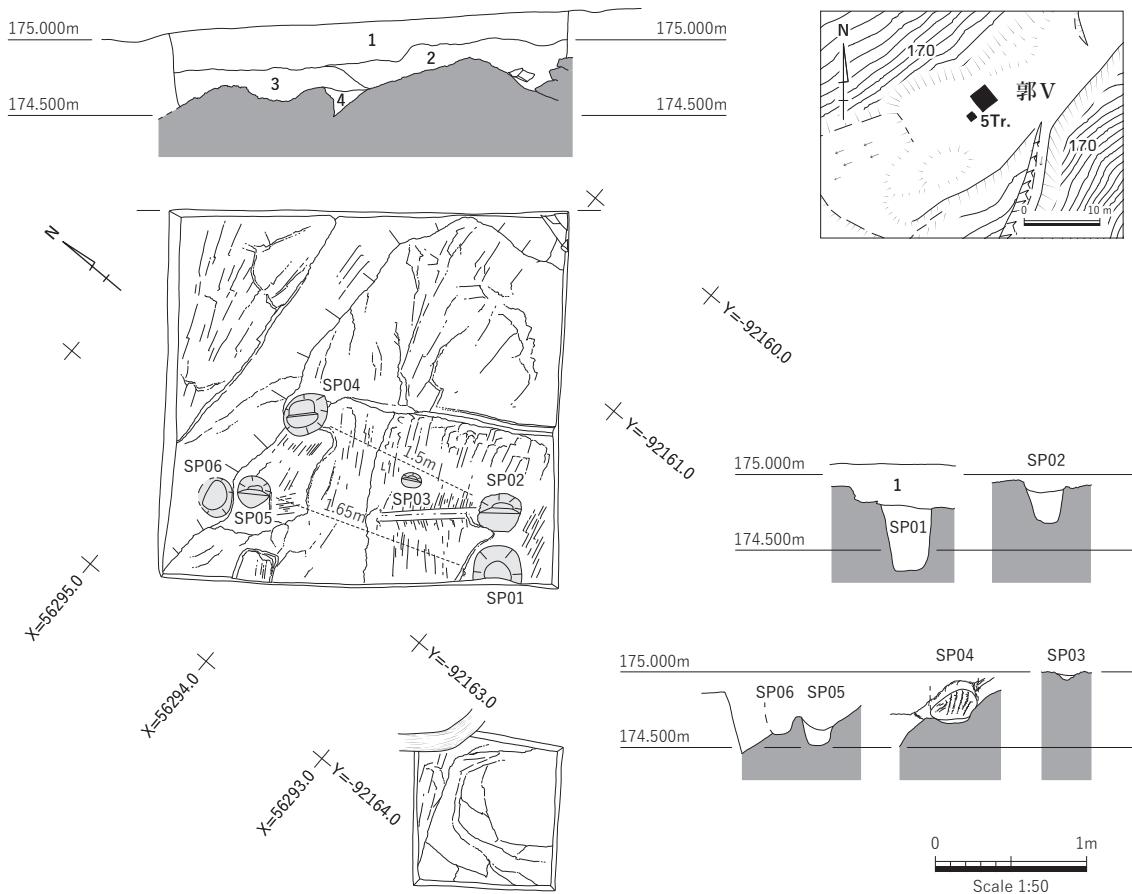
**1層**: 10YR5/6黄褐色。細礫まじり極細砂。分級非常に悪い。しまりなし。表面は腐植土と現生細根が覆う。表土。 **2層**: 10YR5/6黄褐色。細礫まじり極細砂。分級非常に悪い。しまりなし。10~50mmの地山碎屑物が多数混入。 **3層**: 7.5YR6/6橙色。細礫まじり細砂。分級非常に悪い。しまり強い。10~30mmの地山碎屑物が多数混入。 **4層**: 5YR5/6明赤褐色。極粗砂まじり細砂。分級悪い。しまり堅固。地山（岩盤）の亀裂に堆積。

**SP01埋土**: 10YR5/8黄褐色。極粗砂まじり極細砂。分級悪い。しまり弱い。30~50mmの地山碎屑物が混入。 **SP02埋土**: 7.5YR5/6明褐色。極粗砂まじり極細砂。分級普通。しまり弱い。埋土上部で鉄滓出土。 **SP03埋土**: 10YR5/6黄褐色。極粗砂まじり極細砂。分級普通。しまり弱い。 **SP04埋土**: 10YR5/6黄褐色。細礫まじり極細砂。分級悪い。しまりはSP01~04より強め。 **SP05埋土**: 7.5YR5/6明褐色。極粗砂まじり極細砂。分級普通。しまり弱い。土質はSP02埋土に似る。 **SP06**: (埋土なし)

1層は黄褐色砂質土の表土で、堆積厚は15～25cmになる。表面は腐植土と植物の細根で覆われる。2層は黄褐色砂質土で、しまりはなく、10～50mmの地山由来の角礫が多数まじる。3層は橙色砂質土で、しまりが強く、地山由来の角礫が多数まじるが、2層と比べて粒径は小さく、10～30mmほどである。4層は明赤褐色砂質土で、岩盤質な地山の亀裂に堆積している。地山面は不陸が著しく、全体的に北側(谷側)へ向けて傾斜している。不陸は、樹根などによる攪乱の影響のほか、浸食作用による地山の崩落が考えられる。

5トレンチでは、柱穴6基を検出しており、時期の特定できる遺物の出土はなかったものの、この平坦面(郭V)が曲輪として機能していた可能性が高まった。また、SP02で出土した鉄滓に注目したい。出土した鉄滓は、椀形滓の一部とみられ、下半は炉底の一部と考えられる。この炉底と思われる部分に砂粒が付着しているが、これは現地の基盤となっている泥質片岩であり、この付近で生成された、つまり鍛冶がおこなわれていた可能性を示している。5トレンチの地山面は全体的に浸食作用を強く受け、遺構の遺存状況も芳しくないことから、残念ながら鍛冶で生じる鍛造剥片の発見、被熱痕や磁気反応の確認までは叶わなかった。
