# 令和2年度 浜松市文化財年報

浜松市教育委員会

# 令和 2 年度 浜松市文化財年報

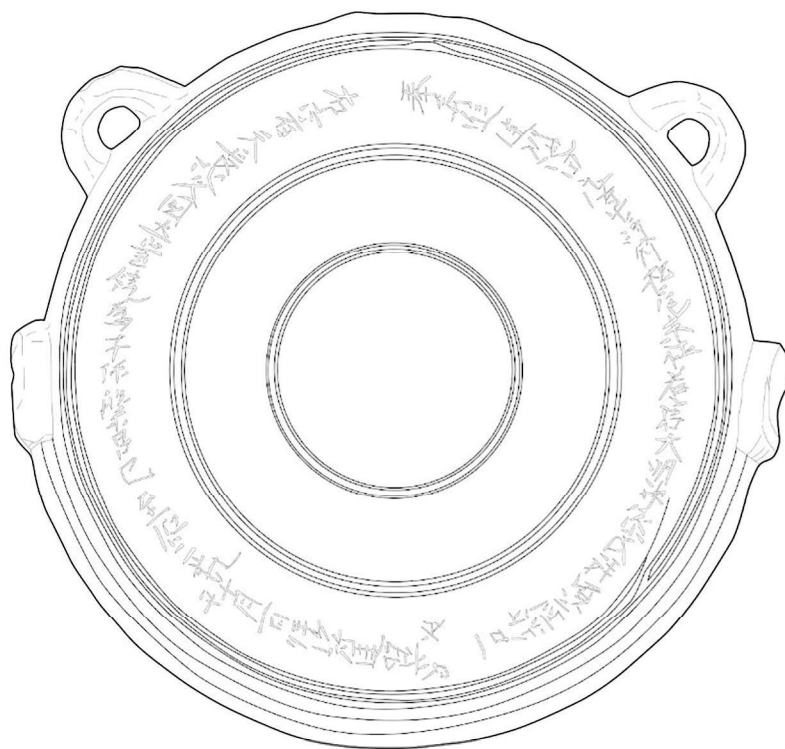
鰐口実測図

本鰐口は、銘文の歴史資料的な価値を含め、本県における数少ない室町時代前期における優れた金工品として、当時の金工技術水準の一端を示す重要な資料である。

【銘文】 奉寄進遠州池田庄□□□〔草崎郷ヵ〕松尾末社若宮大明神依氏神□座鰐口一（銘帯右）  
右志者天長地久国土豊饒為子孫繁昌也至徳二年乙丑十月一日□沙弥□□敬白（銘帯左）

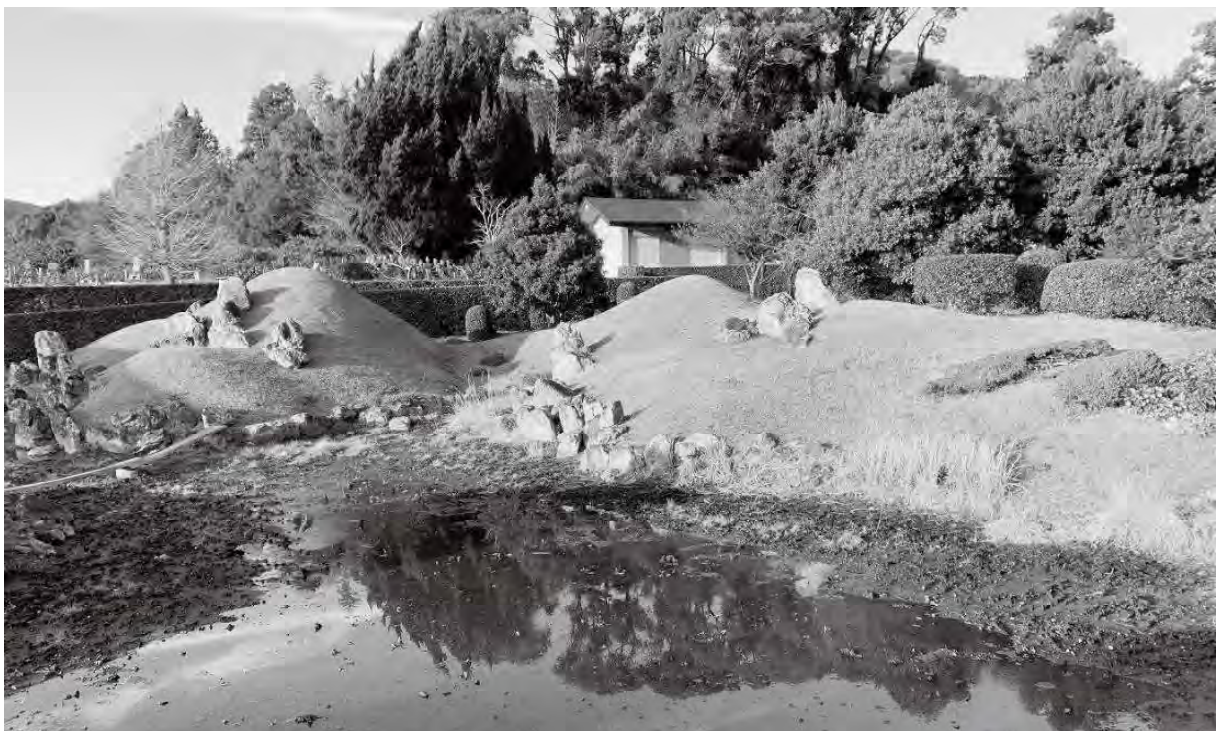
摩訶耶寺庭園は、庭園西側からの眺めを意識して作られた池泉鑑賞式庭園である。昭和 42 年に草木で覆われた中から発見され、翌年に日本庭園研究会による調査が行われて、その様式手法から平安時代末期～鎌倉時代初期頃の作と推定されている。近年、池の護岸石組において、背面土の流出あるいは樹木の根による被害によって傾いた景石が見つかった。また、池に泥が溜まったことに加え、庭園南側の護岸からの漏水によって池底が見えるほど池の水位が下がっていた。以上のような状態から庭園としての景観を回復するために、修復工事を行った。

修理前 中央部築山（南西側から）

池の浚渫、石組の傾きの修復、南側護岸の漏水止め（防水シートの設置を含む）を行なった。施工は日本庭園研究会の静岡・愛知両県の会員が行い、同会の吉河功会長が指導した。修復にあたっては、日本庭園研究会が昭和 48 年の調査以来、各年にわたって撮影してきた記録写真に基づいて行われた。

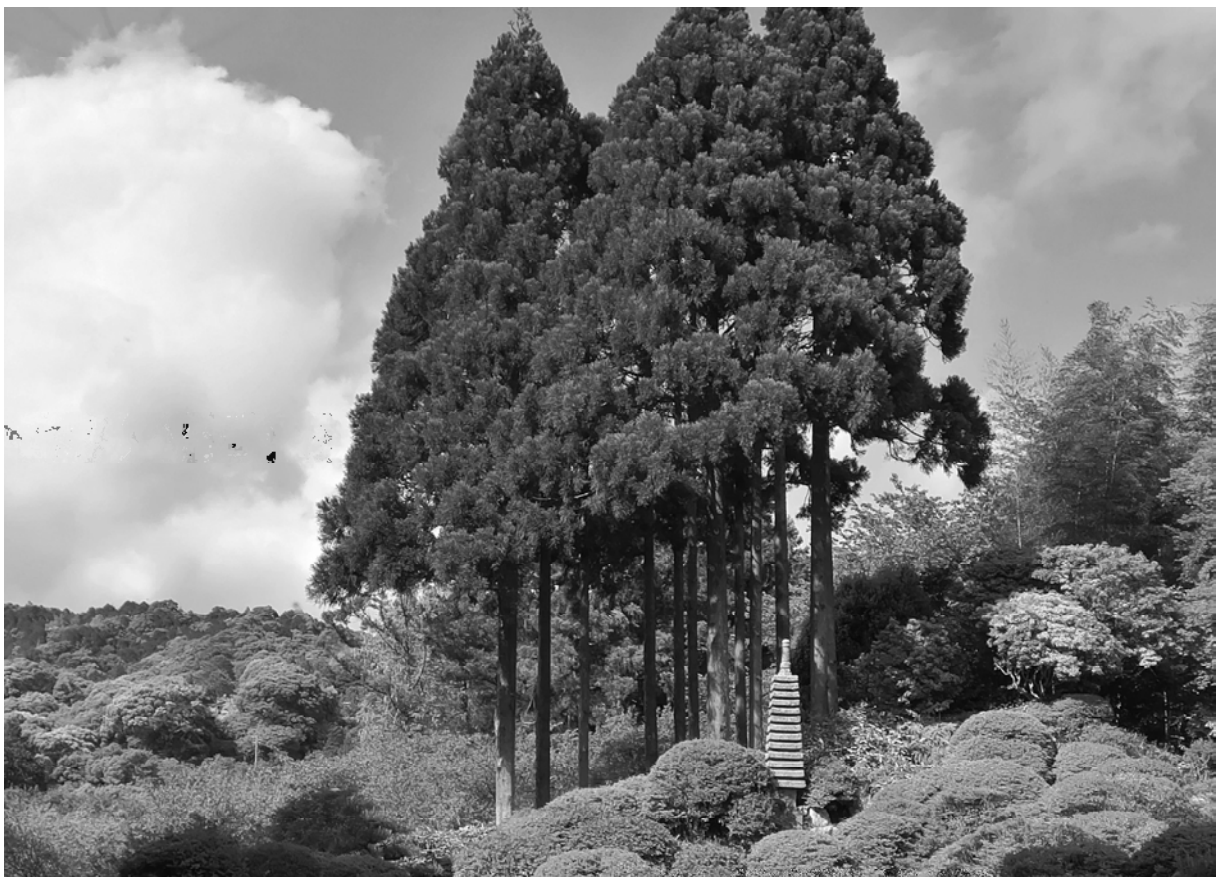
修理後（伐採2本、枝打ち15本）

借景を遮っているヒノキ 1 本及び、枯損したスギ 1 本の伐採とスギ 15 本の枝打ちを行った。

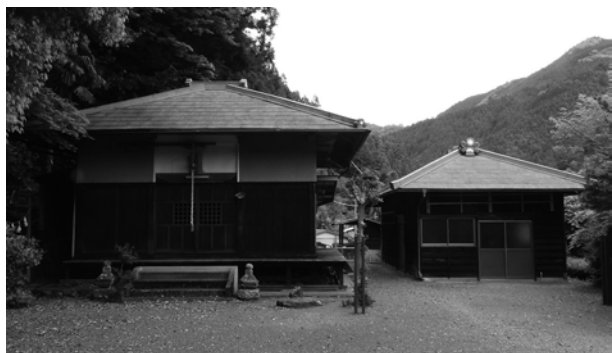
**西浦所能観音堂及び幕屋の屋根修繕** 重要無形民俗文化財「西浦の田楽」が行われる堂宇である西浦所能観音堂と祭礼時の能衆待機場所兼、平時の祭礼道具保管場所となっている幕屋の屋根修繕を行った。天竜区水窪町奥領家の天竜川の支流水窪川の源流である翁川の西岸、観音山の麓の斜面地に立つ両建造物は、長年の風雨風雪などを受け、屋根部分の塗装が剥がれて下地が露出し錆が浮いた状態となっており、劣化進行により雨漏り等で使用に支障をきたす懸念が生じていた。

修繕前（左 観音堂、右 幕屋）

西浦所能観音堂及び幕屋は文化財指定等を受けた建造物ではないが、西浦の田楽を保存・伝承する上で必要不可欠な施設であり芸能において重要な施設であるため、修繕工事は、祭礼について理解のある地元業者へ依頼し、工事管理及び全体の総括は西浦田楽保存会会長を中心とした保存会員で行った。修繕工事は劣化した塗装落としと錆落とし、下地の研磨処理、防錆の下塗りを行い、中塗り、上塗り（2回）を施した。修理後の令和3年2月28日には観音堂での祭礼が滞りなく執り行われた。
