# 鶴見山古墳 2

福岡県八女市大字豊福所在古墳の確認調査報告書

八女市文化財調査報告書 第72集

八女市教育委員会

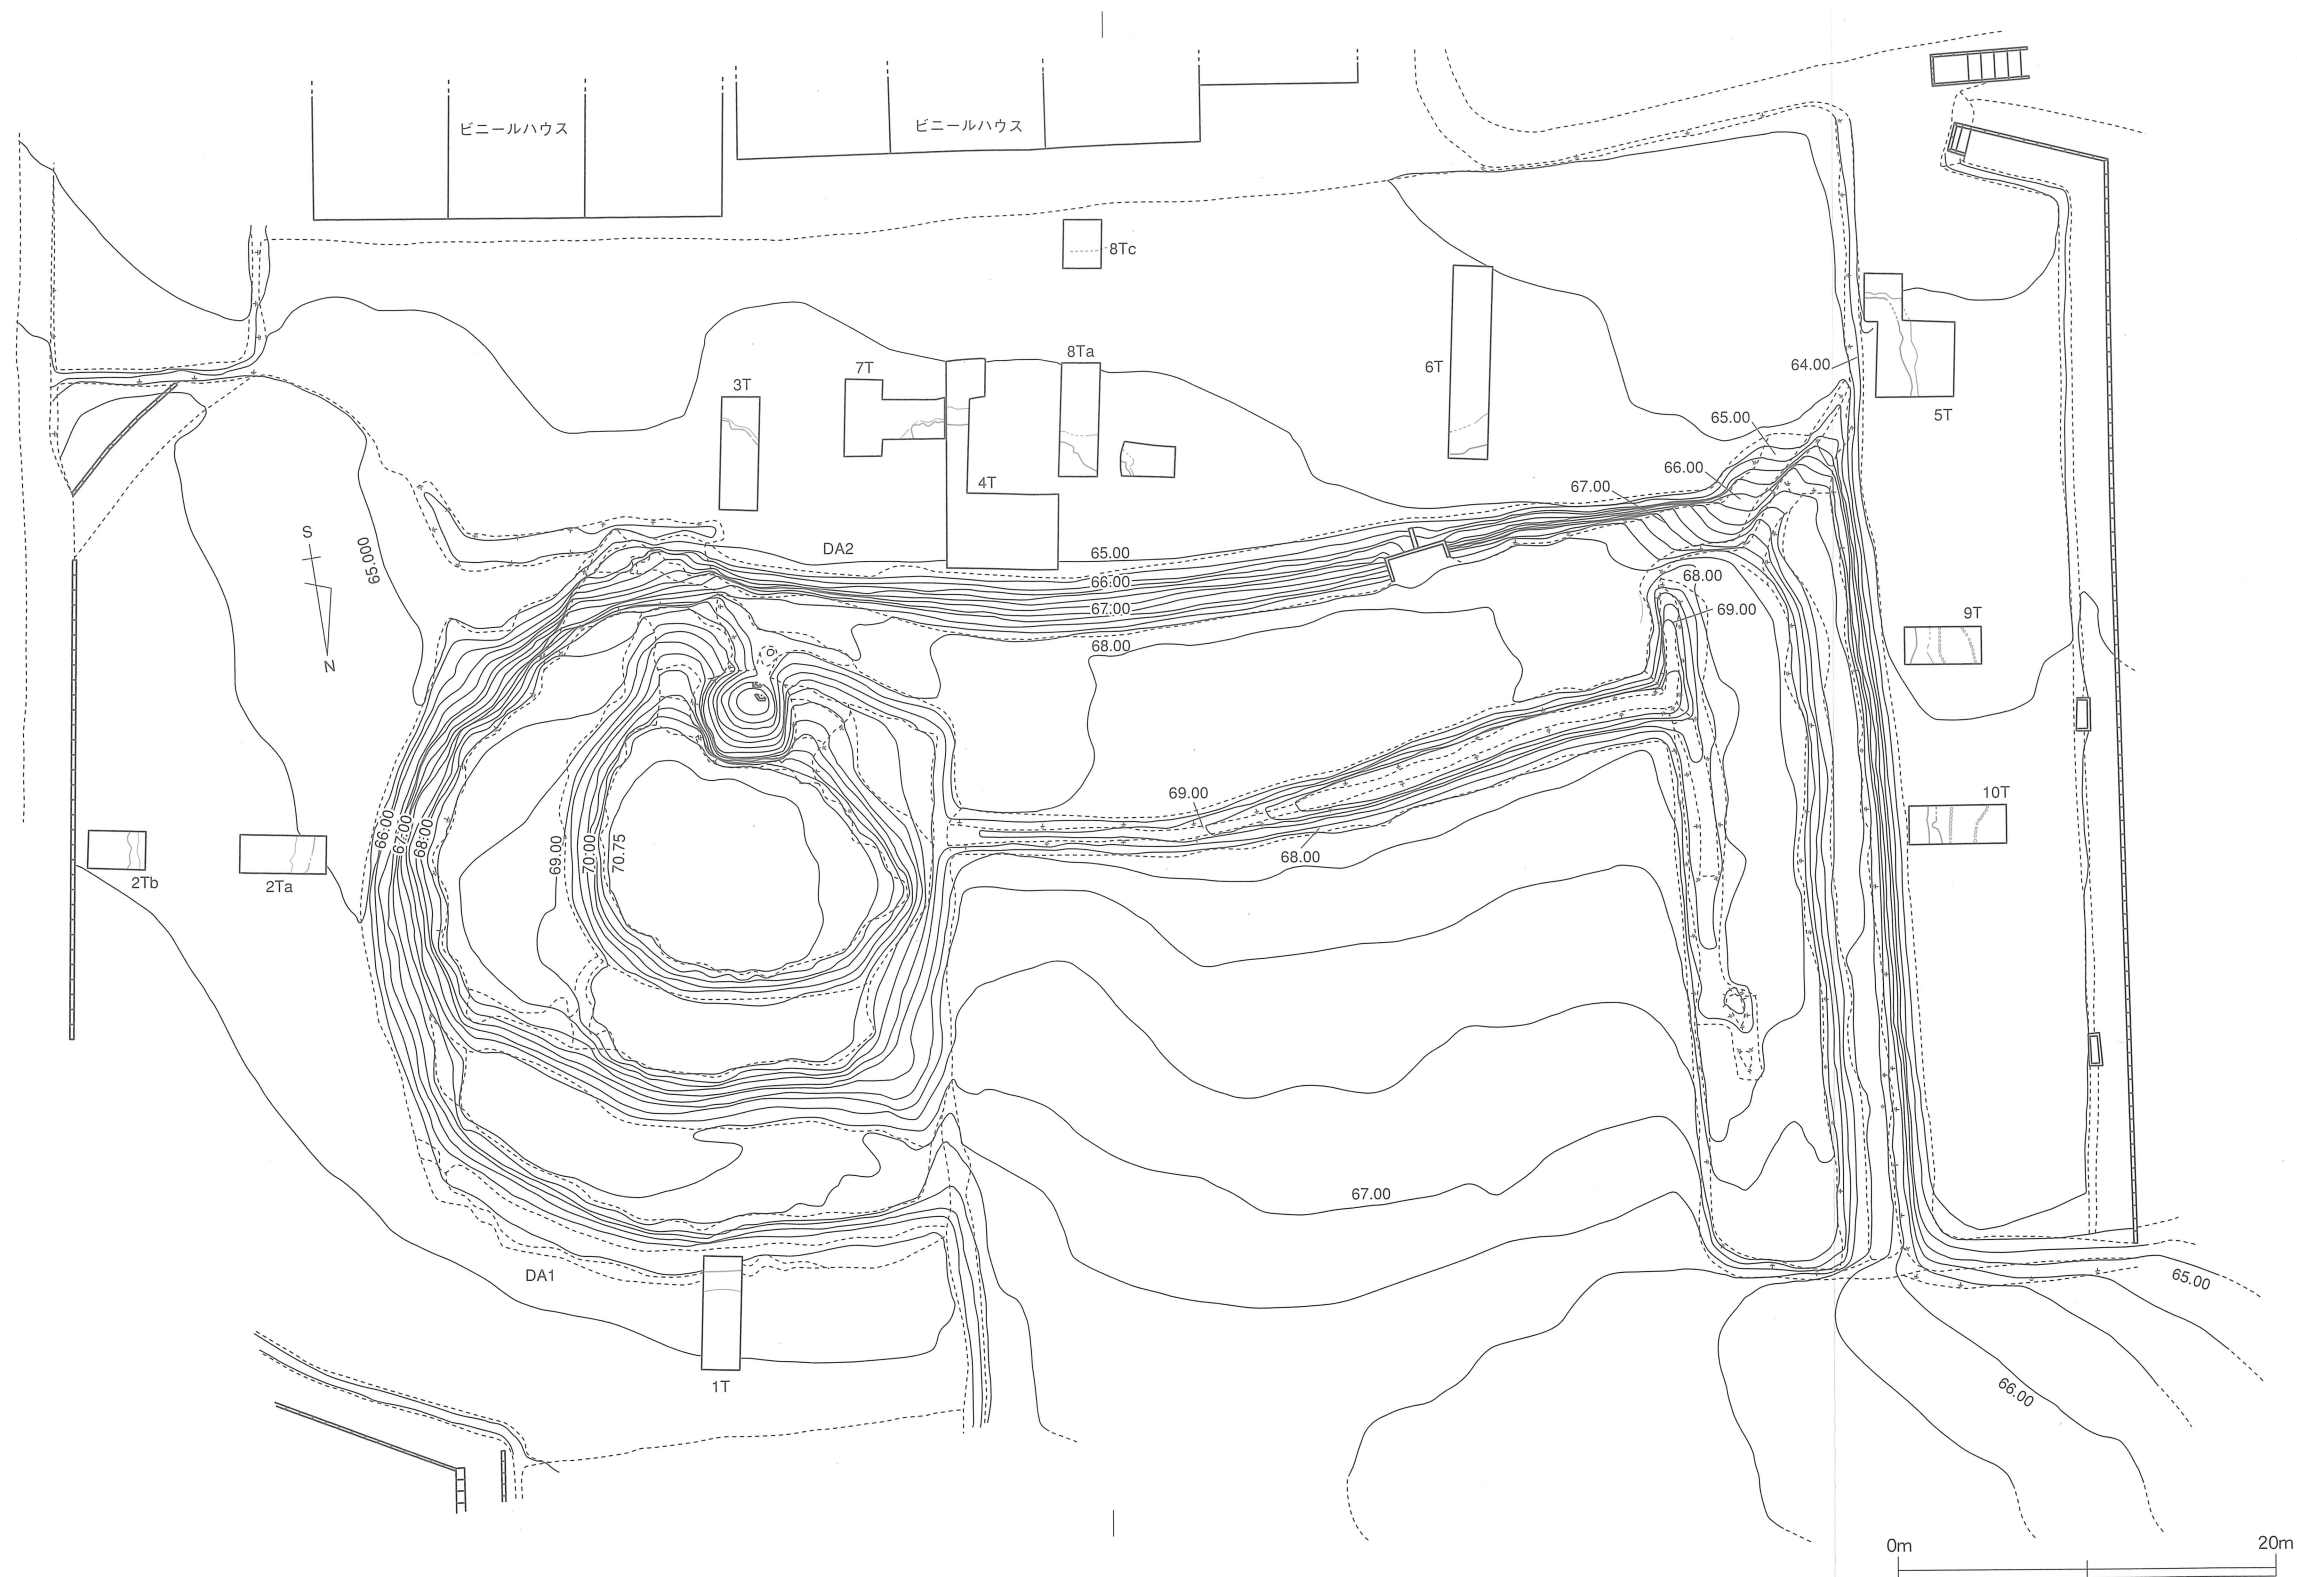
第2図 鶴見山古墳 墳丘測量図〔1／400〕

調査はまず、詳細な現況測量図を作成することから始めた。本古墳は後円部の遺存状況はかろうじて旧況を想定出来るが、前方部は過去の開削や果樹園造成等により墳丘北側の大半を失い、南側は中位までの上部盛土を失っている。前方部本来の上部構造を留めるものとして、墳丘の主軸方向沿いに開削の名残りである幅30～50cmの土堀状の高まりが僅かに遺存しているが、本来の姿からは程遠いものである。この為、旧況の推定、及び、トレンチ設定位置の決定には測量図作成が必要不可欠であった。

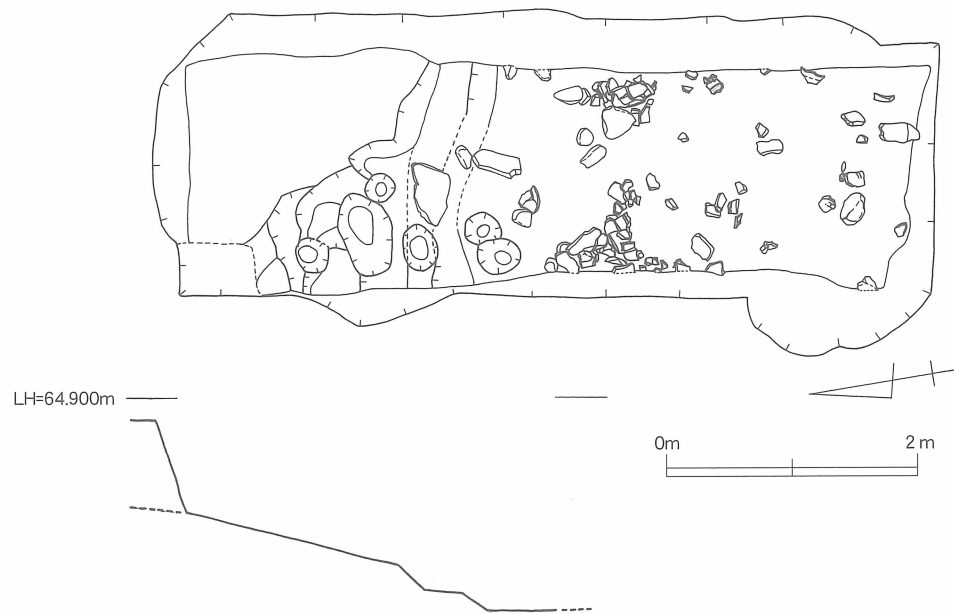
第19図 8トレンチa平面実測図〔1/60〕

8トレンチは造出し西側コーナーの検出と周溝規模・形状を把握する事を目的とし、3箇所のトレンチを設定した。8 T aは後円部直交点であるA点から縦軸西方向に17.7m、横軸平行の南方向に20.0mの地点をポイントとしトレンチを設定。ポイントを起点として、横軸平行に長さ6.0m、縦軸平行に長さ2.0mの長方形区画を設定した。8 T bは8 T aのポイントから縦軸西方向に3.3m地点を基準とし、縦軸平行に長さ3.4m、横軸平行に長さ2.1mの長方形区画を設定した。8 T cは8 T aのポイントから横軸南方向に11.2m地点を基準とし、横軸平行に長さ2.5m、縦軸平行に長さ2.0mの長方形区画を設定した。造出し西側コーナーは8 T bで検出し、A点から縦軸西方向に21.8m、横軸平行の南方向に21.4mの位置で検出した。8 T cの結果から周溝規模は幅約10.2m、周溝の
