浜松城跡14

Hamamatsu Castle  
The 33<sup>rd</sup> and 34<sup>th</sup> excavation report

浜松市教育委員会

2021年3月

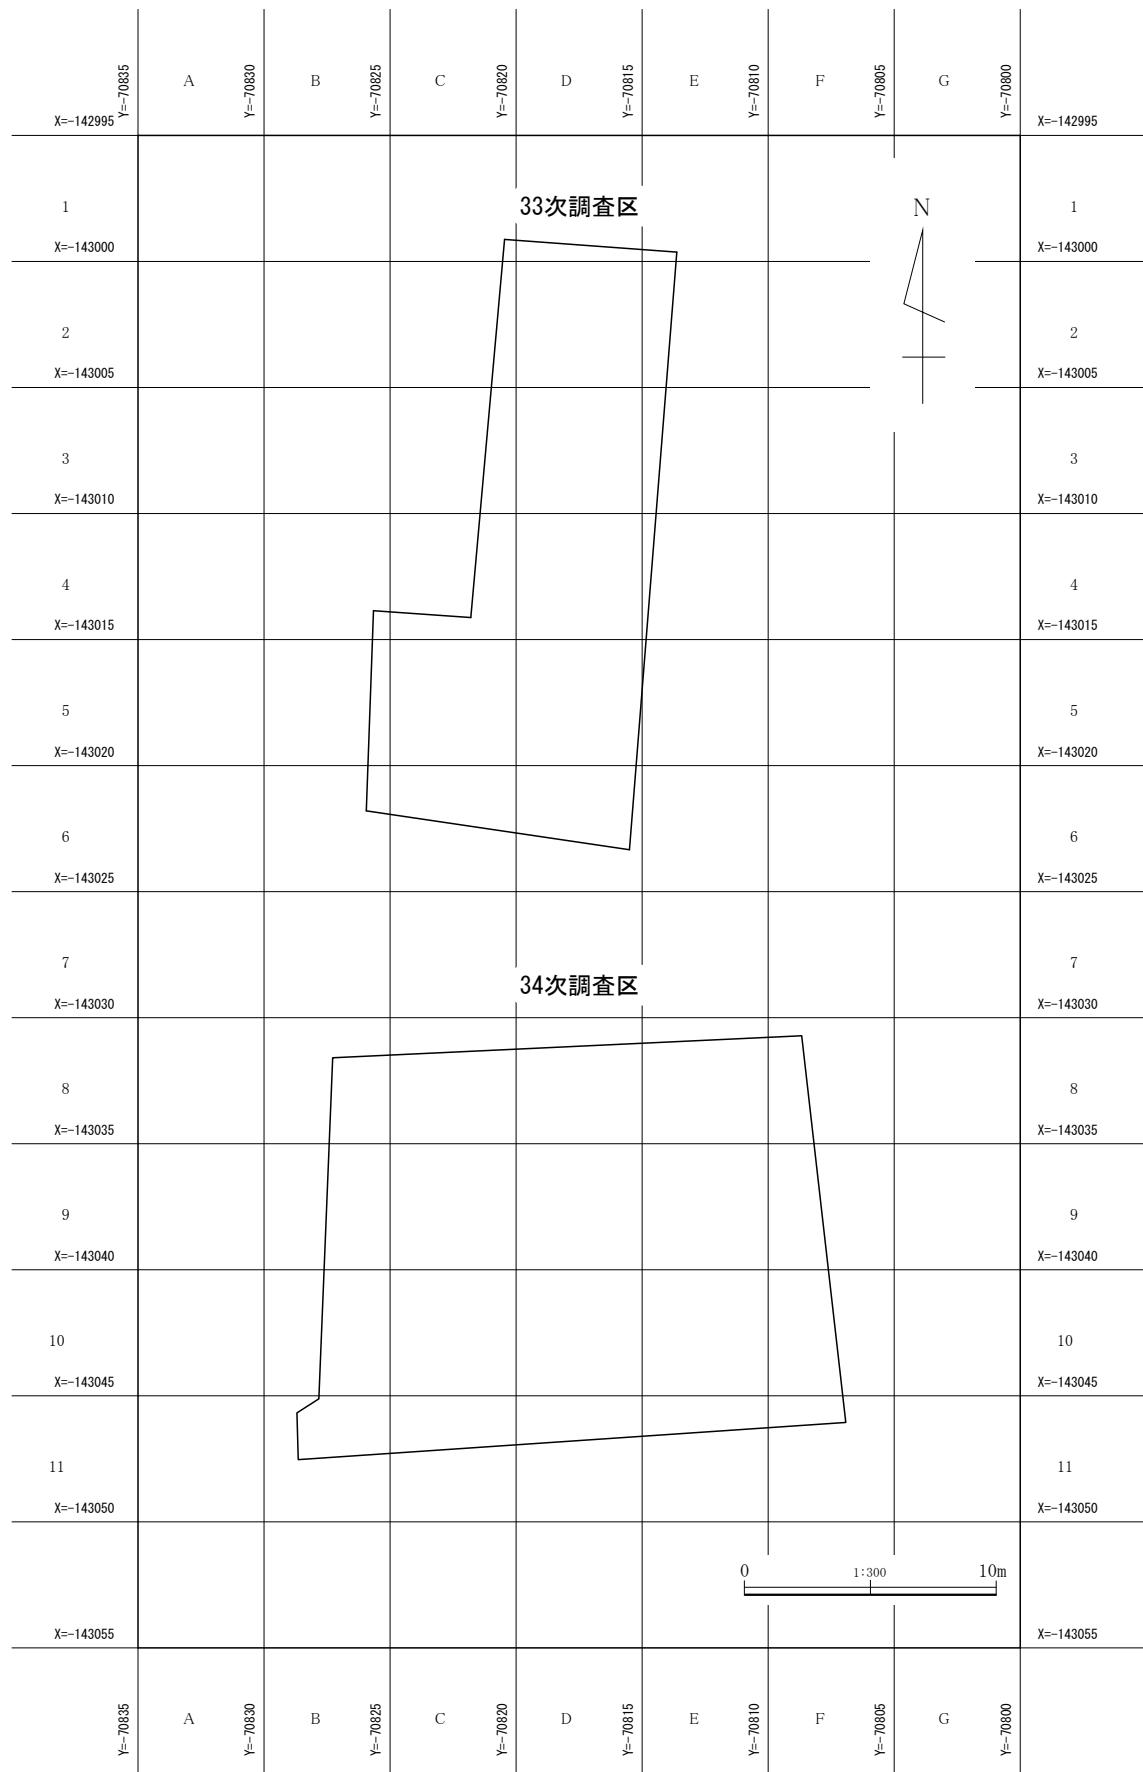
Fig. 12 33次・34次調査区配置図

**グリッド設定** (Fig. 12) 調査を開始するにあたり、世界測地系に基づく平面直角座標第VIII系を用い、33次調査区から連続して5m間隔のグリッドを設定した。原点は、グリッド北西隅 (X=-142, 995, Y=-70, 835) とし、東西方向にアルファベット、南北方向に数字を用い、各々を組み合わせて呼称した。

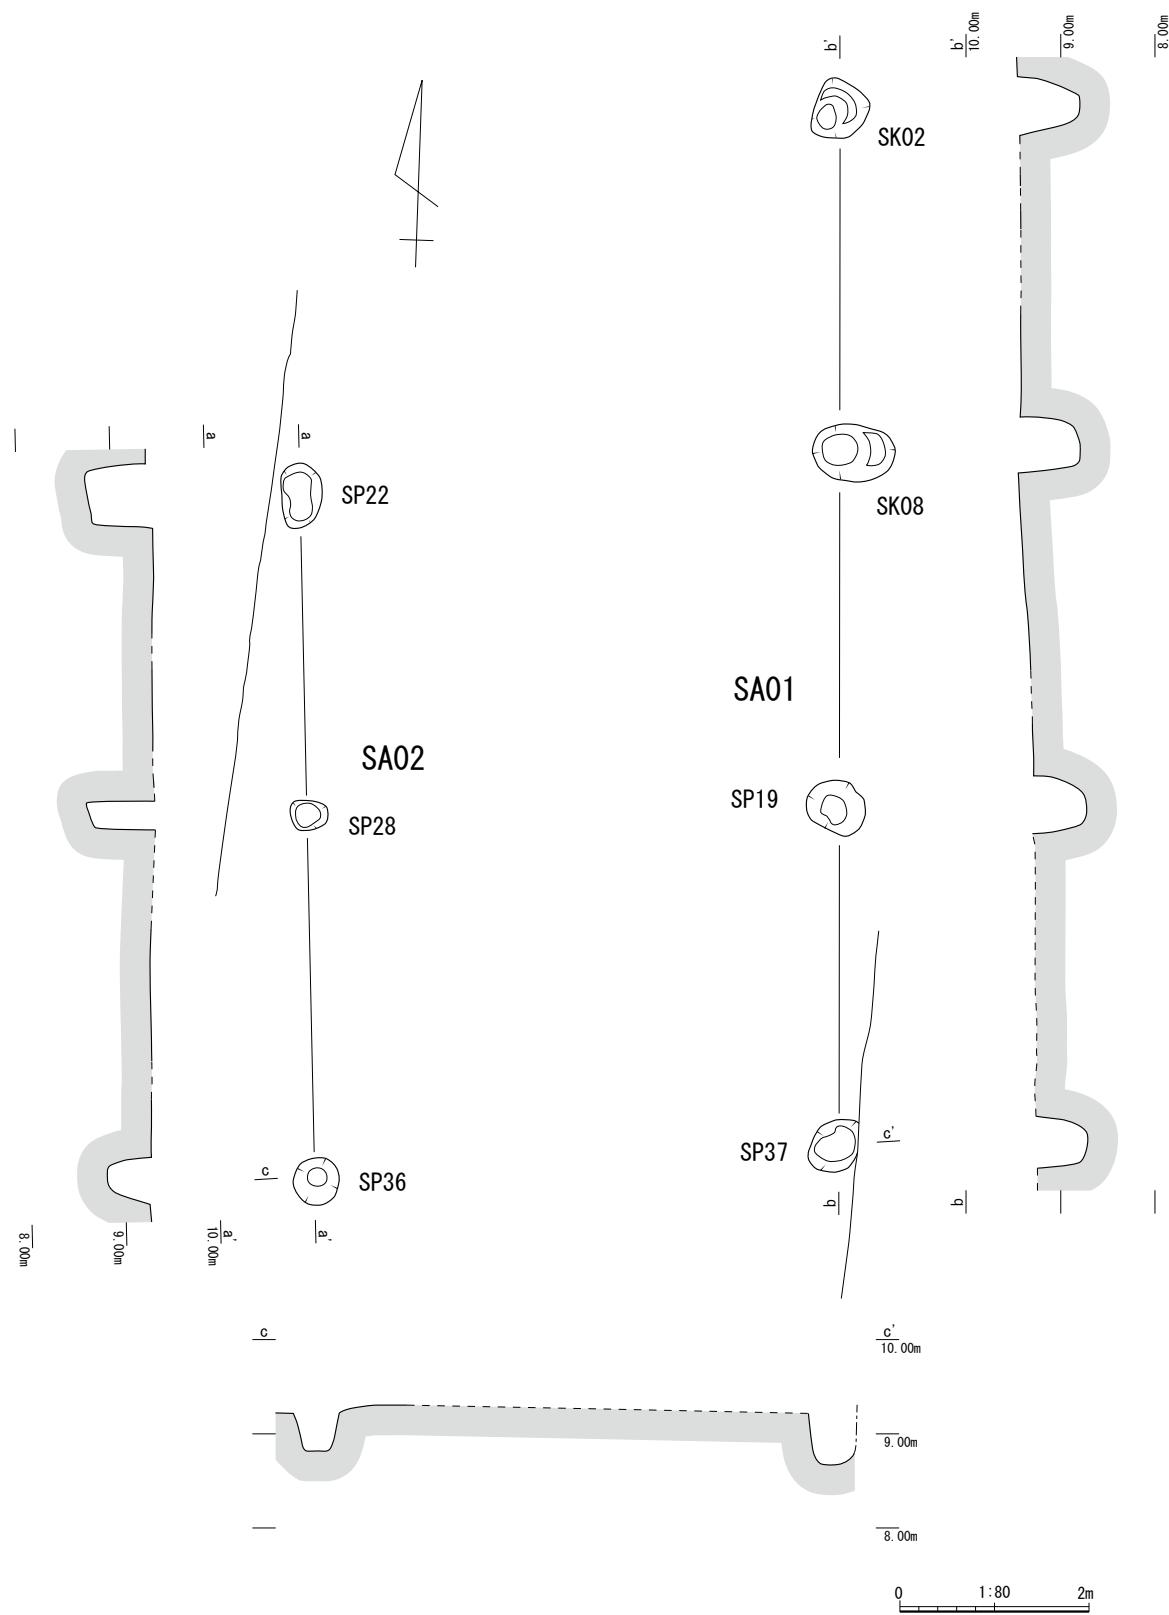
Fig. 18 SA01・02 実測図

SA01・02 は、柱穴の位置関係が一致していることから 1 棟の建物の柱穴となる可能性も考えられるが、若干主軸の向きが異なり、梁間が 5.4 m とやや広すこと、柱穴の規模や出土遺物の時期に若干の差異がみられることなどから、別の遺構として取り扱うこととする。

SK08 SA01 を構成する柱穴である。橢円形を呈し、規模は 0.88 m × 0.6 m、深さ 0.75 m を測る。

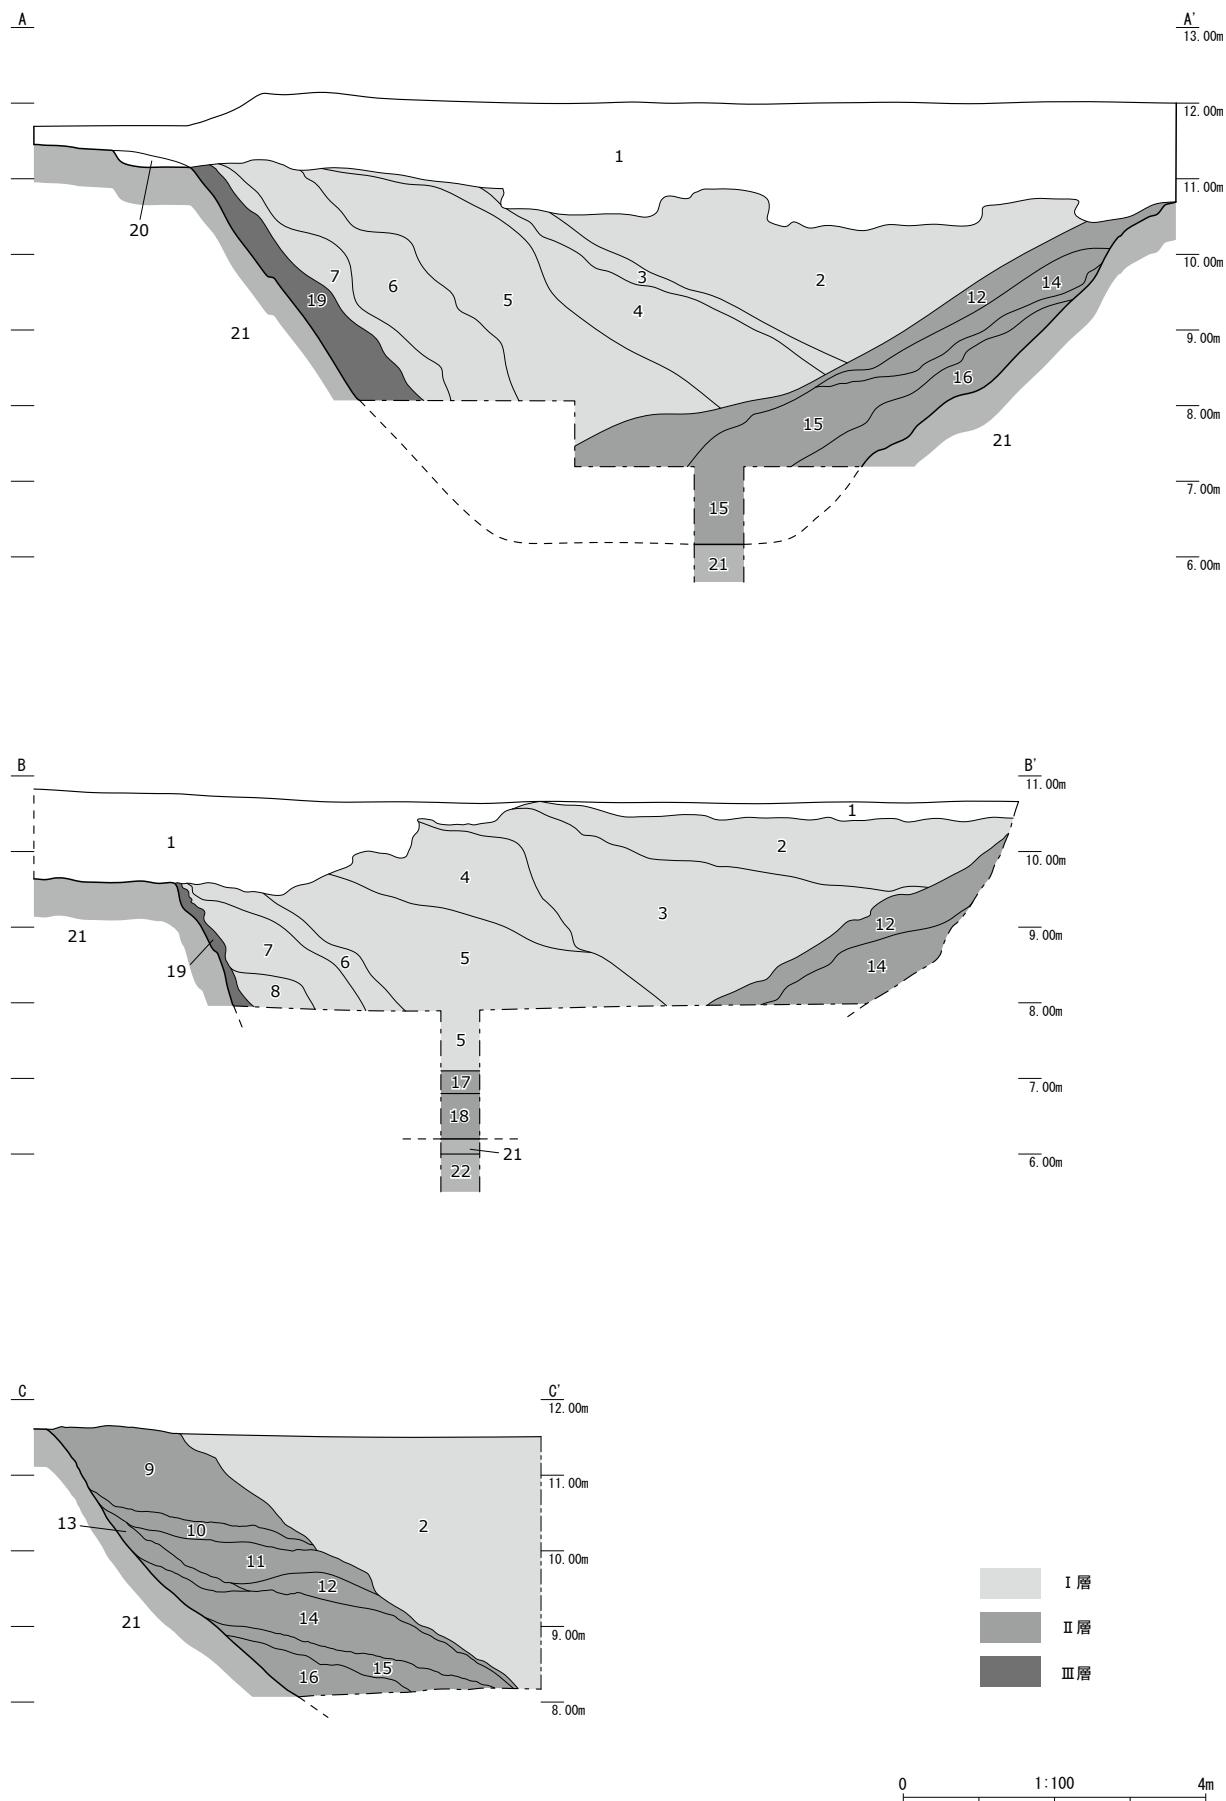
Fig. 32 SD01 土層断面図

**基本土層** 本調査における基本土層は、上層から順に表土、土壌構築以前の遺物包含層、基盤層に大別される (Fig. 30)。表土は、1層が該当し、現代の造成土と考えられる。基盤層は黄橙色砂礫 (21層)、緑灰色砂 (22層) の順に堆積し、緑灰色砂以下の層は掘削していないため不明である。この黄褐色砂礫は、本調査区から北西に約 270 m 離れた 12次調査の基盤層であるにぶい黄褐色シルト質細砂に相当すると考えられる。
