Hamamatsu Castle  
The 26<sup>th</sup>・35<sup>th</sup>・43<sup>rd</sup> excavation report

# 浜松城跡 17

The 26<sup>th</sup>・35<sup>th</sup>・43<sup>rd</sup> excavation report

Hamamatsu Municipal Board of Education

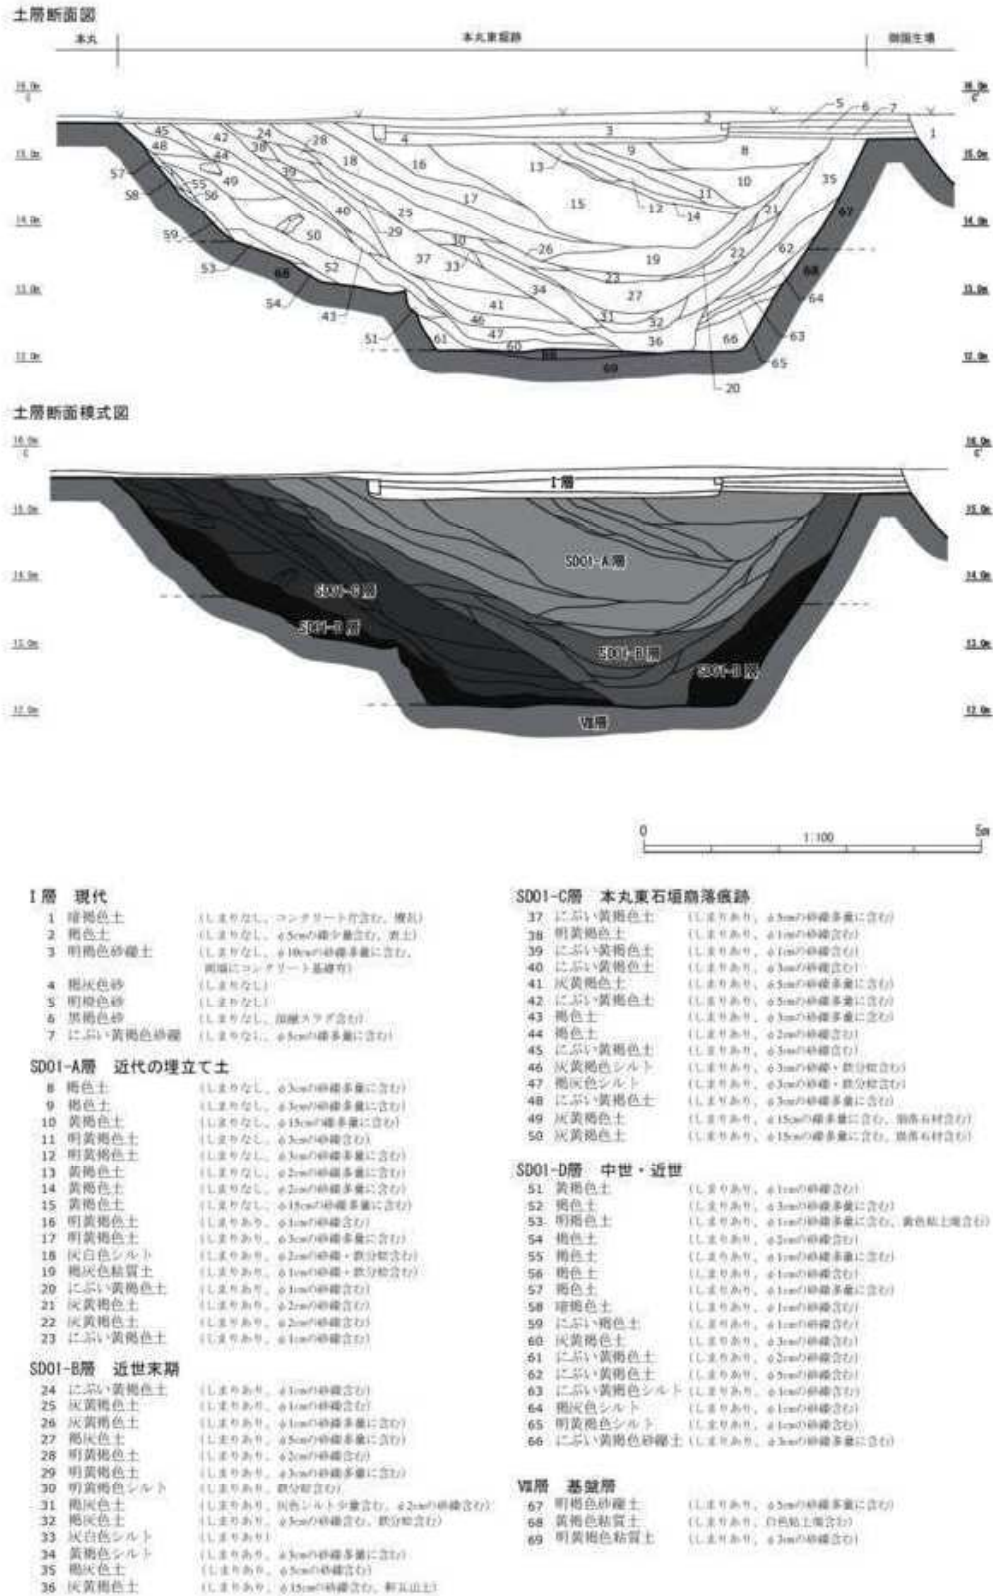
Fig.28 本丸東堀跡(SD01)土層断面図(2)

在して出土し、本丸東斜面に築かれた石垣の崩落により形成された土層と考えられる。堀跡西斜面の傾斜が緩やかな部分の上位に限って認識できた。崩落痕跡の検出範囲は、南北 5.5 m、東西 3.0 m であり、南北方向ともに調査区外へとつづいている。検出した石垣崩落痕跡は、長辺 30 ~ 50 cm の長方形の石材と拳大の円礫が混在した状態である。石材は石垣に用いられているものと同等の大きさのチャートが主体といえる。本丸東堀跡の形状を把握するため、検出した崩落痕跡の北側半分に番号を付与し、取り上げた。崩落痕跡の下部には石垣の根石など、石垣としての原位置を保つ石材は確認できなかった。このことから、検出した石材はすべて西斜面からの崩落石と判断し、本丸東石垣は今回の検出面より上位に構築されていたと考えられる。崩落石の検出位置や出土状況から、江戸時代の絵図に表現されている本丸東石垣の崩落痕跡と考えられる。
