旧三井田川鉱業所伊田坑跡試掘調査概報

田川市文化財調査報告書

第12集

田川市教育委員会

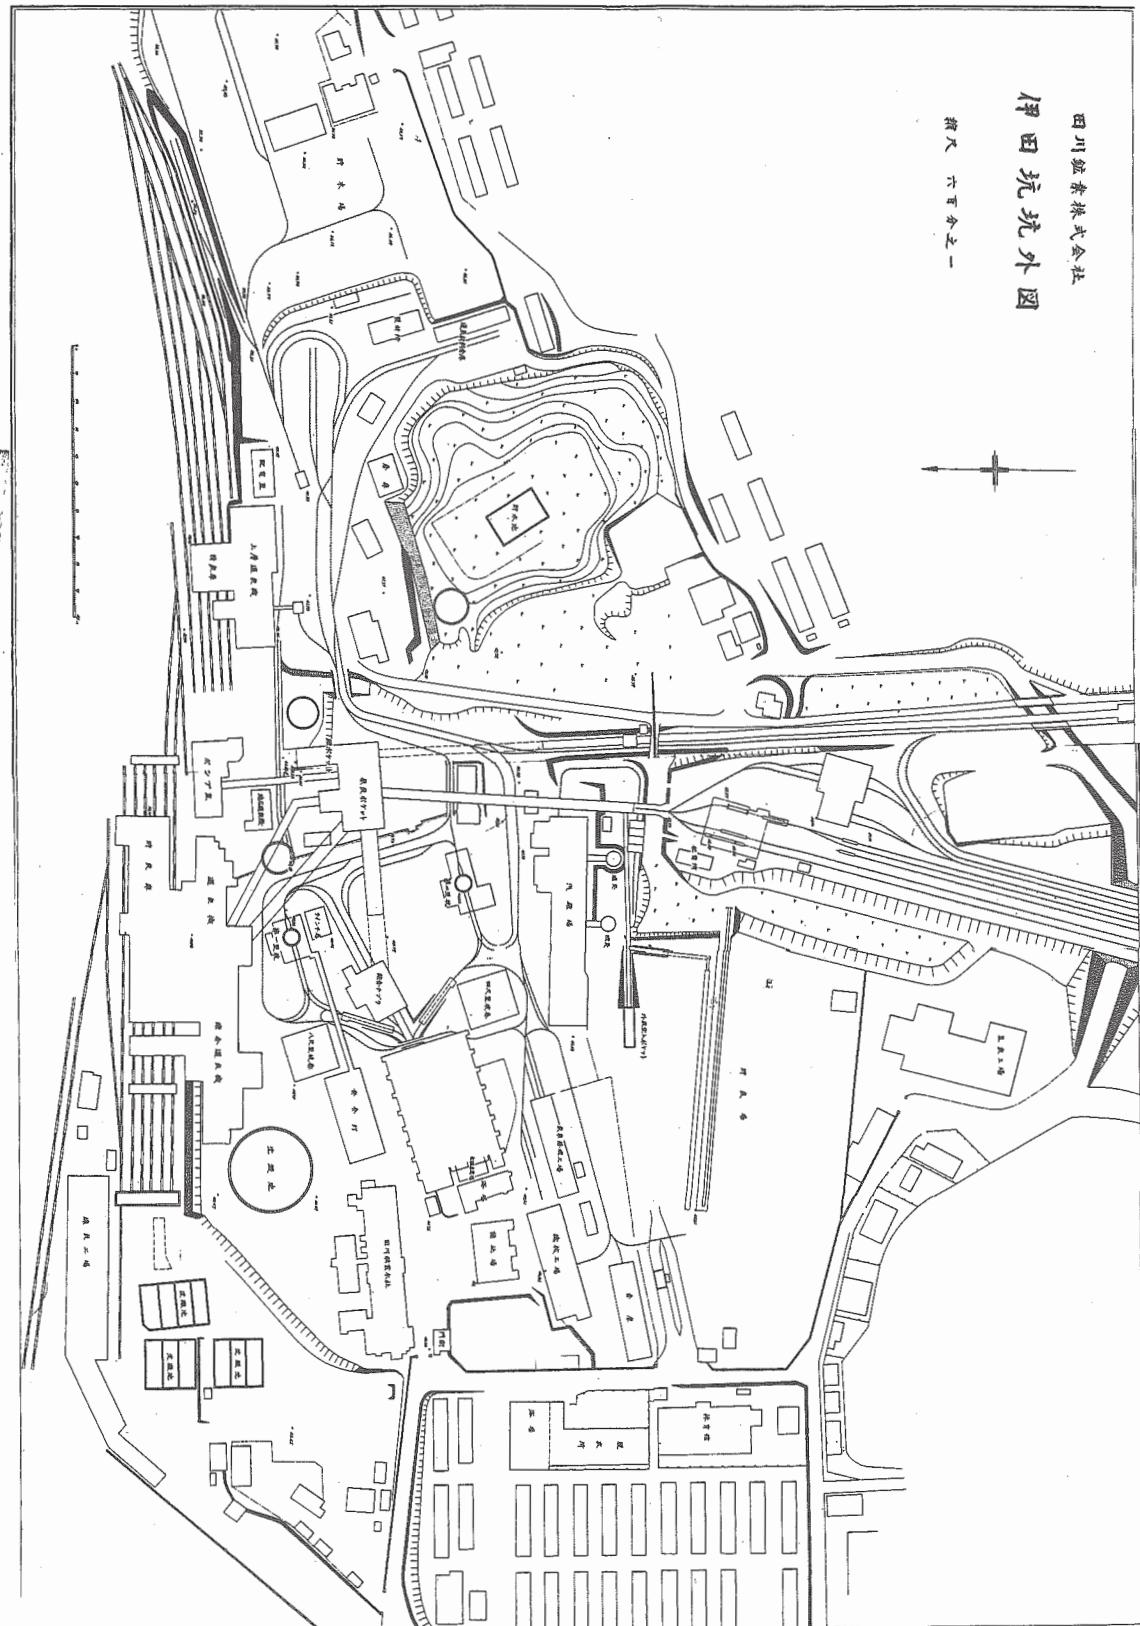
第2図 伊田坑坑外図 (1/600を任意縮尺)

第2図は、現在石炭・歴史博物館で保管している田川鉱業株式会社（第二会社：1964～1969）の伊田坑坑外図であり、第3図は、それを基にして現在の公園部分に最終期の炭坑施設を重ね合わせたものに、今回の調査区を示したものである。

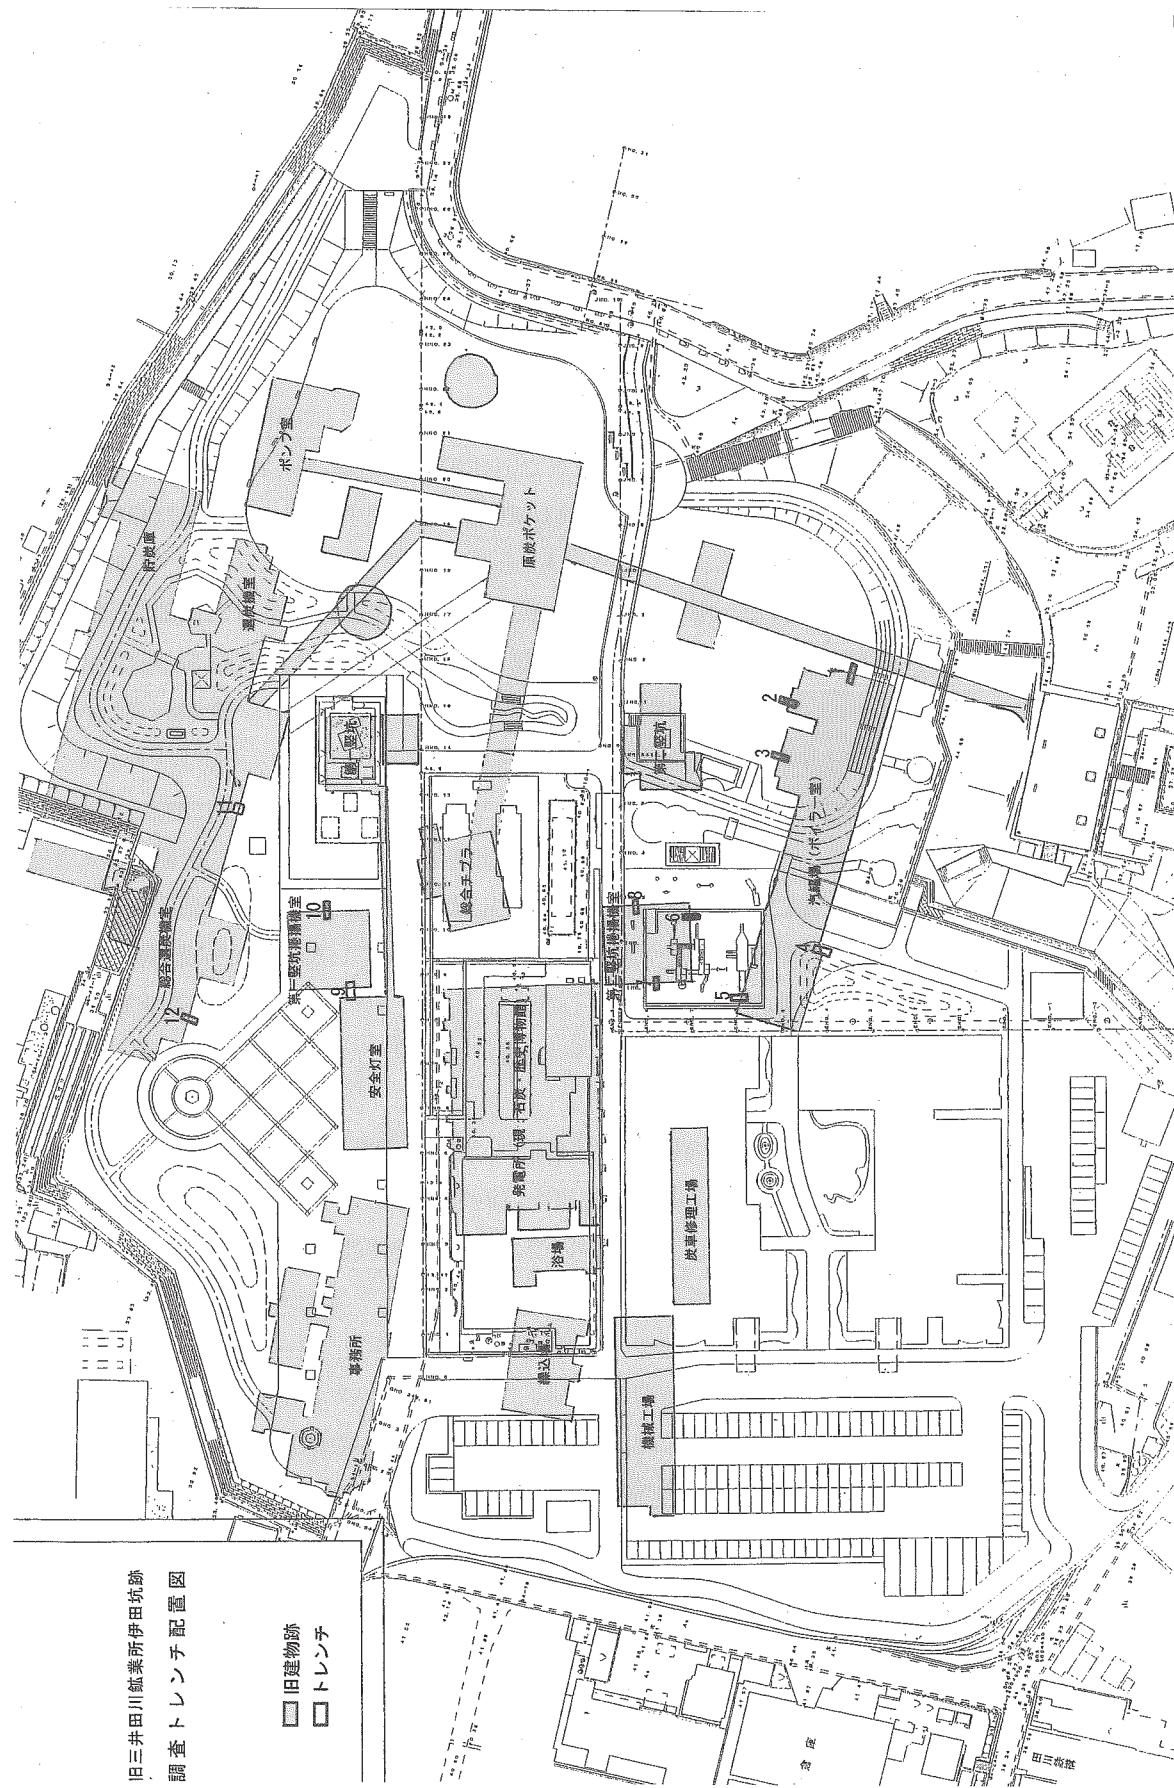
第3図 平成21年度調査区配置図（1/500を任意縮尺）

前記の伊田坑坑外図を基に、汽罐場、捲揚機室の位置を特定し、建物壁体部分の基礎に照準を合わせて、12個所に調査トレーニングを設定した（第3図）。第1～第5トレーニングが汽罐場の、第6～第8トレーニングが第二豎坑捲揚機室の、第9・第10トレーニングが第一豎坑捲揚機室の、第11・第12トレーニングが総合選炭機室の各々基礎部分の検出を目的として設定した。

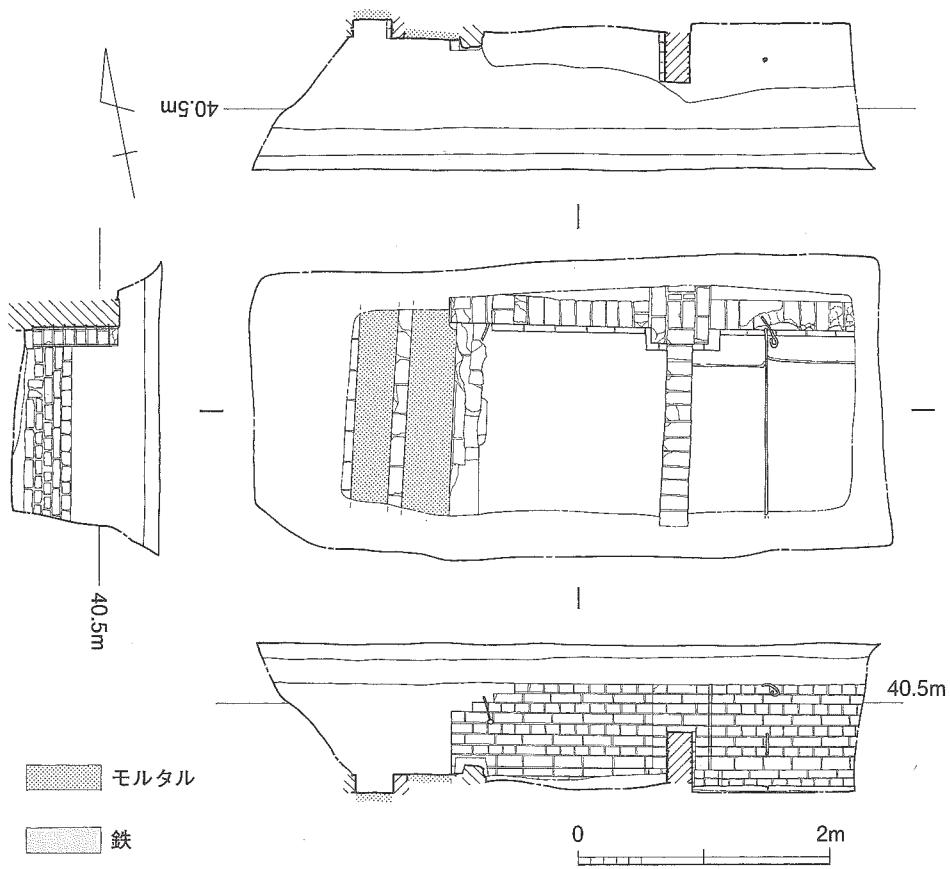
第4図 第1トレンチ実測図 (S = 1/60)

汽罐場東壁基礎の検出を目的として設定した。結果的には、東壁は検出されず、北壁と思われる煉瓦積み部分と、北壁の内側に接して設けられていた、汽罐燃料用の石炭置場と思われる部分を検出した。北壁と思われる部分は、基礎煉瓦を敷いた上にイギリス積みで構築されており、現在遺存しているのは9段目までである。やや東よりに柱状に煉瓦を積んだ部分がある。

柱状部分に接して、南北方向に仕切状の煉瓦積みがある。この仕切状煉瓦積より東の北壁基礎は石敷きの上に構築されている。建物内の床面と思われる黄色土上に、東側で50cm前後、西側で30～40cm程度の厚さで石炭が堆積していた。仕切状煉瓦積の積み方は、変則的なイギリス積みで、最下段と地山と思われる黄色土の間に石炭が存在しており、操業中に後から追加構築されたことが分かる。また、北壁の煉瓦1個の厚さが約75mmであるのに対し、仕切状部分の煉瓦は約60mmと薄手である。

また、用途は不明であるが、東よりの位置で、南北方向に径約 20mm の鉄棒が渡されている。北端部は煉瓦に穴を開けて通しており、壁上部に端部と思われる部分が現れている。

トレンチ西側に、仕切状の煉瓦積みの基礎部分と思われるものが残っている。これより西の床面は、モルタルが施されている。北壁は、この部分で途切れている。

トレンチ西端部に溝状の遺構がある。

溝壁面は、煉瓦 2 段で構築され、溝床面にはモルタルが施されている。

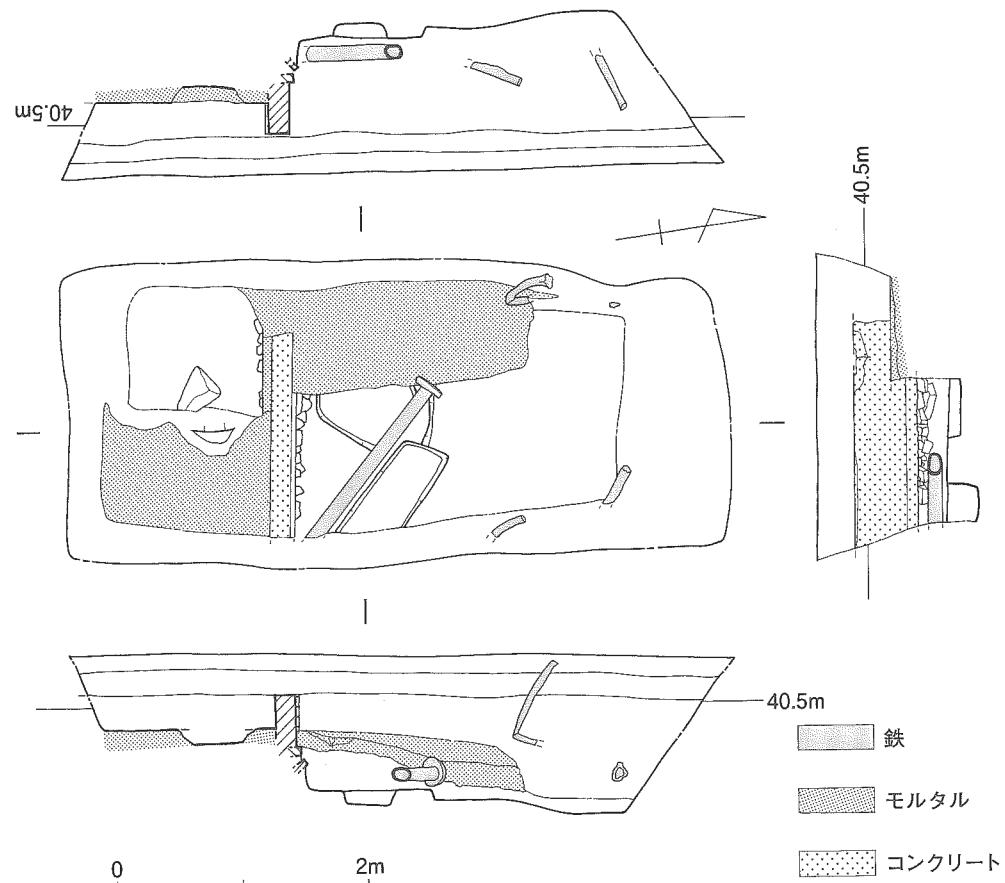
第5図 第2トレンチ実測図 ($S = 1/60$)

「伊田坑坑外図」によると、汽罐場には、北東部に 2 箇所突出した部分があり、このトレンチは最も東の突出部の壁基礎を検出する目的で設定した。

トレンチの中央部で、壁基礎と思われるコンクリート基礎を検出した。このコンクリート基礎の下から煉瓦が出土しており、この突出部が、後から増設されたものであることを示している。コンクリート基礎の南側はモルタル敷となっており、建物の床面と思われる。モルタル敷の西半分は、公園整備の際に破壊されている。基礎の北側にもモルタル敷が施されているが、若干傾斜しており、軒の雨落ち部分かと思われる。北側モルタル敷の東側は除去されている。

基礎の下を通る鉄管が北側で検出された。伊田坑 O.B. の方によると汽罐場には配水用の鉄管が多数使用されていたとのことであり、そのような用途に使用されたものと思われる。ただし、鉄管の継ぎ手部より西側は、モルタル敷の際に撤去されており、突出部分の建築時にはすでに使用されていなかったと推測される。

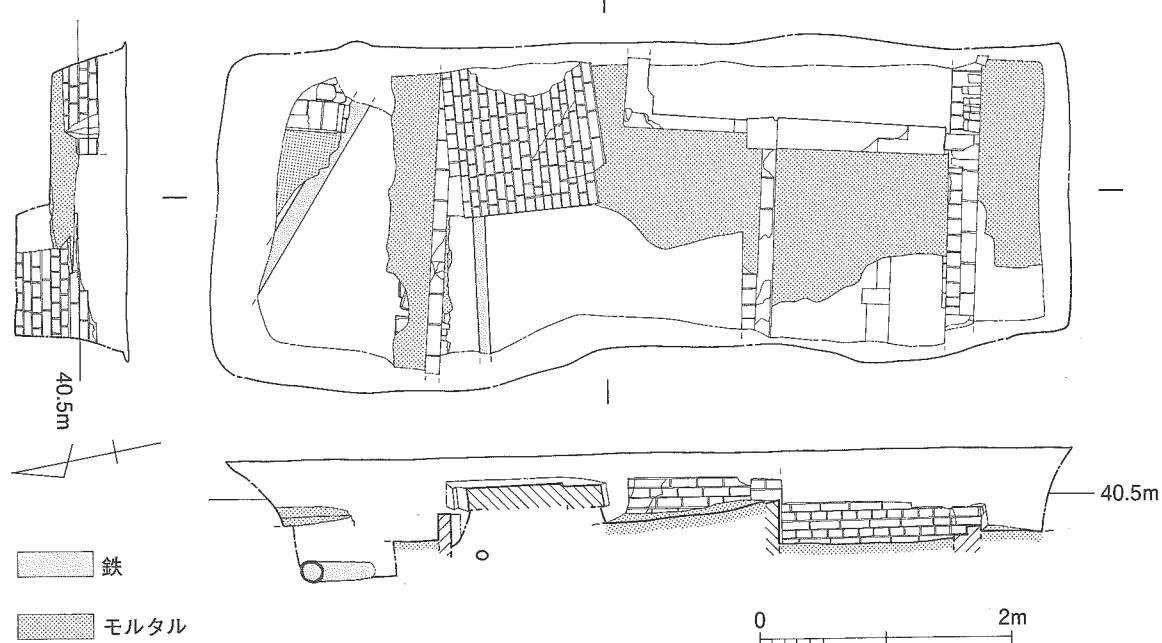
第6図 第3トレンチ実測図 ($S = 1/60$)

北東部の 2 個の突出部のうちの西側の突出部の壁基礎の検出を目的として設定した。

東西方向の 3 列の煉瓦積み・基礎部分が検出された。そのうち、最も北側のものが突出部建物の壁基礎と思われるが、煉瓦の長軸方向一列の薄い壁であり、若干の疑問が残る。ただし、後述する第5トレンチで検出した壁基礎と思われるものも長軸方向一列であり、後に追加建設された部分については、このよ

うな薄い壁が用
いられていたの
かもしだれない。

また、トレン
チ中央やや南に
位置する煉瓦積
は、モルタルに
より塗りこめられ
ている。

これらに直行
する方向にも煉
瓦積の壁基礎が
あり、建物内部
が細かく区切ら
れていたことをう
かがわせる。

建物内部の床
面はモルタルが
施されており、
建物外壁と思わ
れる最も北側の

煉瓦積より北側にもモルタルが施されている。中央やや南の塗りこめられた壁のモルタル及びそれより南側
の床面のモルタルは、煉瓦積みの目地と同質のきめの細かいものであるが、中央部より北側は粗いモルタ

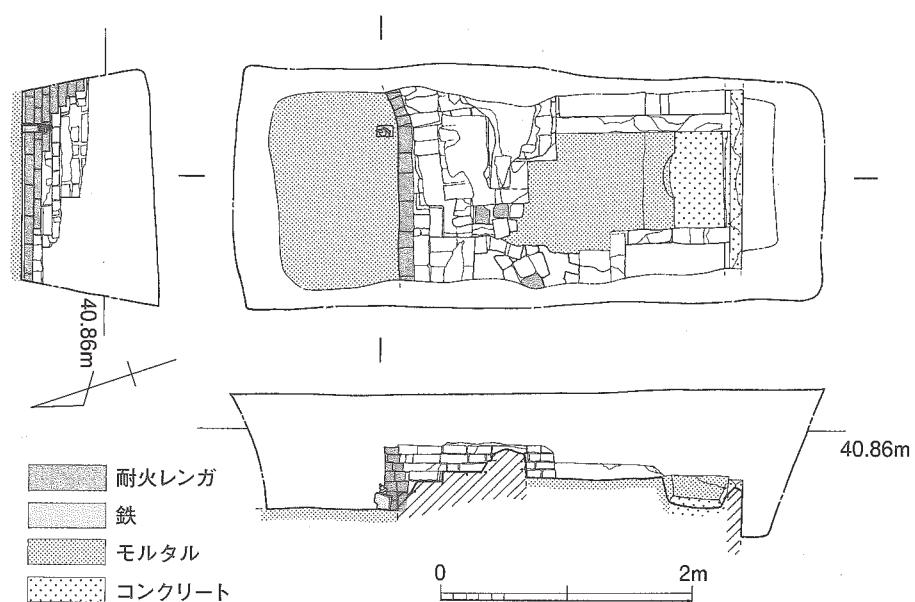
第7図 第4トレーニチ実測図 ($S = 1/60$)

汽罐場西南部の壁
基礎の検出を目的と
して設定した。

結果的に、汽罐場
に付属する便所の跡
を検出した。外壁は
コンクリートで、便器
部分もコンクリートで
作成されている。背
後の、汽缶室との境
の壁は煉瓦積みで構
築されているが、耐
火煉瓦を若干含んで
おり、汽缶室側の壁
面は一重の耐火煉瓦を表面にしている。

耐火煉瓦には「TOBATA」の刻印が見られるものがある。

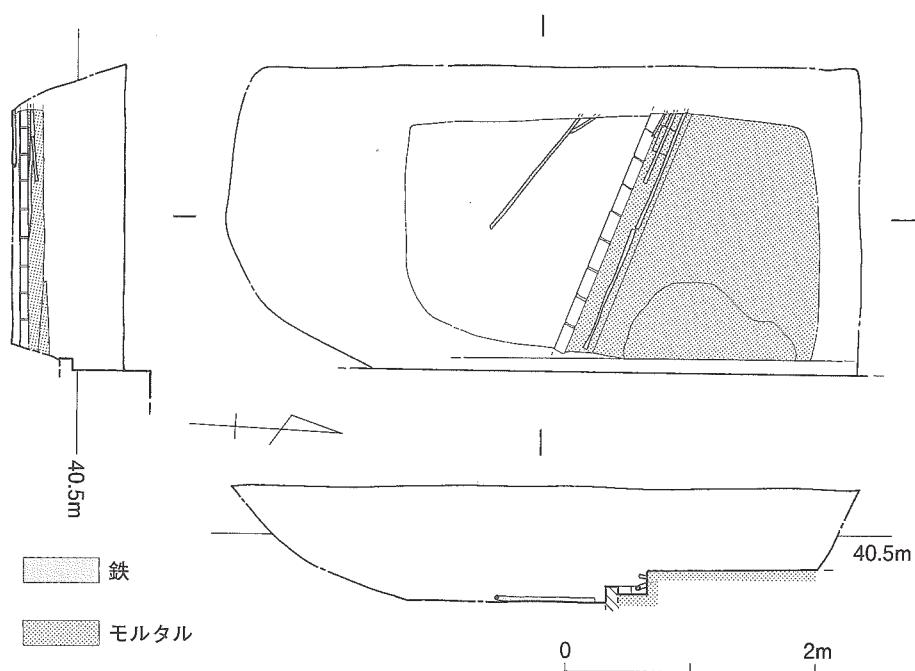
第8図 第5トレーニチ実測図 ($S = 1/60$)

汽罐場北西端の壁
基礎の検出を目的と
して設定した。

トレーニチ中央部で
壁の基礎部分と思わ
れる長軸方向一列の
煉瓦列と、その南側
に床面と思われるモ
ルタル敷を検出した。
煉瓦列とモルタル敷
の間には20cm程の
間隔があり、その間
に径3cm程度の鉄
パイプ及びワイヤー
ロープが設置されて
いた。

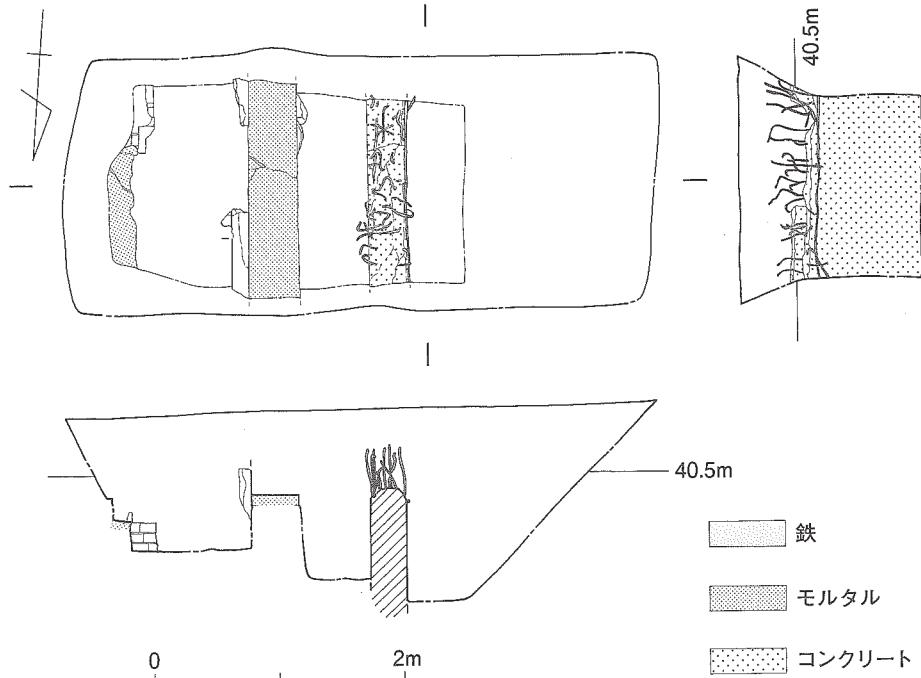
第9図 第8トレンチ実測図 ($S = 1/60$)

トレーニチの中央部で鉄筋コンクリートの基礎状遺構を検出した。鉄筋コンクリート部分の厚みが約30cm
で、鉄筋は、表面が平滑で、太さが約1cm前後～約2cm前後とばらつきがある。下端部まで掘り下げる

ことができなかったので、下部構造は明らかでない。

これと平行して堤状の構造物を検出した。幅約38cmで、土をモルタルで覆った堤状の遺構であるが、下部は破壊されているので詳細は不明である。

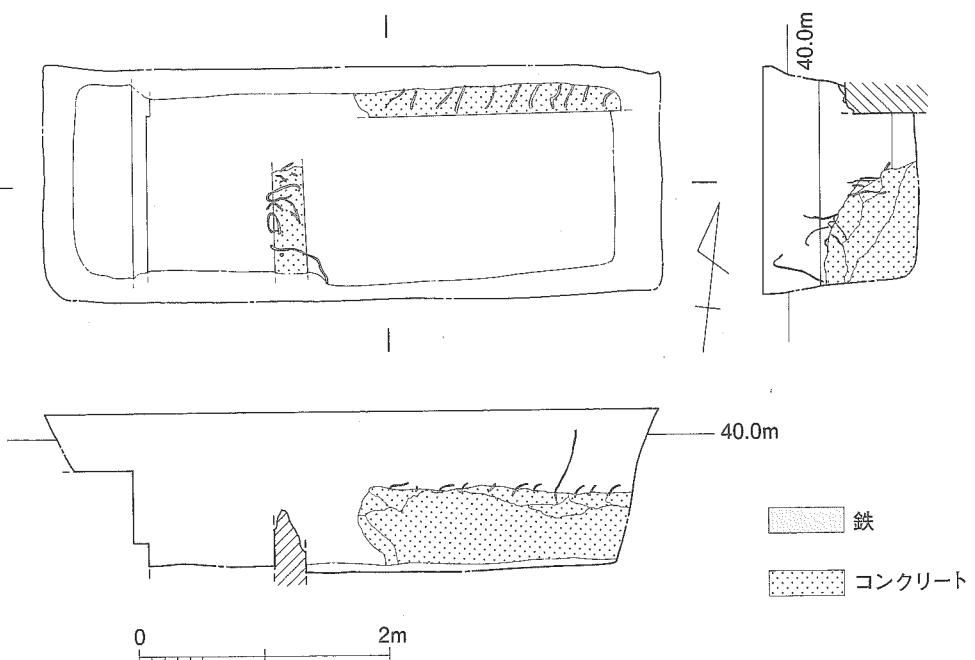
第10図 第9トレンチ実測図 ($S = 1/60$)

第1豊坑捲揚機室の西壁基礎の検出を目的として設定した。

トレンチ中央やや西よりで鉄筋コンクリートの基礎状遺構を検出し、それと90度の角度の鉄筋コンクリート基礎状遺構を北側壁沿いに検出した。中央部の基礎状遺構は厚さ約24cmで、第8トレンチのものと比較すると若干薄い。鉄筋は、第8トレンチと同様に凹凸のない平滑なもので、径約1cm前後のものと2cm前後のものが混在する。北側壁沿いの基礎状遺構は、厚さは不明だが、鉄筋の様相は中央部のものと同様である。両者の間には、公園造成時に設置されたと思われる暗渠があり、その工事の際に両者の接続部分が破壊されたものと思われ、もとは同一の遺構であったと考えられる。両者とも下端部まで掘り下げできなかつたので、下部構造は不明である。

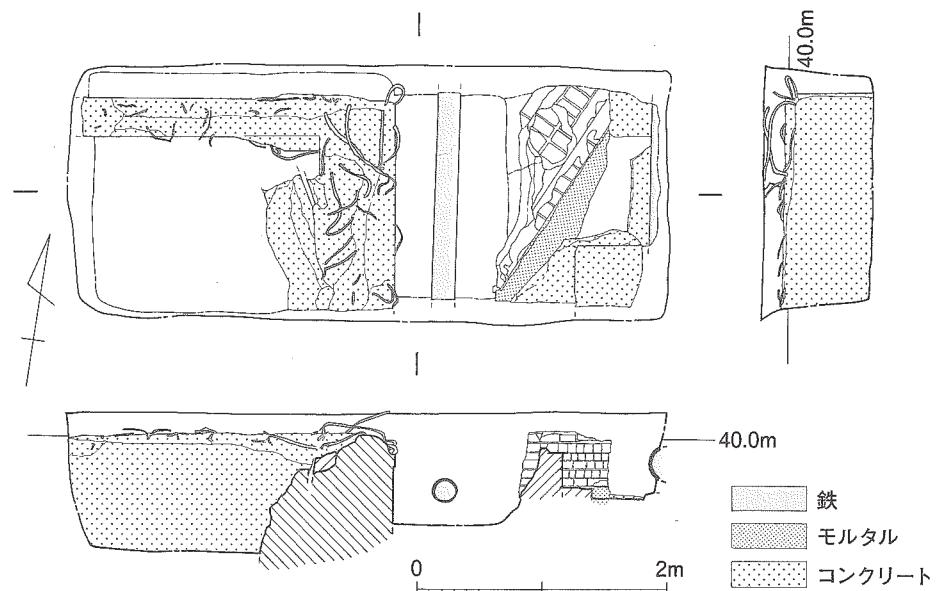
第11図 第10トレンチ実測図 (S = 1/60)

第1豊坑捲揚機室の東壁基礎の検出を目的として設定した。

トレンチ中央部から西側にL字形の基礎状遺構を検出した。鉄筋は第8・第9トレンチと同様に平滑なもので、径1cm前後のものと2cm前後のものが混在する。厚さは、トレンチ中央部の南北方向部分が60cm前後、

西北側の部分が50cm～60cm前後であるが、中央部のL字の内側部分にコンクリート塊がくっついている。

中央部西よりに、基礎状遺構と平行する鉄管が検出された。

トレンチ東端部でほぼ南北方向の煉瓦積みを検出した。煉瓦積みの東側には、モルタルの床状部分がある。この煉瓦積遺構は、建物壁基礎と思われるが、詳細は不明である。鉄管の埋設時に破壊されているようなので、それ以前のものと推測される。

トレンチ東南隅から、コンクリート製の柱基礎状遺構が検出された。調査区外まで伸びているので、全形は不明である。先述した煉瓦積遺構に付随した床状部分の上層に設置されており、煉瓦積み遺構より新しいことがわかる。

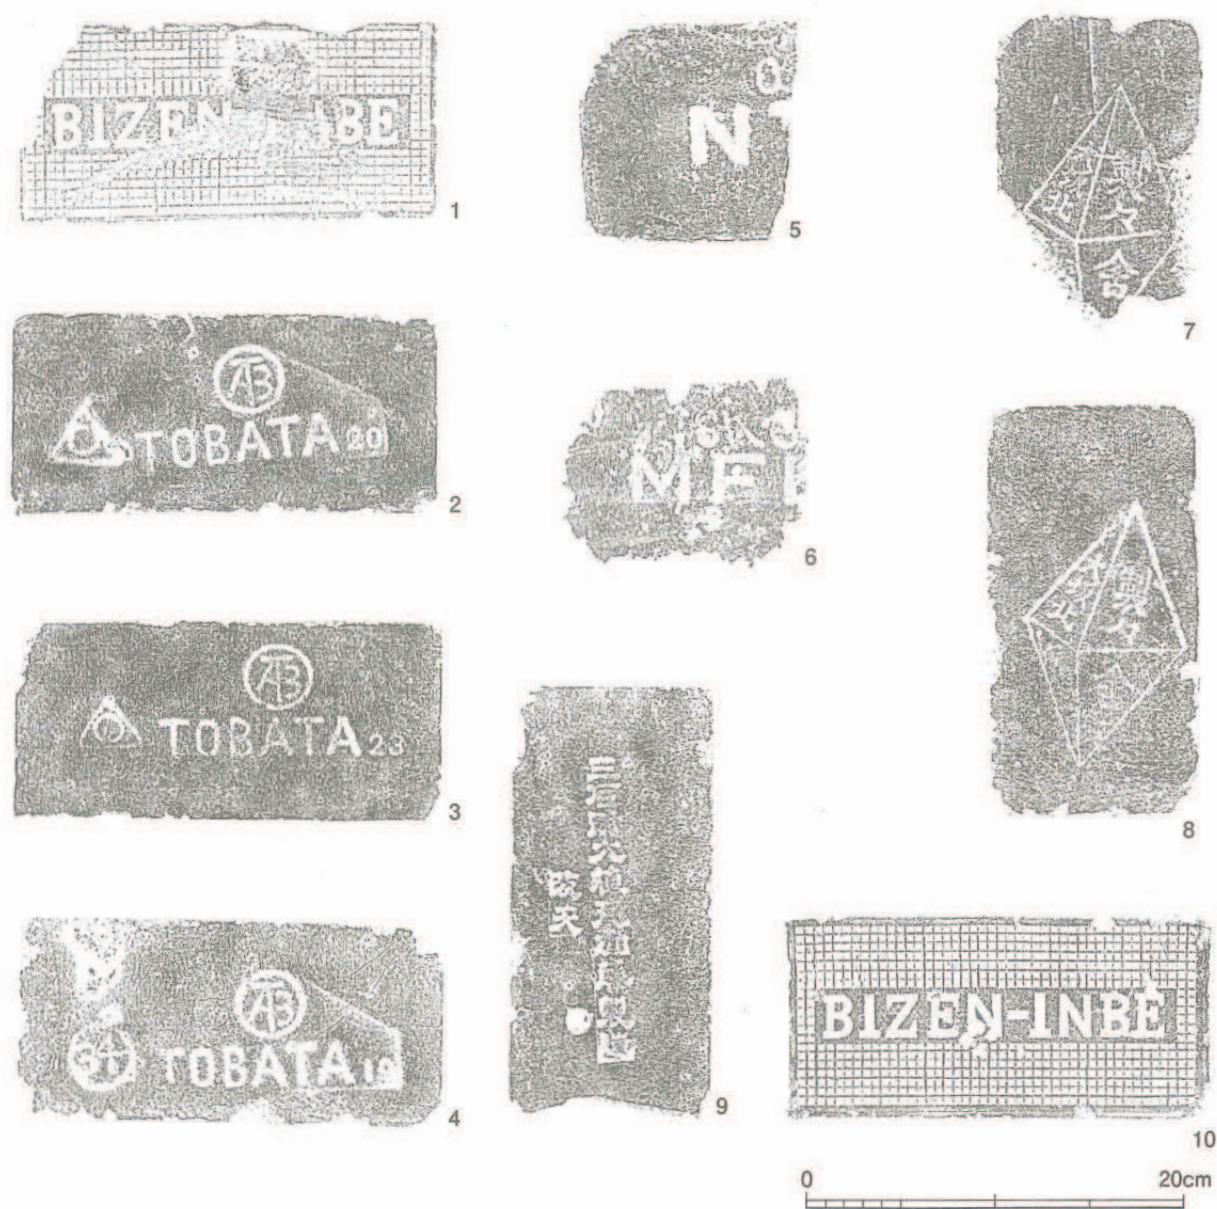
第12図 出土耐火煉瓦拓本 (S=1/4) [7～10は、煙突修理工事の際の出土資料]

1は、第1トレンチ出土の耐火煉瓦で、「BIZEN - INBE」の刻印がある。刻印部分は平滑であるが、周囲は、格子目が施されている。平成19～20年に行われた、伊田坑第一・第二煙突(通称二本煙突)の修復工事の際に、同種の耐火煉瓦が出土しており〔註1〕、現在の岡山県備前市伊部に所在していた「備前陶器株式会社」の製品と考えられる。色調は白色である。

2・3・4は、第4トレンチ出土の耐火煉瓦のうち、「TOBATA」の刻印を有するもので、北九州市戸畠区に所在していた戸畠耐火煉瓦製造所の製品と思われる〔註2〕。全て「TOBATA」の上方に、○の中にT・A・Bを組み合わせた記号を、右方に数字を刻印している。2・3は「TOBATA」の左方に△と○を組み合わせた記号を刻印しているが、4は、○の中に「34」と刻印している。この違いが何を意味しているかは、現時点では不明である。色調は淡橙色を呈する。

5も第4トレンチ出土耐火煉瓦であるが、「N…」の刻印がある。破片のため確定できないが、「N」の次の文字は「T」の可能性が高いので、「NT…」となるようである。その文字列の上には「0」が刻印され

ている。長辺側面に鉛錆状のものが付着しており、高温の火力を受けたことが推測される。

6も第4トレンチ出土の耐火煉瓦で「MF…」の刻印がある。Fの次の文字はD又はEと思われるが、確定できない。ひび割れが多い。色調は黄灰白色を呈する。

先述したように、耐火煉瓦のうち、「BIZEN - INBE」刻印のものは、同類が二本煙突修理工事の際に出土しており、汽罐場ボイラーのオリジナルの耐火煉瓦である可能性も考えられる。それに対し、「TOBATA」刻印のものは、出土位置からみて、1938(昭和13)年に増設されたスターリン式ボイラーに使用されたものである可能性がある。その他の耐火煉瓦(第12図5・6)については、生産地等不明であるが、出土地点が同一であることから見て、「TOBATA」刻印のものと同時期に使用されたものである可能性も考えられる。

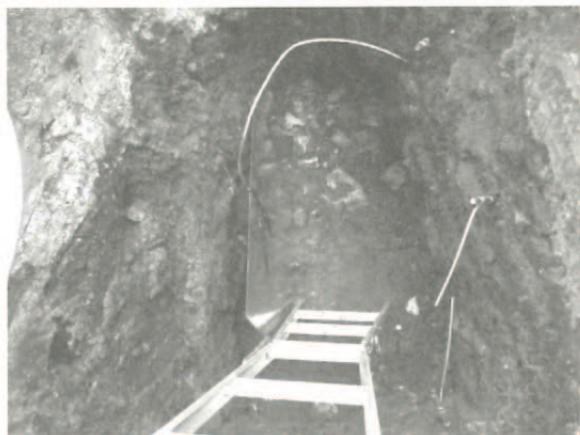
平成20年4月1日、避雷針設備の接地極埋設作業中に、煙突足元の地中から煉瓦が発見された。第一・第二煙突共に、地表から深さ1.5～2.0mの地点で並べて埋めてあり、全重量は判然としないが、大量に埋めてあるものと考えられる。

写-184 接地極埋設穴 耐火煉瓦の塊が見える。

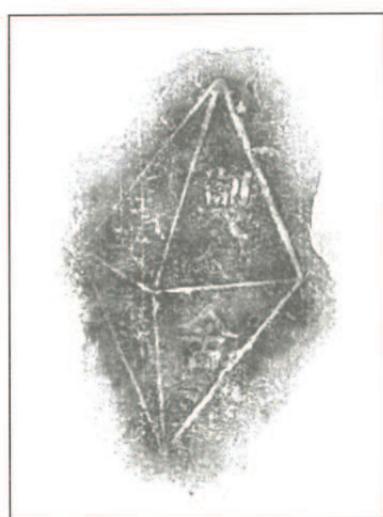
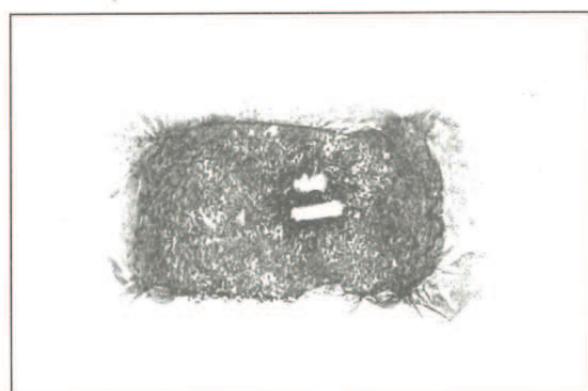
第一煙突足元の煉瓦には、菱形の刻印が打ってあるものと、「三石耐火煉瓦加藤製造」の刻印が打つてあるものとが発見された。菱形の刻印は、菱形を四つ割りとし、それぞれに「製々（右上）」「舍（右下）」「大坂北（左上）」「安治川（左下）」の文字が刻まれている。

拓本 - 1
第一煙突足元より出土の耐火煉瓦
刻印（煉瓦外形 228 × 110 × 65mm）

拓本 - 2
拓本 - 1 の耐火煉瓦小口刻印
(煉瓦外形 228 × 110 × 65mm)

第一煙突足元より出土の耐火煉瓦（拓本 -1・2）は、「製々舎」という会社で製造されたものであると考えられる。『日本煉瓦史の研究』^{註 1)}によれば、「製々舎」は、明治 35 年版の『工場通覧』に記載されており、明治 17 年の創業で、所在地は大阪市北区安治川北通 3 丁目、職工男子 15 人を使って耐火煉瓦を製造していたとされている。恐らく、二本煙突が建設された明治 41 年も運営されていたものと考えられるが、現在は存在していない。なお、この耐火煉瓦と同じ刻印を持つ耐火煉瓦が、旧ハンター氏邸（明治 22 年頃の建築、明治 40 年移築、現在神戸市灘区王子動物園内に移築保存、重文）の 2 階暖炉にも見られる。

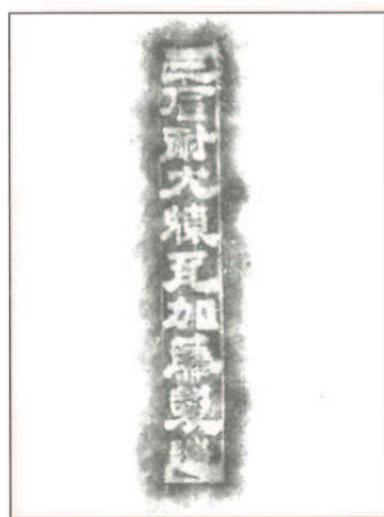
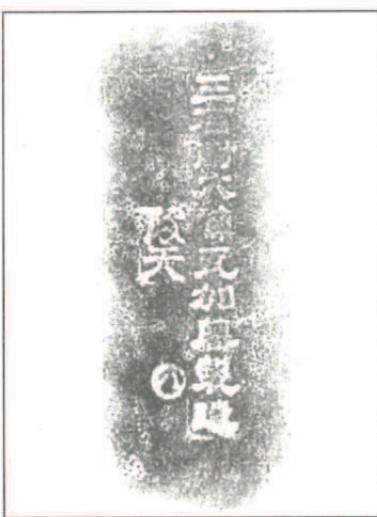
拓本 - 3
第一煙突足元より出土の耐火煉瓦
刻印（煉瓦外形 232 × 110 × 65mm）

拓本 - 4
第二煙突足元より出土の耐火煉瓦
刻印（煉瓦外形 226 × 107 × 62mm）

第一・第二煙突足元から出土した耐火煉瓦（拓本 -3・4）は、「三石耐火煉瓦加藤合資会社」で製造されたものであると考えられる。「和氣郡近代窯業史」^{註 2)}によれば、同社は明治 27 年「三石製瓦合資会社」、明治 30 年「日本耐火煉瓦株式会社三石工場」、明治 34 年「加藤耐火煉瓦製造所」という過程を経て、明治 39 年に「三石耐火煉瓦加藤合資会社」として始まったとされており、出土耐火煉瓦の刻印文字や、煙突の建設年代とも合致する。

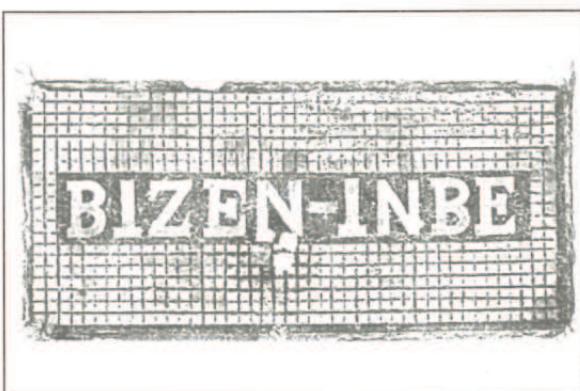
拓本 - 5
第二煙突足元より出土の耐火煉瓦
刻印（煉瓦外形 219 × 103 × 58mm）

第二煙突足元から出土した「BIZEN-INBE」の刻印が見られる耐火煉瓦（拓本 -5）は、現在の岡山県備前市伊部に所在していた「備前陶器株式会社」で製造されたものであると考えられる。『日本煉瓦史の研究』によれば、同社は明治 29 年創業、明治 42 年には「日本窯業株式会社」に買収されてその備前支社となり、大正 5 年には「品川白煉瓦株式会社」に吸収され、その伊部工場となったとされている。二本煙突の建設が明治 41 年であるから、出土した耐火煉瓦が建設当初から使用されていたものだと仮定すれば、

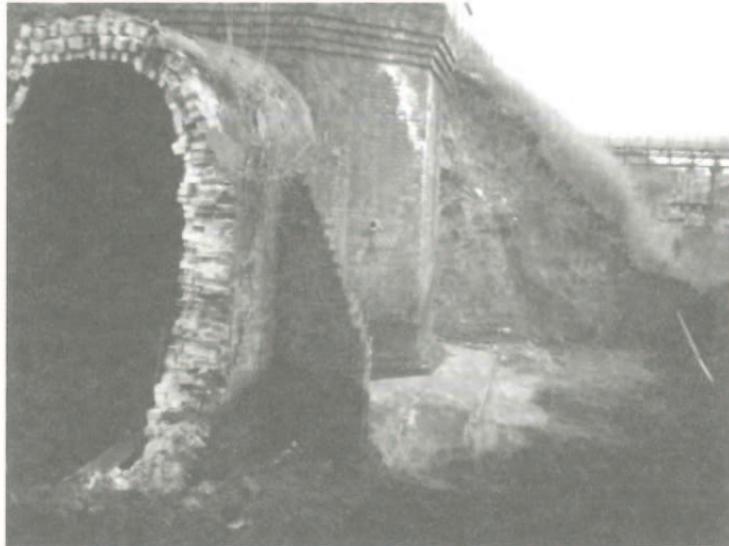
写 -185 昭和 55 年 第二煙突足元

これらの発見された耐火煉瓦のものとの用途については、昭和 54～55 年度の補強工事に関する資料が参考になる。下図の写真は、昭和 55 年の工事開始直後における第二煙突に関する工事写真である。補強工事においては、煙突足元を写 -185 のように掘り下げ、炊き口のアーチを解体し、写 -186 のように、煙突筒体内壁には、高さ 22.7m まで耐火煉瓦が 1～2 枚積まれており、これを解体したうえで、補強鉄筋コンクリートを基礎部から筒体内壁まで打設している。したがって、この時解体された耐火煉瓦が、煙突足元の補強基礎（フーチング）が完成した後に、その周囲に埋められたものと考えられる。

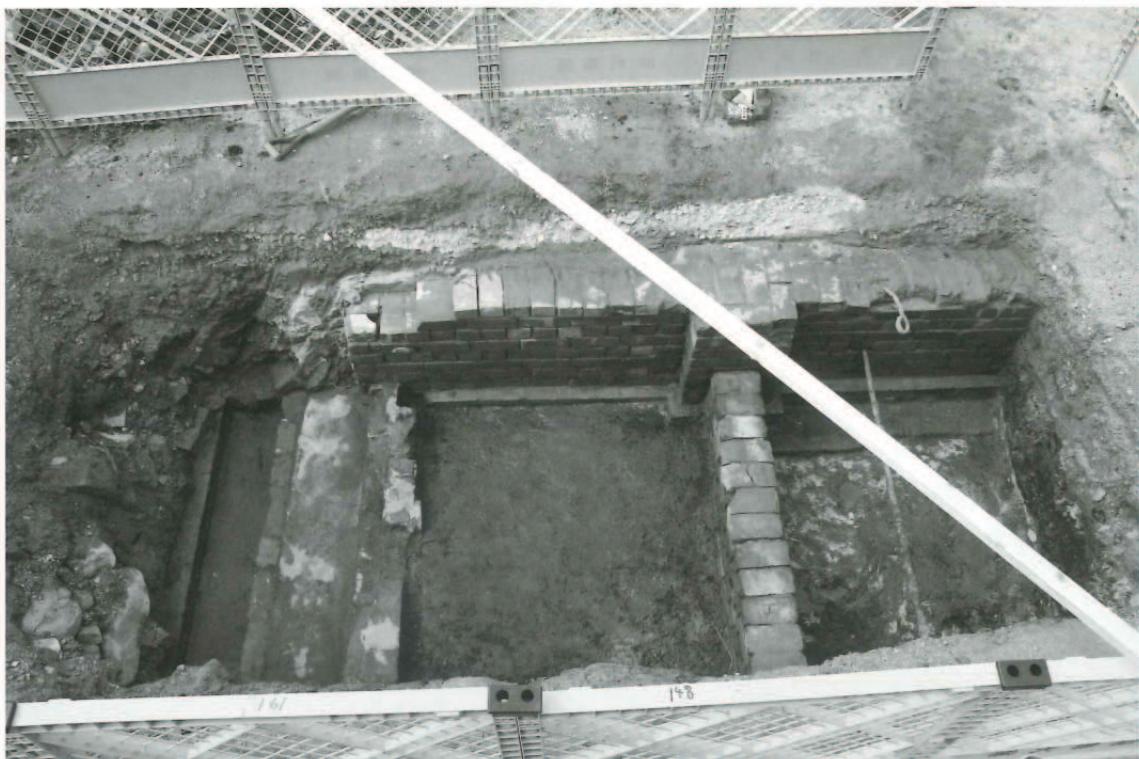
1. 第1トレンチ（南から）

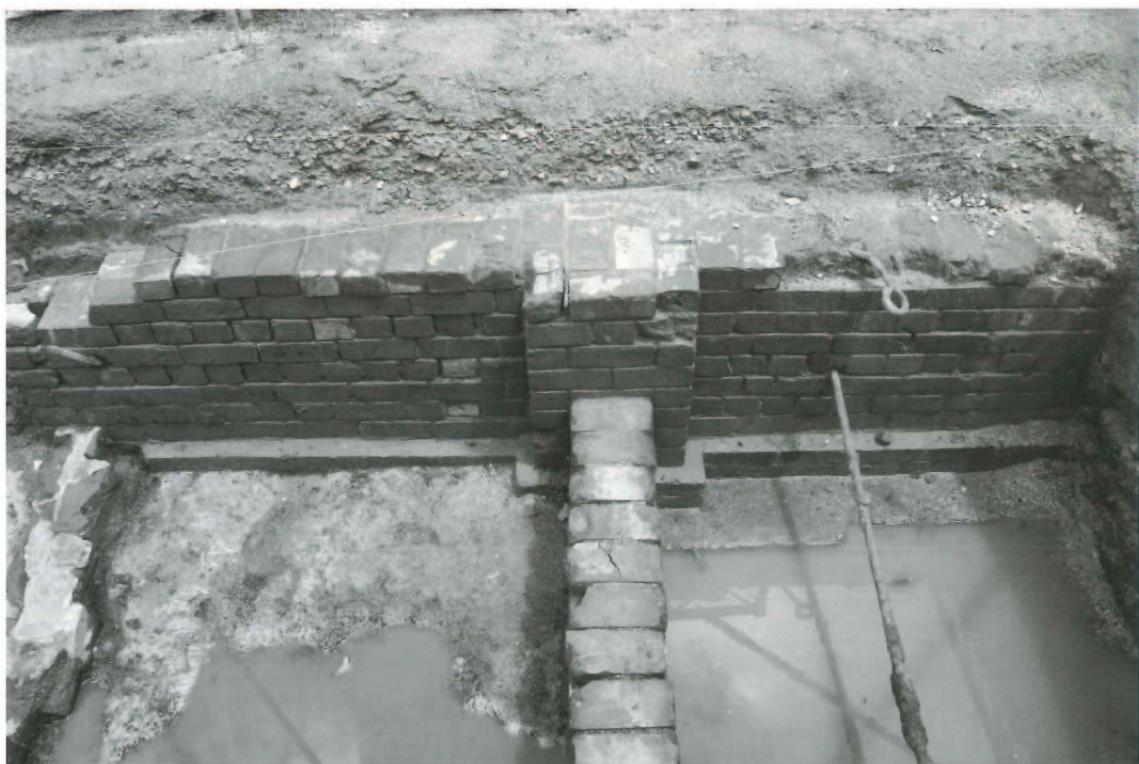
2. 第1トレンチ北壁煉瓦積

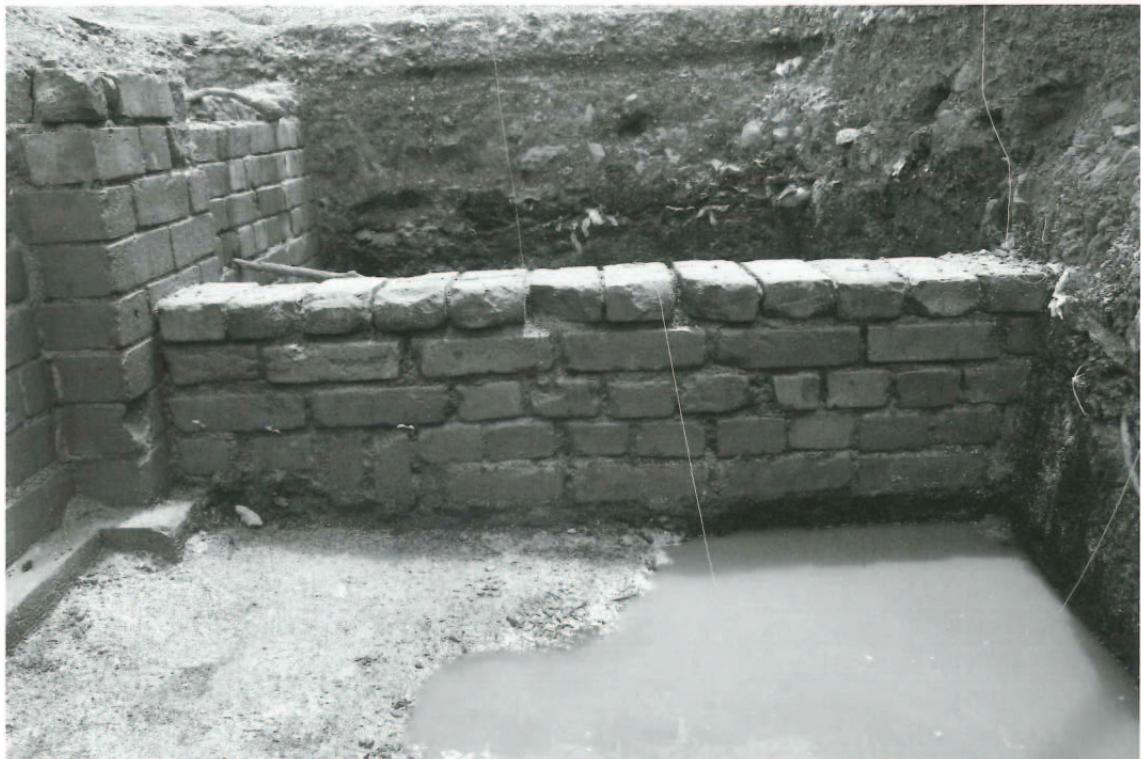
1. 第1トレンチ仕切り煉瓦積

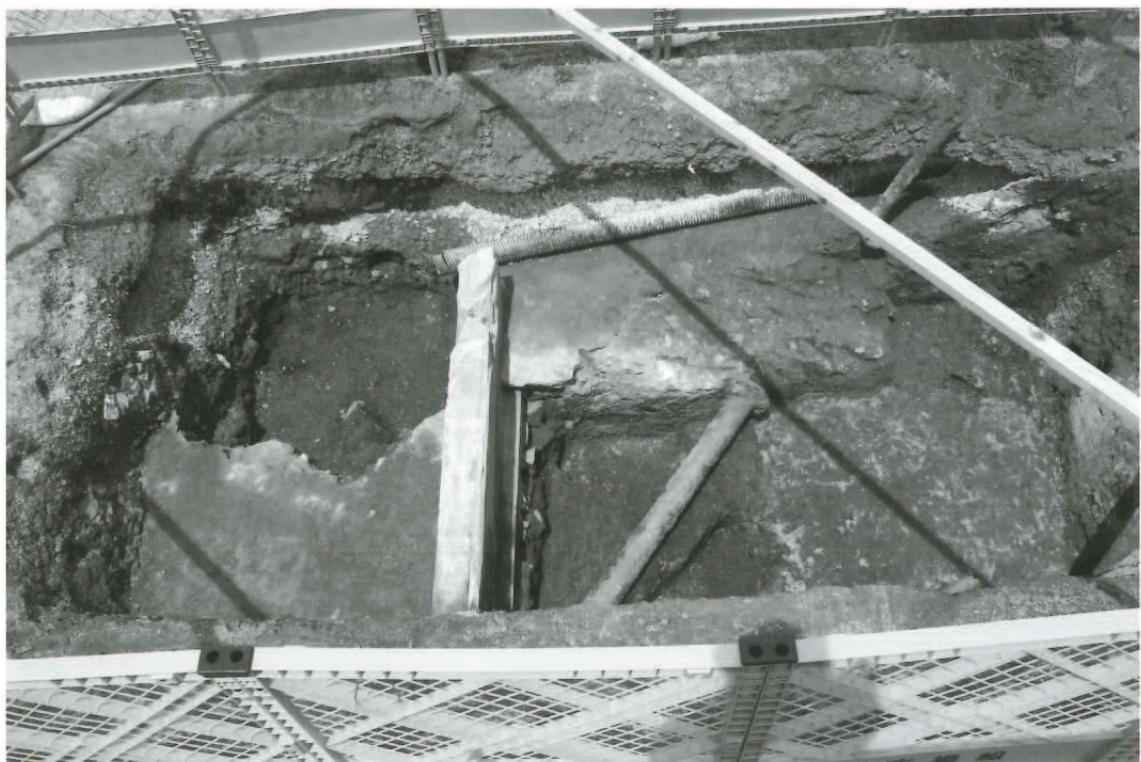
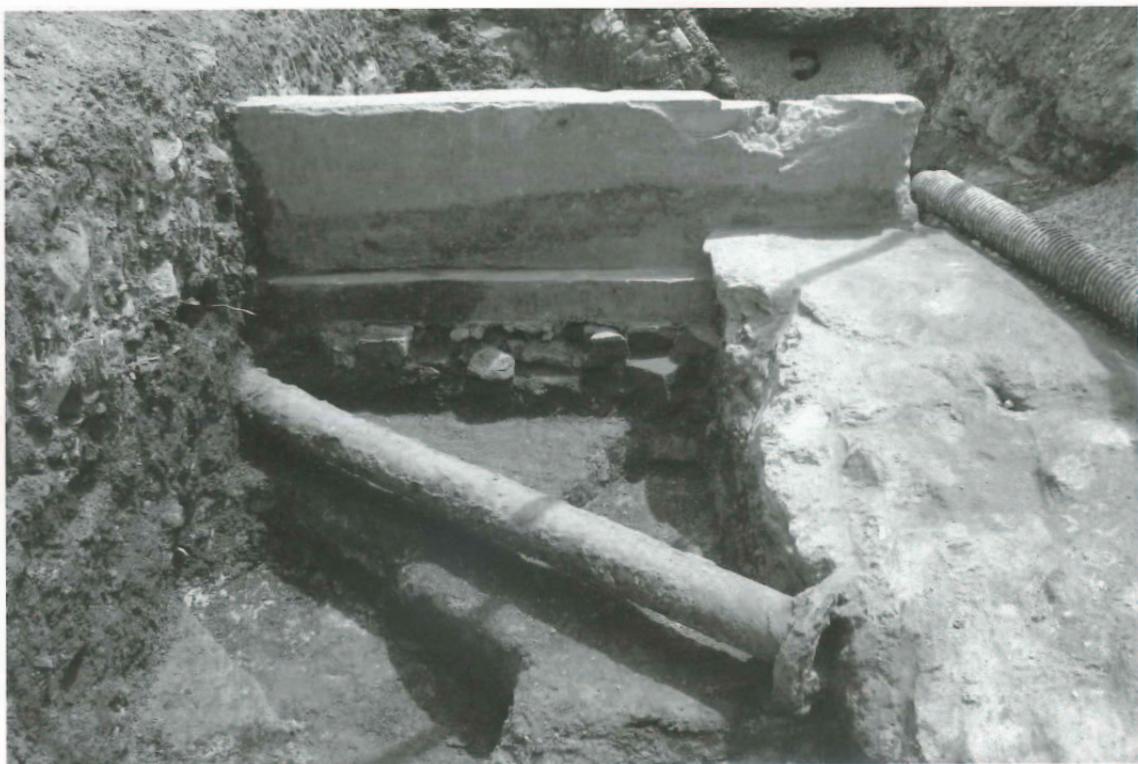
2. 第2トレンチ（東から）

1. 第2トレンチ（南から）

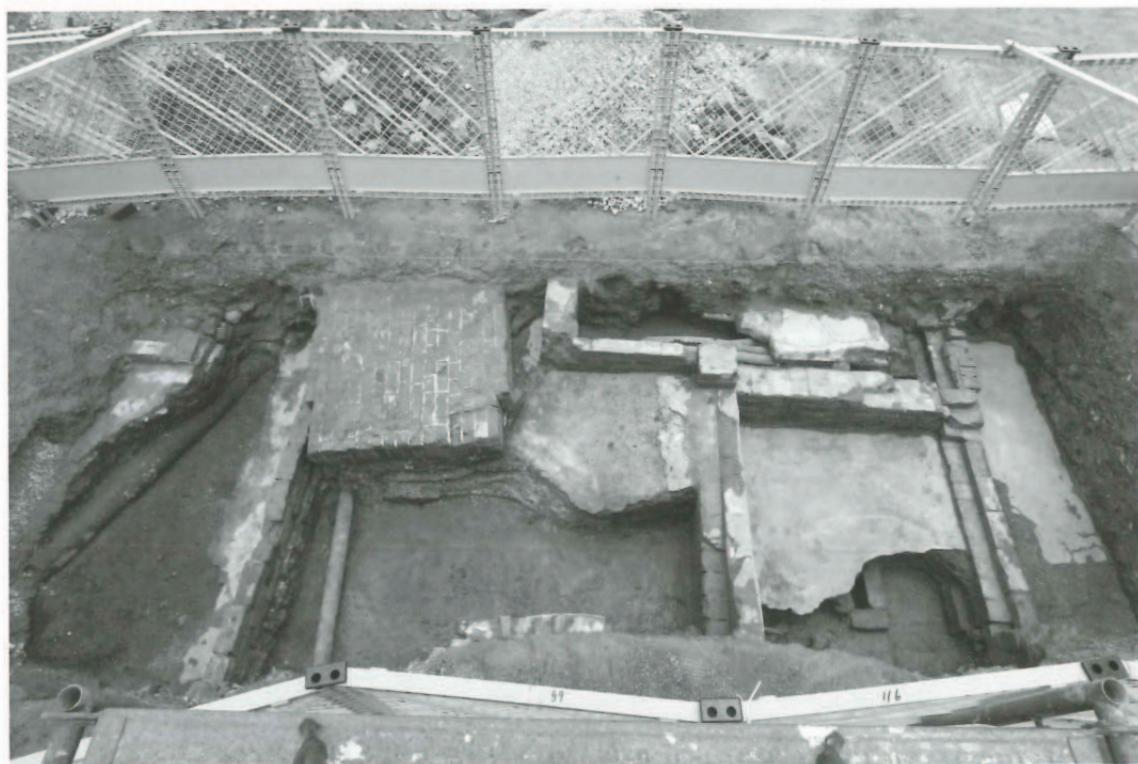
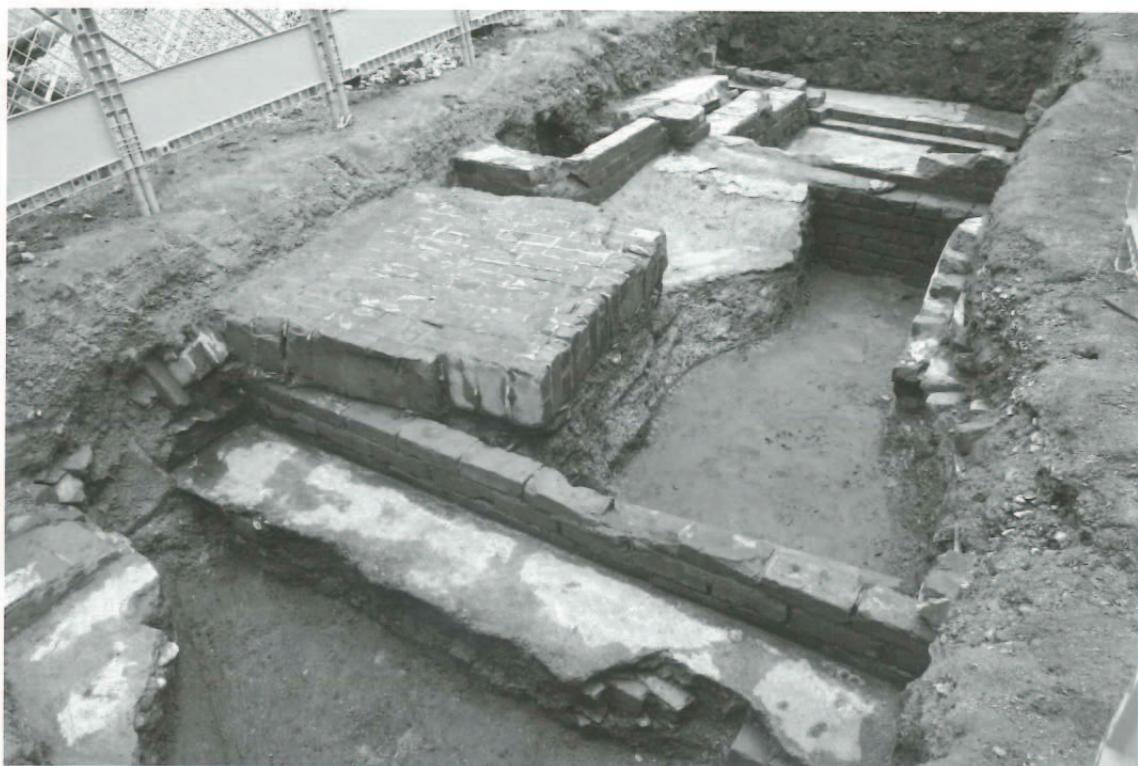
2. 第3トレンチ（西から）

1. 第3トレンチ（北西から）

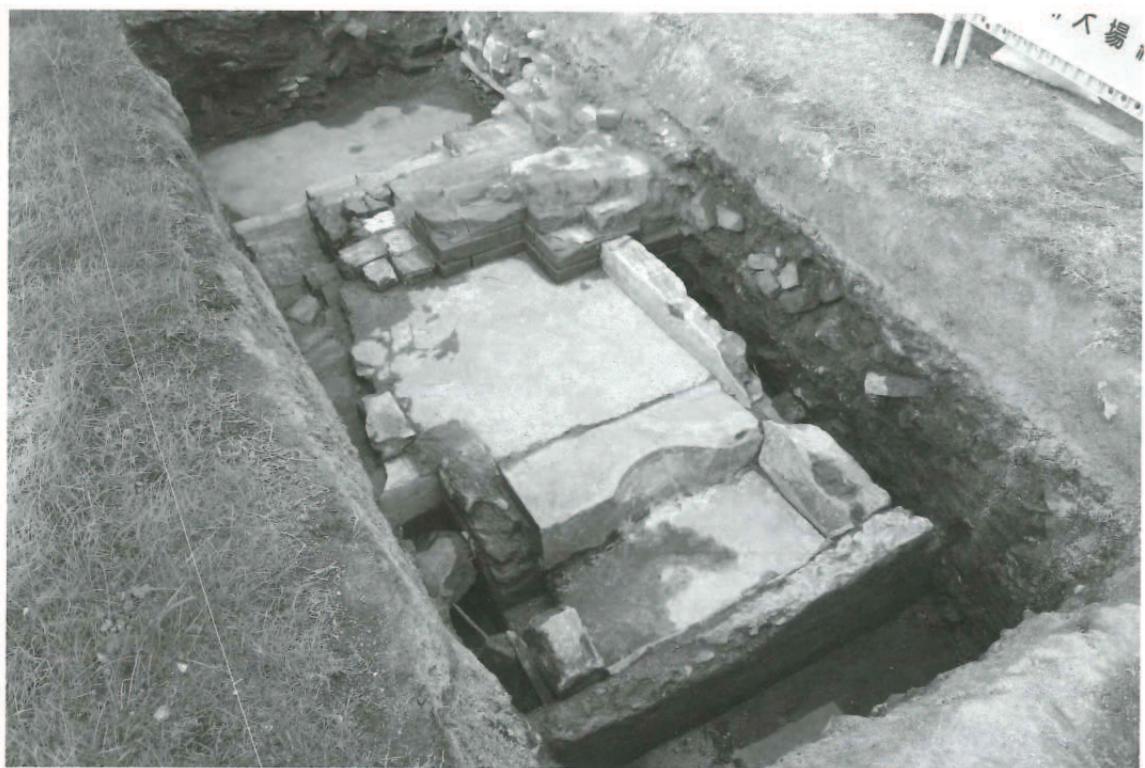
2. 第4トレンチ（南西から）

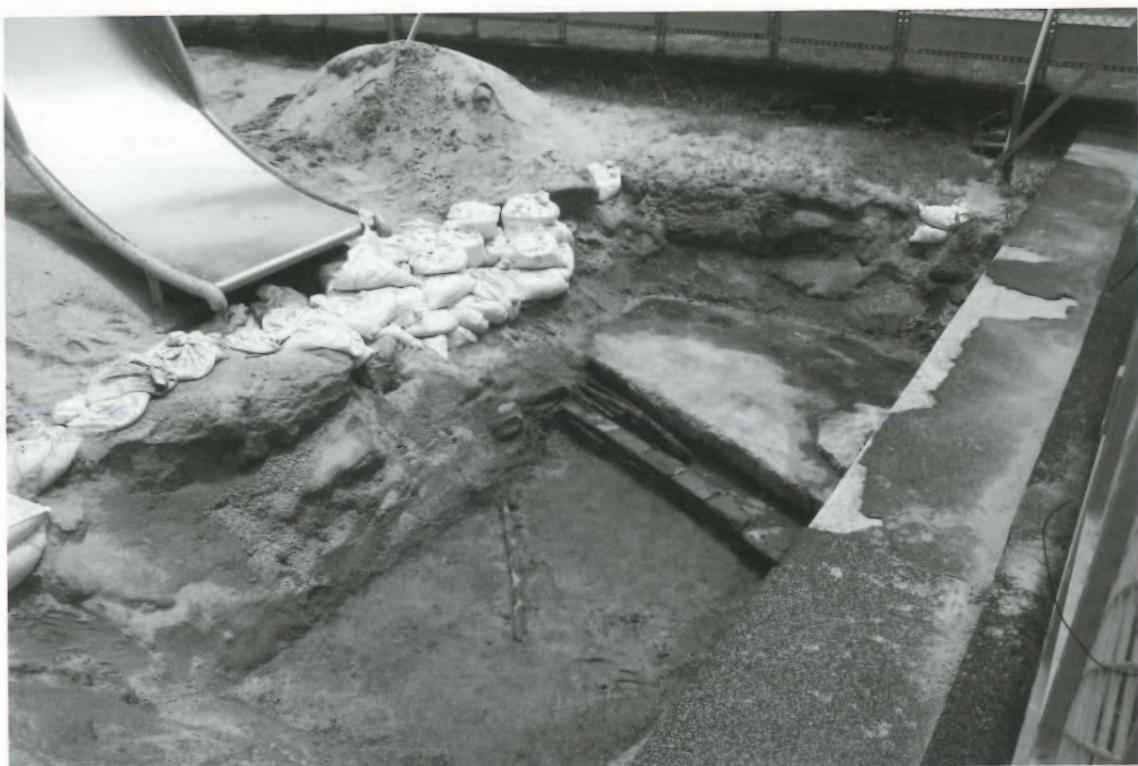
1. 第5トレンチ（北から）

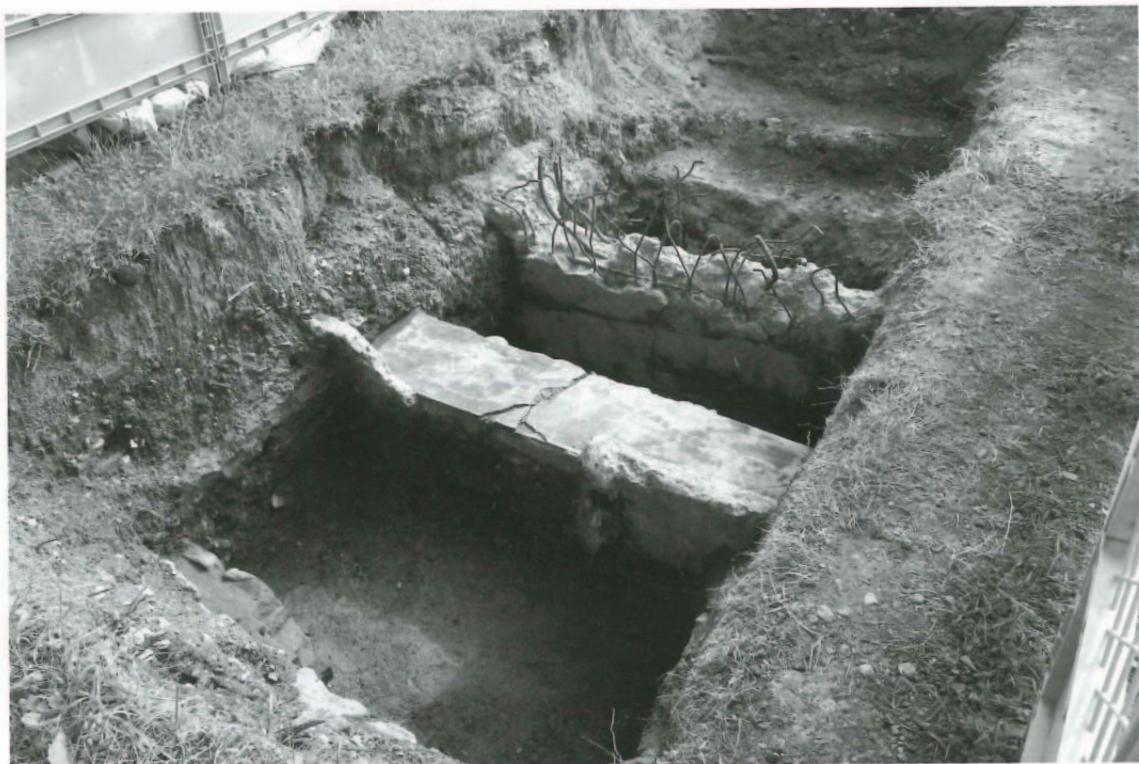
2. 第8トレンチ（北東から）
