旧三井田川鉱業所伊田坑跡試掘調査概報

田川市文化財調査報告書

第12集

田川市教育委員会

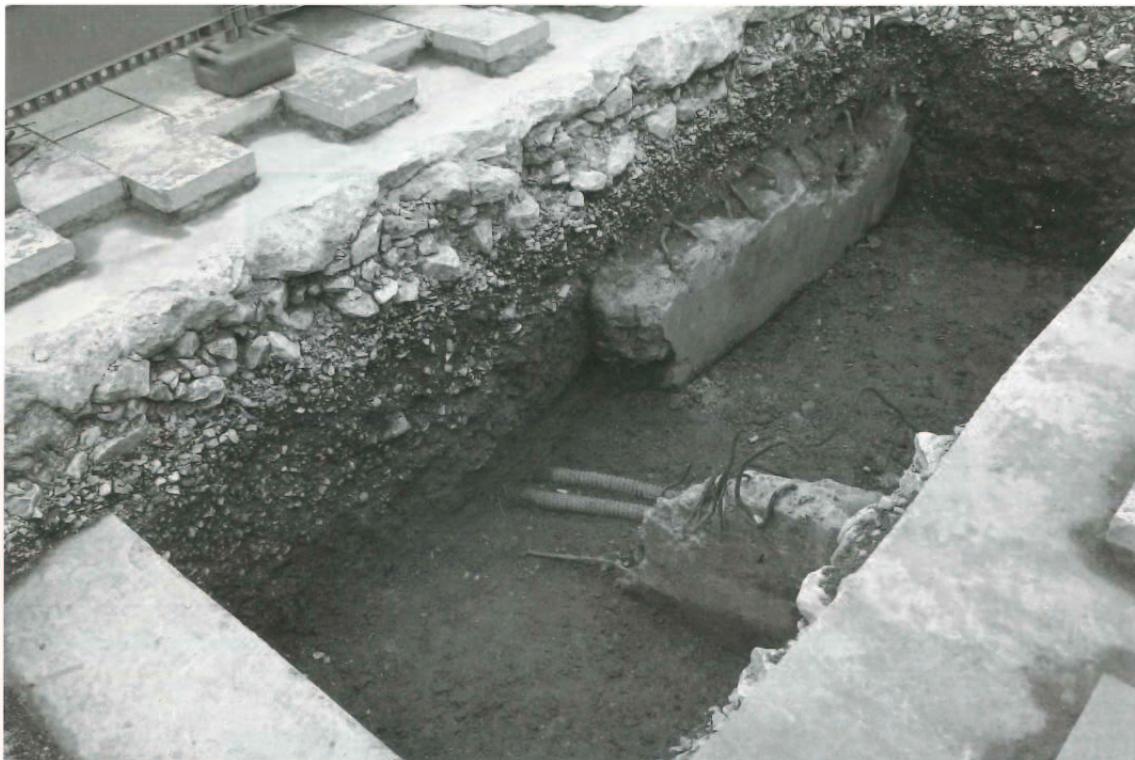
1. 第9トレンチ（南西から）

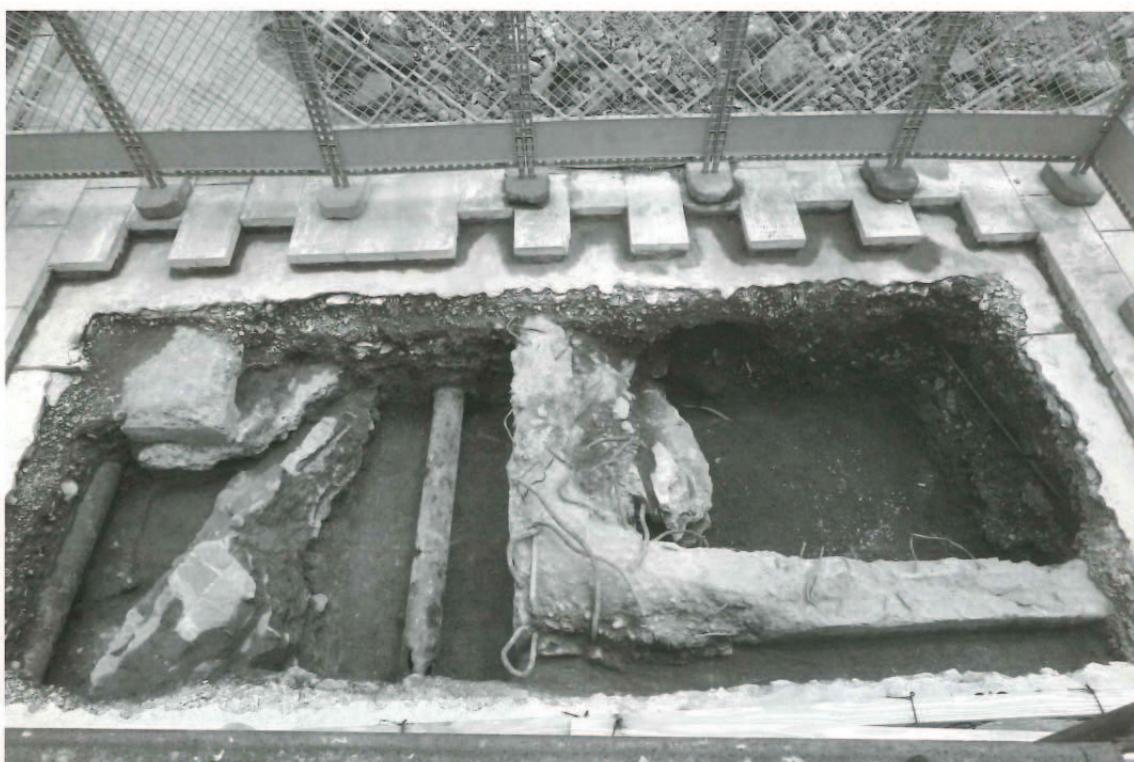
2. 第10トレンチ（北から）

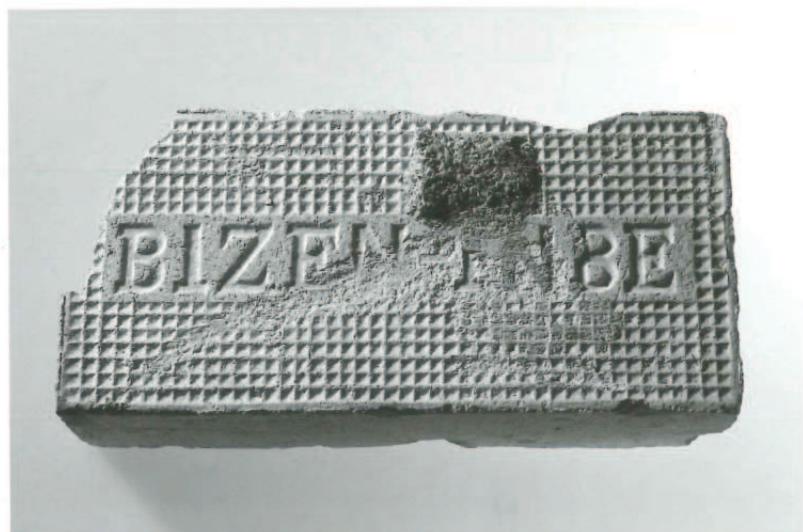
1は、第1トレンチ出土の耐火煉瓦で、「BIZEN - INBE」の刻印がある。刻印部分は平滑であるが、周囲は、格子目が施されている。平成19～20年に行われた、伊田坑第一・第二煙突(通称二本煙突)の修復工事の際に、同種の耐火煉瓦が出土しており〔註1〕、現在の岡山県備前市伊部に所在していた「備前陶器株式会社」の製品と考えられる。色調は白色である。

1. 第1トレンチ出土耐火煉瓦（第12図1）

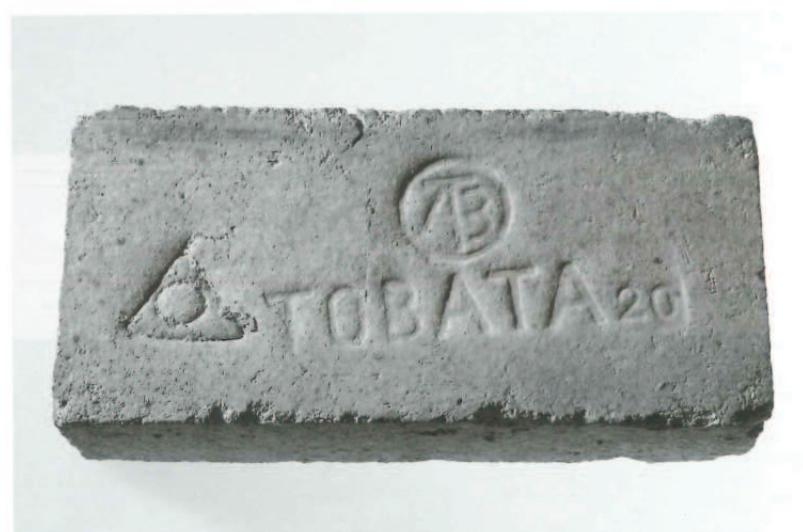
2・3・4は、第4トレンチ出土の耐火煉瓦のうち、「TOBATA」の刻印を有するもので、北九州市戸畠区に所在していた戸畠耐火煉瓦製造所の製品と思われる〔註2〕。全て「TOBATA」の上方に、○の中にT・A・Bを組み合わせた記号を、右方に数字を刻印している。2・3は「TOBATA」の左方に△と○を組み合わせた記号を刻印しているが、4は、○の中に「34」と刻印している。この違いが何を意味しているかは、現時点では不明である。色調は淡橙色を呈する。

2. 第4トレンチ出土耐火煉瓦-①（第12図2）

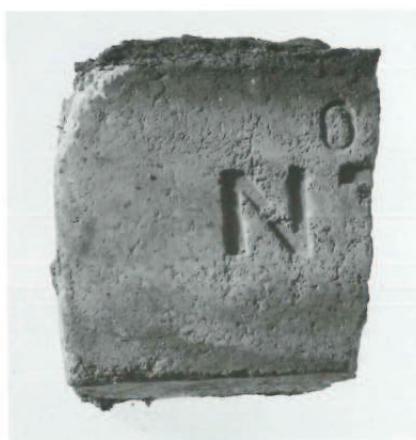
5も第4トレンチ出土耐火煉瓦であるが、「N…」の刻印がある。破片のため確定できないが、「N」の次の文字は「T」の可能性が高いので、「NT…」となるようである。その文字列の上には「0」が刻印され

3. 第4トレンチ出土耐火煉瓦-②(第12図5)

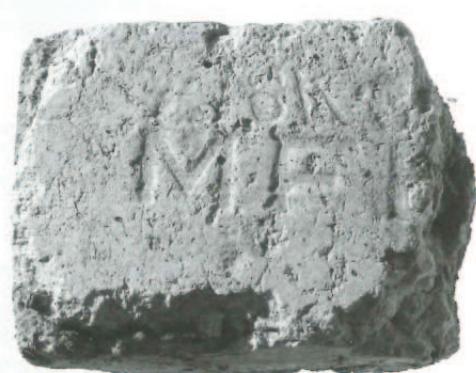
6も第4トレンチ出土の耐火煉瓦で「MF…」の刻印がある。Fの次の文字はD又はEと思われるが、確定できない。ひび割れが多い。色調は黄灰白色を呈する。

4. 第4トレンチ出土耐火煉瓦-③(第12図6)
