旧三井田川鉱業所松原炭鉱住宅調査報告書

田川市文化財調査報告書 第14集

2011年3月

田川市教育委員会

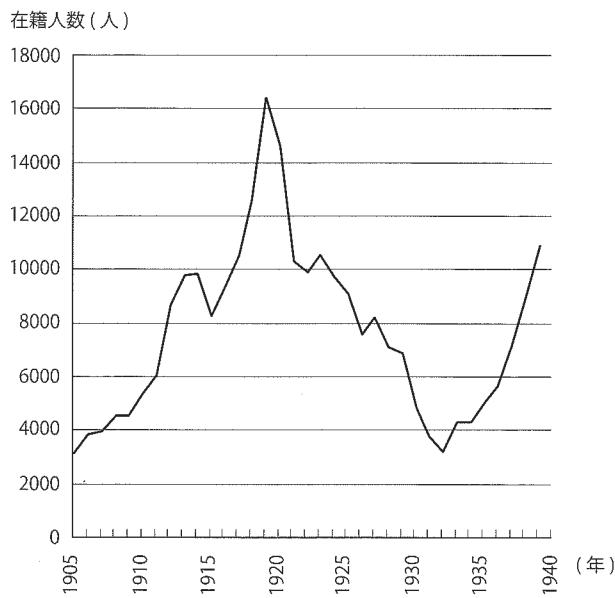
図 2-2 鉱員数の推移（「三井礦山五十年史稿」をもとに作成）

1920～1930 は、第一次世界大戦終結に伴う経済停滞によって生産が停滞した時期であり、採炭技術革新をともなった合理化により解雇が行われ、炭鉱労働者が減少している（図 2-2）。この時期、新たな住宅建設はほとんど行われていない（図 2-3）。

1930 年代後半は、鉱員数が大きく増加するとともに、炭鉱住宅数も急増している（図 2-2、図 2-3）。これは主として松原など炭鉱住宅街の新規開発によってもたらされたものである。

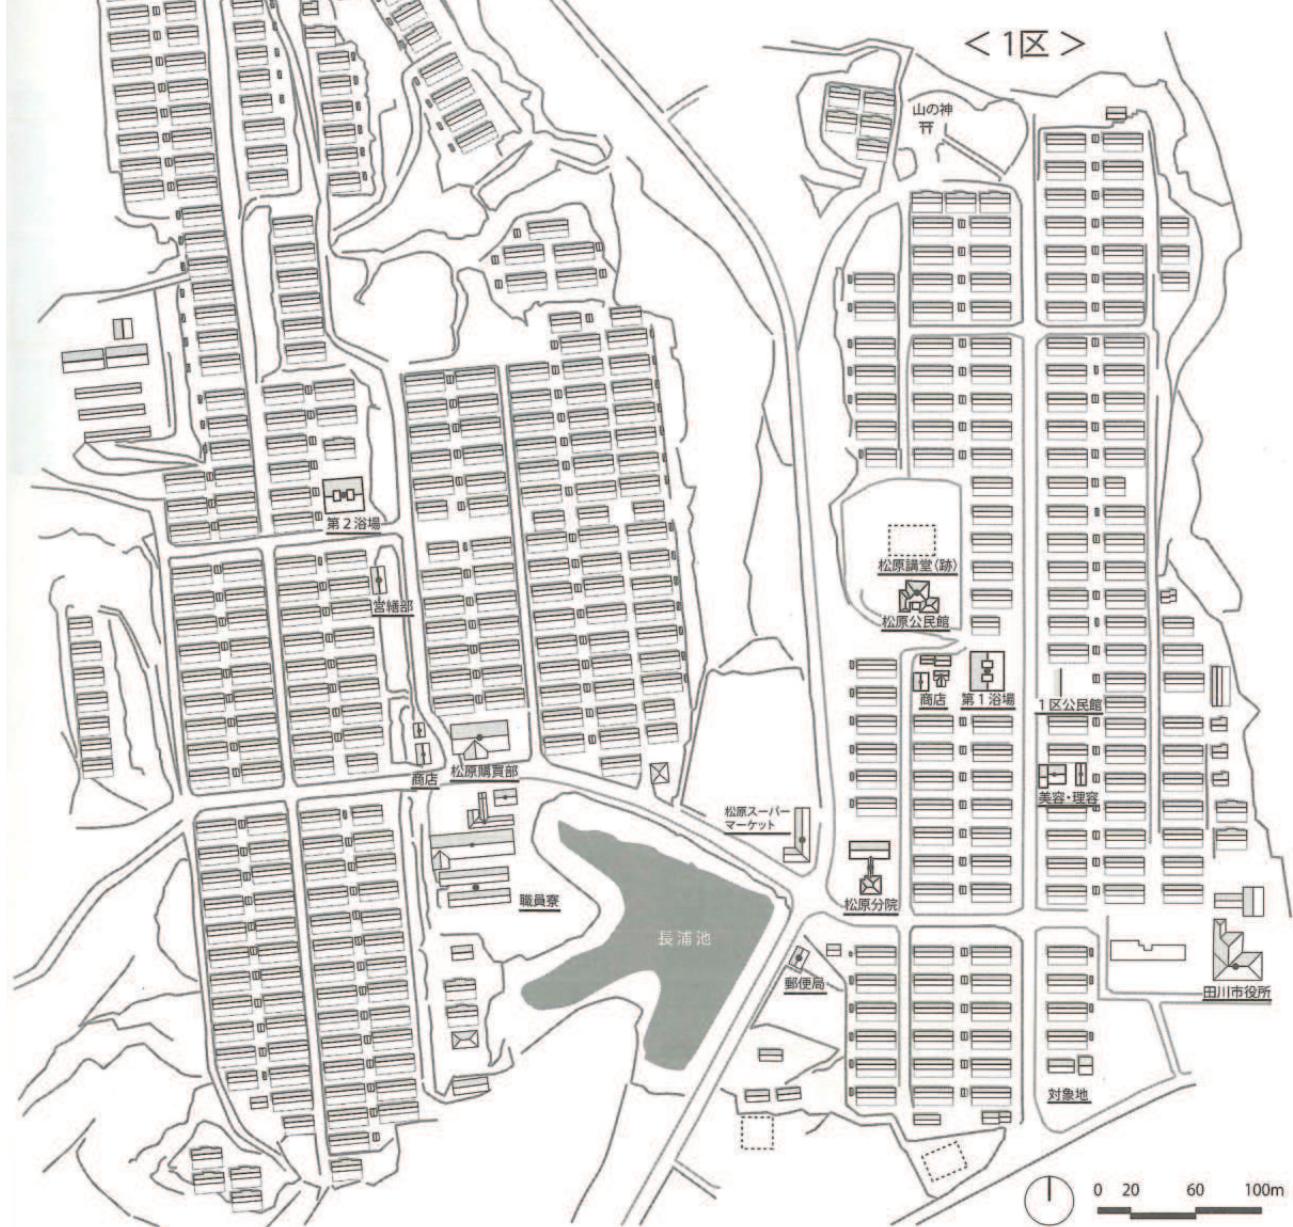
図 2-6 松原炭鉱住宅復原配置 (1963)

図2-6は、1963年の空中写真と旧居住者へのヒアリングに基づき、当時の状況を復原したものである。炭鉱住宅が等間隔に整然と並んでいる様子を見て取れる。南北の道路が2棟おきに通されており、道路のない筋には共同便所が並んでいる。周辺部にやや不規則に建てられているのは、戦後に建設された住宅である。

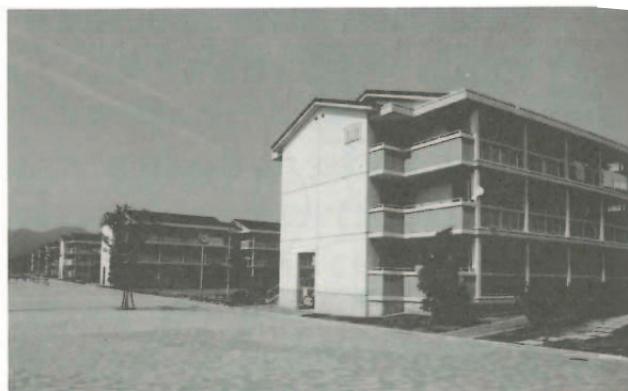
写真2-7 改良住宅（南面）

松原炭鉱住宅は、閉山後も三井鉱山によって所有され、賃貸住宅として運営された。しかし、1982年から公共の住環境整備事業によって改良住宅への建て替えが開始された。松原は中央の谷地によって1区と2区に分かれているが、先に事業に着手された2区は、1998年度に建て替えが完了した。1999年度から1区についても建て替えが開始され、今回調査した南端部の街区を残して大半が改良住宅に建て替えられている。それら改良住宅は、鉄筋コンクリート造3階建てで、共用廊下等も充実している（写真2-7, 2-8）。

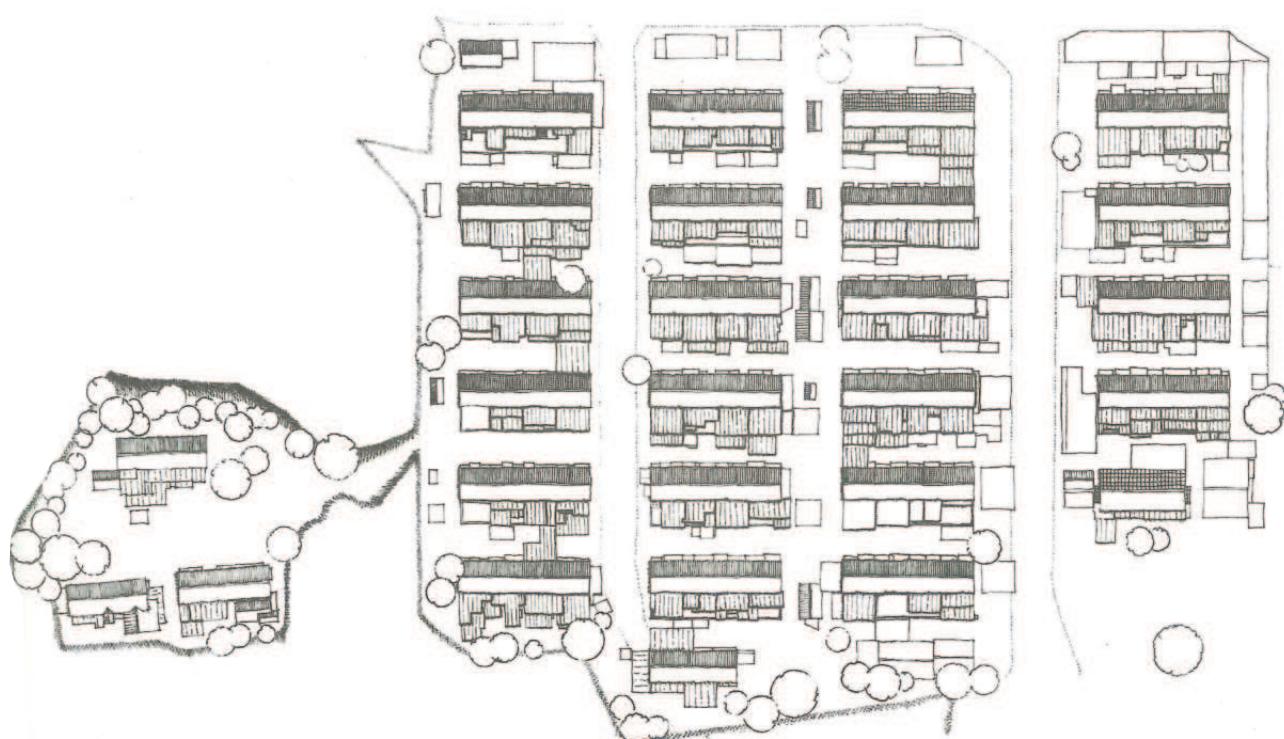
図 2-8 松原炭鉱住宅現状配置 (2009)

その後の建て替えにより、1区も地域の姿が一変した。炭鉱住宅は、調査対象地区の南端街区と北側の一角に計34棟を残すのみとなっている。対象地区は、建替えの進む炭鉱住宅の現況下、往時をイメージすることができる数少ない場所である。ただし、2009年度の調査開始時点で居住者の多くがすでに移住しており、ほとんどが空き家であった。

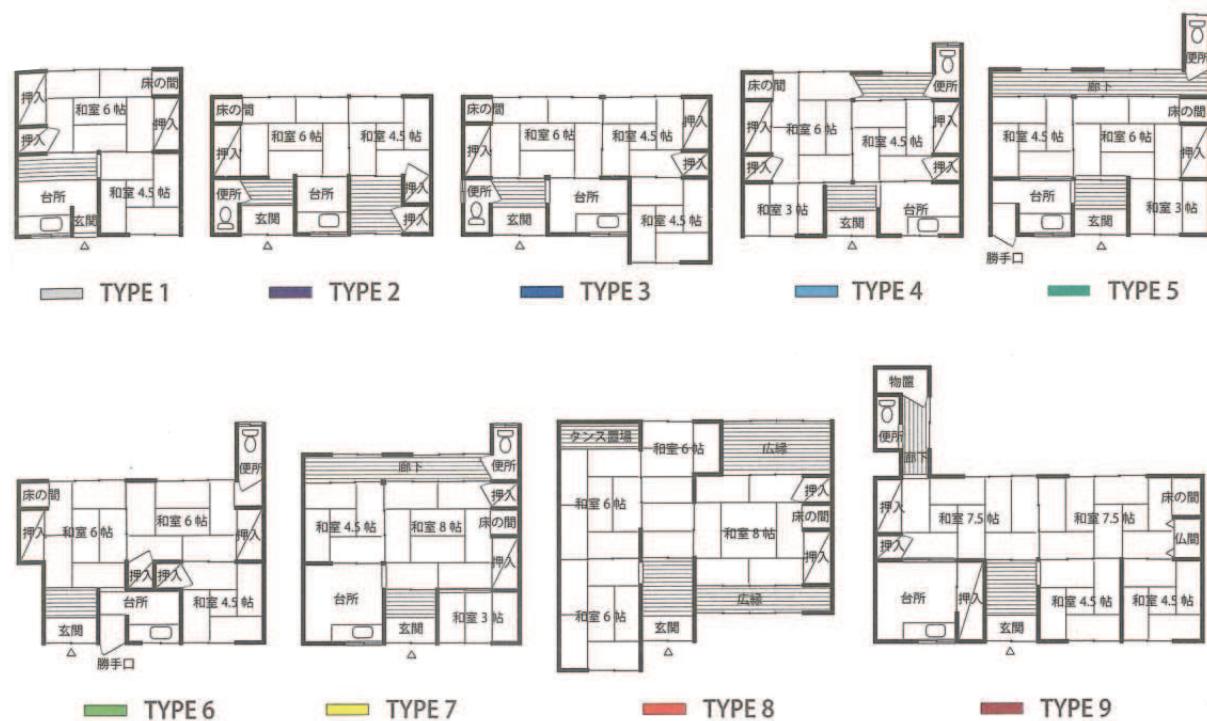
図 3-1 住戸プランタイプ一覧（田川市建築住宅課「松原第 1 地区計画基礎調査報告書」1997 をもとに作成）

建物としての炭鉱住宅に関する情報は、間取りに限られている。この地区の炭鉱住宅の間取りには 11 のタイプあるとされているが、報告書には、そのうち 9 つのタイプのみが掲載されている。残る 2 つは、それぞれ 1 例しか確認されていないタイプである。掲載された 9 つのタイプについて、小規模なものから大規模なものへと整理して図 3-1 に示した。

1996年の「松原第1地区計画基礎調査」にもとづけば、松原1区内には11種類の住戸プランタイプの炭鉱住宅が存在していたことになるが、大半が住宅改良事業によって取り壊され、現時点でき確認することはできない。一方、今回の調査は残存する住棟のうち27棟97戸について行われたが、それらは1996年の調査では、TYPE 1, TYPE 2, TYPE 5, TYPE 6(図3-1)の4種類の住戸プランタイプに分類されている。

1996年度の調査のプランタイプ一覧(図3-1)をみると、床ノ間は松原1区において床面積の大小に関係なく、すべての住宅で設けられている。また、今回の調査でも、採取された全住宅タイプで床ノ間が設置されていた。幅は、64A, 64B, 642A, 643A, 643B, 664が0.5間であり、64C, 642Bは1間である。奥行に関しては、界壁や外壁がそのまま奥の壁になっているものがほとんどである。ただし、初期に建設された64Aにおいては、界壁とは別の床ノ間専用の壁を設け、奥行を600mm程度と浅くしている。

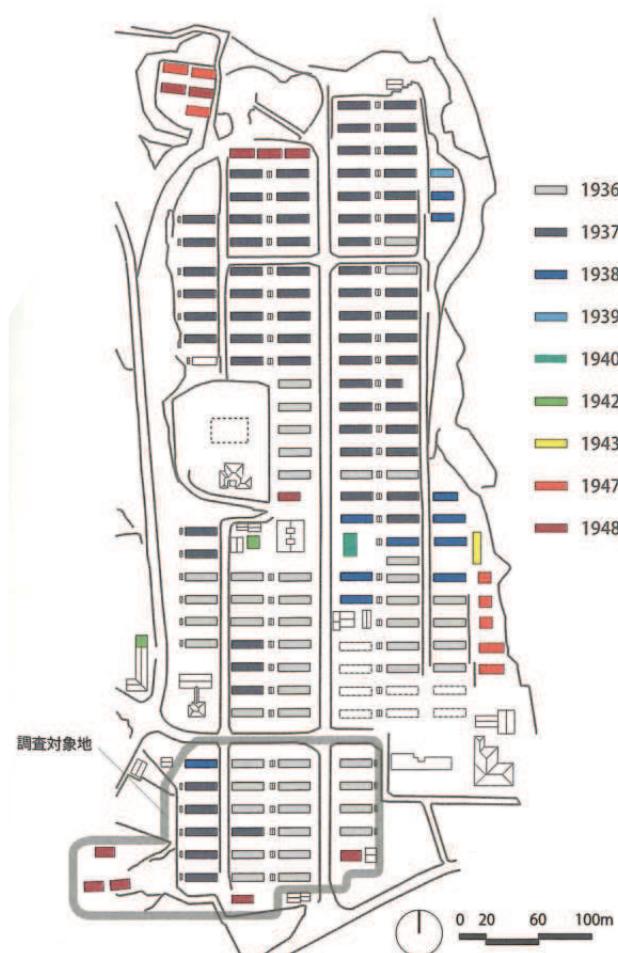
図 3-2 各棟の建設年代（松原 1 区）

図 3-2 は住棟の建設年代、図 3-3 は住戸のプランタイプの分布を示している。両者を重ね合わせて見ると、タイプ 1 は初期の 3 年間 (1936～1938) のうちに建設されている。同時期に建てられた他のタイプはそれらと混じって配置されている。第二次世界大戦中はほとんど供給されず、戦後になって規模の大きいタイプがいくつか建設されている。これらは優良坑夫用の住宅と考えられるが、周辺部に立地しており、残余地に付加的に建設されたことがうかがえる。

以上の平面を、建設年代の戦前・戦後で分けて図3-4に示した。図3-5は、対象地区におけるこれらの分布を示したものである。これと図3-2の建設年代とを重ね合わせてみると、戦前は、64の3タイプと643Aが整然と並ぶかたちで建設されたことが見てとれる。それに対し、戦後は、642A, 642B, 643B, 664といったさまざまなタイプが、周辺の残余的な敷地に個別的に建設されたことがうかがえる。

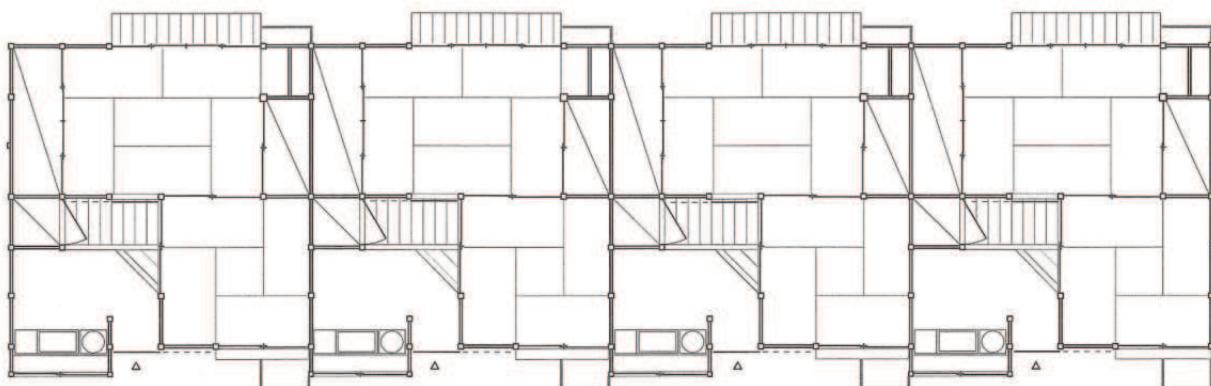
図4-3 64A 住棟平面図(復原) S=1:150

6畳の和室に0.5間幅の床ノ間が付くが、この床ノ間は壁を設けることで奥行を浅くしている。床柱を挟んで1間幅の中棚付押入と天袋が付いている。床柱に天袋が接することは他の住宅タイプには見られない特徴である。反対側には1.5間幅の押入と天袋の収納スペースがある。また、南側は1.5間幅の濡れ縁付きガラス戸となっており、西側の0.5間は土壁となっている。64B・C型が2間のガラス戸となっているのに比べ、閉鎖的な印象をうける。

4.5畳の和室の窓には、下部に掃き出し窓が付いている。窓の外には木製の手摺りとガラ入れが付いており、石炭の貯蔵に使用されていたという。その大きさは、幅約880mm、奥行約750mmであり、レンガ積みで作られ、上からモルタルを塗って仕上げられたものである。

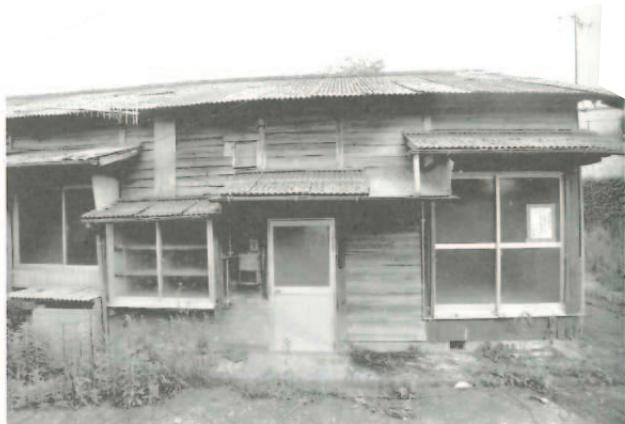
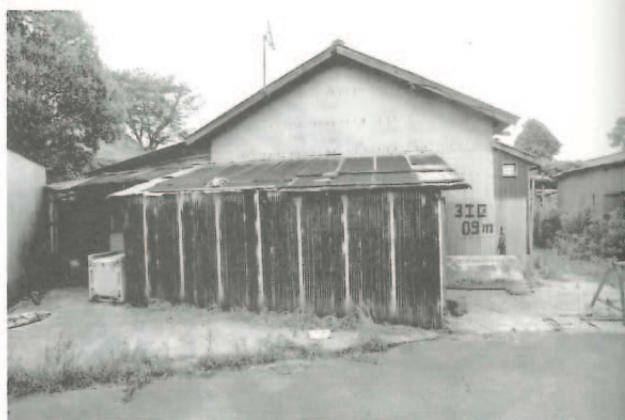
写真 4-5 64B

64Bは、調査対象地区内に2棟のみ存在している。64Aより1年遅い1937年の建設である。64Aと室の構成や床面積、一般鉱員用の住宅といった基本的な事柄は類似しているが、6畳間の東側押入部分が異なる。具体的には、64Aが1.5間幅の押入であるのに対し、64Bは1間と0.5間に区切られている。また、立面にも違いがみられ、窓や玄関の庇がそれぞれ独立して3段の高さの庇が繰り返される構成となっている。さらに、軒桁の部分に梁が突き出して一定の間隔で住棟全体に並ぶ。

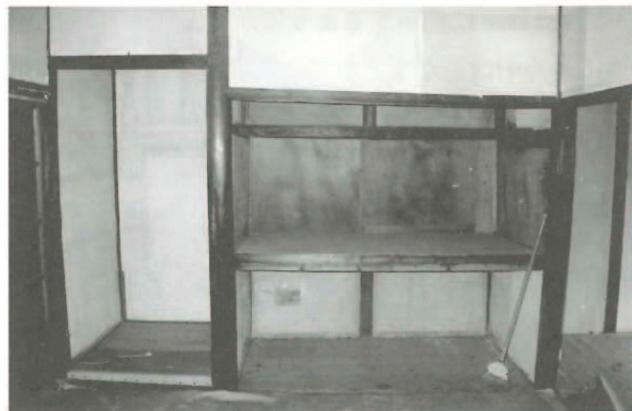
写真 4-7 床ノ間まわり

6畳間の東側押入が1間と0.5間に仕切られている。東側の押入には天袋が付いているが、西側の押入の上には付いていない。また、床ノ間は幅・奥行ともに0.5間である。炊事場の出窓は、腰壁のレンガが南側の壁面の位置と揃っているため、380mm程度の張り出しとなっており、64Aと比べ200mm程度浅い。また、幅も450mmほど狭くなり、玄関との間に壁が設けられている。炊事場の収納は上下別方向に開閉できる扉が付く。

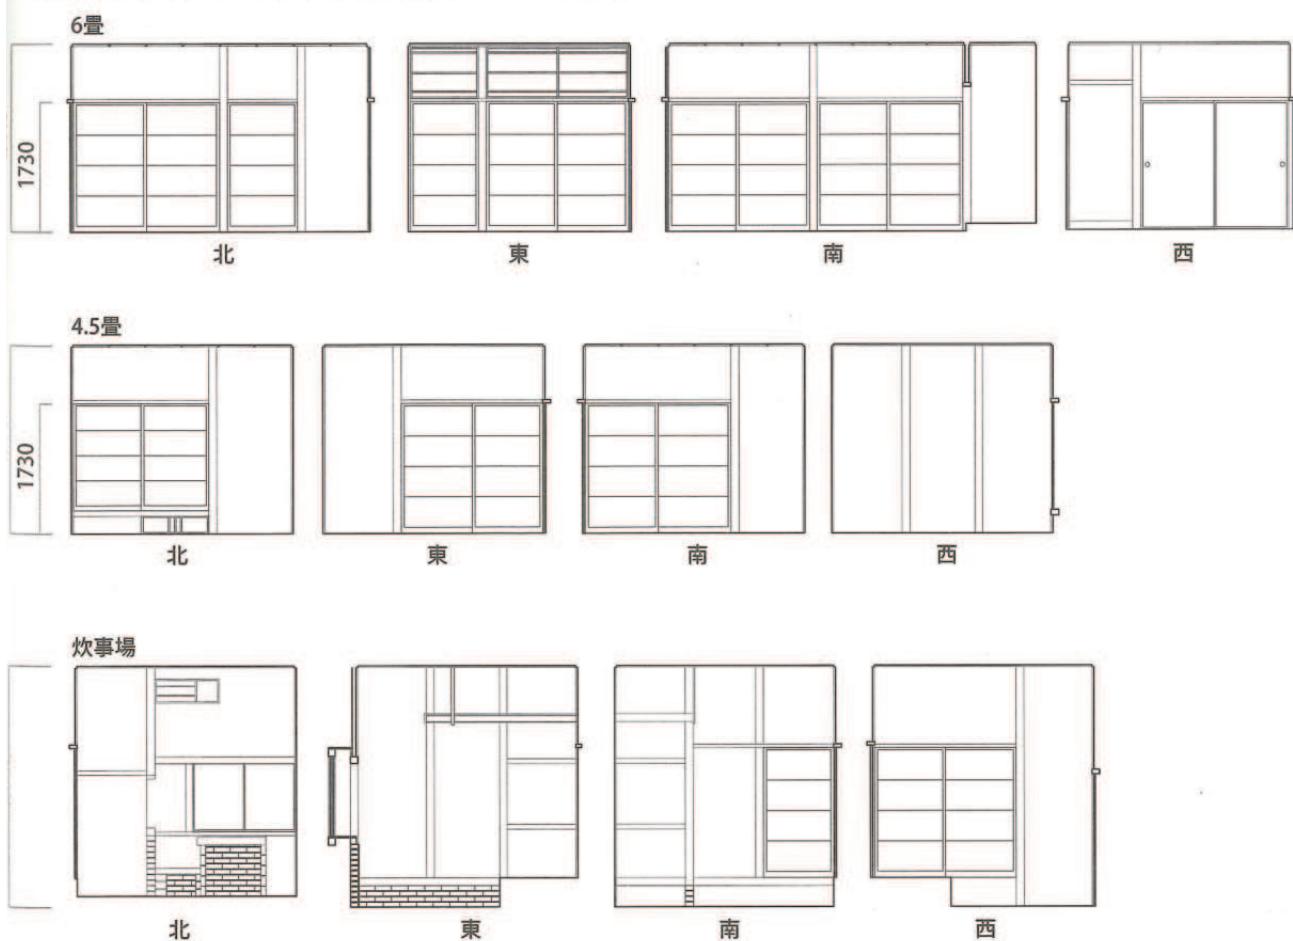
図 4-10 64B 展開図 (復原) S=1:100

り違っているが、4.5畳間は掃き出し窓付きの開口がある北面ほか、4面ともほぼ64Aと同様である。炊事場の展開図は、複数戸の原形部分をつなぎ合わせて復原を行なったものである。炊事場の北面には、カマド用の台とコンクリート製の流しが付けられ、上部には換気口が付けられていたようである。

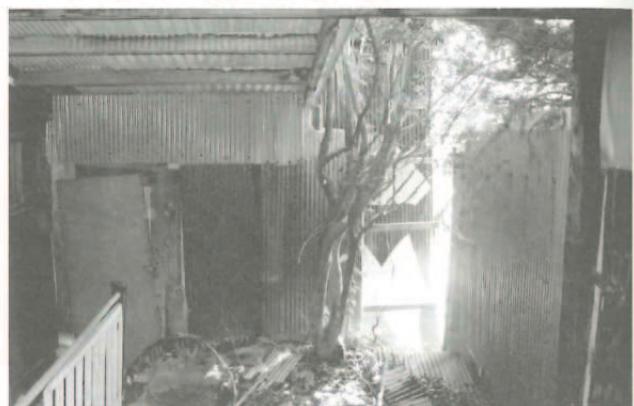
写真4-8 庭の木と光

式の便所へのアクセスが可能となる。庭はトタンで囲われているが、敷地外に出られる扉が二つある。一部、植栽を避けるようにトタンが抜かれているため、立体的に光が庭に入り込んでくるようになっている(写真4-8)。また、庭には池がコンクリートブロック等を用いて造られている。

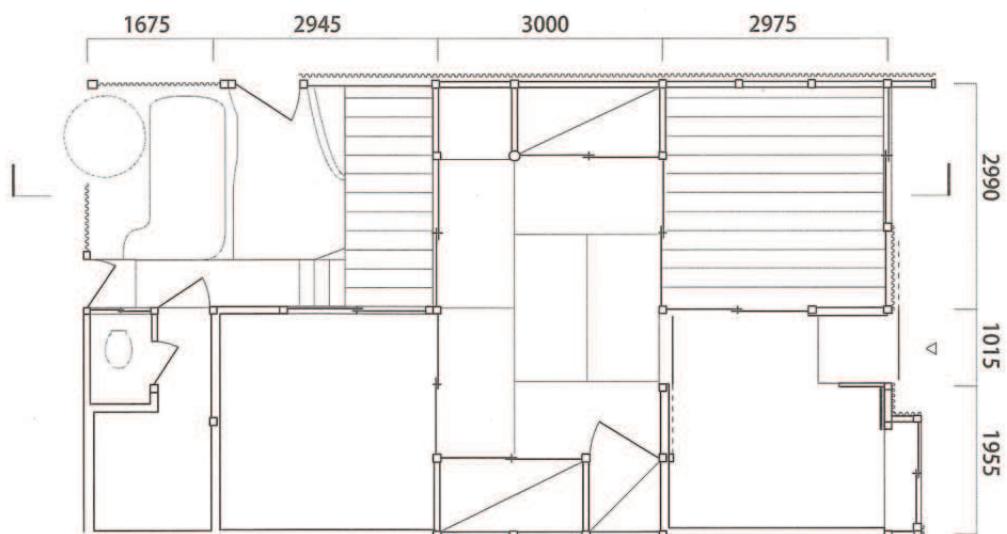
図4-12 64B 現状平面図 S=1:100

図4-11,12に例示するように、この型も64Aと同様に多くの改造がなされていた。なお、この実測事例は入居者が退去してから1年ほど経過した段階のものである。棟の最も西側に位置する住戸のため、西側の壁は外壁であり、外側にはトタンスレートが土壁の上から張られている。室内では、炊事場の戸棚は取り去られ、土間は床が張られている。土壁はベニヤの板で覆われ、棹縁天井もクロスが貼られる改造がなされている。

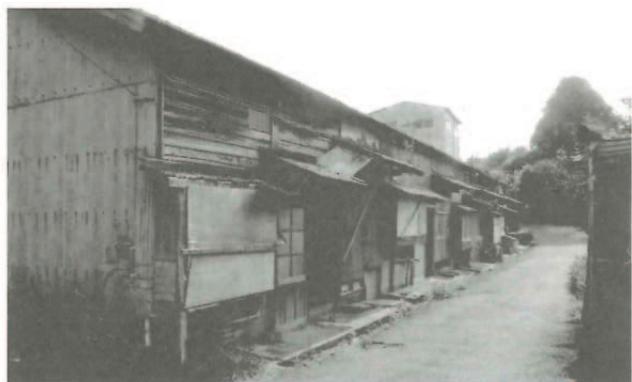
写真 4-9 64C

64Cは、南側街区西側に4棟並列して存在する。64Bと同じ1937年に建設された。建設の64Cは建設年度が同じ64Bと、立面や出窓の部分、梁と桁の取り合いといった部分まで同様であり、基本的には同じ建築物であるといえる。ただし、1つだけ異なる箇所がある。それは、床ノ間が1間の幅で設けられている点である。それにより、押入部分は0.5間となる。その押入は中棚付きで天袋は無い。

妻側立面の下部には、コンクリートの束石の間を煉瓦が埋める形で土台を支えていることが確認できる。外壁は、荒壁の上に板を横に張り、さら子で押え留めされている。上部には母屋材が突き出しており、その上にスレート屋根（当初はセメント瓦葺と推定される）が載る。

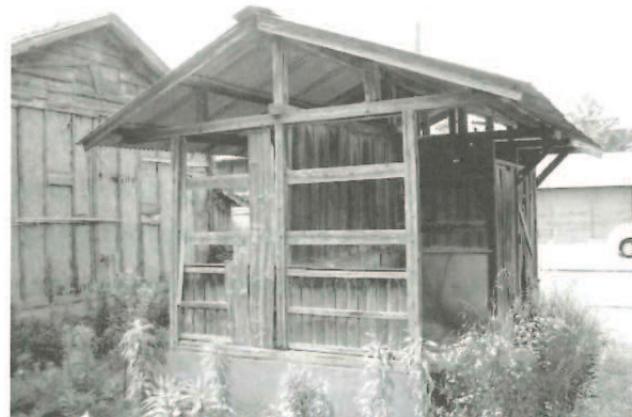
写真 4-11 共同便所

この便所は2棟の4戸建に挟まれるかたちで設けられており、8戸が共同で使うものだが、場所によっては4戸で使う場合もあり、それはこの共同便所を縦に割った細長い形をしていたようである。

専用便所を持たない64型（4戸建）が大多数を占めたため、操業時にはこれらの共同便所が妻側の住棟間に整然と並んでいた。

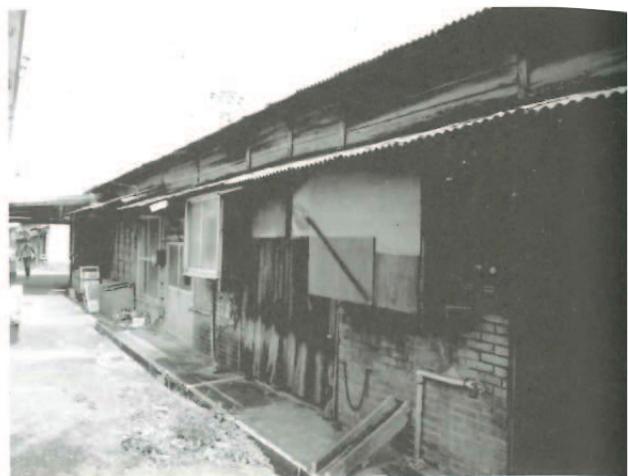
写真 4-13 643A

643Aは、戦前に建てられた優良鉱夫のための「特選社宅」で、1棟のみが調査街区北西部に現存している。1938年の建設で、この年には4戸建の64型も供給されている。3戸建だが、間口12間×奥行3間という、4戸建とまったく同じ規格の住棟を、4間ごとに3つに仕切ることにより3戸構成としている。

床面積は $50.7\text{m}^2/\text{戸}$ である(便所を含む)。住戸の北側中央に玄関があり、台所を挟んで勝手口を有する土間がある。6畳・4.5畳・3畳の3居室からなり、6畳には床ノ間と押入、4.5畳には押入がついている。6畳間の南側に廊下があり便所へと続いている。便所は和式の汲み取り式である。柱は95~100mmのサイズで、3尺のグリッドに則って配置されている。立面は、レンガ18段、高さにして1,215mmの位置に付けられた出窓が特徴的である。庇が出窓と3畳の窓の上部の2つの高さで構成されているが、その高さが近いことから庇が連続しているように見える。

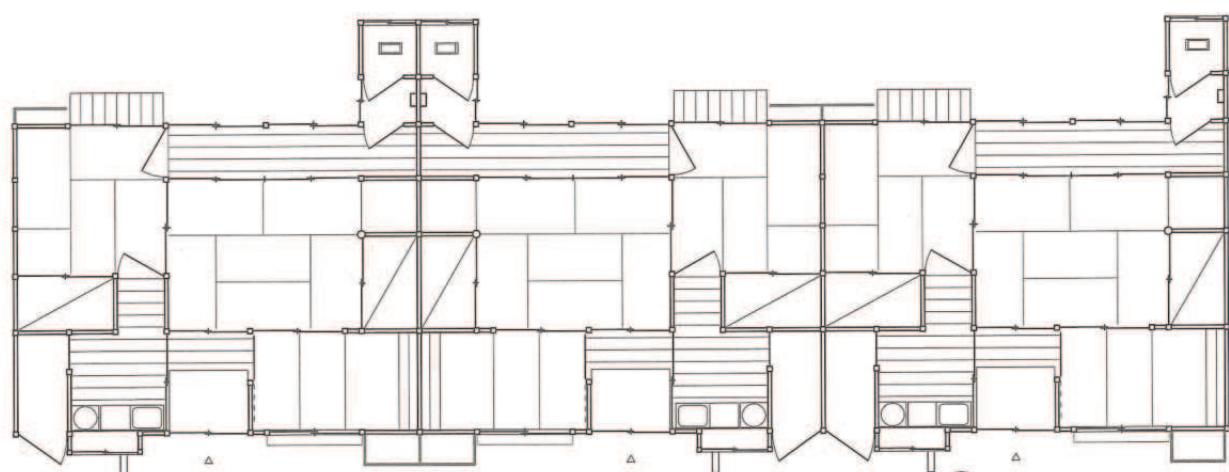
図 4-23 643A 住棟平面図(復原) S=1:150

図4-23の復原平面をみると、住戸の間取りが界壁を軸に対称形に構成されている。また、この図には便所を表現してあるが、建設時に便所が付いていたかどうかについては断定ができない。ただし、1996年の調査結果を見ると、643Aと同種の住棟の横には共同便所が無いものが多い。よって、643Aには建設当初から便所が計画されていた可能性が高いと判断し、復原図に便所を記載した。便所の屋根部分は母屋とは独立し、基礎部分も本体とは切り離され建設されている。

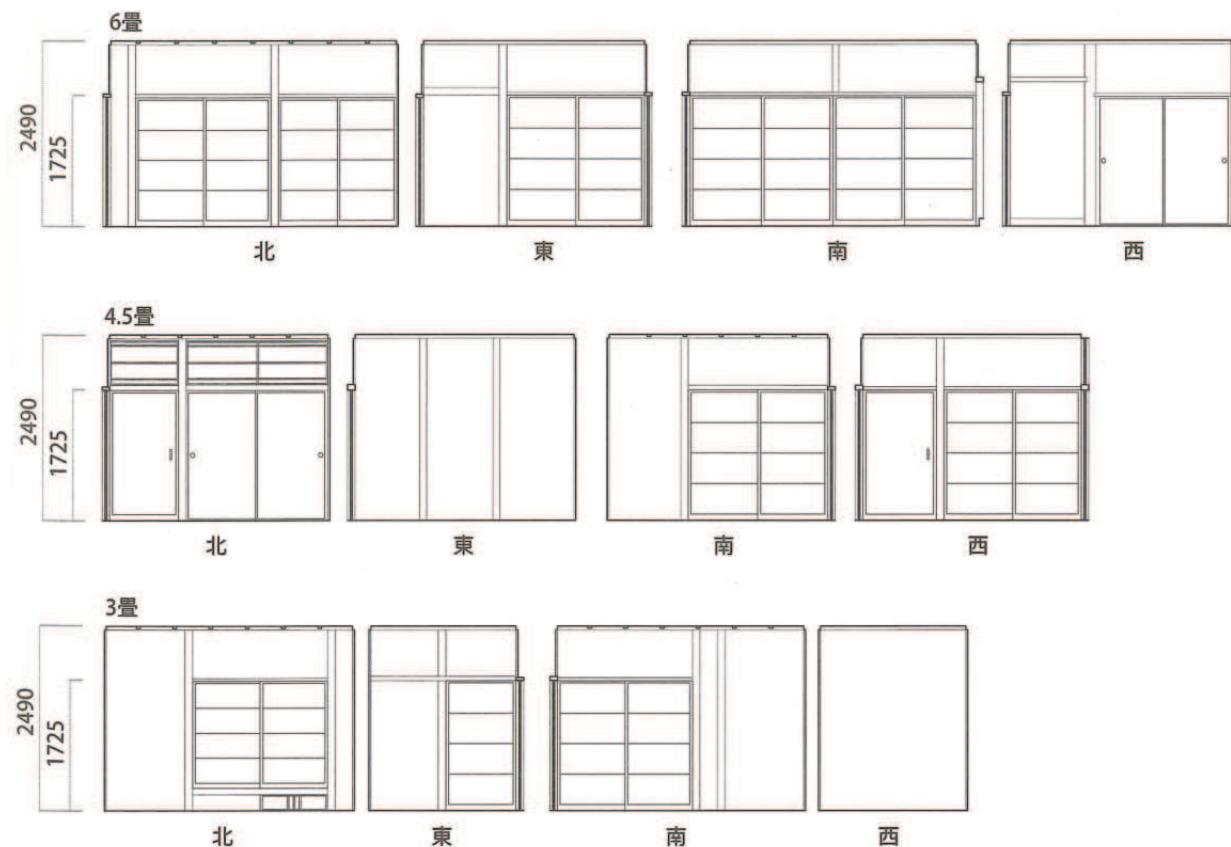
図4-24 643A 展開図(復原) S=1:100

6畳間は、南側に2間分の開口が空いており、真中の柱が無かったことは8畳間に改造するうえでも有効に働いたと考えられる。床ノ間は幅・奥行ともに0.5間で、床柱には径が約150mmの丸太材を用いている。床柱を境に反対側は幅1間の中段が備

え付けられた押入となっている。

4.5畳間は南側に濡れ縁があり、庭との関係性の高さを感じさせる。北側の押入は天袋付きで、さらに台所への扉の上部も天袋となっている。小規模の部屋の割には収納が多くとられている。

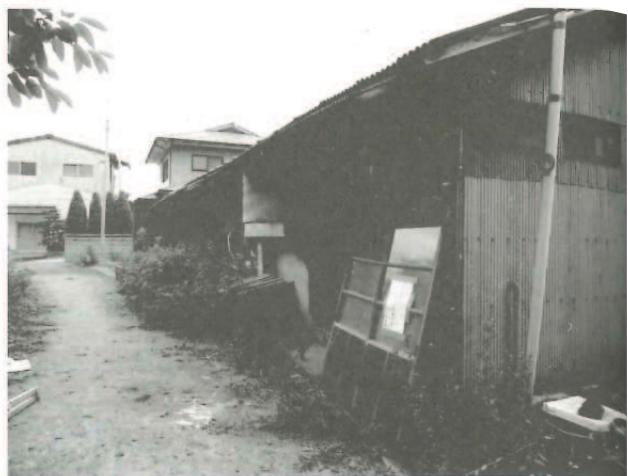
写真 4-16 642A

1948年に建設された2戸建642Aは、調査地の西側にある小高い丘の上に残っている。64型等が並んでいた街区からは30m程離れた場所に建設された3棟の住宅のうちの2棟が642Aである。間口3間×奥行2.5間の住戸が界壁を共有して2戸建を形成している。平面は界壁を軸に対称形となっている。当初の床面積は39.1m²/戸であり、「特選社宅」としては小規模である。

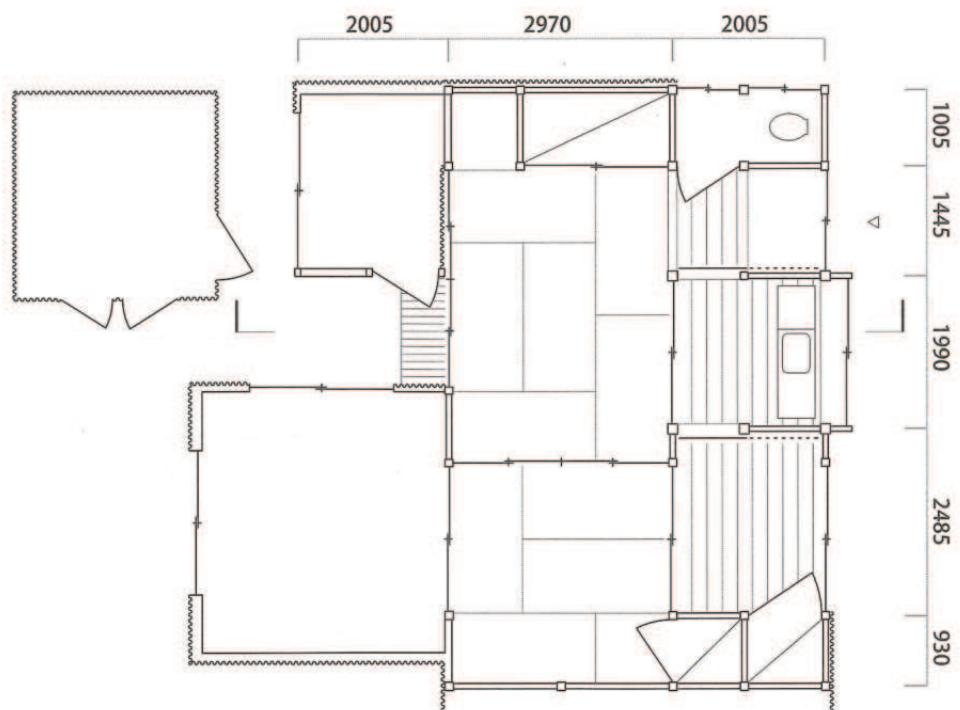
図 4-29 642A 現状平面図 S=1:100

畳間、台所へとアクセスが可能である。天井高は2,075mmと他の住宅に比べ、400mm程低くなっている。そのため、各室に付いている押入の上部に天袋がつくスペースが無い。また、奥行が2.5間のうち北側の0.5間は傾斜のある天井空間となっており、屋根自体は2間間隔の柱に載る。

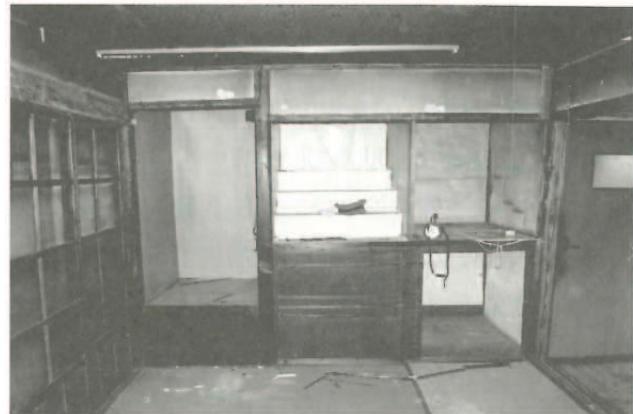
写真 4-17 床ノ間まわり

床ノ間付き6畳間には2ヶ所で差鴨居が使用されており、その背は145mmと150mmである。一方、4.5畳間には普通の鴨居が使用されている。続き間としても利用可能な6畳と4.5畳の2つの部屋だが、意匠的には差がみられる。

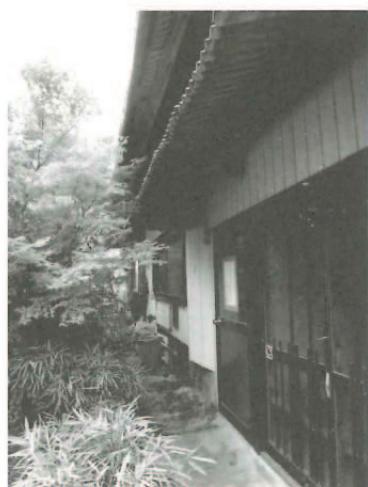
写真 4-19 642B

2戸建 642B は 1948 年に建設された「特選社宅」であり、調査地の西側にある小高い丘の上に 1 棟現存していた。東側の住戸は、間口 3.5 間 × 奥行 3 間となっている。加えて、間口方向に 0.5 間だけ張り出しており、その内部は床ノ間と押入に当たる。また、当初の床面積は $47.3\text{m}^2/\text{戸}$ であり、天井高は 2,430mm である。柱は 100 ~ 105mm の材が使用され、1 間の間隔で柱が置かれることが比較的多く、柱割が他の調査住戸に比べ疎な印象を受ける。

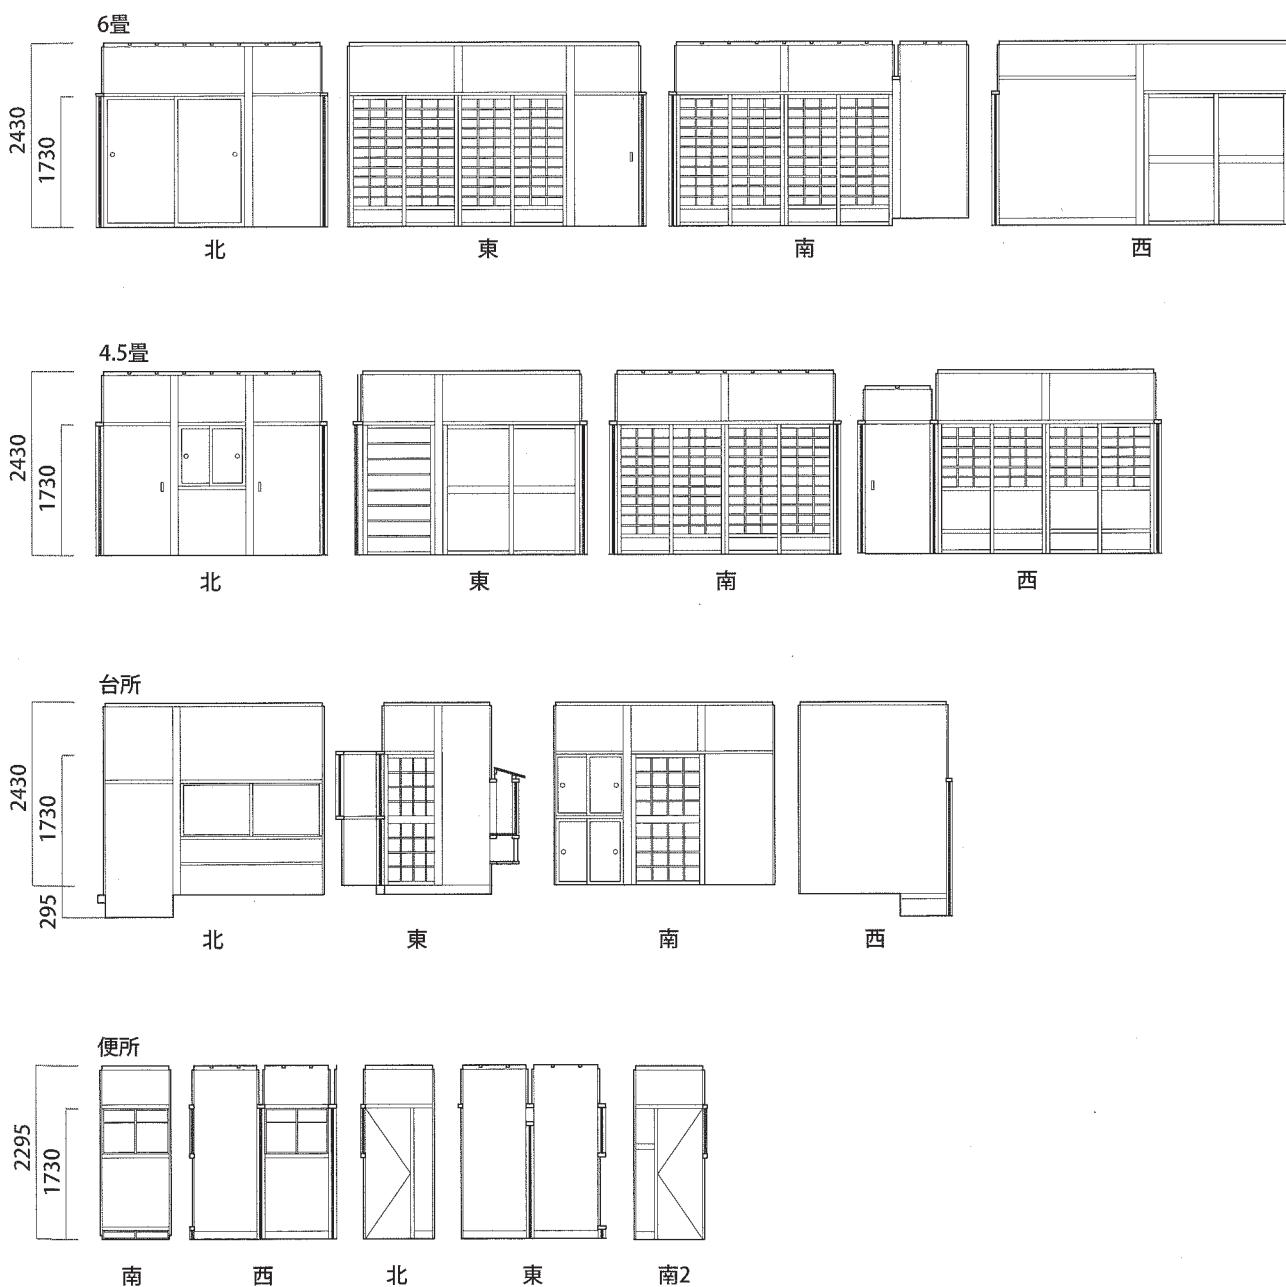
図4-33 642B 展開図(復原) S=1:100

6畳間の西側には1間幅の床ノ間があり、床柱には角材が用いられている。床柱を介して中棚付き天袋無しの押入が並ぶ。この住戸には天袋が無いが、天井高は2,430mmと十分高く、642Aのように天

井高が低いことで物理的に付けられなかったわけではない。

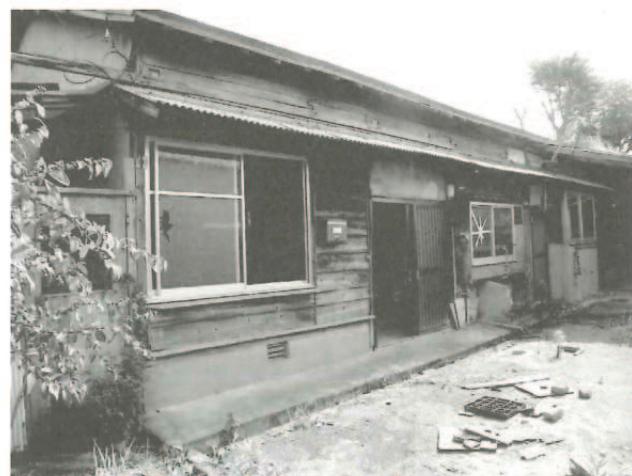
写真 4-21 643B

64型や643Aに比べて住棟の長さは短く、その立面には、雨よけとして住棟幅一杯に伸びた庇が付いている。基礎部分はレンガ積みであるが、表面にモルタルが塗られている。

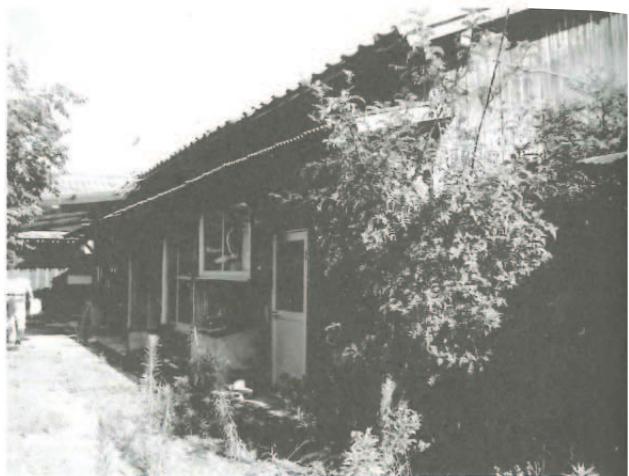
写真 4-23 664

屋根は瓦葺きであり、住棟幅一杯に軒が連なる。間口4間×奥行3間の住戸だが、642B同様、妻側に0.5間分の床ノ間の張り出しがあり、立面的にもそれが住棟の端に顕れている。北側立面は界壁を挟んでガラス戸の開口が並んでおり、その間に木製の目隠しが設けられている。

実測した西側住戸では、南側に4.5畳の部屋と浴室が増築されている。また、L型の廊下を室内としてつくることで、部屋の行き来が外気に触れずに行えるようになっている。正面の外壁は木板が縦向きに並べられている。天井、床ともにあまり改造はされておらず、和室には棹縁天井が残る。台所は板間で、取り外しが可能なものとなっており、床下を収納スペースとして利用していた痕跡がみられた。

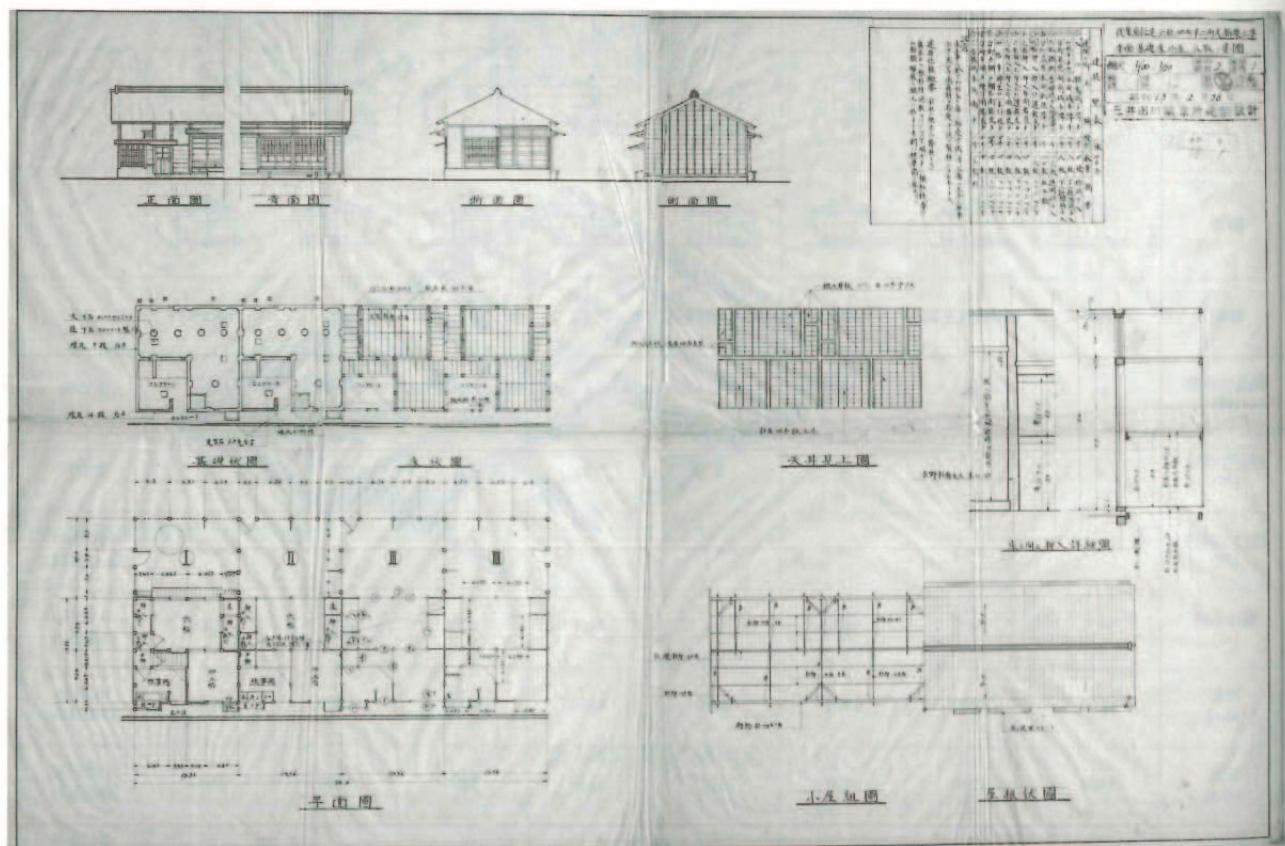
図5-1 「従業員社宅六帖、四帖半二間式新築工事」1938年2月28日作図図面
(田川市石炭・歴史博物館保管)

図5-1は1938(昭和13)年2月28日付で描かれた設計図面である。右上に押された印枠の記載によると、三井田川鉱業所建築設計によって作図が行われており、表題は「従業員社宅六帖、四帖半二間式新築工事」「平面、基礎、床、小屋、水取、姿圖」とされている。また、「圖面總數」は2とされ「圖面番號」は1と書かれている。次に掲載する「従業員社宅6帖4.5帖二間式新築工事」(図5-4)の作成日時が近いこと、平面図と断面図の関係が一致すること、「圖面總數」は2とされ「圖面番號」は2とされていることなどから、この2つの図面は本来一組のものであったと考えられる。

この図面に描かれているのは64型である。ただし、今回調査を行なった64型住棟は1936年と

1937年の建設事例で、この設計図面が描かれたのは1938年と調査事例の建設よりも後であるため、これらの建設に使用された直接の図面ではない。ただし、調査住棟の平面や断面と類似点が非常に多い。

外構に関しても一部描かれており、玄関側には表題にあるように水取用の排水溝が、裏側には奥行15尺(4,545mm)の住戸別の庭が計画されている。

「小屋組圖」では、火打梁がボルト締めによって緊結する表現がなされている。

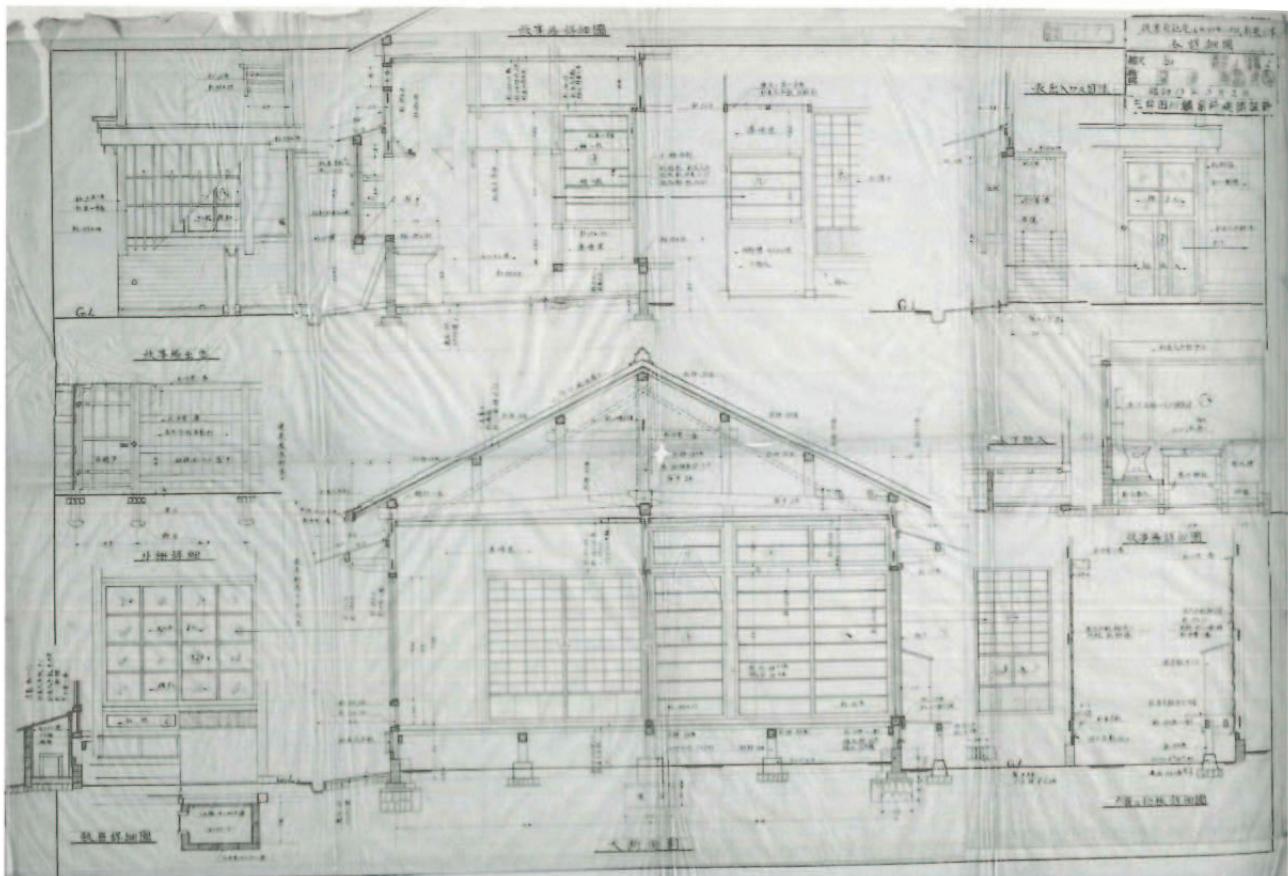
図 5-4 「従業員社宅 6 帖 4.5 帖二間式新築工事」1938 年 3 月 2 日作図図面
(田川市石炭・歴史博物館保管)

「炊事場詳細圖」には、カマドや流シ、貯水槽といった調理設備が描かれた図となっているが、コンロは「私物」としてある。

「戸袋又切椽詳細圖」には、南面の矩計図が描か

れており、戸袋や切椽にあたる部分の図面が記載されている。戸袋が納まる部分の外壁が箱目板張りであるのに対し、その他は下見板張りとなっている。「殻箱詳細圖」には、ガラ入れの断面図が記載されている。煉瓦を積むことで壁面を作り、その上からモルタルで仕上げられている。

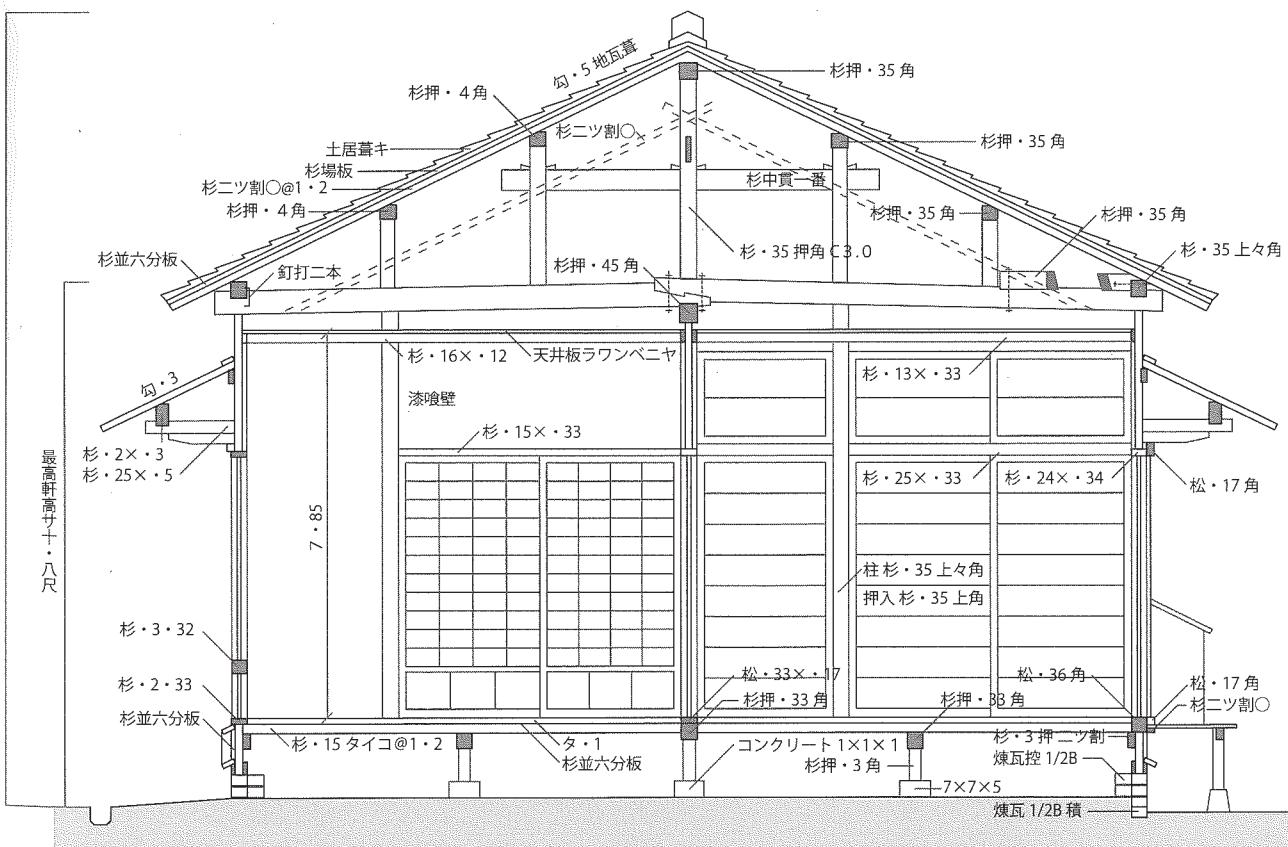
図5-5 1938.3.2「大断面図」 S=1/50
(「従業員社宅 6帖 4.5帖二間式新築工事」1938.3.2をもとに作成)

ことが指定されてある。小屋組に関しては、小屋束を5本立て、梁を中央で継いだ和小屋である。「杉中抜一番」と書かれる小屋貫が一つあり、破線で斜めに表現されている小屋補強材が作図されている。梁と桁の取り合い部分に関しては、柱の上に梁を乗せ、その上に桁を組む構法である「折置組」が採用されている。

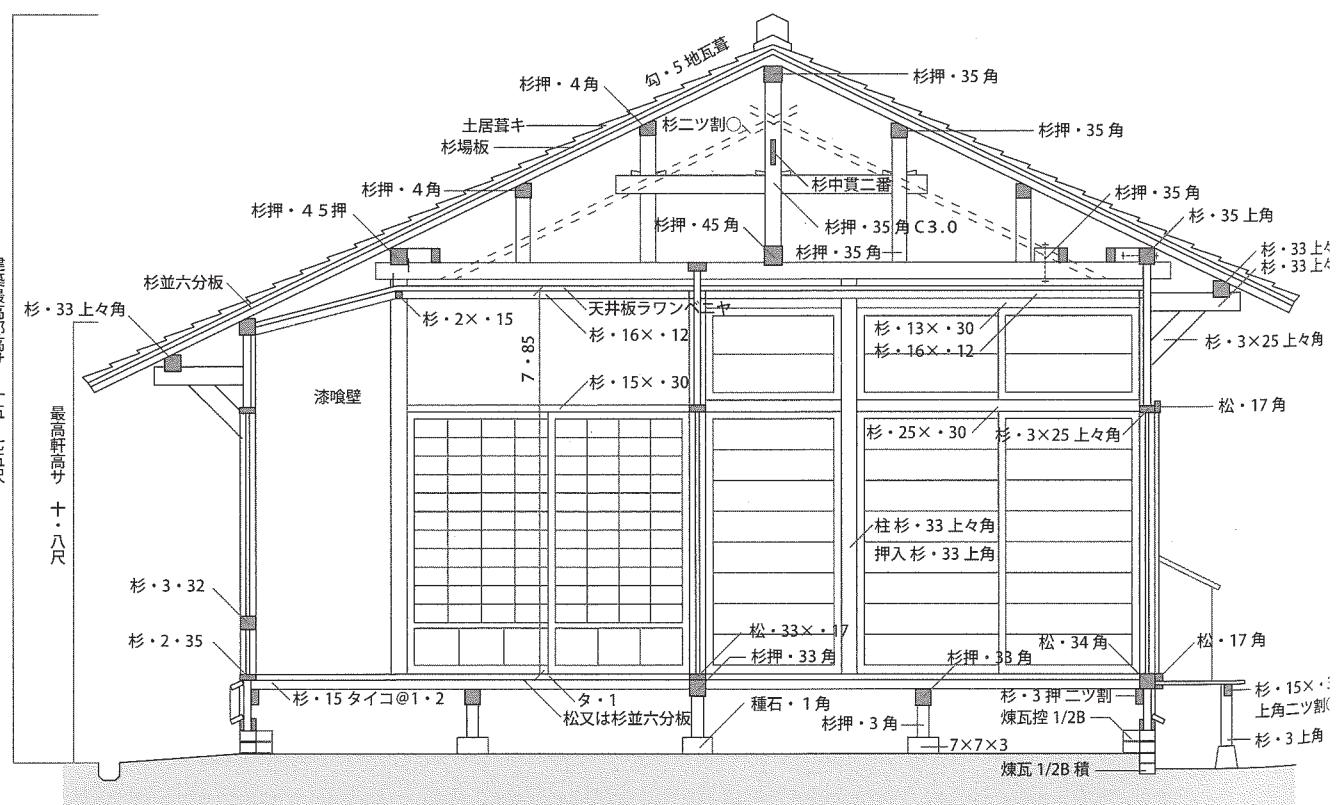
図5-9 1938.3.8「大断面圖」 S=1/50
(「従業員社宅 6帖 4.5帖二間式新築工事」1938.3.8をもとに作成)

図5-9は、図5-8の「大断面圖」を書き起こしたものである。「最高軒高サ」は10.8尺(3,273mm)で図5-5と同様であるが、北側に下屋空間をもつ点が違っている。下屋空間があることにより、梁間が2.5間分となり、図5-5にあった梁継ぎ手はみられない。また、外部の軒下部分の収まりに差がみられる。図5-5では、大屋根とは別の屋根を用い、肘木を用いて屋根を支えているのに対し、図5-9では大屋根を延長し、方杖を用いて出桁、垂木、屋根と支え、大屋根と一体となった軒下となっている。

高さに関しては「最高軒高サ」と屋根勾配が図5-5と同様であるため、棟の位置までの距離が遠い図5-9の方が棟高は高くなる。その高さは「建築物最高部高サ 15.75尺(4,773mm)」と明示されている。

材料に関しては、図5-5と同種類のものが使用される傾向にあり、杉や松といった材種の区別もなされている。

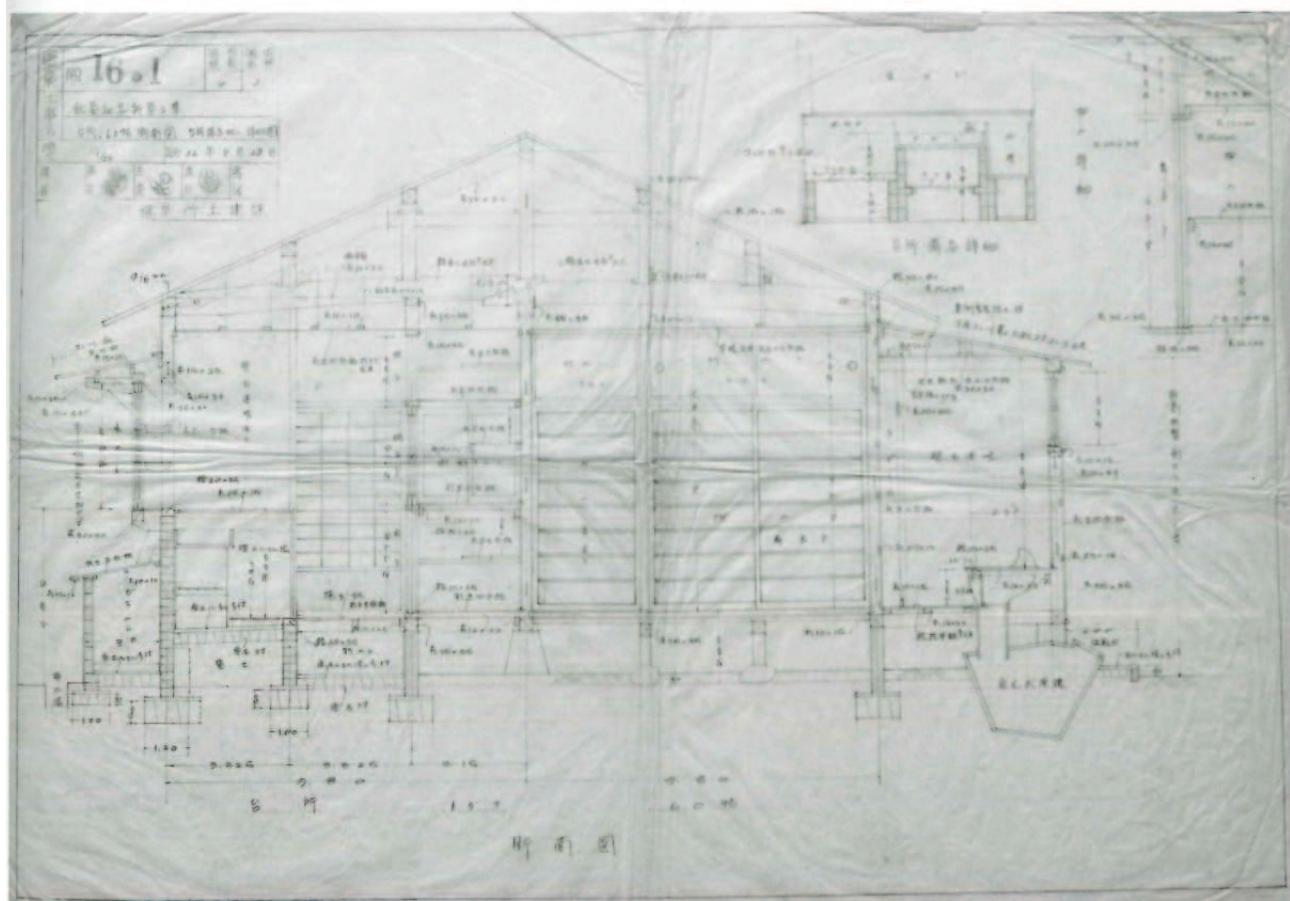
図 5-10 「鉱員社宅新築工事」1957 年 5 月 28 日作図図面
(田川市石炭・歴史博物館保管)

居室には天袋付きの押入や台所の棚といった収納が多くみられる。台所の床は板を敷いたものではなく、土を盛った上に栗石敷、さらにその上をモルタルで固めることで、居室に近い高さとしている。この床は、外に向かって勾配が付いている。便所は汲み取り式で、居室より床を一段高くして便器が設けられている。便所の屋根は、母屋とは別の下屋となっている。

小屋組は貫が梁と桁方向に一つずつあり、中央に梁継ぎ手を持つ和小屋である。屋根材の指定に関する記述は無い。

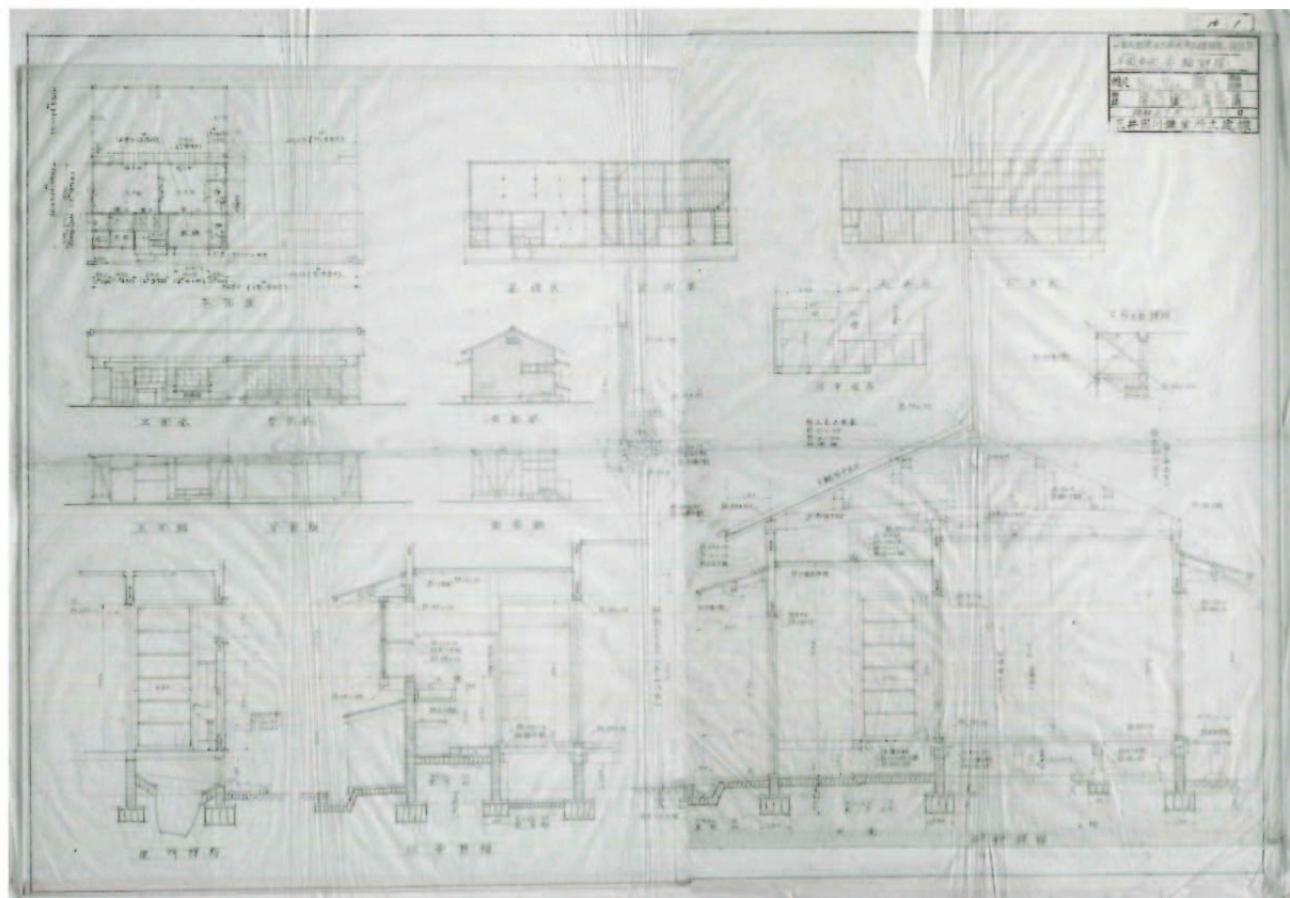
図 5-11 「一間式社宅を三間式第五種社宅に移改築」1952 年 1 月 11 日作図図面
(田川市石炭・歴史博物館保管)

表題から判断して、これは 2 戸 1 など住戸規模拡大のための改築の図面であると考えられる。間取りとしては 642 型であり、床ノ間と押入の配置に違いはみられるが、調査住戸の中では 642A に近い。住棟の奥行も 642A と同じ 2.5 間である。軸組みに関する図には、壁に筋かいが記載されている。また、「小屋伏」には火打梁が描かれているが、1 住戸に 8 ヶ所設けられている。便所は、玄関の脇に小便器と大便器の 2 つが付けられており、便所用の窓が「側面図」に表れている。「各部詳細」には基礎断面が描かれており、煉瓦基礎を基調としたものであることが読み取れる。小屋組は、梁継ぎ手が棟の位置をずらして描かれており、梁と桁の方向にそれぞれ一つずつ小屋貫をもつ和小屋となっている。
