旧三井田川鉱業所松原炭鉱住宅調査報告書

田川市文化財調査報告書 第14集

2011年3月

田川市教育委員会

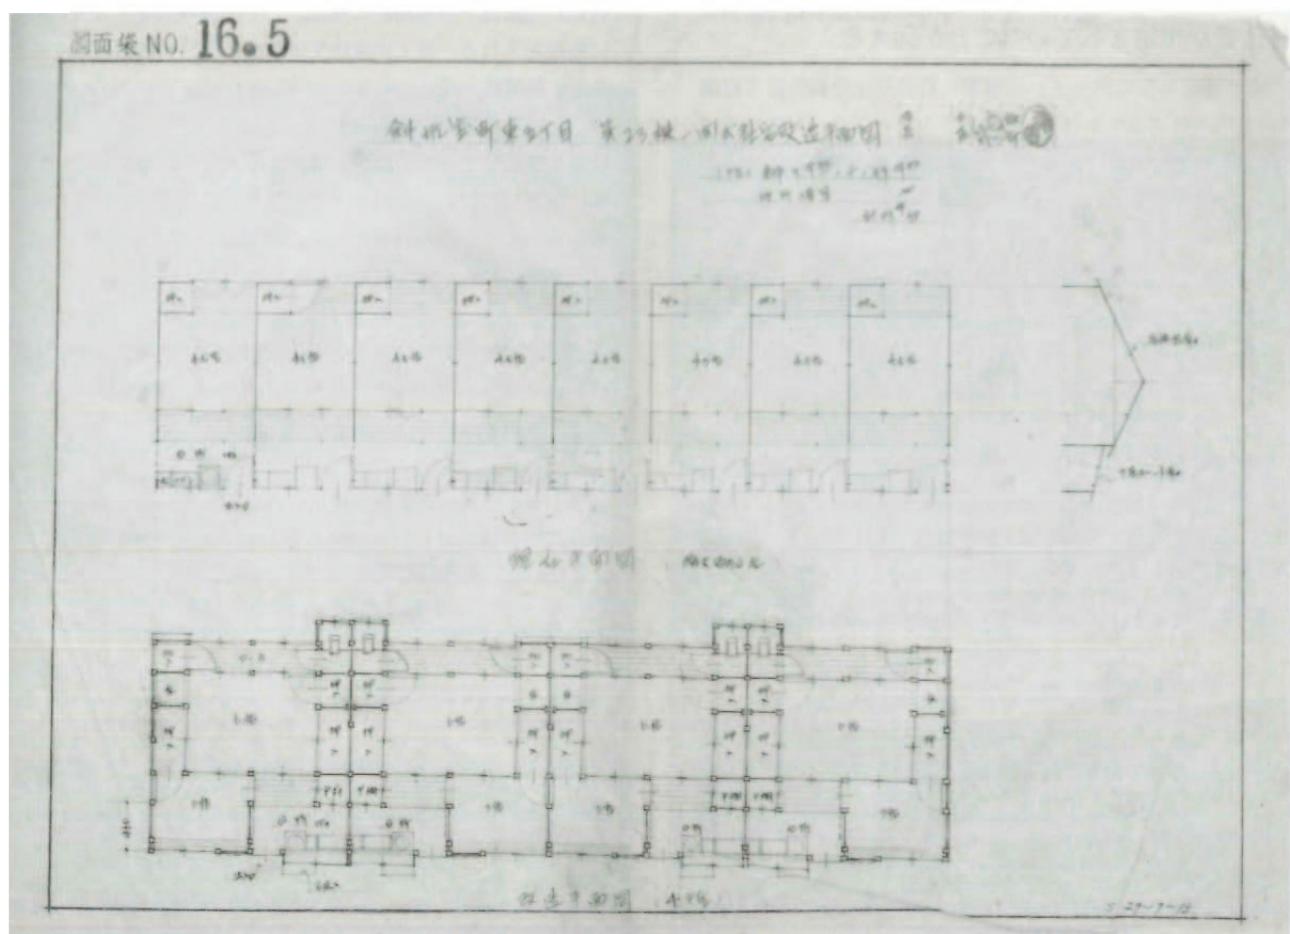
図5-12 「斜坑宝町東五丁目 第23棟一間式社宅改造平面図」1954年7月13日作図図面
(田川市石炭・歴史博物館保管)

これは、4.5畳1間の住戸を、6畳・3畳2間式の住戸に改造するもので、その結果、8戸建の住棟が4戸建に改変されている。その際、便所が全戸に付加されている。また、改造によって押入の量が格段に増えており、0.5間幅の床ノ間も新たに設けられている。

なお、田川市石炭・歴史博物館に委託保管されている三井田川鉱業所の設計図書等の中には、同種の図面が多数存在する。それらは、このような2戸1改造を中心に、戸数を減らして各住戸の規模を拡大する改造を行うための図面である。

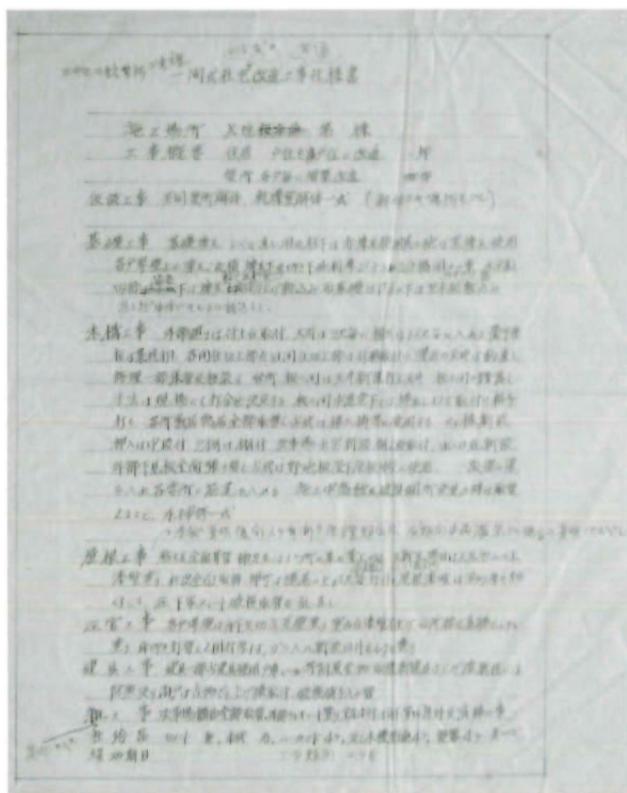
図 5-13 一間式住宅改造仕様書
(田川市石炭・歴史博物館保管)

中身に関しては、一間式の社宅を二間式の社宅に変更し、さらに共同便所を解体し住戸毎に便所を増築するという旨が書かれている。また「木構工事」に「各要所に筋違を入れる」とあり、構法技術的な指導もなされている。

「木構工事」には「古材は根太掛等に使用…古材は野地板疊下座板補足に使用」と書かれており、古材仕様が指定されていたことが伺える。

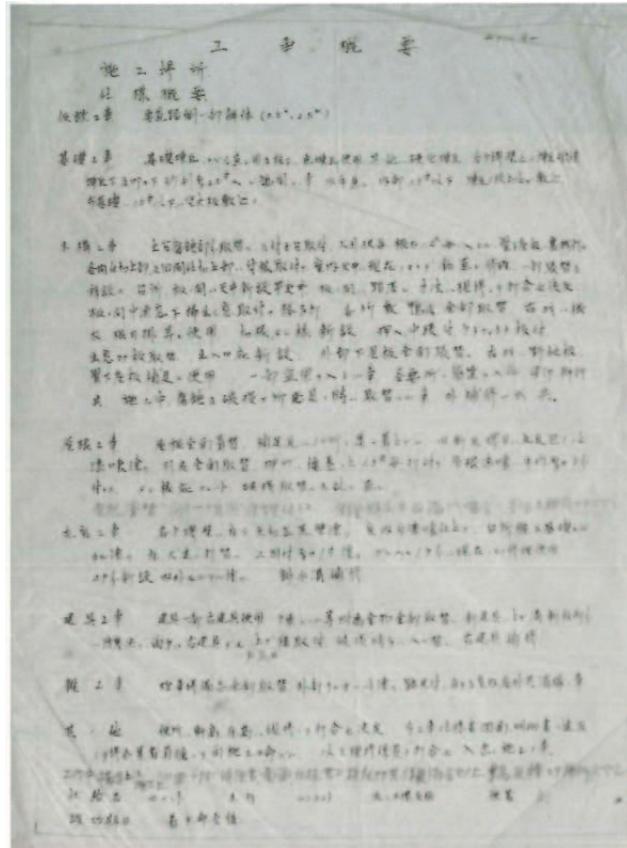
図5-14 工事概要
(田川市石炭・歴史博物館保管)

工事概要に描かれている項目は「施工場所、仕様概要、仮設工事、基礎工事、木構工事、屋根工事、左官工事、建具工事、雑工事、其ノ他、社給品、竣工期日」である。

中身に関しては、仕様書と類似している点が多い。筋違にすることや「木構工事」に「古材は根太掛等に使用…古材は野地板置下座板補足に使用」と、古材仕様が指定されていたことも同様である。

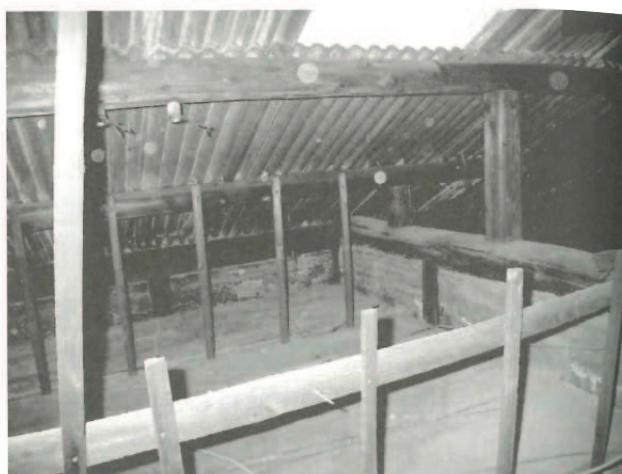
写真 6-1 製材された材による母屋 (64A)

64A, 64B, 64C, 643A, 643B には、正角に製材された木材が使用されている（写真 6-1）。

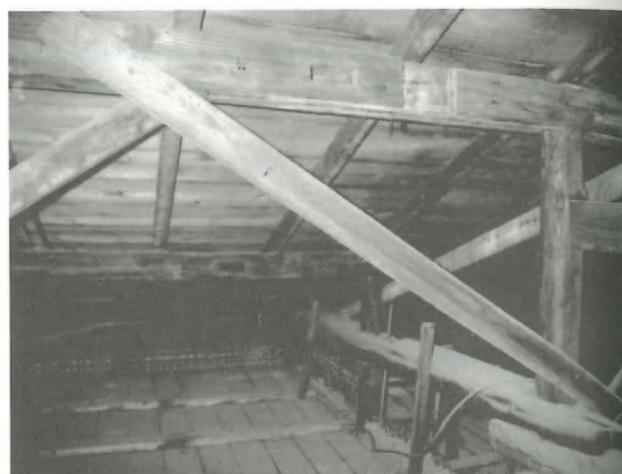
写真 6-2 転用材が用いられた母屋 (664)

643B 以外の戦後の事例（642A, 643B, 664）では、古材を利用し建設されたことが確認された（写真 6-2）。柱寸は統一されておらず 95mm ~ 135mm 程度の幅のある材が使用されている。床下、小屋組部分には古材転用を示すほど穴やケコミ、継ぎ手跡が多数確認された。調査対象地においては、古材が用いられた住棟はすべて特選社宅である。一部、皮つきの丸太材が梁として利用されているものもある。

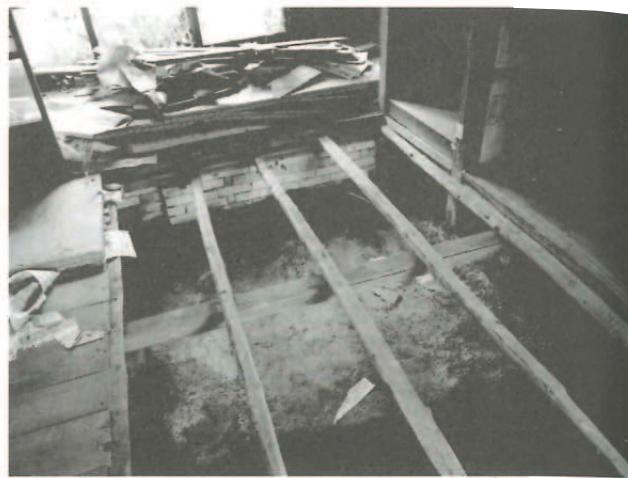
写真 6-5 64A 床下

また、64Aでは炊事場の出窓が外壁面より550mmほど突き出ているが、その出窓を支えるため、煉瓦の基礎が外壁ラインより200mmほど外側

に出ている。

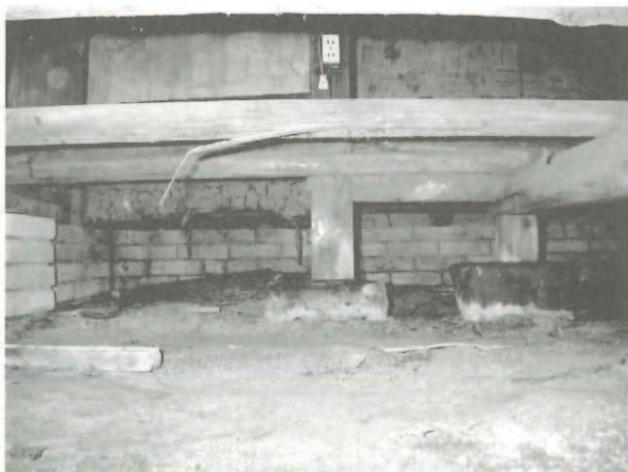
写真6-6 64A 床ノ間まわり床下

床柱に注目すると、床柱は構造的に独立しているが、足固めによって押入端の柱と連結されている。また、床上から直接床下の礎石まで1本の材で構成されており、周囲の柱と同様の扱いとなっている。

図6-5に見るように、外まわりの基礎は煉瓦仕様の布基礎となり、外気から遮断される。床柱は床上部分から束石まで通してあり、柱寸も105mm程度と他の柱と同種のものが使用されている。柱や束を受けるコンクリート製の基礎は半分が地中に埋められている。

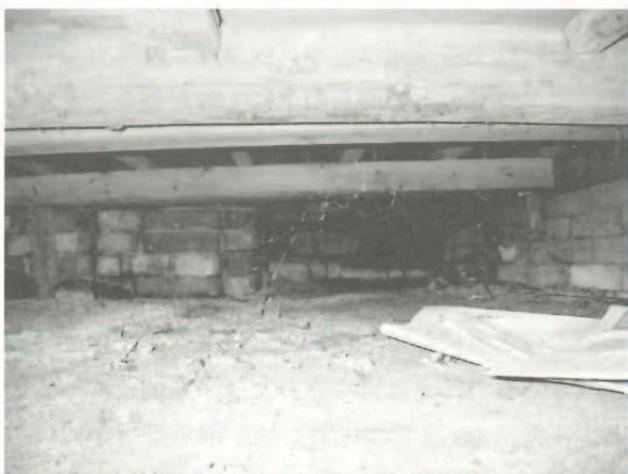
写真6-7 掘炬燵

図6-4は、大引、根太を含めた床仕様の復原図面である。6畳間の根太について、建設当初と考えられるものの間隔を実測した。根太は約90mmと約60mmの2種類の丸太材が交互に約400mm間隔で使用されていた。実測住戸の4.5畠間にあった掘り炬燵に使用されていた煉瓦は赤煉瓦であり、基礎部分のものとは異なるため、改造によるものと考えられる。

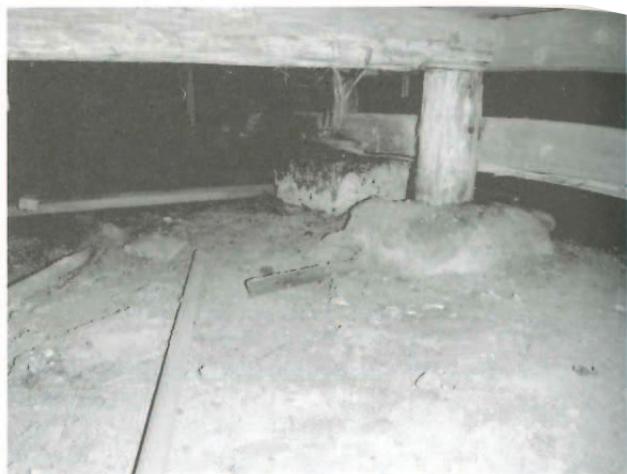
写真 6-8 64B 床ノ間まわり床下

床柱は、上側の土台である足固めの上に載る。丸太材を使用するため、切欠きを入れ、畳寄せの納まりとしている。足固めの下には短い束が設けられ、それを下側の土台が受ける。さらにコンクリートの礎石が土台を直接受けることで、床柱は支持される。64Bと64Cの床ノ間の幅の違いにより、図6-8と図6-9の床柱の位置が0.5間ずれる。一方で、大引を支える束と束石の位置は6畳間の中心に通され、64Bと64Cとでまったく同じ位置にくる。

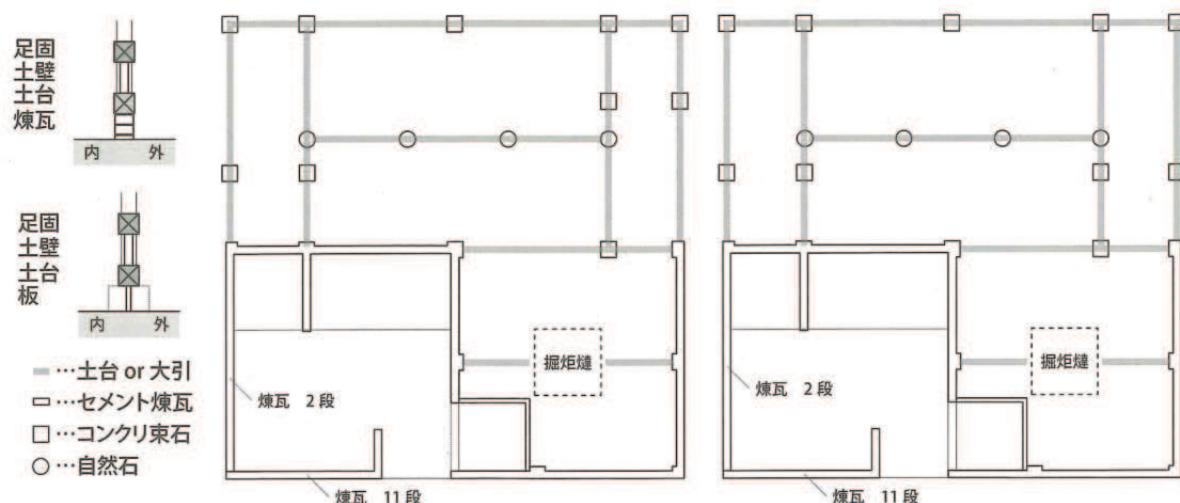
図 6-6 64B 基礎図 S=1/100

また、コンクリートの礎石と自然石の使い分け、炊事場と4.5畳間の基礎部分の平面的な構成は、これら(図6-6, 6-7)と1938年の設計図(図6-3)とは共通している。

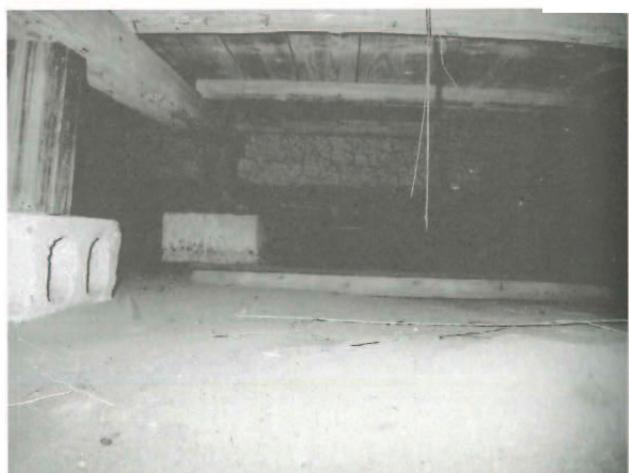
写真6-11 643A 床下

掘り炬燵は64型同様、北側の室に作られているが、これも後補である可能性が高い。

汲み取り式便所の基礎は、住棟とは区切られ、さらに0.5間四方で細かく分節される。

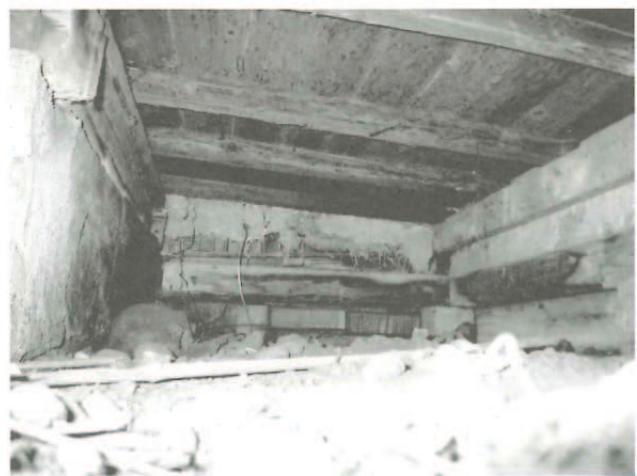
写真 6-13 643A 便所付近床下(左:便所 右:室内)

廊下部分の床下は外気に触れており、居室と廊下の境は土壁によって閉ざされている。南側は独立基礎となっているため、コンクリート礎石間の隙間は基礎に溝を付けて板をはめ込むことで遮断している。

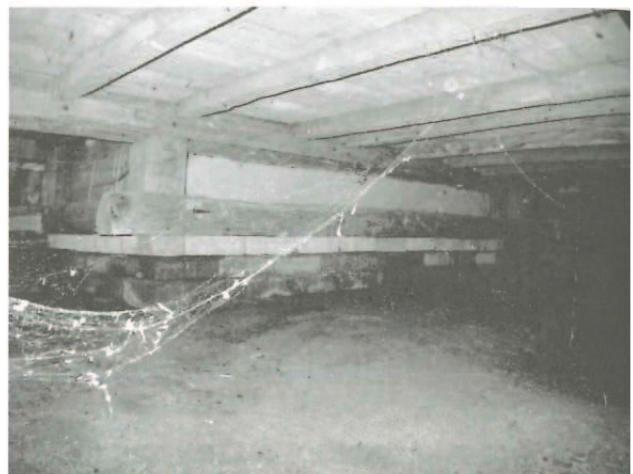
写真 6-14 642A 床下

大引は、概ね各室の中心を通るように配置されているが、構造的な一貫性は見られない。

礎石に関しても、不揃いで規則性は見られず、コンクリート製のものや、自然石を用いているもの、束が直接地面に接しているものなどが混在する。土壁の最下部は木材で囲われておらず、竹小舞が剥き出しになっている。

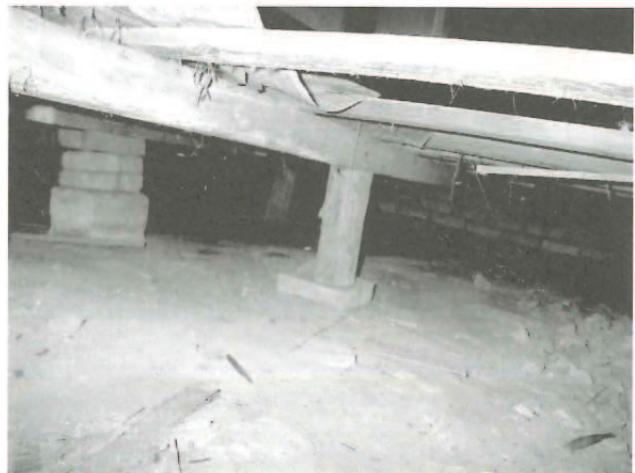
写真 6-16 642B 床下

大引が南北方向に通り、それを支える束の礎石は煉瓦である。床下は浅く、改造も多くなされているため、幾つか確認できない部分があった。

642A同様、土台や大引に古材の痕跡が多数みられた。また、根太は皮つきの細い木材なども使用され、また、礎石に煉瓦が積み上げられているものもあり、粗末な材料が使用されている箇所が多数確認できる。

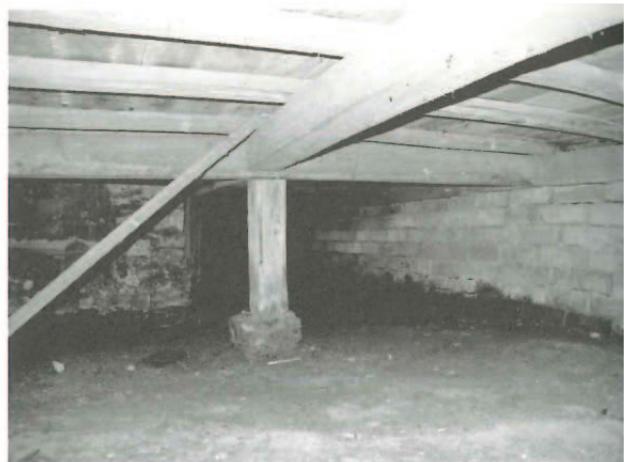
写真 6-18 643B 束石

使用されている礎石の材料は粗末なものが多い。束の径より少し大きい程度のもので、粗骨材が剥き出しのものもある。大きいものでも、表面が粗くかなり風化している。

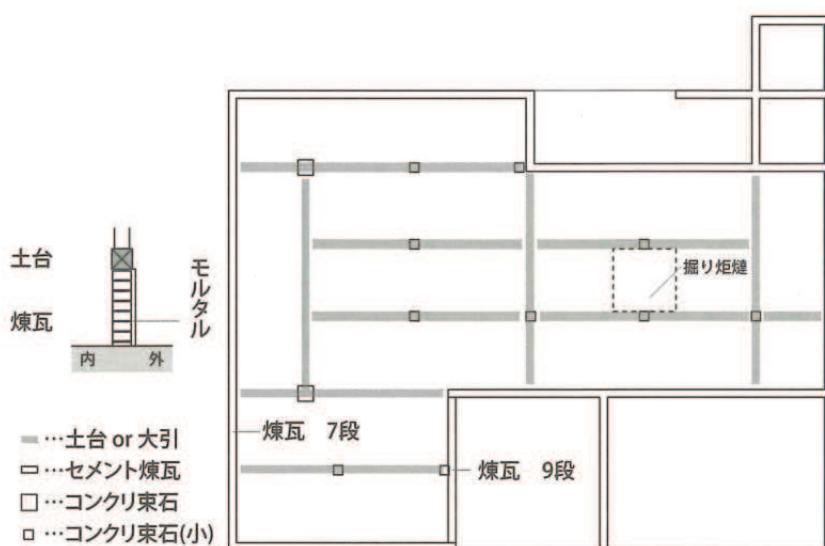
図 6-15 643B 基礎図 S = 1/100

7 段積み煉瓦の上に土台が載って柱を支える、布基礎を基調としたものとなっている。外部に面する部分にはモルタルが塗られている。

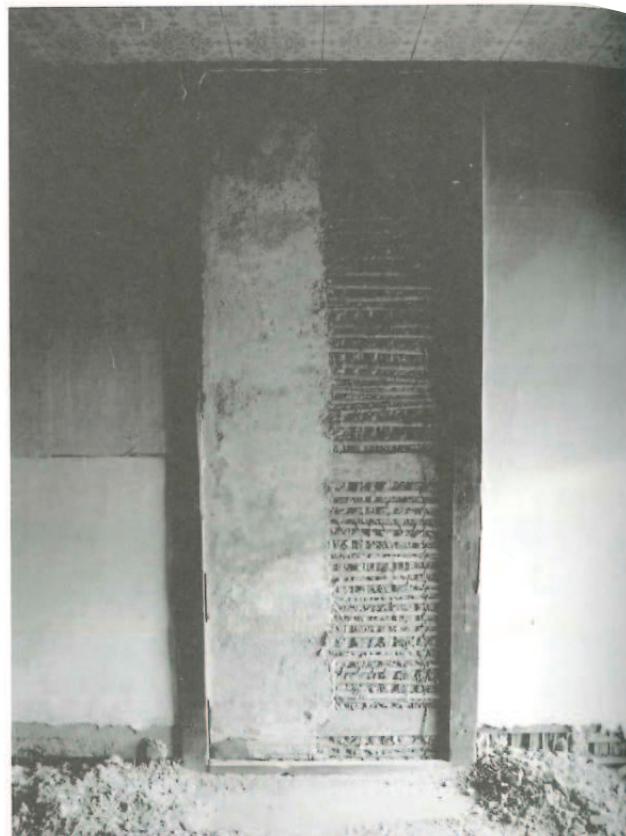
写真 6-23 64A 壁内部

具体的に 64A の壁を例に挙げ、その壁内部について記述する。実測を行なった壁は、4.5 畳間の西側にある壁のうち、0.5 間ごとに 3 分割されたものの中央に位置するものである。図 6-17 は、土壁を剥ぎ、壁内部の実測を行なった上で作図したものである。

64A の壁では、床から 140mm, 1100mm, 2060mm を下端とする幅 105mm の貫が 3 本通されている。貫と柱が交差する部分には、楔が打たれ、固定されている。貫の間に丸竹を格子状に編み、さらに竹小舞を編んで下地をつくる。その上に、藁さが入った土を塗り荒壁とする。さらに白色の漆喰を塗って仕上げられている。

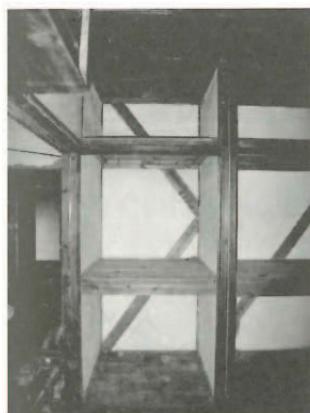
写真6-24 "く"の字筋かい

664住棟ではさらに、筋かいが用いられている。使われている筋かいには、"く"の字型のものと"ノ"の字型のものの2種類が見られる(写真6-24, 6-25)。どちらの筋かいも柱からは独立しており、欠込み等による接合はされていない。つまり、材の軸力方向の力が働くことで壁平面を維持するものである。

筋かいが使われる場所をみると(図6-18), 外周部の壁に設けられている。戸境壁の南側、押入部分にも使用されている。壁の構造は、内部から仕上げの白漆喰、荒壁、竹小舞、貫、筋かい、板壁の順で外部へと層となって続く。筋かいが外部側に位置することで、内部からは筋かいを確認することは出来な

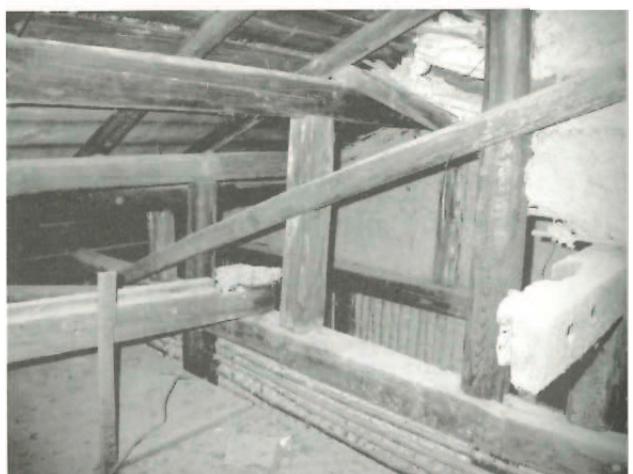
写真6-48 664 床ノ間・押入部分

また、住棟の両端部にある床ノ間と押入空間は0.5間分外側に張り出しており、その部分の屋根は別の棟として構成されている。写真6-48は、母屋と床ノ間・押入の部分の小屋裏を写したものである。使わない継ぎ手の片方や、斜めに昇る小屋補強材、竹小舞が露出している壁などが確認できる。

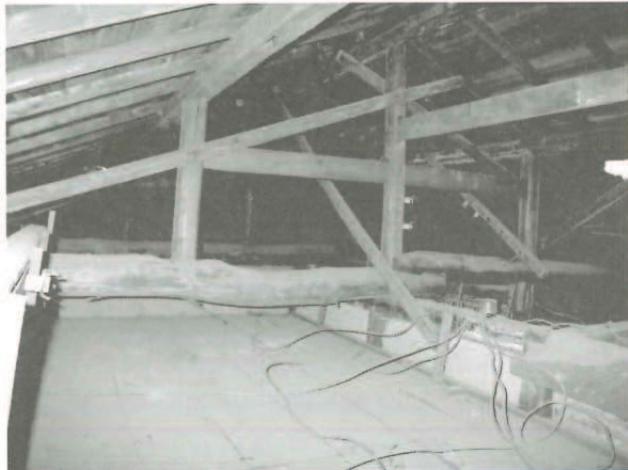
写真6-47 664 小屋組

梁間方向の振れ防止のために、小屋束を斜めに繋ぐ小屋補強材が使用されている。桁行方向にも棟木や母屋から梁にかけて斜めに材が補強のために付けられている(写真6-47)。また、梁材は丸太であり、途中、継ぎ手によって継がれているが、継ぎ手位置は直線に並んでいない(図6-46)。住棟端部に近い梁では中心から0.5間北側に寄った位置にあるが、他の2本は中心の位置に継ぎ手があり、その上に棟束が載る。

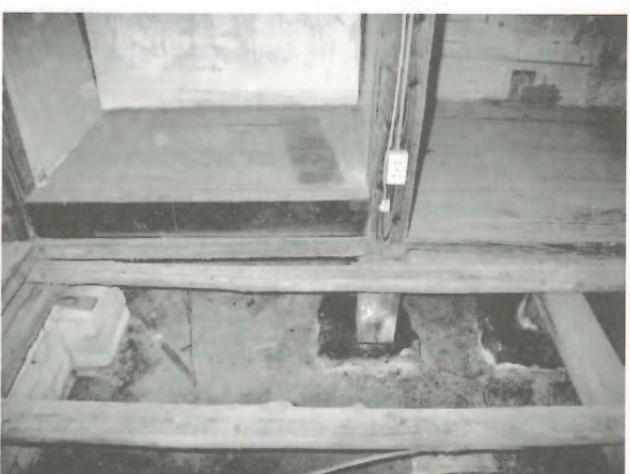
床ノ間床下

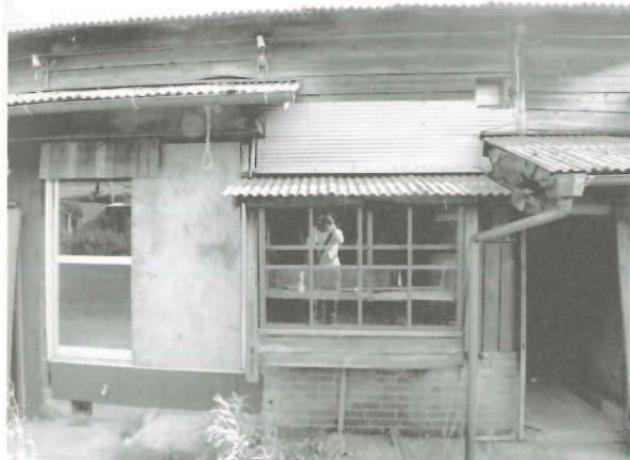
外観

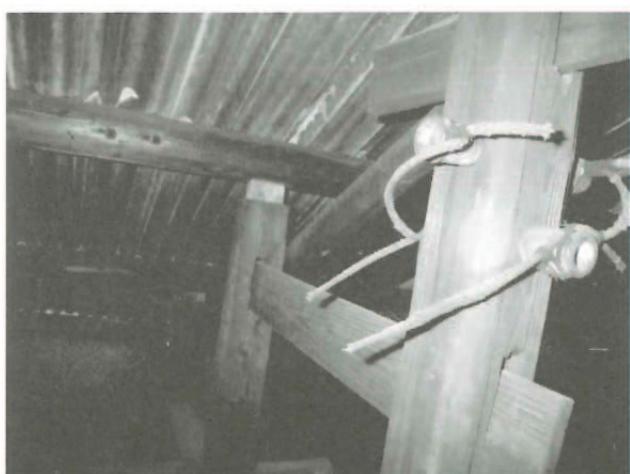
小屋組

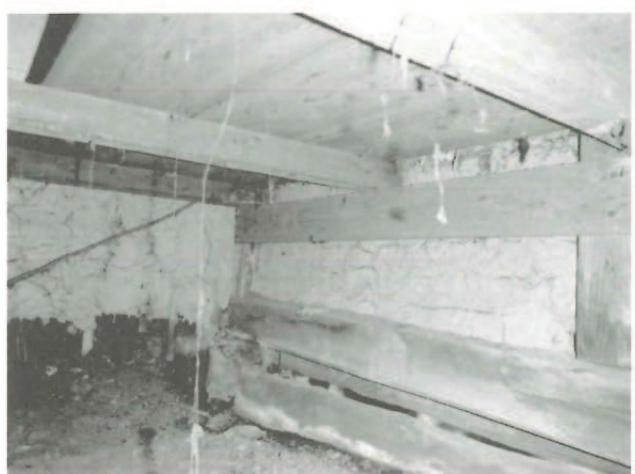
床下

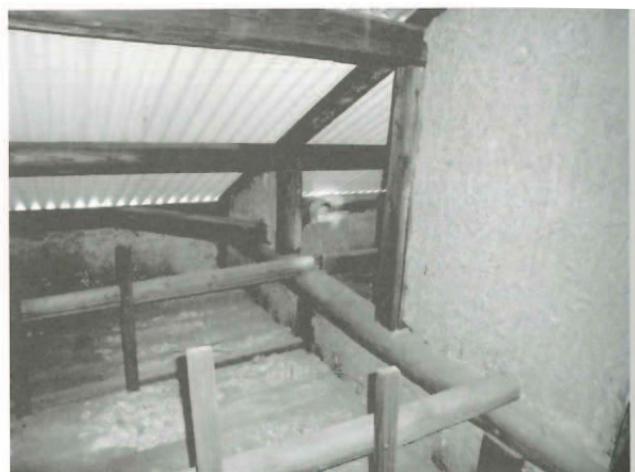
小屋組

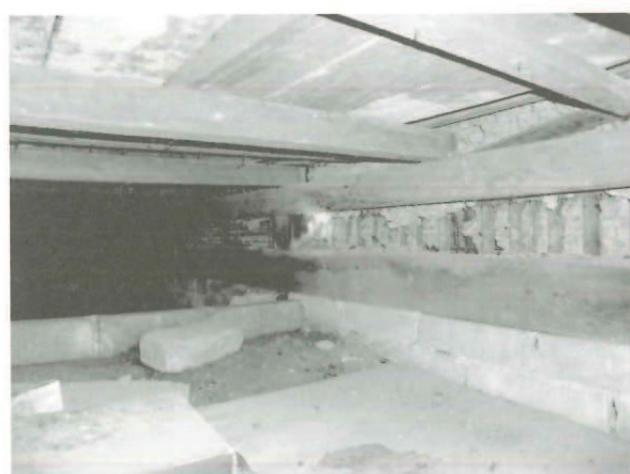
床下

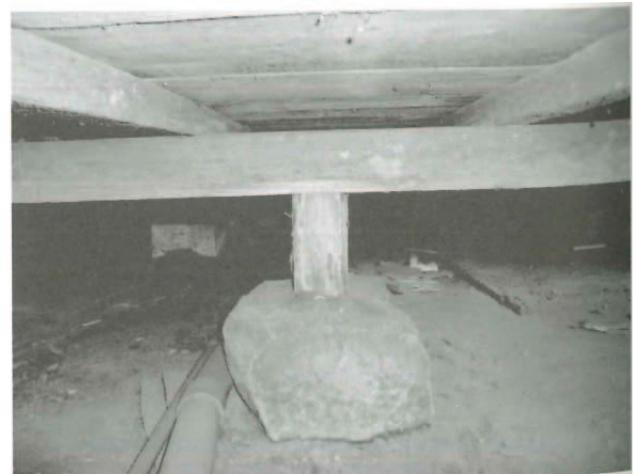
東石

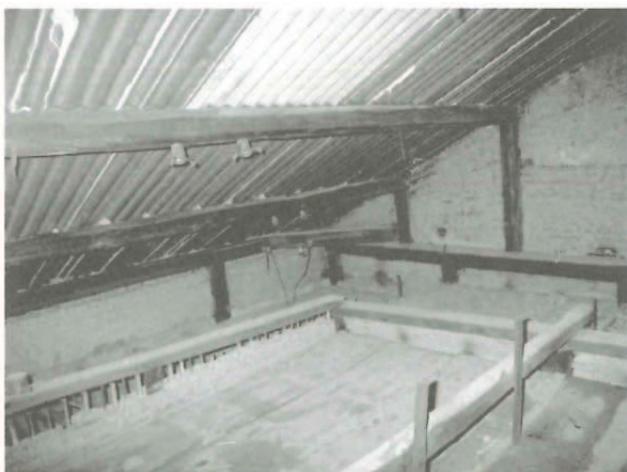
小屋裏

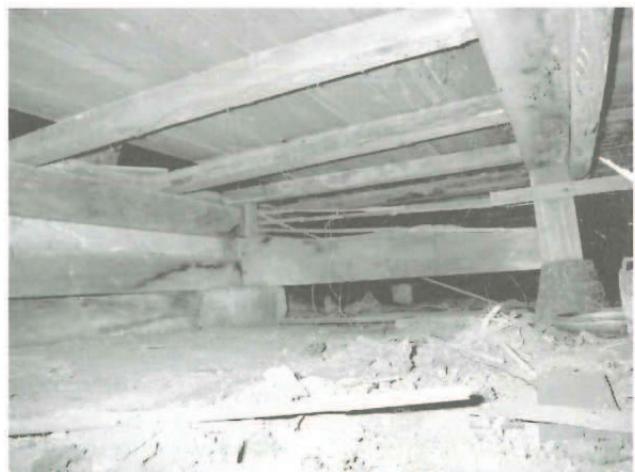
廊下部分床下

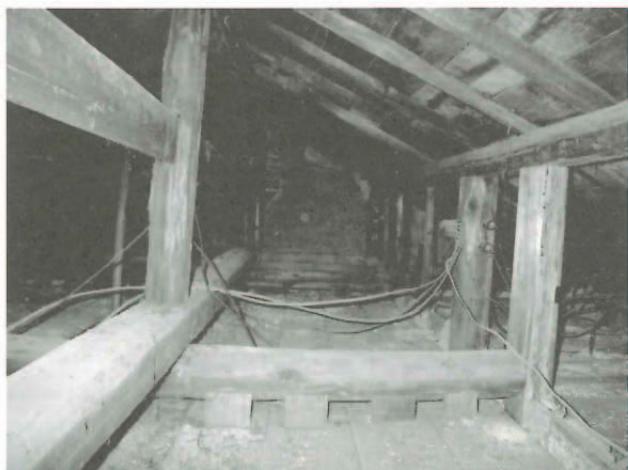
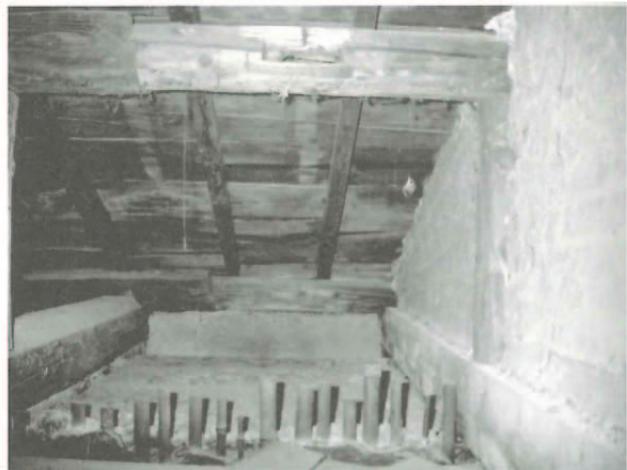
小屋裏

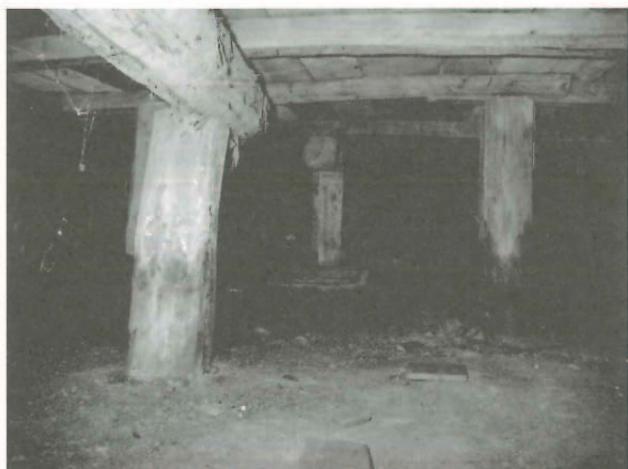
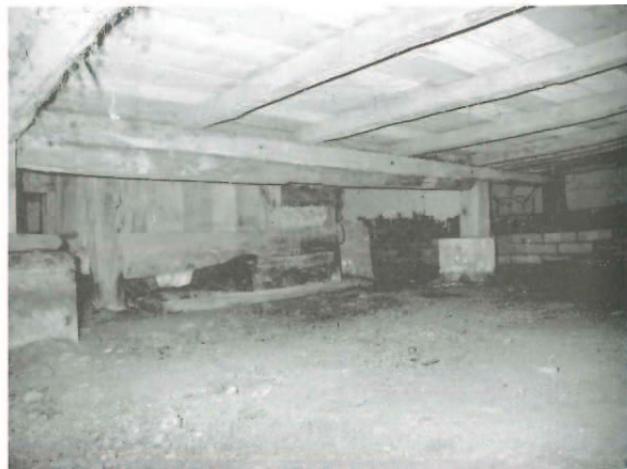
床下

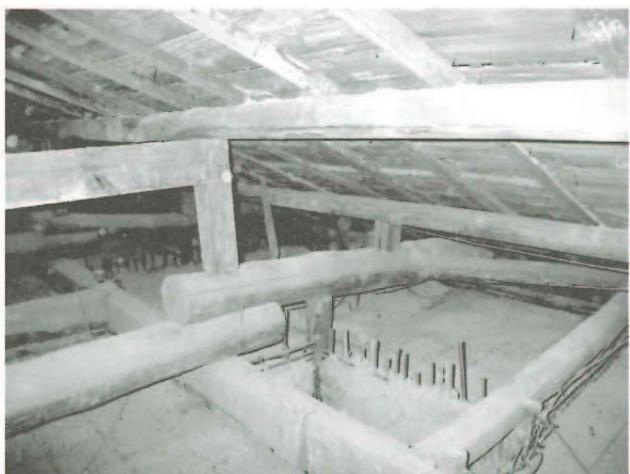
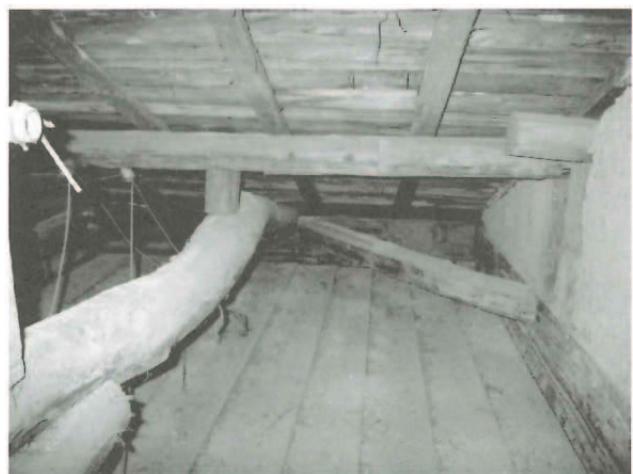
小屋裏

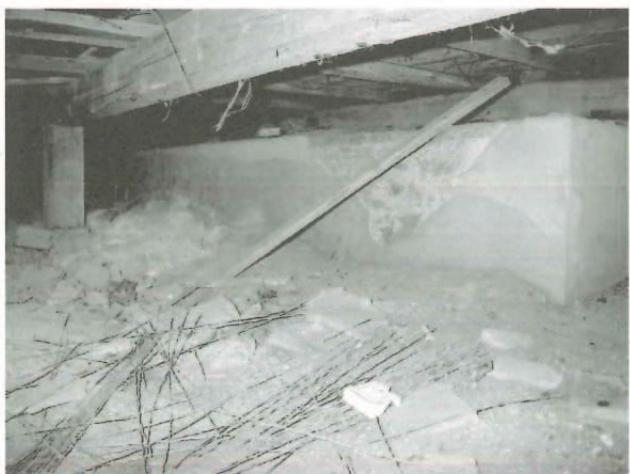
床下

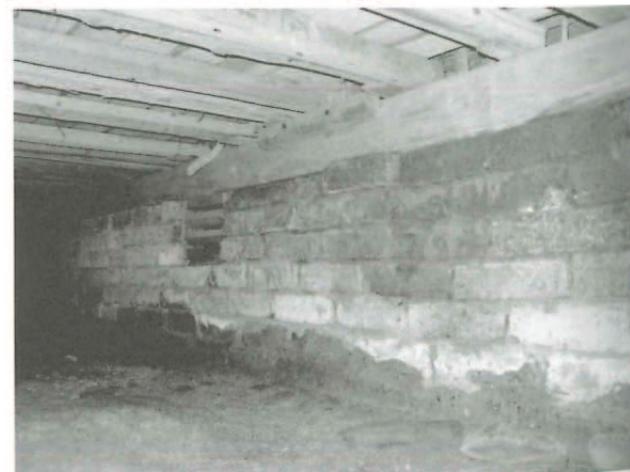
煉瓦基礎

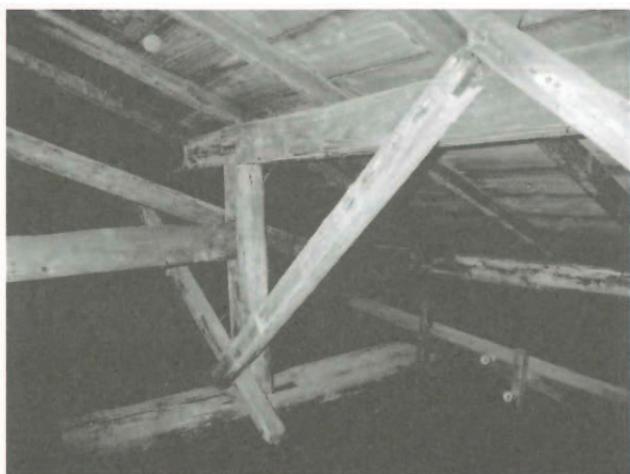
斜め筋かい

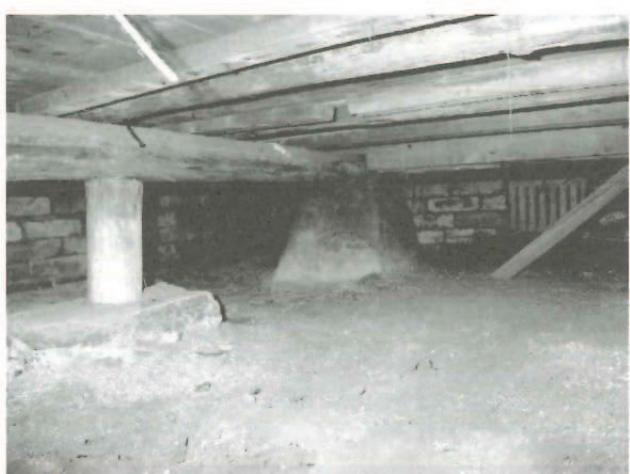
床下

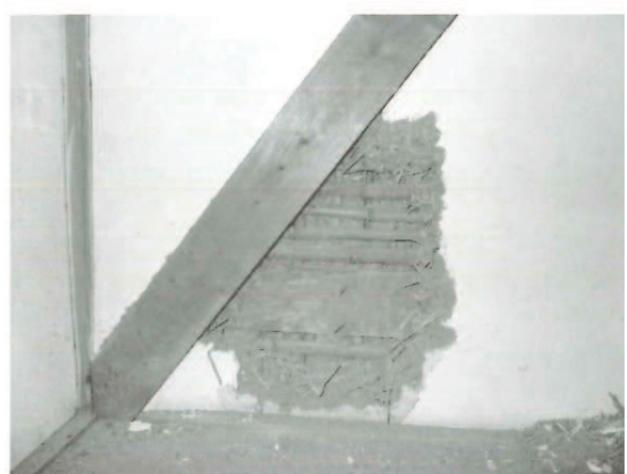
ノの字筋かい

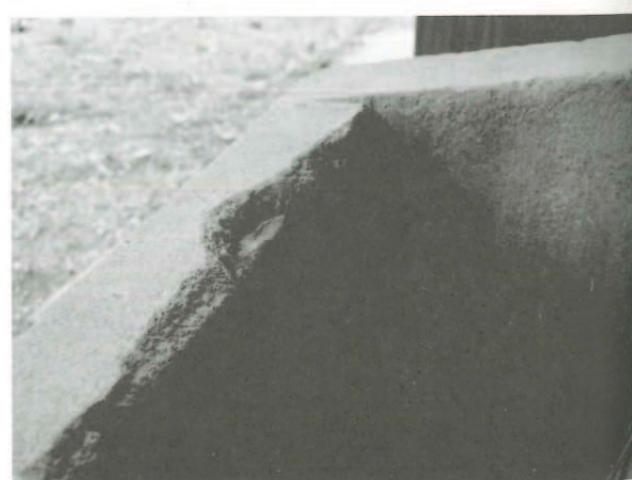
664 赤煉瓦が使用されたガラ入れ

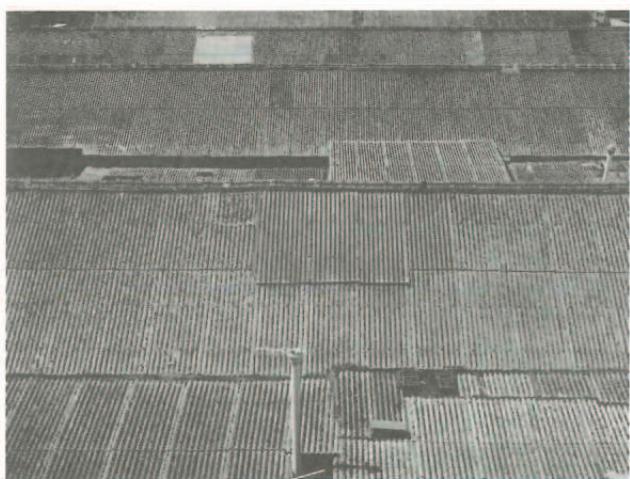
スレート屋根

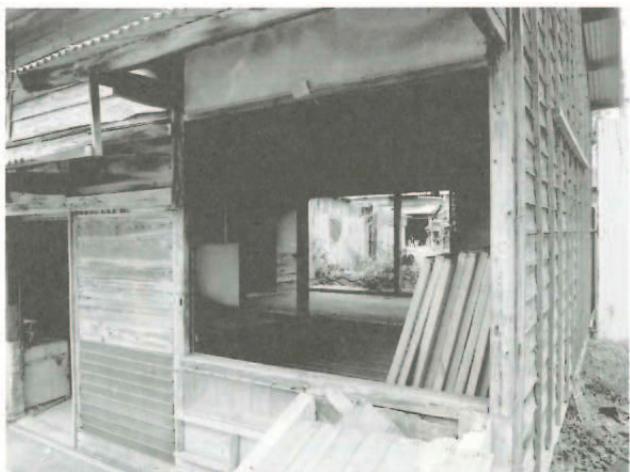
64型 解体

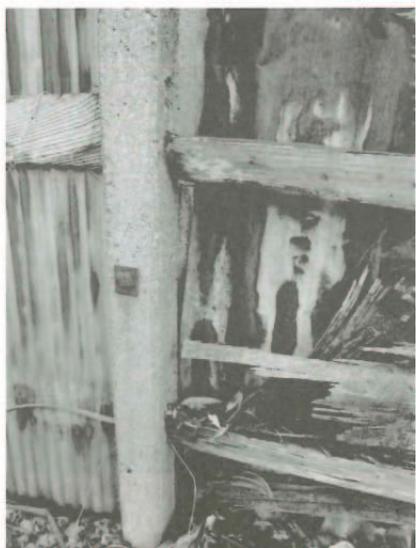
64A 石柱

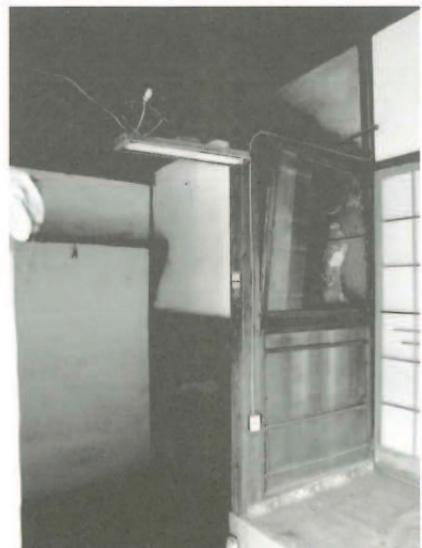
64A 炊事場収納

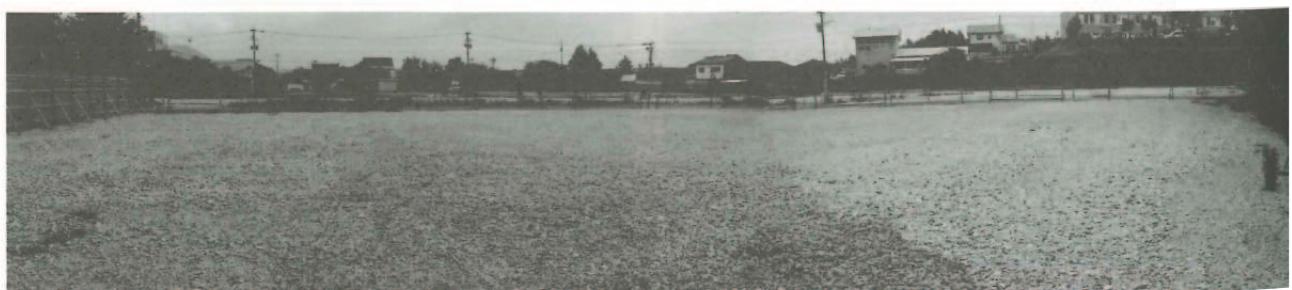
1期解体工事後
