佐敷花岡城 Ⅲ

—佐敷花岡城本丸西側石垣下・三の丸発掘調査概報—

1997年

芦北町教育委員会

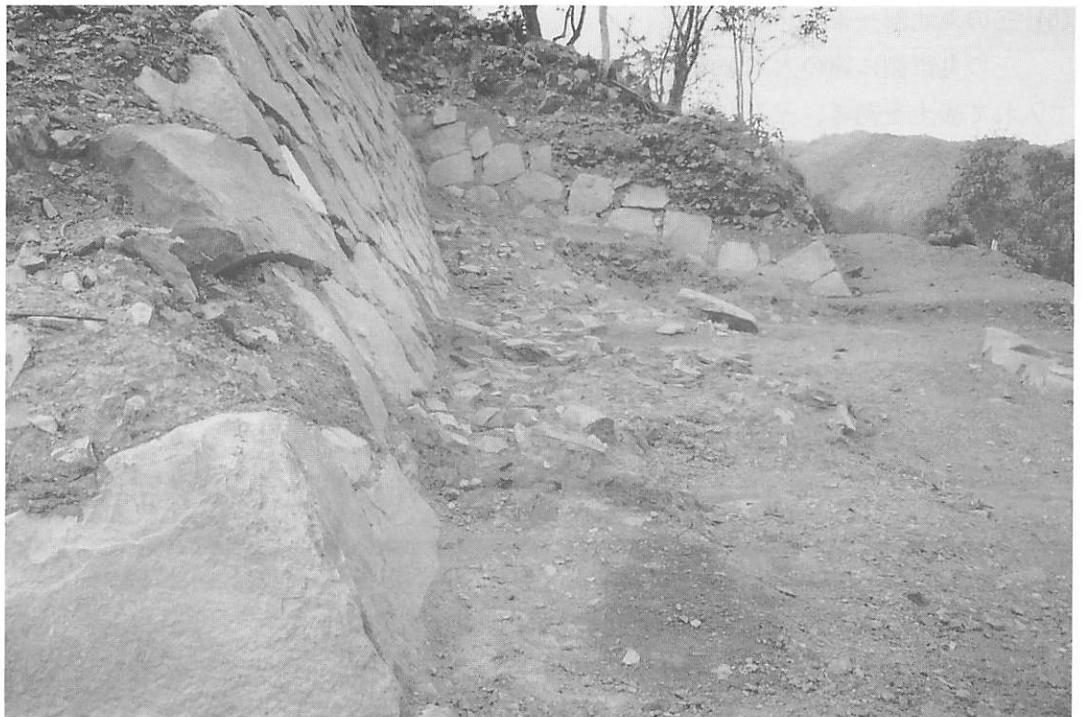
二の丸東南石垣下の瓦の堆積（南側より）

西側の石垣から、横十字の刻印が施されている石が二つ見つかっている。東側・南側・西側と、全域にわたって石垣の裾付近に瓦が堆積していた。これらは二の丸から落下したものと考えられる。東側の石垣の先端近くの瓦の堆積層の上から寛永通宝（1枚）が出土した。

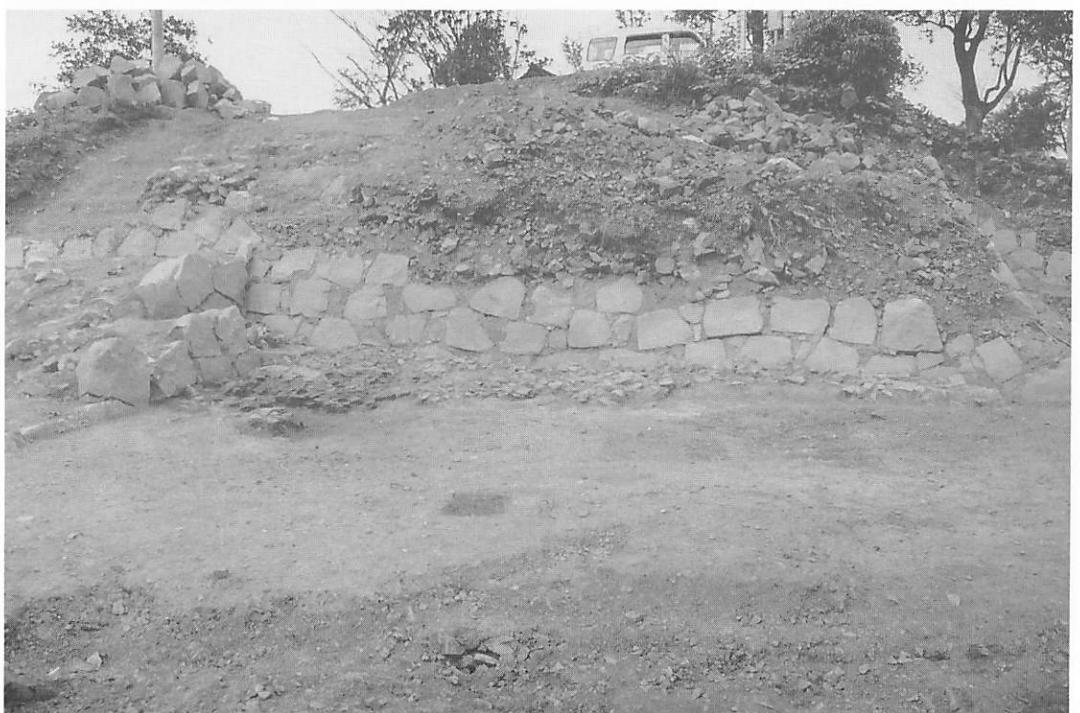
二の丸南側石垣下の瓦の堆積（南側より）

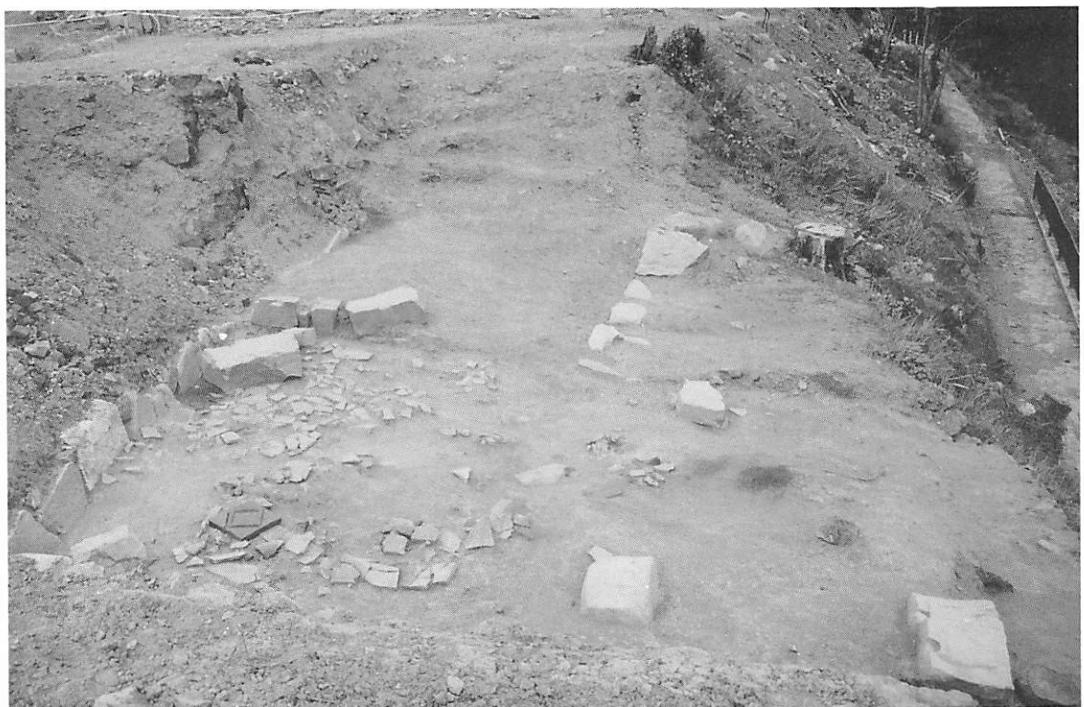
D門跡の瓦の出土状態（南側より）

三の丸東側に樟の大木があったが、この東側が落ち込んでいたのでバックフォーを入れて表土を剥ぎ、三の丸東側の公園階段横に見えていた石垣の所から、人力で露出して行った。その結果、礎石3個（1個欠）と階段を持つ門跡（D門）が出現した。この門は西に進んでから北に折れて、上に登りB門東側を通る通路に合流する。石段は1段を残す以外は全て著しく破壊されており、地山にその痕跡を留めるのみである。門の礎石付近には瓦が堆積しており、瓦葺きであったと考えられる。

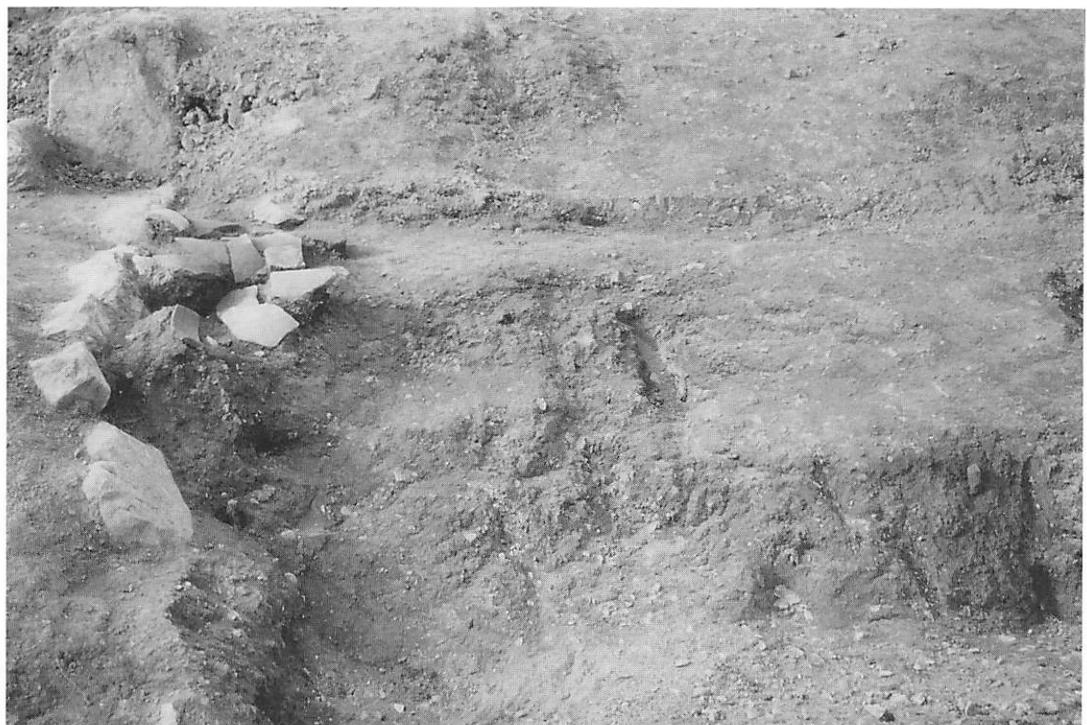
三の丸中央部基壇の石垣の根石（南側より）

三の丸中心部付近まで人力で発掘した。昭和53年からの公園化工事の際にかなり削られていた。三の丸中央部では、南北に走る基壇の石垣の根石が残っていた。これらは石灰岩で古い時期のものと考えられる。フイゴの羽口、赤く焼きあげられた滴水瓦（桔梗紋入り）の一部、タタキ痕を持つ瓦が出土した。いずれも元の位置を移動した状態で発見された。

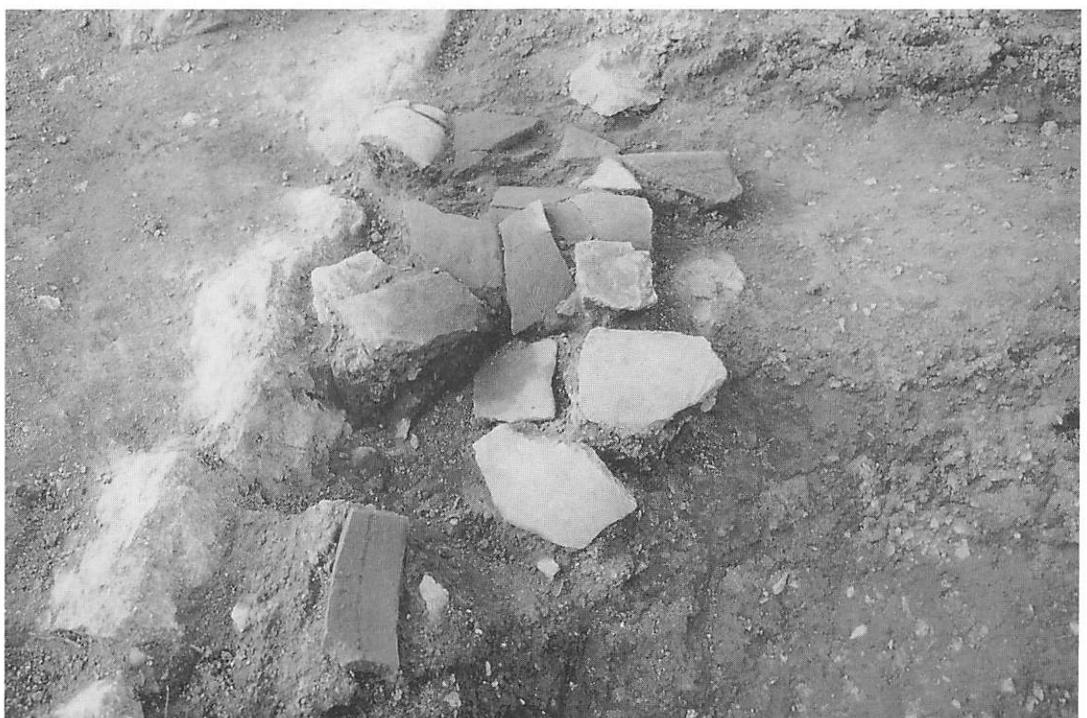
根石付近の瓦の堆積（南側より）

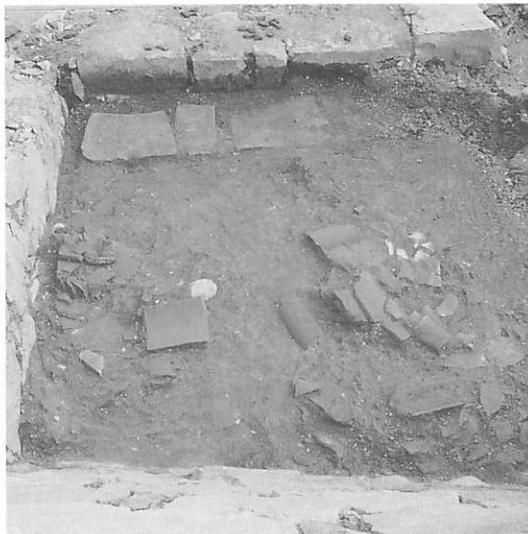
三の丸西北部通路の瓦の出土状態
(北側より)

西側からは、傾斜が緩く東側の石垣と酷似した石垣が発見された。西北部からは、三の丸へ西方からのぼる通路が発見された。二の丸の石垣の西南角から東に約3mの位置に礎石1個が発見された。ここに門（E門）があったと考えられる。通路は石垣の突出部のところで南に折れるが、そのあたりから鏡が出土した。

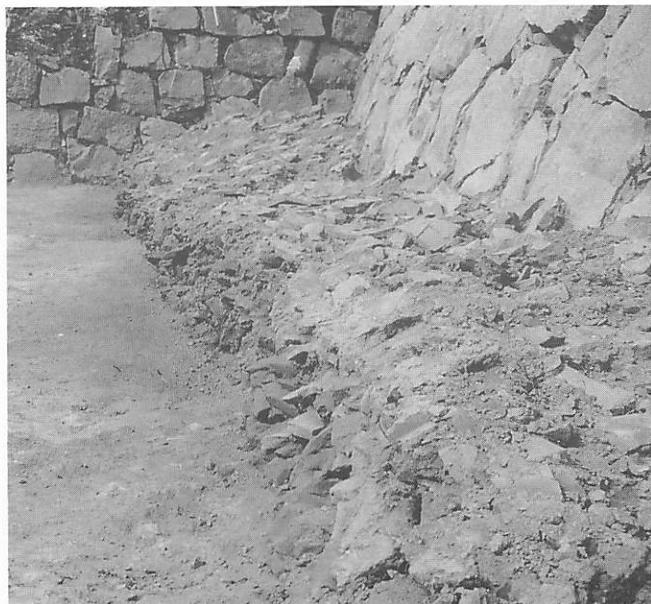
本丸西側石垣の下の瓦の堆積 (南より)

一昨年度の発掘により石垣が、昨年度の発掘により瓦の堆積が確認されていたので、それらを南から露出して行った。石垣の裾を中心に広範囲にわたって瓦の堆積が見られ、本丸から落下したものと考えられる。

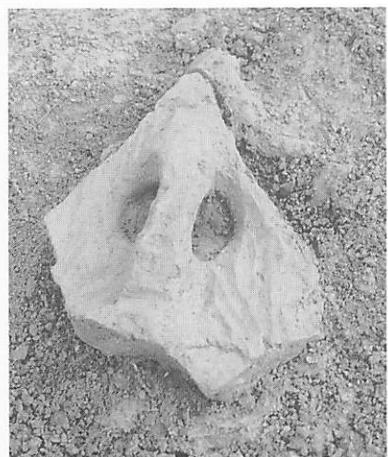
桔梗紋入り鬼瓦出土状態

大型の鬼瓦(桔梗紋入り)・鰯が出土し、丸に大規模な建物があったことを推測させる。

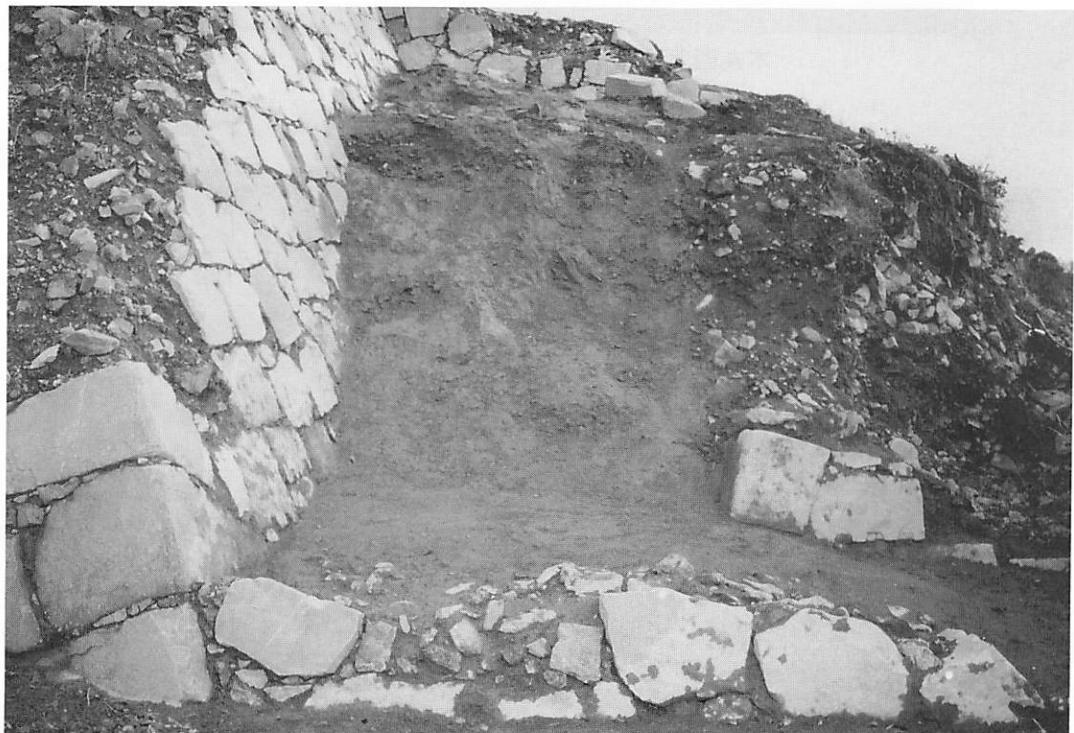
本丸西北通路の瓦の堆積（下より）

通路の西側はかなり破壊されており、根石の一部が確認されただけである。下部の石段は取り除かれていたが、中段の石段はかなり残っていた。通路の上部には多量の瓦の堆積が見られ、その最下面から鬼瓦（桐紋入り）や鰐と思われる瓦が出土した。これらの瓦はおそらく本丸建造物、及び本丸西側門上り口付近の建物から落下して堆積したものと思われる。ただし鬼瓦や鰐は、本丸の建物からおろして、並べ置かれたものであろう。

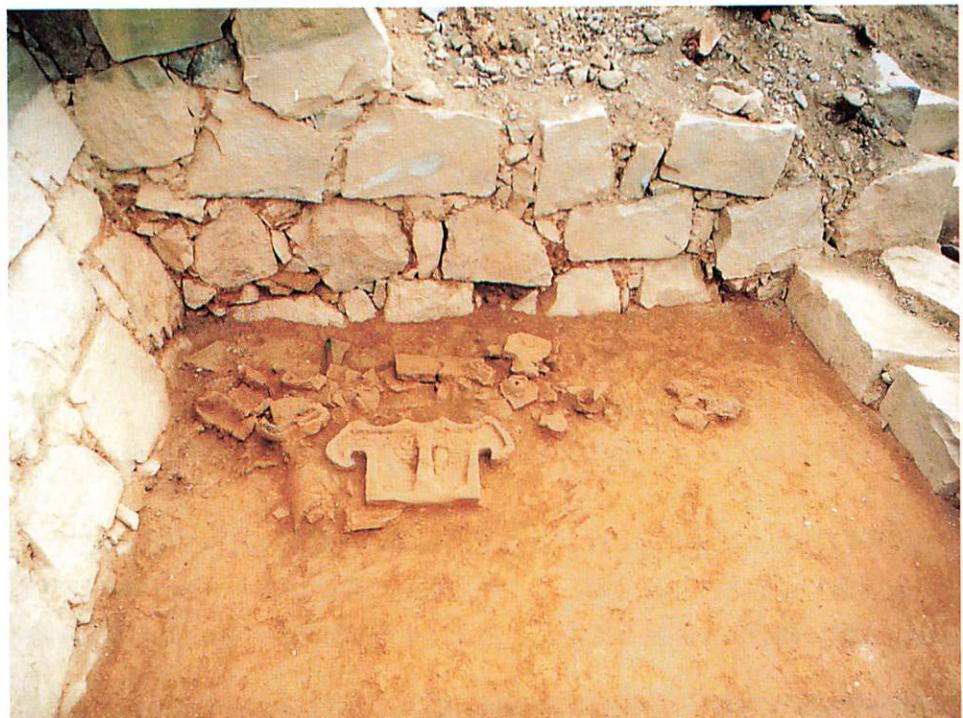
本丸西北通路・桐紋入り鬼瓦出土状態

本丸の北西部石垣下の通路に堆積した瓦の下から、鬼瓦（桐紋入）と鯱と思われる瓦が並べて置かれた状態で出土し、一国一城令における破城の実態を知る上で重要な手掛かりを得た。

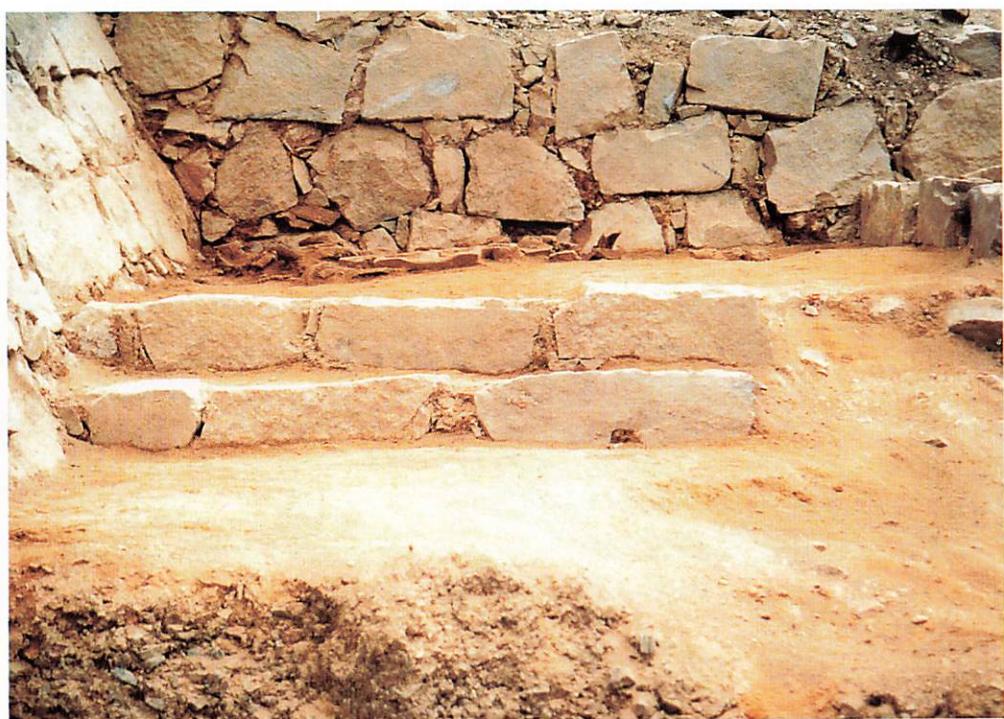
本丸西北通路中段の石垣

本丸西北部の通路の一部は一昨年度の発掘で判明していたが、北出丸の方へどう続くか不明であった。石垣の上にあった樟の大木の根を取り除き、石垣の下を人力で堀り下げていった。その結果、通路は本丸西北部の石垣に添ってコ字形に降りて、遊歩道の下に続くことが判明した。

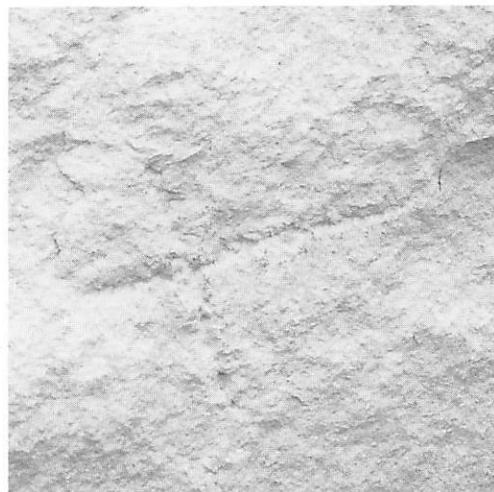
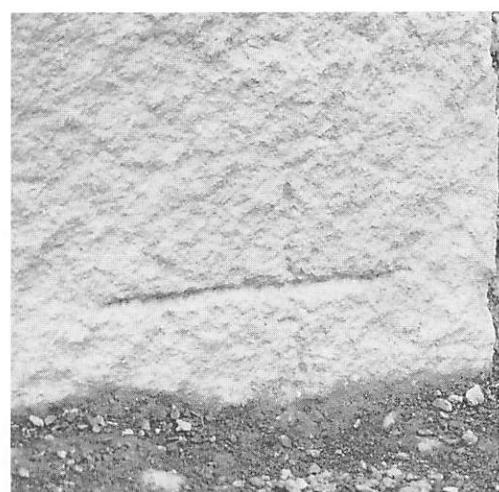
石垣の刻印

石垣の刻印は、二の丸の石垣西側に横十字の刻印が2ヶ所、確認されている。

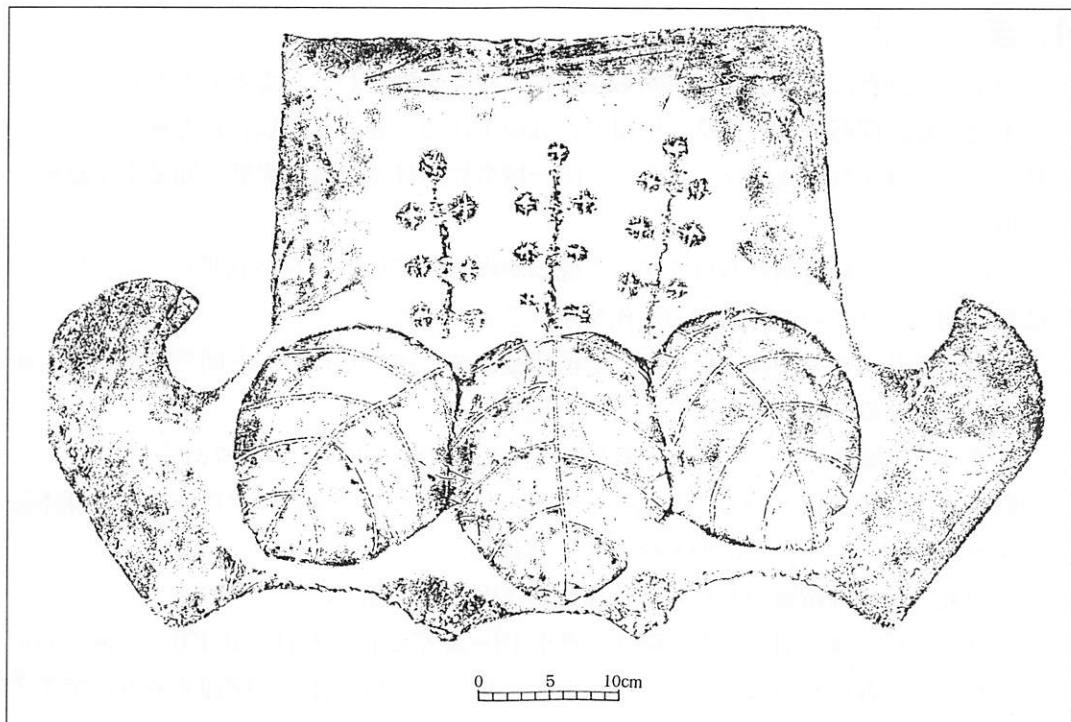
桐紋入り鬼瓦拓影（花房が7・7になっている点が面白い）

桐の文様の瓦は熊本城や宇土城跡、八代城の瓦を焼いた平山瓦窯跡からも出土している。肥後国の加藤氏関係の城では、関ヶ原の戦い以後も豊臣家の家紋である桐紋を瓦に使用したようで、興味深い。

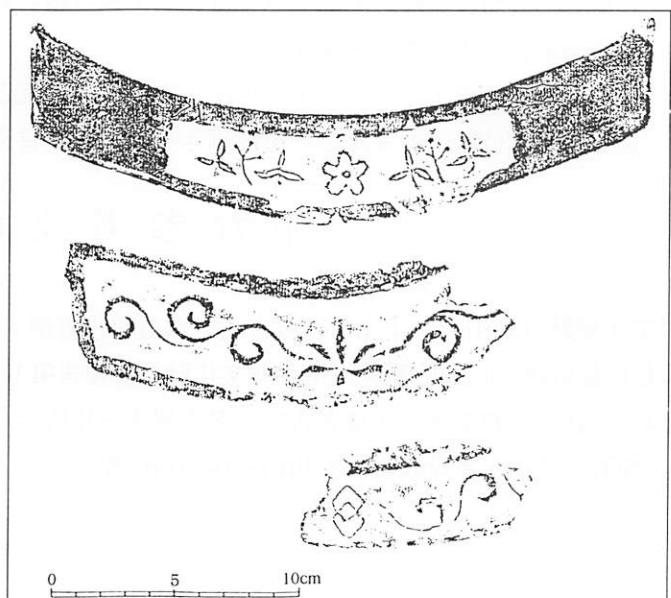
軒平瓦拓影

（上段の軒平瓦が左の軒丸瓦）
と組合せになると思われる。）
