佐敷花園城Ⅳ

— 一番代屋敷跡南側・南西部堀切発掘調査概報 —

1998年

芦北町教育委員会

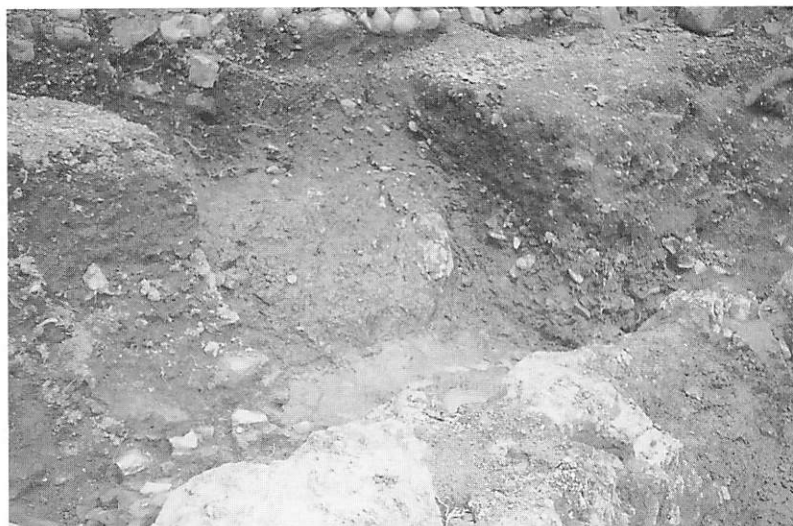
山側斜面のトレンチ底の岩盤から、現在使われている排水溝の山側に人為的な掘削による溝があることが確認された。そこで山肌に沿って土砂を除去し、岩盤に切り込まれた溝を露出させていった。溝は深さ60cm、幅80cmで途中には河原石が並んでいる。しかし佐敷小学校時代、或いは郡役所のものと思われる瓦も出土しており、河原石は山側斜面上にも積み上げられていて、溝部分の石は、それが落下したと考えられる。第2次世界大戦中に作られた防空壕に関するものであろうか。河原石を取り除くと、その下は砂泥質の灰色土で赤茶色の鉄分が混ざり、灰色土の下は赤茶色の鉄分を多量に含む茶褐色土が、岩盤まで堆積している。河原石の下層部分からは遺物は見つからない。山からの排水を集めて流す水路のように思われる。

溝の完掘の状況

社教センター裏側からは岩盤を削った溝跡が出土し、溝跡に沿って柵列のような柱穴も確認された。明治8年の作成と考えられる地籍図にこの位置に溝が表現されている。発掘された溝は築城した時期まで遡る可能性もある。

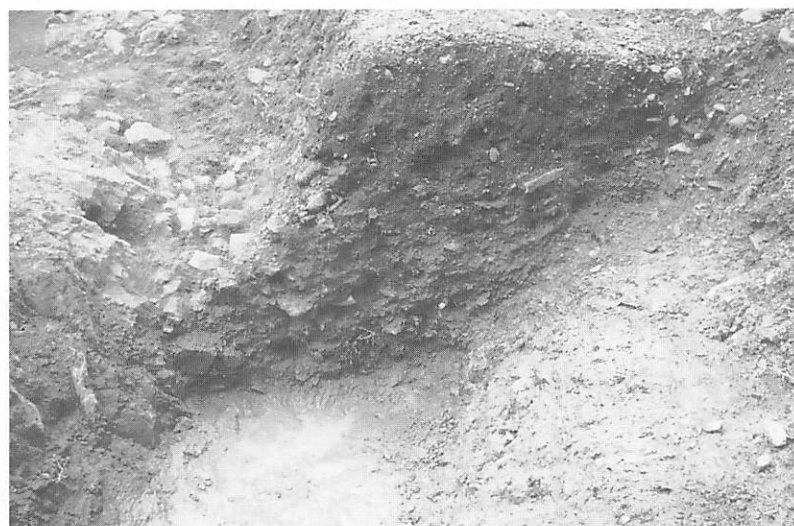
溝の土層

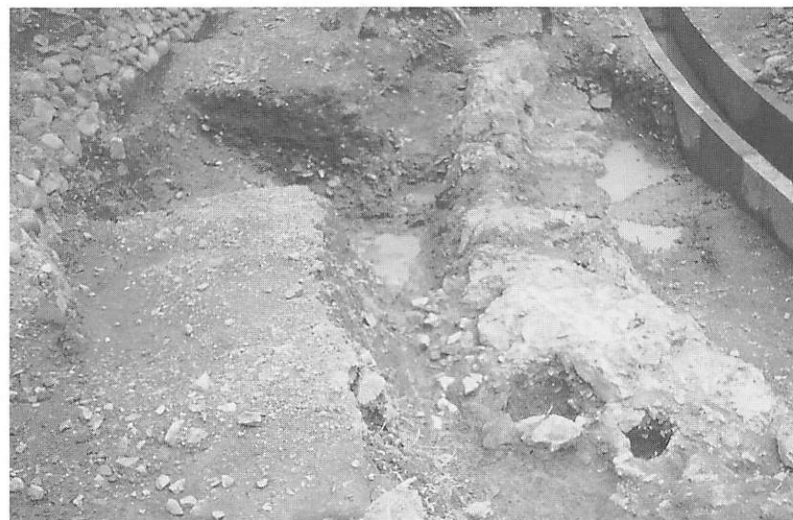
現在の排水溝と発掘された溝との間の岩盤に柱穴があるのが見つかった。柱穴は径20cmの円形で、深さは20cmほどである。溝に沿って合計4つの柱穴が見つかっていて、岩盤の崩壊・剥離などで変形はあるものの、径20cmの円形でほぼ一定している。埋土は単層で出土遺物は無かった。溝に沿う柵列と考えられる。

溝及び岩盤の柱穴

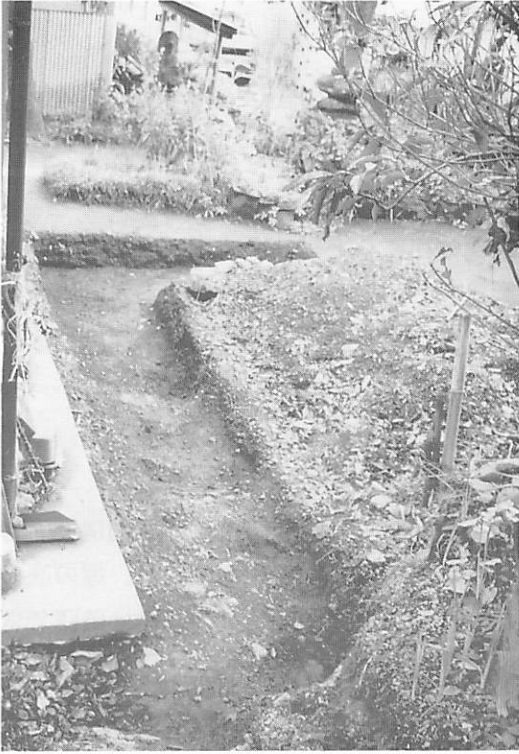
御堂の裏に岩盤が見えたので、それを露出するとともに御堂の南側にトレンチ A を入れた。表土を取り除くと深さ 20cm ほどで岩盤に達した。遺物は若干の陶磁器片が、ビニール袋などと共に出土しただけである。

二尊寺境内に設定したトレンチ A

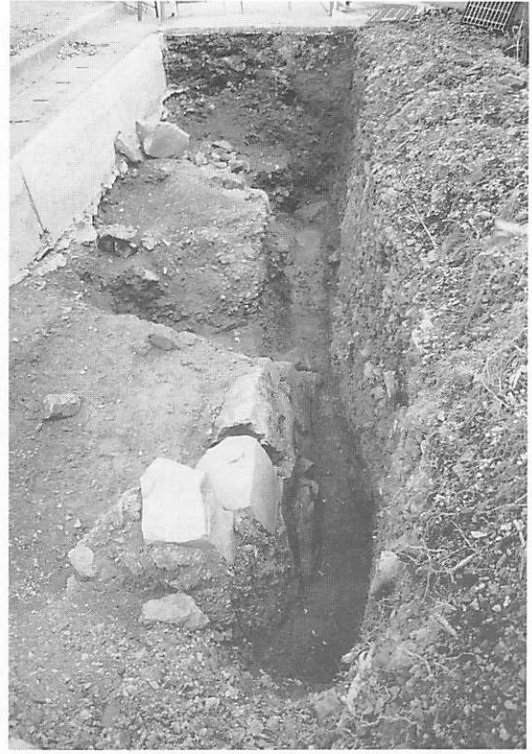
トレンチ A と B で地山を比較すると、深さに著しい差があることが分かった。そこで確認の意味も込めて、トレンチ B の北側、城山公園遊歩道入口前の町道の一部を調査した。バックフォードでコンクリートを剥ぎ取った後、人力で掘り下げていくと、歩道工事で乱された土の下から石垣が検出された。石垣は山側から城下町方向へ断続的に続き、長さは 5m70cm まで確認できた。最も残りが良い所は、石が 3 段積まれていて 1m 程度の高さである。石材は、粗割石や石灰岩の自然石などが使われていて、築城の早い段階に作られたように思われる。石垣の南から御堂の下にかけて、堀があるように思われる。この部分の土層は、上部に大小の礫が混在しており、人為的に埋められたようである。下部は粒子が一定し、埋まった土と考えられる。石垣付近からは陶磁器片・土師器片・るつぼ・砥石の一部などが出土した。

出土石垣（城山側から）

登城口推定地の調査では、登城口と確定できる遺構は検出されなかった。二尊寺横のトレンチから東西に走る石垣が出土した。この石垣は自然石や粗割りした石も用いられており、築城と同時に築かれたものと考えられる。

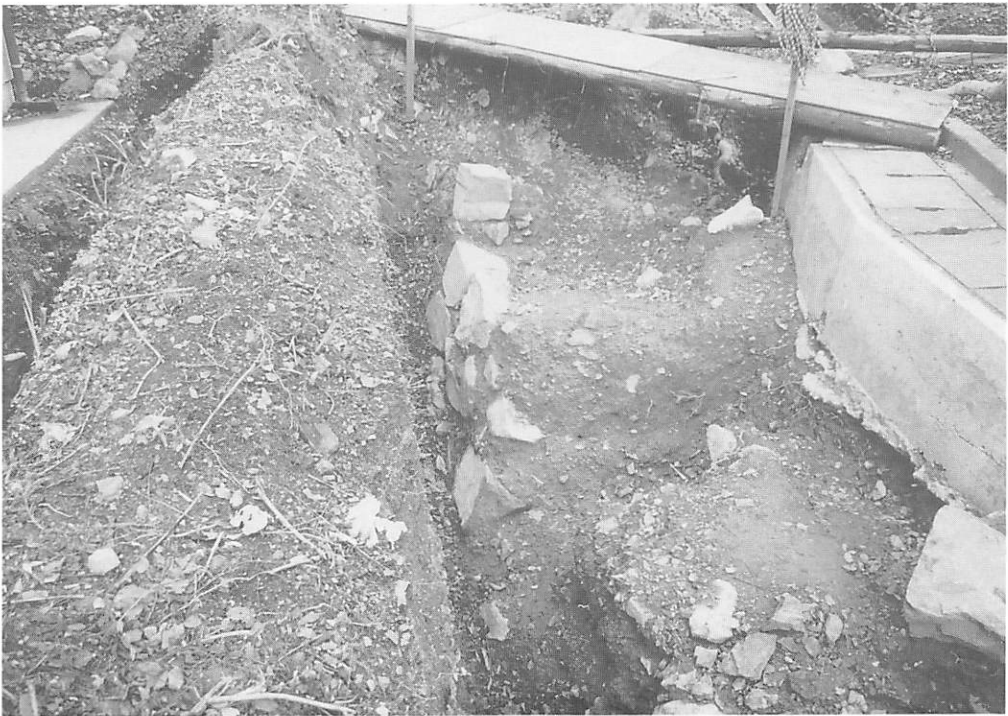
出土石垣（本町側から）

石垣の南側は堀のように思われる。明和9年の『芦北郡佐敷之図』に、この位置には堀は描かれていない。破城行為の一端を示すものであろうか。来年度の調査で明らかにしたい。

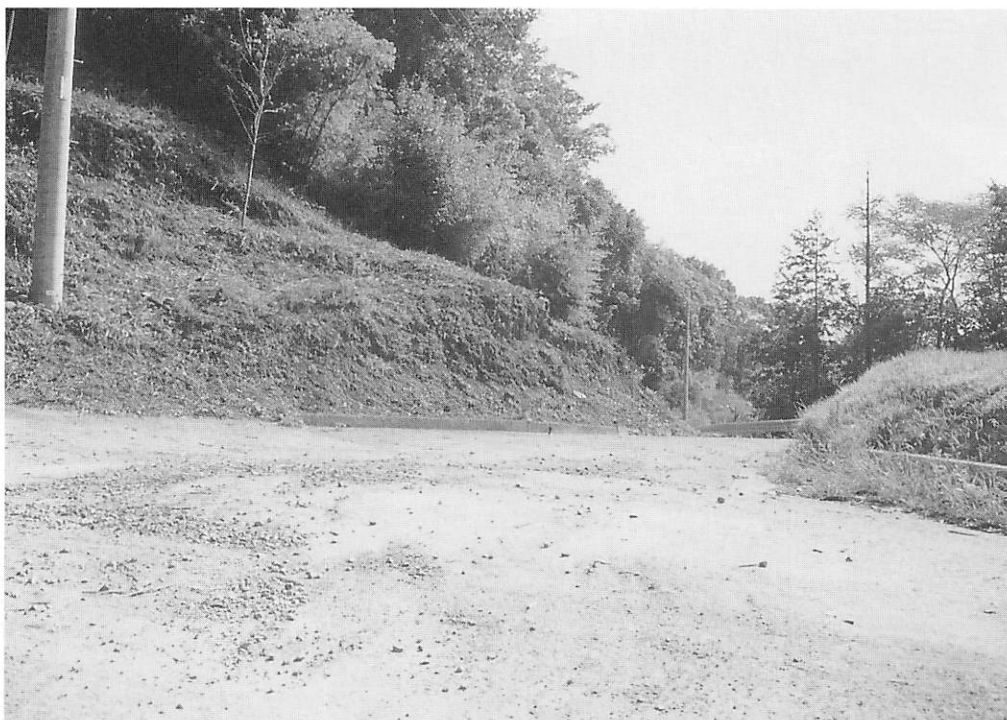
城山の西南部、テレビ塔のある丘陵との接点部分は、町道テレビ塔線と城山公園遊歩道との分岐点となっている。この部分は尾根の左右に谷が迫る、いわゆる馬の背状地形となっていて、堀切の存在が指摘されていた。

堀切部 発掘前の状況（西側から）

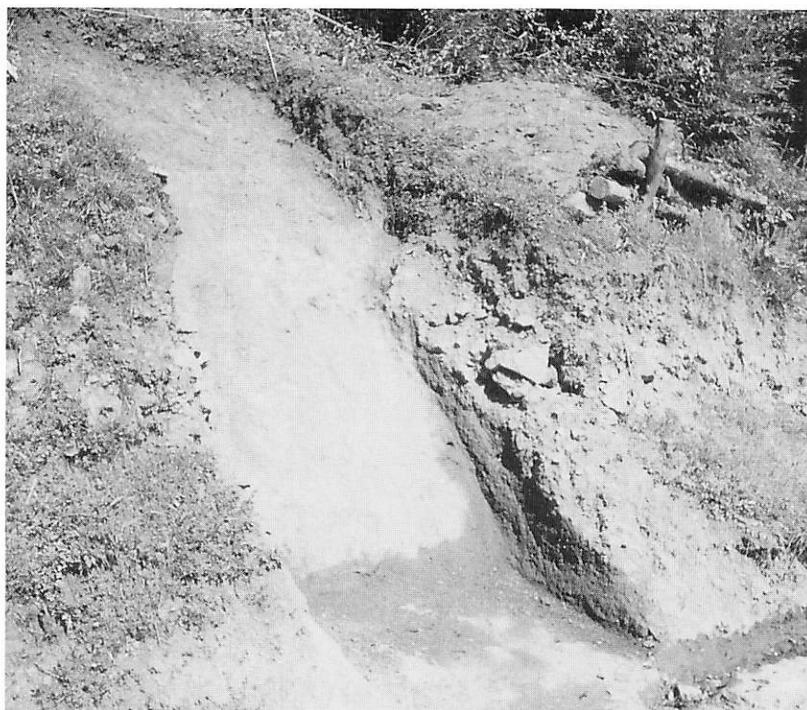
地山を追いながら、道路建設による削り落とし部分までトレンチを延長した。地山はこの部分で急激に落ち込み、堀切であることが判明した。底部はやや西側に緩く傾斜を取っているが、ほぼ平面を保っている。さらに道路の一部を剥ぎ取り、堀の底の続きを露出した。しかし道路工事の際にかなり改変を受けたようで、遺構は確認できず、遺物も乱れた土の中から若干の瓦片が出てきただけである。

堀切の南側はすでに削平されていて、堀の底の幅が確認できただけである。堀の底面の幅はおよそ4m50cmである。

堀切部 完掘の状況

南西部堀切推定地では断面U字型の堀が検出され、連続した丘陵の尾根部を切り、城山を独立させていたことが確認された。

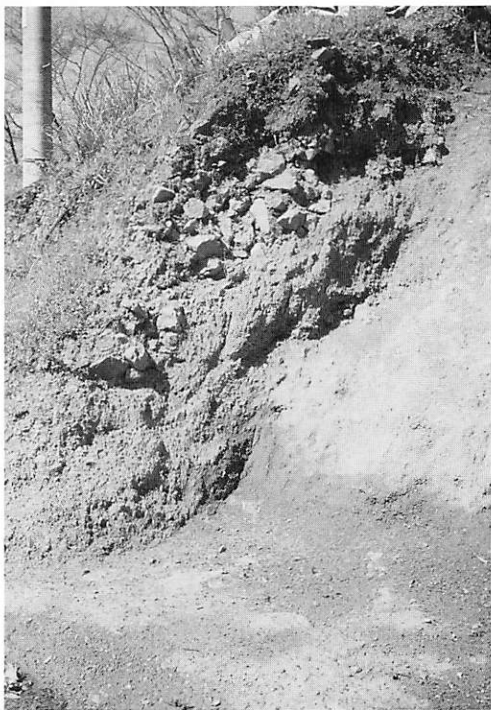
城山側緩斜面に南北にトレンチを入れ、遺構の存在や土層の状態を観察した。斜面の上部は戦時中から戦後にかけて畑として利用されたとの事で、石積みが見られる。トレンチの上も、畑に関連するものと考えられる礫の堆積があった。礫を取り除き表土を剥ぐと、20cmほどで地山に達したが、地山面には遺構は確認されなかった。遺物は瓦片が表土中より採集され、その出土状態から三の丸からの落下と考えられる。

堀切部
山側斜面トレンチの土層（西側）

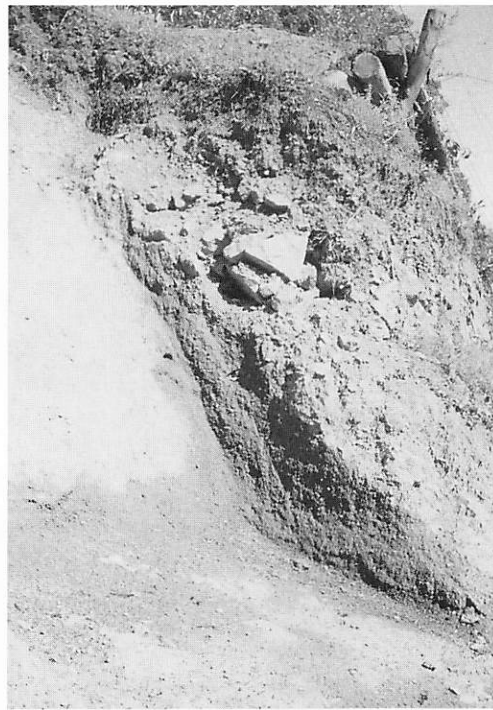
堀切部
山側斜面トレンチの土層（東側）

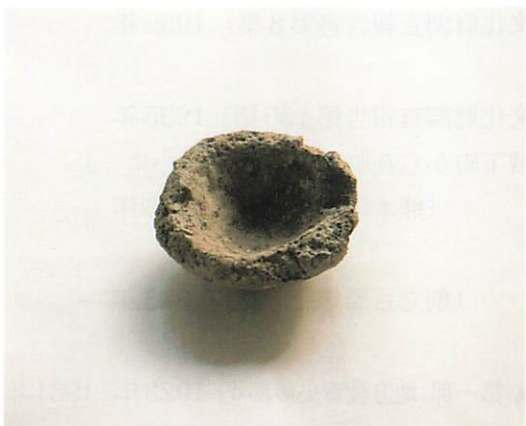
登城口推定地Ⅱ（二尊寺周辺）からは陶磁器片（染付）・土師器片が見つかった。またこれらに混ざって、砥石・るつぽが1つずつ出土した。

二尊寺横トレンチ出土
るつぼ

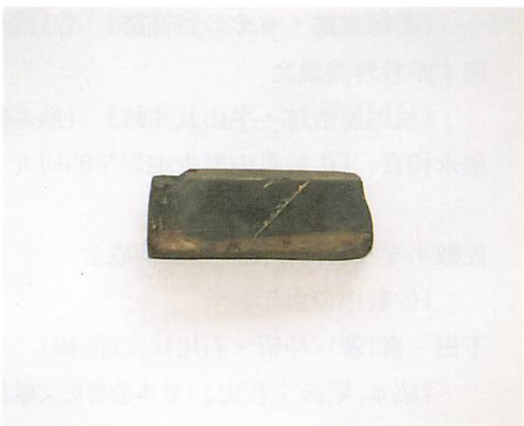
二尊寺横トレンチ出土
砥石の一部
