# 宿道（国頭方東海道）発掘調査 現場一般公開

平成20年（2008年）7月11日（金）～13日（日）

金武町教育委員会

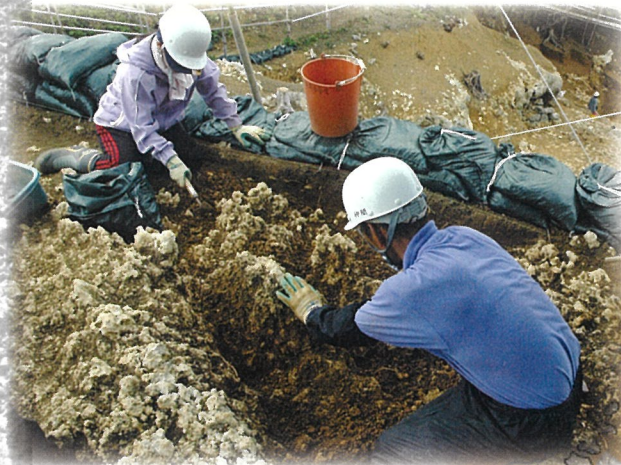
### ④遺構の掘り下げ

宿道が構築される前はどんなだったのか断面の観察結果を踏まえながら平面的に掘り下げていきます。

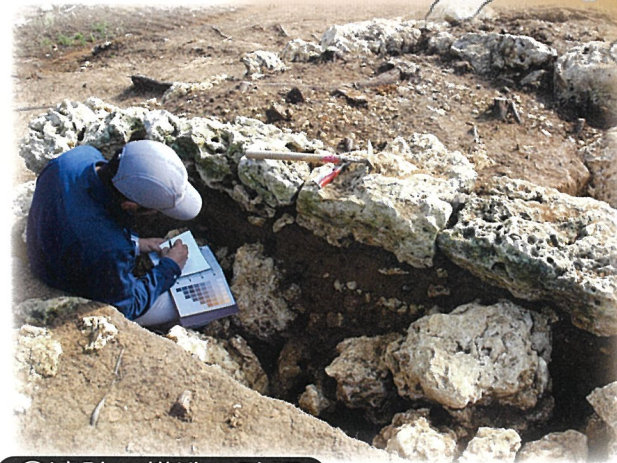
### ③遺跡の構造の確認

宿道の構造はどうなっているか、いつ頃つくられたのかなどを調べるため、必要な箇所を溝状に掘り下げてその壁面を観察します(断面の観察)。平面の時と同じように写真と図面で記録します。

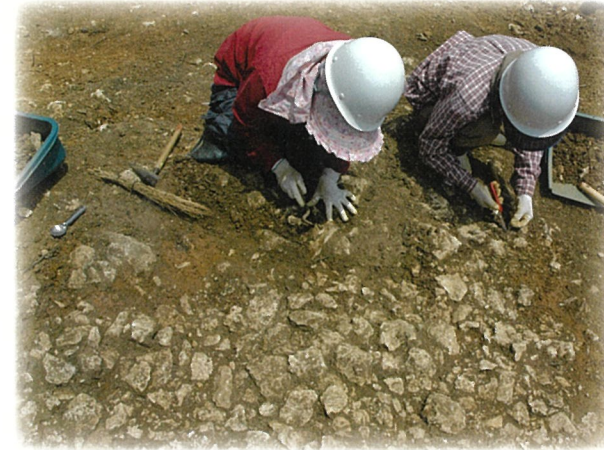
### ①表土の掘り下げ・宿道の検出

宿道廃絶後～現在の間に積もった土をいねいに剥がしながら、下に当時の路面が残っているのか慎重に確認していきます。

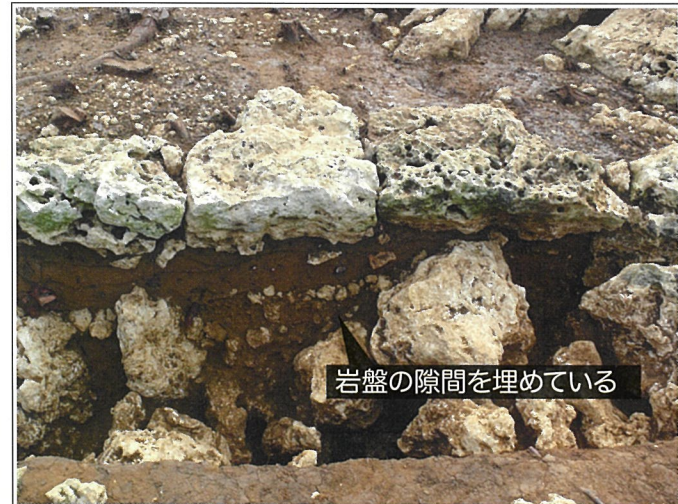
自然の石灰岩岩盤を丁寧に加工・形を整え、岩盤の隙間など足りない部分に裏込めの細かい礫（れき）を敷き詰めた後に切石で補うなど、宿道の構築過程をうかがうことができました。

岩盤の隙間を埋めている

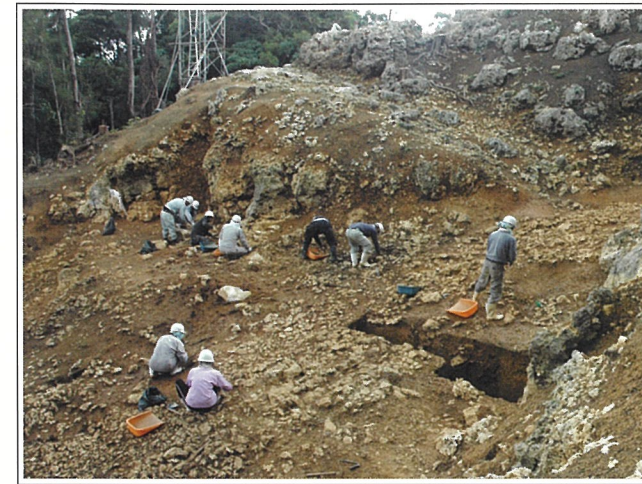
前回確認された宿道の続きとみられる、礫（れき）が密に敷かれた礫集中面のひろがりを確認しました。

また礫集中面が上下に2枚重なる場所も確認され、時期の異なる可能性（下位が古い）も考えられます。

上位の礫集中面

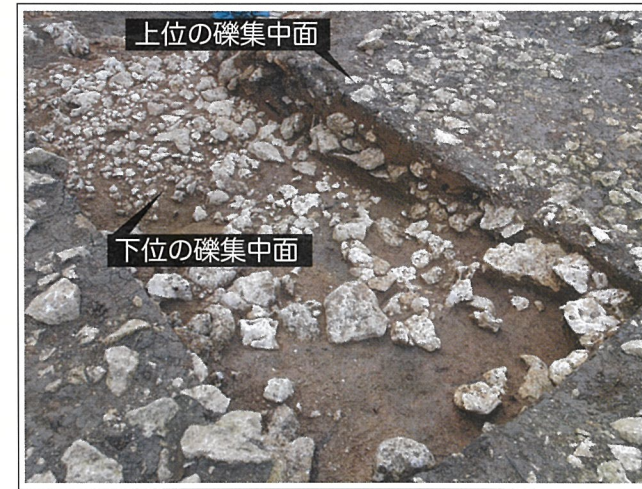
下位の礫集中面

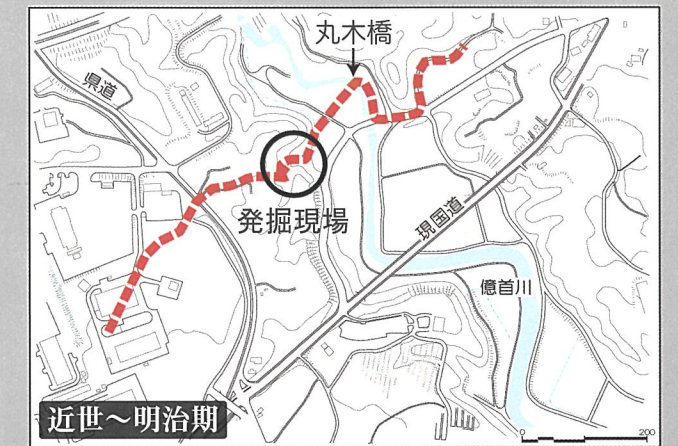
近世～明治期

H18年度予備調査と今回の調査から、宿道以後の主要道の遷り変わりをみる事ができました。

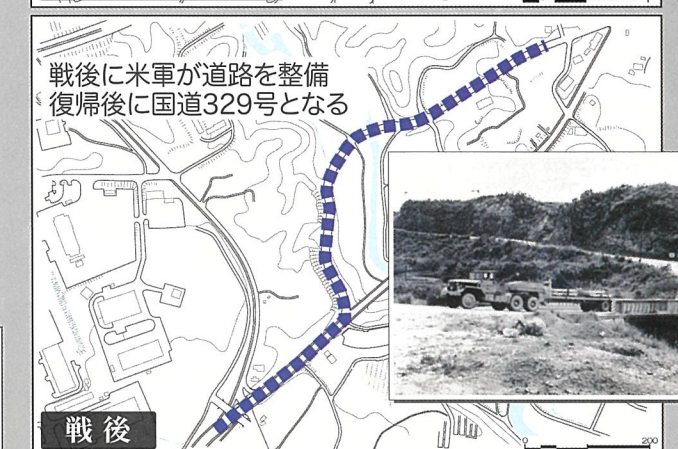
戦後

戦後に米軍が道路を整備  
復帰後に国道329号となる

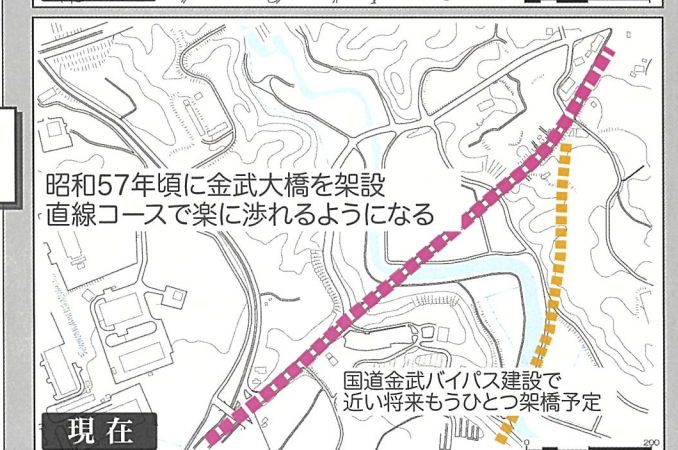
現在

昭和57年頃に金武大橋を架設  
直線コースで楽に渉れるようになる

国道金武バイパス建設で  
近い将来もうひとつ架橋予定
