名勝西山氏庭園（青龍庭）保存活用計画

令和4年（2022年）3月

豊中市教育委員会

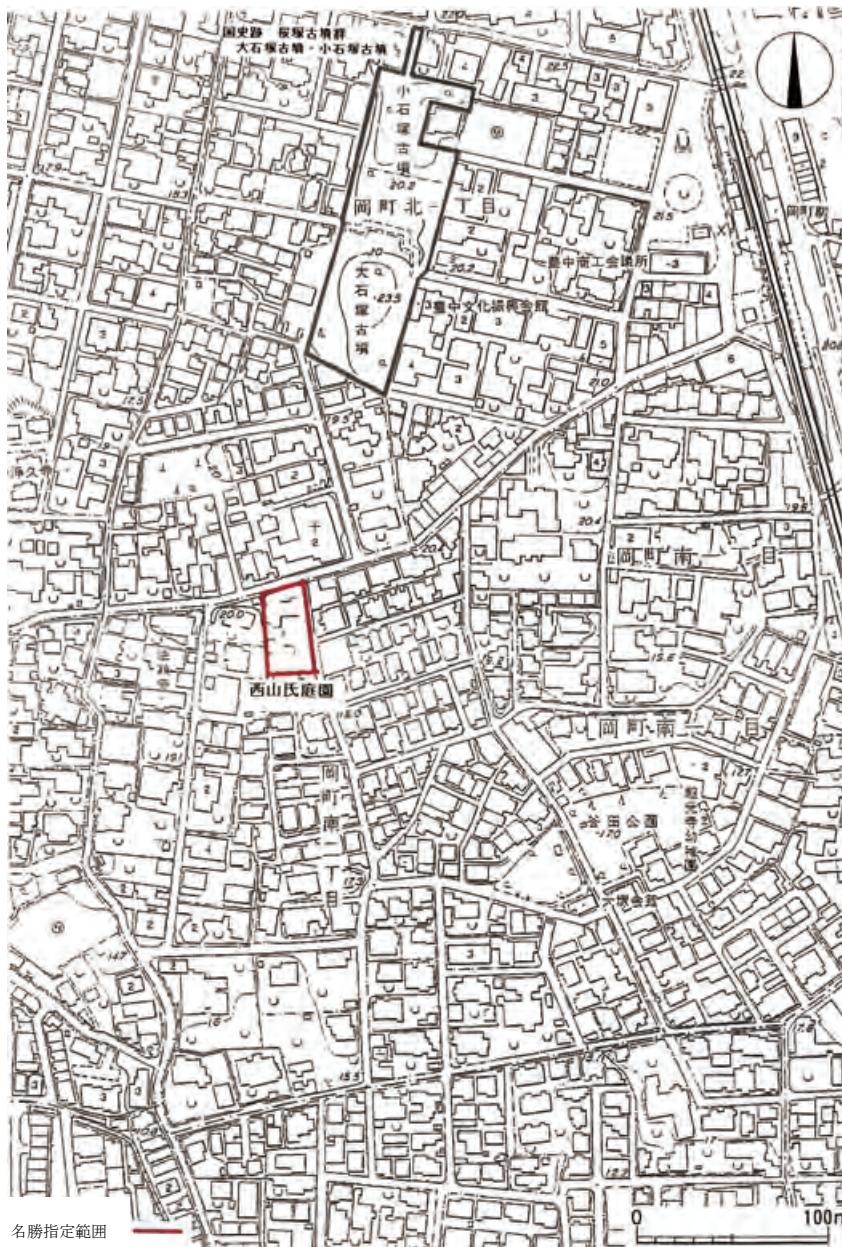
〔図1-1〕 計画の対象範囲

本計画の対象は、名勝西山氏庭園（青龍庭）指定地とした。なお、検討する内容により、関連する地域等も対象範囲に含めた。

大阪府豊中市岡町南2丁目13番（地番） 指定地の面積 1,011.12 m²

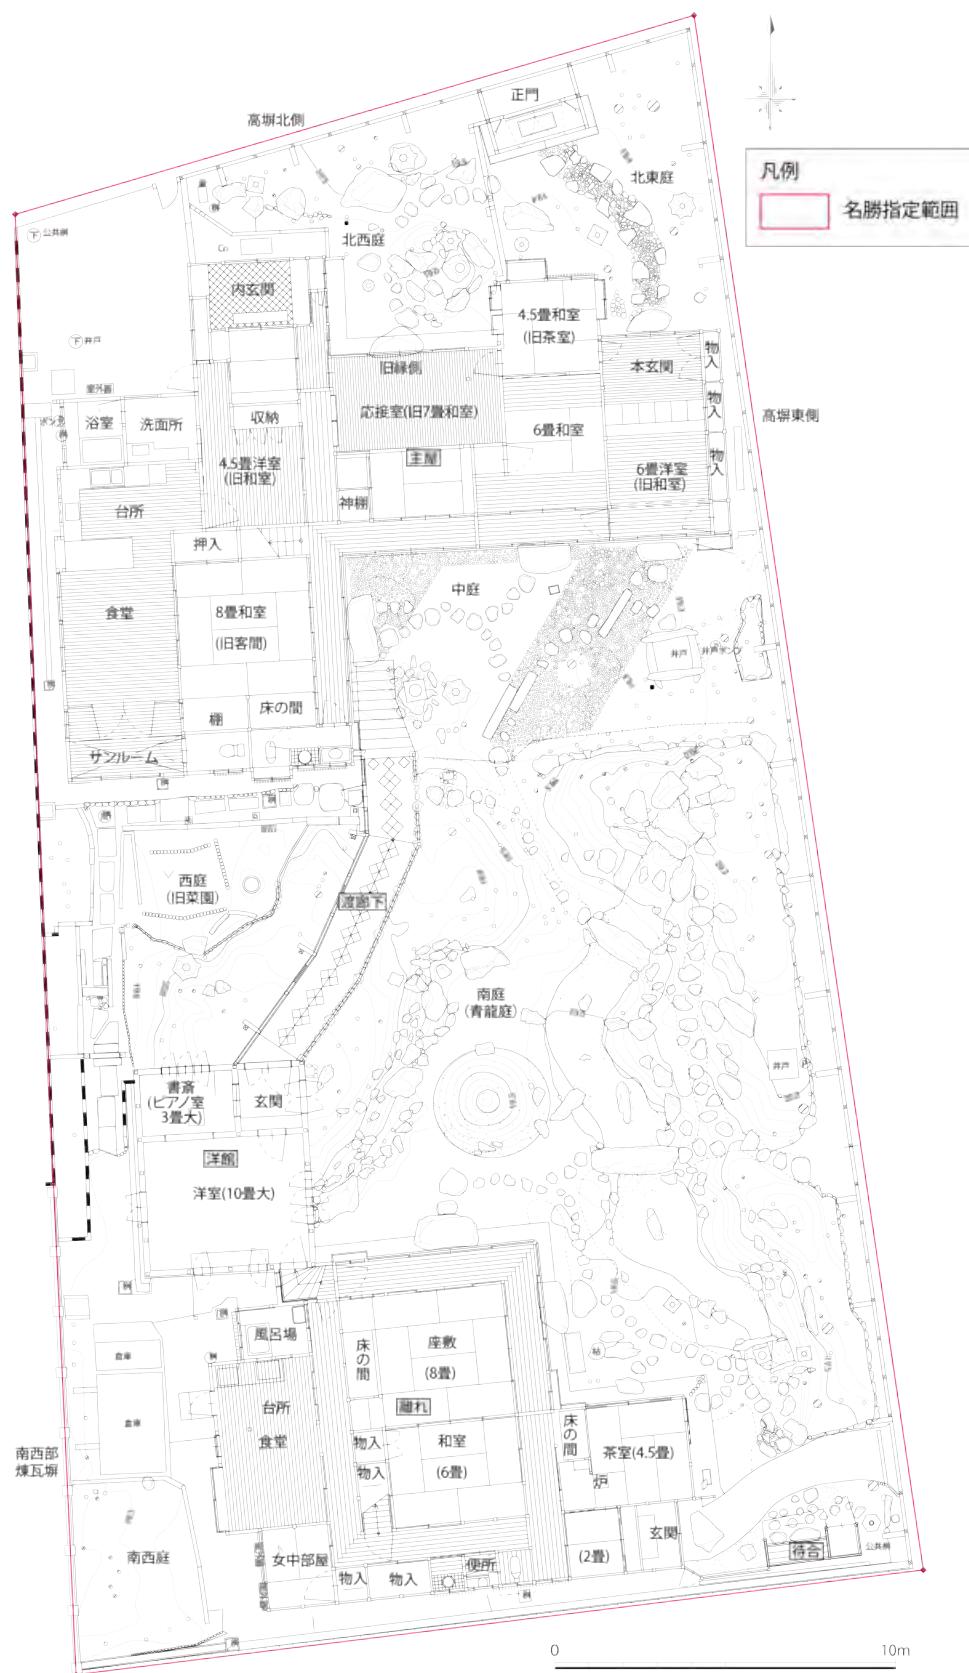
[図 2-1] 名勝指定範囲図

指定地の面積 1011.12 m² (豊中市所有)

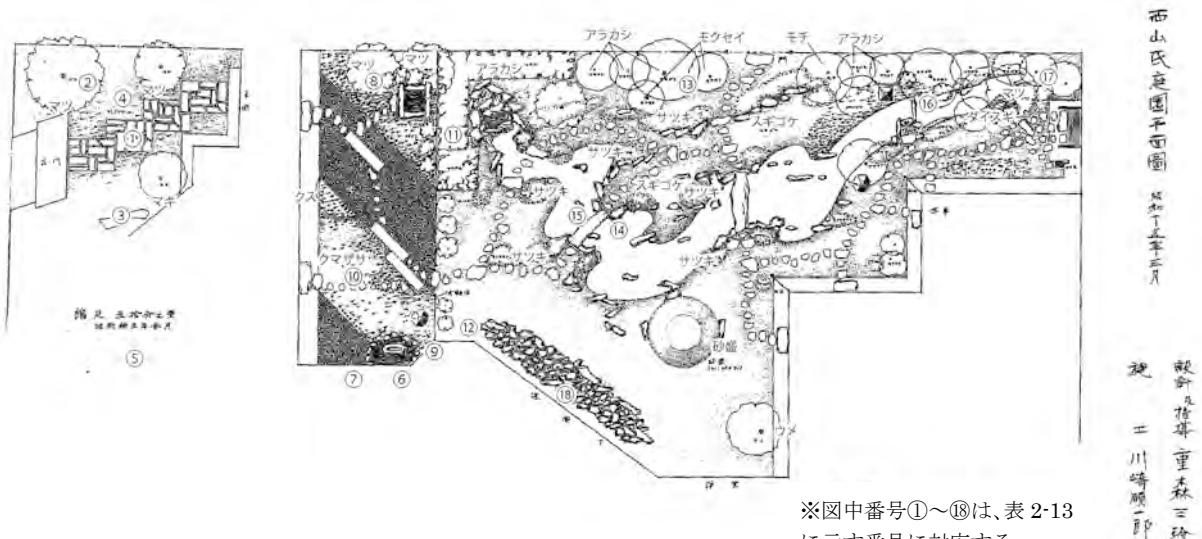
[図 2-17] 西山氏庭園平面図
〔昭和 15 年（1940 年）3 月 重森三玲作図、一部加筆〕

場所	図中 番号	設計図 昭和15年（1940年）3月	現状
北東庭	①	4つの矩形を東へ段状に配置した切石敷。	自然石を曲線状に配置した石敷。
	②	延段東側にマツ、延段の西側にマキが記載。	延段東側にクロマツ、延段西側にウバメガシ等を植栽。
	③	延段西端に景石を2石配置。	延段西側に景石を1石配置。
	④	燈籠の記載は見られない。	燈籠3基配置。
北西庭	⑤	北西庭は重森三玲の設計図には描かれていない。	施工者川崎順一郎が昭和15年（1940年）4月に西山家に送付した庭園工事に関わる見積書及び明細書を同封した封筒の表書きには、「表庭京風下り蹲踞式」と記載されていることから、北西庭は下り蹲踞と主とした構成で、川崎順一郎が手掛けたものと考えられている。
中庭	⑥	8畳和室（旧客間）前の手水鉢については、横長の自然石手水鉢が記載される。	現状では銀閣寺型手水鉢を配置。
	⑦	手水鉢に接する飛石は描かれていない。	銀閣寺型手水鉢の北側には沓脱石と飛石園路が追加されている。
	⑧	高塀際にマツ、石敷中央にクスが描かれている。	重森三玲の設計図とほぼ同位置に植栽されている。
	⑨	手水鉢の周囲に樹木の記載は見られない。	鉢前の南側にハナミズキが追加されている。
	⑩	延段の周囲にクマザサの記載が見られる。	現在は苔に変化している。
南庭 (青龍庭)	⑪	中庭と南庭（青龍庭）の境界にはアラカシの生垣が記載されている。	現況はギンモクセイの生垣としている。
	⑫	渡廊下の北端から東へ至る飛石園路の記載が見られない。	現状では飛石園路が配置されている。
	⑬	枯流れ東側の築山に井戸の記載は見られない。	井戸が配置されている。
	⑭	枯流れの平面形状が屈曲している。	枯流れの平面形状が緩やかな曲線に変化している。
	⑮	築山に立石や景石が描かれている。	立石や景石の配置や数が現状と異なる。
	⑯	枯流れ下流に据えられた蹲踞を自然石としている。	現状では方形の手水鉢としている。
	⑰	離れの玄関前は、流れ蹲踞から待合へ至る飛石園路があり、待合の西側には塵穴が描かれている。	現在は洗い出し舗装へ変化している。
	⑱	渡廊下東側の築山に集団石組が描かれている。	現状では集団石組の中に、クロマツやカエデ、サルスベリが植栽されている。

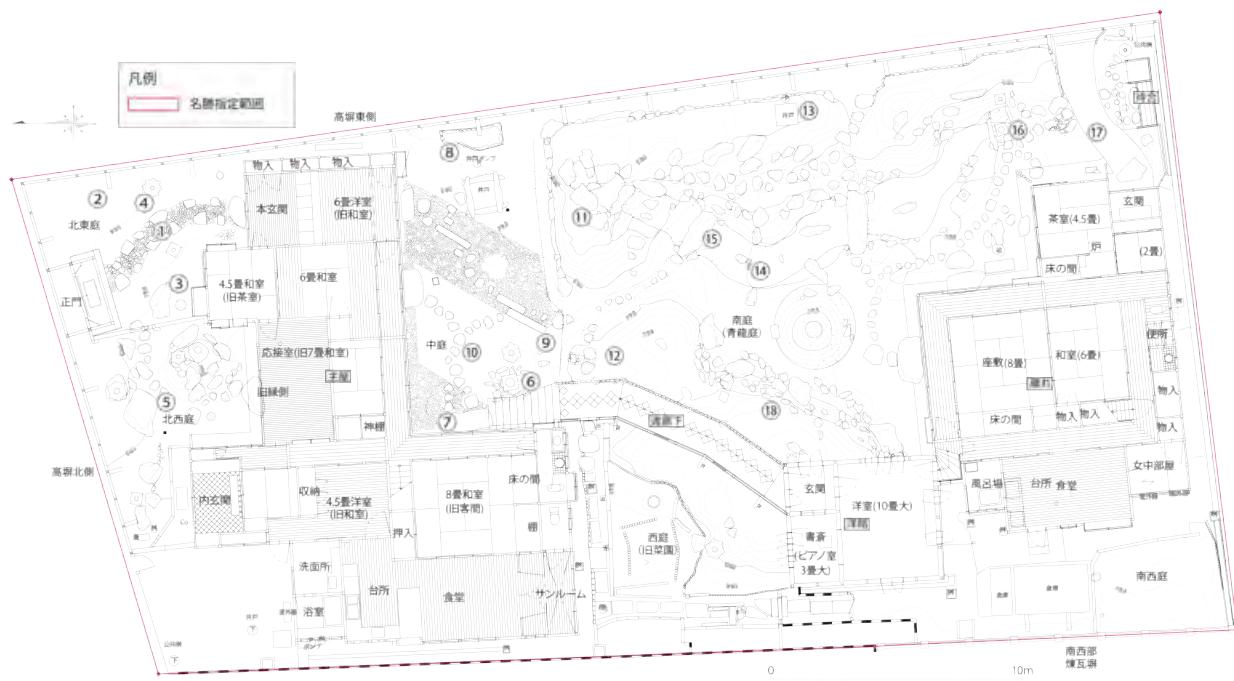
[図 2-21] 西山氏庭園現況図

※図中番号①～⑯は、表 2-13 に示す番号に対応する。

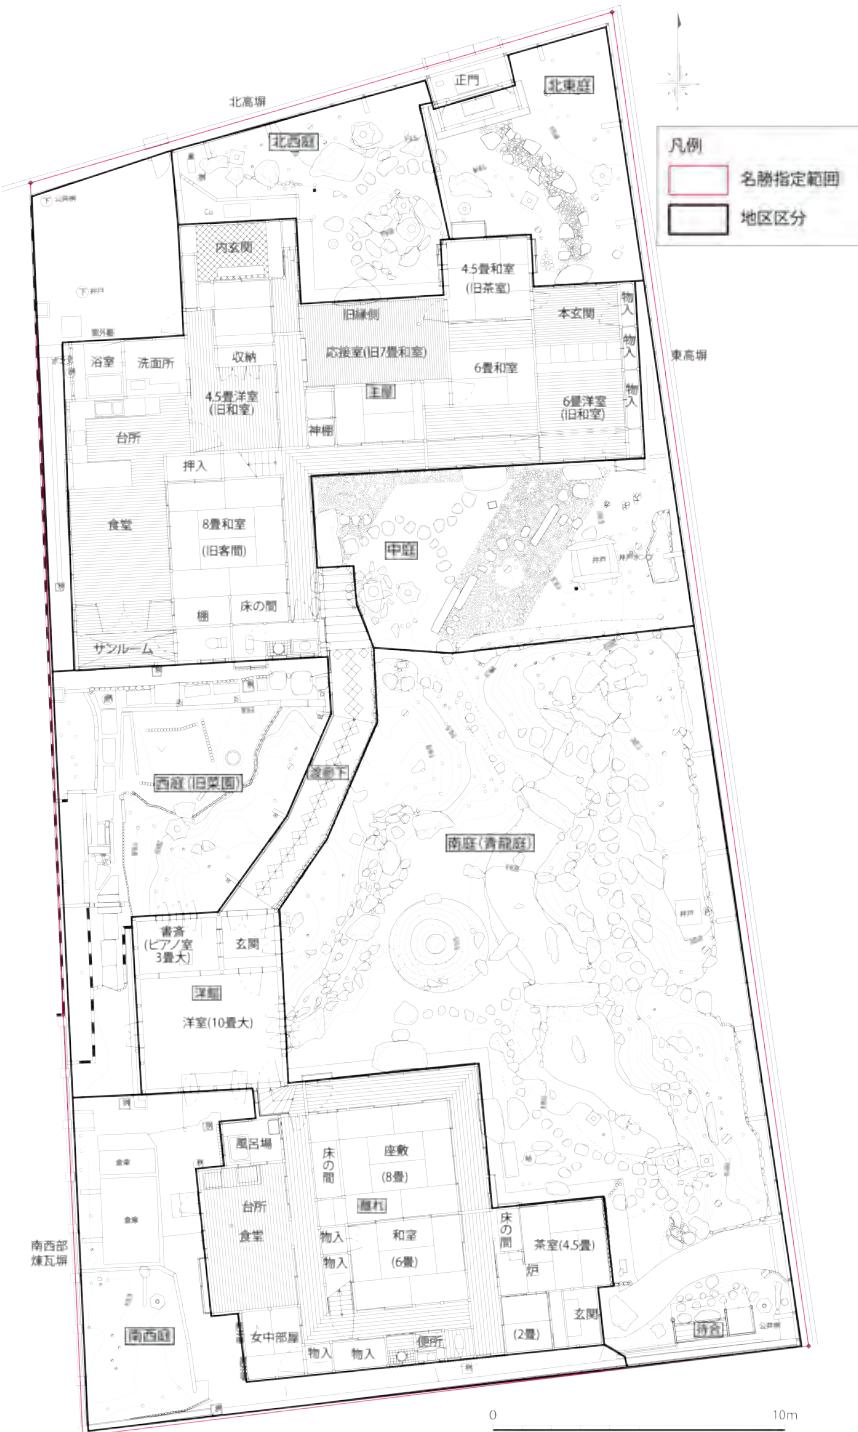
[図3-1] 地区区分

庭園が所在する敷地は東西約22m、南北約47mの南北に長く、北側と東側は高塀により区画されている。敷地北東部に正門を配し、北側に主屋、南側には洋館と離れを配置し、主屋と洋館は渡り廊下で接続されている。離れは南東部に茶室や玄関があり、玄関前に待合を備えている。

地区区分は、建造物配置や空間構成、景観構成上の特徴から、「北東庭」、「北西庭」、「中庭」、「南庭（青龍庭）」、渡廊下の西側に位置し、前所有者が菜園として利用した空間を「西庭（旧菜園）」、離れ西側の空間を「南西庭」として区分した。

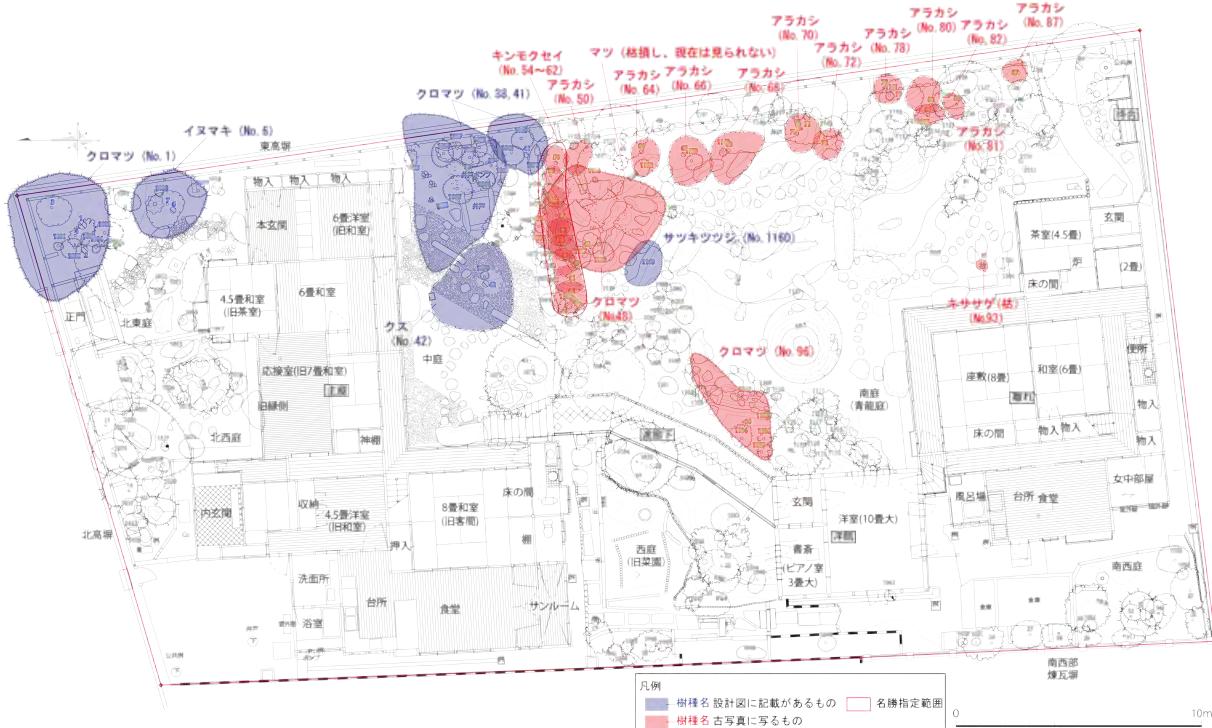
[図 3-5] 現在の植栽

(青：設計図と同位置に同様の樹種が見られるもの、赤：古写真に同様の樹木が見られるもの。)

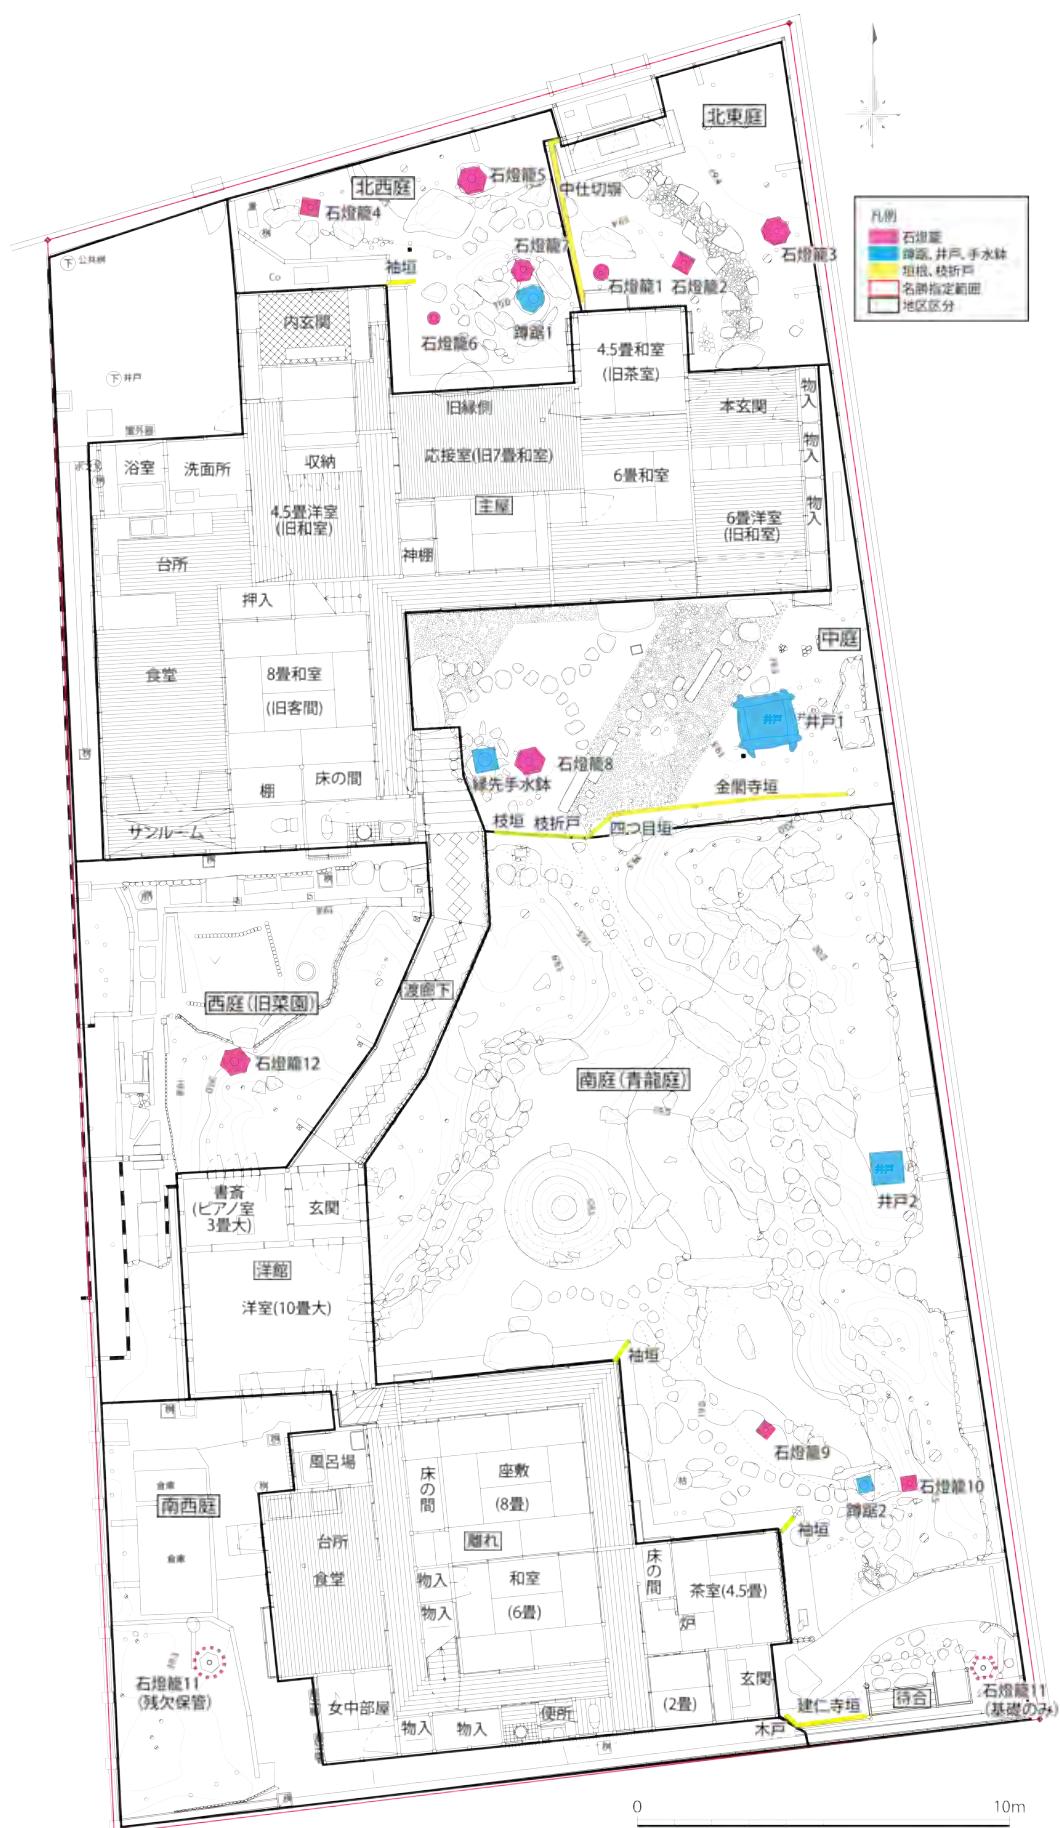
[図 3-6] 構造物配置図

南庭（青龍庭） 南庭（青龍庭）は、南東部に茶室が設けられており、この茶室に東面して流れ蹲踞や2基の石燈籠（石燈籠9、石燈籠10）を据え、露地としている。待合の東側には、石燈籠の基礎が見られる。以前は石燈籠（石燈籠11）が据えられていたが、倒壊し、南西庭に残欠部が保管されている。南庭（青龍庭）の東部には、築山上に井戸2が設置されている。離れ座敷及び茶室の北東角には竹製の袖垣が設置されている。

西庭（旧菜園） 西庭（旧菜園）は、東側に渡廊下があり、北東部には南庭（青龍庭）へ行き来する勝手口が設けられている。築山の裾には六角形燈籠（石燈籠12）を据えている。

南西庭 離れの西側には、スチール製倉庫（2棟）が設置され、倉庫の南側に南西庭がある。ここには現在、南庭（青龍庭）の待合東側に据えられており、大阪北部地震により倒壊した石燈籠11の残欠〔笠、中台、竿、火袋（割れ）〕が保管されている。火袋と推定される部材は割れて旧状が不明瞭な状態である。

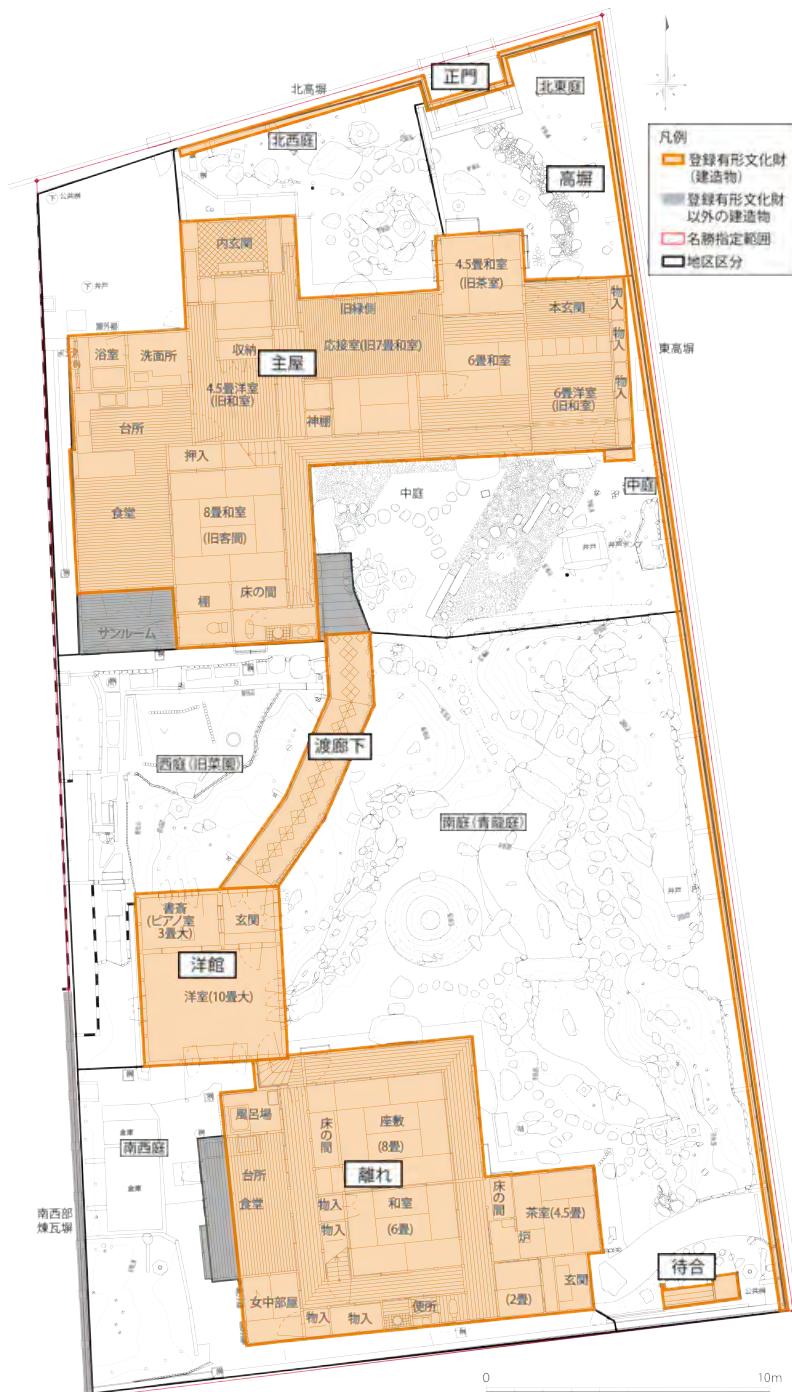
[図 3-7] 建造物配置図

敷地内には、主屋・渡廊下・洋館・離れ、待合・門・堀といった建造物が配置されている。敷地北東部に正門を設け、正門の南側に主屋が建てられている。主屋の南側に中庭・南庭（青龍庭）が展開し、主屋南西部の濡縁に渡廊下（木造）が接続する。渡廊下の南に洋館〔地階：煉瓦造（一部後補の鉄筋コンクリート造内壁あり）・1階：木造〕が続き、洋館南東隅の階段を介して離れ（木造）が配置されている。これら建造物は庭園を取り巻くように配置され、西山氏庭園の重要な構成要素である。正門、高堀も近代郊外住宅地の落ち着きのある歴史的な街路景観を形成している。

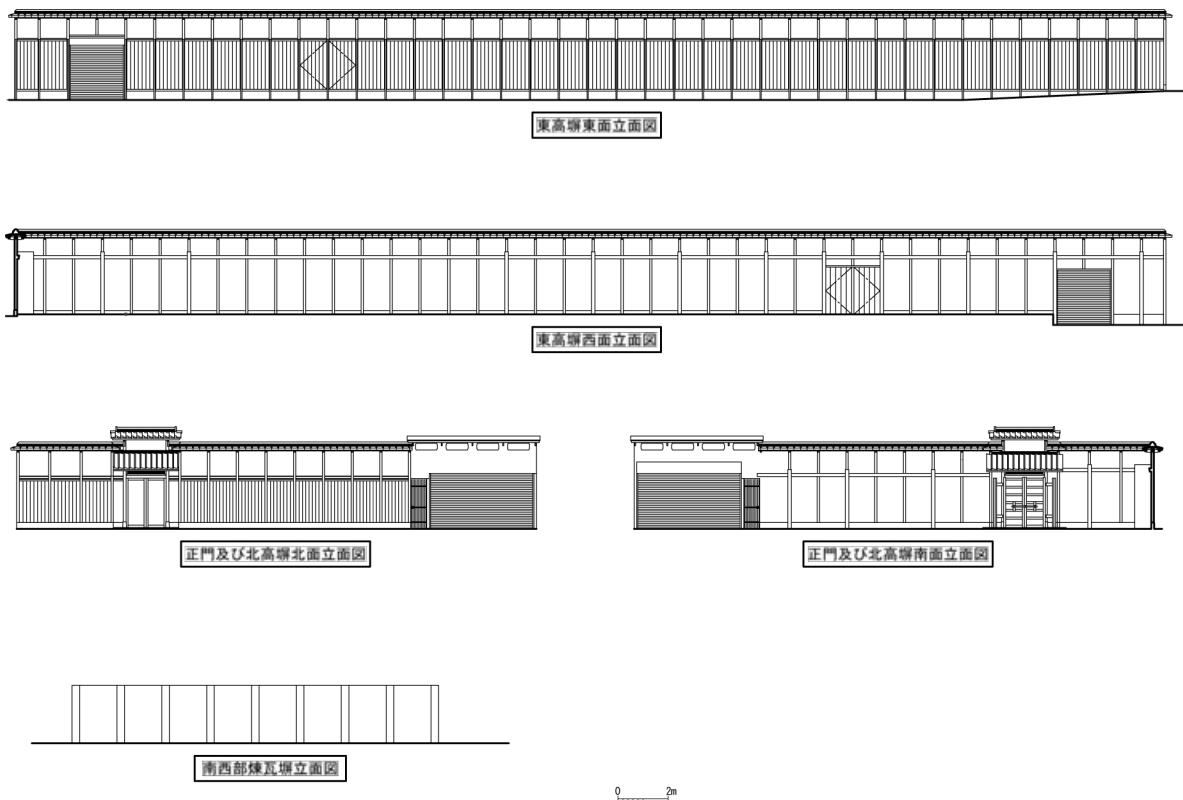
[図 3-8] 正門・高塀・南西部煉瓦塀立面図 (S=1 : 300)

南西部煉瓦塀 敷地南西部の隣地境界となっている煉瓦塀である。全長14.4mを測り、1.76mを一スパンとして一尺角（約30cm角）の柱部分と厚さ18cmの壁部分から成り、8スパン設けられている。設置時期は不詳であるが、敷地西側境界の一部であることや、採用されている煉瓦が長さ225mm×幅105mm×厚さ55mmと古い規格を有することから、岡町住宅経営株式会社が入手する以前から建設されていた可能性もある。柱部分の表面は堅いモルタルにより厚塗りされた上に漆喰砂モルタル状の中塗り材と上塗り材で仕上げられている。壁部分の表面は中・上塗り材のみで仕上げられている。

南西部煉瓦塀には丸鋼が水平に数本通されているとみられ、柱部分には三本ずつ丸鋼直角方向に挿入されていることから、何らかの構築物の一部とも考えられる。

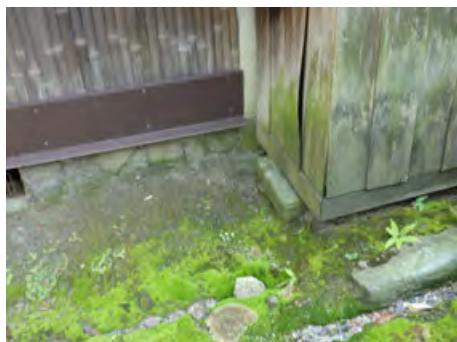
[写真 4-7] 主屋東石の欠損・移動（北東庭）

北東庭 門より玄関へ続く延段は、周辺の表土流出による埋没や石敷の不陸が見られる。門の基礎縁石に一部不陸が見られる。主屋の基礎東石に一部欠損や移動が見られる。

- ・土砂の堆積または流出により状態が不安定な石組については、土砂を除去または補うことで、旧来の地盤高へ修復する。
- ・石組や石積の配置の変化や緩み、傾倒等が見られるものについては、旧位置を検証し、学識者の指導を踏まえ、据え直しを検討する。
- ・飛石については、損傷を生じさせぬよう、過度の利用・通行とならないよう整備する。

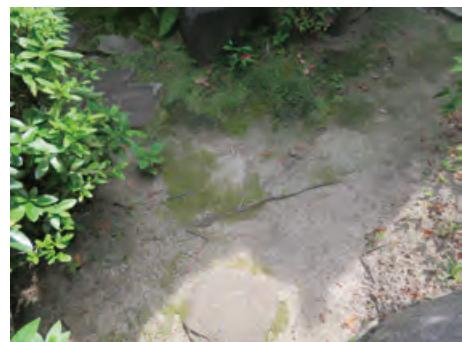
[写真 4-8] 飛石周辺の土砂堆積（北西庭）

経年による劣化で庭園内の飛石や延段の土砂堆積、不陸、埋没が見られるほか、離れ玄関前は洗い出し舗装が施されたため、飛石の配置が変化している。

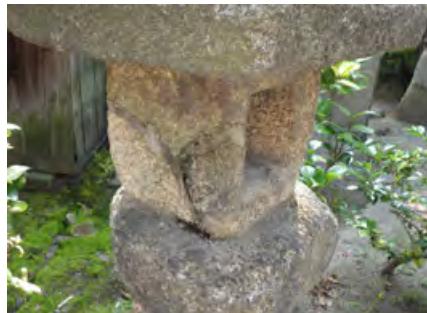
[写真 4-15]石燈籠2 火袋の割れ（北東庭）

北東庭 延段東側の石燈籠3は、宝珠が一部欠損し笠の一部に割れが見られる。延段西側の石燈籠2は、火袋や中台には割れや表面の風化、補修痕が見られ、台座と竿、中台、火袋が接着されている。中仕切垣東側の石燈籠1は、一部笠に欠けが見られるが、傾倒等は見られない。中仕切垣は、一部部材の腐朽や壁面の亀裂、汚れが見られるほか、門扉が消失している。

- ・建造物・構造物は、資料調査をはじめとする各種の調査研究等の成果に基づき、劣化や破損状況に応じた修理や整備を行う。その際は解体時も含め、工程ごとに詳細な記録を取りつつ実施する。
- ・建造物・構造物の修理や整備の際は、庭園と同様、昭和15年（1940年）段階の景観への復原を基本とするが、修理の履歴や利活用の方法等を踏まえ、最良の状態が別の年代となった場合は、柔軟に対応する。
- ・登録有形文化財の建造物は、今後建造物の保存活用計画を検討し、その上で細部の調査をふまえた取扱いや修理方針を検討し、修理や整備を行う。
- ・令和2年度（2020年度）実施の耐震診断調査（国庫補助事業）の結果をふまえ、今後の建造物の活用方針、施設の利用方法を見据えた耐震構造や修理方針を検討し、耐震補強等必要な整備を行う。耐震診断結果の概要については巻末資料3（P128～133）に掲載した。
- ・建造物・構造物の基本構造に関わる傷みや老朽化・腐朽の進行等、優先的に修理する必要がある箇所については、応急処置や早期修理工事の方法を検討する。
- ・バリアフリーについては、名勝の本質的価値や風致景観を保全しつつ、必要な整備を行う。
- ・建造物における雨水排水設備の損傷、またはその方法や経路の見直しが必要な箇所は、名勝の風致景観や作庭意図に影響を及ぼさないよう留意し、排水不良を改善するための整備を行う。雨水排水の整備は建造物だけでなく、庭園のそれと一体の改善課題として進めていく。
- ・鉄板蓋が被せられている井戸については、名勝の景観に合うよう竹製のもの等に取り替える。
- ・擬竹柵の設置箇所については、旧来の竹製の柵に戻す。
- ・竹柵や高塀等のうち、老朽化が見られる箇所については、修復や更新を行う。
- ・南西部煉瓦塀は、損傷や老朽化の状態を調査し、隣接地の土地所有者と事前協議のうえ保存のために必要な修復を行う。
- ・石材の風化や倒壊による毀損、配置や向きが古写真と異なる石燈籠は、本来的な状態へ修復する。

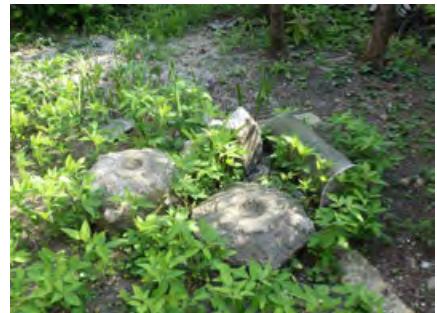
[写真 4-20]石燈籠11の残欠部保管（南西庭）

南庭（青龍庭） 流れ蹲踞の石燈籠9、10は、欠損や傷み等は見られない。待合の東側には、石燈籠の基礎が見られ、以前は石燈籠11が据えられていたと考えられるが、倒壊し、南西庭に残欠部が保管されている。築山上に設置されている井戸2は、井戸枠に亀裂があり、補修の痕跡が見られる。離れ座敷及び茶室の北東角の袖垣は、古写真と形状が異なっている。

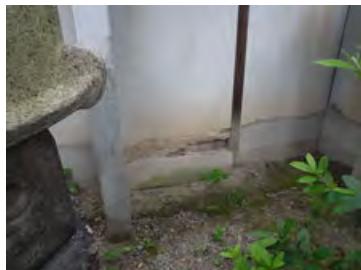
[写真 4-21] 北高塀 壁剥落

正門及び高塀等		課題
外部	北高塀	北東隅柱が地震等の揺れで位置がずれて、ゆがみ、貫が抜けている。 三和土に割れがある。基礎土台石一部不陸。 棟瓦が多くの部位でずれている。 庭園側モルタル上塗り浮きあり。壁剥落[写真4-21]。袖塀変形部位有。
	東高塀	小壁左官に亀裂がある[写真4-22]。中棟ゆがみ有。 控え柱足元腐朽（全域）。縦板貼り一部ゆがみや剥離あり。モルタル中塗り剥離。 竜山石の葛石に割れあり。柱腐朽蟻害一部あり。腰板腐朽。 庭園側モルタル浮き。漏水。裏門の傷みが顕著に見られる[写真4-23]。
	正門	袖壁取り合い部左官壁亀裂、門柱東庭園側左官剥離あり。下屋と袖壁境界で水漏れあり。銅製雨樋から塩化ビニール管に変更されている。基礎回り不陸あり[写真4-24]。控え柱錆あり。
	塀・門付属	塀との連結飛貫に落下一部あり、土台付近腐朽あり。
	南西部煉瓦塀	仕上げ層剥離、構造強度が担保されておらず、保存や安全性の確保が課題である。
	勝手門及びガレージ・シャッター	一部錆などあるが、大きな毀損はない。塀の連続性を確保して、新しい機能を担保する方向性を検討する必要がある。旧玄関の石橋などが洋館北に残されている。

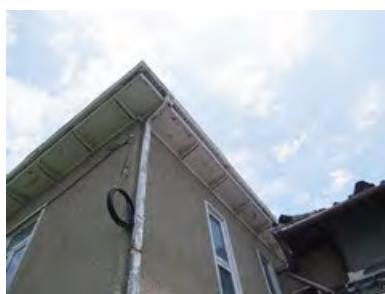
[写真 4-27]屋根 上屋根樋毀損、樋塗装全体的に毀損

洋館		天井部	室内・壁面・柱	床・床下
内部	玄関	主な毀損はない。		
	書斎 (ピアノ室3畳大)	クロス汚れ、部分剥離あり。黄ばみあり。床のニスが剥離していると思われる。		
	洋室(10畳大)	クロス汚れ、部分剥離あり。黄ばみあり。床のニスが剥離していると思われる。		
	洋室・地下	壁毀損有。棚類ゆがみ有、ポンプ等遺物錆あり。	床面湿気多い。	
外部	その他	大雨時に雨水侵入有。管理方法の検討と大雨時の湿気など検討課題がある。		
	屋根	隅の押えが毀損している。		
	壁面	木製建具塗装に傷みがある。軒裏塗装に傷みがある[写真4-27]。		
	雨樋	上屋根樋が毀損している。樋塗装が全体的に毀損している[写真4-27]。		
	その他	外部は古写真より変化している。

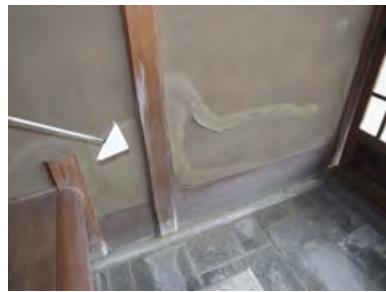
[写真 4-28]玄関 左官壁一部毀損

離れ		天井部	室内・壁面・柱	床・床下
1階	玄関 (2畳)		左官壁に一部毀損[写真 4-28]。腰貼り虫食いがある。 左官壁に一部毀損。腰貼り虫食いがある。	
	廊下1(東)		腰貼り全域に傷みが認められる。小壁は激しく毀損している。左官壁も毀損している。地震により離れと茶室の固有振動が異なるために、亀裂等が集中していると思われる。	
	廊下2(南)		腰貼り全域で傷みがある。部分的に左官壁が毀損している。	
	廊下3(西)		腰貼り全域で傷みがある。部分的に左官壁が毀損している。	
	茶室(4.5畳)		左官壁が毀損している。地震により離れと茶室の固有振動が異なるために、亀裂等が集中していると思われる。	
	階段	大きな毀損はない		
	和室(6畳)		襖の破れ有り。左官毀損有り。	
	座敷(8畳)		襖の破れ有り。床の間落とし掛け上部小壁、左官小毀損有り。	
	仏間 (和室6畳内)		健全である。仏壇はない。	
	女中部屋	天井雨漏り跡有[写真 4-29]	障子の破れ有り。浅黄大津小手押え傷有り。	
	茶の間		新建材の内装をはがして復元・検討などが必要。	
	台所		新建材の内装をはがして復元・検討などが必要。	
	洗面		洗面等が戦後に改造されているが、付け足されたものが多く、設備等の復元年代の検討が必要。	
2階	便所		洗面等が戦後に改造されているが、付け足されたものが多く、設備等の復元年代の検討が必要。	
	風呂場		湯船は戦後に改築されているが、範囲等はタイル痕跡からうかがえる。設備等を復元年代に合わせて整理すれば適切な復元が可能である。左官壁タイルの割れ抜け若干有り。	
外部	物置	大きな毀損は見られない。通電している古い子線などがないか点検する必要がある。	緩み等がないか点検する必要がある。	
	屋根	漏水などがないか点検し南蛮漆喰などの亀裂なども点検する必要がある。		
	壁面	部分的に亀裂等がみられる。ちりぎれ。土壁毀損[写真4-30]有り。下屋黒漆喰浮き、垂木一部蟻害[写真4-31]。大きなゆがみなどからの浮きや剥離などもなく、軽微な傷み。		
	雨樋	当初の銅製樋に復元するか、既存を使用する場合は、捨て樋等を使い、金属に負担の無いような修理を心がける。

その他	亀裂が多く、適切な修理が必要であるが、可能な限り当初の壁材を遺す。部分補修も念頭に入れながら保守計画の検討が必要。

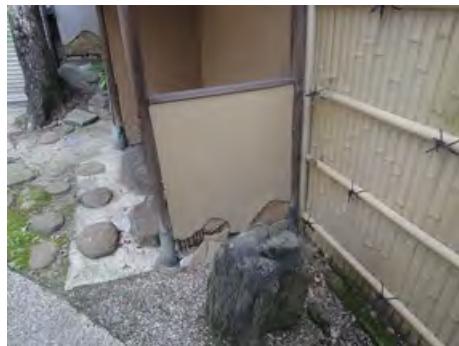
[写真 4-32]左官袖壁腐朽

待合		天井部	室内・壁面・柱	床・床下
外部	待合		雪隠柱蟻害。雪隠壁剥離。 柱下腐朽。左官袖壁腐朽[写 真4-32]。	土間三和土割れ[写真4-33]。
	屋根 雪隠	役石を確認し、適切な改築を心がける。		
	その他	蟻害や腐朽とともに、雪隠の構成確認や前面の舗装材撤去等で露地の構成要素と共に修復の必 要がある。 全体が北側へ傾倒しているため、緊急に応急処置が必要である。

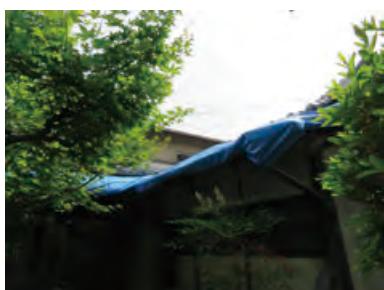
[写真 4-34]内玄関 縁側上部庇の傷み

主屋	天井部	室内・壁面・柱	床・床下
旧主屋	内玄関	外部に大きな毀損はない。傷んだ縁側上部庇と連結しているため、施工方法を検討する必要がある[写真4-34]。内部は左官壁の毀損などが部分的に見られる。	
	8畳和室(旧客間)	主な毀損はないが、東側の柱が撓み、室内側に大きく撓んでいる。	
	4.5畳洋室(旧和室)	浴室への境界にはガラス建具と欄間障子が残されているが、岡田改築のものと考えられる。	
	食堂	サンルームと共に改築が多く、当初形は判然しないが、大きな骨格は残されており、建材等をはがして、調査する必要がある。	
	取次2畳	一部左官に亀裂等がある。他は比較的状態が良い。	
	中廊下(旧南北縁)	スイッチプレートのずれなどあるが、軽微な毀損である。	
	浴室	旧和室との境界および脱衣室との境界に岡田改築時代の食堂建具枠が露出している。それらには線形やベンキが残されており、復元的な指標になる可能性がある。	
1階 内部 増築	本玄関	蟻害が框や式台に進行しており、柱にも上がっているため、後補の板張りをはがして、通風を確保するとともに、屋外の雨仕舞を改善する事や、材料鋼管、左官壁の当初意匠に復元するなど課題が多い[写真4-35]。南東角の煉瓦基礎に関しても調査が必要である。
