鹿野城跡発掘調査報告書

町民憩いの場整備事業に伴う発掘調査

1995.3

鹿野町教育委員会

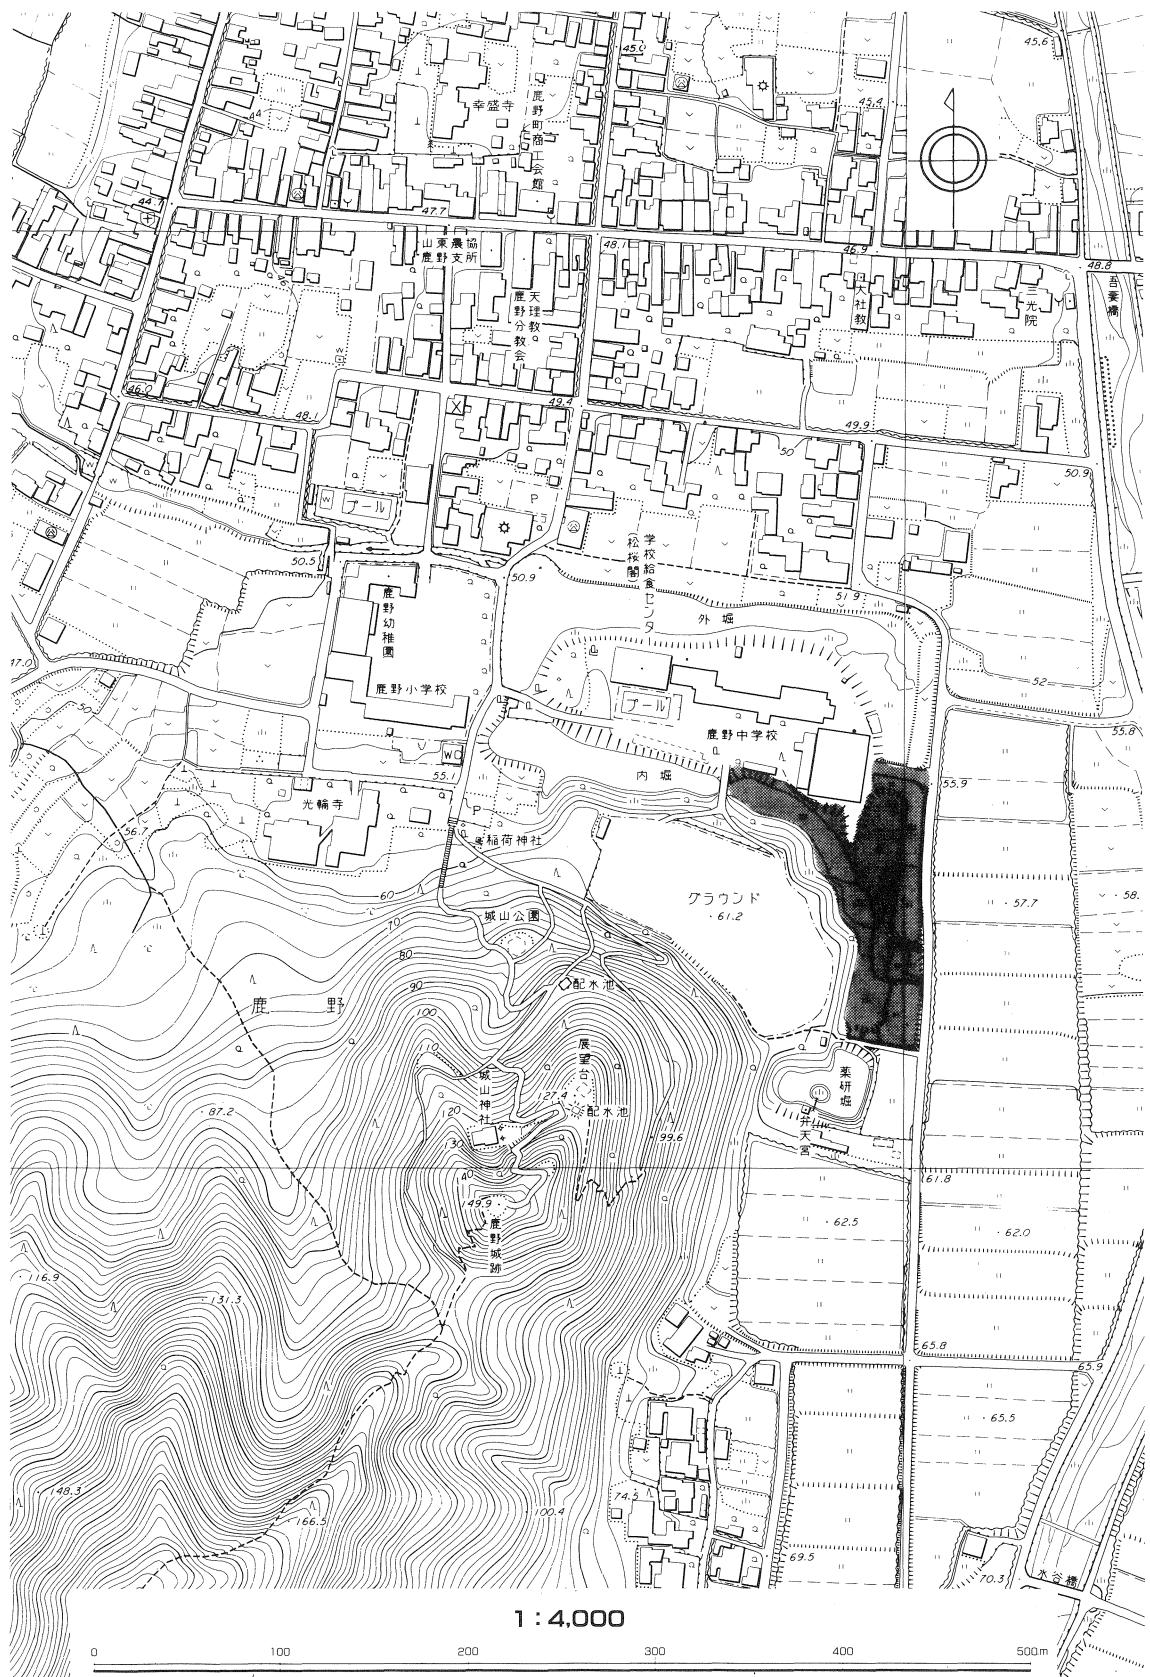
挿図2 発掘調査位置図

鹿野城跡では遺構（主に石垣）の分布範囲を確認するために試掘トレンチを設定した。開発事業の施工期間と調査期間の調整を迅速に図るためA調査区では2ヵ所（50m²）を、B調査区では1ヵ所を（54m²）、C調査区では1ヵ所を（76m²）それぞれ調査した。その結果、A調査区では内堀に面した出角を中心に北と東に伸びる石垣、また、その北に伸びる石垣の延長と思われる石垣の一部を、B調査区では内堀に面して入角を中心に北と西に伸びる石垣を、そして、C調査区では土橋と思われる土層をそれぞれ検出、確認した。

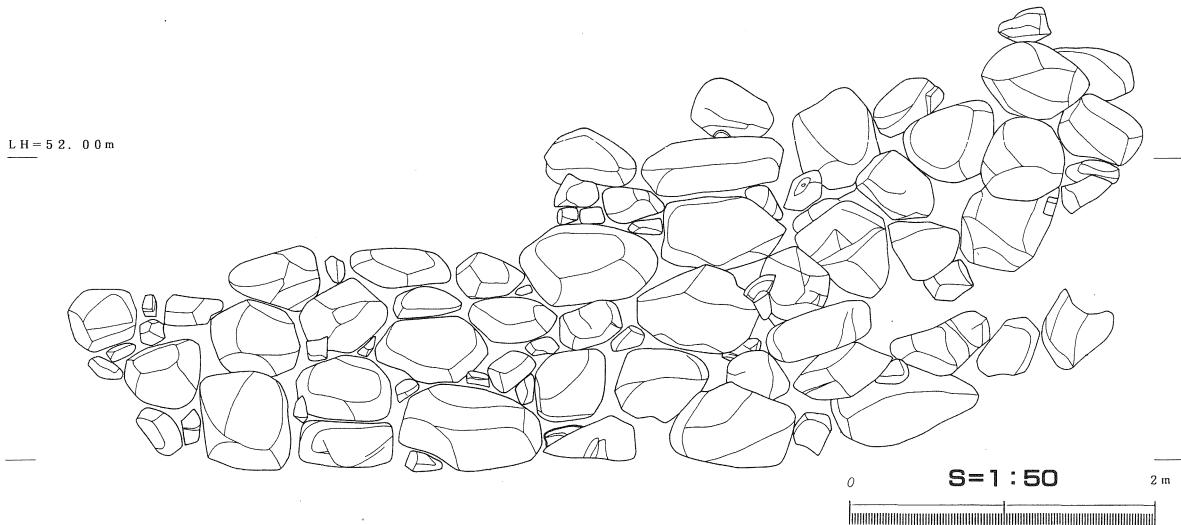
挿図4 A-T 1 検出石垣立面図

検出全長南北方向に約7.1m、この石垣の残存高は堀底より最低約1.25m、最高約3.1mを検出した。また、築城当時のこの周辺の石積みの天端がどのあたりまであったのか地籍

図など詳しい記録が現存していないため不明ではあるが、今回検出した石垣は少ないところで3段、多いところ6段を残している。しかし、6段以上に石垣が積まれていた可能性もあり、1644年の一国一城制により廃城となった後、水田などとして利用された経過もあって、ほとんどが上部数段を欠いているようだ。また、石積みについて観察すると、亀井氏が入城した歴史的背景と今回検出した石垣の構築現況など照合してみると、永禄・天正年間の初期の自然石を割って積みあげた野面積み・打つ込みハギの構築方法ではないかと思われる。

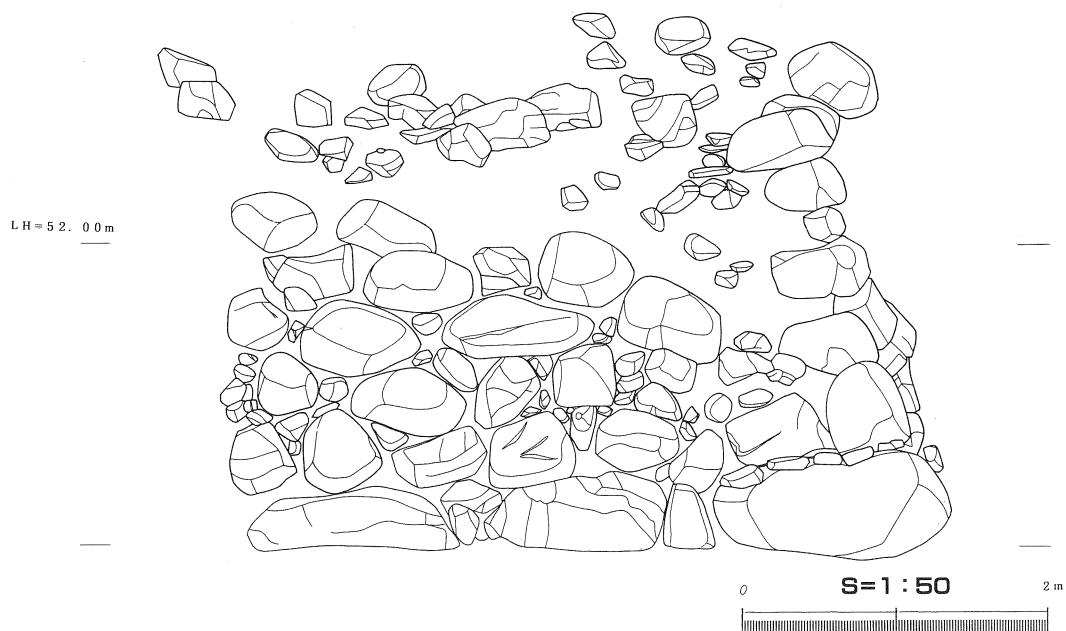
挿図5 A-T 2 検出石垣立面図

検出全長南北に約4.5m、東西に約3m、この石垣の残存高は堀底より南北方向では最低約1m、最高約2.3mを、東西方向では最低約1.3m、最高約3mをそれぞれ測り検出した。この部分は、A-T 1と同じく天端がどのあたりまであったのか記録がないため詳細は不明だが、検出した石垣は、南北方向の少ないところで2段、多いところで6段を、東西方向の少ないところで2段、多いところで7段をそれぞれ残している。そして、隅角根石を中心に東・北の2方向に伸びる石垣は、隅櫓台の三角形状に出っ張った『出角』である可能性が高く、天端に何等かの構築物があったのではないかと考えられる。また、A-T 1で検出した石垣との位置的な関係を見るとA-T 2で検出した隅角根石より北に伸びる石垣はA-T 1で検出した石垣へとつながり、隅角根石より東方向に伸びる石垣は、本丸下(鹿野中学校グランド) 石垣との関係を縄張りで考えると『横矢掛』の関係にあるように思われる。しかし、隅角根石より東方向にどの程度伸びているのか、町道水谷線崩壊の危険性を考慮し調査を途中で断念したので未確認である。

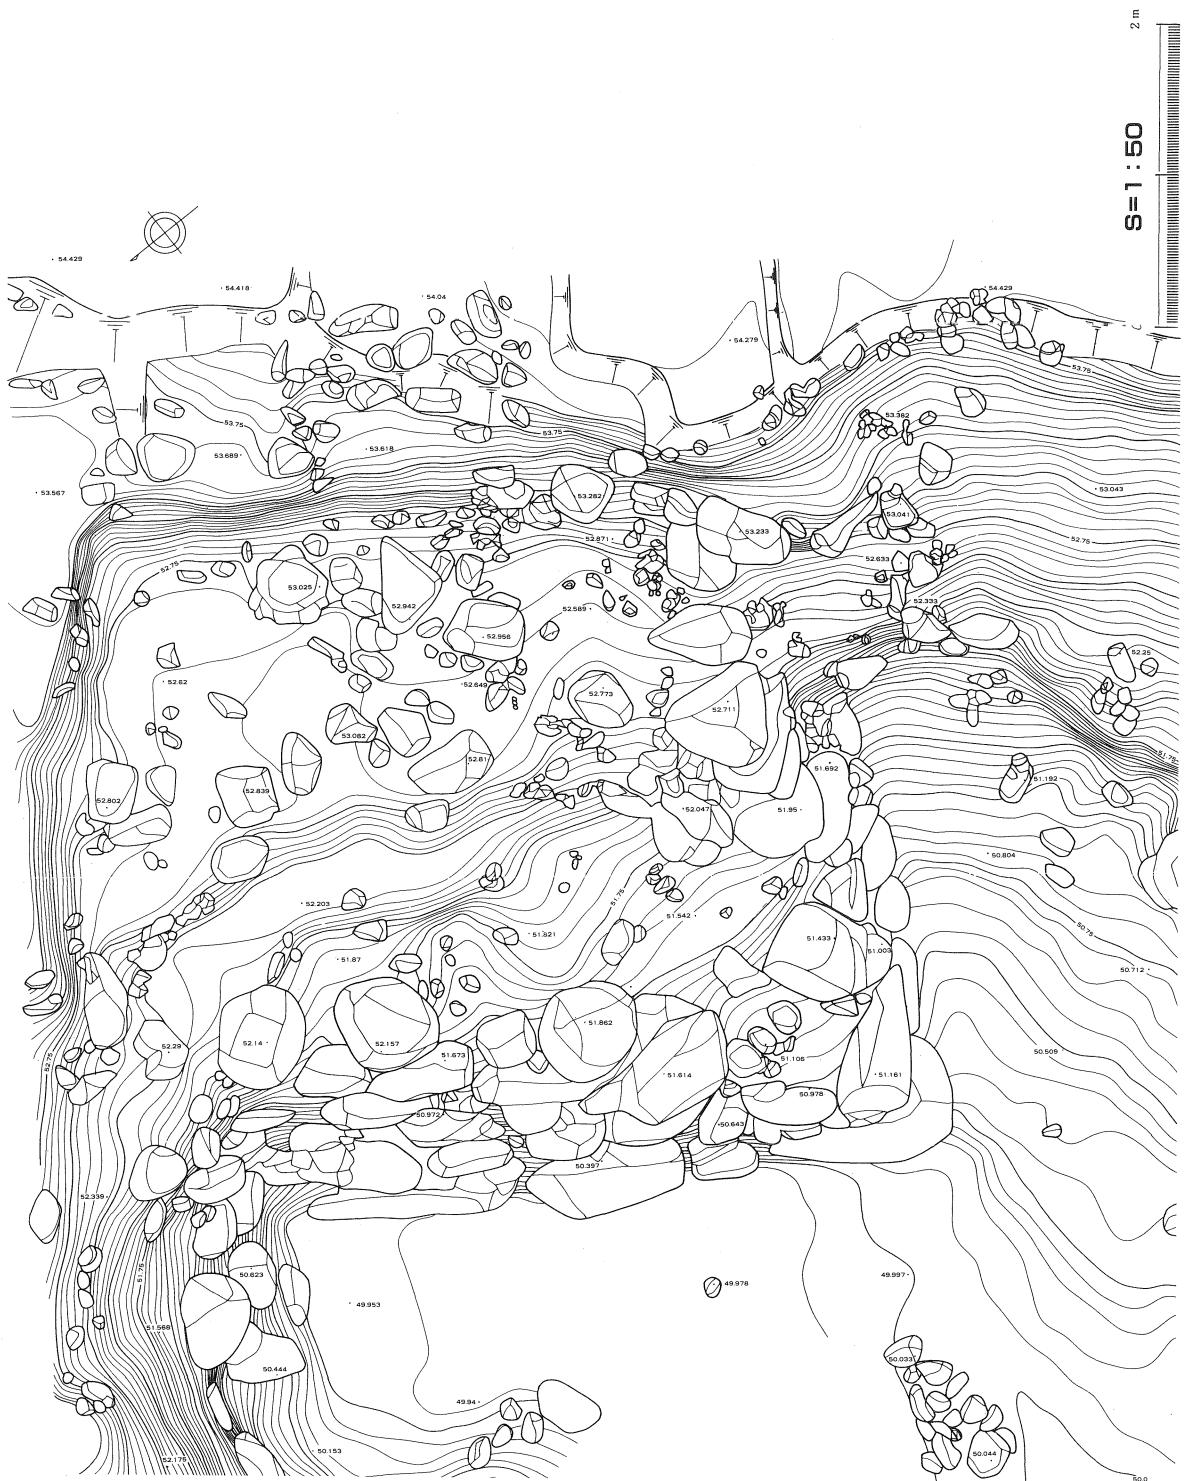
挿図6 A-T2検出石垣平面図

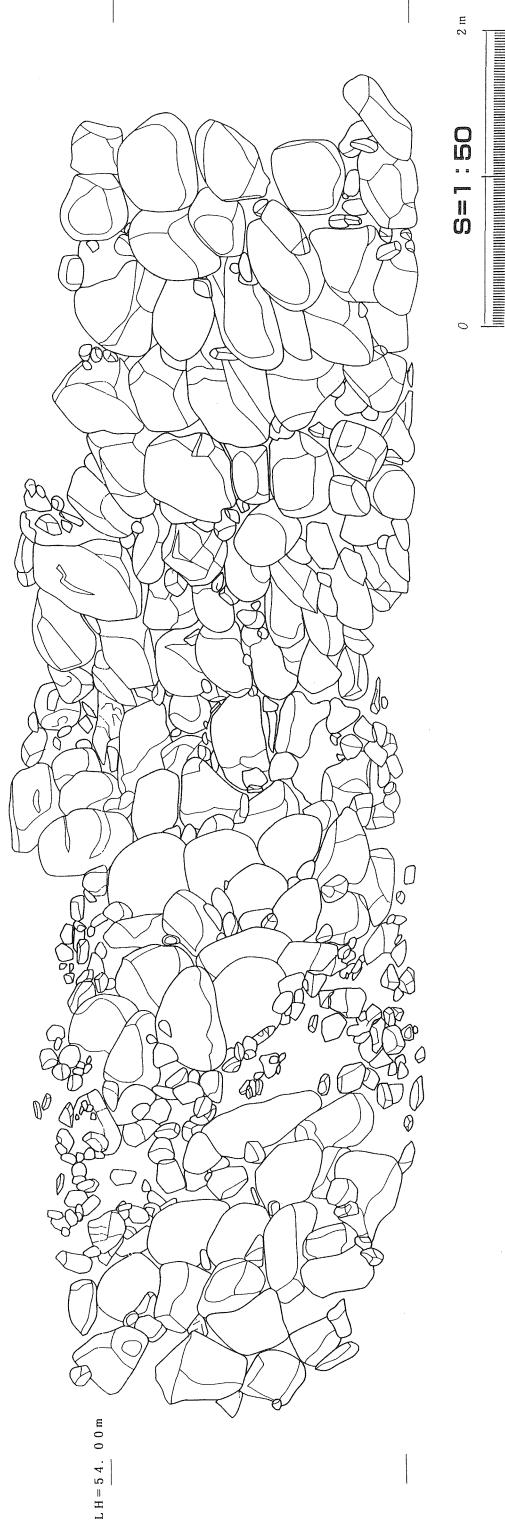
挿図 8 B-T 1 検出石垣立面図

検出全長南北に約8m、東西に約7m、この石垣の残存高は堀底より南北方向では最低約2.3m、最高約2.7mを、東西方向では最低約2.2m、最高約2.6mをそれぞれ測り検出した。また、検出した石垣は、南北方向の少ないところで3段、多いところで7段を、東西方向の少ないところで5段、多いところで7段をそれぞれ残している。そして、この部分は、石垣の構築具合や薬研堀と内堀を隔て本丸（鹿野中学校グランド）へと通じる進入路として近年利用されていたという事実を踏まえて考えると『入角』であった可能性があると思われ、A-T 2と同様天端には何等可の構築物があったことも考えられる。そして、A-T 2で検出した石垣との位置的な関係を見るとB-T 1で検出した『入角』の隅角根石は北方向に伸びる石垣は、そのまま北方向に伸び途中どこかで一端東方向へと入り込み、再び屈折し北方向へと伸びA-T 2で検出した隅角根石より東方向に伸びる未確認の石垣へとつなが可能性があると思われる。また、西方向に伸びる石垣は、当初本丸へと続いているものと考えていたが、『入角』の隅角根石より約7mの地点で薬研堀からの湧水により根石が透かされ崩壊が懸念されたためこれ以上の調査を断念せざるを得なかつたので未確認である。

石垣の構築方法については、自然石を割って積み上げた野面積み・打つ込みハギではないかと思われる。また、南北方向に伸びる石垣の一部が崩壊し裏込の石が確認された。

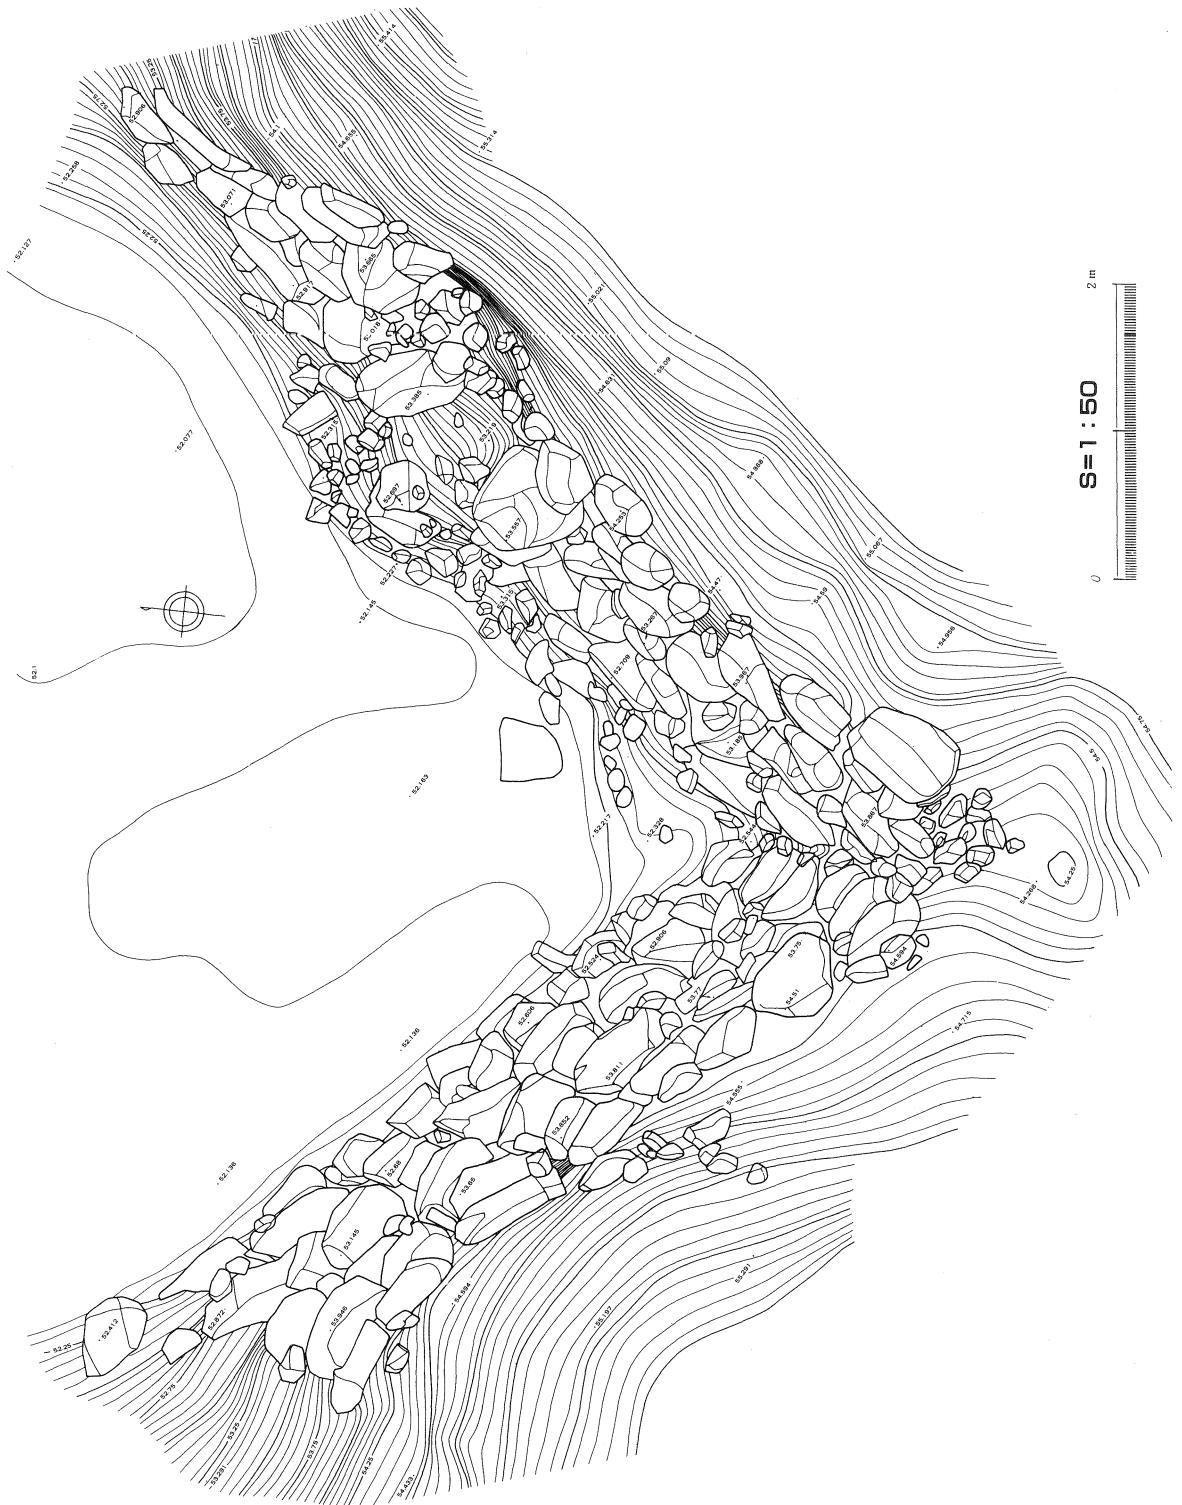
挿図9 B-T 1 検出石垣平面図

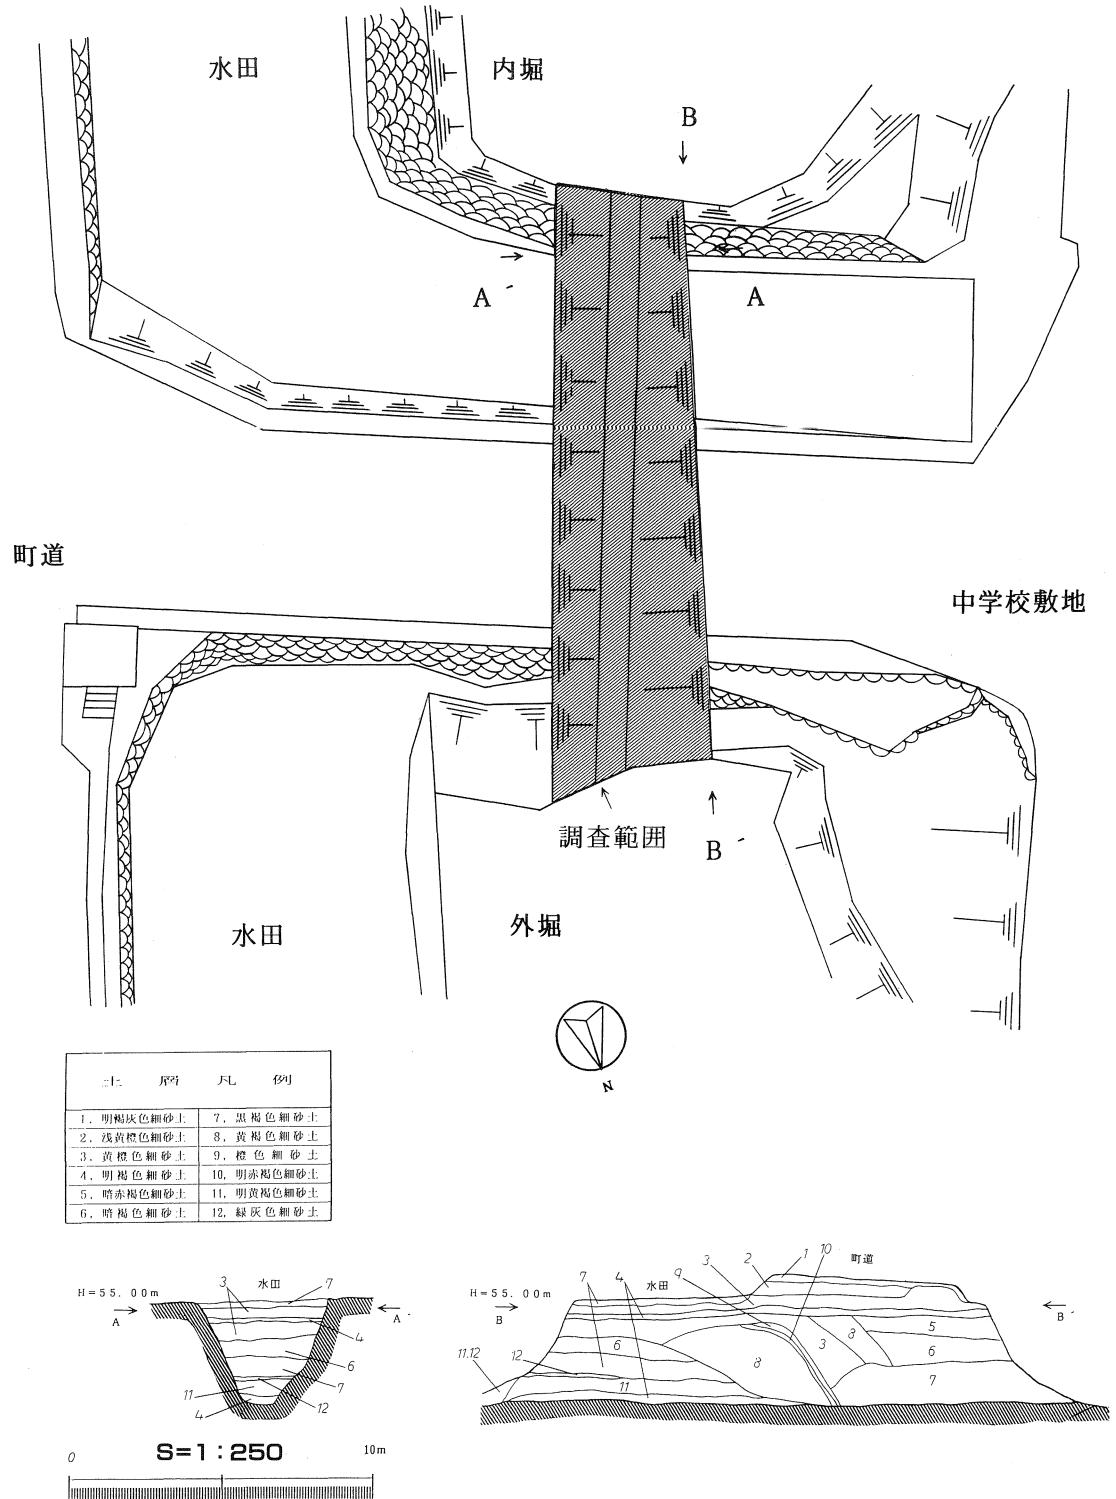
挿図11 C-T 1 平面図及検出土層断面図

この調査区では、石垣などの遺構等の検出はなかった。この部分は、内堀と外堀を隔ており、また、外部から二ノ丸へと進入できる貴重な通路となっていたと思われる。よって、

城を敵から防御するためには石垣などの堅固構築物を形成したのでは外部から一気に侵入され易く、そのため簡易的な構築物（土塁など）を形成し、緊急時にはその簡易的な構築物を瞬時に破壊、撤去し外部と城内とを遮断したのではないかと思われる。

そのような観点から土層断面を細かく観察すると、近年水田などとして利用されてきた経過もあり一部搅乱されているが『版築土塁』と思われる土層を確認した。この土層、粘土質、小砂利、砂質、腐食土、赤土など交互に何層も突き固めてあった。

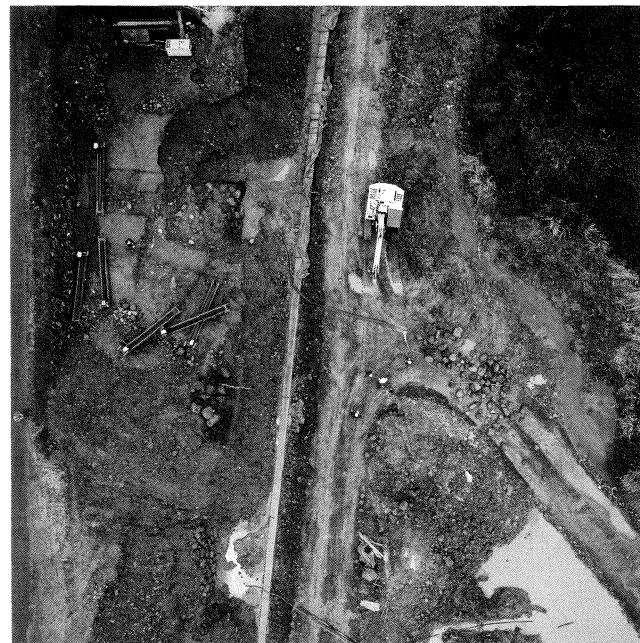
図版3 A工区検出石垣全景

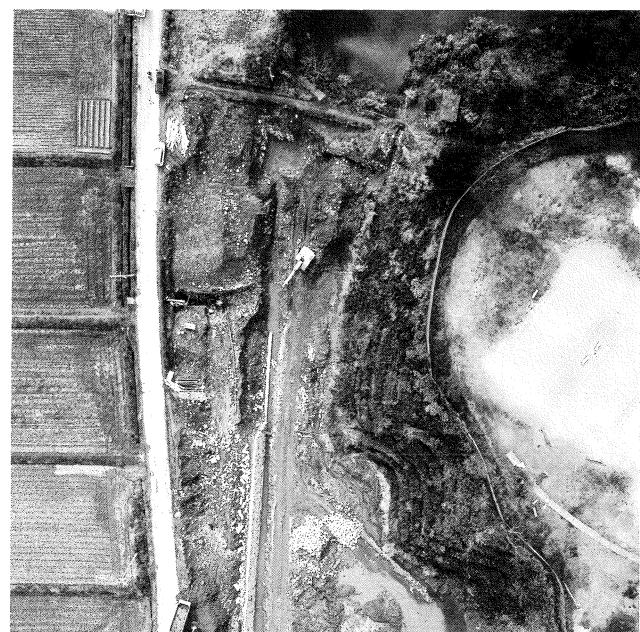
図版4 B工区検出石垣全景

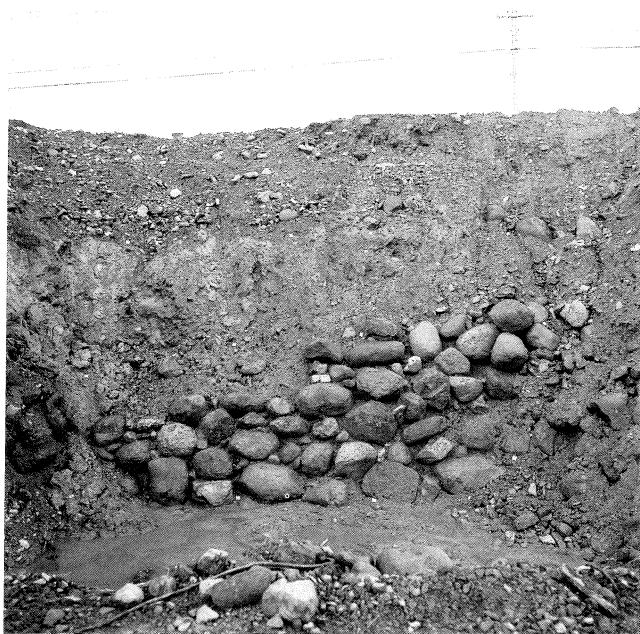
図版5 A-T-1検出石垣（東立面）

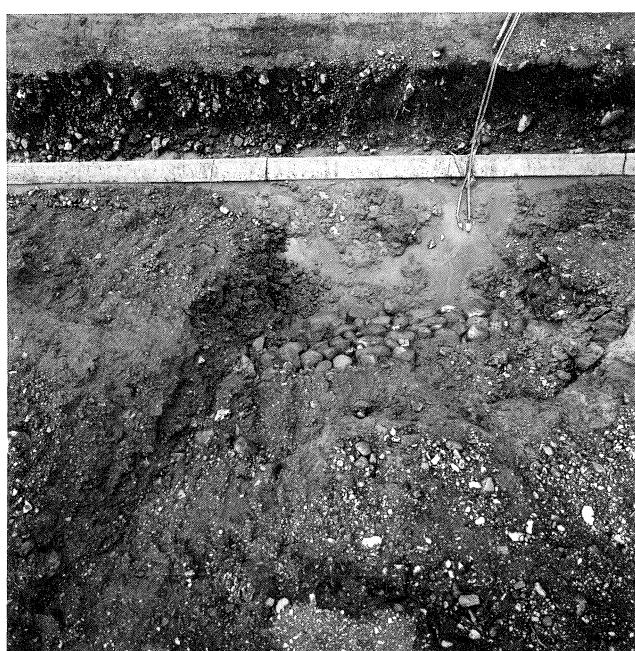
図版6 A-T-1検出石垣（平面）

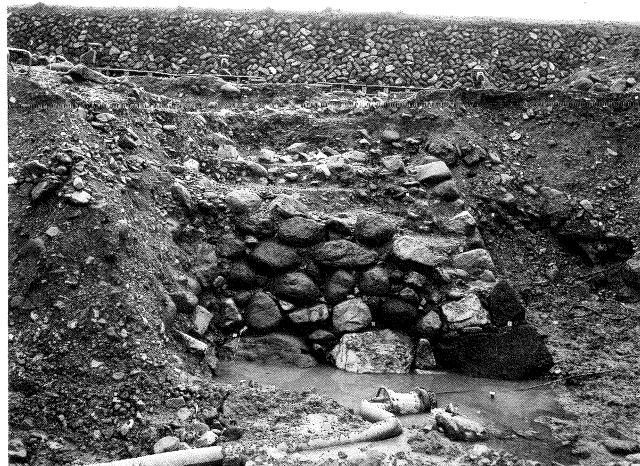
図版7 A-T 2検出石垣（東立面）

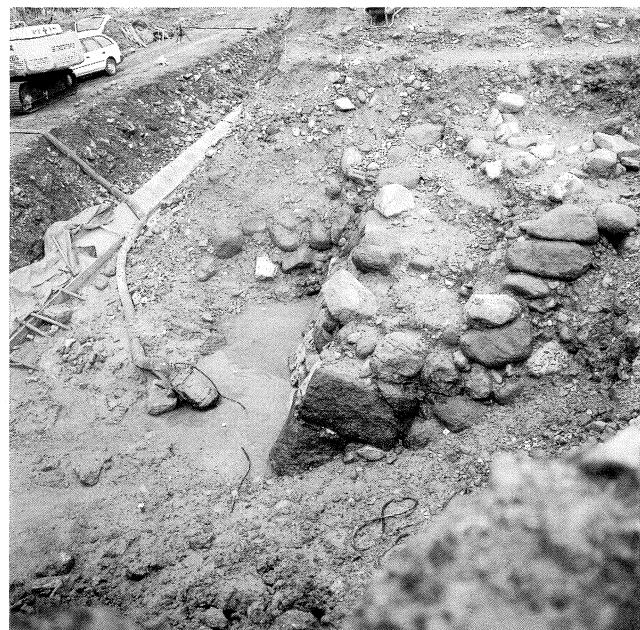
図版8 A-T 2検出石垣（南立面）

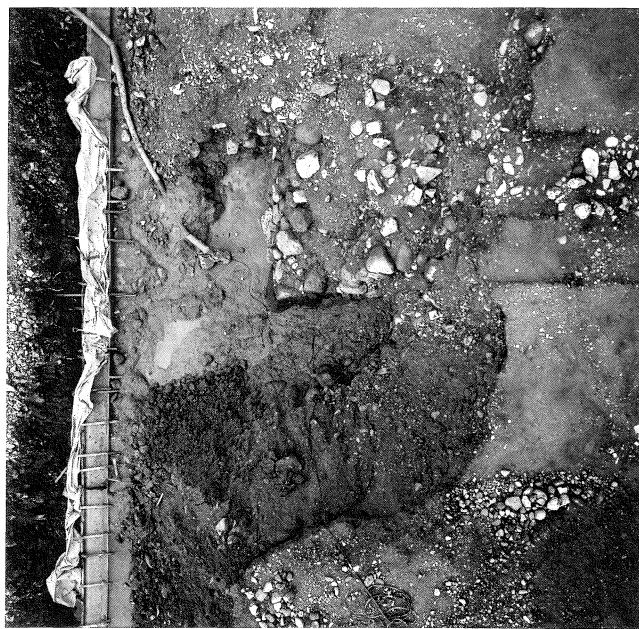
図版9 A-T 2 検出石垣（平面）

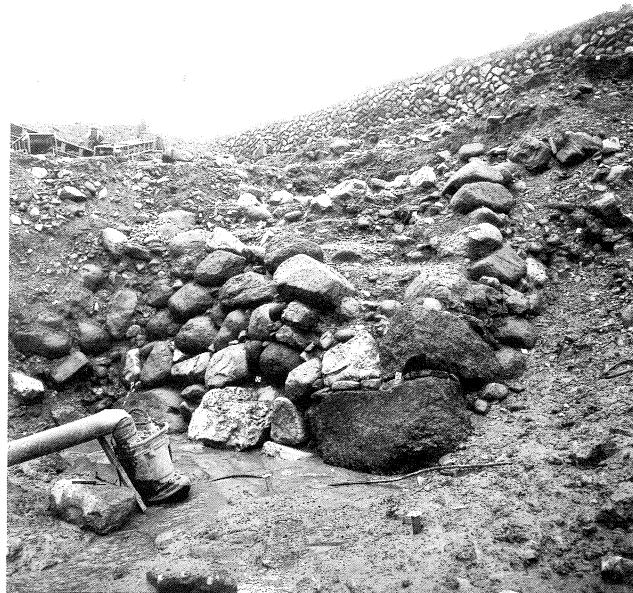
図版10 A-T 2 検出石垣（隅石中心）

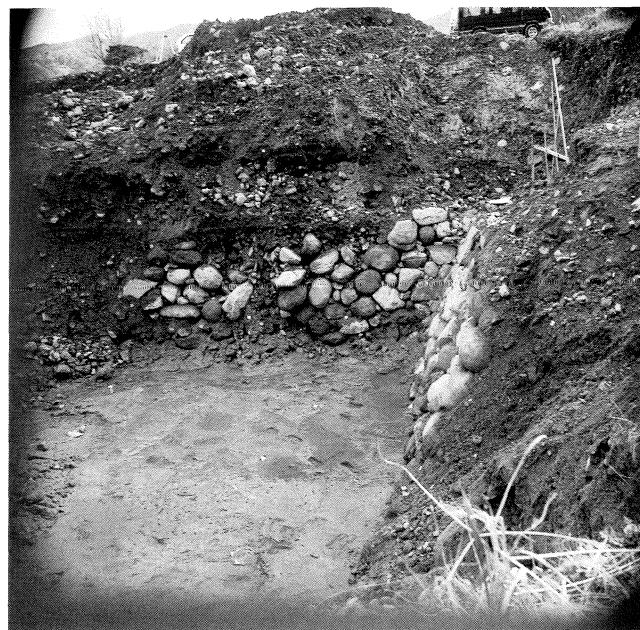
図版11 B—T 1 検出石垣（東立面）

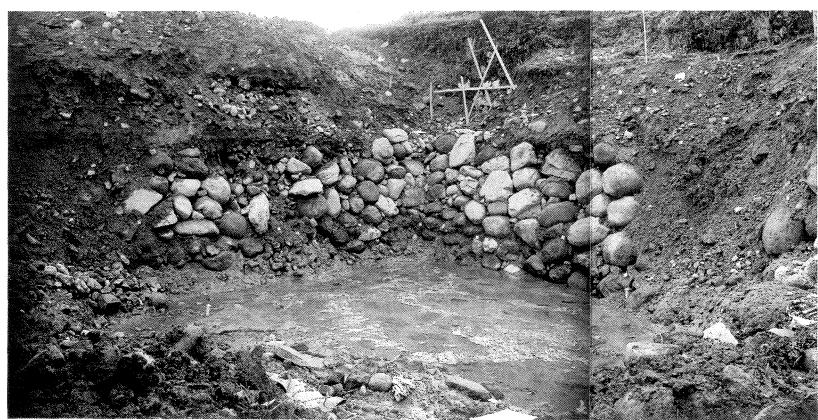
図版12 B—T 1 検出石垣（隅石中心）

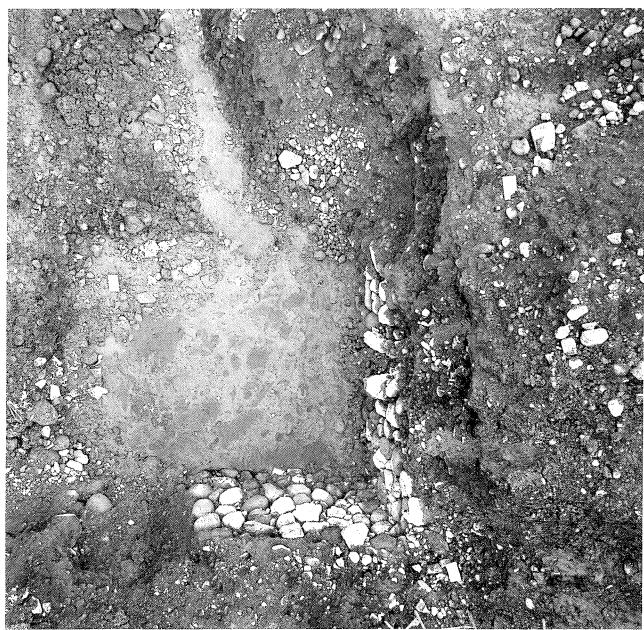
図版13 B—T 1 検出石垣（平面）

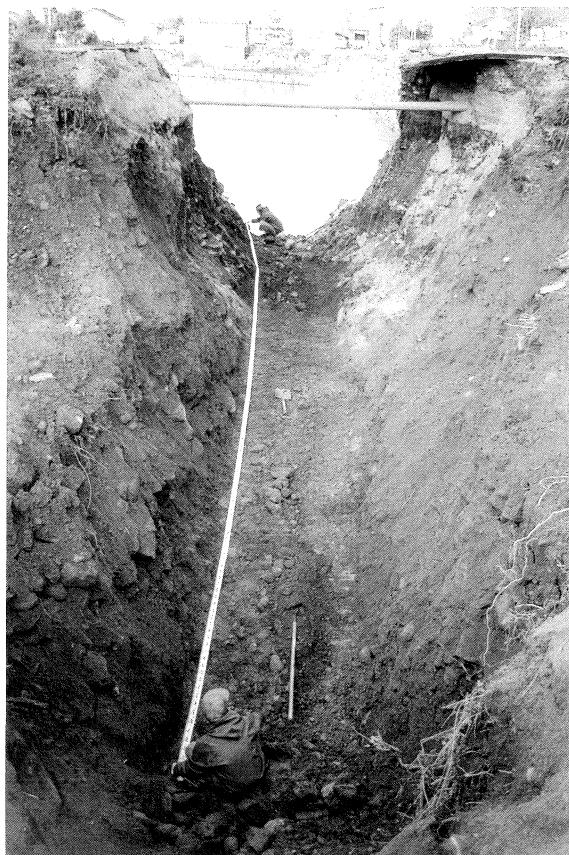
図版14 C—T 1 土層断面（A—A'）

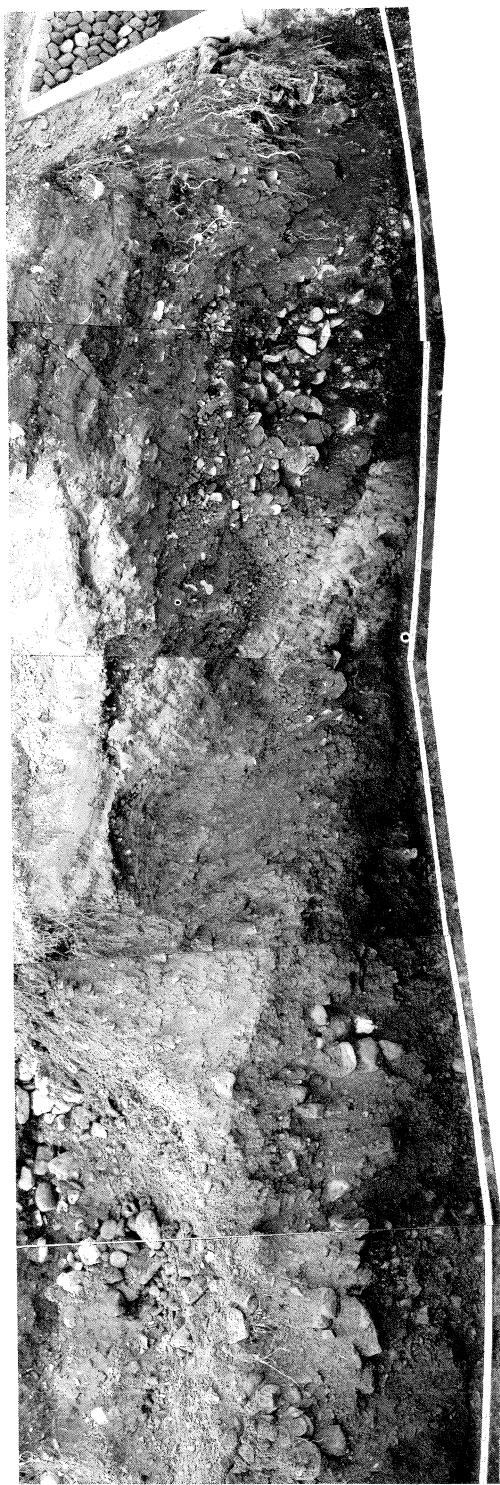
図版15 C-T1土層断面 (B-B')
