# 文化財年報

第36号

三島市教育委員会

## 中山城跡

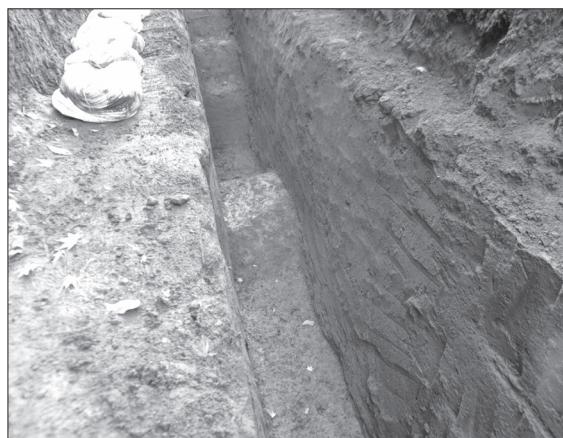
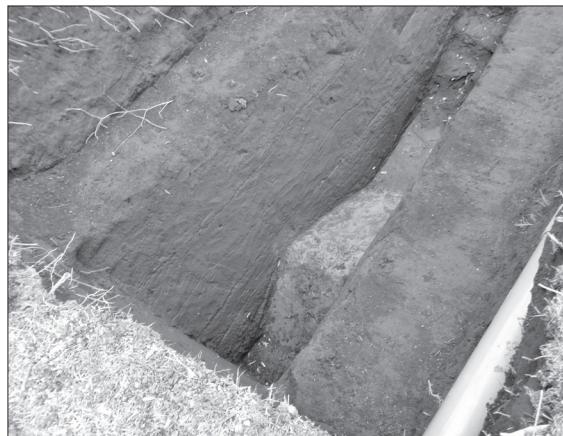
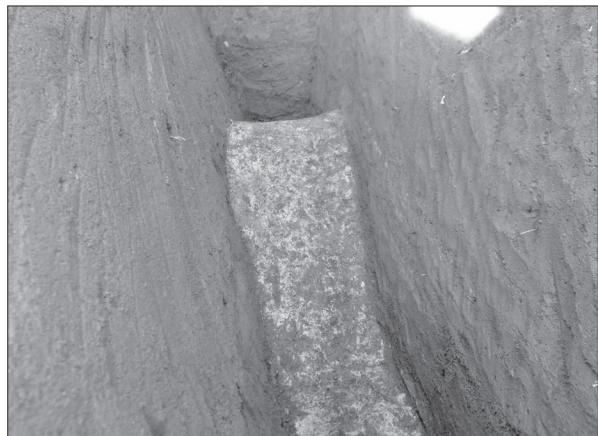
写真 三ノ丸西堀の障子堀（左、左下、下）

**調査の成果** 今回の確認調査は排水路整備工事に伴う事前調査で、工事の掘削が現地表面からどの深さまで可能かを確認する調査で、約110cmを想定する掘削深度中は、いずれも山中城落城後に堆積した自然堆積層で、保護層を確保した上で築城時の面を破壊することなく工事を実施できることを確認した。また、昭和・平成の時期に発掘調査ができなかった三ノ丸西堀のうち、田尻の池の直ぐ南側に4ヶ所のトレンチを設定し、このうち3ヶ所で2.3mを超える深さから、障子堀の歓と考えられる遺構を検出した。

限られた狭い範囲内での検出であったが、コンクリートのような非常に強固な層の障子堀の歓が検出され、今後、さらに周囲を広げた範囲での調査が実施されることに期待したい。

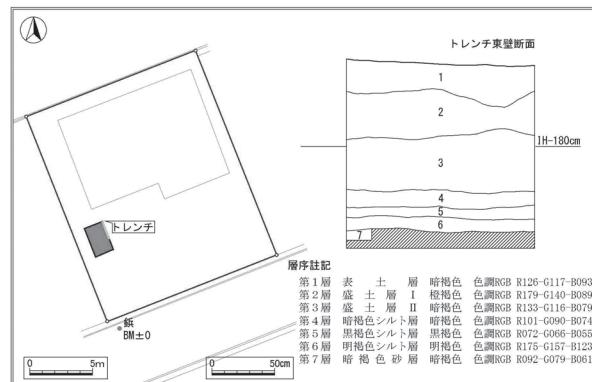
第3図 トレンチ配置と  
トレンチ東壁断面図(1/600・1/60)

層序の確認はトレンチ東壁断面で行い、7層に分層した。第1層は暗褐色で締まりの弱い表土層であり、第2・3層には盛土層が続く。第2層は橙褐色で締まりの強いローム系の層であり、第3層は暗褐色の盛土層であった。第4層では暗褐色で粘性のあるシルト層を確認している。第5層以下は自然堆積と推測され、第5層では黒褐色で粘性の強いシルト層を確認した。第6層は明褐色シルト層であり、混入物をほとんど含まず粘性が強い層である。本層においては湧水がみられた。第7層は暗褐色で細粒砂を主体とする砂質層であった。第5層以下は湛水の痕跡がみられる層であり、湿地帯が広がっていたものと考えられる。いずれの層位においても遺物や遺構は全く確認されていない。

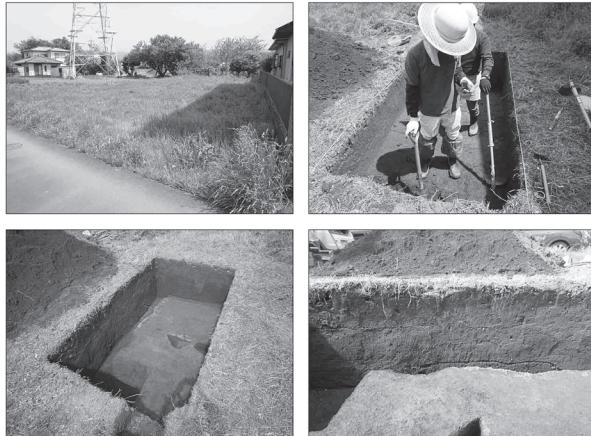
写真 調査状況

層序の確認はトレンチ北壁断面で行い、4層に分層した。第1層は暗黄褐色で締まりの弱い表土層であり、現代の耕作土層であった。第2層は盛土層であり、やや粘性のある締まりの弱い層であった。第1・2層からは土器片とビニール片等が共伴しており、後世の改変により遺跡が攪乱されている状況を看取できた。第3層は旧表土層であり、本層でピット状の掘り込みを確認しているが、形状が不定形であり遺物の出土もないことから植物による擾乱をうけたものと判断した。第4層において砂質で締まりの強い基盤層を確認した。遺構は第2層より上位に存在するものと推測されるが、耕作などによって破壊を受けている状況が確認された。

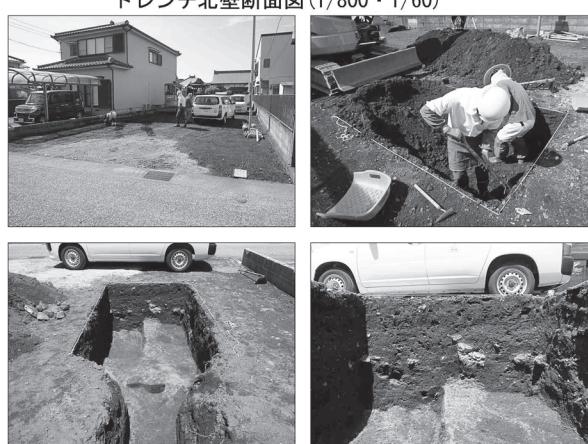
写真 調査状況

層序の確認はトレンチ北壁断面で行い、3層に分層した。第1層は暗赤褐色で締まりの弱い表土層であった。第2層は盛土層であり、本層より平安時代の土器とともに近現代の磁器片が出土した。径1~30cm程度の礫を含む締まりの強い層で、第3層基盤層を攪乱する土坑の埋土でもあった。第3層では非常に硬く締まる基盤層を確認した。また、トレンチ中央付近でピット状の掘り込みを確認したが、埋土が第2層と同様であることから、攪乱であると判断した。

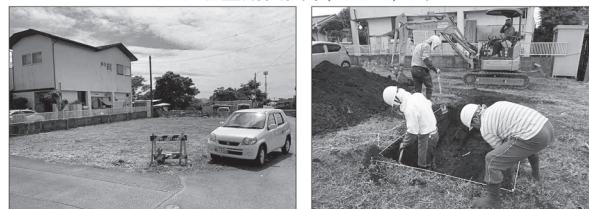
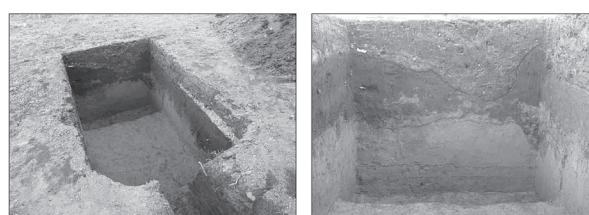
写真 調査状況

層序の確認はトレンチ北壁断面で行い、5層に分層した。第1層は暗褐色で締まりの弱い表土層であり、第2層は黒色の旧耕作土層が厚く堆積していた。第3層は明黄褐色でシルトが主体の休場下層であり、耕作に伴う天地返しなどによる上位層からの擾乱が著しい層であった。また、本層以下では箱根西麓の標準的なローム堆積が確認できた。第4層では休場層に比べて色調の暗い第0黑色帯を確認している。さらに、第5層にはブロック状にスコリアを含む明黄褐色の第Iスコリア層が続いている。休場層より上位の縄文時代の層はすでに削平消滅しており、休場層以下旧石器時代の層位からも遺物の発見はなかった。

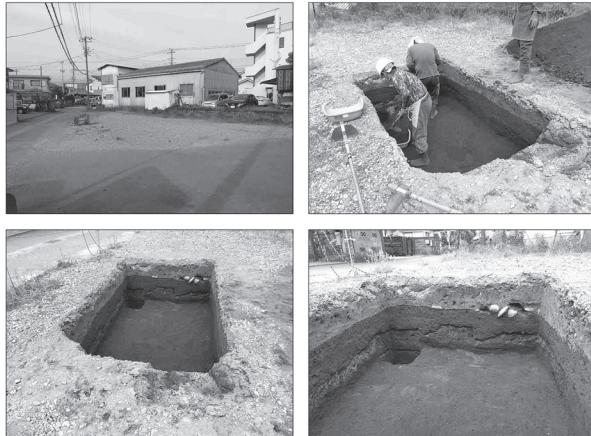
写真 調査状況

層序の確認はトレンチ北壁断面で行い、5層に分層した。第1層・第2層は宅地として利用していた時の盛土・整地層で、表層は採石、第2層下部にはこぶし大の礫等が混入していた。第3層は耕作土層と考えられ、粘性がややあり、暗褐色を呈するものであった。本層下部で数点土器が出土したが、まとまった状態での検出では見られなかった。第4層・第5層は褐色の細砂層で乾くと白色化し、地山層と考えられる。

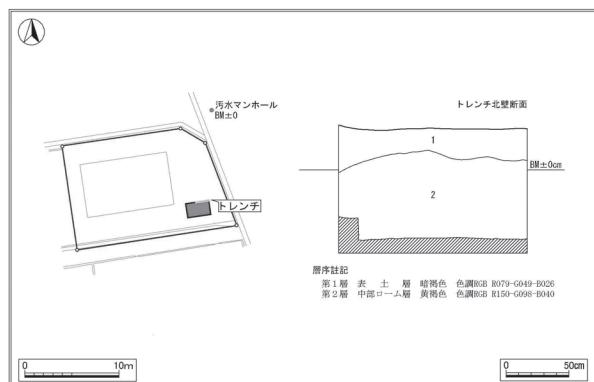
第3図 トレンチ配置と  
トレンチ北壁断面図(1/800・1/60)

層序の確認はトレンチ北壁断面で行い、2層に分層した。第1層は暗褐色で締まりが弱く、第2層のローム土がブロック状に混じっていた。第2層は黄褐色の中部ローム層であり、上部ローム層は確認されなかった。本事業地近くの第6地点でも上部ローム層は確認されていないことから、周辺において旧石器時代の遺物が出土し得る上部ローム層は削平、消滅しているものと考えられる。いずれの層位においても遺構・遺物は全く確認されなかった。

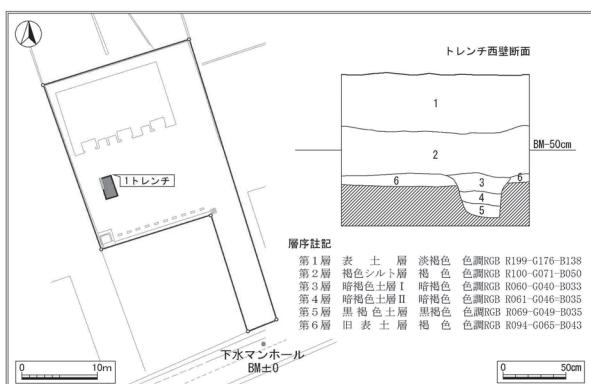
第3図 トレンチ配置と  
トレンチ西壁断面図(1/1,000・1/60)

層序の確認はトレンチ西壁断面で行い、6層に分層した。第1層は淡褐色で締まりが強い表土層であった。第2層は褐色、シルト主体の層で、粘性が強く締まりが弱く、土師器と現代の瓦片が共伴して出土した。第3～5層は柱穴の遺構埋土にあたり、土師器片が出土した。第3層は暗褐色のシルトに橙色シルトブロックが混じる。第4層は橙色シルト層をほとんど含まない。第5層は再び第3層に近い層が確認できた。第6層は旧表土層であり、2基の柱穴跡を検出した。柱穴の規模から掘立柱建物の一部とも考えられる。既往の調査と併せて、周辺には広く遺構が分布することが予想される。本事業地は、大場川右岸の微高地にあたるものと考えられ、湧水がみられず比較的居住に適していたものと考えられる。

**調査の成果** 市段階の判断では事業地に遺跡が存在することが確実となった。そのため、事業者には遺跡を保護するための処置を行い、開発を進めるように指導した。

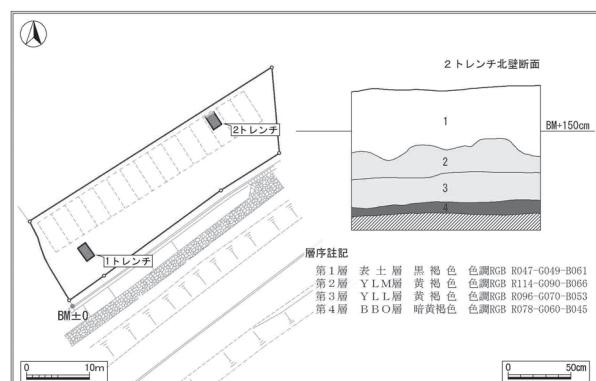
第3図 トレンチ配置と2トレンチ北壁断面図(1/1,200-1/60)

層序の確認は2トレンチの北壁断面で行い、4層に分層した。第1層は黒褐色で締まりが弱い耕作土層であり、土中にはビニール片などが含まれる。第2層以下で箱根山西麓の基本的なローム堆積が確認できた。第2層は休場中層で、やや粘性があり締まりの弱い層である。本層中にはスコリアが観察されなかった。第3層休場下層は第2層とほぼ同じ層だが、少量のスコリアを含んでいた。第4層は第2・3層よりやや締まりが強く暗黄褐色を呈する第0黑色帶である。本層以下にも旧石器時代の遺物が出土しうる層位が残存するものと予想されるが、開発に伴う遺跡の取り扱いを判断するために必要な深度に達したため、本層で掘り下げを停止した。また、1トレンチは表土下0.73mまで掘り下げ、トレンチ床面まで表土層が続くことを確認している。いずれのトレンチにおいても遺構・遺物は確認されなかった。

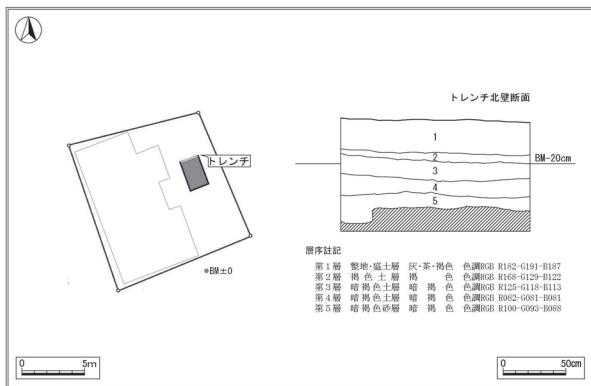
第3図 トレンチ配置と  
トレンチ北壁断面図(1/600・1/60)

層序の確認はトレンチ北壁断面で行い、5層に分層した。第1層及び第2層は、硬く締まった碎石等が互層となっている。第3層・第4層は締まりが強く、粘性のある暗褐色土層で、赤色粒子を含み、下層では炭化物を少量含んでいる。第5層は暗褐色砂層で、層中より中世～近世の陶磁器類、弥生時代の土器が出土したが、まとまった状態での出土ではなかった。また、面的に落ち込み等の土層の変化は確認されなかつた。

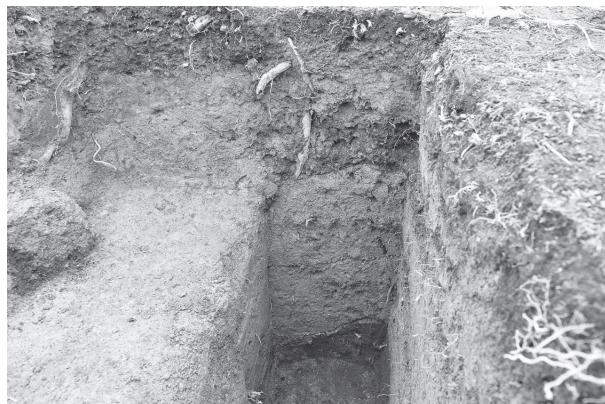
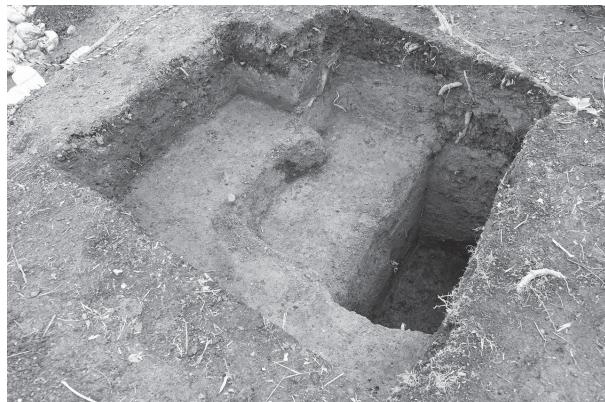
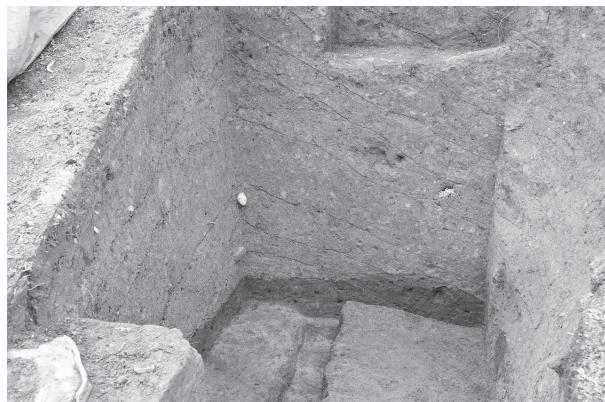
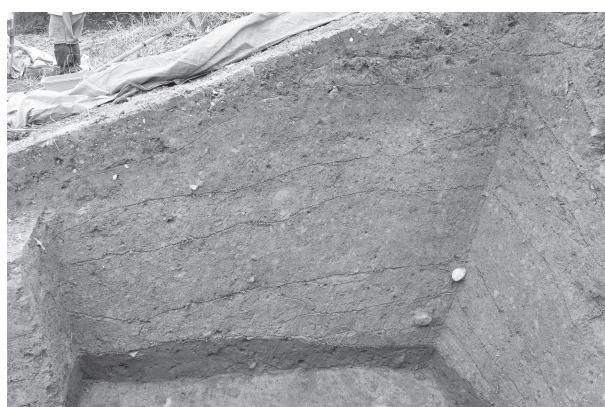
写真 調査状況

また、第11層より遺物が1点のみ出土している。土師器の壺の底部であり、糸切りの痕跡がみられることから、広く奈良～平安時代ごろの遺物であると考えたい。遺物の年代としては古墳に帰属するものとは判定できない。至近では、本遺跡の南西に白鳳期から奈良時代にかけて操業した瓦窯跡である道下遺跡が存在している。ここから流入した遺物である可能性も考えられる。

以上のように、今回の調査では現状の地形において前方後円形にみえる地形の一部が、近年の盛土によって形成されていることが明らかになつた。前方部東側面については、今後調査を進め、確実に墳丘斜面が残る部分を確認する必要があることが再認識された。

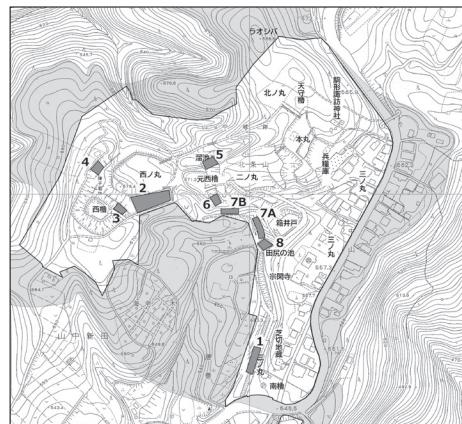
被災箇所	経過
1	三ノ丸西堀	土工事・張芝完了後、R3再被災
2	西ノ丸南堀	土工事実施中、R3再被災
3	西ノ丸西堀南端	土工事完了後、R3再被災
4	西ノ丸北堀	土工事完了後、R3再被災
5	二ノ丸西堀北端	土工事・張芝完了後、R3再被災
6	二ノ丸西堀南端	土工事・張芝完了
7A	田尻の池上側	土工事・張芝完了後、R3再被災
7B	田尻の池上側	土工事・張芝完了
8	田尻の池	浚渫完了後、R3再度土砂流入

令和元年10月の台風19号の影響で、上記一覧表の8ヶ所で被災、令和2年度から文化庁及び静岡県の補助を受けて3ヶ年計画で復旧事業を実施していたが、令和3年7月上旬の長雨で6.二ノ丸西堀南端を除く7ヶ所において、再び被災した。被災の一番の原因是、城内に降った大量の雨水をスムーズに排水出来る排水路が整備されておらず、長期間、堀内に滞水したことであるため、未整備の排水路を整備するとともに崩落法面の復旧事業を令和8年度までの予定で実施している。

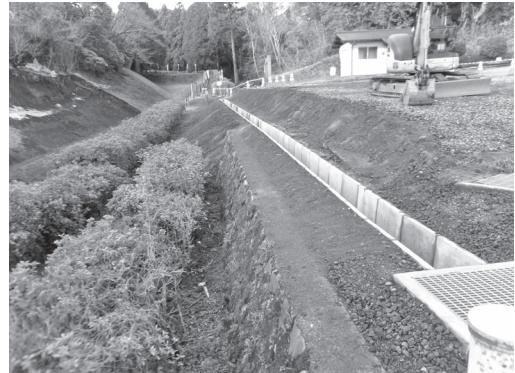
排水溝新設整備（三ノ丸西堀）
