# 松崎馬場跡(3)

— 県営首里城公園 発掘調査報告書 —

沖縄県立埋蔵文化財センター

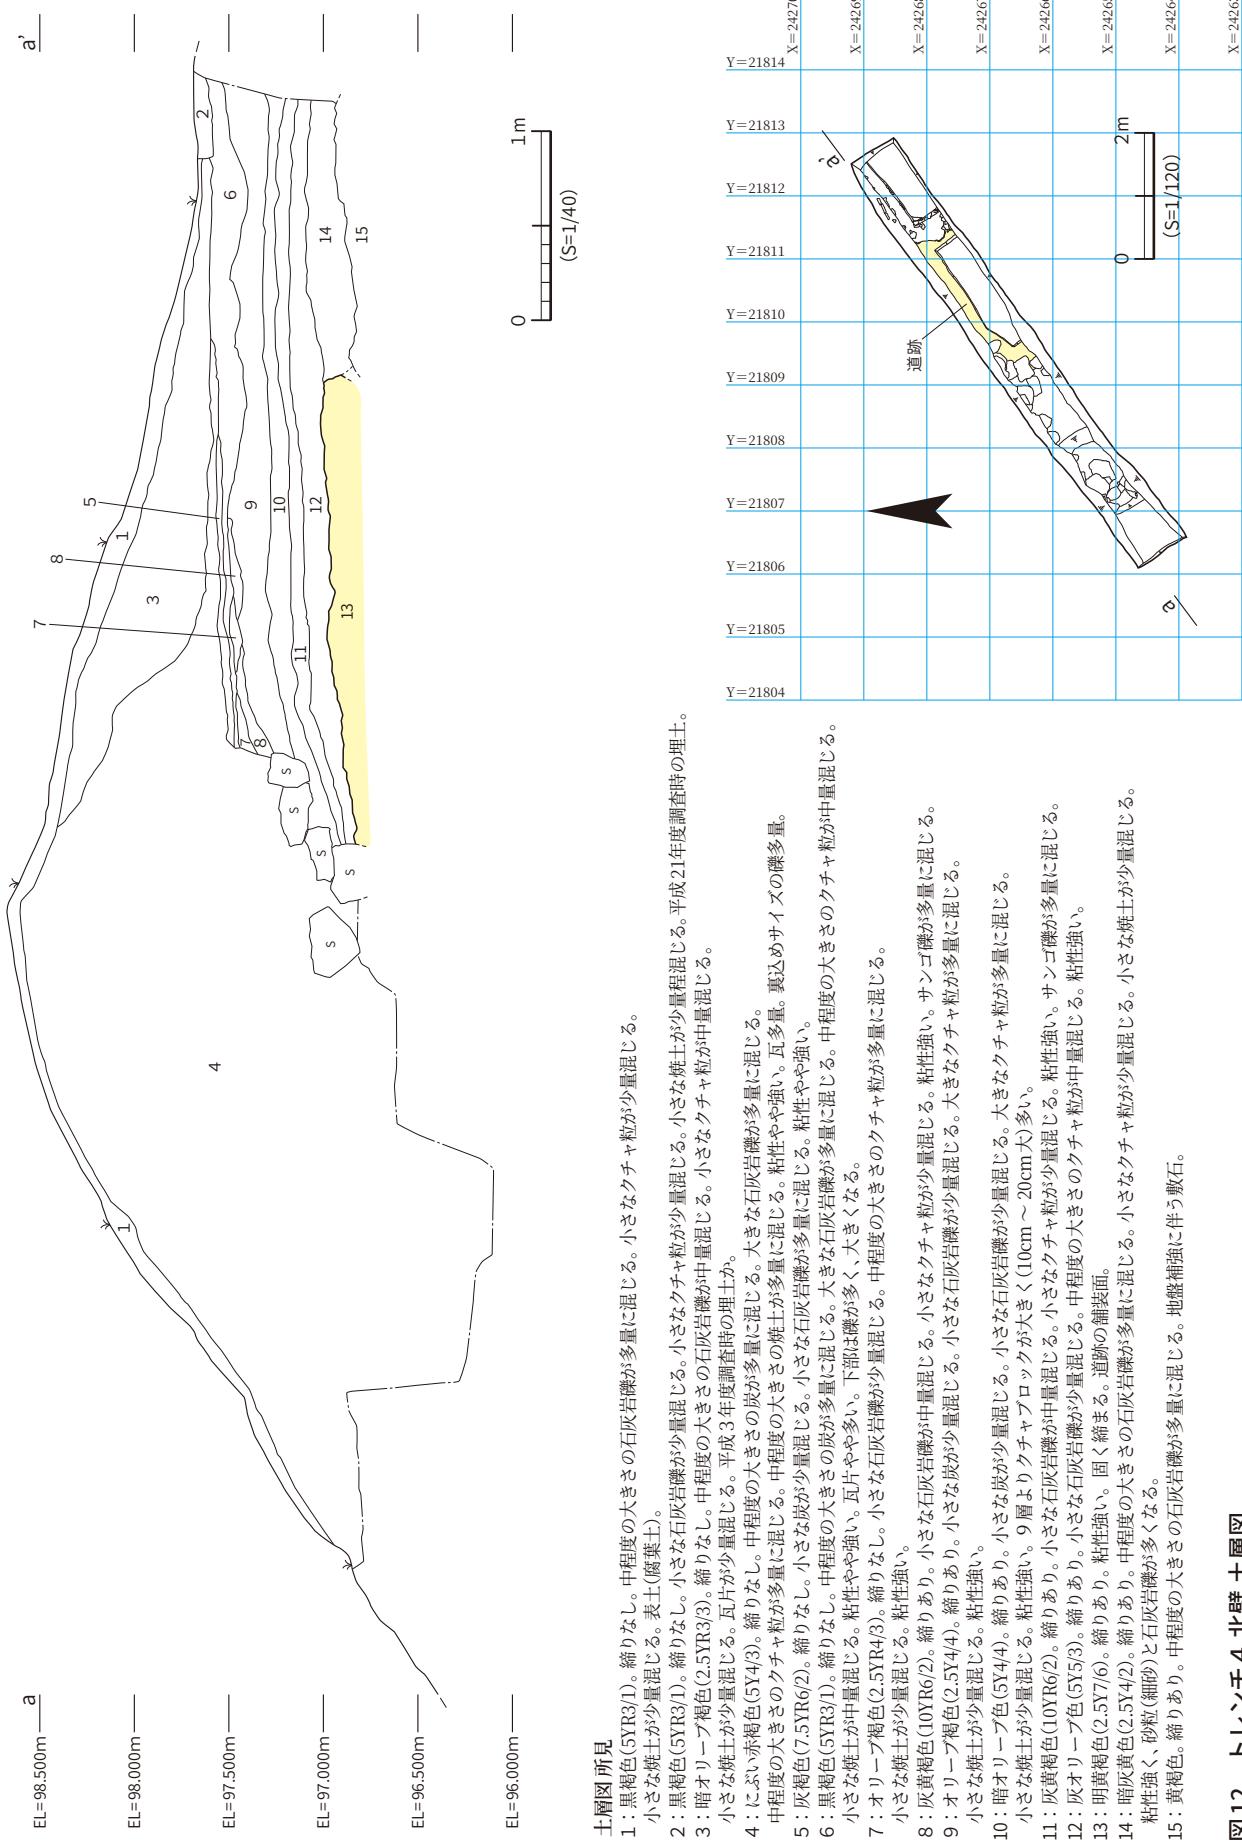
図12 トレンチ4 北壁 土層図

トレンチ4北壁については、15層に分層した。5層は、石灰岩礫を含む層で、近代以降の整地層の可能性がある。6層は、炭を多く含む黒褐色の層で、瓦や錢貨、ヤコウガイなどの遺物が出土した。6層下位は、拳大の石灰岩礫を多く含む。8層は、サンゴ礫を多く含む層で、近代の整地層と考えられる。9・10層は、クチャを多く含む層で、近代の造成層と考えられる。11層は、サンゴ礫を多く含む層で、近世の整地層と考えられる。12層は、クチャを含む層で、近世の造成層と考えられる。13層は、道に相当する層で、縁石は残っていない。15層は、石灰岩礫を固く敷き詰めた層で、トレンチ3の12層と一連の層である。

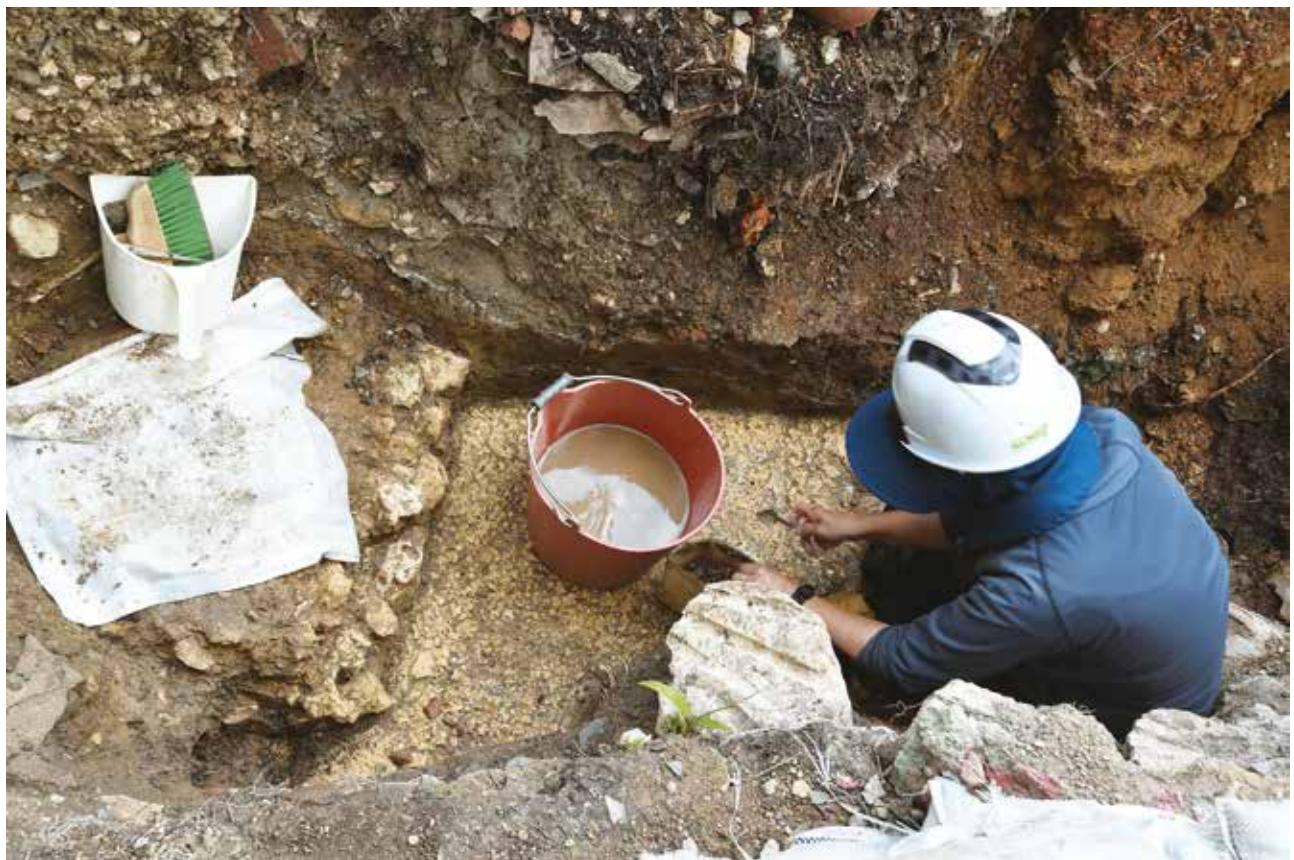
写真 52 トレンチ 1 道跡検出作業状況（南から）

3cm前後の石灰岩礫を、硬く突き固めて造った道である。トレンチ2・3・4でも検出されている。道の東端には縁石があり、龍潭の地形に沿って蛇行しながら南北に延びる。西端の縁石については、過去の調査においても検出されていないため、道幅については不明である。トレンチ1における残存道幅は、縁石を含めて約1.2mである。

路面については残りが良く、標高97.86mで、ほぼ平坦に仕上げられている。

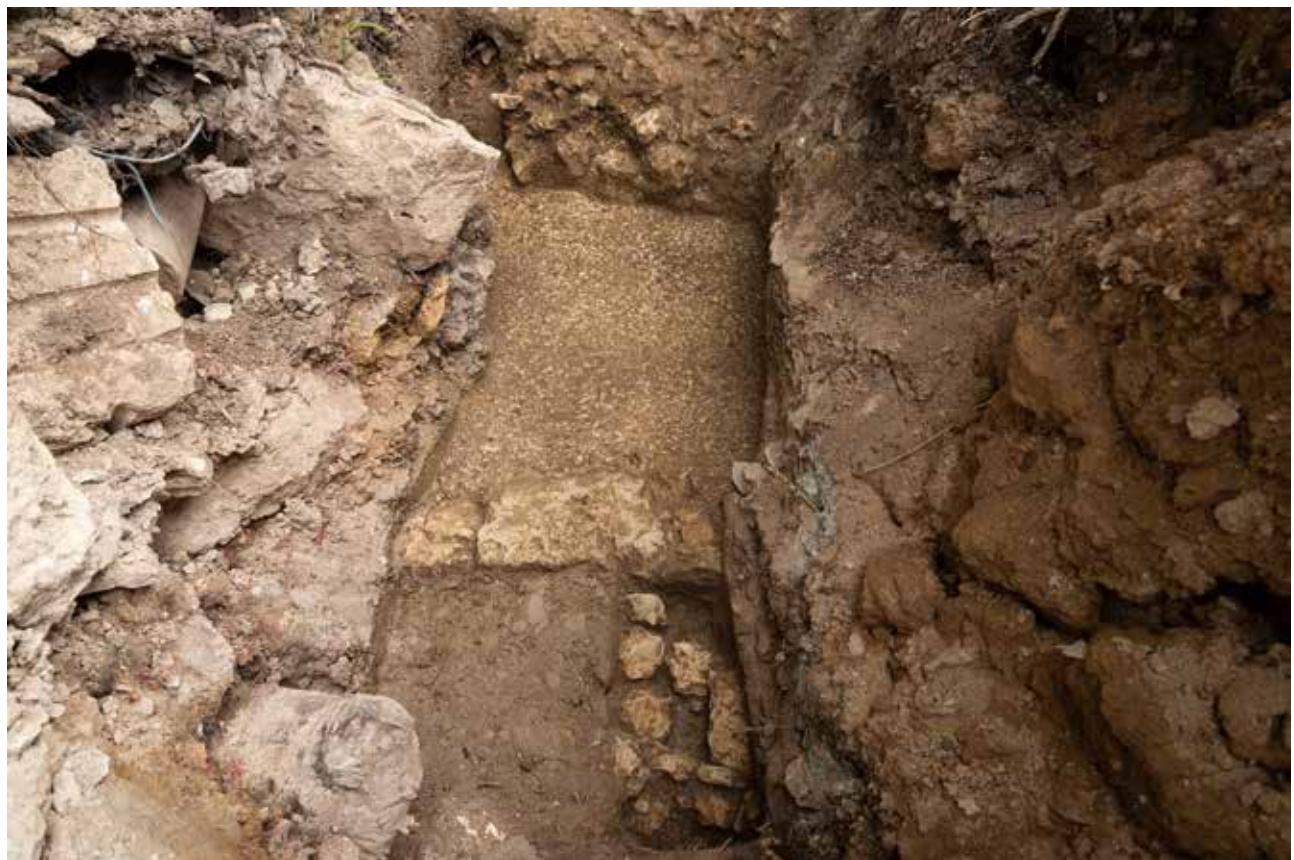
写真 54 トレンチ1 道跡、石列1、石敷き1（東から）

道跡の縁石に相当する石列である。石灰岩の切石を南北に並べ、東側に面を持つ。平成3年度テストピット6(平成21年度Nトレンチ)、平成23年度トレンチ1でも検出されており、同様な構造となっている。

石列1の東側に接して、拳大の石灰岩を敷いた遺構である。平成3年度テストピット6においても検出されており、排水の用途が考えられる。

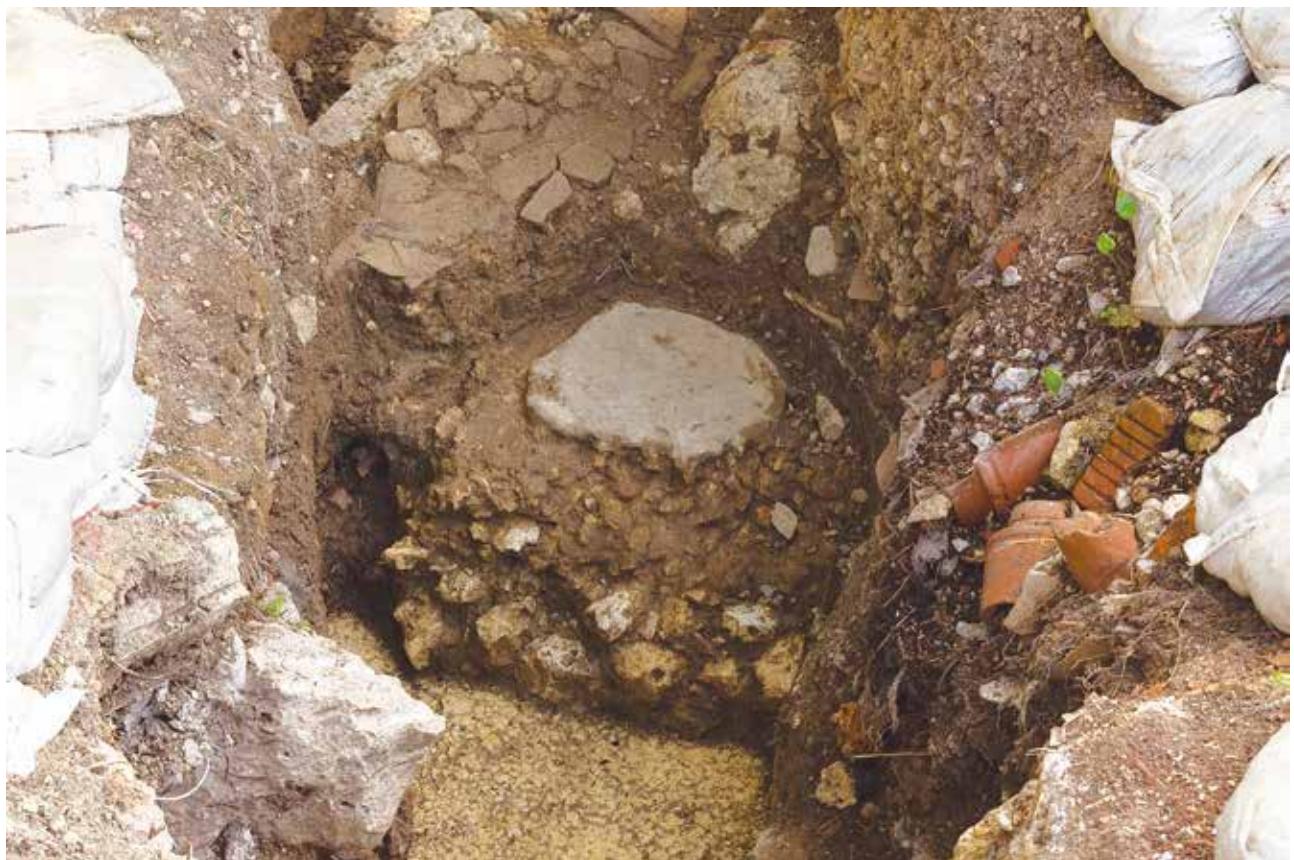
写真 56 トレンチ1 集石1（東から）

道跡の直上に、拳大の石灰岩礫を約40cmの高さまで積み上げた遺構である。その上部は、モルタルで覆われており、平らに仕上げられている。礎石として機能していた可能があり、師範学校に伴う遺構と考えられる。同様の遺構は平成23年度の調査で2基検出されているが、上部のモルタルがないという違いがある。

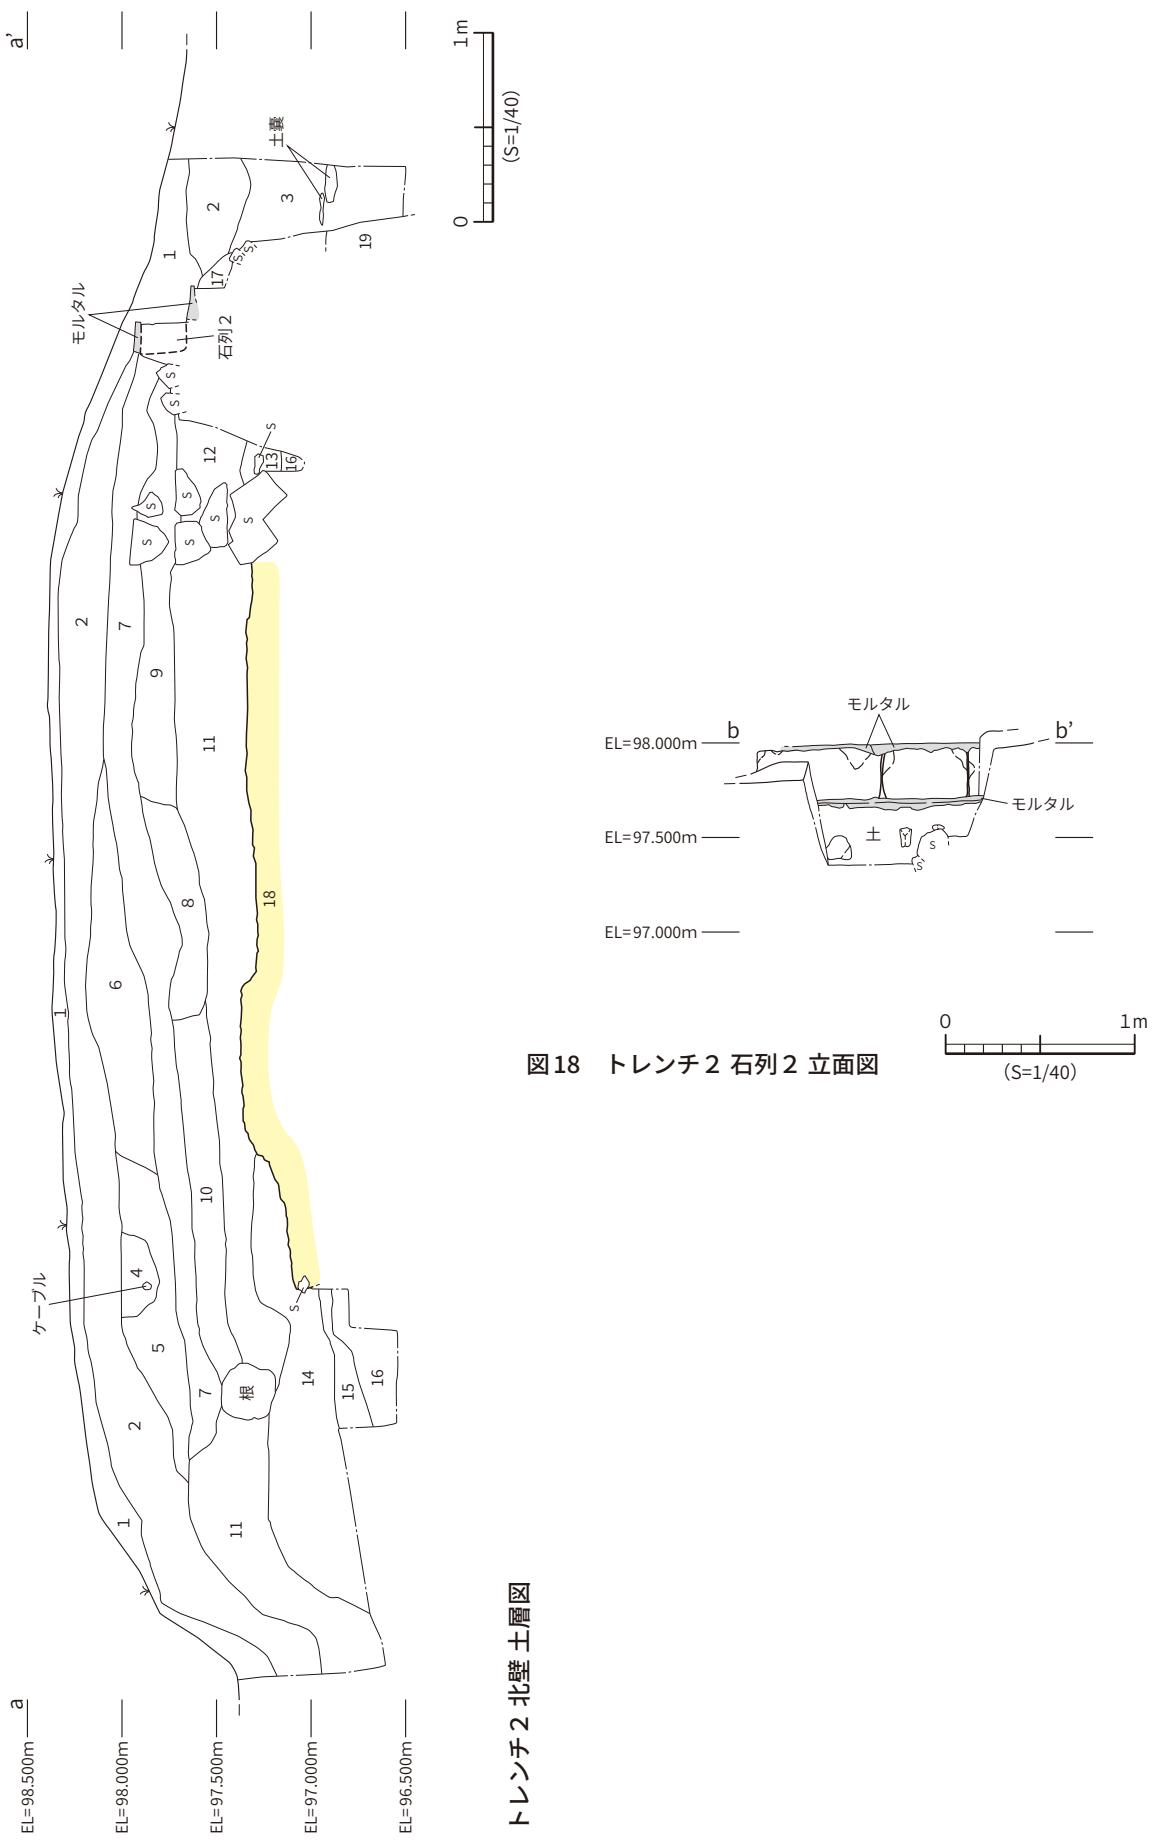
図18 トレンチ2 石列2 立面図

高さ約30 cm にそろえた石灰岩の切り石を、南北方向に並べ、上面と底部東側にモルタルを塗った遺構である。戦前の師範学校に関する建物の基礎部分と考えられる。

石列2はトレンチ外にも延びており、南側は平成3年度テストピット5で検出されたコンクリート遺構に接続する可能性がある。北側は、平成3年度テストピット6まで伸びており、そこから北東に進路を変えてさらに伸びている。

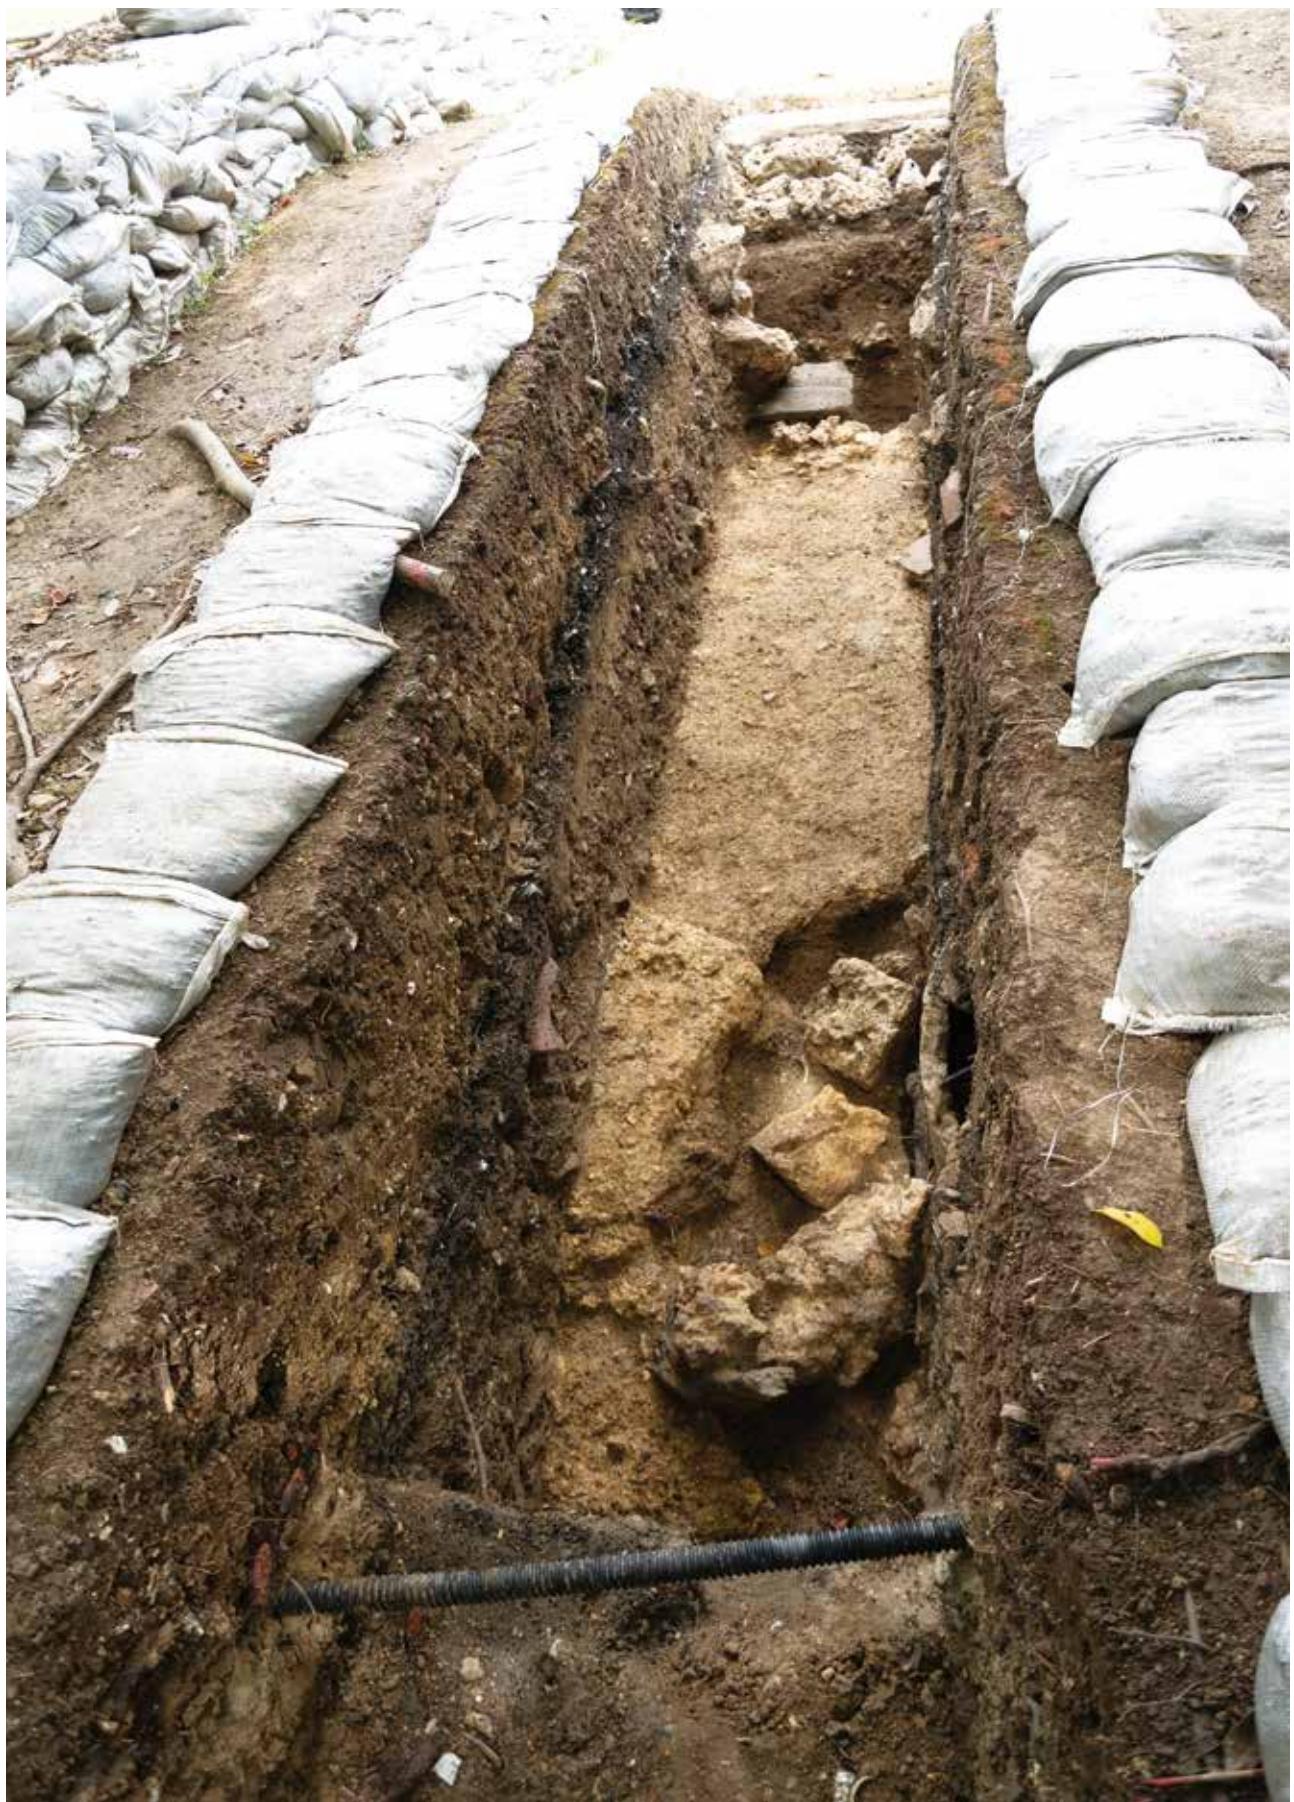
写真 61 トレンチ2 道跡①(西から)

3 cm 前後の石灰岩礫を、硬く突き固めて造った道である。トレンチ1・3・4でも検出されている。東西の縁石については残っていないが、残存道幅は約3.8 mであり、これまでの調査で最も道幅の残りが良い場所となっている。路面については残りは悪く、段差や凹凸が目立つ。

道跡の一部を試料として採取し、試料中に含まれる石灰岩について顕微鏡観察による分析を行った結果、牧港石灰岩である可能性が指摘された。

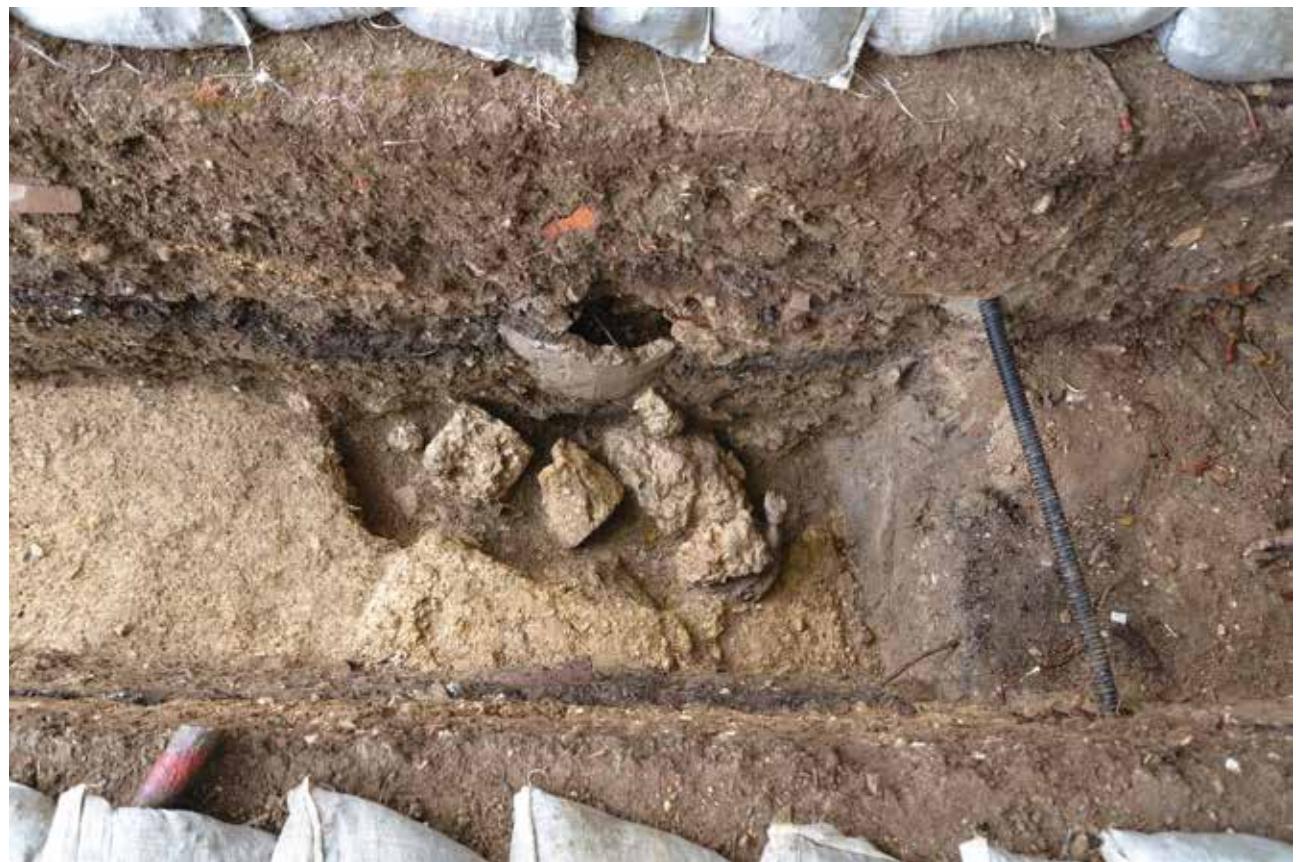
写真 69 トレンチ 2 井戸跡 1（北から）

トレンチ2の南壁に接して、井戸枠と掘方の一部を検出した。井戸枠はコンクリート製で、厚さは約4 cm、推定直径は60 cmである。掘方は、道跡を破壊して掘られており、推定直径は1.7 m程度となる。井戸枠の下に積まれていたであろう石積みは検出できていない。

井戸が掘られた時期については、道跡よりは新しいことから近世頃としておく。また、井戸枠がコンクリート製であり、井戸枠内に鉄筋のようなものが廃棄されている状況が確認できたことから、少なくとも戦前までは使われていたと考えられる。

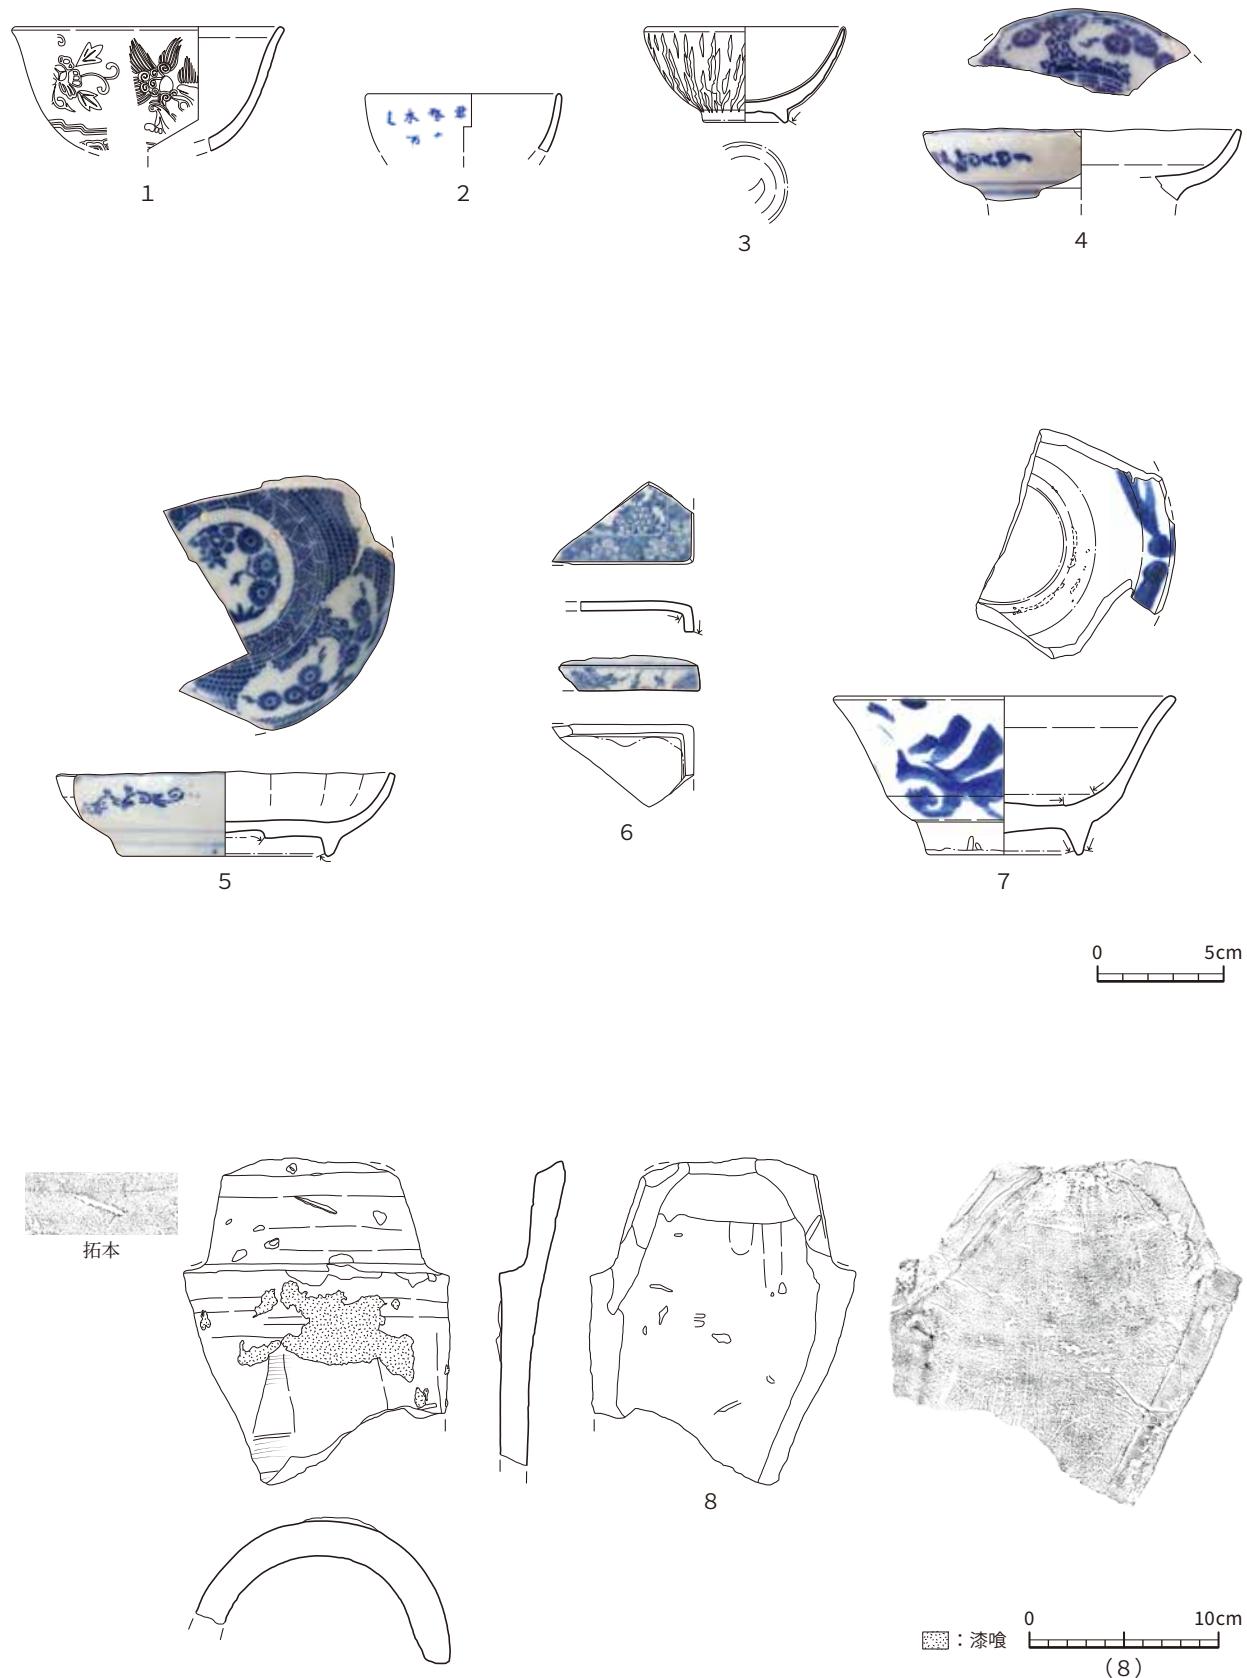
図19 トレンチ2 出土遺物(1)

挿図番号 写真番号	番号	種類	器種	材質/ 分類	部位	法量(単位:cm)( )は復元値			観察事項	出土位置
						口径/ 厚さ	器高/ 長軸	高台径/ 短軸		
図19 写真72	1	本土産 近代磁器	碗	—	口縁部	(10.8)	—	—	内外面共に飴釉を施釉。外面に草花文。	トレンチ2 7層上
図19 写真72	2	本土産 近代磁器	小碗	—	口縁部	(7.8)	—	—	透明釉を全面に施釉。外面に「君」「務」「本」などの文字。	トレンチ2 7層上
図19 写真72	3	本土産 近代磁器	小碗	クロム 磁器	口～ 底部	(8.0)	3.8	(3.6)	クロム青磁。クロム釉を全面に施釉。畠付～高台内は露胎。外面にくずれた鎬連弁文。	トレンチ2 8・9・10層
図19 写真72	4	本土産 近代磁器	皿	—	口縁部	(12.6)	—	—	内面に型紙摺りの文様。透明釉を全面に施釉。	トレンチ2 7層上
図19 写真72	5	本土産 近代磁器	皿	—	口～ 底部	(13.4)	3.3～ 3.35	(9.4)	内面に型紙摺りの文様。透明釉を全面に施釉。内底に3つの目跡あり。外底蛇の目凹形高台で、蛇の目状に釉剥ぎ。	トレンチ2 11層
図19 写真72	6	本土産 近代磁器	合子	—	蓋	厚さ 0.35	1.4	—	内面に透明釉を施釉。外面全体に草花文と透明釉を施釉。口縁部は露胎。	トレンチ2 11層
図19 写真72	7	沖縄産 施釉陶器	碗	—	口～ 底部	(13.6)	6.3	(7.0)	全面に白化粧と透明釉を施釉。内底蛇の目釉剥ぎ。素地はにぶい橙色。畠付に白土塗布。外面に菊花文。	トレンチ2 8・9・10層
図19 写真72	8	明朝系瓦	丸瓦	灰色	玉縁部	厚さ 1.4	—	—	凸面はナデ調整。凹面に布目痕。凸面には横方向に漆喰が付着。玉縁部に記号あり。	トレンチ2 2・5・6層
図20 写真72	9	明朝系瓦	平瓦	赤色	広～ 狭端部	厚さ 1.7	全長 24.5	—	凸面はナデ調整。凹面に布目痕。凸面の両端に少量の漆喰が付着。	トレンチ2 11層
図20 写真72	10	近代 明朝系瓦	軒丸瓦	赤色	瓦当	瓦当厚 1.9	—	—	瓦頭部は無文。瓦頭部、凸面はナデ調整。凹面に布目痕。凸面に漆喰が付着。	トレンチ2 7層上

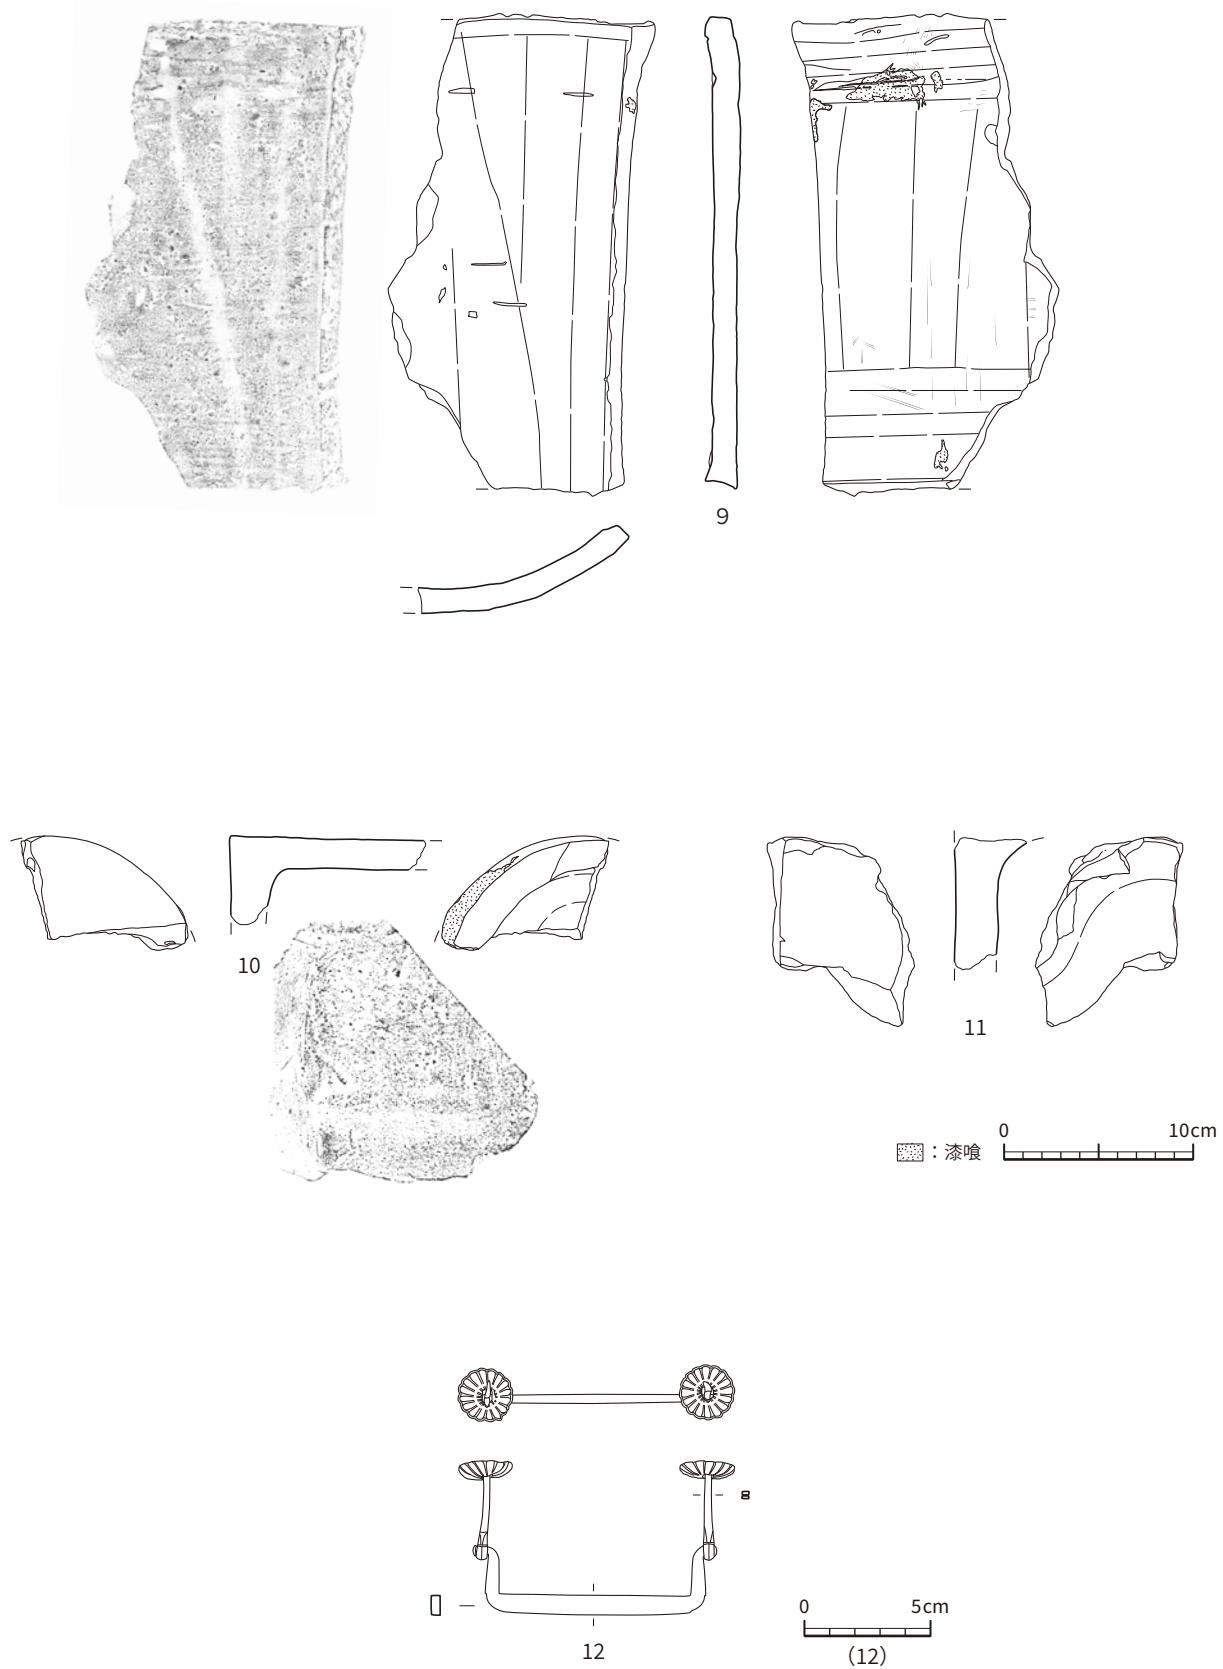
図20 トレンチ2 出土遺物(2)

図20 写真73	11	近代 明朝系瓦	軒丸瓦	赤色	瓦当	瓦当厚 2.2	—	—	瓦頭部は無文。瓦頭部と瓦頭部裏面はナデ調整。	トレンチ2 11層
図20 写真73	12	青銅製品	金具	—	把手	厚さ0.8 厚さ0.3	長軸 10.95	短軸 6.15	青銅製の把手。菊座金具を伴う。割ピンは先端のみ若干開く。	トレンチ2 7層上

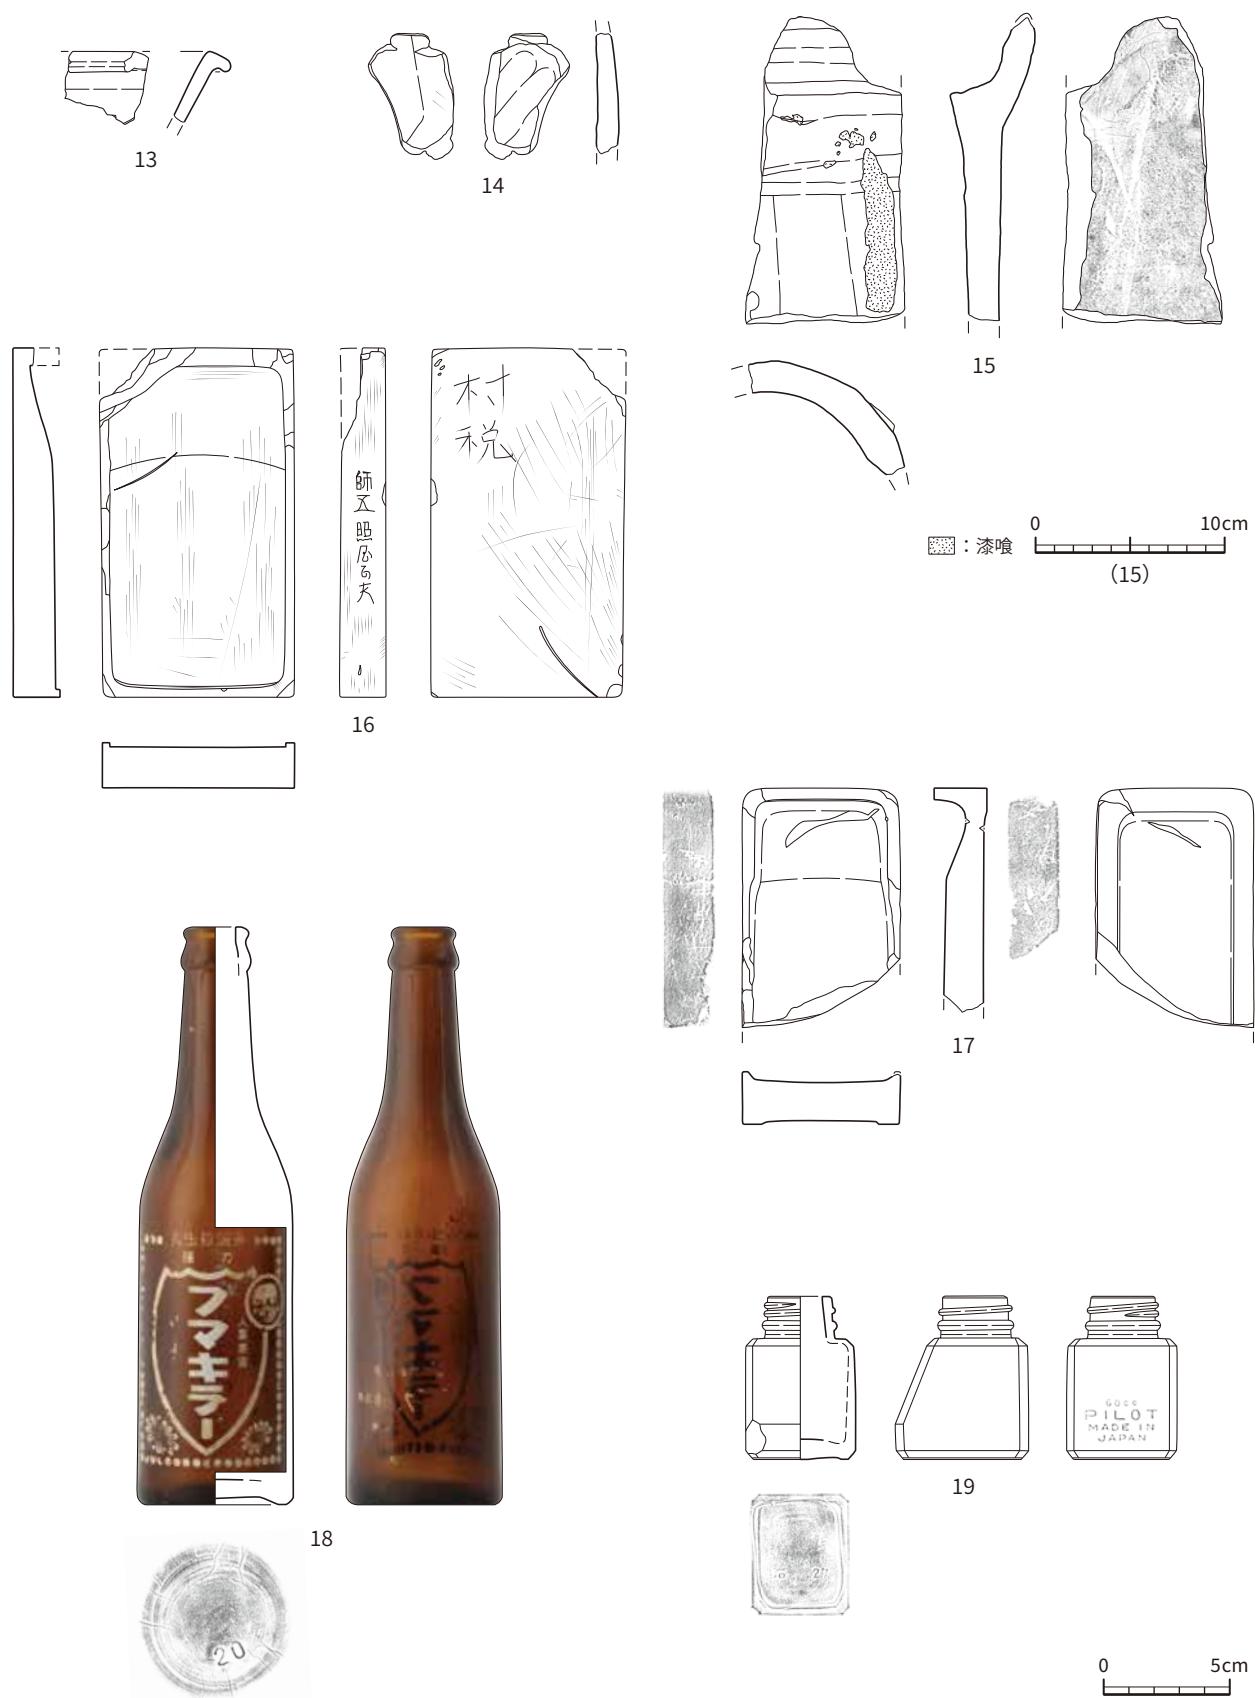
図 23 トレンチ3 出土遺物

挿図番号 写真番号	番号	種類	器種	材質/ 分類	部位	法量(単位:cm)( )は復元値			観察事項	出土位置
						口径/ 厚さ	器高/ 長軸	高台径/ 短軸		
図 23 写真 89	13	沖縄産 施釉陶器	鉢	—	口縁部	—	—	—	鍔縁口縁。内面～外面口唇部にかけて白化粧。内面は透明釉、外面は黒釉。内外面共に細かい貫入あり。素地はにぶい橙色と灰白色。	トレンチ 3 5層
図 23 写真 89	14	土器	不明	—	胴部	—	—	—	内面は橙色、外面はにぶい橙色。胎土に石灰質砂粒、赤色粒を含む。内面は混入物である微砂粒が剥落しポーラスな器面を呈する。宮古式。	トレンチ 3 9層
図 23 写真 89	15	明朝系瓦	丸瓦	赤色	玉縁部	厚さ 1.65	—	—	凸面は横方向のナデ調整。凹面に布目痕。凸面に縦方向に漆喰付着。	トレンチ 3 4層
図 23 写真 89	16	石製品	硯	—	—	厚さ 1.6	長軸 13.85	短軸 7.75	黒色粘板岩製。側面に「師〇照〇〇夫」、底部に「村税」の文字あり。	トレンチ 3 1・2層
図 23 写真 89	17	石製品	硯	—	—	厚さ 1.5	長軸 なし	短軸 6.3	砂岩製。	トレンチ 3 1・2層
図 23 写真 89	18	ガラス製品	瓶	茶色系 殺虫剤瓶	口～ 底部	2.6	22.9	底径 6.2	フマキラーの害虫殺滅液の瓶。底部に「20」の文字あり。	トレンチ 3 1・2層
図 23 写真 89	19	ガラス製品	瓶	無色系 インク瓶	口～ 底部	2.55	6.45	長軸 5.3 短軸 4.4	背面に「60 cc PILOT MADE IN JAPN」、底部に「27」の文字あり。	トレンチ 3 1・2層

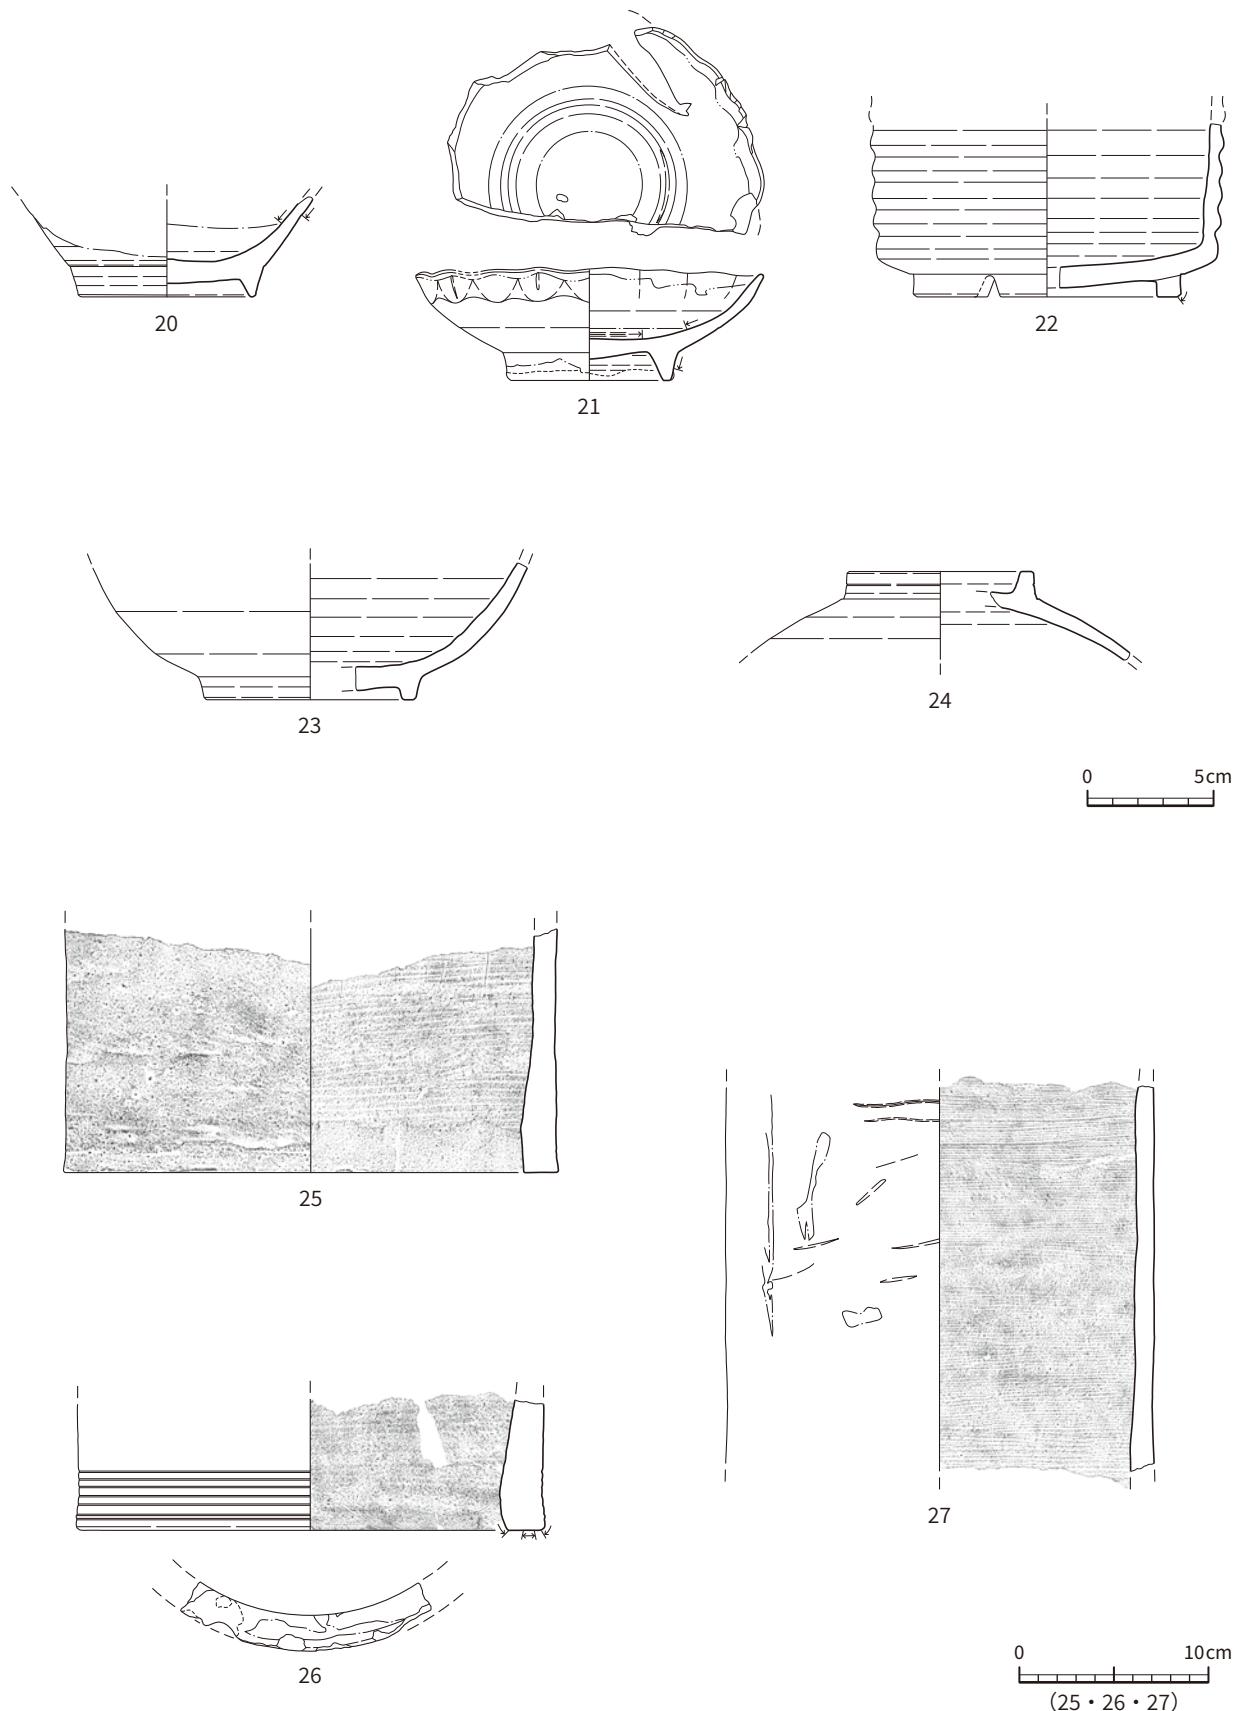
図25 トレンチ4 出土遺物(1)

挿図番号 写真番号	番号	種類	器種	材質 / 分類	部位	法量(単位:cm)( )は復元値			観察事項	出土位置
						口径 / 厚さ	器高 / 長軸	高台径 / 短軸		
図25 写真101	20	沖縄産 施釉陶器	碗	—	底部	—	—	(7.65)	灰釉碗。内面胴部～外面胴部にかけて灰釉を薄く施釉。外面上半と内底は露胎。内外面共にロクロ痕が明瞭。内底に重ね焼きの跡。素地は浅黄橙色。	トレンチ4 6層下
図25 写真101	21	沖縄産 施釉陶器	皿	—	口～ 底部	(13.8)	4.5～ 4.2	6.9	内面全面に白化粧と透明釉を施釉。内面白口唇部～外面口唇部に黄色味を帯びた黒釉。外面は黒褐色釉。内底蛇の目釉剥ぎ。疊付に白土塗布。高台内は露胎。素地はぶい橙色。	トレンチ4 4層、6層上 、6層下
図25 写真101	22	沖縄産 施釉陶器	火炉	—	底部	—	—	最大径 (10.6)	外面は全面に褐色釉を施釉。内面は露胎。底部は疊付～高台内は露胎。内面と高台内にロクロ痕が残る。高台に逆「V」字状の抉りあり。素地は淡灰色。	トレンチ4 6層上
図25 写真101	23	陶質土器	火炉	—	底部	—	—	(9.0)	ロクロ成形。内面一部にロクロ痕残る。素地は橙褐色で褐色粒を僅かに含む。高台に1条の圈線。	トレンチ4 6層上、6層下
図25 写真101	24	陶質土器	蓋	—	撮み	撮み径 (7.6)	—	—	ロクロ成形。内外面共に丁寧なナデ。素地は橙褐色。掘みは貼付で断面は台形。掘み部分に2条の圈線。	トレンチ4 6層上
図25 写真101	25	陶管	—	—	狭端部	最大厚 1.85	—	最大径 (26.2)	褐色釉を内外面に施釉。内面には同心円形のあて具痕と、櫛状工具による横位の調整痕。素地に白色粒、黒色粒、石英を含む。	トレンチ4 1・3層
図25 写真101	26	陶管	—	—	狭端部	最大厚 2.3	—	最大径 (24.4)	褐色釉を内外面に施釉。接地面の大部分は露胎。内面は櫛状工具による横位の調整痕。外面結合部に6条の圈線。素地に白色粒、黒色粒を含む。	トレンチ4 1・3層

図25 写真101	27	陶管	—	—	筒部	最大厚 1.25	—	最大径 (22.8)	褐色釉を内外面に施釉。内外面共に櫛状工具による横位の調整痕。内面に約5cm間隔で輪積み痕が見られる。素地に白色粒を含む。	トレンチ4 1・3層
図26 写真102	28	明朝系瓦	平瓦	褐色	狭端部	厚さ 1.65	—	—	凸面は横方向のナデ調整。	トレンチ4 14層
図26 写真102	29	埴	—	褐色	—	厚さ 4.25	—	—	平面敷。両面とも凹凸が目立つ。形状は不明。	トレンチ4 1・3層
図26 写真102	30	埴	—	灰色	—	厚さ 3.2	—	—	平面敷。上面に僅かに漆喰が付着。下面は広範囲に漆喰が付着。周縁を打ち欠き、円形を呈す。	トレンチ4 6層下
図26 写真102	31	円盤状製品	—	中国産 褐釉陶器	—	厚さ 0.75	長軸 2.8	短軸 2.75	内外両面から剥離加工。方形に近い円形を呈す。	トレンチ4 12層
図26 写真102	32	円盤状製品	—	沖縄産 無釉陶器	—	厚さ 1.1	長軸 4.6	短軸 4.5	内面から剥離加工。円形を呈す。内面にロクロ痕が残る。	トレンチ4 1・3層
図26 写真102	33	鉄製品	角釘	—	—	—	長軸 11.05	短軸 1.0～1.1	頭部一方に折れる角釘。軸部から先端にかけて先細る。 材質は鉄。	トレンチ4 1・3層
図26 写真102	34	錢貨	寛永通寶	—	—	厚さ 0.12	外径 2.34	孔径 0.57	新寛永(III期)。重量2.6g。	トレンチ4 6層下
写真102	35	貝製品	—	ヤコウガイ	—	—	—	—	体層を大きく欠損し、螺塔及び螺唇、臍盤を残す。	トレンチ4 6層上
写真102	36	貝製品	—	ヤコウガイ	—	—	—	—	体層奥部から殻口部まで欠損する。	トレンチ4 6層下

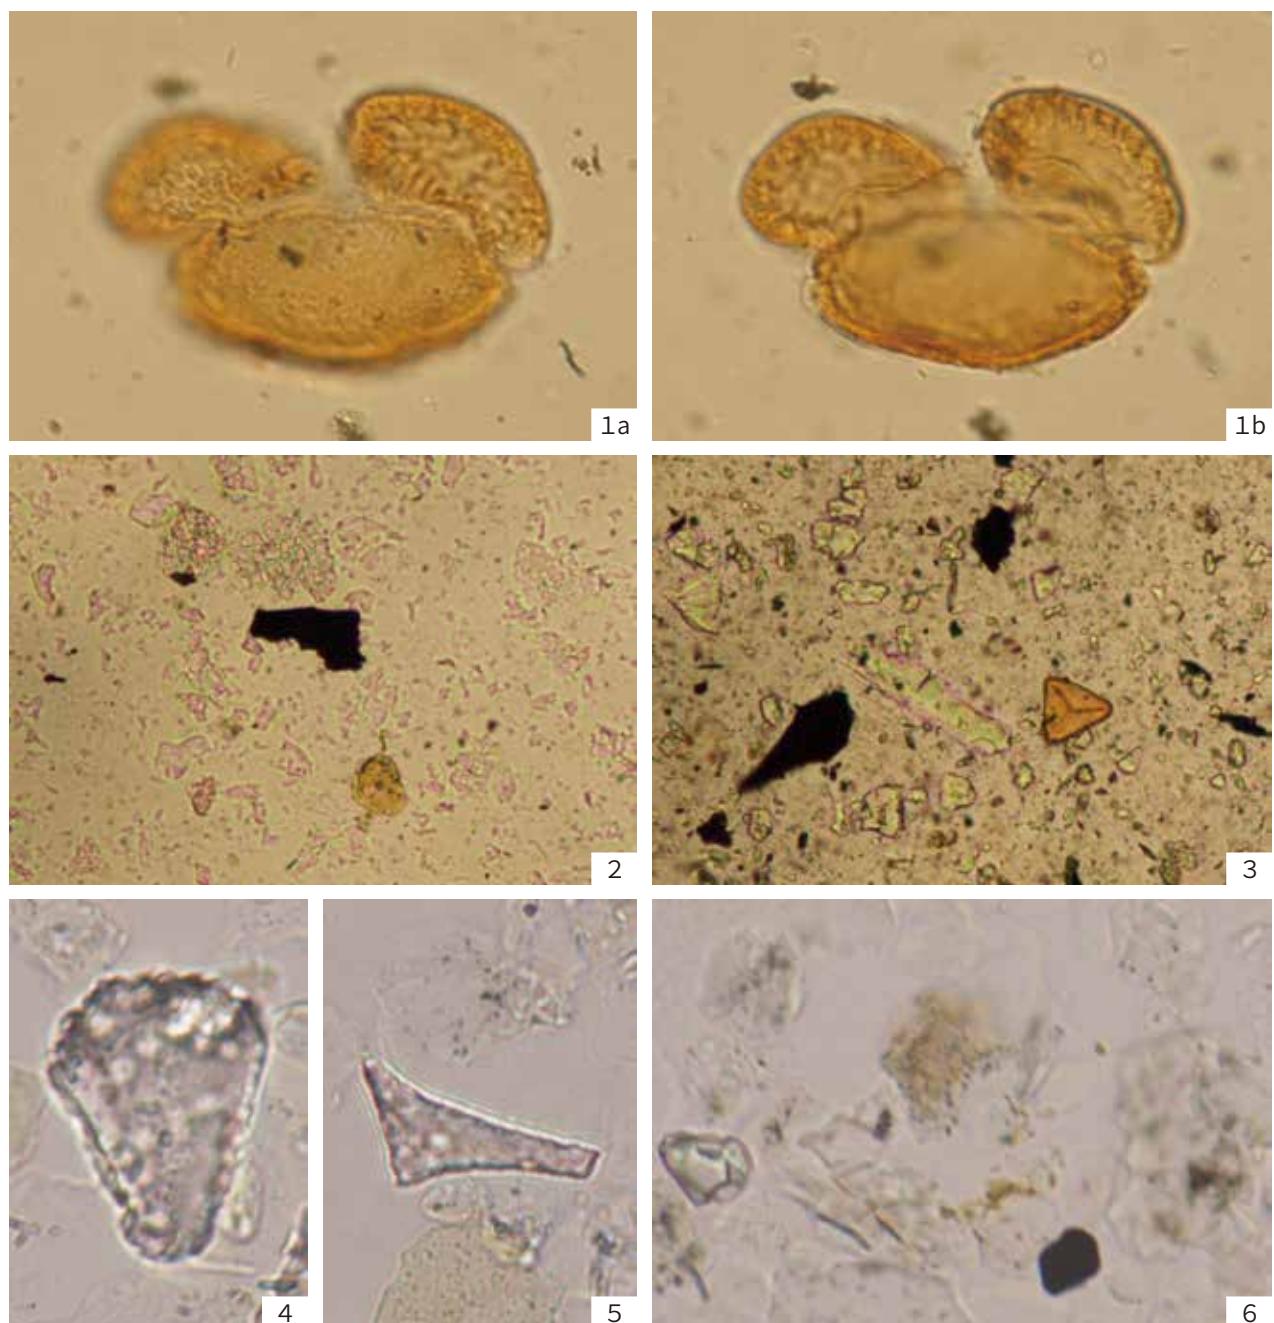
写真 110 花粉化石・植物珪酸体

1. マツ属(トレンチ4 14層 No.3)
2. 花粉分析プレパラート内の状況(トレンチ2 道跡 18層 No.1)
3. 花粉分析プレパラート内の状況(トレンチ4 14層 No.4)
4. タケ亜科機動細胞珪酸体(トレンチ4 14層 No.3)
5. マンサク科葉部珪酸体(トレンチ4 14層 No.3)
6. 植物珪酸体分析プレパラート内の状況(トレンチ4 14層 No.4)

50µm  
(1,4-6)  
50µm  
(2,3)

結果を表47に示す。いずれの試料においても花粉化石の産出が少ない。また、わずかに検出される花粉化石の保存状態も、花粉外膜が破損・溶解している物が多く、全体的にやや悪い。
