# 松崎馬場跡(3)

— 県営首里城公園 発掘調査報告書 —

沖縄県立埋蔵文化財センター

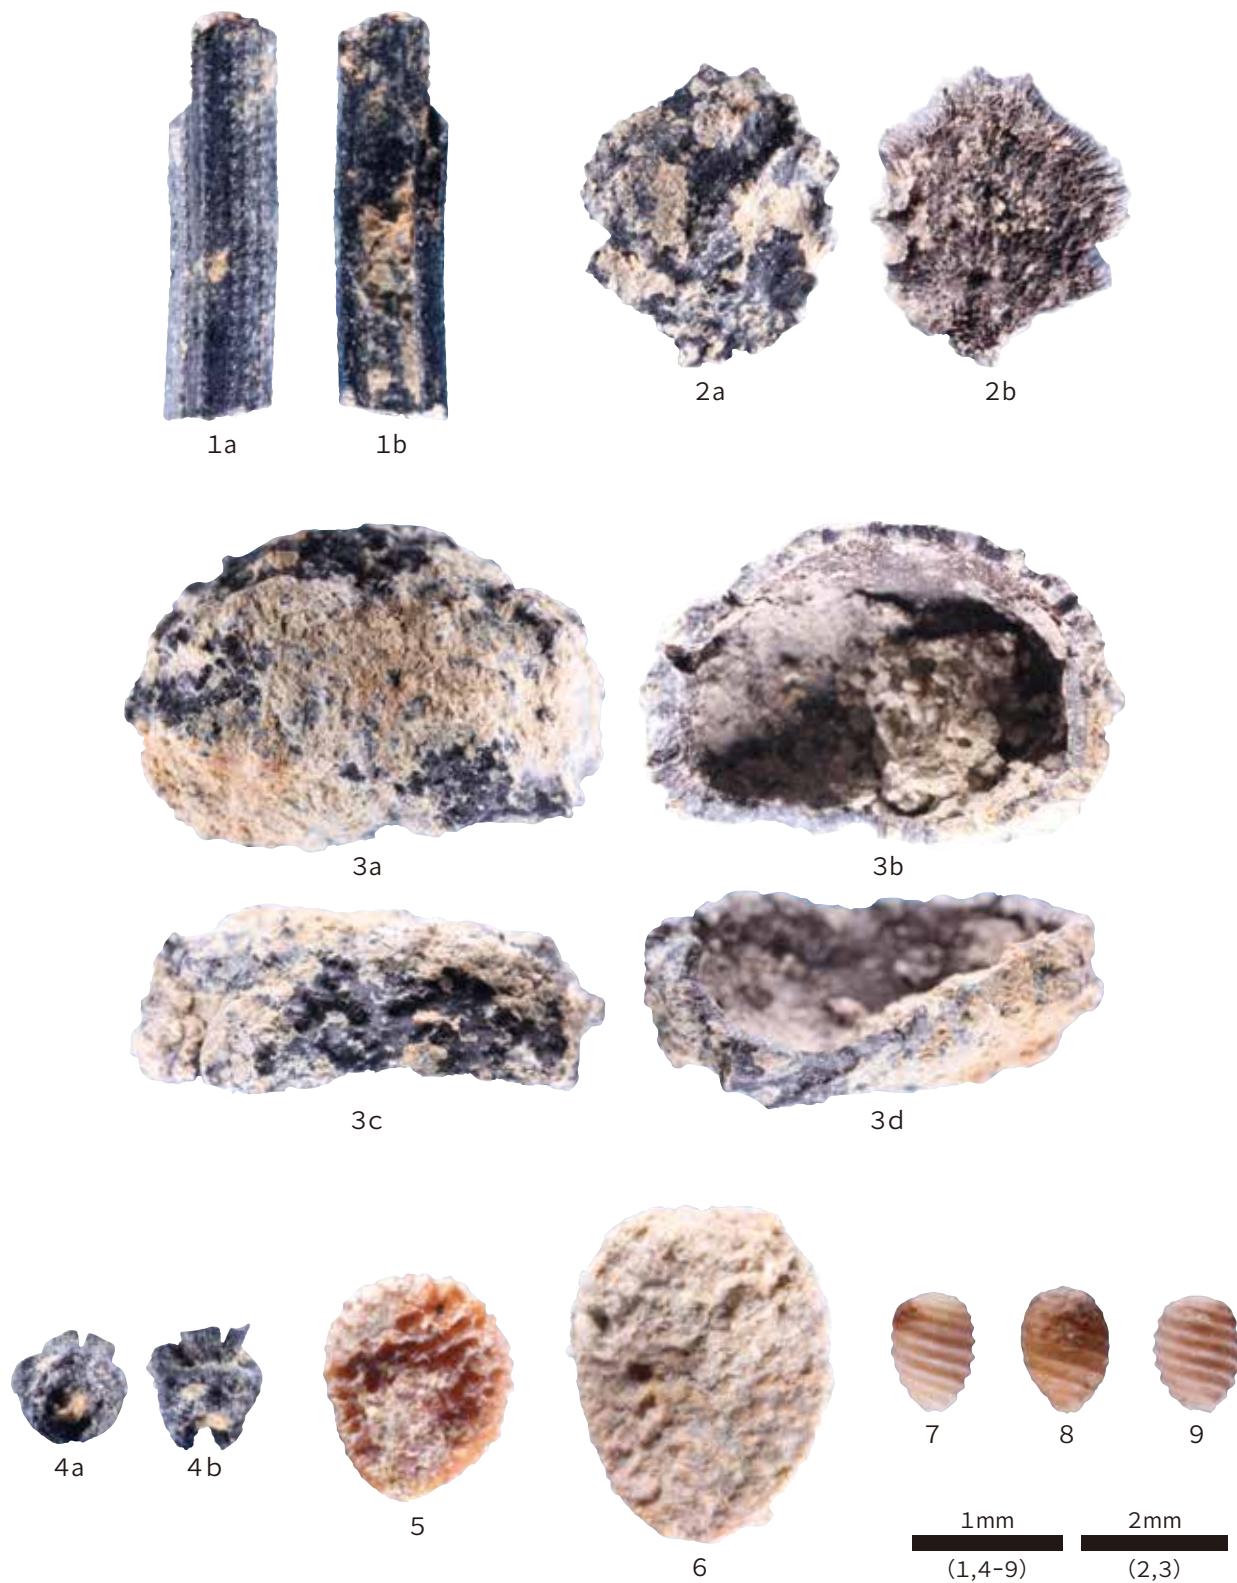
写真 111 大型植物遺体

1. マツ属複維管束亜属(リュウキュウマツ?)葉(トレンチ4 14層 No.3)
2. トウダイグサ科(オオバギ?)種子(トレンチ4 14層 No.4)
3. トウダイグサ科(オオバギ?)種子(トレンチ4 14層 No.4)
4. イネ 粉(基部)(トレンチ2道跡 18層 No.1)
5. タイワソクズ核(トレンチ4 14層 No.3)
6. タイワソクズ核(トレンチ4 14層 No.4)
7. シヤジクモ科卵胞子(トレンチ4 14層 No.3)
8. シヤジクモ科卵胞子(トレンチ4 14層 No.4)
9. シヤジクモ科卵胞子(トレンチ4 14層 No.4)
