史跡七尾瓦窯跡環境整備報告書

1992年3月 吹田市教育委員会

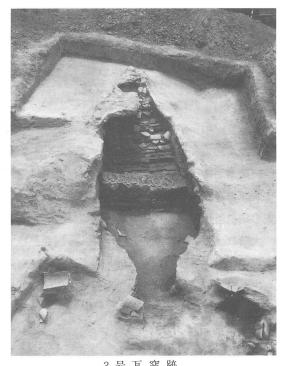
3号瓦窯跡

窯体が完存しており、全長5.4m、最大幅1.75mを測る平面船形の有階有段登窯である。焼成部床面の傾斜は平均17°と2号瓦窯跡より緩やかであり、丸瓦と

半截平瓦を組み合わせた7段の階段が認 められた。階部は2個の大型塼を横に並 べて粘土を塗り込んで仕上げ、窯全体も このような大型塼を縦積みして構築して いる。燃焼部では80cmの厚さで計8層の 灰層の重なりを確認しており、操業密度 の高い窯であることが明らかとなった。

また、焼成部では、未焼成の瓦列が確 認され、瓦は軒平瓦・平瓦を交互に配し て立て掛けたものであり、全く被熱の痕 跡を示さないことから窯詰めの途上で、 何らかの理由によって急遽廃窯されたこ とが明らかとなったが、きわめて希有な 例である。

なお、前庭部は地山を口字形に垂直に 掘り込んで平坦にしているが柱穴等は認 められなかった。

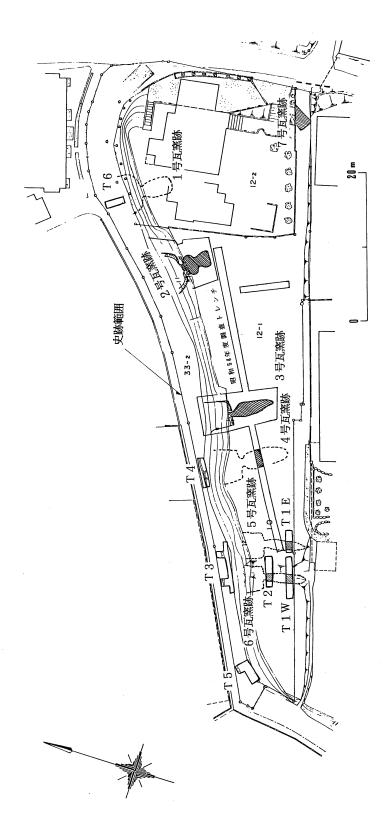
第3区 七尾瓦窯跡平面区

調査の結果、七尾瓦窯跡は標高17m、比高 $2\sim2.5$ mの東西に伸びる舌状台地の北斜面に焚口を向けて配列された 6 基の登窯($1\sim6$ 号瓦窯跡)と 1 号瓦窯の東南25mに位置し、他の窯とは異なり主軸を東へ振って構築された平窯 1 基(7 号瓦窯跡)を確認した。この内、2、3、7 号瓦窯跡の全容が明らかにされた。

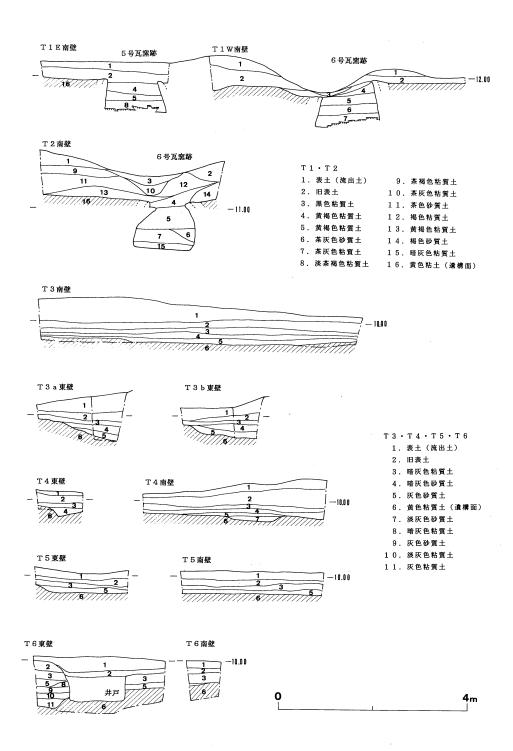
第 4 図 調査トレンチ土層図

フェンス基礎工事のための資料を得るために史跡境界部分に設定した 1×4 mのトレンチ、 T 1 E において 5 号瓦窯焼成部の一部を検出し、床面で幅1.2mを測り、側壁は高さ0.6mまで 遺存している。床面は地山を幅25cm以上で約10cmの段差をつけて階段状に成形し、床面の瓦の 検出状況から瓦を使用して窯床を形成したものと考えられる。側壁は直線的に内傾し、西側で 71° 、東側で 87° の角度で立ち上がる。壁面にはスサ入り粘土を貼り付けるが、非常に丁寧に 仕上げを行っている。また、調査部分での塼の使用は認められなかった。

6号瓦窯跡部分は後に掘られた排水溝によって大きく削られており、調査では史跡境界部分に 1×5.5 mのトレンチ $T \cdot 1$ Wと遺存状況確認のため $T \cdot 1$ Wの北2mに幅 1×4 mのトレンチ $T \cdot 2$ を設定した。調査の結果 $T \cdot 1$ Wで焼成部を、 $T \cdot 2$ で燃焼部を検出したが、遺存状況は非常に良好であった。焼成部は幅1.3mを測り、側壁は高さ1.0mまで遺存する。床面は5号瓦窯跡と同様に地山を幅30cm、段差約10cmの低い階段状に成形し、瓦を使用して窯床を形成したものと考えられる。側壁は直線的に内傾し、約80°の角度で立ち上がる。東壁は壁の重なりが2枚認められ、内側の壁については内傾角度はやや大きくなり、丸味を持ちながら立ち上がる。壁面は丁寧に仕上げている。

燃焼部は幅1.0mを測り、側壁は天井部近く0.9mまで遺存しており、垂直に近く立ち上がるが、側壁高の半ば近くから徐々に内傾角度を増していく。但し、東側の壁は倒れ込んでいるためか、内傾の角度が大きく、やや変形した断面形態をなす。燃焼部ではスサ入り粘土は認めら

れず、床面及び壁面は地山が酸化状態をなしており、この部分は地山をくり抜いている。床面 の傾斜は全体で約19°を測り、比較的傾斜の緩やかな窯である。調査部分では塼の使用は認め られなかった。

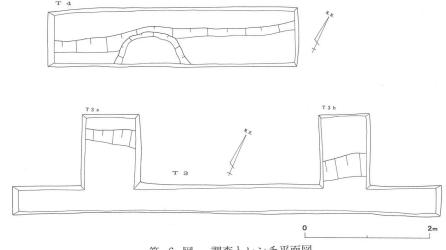
調査トレンチ平面図 第 6 図

調査は $5 \cdot 6$ 号瓦窯跡確認のためにトレンチ3カ所($T1E \cdot W$ 、T2)、 $1 \cdot 4 \sim 6$ 号瓦 窯跡前面確認のためトレンチ4カ所($T3 \sim T6$)を設定し、計 $29m^2$ の試掘調査を実施した。

4号瓦窯跡前面に幅 1×4 mのトレンチT4 を、56号瓦窯跡前面に 0.5×7 mのトレン チT3を設定し遺構面の状況を確認した。T3及びT4では現地表下30~80cmで瓦窯操業期 の遺構面を確認したが、遺構面は瓦窯跡に向かって20~30 cm、緩やかに落ち込む状況が確認

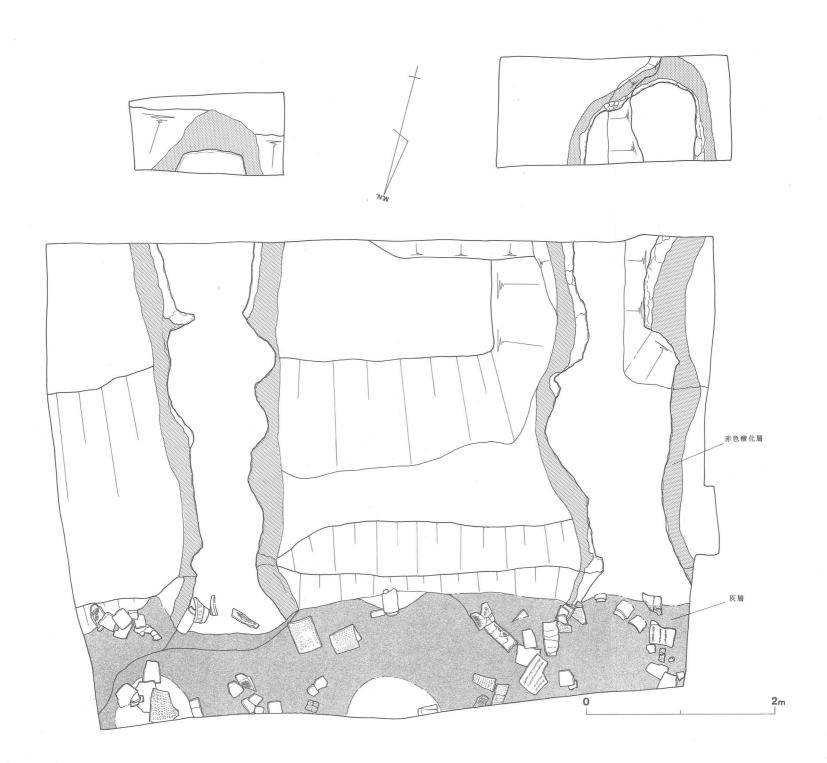
第10図 5・6号瓦窯跡平面図

5 号瓦窯跡は窯体上面検出部分で全長5.5m、焼成部最大幅1.2mを測り、主軸方位を $N-15^\circ$ -Wにとる。6 号瓦窯跡は上面検出部分で全長5.8m、焼成部最大幅1.4mを測り、主軸方位を $N-15^\circ$ -Wにとる。 $5 \cdot 6$ 号瓦窯跡は前庭部を共有し、両窯の前面の地山を「门」字状にほぼ垂直に掘り込んでおり、幅6 m以上の空間を形成しているが、焚口直前まで灰層の堆積が確認されている。灰層は前庭部を共有しているためにほぼ同時期に堆積しているものと判断され、両窯の灰層を明確に区分することは検出状況では困難であった。

5号瓦窯跡前面の灰層堆積部分では2ヶ所、ほぼ円形状に径約80cmの範囲で灰の堆積が認められず、上面検出時点で調査を終了していることから断定はできないが、窯との位置関係から柱穴の可能性があり、2号瓦窯跡に認められるように焚口部分に覆屋的な施設があった可能性が考えられる。6号瓦窯跡前面では調査範囲内では柱穴の存在は認められなかった。

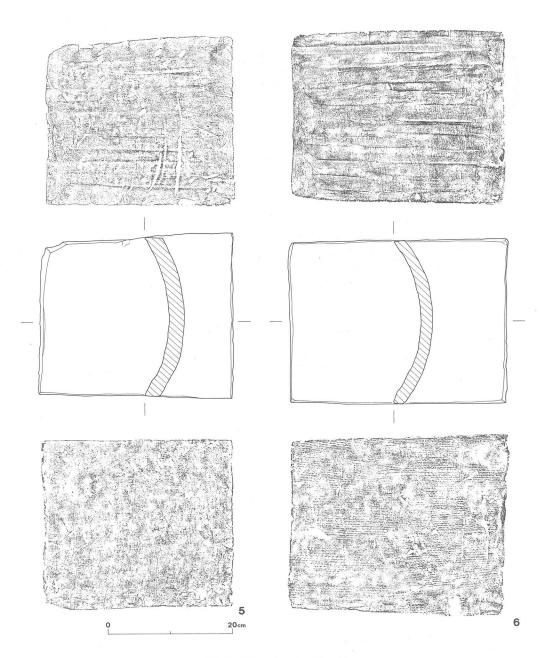
第 12 図 出 土 瓦 (2)

平 瓦 (第12図5·6)

長さ $30.8\sim34.5$ cm、幅26.4cm、厚さ $1.9\sim2.4$ cmを測る。凸面は縦位の縄叩き目が認められ、凹面は周縁以外は未調整で布目圧痕を残し、幅 $2\sim3$ cm前後の模骨痕が認められる。

焼成は須恵質で良好であり、胎土は精良で黒色粒を含む。

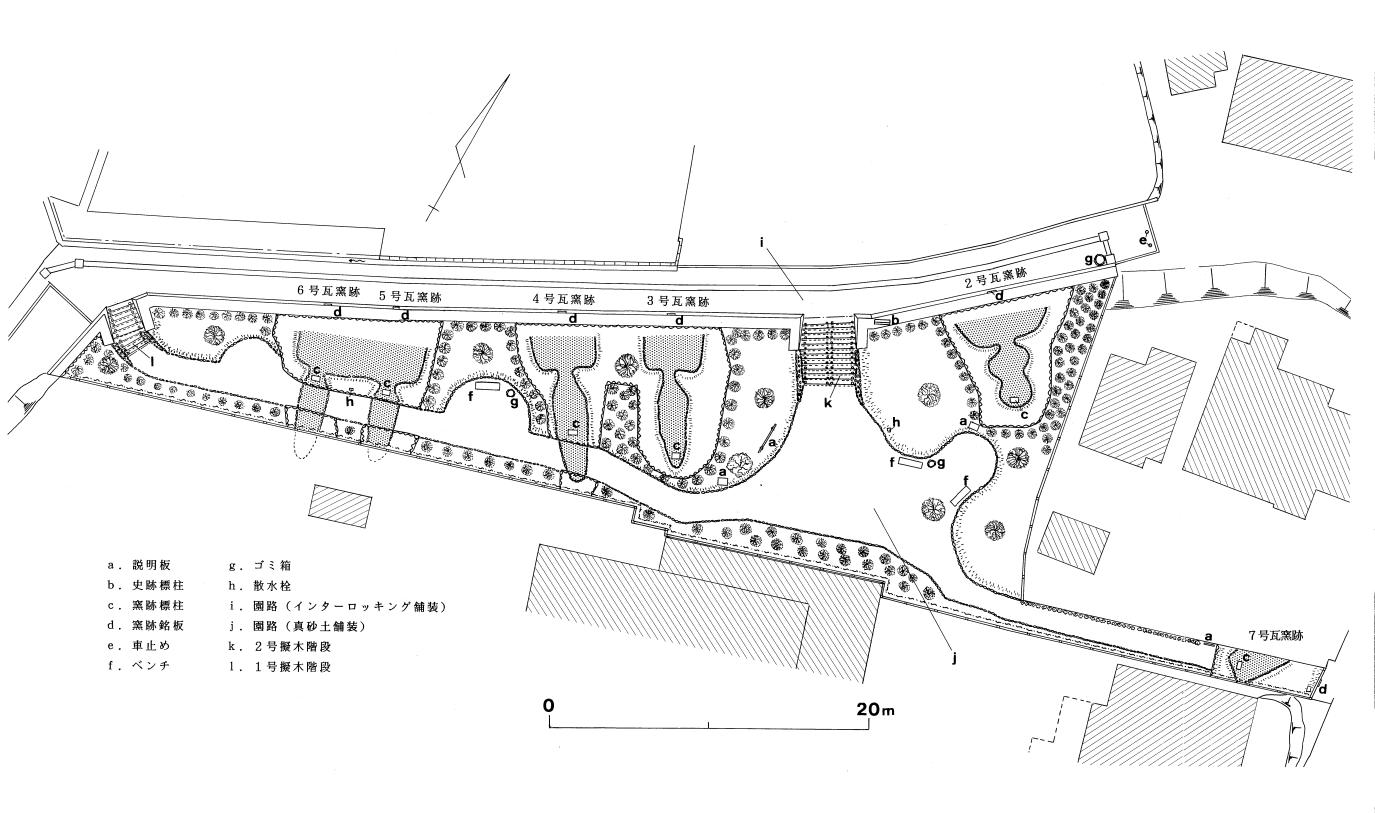
第 14 図 整備平面図

整備工事は2ヵ年にわたって実施し、初年度は遺構の保護、管理のための擁壁工事、排水工事、史跡外周のフェンス工事を実施し、2年度は遺構の活用を図るための園路・階段工事、遺構整備、植栽、便益施設工事(説明板、標識、ベンチ)、管理施設工事(散水栓、車止め、ゴミ箱)を実施した。これらの工事には整地工事を伴うが設計及び工事の実施にあたっては遺構の保護を第一義とし、盛土を主体とする方法をとり、窯跡上面部分では浅い部分でも平均50cmの盛土を行っている。

史跡外からの進入路は史跡北側の斜面下から丘陵上への動線となり、斜面下部分は北接する 市道部分と一体として園路としての性格をもたせることとした。この部分は管理上の問題から 土に近い配色を考慮し、インターロッキング舗装とし、史跡部分で90.8㎡、市道部分63.8㎡に わたって実施した(市道部分は市事業)。

斜面下から丘陵上へ上がるために2ヶ所階段を設置した。いずれも擬木を使用し、西端の1号階段は幅1.6~1.8m、9段、中央部分の2号階段は幅平均3.3m、12段である。

に全体説明板を配し、エントランス広場的な機能をもたせた。園路部分は 196㎡を真砂土舗 装とし、その両側に径15cm平均の玉石を縁石として延長130.3mにわたって付設した。

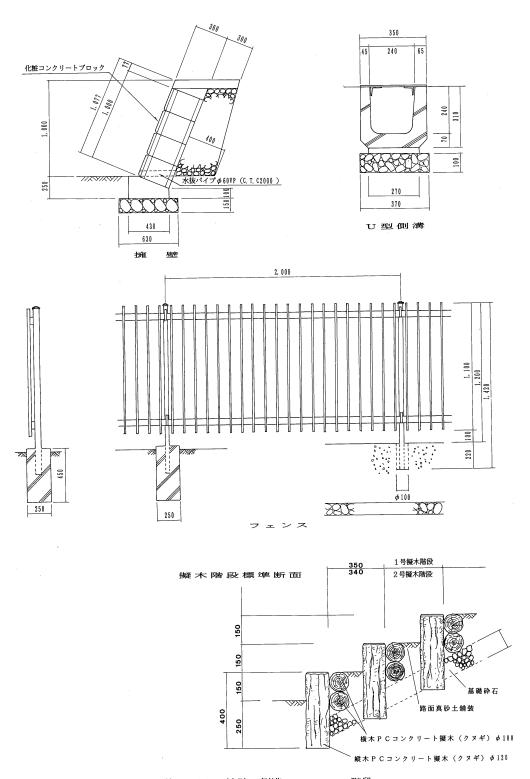
第 15 図 擁壁・側溝・フェンス・階段

瓦窯跡の位置する丘陵はその北側で丘陵下の水田面と約2 mの比高差を持ち、比較的急な斜面となっているが、この斜面部分の土砂の流出による窯体の損壊を防ぐために法面を化粧コンクリートブロック積みした。高さ1 m、延長74.3 mにわたって実施し、その間2 $_{\tau}$ 所に階段を設けた。また、丘陵下からも各窯の配置状況がわかるように窯体部分の擁壁前面に各瓦窯の表示銘板を2年度工事で設置した。

史跡範囲内の雨水の排水のため、史跡北側の市道との境界部分に内側幅24cm、有効深24cmのコンクリートU型側溝(蓋付)を設置し、史跡西側への排水を行った。史跡部分は一帯で最も低い地点であることから排水溝の設置にあたっては丘陵斜面下で地盤の低い東側では平均30cmの嵩上げによる整地を行った。

史跡指定範囲の外周の内、北側及び東側の民地との境界部分にパイプフェンスを巡らした。 高さ平均1.2mで延長105.55mにわたり、擁壁工事を伴うが、5・6・7号窯跡部分では基礎が窯体部分に影響を及ぼさない構造をとった。

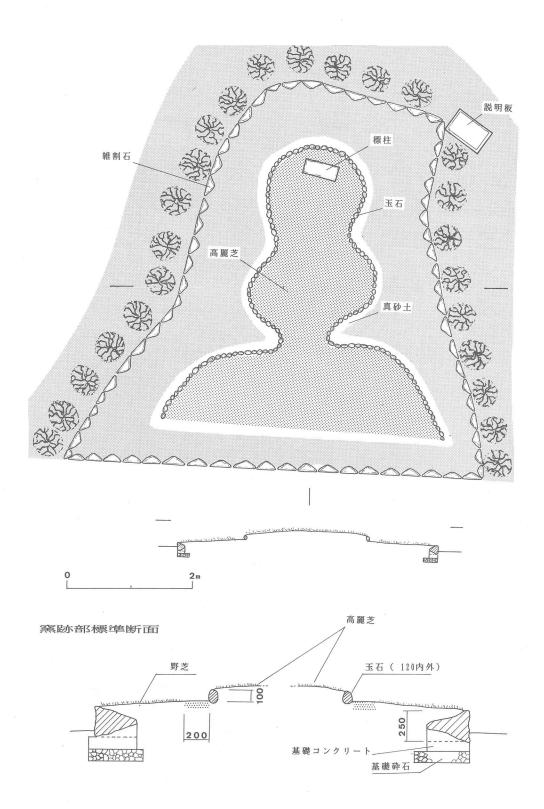
第 16 図 瓦窯跡整備

遺構整備にあたっては窯体の保護のため、窯の整備は窯を地下に埋めたまま地表で窯体の位置、規模、平面形態を表示する修景方式で行うこととした。七尾瓦窯跡では大半の窯が登窯であることから、その立体感を平面的な表示で伝えるには不十分な点が多いが、まず、窯体の保護のために、6基の窯体の周囲の総延長127.6mにわたって雑割石を配して他よりも一段高くし、窯体輪郭部分は径10cm平均の玉石を配して規模、平面形態を表示すると共に窯体部分は平均10cm盛土、芝貼りした。芝は窯体部分は高麗芝、周囲は野芝と異なる種類のものとし、窯体部分を明確に表示するようにした。

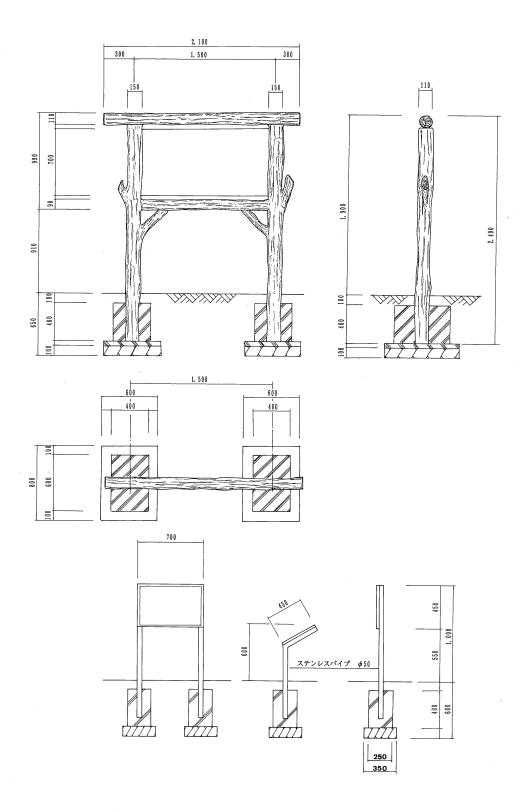
第 17 図 説 明 板

見学者の遺構の理解を助けるために説明板を設置した。全体説明板は2号階段を上がった部分に設置した擬木、アルミ板を使用したものであり、瓦窯全体図、操業想定復原図等を付して瓦窯全体の説明を行っている。窯体の全面的な発掘調査を行った2・3・7号瓦窯跡にはアルミ及びスチールパイプ製の小説明板を設置し、各窯跡の説明を行っている。

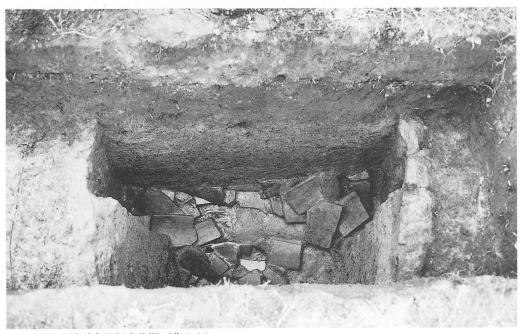
T1E 5号瓦窯跡調査状況(北から)

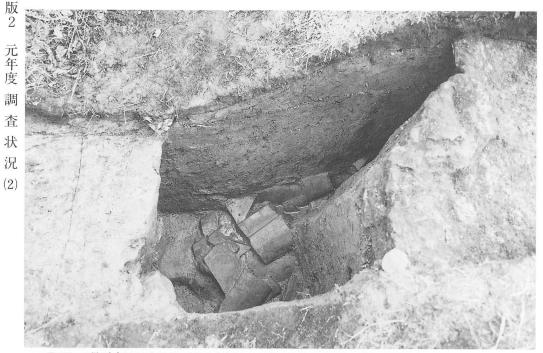
T1W 6号瓦窯跡調査状況(北から)

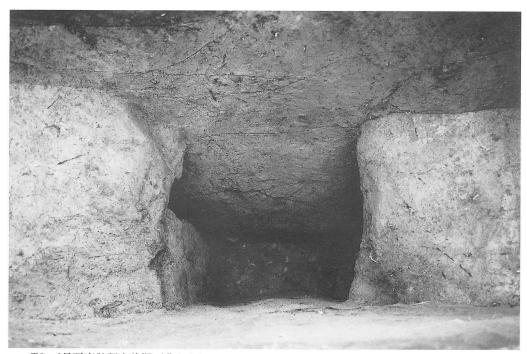
T2 6号瓦窯跡調査状況(北から)

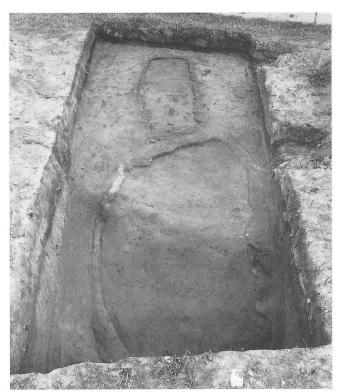
4号瓦窯跡調査状況(北から)

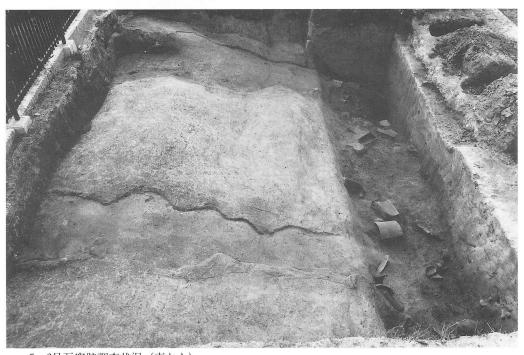
5・6号瓦窯跡調査状況 (東から)
