第3章 保存・管理

史跡王塚・千坊山遺跡群保存管理計画策定報告書

2008 (平成20) 年3月31日発行

発行 富山市教育委員会

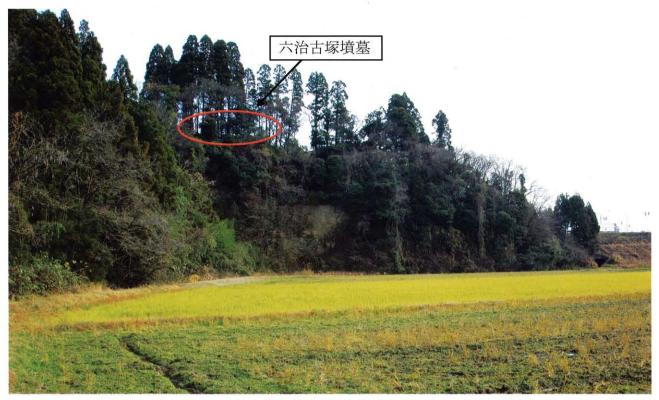
写真13 史跡の現状写真(10)

六治古塚墳墓 崖面現状 (南から)

六治古塚墳墓 南側崖面 (西から)

六治古塚墳墓 崖面空中写真(南から)

指定地南側は侵食による崩落が見られる。試掘確認調査の結果に基づき、類似例を参考にしながら、 適切な工法で防災措置・復旧等を検討する。

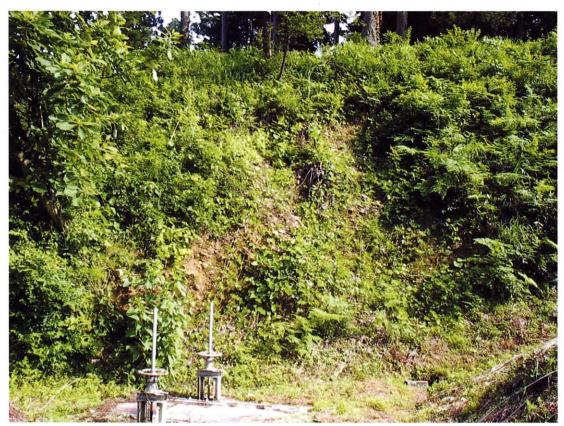
写真 18 史跡の現状写真(15)

富崎千里古墳群 指定地北端崩落状況(北から)

富崎千里古墳群 スギ植林 (西から)

富崎千里古墳群 スギ倒木 (西から)

指定地北側に、侵食による崩落が見られ、進行を止めるため、適切な工法で防災措置を検討する。

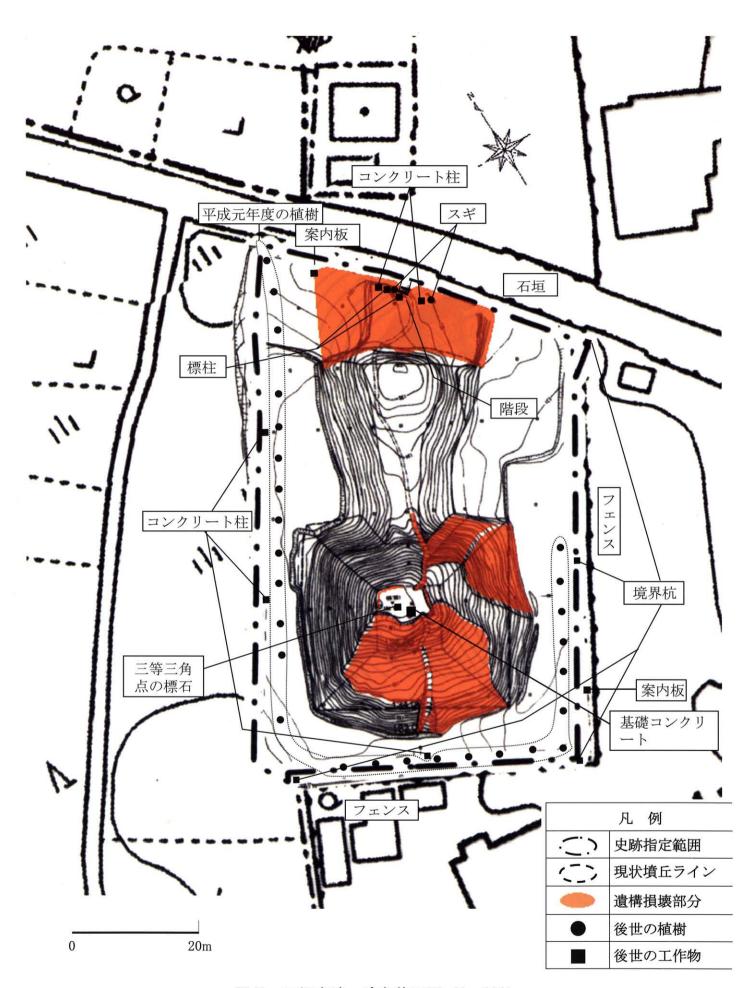
図48 王塚古墳 遺存状況図 (1:600)

(1) 王塚古墳 (P123 図 48)

立地:標高 130mの丘陵東縁辺部尾根上、平野側が眺望できる高位に立地。

形態:前方後方墳。主軸は真北から41°東へ振る。

規模:全長 58m、後方部長 31m、前方部長 27m、後方部幅 33m、前方部幅 26m、

くびれ部幅 15m、高さ最大約 7.6m。

遺存状況:墳丘前方部前庭部、後方部南側に損壊あり。

(1) 王塚古墳 (P123 図 48)

案内板2基・標柱2基・石垣・階段・コンクリート柱5基・倒木がある。後方部頂部に三等三角点標石と太平洋戦争中の軍事施設基礎コンクリートがある。墳丘周辺に平成元年度植樹の桜が27本ある。墳丘全体をコナラなどの樹木が覆う。指定地に近接してフェンス・境界杭がある。

後方部、前方部前端は侵食や後世の改変により損壊している。試掘確認調査を実施し、結果に基づき、 類似例を参考としながら、適切な工法で復旧を検討する。

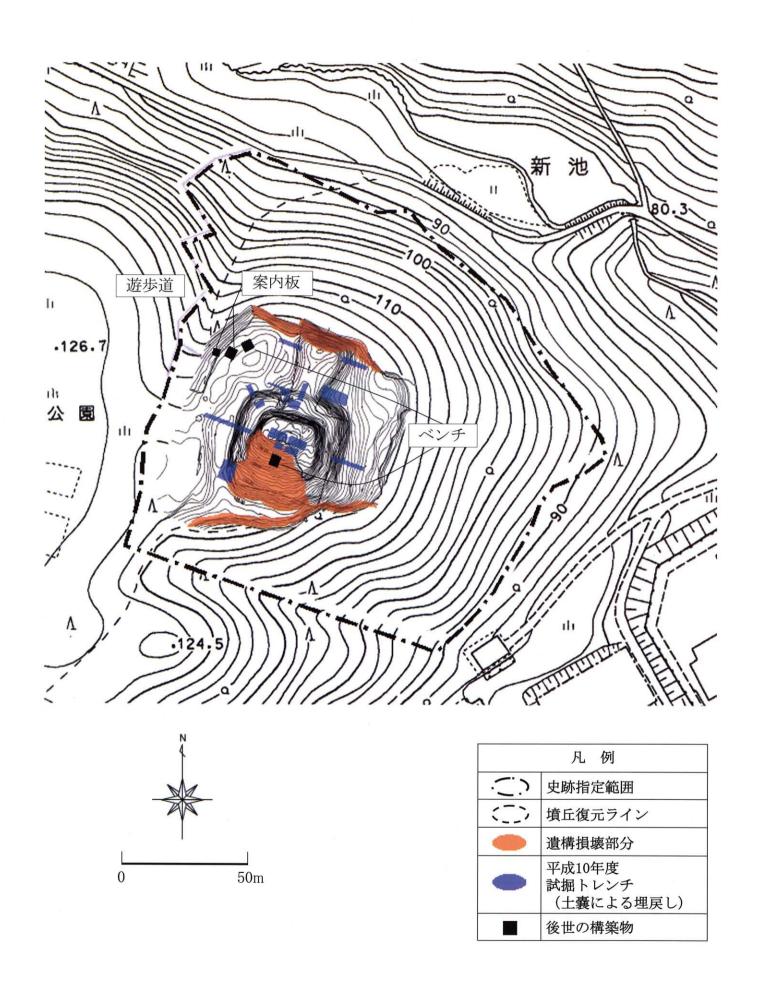
図49 勅使塚古墳 遺存状況図 (1:1,500)

(2) 勅使塚古墳 (P124 図 49)

形態:前方後方墳。主軸は真北から60°東へ振る。

規模:全長 66m、後方部長 35m、前方部長 31m、後方部幅 37m、前方部幅 24m、

くびれ部幅 11m、高さ最大約 8.8m。

埋葬施設:後方部中央に、長さ6.2m以上幅6.1mの長方形の墓壙を検出。

遺存状況:墳丘後方部に損壊あり。

(2) 勅使塚古墳 (P124 図 49)

案内板2基・土嚢・ベンチ2基・倒木がある。墳丘全体を樹木が覆う。指定地斜面にスギ植林がある。

前方部と後方部東南隅は急斜面に接しており、防災措置・遺構保護について検討する。

後方部は自然侵食や後世の改変等により損壊している。試掘確認調査の結果に基づき、類似例を参考 としながら、適切な工法で復旧を検討する。

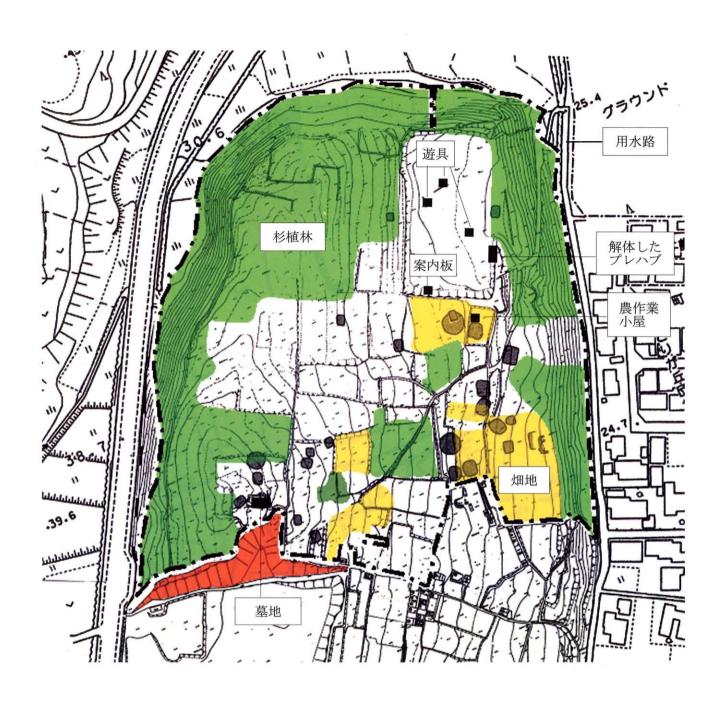
図50 千坊山遺跡 遺存状況図 (1:2,000)

(3) 千坊山遺跡 (P125 図 50)

立地:標高34.7~52mの独立丘陵上に立地。

規模:東西 240m、南北 240m、約 4.1ha の範囲で、竪穴住居跡を 24 棟、柱穴、土坑、溝などを確認。

遺存状況:竪穴住居等の遺存状況は良好。

(3) 千坊山遺跡 (P125 図 50)

案内板1基・遊具3基・倒木・農作業小屋1棟・墓地1ヵ所・解体したプレハブがある。指定地斜面 にスギ植林などがある。指定地東側に近接して用水路がある。

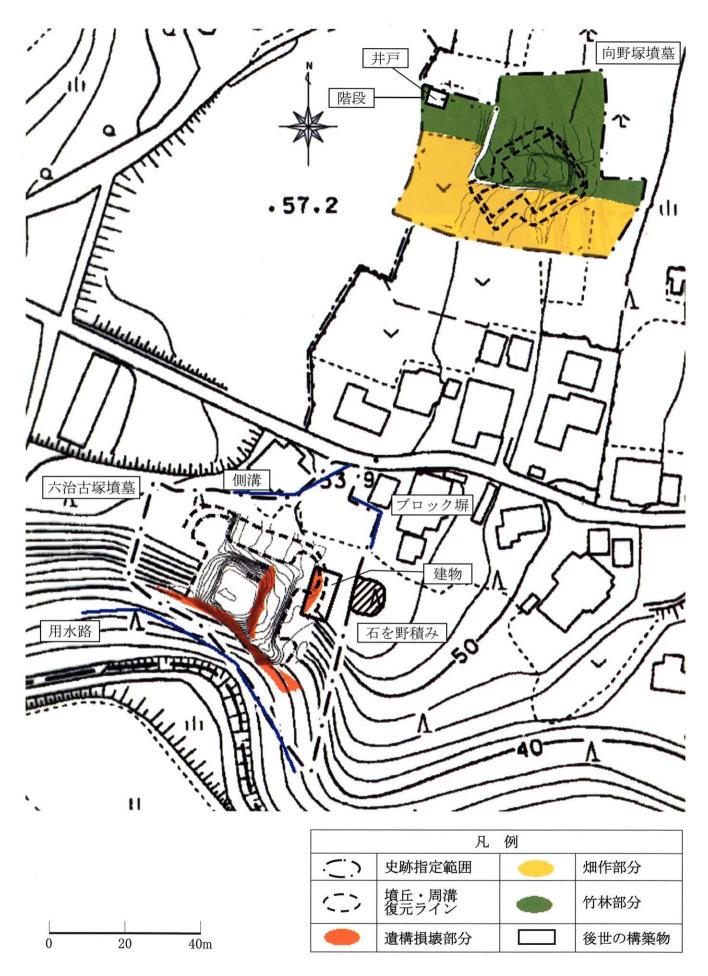
図51 六治古塚墳墓·向野塚墳墓 遺存状況図 (1:1,000)

(4) 六治古塚墳墓 (P126 図 51)

形態:四隅突出型墳丘墓。主軸は真北から24°東に振る。

規模 墳 丘:側辺裾部一辺 24.5m、頂部一辺 9.5m、高さ最大 4.8m

突出部:長さ7m、最大幅(推定)11m。

遺存状況:指定地南側が辺呂川の侵食を受けており、墳丘南側が進行中。

(5) 向野塚墳墓 (P126 図 51)

形態:前方後方形墳丘墓。主軸は北から60°東へ振る。

規模:全長25.7m、後方部長15m、前方部長10.7m、後方部幅17m、前方部幅7.8m、

遺存状況: 墳丘の大部分が後世の耕作による改削を受けている。

(4) 六治古塚墳墓 (P126 図 51)

建物1棟・ブロック塀・側溝・倒木がある。墳丘全体をスギなどの樹木が覆う。

(5) 向野塚墳墓(P126 図 51)

井戸1基・階段1基・樹木・竹がある。指定地内は畑地と竹林が覆う。

遺跡全体が、畑作、後世の改変等により損壊している。試掘確認調査の結果に基づき、類似例を参考にしながら、適切な工法で復旧を検討する。

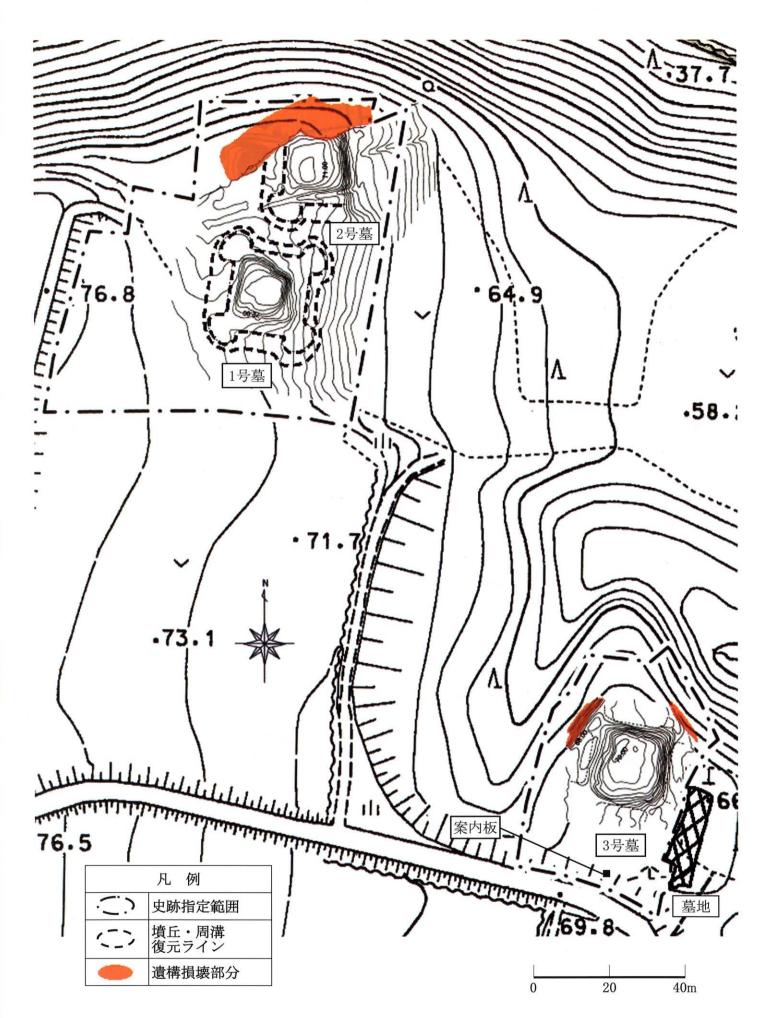
図52 富崎墳墓群 遺存状況図 (1:1,000)

(6) 富崎墳墓群 (P127 図 52)

弥生時代後期後半から終末期の四隅突出型墳丘墓3基からなる墳墓群。

形態:四隅突出型墳丘墓。主軸は真北から東へ8°振る。

規模 墳 丘:側辺裾部一辺 21.7m (推定)、高さ最大約 3m。

遺存状況:墳丘全体に後世の改変あり。

遺存状況:北側と東側欠損、墳丘全体に後世の改変あり。

遺存状況:北東と北西の突出部が一部損壊。

(6) 富崎墳墓群 (P127 図 52)

案内板 1 基・倒木・竹がある。墳丘全体を牧草・樹木・竹林が覆う。3 号墓指定地に近接して墓地がある。

2 号墓北側斜面と 3 号墓北西、北東側斜面は、崩落の危険性があり、遺構保護のため適切な工法で防 災措置を検討する。

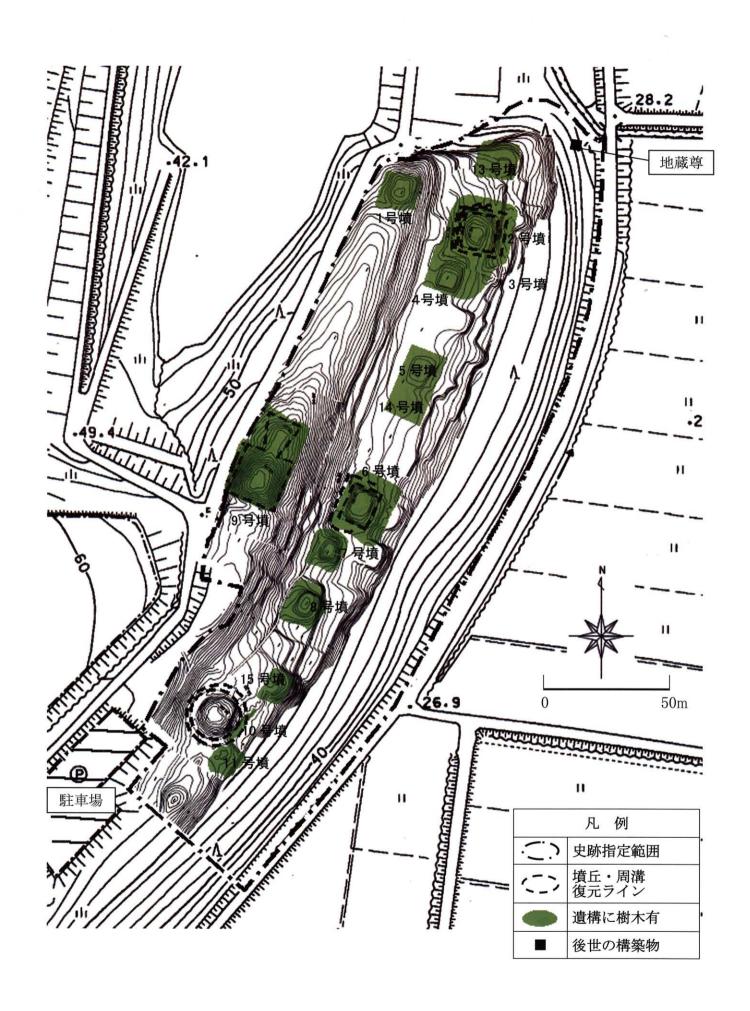
図53 富崎千里古墳群 遺存状況図 (1:1,500)

(7) 富崎千里古墳群 (P128 図 53)

前方後方墳1基、円墳1基、方墳15基の計17基からなる古墳時代前期の古墳群。2号墳、6号墳、9号墳、10号墳は、平成12年度に試掘確認調査を、1号墳・3号墳・4号墳・5号墳・7号墳・8号墳・11号墳・13号墳・14号墳・15号墳は、昭和61年度に測量調査を実施している。

(7) 富崎千里古墳群 (P128 図 53)

地蔵尊1基・樹木・倒木がある。指定地に近接して駐車場がある。

10 号墳以外は、遺構全体を杉などの樹木が覆っている。
