# 史跡 比企城館跡群 小倉城跡 I

—令和3(2021)年度郭1(本郭)上段地点調査報告—

—令和5(2023)年度航空レーザー測量速報—

ときがわ町教育委員会

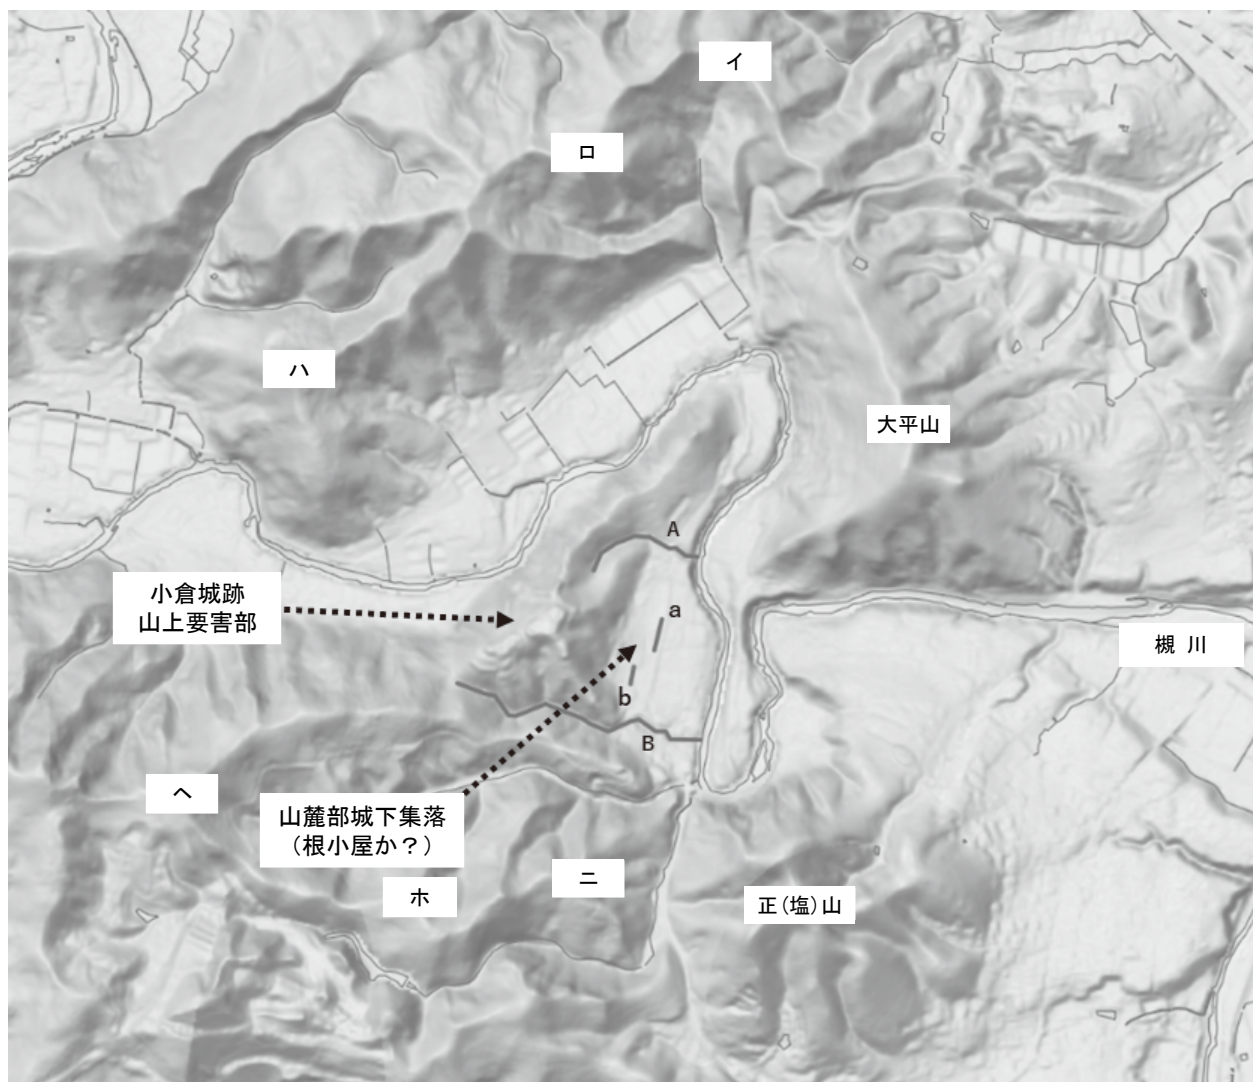
第2図 小倉城跡と周辺の地形構成詳細図 (国土地理院提供 電子国土web地図加筆転載)

小倉城は比企郡ときがわ町大字田黒字城山を中心に嵐山町遠山、小川町下里の境界に位置し三町にまたがって所在する。城跡は外秩父の山地帯と関東平野の境界にあり、大きく蛇行を繰り返す槻川と大平山（嵐山町）や正山（ときがわ町、嵐山町）の山地に囲まれ「東北は都幾川・槻川の二流に臨み西南山に添いて頗る要害の地」、「要害は連山ノ鼻、槻川ヲ北東南ニ帯 岸嶮ク高シ」と江戸後期の地誌に載せ正に天険の地に拠っている。その構造は、要害部である城山と山麓の根小屋となる可能性がある大福寺の平場を中心とする梯郭式の山城で、大福寺前面の構堀（第2図a・b）、城山の南北より流れ出る自然の谷（第2図A・B）、小倉集落を載せる河成（河岸）段丘と槻川、更にその外側に広がる大平山・正山の山稜（第2図イロハニホヘ）など地形を巧みに取り込むことにより幾重にも重なる同心円的に画された空間の中にあり、自然地形を利用した総構え的な景観を有する（第1・2図）。城からは、槻川の上流下里方面と下流（都幾川）の菅谷、鎌形、大蔵、唐子、松山方面の視界が良好に確保されておりこの城にとって繋ぎの位置的にある青山城をはじめ菅谷城や遙かに松山城が目視でき山上から当時必要であった視界は十分に確保されている（第3図）。従来、周りを高山に囲まれ陰の城または築城の定石に反する立地などと称されたが、この城にとっては青山城と菅谷、大蔵、唐子を含めた都幾川・槻川流域の東

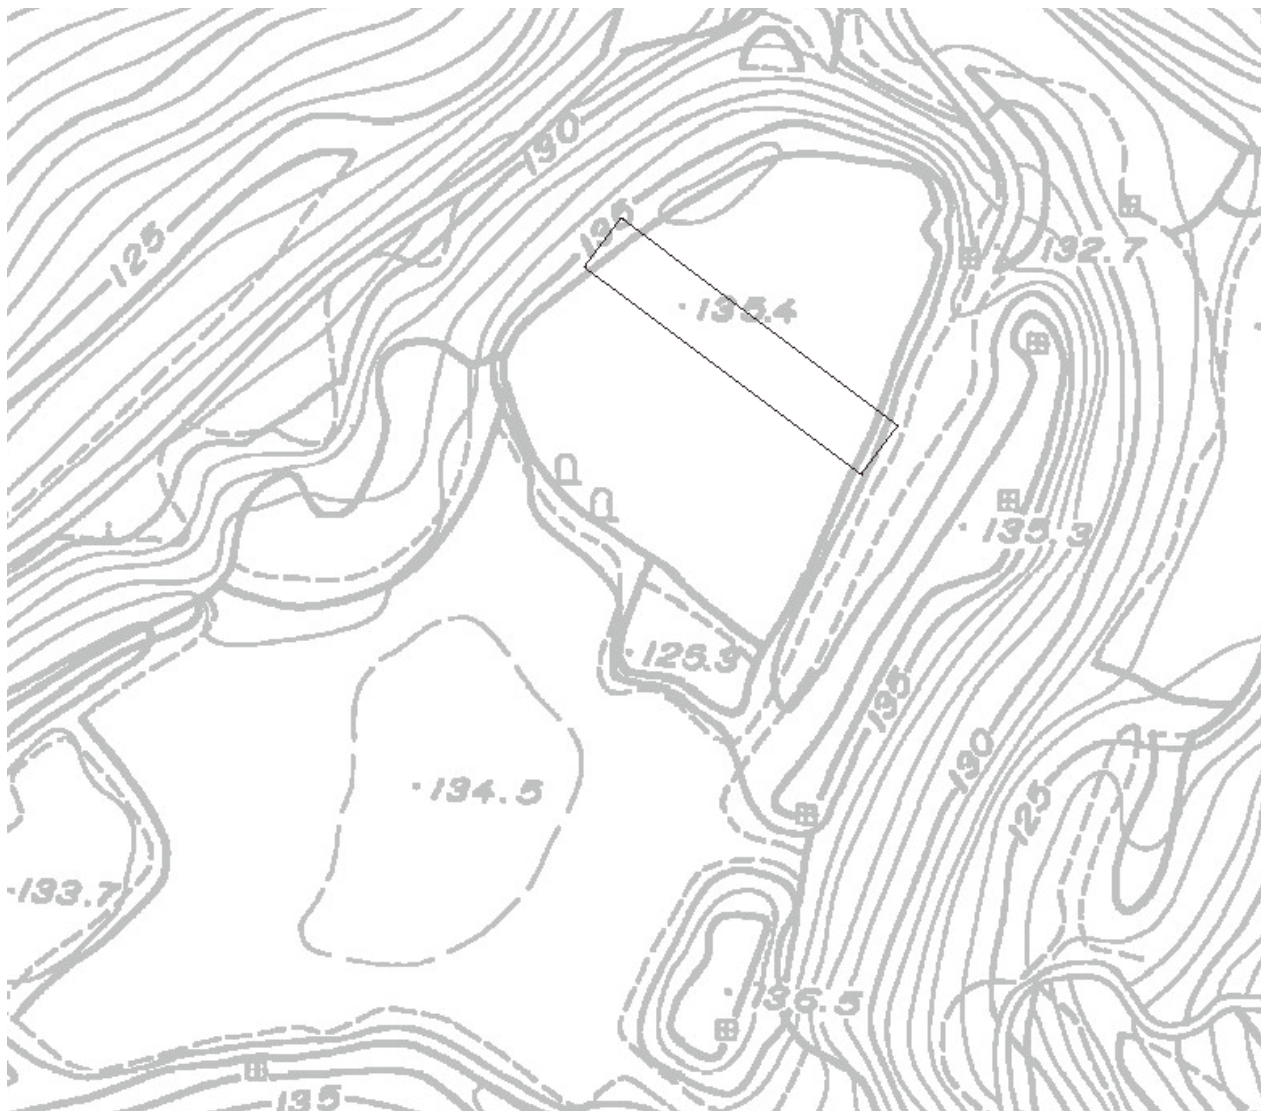
第9図 令和3年度小倉城本郭上段地点トレンチ設置位置図（S=1/500 方位図上：北）

調査地点の詳細は、町発掘調査指導委員会の指導により決定し、郭1(本郭)内の北側平場の中ほど地点を横断する幅4m長さ25m(サブトレンチ延長分含む)で設定した。東より1トレンチから順に4

トレンチまで区分し、それぞれのトレンチ境界にベルトを残した。掘削は、表土から確認面まで5～10 cm程度と極めて浅いためジョレン、移植ゴテ、手鍬などを使用し手掘りで実施している。測量は、国土調査済地域の為、基準点についてはその成果を用い、水準点については、史跡内に所在する三角点及びあらかじめ設置している水準点を用いてトータルステーションにより記録した。完掘時の測量及びドローン撮影については、株式会社中野技術に委託し実施した。調査中の記録写真についてはデジタルカメラにより行うとともに並行してドローン撮影をいずれも担当者が行った。なお補足として一部石川が撮影した写真も掲載したものがあ

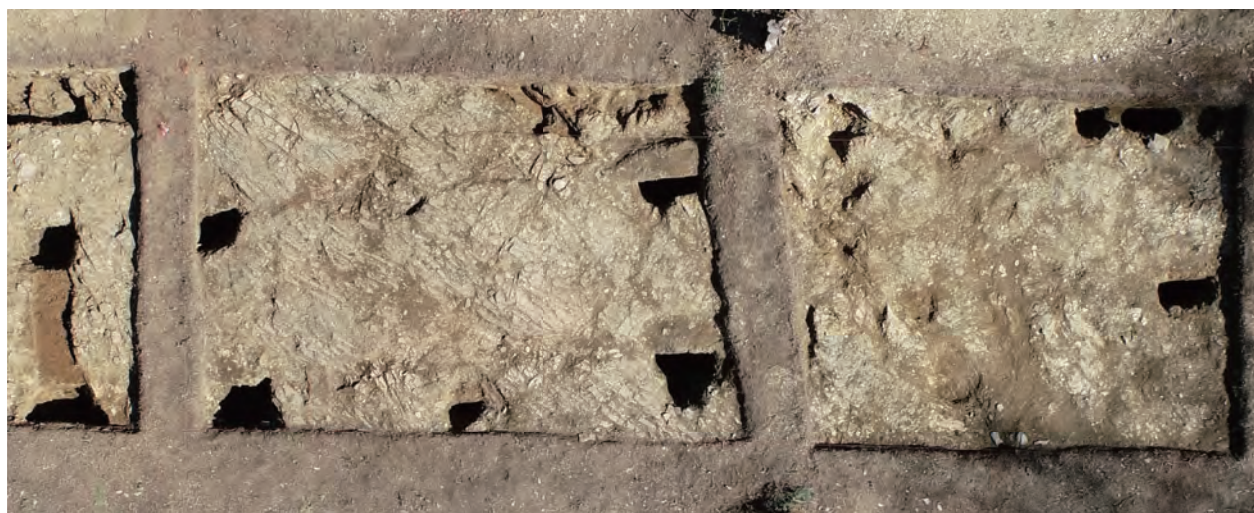
1・2号掘立柱建物跡、1・2号溝

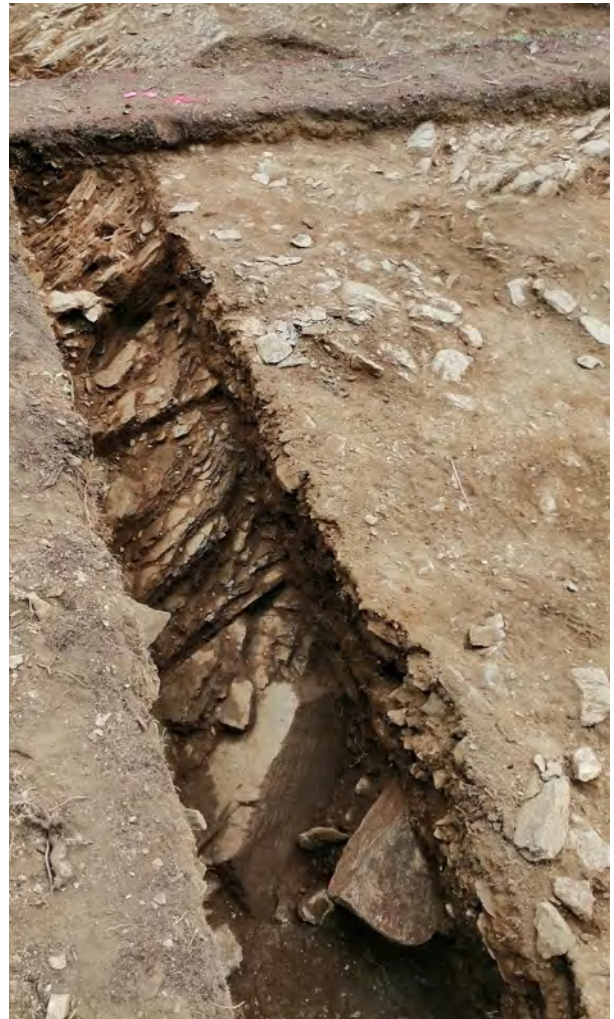
上段郭西端岩盤掘削 (中央) 造成土 (右)  
(4TsbT 西北より)

の東西では斜めに岩体を掘削し、そこに造成土を盛り墨線を整える状況が伺えた。改めて見ると、このような状況は本郭の他地点でも確認され、自然地形ではなく人工的掘削により地形制約を受けながら直線的に墨線普請した結果と推定されそうである。この点は陰陽図（巻末図参照）からも伺える。結晶片岩の岩山に築かれたこの城では、通徹した工法と指摘できるのかもしれない。稿を改めたい。

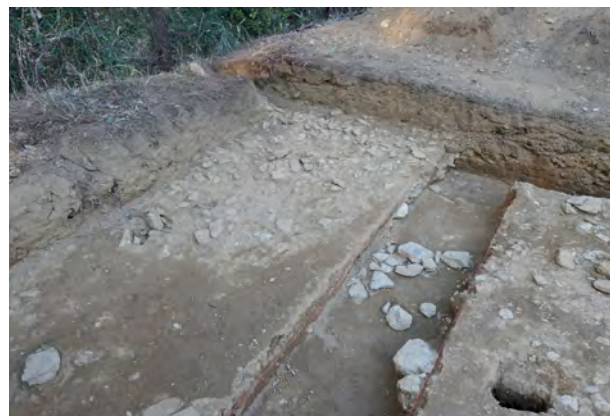
上段郭西端造成土と2号集石  
(土塁基礎地業と低土塁土層断面)

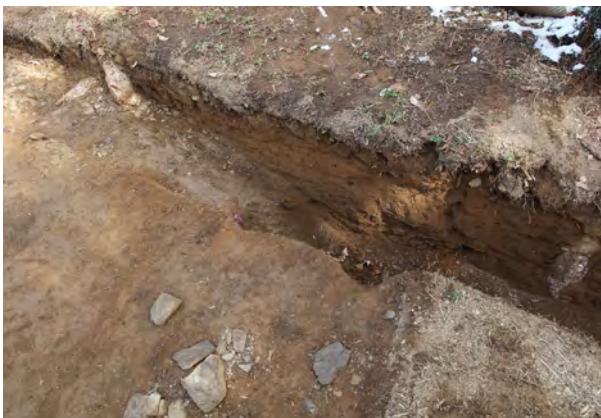
上段郭東端岩盤掘削と造成土土層断面

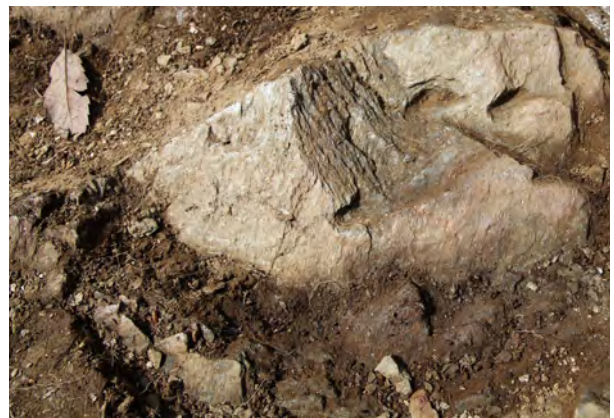
9 P 掘方岩盤掘削工具痕（扁平な蒲鉾状）

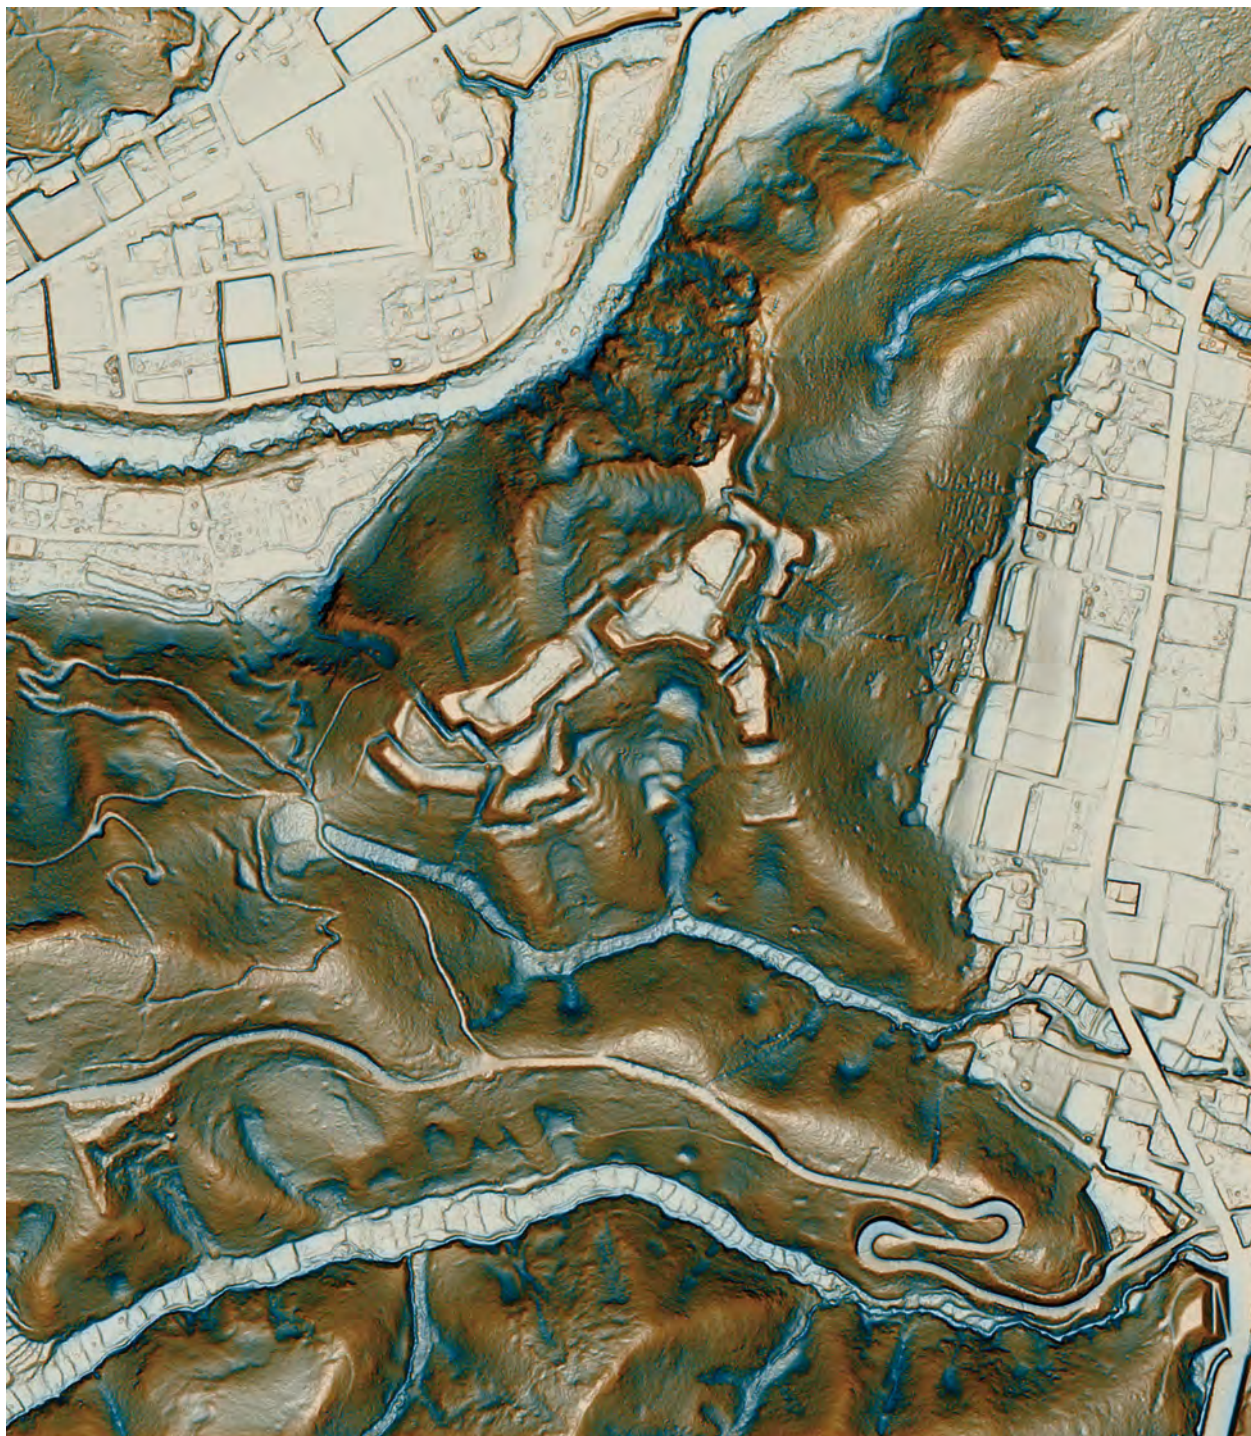
史跡 小倉城跡 陰陽図（協力 朝日航洋 株式会社）

史跡小倉城跡を中心に1km四方の範囲を対象とした。史跡地目の約99パーセントが山林で針葉樹、照葉樹とともに一定の落葉樹が混在することから、落葉の完了をまって令和5年12月18日に作業を行った。主な成果は、従来から知られていた遺構部分では極めて精細なデータが取得された。また未知の遺構として東正面側に緩れ折れの登城道と推定される陰影が明瞭に認められた点、城西面では槻川から直接城へ繋がるルートが存在を伺わせる両側からカニ爪状に斜めに降る土塁構造の陰影が二重に認められた点は注目される。そして従来から公図区画より予想された下里坂下方面からのアクセスもはっきりと緩れ折れに登城道が見て取れ追認された。その他多岐にわたり細かな点で多くの気づきがあるが、仔細は、現地踏査を踏まえた本報告に譲ることとして、成果図を速報しデータ公開の責を果たすものである。なお、公開範囲には指定地外の民地と指定地内ではあるが小川町嵐山町分を中心に未買収地も含まれるため、踏査を行う場合には節度とルールある行動を切に望みたい。遺構破壊につながる無謀な踏査行為は史跡管理団体として厳に謹んでいただきたい事を申し添える。
