史跡 比企城館跡群 小倉城跡 I

—令和3(2021)年度郭1(本郭)上段地点調査報告—

—令和5(2023)年度航空レーザー測量速報—

ときがわ町教育委員会

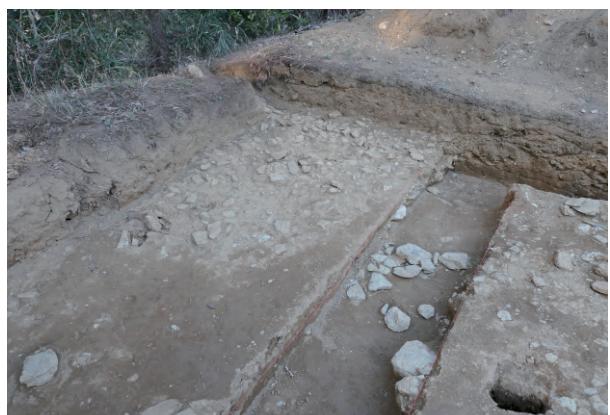
上段郭西端造成土と2号集石
(土墨基礎地業と低土墨土層断面)

4トレンチ西端に所在し、南側は緩やかに弧を描いて収束し北側は調査区外へ伸長すると考えられる。当遺構は1号集石と同様に上段平場を縁どる地ぶくれ状の低土壘の西対辺に当たり、低土壘と密接にかかる遺構で基礎地業に当たるものと推定される。1号集石より良好な遺存状況でほぼ粒が揃う片岩屑石が北東に盛り上がり気味に密に検出された。南西側で収まり途切れるのは、この南北方向の更に先に平成17年度調査で確認した上段と下段を行き来する平入りの虎口遺構が存在することと関係するのだろう。裾の伸長方位は直線に伸びる面が調査区になく不詳である。

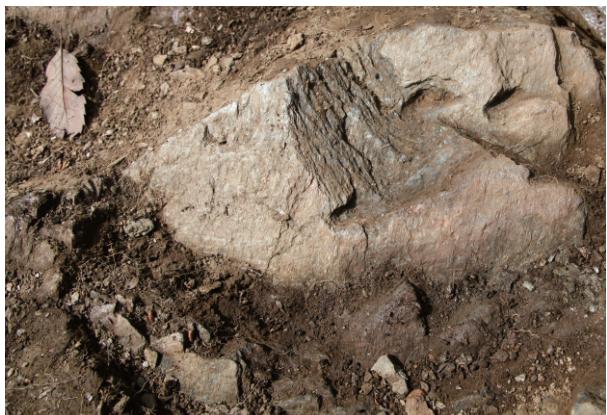
9P 掘方岩盤掘削工具痕（扁平な蒲鉾状）
