上深江・小西遺跡 I

－弥生時代早期・掘立柱建物跡群の調査－

二丈町文化財調査報告書

第 19 集

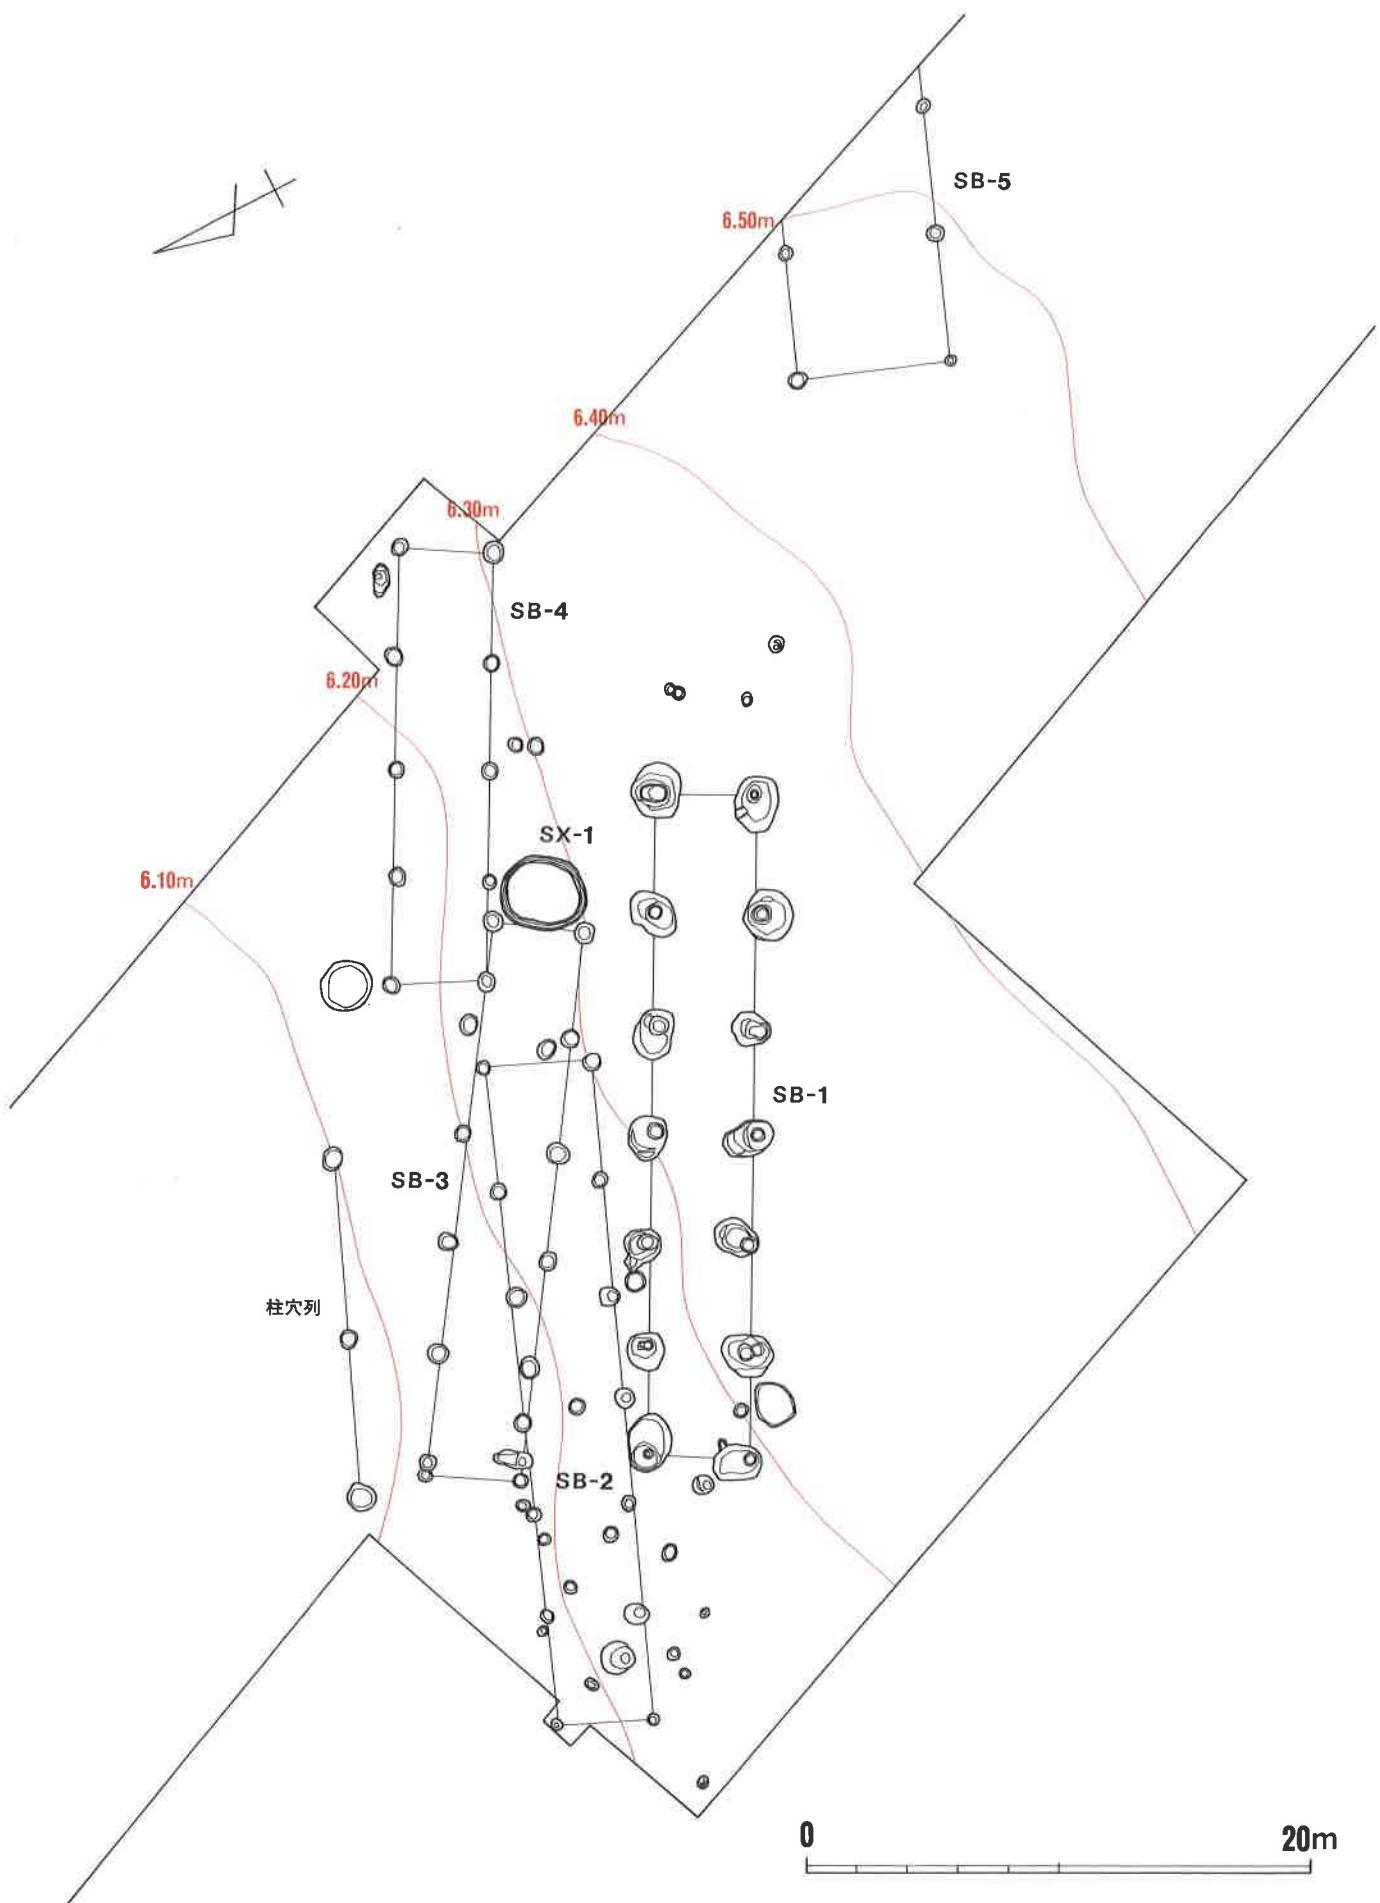
第4図 II区弥生時代遺構配置図（縮尺1/150）

弥生時代の遺構は、II区の中央部に位置する。中心的な遺構は掘立柱建物跡であり、5棟分が検出された。全て弥生時代早期（縄文時代晚期後半）に位置づけられるものである。

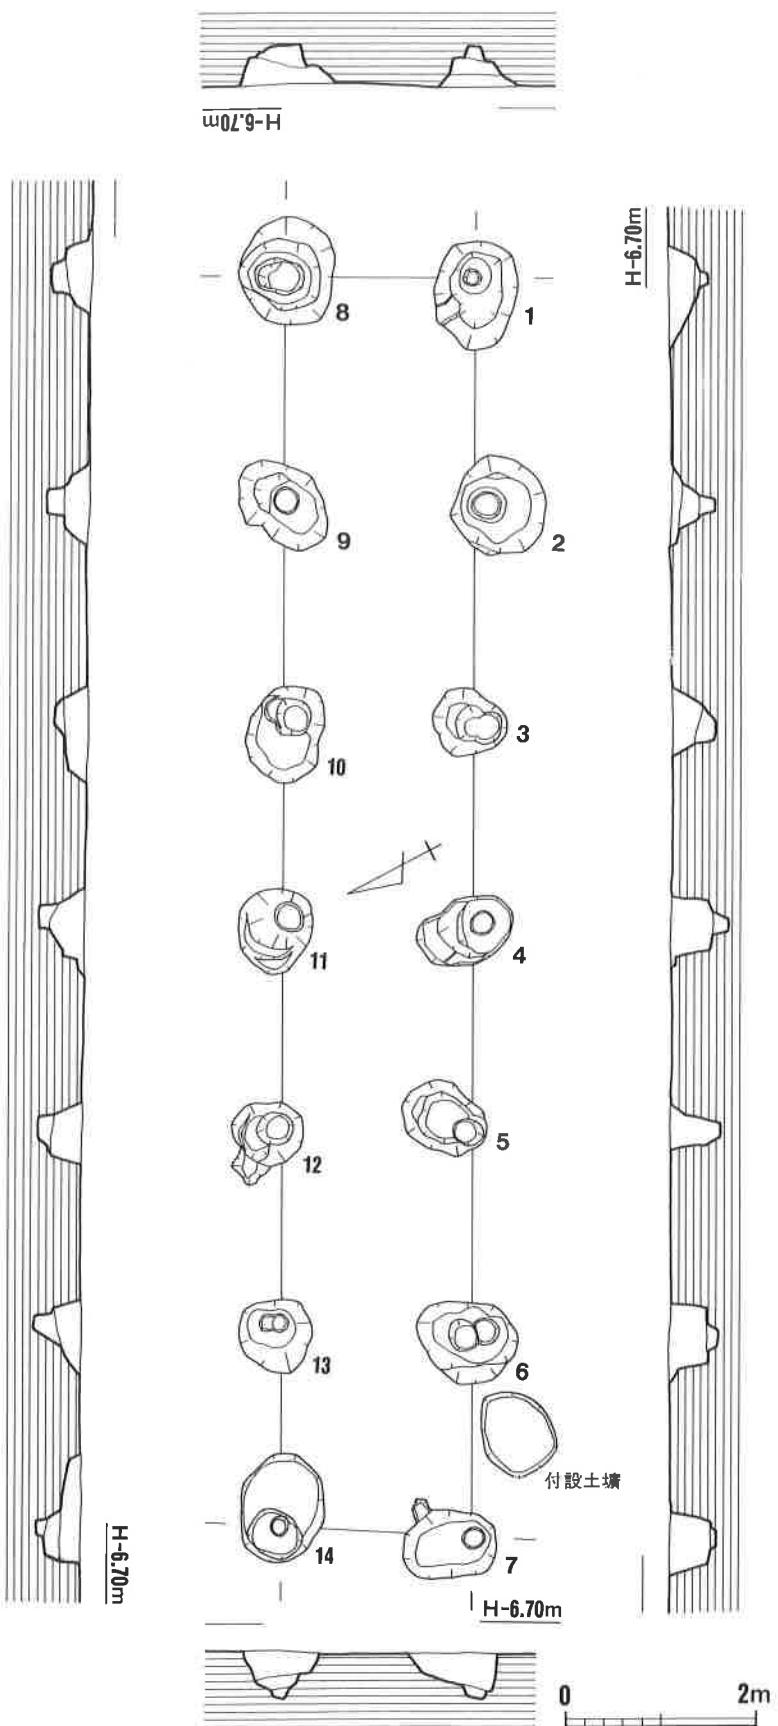
第5図 1号掘立柱建物跡実測図（縮尺1/80）

桁行6間、梁行1間の規模をもつ掘立柱建物である。主軸方位はほぼ東西方向のN-62°-Wを示す。北側桁行13.29m、南側桁行13.33m、東側梁行2.00m、西側梁行2.04mを測り、柱穴の間隔は、南側桁行柱穴1から柱穴2は2.39m、柱穴2から柱穴3は2.37m、柱穴3から柱穴4は2.08m、柱穴4から柱穴5は2.19m、柱穴5から柱穴6は2.18m、柱穴6から柱穴7は2.12m、北側桁行柱穴8から柱穴9は2.42m、柱穴9から柱穴10は2.30m、柱穴10から柱穴11は2.11m、柱穴11から柱穴12は2.22m、柱穴12から柱穴13は2.08m、柱穴13から柱穴14は2.16m、桁行は東側から柱穴1から柱穴8は2.00m、柱穴2から柱穴9は2.10m、柱穴3から柱穴10は2.02m、柱穴4から柱穴11は2.02m、柱穴5から柱穴12は1.98m、柱穴6から柱穴13は1.94m、柱穴7から柱穴14は2.04mを測る。平均すると桁行

2.22m、梁行2.01mである。柱穴には全て抜き取られた痕跡があり、円形、または橢円形を基本と成す。

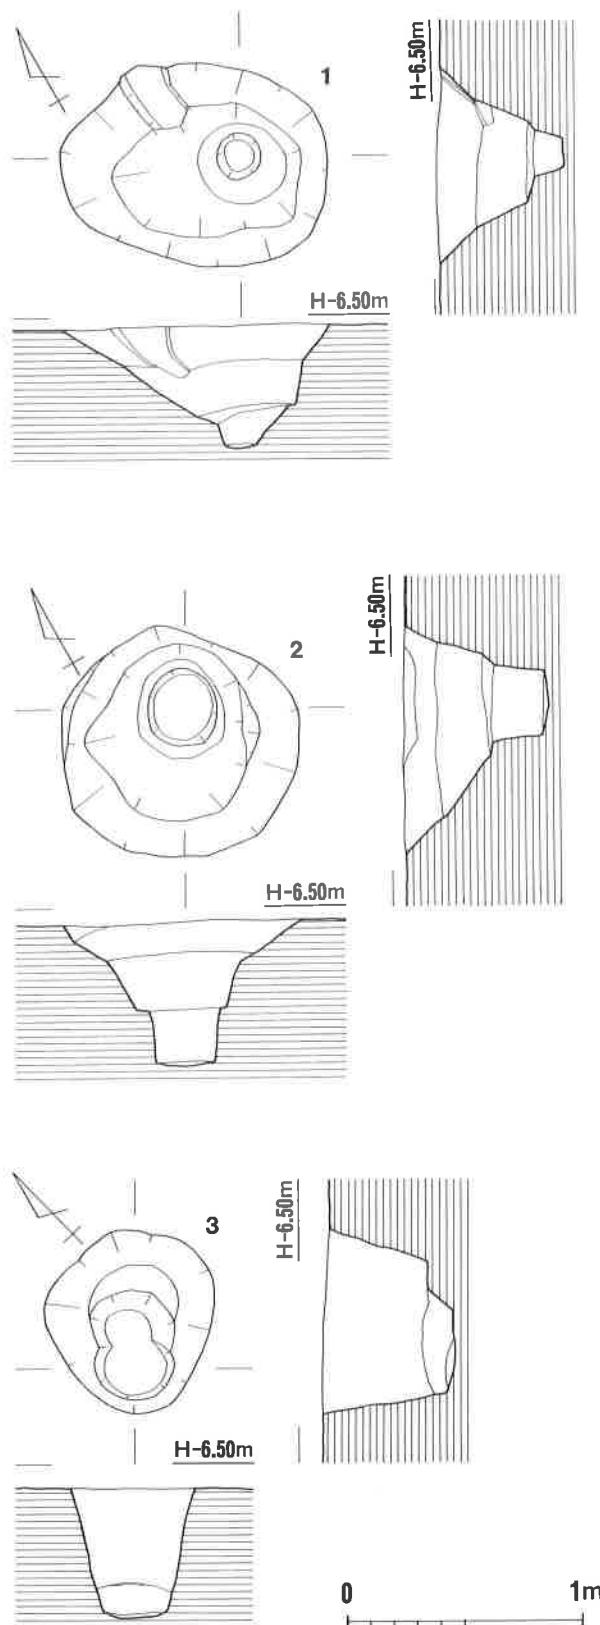
第6図 1号掘立柱建物跡柱穴1~3実測図(縮尺1/30)

柱穴掘形は長径115cm、短径85cmの桁行方向に長軸をもつ橢円形を呈し、深さは50cmを測る。西側の壁面の傾斜が緩くなっているのは、柱を挿入し易くするためのものであると考えられ、桁行方向と梁行方向のほぼ中位に、窪み状の痕跡が残される。この窪みは、柱材の抜き取り坑よりも古い段階に生じたものであり、柱を挿入する時点に生じたものと考えられる。柱の抜き取り坑は長さ100cm、幅50cm、深さ30cmの橢円形を呈する。この坑は柱の底面までは達しておらず、柱痕の断面は東側に傾斜しているので、東側に柱材を傾けた後に切断されたものであろう。柱痕は中心部のやや東寄りに位置しており、径は25cmを測る。

柱穴掘形は径95~102cmを測る円形を呈し、深さは61cmを測る。南側の壁面の傾斜が緩く、柱はこの方向から挿入されたものと思われる。また、柱の抜き取り坑は径70cmの円形を呈し、断面形は深さ35cmのすり鉢状を呈する。また、西側には押し付けられたようにプランに乱れがあり、柱材はこの方向に傾けて抜き取られたものであると思われ、柱痕断面も西側に傾いている。柱痕は柱穴の中心よりも北側に偏った位置にあり、前記した状況により歪んでいるが径25~28cmを測る。

見掛け上の柱穴掘形は、長軸78cm、短軸72cm、深さ55cmを測る不整円形を呈し、北側の一部を柱材の抜き取り坑によって切られる。

柱材の抜き取り坑は長径75cm、短径50cmの楕円形を呈し、断面形は深さ25cmのすり鉢状を呈する。柱材はこの坑の長軸方向である北側に傾けられて抜き取られたものであると考えられ、掘形底部の柱痕プランの乱れもこの段階に生じたものであると思われる。柱痕の径は26cmを測る。

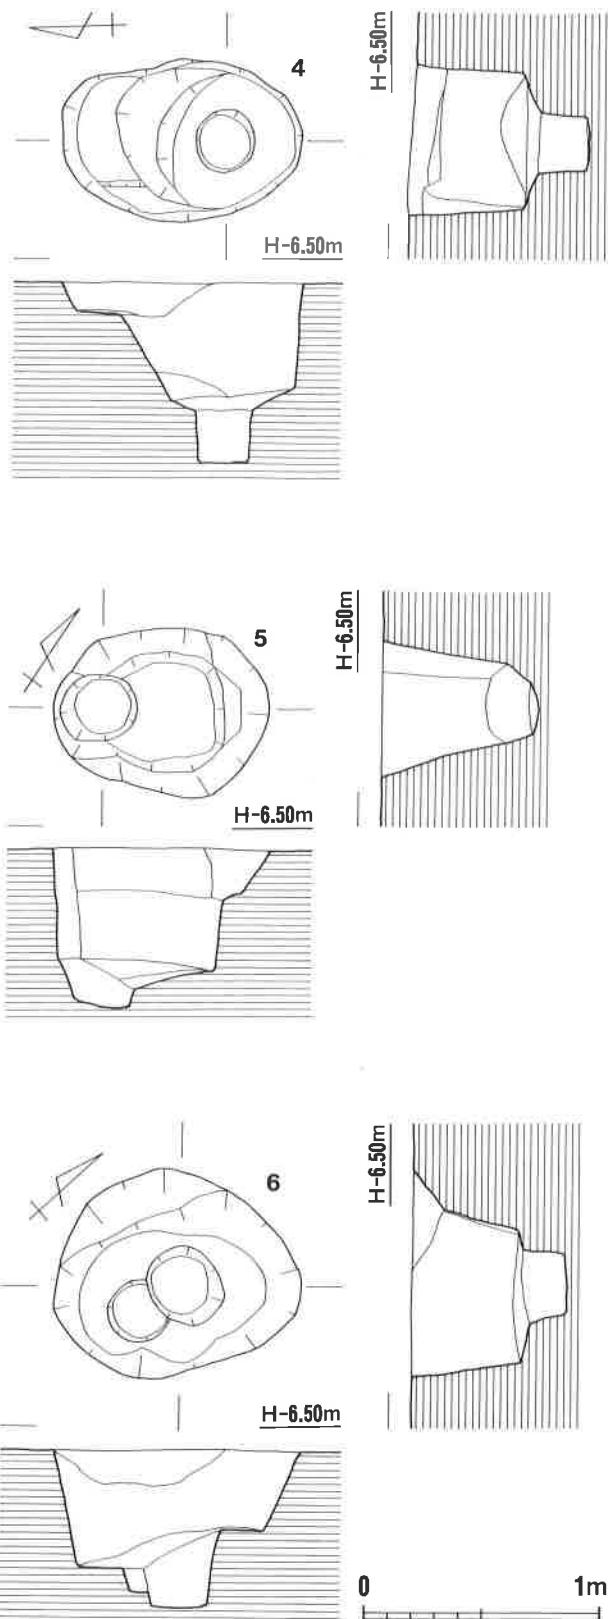
第7図 1号掘立柱建物跡柱穴4～6実測図(縮尺1/30)

見掛け上の柱穴掘形は長径102cm、短径69cmの楕円形を呈し、深さは76cmを測る。掘形の北側壁面には段状に傾斜する部分があり、この方向から柱材が挿入されたものと思われる。柱の抜き取り坑は、長軸方向が柱穴掘形と等しい長径90cm、短径65cmの不整楕円形を呈し、深さ25cmのすり鉢状を呈する。本来の柱穴掘形のプランは部分的にこの抜き取り坑によって切られており、径80cm程度の不整円形を呈していたものと推定できる。柱痕は中心よりも北側に偏った位置にあり、径23cmを測る。

柱穴掘形は長軸92cm、短軸70cmを測る楕円形を呈し、深さは76cmを測る。柱痕は柱穴掘形の南端に位置しており、柱材はその壁面に密着して立てられていたものと思われる。柱材の抜き取り坑は、柱穴掘形のプランをその南側において一部破壊しており、長径85cm、深さ40cmの不整楕円形を呈し、柱材は北方向から抜き取られている。柱痕の径は23cmを測る。

見掛け上の柱穴掘形は、長径106cm、短径86cmを測る不整円形を呈し、深さは70cmを測る。西側の壁面上位には傾斜が緩くなる部分があり、この方向から柱材が挿入されたもの

であると考えられる。柱材の抜き取り坑は北方向に長軸をもつ長径100cm、短径65cmの楕円形を呈する。柱痕は径25cmを測り、柱穴の南寄りの位置から中心部寄りの位置へと据え直した痕跡が認められる。

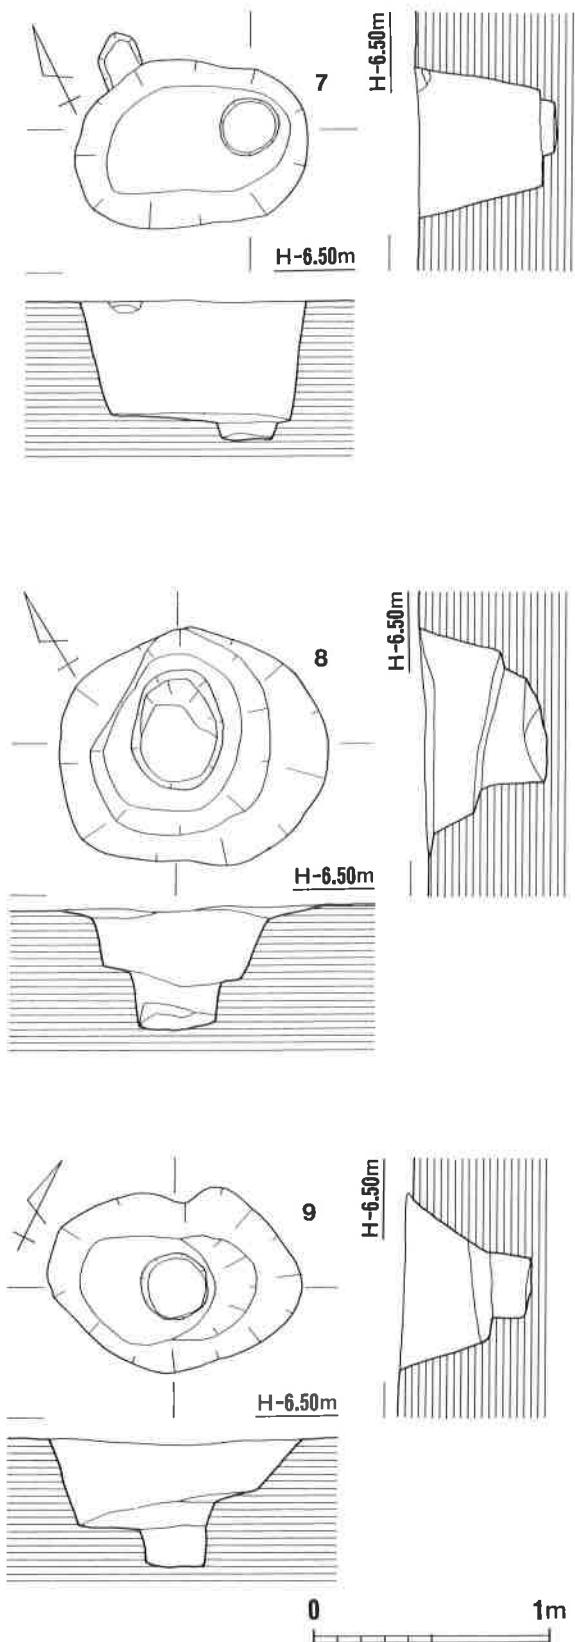
第8図 1号掘立柱建物跡柱穴7～9実測図(縮尺1/30)

柱穴掘形は、長軸100cm、短軸71cmを測る楕円形を呈し、深さは59cmを測る。柱穴掘形の北東部上面には、柱材を挿入する時点で生じたものと思われる窪みが残され、この方向から柱材が挿入されたものと考えられる。柱材の抜き取り坑は、柱穴掘形より一回り小さな長径80cm、短径60cmの楕円形を呈する。柱痕は径24cmを測り、柱穴の北端部に位置する。

柱穴掘形は長軸115cm、短軸100cm、深さは50cmの長円形を呈する。柱材の抜き取り坑は、長径90cm、短径80cmの不整形を呈し、長軸は北側に張り出している。柱材はこの方向に向かって押し倒されたものと考えられ、柱痕にも同一方向に向かって柱材がずれた痕跡が認められる。柱痕の径は35cmを測るが、柱材の径はこれよりも一回り小さなものであろう。

見掛け上の柱穴の掘形は長軸109cm、短軸73cm、深さ53cmの西側にくびれをもつ長円形を呈する。本来の柱穴掘形プランは南半部を柱材抜き取り坑によって切られているが、径70cm程度の不整円形を呈するものと思われ、北側の壁面の傾斜が緩く、南側の壁面推定ラインは柱痕に著しく近接することから、柱材の挿入は北方向から行われたものと考えられる。柱材抜き取り坑は長径90cm、短径70cmの楕円形を呈し、柱痕径は25cmを測る。

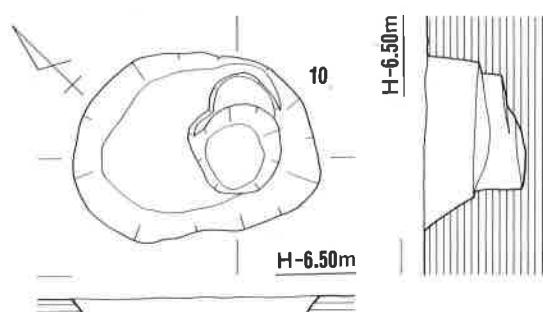
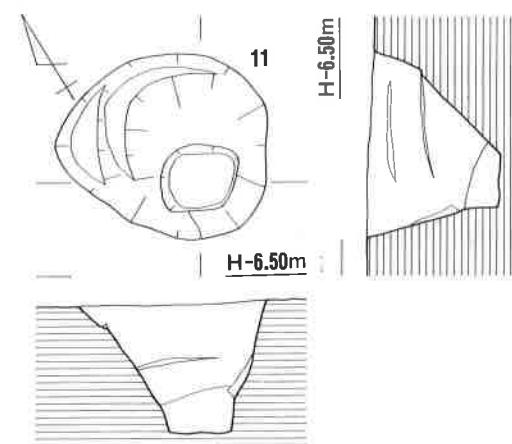
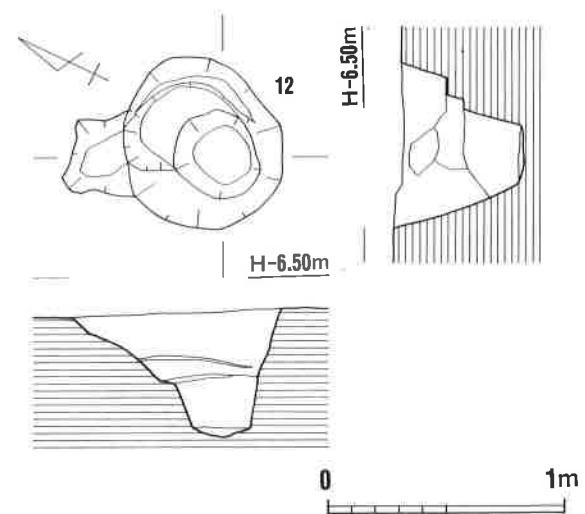
第9図 1号掘立柱建物跡柱穴10~12実測図(縮尺1/30)

柱穴掘形は長軸103cm、短軸76cmの不整橢円形を呈し、深さは51cmを測る。掘形床面に検出された柱痕は東側に偏った位置にあり、床面の西半部が広くなっているので、柱材の挿入は西方向から行われたものと考えられる。柱材の抜き取り坑は長径90cm、短径50cm、深さ20cmの北西部が張り出す不整橢円形を呈し、この張り出し方向から柱材を抜き取ったものであろう。また、柱痕の北側底面は段状を呈しやや歪な形になっているが、深さ20cm以下の柱痕には動かされた形跡はないので、建築時に柱を据え直した痕跡であると考えられる。柱痕径は25cmを測る。

柱穴掘形は、長軸90cm、短軸79cmの不整円形を呈する。柱材の抜き取り坑は、長径70cm、短径55cm、深さ30cmを測る橢円形を呈し、長軸方向は柱穴掘形の長軸方向と直交する。柱材の抜き取りは、柱材を東方向に傾けて切断したものであり、深さ30cm以下には柱痕が東側に約30°傾いている状況が確認された。柱痕径は26cmを測る。

見掛け上は北西側に大きな張り出しをもつ歪な形を呈しているが、この部分は柱材の抜き取り坑の一部であり、本来の柱穴掘形は径67~75cm程度の円形を呈していたものと思われ、深さは52cmを測る。柱材の抜き取り坑は、張り出し方向に長軸をもつ長径80cm、短径50cm、深さ30cmの不整形を呈し、柱材はこの張り出し方向から抜き取られたものであると考えられる。なお、深さ30cm以下の柱痕は旧状を保っており、この深さまで抜き取りの為に掘り下げた時点で、柱材を切断したものと考えられる。柱痕は中心よりもやや南寄りに位

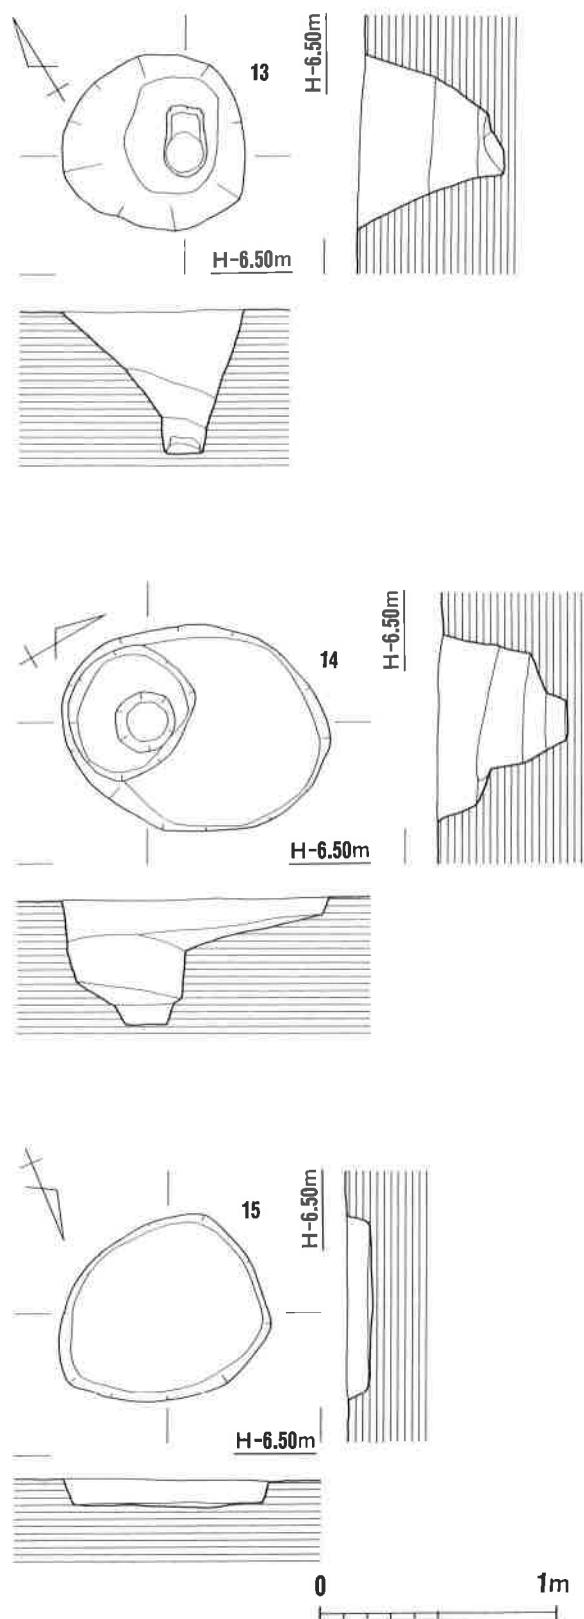
第10図 1号掘立柱建物跡柱穴13, 14, 付設土壤実測図
(縮尺1/30)

柱穴掘形は径75~78cmの不整円形を呈し、深さは59cmを測る。柱材の抜き取り坑は、長径65cm、短径60cmの不整形を呈し、深さは最深部で28cmを測る。柱痕は中心部より東寄りに位置し、径17cmを測る。

柱穴掘形は長径116cm、短径88cmの楕円形を呈し、深さは52cmを測る。柱材の挿入は壁面の傾斜が緩い北側から行なわれたものと考えられる。また、柱材の抜き取り坑は長径80cm、短径50~60cmの歪な楕円形を呈する。深さは10cm程度であり、柱材を東側に傾けて切断したものと思われ、柱痕は東側に傾いた状態で検出された。径は30cmを測る。

柱穴6と柱穴7に近接し、それらを結ぶ軸線のやや外側に位置する土壤である。長径93cm、短径76cmの不整楕円形を呈し、深さは10cmを測る。形態は異なるものの、他の掘立柱建物跡にも類似した位置（両者ともに、最端部の桁行間）に土壤があり、何らかの機能をもって建物跡に付随する遺構であると考えられる。また、少なくとも1号掘立柱建物跡と4号掘立柱建物跡の2棟の建物跡は、その柱痕、或いは残された柱材の規模からみて、高床式の建物を想定することが可能であり、高床部への昇降施設の痕跡であると考えられ、その場合、それぞれの形状からみて、1号掘立柱建物跡のものは幅広の仮設的なもの、4号掘立柱建物跡のものは丸太状の幅が狭く常設的なものであると想定される。

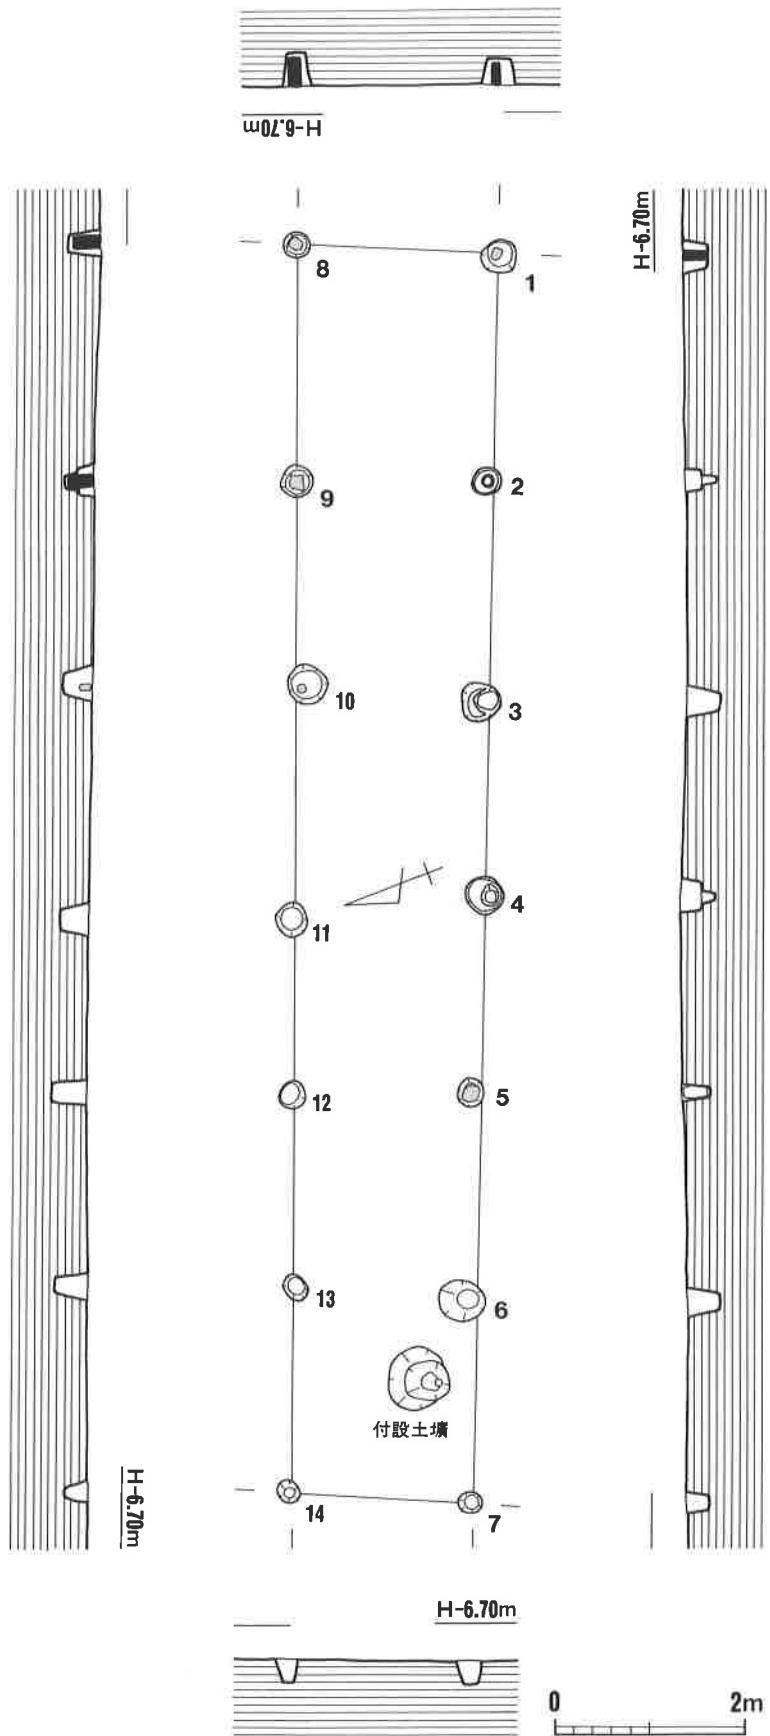
第11図 2号掘立柱建物跡実測図(縮尺1/80)

SB-1の北側に隣接し、それと同様に桁行6間、梁行1間の規模をもつ掘立柱建物である。主軸方位はN-69°-Wを示し、SB-1よりもやや北側にふれる。北側桁行13.20m、南側桁行13.22m、東側梁行2.18m、西側梁行1.95mを測り、柱穴間隔は、南側桁行柱穴1から柱穴2は2.43m、柱穴2から柱穴3は2.32m、柱穴3から柱穴4は2.15m、柱穴4から柱穴5は2.10m、柱穴5から柱穴6は2.16m、柱穴6から柱穴7は2.15m、北側桁行柱穴8から柱穴9は2.54m、柱穴9から柱穴10は2.18m、柱穴10から柱穴11は2.46m、柱穴11から柱穴12は2.01m、柱穴12から柱穴13は2.02m、柱穴13から柱穴14は2.19m、梁行は東側から、柱穴1から柱穴8は2.18m、柱穴2から柱穴9は2.05m、柱穴3から柱穴10は1.99m、柱穴4から柱穴11は2.01m、柱穴5から柱穴12は1.93m、柱穴6から柱穴13は1.80m、柱穴7から柱穴14は1.95mを測り、平均値は、桁行2.23m、梁行1.99mである。

柱穴1, 5, 8, 9, 10には柱の木質が残存しており、他の柱穴と同様に柱を抜き取った痕跡は認められない。付設土壙については後に記す。

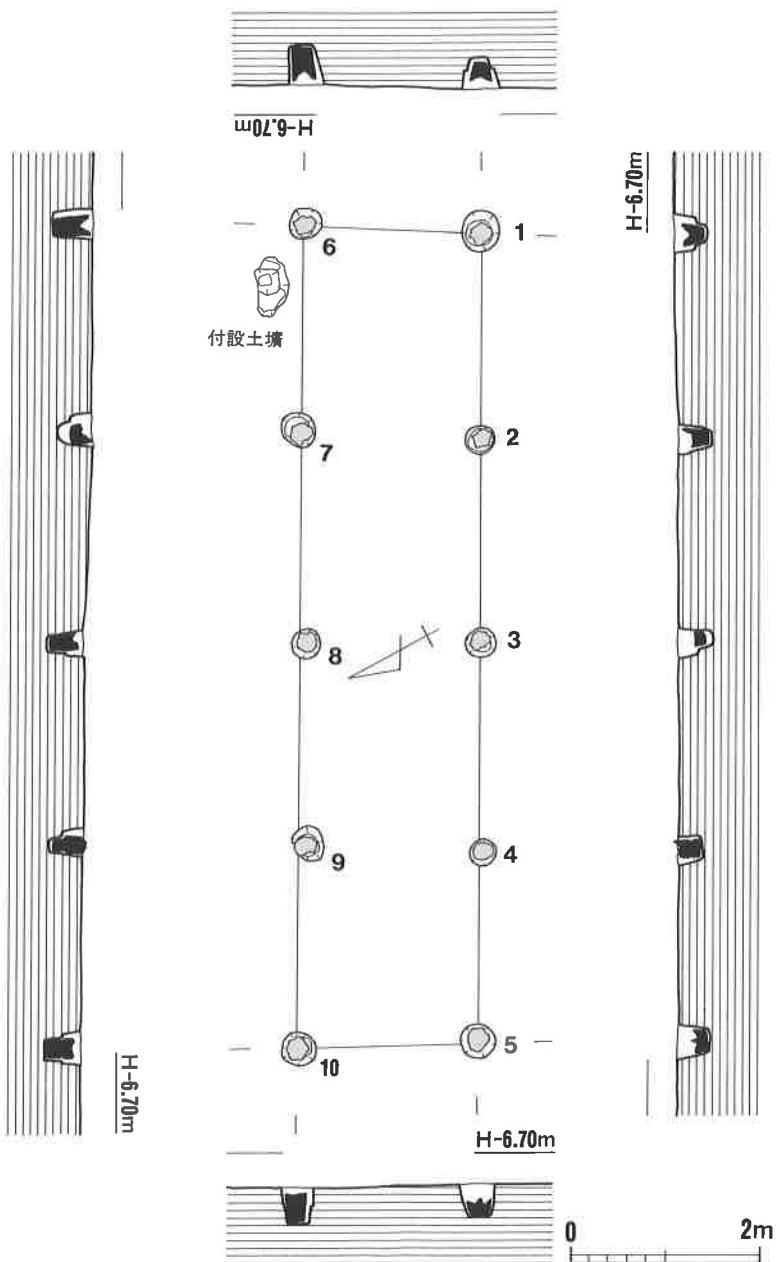
第13図 4号掘立柱建物跡実測図(縮尺1/80)

桁行4間、梁行1間の規模をもつ掘立柱建物である。主軸方位はN-61.5°-Wを示し、SB-1とほぼ平行関係にある。当初に設定した調査区からは、柱穴1, 6, 7は検出されていなかったが、建物の規模を確定するために確認調査を行なった結果、それらを検出し、調査区を拡張した。また併せて、これ以上東側に建物が延長することができることも確認できた。北側桁行8.72m、南側桁行8.52m、東側梁行1.88m、西側梁行1.93mを測り、柱穴の間隔は、南側桁行柱穴1から柱穴2は2.16m、柱穴2から柱穴3は2.16m、柱穴3から柱穴4は2.24m、柱穴4から柱穴5は2.02m、北側桁行柱穴6から柱穴7は2.20m、柱穴7から柱穴8は2.20m、柱穴8から柱穴9は2.16m、柱穴9から柱穴10は2.15m、梁行は東側から、柱穴1から柱穴6は1.88m、柱穴2から柱穴7は1.93m、柱穴3から柱穴8は1.84m、柱穴4から柱穴9は1.89m、柱穴5から柱穴10は1.93mを測り、平均すると桁行2.16m、梁行1.89mである。全ての柱穴に柱材が残されており、柱穴3、柱穴4に残されていた柱は保存状態が良く、容易に取り上げることができたが、それ以外のものは外面は比較的しっかりとしていたものの、内側が朽ちており取り上げることができなかった。柱材の形態には、様々なバリエーションがある。また、柱穴3、4の柱材は樹種同定の結果、針葉樹であるイヌマキ（マキ科）であることが確認された。（奈良国立文化財研究所光谷拓実氏の分析による。）

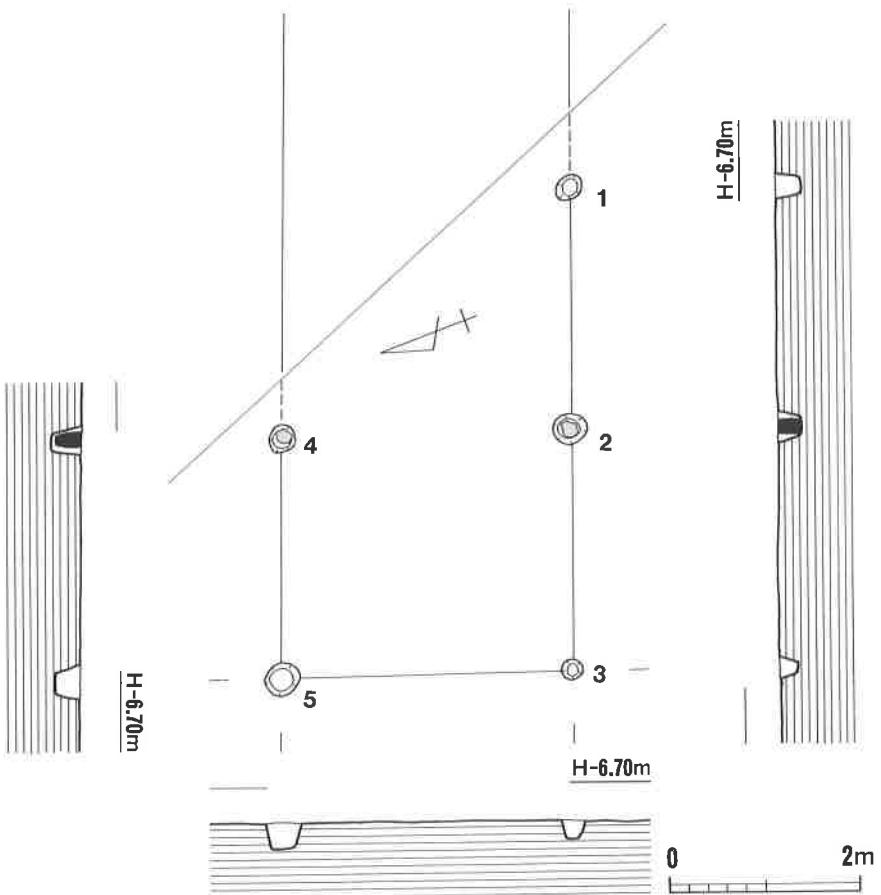
第14図 5号掘立柱建物跡実測図(縮尺1/80)

混在する感のあるSB-1, 2, 3, 4からは、やや南側に隔てられた場所に位置する掘立柱建物である。梁行は他の掘立柱建物と同様に1間であるが、桁行方向は調査区外に延長しており全容を確認することができなかった。柱穴の間隔は、南側桁行柱穴1から柱穴2は2.56m、柱穴2から柱穴3は2.56m、北側桁行柱穴4から柱穴5は2.58m、梁行は東側から柱穴2から柱穴4は3.04m、柱穴3から柱穴5は3.12mを測り、平均値は桁行2.57m、梁行3.08mであり、桁行、梁行とともに、この掘立柱建物跡群の中で最も長いものである。柱穴2, 3には柱が残されていた。

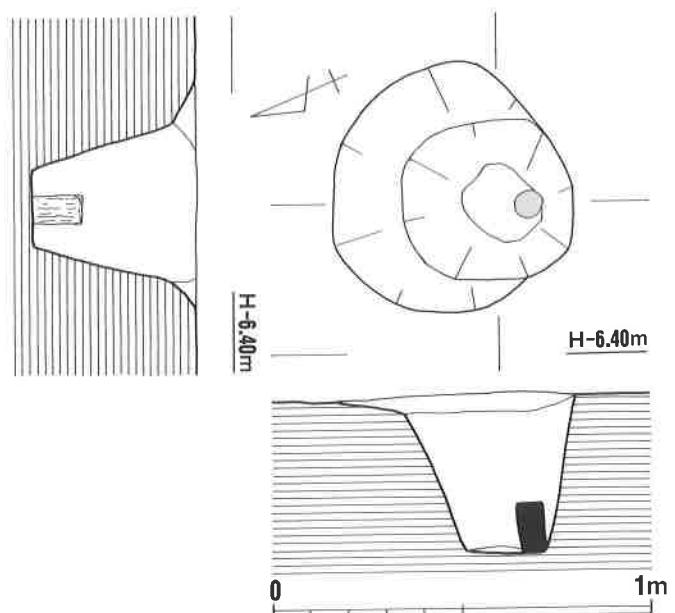
第15図 2号掘立柱建物跡付設土壙実測図(縮尺1/20)

1～4号掘立柱建物跡には、建物跡に付随すると考えられる土壙が検出された。その形状は様々であるが、それぞれの建物跡に対する位置関係には共通性があり、高床部への昇降施設の痕跡ではないかと考えられる。類例に乏しく、積極的な根拠を述べるに足らないものの、可能性の一つとして提示したい。なお、これらの土壙については、Ⅲ章において、若干の考察を述べることとする。

また、5号掘立柱建物跡を除く全ての掘立柱建物跡には、高床部への昇降施設を据えた痕跡と思われる土壙（建物跡付設土壙）が検出されている。これらについては、それぞれの形状は異なってはいるものの、全て掘立柱建物跡の最も端部にある桁行間に近い位置にあるという共通性を有する。1号掘立柱建物跡付設土壙は、柱穴6と柱穴7との桁行間のやや外側に位置し、長径93cm、短径76cm、深さ10cmの不整橢円形を呈する。浅く広い範囲の痕跡であり、仮設的な、幅の広い組み合わせ式の梯子的なものが想定され、入口は建物の側面に想定される。2号掘立柱建物跡付設土壙は、柱穴6と柱穴7との桁行間の内側に位置し、この為、建物内部への入口は高床部の床面に想定され、土壙には柱状の木質が残存しており、円柱状の木材に切り込みを入れた常設的なものであったと思われる。3号掘立柱建物跡付設土壙は、柱穴5と柱穴6の桁行間に位置し、桁行方向に長軸をもつ長円形を呈し、2号掘立柱建物跡のものと同様に、高床部の床面への常設的な昇降施設であると思われる。4号掘立柱建物跡付設土壙は、柱穴6と柱穴7の桁行間のやや外側に位置し、昇降施設の構造は2、3号のものと同様で常設的なものであると思われるが、建物の側面に入口が想定される。また、土壙の長軸が桁行方向を向いており、昇降施設は柱穴7の方向へ傾けられていたものであろう。なお、これらの土壙群の存在意義については調査時点においては認識しておらず、報告書の作成段階において初めて気が付いたものである。その為、遺構の検出、掘り下げ段階においては問題意識を欠如しており、見落としてしまった事象も少なからずあると思われる。これらが高床部への昇降施設であることの是非は、今後の問題意識をもった類似する遺構の調査によって解決されるものと思われる。また1号掘立柱建物跡については、4号掘立柱建物跡と比較すると同規模の太さの柱材が用いられながらも柱穴が著しく大きいという顕著な特徴をもつ。この相違点を柱材の長さの違いに起因するものと考えるならば、そのさらなる特殊性を示す可能性もあるであろう。

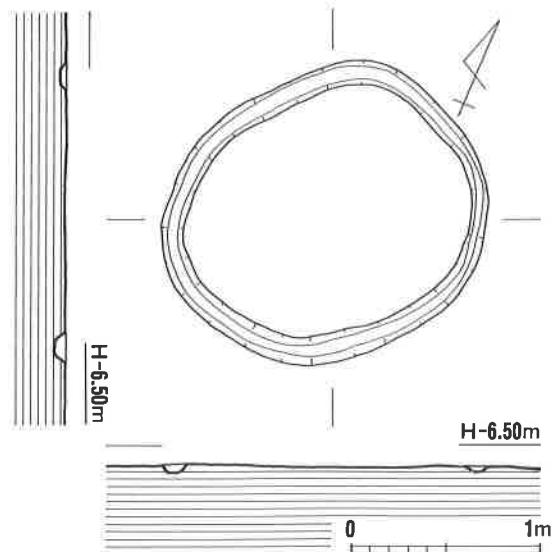
第17図 円環溝状遺構実測図(縮尺1/40)

SB-3の東端梁行ラインとその一部が重なる位置にある性格不明遺構である。径150~180cm、幅12cm、深さ5cmの環状の掘り込みであり、建物に伴うものであるかどうかについては明らかではない。埋土に含まれる土器は、肉眼による胎土の観察からは早期のものに間違いないものと思われるが、小片であるために詳細は不明である。

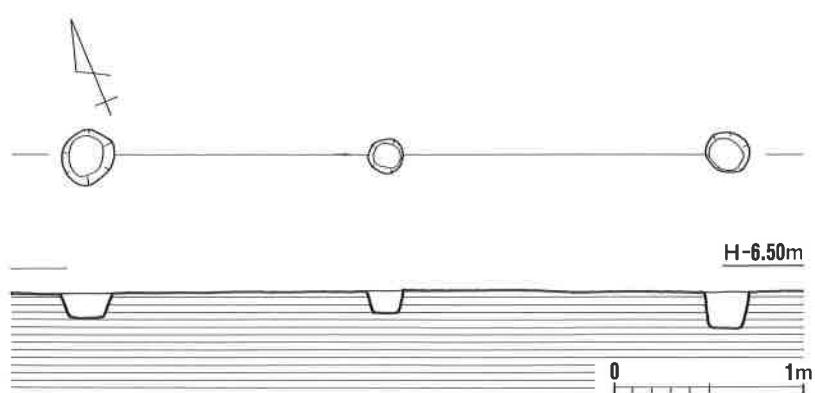
第18図 柱穴列実測図(縮尺1/80)
-20-

掘立柱建物跡群の北側に位置し、西側に延長するかどうかは確認し得なかったが、少なくとも3基の柱穴が同軸上に並ぶものである。主軸方位は掘立柱建物跡群と近似したN-67°-Wを示し、これらとの何らかの関連性を窺わせ、区画的、或いは防御的な柵や屏などといった役目を担っていたものと推察される。柱穴間隔は、柱穴1から柱穴2は3.56m、柱穴2から柱穴3は3.16mを測る。

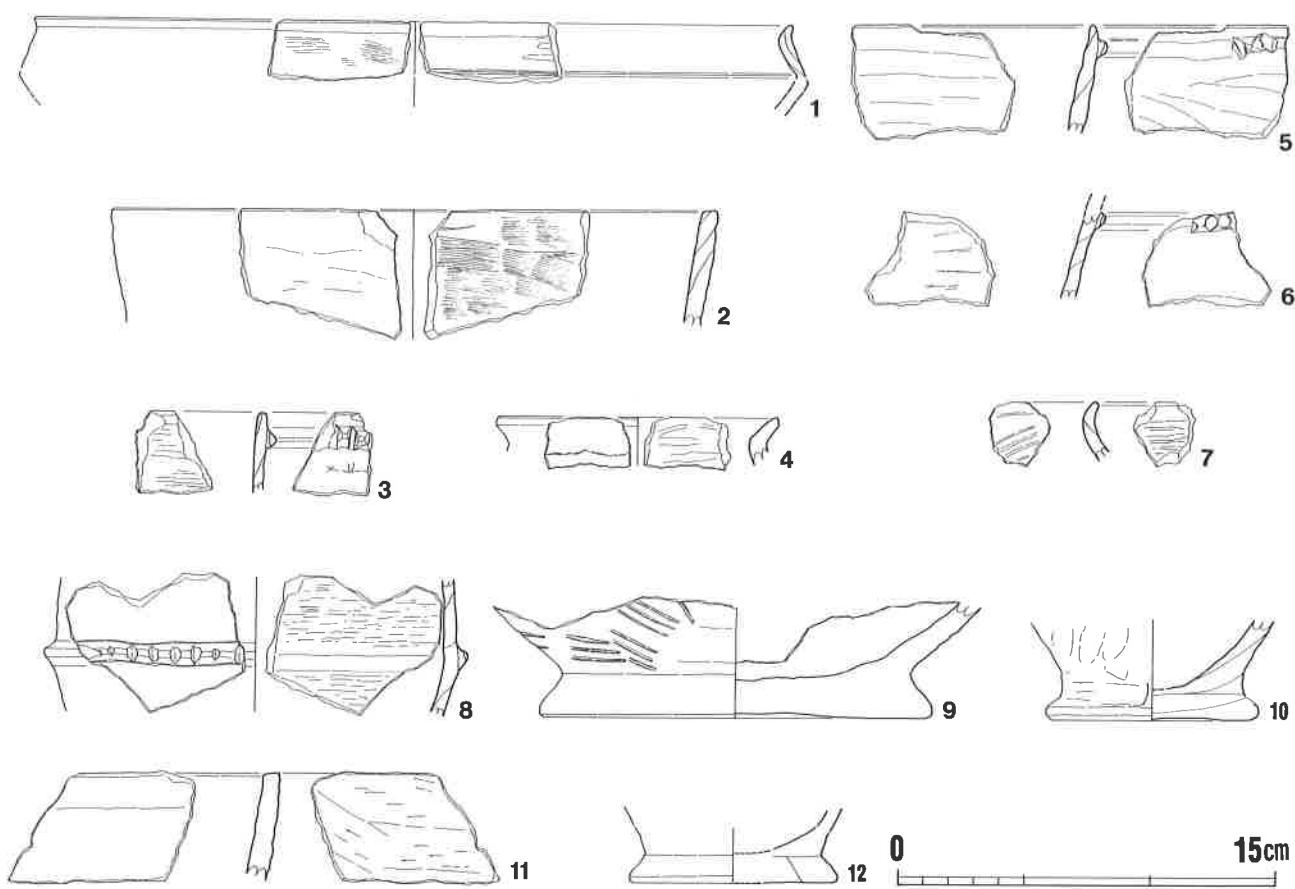
第19図 柱穴出土土器実測図(縮尺1/3)

1～4は1号掘立柱建物跡の柱穴6からの出土である。

1は浅鉢の口縁部であり、口径は30.2cmに復元される。端部は外側に摘みだされるが、屈曲部の内面には稜は無く、肩部の内面には沈線を有する。器表は内外面ともに黒色を呈し、ヨコ方向に研磨される。

2は口径24.2cmに復元される甕形土器である。口縁部は、上面、内外面ともにナデ仕上げされ、刻みは施されない。外面と口縁部上面にかけて炭化物が付着し、黒色を呈する。

3は甕形土器の口縁部であり、外面やや下方に断面が三角形の凸帯が付され、刻みが施される。刻みは厚みをもつ籠状の工具で上から下に向かって鋭利に施されており、上下方向から見た断面は鋭い角をもち方形を呈する。凸帯の張り付け、刻みの施工は、器面調整の後に施されており、勢い余った工具の先端の痕跡が器面に残されている。外面の器表の色調は黒色を呈する。

4は壺形土器の口縁部であり、内外面ともに丹塗りされ、小片であるので外面は横方向のナデしか確認できないが、内面は横方向に研磨される。

5～7は1号掘立柱建物跡の柱穴7からの出土である。

5は甕形土器の口縁部であり、外面やや下方に凸帯が付され、指の先端で押圧した刻みが施され、刻みの底には爪の跡が残る。器面調整は内外面ともに板状工具による擦過であり、外面には炭化物が付着する。

8, 9は1号掘立柱建物跡の柱穴8からの出土である。

8は甕形土器の肩部周辺であり、凸帯部径16.9cmに復元される。頸部から底部へかけての屈曲はなだらかで、口縁部へは僅かに内傾しながら垂直的に立ち上がる。凸帯は丸みをもち、刻みは籠状工具により右から左へと施されている。器面調整は内外面ともに板状工具による擦過を基本とするが、外面の凸帯部以下はナデ仕上げされる。また、外面の凸帯より上の部分には炭化物が付着する。

9は径15.6cmを測る底部である。底面は中央部付近が僅かに窪むものの、平坦に滑らかに仕上げられ、圧痕が残されている。器壁の外面は、叩き状の器面調整が施され、内面には指頭

圧痕による凹凸が多く残される。甕形土器のものと考えられるが、復元すると口径、器高ともに50cmを越える巨大な甕が想定される。その大きさは他に例を知らず、やや躊躇する部分もあるが、二丈町の石崎・矢風遺跡からは時期は下るもの、板付Ⅱ式期の口径60cm、器高60cmを測り、刻目の凸帯をもつ大型の甕形土器が出土しており、大型の壺とともに、大型の甕を用いる習俗が存在していたものと思われる。

10は1号掘立柱建物跡の柱穴13から出土した甕形土器の底部である。中央部が僅かに窪む平底を呈し、径は8.5cmを測る。内面は不明瞭であるが、外面の器面調整は指による上下方向のナデ、底部と体部の継ぎ目は横方向のナデによる。

11は3号掘立柱建物跡の柱穴8から出土した甕形土器の口縁部である。端部は平坦に仕上げられ、僅かに内傾する。器面調整は板状工具による擦過によって施される。

12は4号掘立柱建物跡の柱穴4から出土した甕形土器の底部である。径8.2cmに復元される。

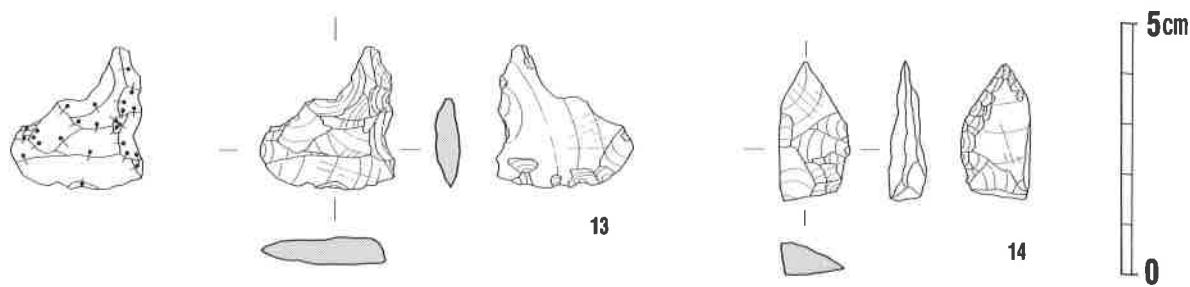
第20図 柱穴出土石器実測図(縮尺2/3)

13は3号掘立柱建物跡の柱穴5から出土した石匙の未成品であると思われる黒曜石製の石器である。長さ2.9cm、幅2.7cm、厚さ0.5cm、重さ3.6gを測る。

14は1号掘立柱建物跡の柱穴11から出土した2次加工のある黒曜石の剥片である。長さ2.7cm、幅1.4cm、厚さ0.7cm、重さ2.7gを測る。

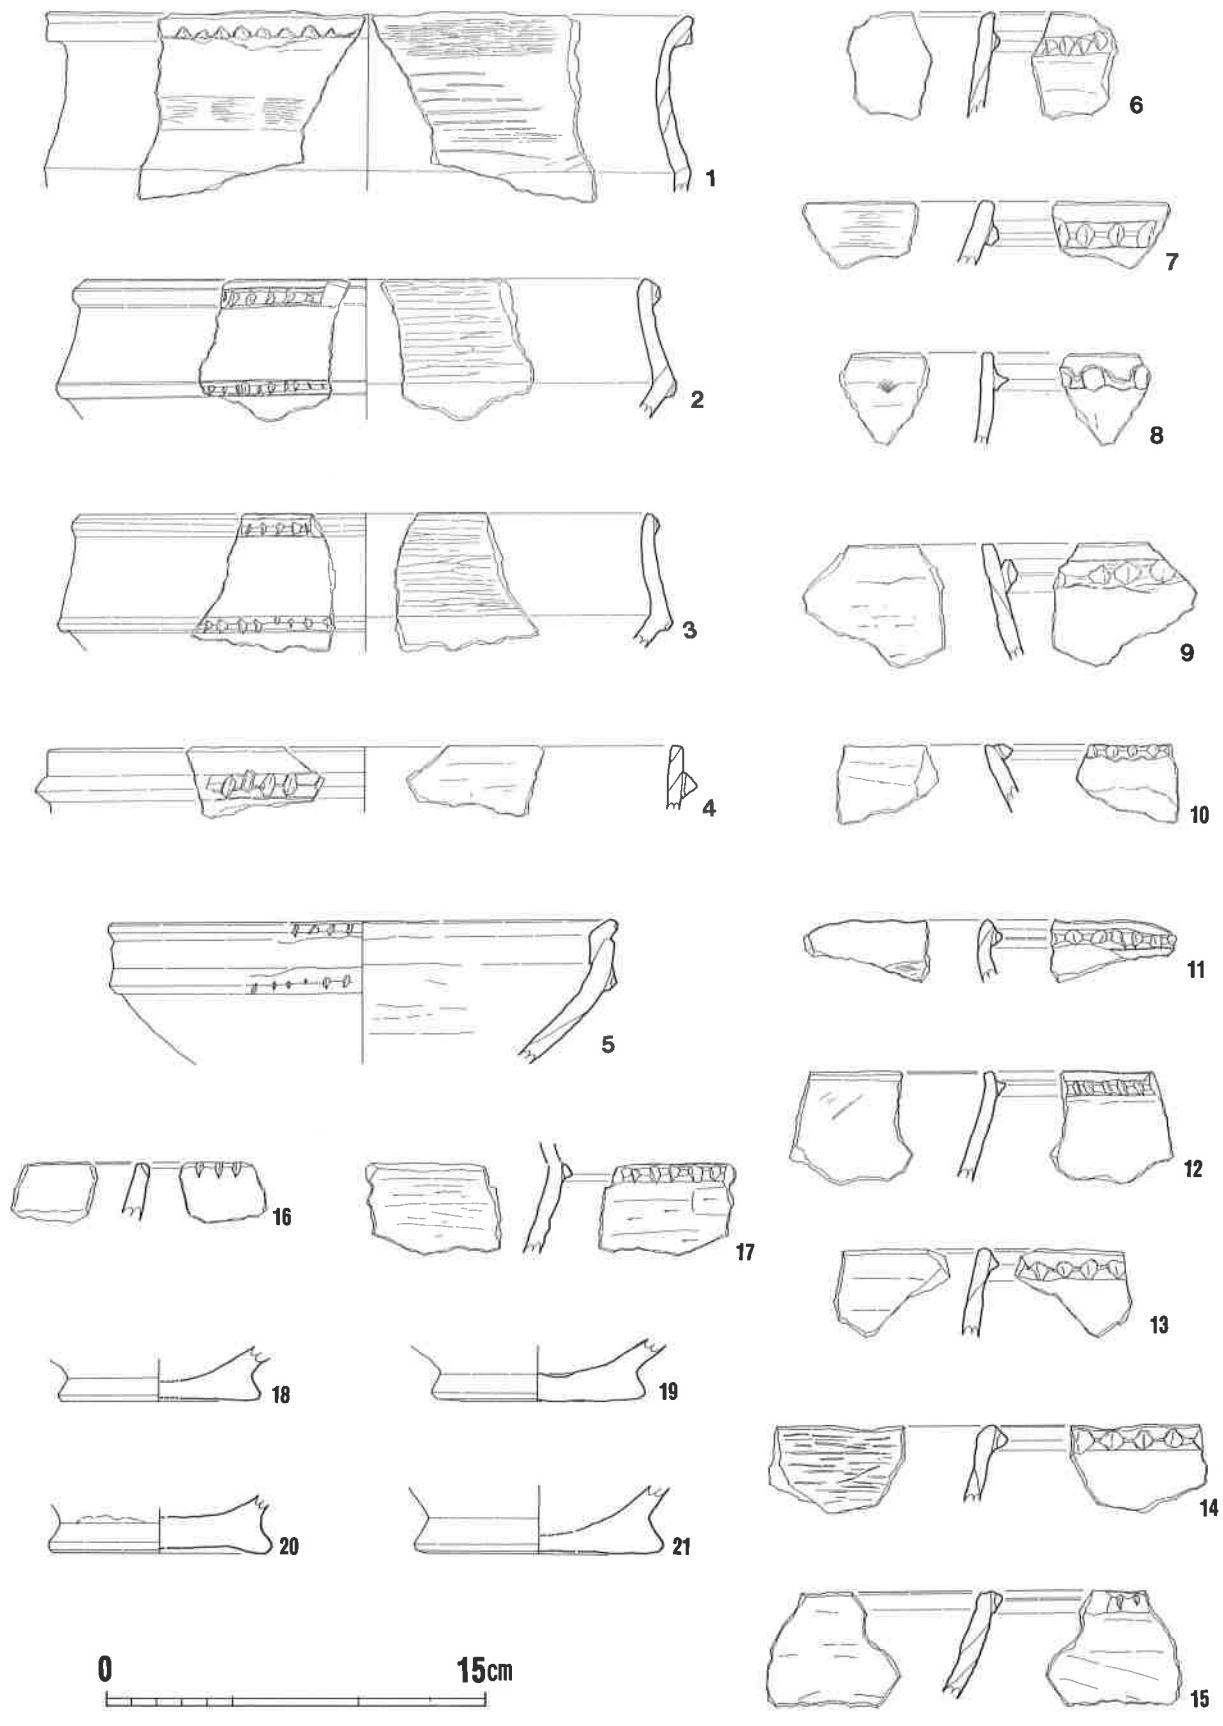
第21図 包含層出土土器実測図-1(縮尺1/3)

1は口径27.8cmに復元される肩部に屈曲点をもつ甕である。口縁部外端に凸帯が付され、籠状工具による刻みが施される。内面は黒色を呈し、口縁部内端には炭化物が付着する。外面には板状工具による横方向の擦過痕が残り、内面は粗い条痕のあとをヨコナデされる。

2は口縁部外端と肩部の屈曲点に2条の刻目凸帯を有する甕である。口径は23.4cmに復元される。内面は黒色を呈し横方向の研磨が施され、外面の肩部より上位も黒色を呈するが、外面のものは使用段階で炭素が吸着したものであろう。胎土には小砂粒を多く含む。

3は2と復元口径、胎土、黒色化する部分などにおいて類似する箇所が多く、同一個体である可能性もあるが、凸帯や刻目の形状などがやや異なっており、別個体として掲載した。

4は口径25.2cmに復元される甕であり、口縁部外端に刻目をもつ凸帯が付される。色調は内外面ともに淡燈褐色を呈し、中期のものに近い質感である。

5は口径20.2cmに復元されるもので、肩部の屈曲点に刻目をもつ凸帯が付されるが、口縁部の刻目部分は口縁部内端から粘土紐を張り付けたものであり、いわゆる刻目凸帯ではない。胎土には小砂粒を多く含み粗製ではあるが、高杯である可能性も考えられる。

6は甕の口縁部であり、口縁部外端の下寄りの位置に刻目を有する凸帯が付される。胎土には多量の小砂粒と、燈色の小粒が含まれ、器面の色調は燈褐色を呈する。

7は燈褐色を呈し、胎土には少量の小砂粒が含まれる。凸帯は太く丸みをもち、口縁部外端の下寄りの位置に付される。

8はやや異質な凸帯をもつ甕であり、刻目を意識したものであるが刻目ではなく、薄く伸ばした粘土紐を上下方向に湾曲させて整形しながら張り付けたものである。内面は黒色を呈し、横、または斜め方向にナデて器面調整される。胎土には小砂粒を多く含む。

9は口縁部外端の下寄りに刻目凸帯が付される甕である。凸帯は大きく偏平であり、刻目を施しながら張り付けられたものである。内面には強いヨコナデによる粗い器面調整が施される。

10は口縁部外端に接して刻目の凸帯が付される甕である。凸帯は細く鋭い断面三角形を呈し、籠状工具により刻目が施される。色調は淡燈褐色を呈し、胎土には少量の小砂粒を含む。

11は口縁部外端のやや下寄りに凸帯が付される甕である。内面は黒色を呈し、炭化物が付着する。凸帯は細く、断面は台形状を呈し、刻目は籠状工具により施される。

12は口縁部外端のやや下寄りに刻目凸帯が付される甕である。内外面ともに炭素が付着し、内面には炭化物が付着する。凸帯は細く偏平であり、刻目は先端の鋭い籠状工具により施される。また、凸帯の下部の接合面を棒状工具により整形した痕跡が認められる。

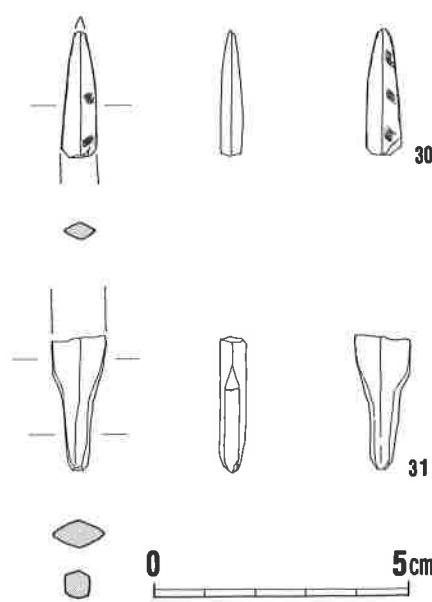
第23図 包含層出土石器実測図(縮尺2/3)

30は磨製石鏃の切先部である。残存長2.5cm、幅0.7cm、厚さ0.3cm、重さ0.5gを測る。全体的に摩耗しており、鎬稜も鈍い。両面の右側刃部にのみ研磨による擦痕を残す。

31は磨製石鏃の基部である。残存長2.7cm、最大幅1.1cm、重さ1.7gを測り、身部の断面形は菱形、茎部は六角形状を呈する。

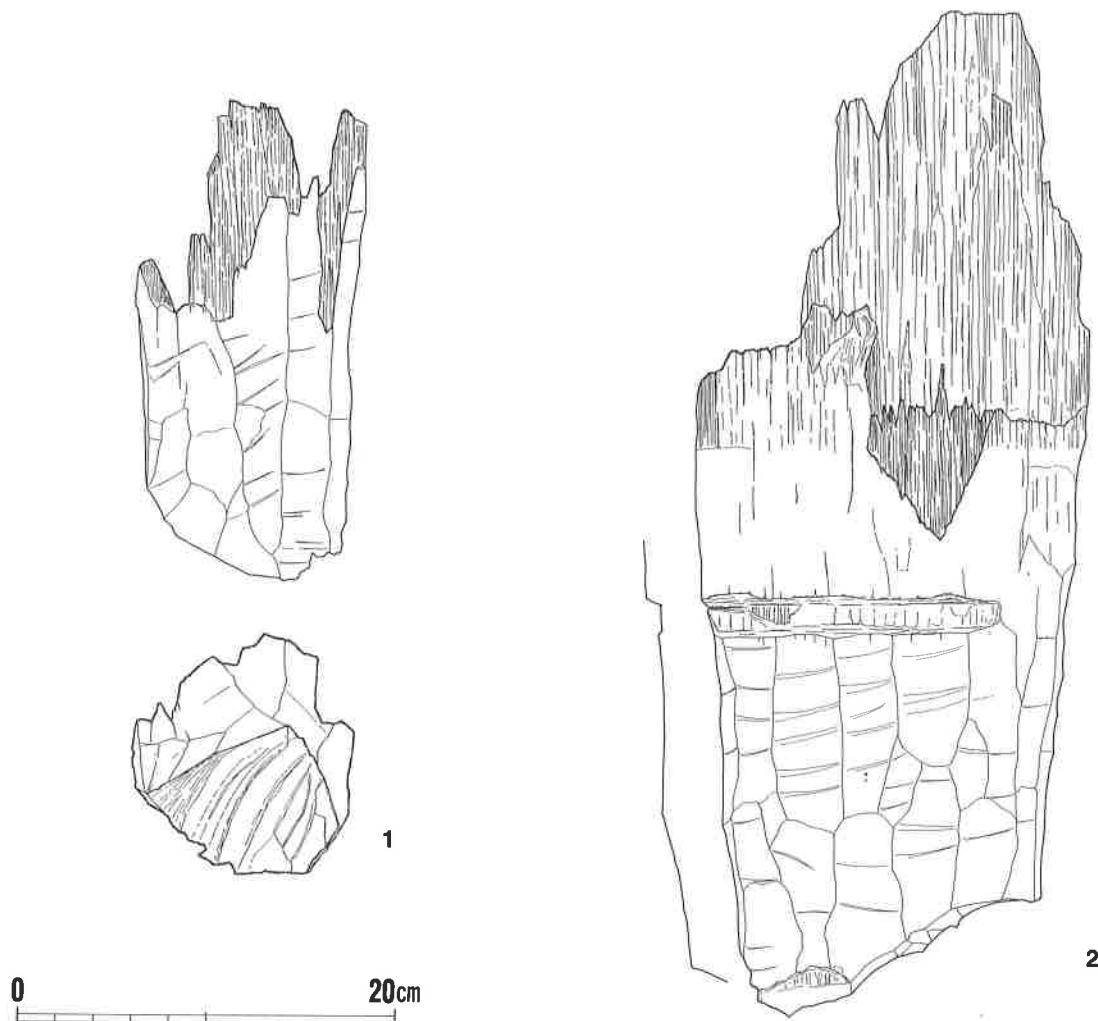
第24図 柱穴出土柱材実測図(縮尺1/4)

1は2号掘立柱建物跡の柱穴8に残されていた柱材である。残存高25.5cm、最大径11.5cmを測る。樹種はイヌマキ（マキ科、針葉樹）であり、原木の外周部分を加工して使用している。加工によるはつり面は長さ20cm以上の縦長を呈し、幅2.5~3.5cmのものが多く、幅4cm前後の工具によるものであると考えられる。また、一枚の剥離面の中には複数回の打痕が残され、垂

直方向に対して左斜め上からのが大半を占める。底面は斜めに切斷され、切斷面は鑿、或いは 状の工具により粗く整形される。

2は4号掘立柱建物跡の柱穴9に残っていた柱材であり、1と同様にイヌマキ材が用いられる。残存高54.2cm、最大径20.6cmを測るが、年輪の中心が著しく偏った位置にあり、少なくとも径50cm以上の木材を加工して使用している。また、加工痕が下半部と底面の一部に残され、下から約20cm前後の部位には外周の3分の2程度を巡る抉りが入る。この抉りは、上端と下端にそれぞれ横方向に溝状の切り込みを入れ、その間を年輪の層に従って剥ぎ取るという手法が用いられているものと考えられ、縦方向の工具痕は殆どみられない。下半部の加工痕は、上から下への打ち込みによって成されており、縦長のはつり痕が残されている。これはつりは一回の打ち込みによって成されたものではなく、一ヶ所のはつり面の中には数回以上の打ち込みの痕跡が残されている。これらの工具痕からその加工に用いられた工具は幅3～4cm程度の刃渡りをもつものであると考えられる。また底面の加工によるものである。

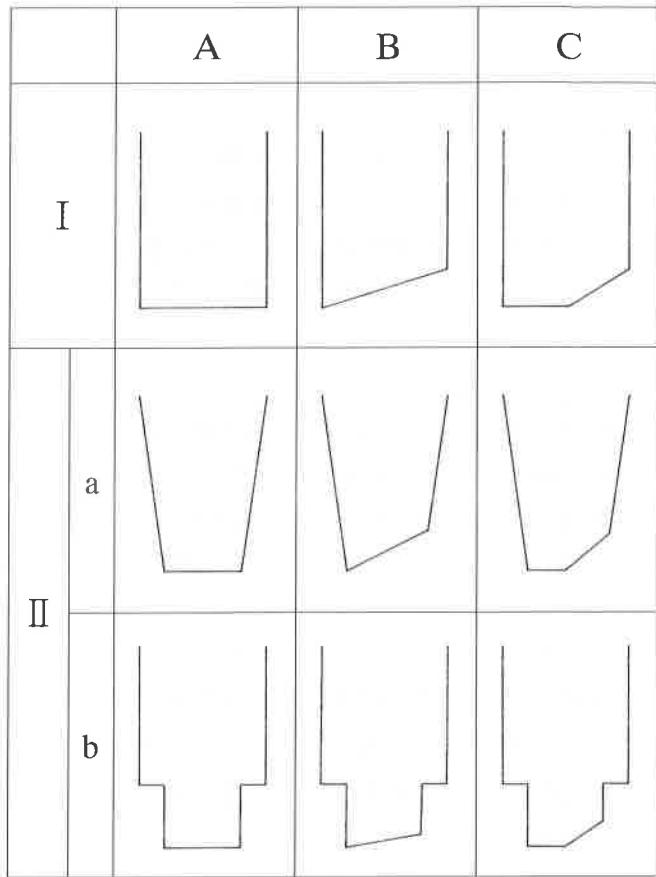
第25図 柱材形態分類図

まず、垂直方向の断面形については、上部と下部の径が等しいもの（I類）と、異なるもの（II類）とに分類され、II類については上部から下部にかけて斜めに削り取られた結果連続的な面をもって先細り状を呈するもの（IIa類）、上部の整形後に段状を呈して下部が細く削り取られるもの（IIb類）に細分される。さらに、底面の形状については、水平にカットされるもの（A類）、斜めにカットされるもの（B類）、その両者が混在するもの（C類）の3種類がある。また、水平方向に帯状の抉りが入るもの（有抉式）もある。以上の分類に依れば、柱穴1はI

—B類、柱穴2は不明、柱穴3はII-a-B類(有抉式)、柱穴4はIIb-C類、柱穴5はIIb-A類(有抉式)、柱穴6はIIa-A類、柱穴7は不明、柱穴8はI-A類(有抉式)、柱穴9は不明、柱穴10はIIa-A類(有抉式)に該当し、2号掘立柱建物跡の柱穴8のものはI-B類に該当する。これらの形態の違いには、機能的な要因のみによって説明することは困難であり、恐らく作業者の癖、趣向、偶然性が混在して内包されているものと思われるが、IIb類については上部構造の重圧によって柱材が極度に沈みこむのを防ぐ基礎的な機能をもっていたものと考えられる。抉りについては、材木の運搬に供したものであると思われ、上端につける場合と、下端につける場合の両者があったものと考えられる。樹種については、2号掘立柱建物跡の柱穴8と、4号掘立柱建物跡の柱穴9、10に残されていた柱材についてのみ奈良国立文化財研究所の光谷拓実氏に同定をお願いした。その結果は本文中にも触れているが、全てイヌマキであることが確認された。イヌマキはマキ科の常緑針葉高木であり、関東南部以西の本州、四国、九州、沖縄、台湾、中国などに広く分布し、高さ25m、直徑2mにまで成長する。また、白蟻の害を受けないことから、暖地の建築材としての利用に適するものとされている。

4号掘立柱建物跡には比較的良好な状況で柱穴に柱材が残されており、柱穴を半割することにより、普段はあまり目にする機会のない柱の基底部の様子を観察することができ、その形態には意外にも様々なバリエーションがある事が確認された。以下にその形態分類を試みる。
