# 栗 橋 宿 本 陣 跡 I

首都圏氾濫区域堤防強化対策における  
埋蔵文化財発掘調査報告  
(第1分冊)

国土交通省 関東地方整備局  
公益財団法人 埼玉県埋蔵文化財調査事業団

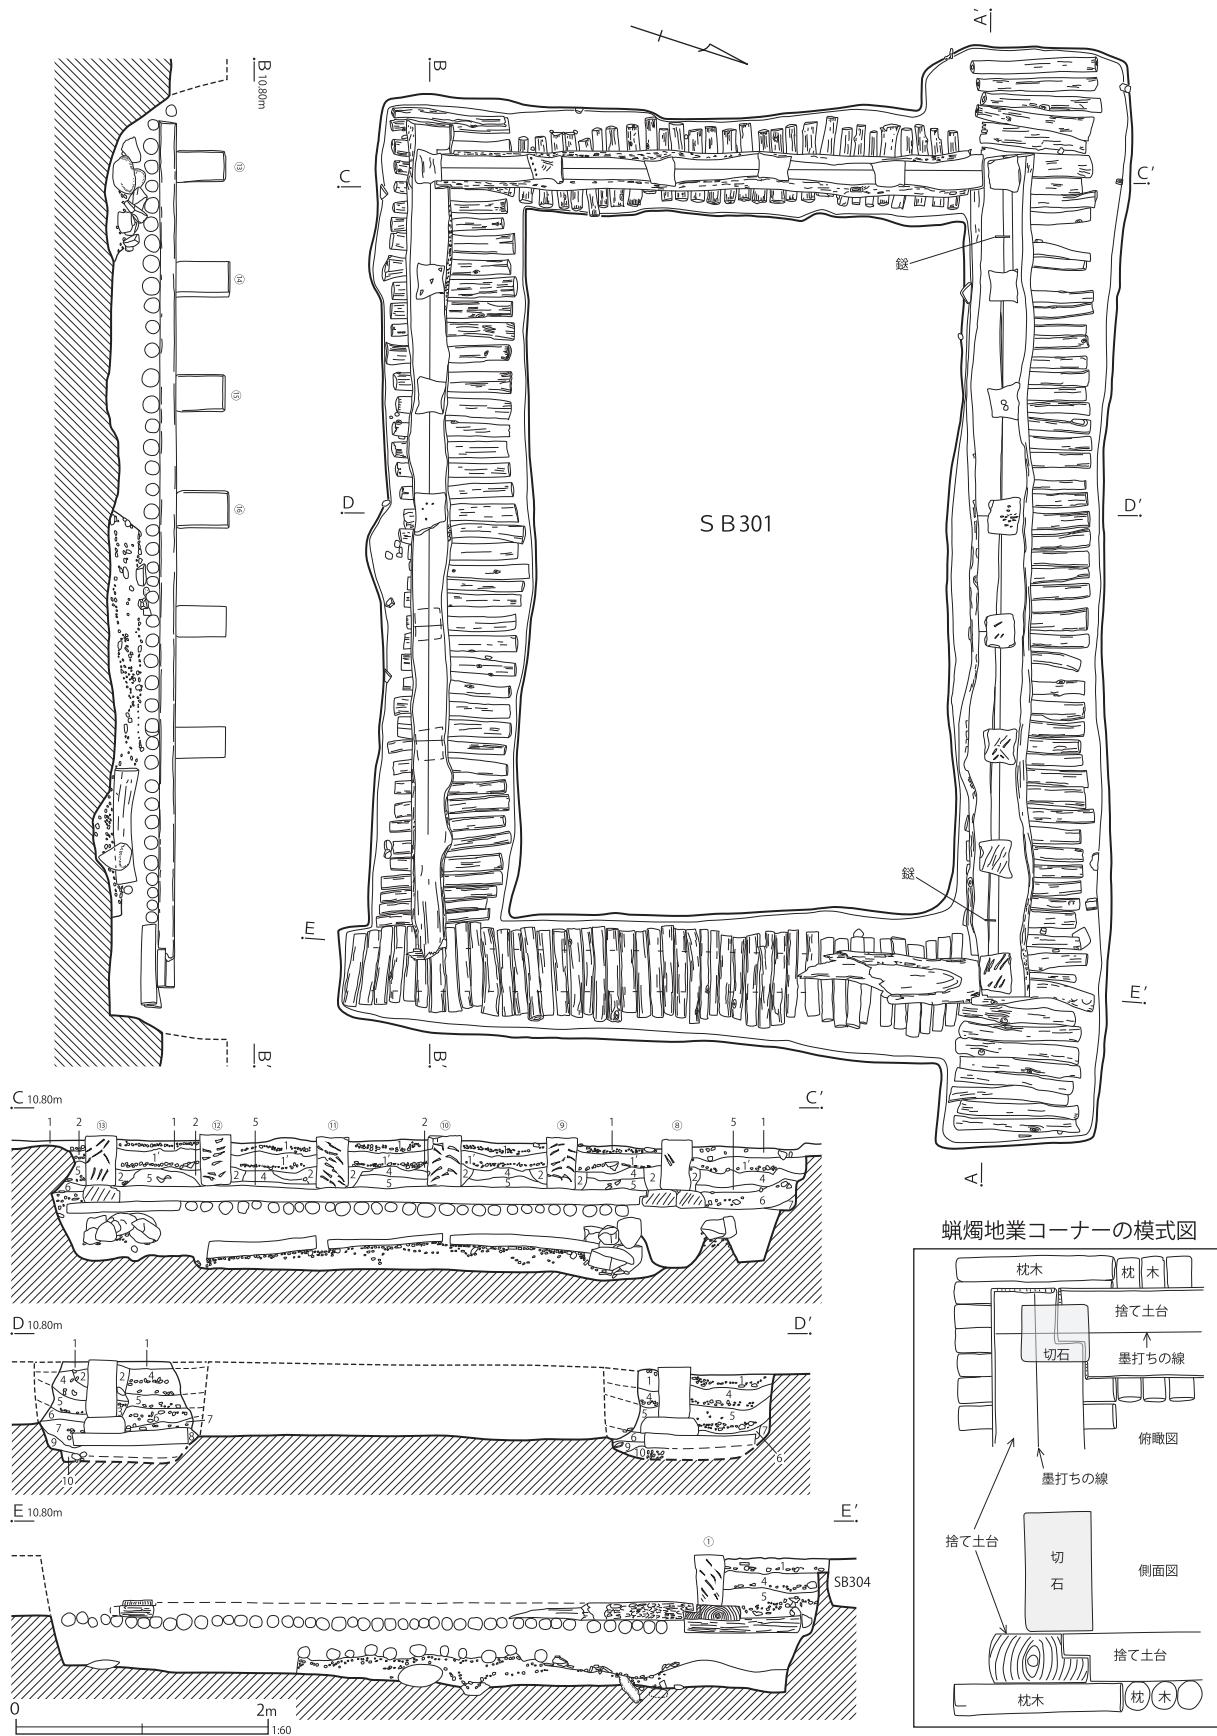
第15図 第301号建物跡（1）

C6-G6・7、H6・7グリッドに位置する。基礎の規模は長軸8.80m、短軸6.17m、深さ1.00m、長軸方位はN-71°-Eである。平面形「ロ」字状の布掘り基礎であり、北辺が東西に60cm程突出する。下部は「算盤地業」の構造であり、短軸に樹皮の残る丸太（松）を枕木状に並べ、その上に、各辺の軸に沿って捨て土台を載せる。捨て土台は上下面が平坦に加工され、上面には墨打ち線が遺存していた（第15図の模式図）。北辺の捨て土台は縦方向に亀裂が入っており、これを鎌で補強していた。

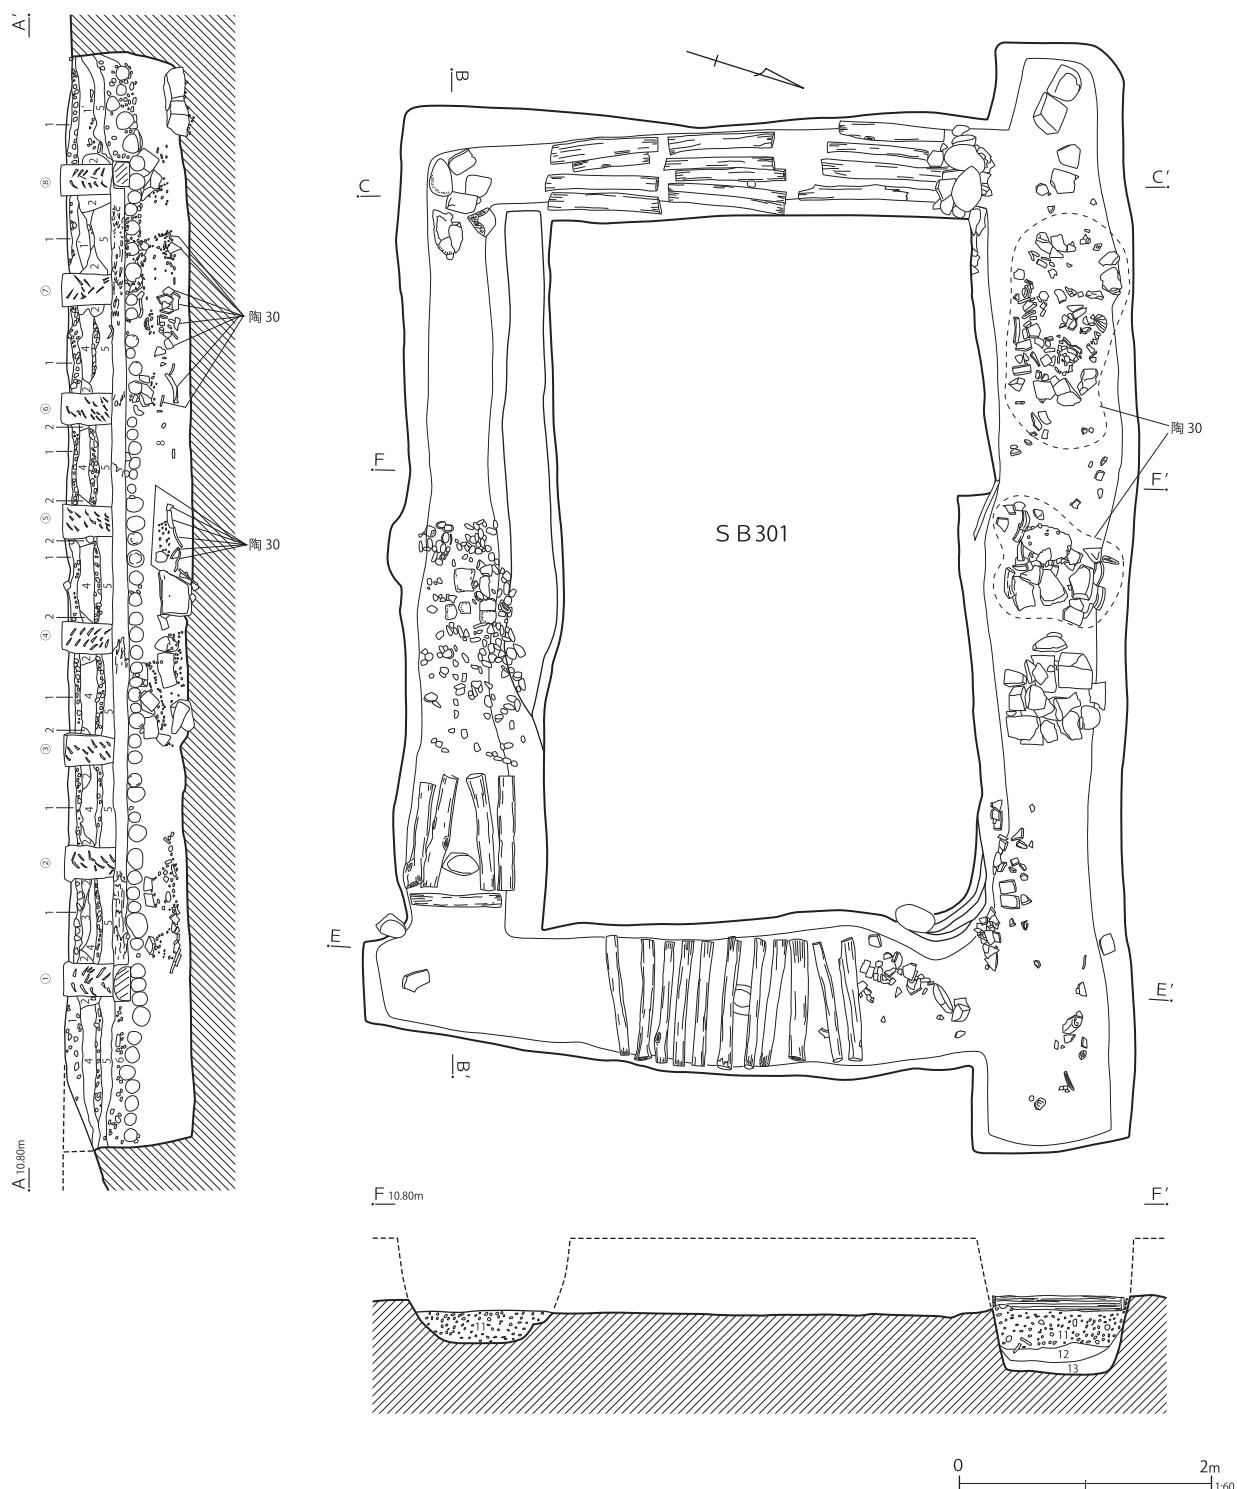
第16図 第301号建物跡 (2)

1 粘土	鉄分を含む 下部に小礫と砂が混入	8 第301号建物跡の掘り込み 小石の混入率は少ない
1' 粘土	粘土と切石を埋めた後、その間をつき固めた層	9 灰褐色砂 枕木を埋めた土 炭化物(ø1~2cm)混入
2 黄褐色土	切石を埋めた際の土 小石混じる	10 灰褐色砂 枕木の下部に小石がぎっしり入った層
3 暗黄褐色土	切石を埋めた際に小石を充填	11 暗褐色土 9割方小礫を入れて固めた層 大きい礫で5~6cm
4 淡褐色土	シルト質 下部に小礫を入れ固めている	12 暗黄褐色砂質土 養の破片や大きめの石(20数cm)を入れ、砂でつき
5 黄灰色土	シルト質 捨て土台の直上に入れて固められた層	13 暗黄褐色土 固めている
6 暗灰色土	シルト質 径1.5cmぐらいいの小石混入 割材の下部	良好に固められている 砂若干混じる 養や瓦の破片若干
7 灰褐色砂	から丸太の上面を覆っている土 小石混入	混じる

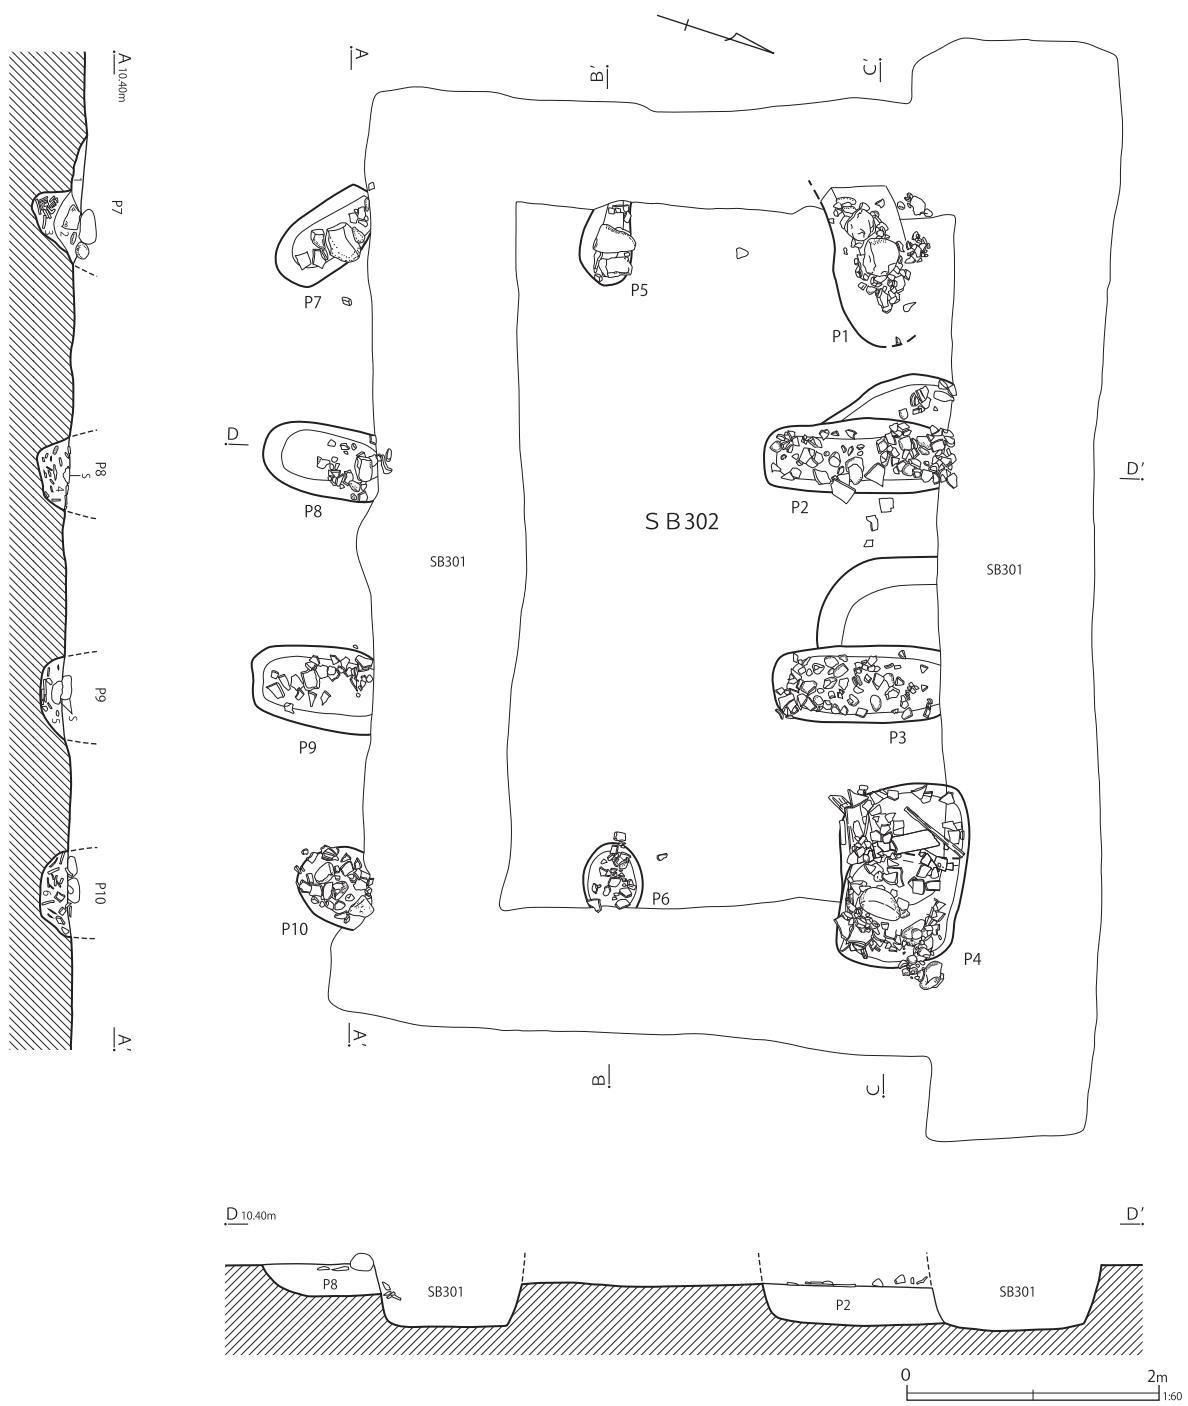
第17図 第302号建物跡 (1)

第302号建物跡 A-A'  
 1 褐色砂 鉄分沈着  
 2 褐色土 鉄分沈着 石が置かれ周囲が強く固められている  
 3 灰褐色土 鉄分はほとんど沈着していない 瓦で充填

4 灰褐色土 瓦と小石で充填 しまり極めて強  
 5 灰褐色土 瓦と小石で充填 上部には 10 数cmの石が残る  
 6 灰褐色土 下半は瓦で充填 上半から上部にかけ小石と 10 数cmの  
 石が目立つ

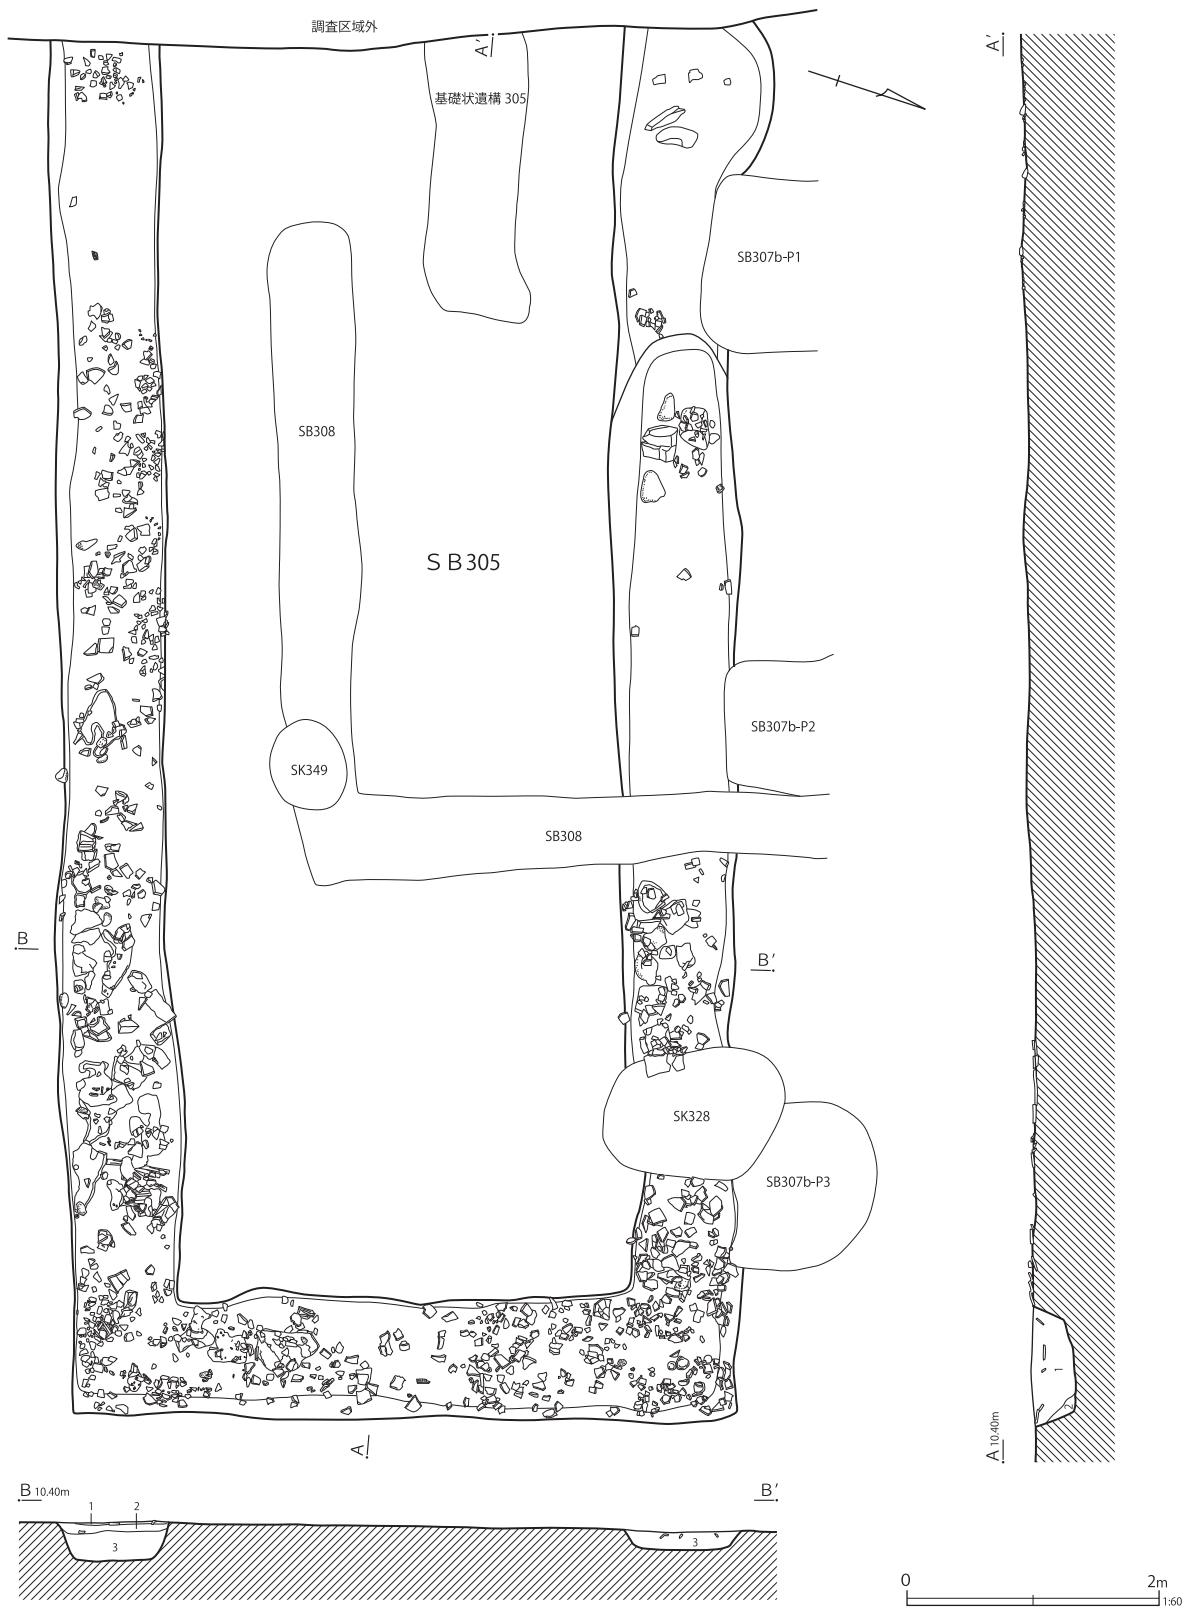
第21図 第305号建物跡

第305号建物跡 A-A'

1 褐灰色土 燃土 ( $\phi 0.5 \sim 1.2$  cm) 多量 炭化物 ( $\phi 1 \sim 2$  cm) 少量 しまり極めて強  
2 灰黑色土 かなり固くしまっている

1 黒灰色土 燃土 ( $\phi 5 \sim 8$  mm) 多量 上面に瓦散布 しまり強  
2 褐灰色土 砂質土 炭化物 ( $\phi 1 \sim 1.2$  cm) 微量 しまり強  
3 褐色砂 かなり固くしまっている 瓦片含

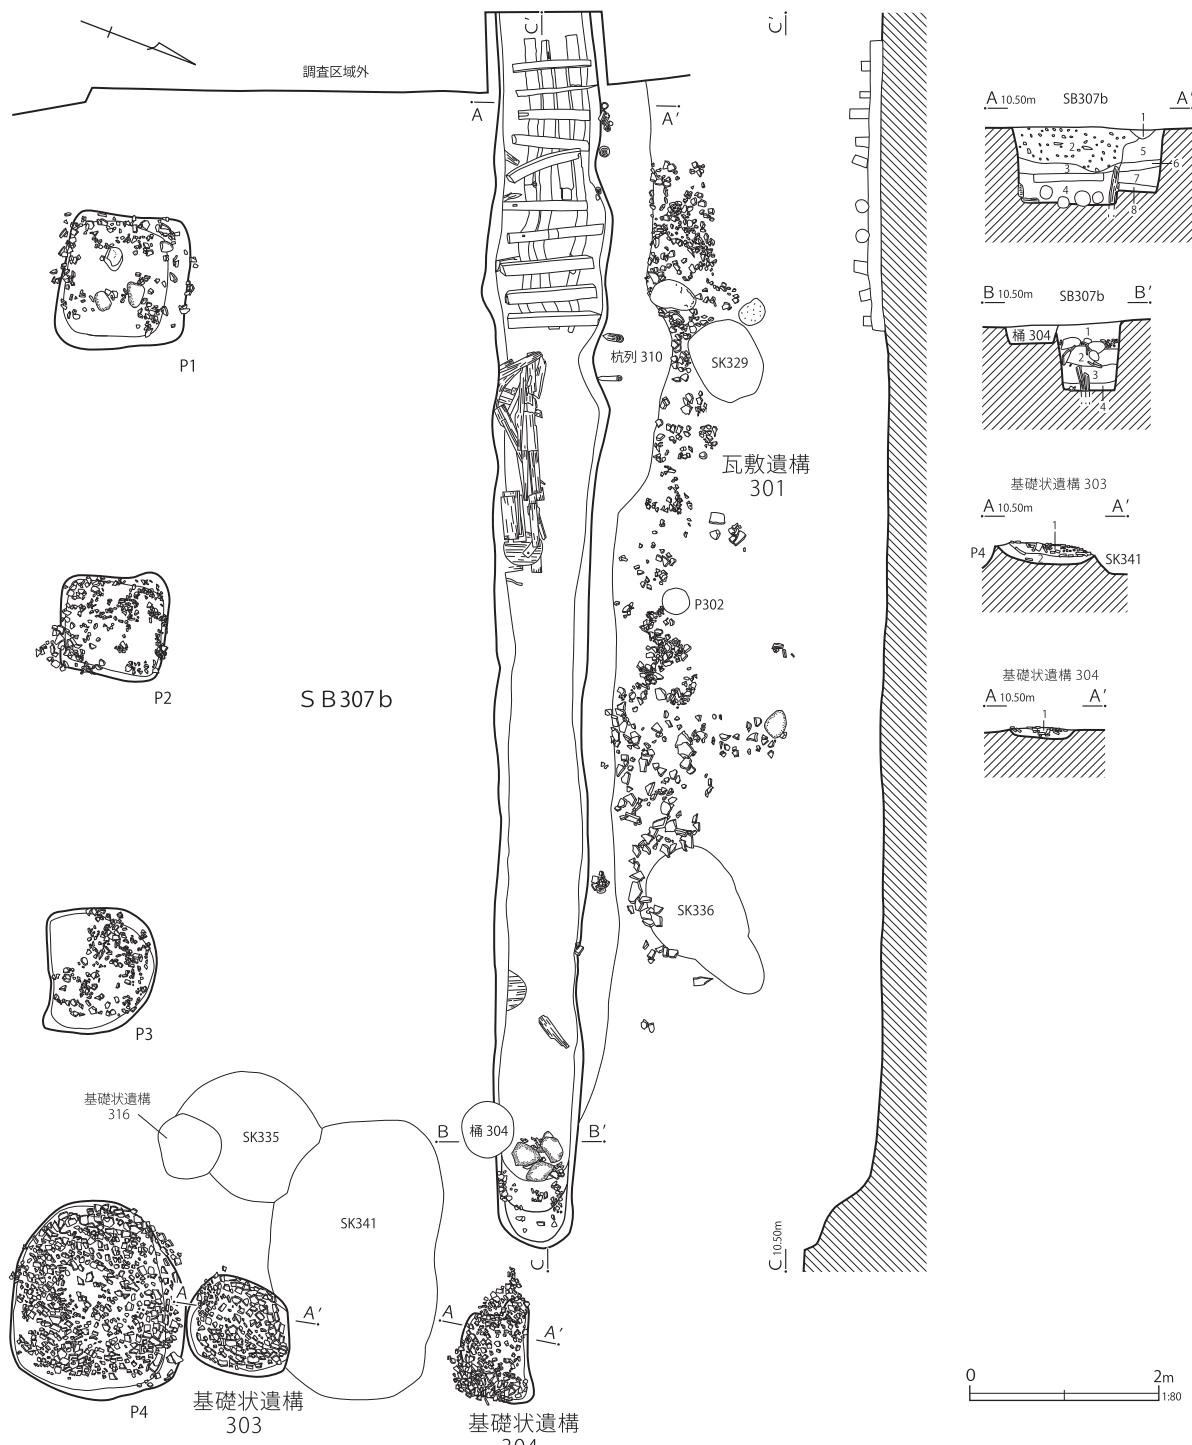
第24図 第307b号建物跡・第303・304号基礎状遺構(1)・第301号瓦敷遺構

第307b号建物跡 A-A'

- 1 暗褐色土 焼土混じる
- 2 灰褐色土 径2~6cm程の礫が多量に混じる 磯の混じり方はランダムで明瞭に互層を示さない 確認面よりも上方からの掘り込み
- 3 灰黄色土 角材の上に敷き詰められた土で、礫をほとんど含まない
- 4 灰黑色土 シルト含む 箕地業の周囲を埋める 4層下部には木材片が含まれる 箕は4層下部まで深く刺さっている
- 5 灰褐色土 固く良くしまっている シルト含む 基礎より古いかっぽ 同時に掘削されたと思われるが礫は一切含まない
- 6 黄褐色土 シルト質 基礎が掘り込まれる以前の堆積か(杭列310か)
- 7 褐色土 粘性有り 基礎が掘り込まれる以前の堆積か(杭列310か)
- 8 暗黄褐色土 粘性有り 基礎が掘り込まれる以前の堆積か(杭列310か)

- 1 明灰黒色土 比較的軟らかい土 この層の下部から2層にかけて20cmの礫や径2~10cmの小磚・瓦の破片が敷き詰められている
- 2 灰褐色土 固くしまっている 瓦の破片や10cmの礫が混じる
- 3 灰黒色土 炭化物(Φ3~5mm)混じる この層の上面より杭が打ち込まれている
- 4 青灰色土 SB307bの最下層か 磻等をほとんど含まず下部より陶器片出土

- 1 褐灰色土 瓦の混入率約8割 瓦は小片に破碎 砂混入

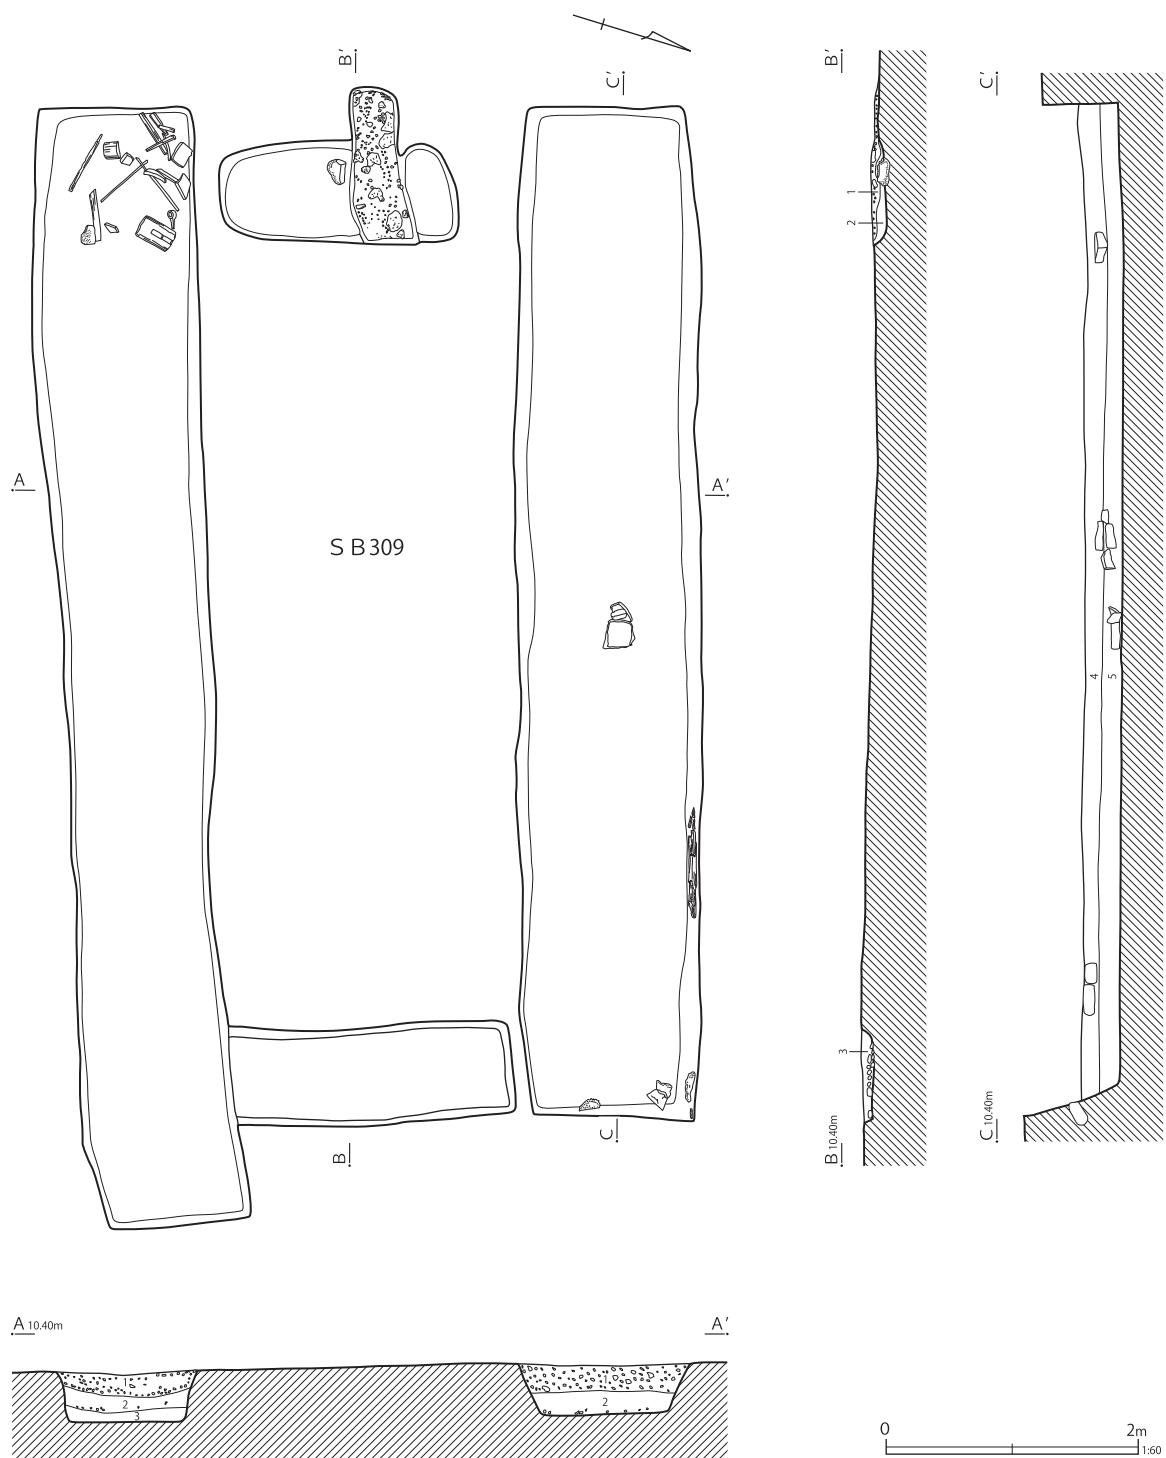
第27図 第309号建物跡

第309号建物跡 A-A'

1 暗褐色土 若干砂混入 かなり固くしまっていて小礫を多量に含む  
 2 黒灰色土 若干砂混入 1層と同じく固くしまっている 小礫微量  
 3 暗褐色砂 良く固められている 小礫等は含まない

4 黒褐色土 径2~5cmの礫多く混入  
 5 灰褐色土 各所に平石や大きな礫が混入 しまり強 粘性弱

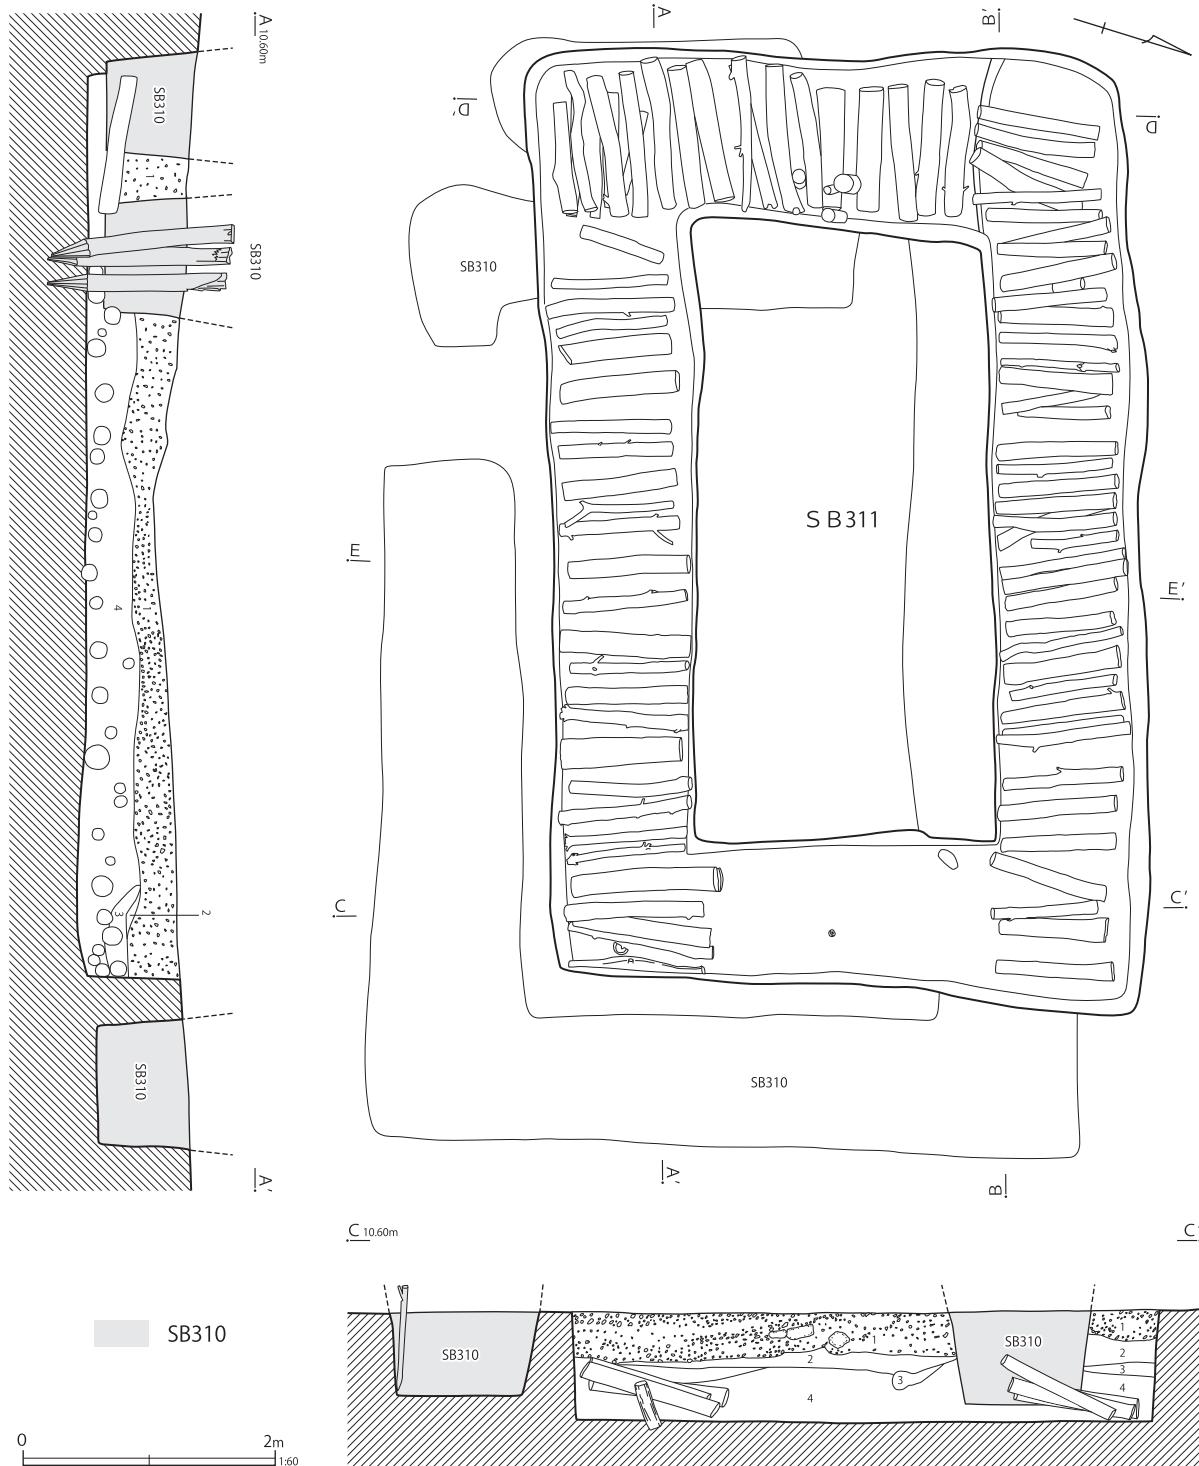
第30図 第311号建物跡（1）

物跡を掘り込んでいる。規模は長軸8.97m、短軸5.63m、深さ1.05m、長軸方位N-69°-Eである。基礎中心軸から、桁行6.38m（約21尺）、梁行4.36m（約14尺）の建物が想定される。基礎は平面形「ロ」の字形の布掘り基礎で、北西と南西の隅がブリッジ状に掘り残される。また、西方に近接して、長さ2.6m程の掘り込みがあり、工法や軸方向から建物跡に伴うものと捉えられる。この付属の基礎も含めて全体に捨て杭が打たれており、その間の基礎内は小礫・砂・土で強固に突き

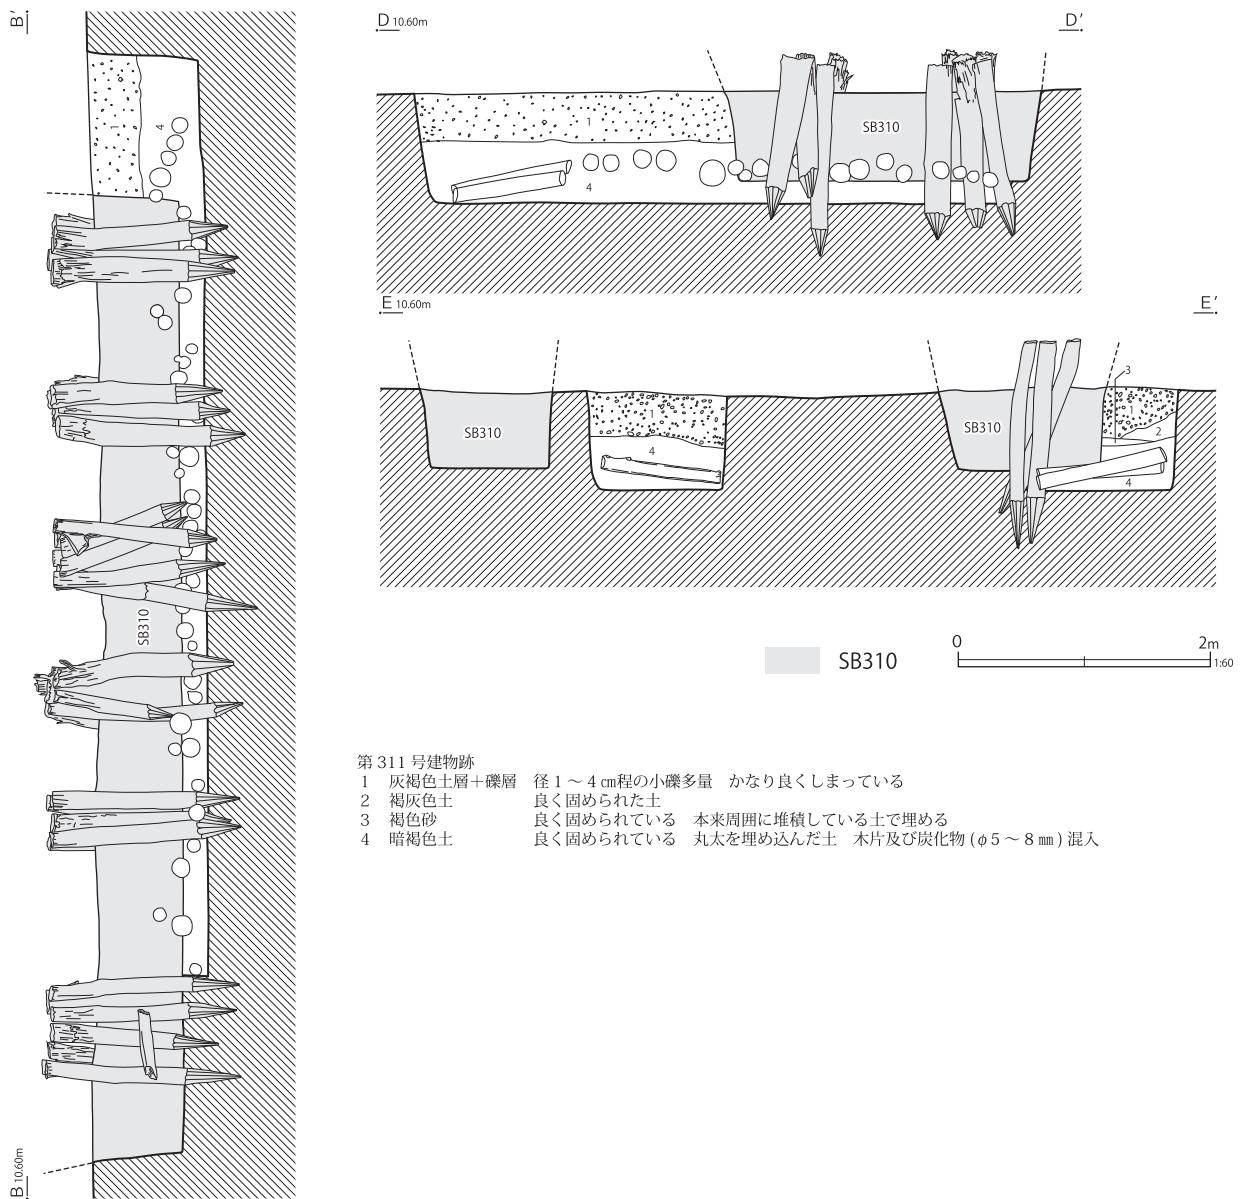
第31図 第311号建物跡(2)

5.05m、深さ0.87m、長軸方位N-72°-Eである。基礎中心軸から、桁行6.05m(約20尺)、梁行3.46m(約11尺)の建物が想定される。基礎は平面形「ロ」の字形の布掘り基礎で、上部は礫混じりの土、下部は土で固められている。基礎下部は、密に丸太を並べて筏地業を行う。

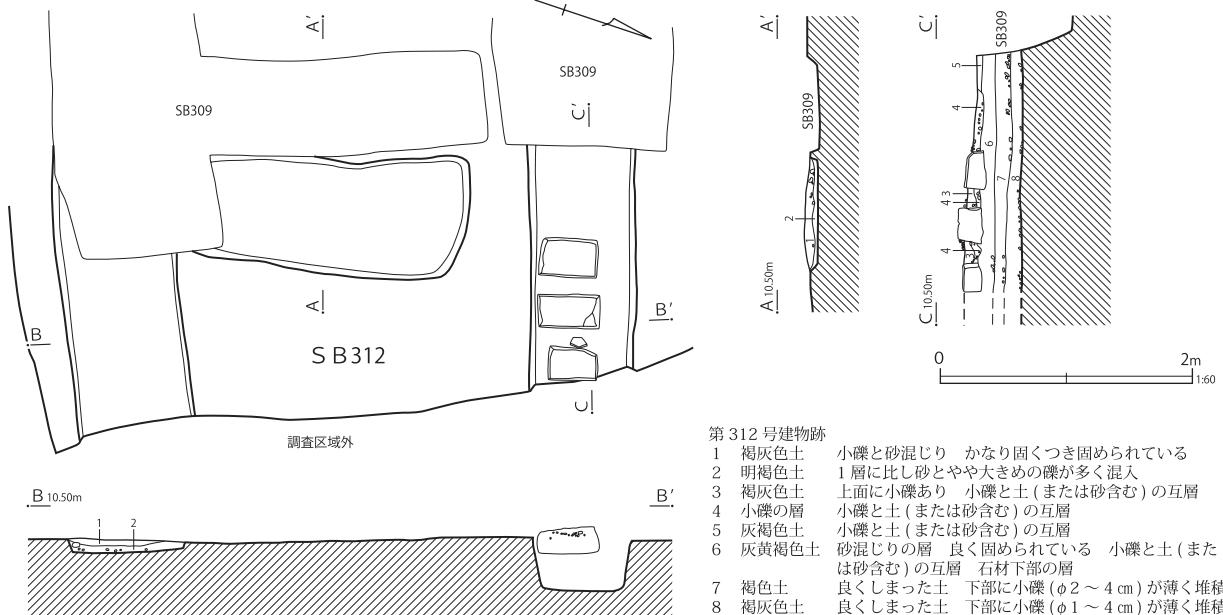
第32図 第312号建物跡

C 6-E 6、F 6・7グリッドに位置し、東側は調査区外に延びる。また、第309号建物跡に掘り込まれている。規模は長軸2.45m以上、短軸4.60m、長軸方位N-73°-Eである。確認面からの深さは0.83mであるが、基本層序(第5図)に示したように、掘り込み位置はより高く、深さも100cm以上ある。基礎中心軸から、梁行3.60m

(約12尺)の建物が想定される。基礎内は小礫と土の互層であり、北側では中に切石が配される。遺物は少なく、図示し得る遺物は無かった。

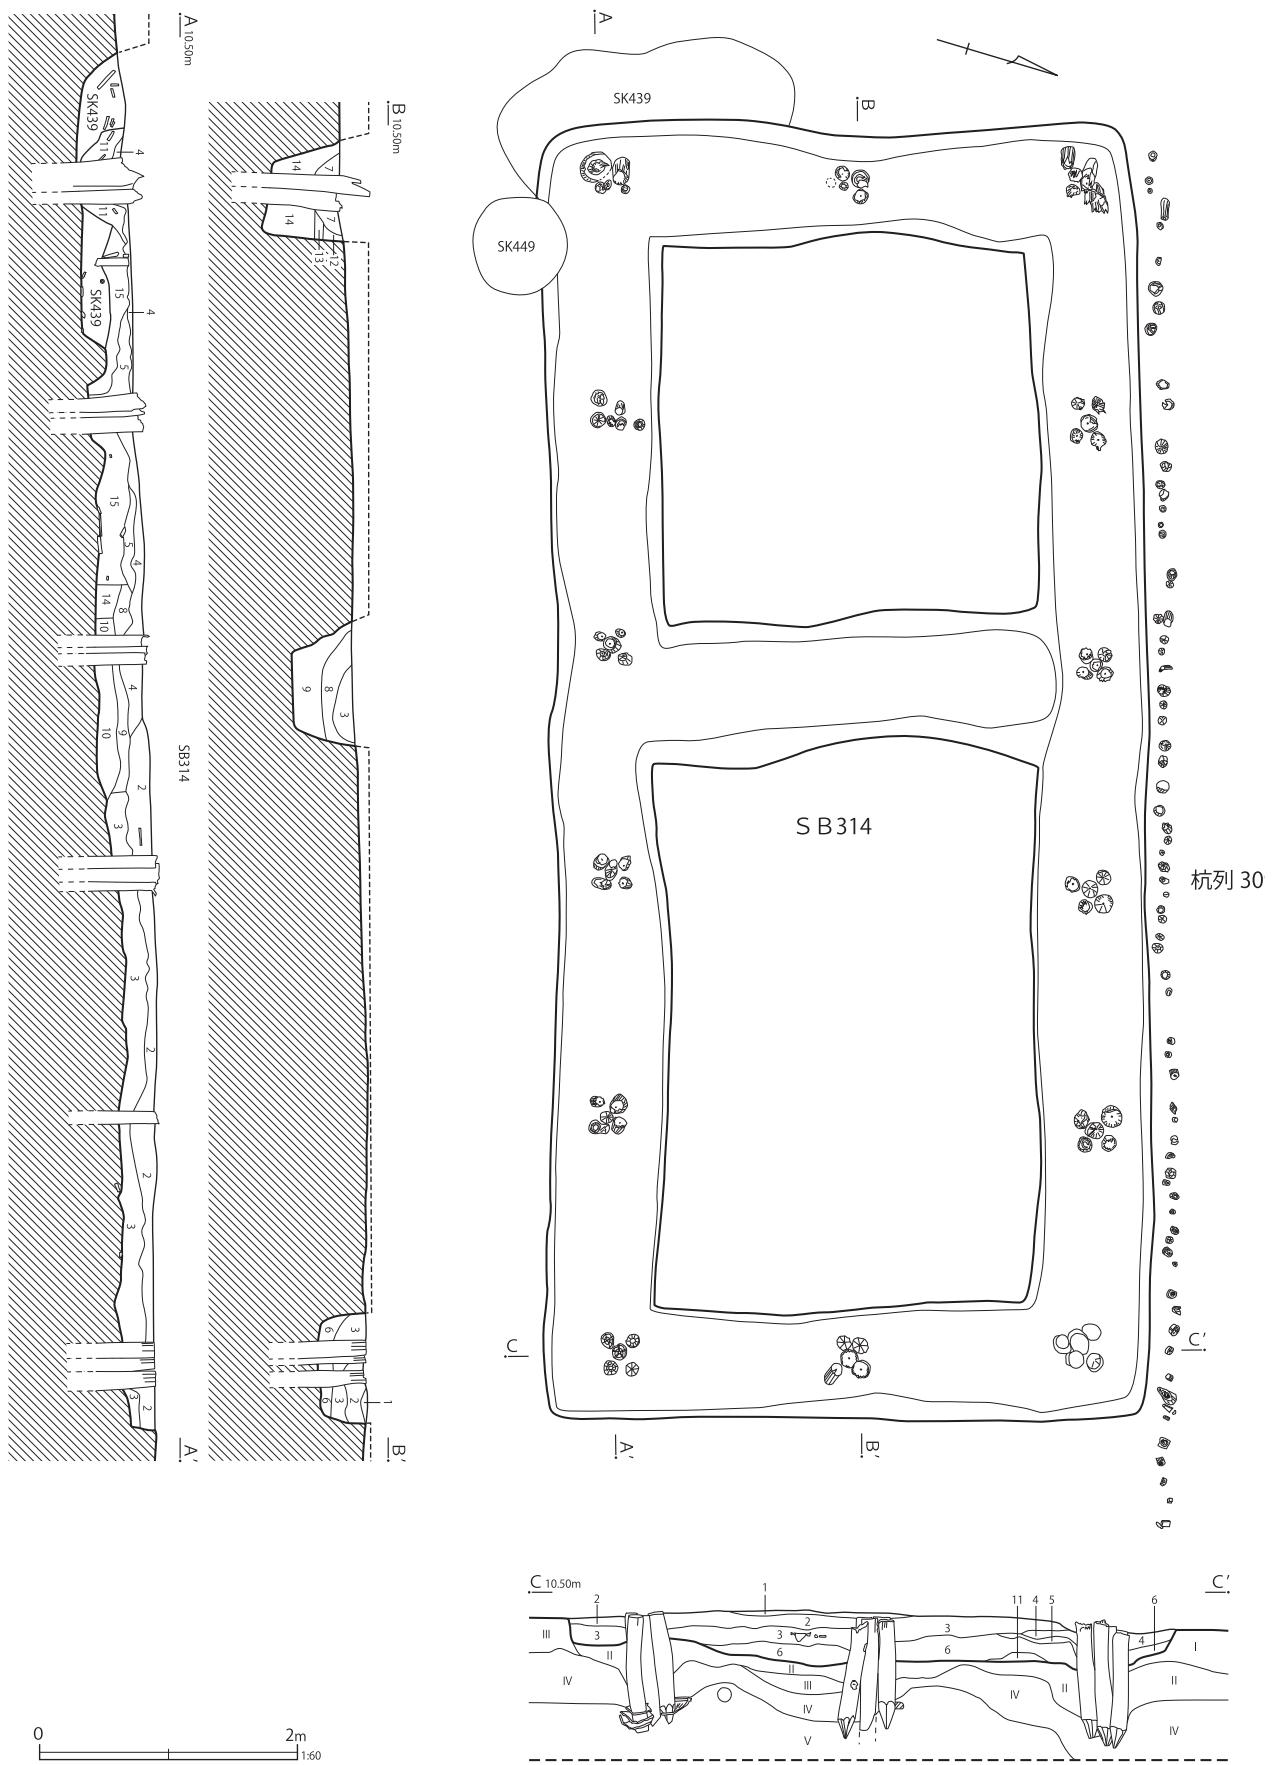
第34図 第314号建物跡（1）

C 6-H 7、I 7・8グリッドに位置する。規模は長軸10.17m、短軸4.73m、深さ0.45m、主軸方位N-73°-Eである。基礎中心軸から、桁行9.02m(約30尺)、梁行3.74m(約12尺)の建物が想定される。基礎は平面形「日」の字形の布掘り基礎である。基礎内の埋土はしまったシルトが主体であるが、下部では建物基盤層との区別が見極め難かった。四周の基礎内に約1.8m間隔で捨て杭が打たれ、概ね5本で一単位をなす。

第314号建物跡	SB314 廃絶後に堆積したものが 硬くしまったシルトを主体に多量のしまりのある砂混じる 炭化物(φ1～3mm)含む	10 砂 灰白色の砂を主体に灰白色のシルトが含まれる 暗褐色粘土 ブロック混入 かなり軟らかく崩れやすい土質 しまり・ 粘性なし
1 焼土	硬くしまったシルト主体 しまりのある砂多量 炭化物(φ1 ～3mm)少量 しまり強 粘性なし	11 焼土 炭化物・焼土粒子主体 炭化物(φ1～4cm)・焼土ブロック (φ0.3～3cm)・瓦多量
2 明灰褐色土	硬くしまったシルト主体 しまりの強い砂・炭化物(φ2 ～8mm)多量	12 灰褐色土 やや砂質 炭化物(φ2～4mm)少量 しまりあり 粘性なし
3 灰褐色土	硬くしまったシルト主体 しまりのある砂多量 炭化物(φ1 ～3mm)少量 しまり強 粘性なし	13 灰褐色土 シルト混入 炭化物(φ2mm程度)微量 砂少量 しまり・ 粘性なし
4 砂	硬くしまったシルト主体 しまりある砂多量 炭化物(φ1 ～3mm)少量 しまり強 粘性なし	14 黒灰色土 シルト混入 炭化物(φ2～3mm)少量 しまりややあり 粘性あり
5 暗灰色土	硬くしまったシルト主体 しまりある砂多量 炭化物(φ1 ～3mm)少量 しまり強 粘性なし	15 暗灰色土 シルト混入 炭化物(φ1～4mm)含む しまりあり 粘性なし I 灰褐色砂 II 褐色砂 III 灰黒色土 IV 暗黄褐色土 ガチガチに固められた土 1層ほど固められていないがかなりしまった土 鉄分の付着多し フカフカした印象の土 貝殻片を多く含む 灰黄色粘土ブロック多量 木片・木葉等多く混じる 陶磁器片 多量に含む しまり良し V 褐灰色土 基礎杭を打ち込むための凹みか 良くしまった土 若干粘性 あり
6 砂層	硬くしまったシルト主体 しまりある砂多量 炭化物(φ1 ～3mm)少量 しまり強 粘性なし	
7 灰褐色土	シルト主体 少量の中粒の砂混じる 炭化物(φ2mm)少量 酸化鉄多量 焼土ブロック(φ0.2～1cm)混入 しまり・ 粘性あり	
8 黒灰色土	シルト混入 炭化物(φ2～3mm)少量 しまりあり 粘性なし

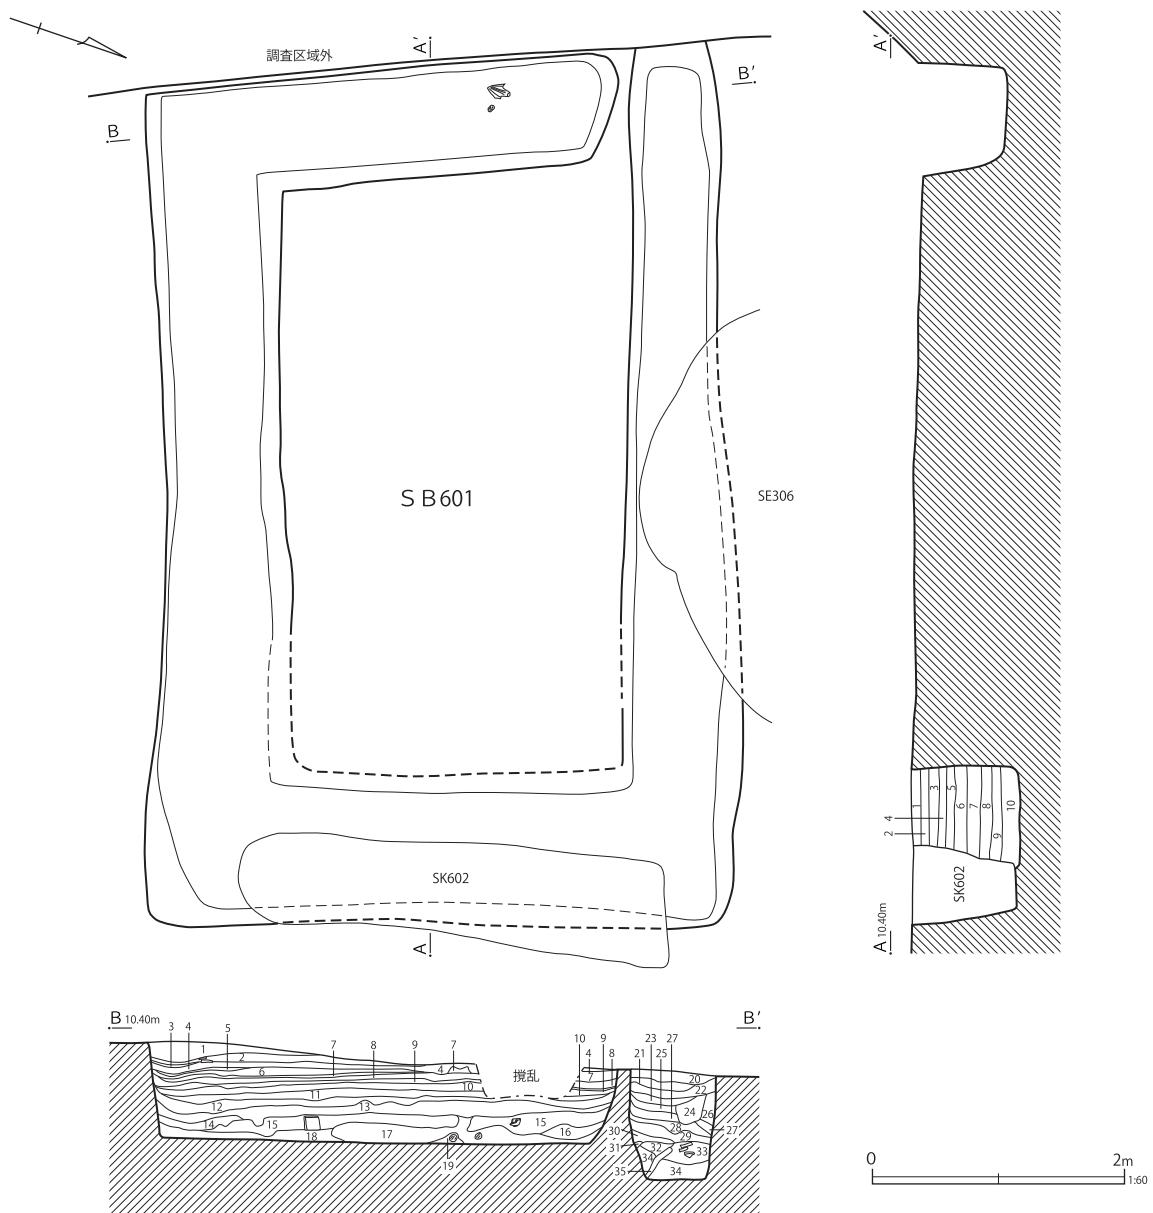
第36図 第601号建物跡

第601号建物跡 A-A'

1 灰褐色土 シルト混入 しまりあり 粘性ややあり 非常に固くしまる  
 2 砂  
 3 灰褐色土 シルト混入 しまりあり 粘性ややあり 非常に固くしまる  
 4 砂  
 5 灰褐色土 シルト混入 しまりあり 粘性ややあり 非常に固くしまる  
 6 砂  
 7 灰褐色土 シルト混入 しまりあり 粘性ややあり 非常に固くしまる  
 8 砂  
 9 灰褐色土 シルト混入 しまりあり 粘性ややあり 非常に固くしまる  
 10 砂 砂粒細かい  
 第601号建物跡 B-B'  
 1 褐色土 かなり固くしまる 砂を含む 鉄分の沈着多し  
 2 灰褐色土 かなり固くしまる 鉄分の沈着は見られない  
 3 褐色砂  
 4 褐灰色土 かなり固くしまる 砂が全体にまばらに混入  
 5 褐色砂  
 6 褐灰色土 かなり固くしまる 砂が全体にまばらに混入  
 7 褐色砂  
 8 灰色土 かなり固くしまる 砂が全体にまばらに混入  
 9 褐色砂  
 10 褐灰色土 かなり固くしまる 砂が全体にまばらに混入  
 11 褐色砂  
 12 褐灰色土 かなり固くしまる 砂がまばらに混入

13 褐色砂  
 14 灰褐色土 砂が比較的多く混じる  
 15 褐灰色土 かなり固くしまる 砂が全体にまばらに混入  
 16 褐色砂  
 17 黄褐色砂  
 18 灰色砂  
 19 灰黒色粘土 部分的に残る粘土層  
 20 褐灰色土 かなり固くしまる 砂が全体にまばらに混入  
 21 褐色砂  
 22 褐灰色土 かなり固くしまる 砂が全体にまばらに混入  
 23 褐色砂  
 24 暗褐色土 たまたま落ち込んだ土か 炭化物若干含む  
 25 褐灰色土 かなり固くしまる 砂まばらに混入  
 26 黑灰色土 比較的しまり良し 若干粘性あり  
 27 褐色砂  
 28 褐灰色土 かなり固くしまる 砂が全体にまばらに混入  
 29 褐色砂  
 30 褐灰色土 かなり固くしまる 砂が全体にまばらに混入  
 31 褐色砂  
 32 暗灰色粘土  
 33 暗灰色砂 水分多し 瓦片多量  
 34 灰黒色粘土 やや水分多し 陶器片多量 若干粘性あり  
 35 砂

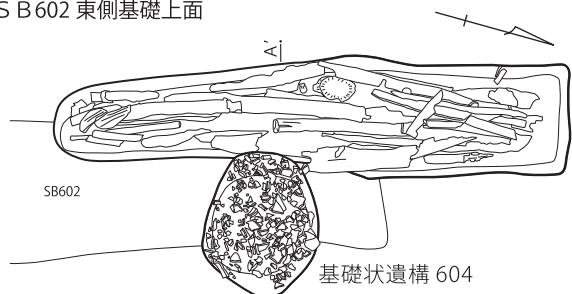
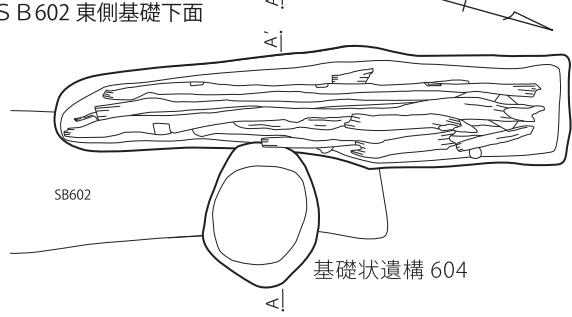
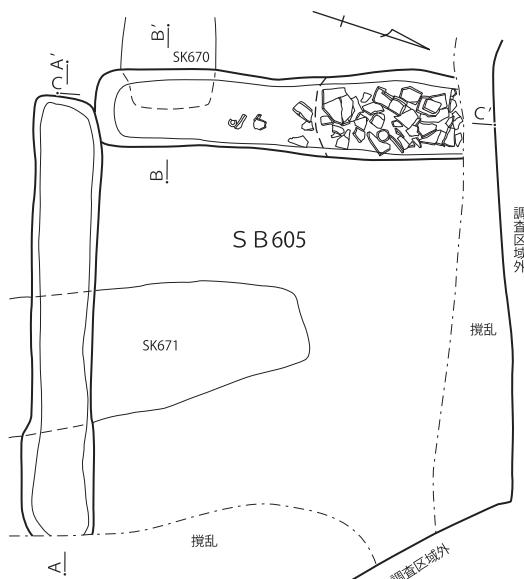
第 602 号建物跡東側基礎

SB 602 東側基礎上面

SB 602 東側基礎下面

1 ~ 3 前頁の 1 ~ 3 と一致  
 4 赤褐色土 焼土 ( $\phi 1 \sim 3 \text{ cm}$ ) と炭化材の層  
 焼土の割合 6 割強 しまり強  
 5 暗赤褐色土 炭化材と焼土が混じる層  
 6 灰黒色土 砂多量 炭化材が埋められている  
 しまり弱  
 7 暗黄褐色土 炭化物 ( $\phi 3 \sim 5 \text{ mm}$ ) 少量 粘性弱
