城横穴群

菊池川中流域古墳・横穴群総合調査報告書(2)

1987

山鹿市教育委員会

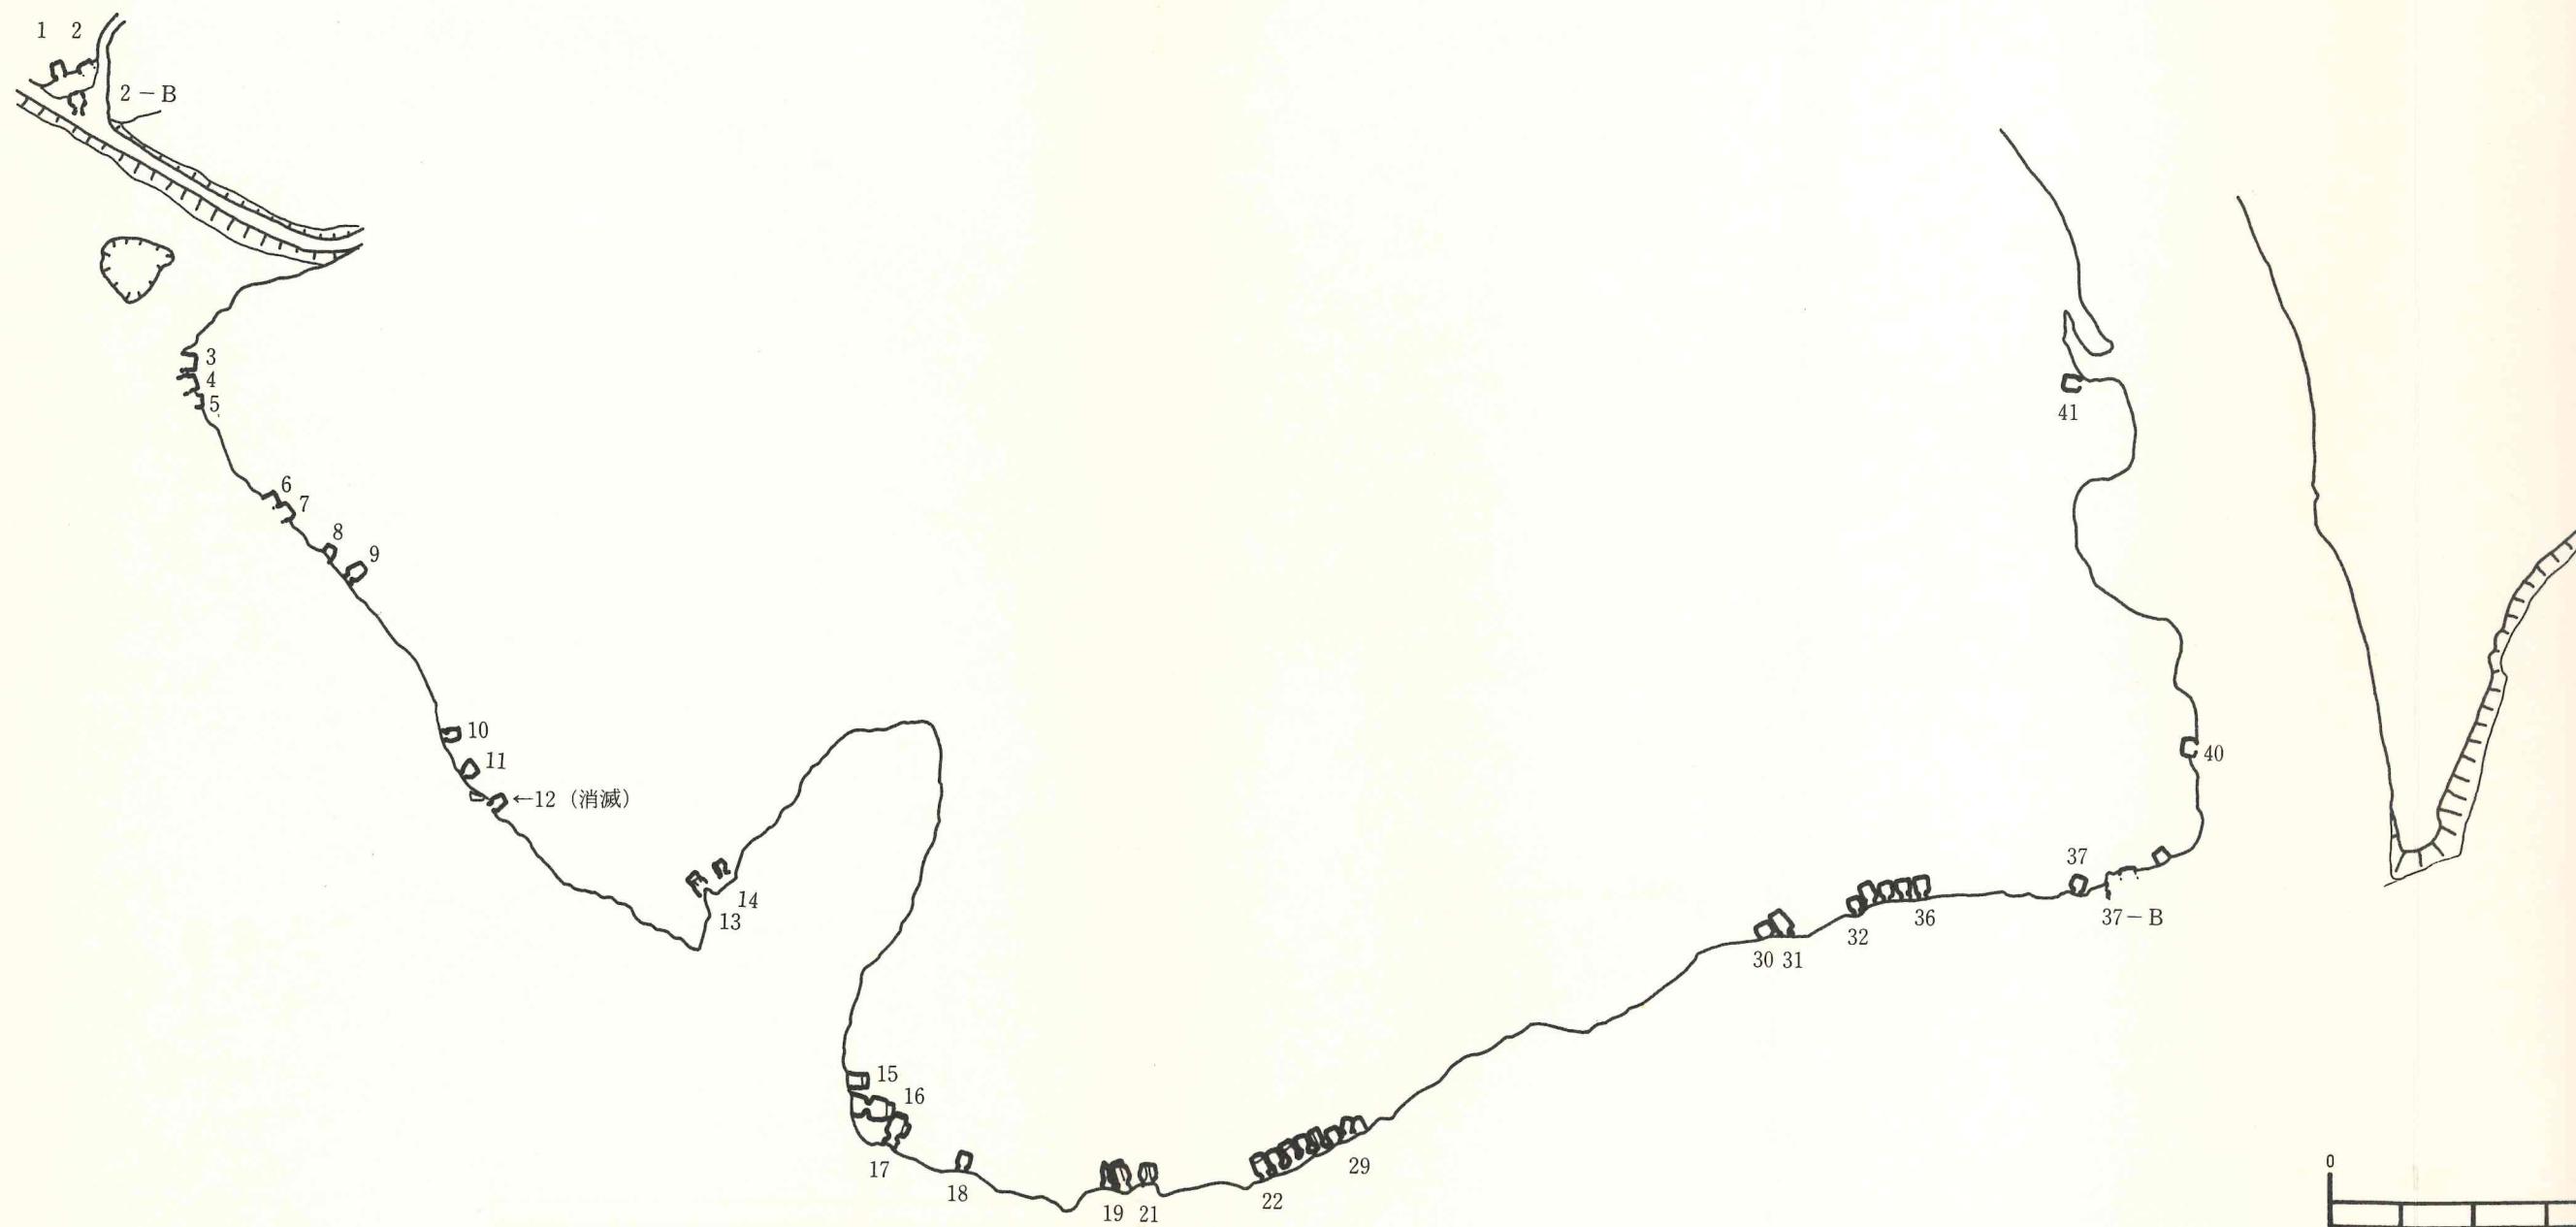
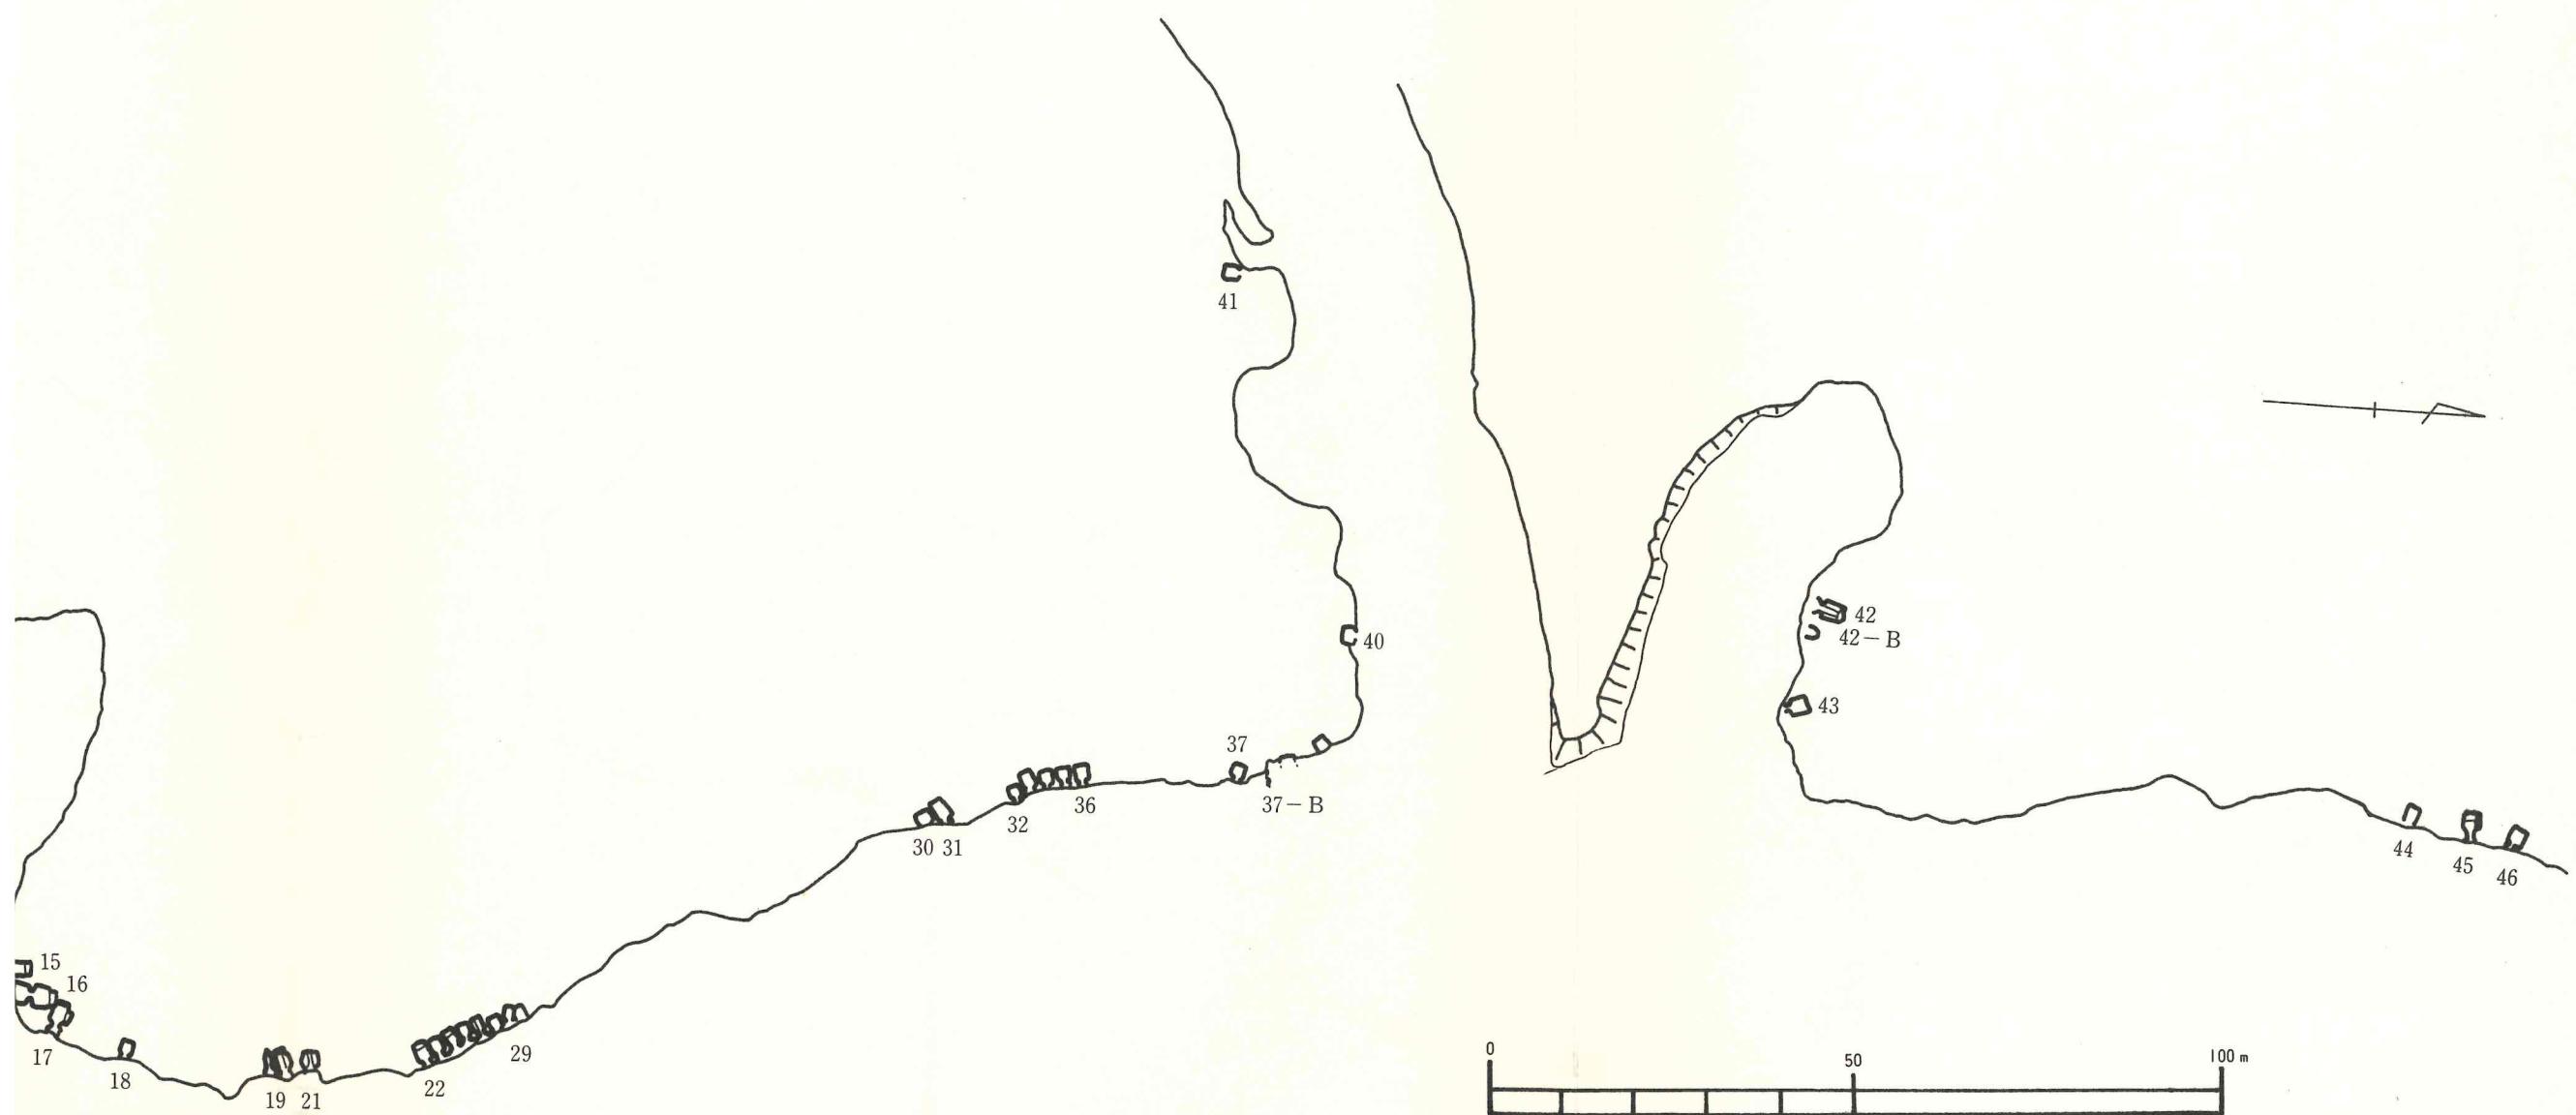
第3図 横穴配置図（熊本県装飾古墳総合調査報告書より引用）

城横穴群の範囲と分布に関する調査は昭和57年度事業として熊本県教育庁文化課と熊本大学文学部考古学研究室の手によって実施されている。この時には横穴配置図および装飾文様とその横穴に関して測量・実測調査を行い、その際作成された配置図が第3図に示すものである。

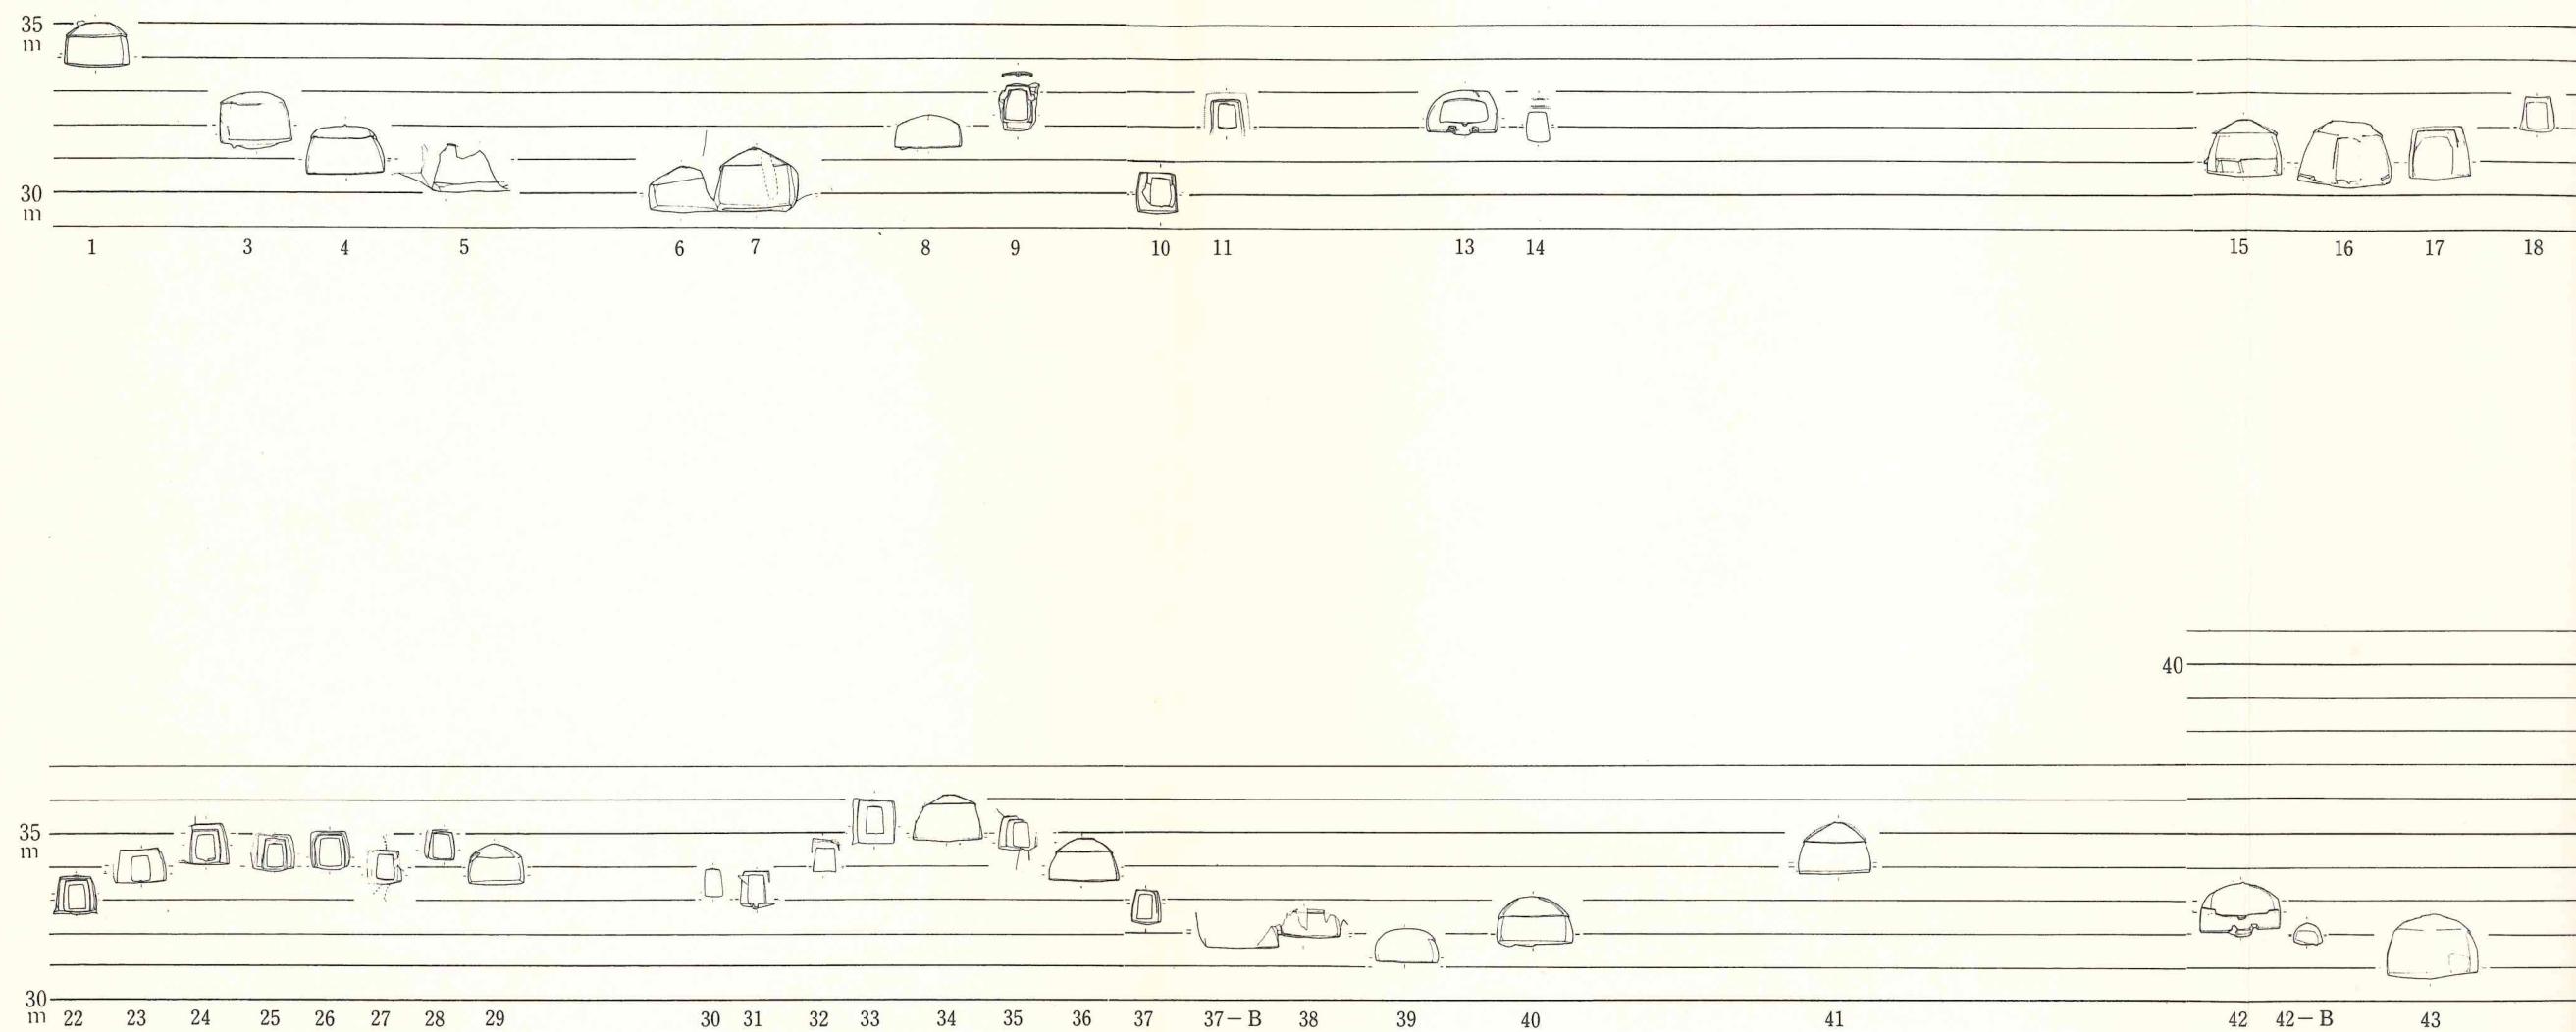
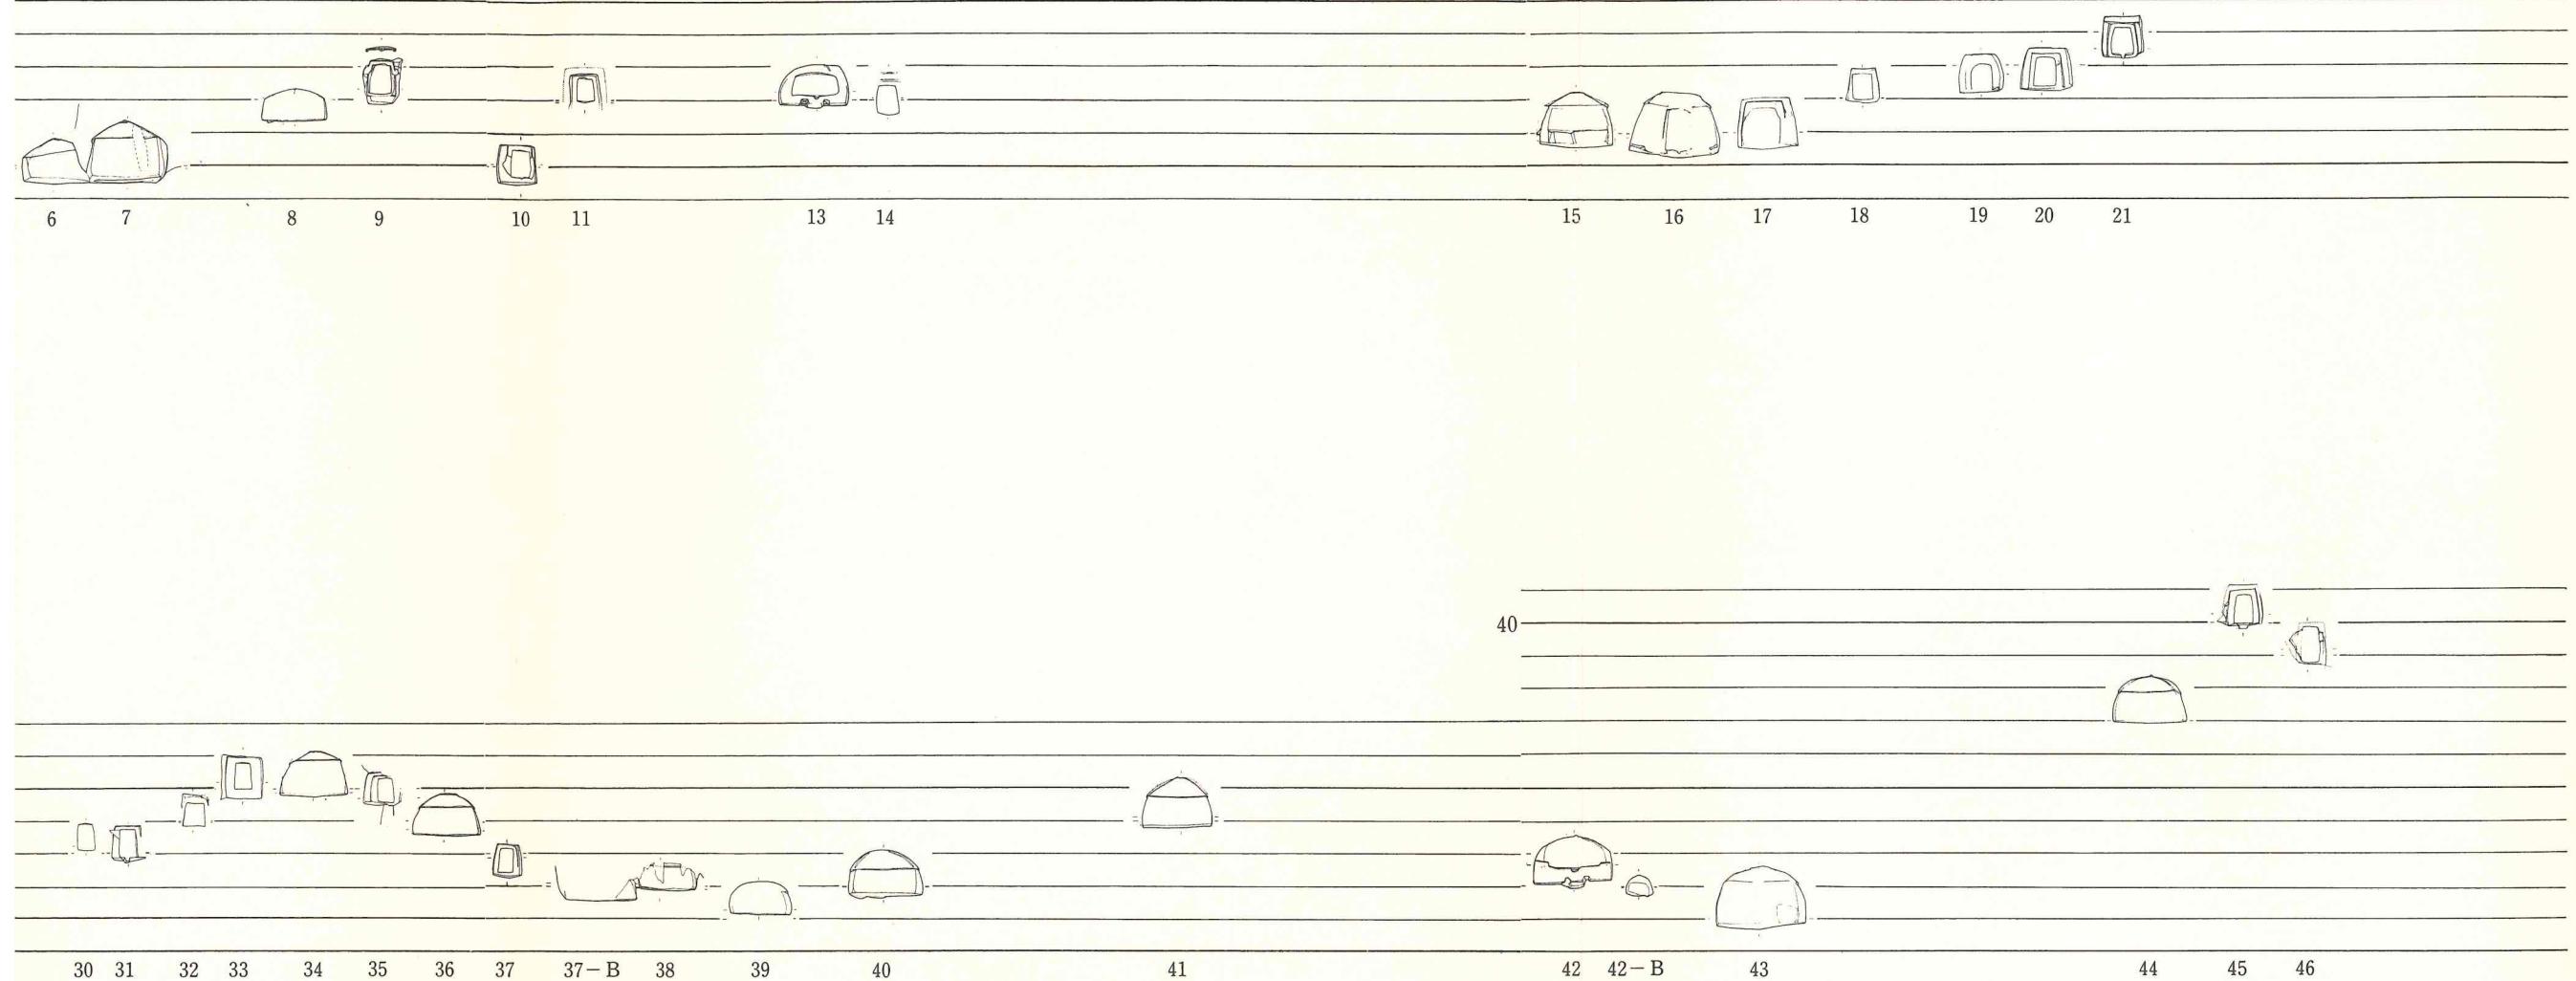
第4図 横穴垂直分布図

44号～46号横穴は4番目の谷から北へ約100mの所に開口していた。ここでは45号横穴が崖面の高さ6mの位置に開口しており、他の横穴に比べても最も高い位置であった。

城横穴群では個々の横穴の高さは不揃いだが、それらは崖面直下の地形によって左右されており、基本的には横一列に開口していたものと理解される。また横穴の規模等からも鍋田横穴群との共通点を多々見ることができる。

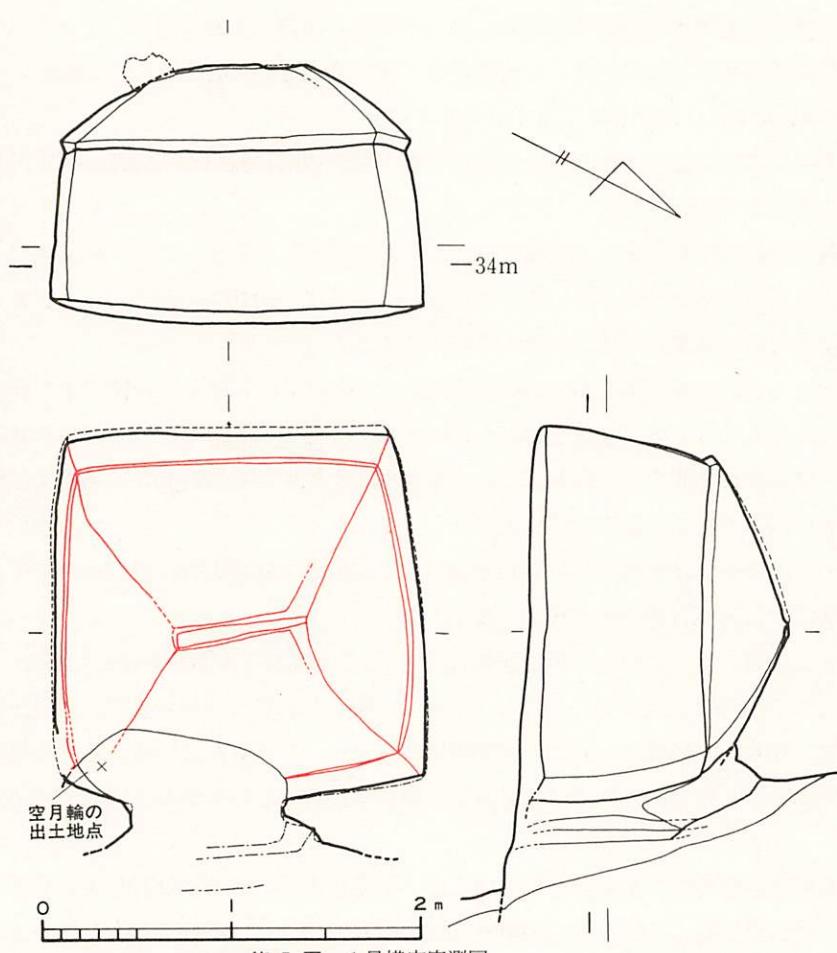
第5図 1号横穴実測図

呼ばれているが、崖面にお地蔵さんが彫られているところから地蔵口とも呼ばれている。横穴は道路から約2m程高くなった段上に2号横穴と並んで開口し、主軸はN63°Eにとり、東北東に向けて開口していた。

羨門は竹と樹木の根が張りつき、僅かに飾縁の一部残すのみで他は剥落しているが長方形を呈した羨門になるものと思われる。

玄室内には凝灰岩の礫や河原石が床一面に堆積しており、大きさはこぶし大から小児頭大のものは主であった。そのためボーリングステッキによって床面を探ってみた結果、図に示すように屍床は平坦となり、仕切等は見られないようである。

玄室の規模は入口部分で幅180cm、奥壁幅171cm、奥行200cm、高さ約138cmを測り、ほぼ正方形に近いプランを呈していた。天井は寄棟造の平入りで、四周には軒先線を明瞭に刻んでいる。

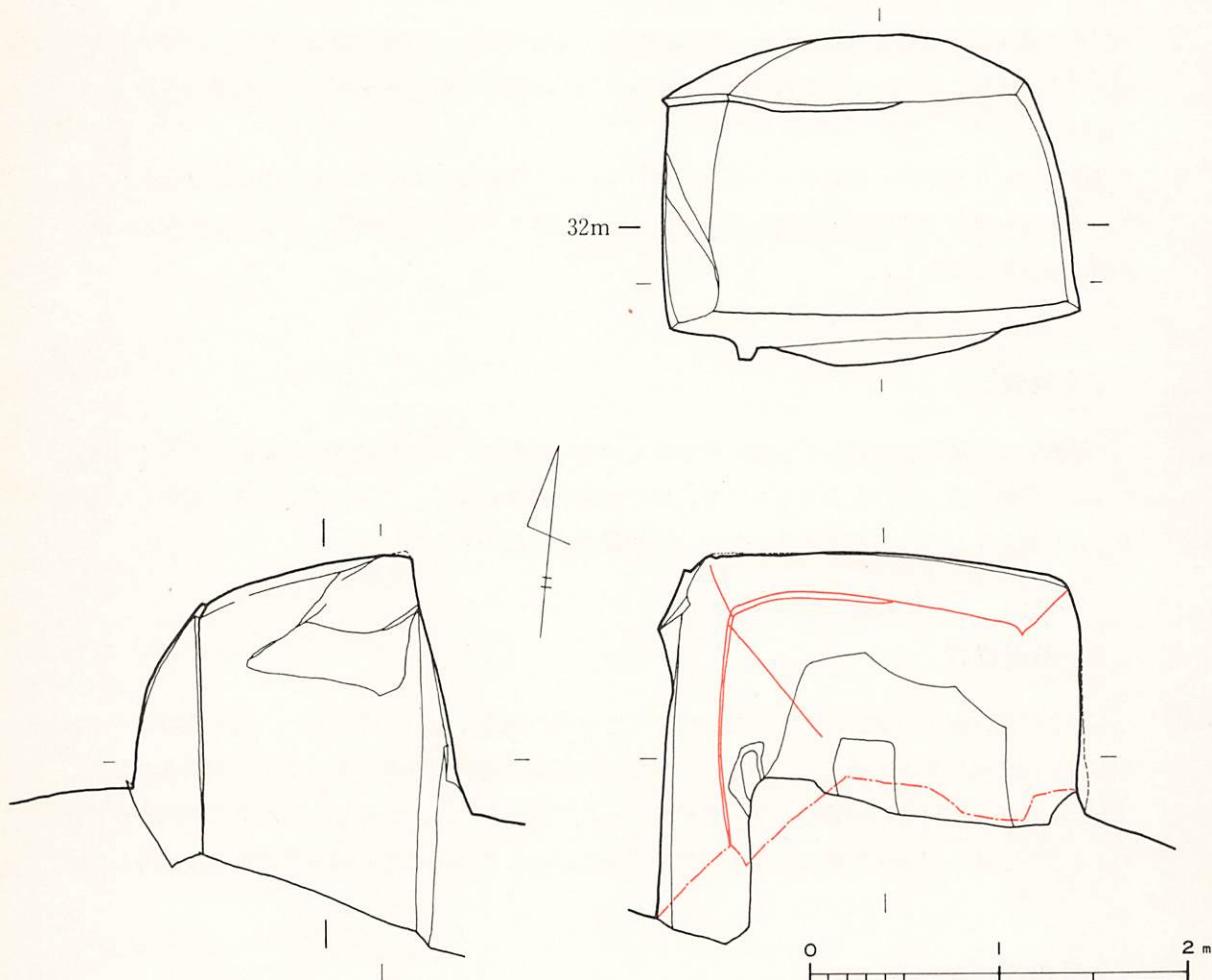
第6図 3号横穴実測図

横穴は玄室前半分を崩壊して、保存状況としては良くなかったが、主軸をN6°Wにとり、ほぼ南に開口していたものである。そのため奥壁幅181cmを測るのみで、他については計測不能であった。床面は破損が大きく、奥壁から50cmの所まで達していたが、残存部分には仕切の痕跡も見られな

いところから平坦になるものと考えた。

奥壁左側コーナーでは岩盤の亀裂が表われ、壁面の剝離も生じており、将来さらに崩壊する可能性が高いものと思われる。

特徴としては壁面の高さに比べ天井の高さが極端に低く造られている。

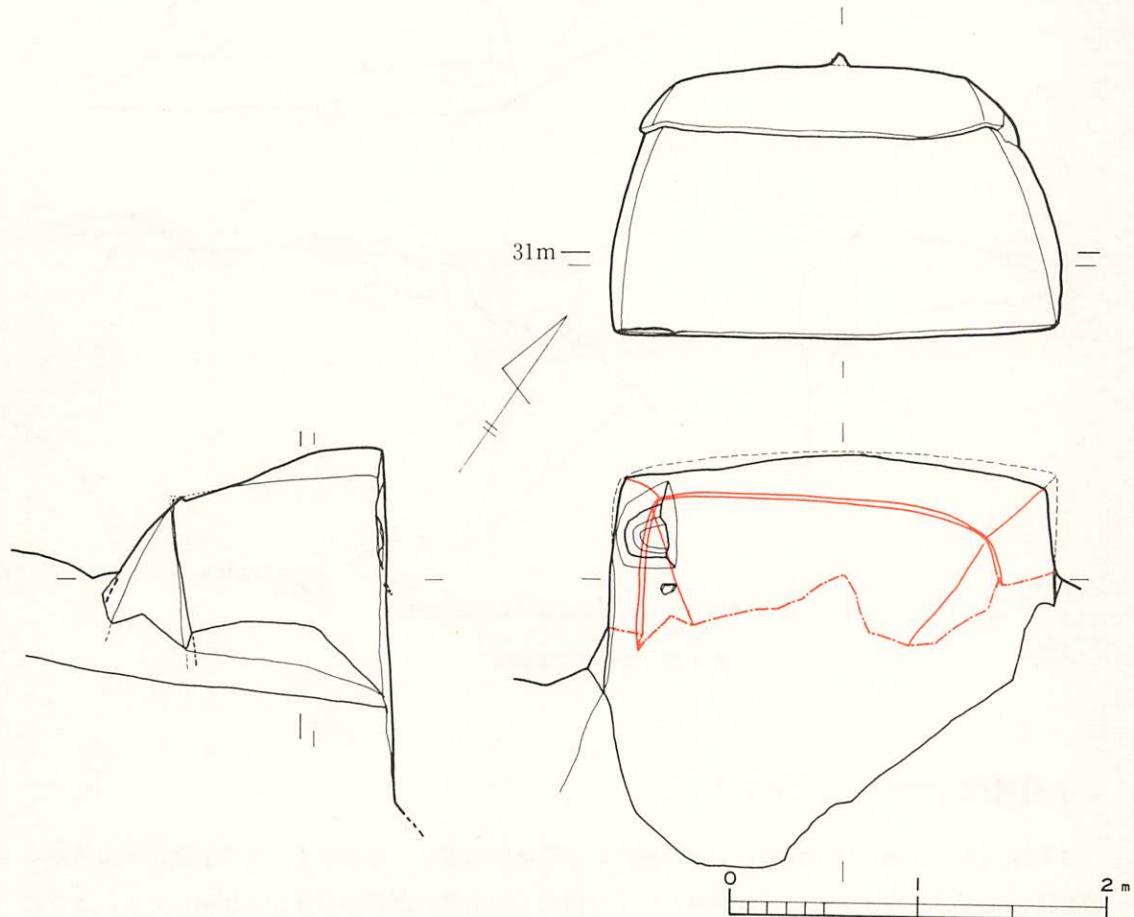
第7図 4号横穴実測図

たのは奥壁幅230cmのみであった。床面は平坦であるが、奥壁左側に作付の枕を配しており、この枕が浮彫であるところから、横穴築造時のものと断定できた。

天井には軒先線を刻んでいるが、棟の状態については寄棟造の平入りになるものと推察される。

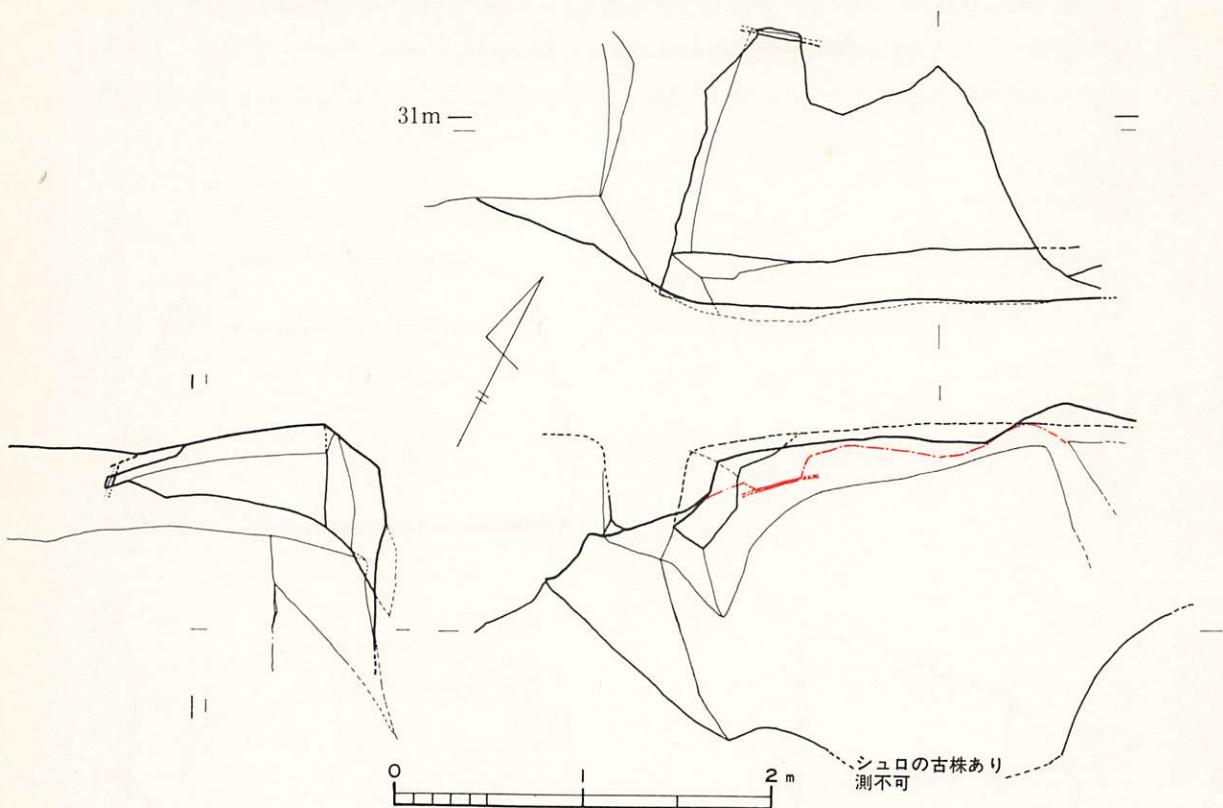
第8図 5号横穴実測図

床面は奥壁に残されたラインから平坦になるものと思われる。また軒先線も僅かに確認することができ、さらに奥壁において丹の痕跡を確認できた。

なお4号横穴と接するように造られ、床面では約55cm程低くなっていたが、このことから横穴築造の前後関係を考えるまでは至らなかつた。

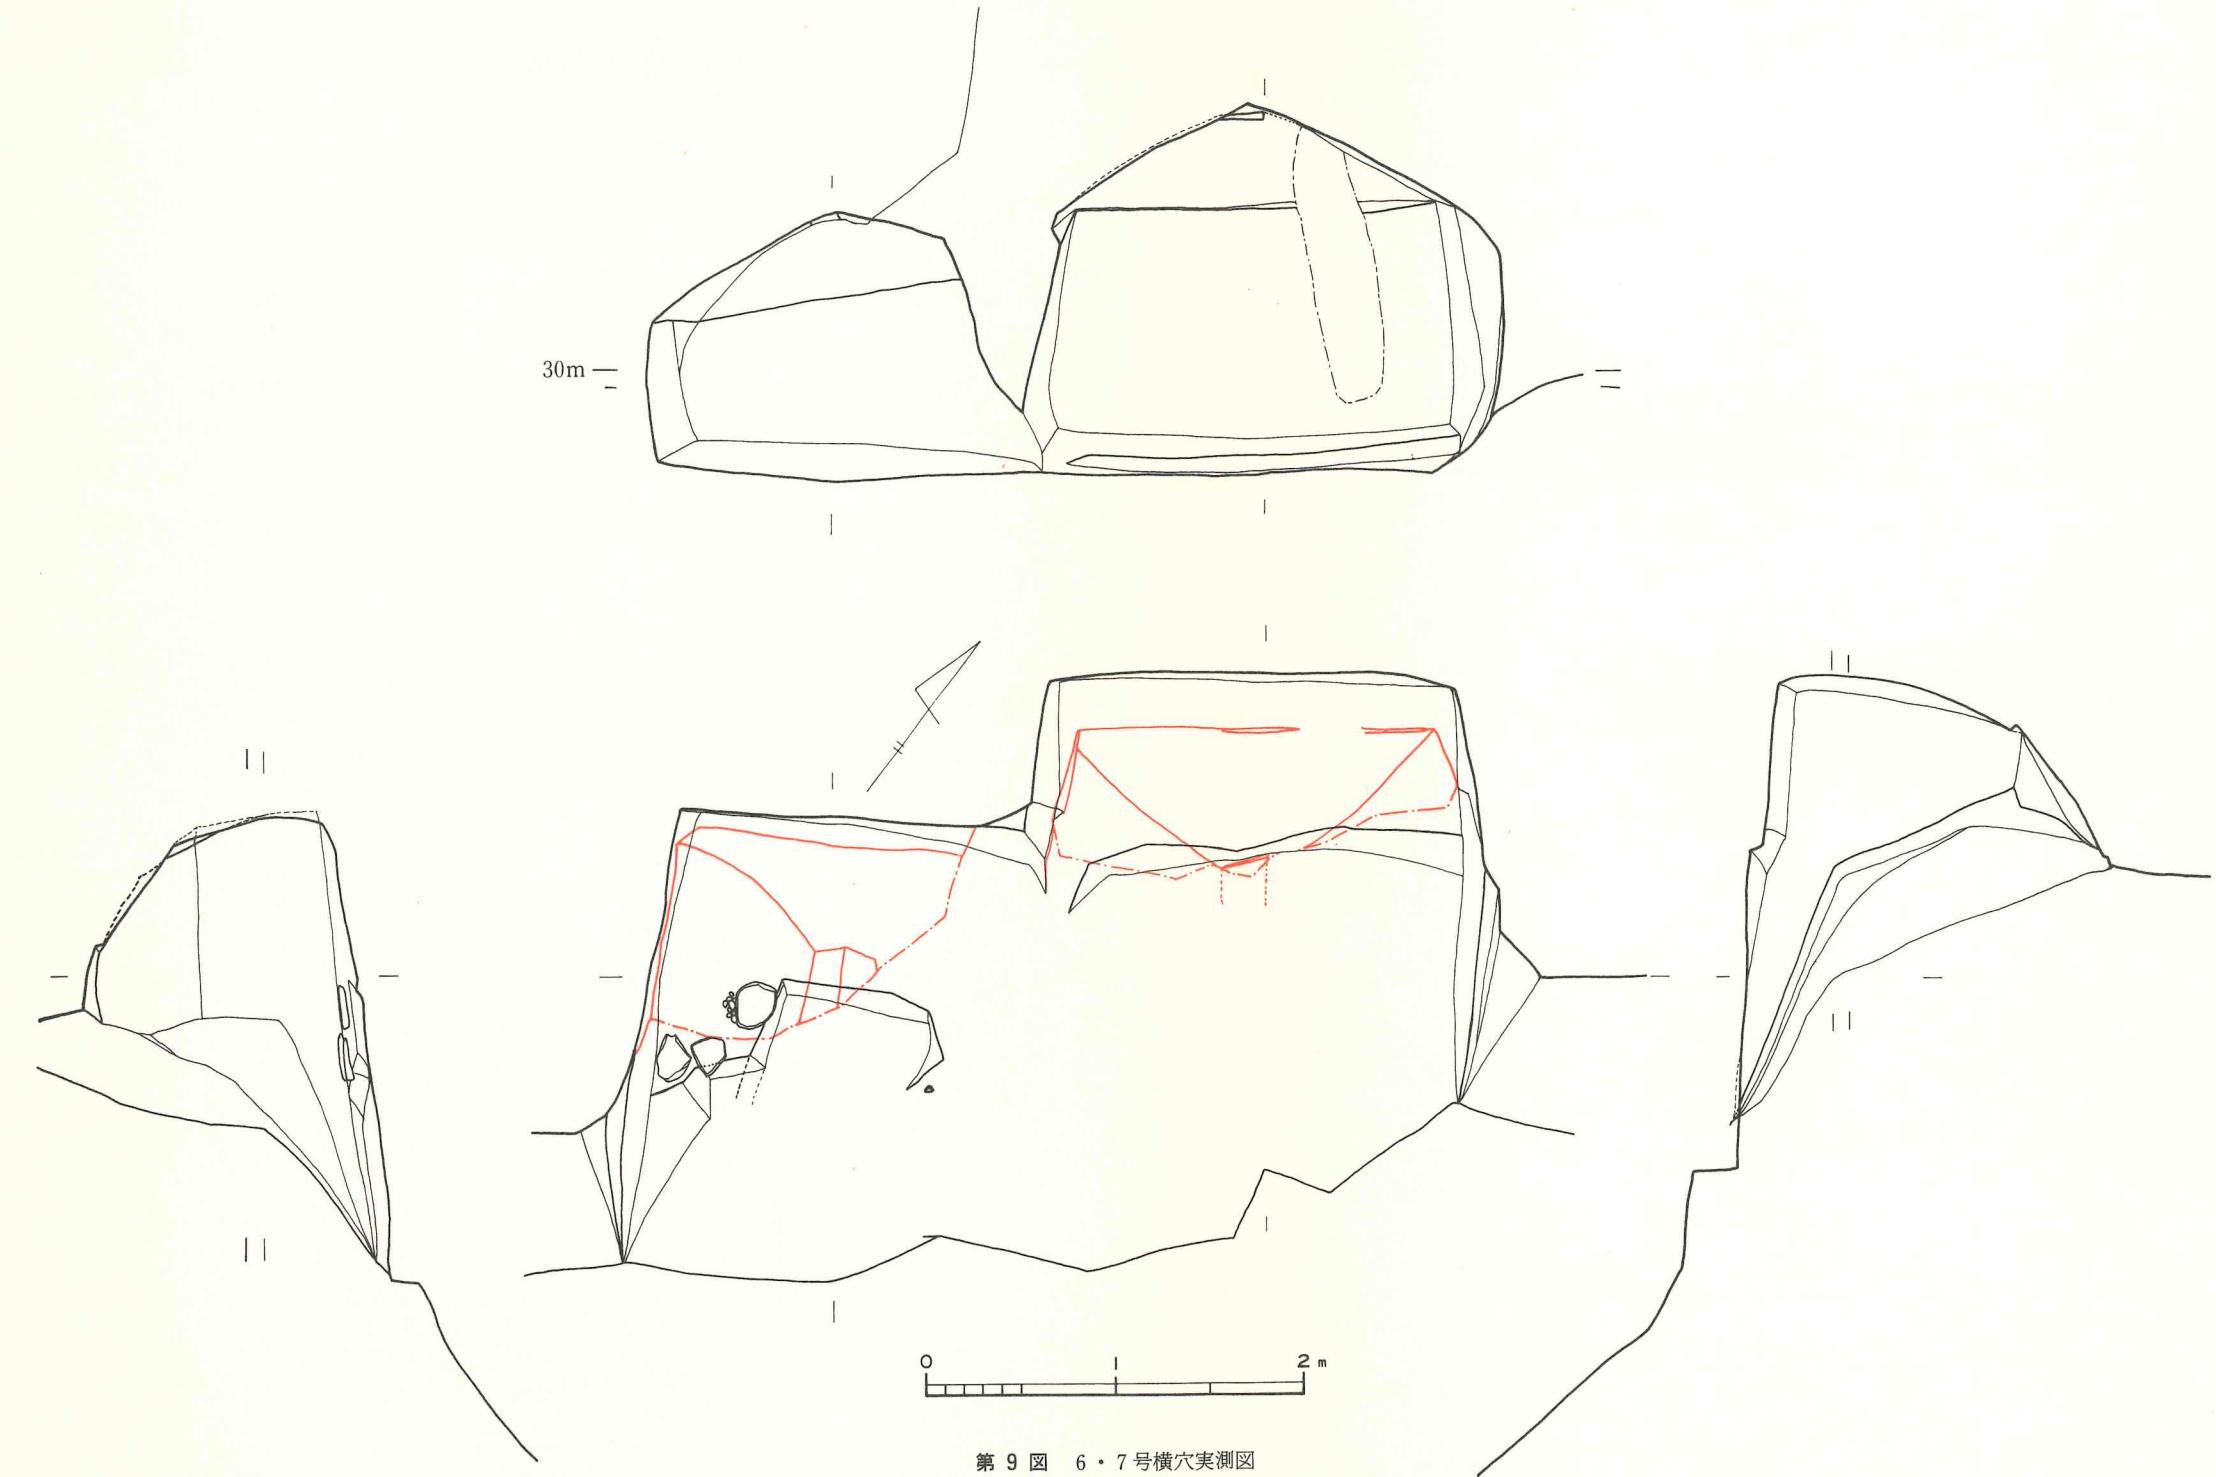
第9図 6・7号横穴実測図

5号横穴から北東に15m程離れて 6号横穴と 7号横穴が接して存在する。6号横穴は本来側壁を残していたであろうが、今日では崩壊して7号横穴との境界の確認ができない状態にある。さらに横穴自体も前半分を大きく欠いているため、計測に値する部分を何ら残していない状況である。

天井は寄棟造の妻入りとなって、線刻様に軒先線を残していた。

この横穴では壁面が直線的に掘られており、その高さが天井の高さに比べると低いのが特徴である。

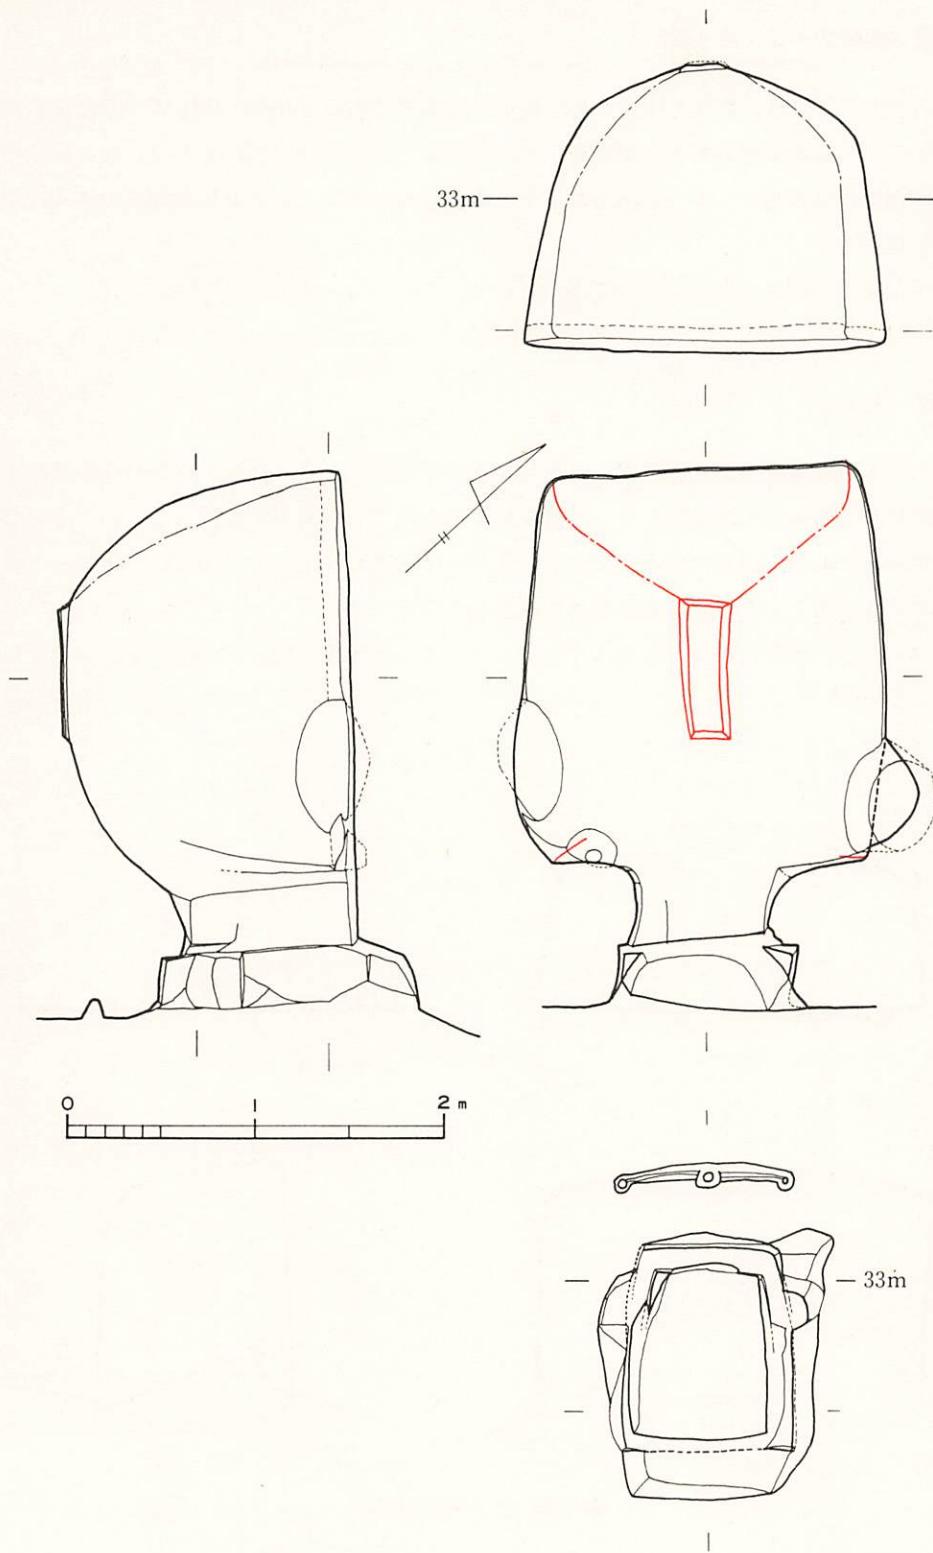
第11図 9号横穴実測図

7号横穴から6m程離れており、隣接して9号横穴が位置している。横穴の前半分を崩壊していて、奥壁と側壁の一部を残す程度である。主軸はN50°Wにとり、南東方向に開口していたものと思われる。奥壁幅200cm、高さ100cmを測り、プランに対して天井が極端に低く造られている。とくに壁面高が65cm程度に対し、天井の高さは30cm程度にしかならない。

床面は平坦となり、天井は切妻造で妻入りとなっていて、軒先線も刻んでいた。また、全面に丹の痕跡を残していた。

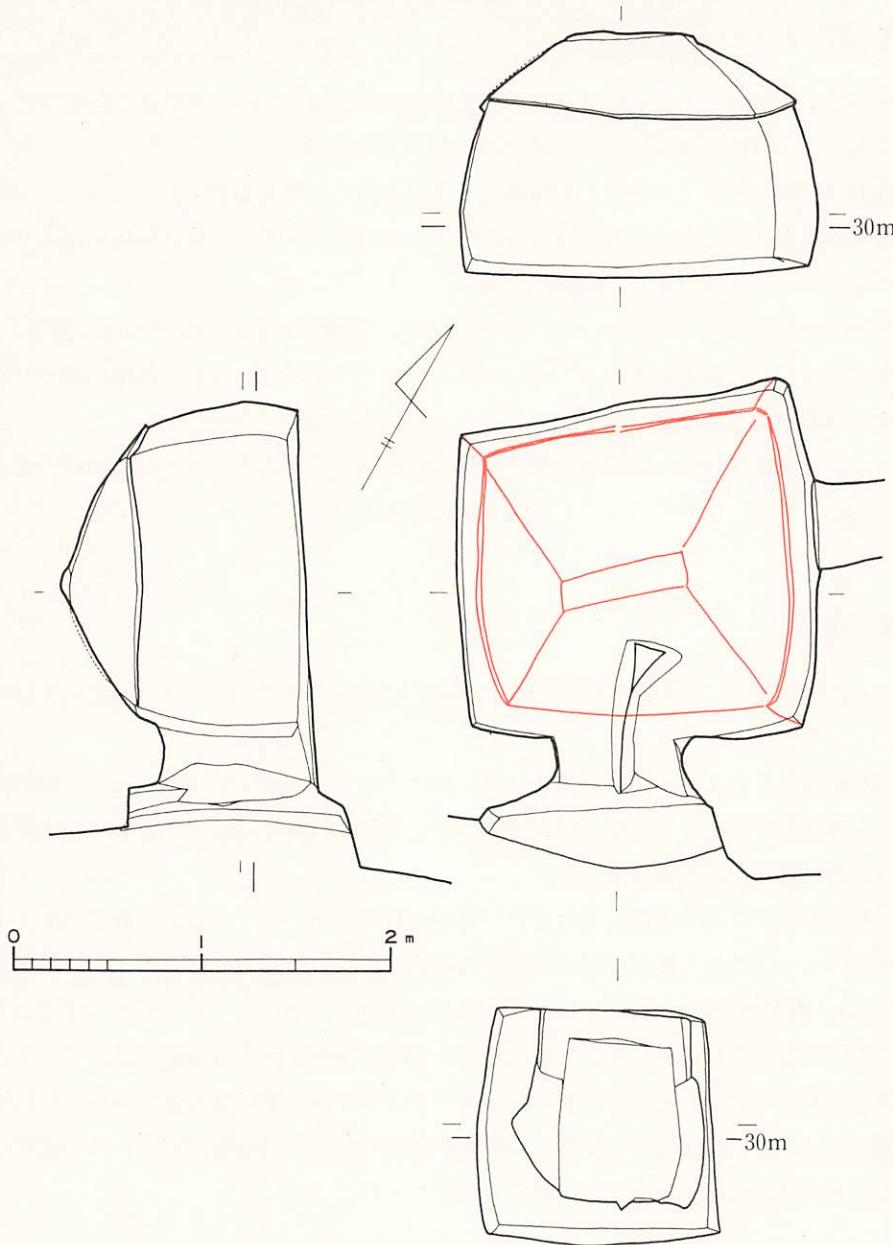
第12図 10号横穴実測図

羨門の一部を破損しているのみで保存状態が良い横穴である。主軸をN31°Wにとり、南南東に向開口している。羨門部には高さ125cm、幅123cmのほぼ正方形に飾縁を造り、中心から右寄りに高さ84cm、幅64cmの長方形の羨門を設けている。

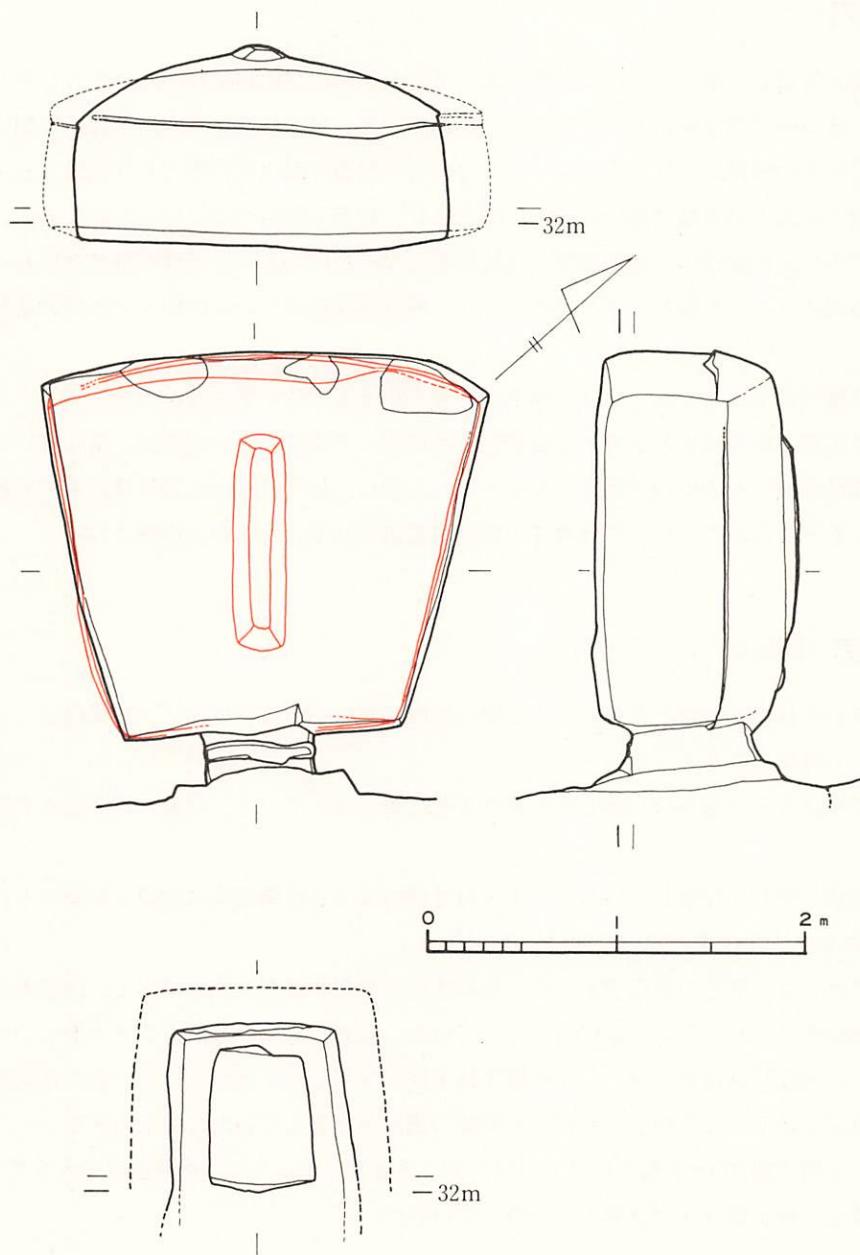
第13図 11号横穴実測図

10号横穴の隣りで、かつては12号横穴との間に位置していた。10号横穴とは5mほどの距離だがレベルは約2mほど高く造っており、地上からも3m程度を測った。主軸をN49°Wにとりほぼ南東に向かって開口している。羨門部は一部崩壊しており、飾縁も一段を残しているが、外側にもう一段存在していたような感じである。大きさとしては高さ73cm、幅55cmと長方形で狭い羨門と言えよう。

玄室は扇形のプランでは入口部分幅145cm、奥壁幅237cm、奥行200cm、高さ108cmとなり、奥壁が

曲線を描き、天井が極端に低い点に特徴がある。

床面は平坦で、羨門より一段低く造られている点は他に類を見ないものである。また、奥壁と床面の間には3箇所に穴が開いており、10号横穴からの穴で自然現象による岩盤の間隙と判断した。

天井には中央に長さ115cm、幅29cm、深さ7cmの棟を刻み、軒先線も四面に刻んでいた。隅棟については棟に達しておらず、奥壁直上においては隅棟が左右一本化している点から切妻造で妻入りと考えた。先にも述べたが、この横穴は極端に天井が低いのが特徴で、天井の構造等も8号横穴との

共通点が多く見られるようで、今後検討を要するであろう。
