城横穴群

菊池川中流域古墳・横穴群総合調査報告書(2)

1987

山鹿市教育委員会

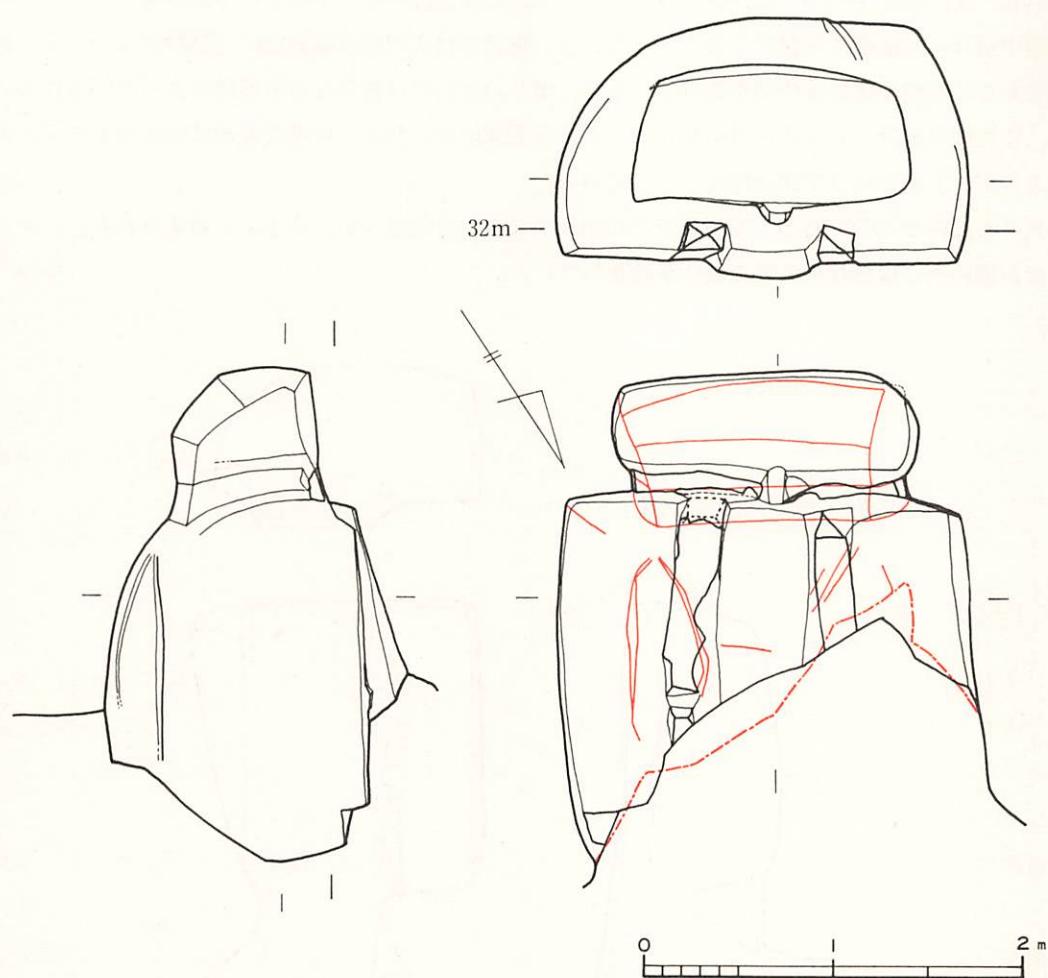
第14図 13号横穴実測図

基本的には「コ」字形の屍床であるが、奥屍床は石屋形状に造り出していて、床面も手前に比べると約20cm程高くなり、天井は逆に低くなっていた。左右の屍床には「ゴンドラ形」の仕切が造られていたが、残存状況は良くない。左側屍床は手前に平坦な枕を造っている、また仕切の中央には排水溝を刻んでいるところから、右側にも同様の施設が存在していたものと考える。

奥屍床の手前で幅207cmを測る程度で他は計測できなかった。天井は寄棟造の平入りで、棟と隅棟の一部を残し、軒先線は左側壁面上のみ残っている。

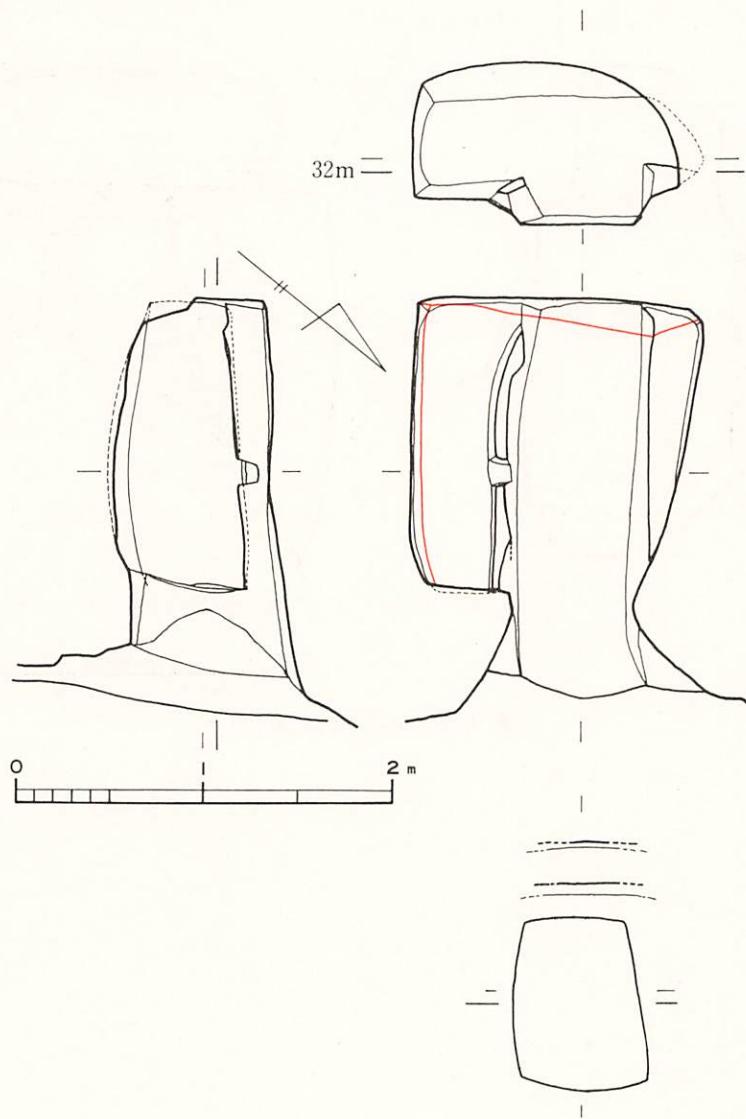
第15図 14号横穴実測図

天井も通路からでも84cm、左側屍床で70cmしかなく、今後掘り広げるものと考えられた。

なお通路上には無数の亀甲の破片が散在していた。

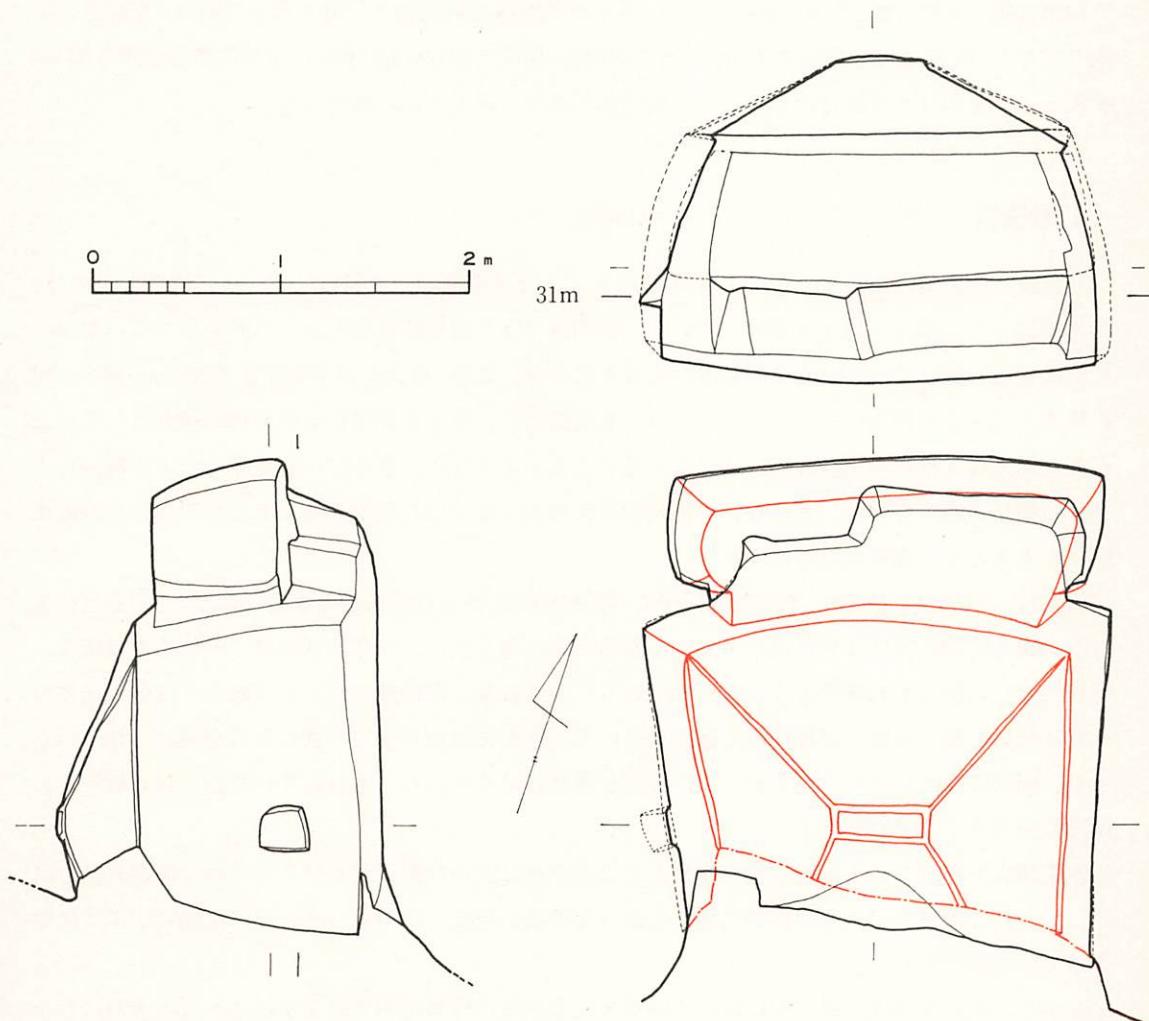
第16図 15号横穴実測図

プランは長方形の玄室に奥屍床を石屋形状に造り出している。玄室は壁面が直線的で、奥屍床の手前で幅248cmを測る。床面は全面に約10cm程削られており、その深さから、通路や左右屍床の仕切等が存在していたとは考えられず、平坦な床面であろう。奥屍床の床も約半分削られているが、現高で玄室正面との差が35cm程度で、本来でも25cm程度高くなっていたことが判る。

天井は極めて美しい家形をしており、寄棟造で平入りとなっている。棟は長さ53cm、幅20cmの長方形で、隅棟線も明瞭に刻まれている。軒先線は左右の壁面上は段をなして造られているが、奥で

は線刻となっていた。

左側壁の中央部に棚状の堀り込みが見られるが、床面の破損と同様後世加工されたものと考えた。

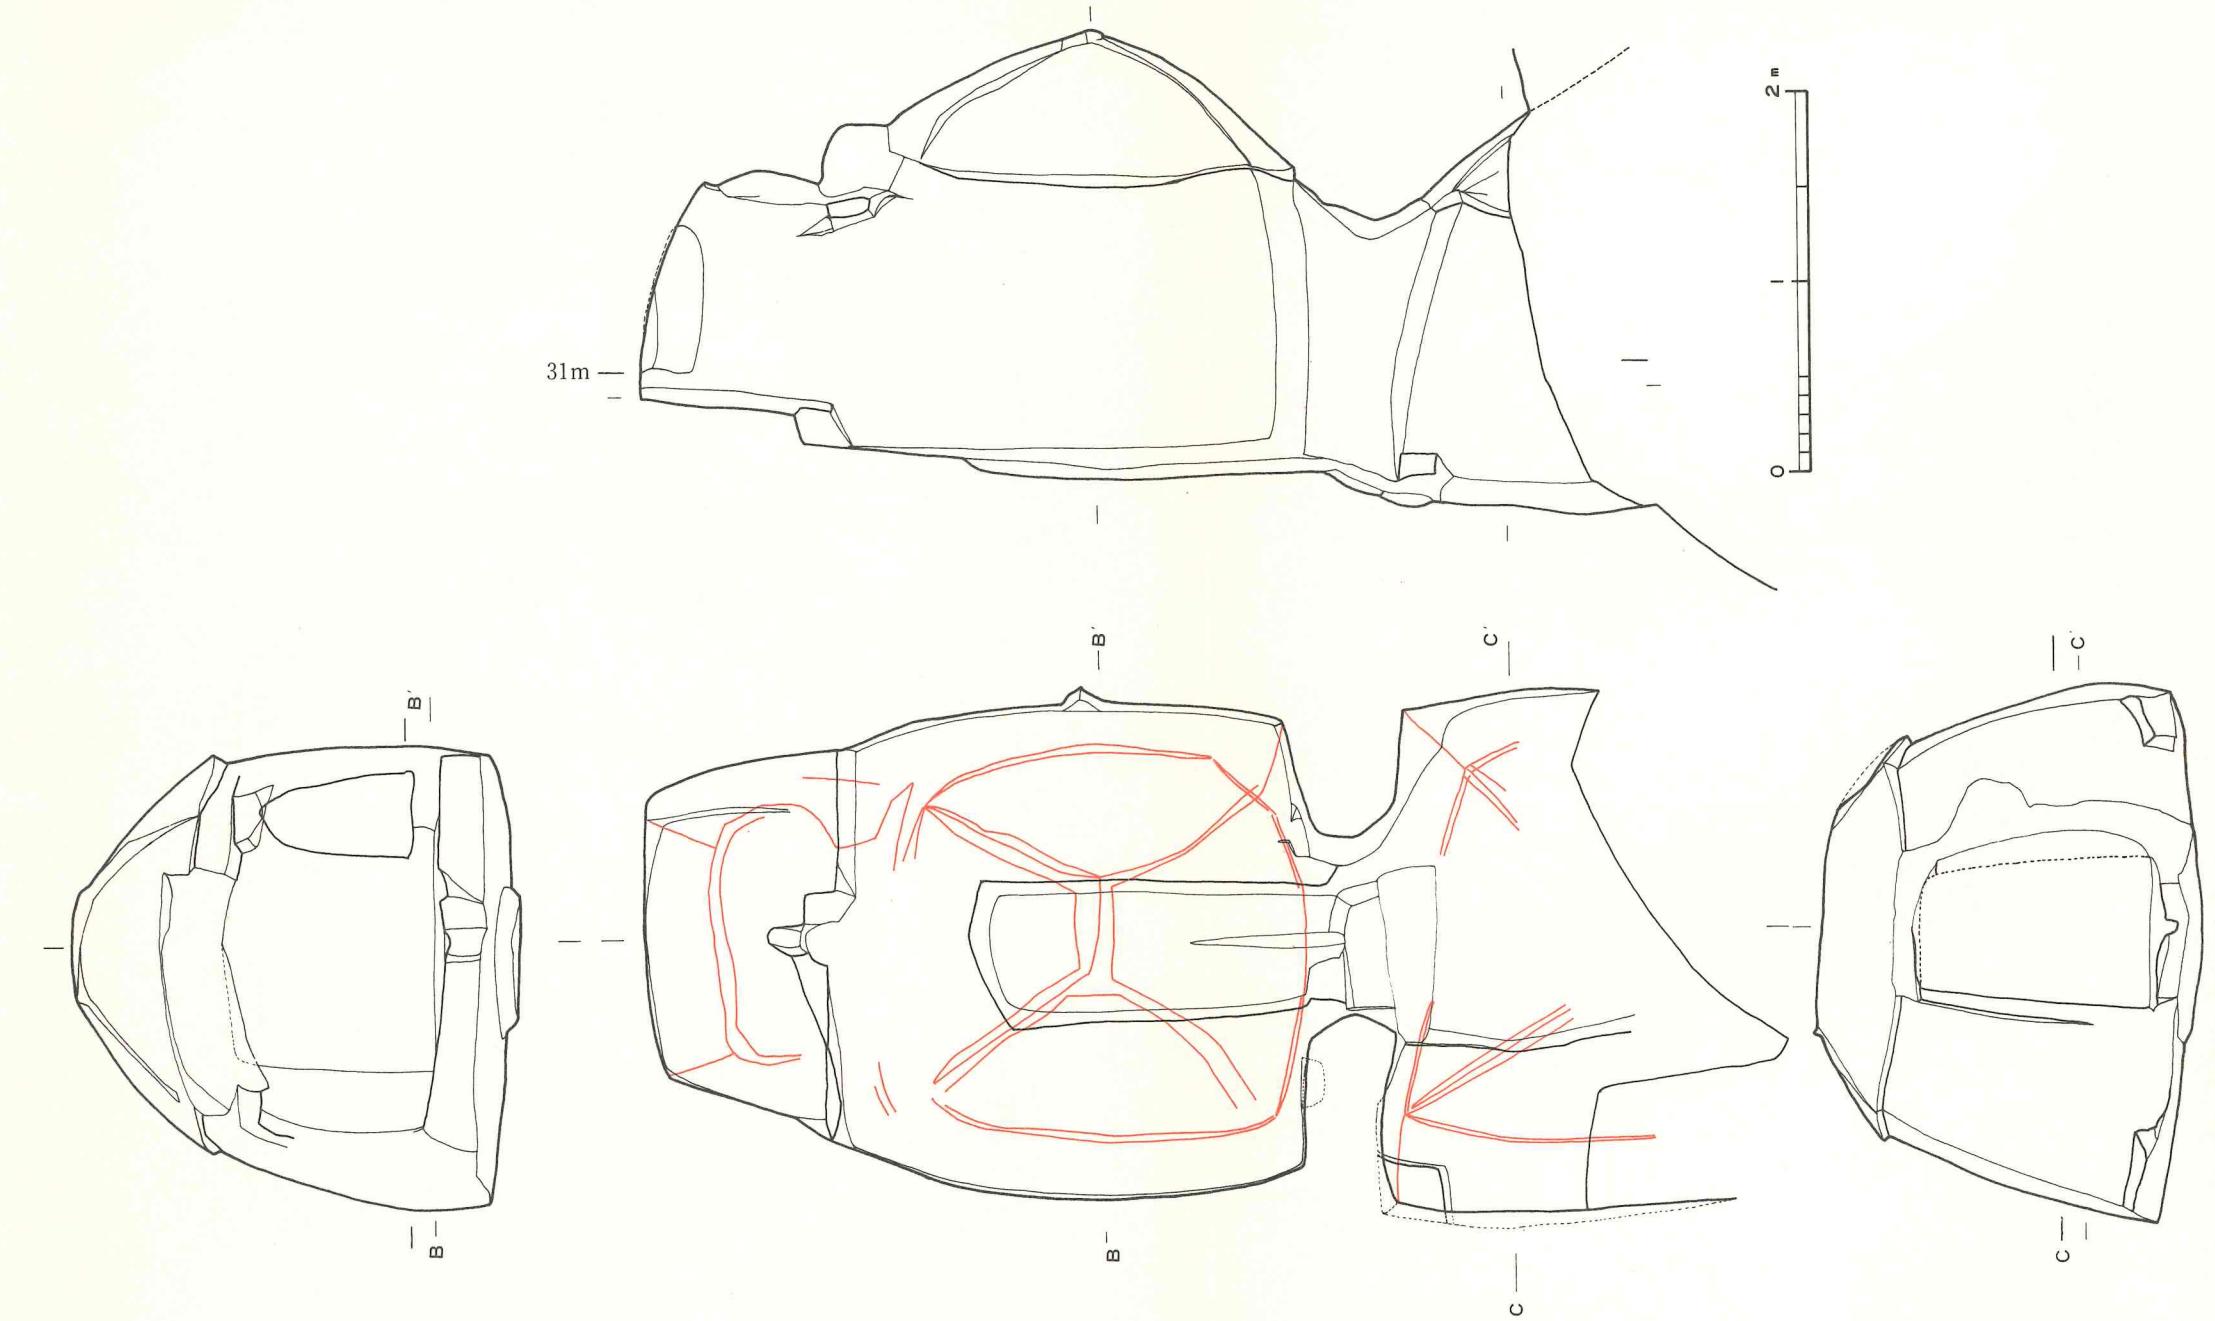
第17図 16号横穴実測図

15号横穴と並んで開口するが、谷の入口部分に位置するため、横穴東側から崖面が大きく北側へと折れている。そのため17号横穴と直交する様に構築されており、奥壁には後世17号横穴と通じる穴が穿たれている。この横穴は主軸をN 7°Eとほぼ南に向って開口しており、城横穴群の中で唯一の複室墓であるが、残念な事に前室の前半分を欠いていた。また、床面と第二羨門、さらに奥屍床天井において破損が著しいようで、屍床の状態も奥屍床を石屋形状に造り出している程度しか判らない。

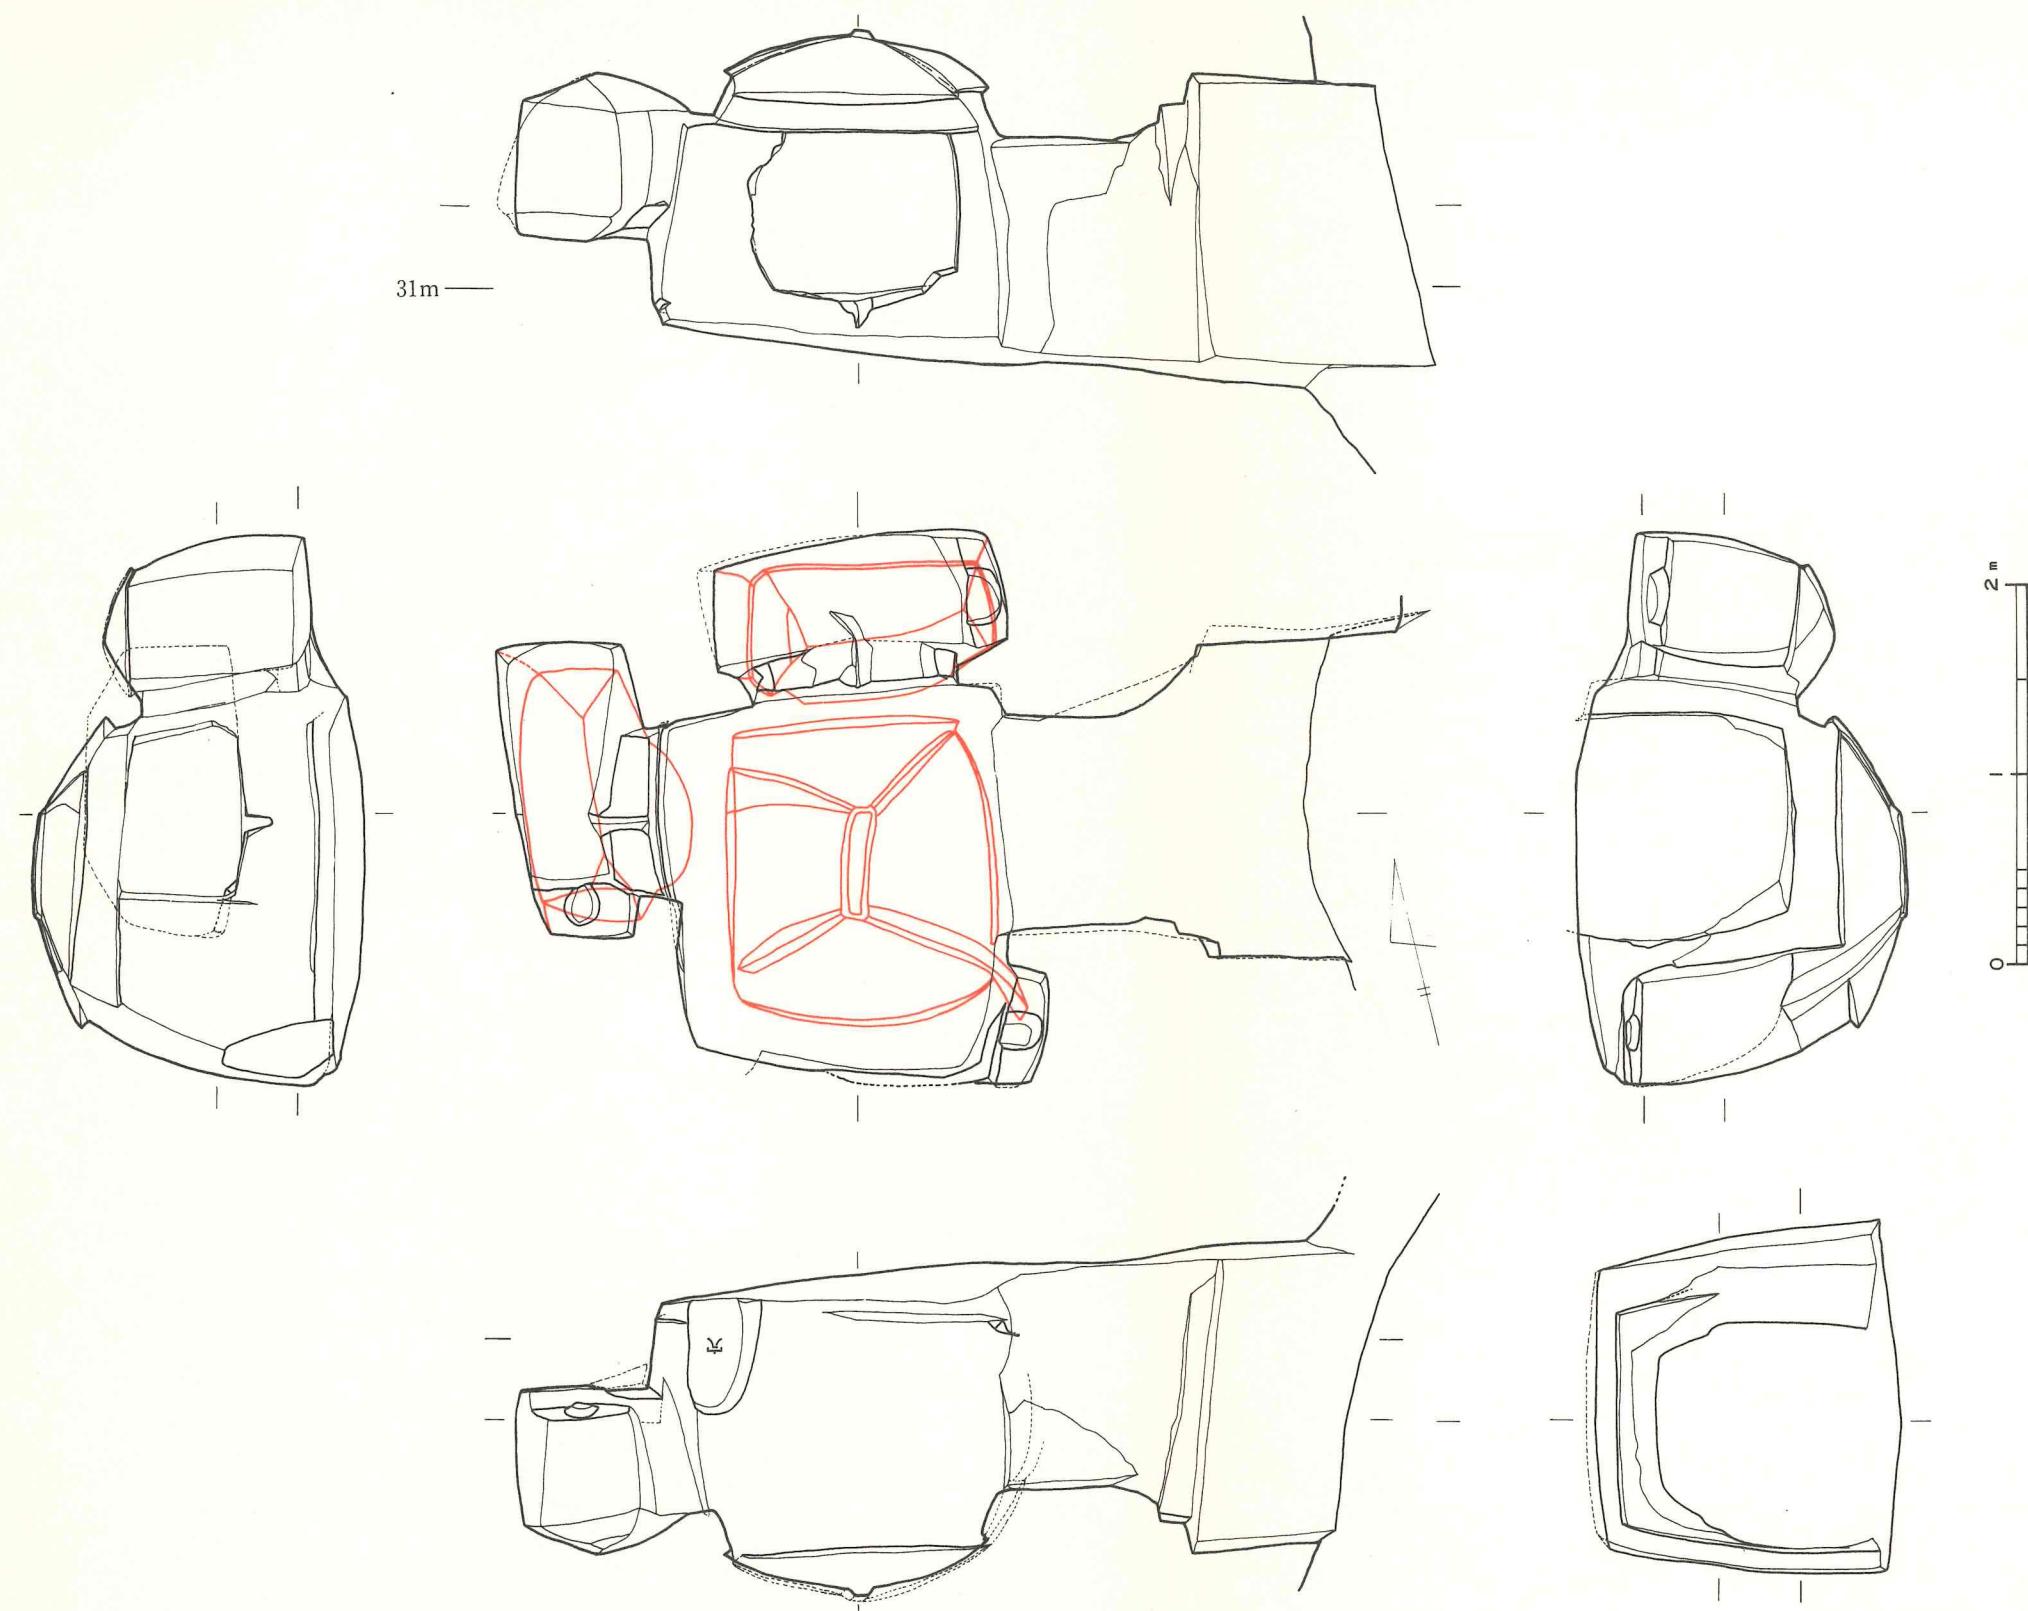
第18図 17号横穴実測図

16号横穴の北側に位置し、主軸をN 77°Wにとり、ほぼ東に向って開口している。横穴としては、内部構造も他の横穴と趣きを異にしている。羨門部には二重の飾縁をもち、方形を呈していたが、後世の破損を受けていたため入口部分の大きさは不明。また、羨道が長く玄室まで230cmを測り、他の横穴と比べても極端に長い。玄室のプランも変則的で、奥と右屍床は石屋形状に造り出しているが、左屍床にはそれが見られず、仕切すら見ることができない。さらに、奥屍床は、中心線から大きく右側に移動しており、これは16号横穴の存在によって生じた現象と見ることができ、その前後関係を考える上で重要な点となろう。

本来横穴を単独で造る場合、左右対称もしくはそれに近い状態に仕上げるといった原則が見られる。しかしこの横穴ではその原則に従えなかった理由が存在している。それは隣に横穴がすでに存在していた事である。

しかし、他に未完成の横穴が存在しているところから、作業途中で廃棄することも出来たにもかかわらず、湯の口横穴群182号横穴で見られたように、意識的に変則的な横穴になってでも完成させている点に、真の理由があるようだならない。

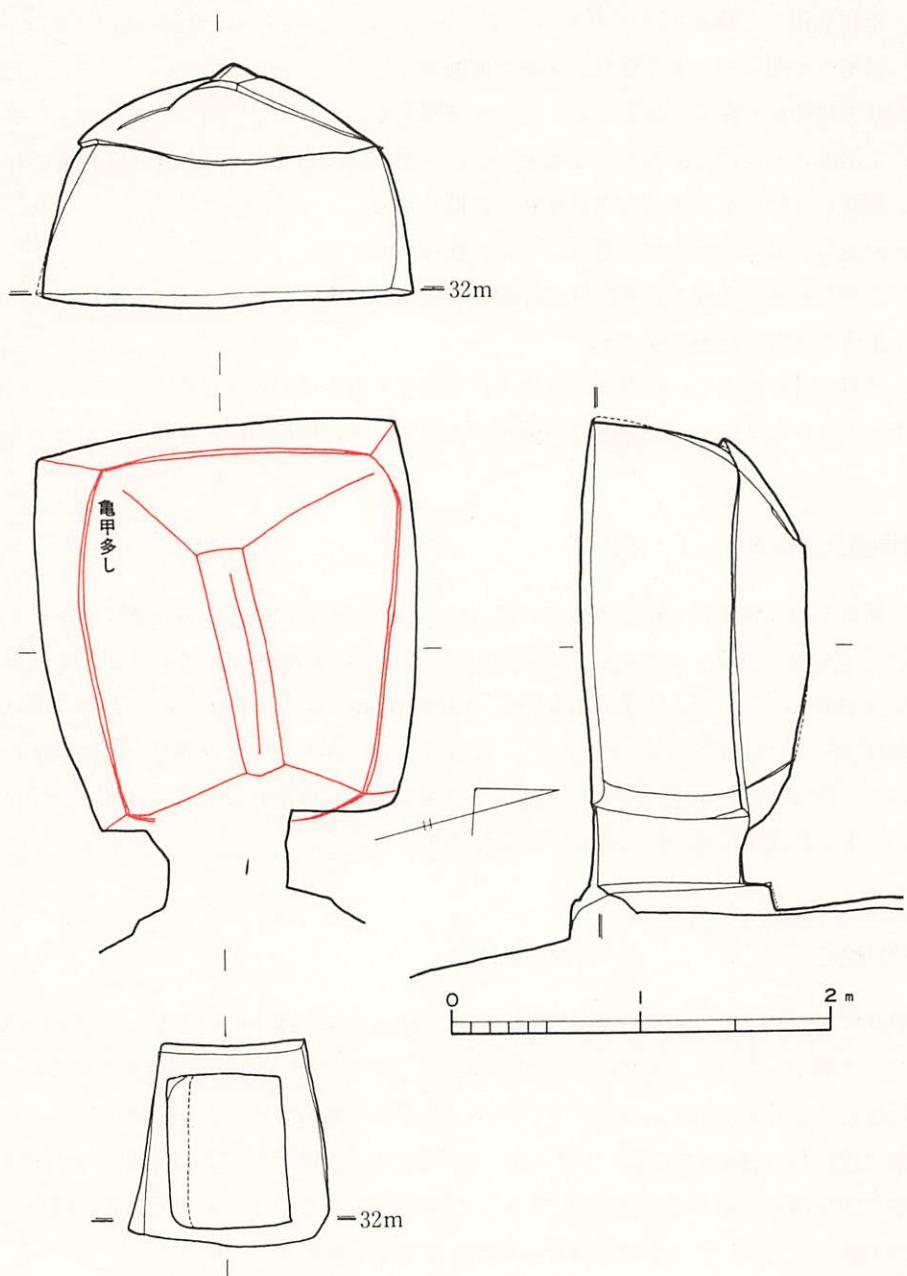
第19図 18号横穴実測図

17号横穴と約10m離れて存在するこの横穴は、主軸をN75°Wにとり東北東に向かって開口している。羨門は左側を破損しているが、残存状態から長方形で飾縁を有していることが判る。

玄室は羨門から280cmまで達して掘られ、その後左右に掘り広げていることがうかがえる。その際右側壁で20号横穴を切る可能性が高くなつたため作業中止となつたものである。現在これらの横穴は小穴で接している。ここで横穴構築の順序について整理しよう。

1. 羨門を掘り、形を整える。
 2. 羨門から玄室奥壁予想地点に向って掘り進む。
 3. 左右の屍床高を考慮しつつ左右に掘り広げる。
 4. この段階で右側の横穴を破損する恐れがあるため作業を中止する。
- これ以後の手順としては次の順序が考えられる。
5. 奥屍床および左右屍床スペースを確保するよう掘り広げる。
 6. 各屍床を整える。

7. 天井部を広げて整える。

この横穴の場合、先の17号横穴とは逆の現象で、左側には横穴が存在しないことが明白であるので、左側に拡張すれば良いものだが、あえて作業を止めている点に横穴構築の不文律が存在していたものと考える。

玄室内は全面にノミの痕を生々しく残しており、工人の息づかいさえ聞こえてきそうな状況にある。ノミの痕は床面では奥壁の方向に条痕をなし、天井部では蛤刃の痕跡を残している。

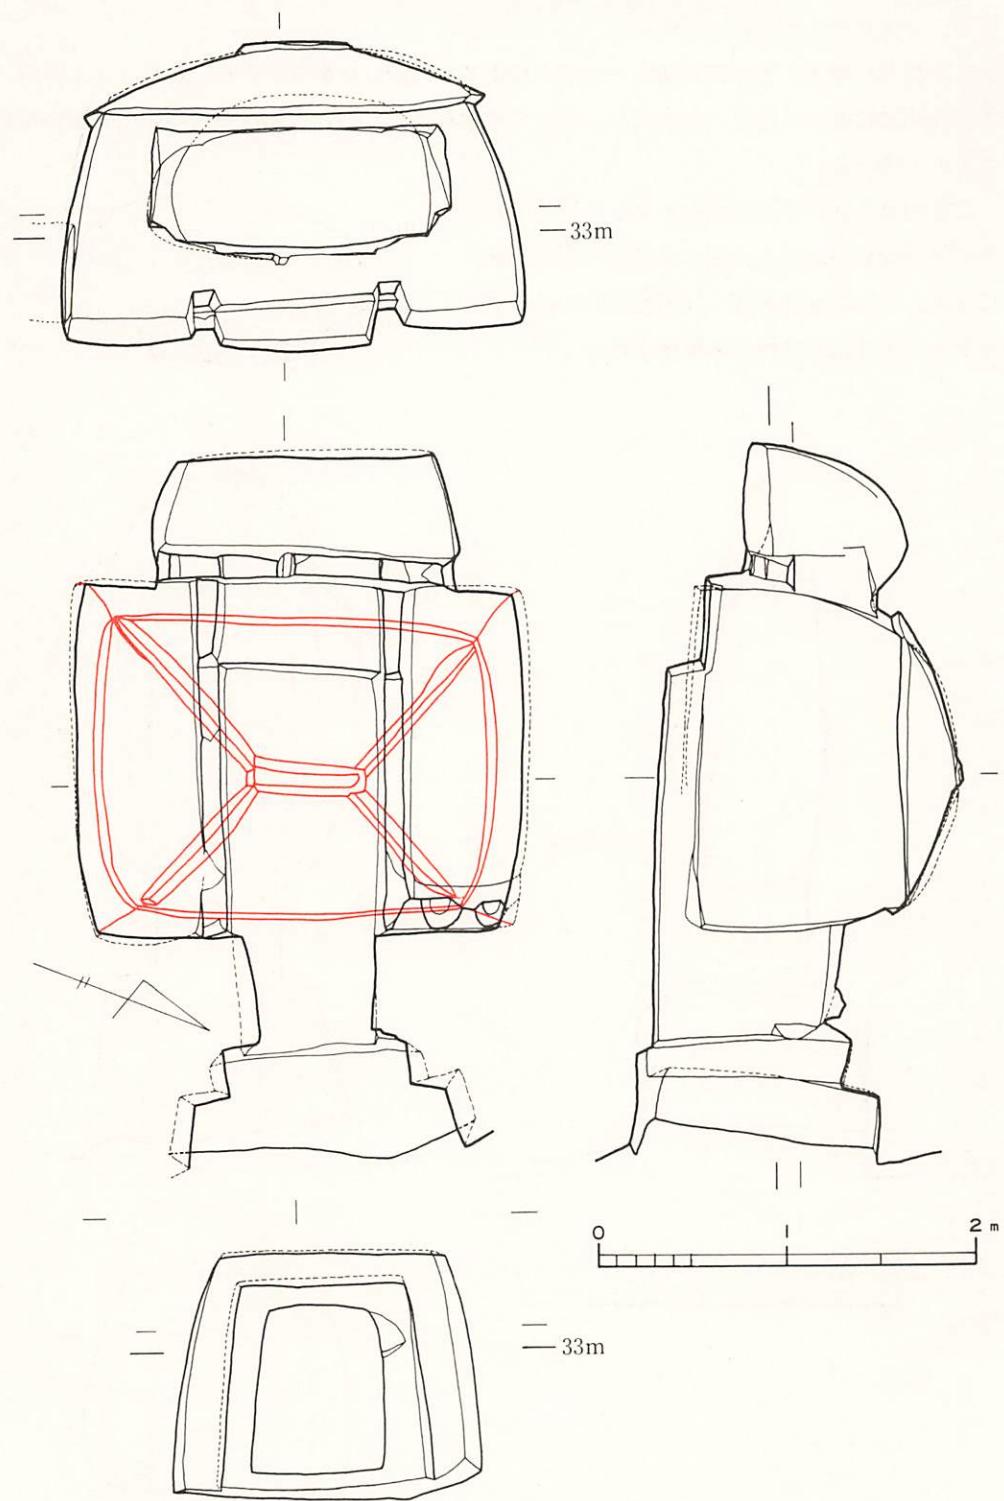
第21図 20号横穴実測図

玄室は入口部分で幅220cm、奥で236cm、奥行190cmの方形で、奥壁には石屋形を造り出している。そのため玄室では通路を挟んで左右に屍床を設け、右側の屍床では羨門側に2個の石枕を造り出していた。また通路についても奥屍床の手前で18cmの高さにステップを有していて、左右屍床の仕切もそれに合せるかのように一段高く造られている。天井は寄棟造の平入りで、軒先線も四面に刻まれていた。奥屍床は左右の屍床に比べ40cmも高く造られ、天井も独立してドーム状をなしていた。

全体の仕上げは丁寧で、丹の痕跡が奥壁の一部に認められるが、玄室内と羨門の全面に丹を塗っているとは断言できない。

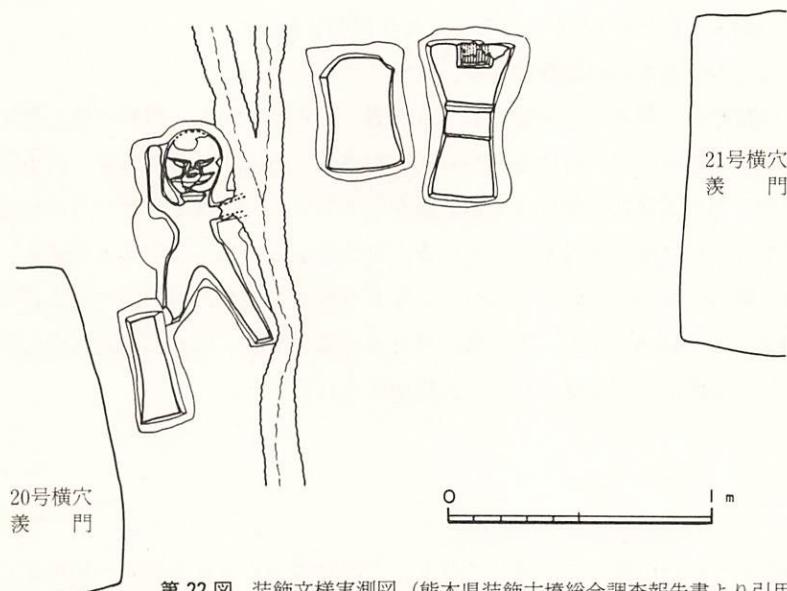
第22図 装飾文様実測図（熊本県装飾古墳総合調査報告書より引用）

なお、装飾に関しては高木正文氏が詳細な観察をされているので引用してみよう。

「装飾は右外壁に人物1、盾2、鞍1が浮き彫りされているが、21号との間にあり、配置の状態から両方の横穴墓の共有の装飾と考えられる。ここでは都合上20号に近い人物と盾1を20号のものとみて説明したい。盾は横穴墓のすぐ右側に彫られており、単純な長方形であるが、上辺が下辺よりも短かい。大きさは幅18cm、高さ40cmを測る。人物は盾の右上に彫られており風化のため輪郭が不明瞭であるが顔は丸く、口は大きく裂け、目はつり上がっている。左腕は欠損しているが右腕を上げ、両足は開いている。顔の付近には赤の彩色の痕跡が認められる。人物の大きさは高さ約80cmである。」

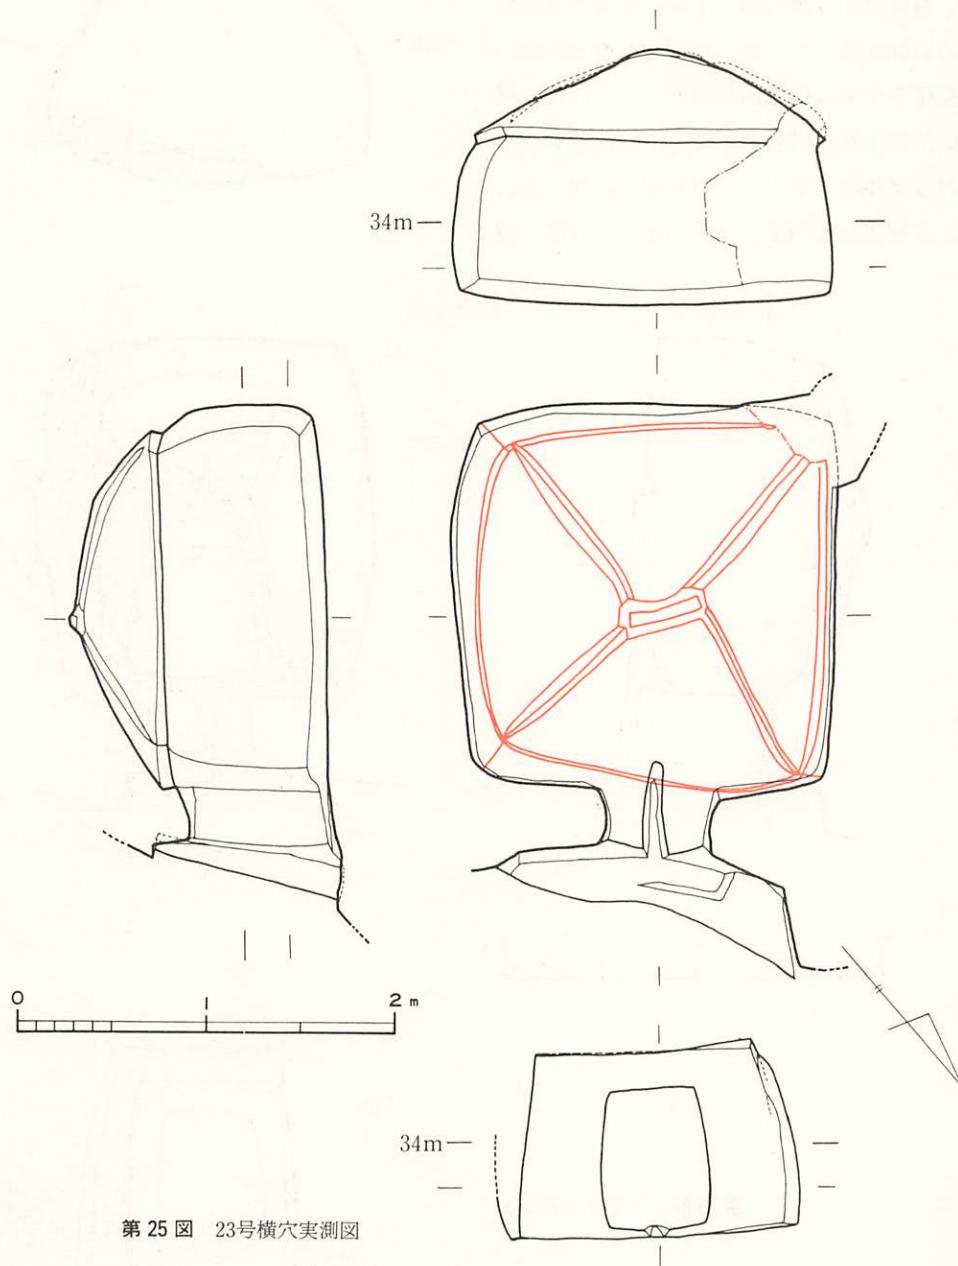
第25図 23号横穴実測図

22号横穴の隣りに位置するが、羨門の高さは約1m程高い位置に在る。主軸をN40°Eにとりほぼ北東に向って開口している。羨門は高さ75cm、幅58cmの長方形で飾縁を有している。床には玄室から伸びた排水溝を刻み、さらに閉塞石を立てた際の掘り込みも見られた。玄室は正方形プランに近く、入口部分182cm、奥行203cmを測る。奥壁右隅が崩壊しているための幅は不明。床面は平坦で仕切の痕跡も無い。天井は寄棟造の平入りで、軒先線を四面に刻んでいた。

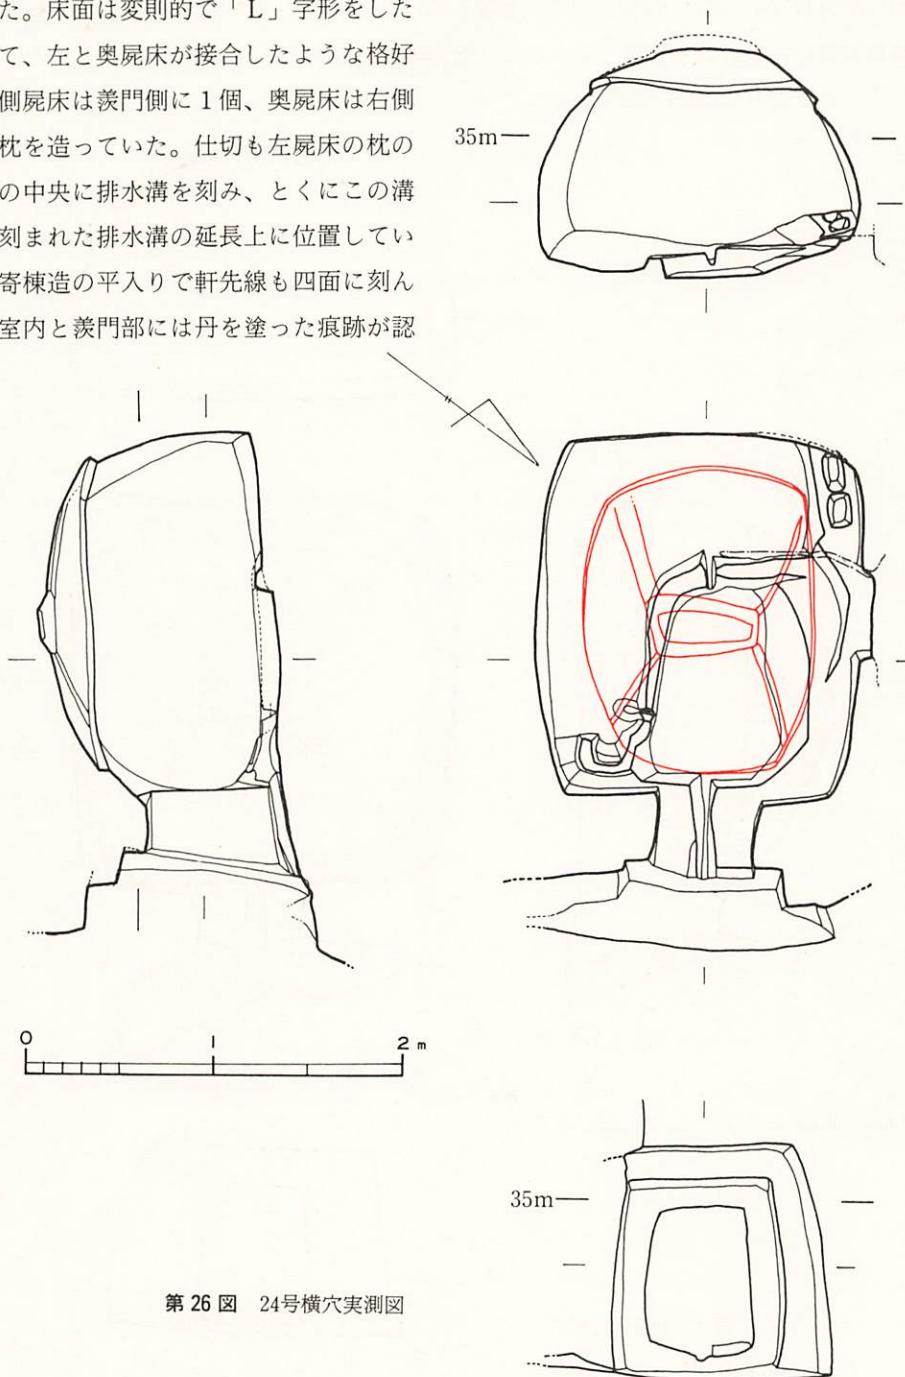
第26図 24号横穴実測図

羨門は高さ80cm、幅55cmの長方形で二重の飾縁を有しているが、左側では一部崩壊していた。

玄室は入口部分で140cm、奥壁で150cm、奥行190cmのやや長方形に近いプランで比較的小さい規模となっていた。床面は変則的で「L」字形をした屍床となって、左と奥屍床が接合したような格好である。左側屍床は羨門側に1個、奥屍床は右側に2個の石枕を造っていた。仕切も左屍床の枕の横と奥屍床の中央に排水溝を刻み、とくにこの溝は羨門床に刻まれた排水溝の延長上に位置していた。天井は寄棟造の平入りで軒先線も四面に刻んでいた。玄室内と羨門部には丹を塗った痕跡が認

められた。なお25号横穴と隣接しているため、現在右側壁に穴が開けられていて、24、25、26と連なっている。また23号横穴とも近いところから、この横穴が小さく、変則的なプランをしている原因として23、25号横穴が先行して築造されていたため生じた現象であろうと考えた。

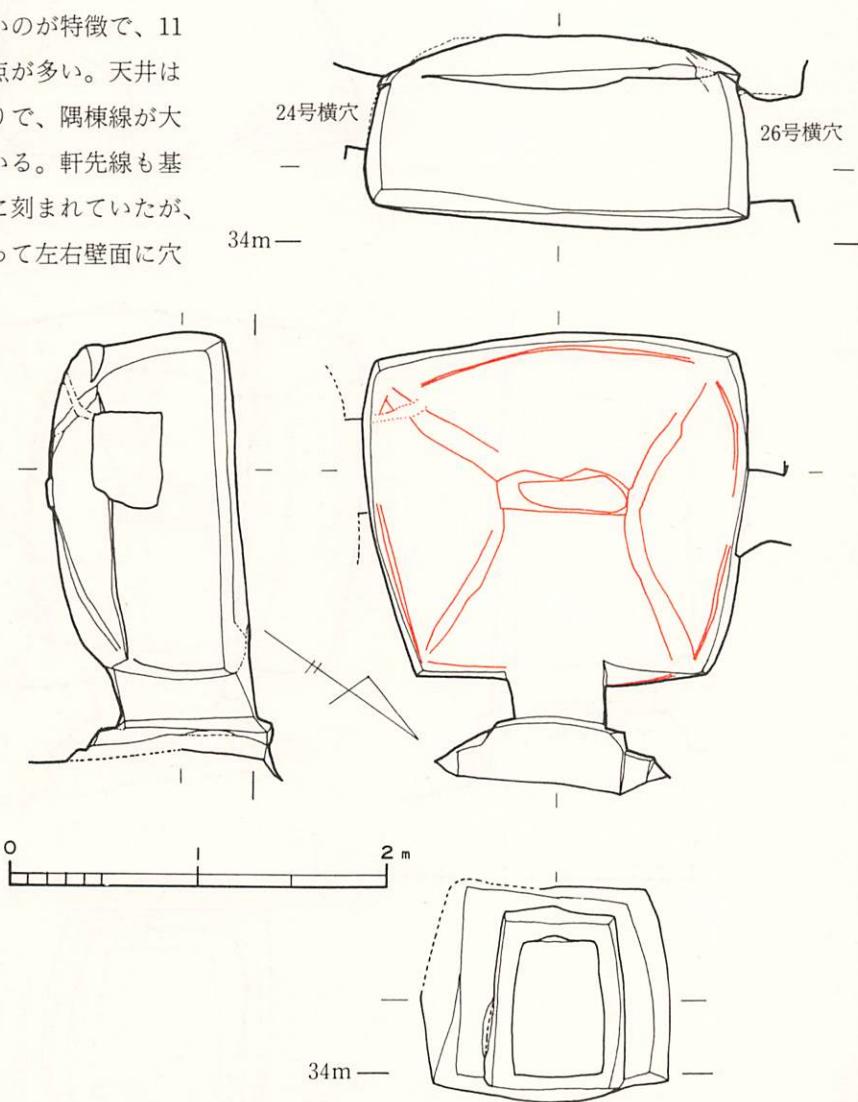
第27図 25号横穴実測図

24号と26号の間に挟まれて位置している。主軸はN55°Eにとり、北東と東北東の間に向って開口している。羨門は高さ71cm、幅50cmの長方形で二重の飾縁を有していたが、左上部の一部を崩壊していた。玄室は扇形に近いプランで入口部分154cm、奥壁190cm、奥行183cm、高さ1mを測る。

屍床は平坦で、壁面に比べ天井が極端に低いのが特徴で、11号横穴と類似点が多い。天井は寄棟造の平入りで、隅棟線が大きく刻まれている。軒先線も基本的には四面に刻まれていたが、後世の手によって左右壁面に穴

が開けられた際破損している。さらに奥壁近くには横方向にクラックが入っており、24、26号横穴へと続いていた。

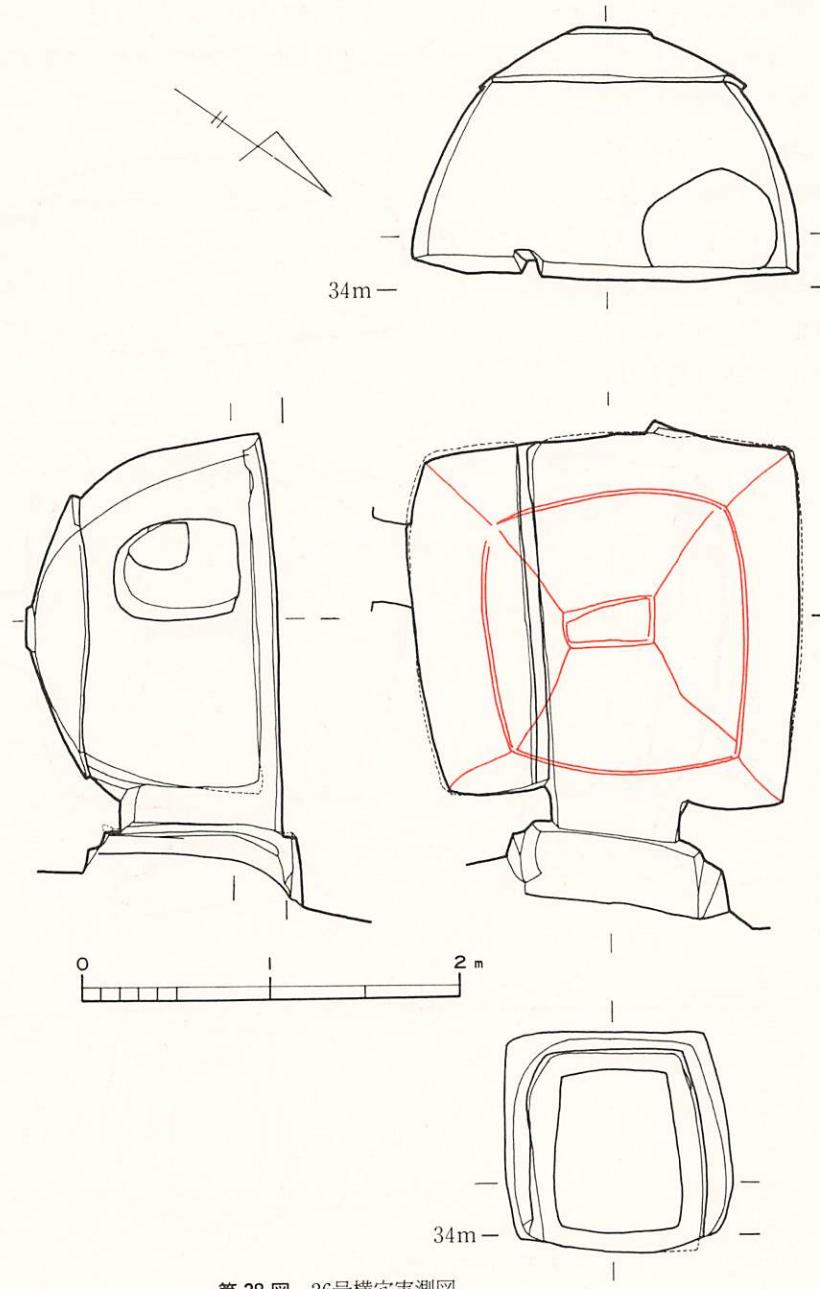
第28図 26号横穴実測図

25号横穴とほぼ同レベルで並んだ格好に位置し、主軸をN55°Eにとり、北東と東北東の間に向け開口していた。羨門は高さ87cm、幅68cmの方形で他の横穴よりやや大きめである。飾縁は二重だ

が貧弱な造りである。玄室は正方形に近いプランで入口部分180cm、奥壁190cm、奥行190cm、高さ134cmを測る。屍床は左側のみで羨門左側から奥壁に向って仕切が一直線に伸びている。右側の屍床については仕切のを削り取った痕跡も見られず、当初からこの様な屍床になっていたものと考えた。天井は寄棟造の平入りで、棟は幅広く造られていた。また軒先線も四面に刻まれていた。なお奥壁右隅に岩盤の亀裂が表われていた。玄室内には丹塗りの痕跡も認められ、全体として丁寧な造りの横穴である。

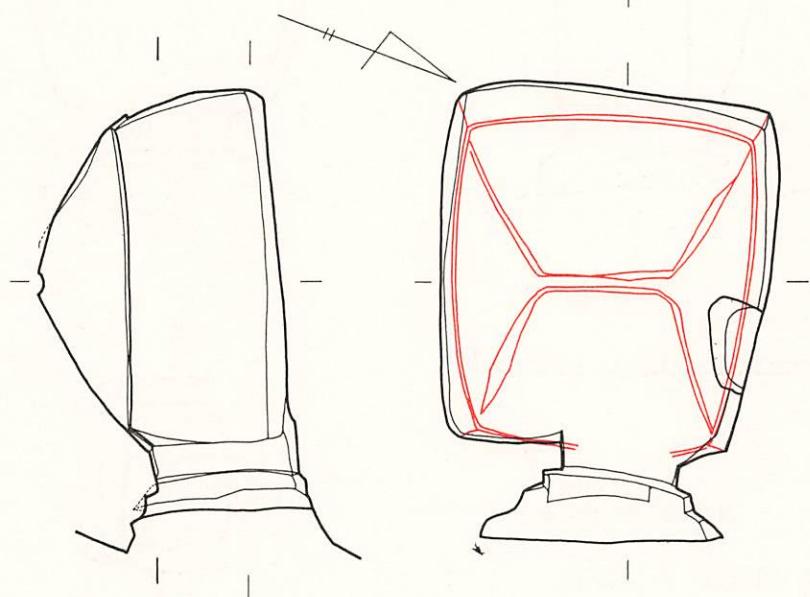
第30図 28号横穴実測図

29号横穴と接するように位置し、主軸をN69°Eにとり東北東に向かって開口している。

羨門は高さ75cm、幅60cmの方形で一部二重の飾縁となっていた。玄室は羨門に比べ大幅に左側にくい込む形をとっており、右側の張りが小さい。プランは基本形として正方形をとっていたが、右側の29号横穴が先行して完成していたため変則的に扇形に近いプランとなったものと考えた。床面は平坦で、右側壁の近くでは29号横穴左側天井近くと

接していたため、後世の小穴が見られた。天井は寄棟造の平入りであるが、棟が浮彫りとなっていて、その形状も他では見られないものであった。軒先線は四面に見られるが、羨門上部のみが見られなかった。

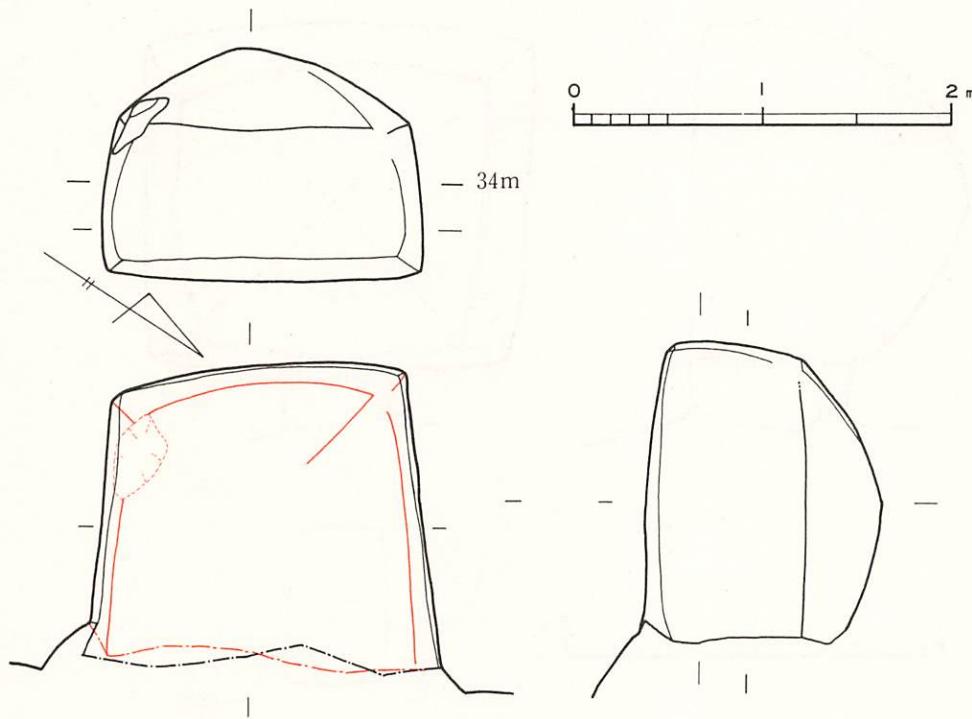
第31図 29号横穴実測図

28号横穴の右下で、22号から並んだ8基の中で最も北側に位置している。主軸はN57°Eで北東と東北東の間に向って開口している。残念な事に玄室前半分を崩壊しており、僅かに奥壁幅156cm、高さ124cmを測るのみである。床面は平坦で仕切も見られない。天井はドーム形で軒先線と隅棟線1本が見られた。なお28号横穴と接する穴が左側天井に開いている。内面の一部に丹の痕跡を認めることができる。

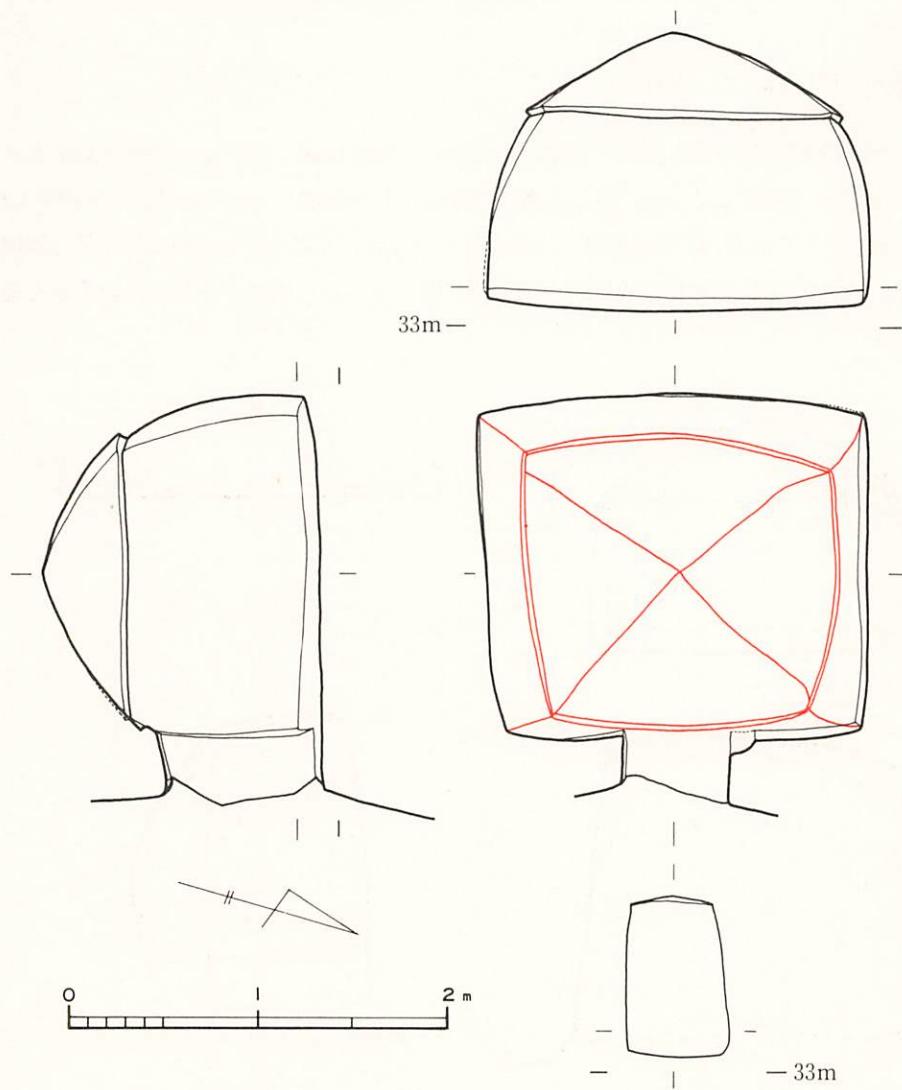
第32図 30号横穴実測図

22号～29号横穴の集団から約60m北に離れて30号～36号横穴7基が集まっている。これらも崖面の3～5mの高さに開口しており、中には梯子が届かず鉄パイプを組立てた足場を利用して実測しなければならなかった。皮肉な事に実測する時間より、組立て解体する時間の方が長くかかり、横穴構築の際の苦労を垣間見た思いがする。この横穴も足場を組んで実測したもので、主軸をN74°Eにとりほぼ東北東に向って開口している。羨門は高さ82cm、幅55cmの長方形で飾縁は見られなかつ

た。玄室は正方形のプランで、入口部分幅189cm、奥壁204cm、奥行180cm、高さ146cmを測る。床面は平坦であった。天井は方形造で、軒先線も四面に刻まれていて、全体に丁寧な造りである。なお玄室内には丹を塗った痕跡がある。退色が著しいが全面に行なったものと思われる。

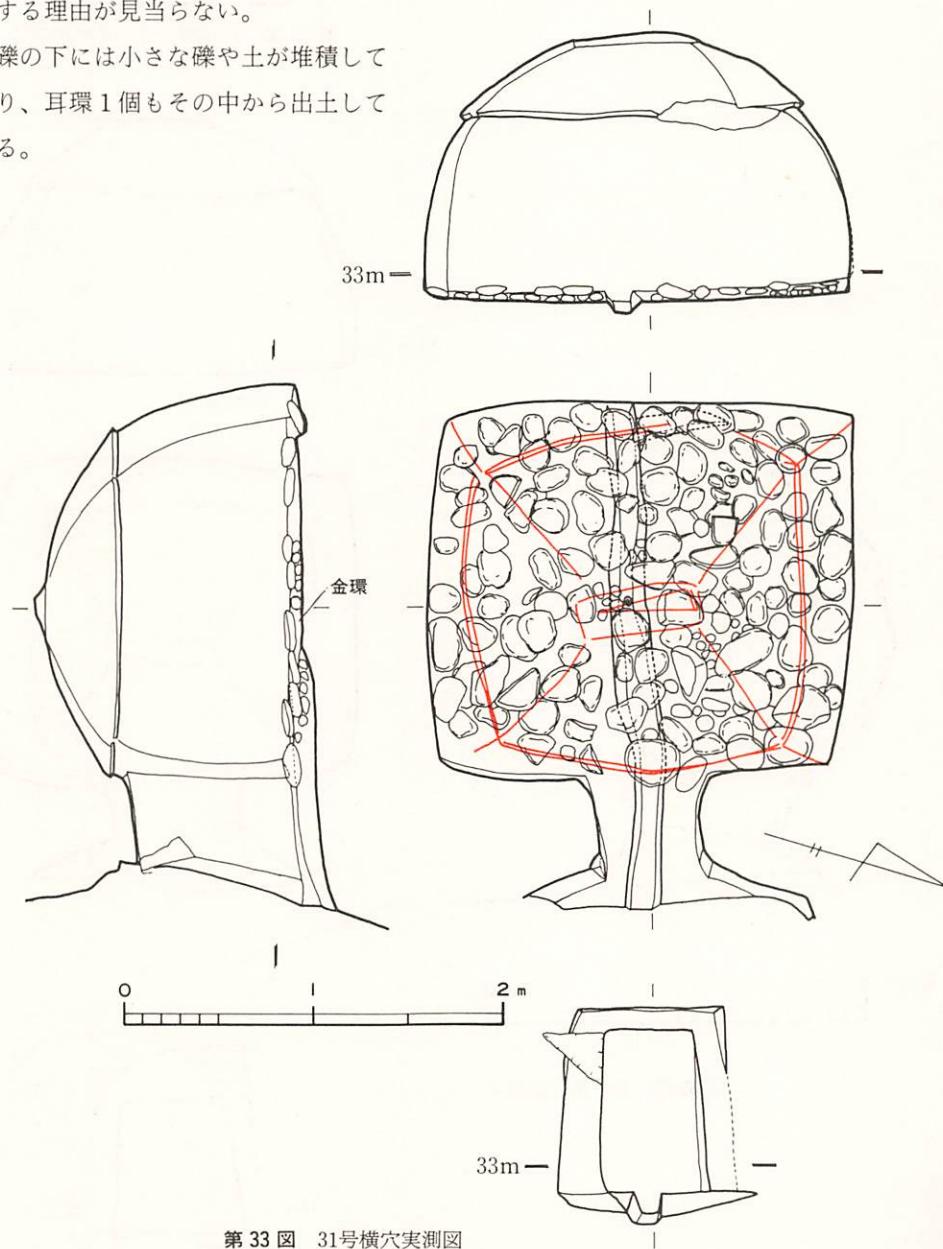
第33図 31号横穴実測図

さて礫床について考みると一次的なものでなく追葬の段階における二次的な所産と考えができる。その理由として次のことが考えられる。

- 1、羨門部が地上5mと極めて高い位置にあり、後世の悪戯とは考えにくい。
- 2、床面は横穴築造の段階で排水溝を中心に平坦な屍床が存在しており、その時にあえて礫を搬入する理由が見当らない。
- 3、礫の下には小さな礫や土が堆積しており、耳環1個もその中から出土している。

以上のことから追葬の時点での所産と考えるものである。

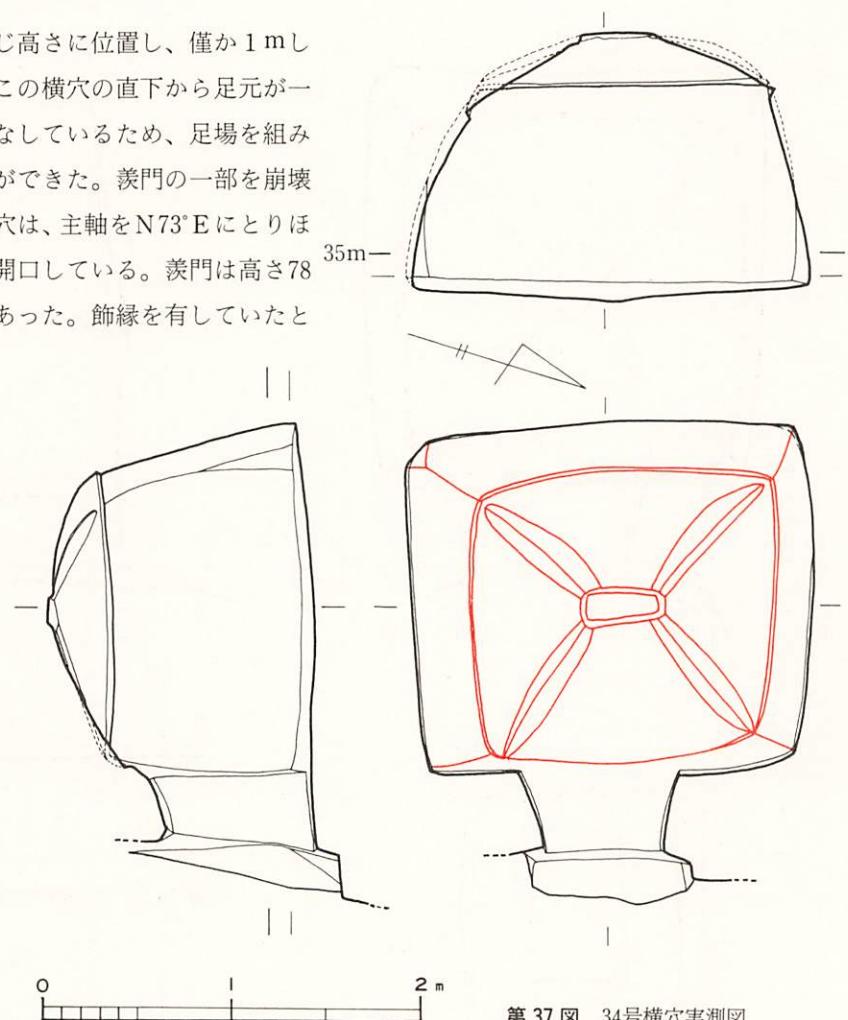
第37図 34号横穴実測図

33号横穴とほぼ同じ高さに位置し、僅か1mしか離れていないが、この横穴の直下から足元が一段高くステップ状をなしているため、足場を組み立てることなく実測ができた。羨門の一部を崩壊していたのでこの横穴は、主軸をN73°Eにとりほぼ東北東に向かって開口している。羨門は高さ78cm、幅64cmの方形であった。飾縁を有していたと

思われるが、現在はその殆どを欠いている。玄室は正方形プランで、入口部分幅193cm、奥壁幅193cm、奥行193cm、高さ141cmを測る。床面は平坦で何ら施設は見られない。天井は寄棟造の平入りで、棟および隅棟は太く刻まれている。軒先線も四面に刻まれていた。なお壁面に比べると天井の高さが極端に低いのが特徴である。玄室内の全面に丹を塗った痕跡が認められた。
